**Association de Défense Contre la Mer en Baie d'Authie
ADCMBA**

évolution de l'estuaire de l'AUTHIE

de 1860 à nos jours

Version ext - 22 février 2012

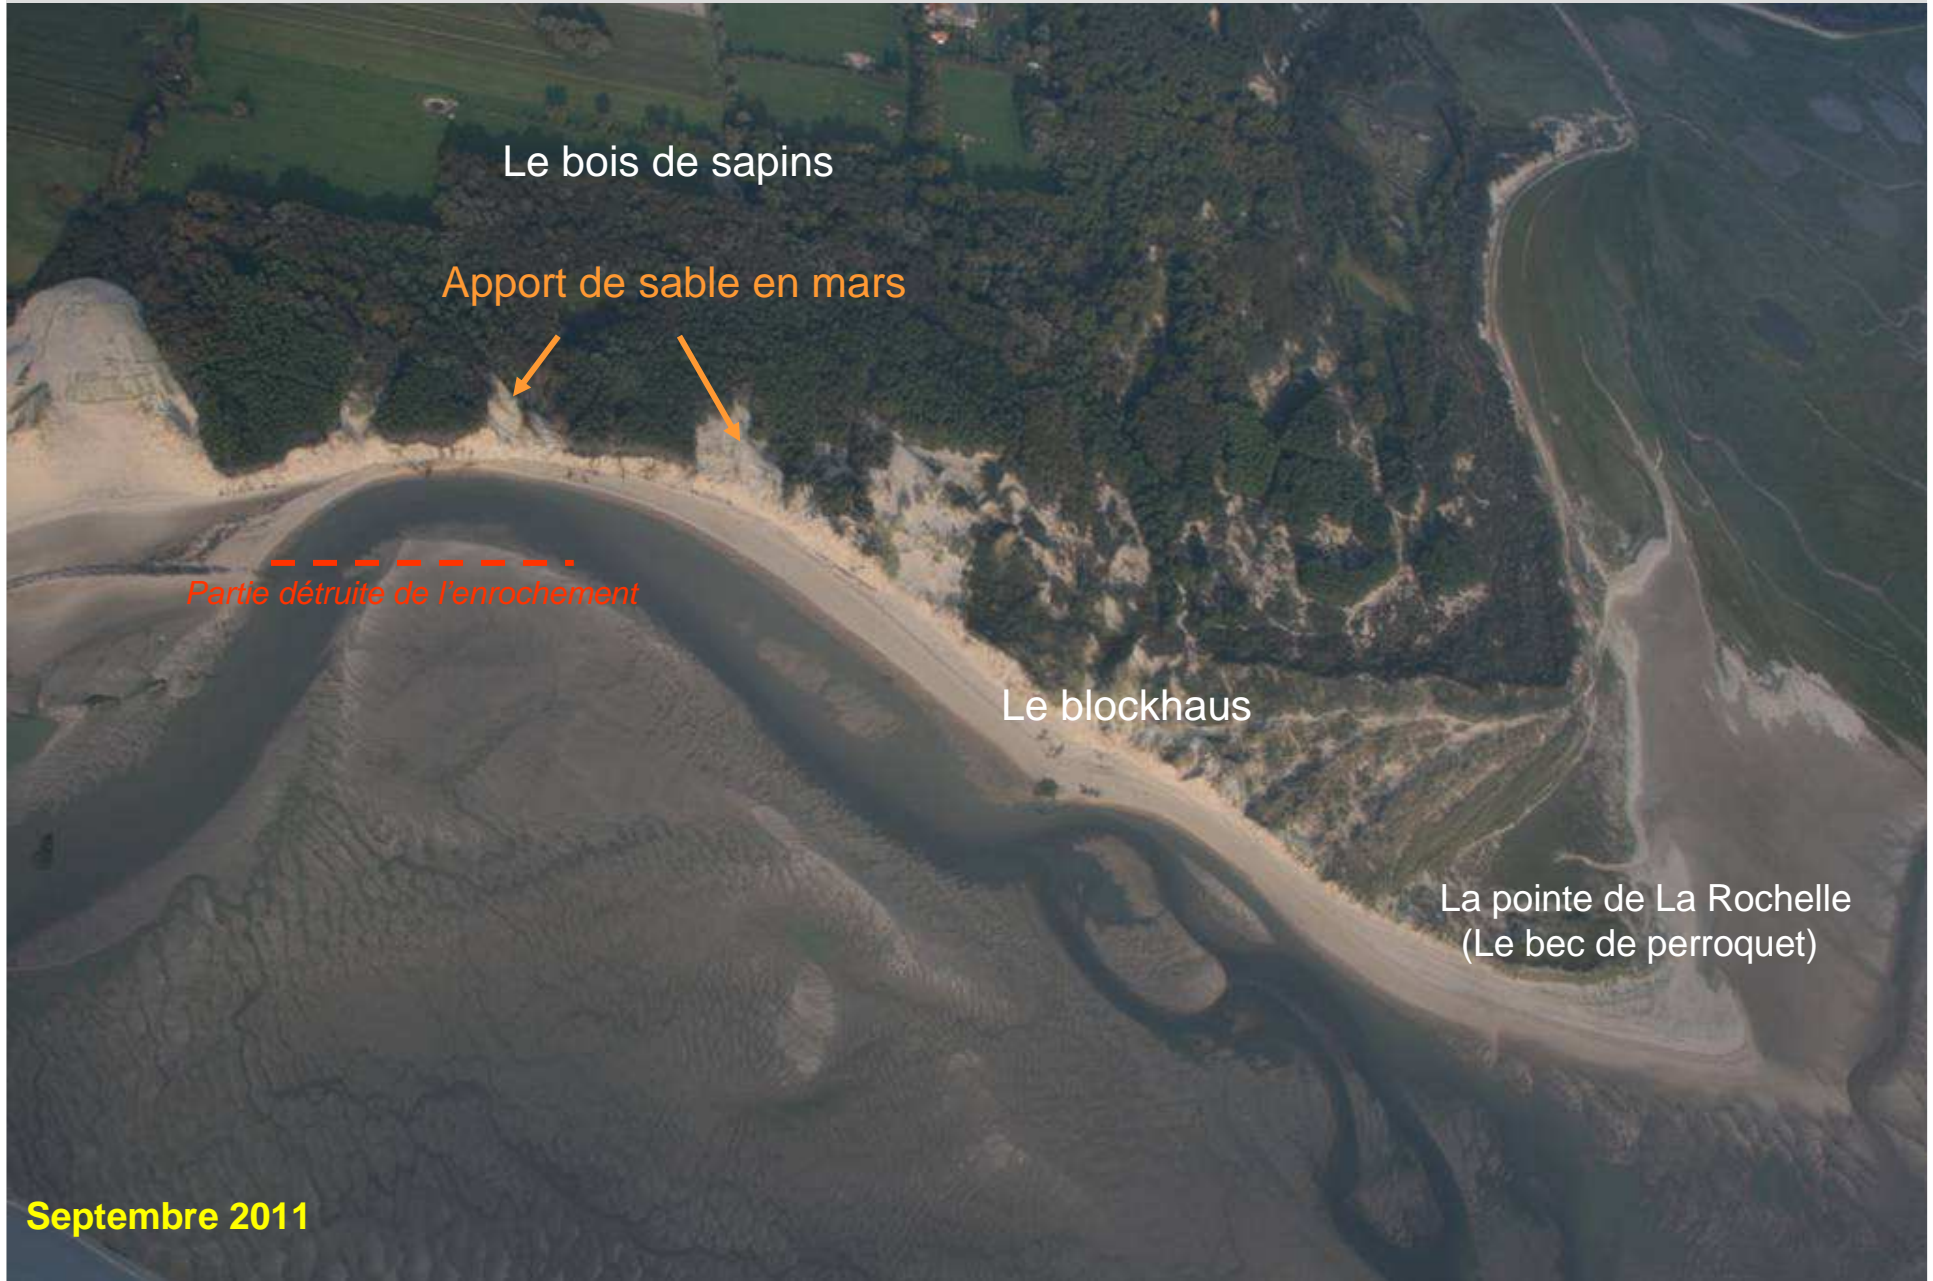
En mars 2011, 5000 m³ de sable, en provenance de la plage de Berck furent déposés aux deux points les plus fragiles du cordon dunaire du bois de sapins. Cet apport, permettant de faire face à une tempête équivalente à celle de décembre 1999 où le cordon dunaire avait reculé à cet endroit de 33 m, avait pour but de se donner le temps nécessaire à la mise en œuvre de travaux pérennes.

Le bois de sapins

Apport de sable en mars

Partie détruite de l'enrochement

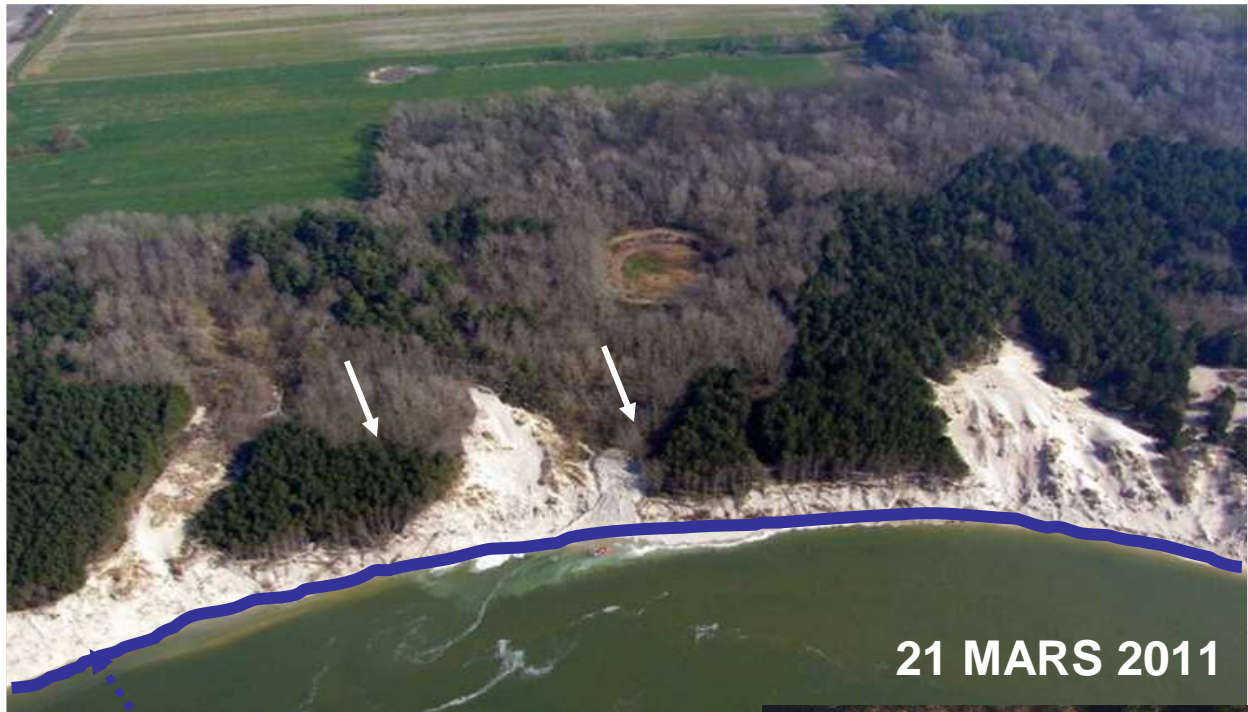
21 MARS 2011

COMPARATIF

Le recul est de 25 m environ en cet endroit

Tracé du pied de dune

**Comparer les flèches repères,
La situation est grave.**

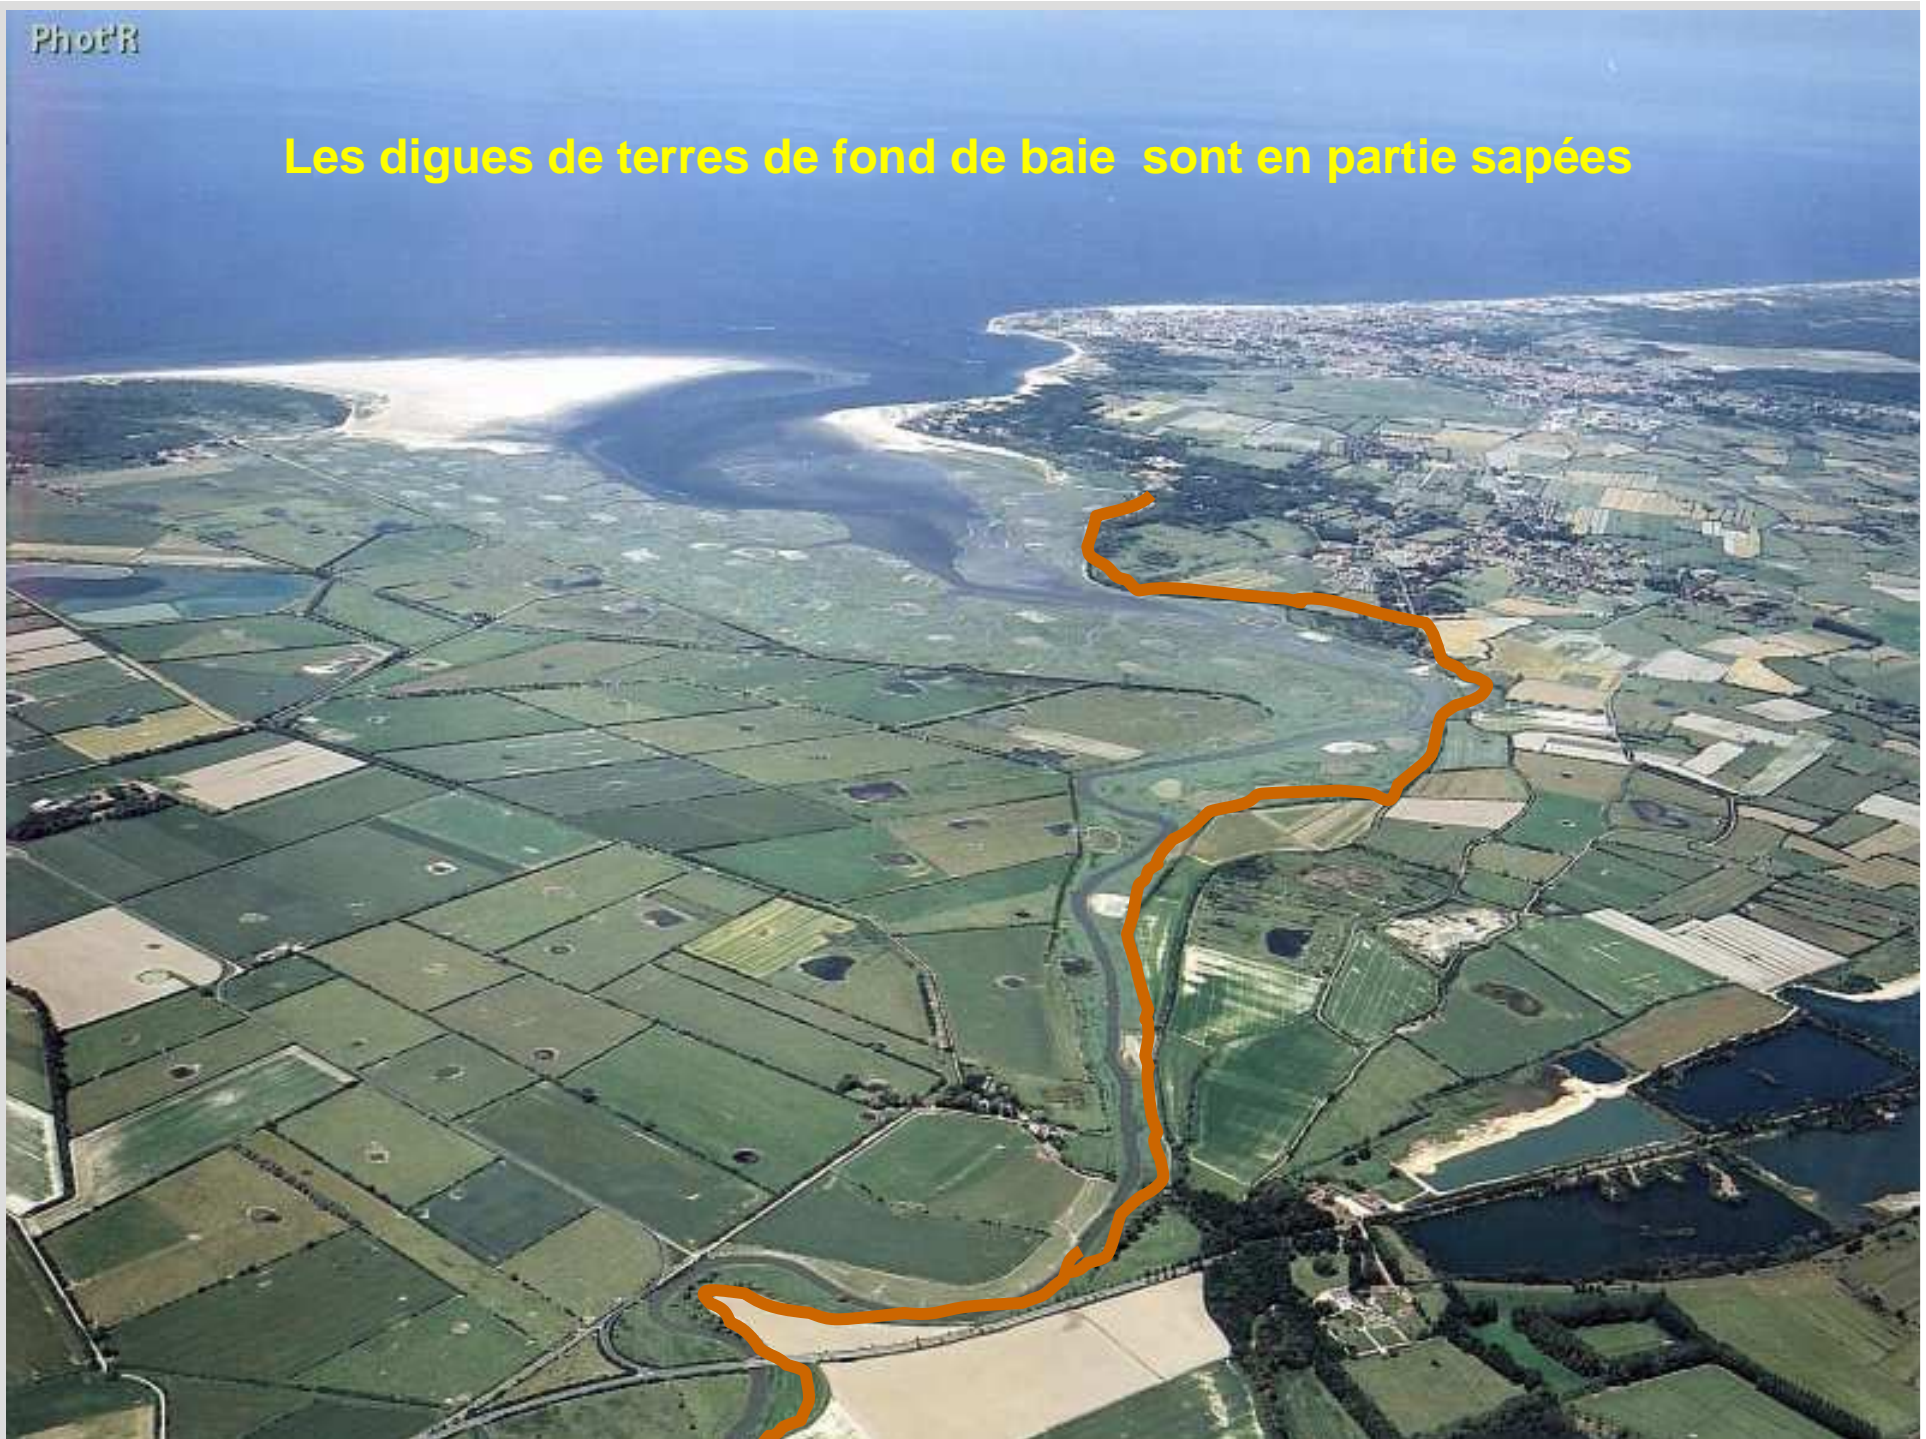
Les digues de terres de fond de baie sont en partie sapées

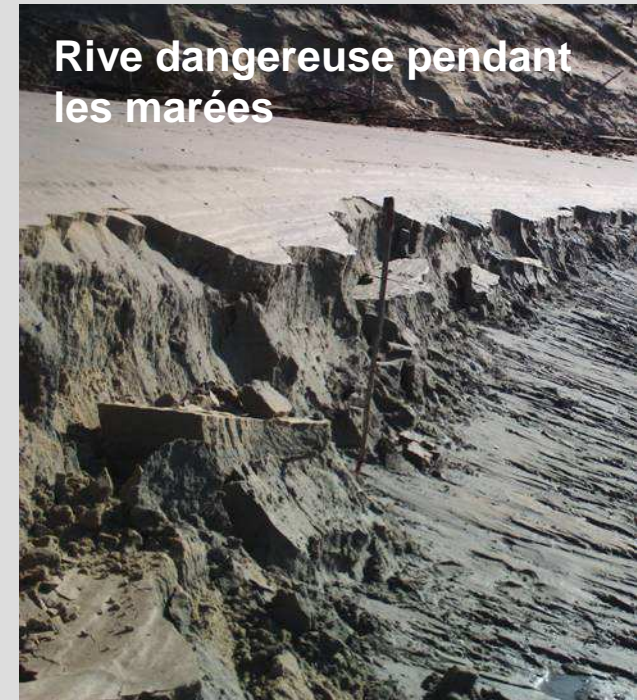
éboulements

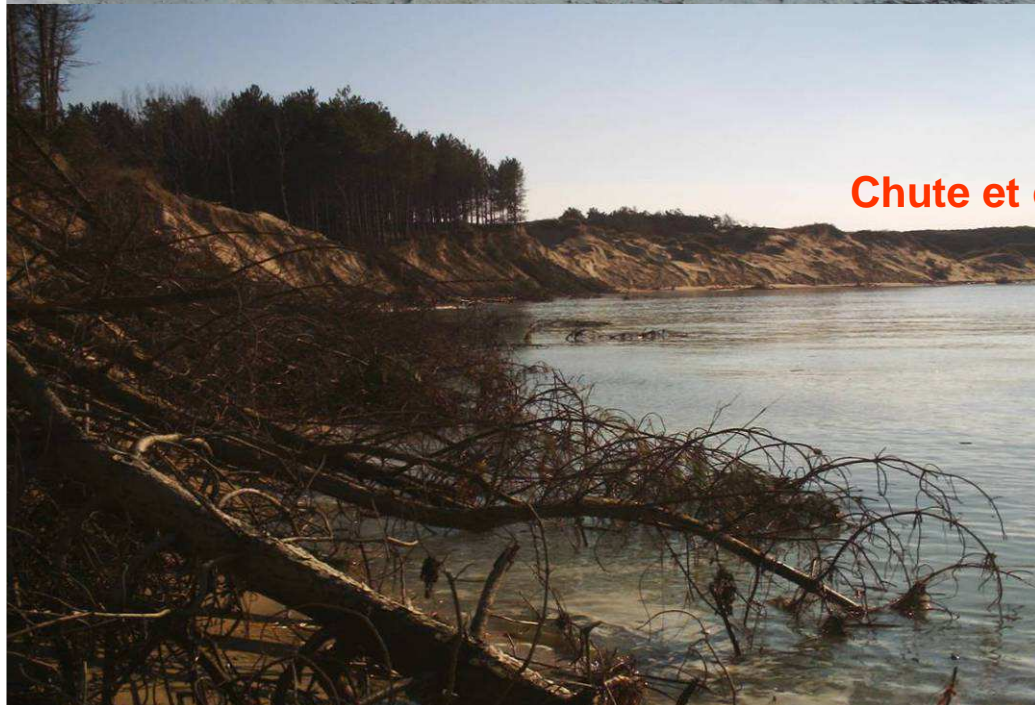
Rive dangereuse pendant les marées

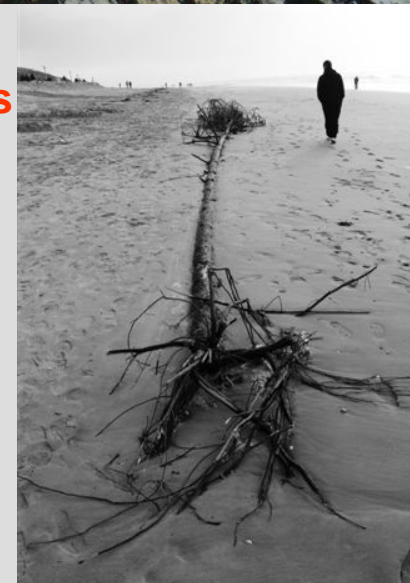
Chute et dérive des arbres

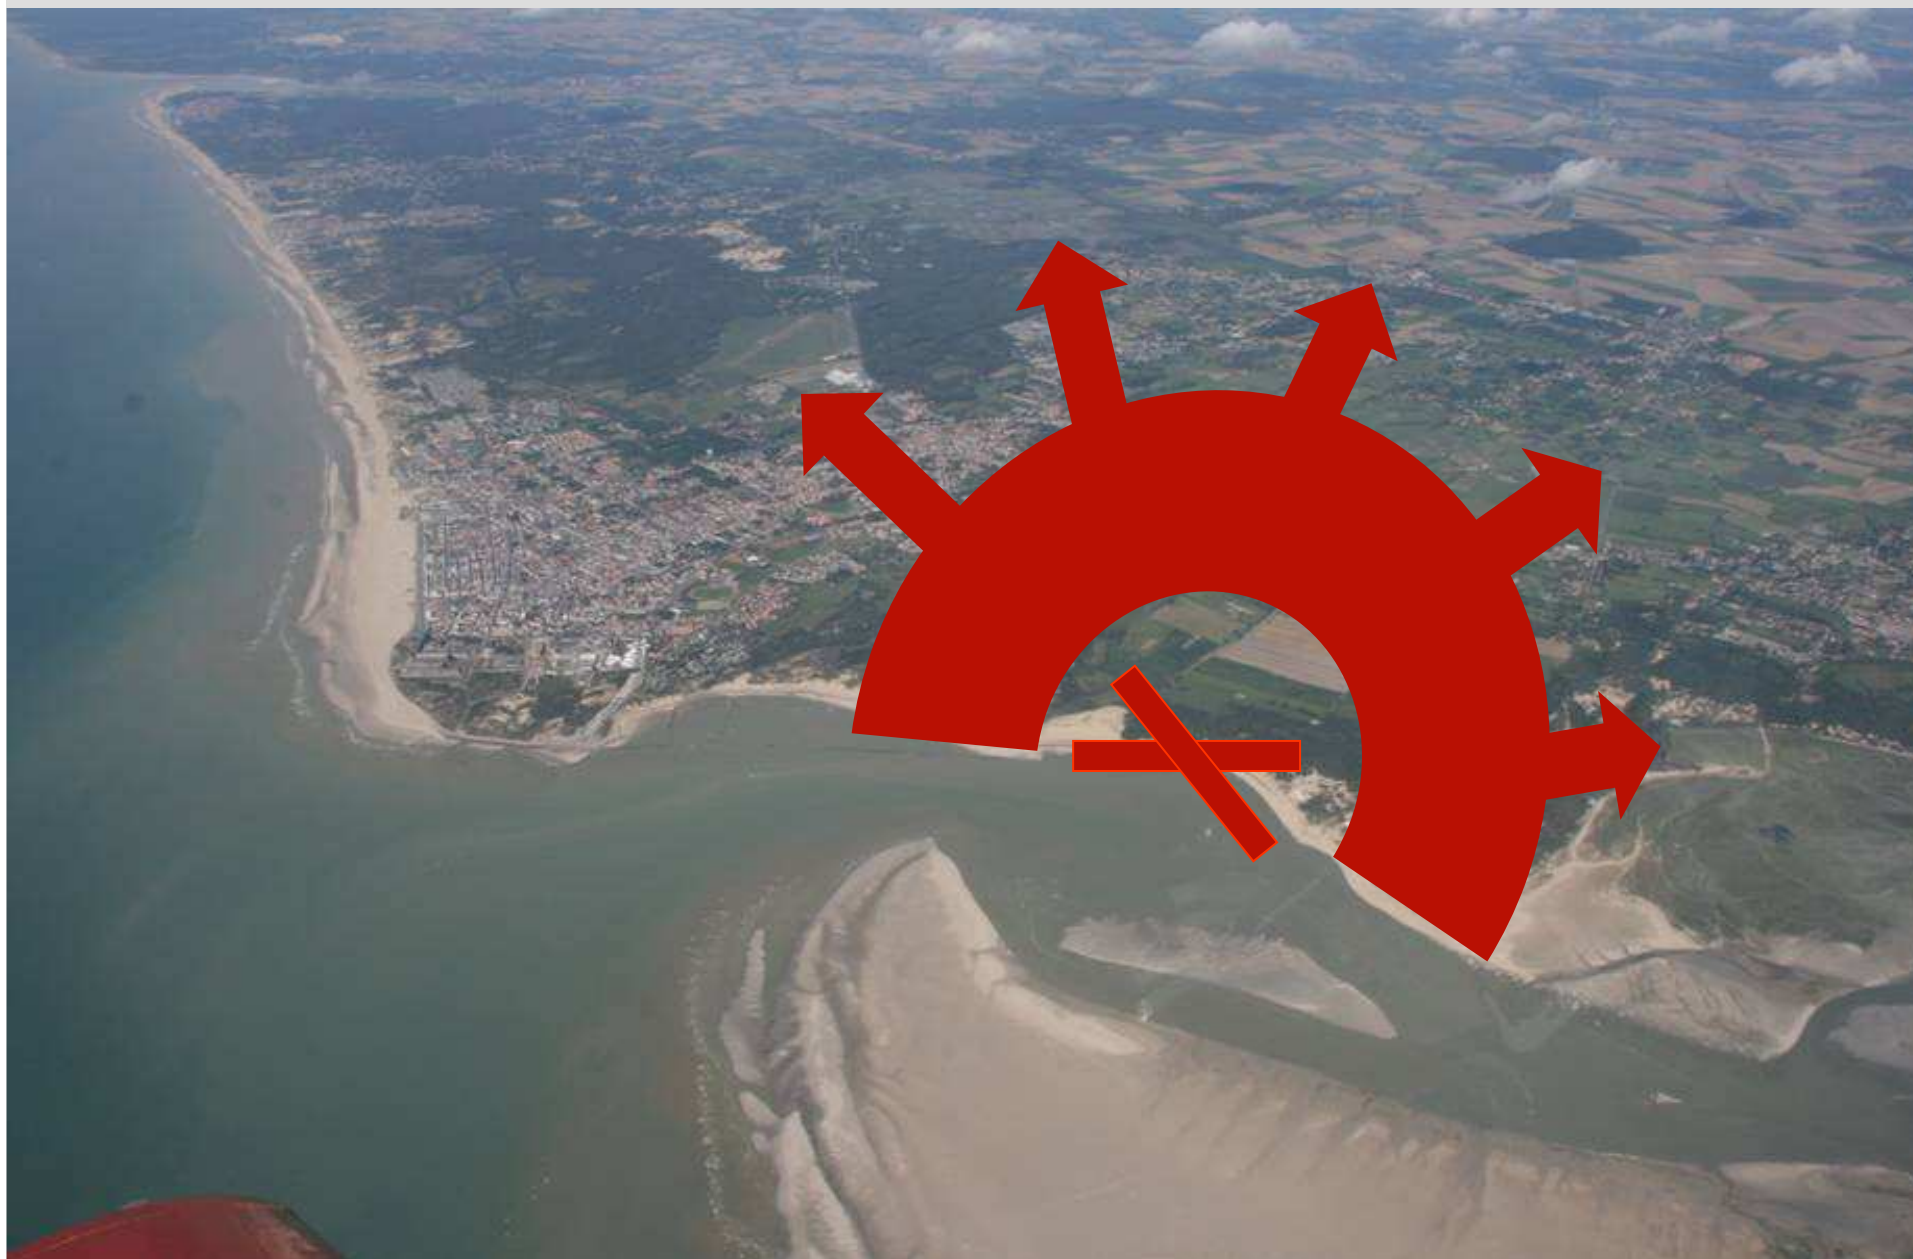
Le risque majeur latent : submersion pendant tempête

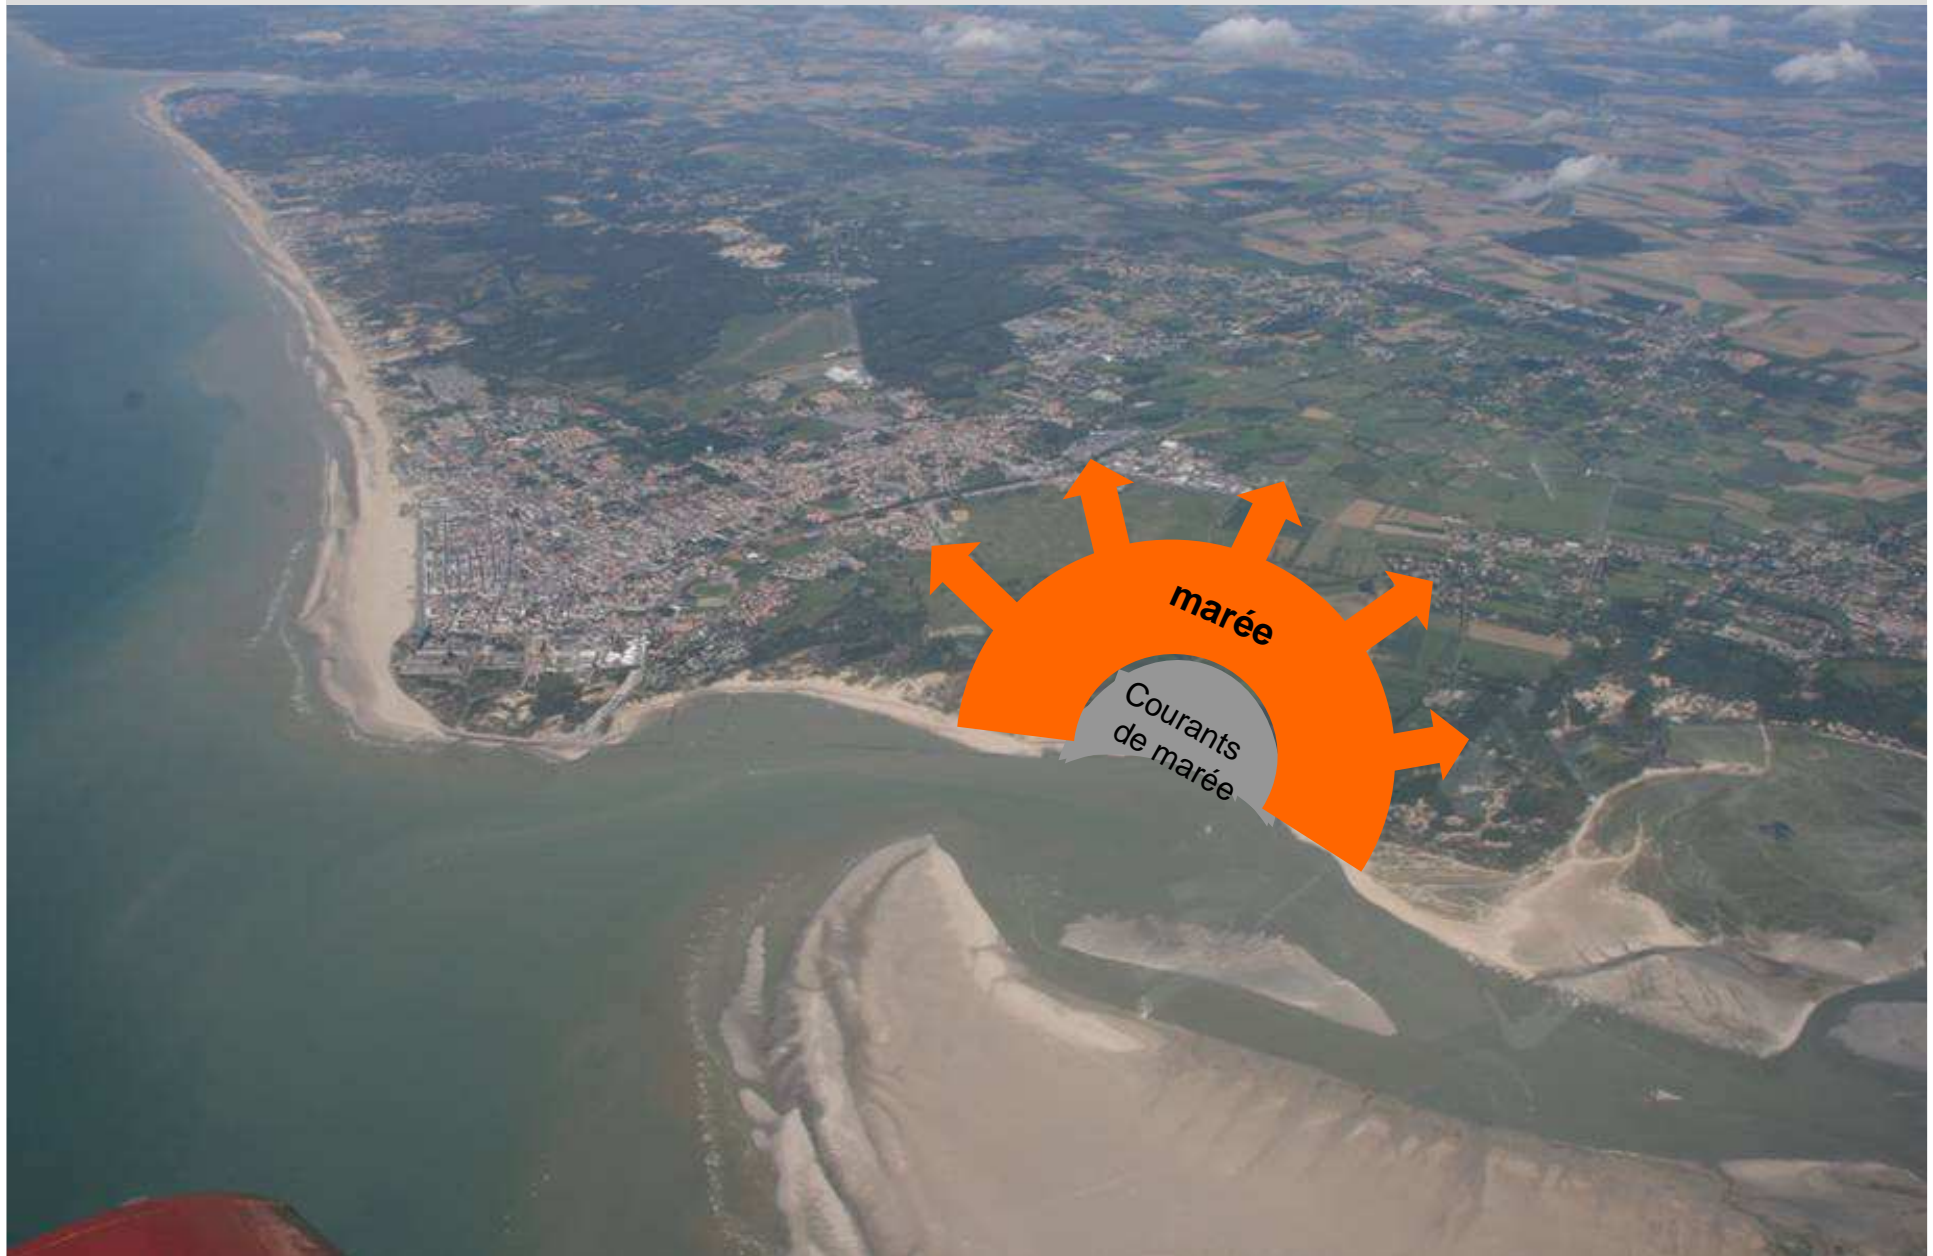
Le risque progressif

Dérive et érosion persistantes avec submersion progressive par la marée

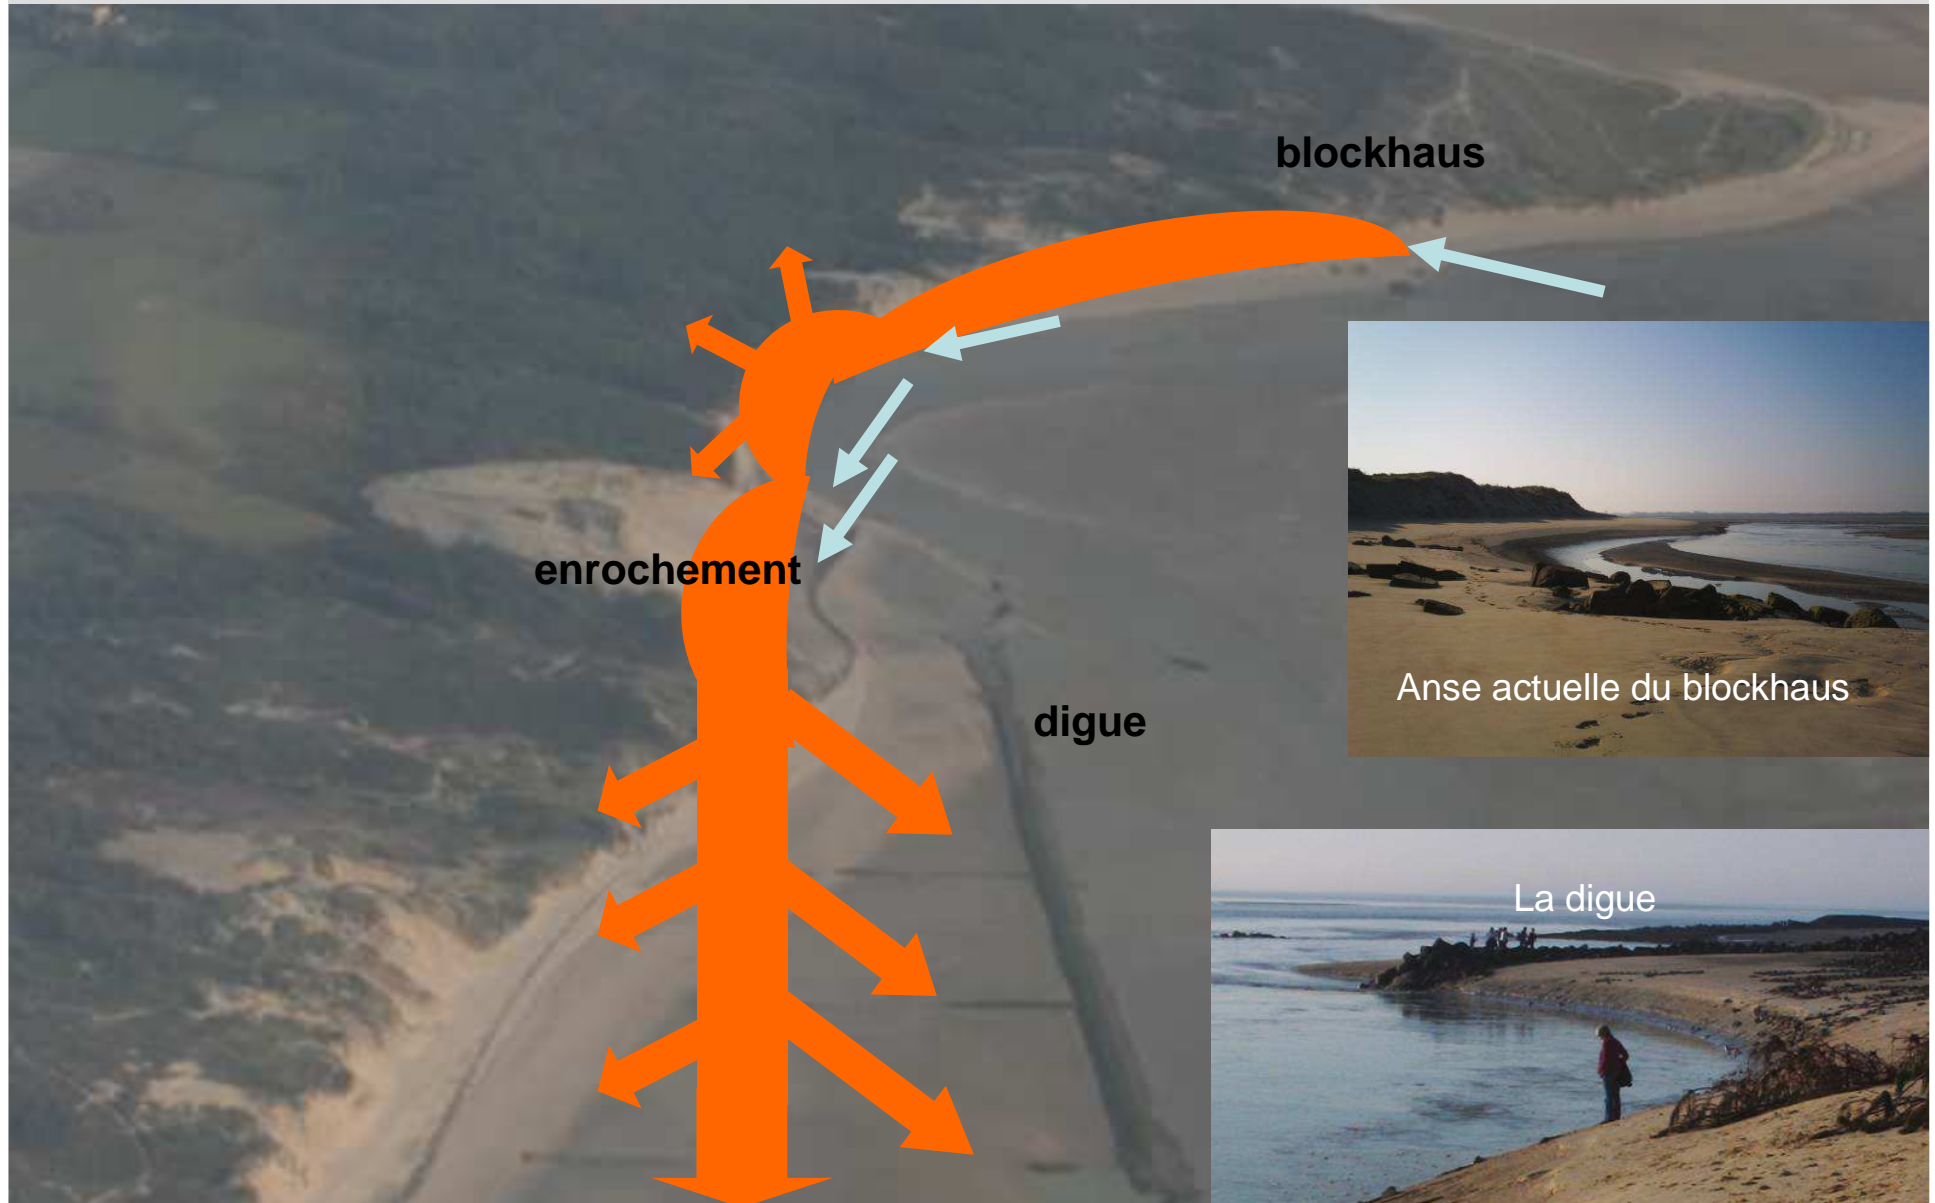
Le risque progressif : variante envisageable

A l'image de la progression du chenal depuis 2009, contournement des points durs par l'Est
