**ACTUALITES CHANTIER
DU 20 janvier 2021**

**Ce diaporama illustre la gazette de sos baie d'AUTHIE
du 24 janvier 2021**

**Vous y trouverez des témoignages sur la situation
constatée du bec de perroquet au bois de sapins**

SOS baie d'Authie

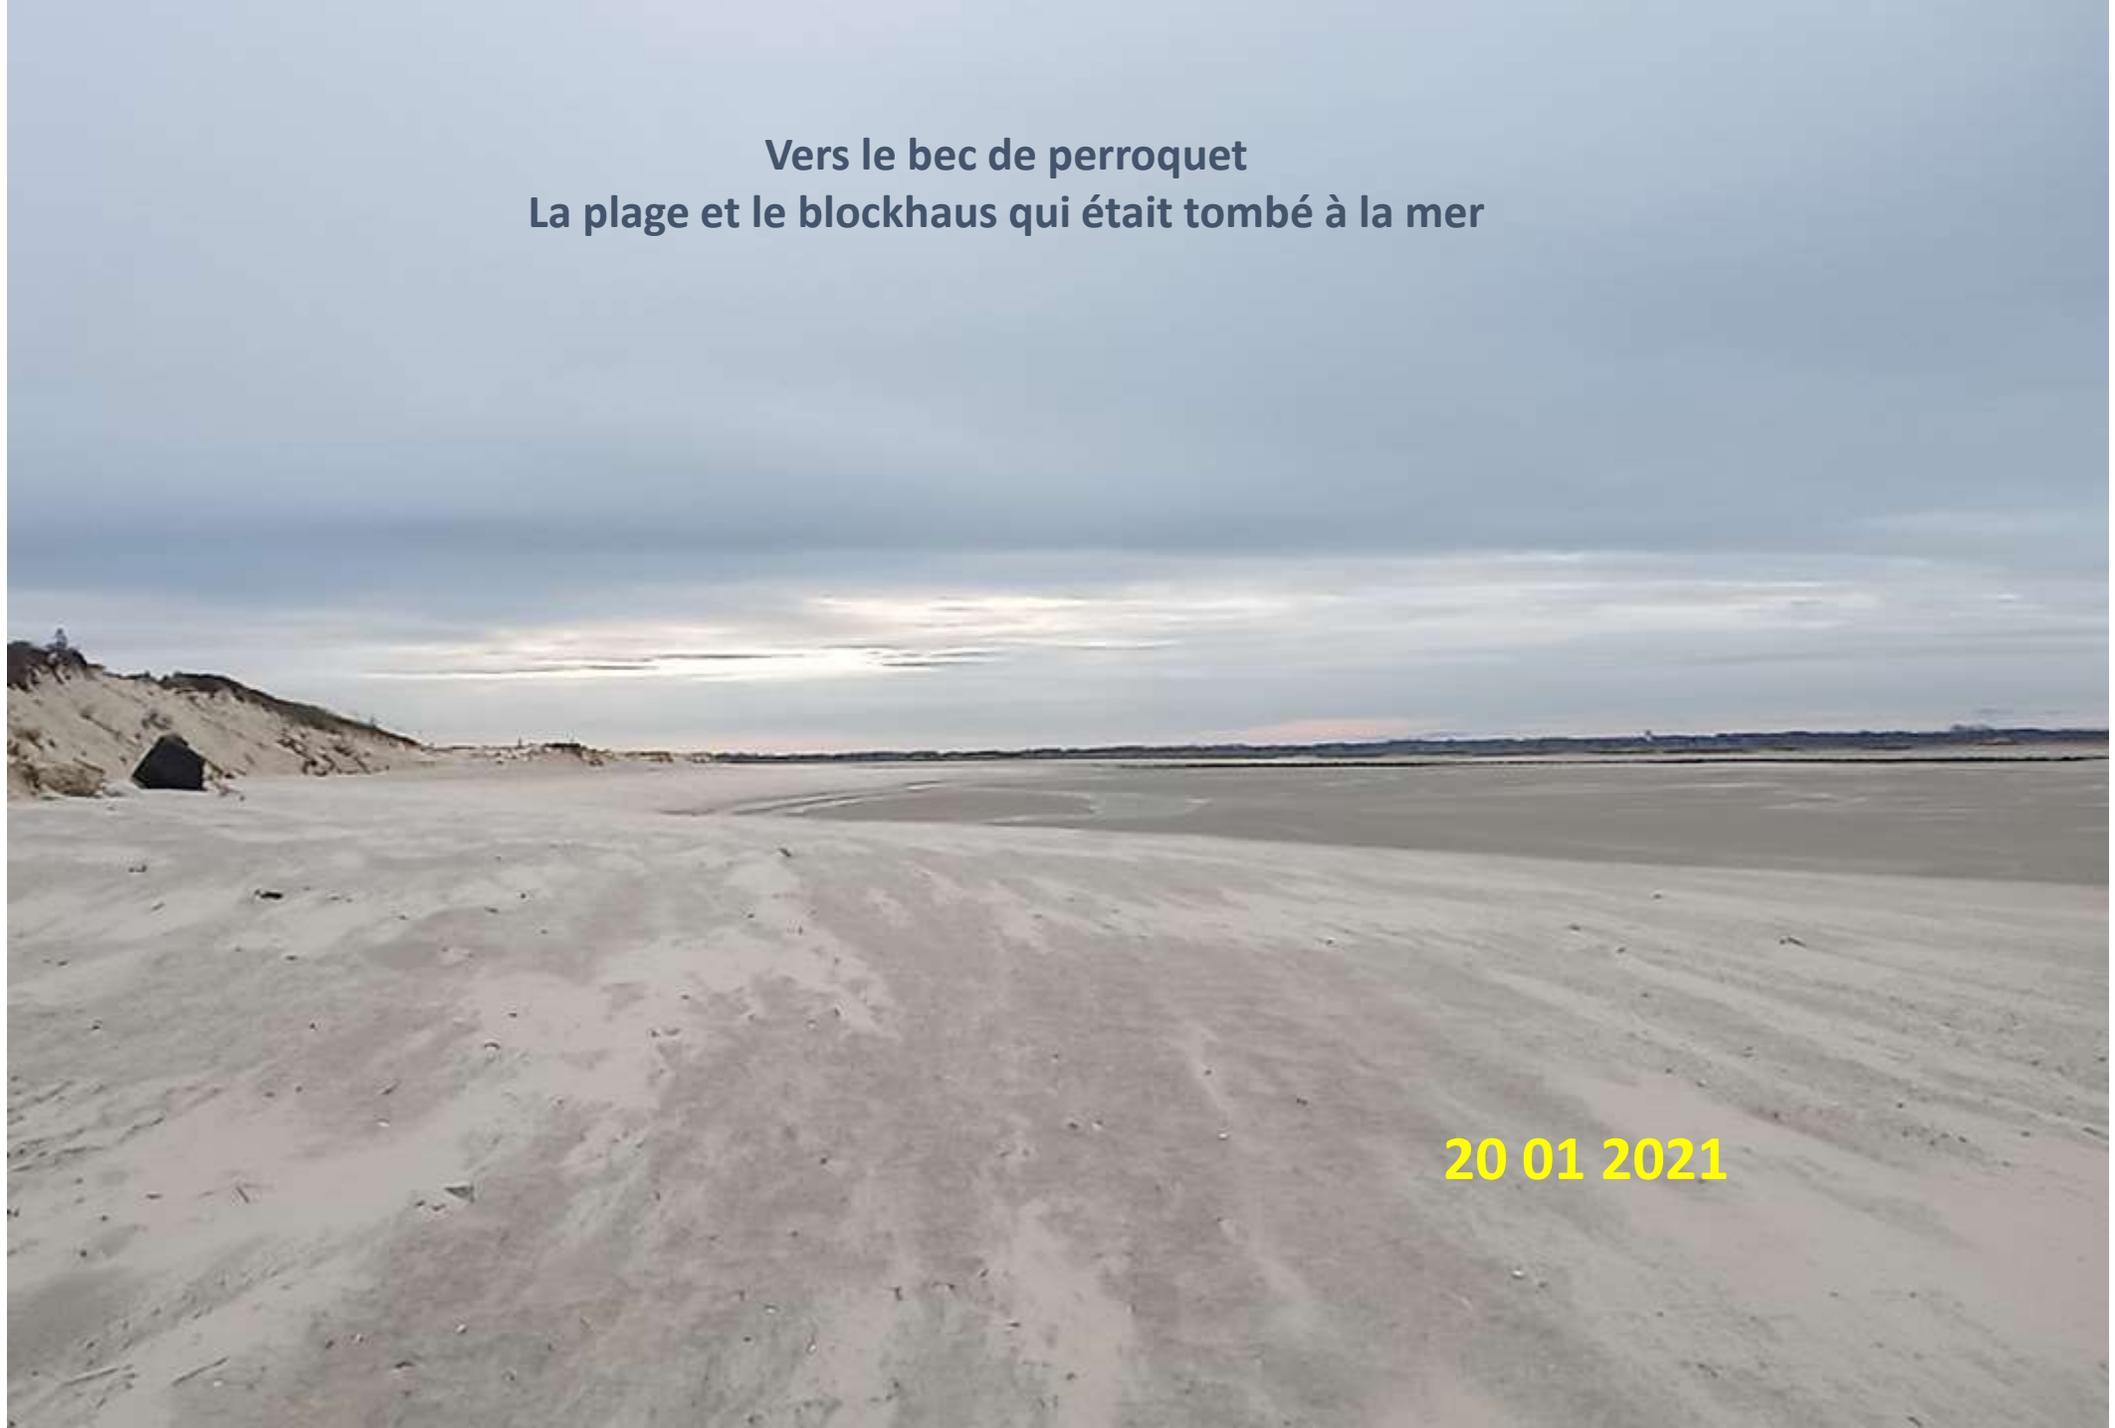
**Vers le bec de perroquet
La plage et le blockhaus qui était tombé à la mer**

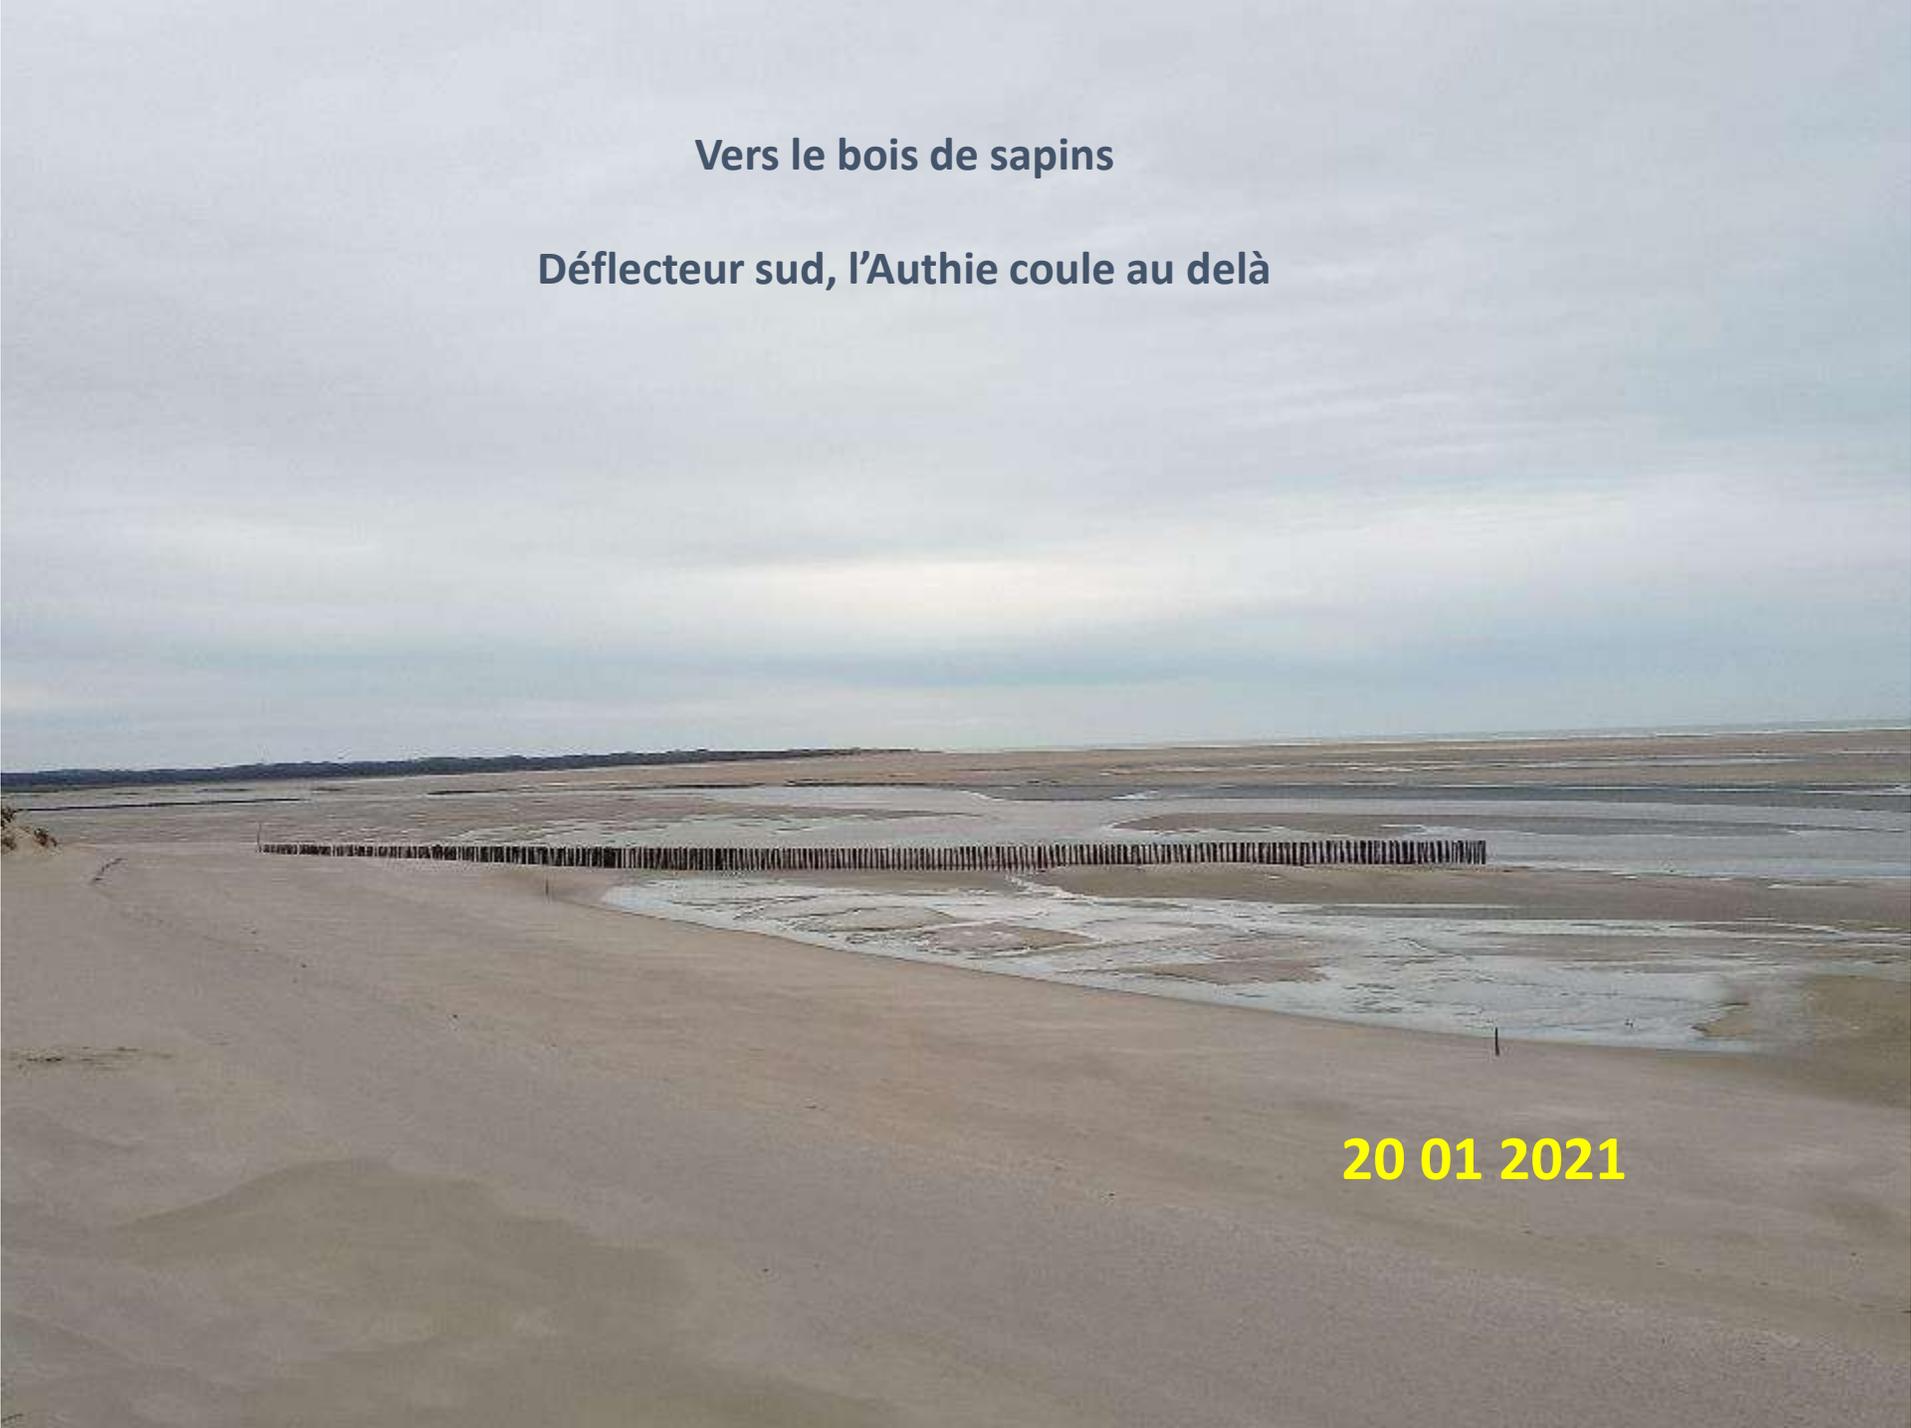
Vers le bois de sapins

Défecteur sud, l'Authie coule au delà

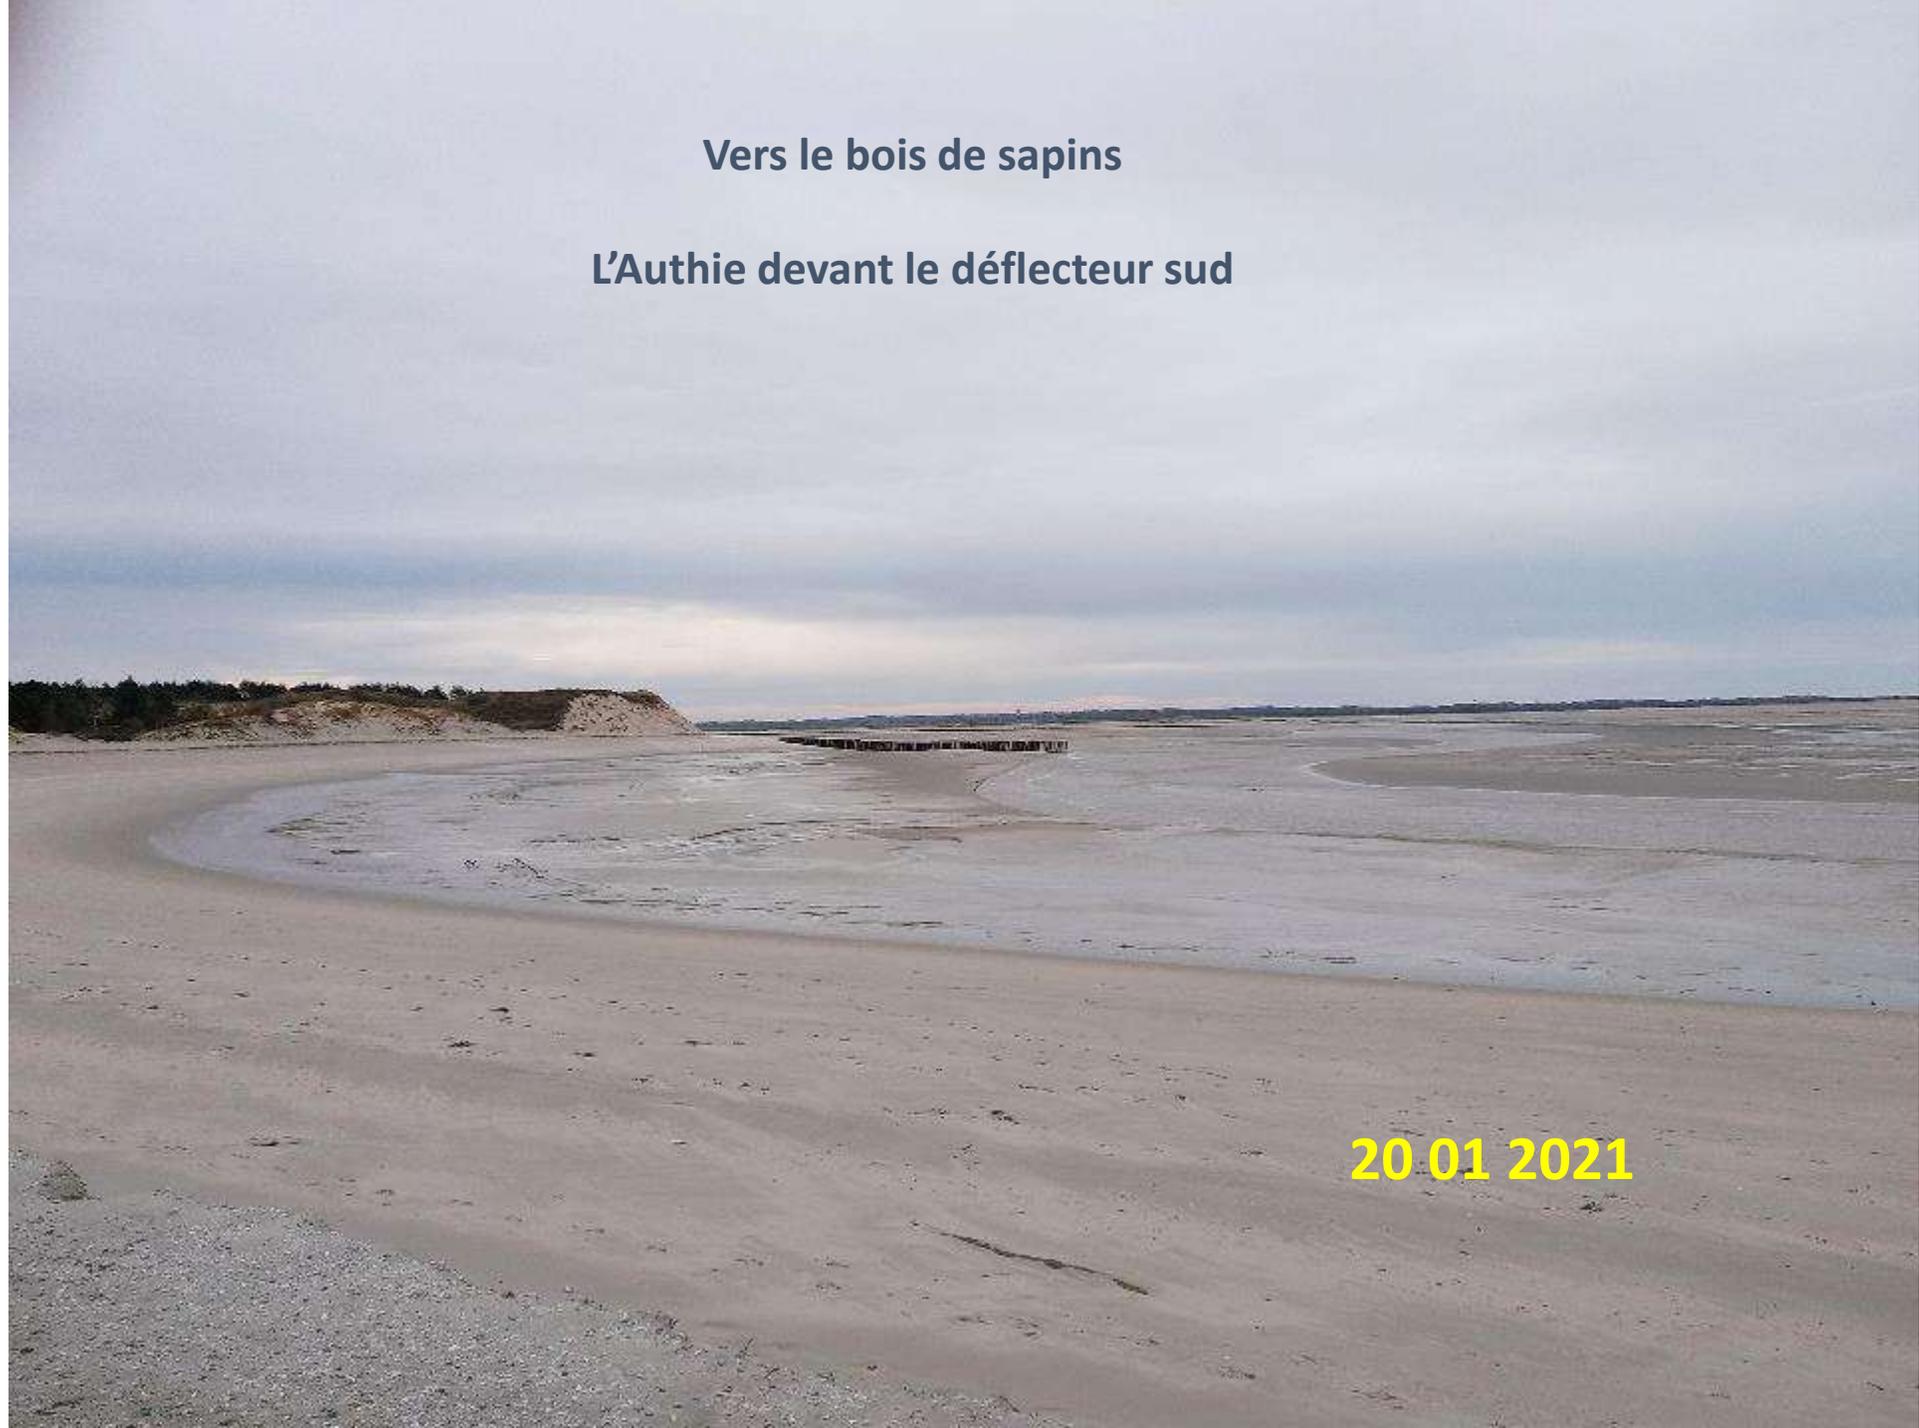
Vers le bois de sapins

L'Authie devant le déflecteur sud

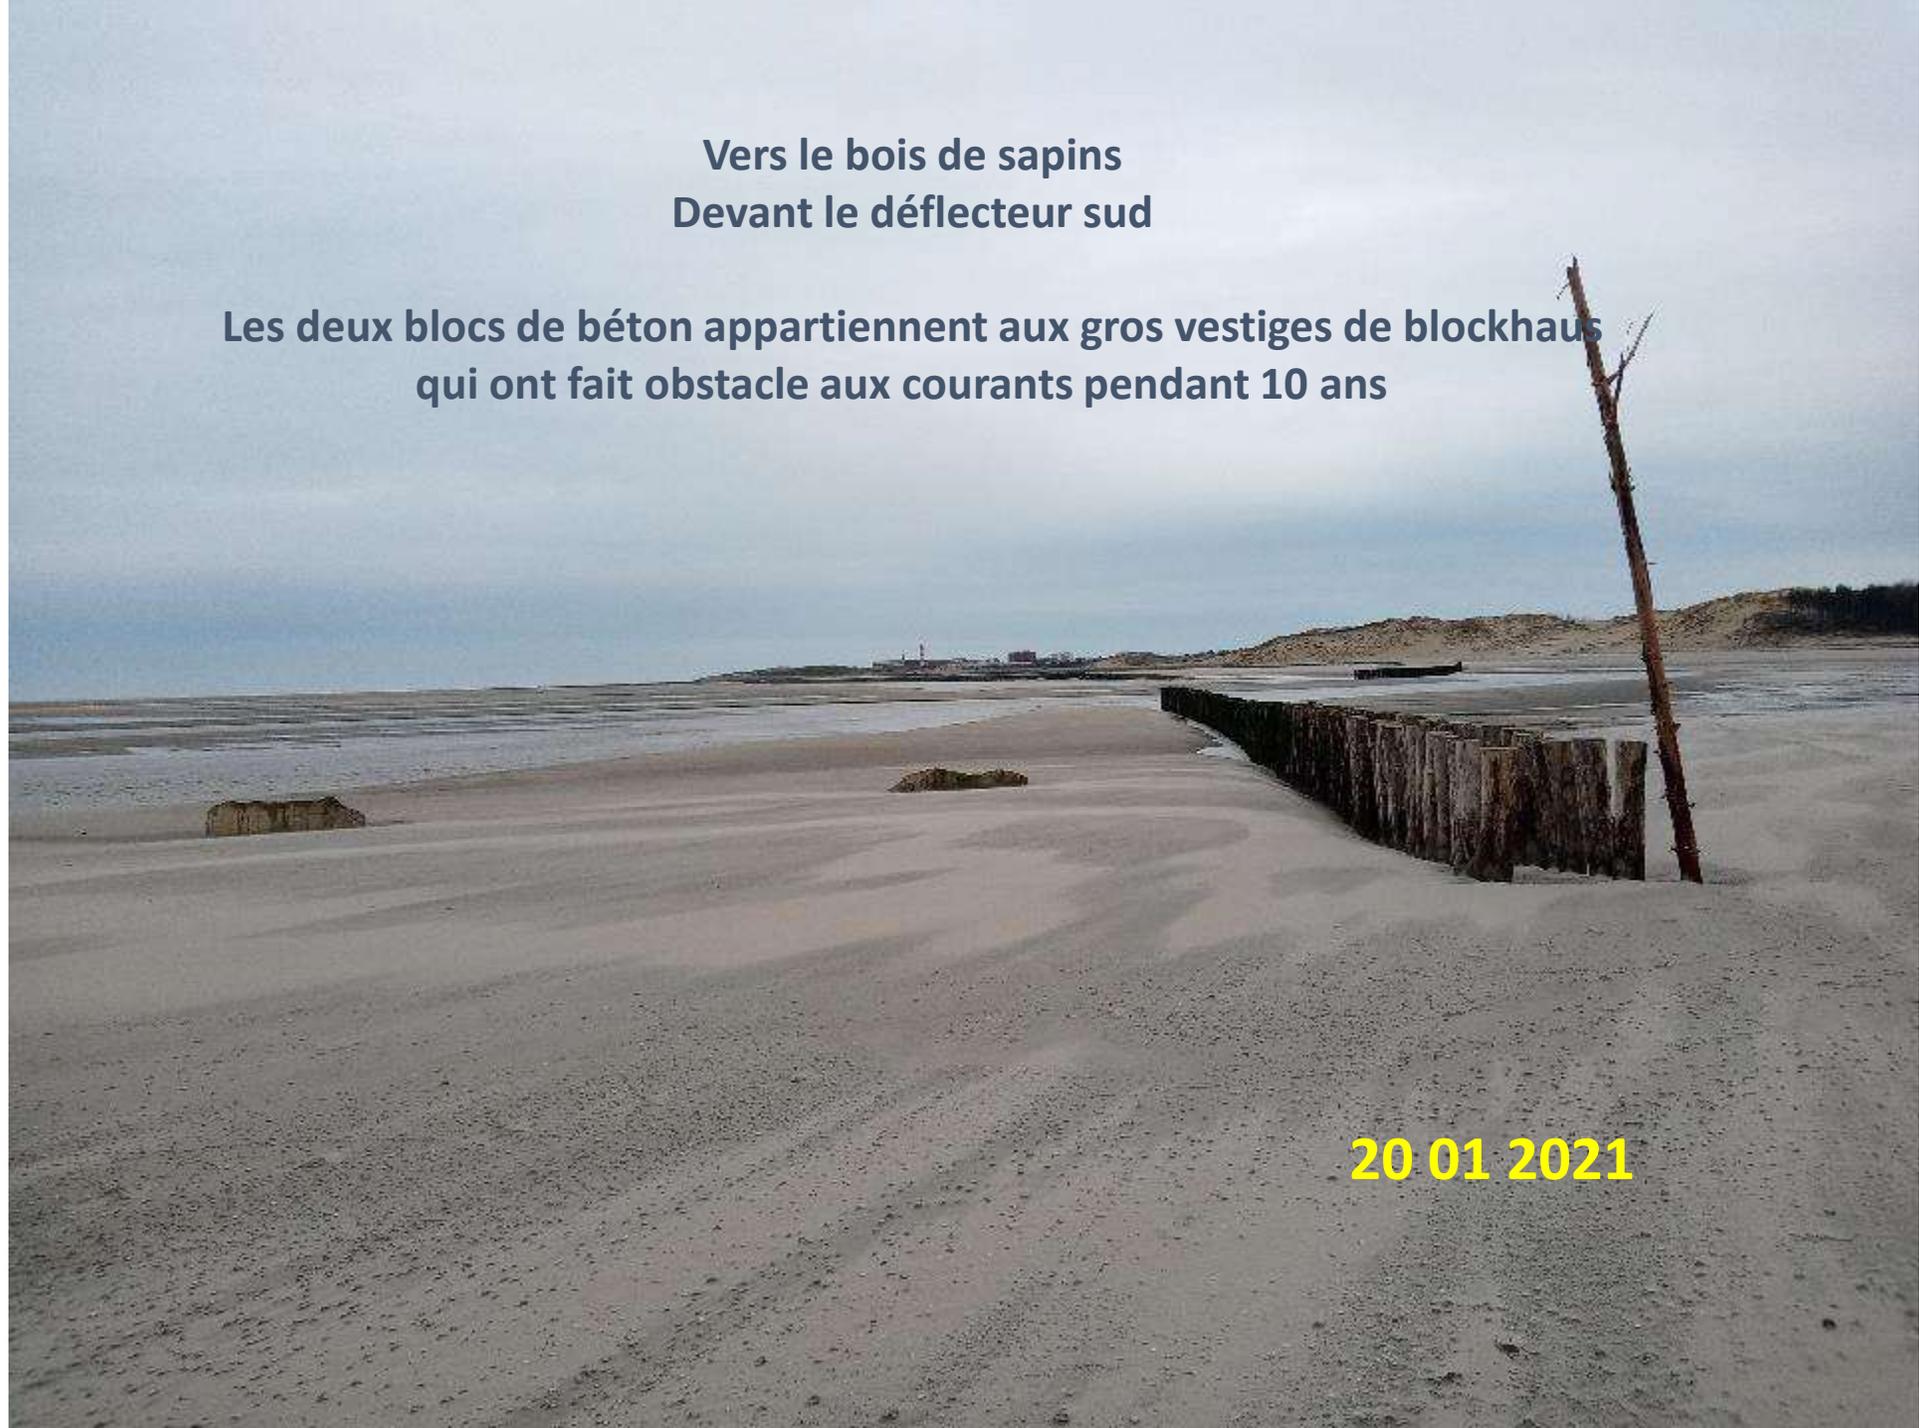
**Vers le bois de sapins
Devant le déflecteur sud**

**Les deux blocs de béton appartiennent aux gros vestiges de blockhaus
qui ont fait obstacle aux courants pendant 10 ans**

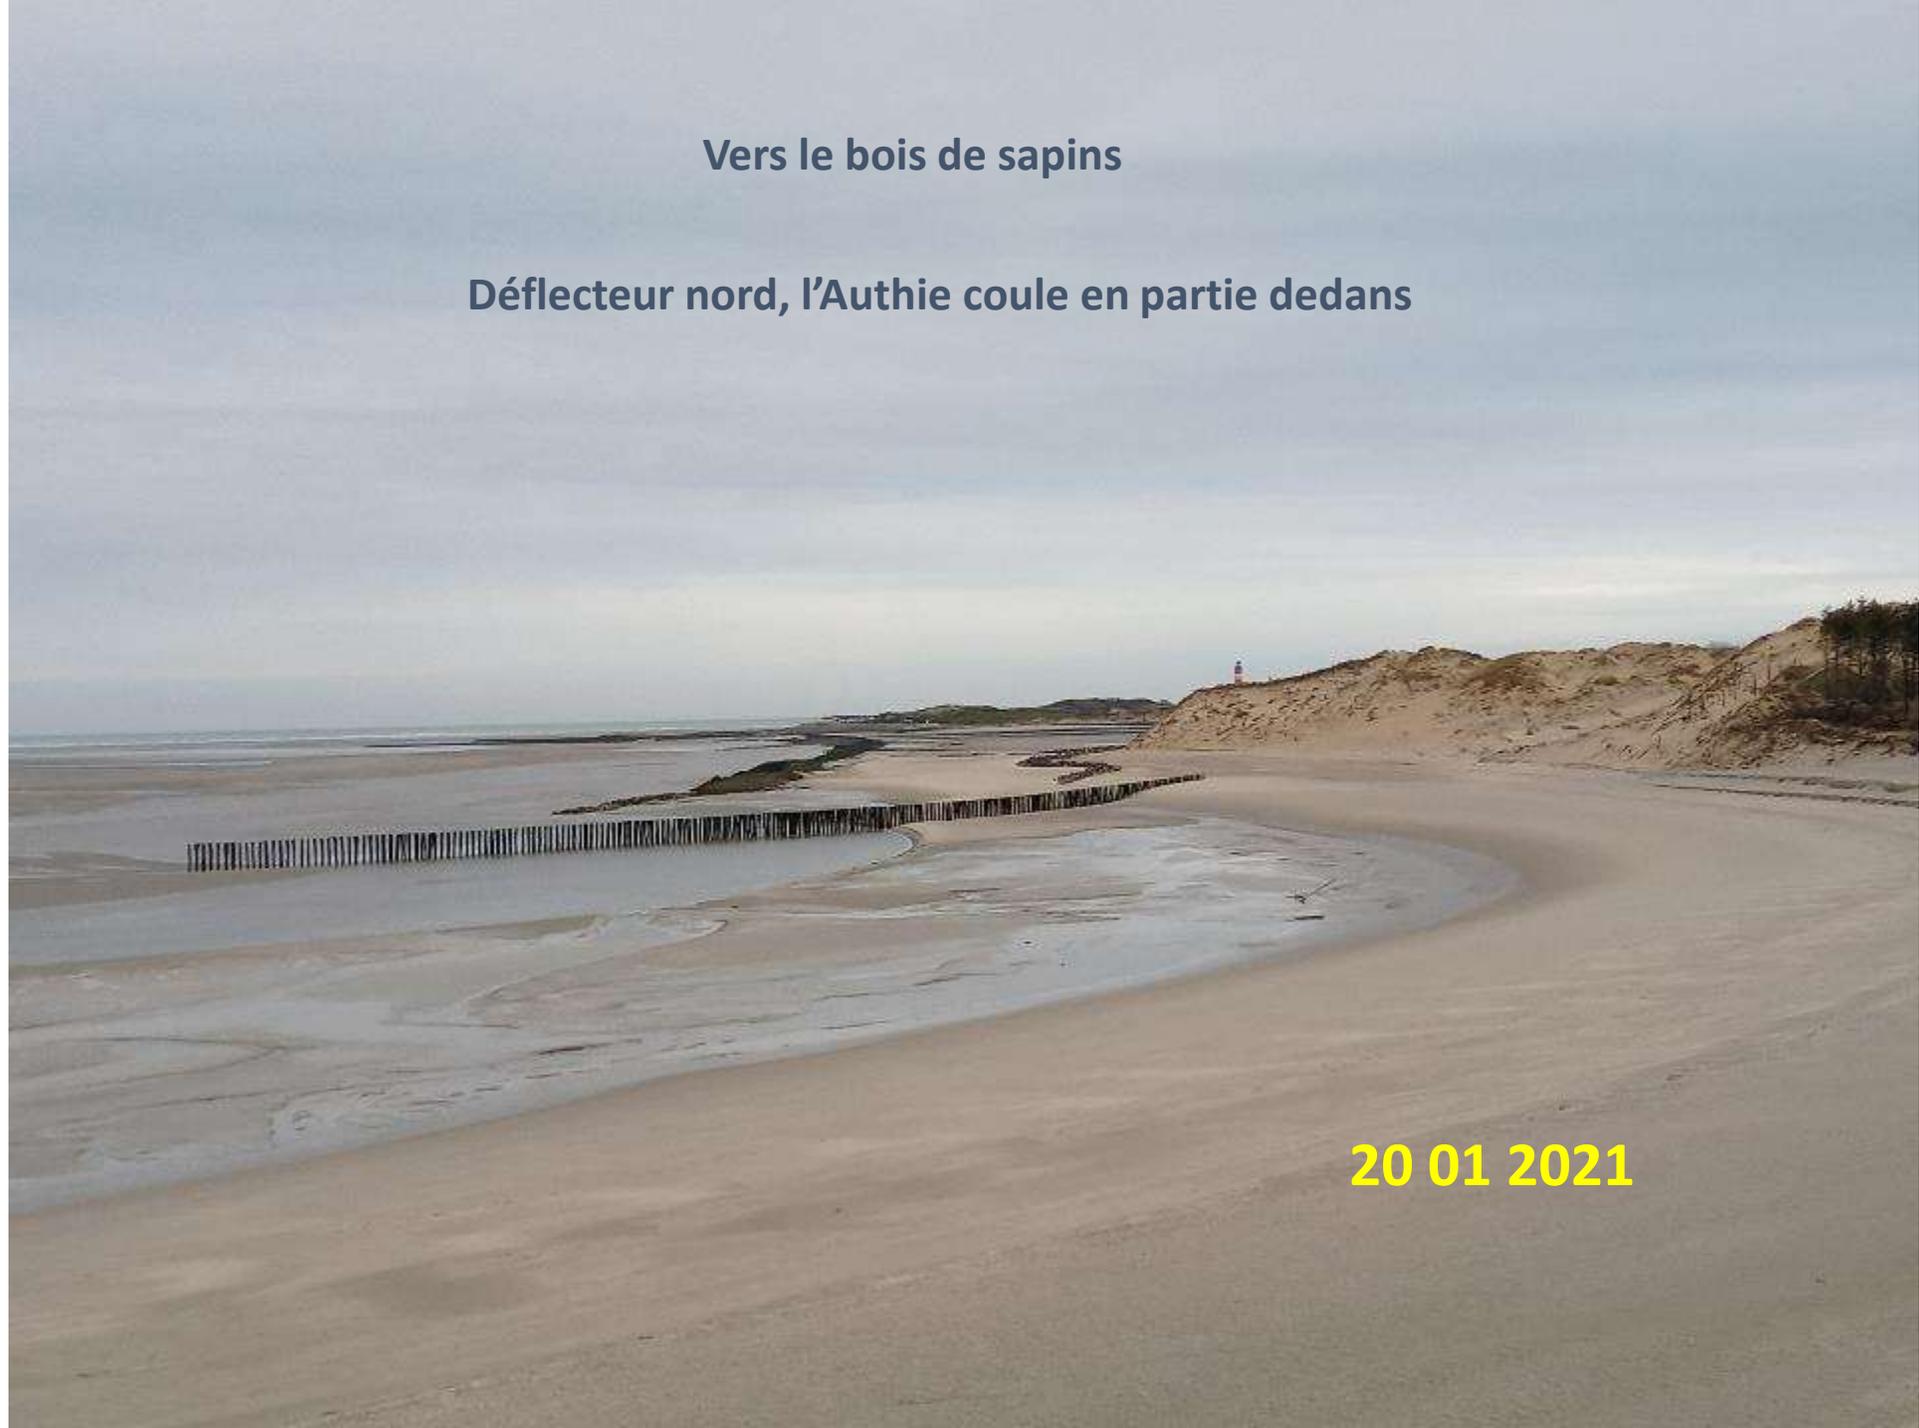
Vers le bois de sapins

Défecteur nord, l'Authie coule en partie dedans

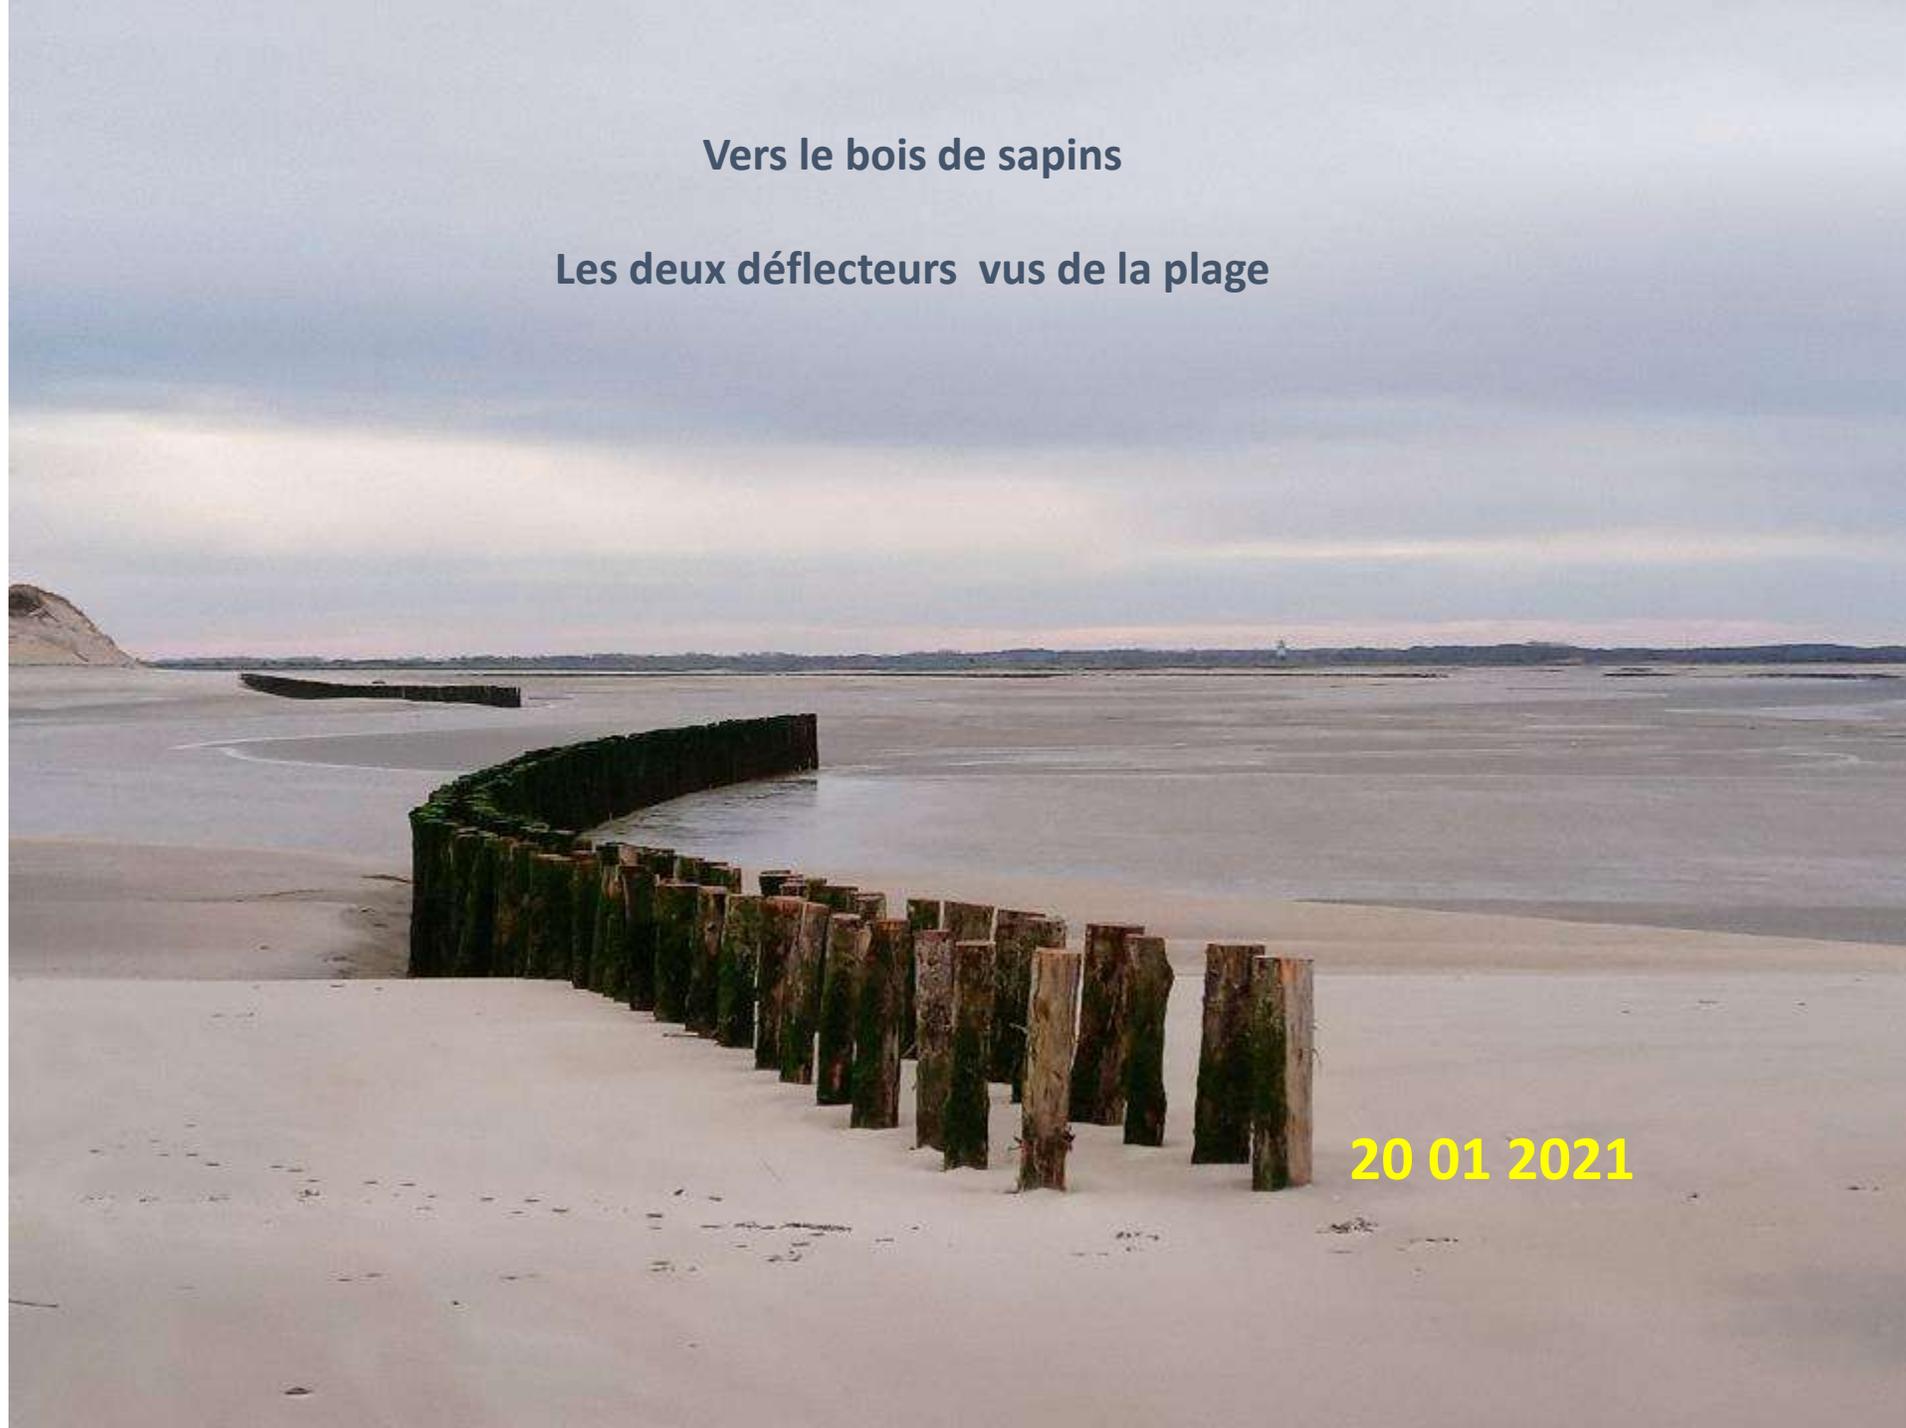
Vers le bois de sapins

Les deux déflecteurs vus de la plage

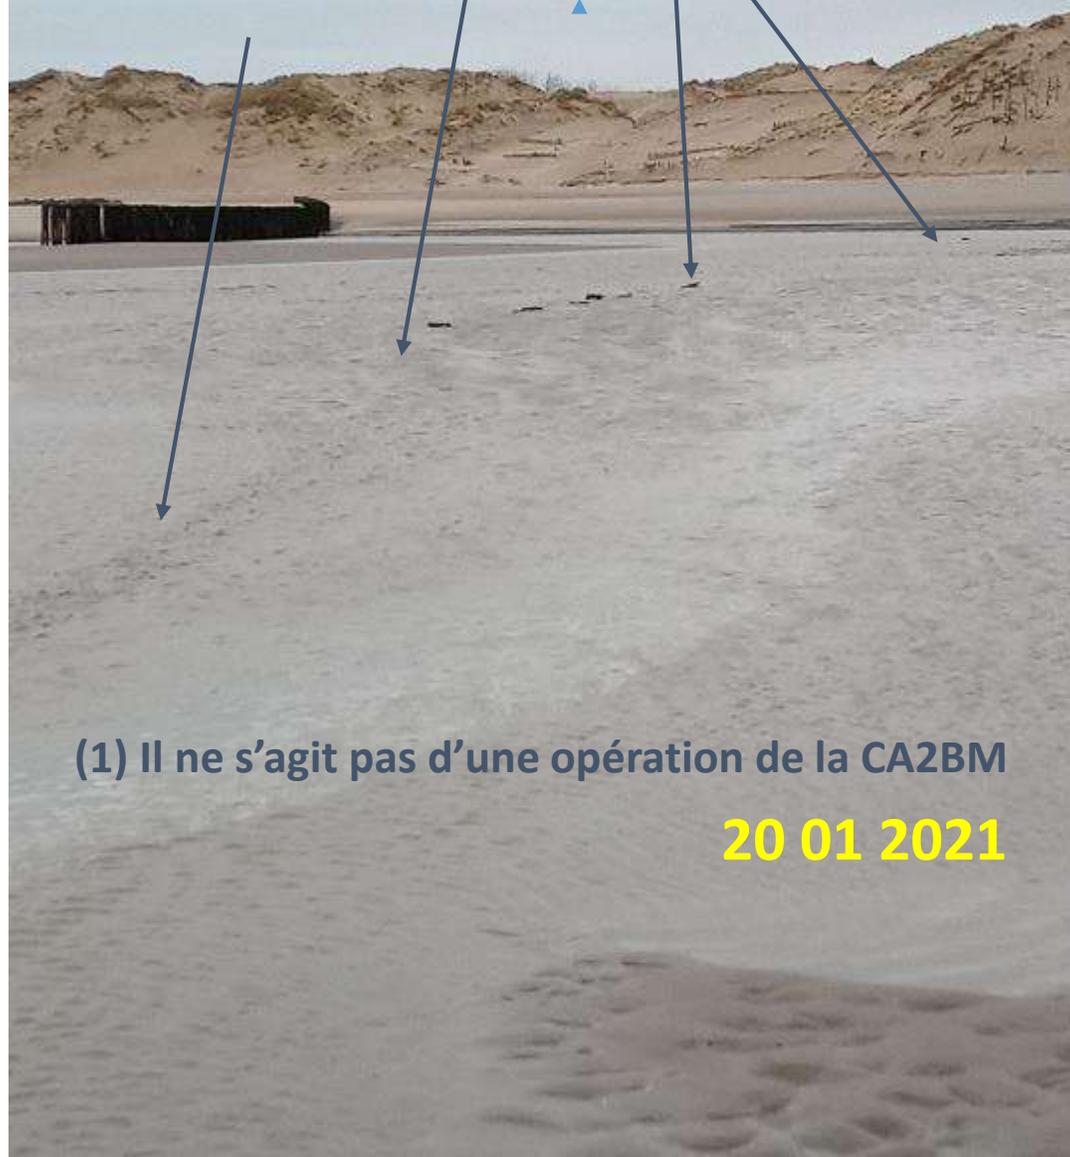
devant le bois de sapins
Le filet posé en mai 2019 (1) malgré le projet
de rechargement réapparaît,
Il n'est apparemment pas dans un sens favorable

(1) Il ne s'agit pas d'une opération de la CA2BM

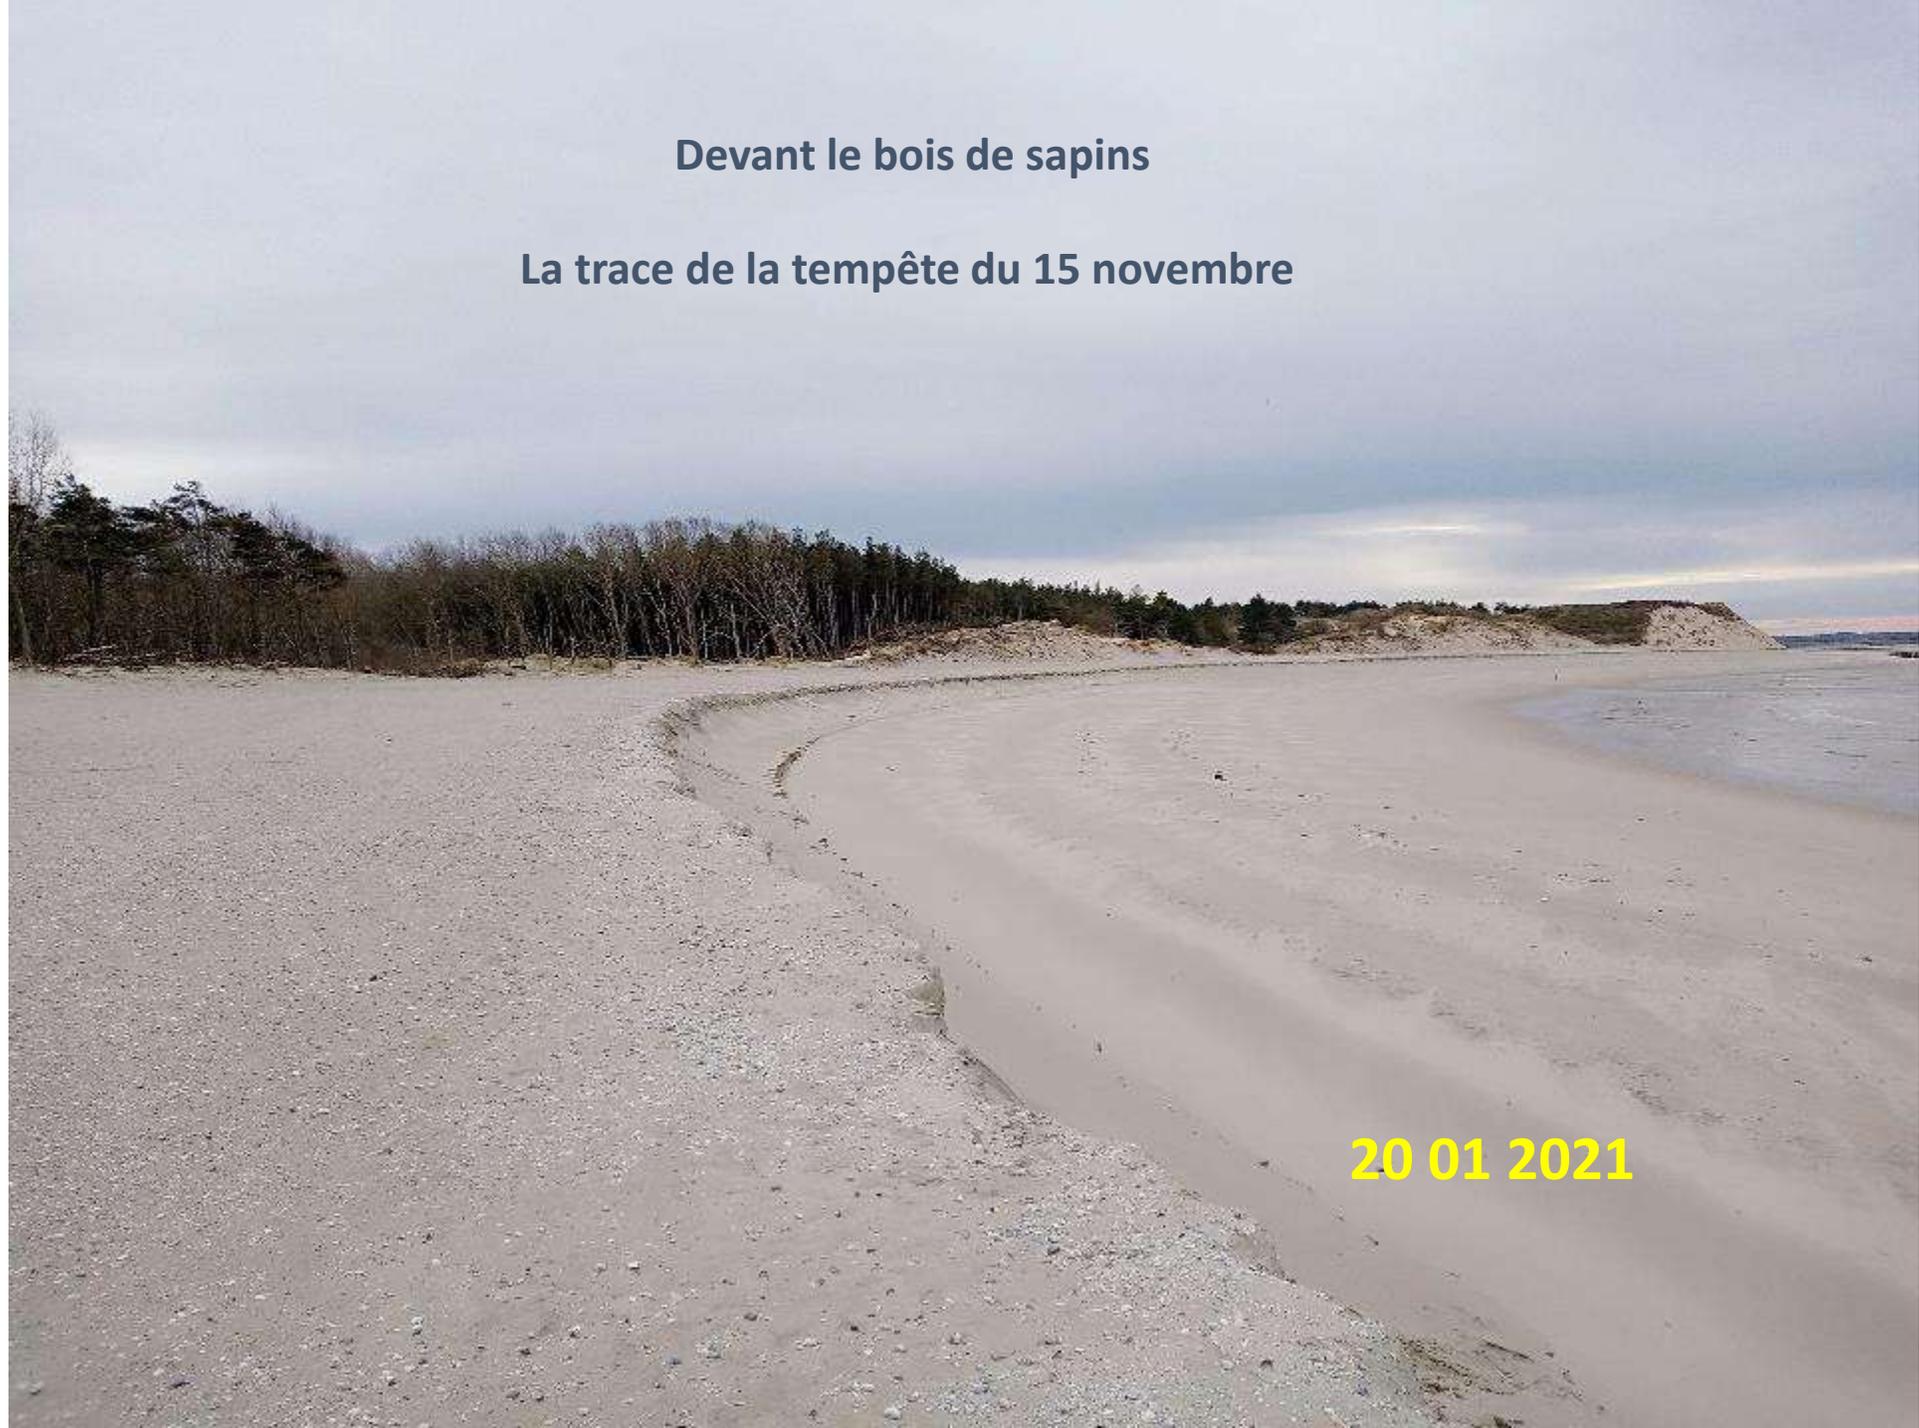
Devant le bois de sapins

La trace de la tempête du 15 novembre
