**ACTUALITES CHANTIER
DU 20 janvier 2021**

**Ce diaporama illustre la gazette de sos baie d'AUTHIE
du 24 janvier 2021**

**Vous y trouverez des témoignages sur la situation
constatée du bec de perroquet au bois de sapins**

SOS baie d'Authie

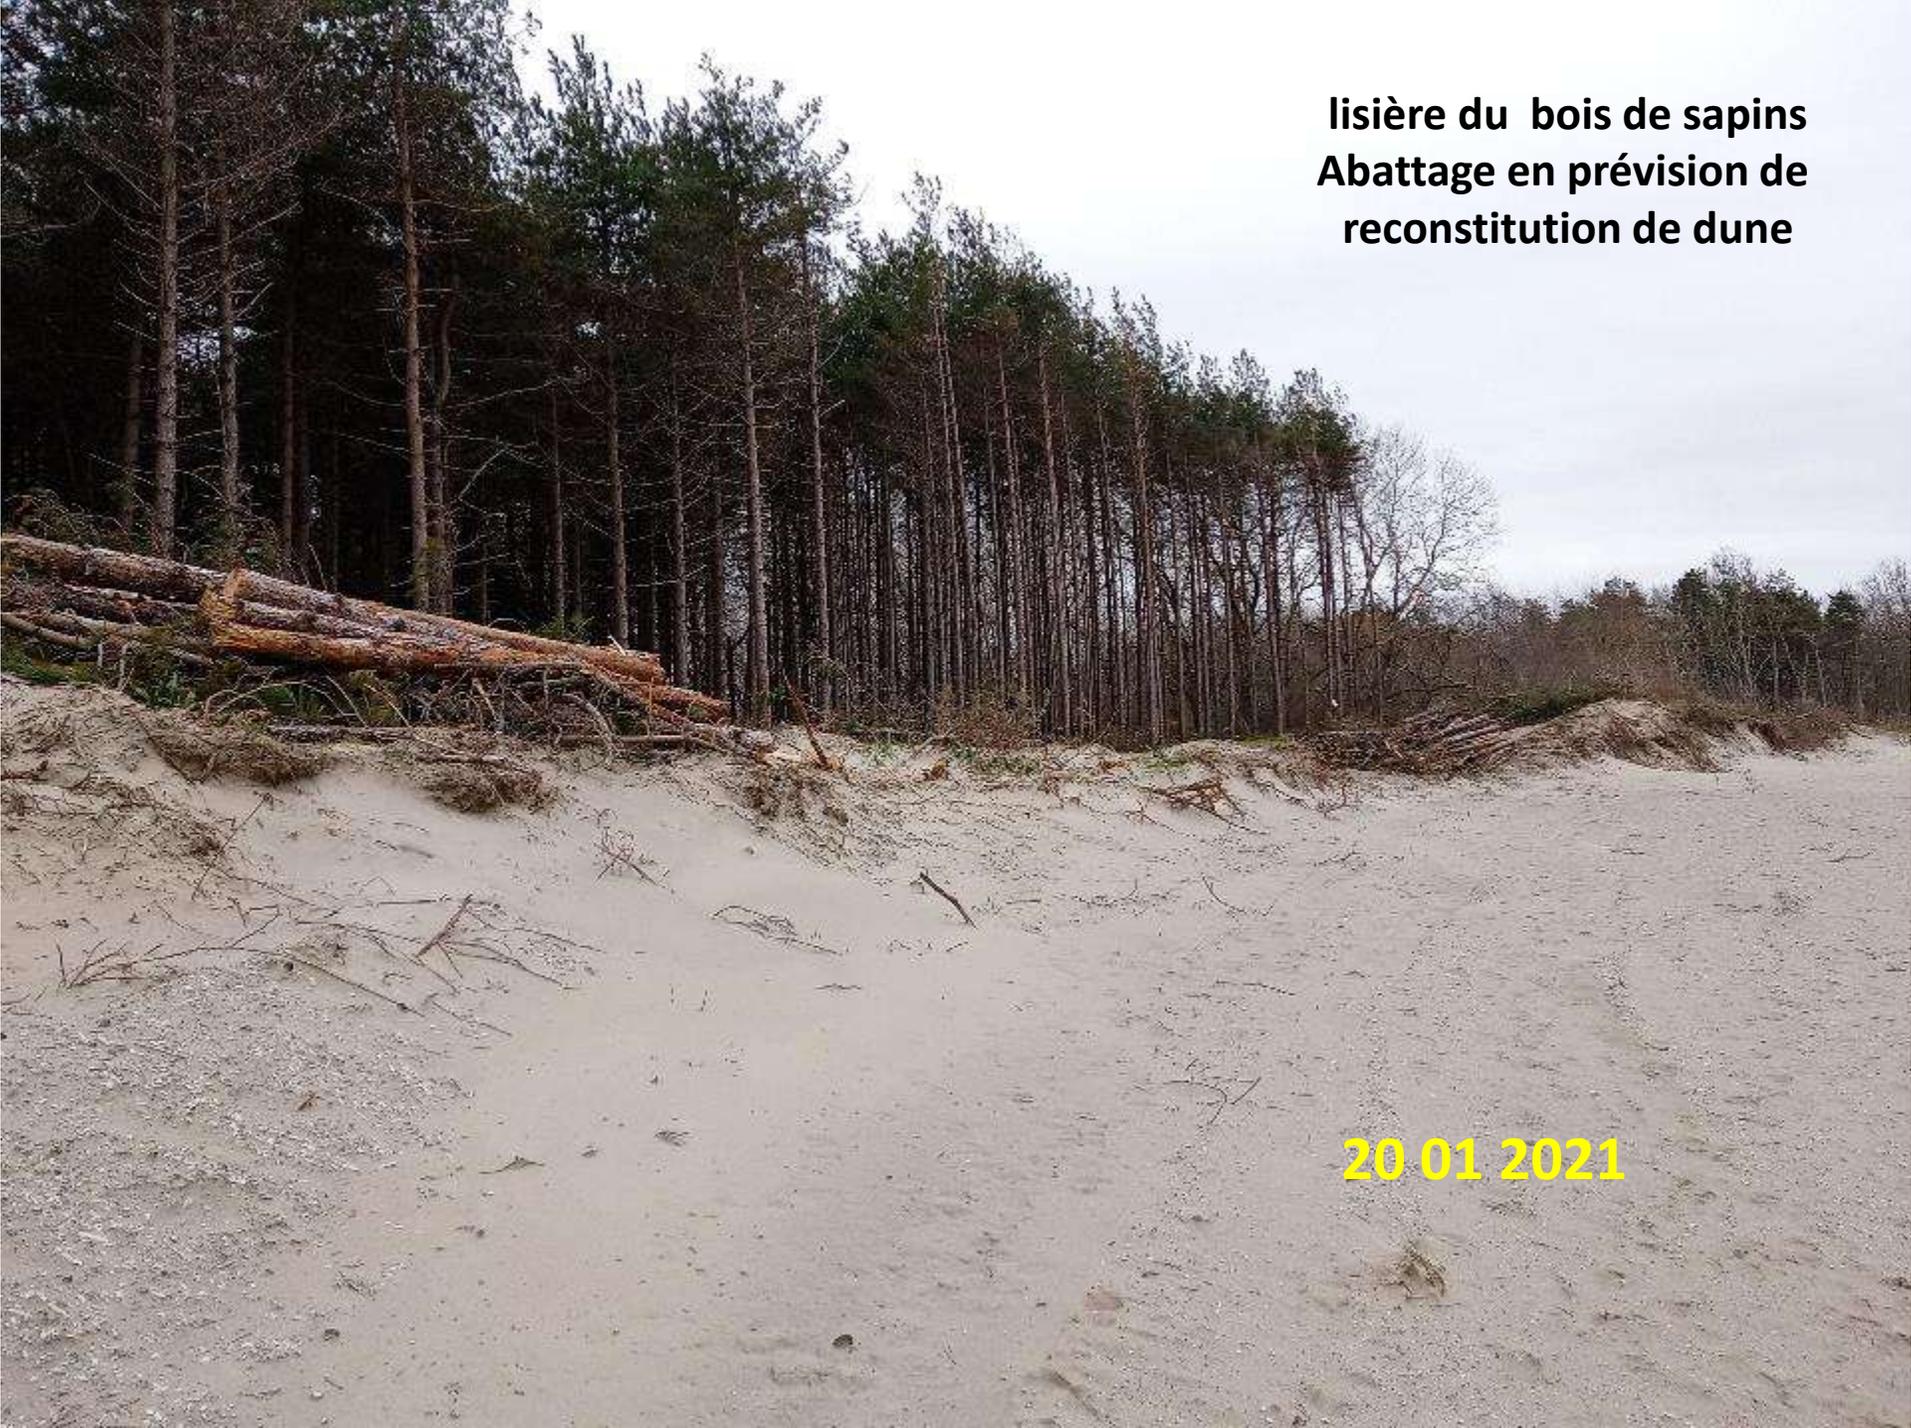
**lisière du bois de sapins
Abattage en prévision de
reconstitution de dune**

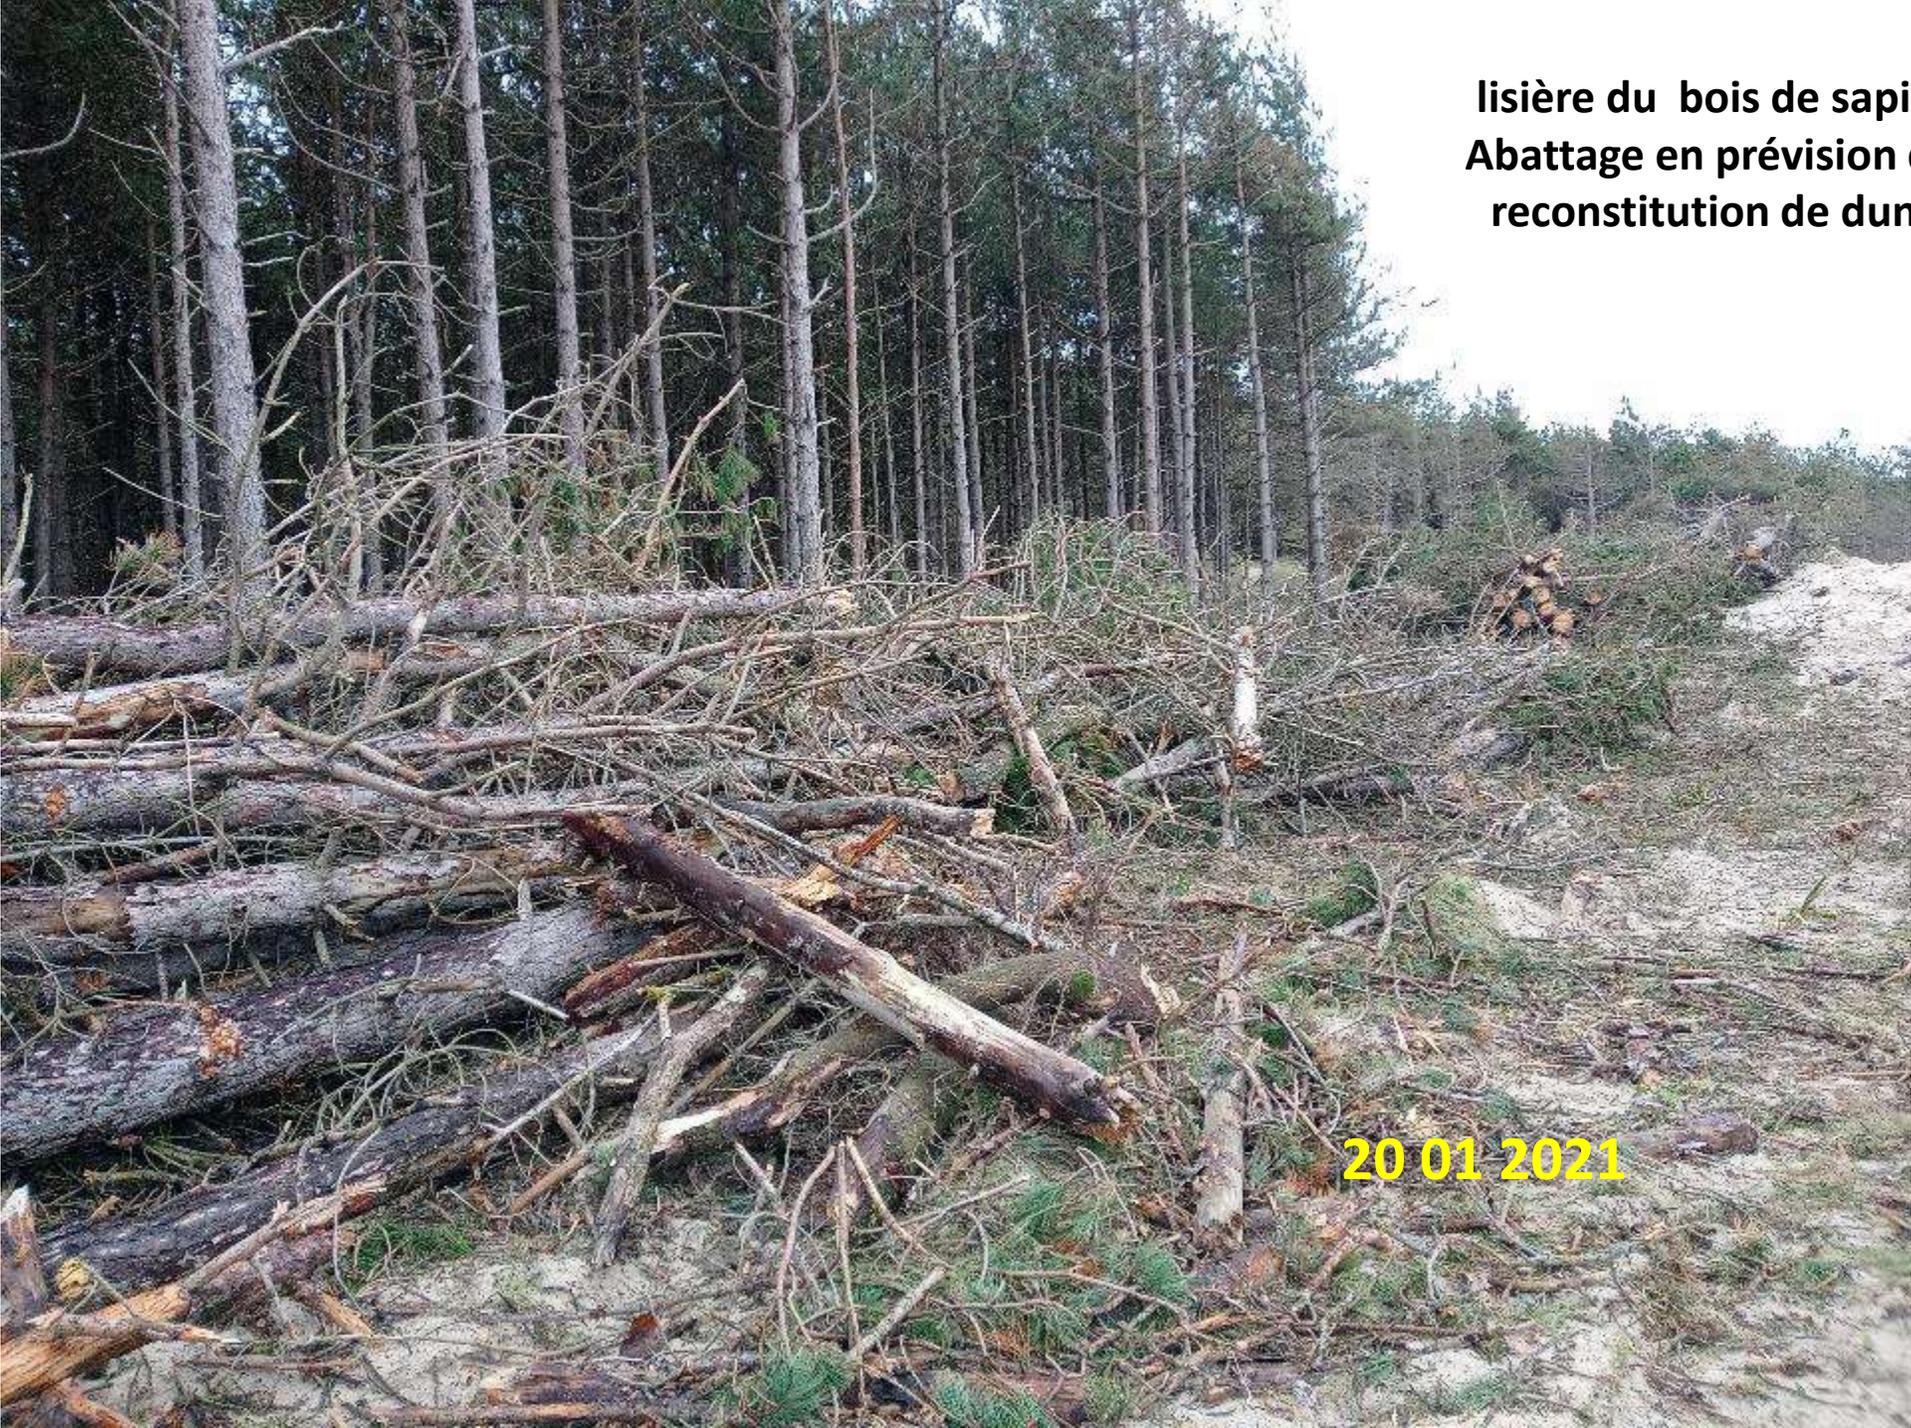
**lisière du bois de sapins
Abattage en prévision de
reconstitution de dune**

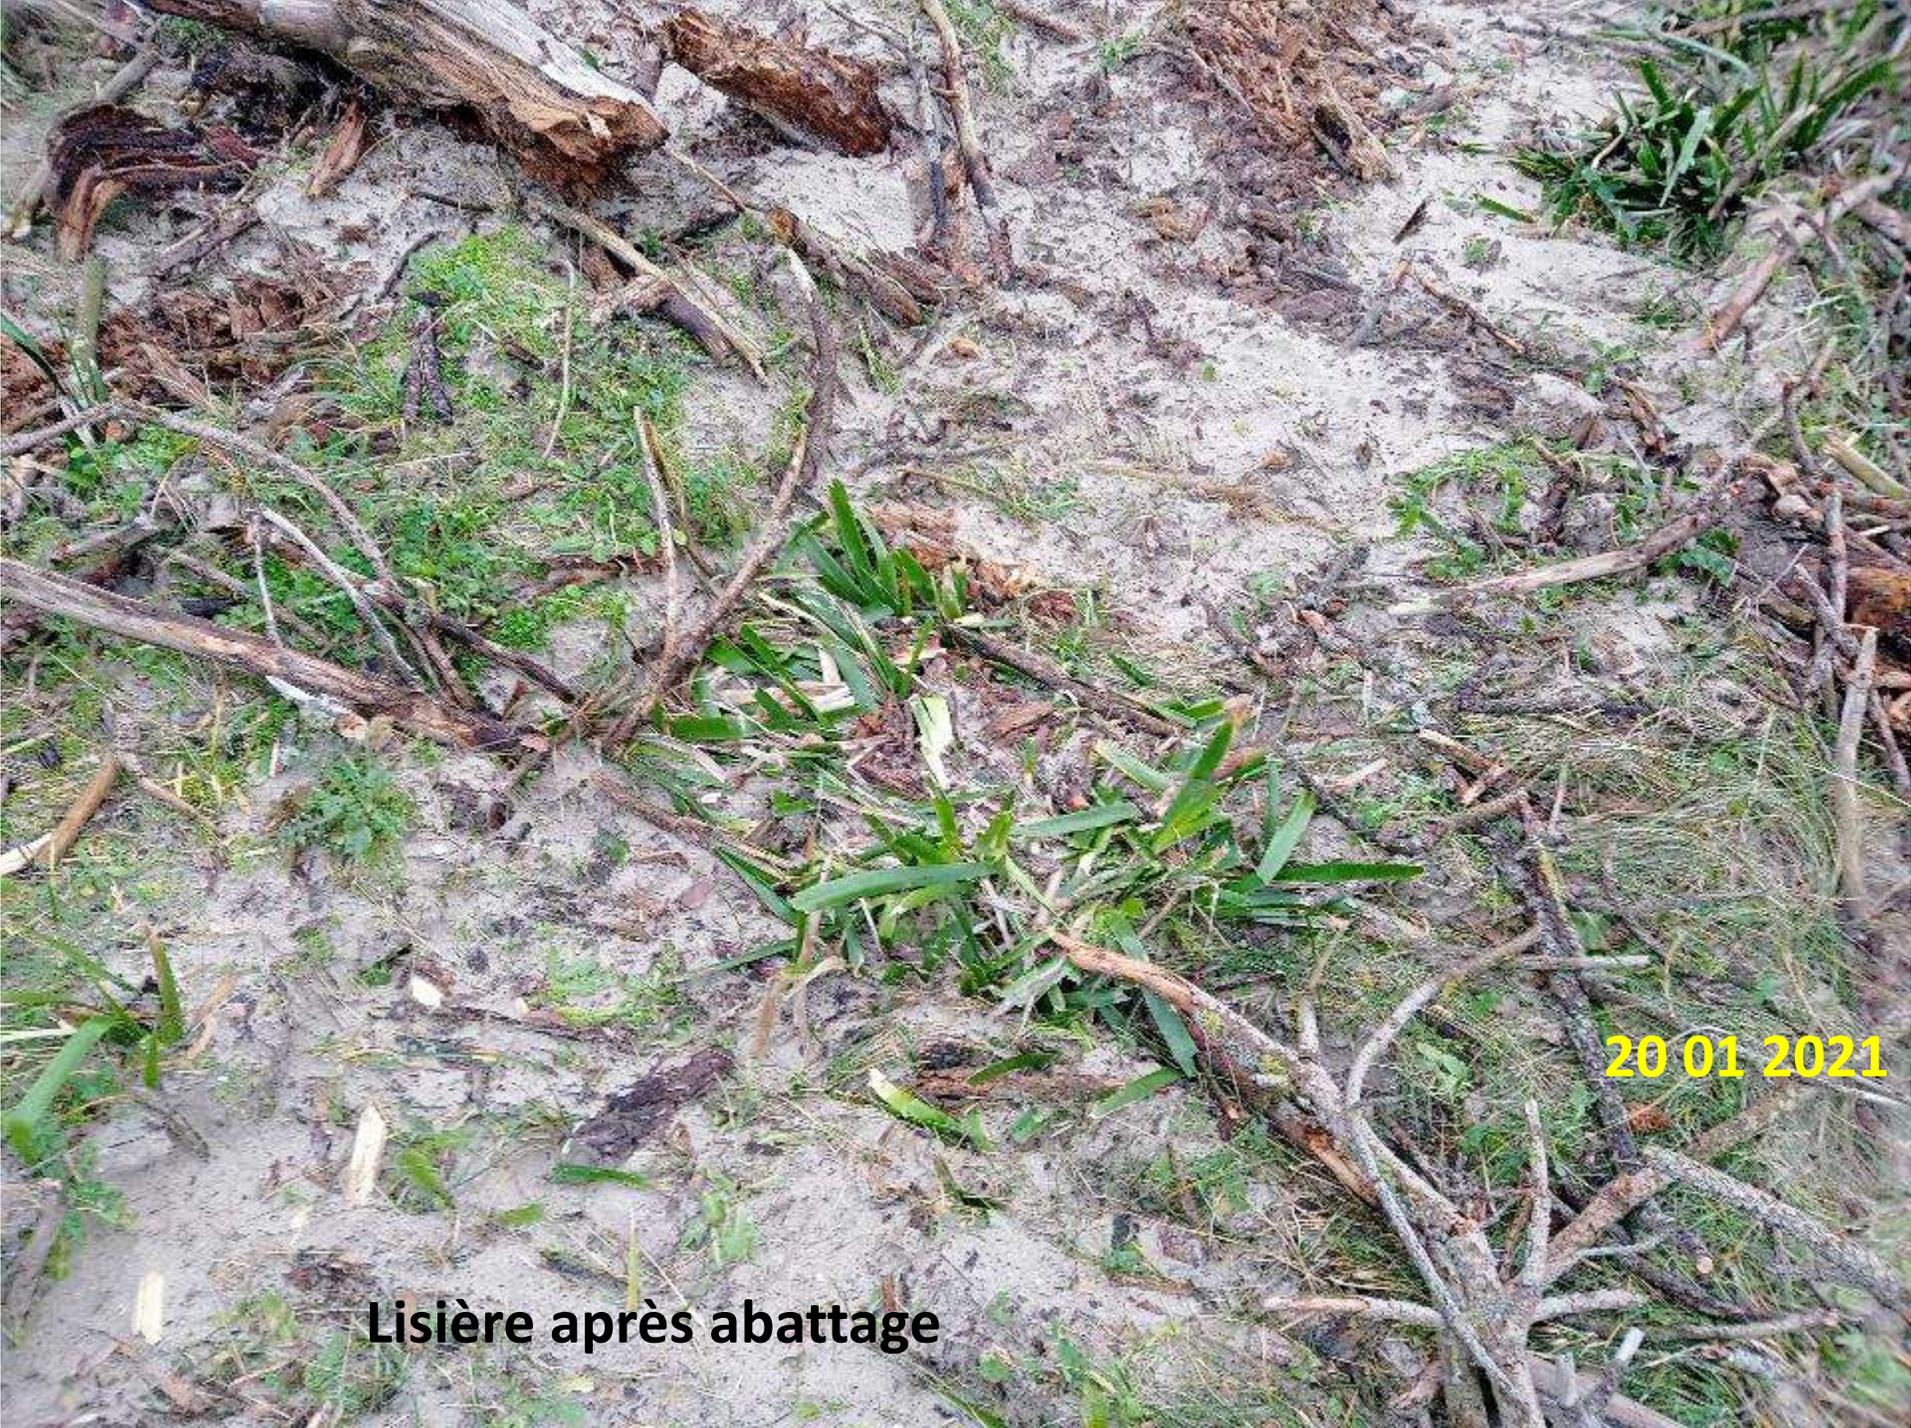
Lisière après abattage

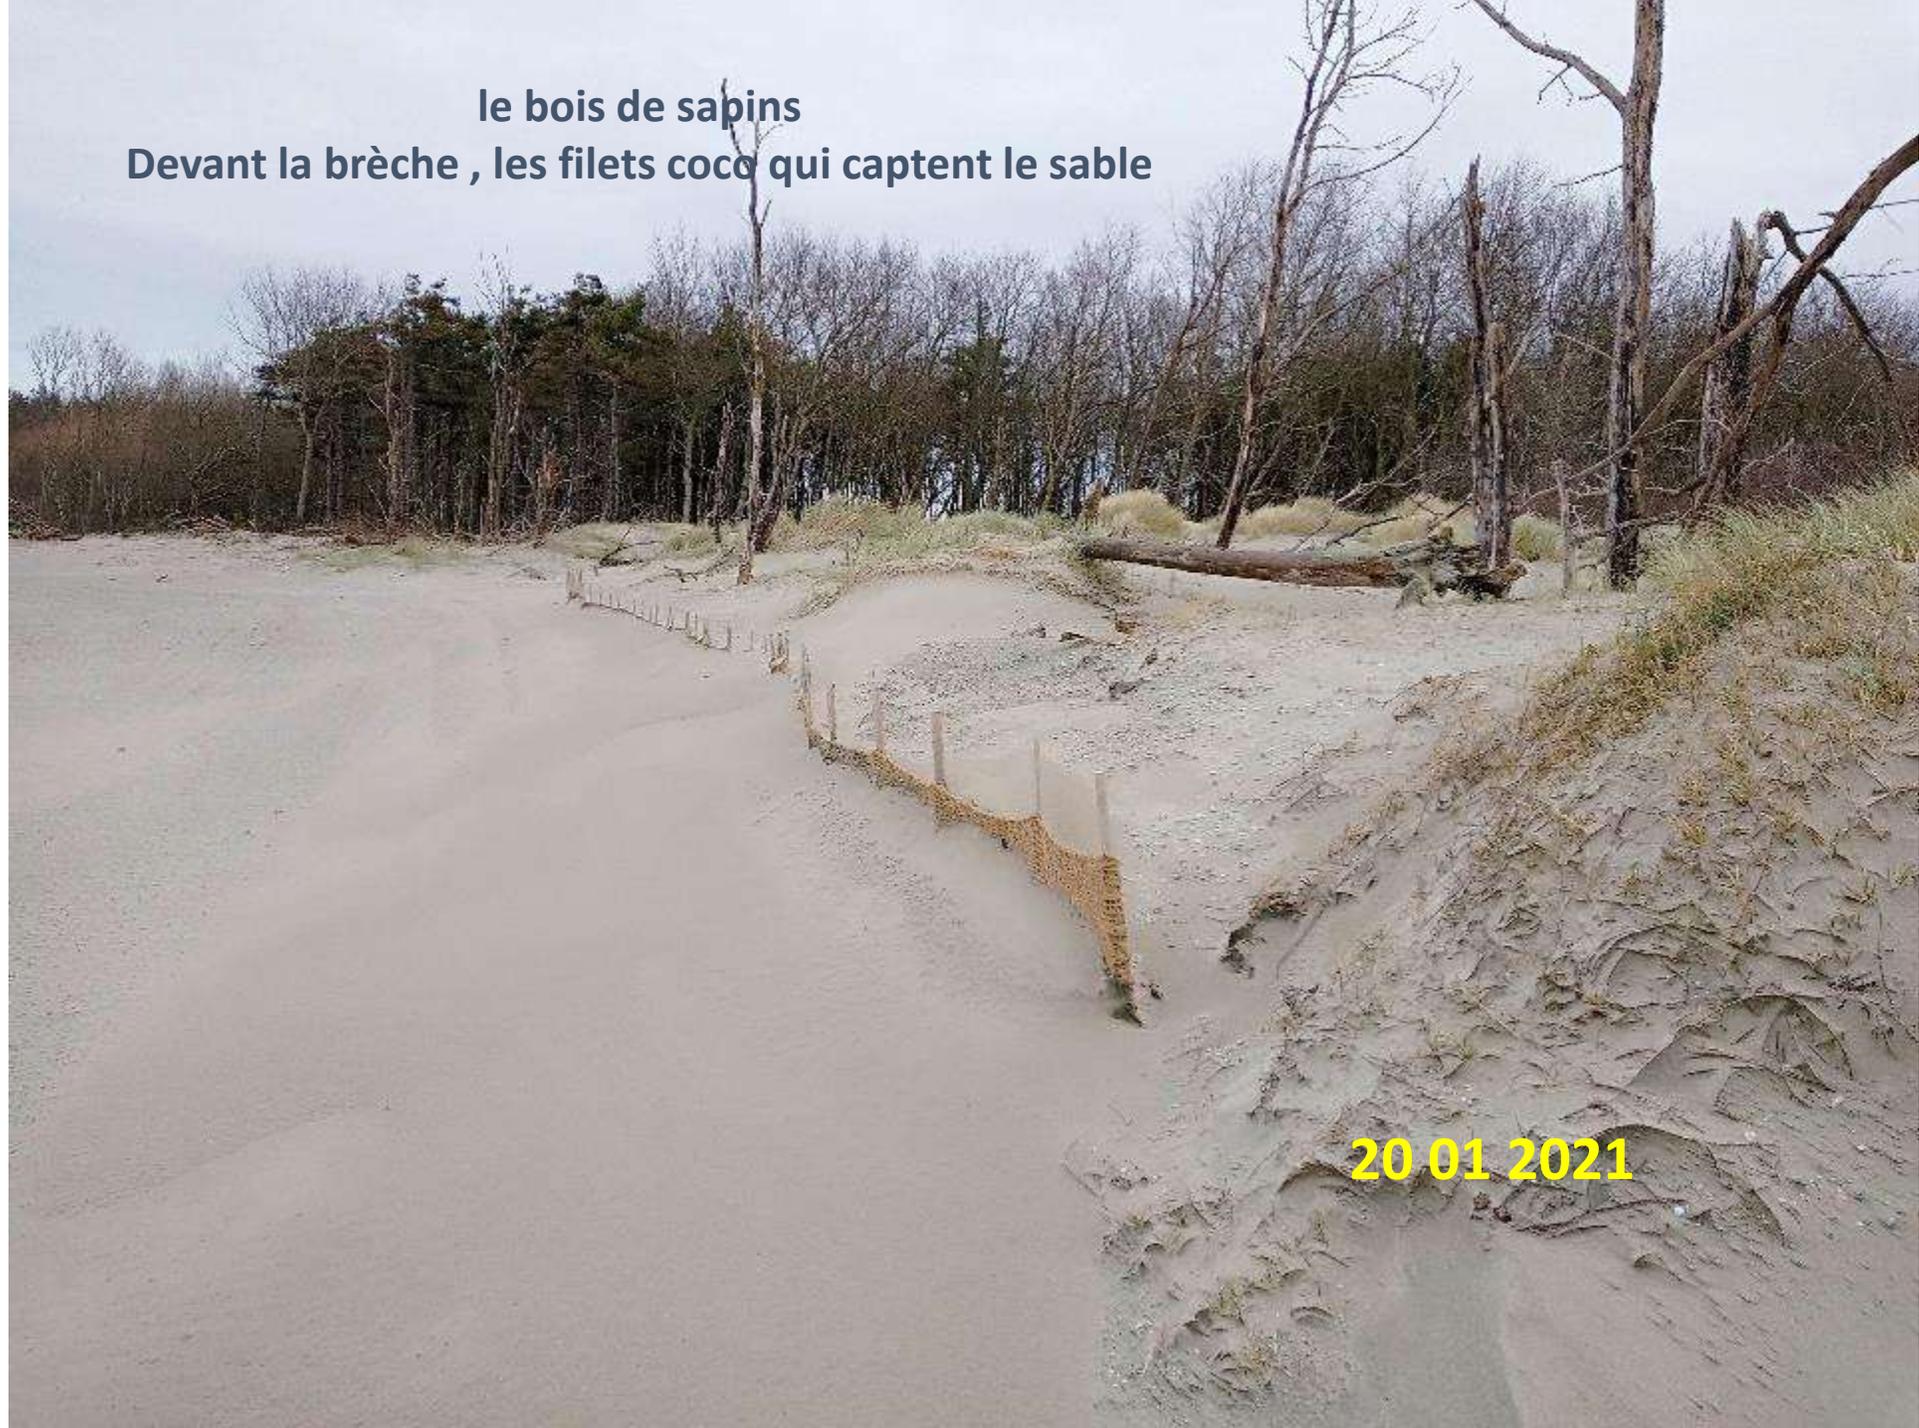
le bois de sapins
Devant la brèche , les filets coco qui captent le sable

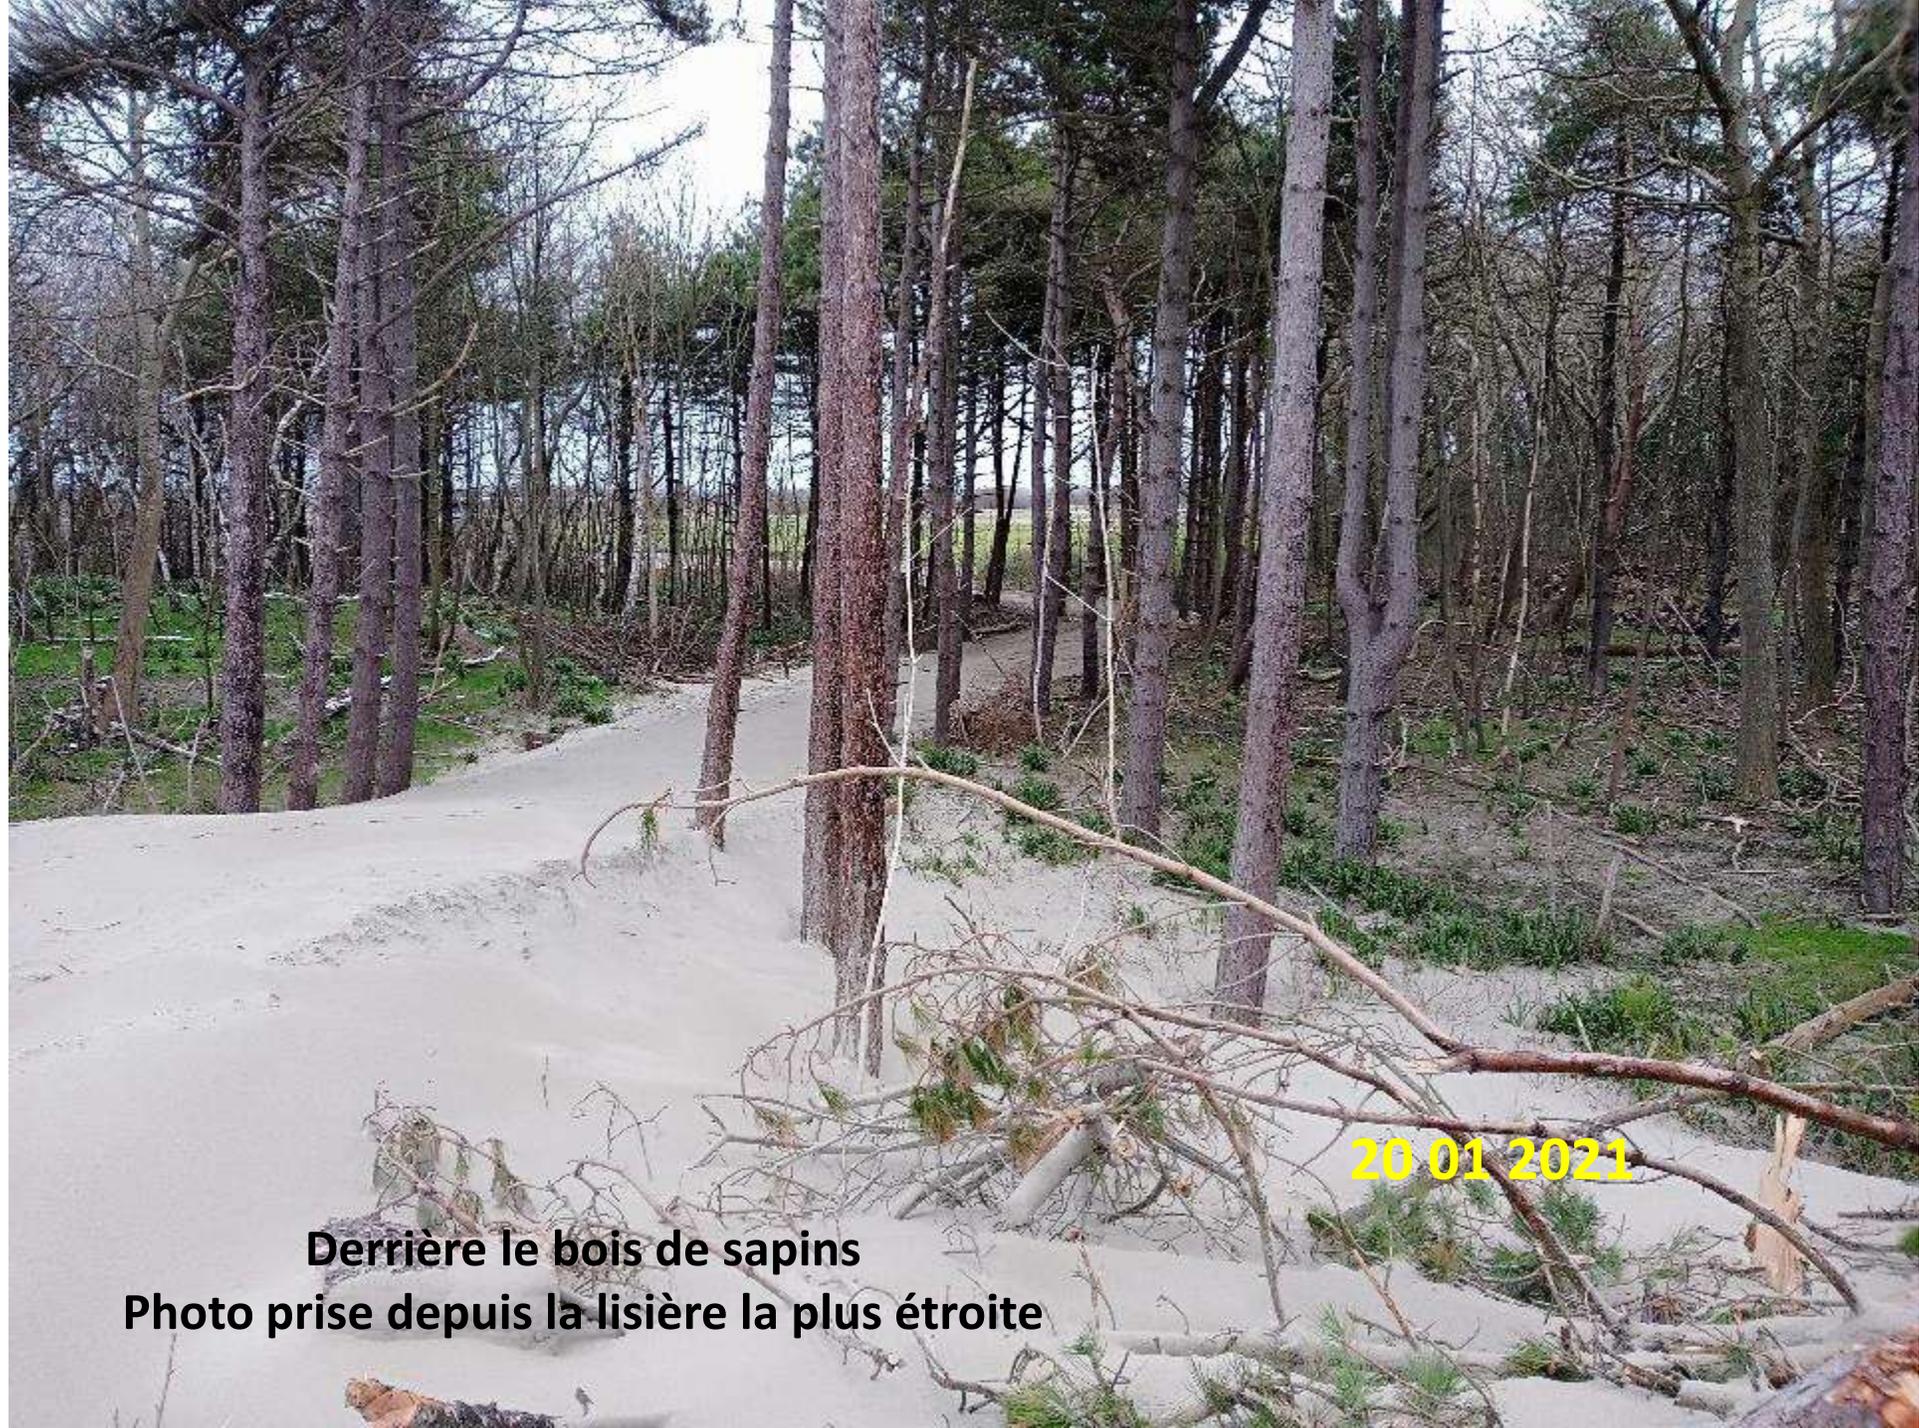
**Derrière le bois de sapins
Photo prise depuis la lisière la plus étroite**
