L'anse du bois de sapins

L'anse du blockhaus

9 avril 2011

Association de défense contre la mer en Baie d'Authie
<http://www.sos-baie-authie.net/>

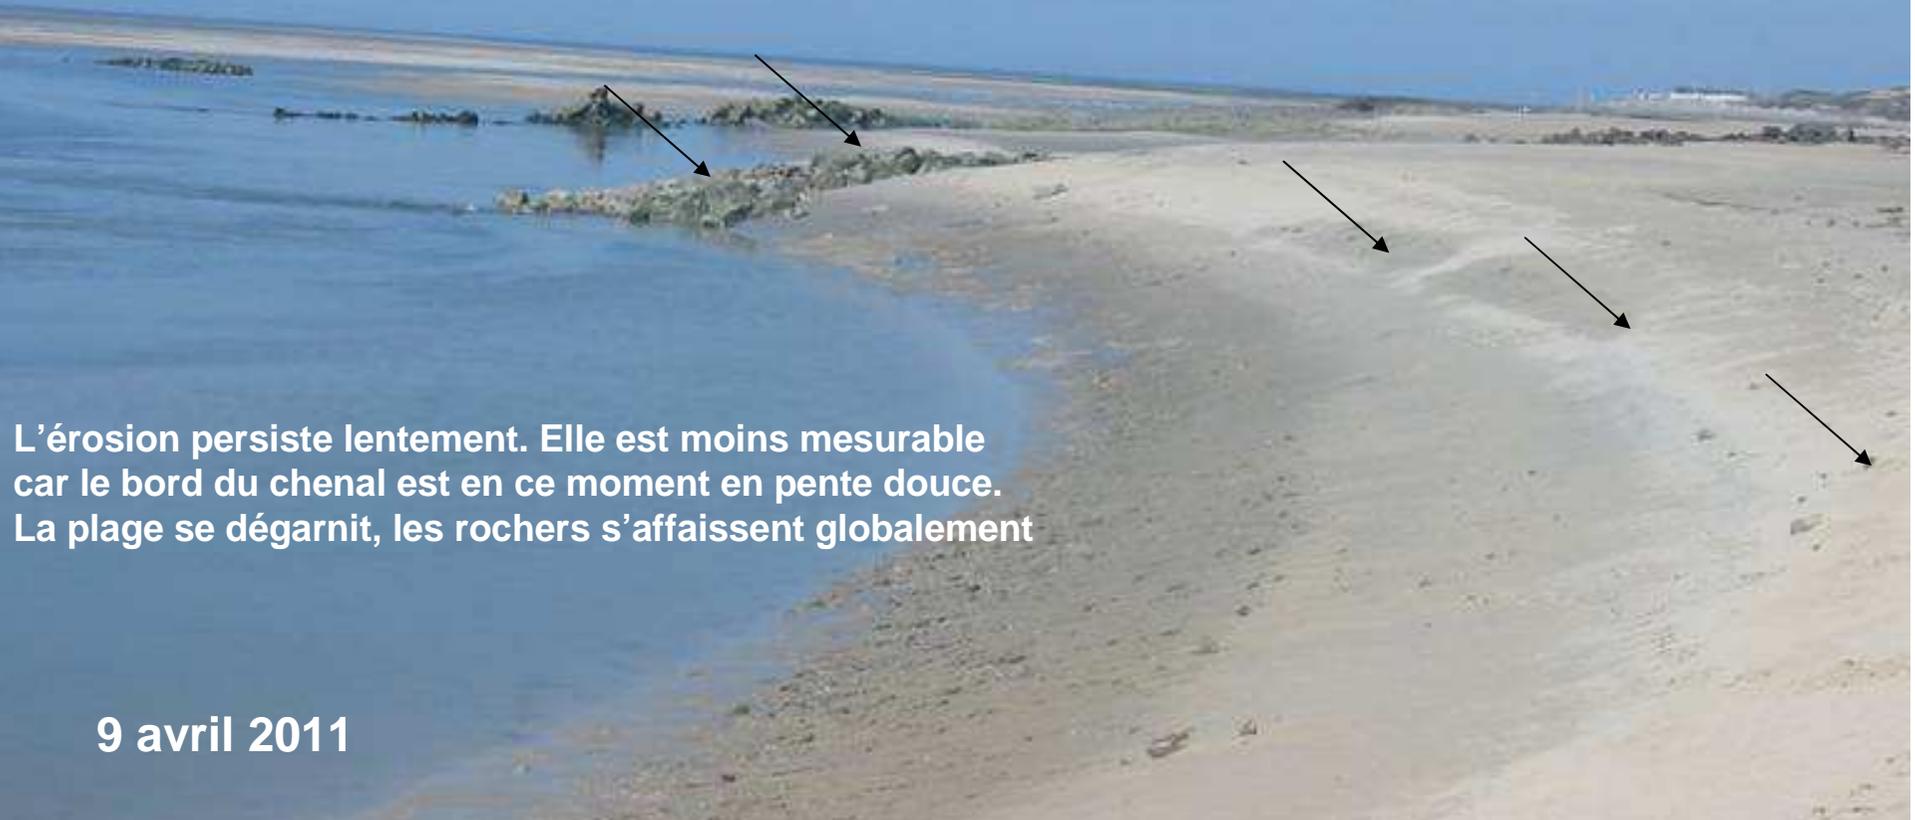
Figure 1

L'érosion persiste lentement. Elle est moins mesurable car le bord du chenal est en ce moment en pente douce. La plage se dégarnit, les rochers s'affaissent globalement

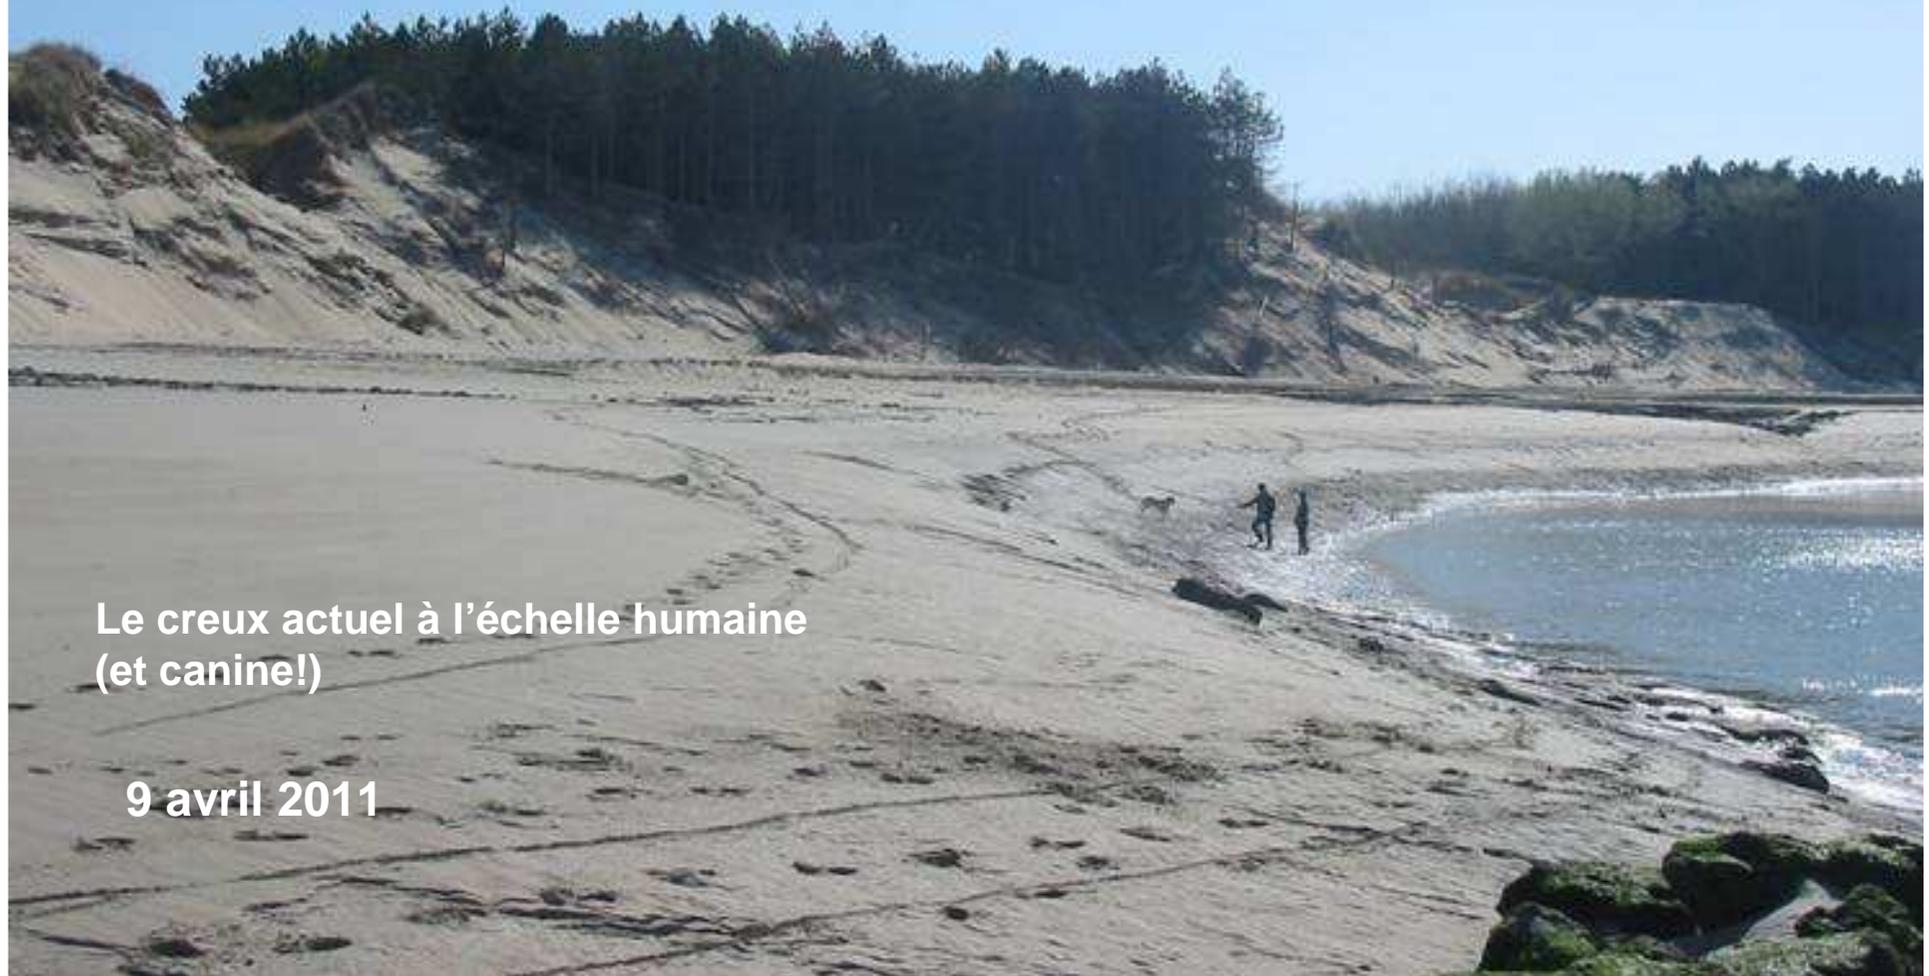
Figure 2

Le creux actuel à l'échelle humaine
(et canine!)

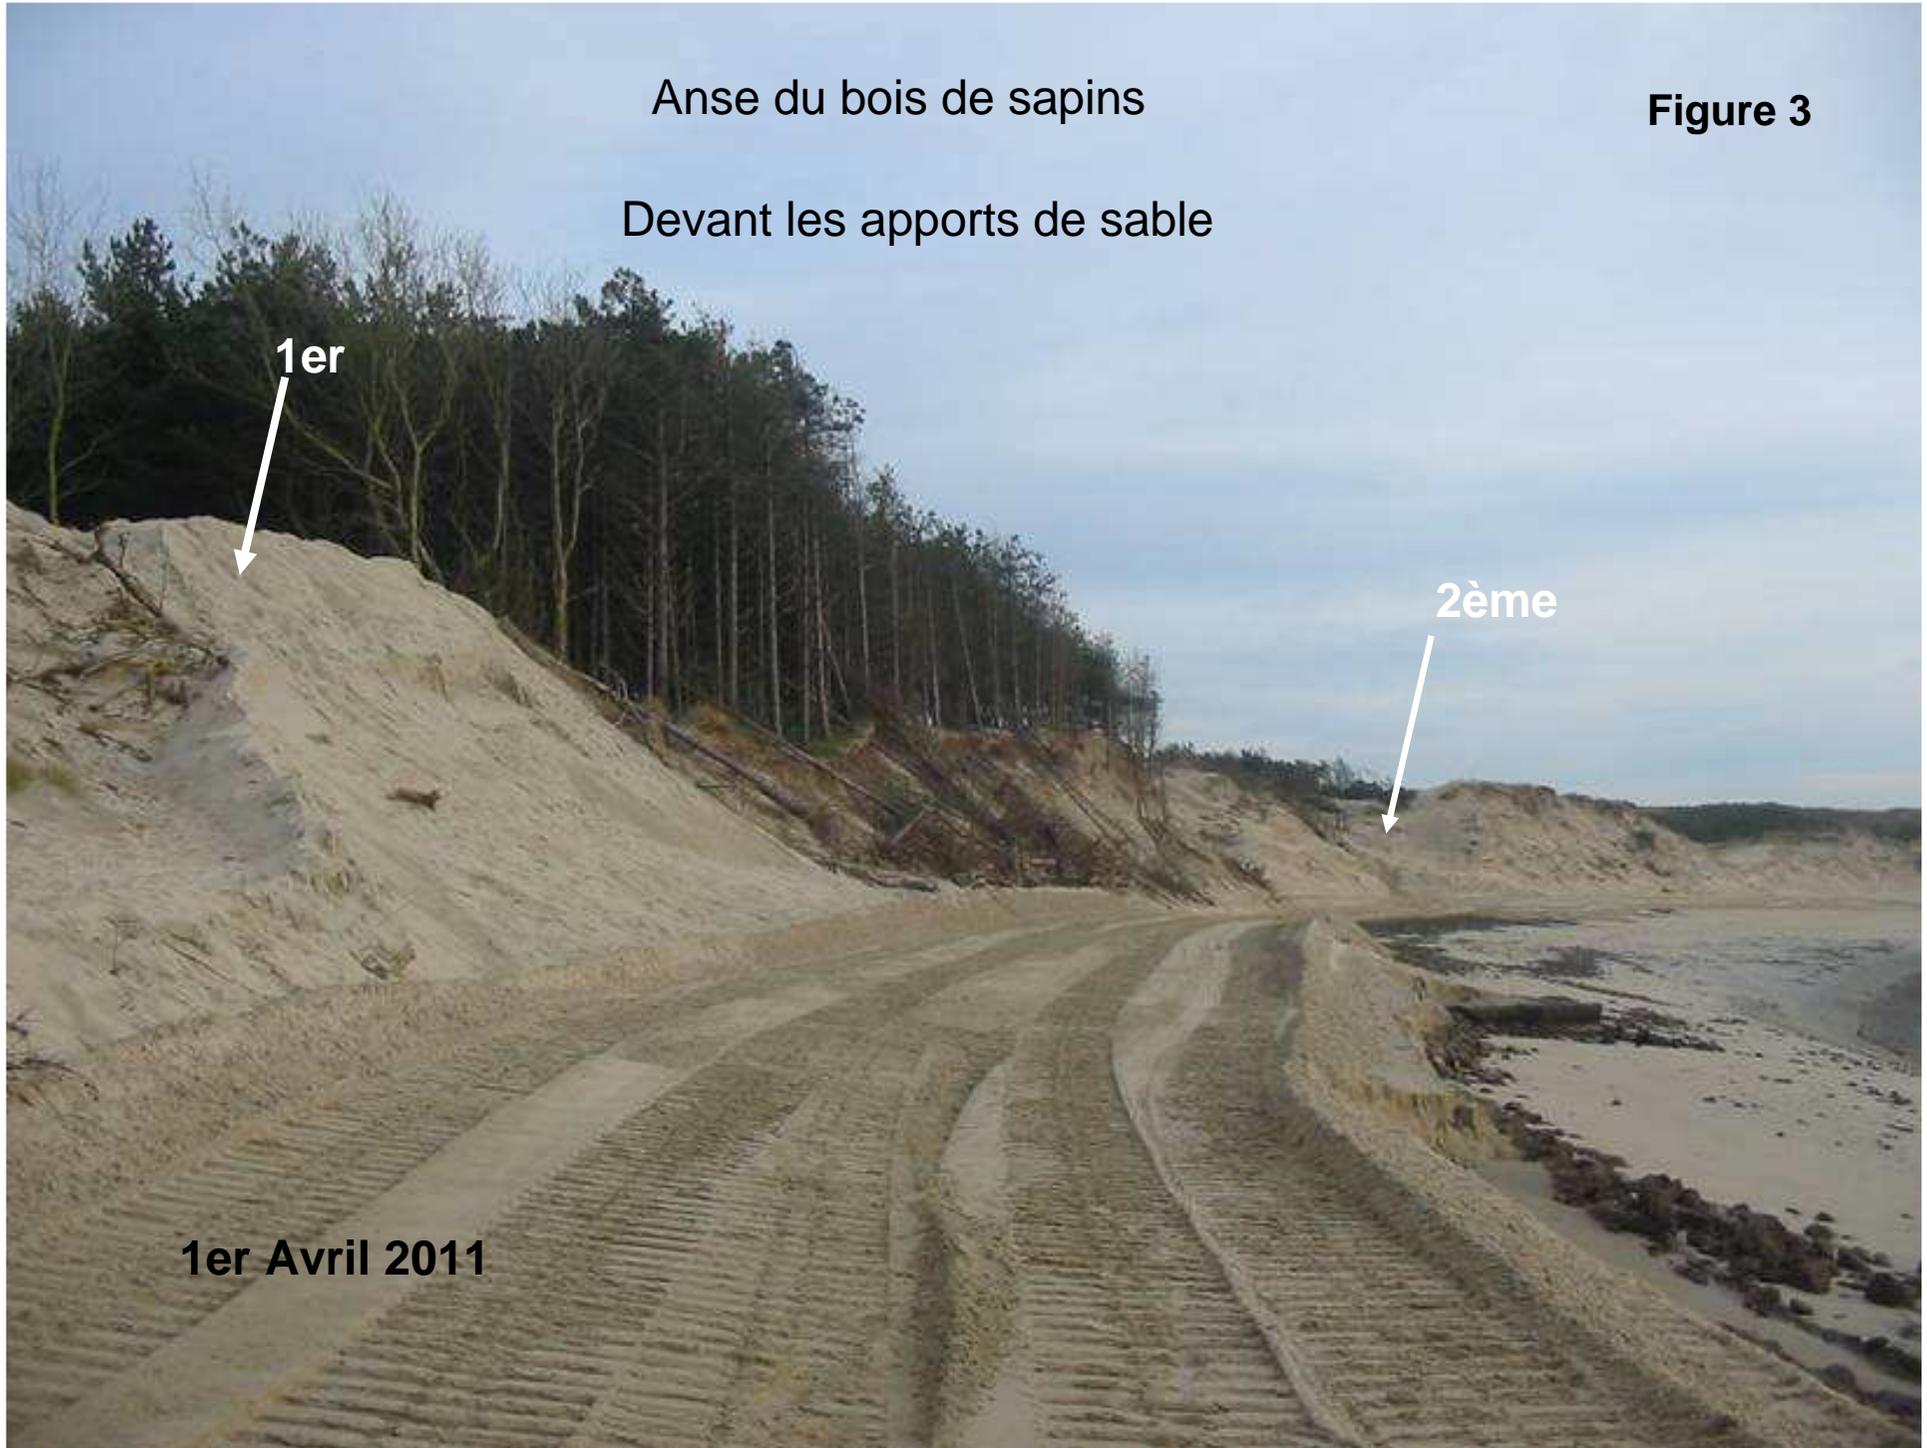
Figure 3

Devant les apports de sable

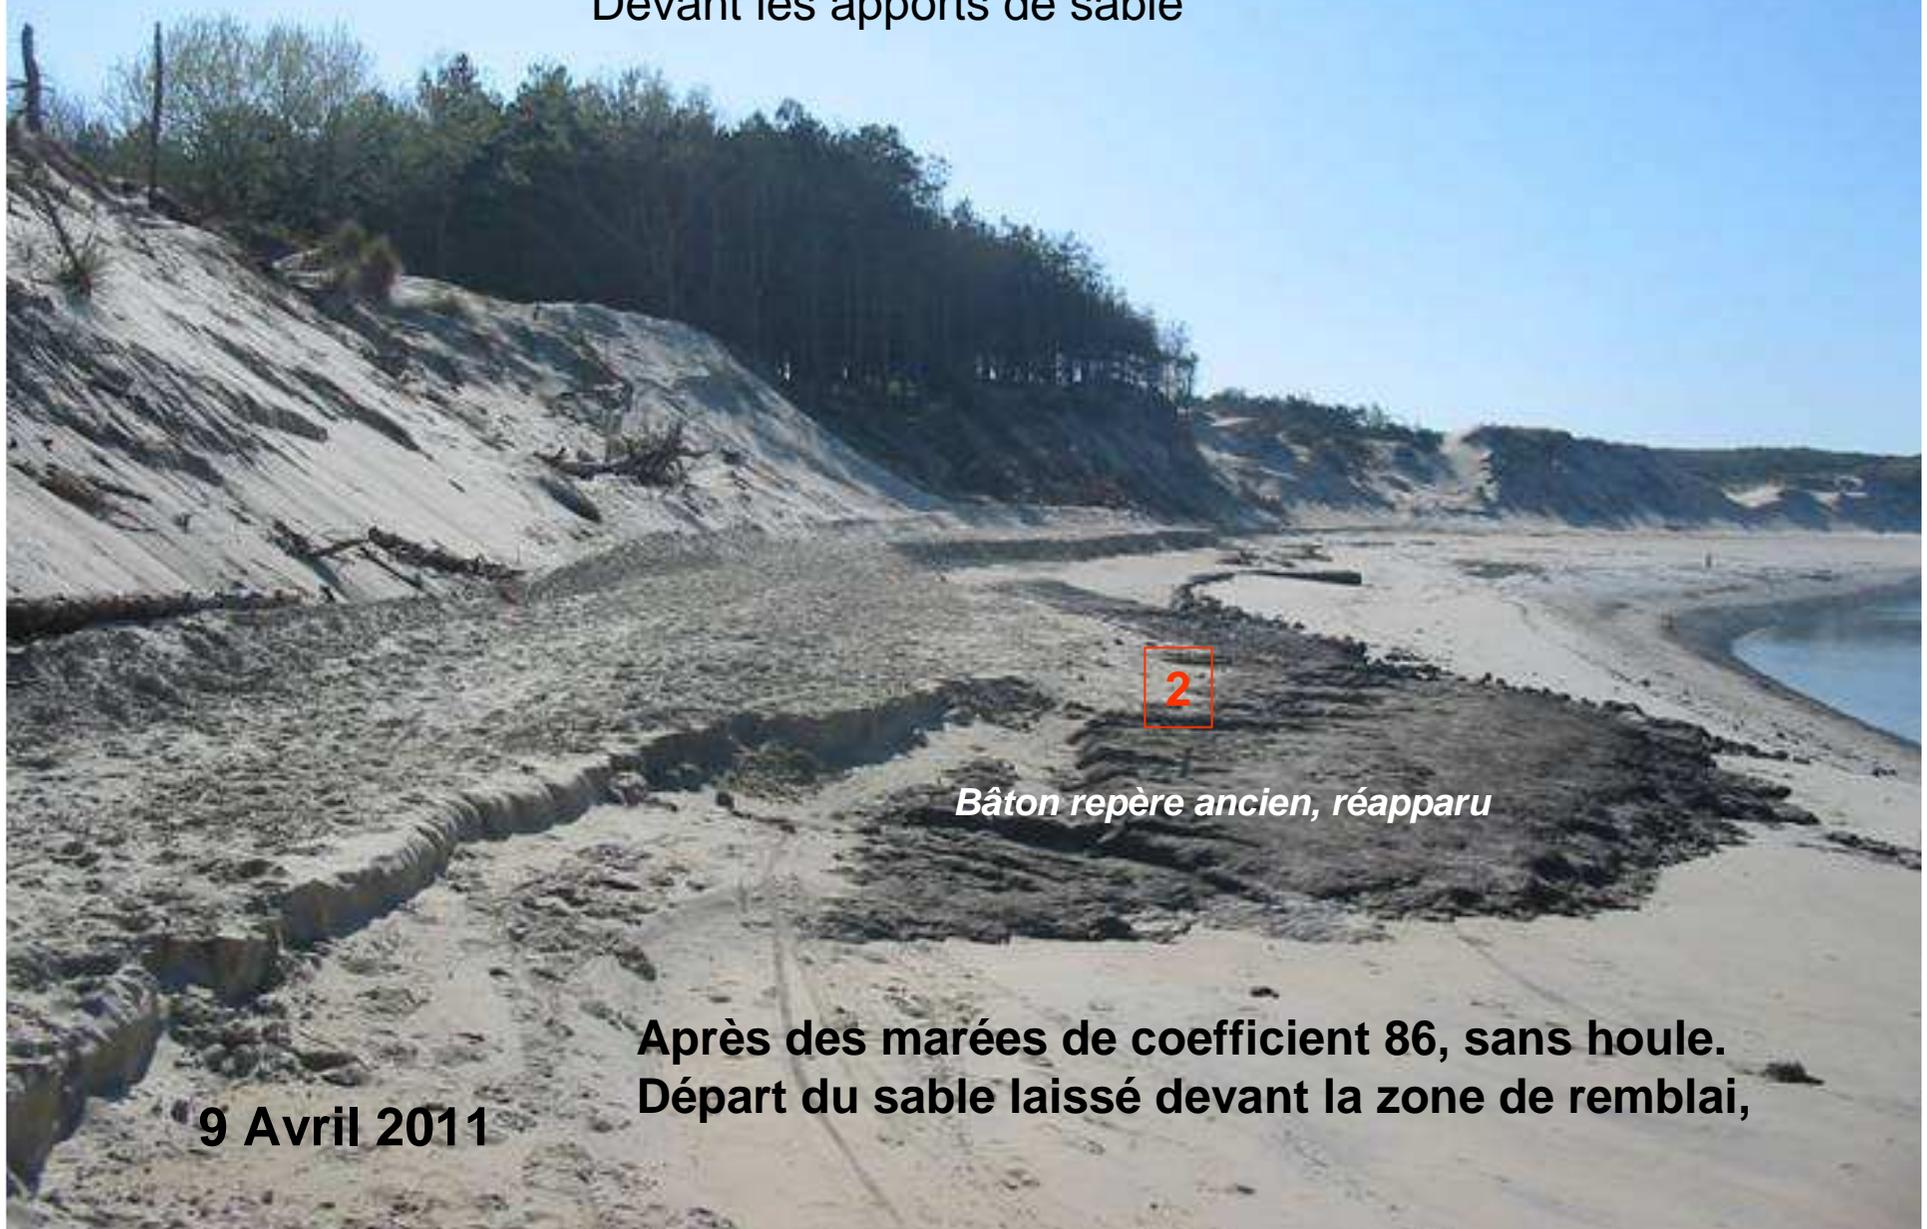
Figure 4

Devant les apports de sable

Bâton repère ancien, réapparu

**Après des marées de coefficient 86, sans houle.
Départ du sable laissé devant la zone de remblai,**

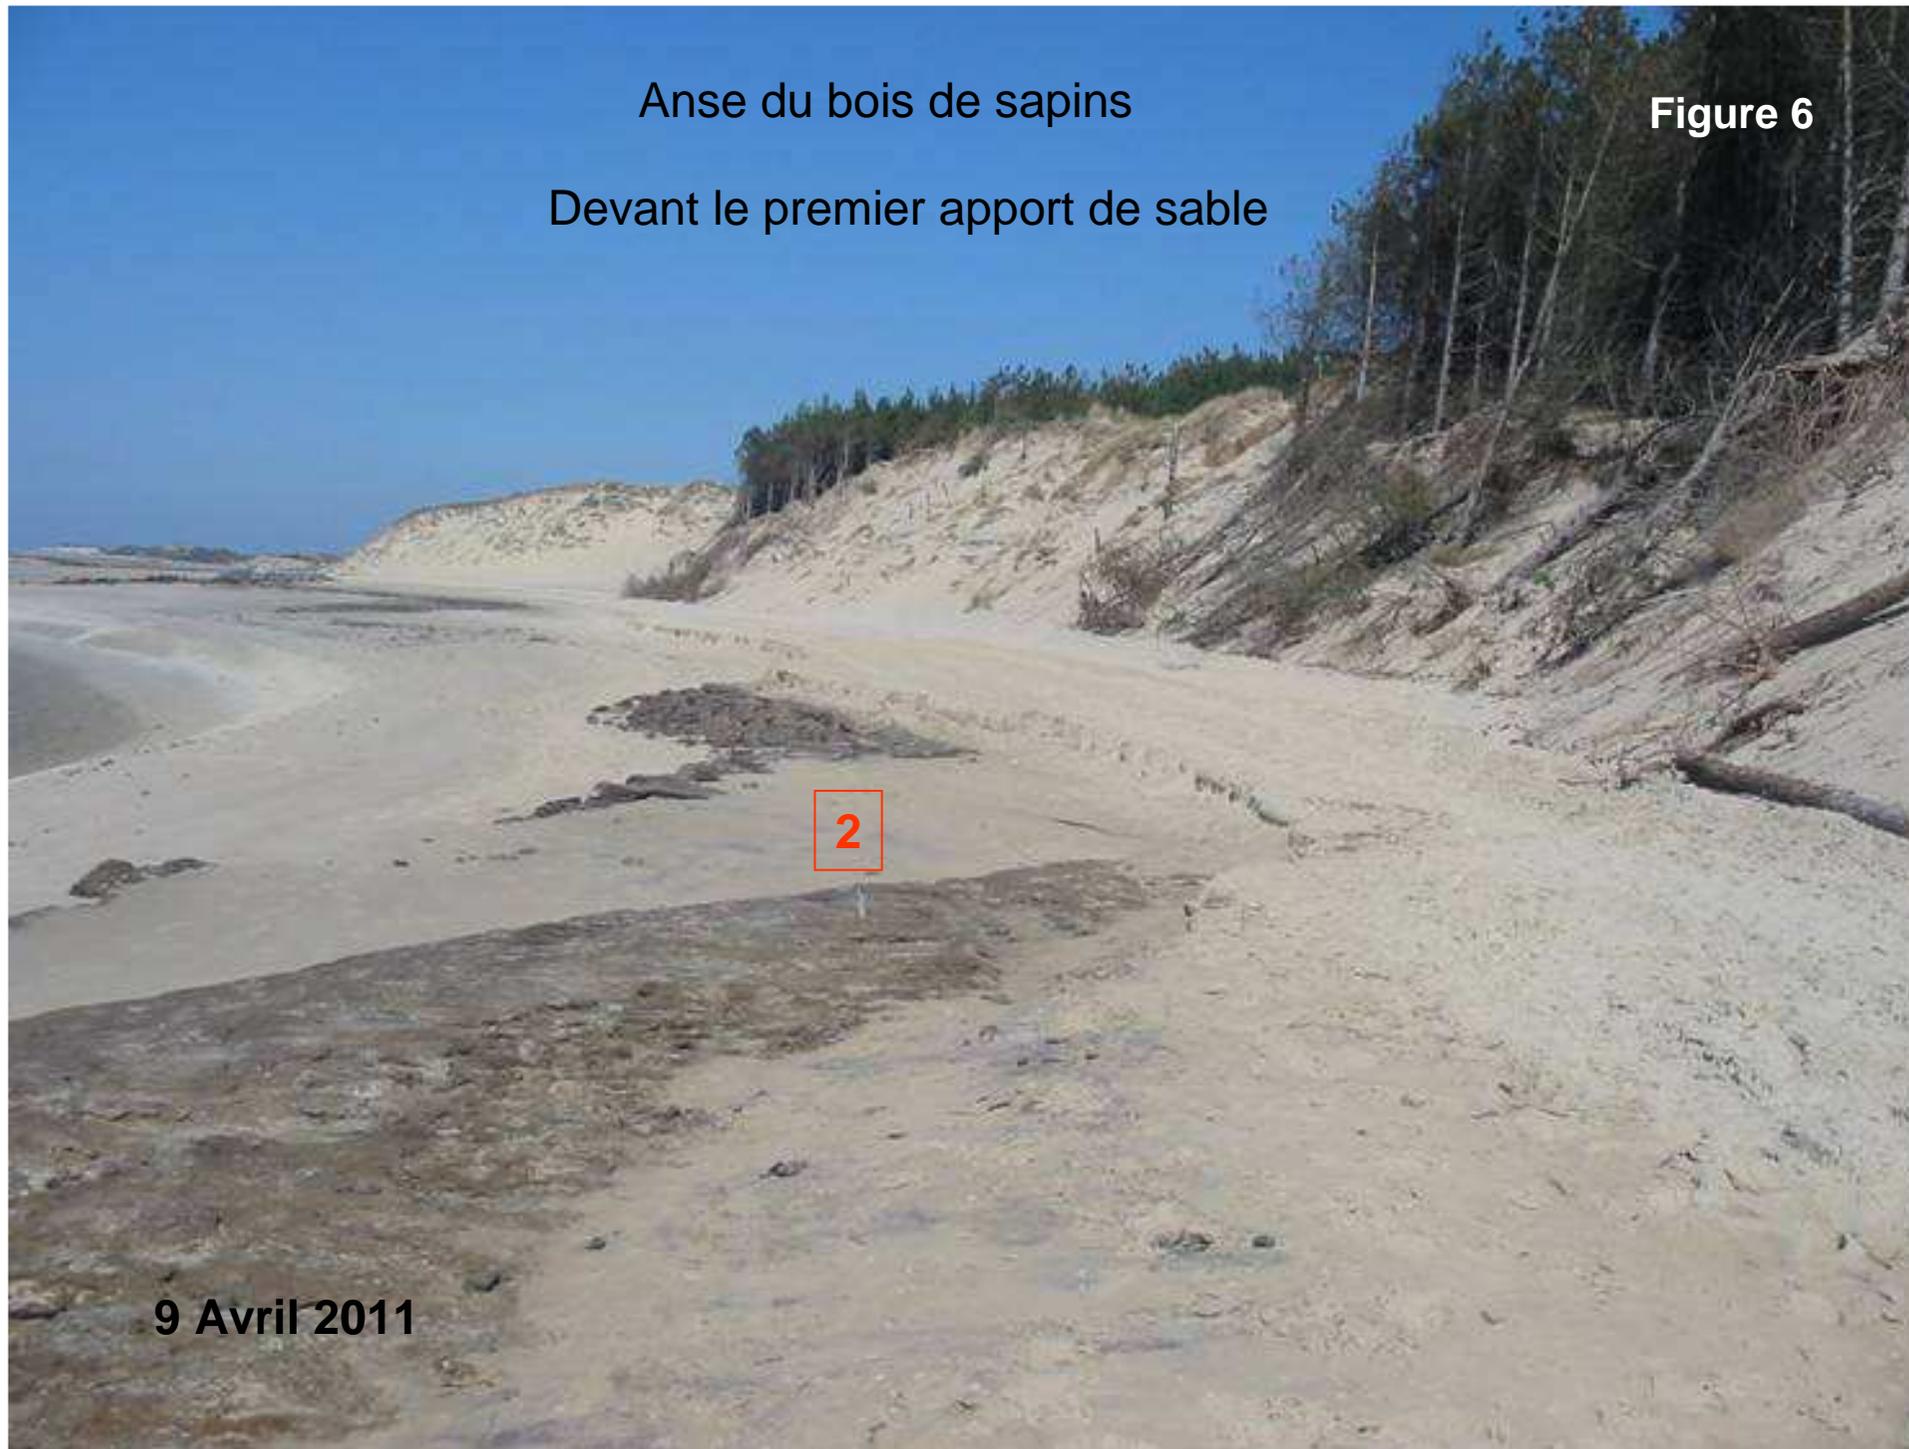
Figure 6

Devant le premier apport de sable

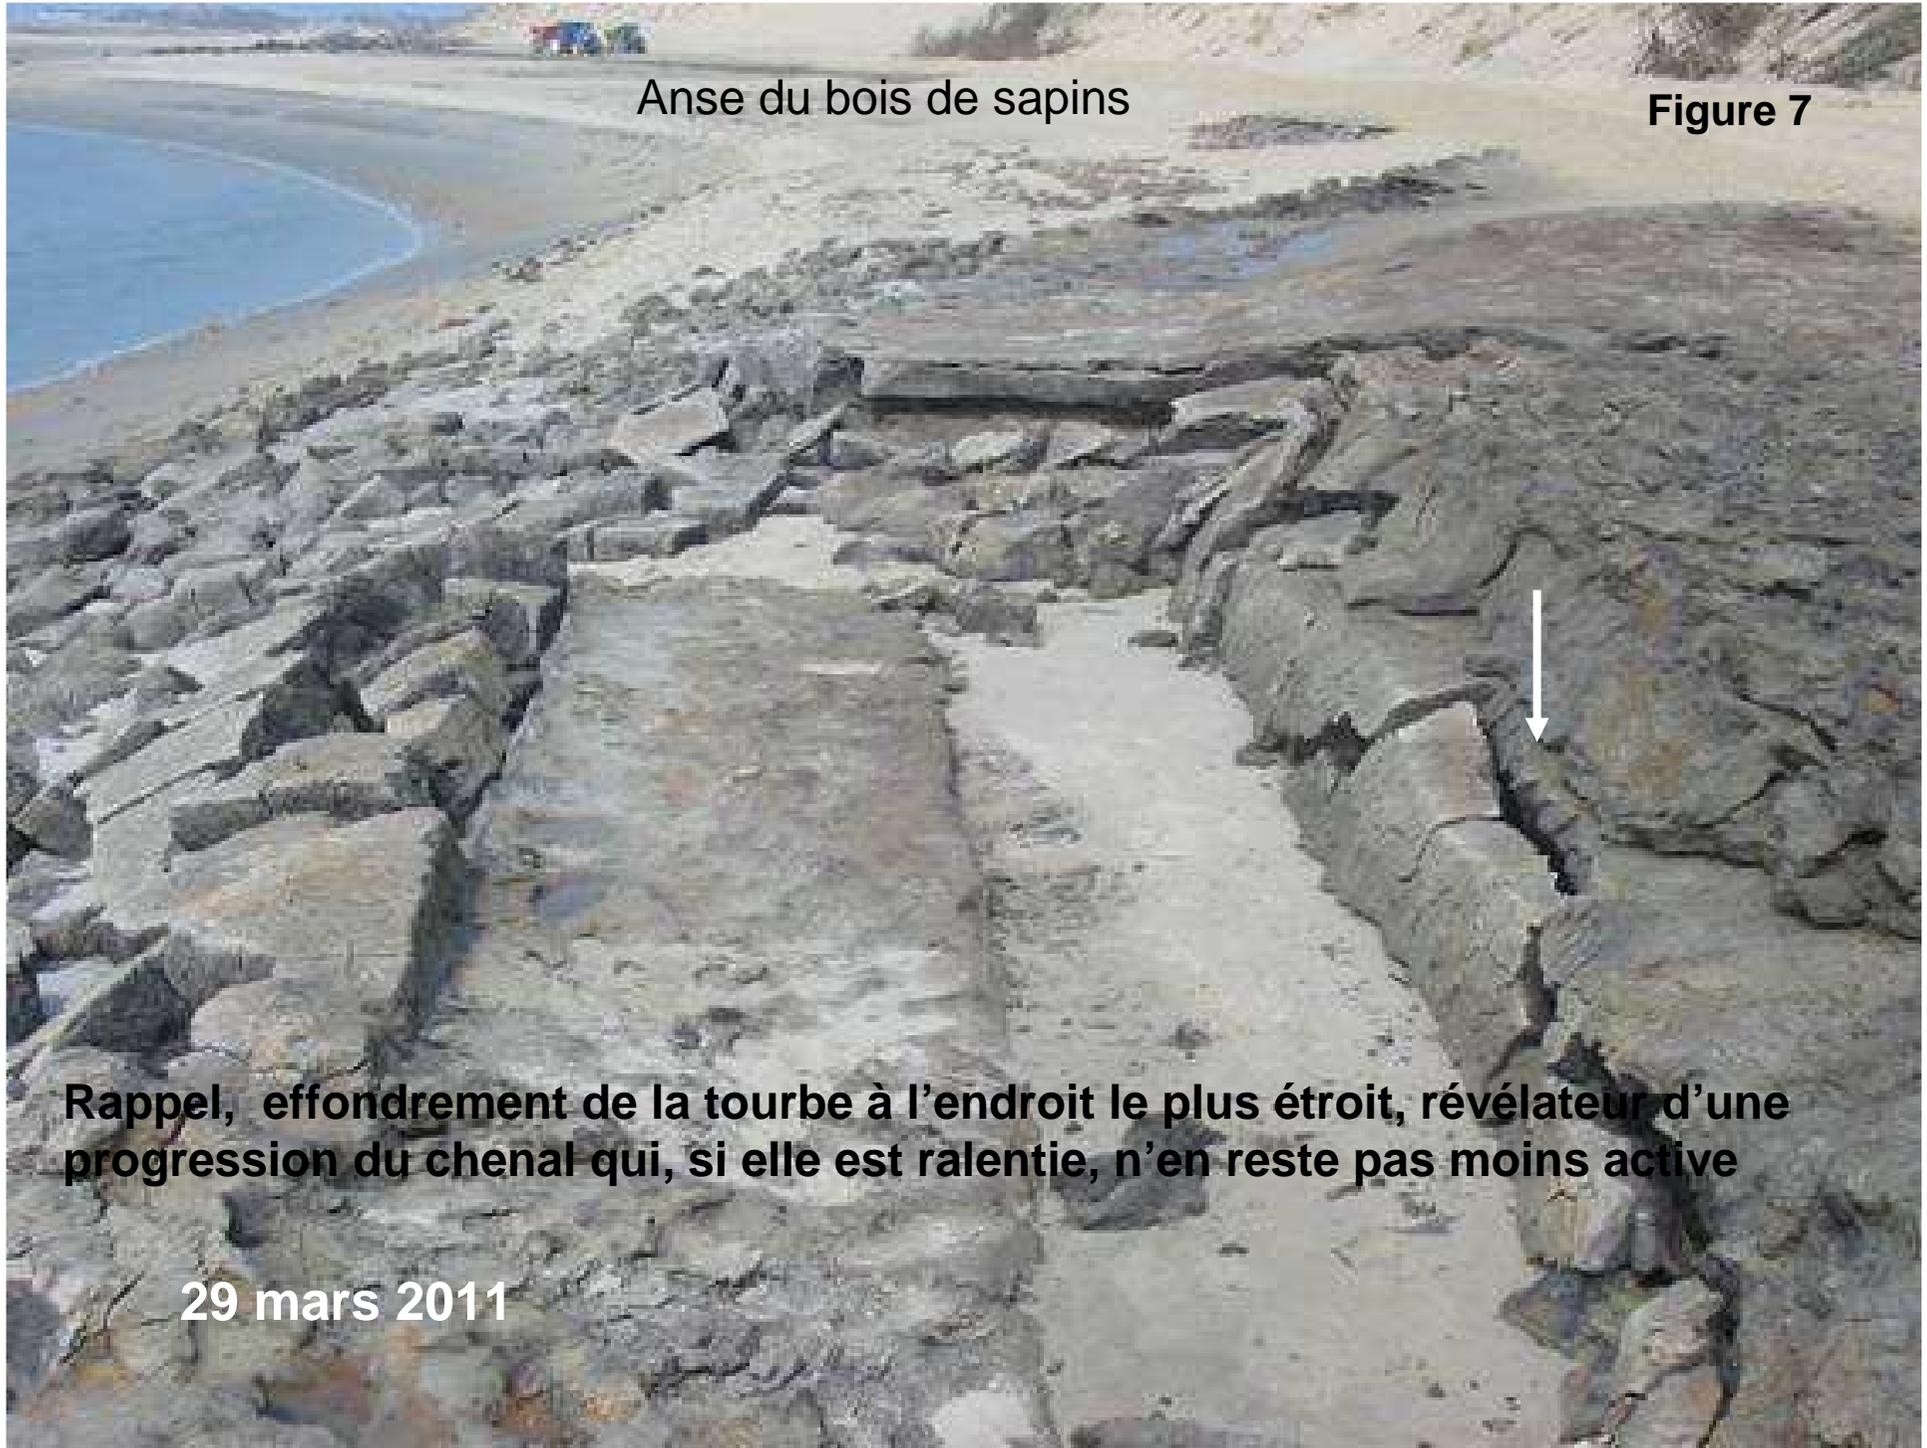
Figure 7

Rappel, effondrement de la tourbe à l'endroit le plus étroit, révélateur d'une progression du chenal qui, si elle est ralentie, n'en reste pas moins active

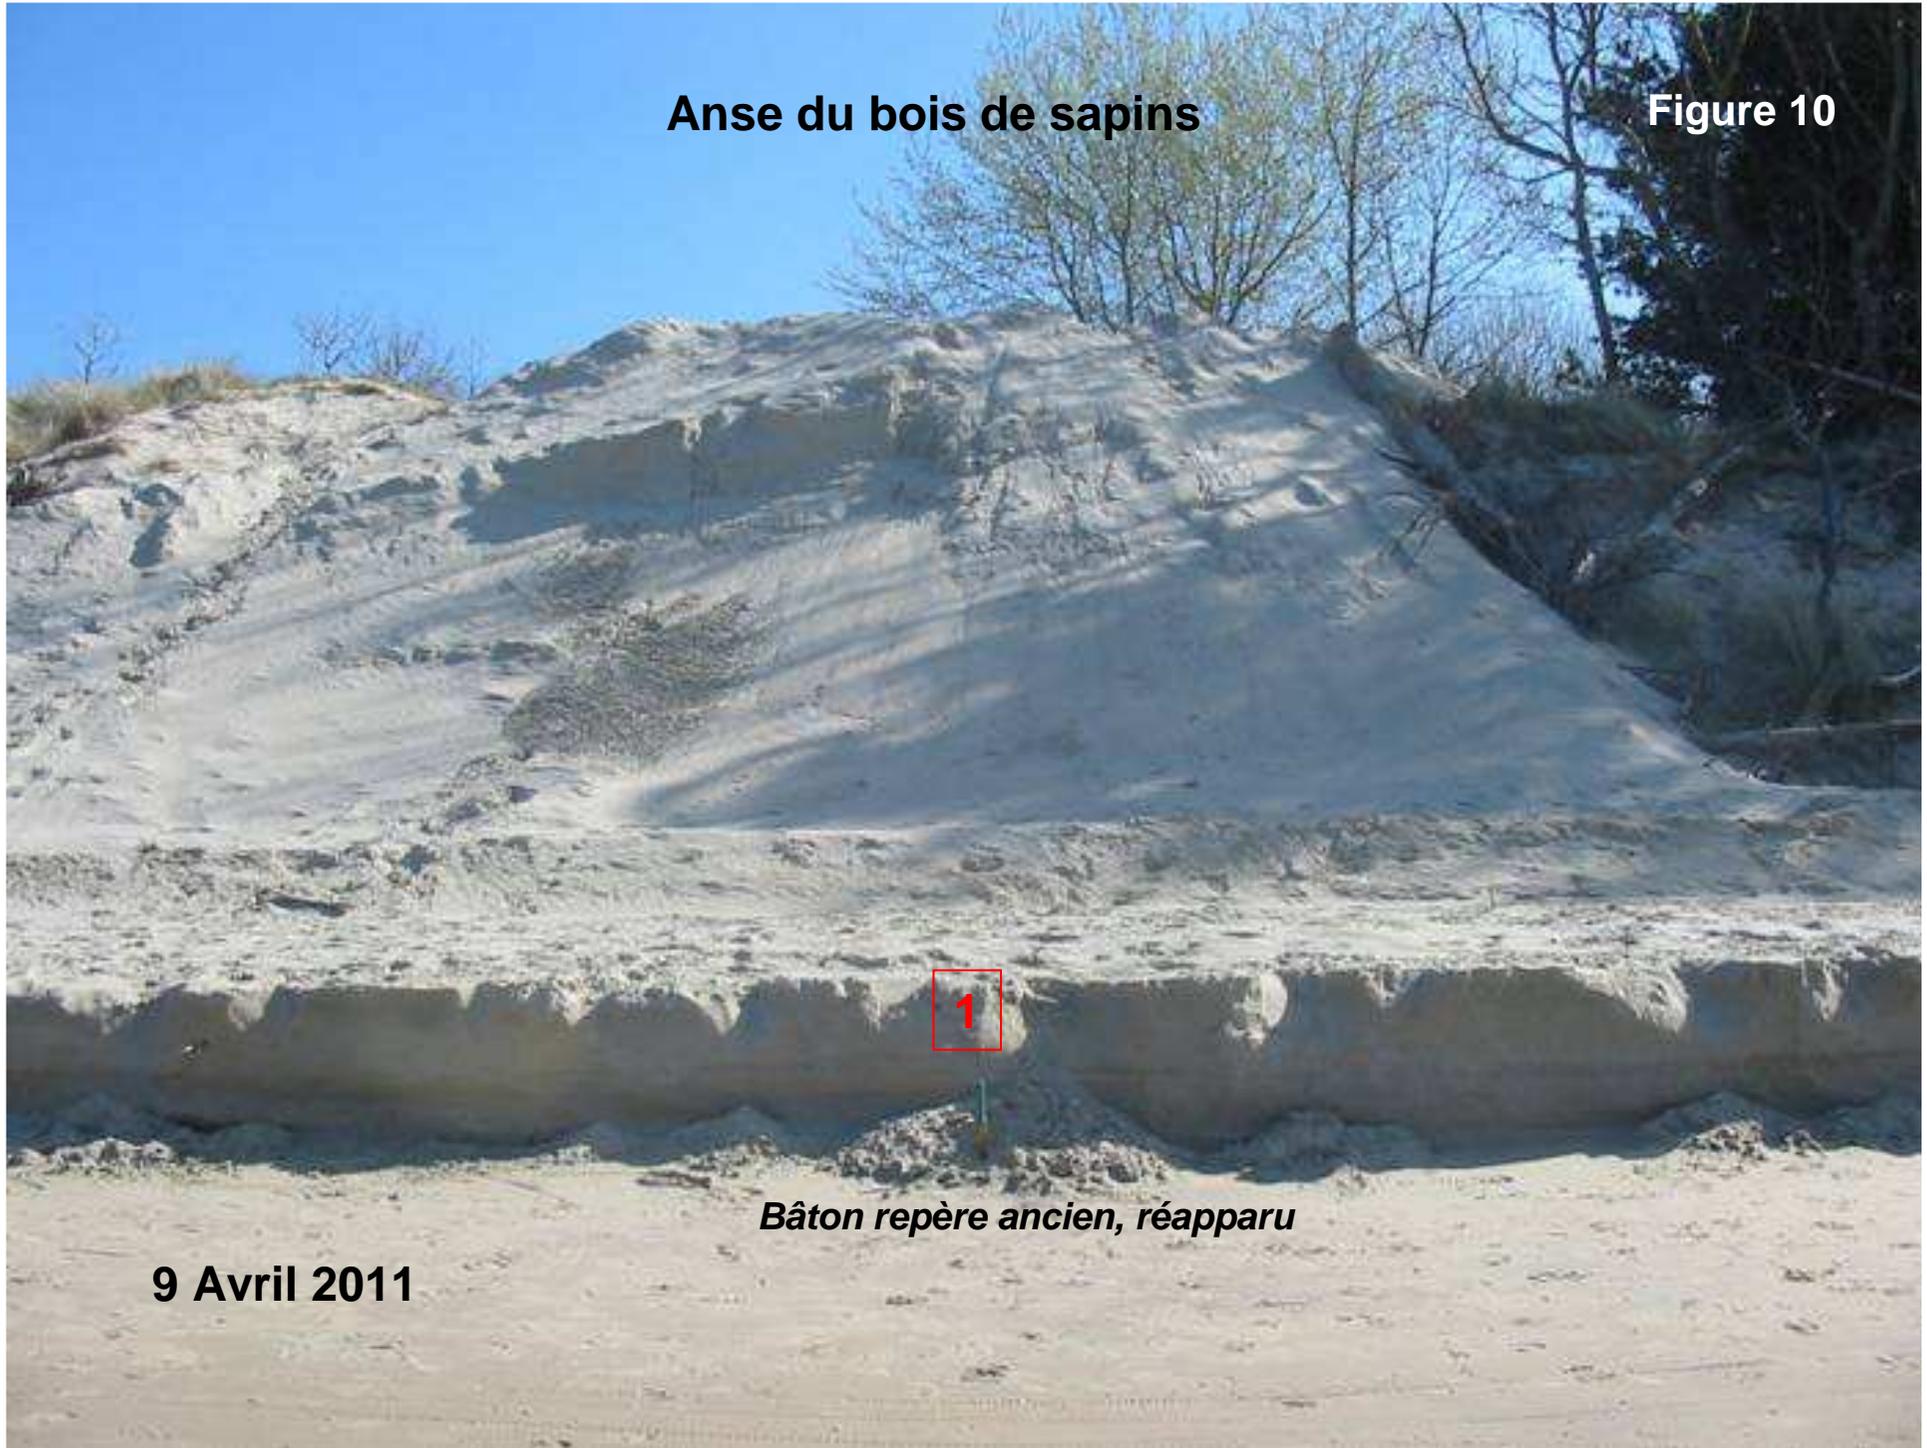
Figure 10

Bâton repère ancien, réapparu

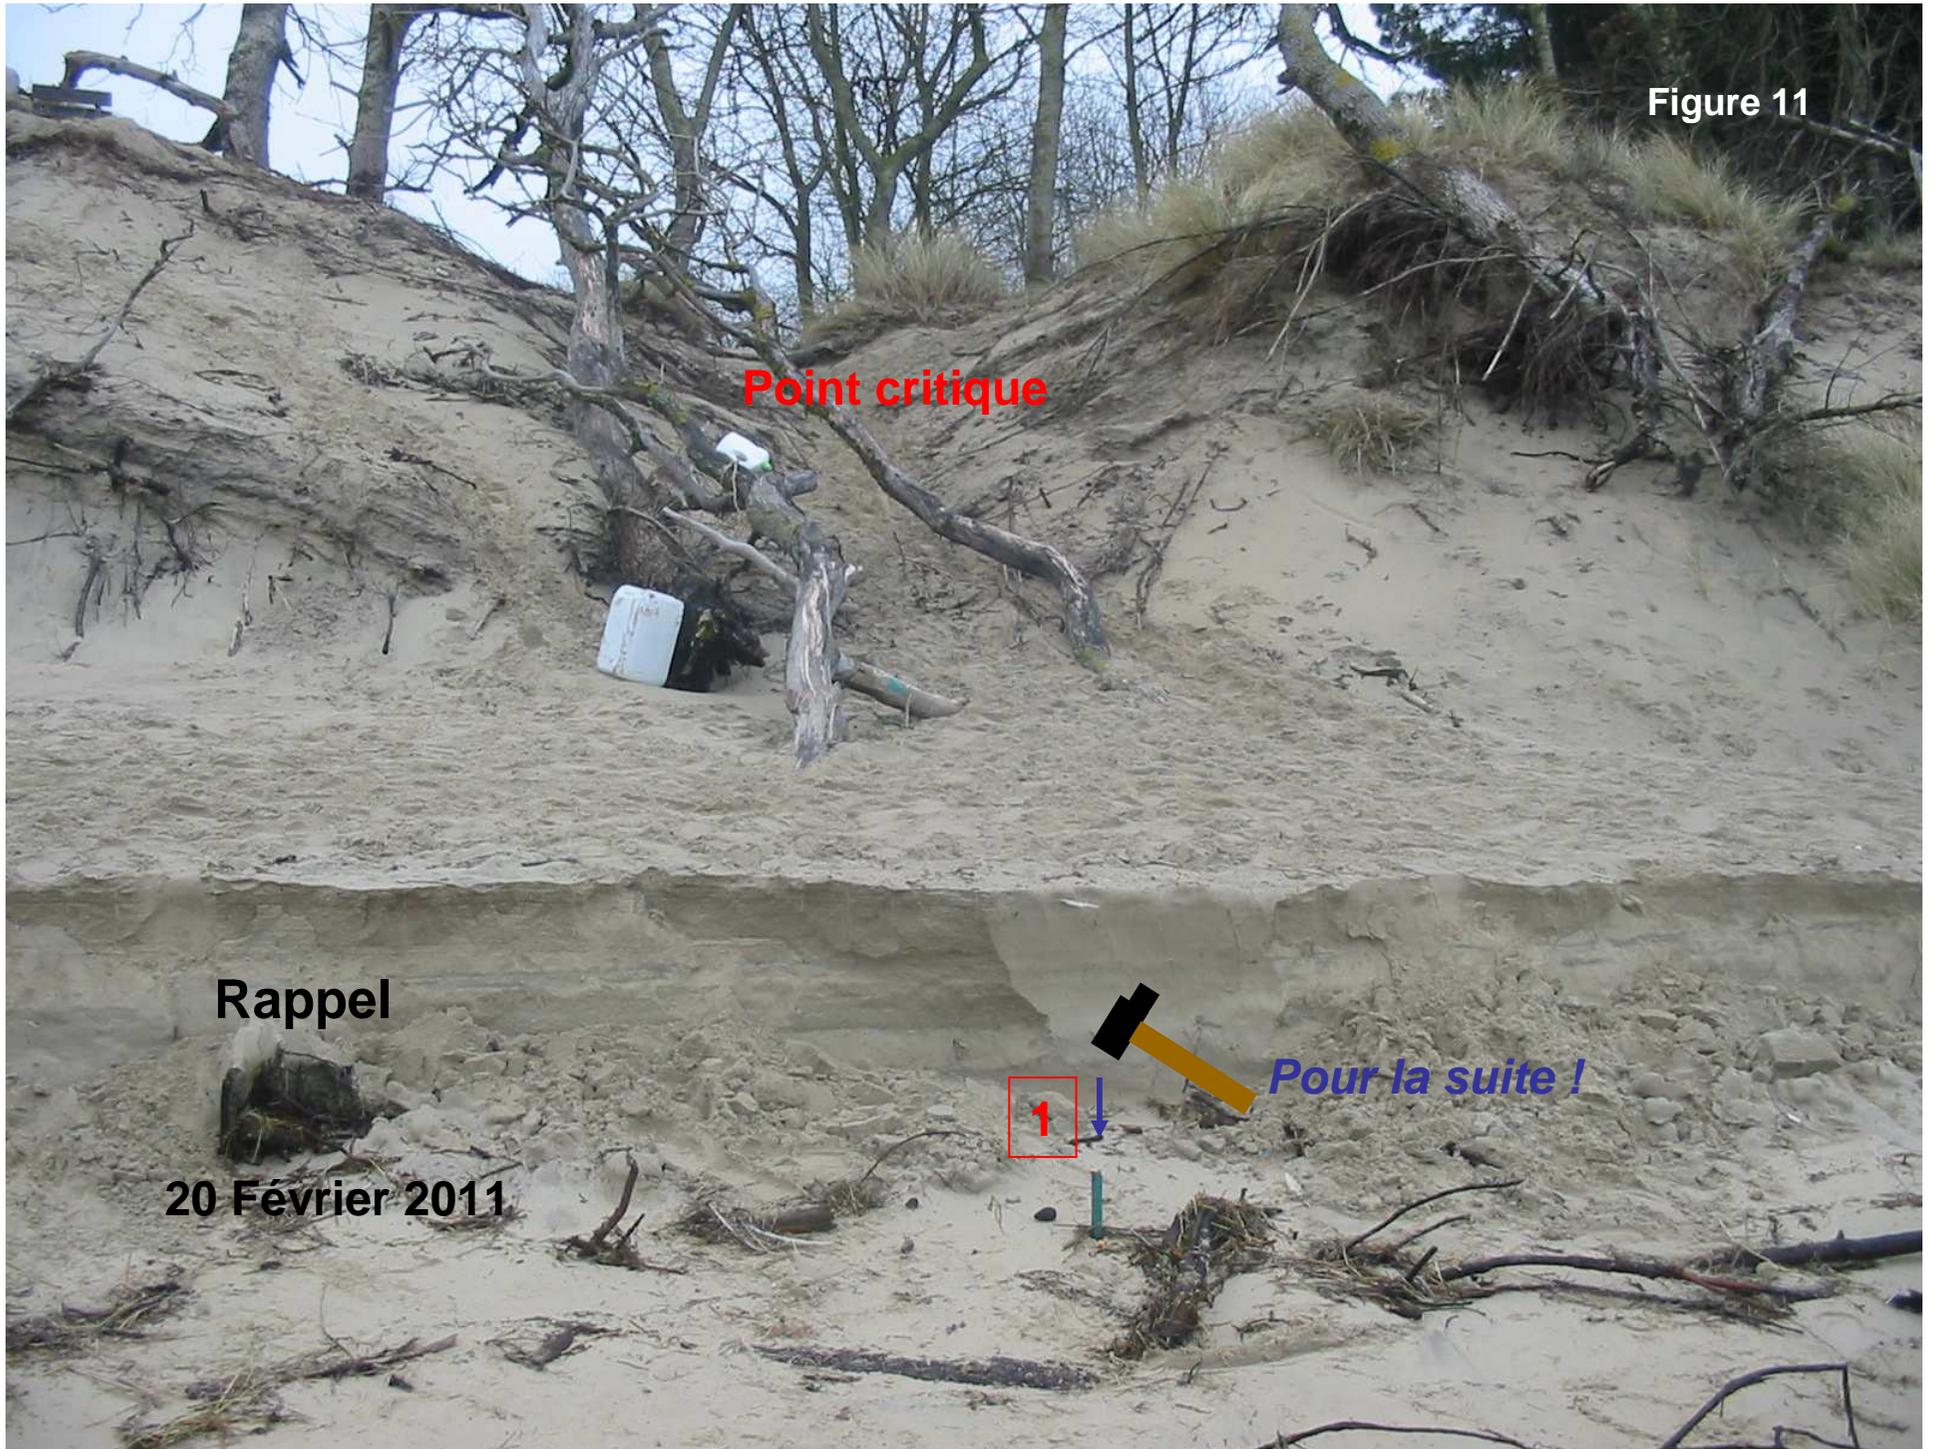
Figure 11

Point critique

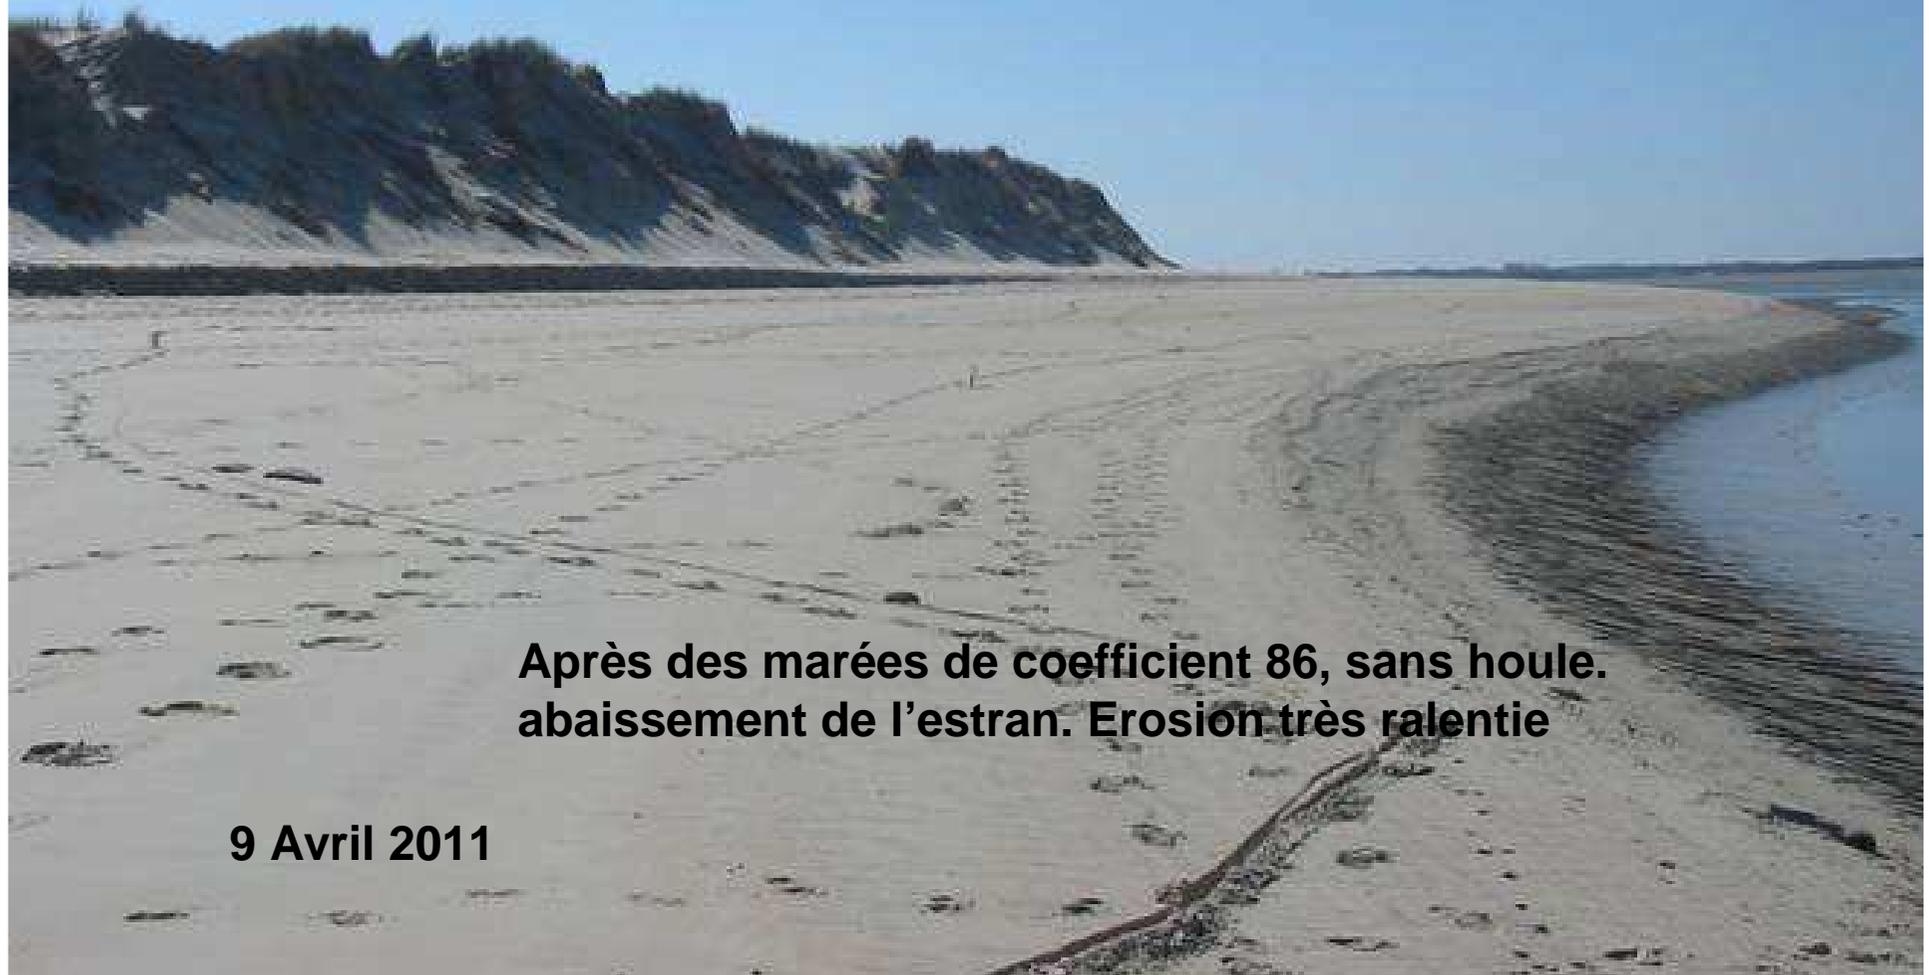
Figure 12

**Après des marées de coefficient 86, sans houle.
abaissement de l'estran. Erosion très ralentie**
