L'anse du bois de sapins

L'anse du blockhaus

9 avril 2011

Association de défense contre la mer en Baie d'Authie
<http://www.sos-baie-authie.net/>

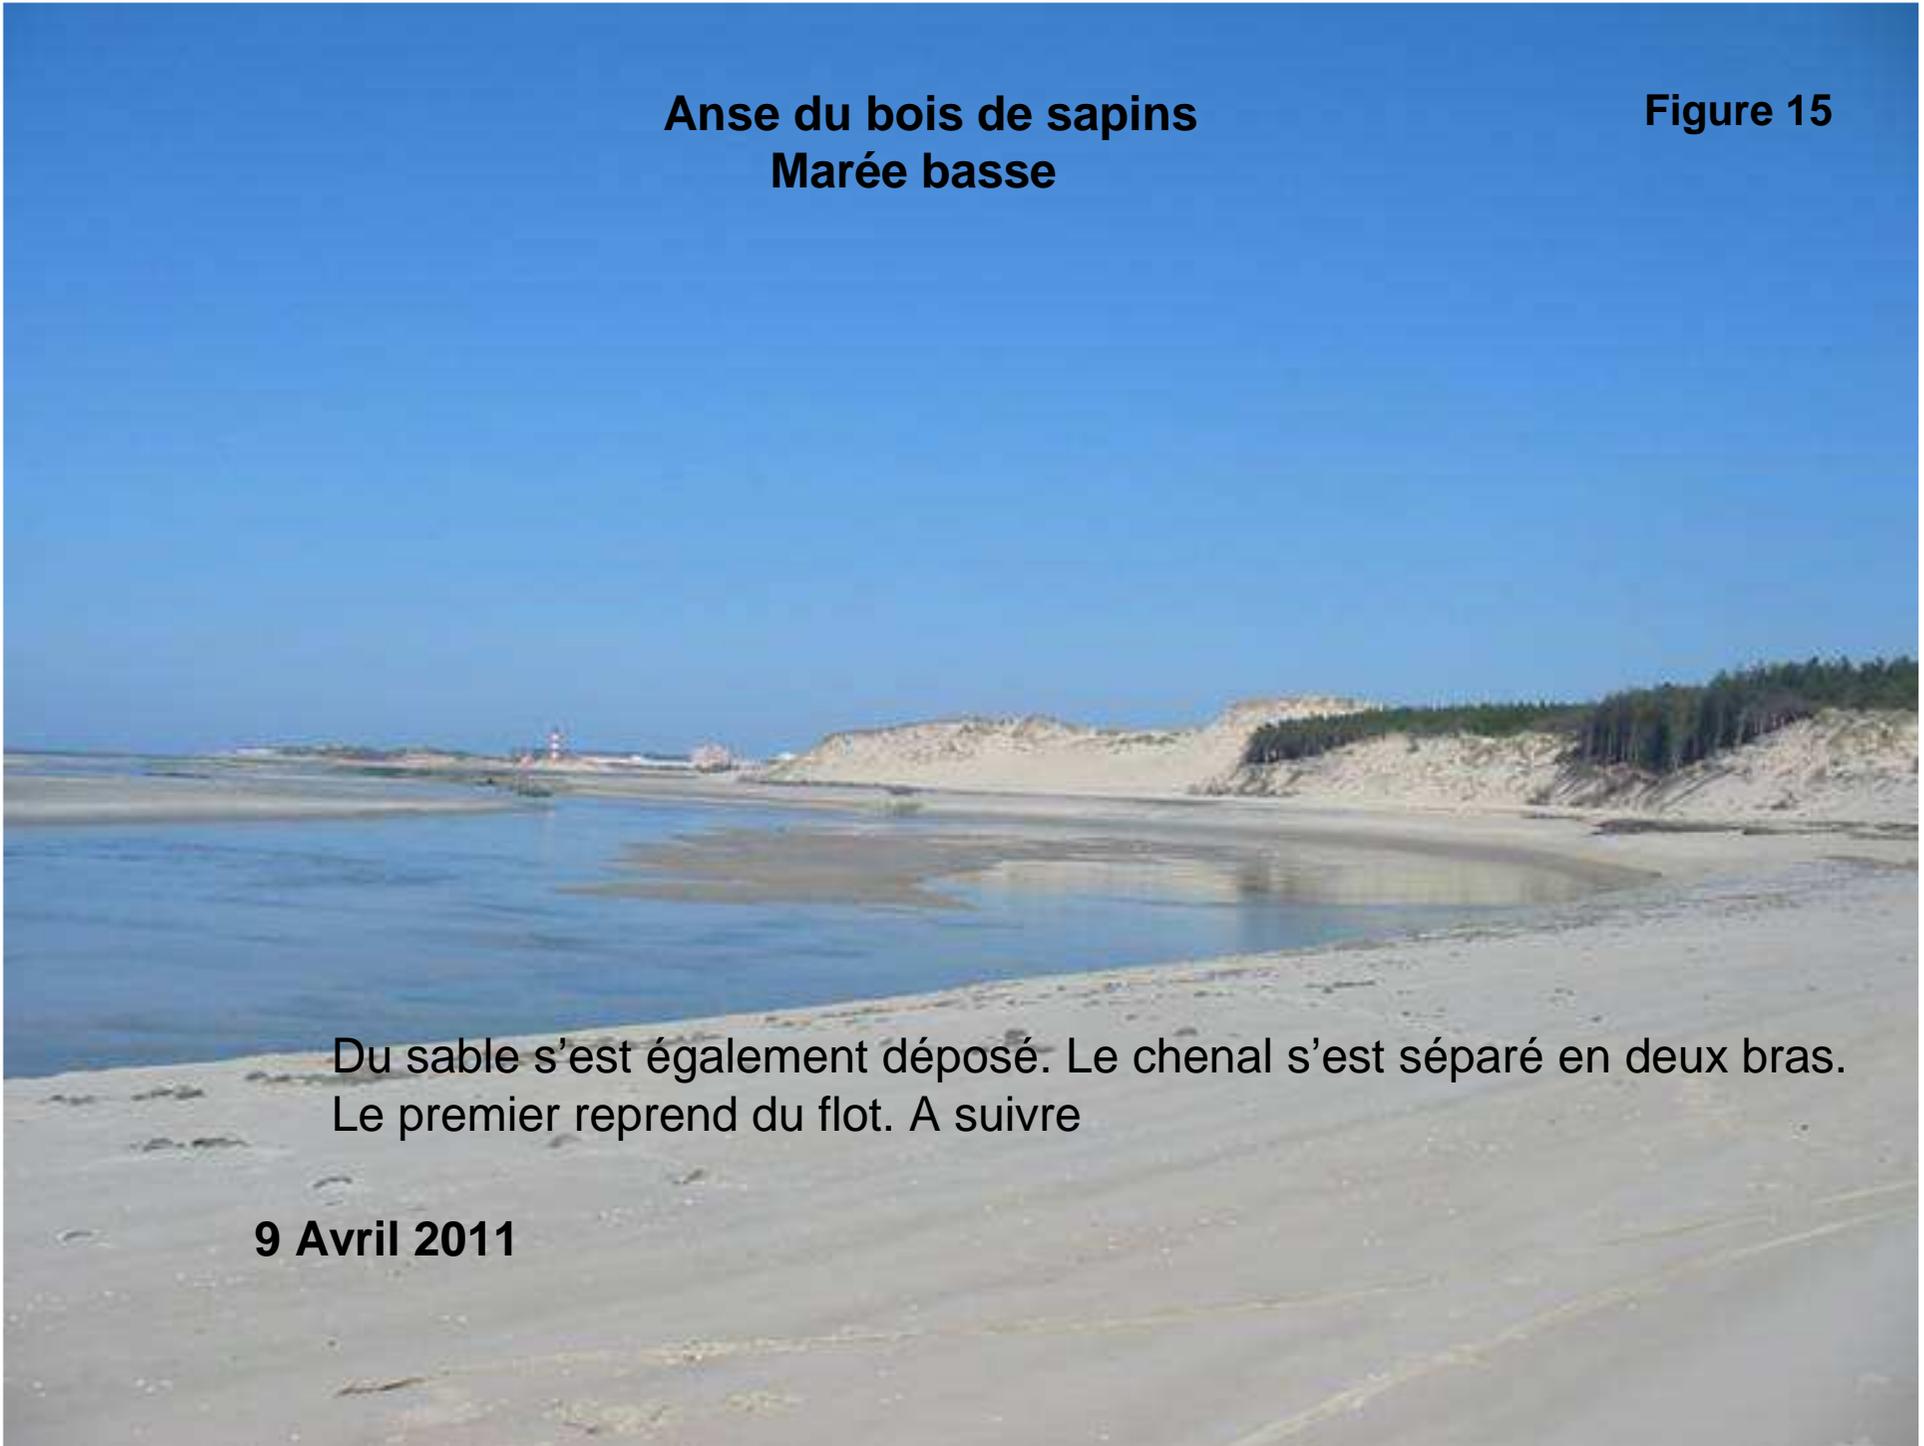
Figure 15

Du sable s'est également déposé. Le chenal s'est séparé en deux bras.
Le premier reprend du flot. A suivre

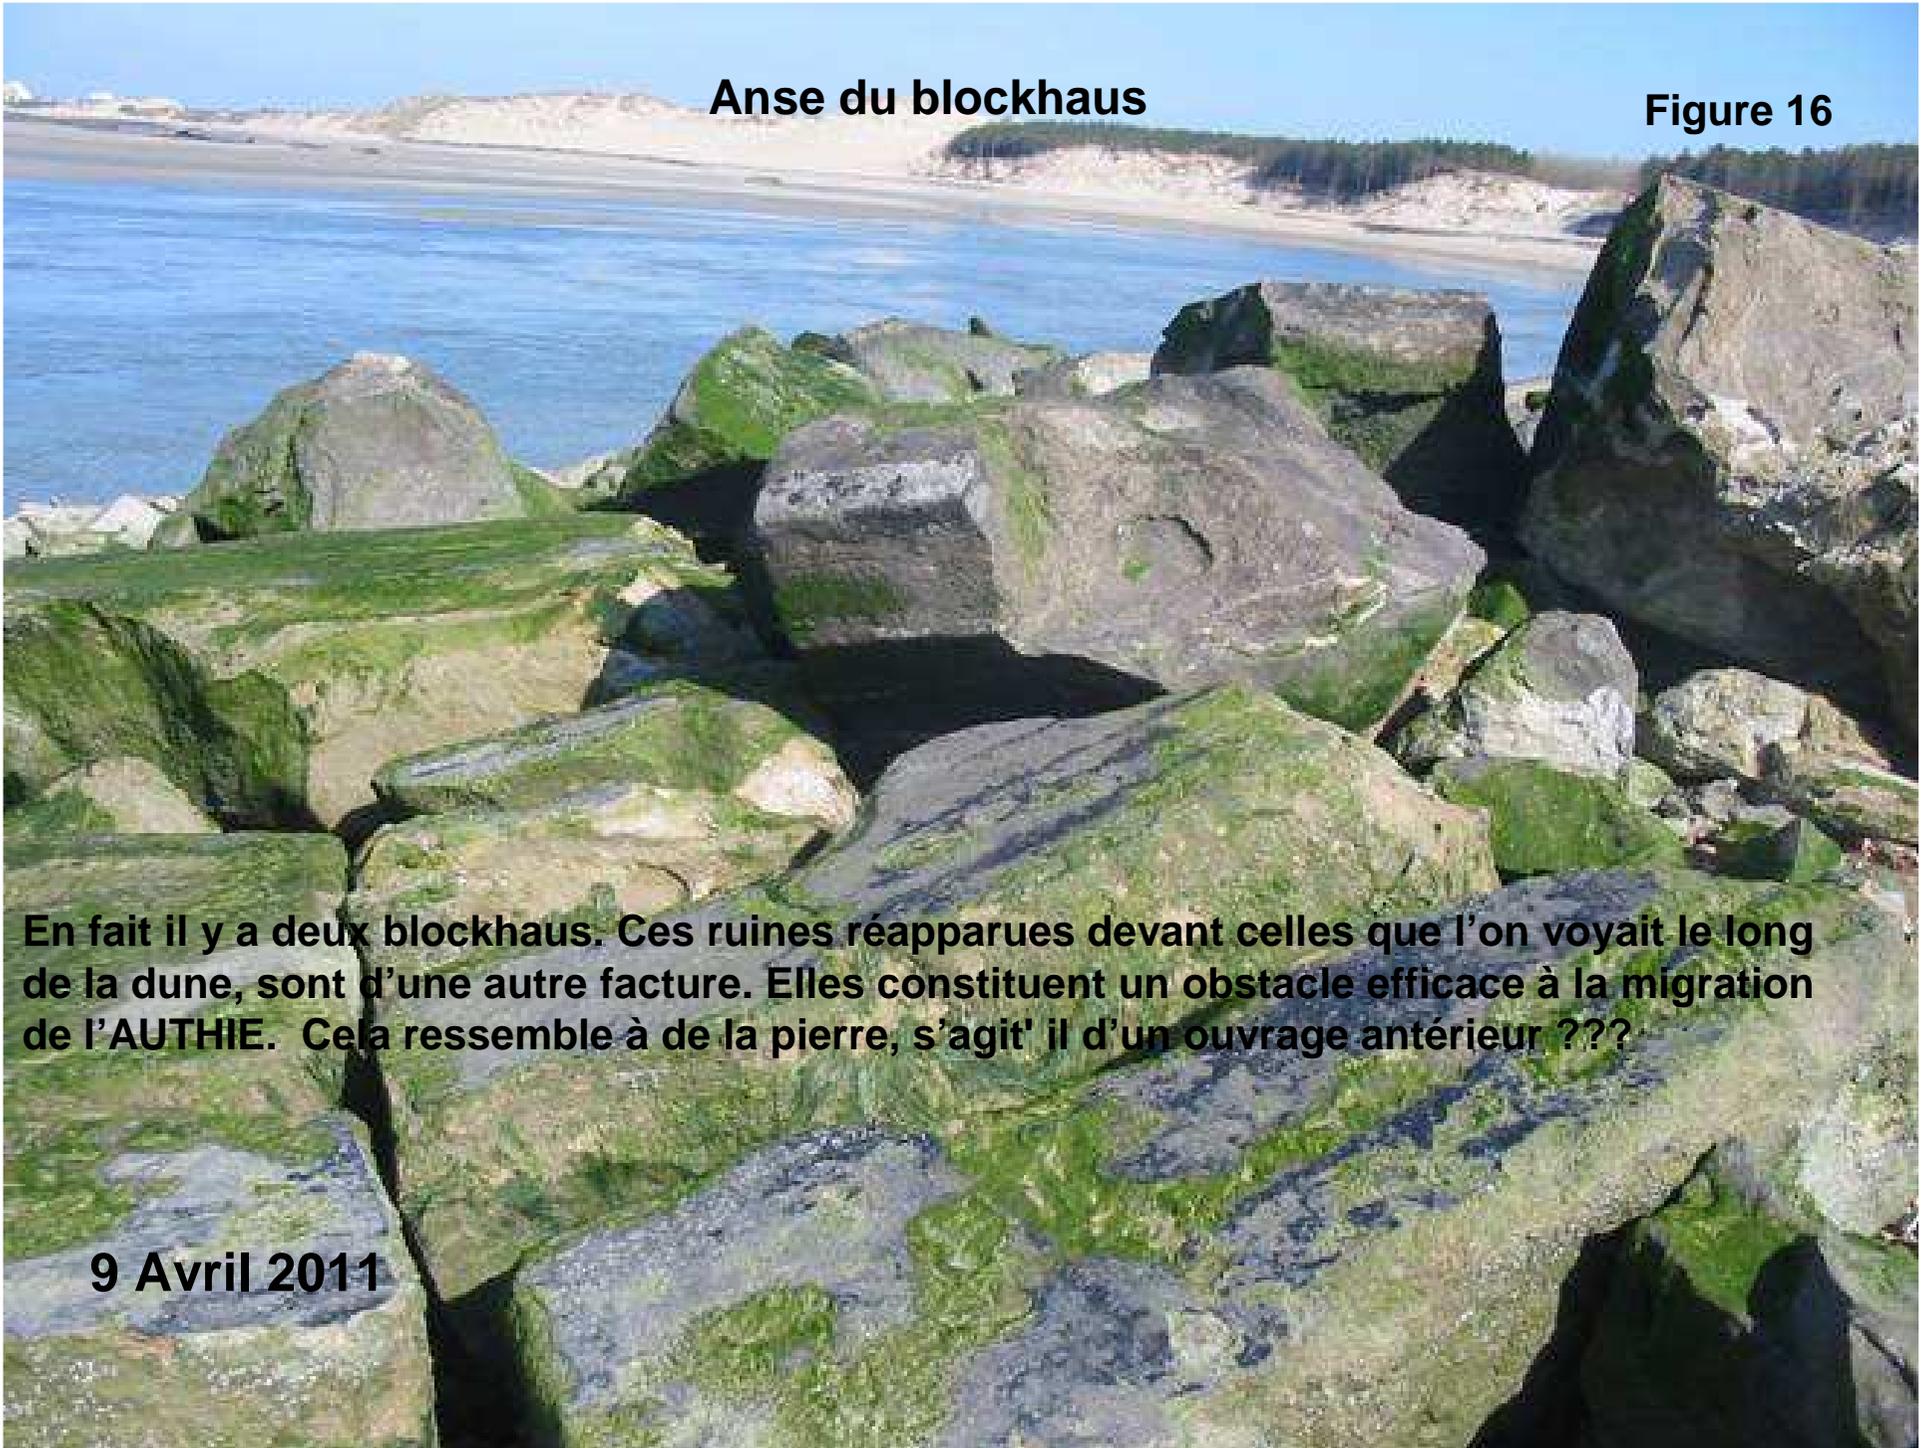
Figure 16

En fait il y a deux blockhaus. Ces ruines réapparues devant celles que l'on voyait le long de la dune, sont d'une autre facture. Elles constituent un obstacle efficace à la migration de l'AUTHIE. Cela ressemble à de la pierre, s'agit-il d'un ouvrage antérieur ???

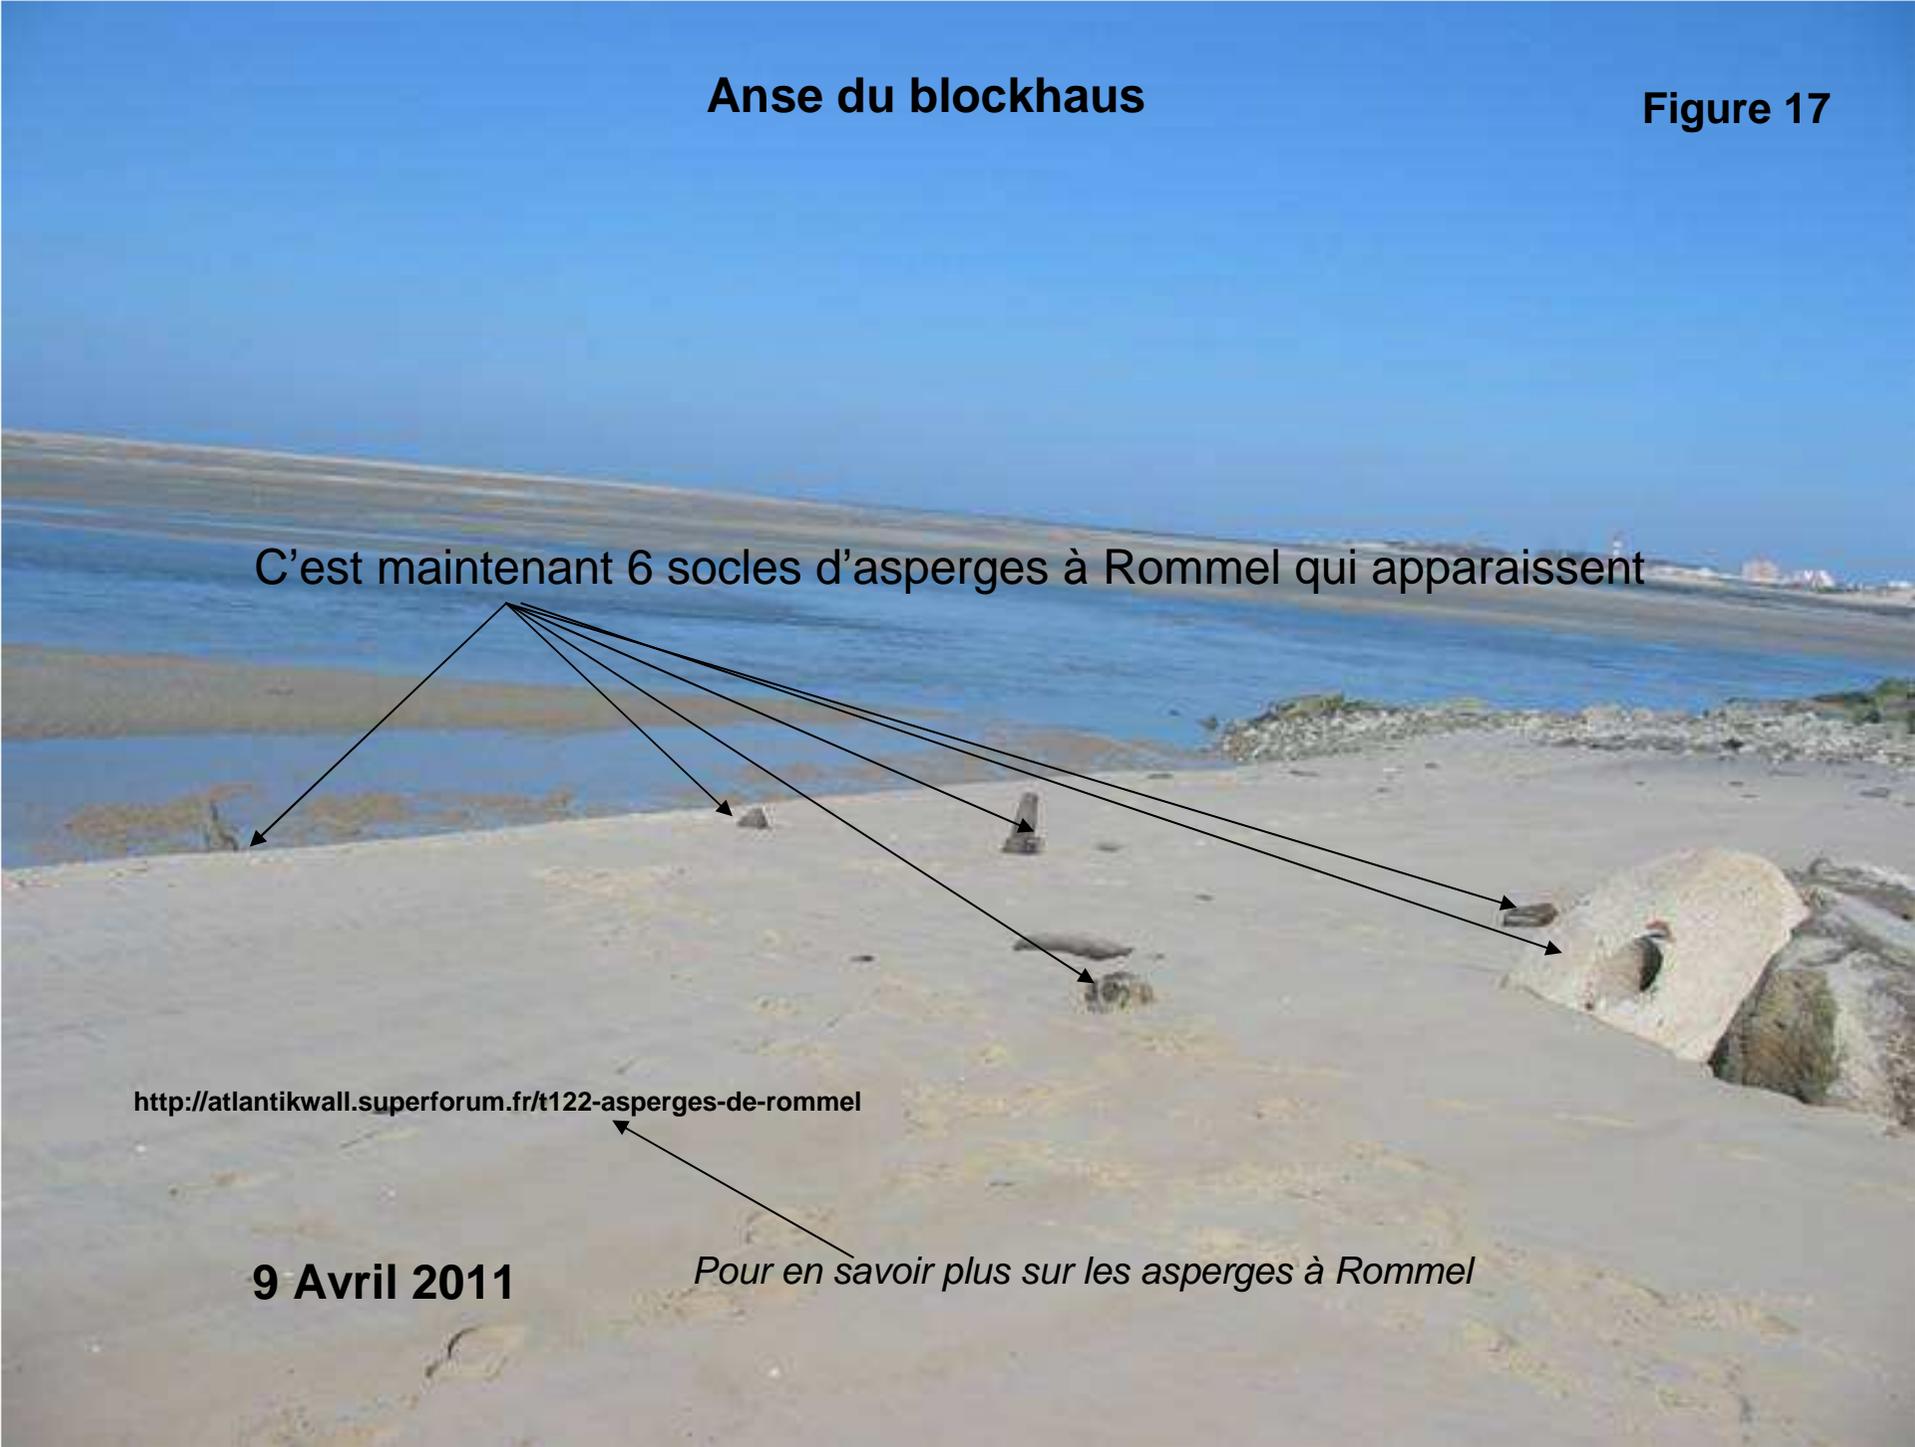
Figure 17

C'est maintenant 6 socles d'asperges à Rommel qui apparaissent

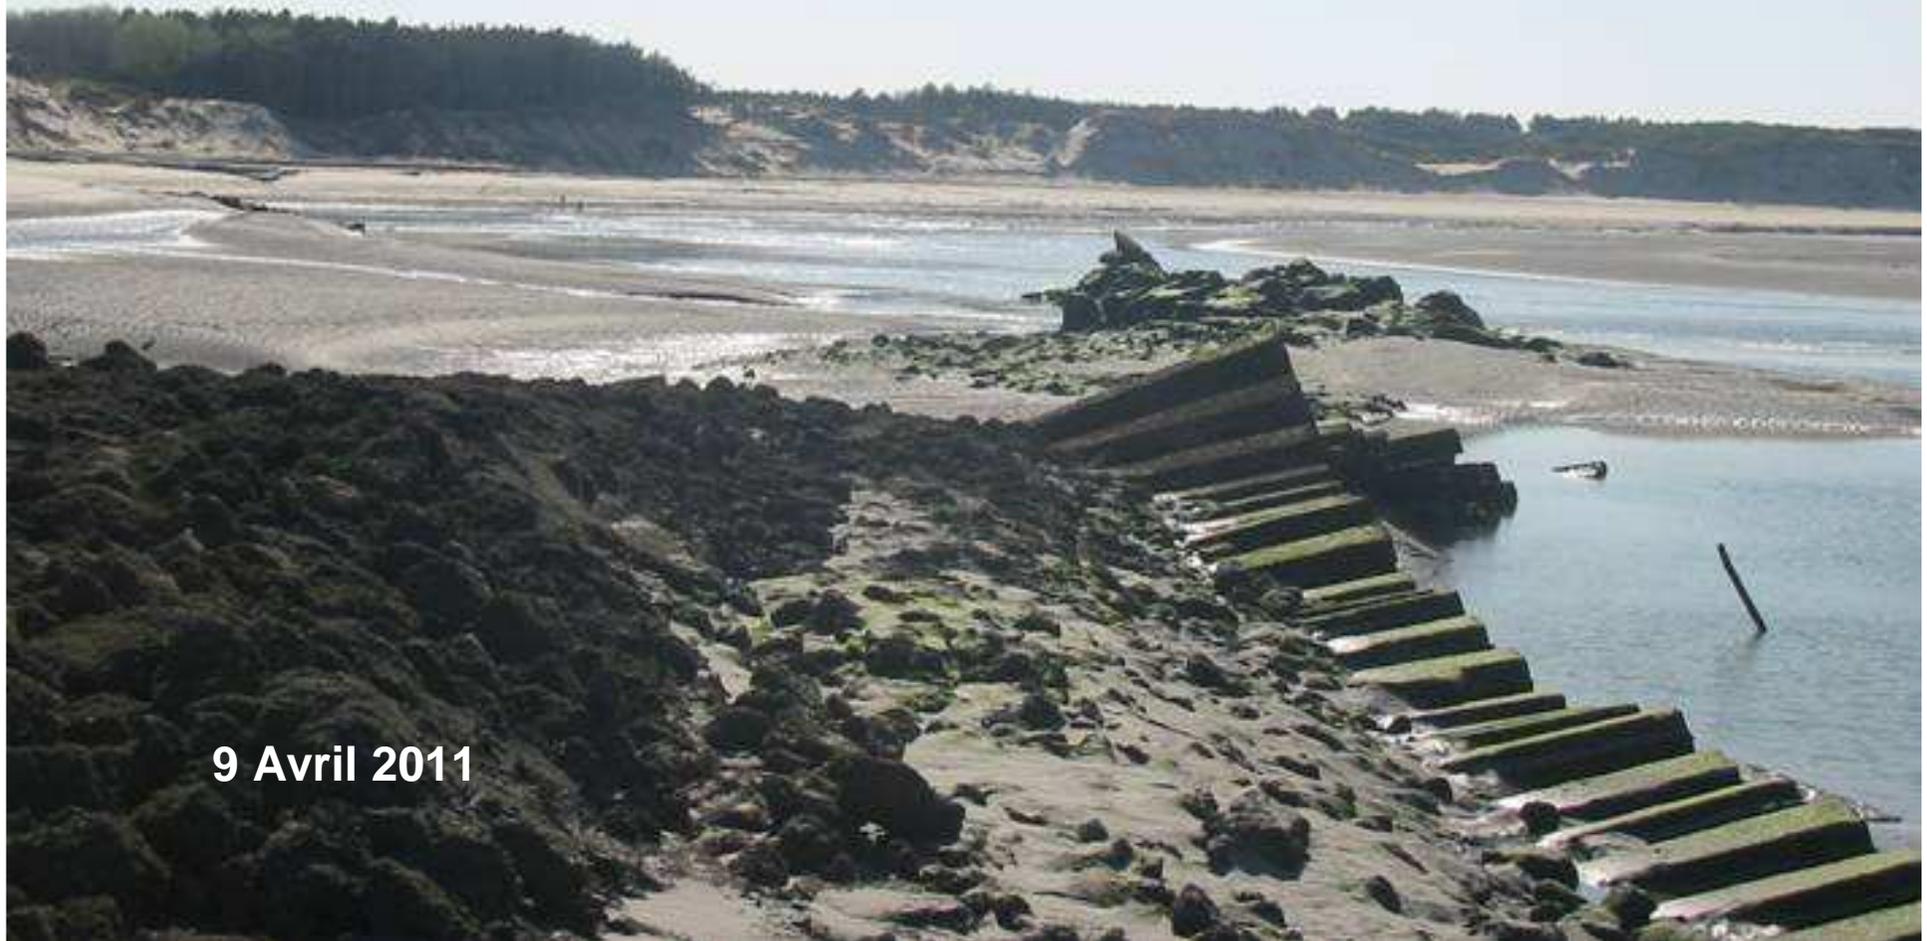
Figure 18

Des ballots de paille ont également été déposés sur le sommet du second ré ensablement. Contrairement à ce que nous pensions, l'extrémité de la digue submersible n'avait pas la robustesse requise, que l'on y rencontre plus en amont, pour lutter contre un fort courant. Certainement parce que l'on a pensé à l'époque qu'elle n'aurait pas à le faire. Economie sur le court terme aux conséquences financières conséquentes aujourd'hui.

Extrémité de la digue submersible

En fait, l'extrémité de la digue submersible n'avait pas la robustesse requise pour affronter des courants puissants. L'extrémité n'était pas coffrée, les palplanches enfoncées en amont et aujourd'hui affaissées ne mesurent que 2 m, à la différence de celles implantées plus en arrière. Pourquoi? La réponse est certainement dans la photo suivante

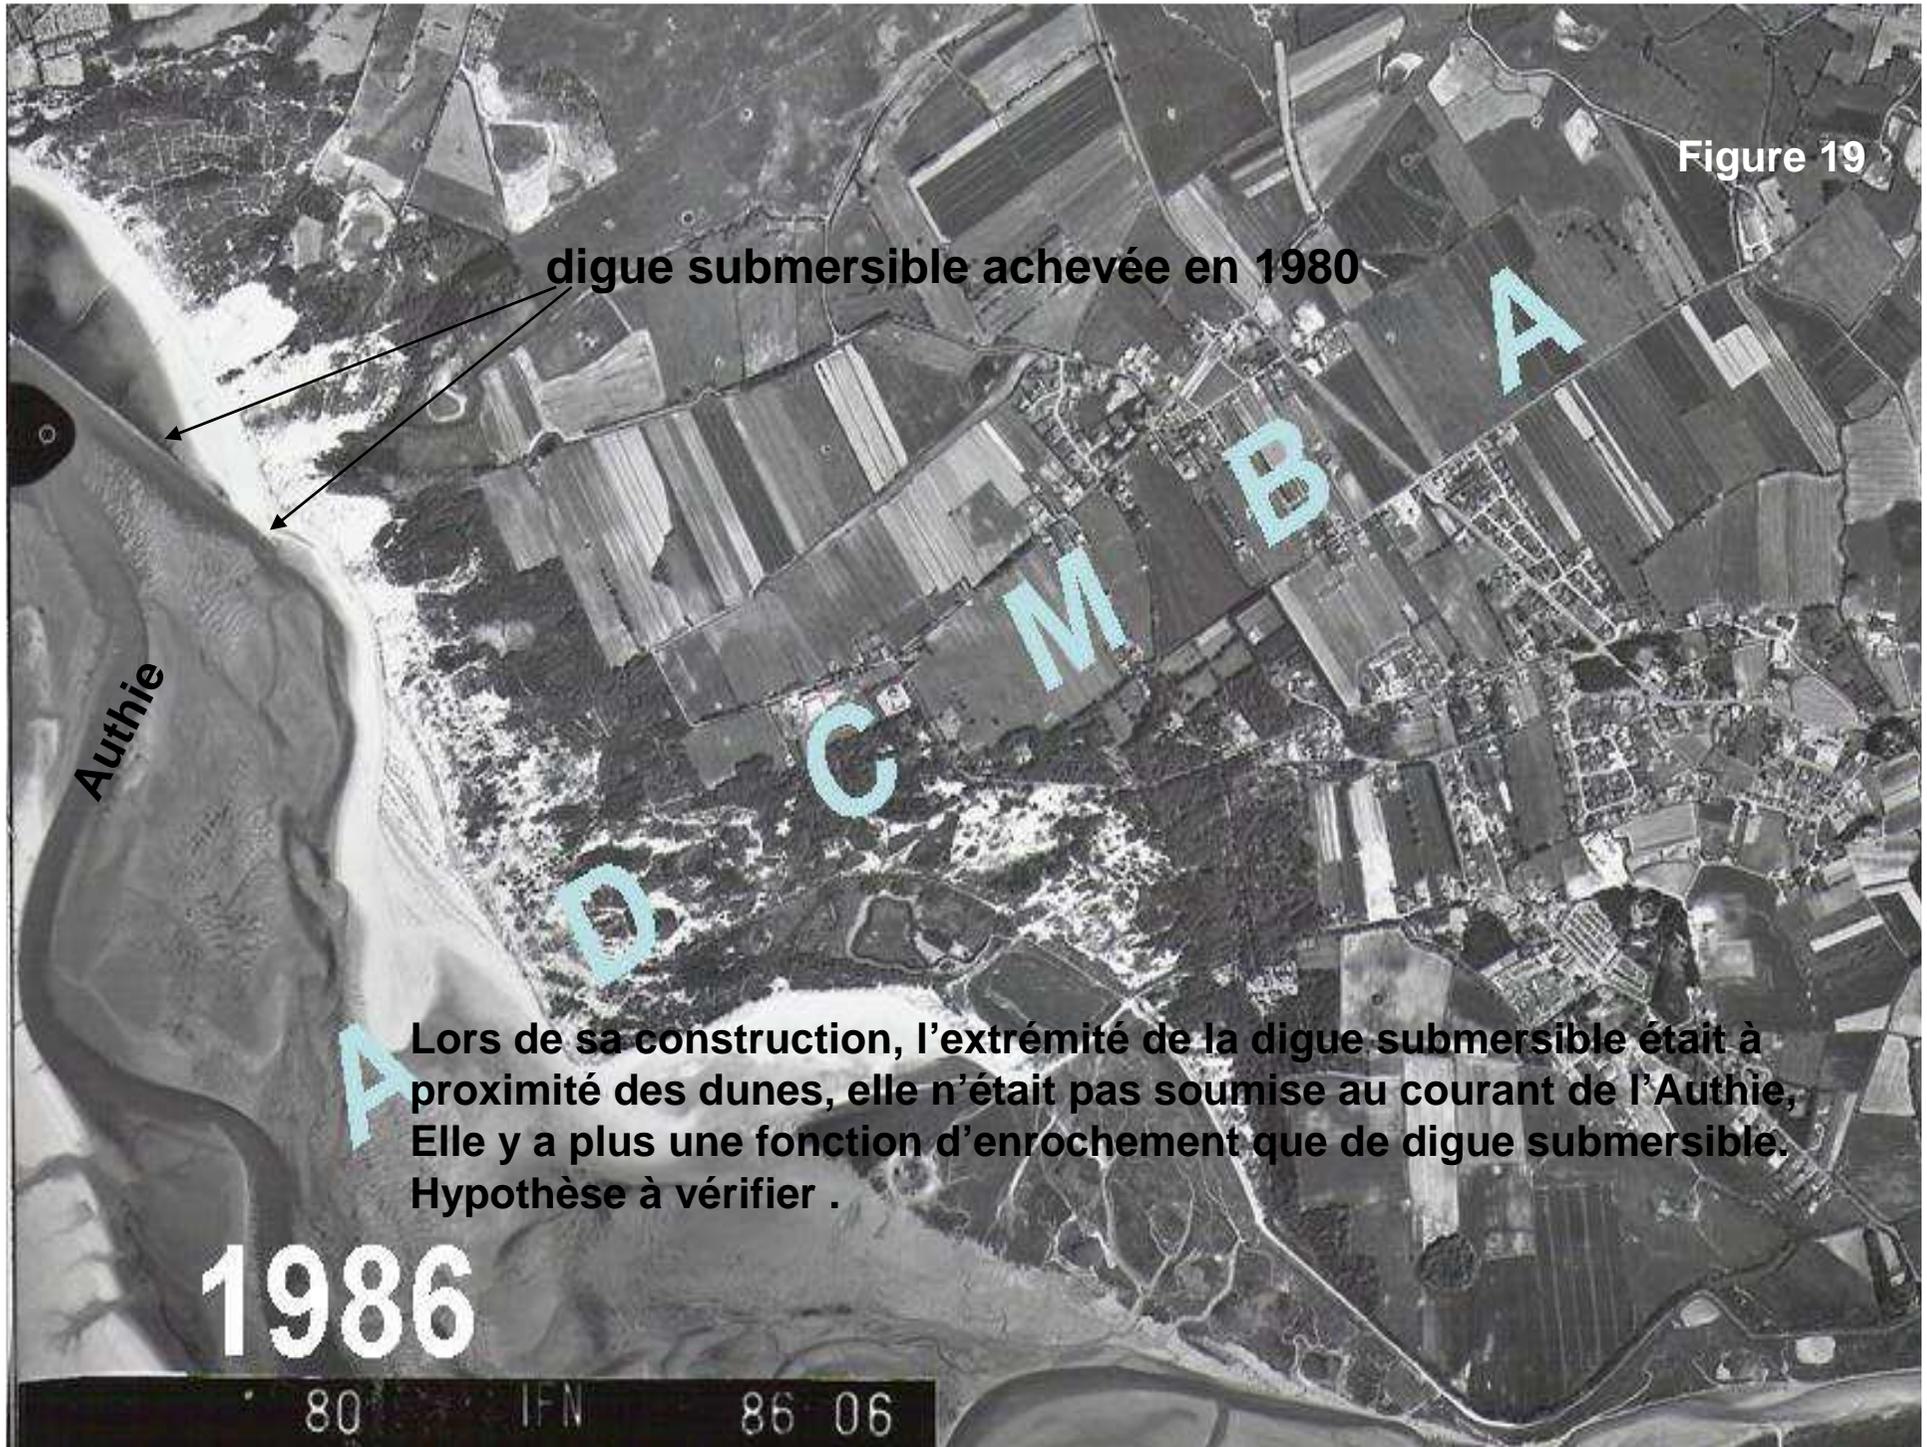
Figure 19

digue submersible achevée en 1980

Lors de sa construction, l'extrémité de la digue submersible était à proximité des dunes, elle n'était pas soumise au courant de l'Authie, Elle y a plus une fonction d'enrochement que de digue submersible. Hypothèse à vérifier .
