Point au 2 septembre 2022, bois de sapins et bec de perroquet

Témoignage de l'évolution et commentaires :

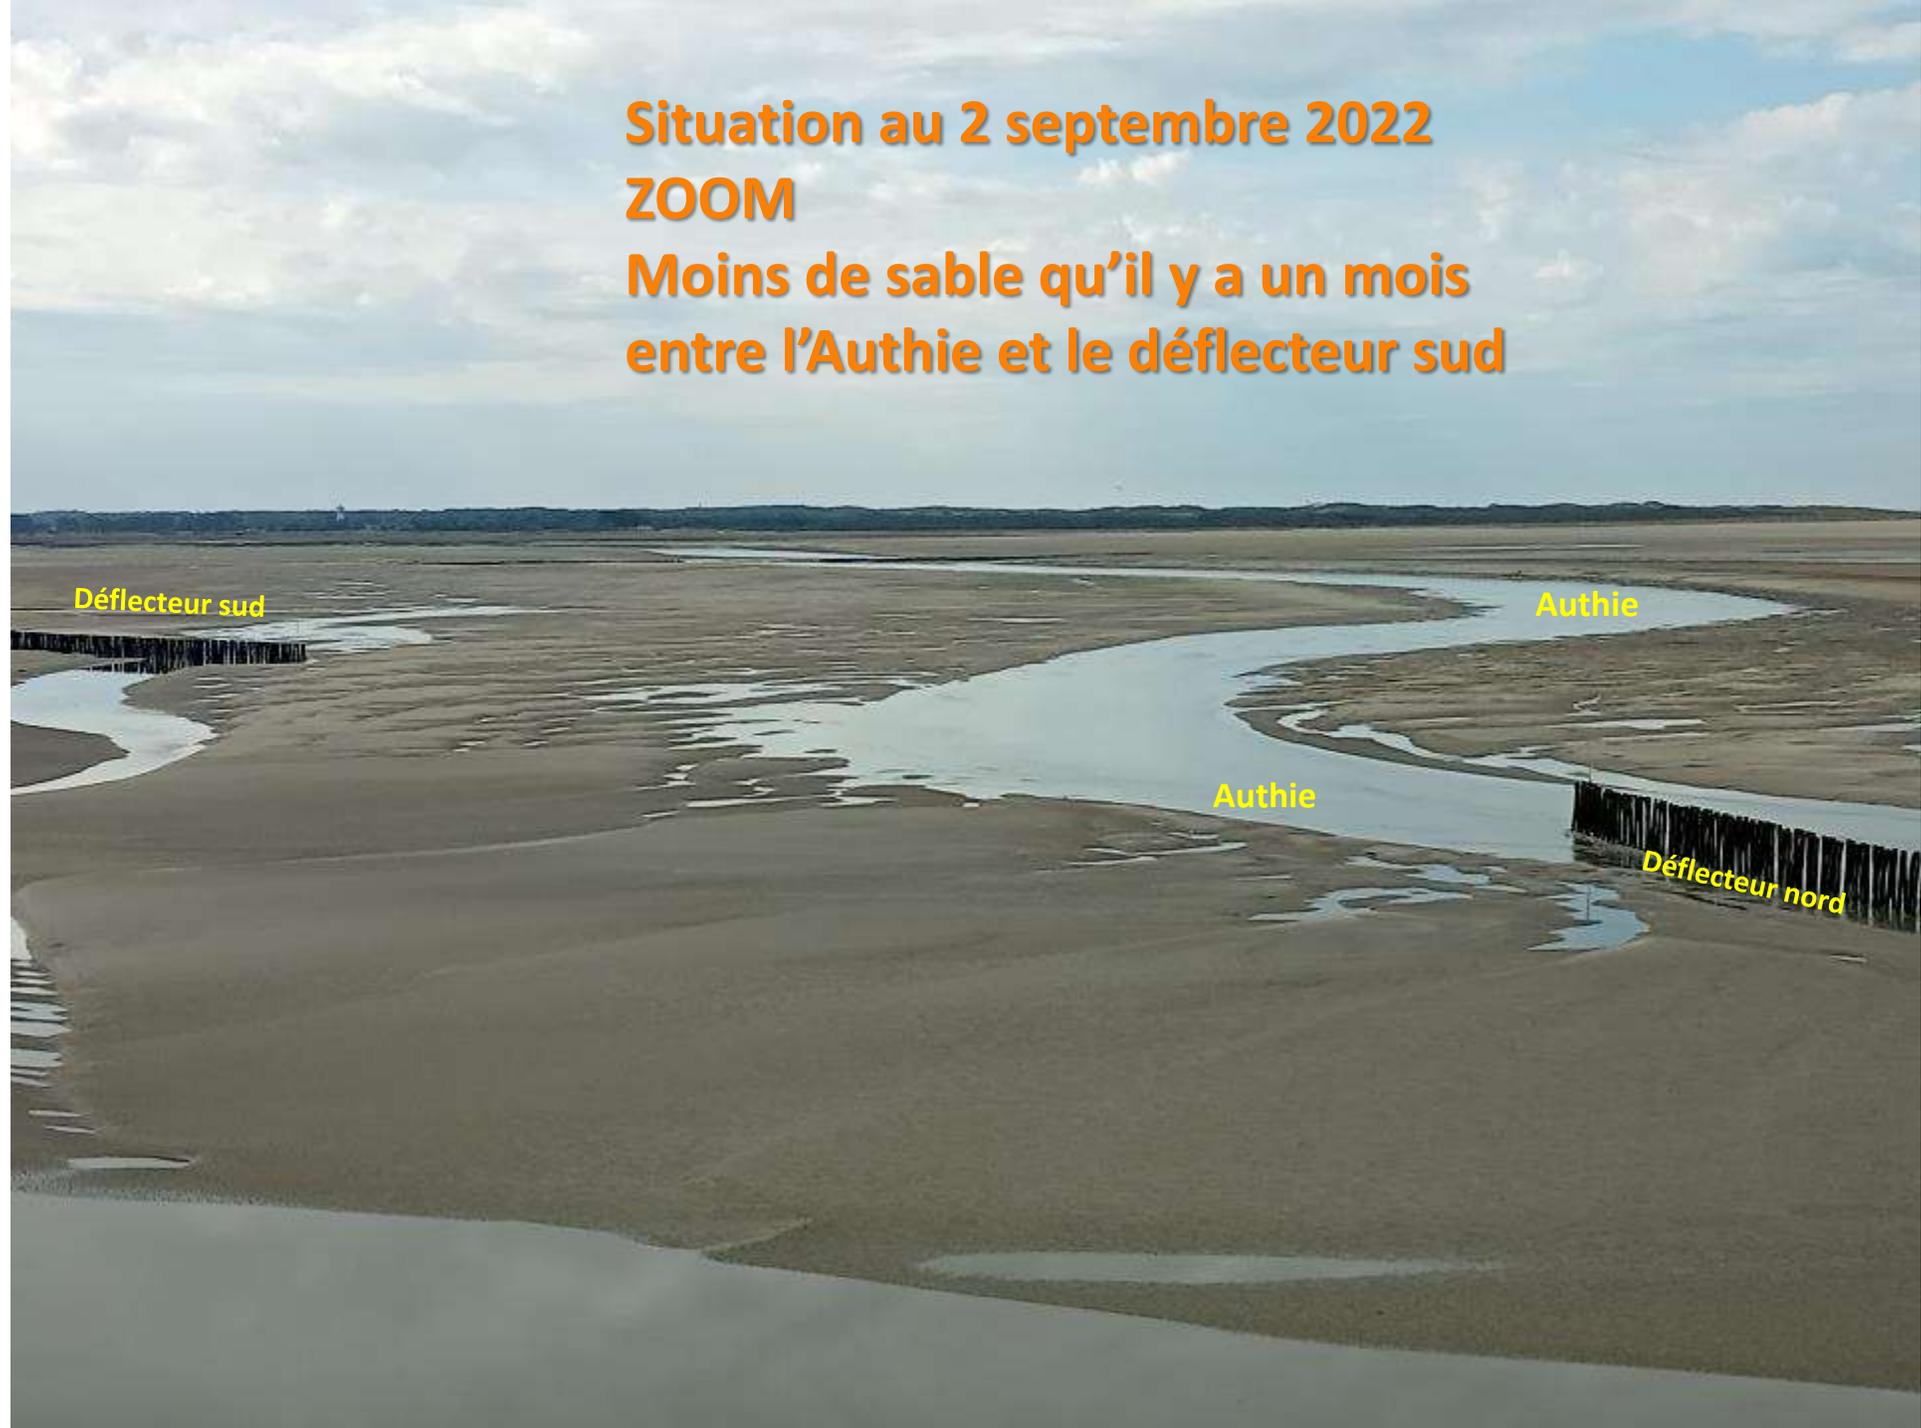
Situation au 2 septembre 2022

**Moins de sable qu'il y a un mois
entre l'Authie et le déflecteur sud**

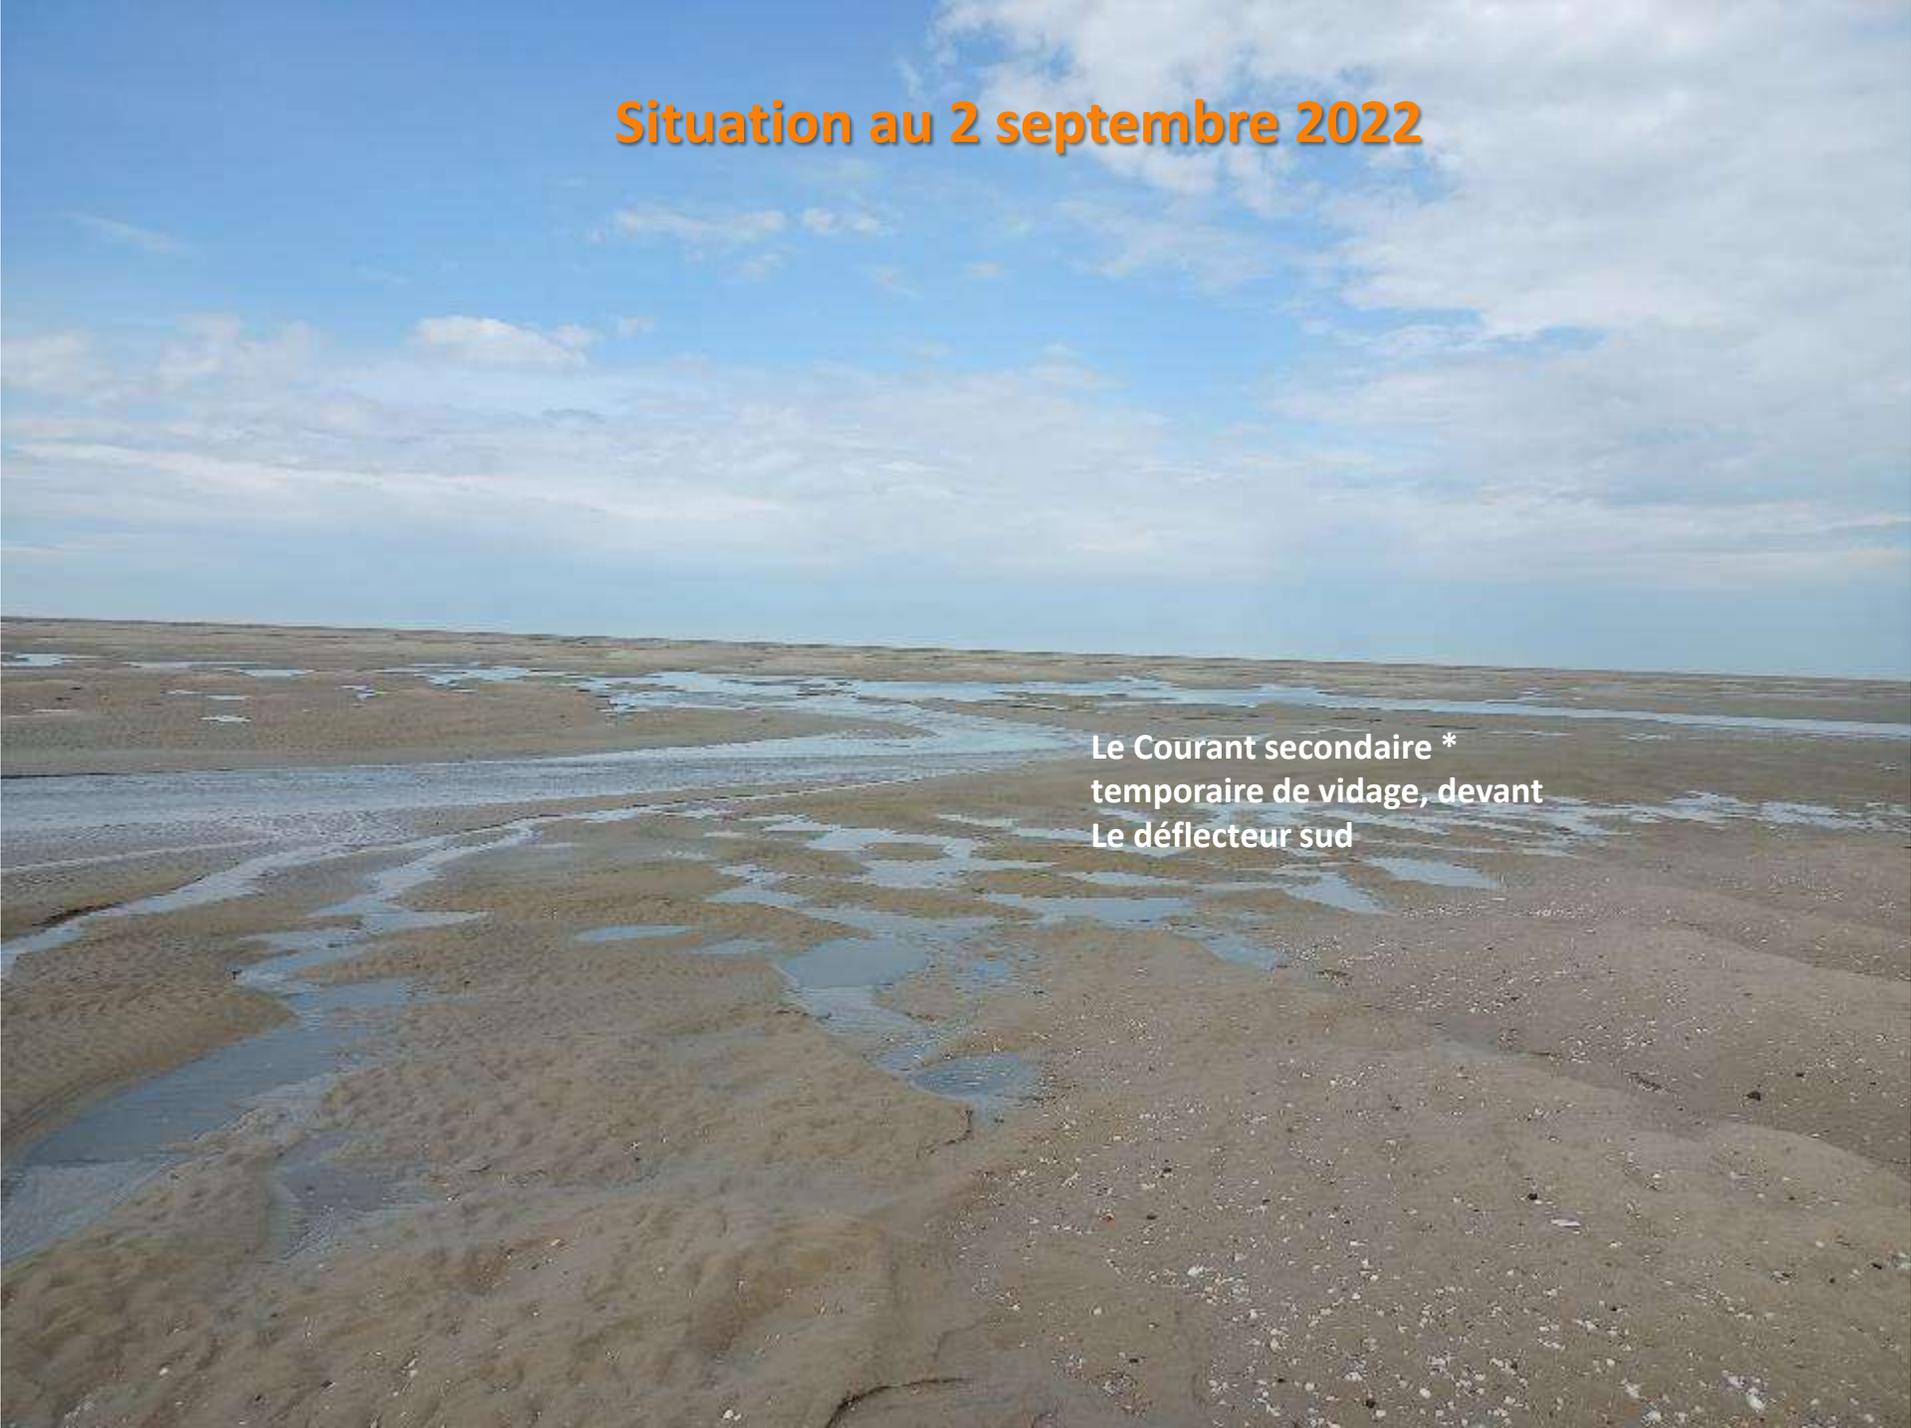
Situation au 2 septembre 2022

Le Courant secondaire *
temporaire de vidage, devant
Le déflecteur sud

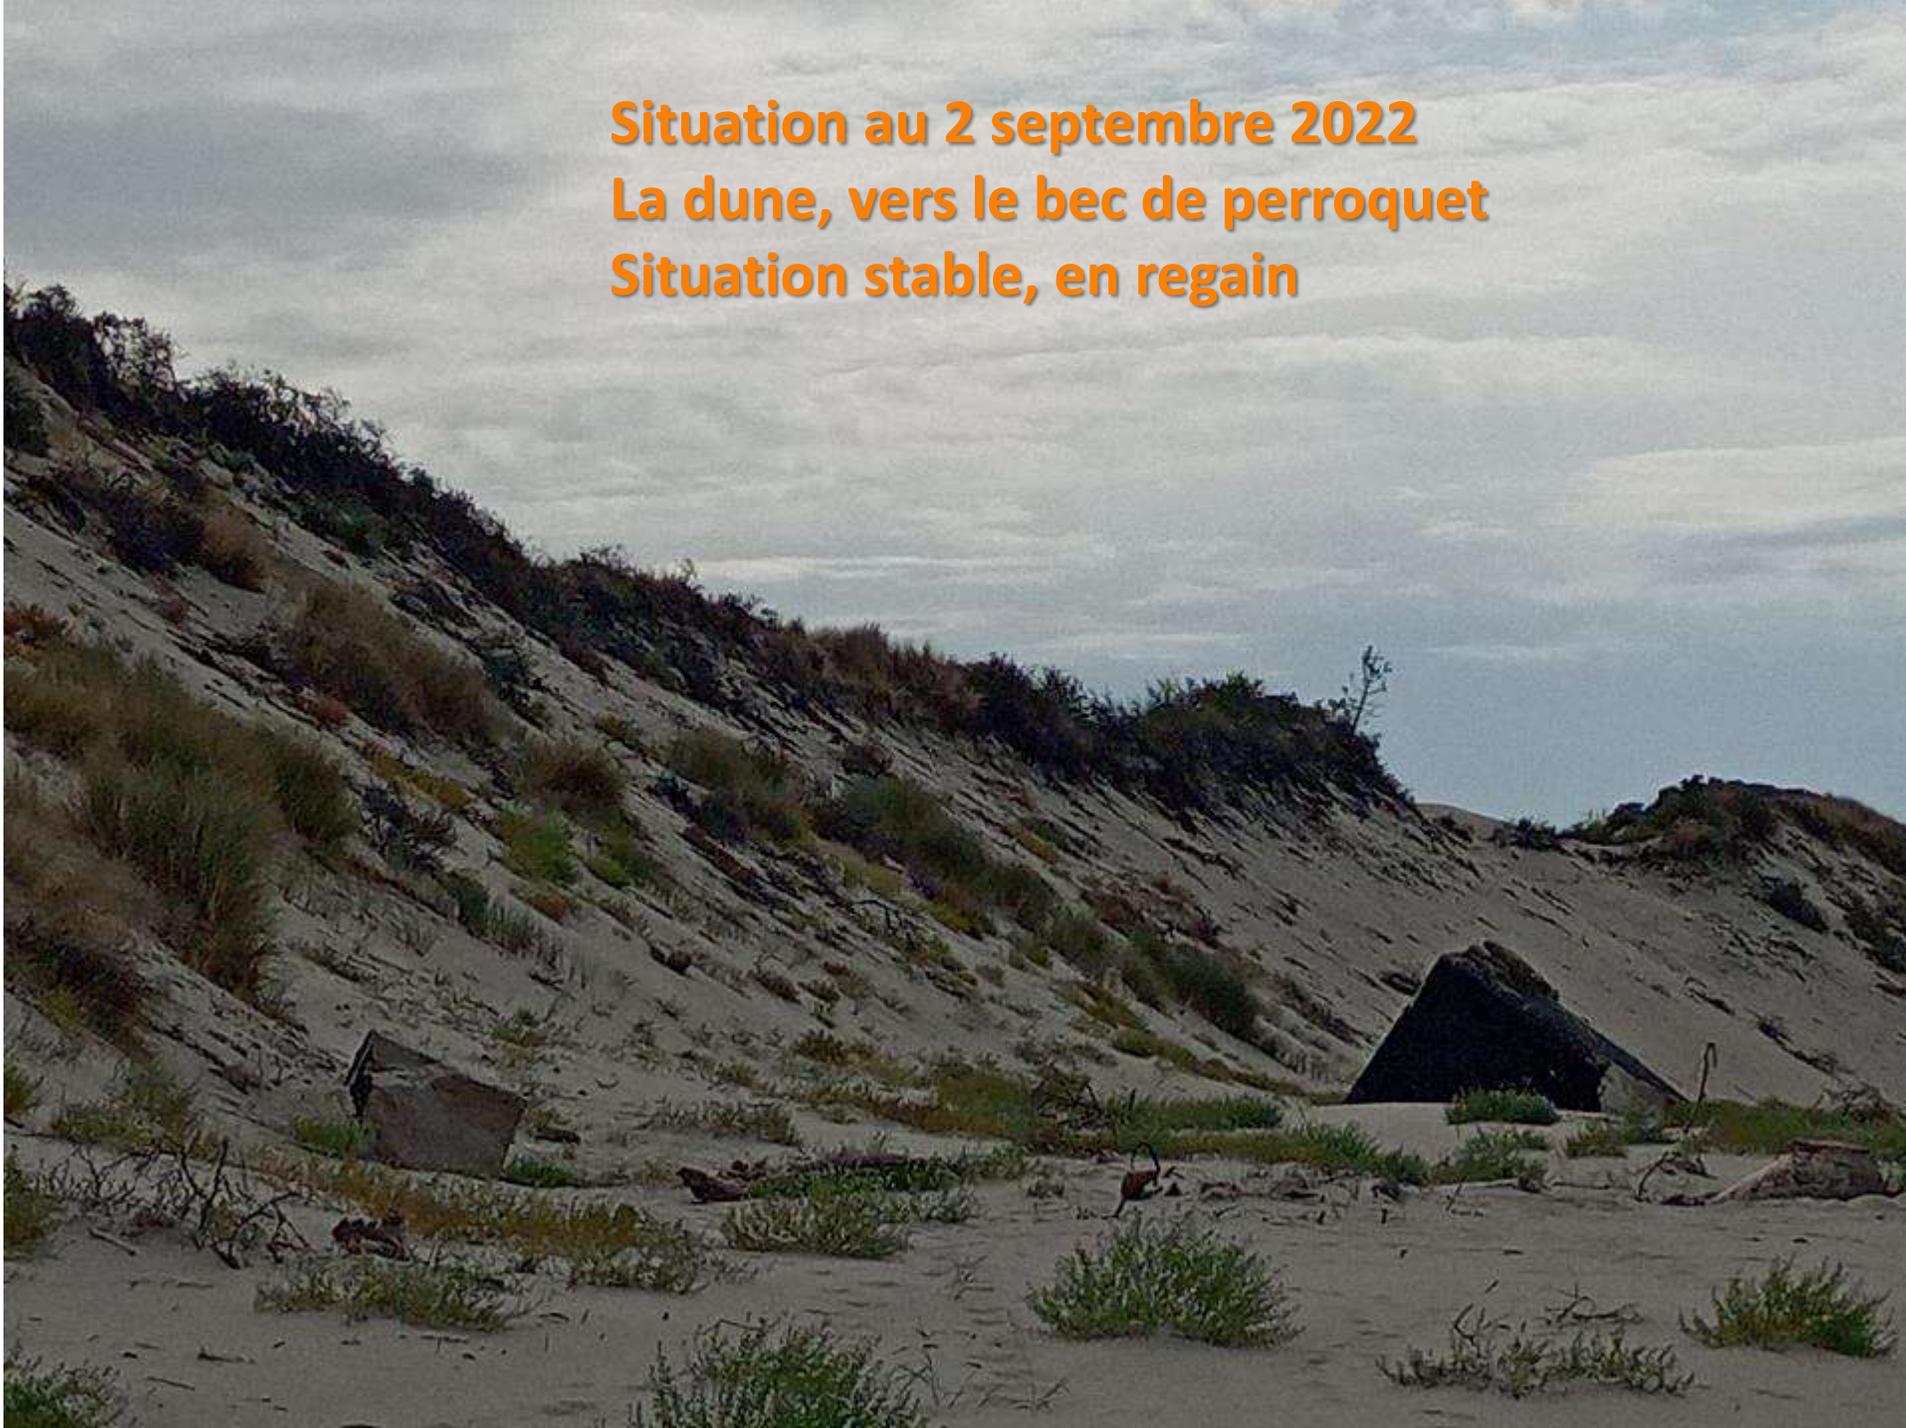
Situation au 2 septembre 2022
La dune, vers le bec de perroquet
Situation stable, en regain

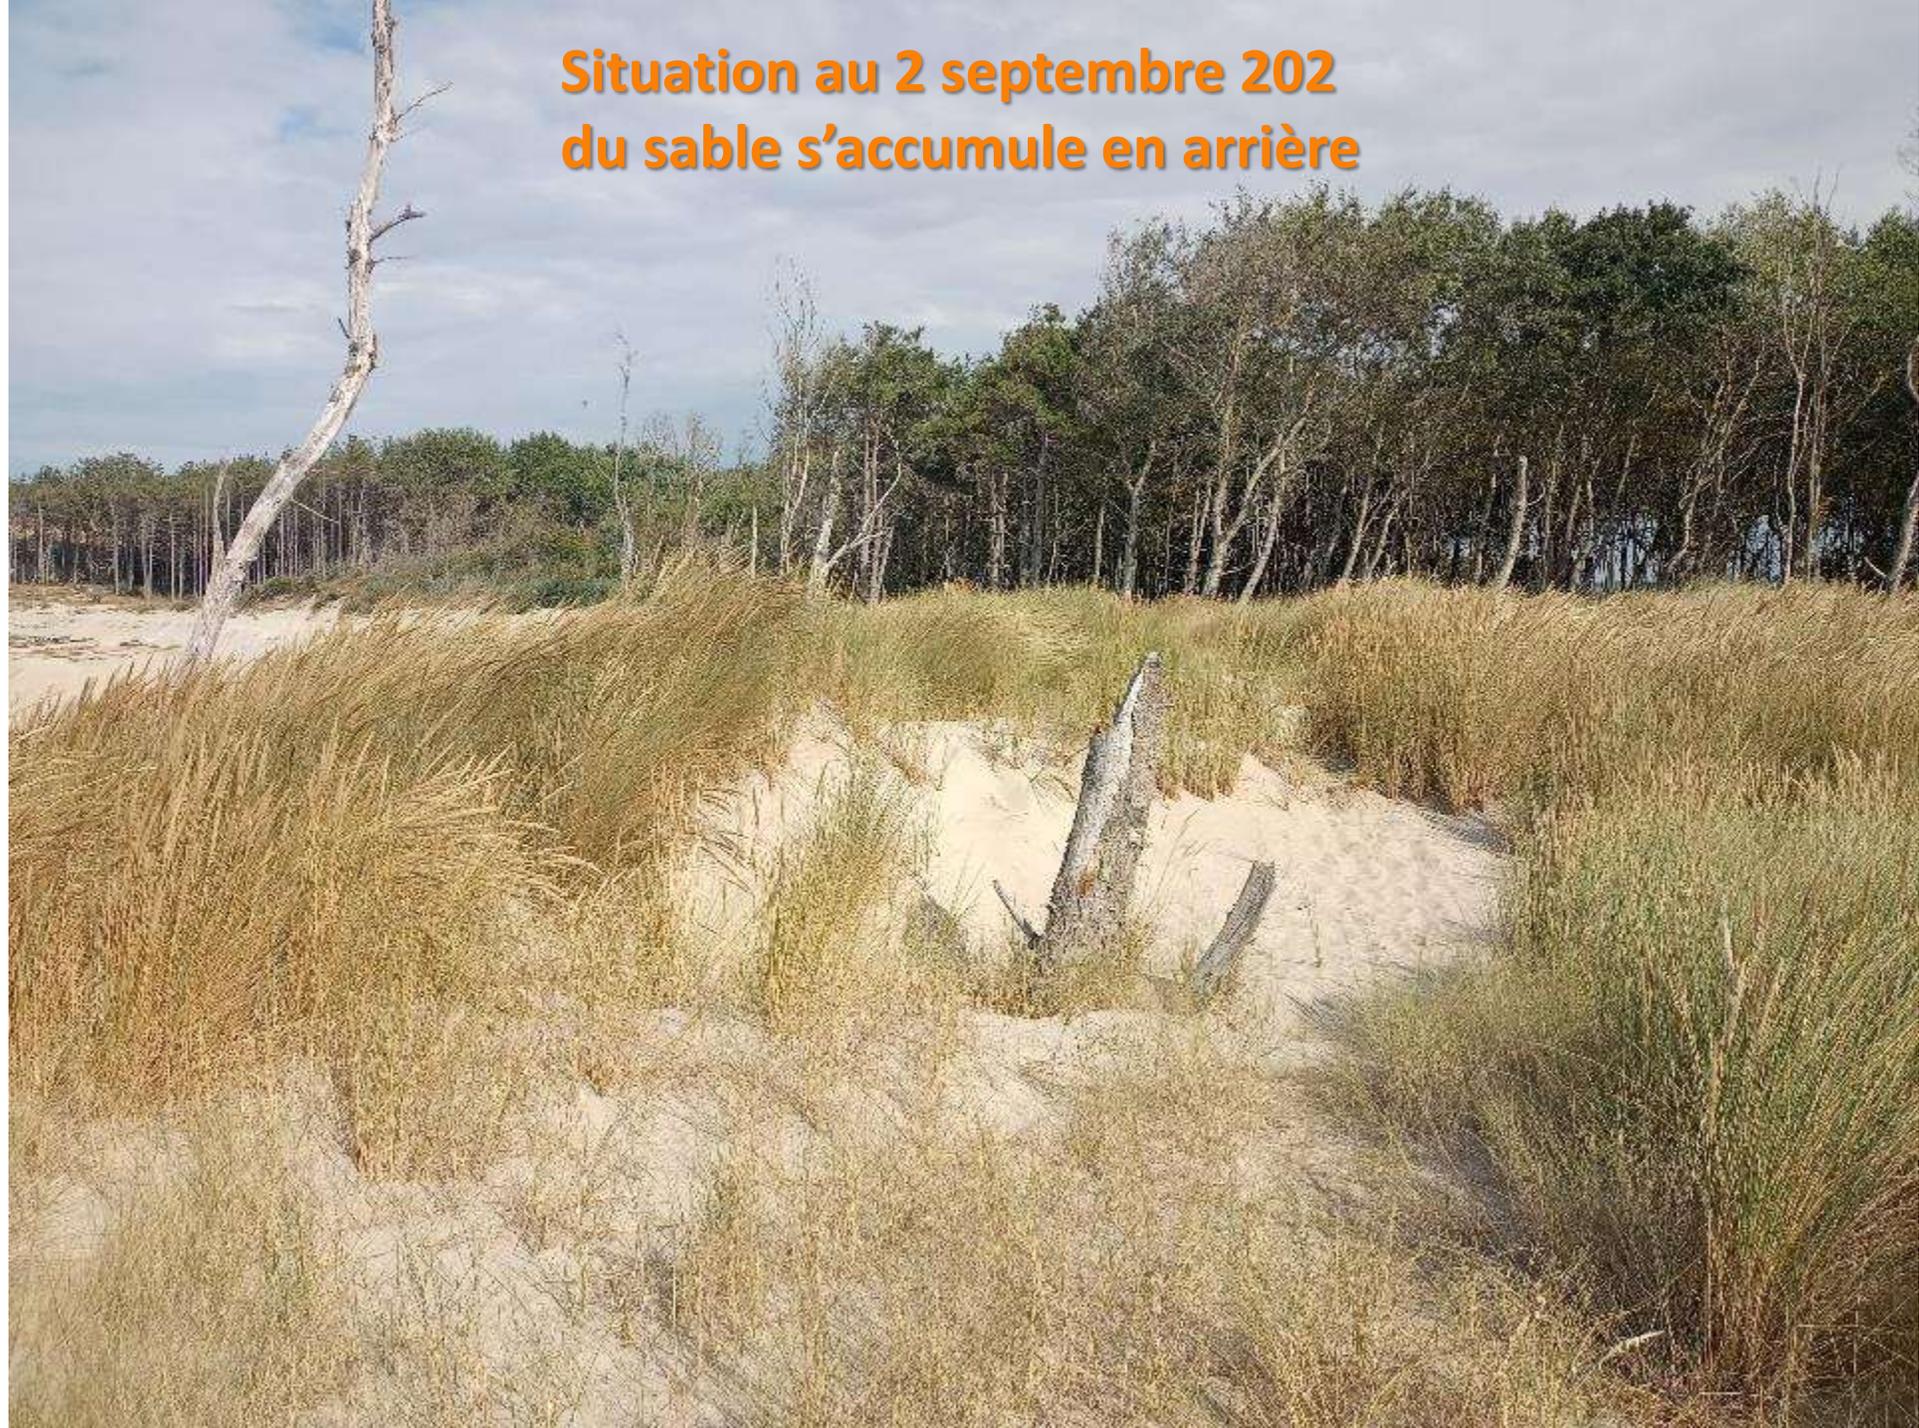
**Situation au 2 septembre 202
du sable s'accumule en arrière**

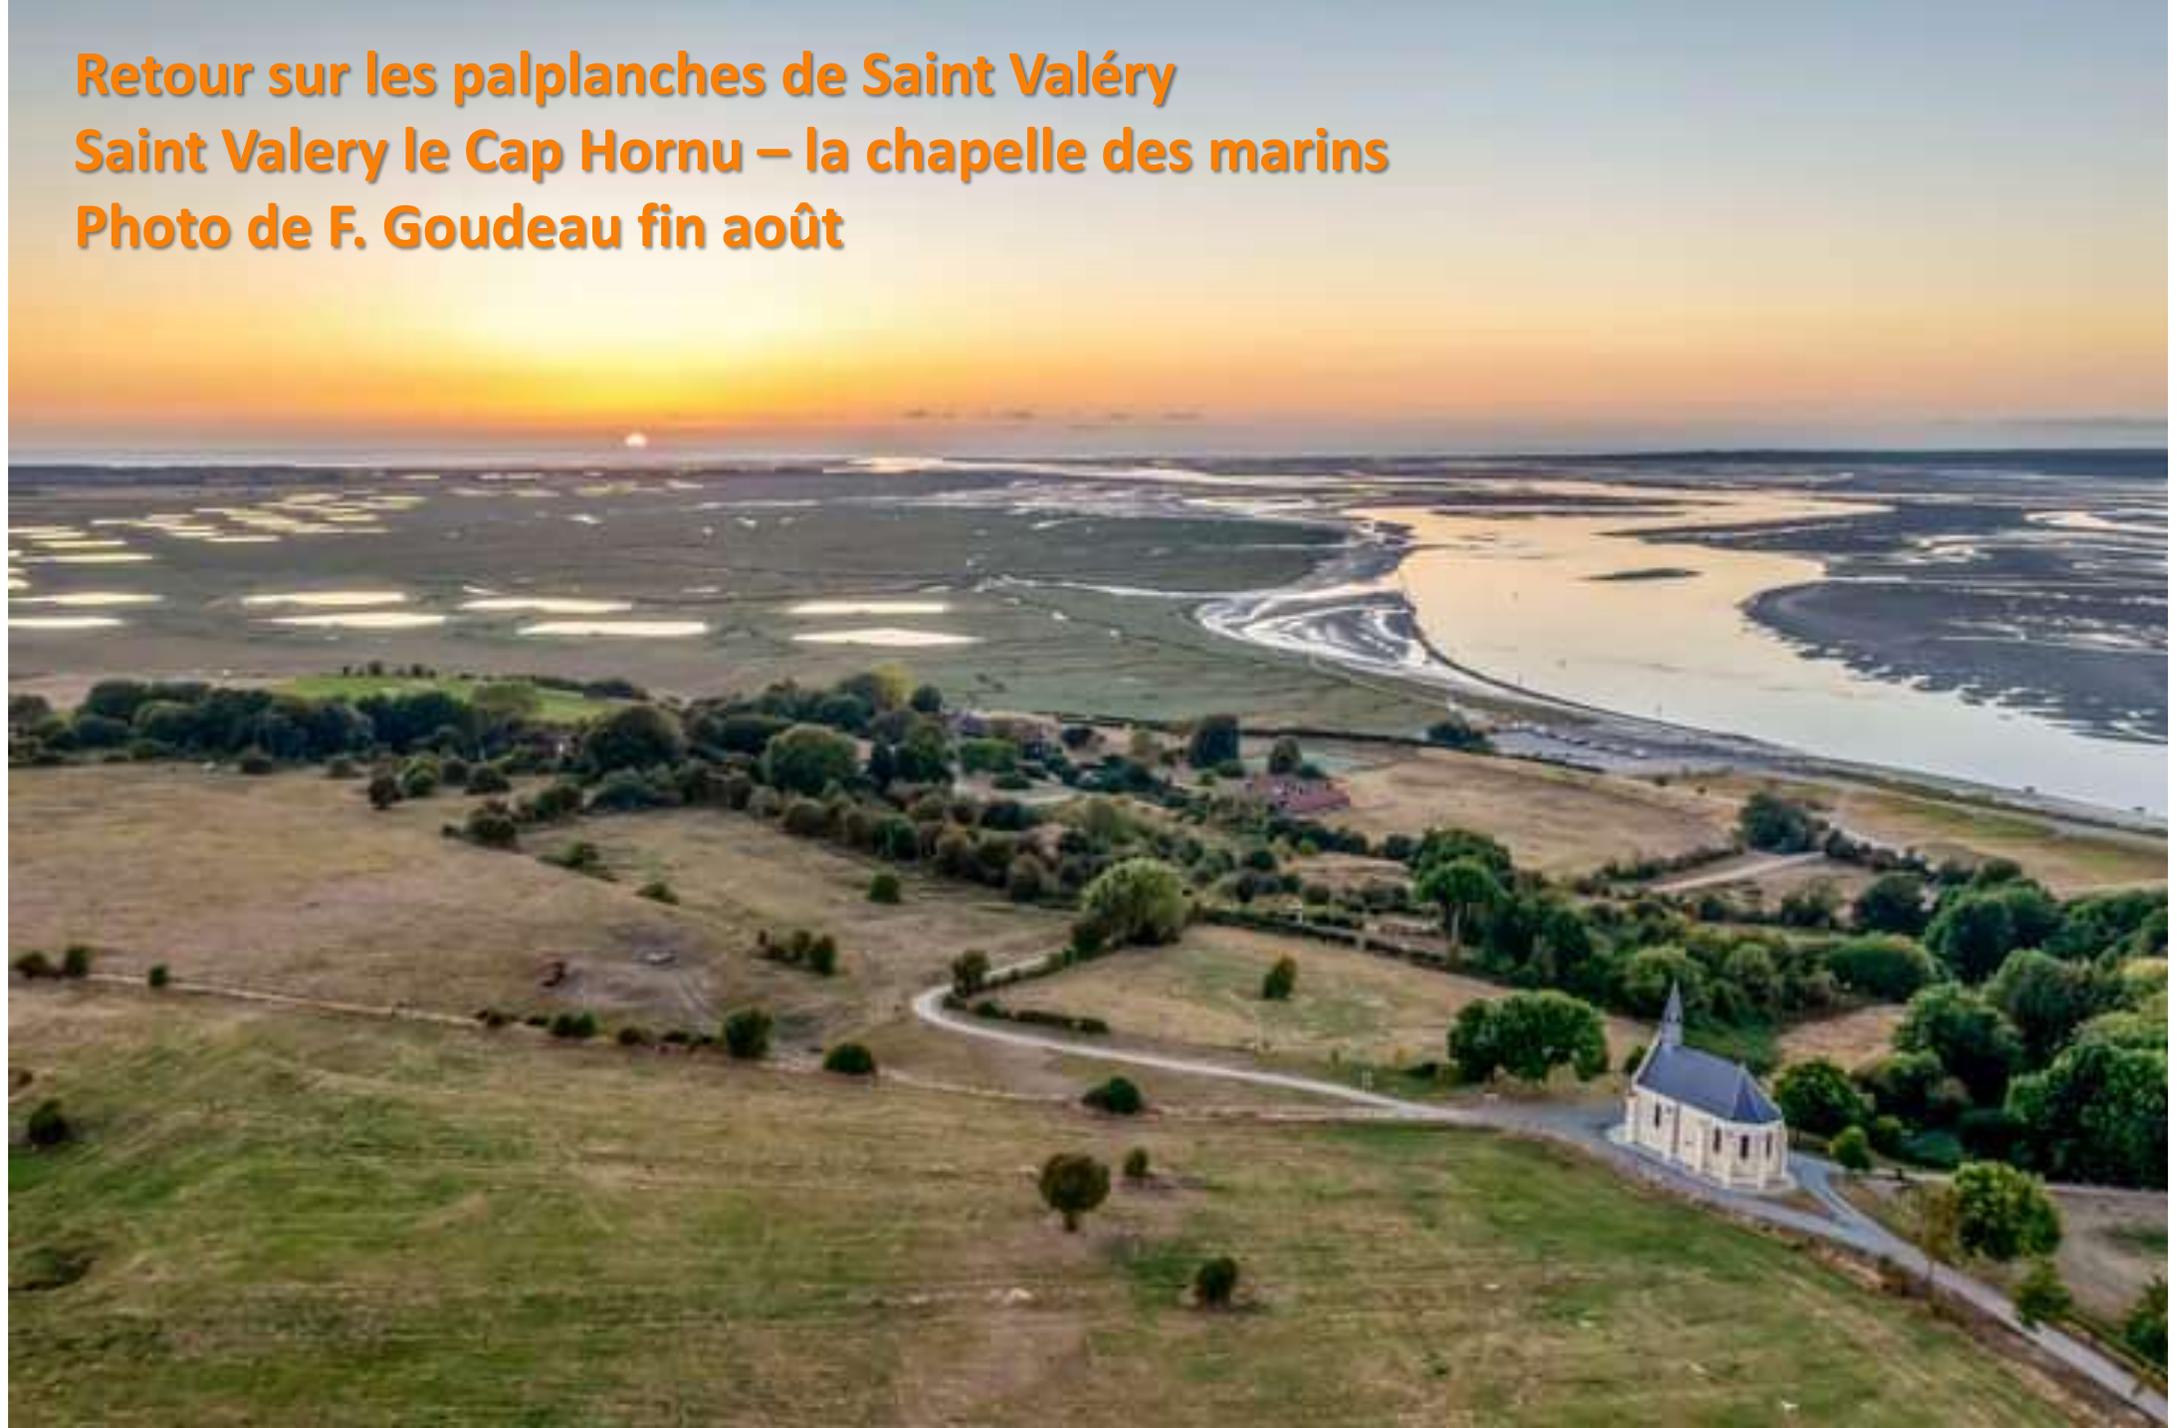
Retour sur les palplanches de Saint Valéry
Saint Valery le Cap Hornu – la chapelle des marins
Photo de F. Goudeau fin août

Au sortir de saint Valery sur Somme, en allant vers le Hourdel, la Somme avait tendance à se dévier vers le sud, en érodant le trait de côte. Des palplanches en acier, on été implantées depuis un bon moment, doublées en partie, pour faire face efficacement à cette dérive. Ce dispositif existe un peu partout, même en baie d'Authie où il s'arrête cependant avant le bois de sapins. Le conservatoire s'est opposé à ce qu'on mette un tel dispositif au-delà de la digue submersible, tout comme il s'oppose à ce qu'on l'utilise pour stabiliser la berge située devant son territoire en fond de baie (voir photo suivante).

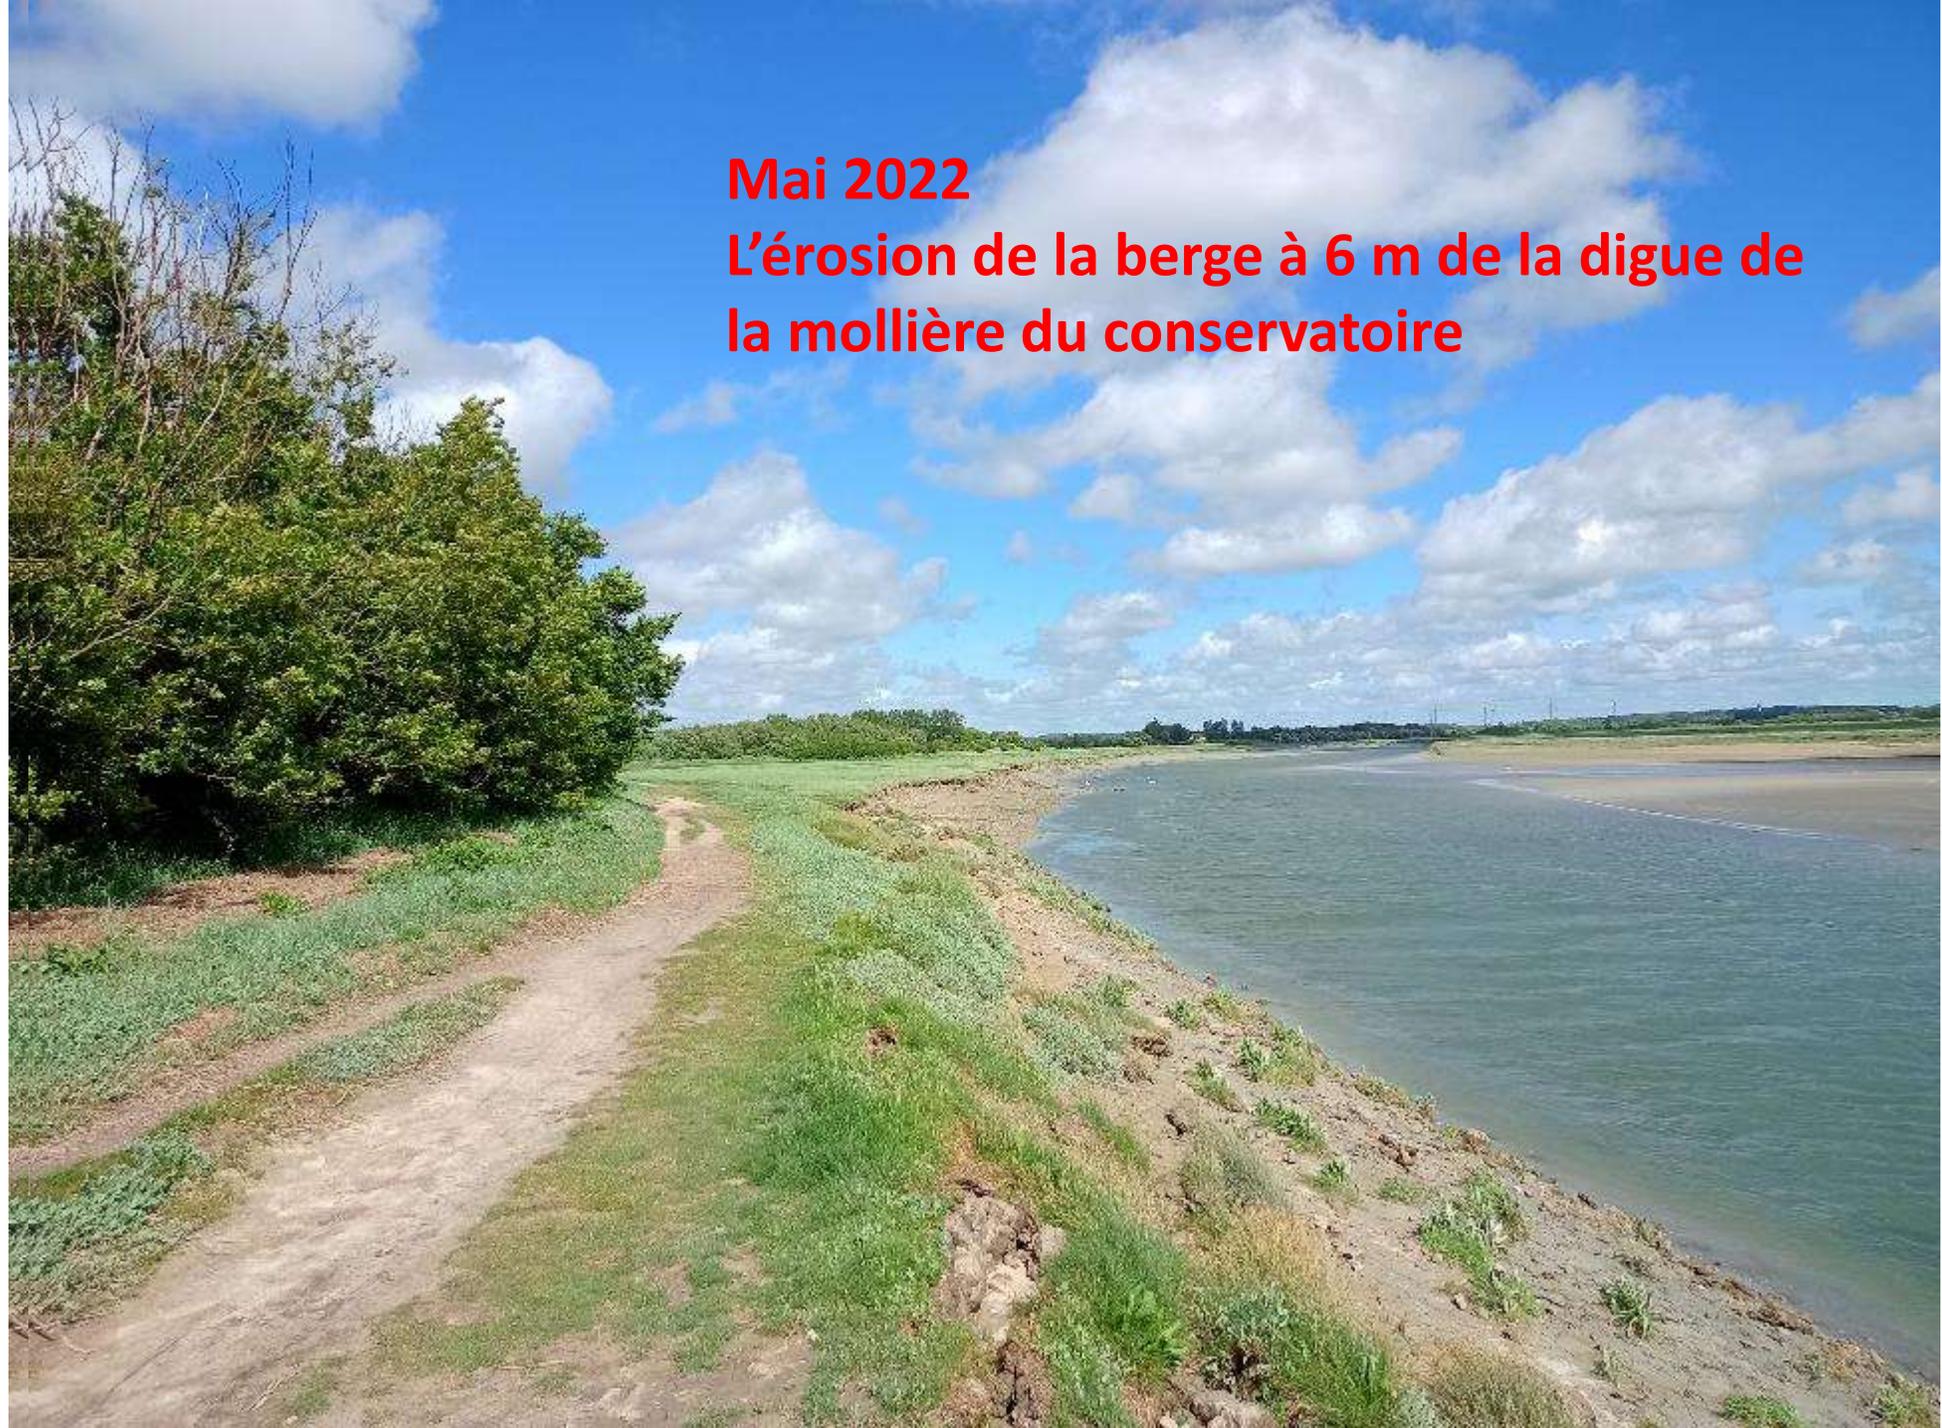
Mai 2022

**L'érosion de la berge à 6 m de la digue de
la mollière du conservatoire**
