## Point au 6 avril 2018

Ce diaporama est une rétrospective de l'évolution de la situation de la plage du bois de sapins,

- du 3 février 2018, juste avant les opérations de rechargement, au lendemain des grandes marées de février et du dernier coup de vent qui avait encore fait reculer la dune
- au 6 avril 2018

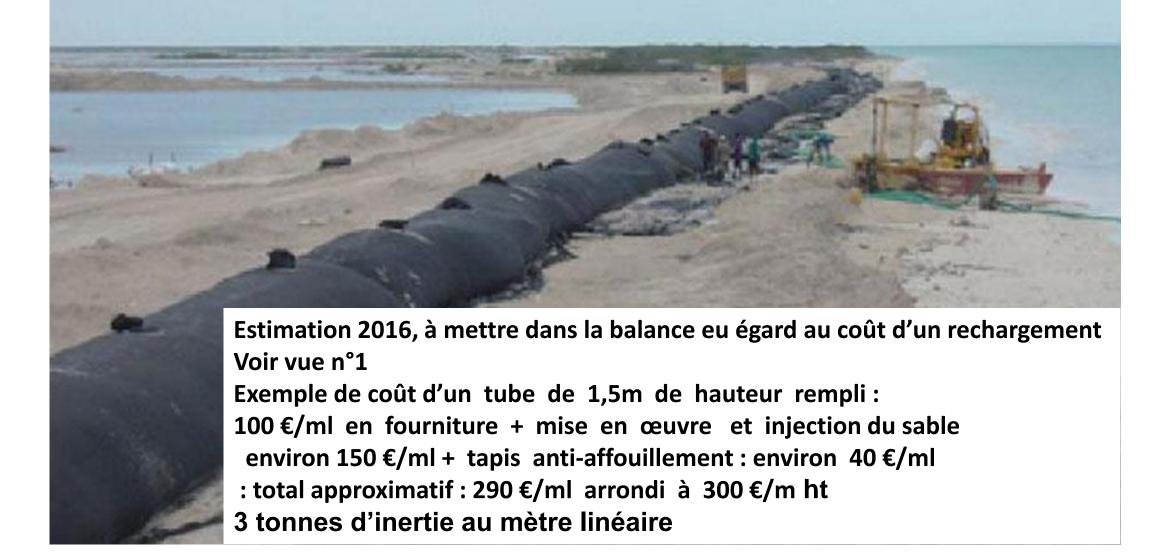
Exemple de géotube rempli de sable On pourrait par exemple tester en commençant par en mettre tout contre les piquets sur la plage (juste derrière). Nous le suggérons depuis 2015, pas de réponse comme d'hab
