**27 mars 2019**

Les marées d'équinoxe sont terminées. Elles se sont heureusement déroulées par un temps clément, sans vent. Que constate t-on?

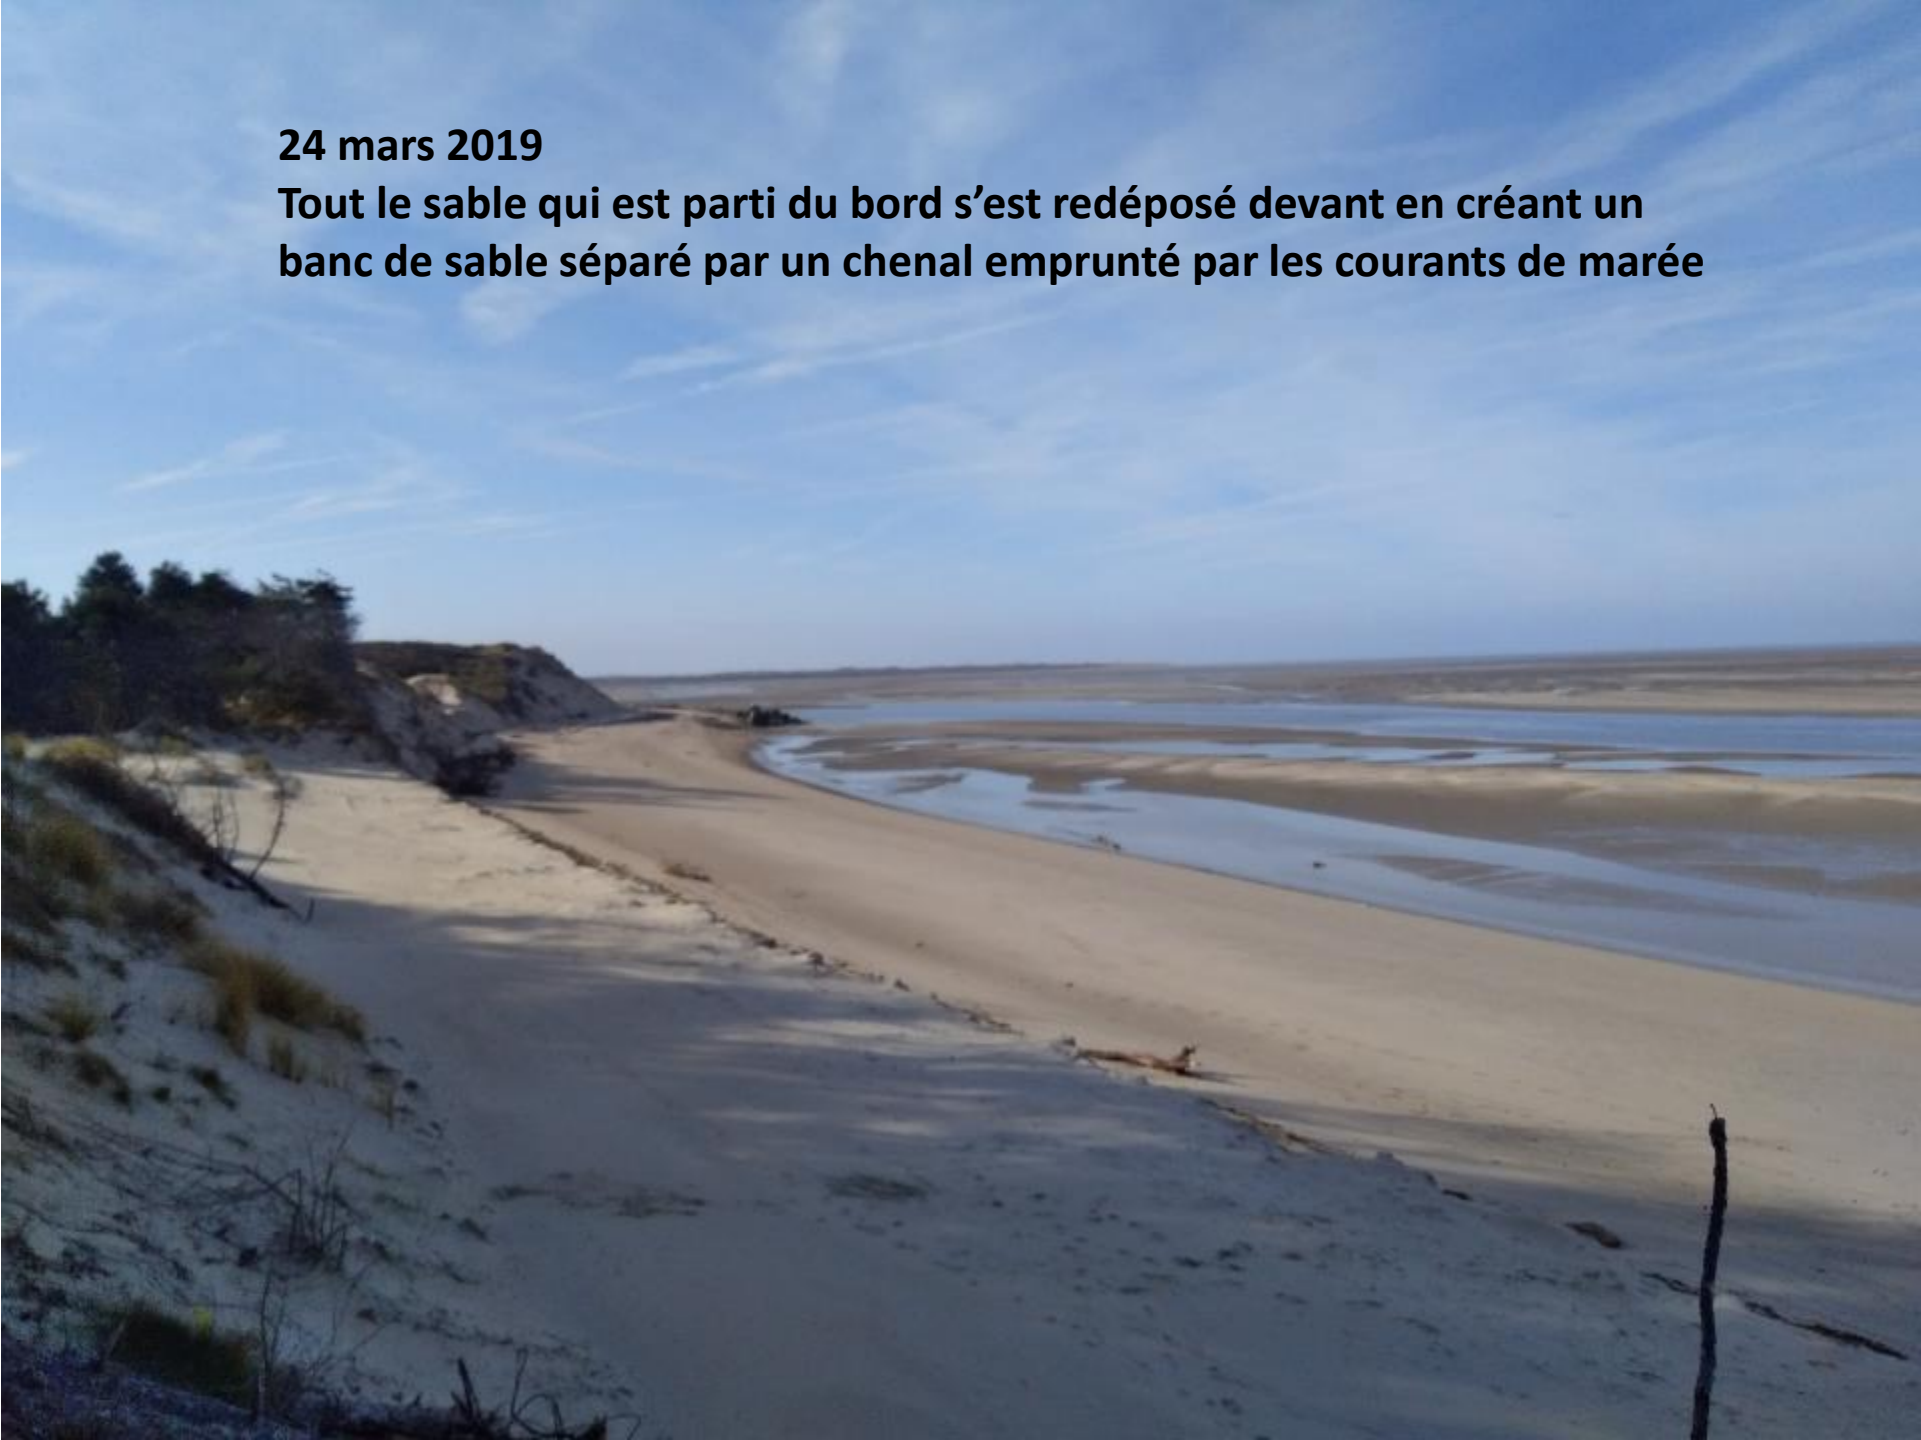
**24 mars 2019**

**Tout le sable qui est parti du bord s'est redéposé devant en créant un  
banc de sable séparé par un chenal emprunté par les courants de marée**

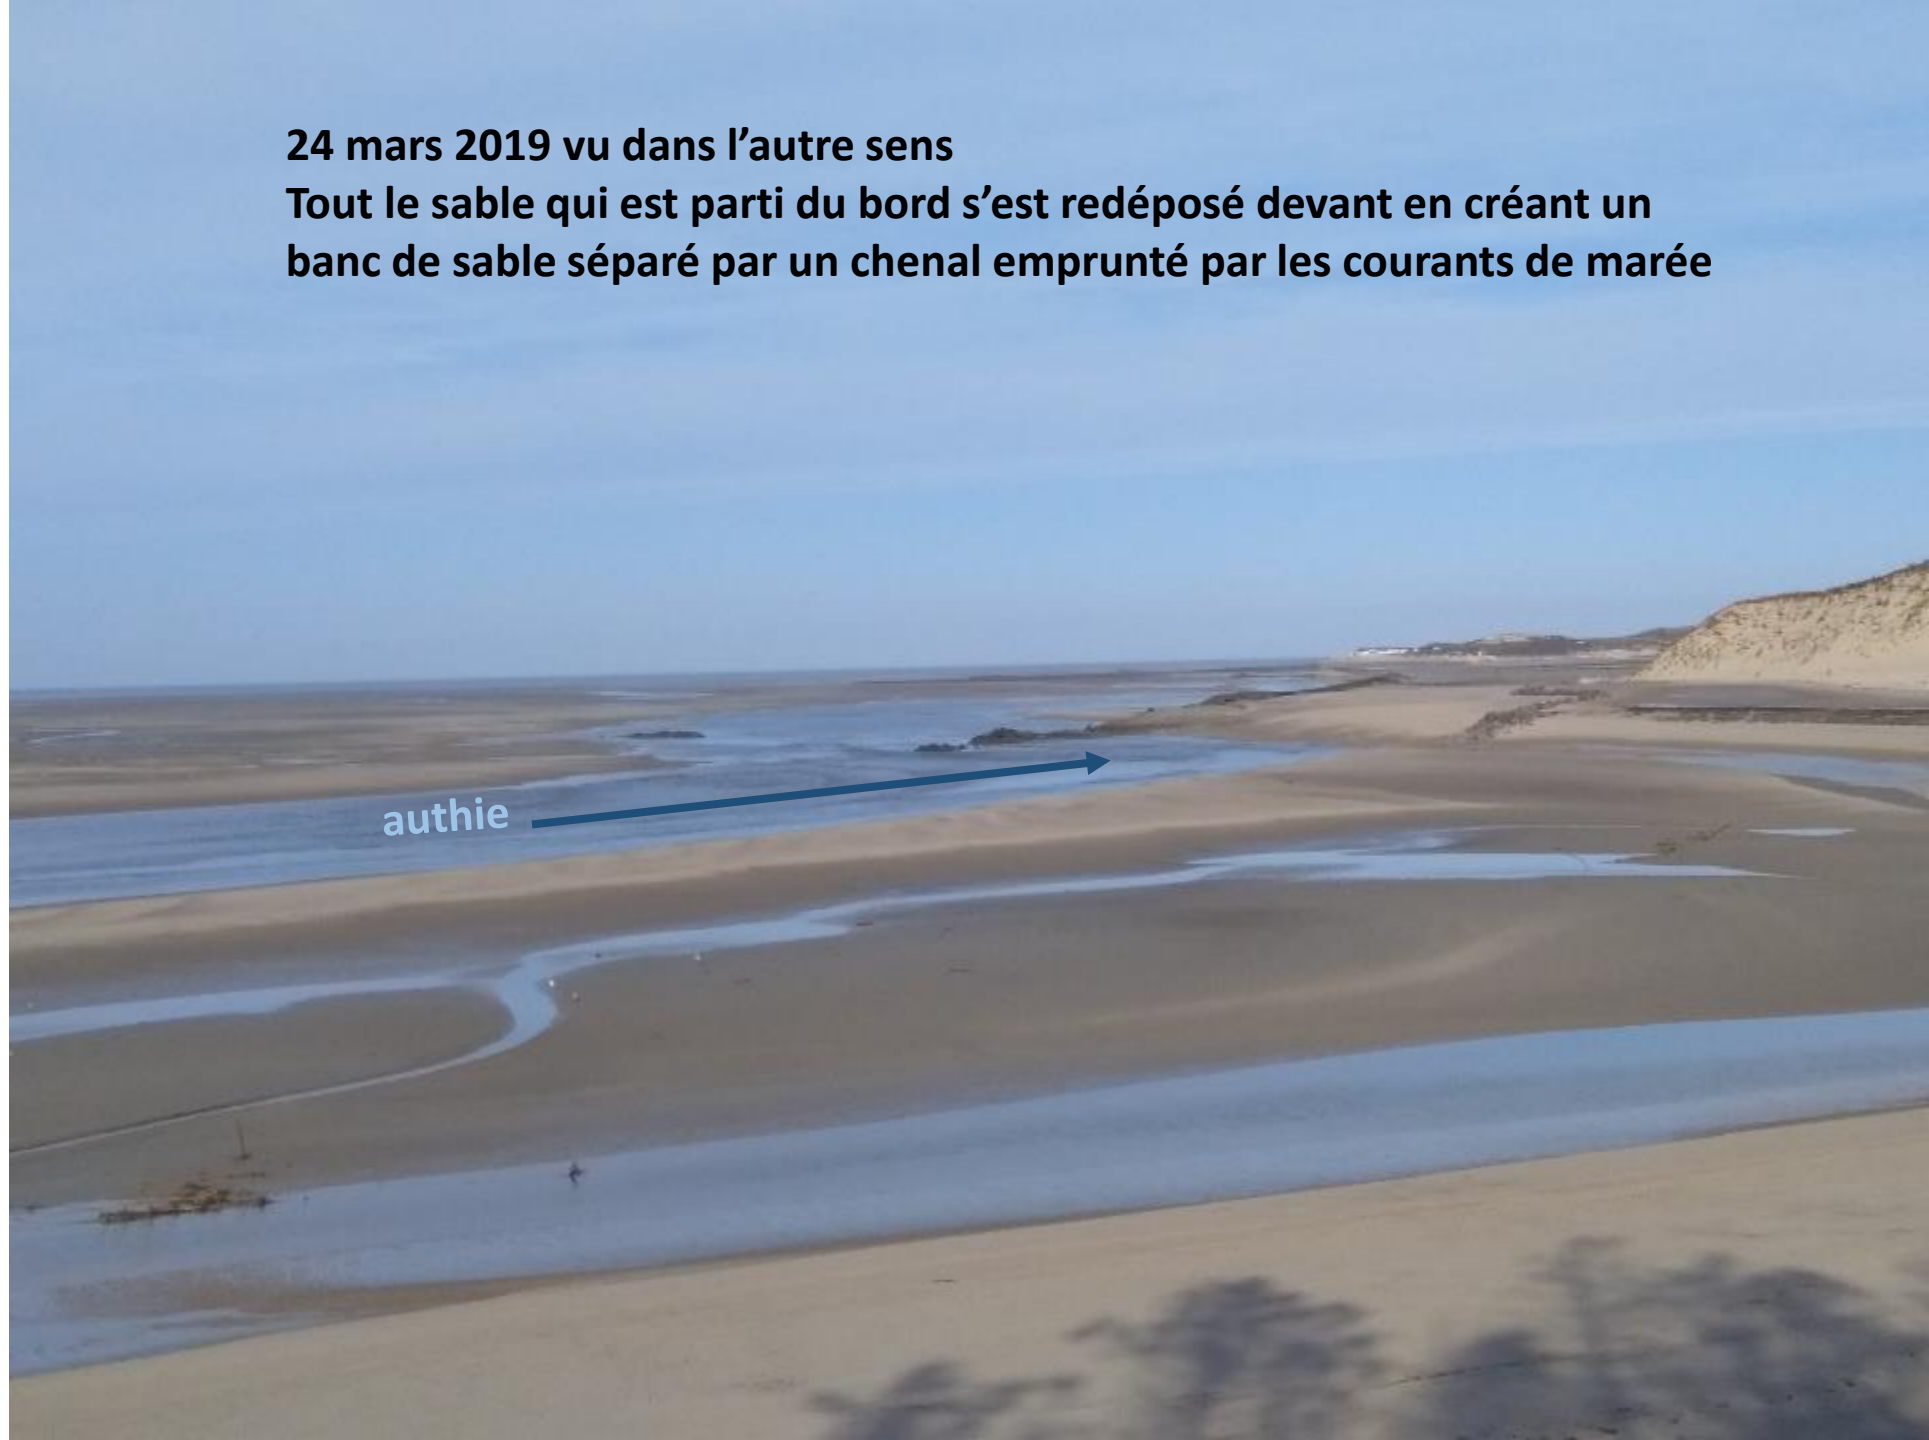
**24 mars 2019 vu dans l'autre sens**

**Tout le sable qui est parti du bord s'est redéposé devant en créant un  
banc de sable séparé par un chenal emprunté par les courants de marée**

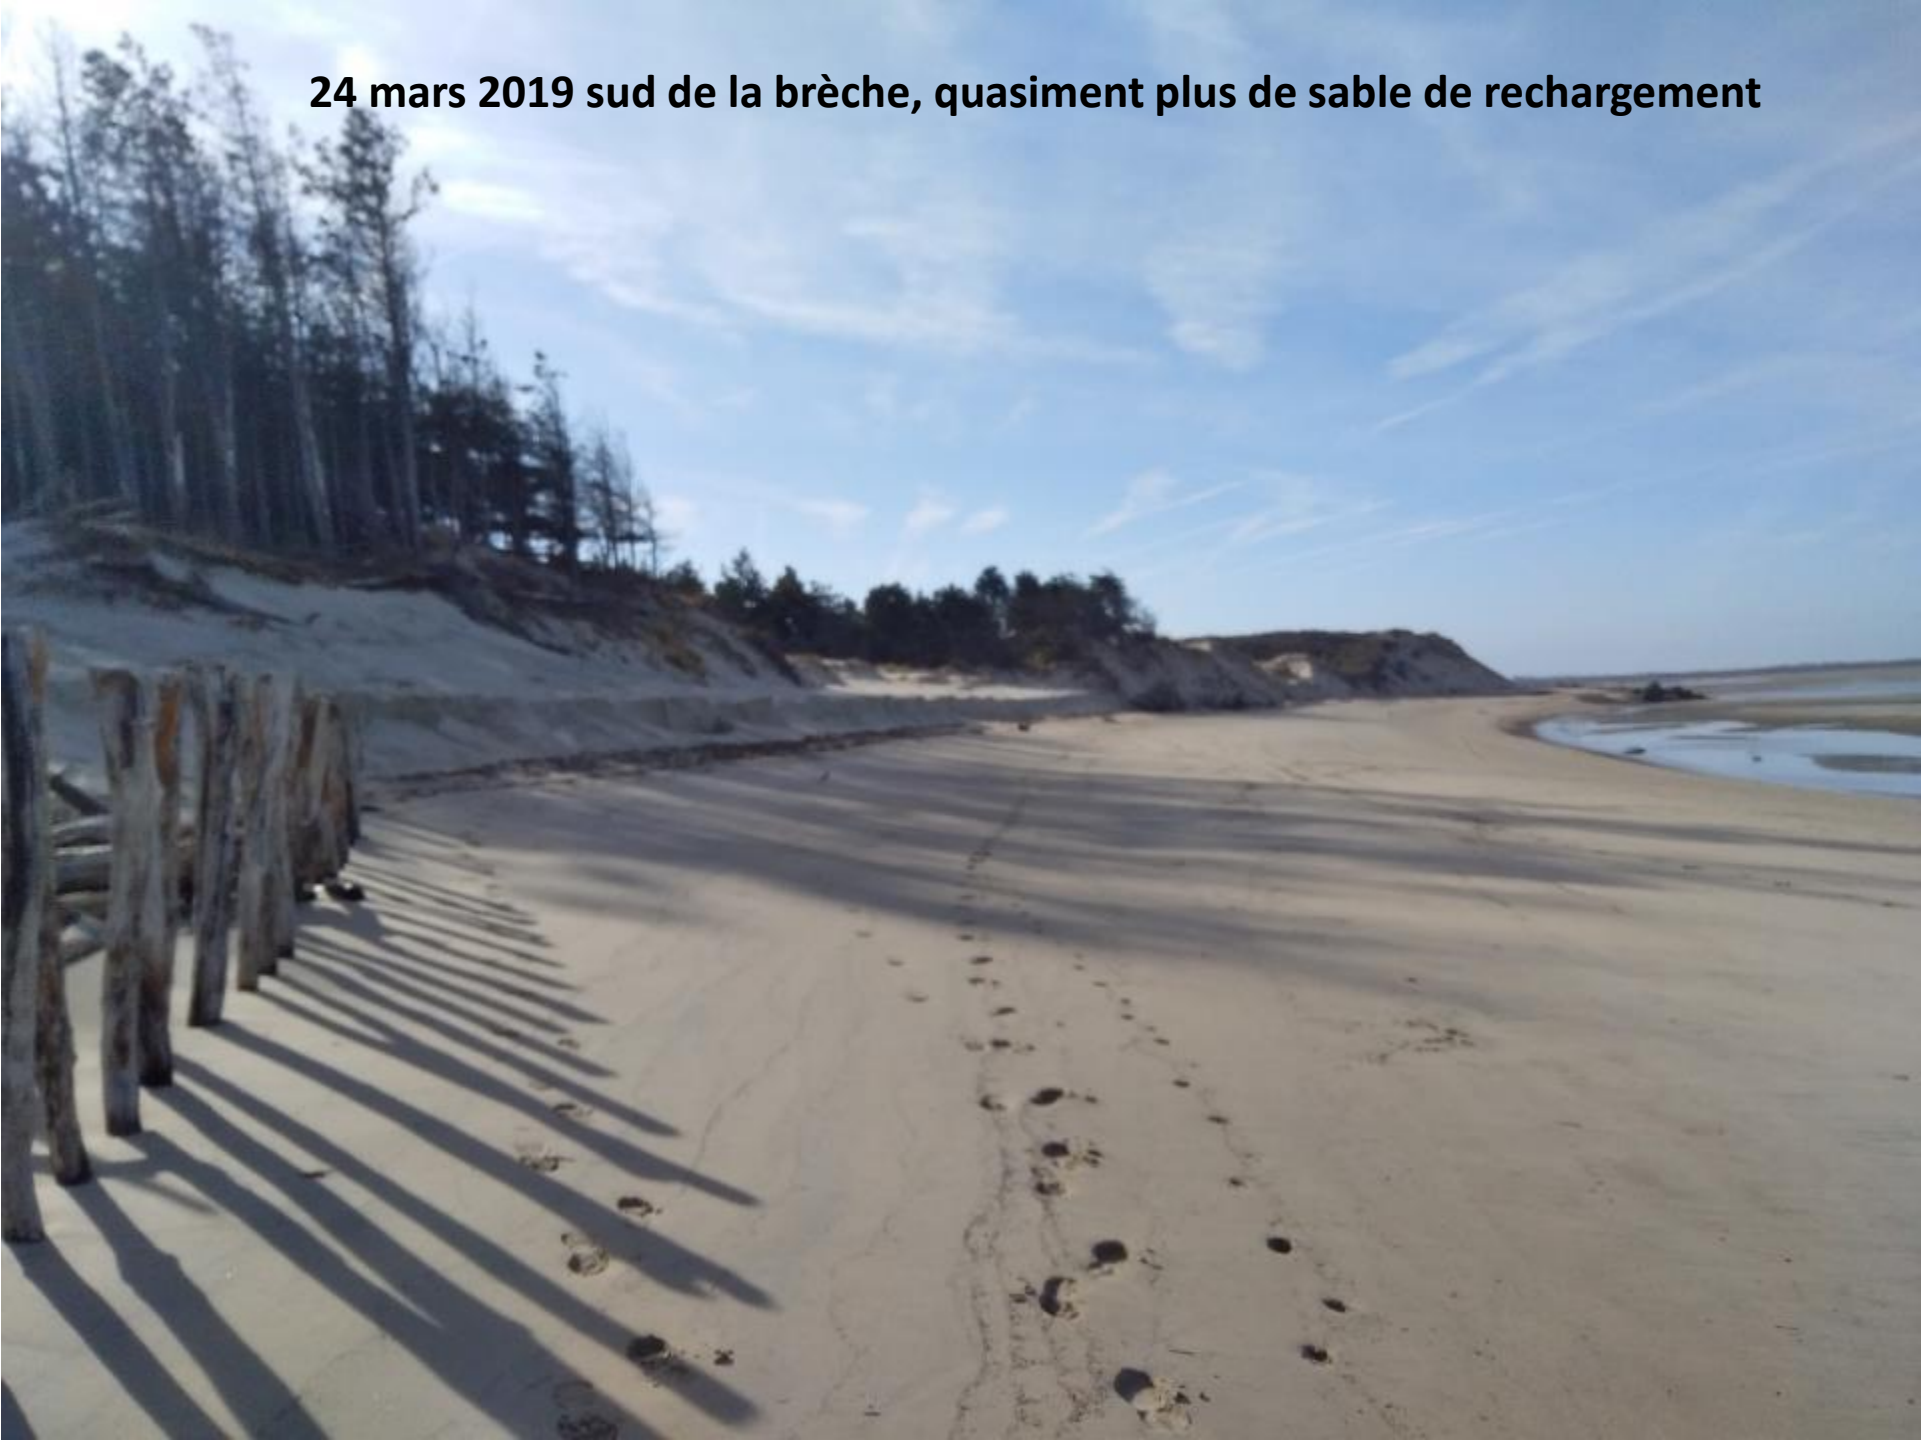
**Le bois de sapins** : Le cours de l'Authie se maintient au loin devant le bois de sapins, tout en se dirigeant droit derrière la digue submersible. Du rechargement de 35.000m<sup>3</sup>, il ne reste rien devant la brèche et au nord du bois, Il en reste peu et de moins en moins dans la zone la plus rechargée, mais qui ne protège pas une zone actuellement à risque . Le courant de marée a néanmoins lavé la plage qui, s'il y existe par endroit maintenant une pente douce, a repris son bas niveau en pied de dune, au nord et plus bas au sud ,derrière le blockhaus qui s'enfonce de plus en plus vite. A ce propos il faut vraiment s'interroger sur l'origine des turbulences se produisant en cet endroit lors de la marée montante. Il y a quelque temps le courant de flot, orienté par filet test, avait creusé un espace ente le filet et le blockhaus en en minant la base. Une rallonge de filet avait été fixée dans cet espace. Ce phénomène doit être approfondi, y aurait-il une contre productivité? S'en assurer.

**24 mars 2019 sud de la brèche, quasiment plus de sable de rechargement**

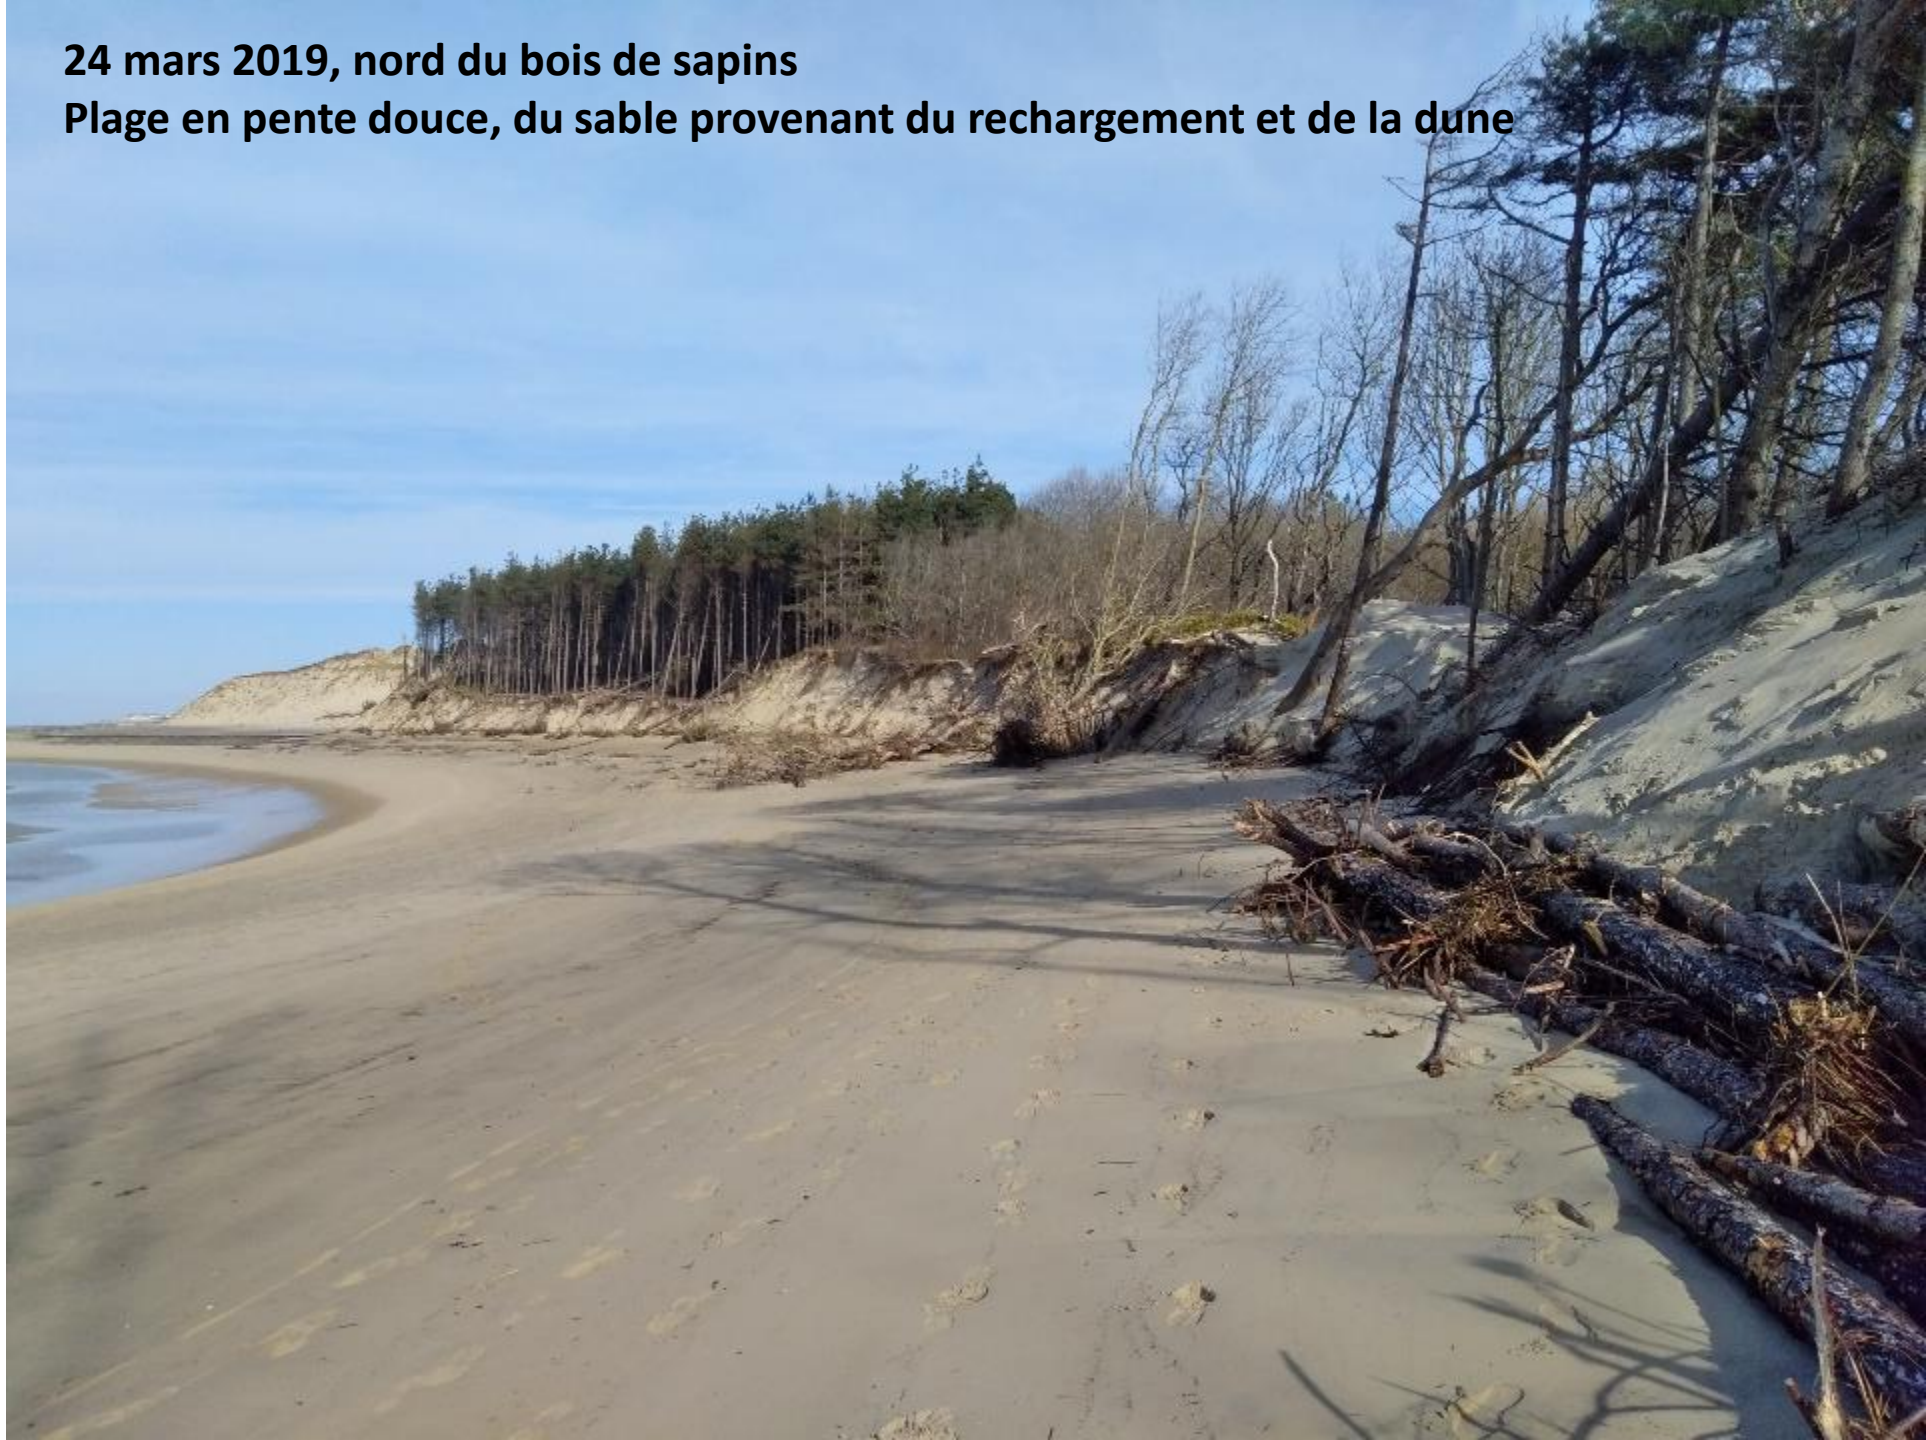
**24 mars 2019, nord du bois de sapins**

**Plage en pente douce, du sable provenant du rechargement et de la dune**

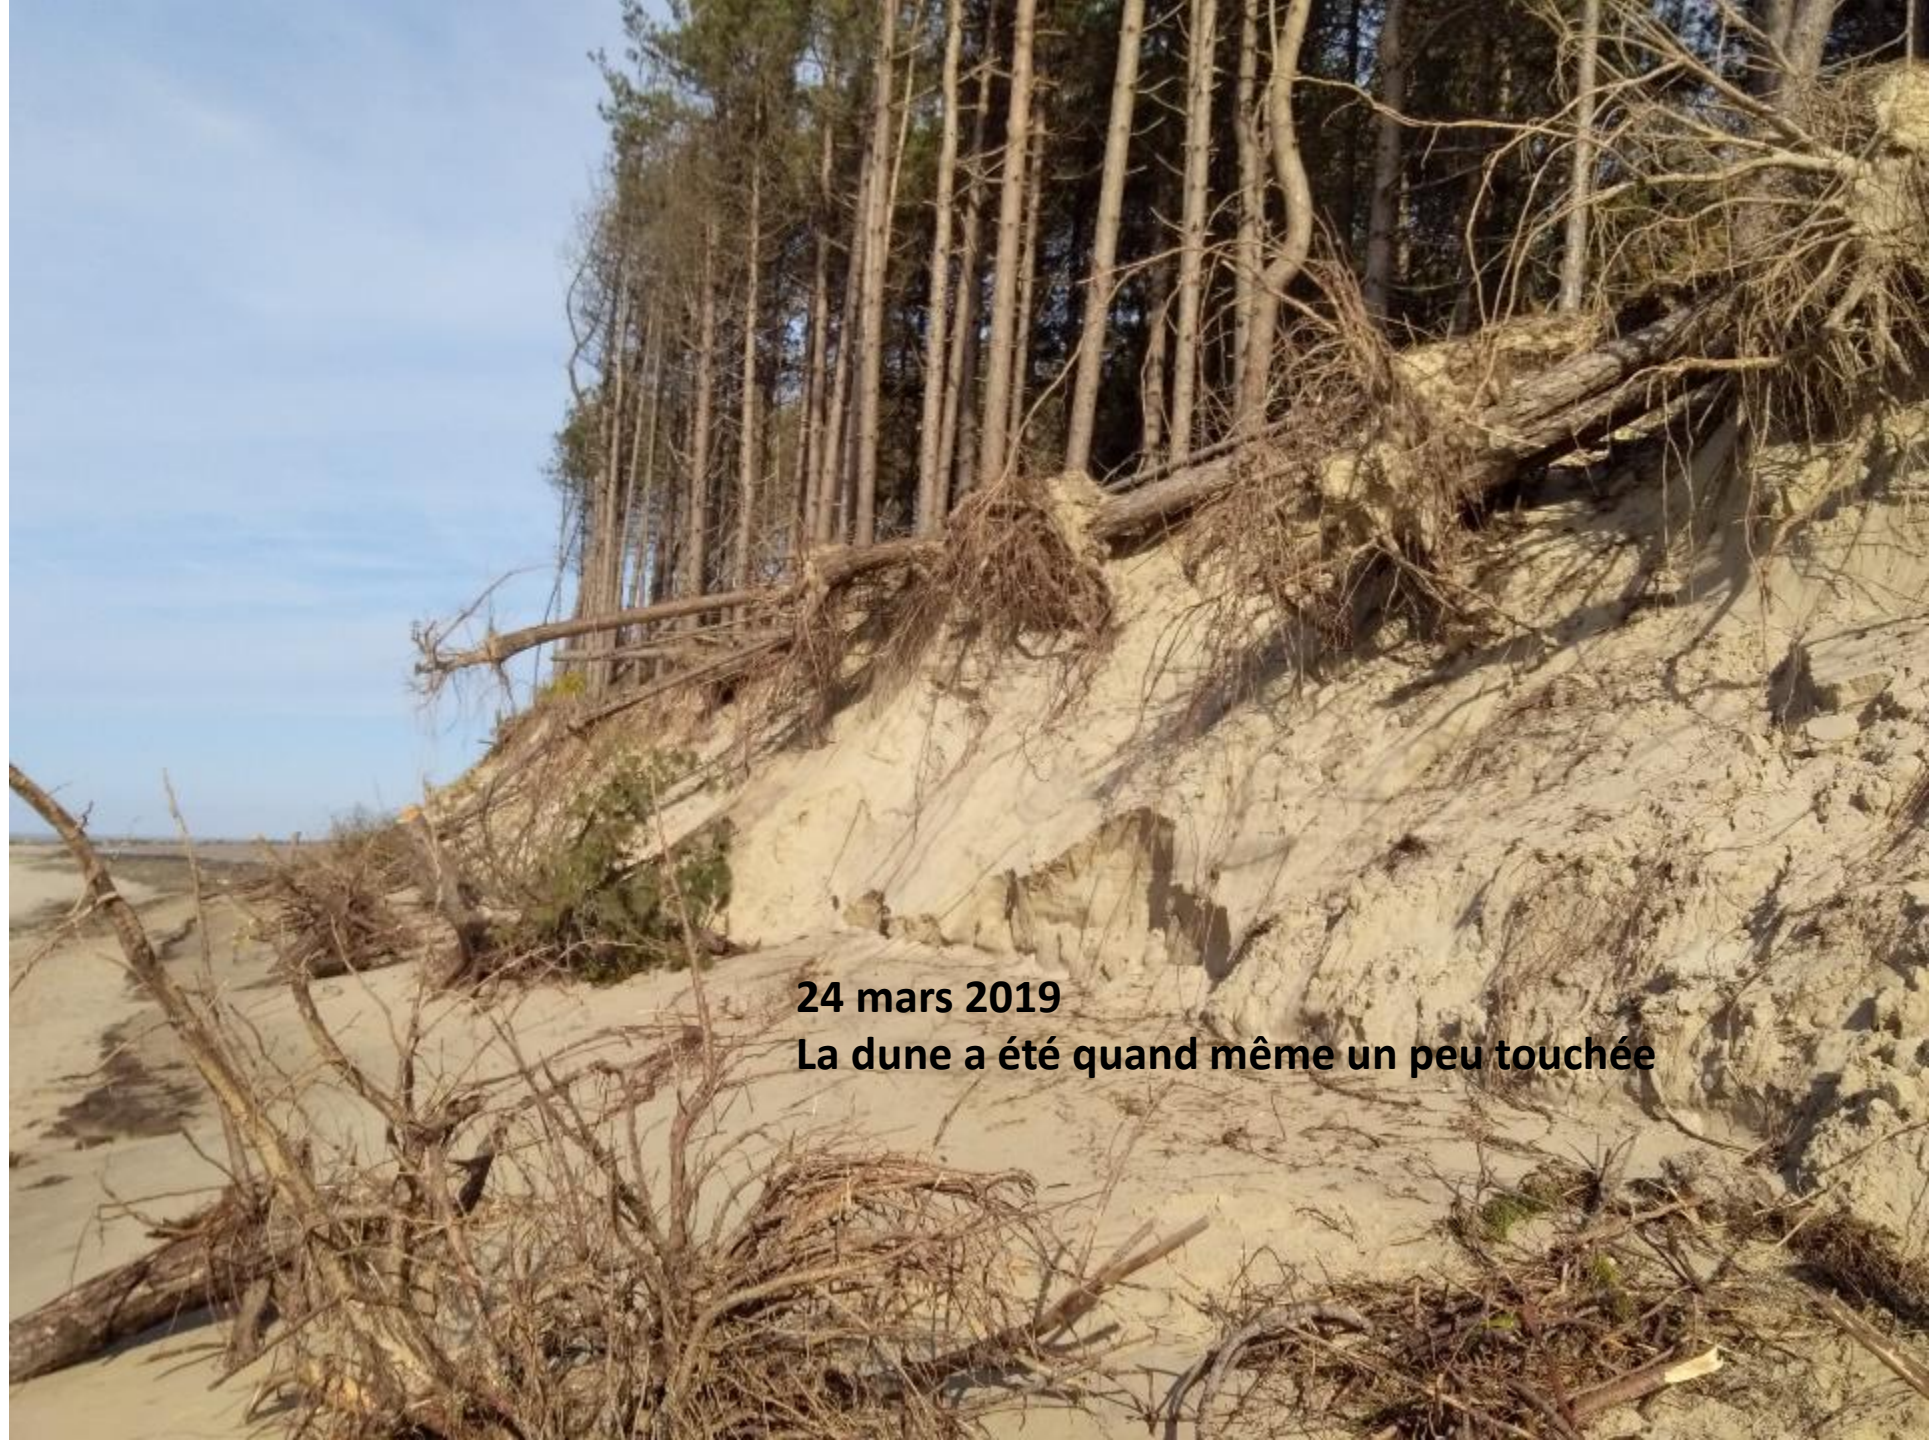
**24 mars 2019**

**La dune a été quand même un peu touchée**

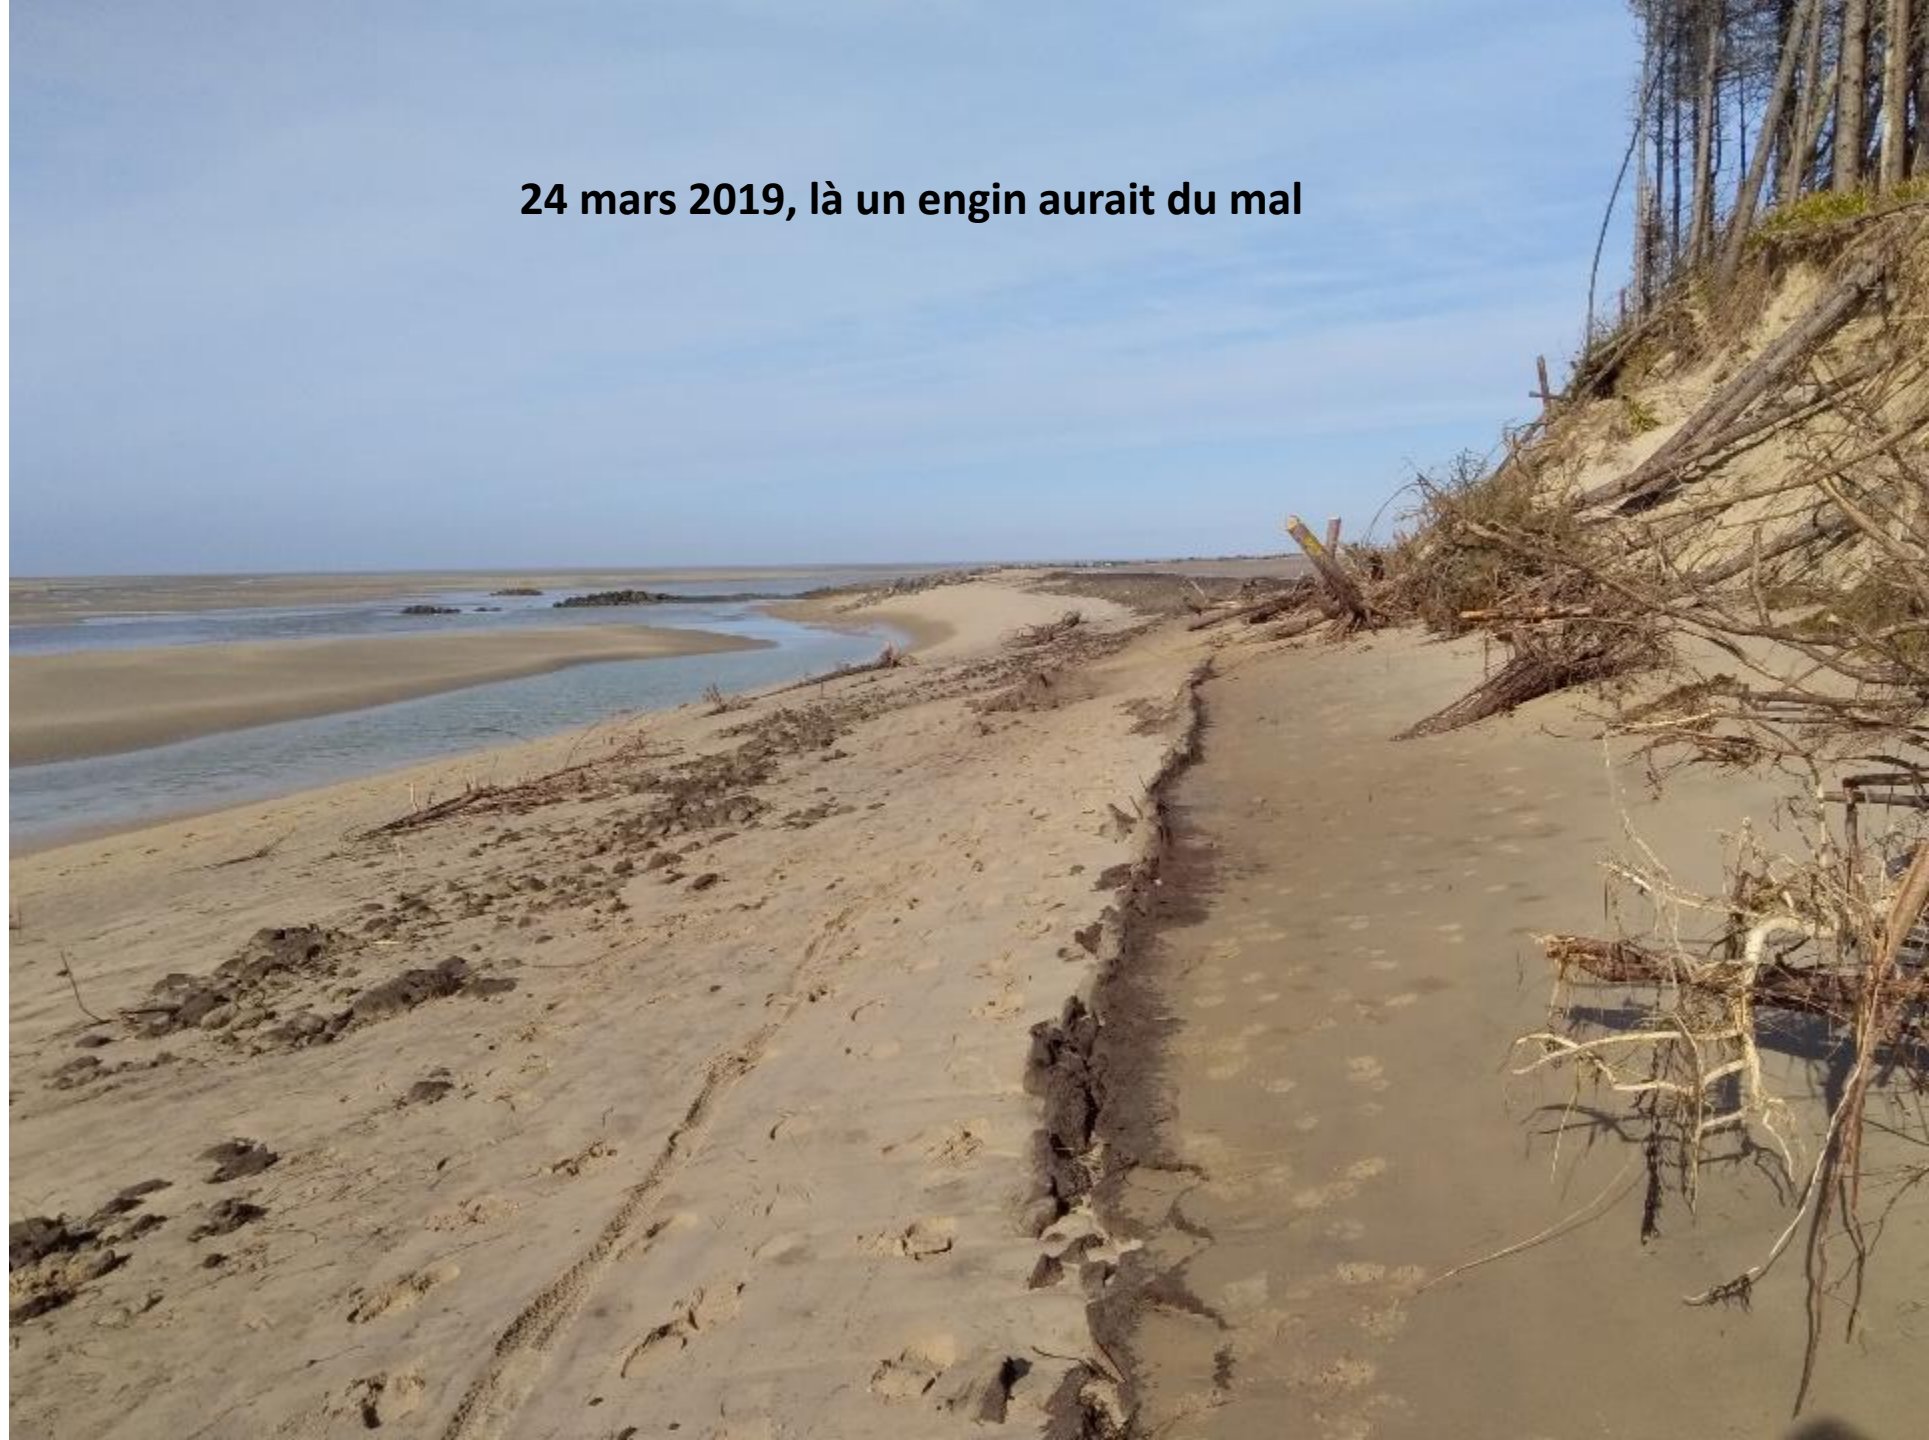
La tourbe est réapparue aux deux extrémités, on ne pourrait pas faire passer de gros engins devant l'extrémité nord

**24 mars 2019, là un engin aurait du mal**

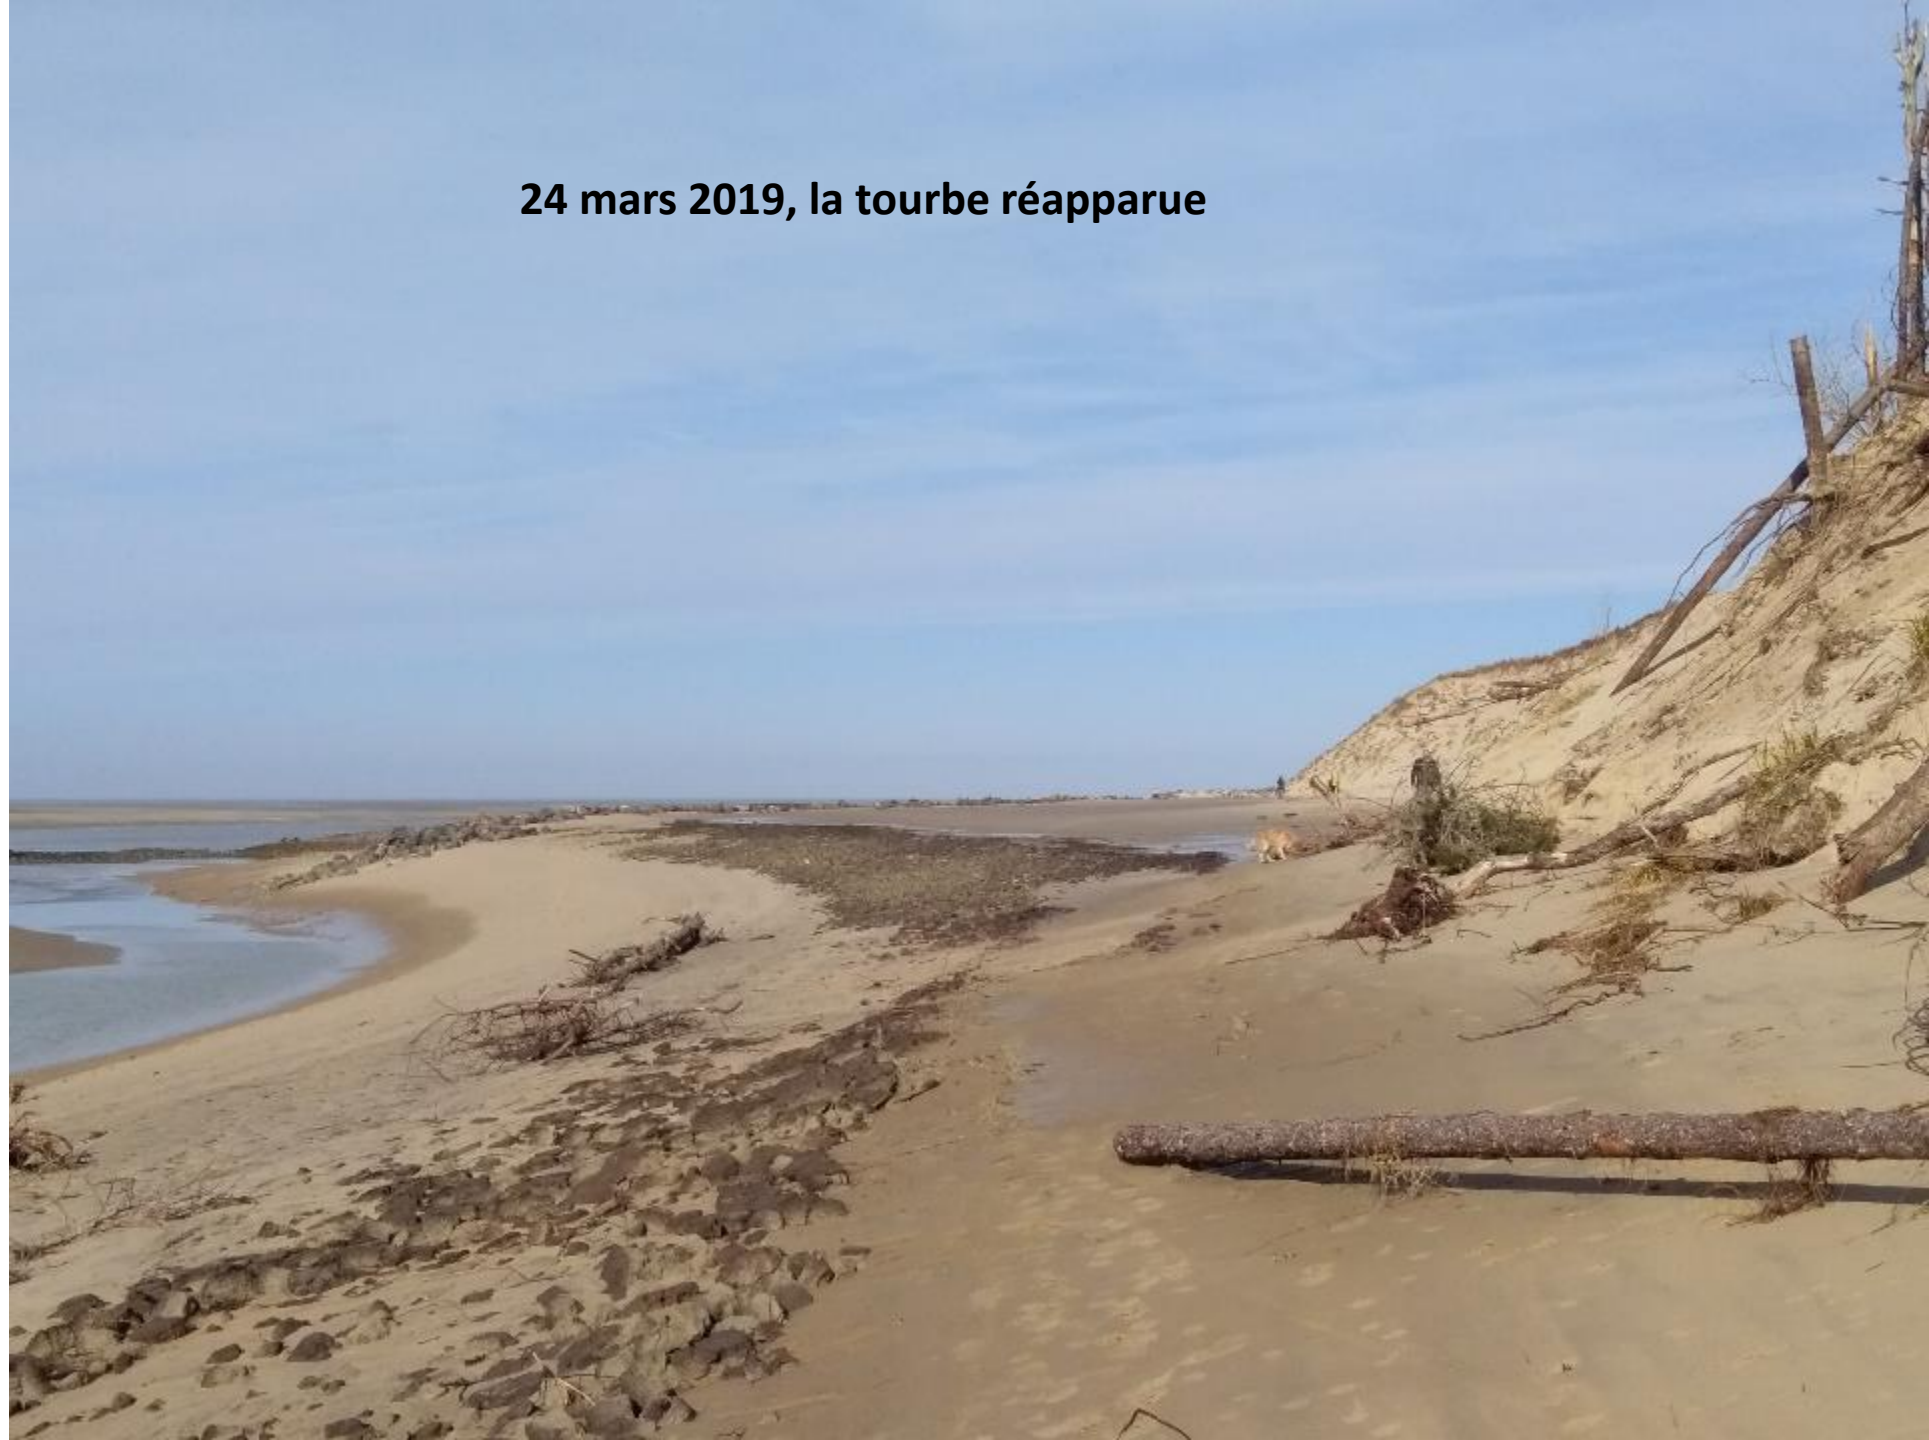
**24 mars 2019, la tourbe réapparue**

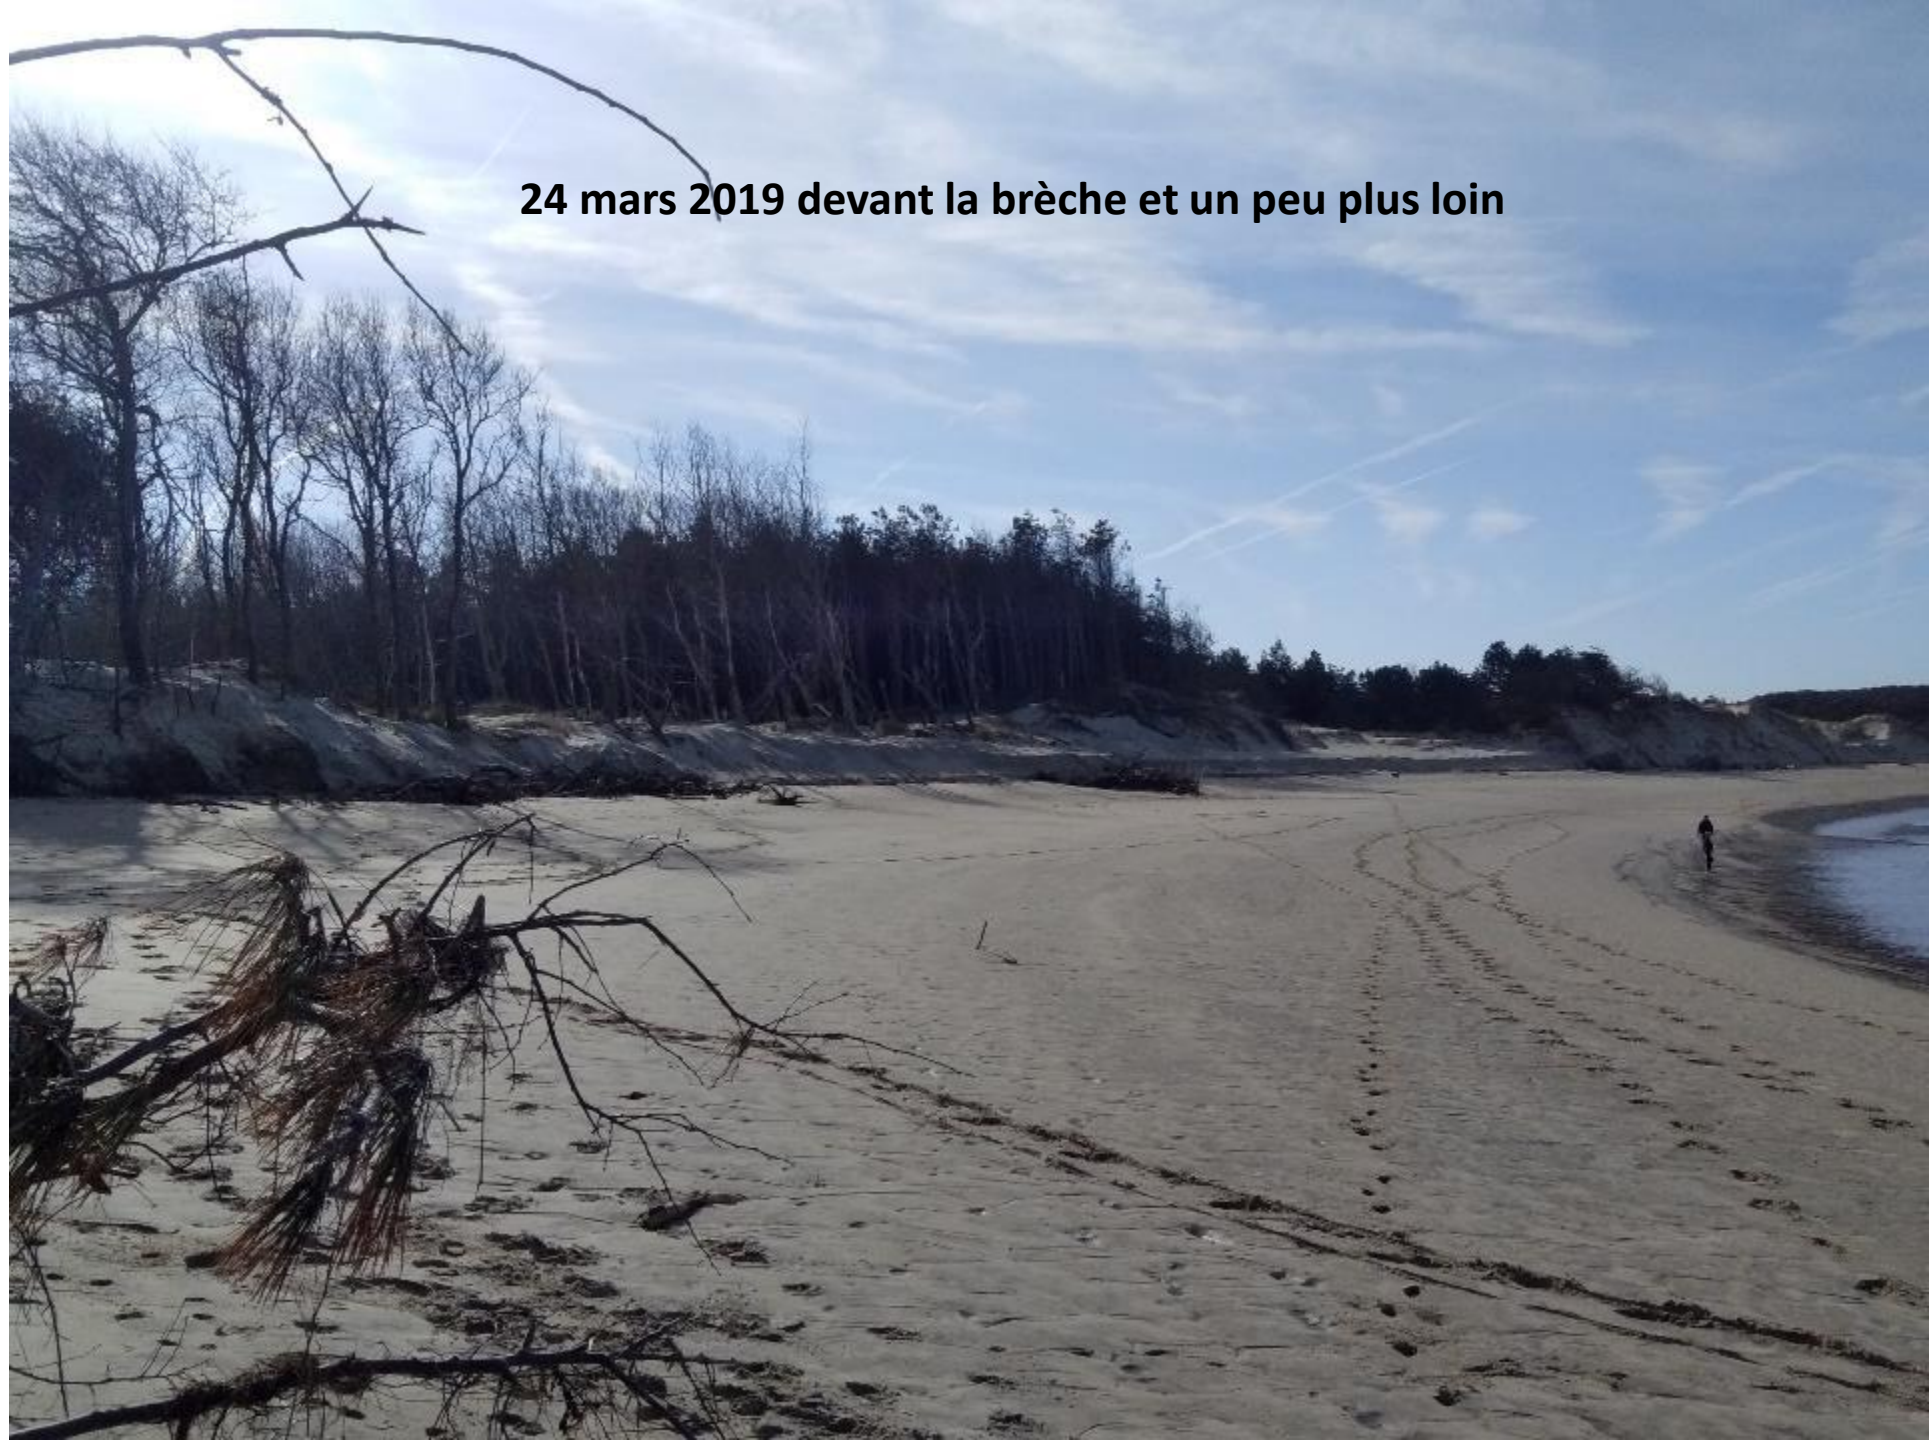
**24 mars 2019 devant la brèche et un peu plus loin**
