**27 mars 2019**

Les marées d'équinoxe sont terminées. Elles se sont heureusement déroulées par un temps clément, sans vent. Que constate t-on?

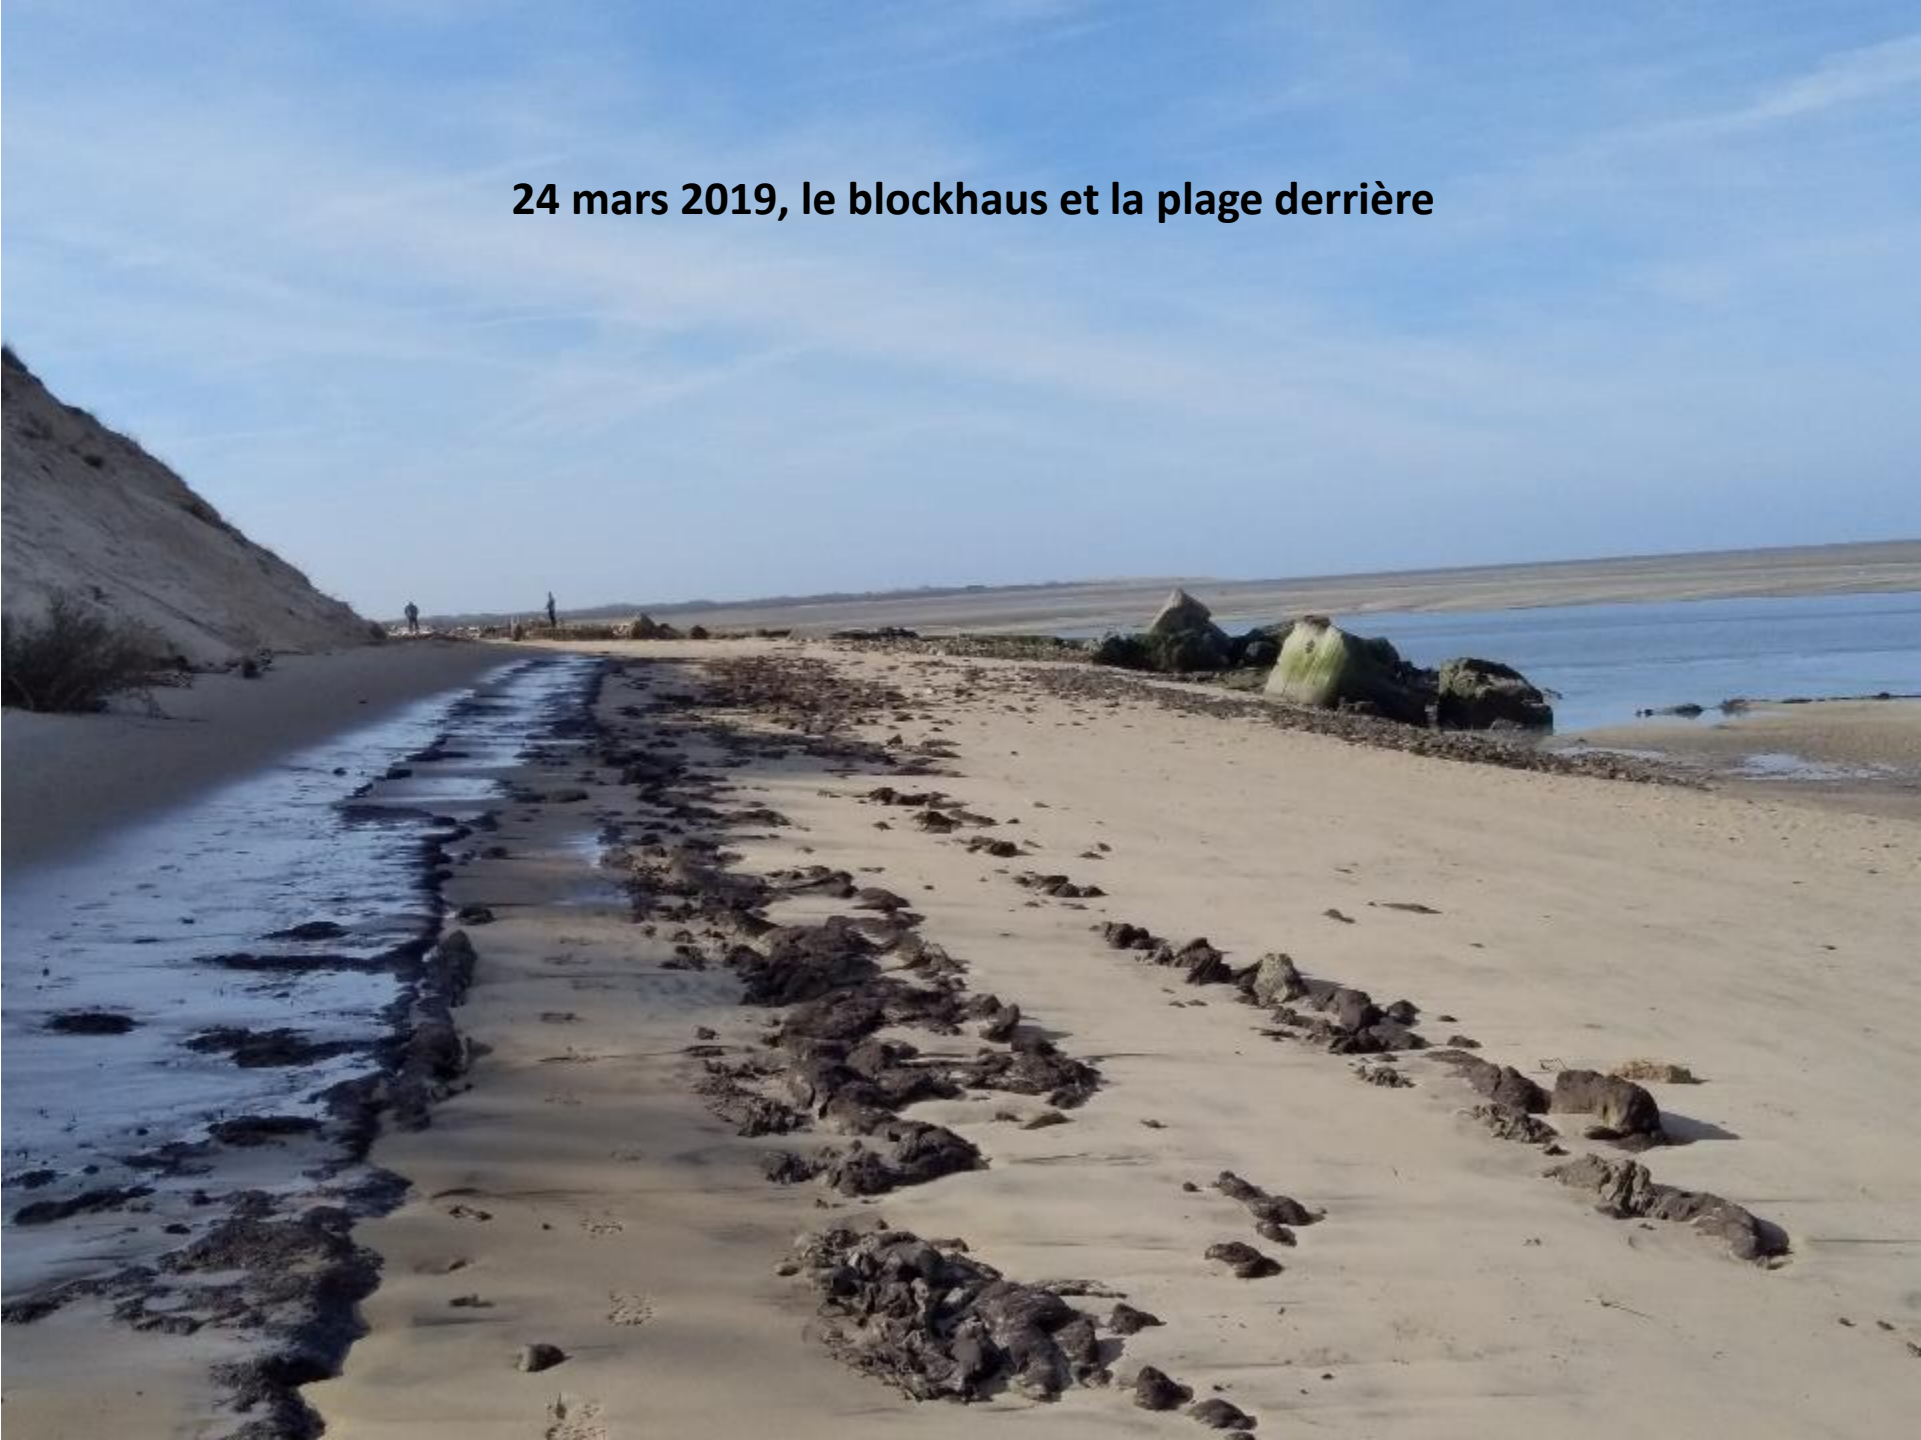
Des vestiges de blockhaus, non apparents il y a quelques années, sont en train de descendre dans le courant.

**24 mars 2019, le blockhaus et la plage derrière**

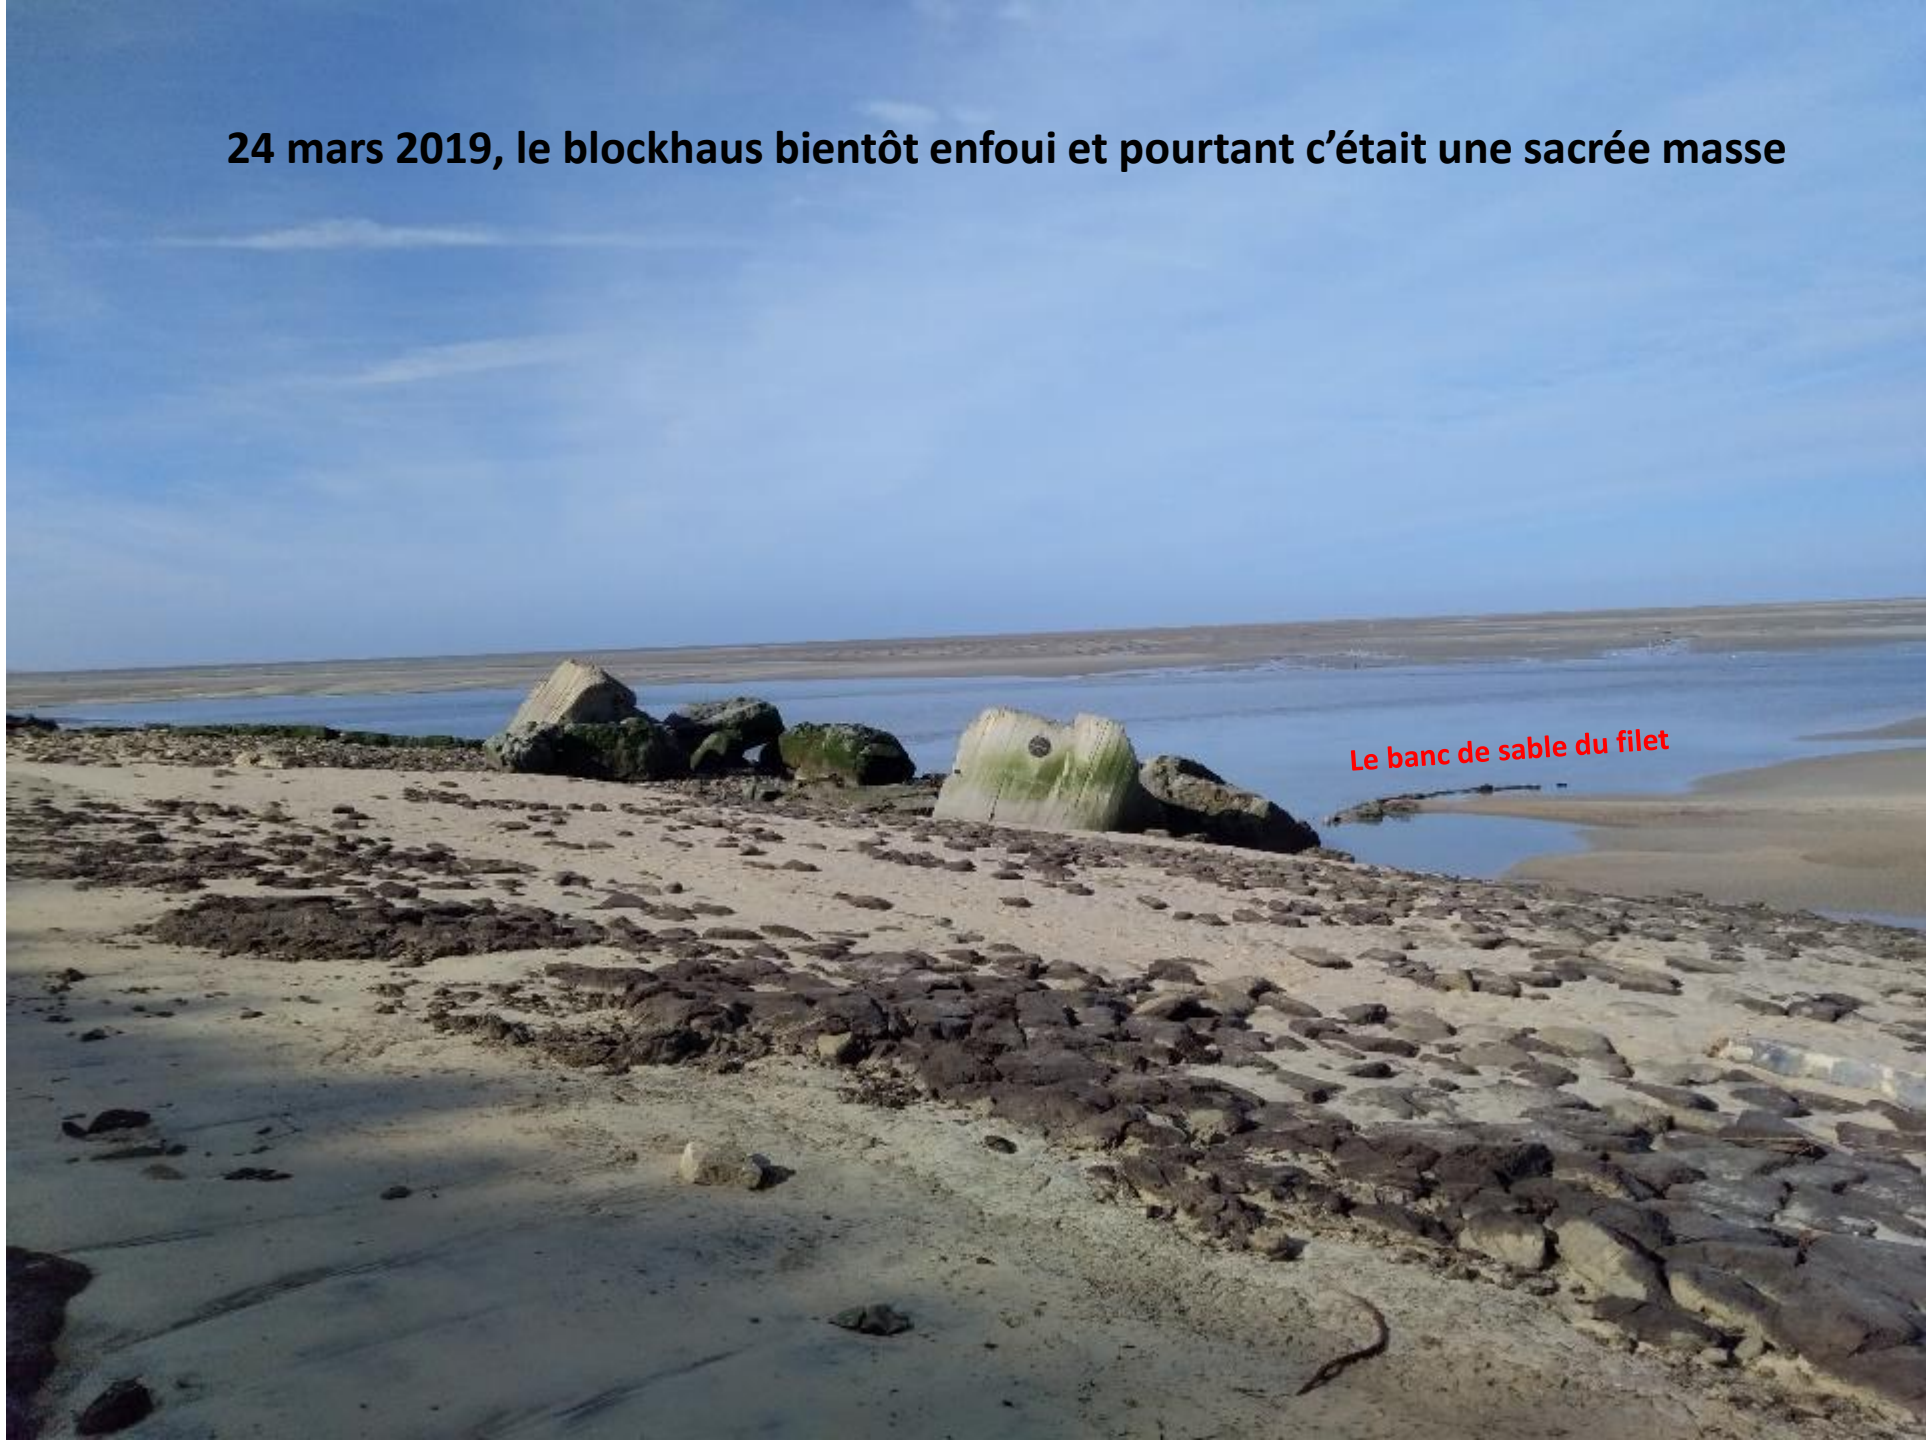
**24 mars 2019, le blockhaus bientôt enfoui et pourtant c'était une sacrée masse**

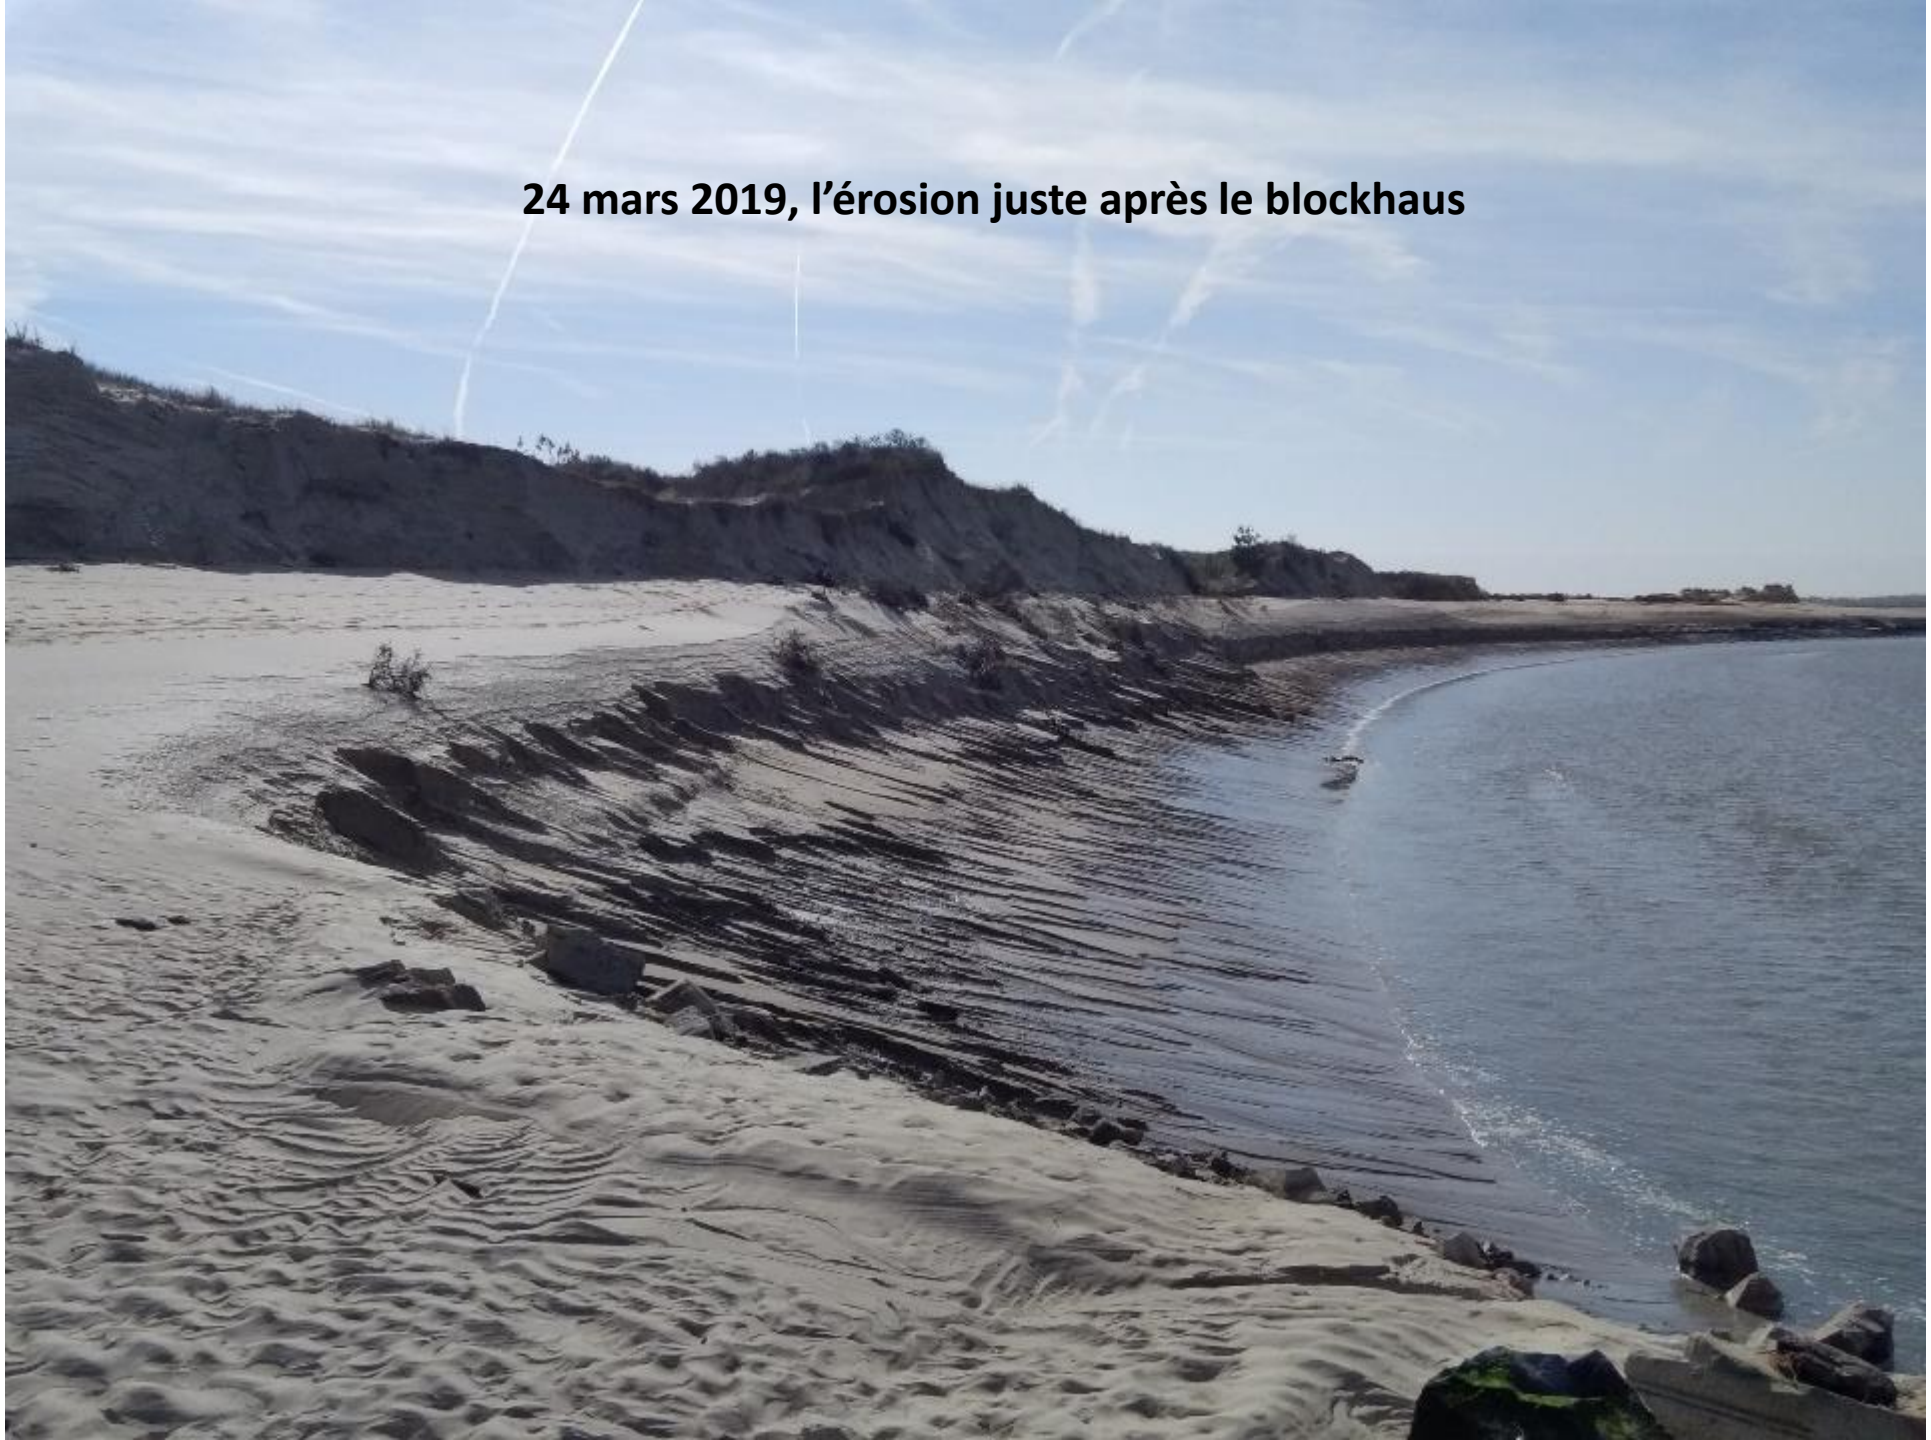
**Le bec de perroquet** : de ce côté-là ça ne s'arrange vraiment pas. La progression de l'érosion est effarante.

**24 mars 2019, l'érosion juste après le blockhaus**

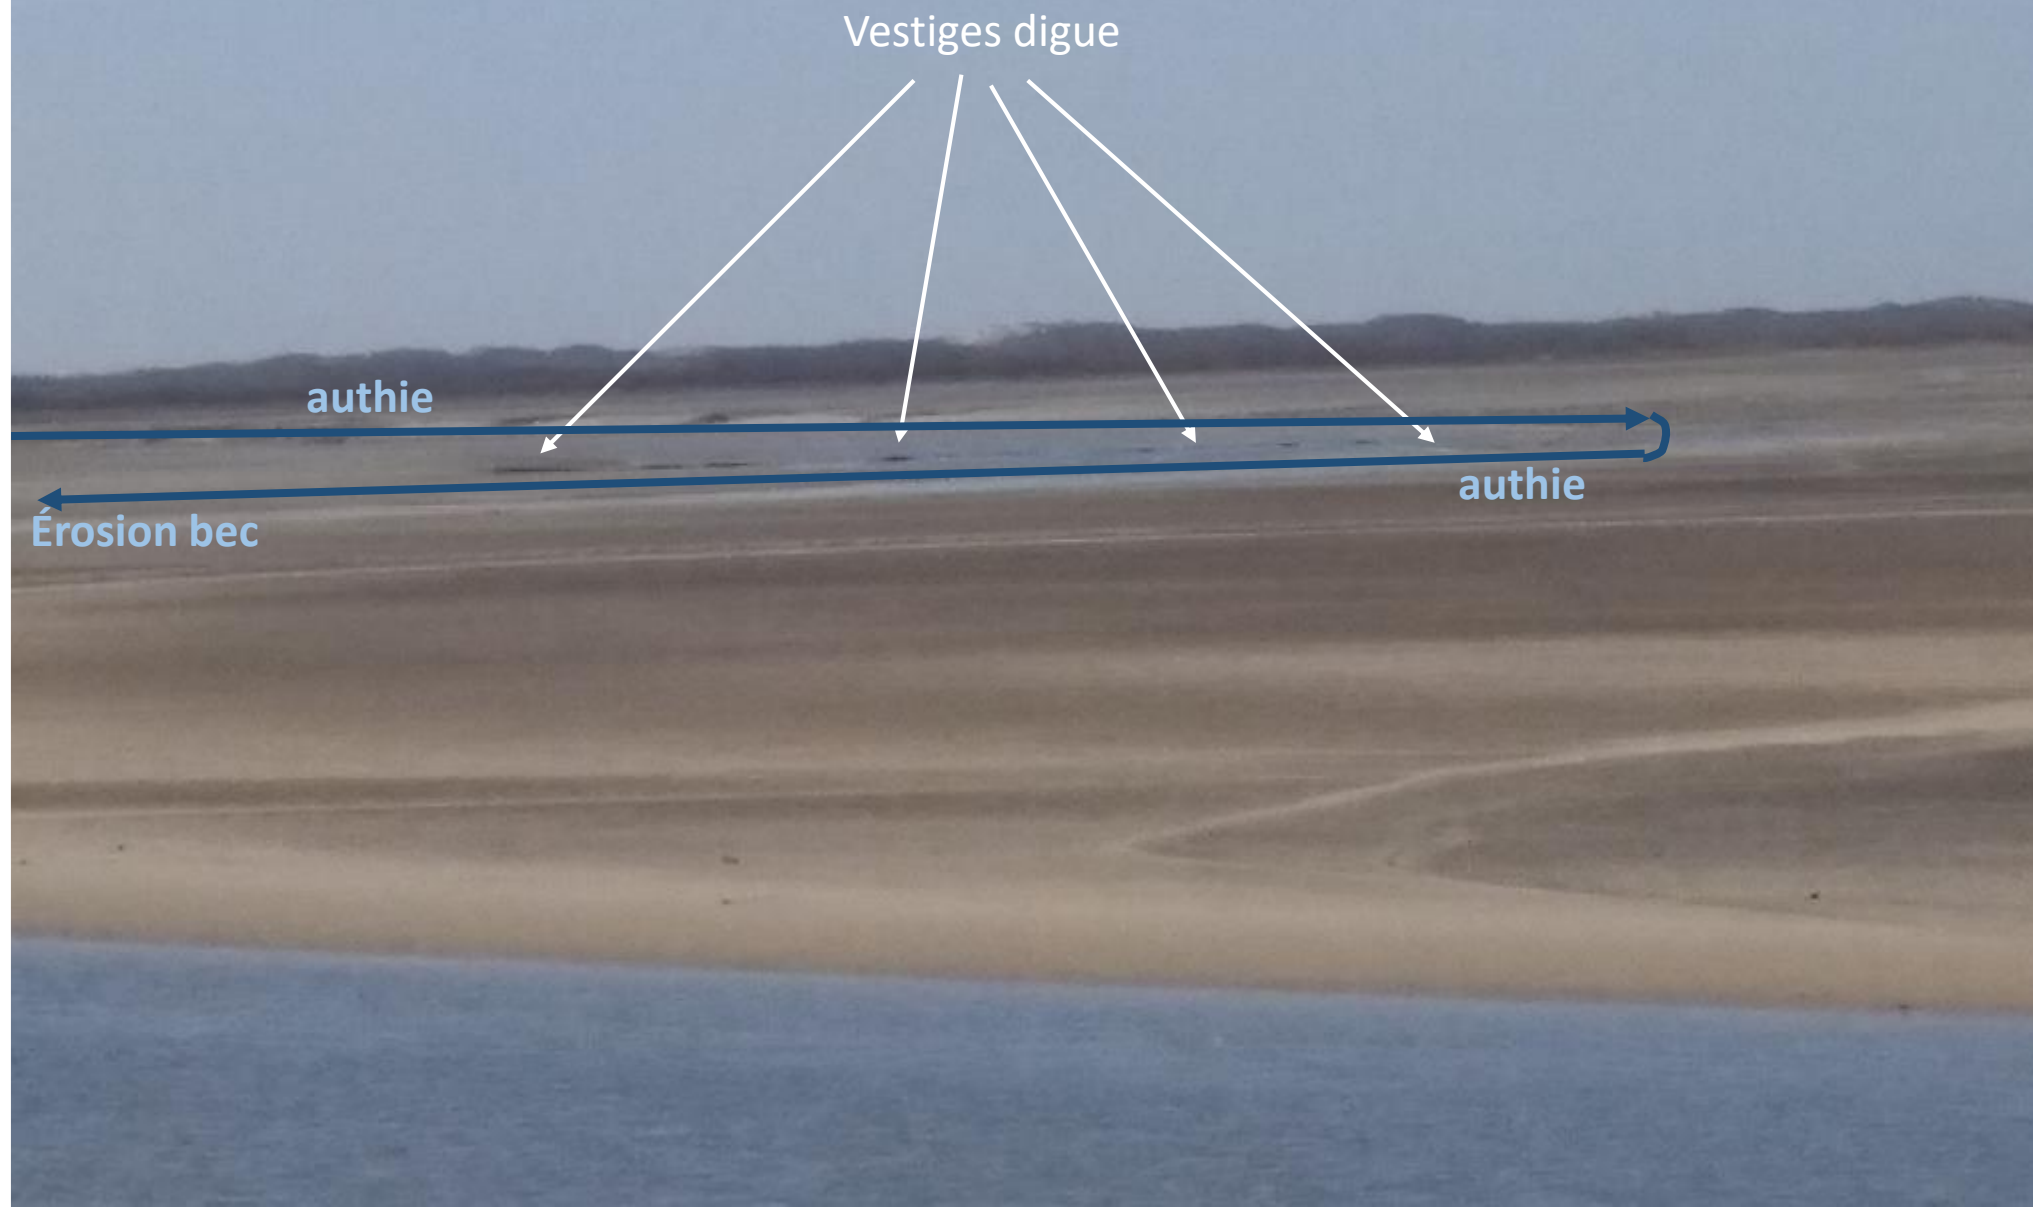
L'effet persistant de détournement par les vestiges de la vielle digue ( Barrois) apparait évident, quand va-t-on enfin intervenir pour y laisser passer le courant?

**24 mars 2019, le courant détourné par les vestiges de la digue**

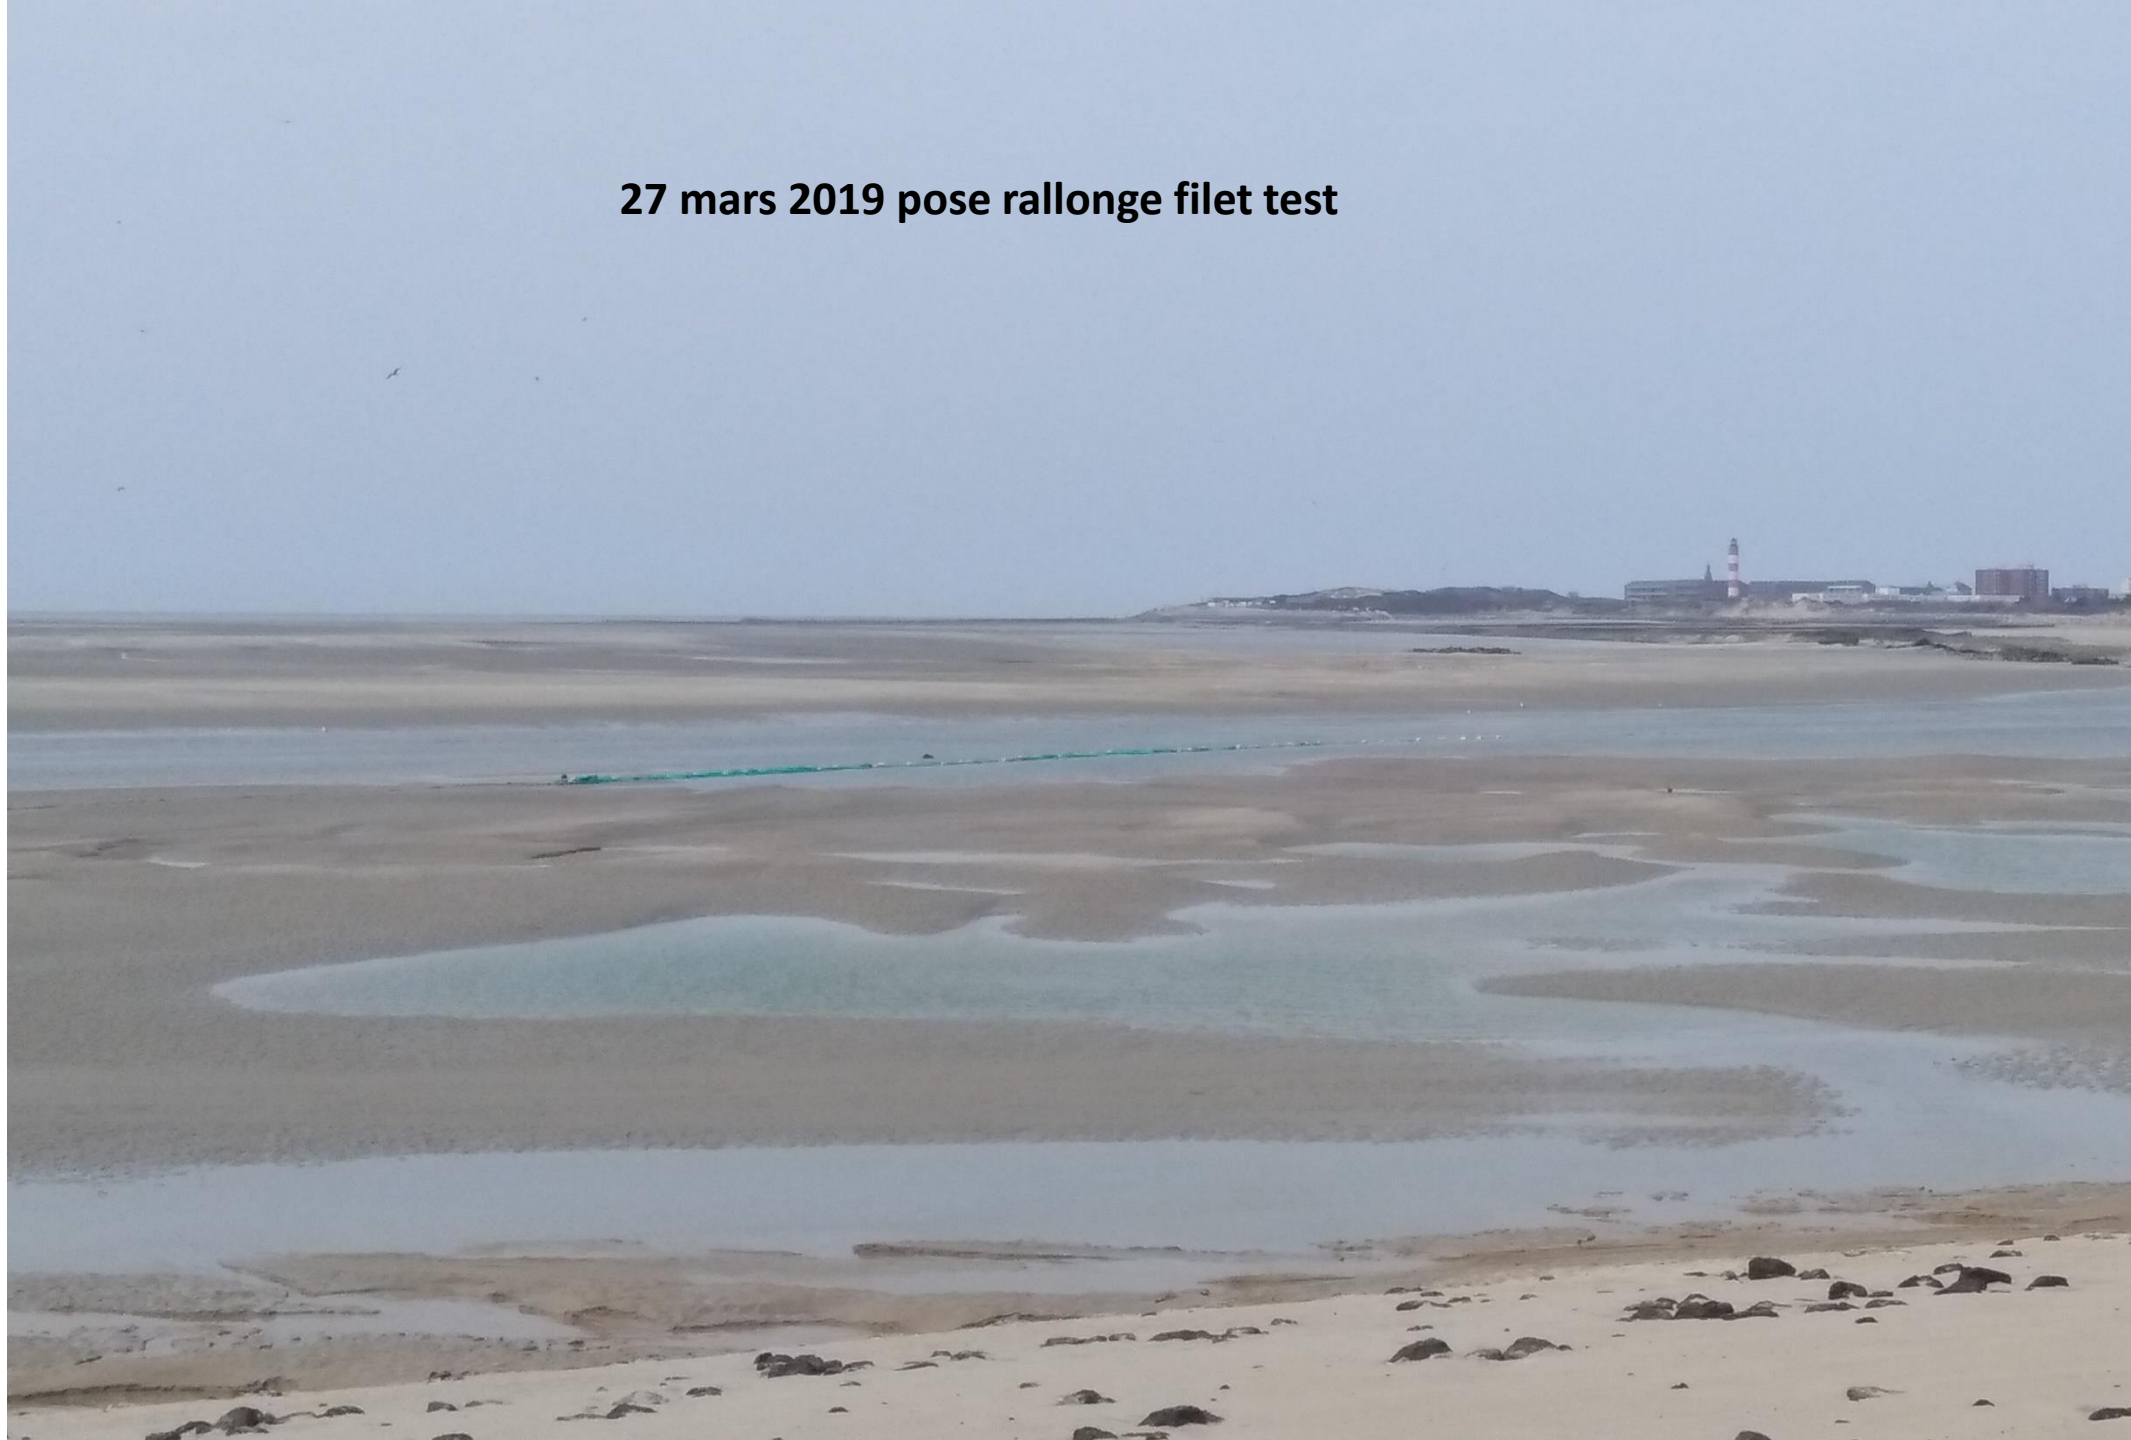
**Le filet test** : coucou le revoilou le serpent de mer, soit disant miracle. Après 4 ans de test jugés comme probants par son promoteur et attestés comme tels par des scientifiques desquels on se demande ce qu'ils suivent, car nous y voyons le contraire voilà que l'on profite d'un recul temporaire (moins d'une une fois par an en moyenne) de l'Authie pour crier victoire, alors que l'on a perdu 400.000m<sup>3</sup> de sable depuis son installation. Et, en plus poser une rallonge juste à l'endroit où l'on veut placer les géotubes.

**27 mars 2019 pose rallonge filet test**

Ca ne sent pas la manœuvre déjà. Nous demandons une réunion contradictoire où nous pourrions comparer notre suivi à celui des scientifiques. car nous pensons à contrario que ce filet a un effet contreproductif et qu'il augmente le danger.

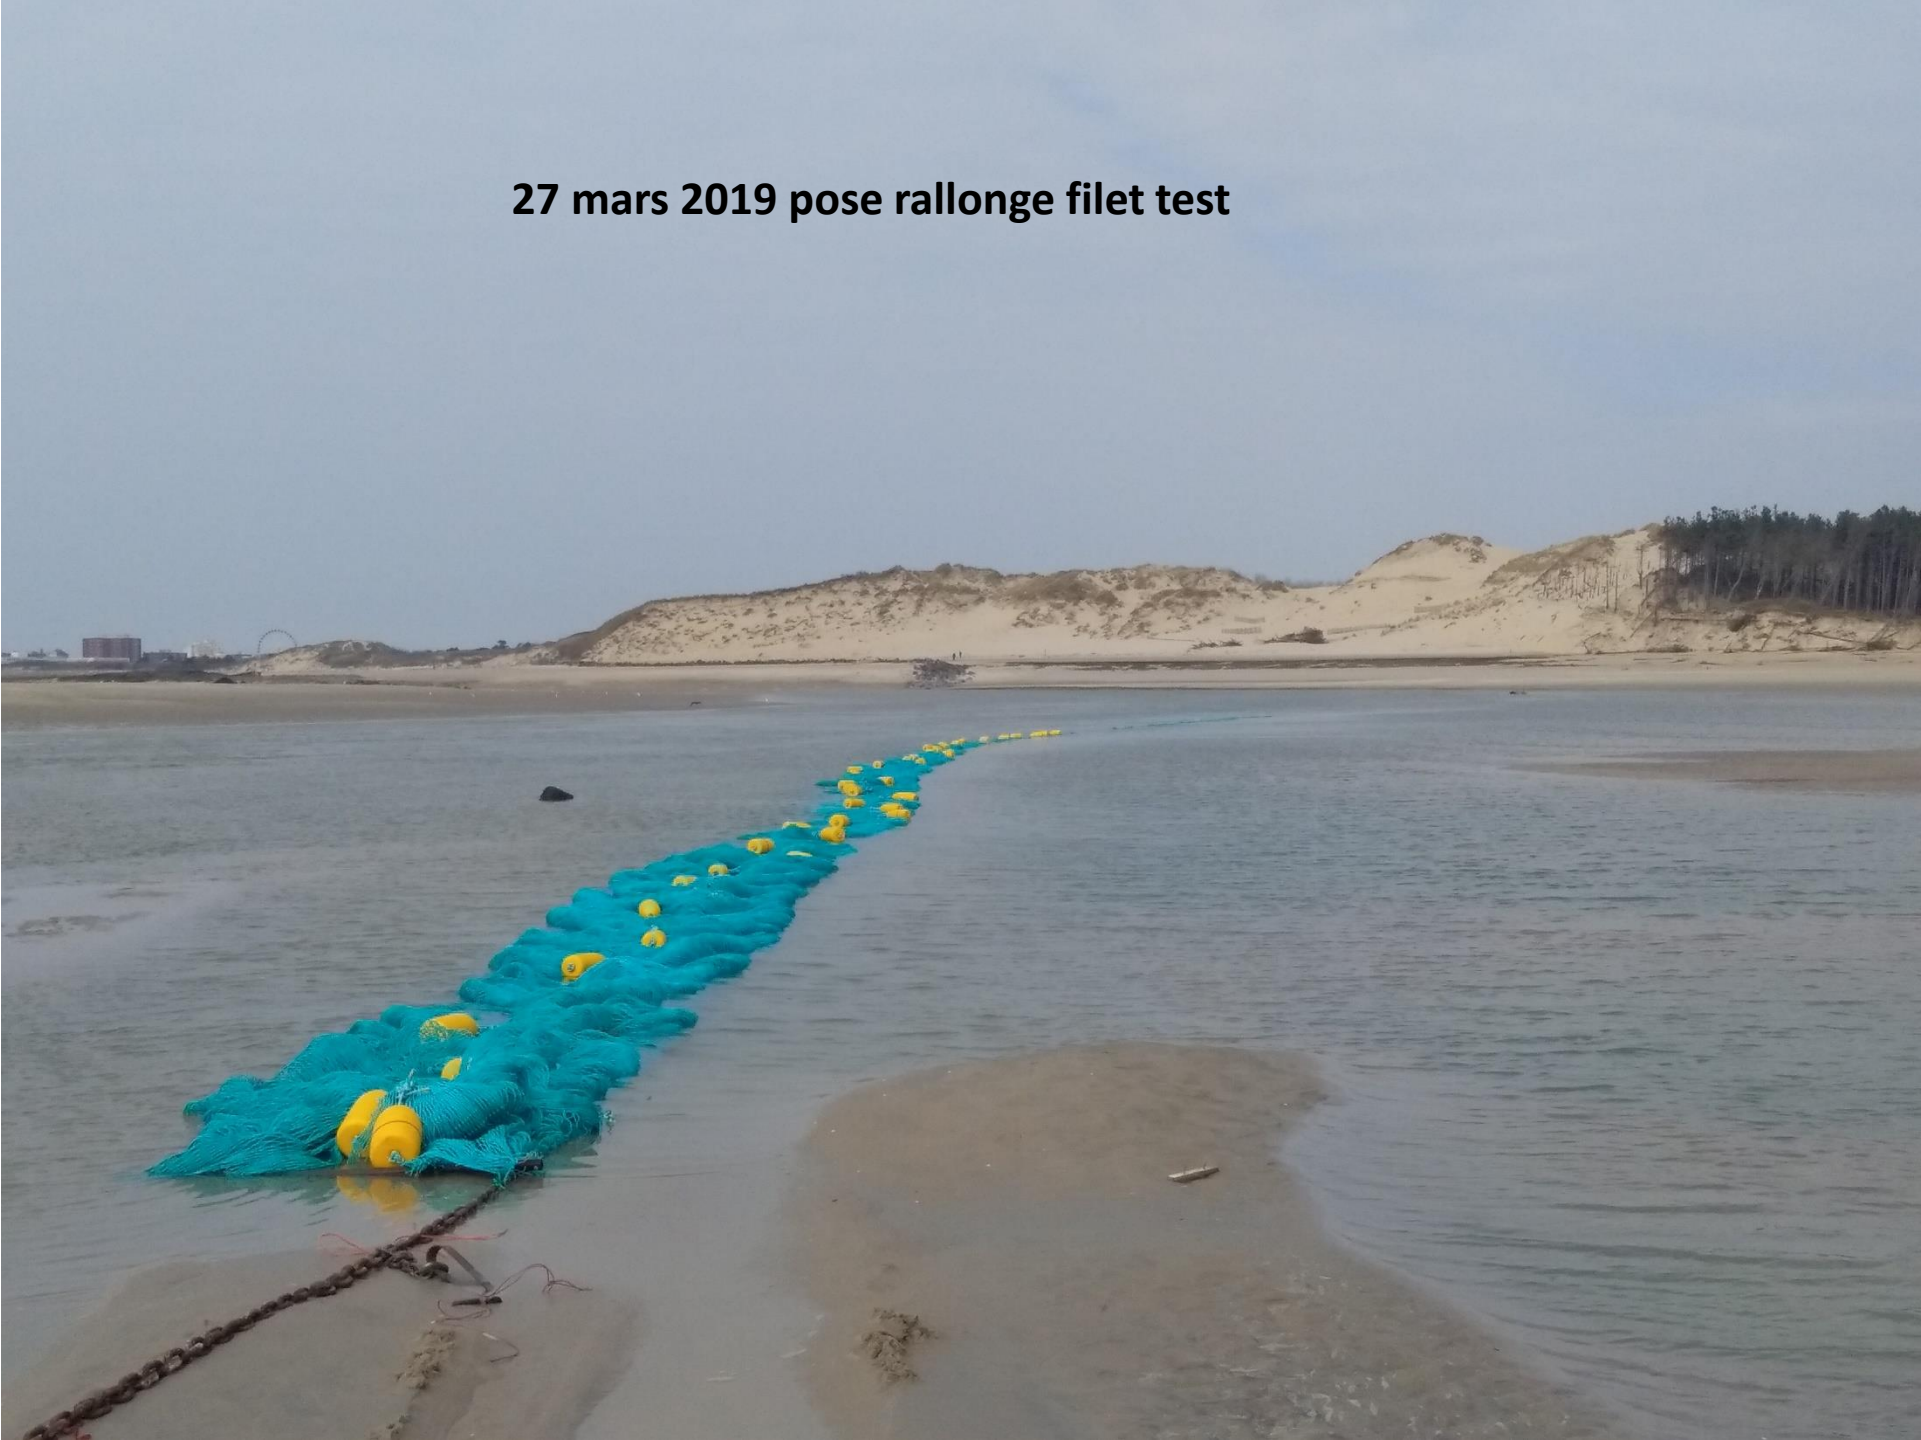
**27 mars 2019 pose rallonge filet test**
