**ILLUSTRATIONS DE LA NOTE ADCMBA SOS BAIE D'AUTHIE  
DU 28 OCTOBRE 2025**

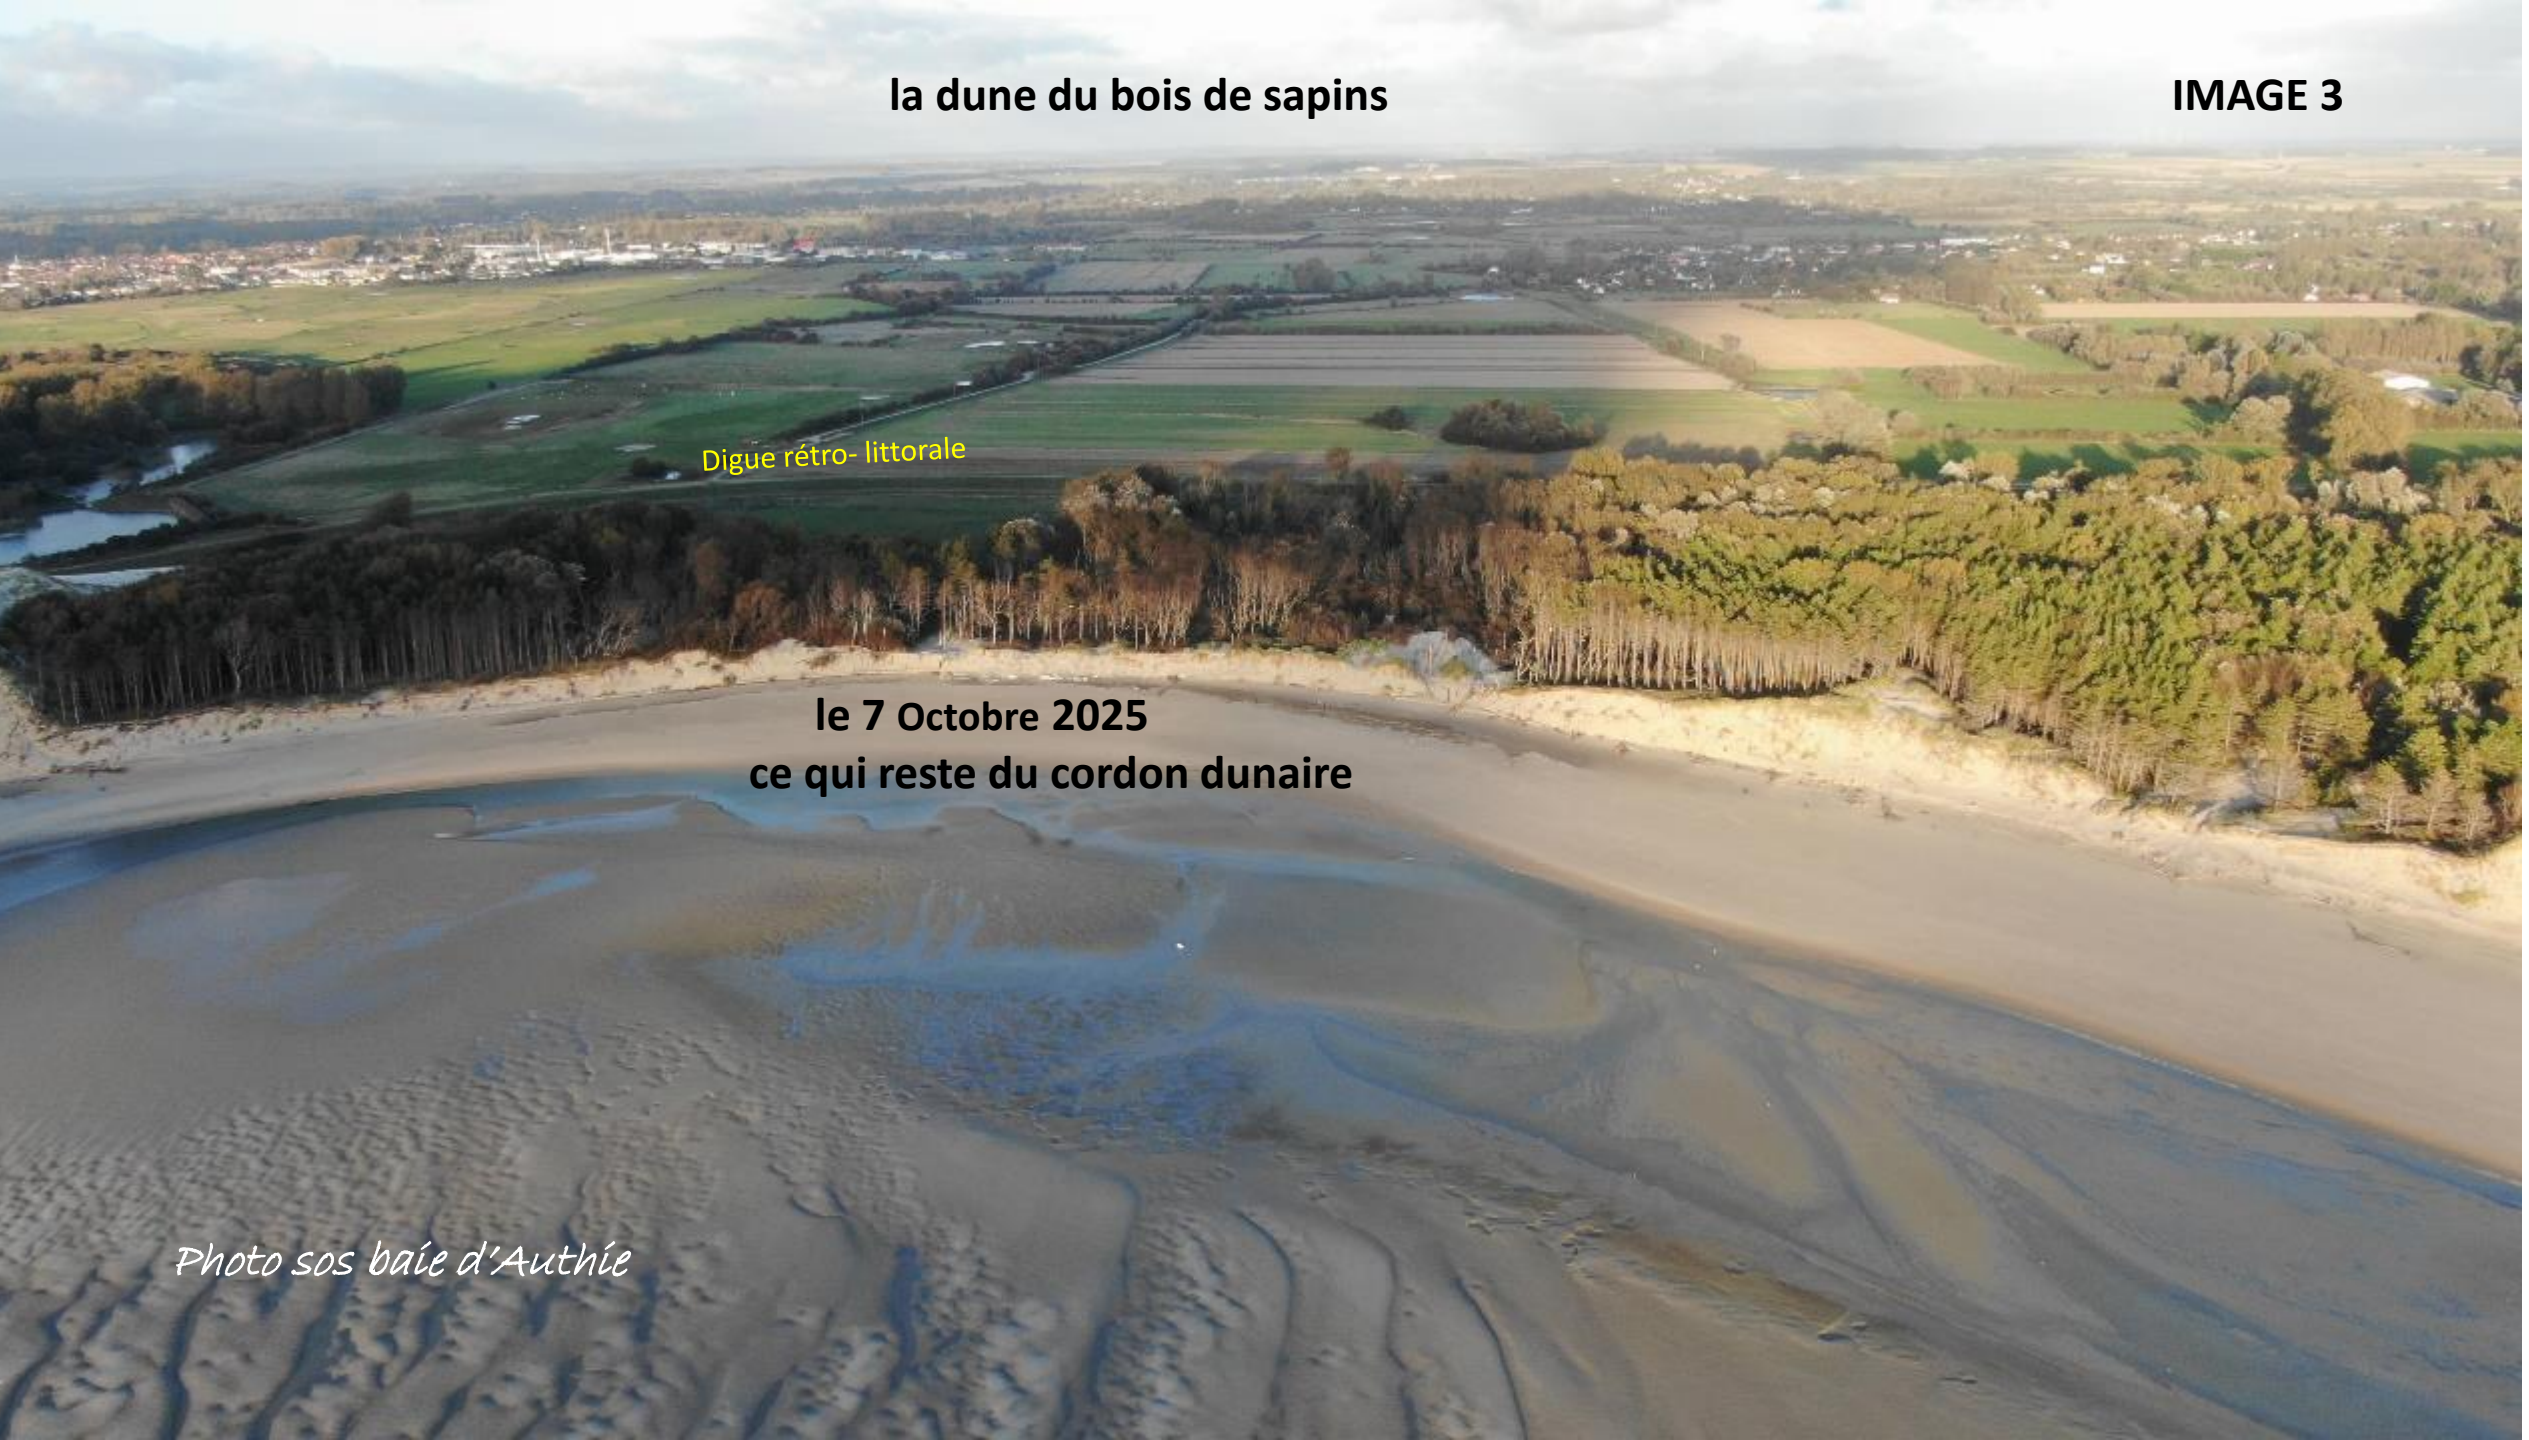
**IMAGE 3**

**la dune du bois de sapins**

**le 7 Octobre 2025  
ce qui reste du cordon dunaire**

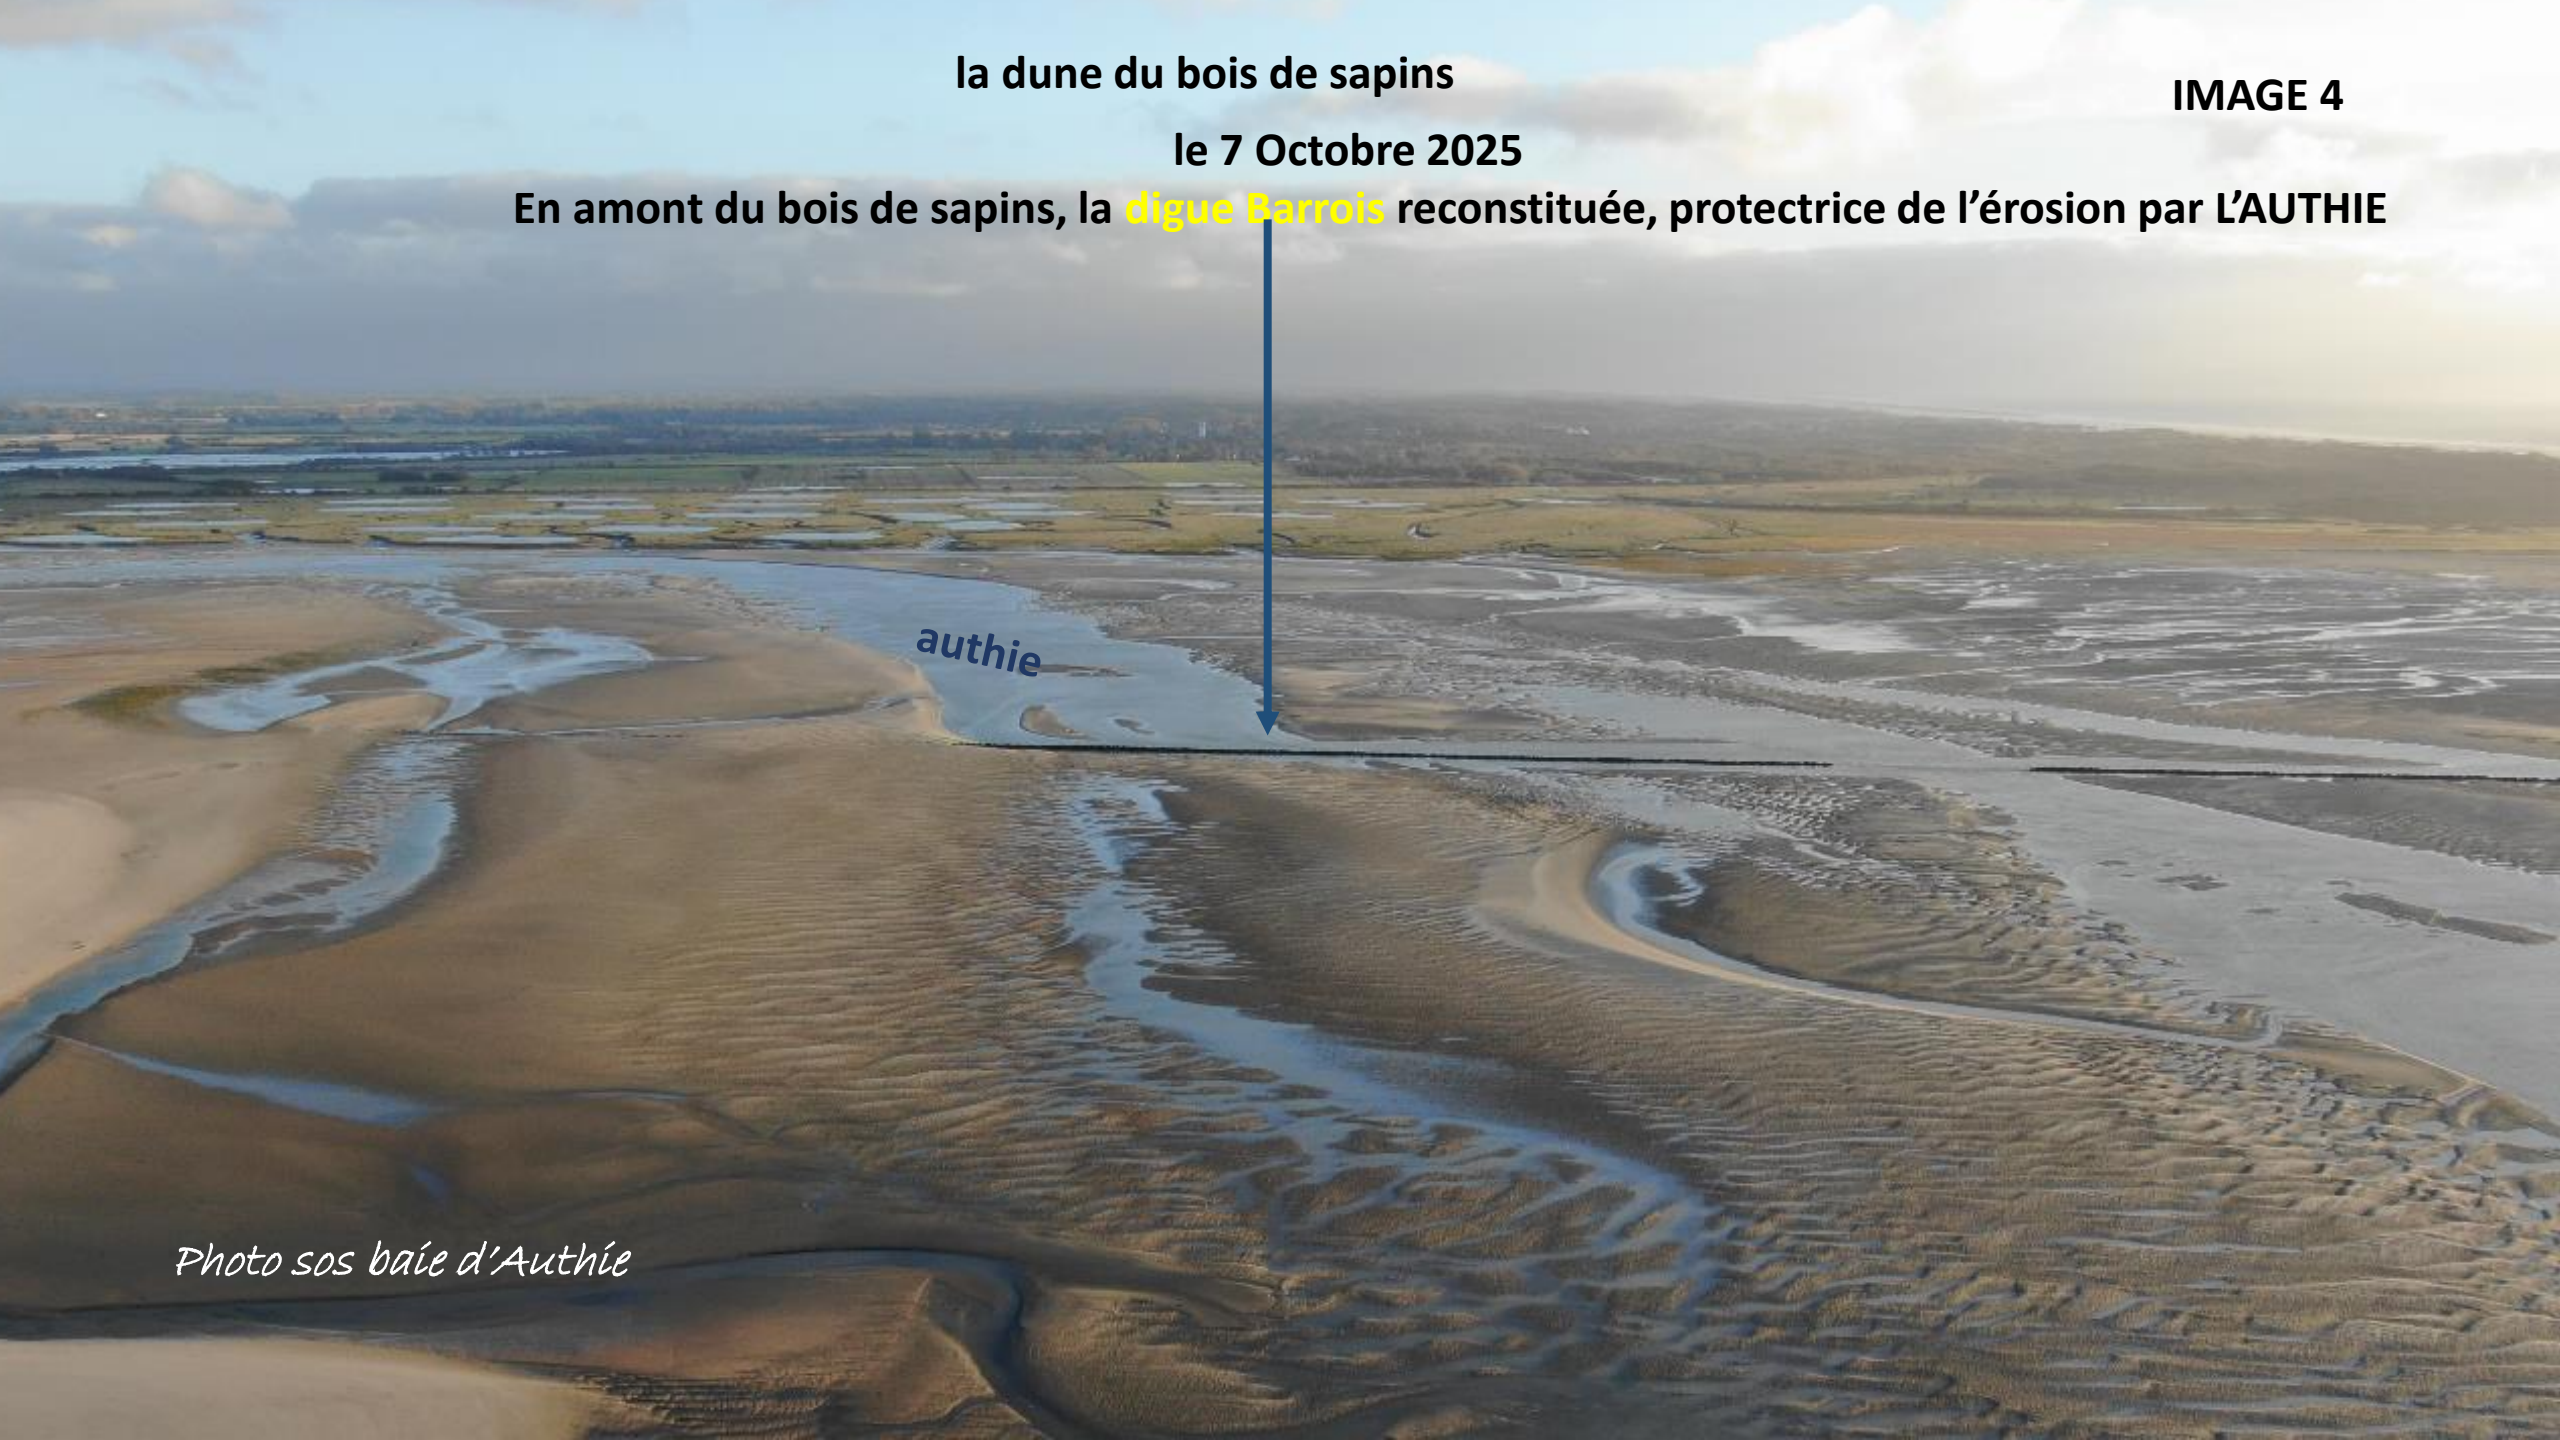
IMAGE 4

En amont du bois de sapins, la **digue Barrois** reconstituée, protectrice de l'érosion par L'AUTHIE

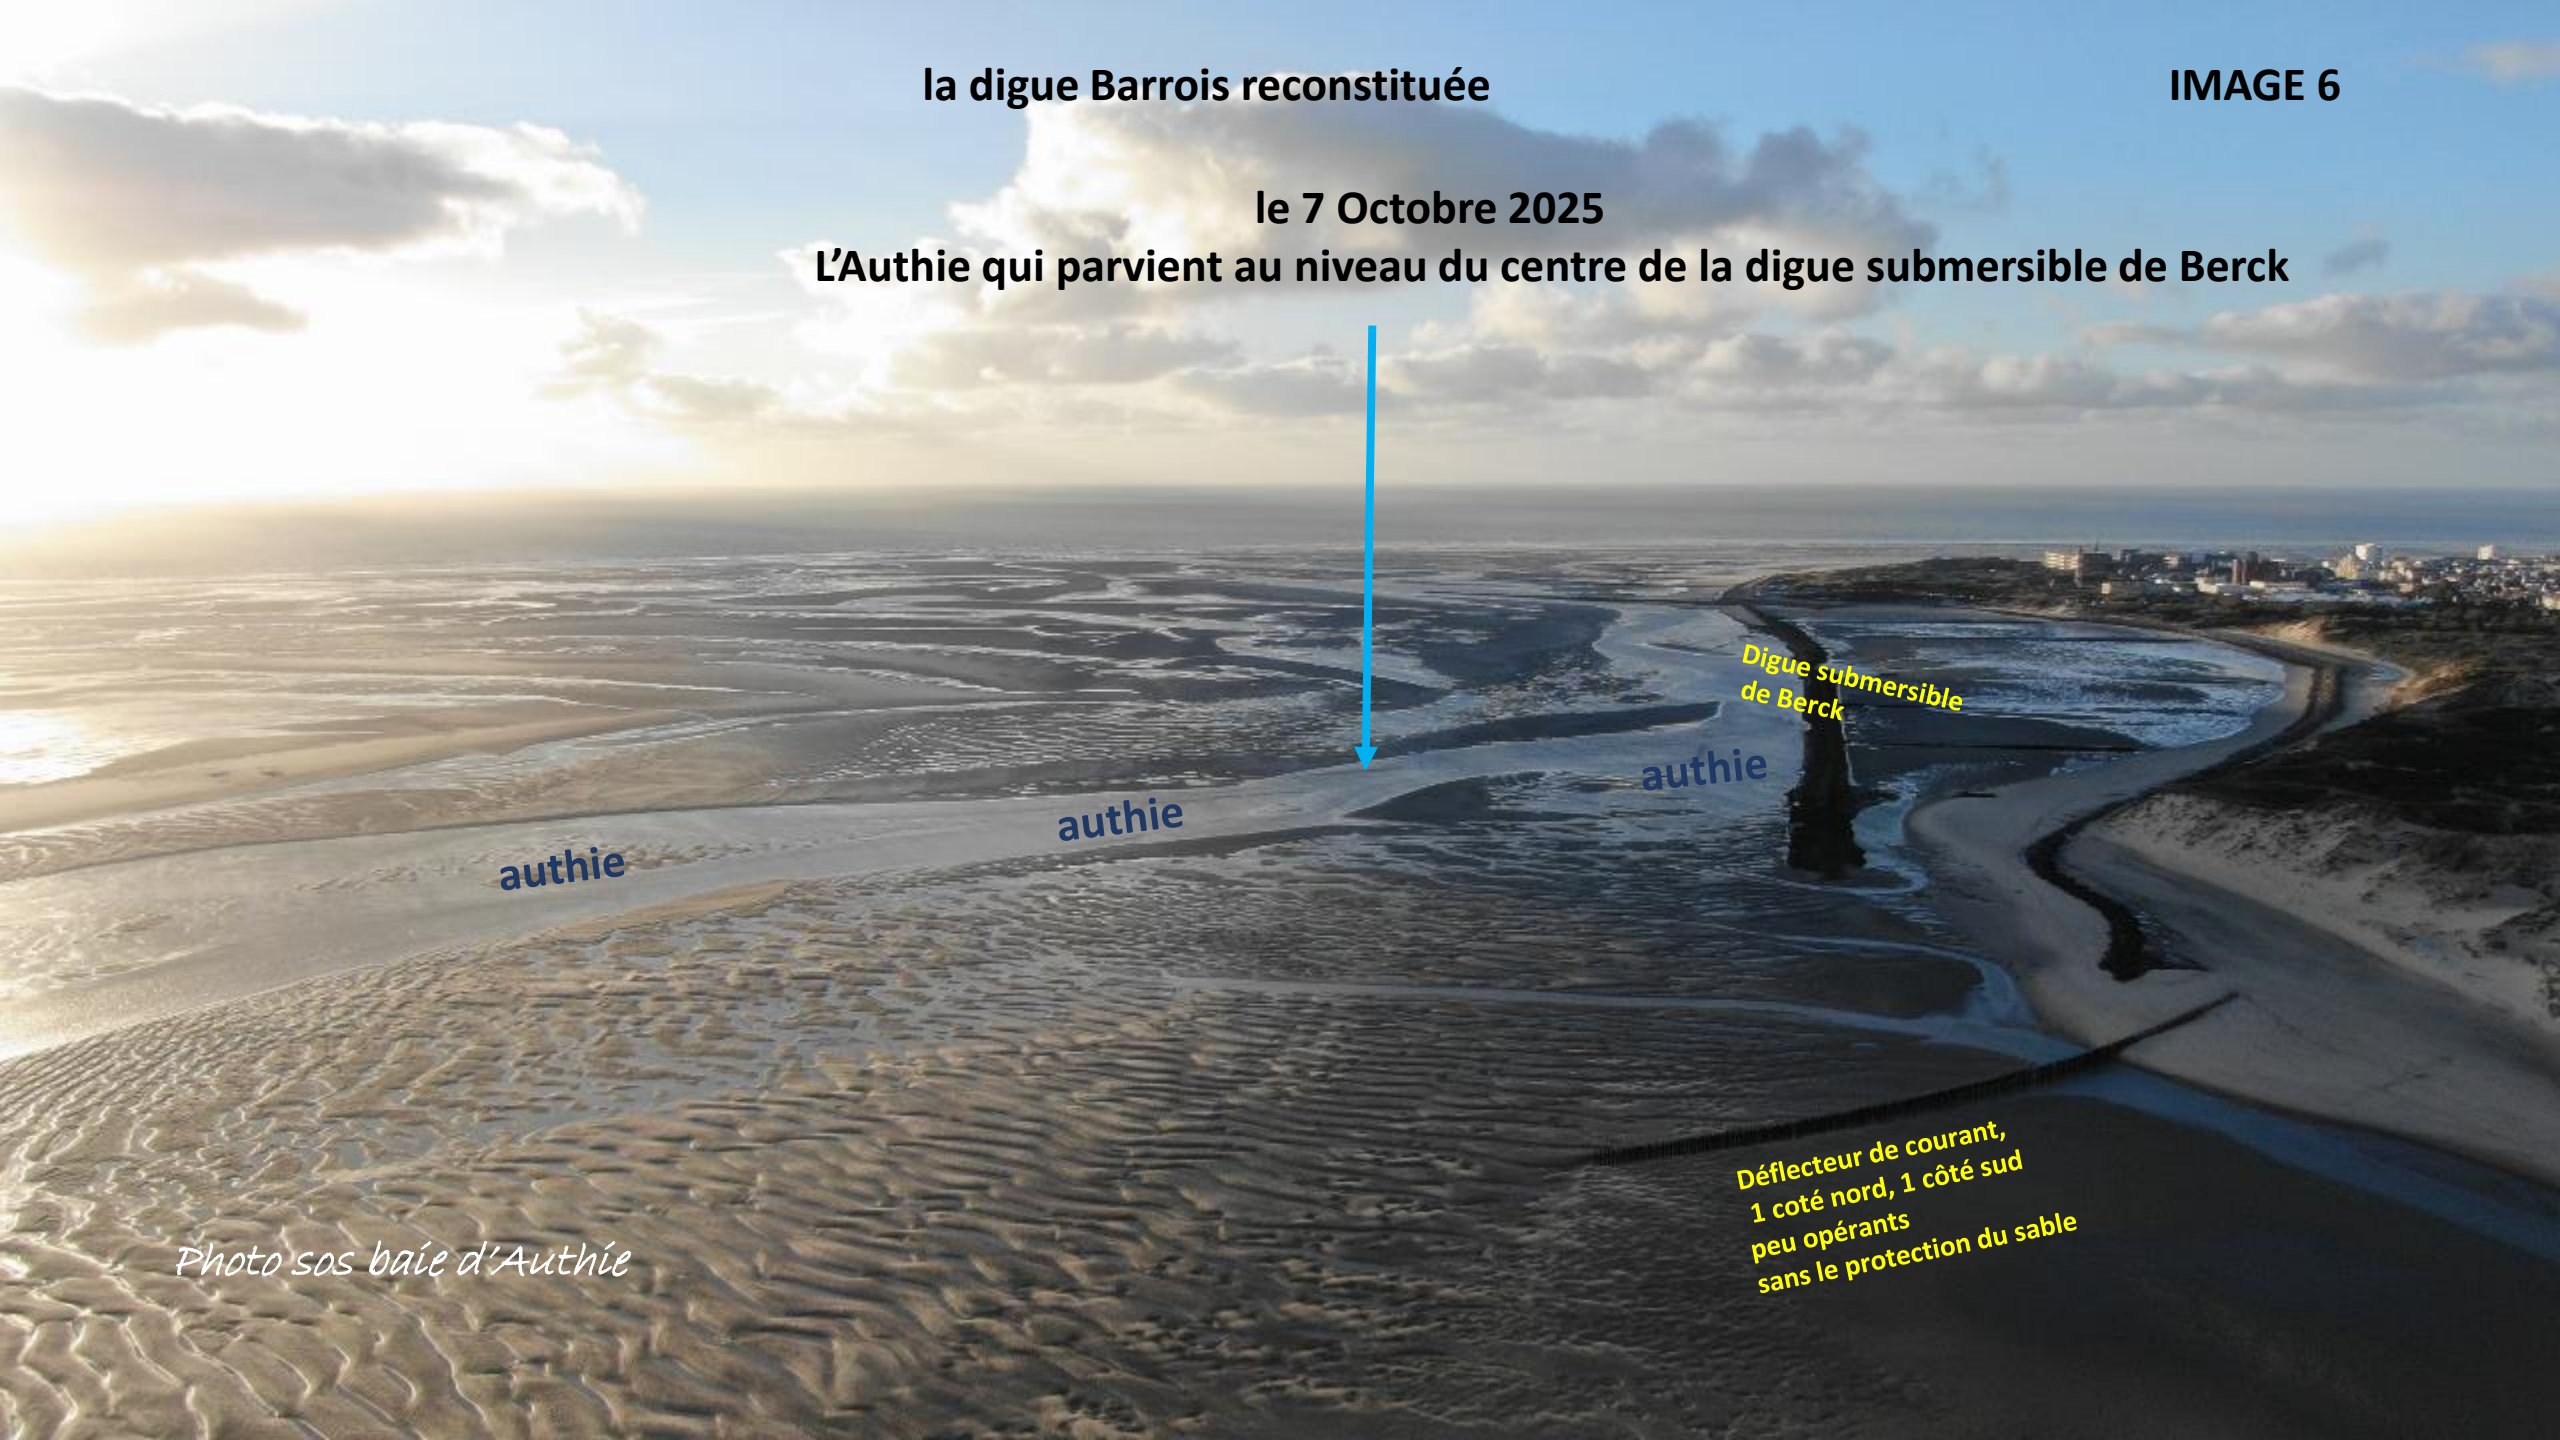
IMAGE 6

L'Authie qui parvient au niveau du centre de la digue submersible de Berck

Défecteur de courant,  
1 côté nord, 1 côté sud  
peu opérants  
sans le protection du sable

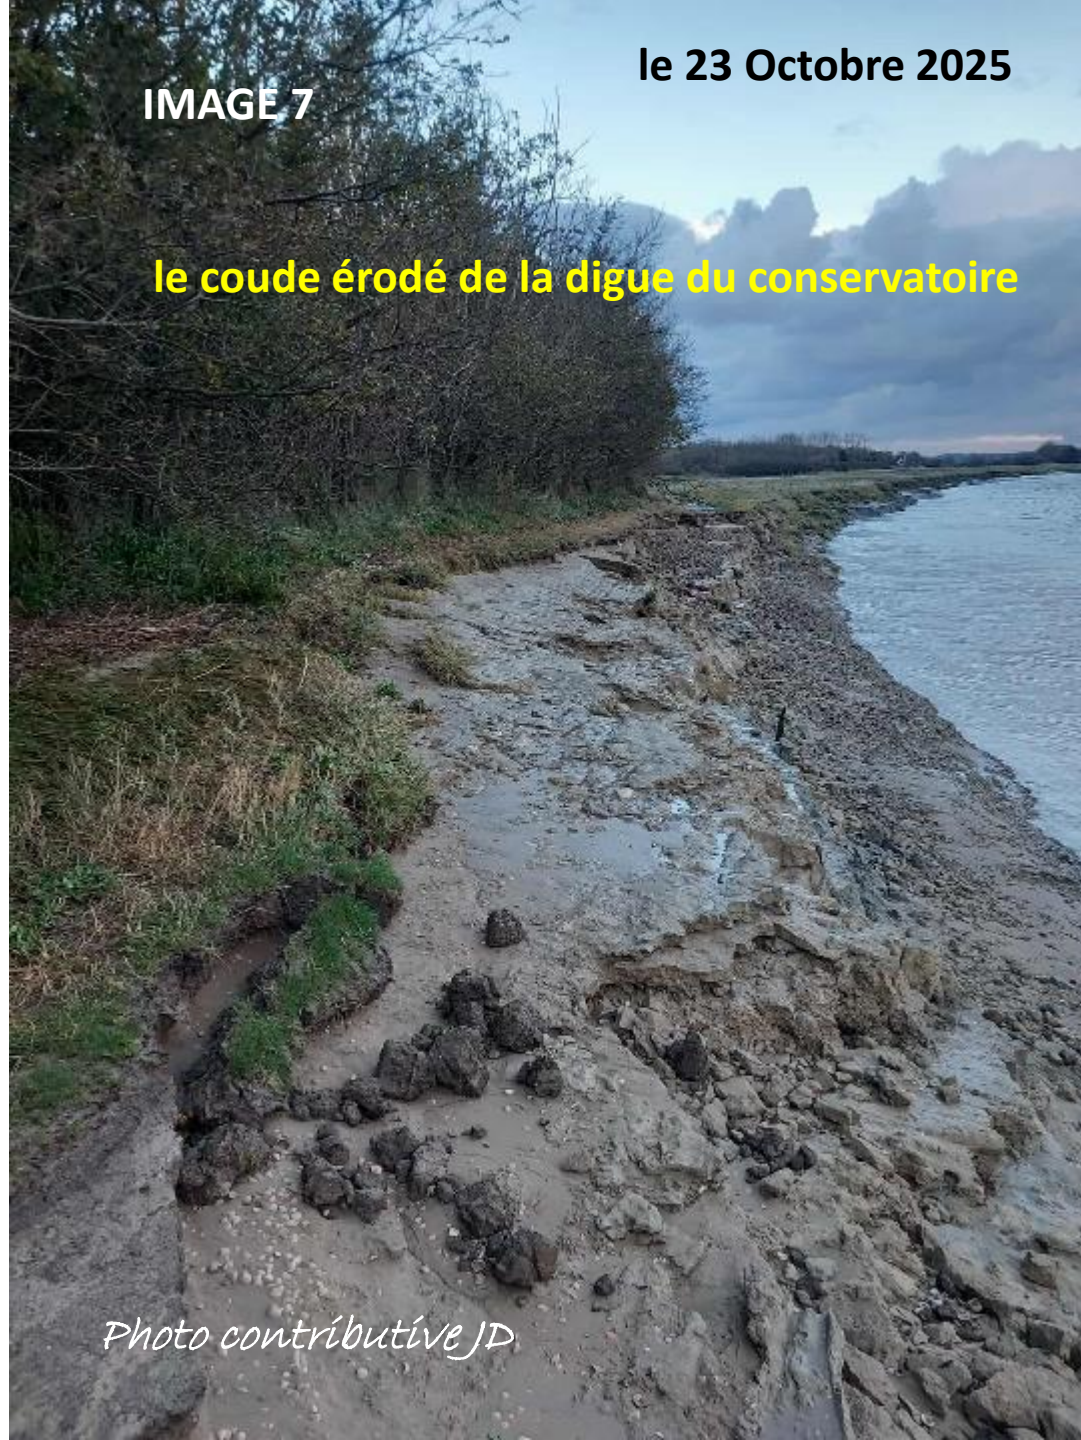
IMAGE 7

le coude érodé de la digue du conservatoire

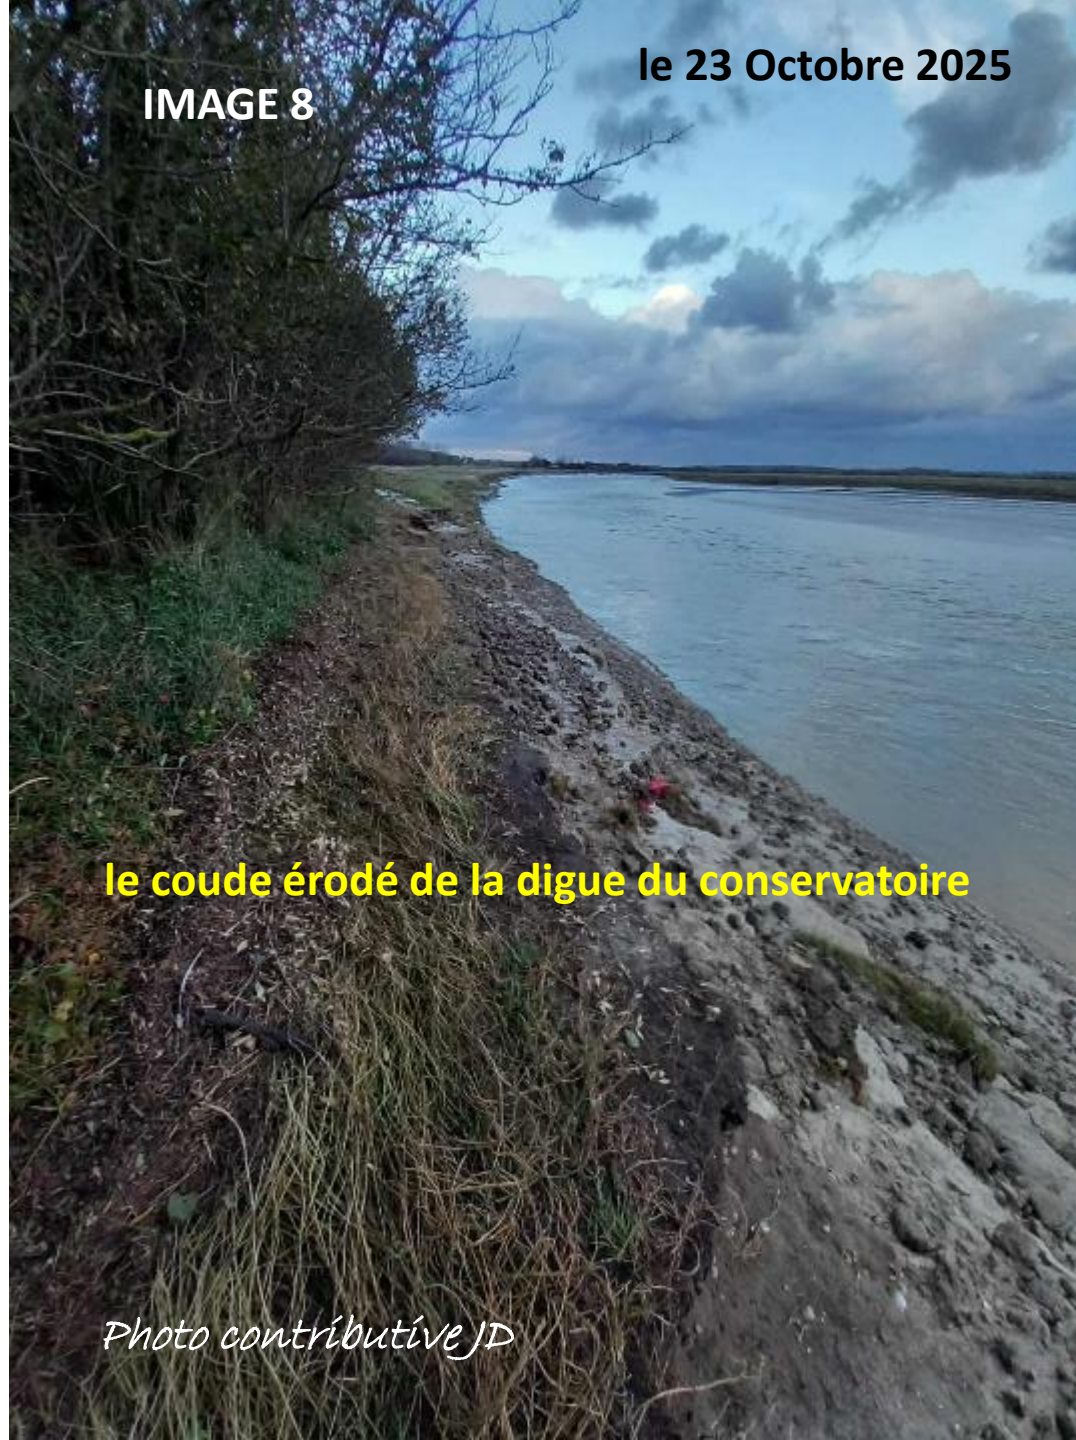
IMAGE 8

**le coude érodé de la digue du conservatoire**

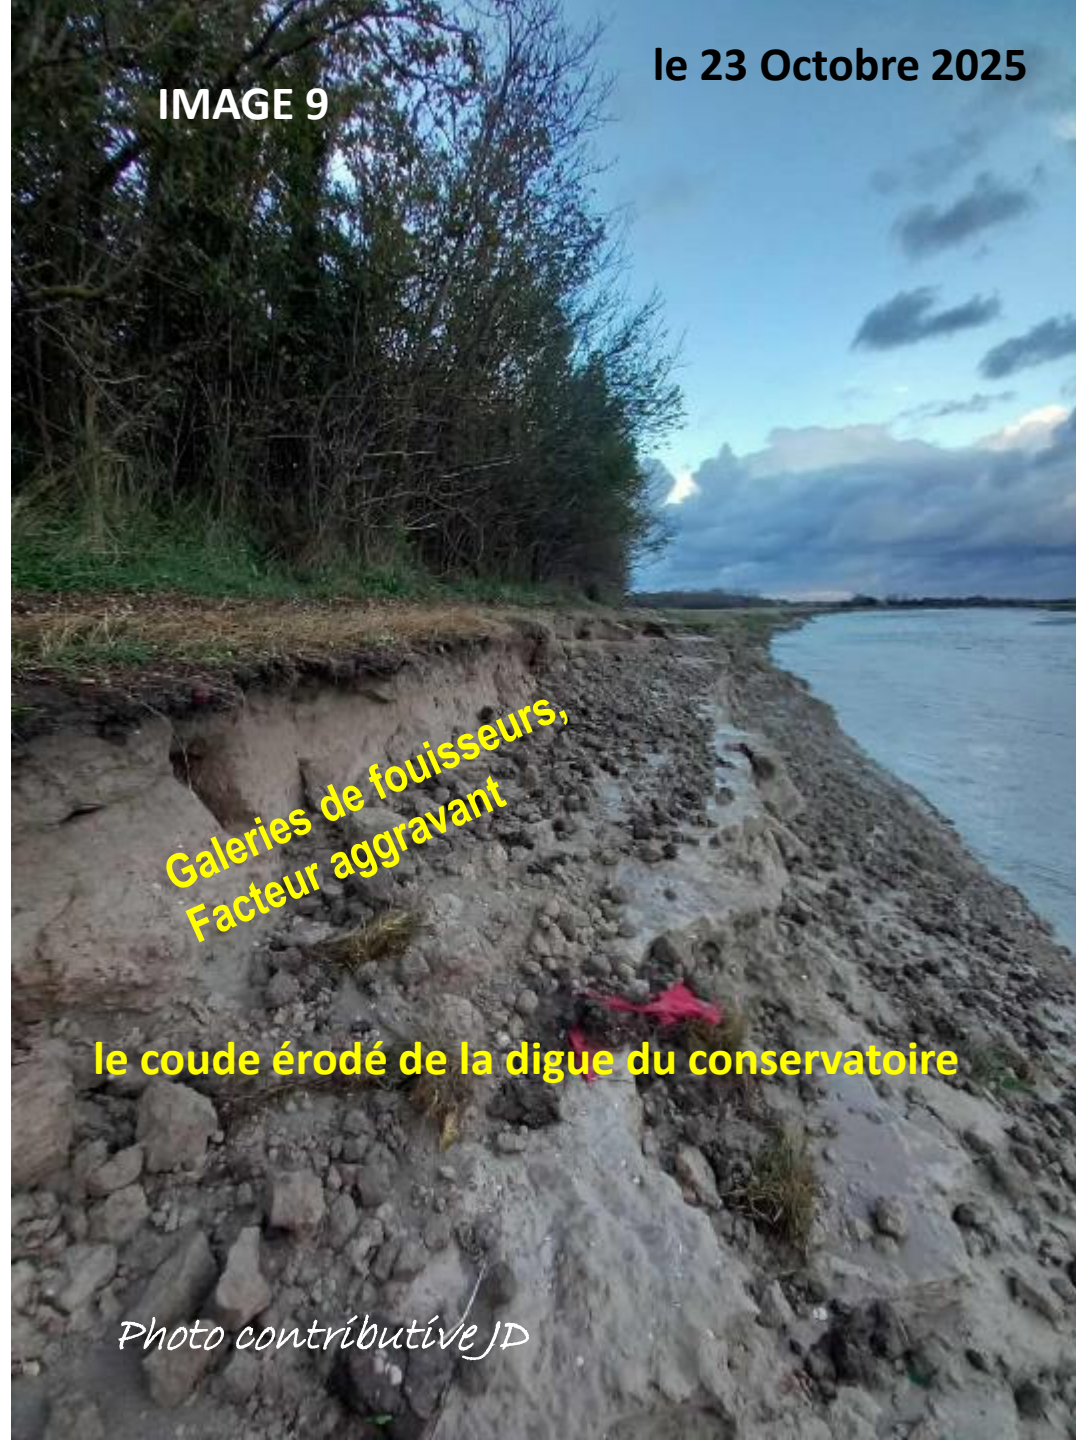
IMAGE 9

Galeries de fouisseurs,  
Facteur aggravant

le coude érodé de la digue du conservatoire

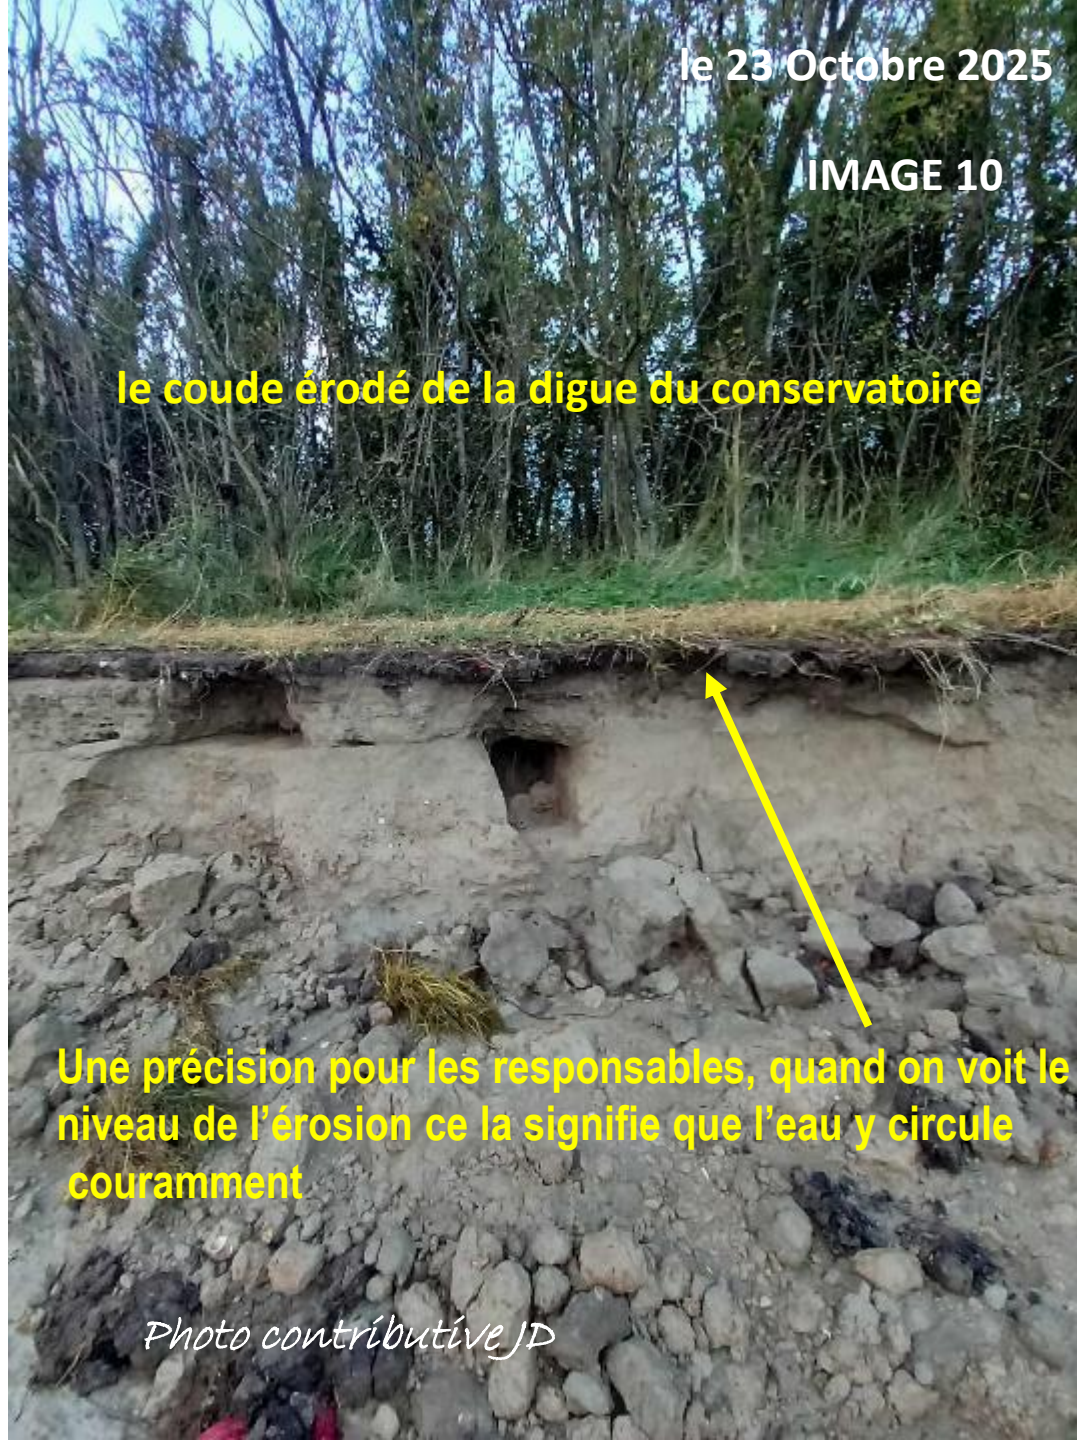
IMAGE 10

le coude érodé de la digue du conservatoire

Une précision pour les responsables, quand on voit le niveau de l'érosion ce la signifie que l'eau y circule couramment

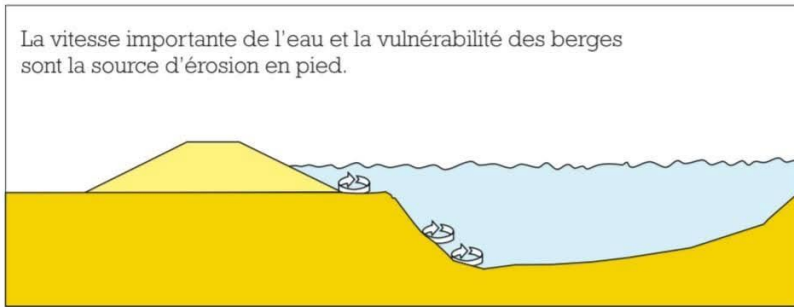
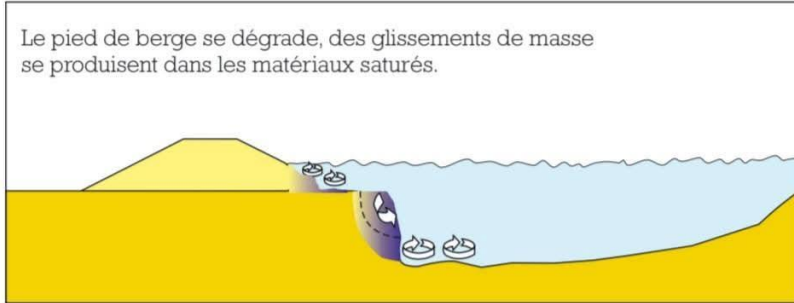
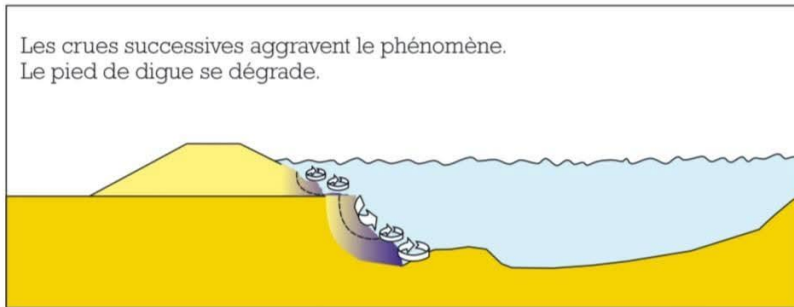
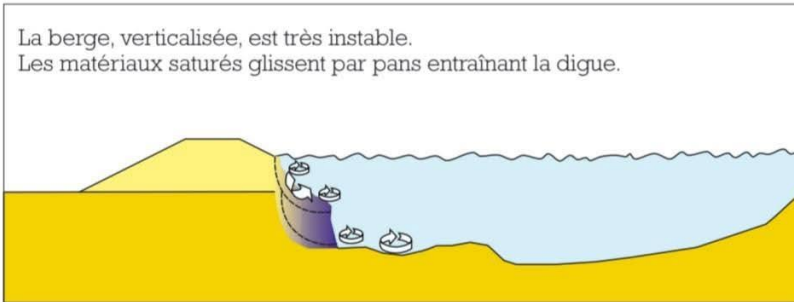
**À gauche , dégradation par érosion d'une digue du type de la Molliere.**

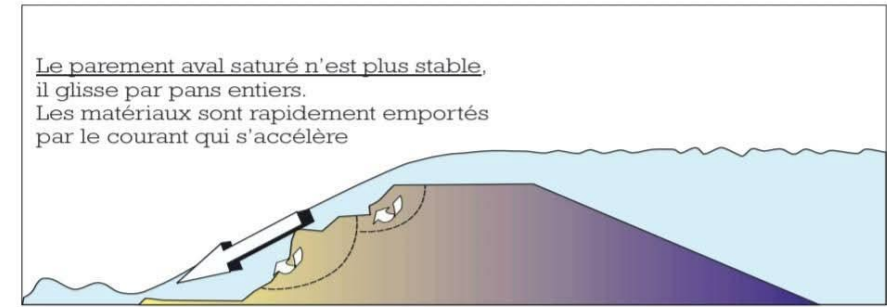
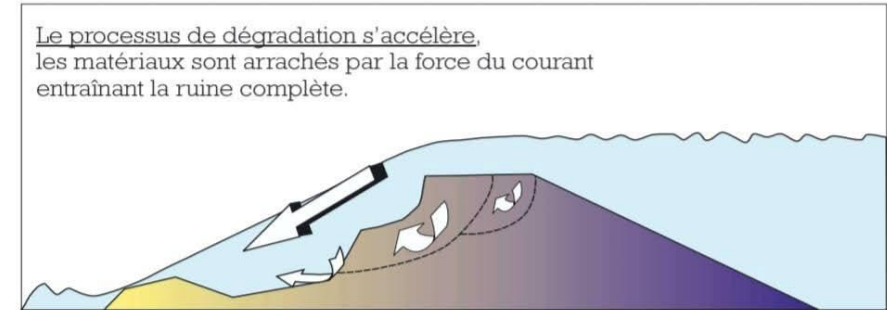
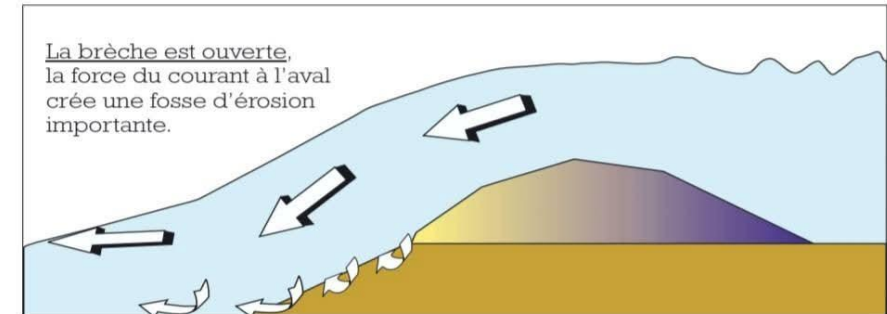
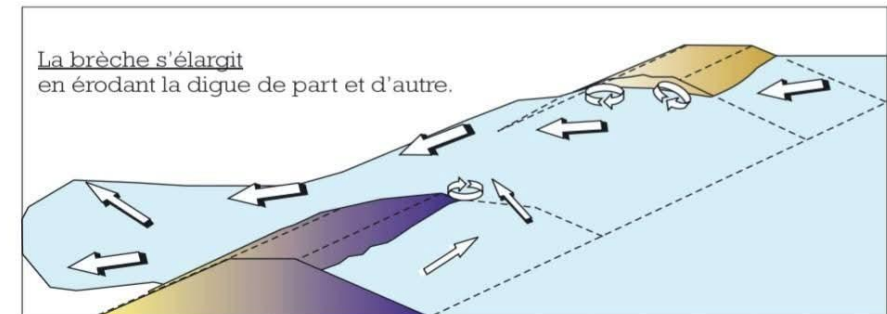
**À droite , la vitesse de submersion et de destruction lorsque l'eau franchit une digue de ce type.**
