Point sur la situation au bois de sapins, après les coups de vents survenus pendant les grandes marées de fin novembre, début décembre

**Le bois de sapins, la brèche
Le ré ensablement d'urgence**

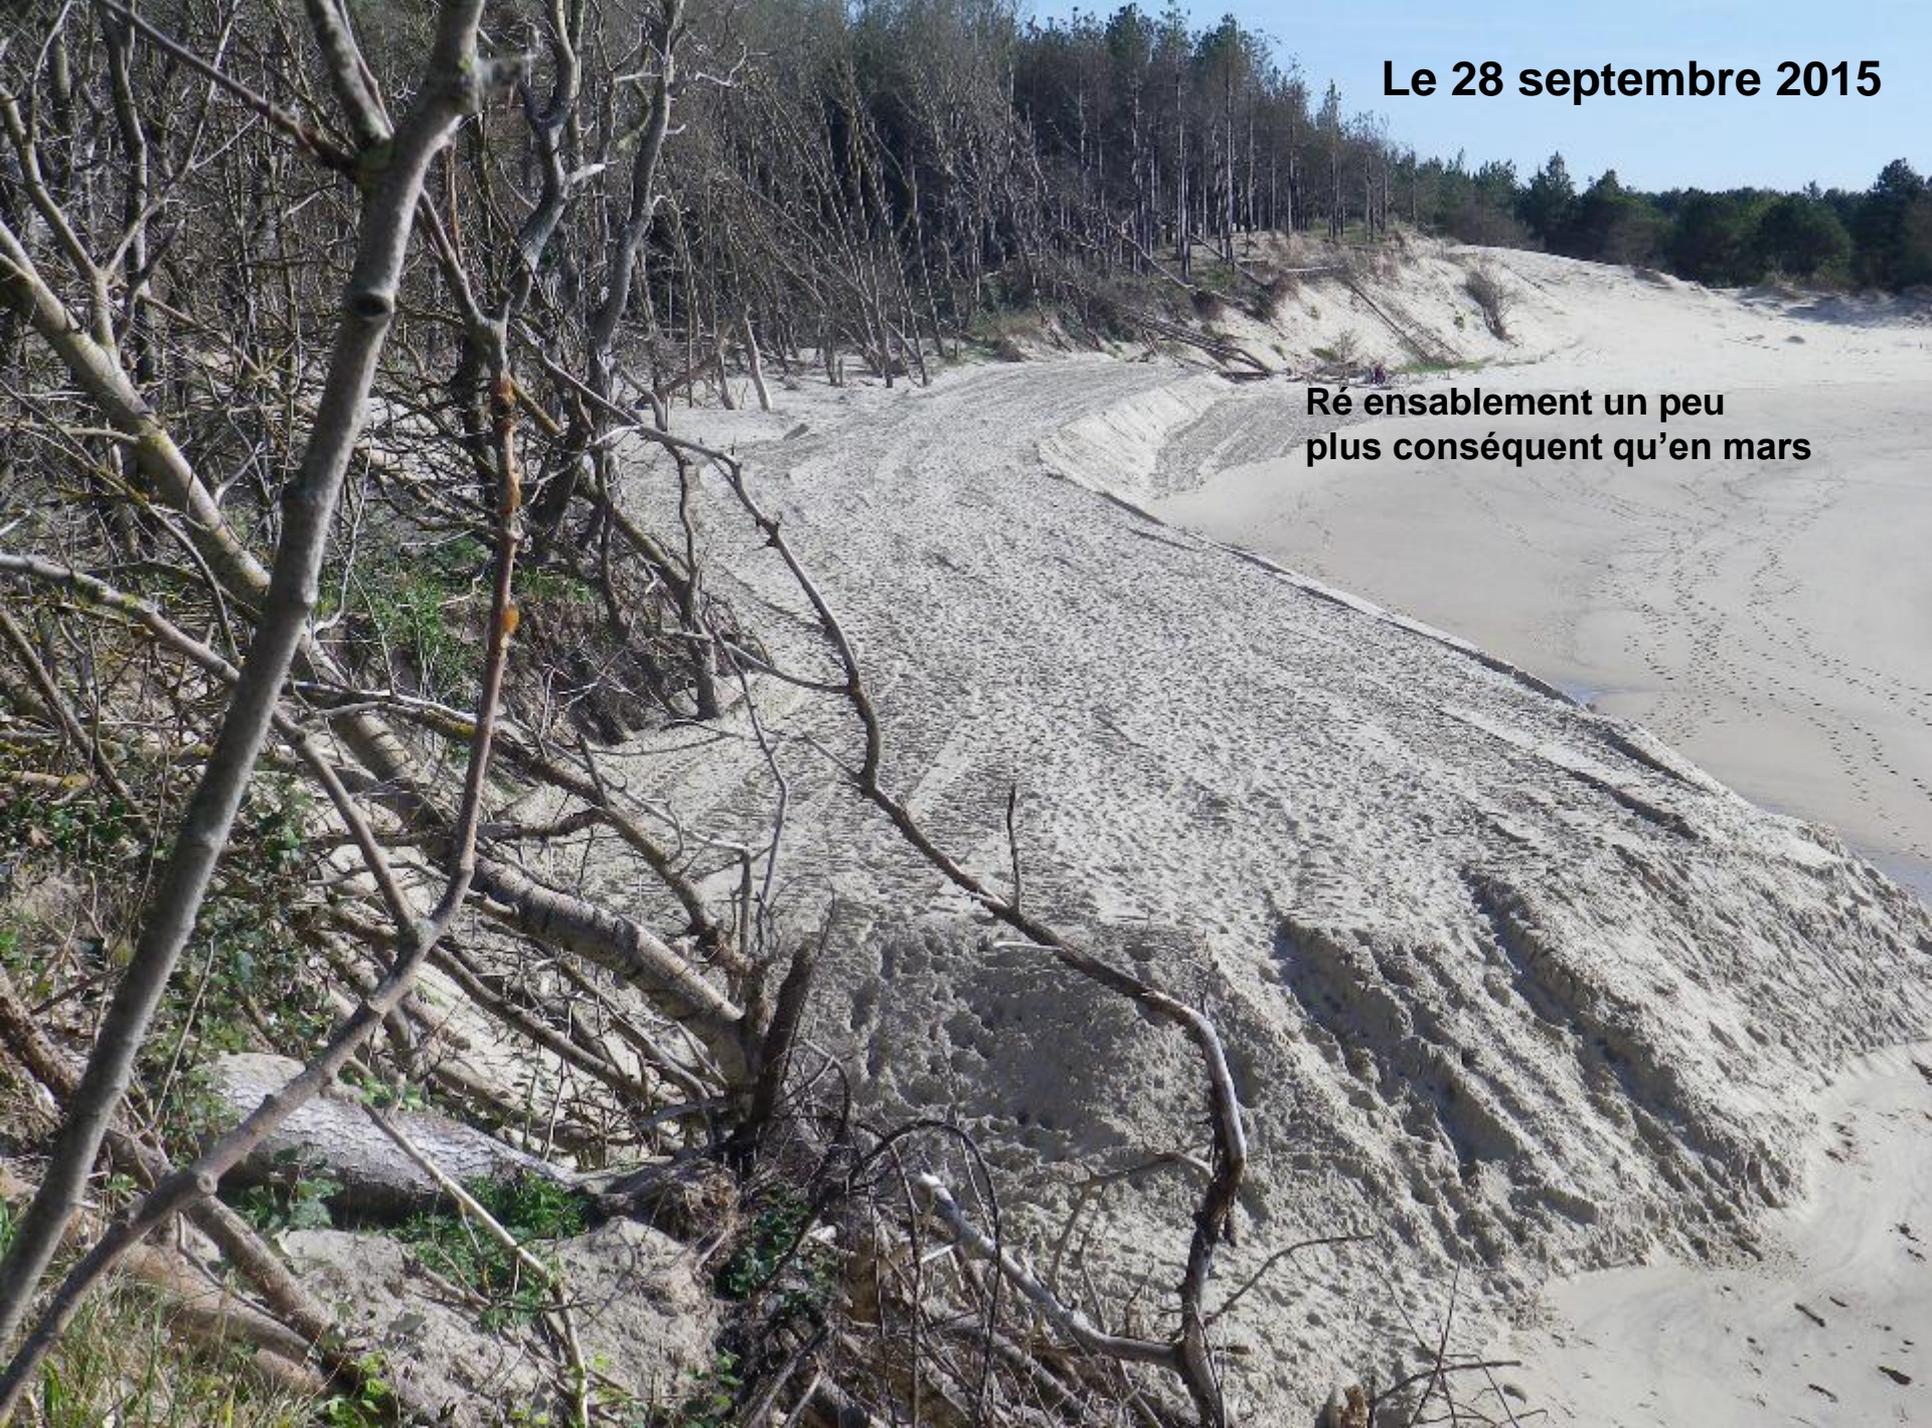
Le 28 septembre 2015

**Ré ensablement un peu
plus conséquent qu'en mars**

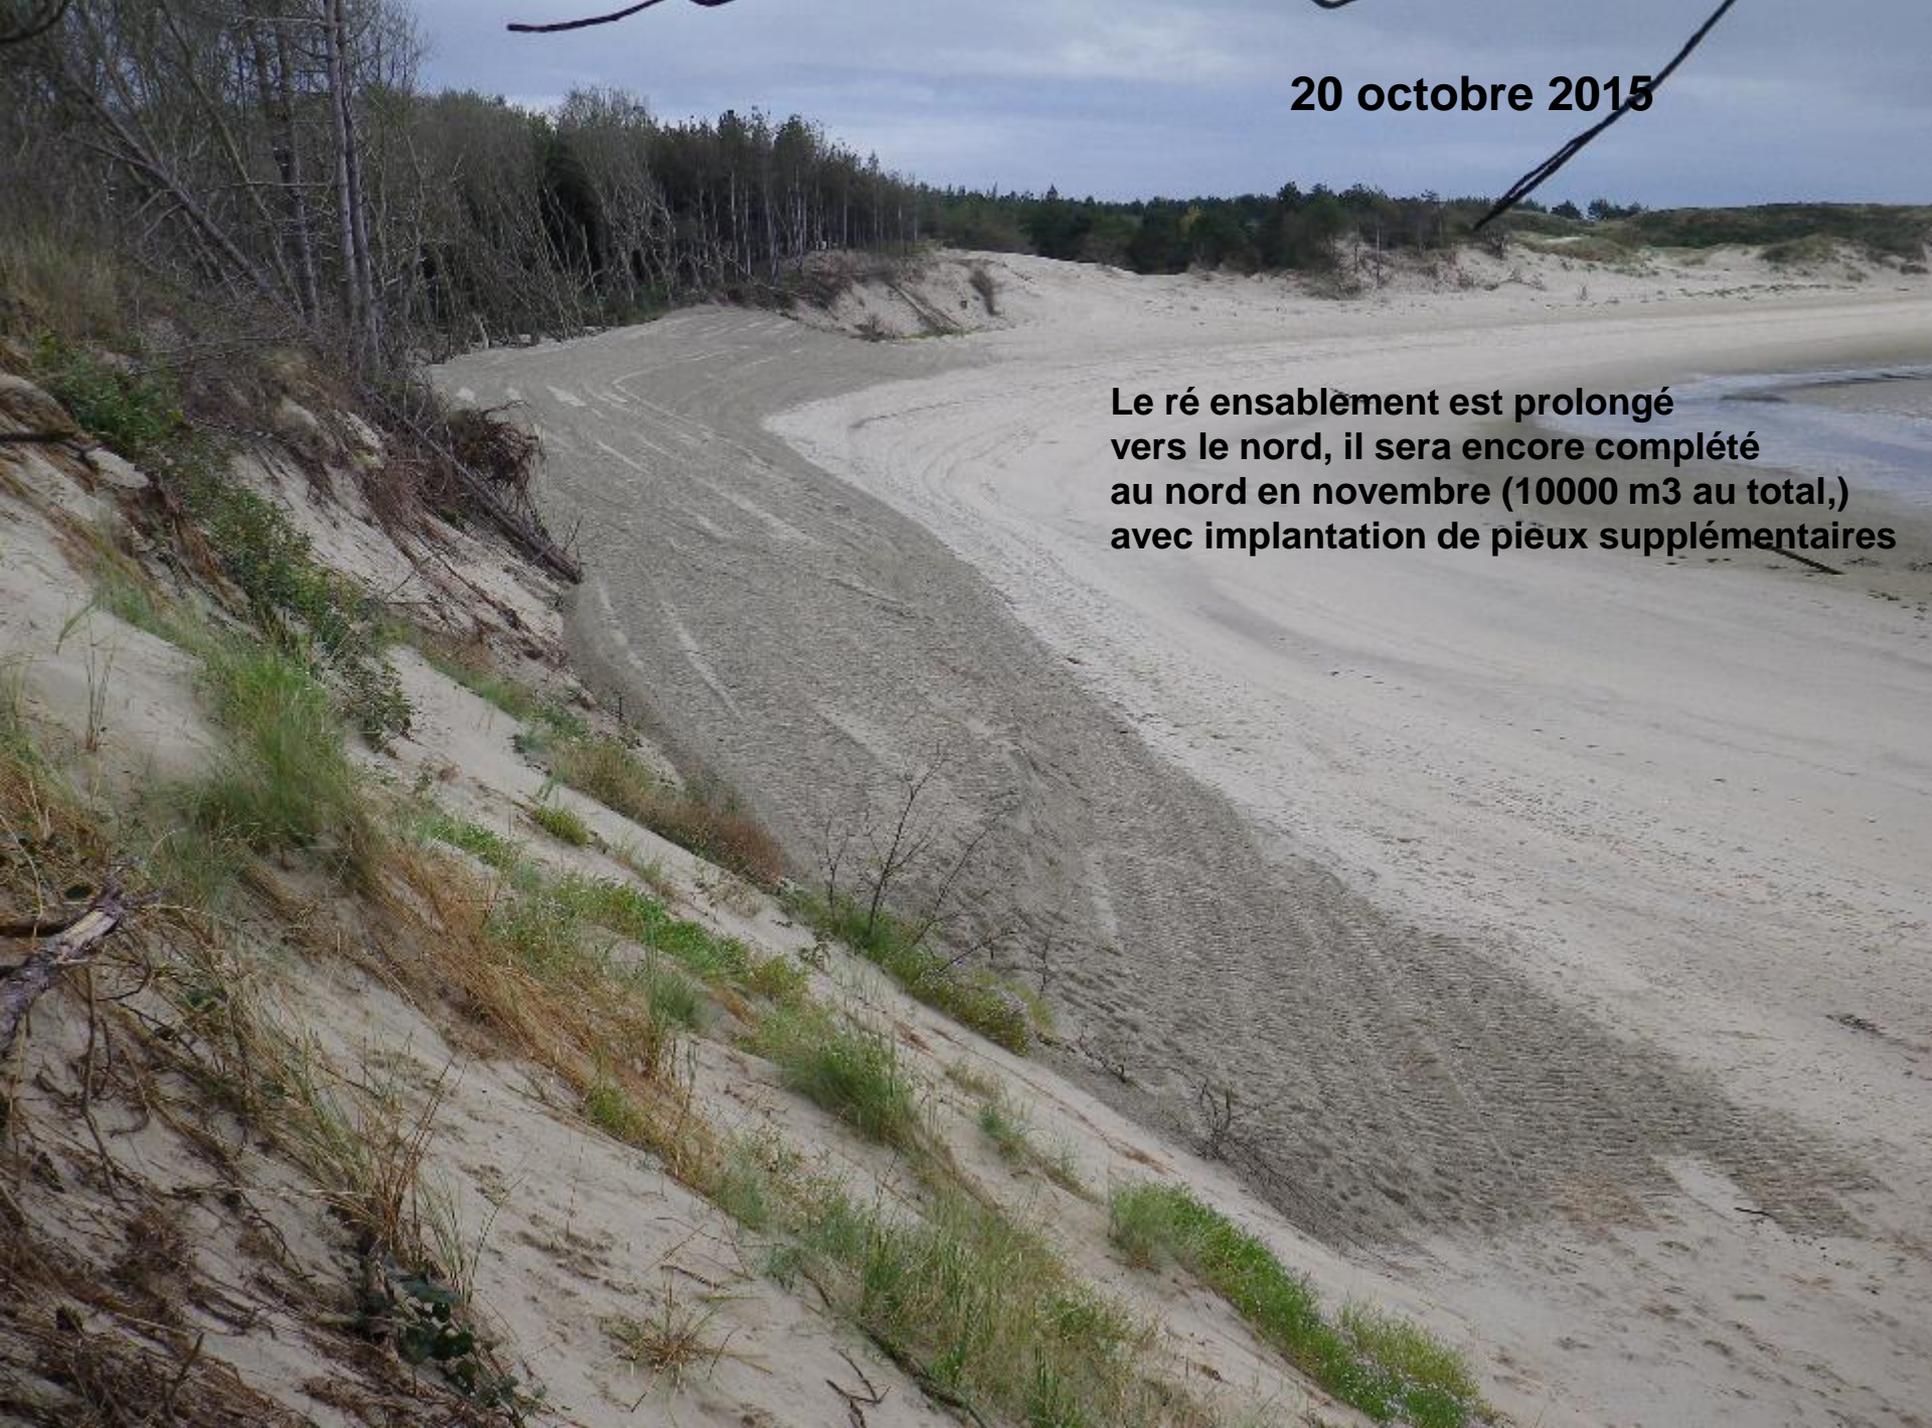
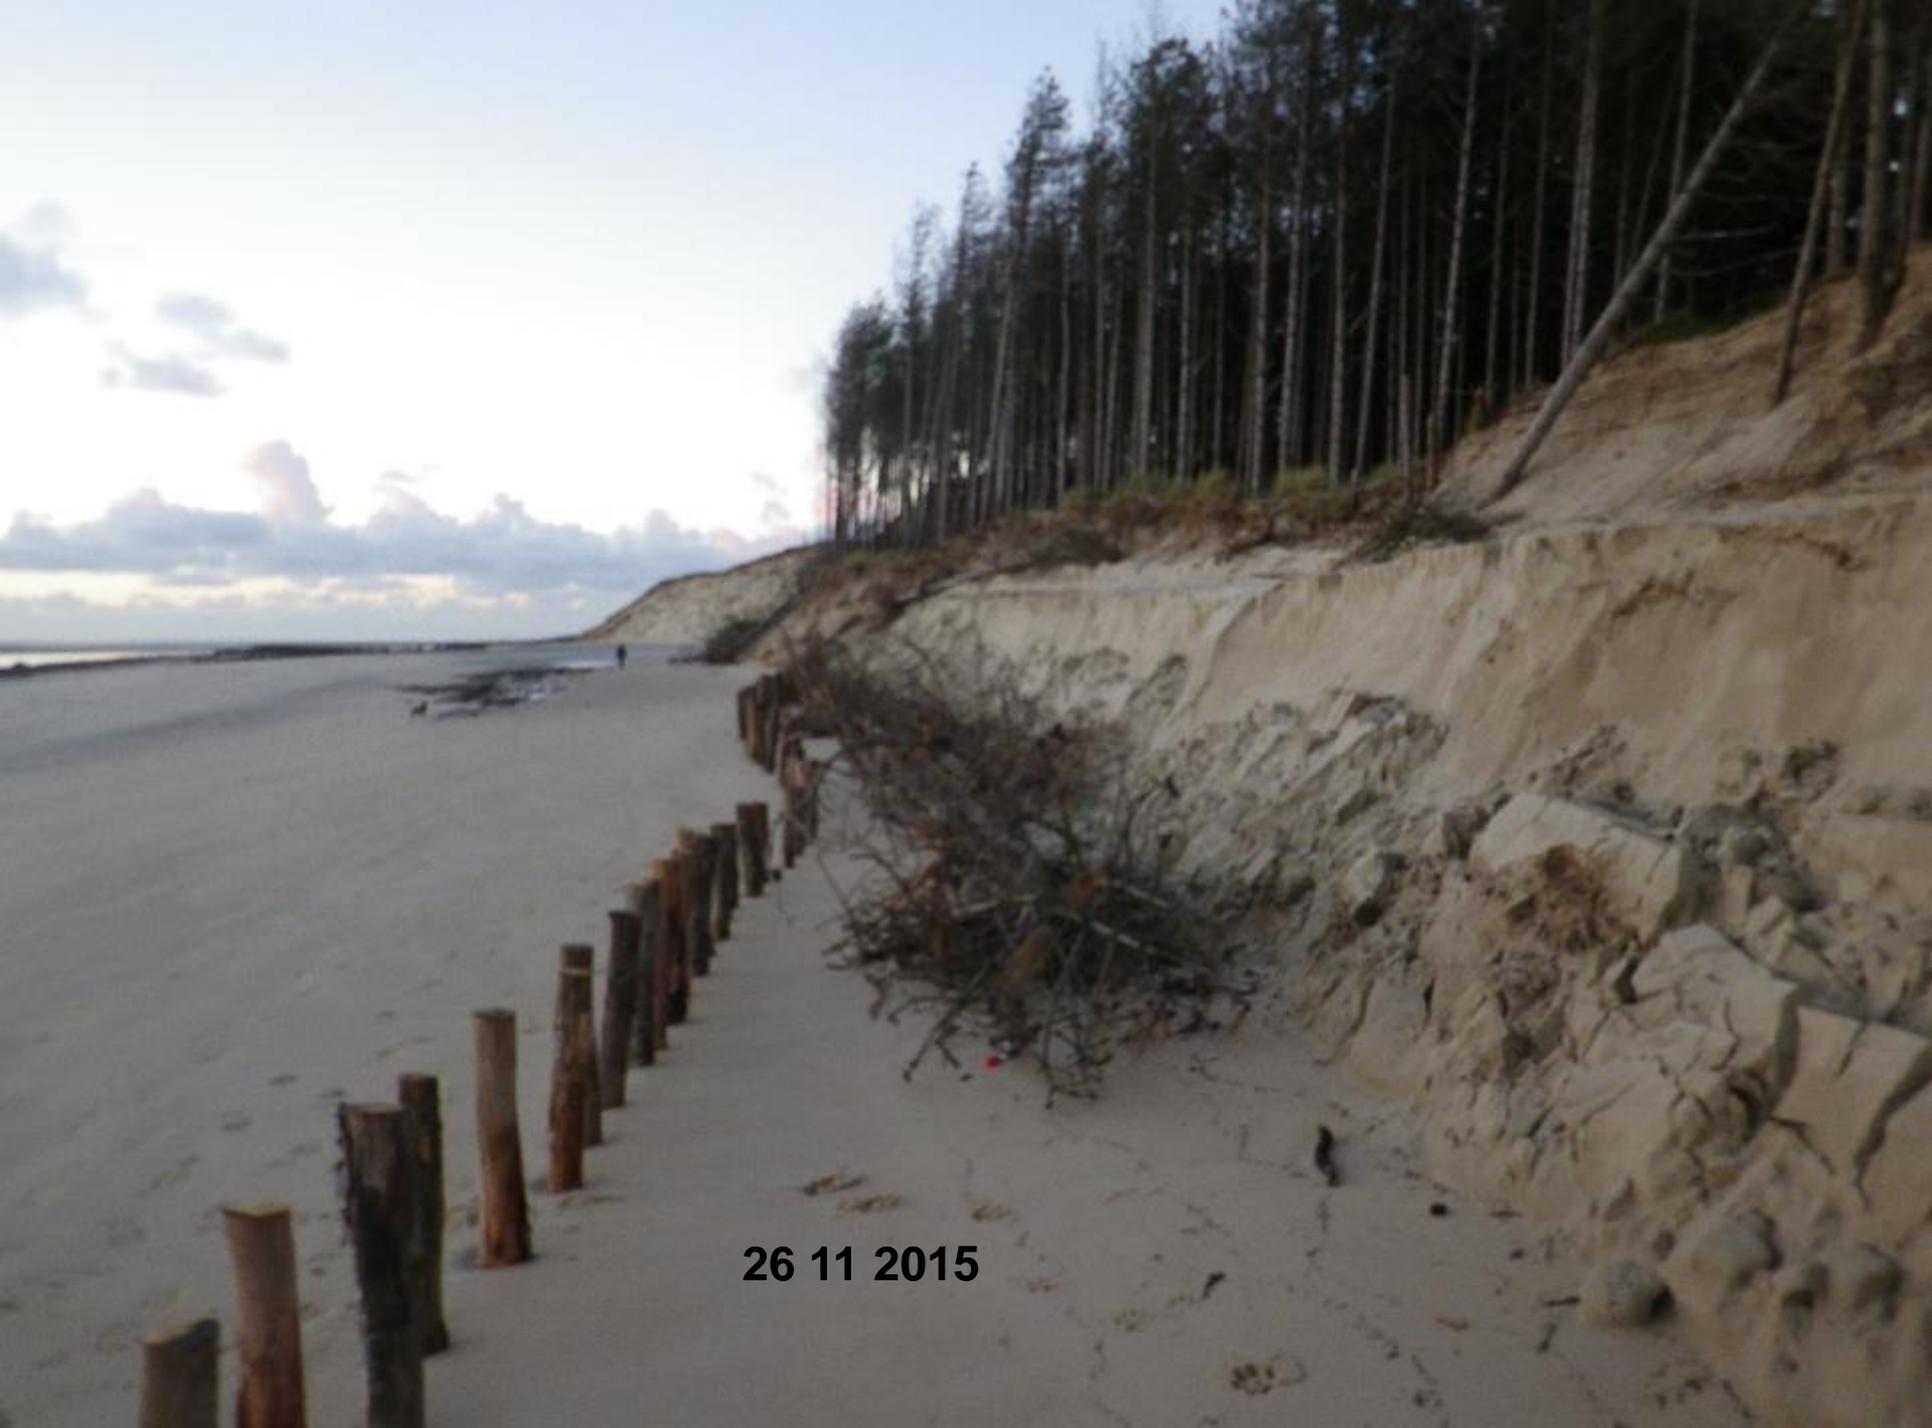
20 octobre 2015

Le ré ensablement est prolongé vers le nord, il sera encore complété au nord en novembre (10000 m³ au total,) avec implantation de pieux supplémentaires

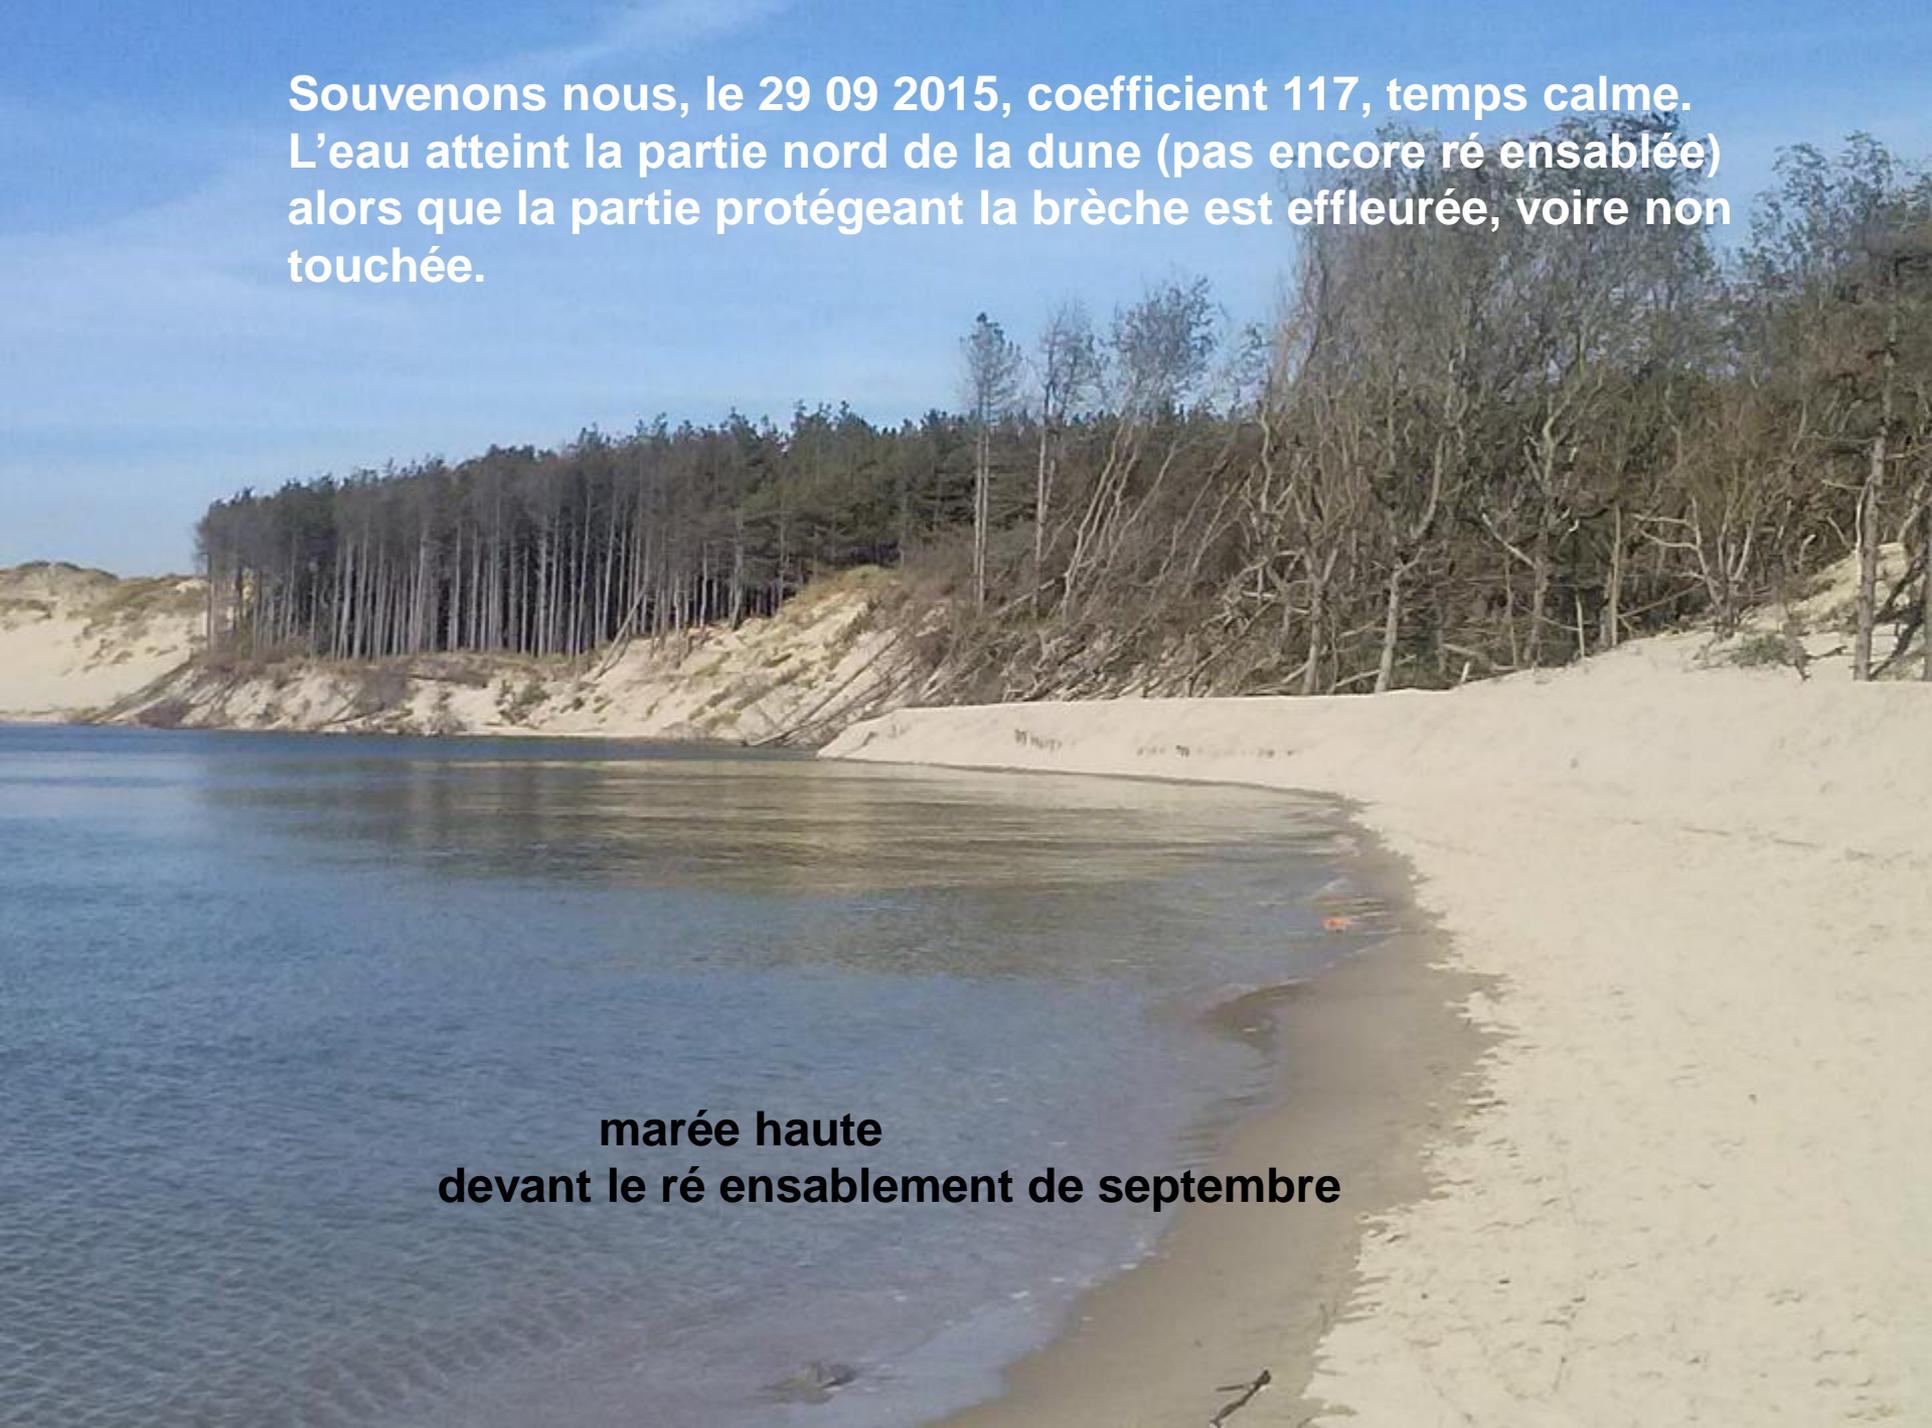
26 11 2015

Le 26 11, un déficit est déjà constaté au nord avant les grandes marées, il s'agit de l'endroit où la plage est la plus basse, donc atteinte lors de coefficients moyens avec temps agité.

**Souvenons nous, le 29 09 2015, coefficient 117, temps calme.
L'eau atteint la partie nord de la dune (pas encore ré ensablée)
alors que la partie protégeant la brèche est effleurée, voire non
touchée.**

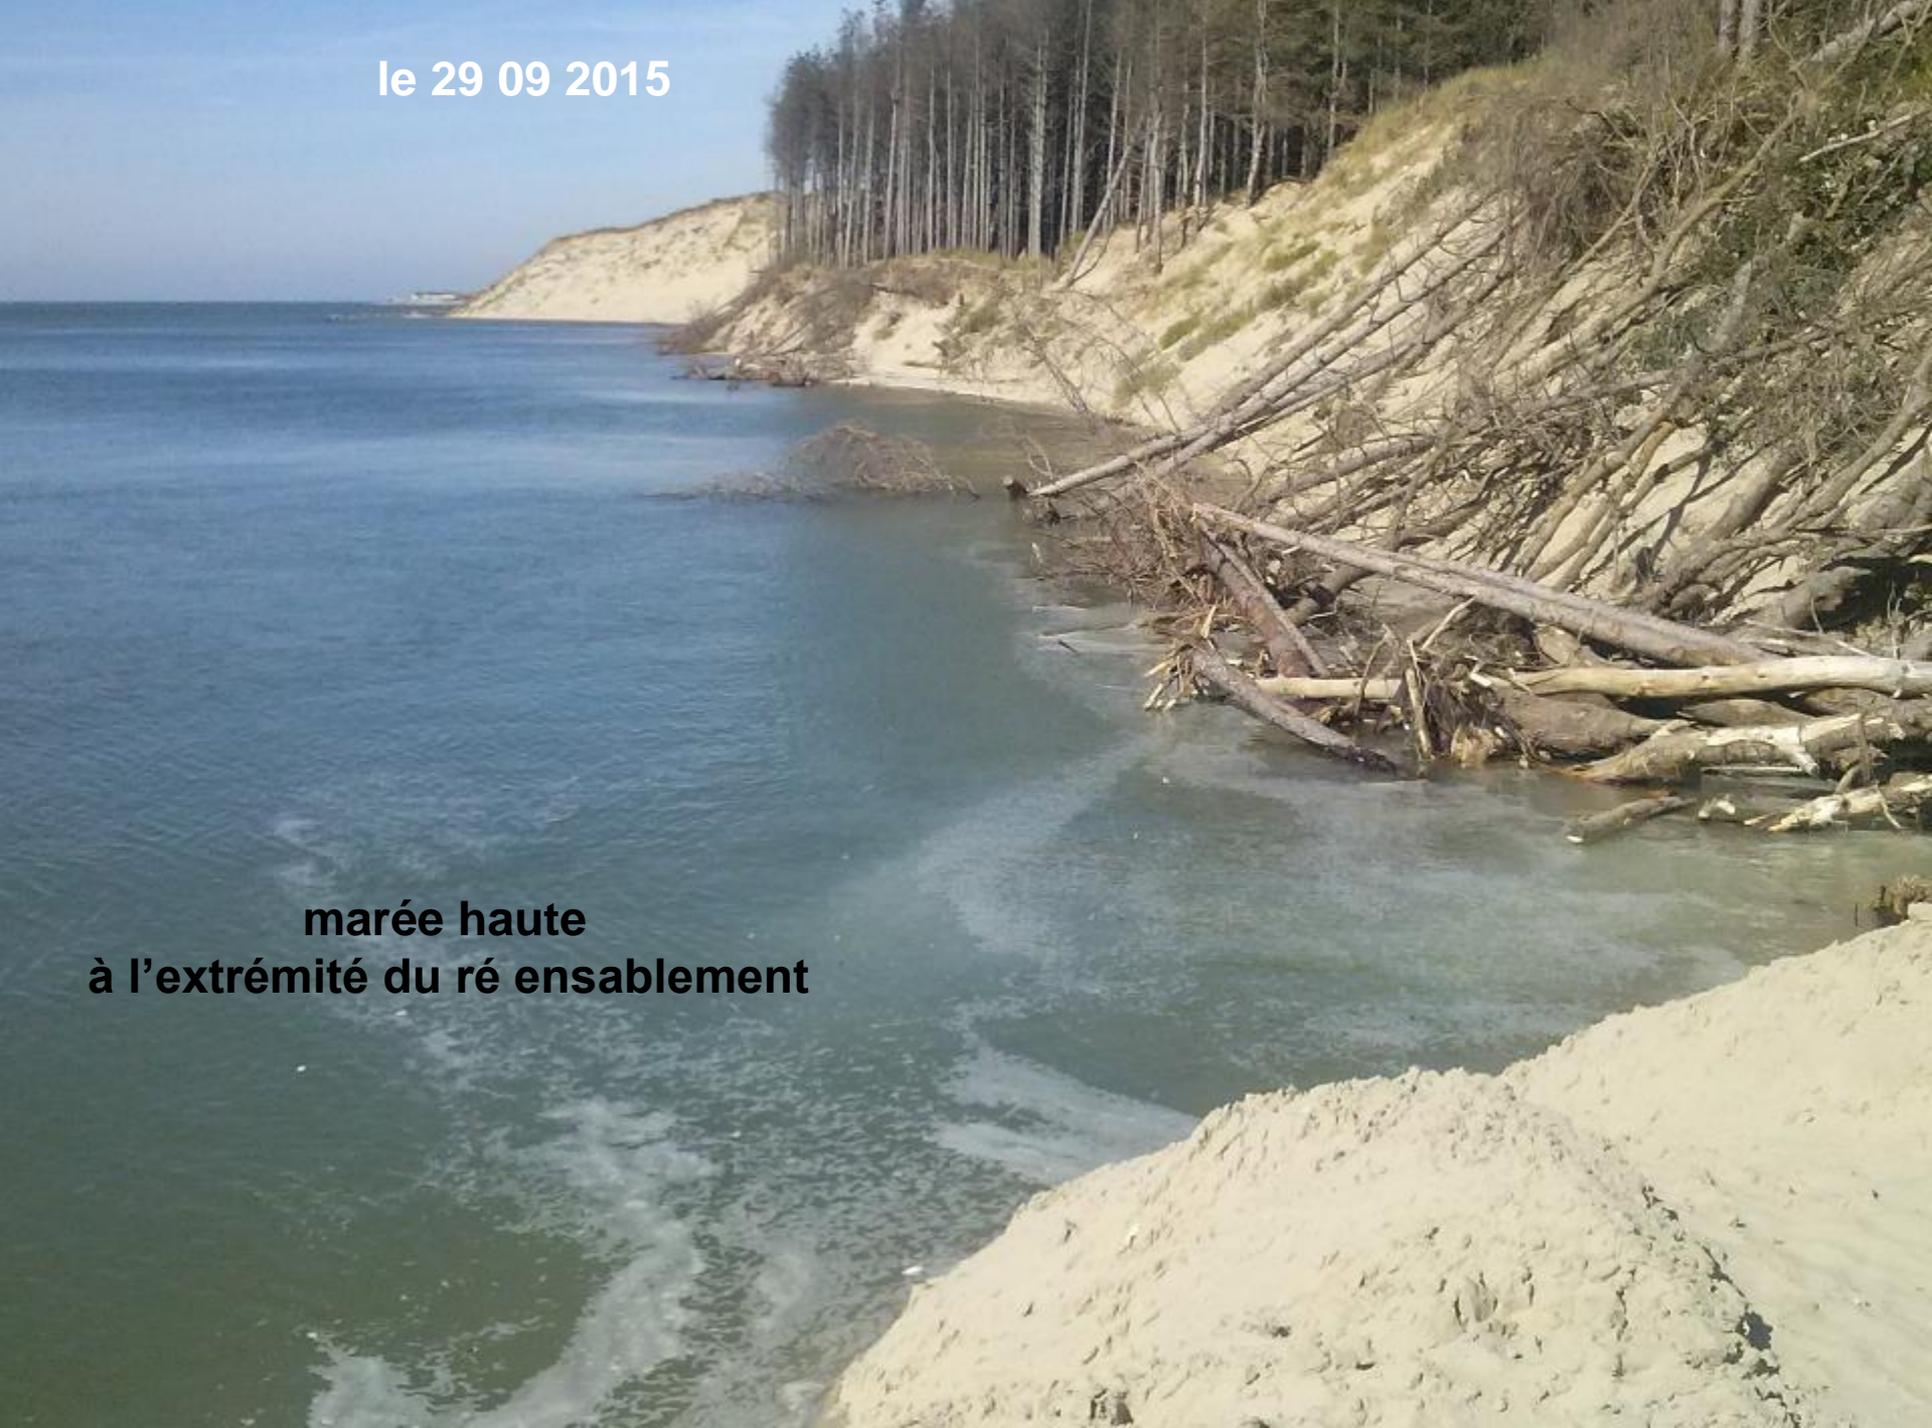
le 29 09 2015

**marée haute
devant le ré ensablement de septembre**

**marée haute
à l'extrémité du ré ensablement**

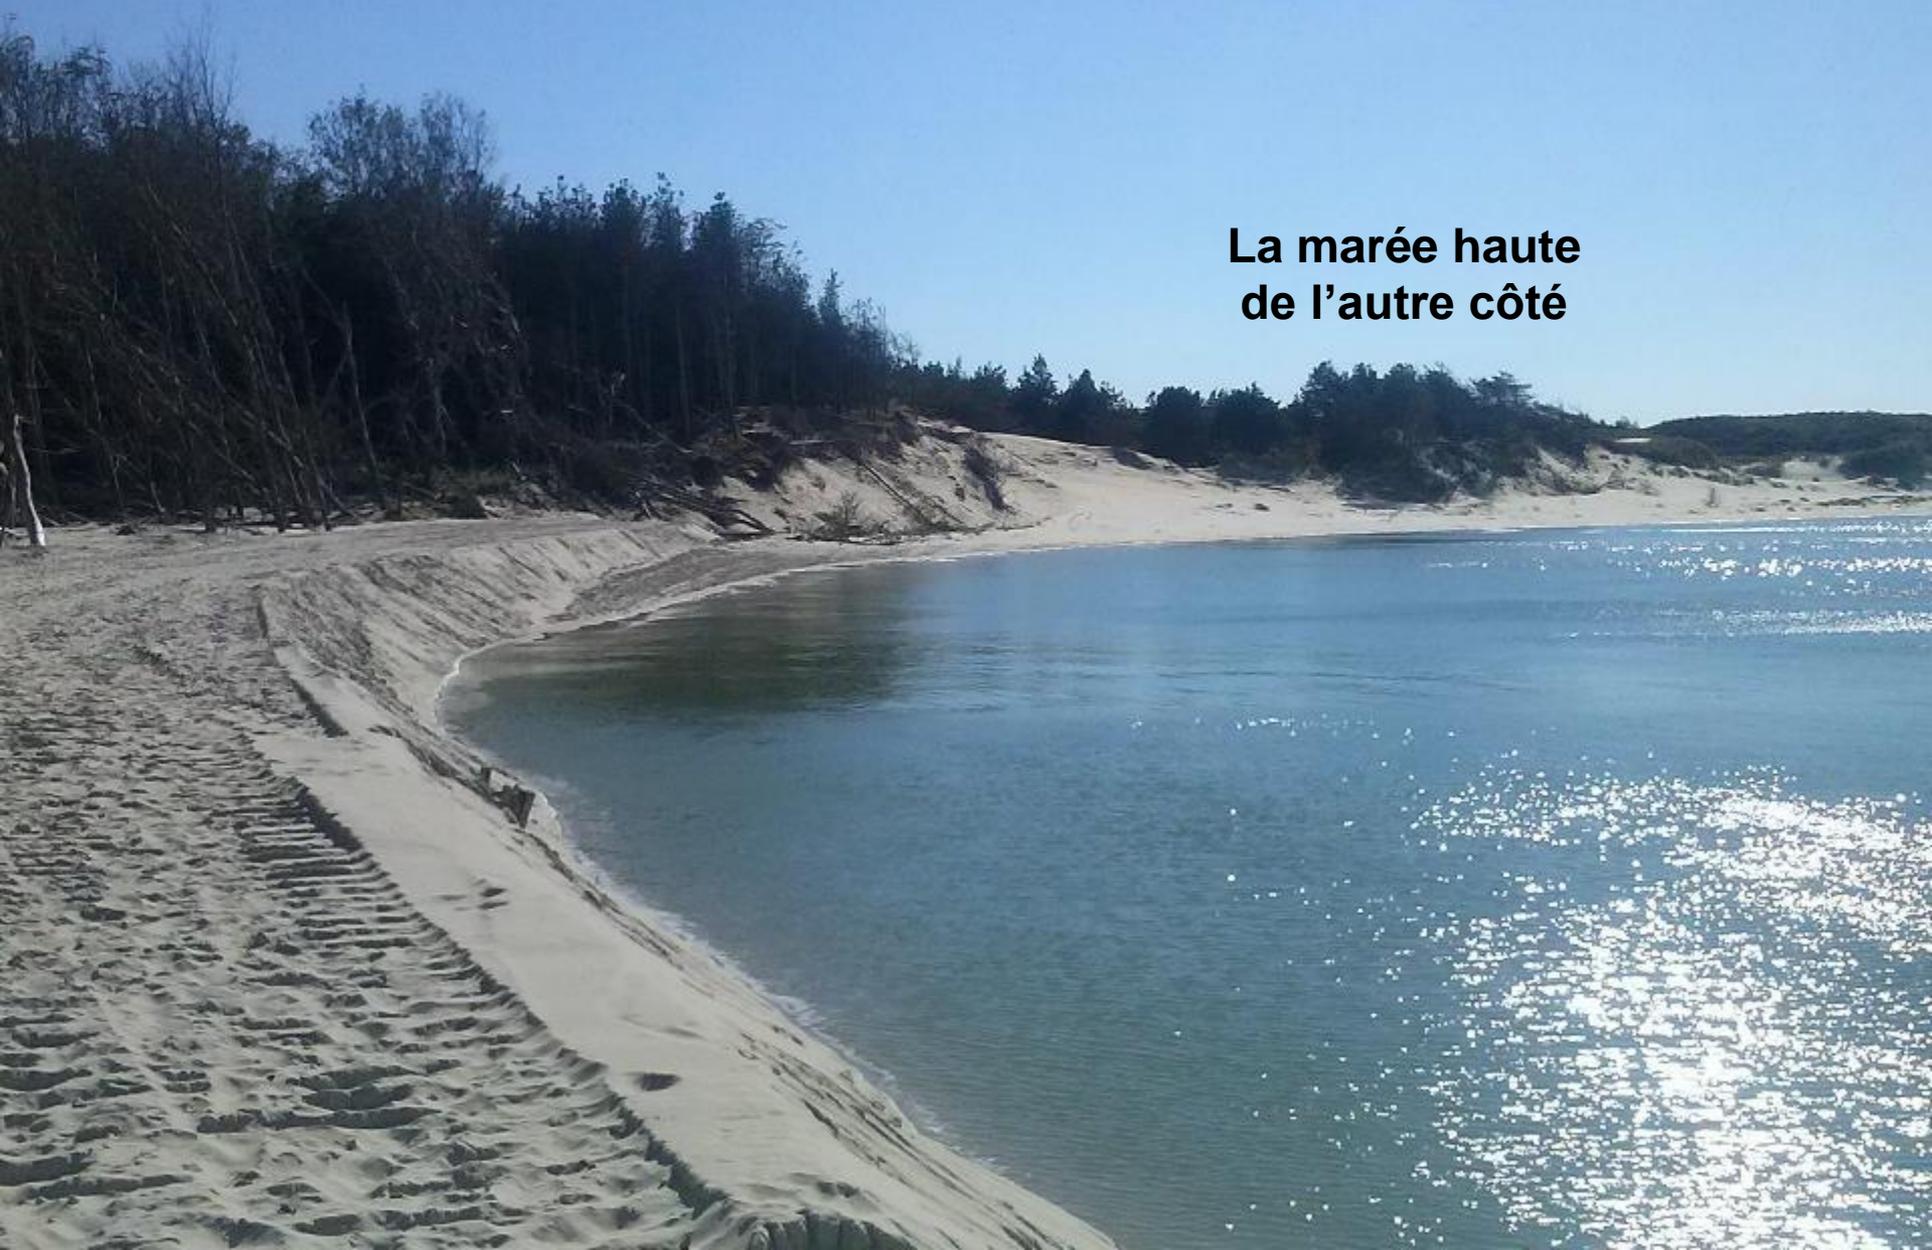
le 29 09 2015

**La marée haute
de l'autre côté**

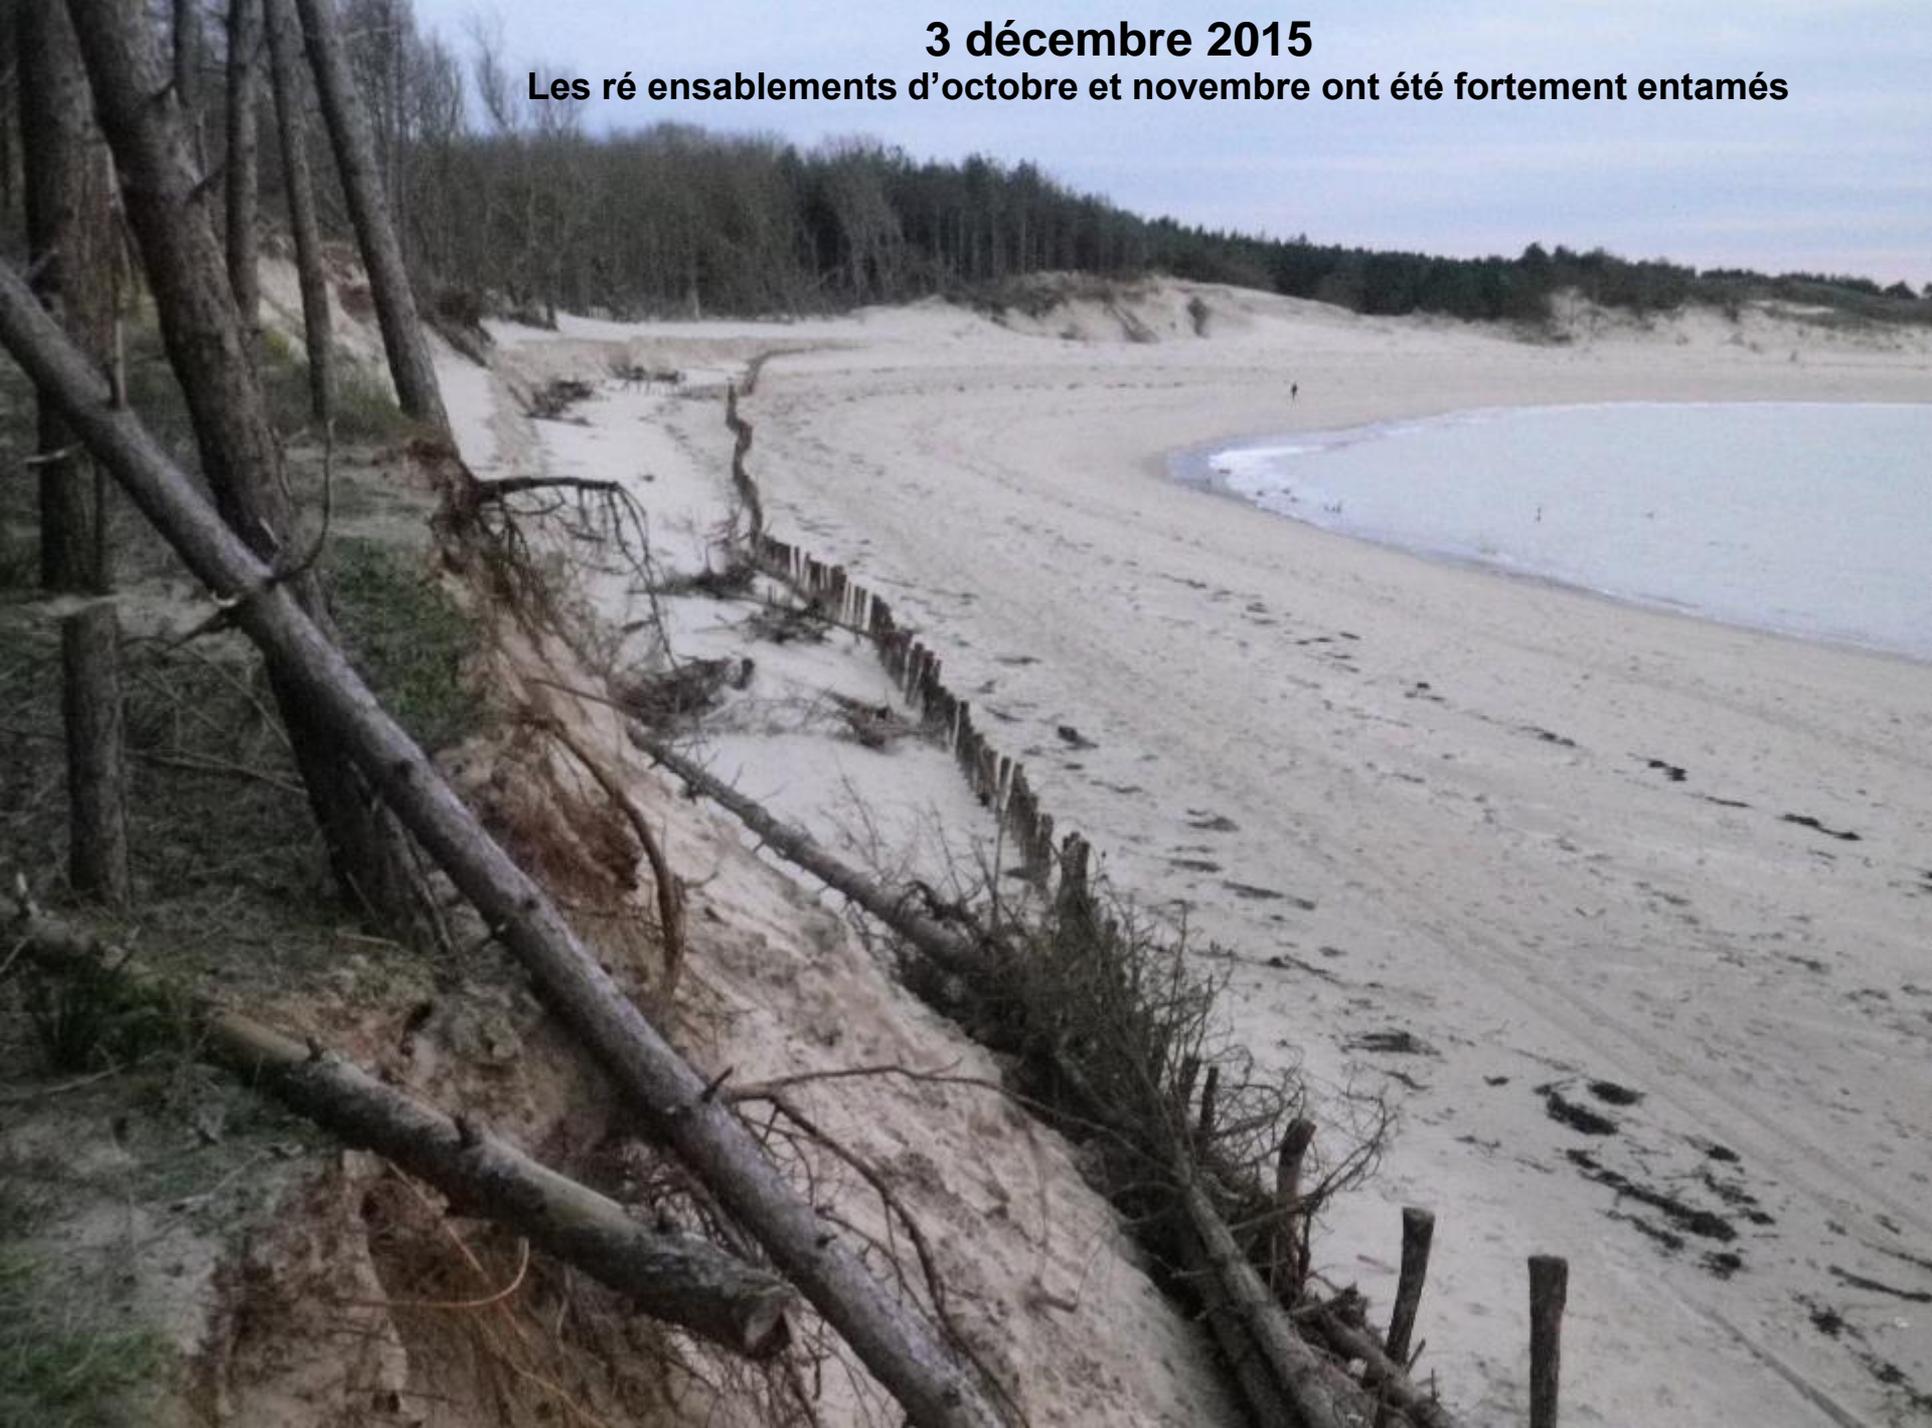
3 décembre 2015

Les ré ensablements d'octobre et novembre ont été fortement entamés

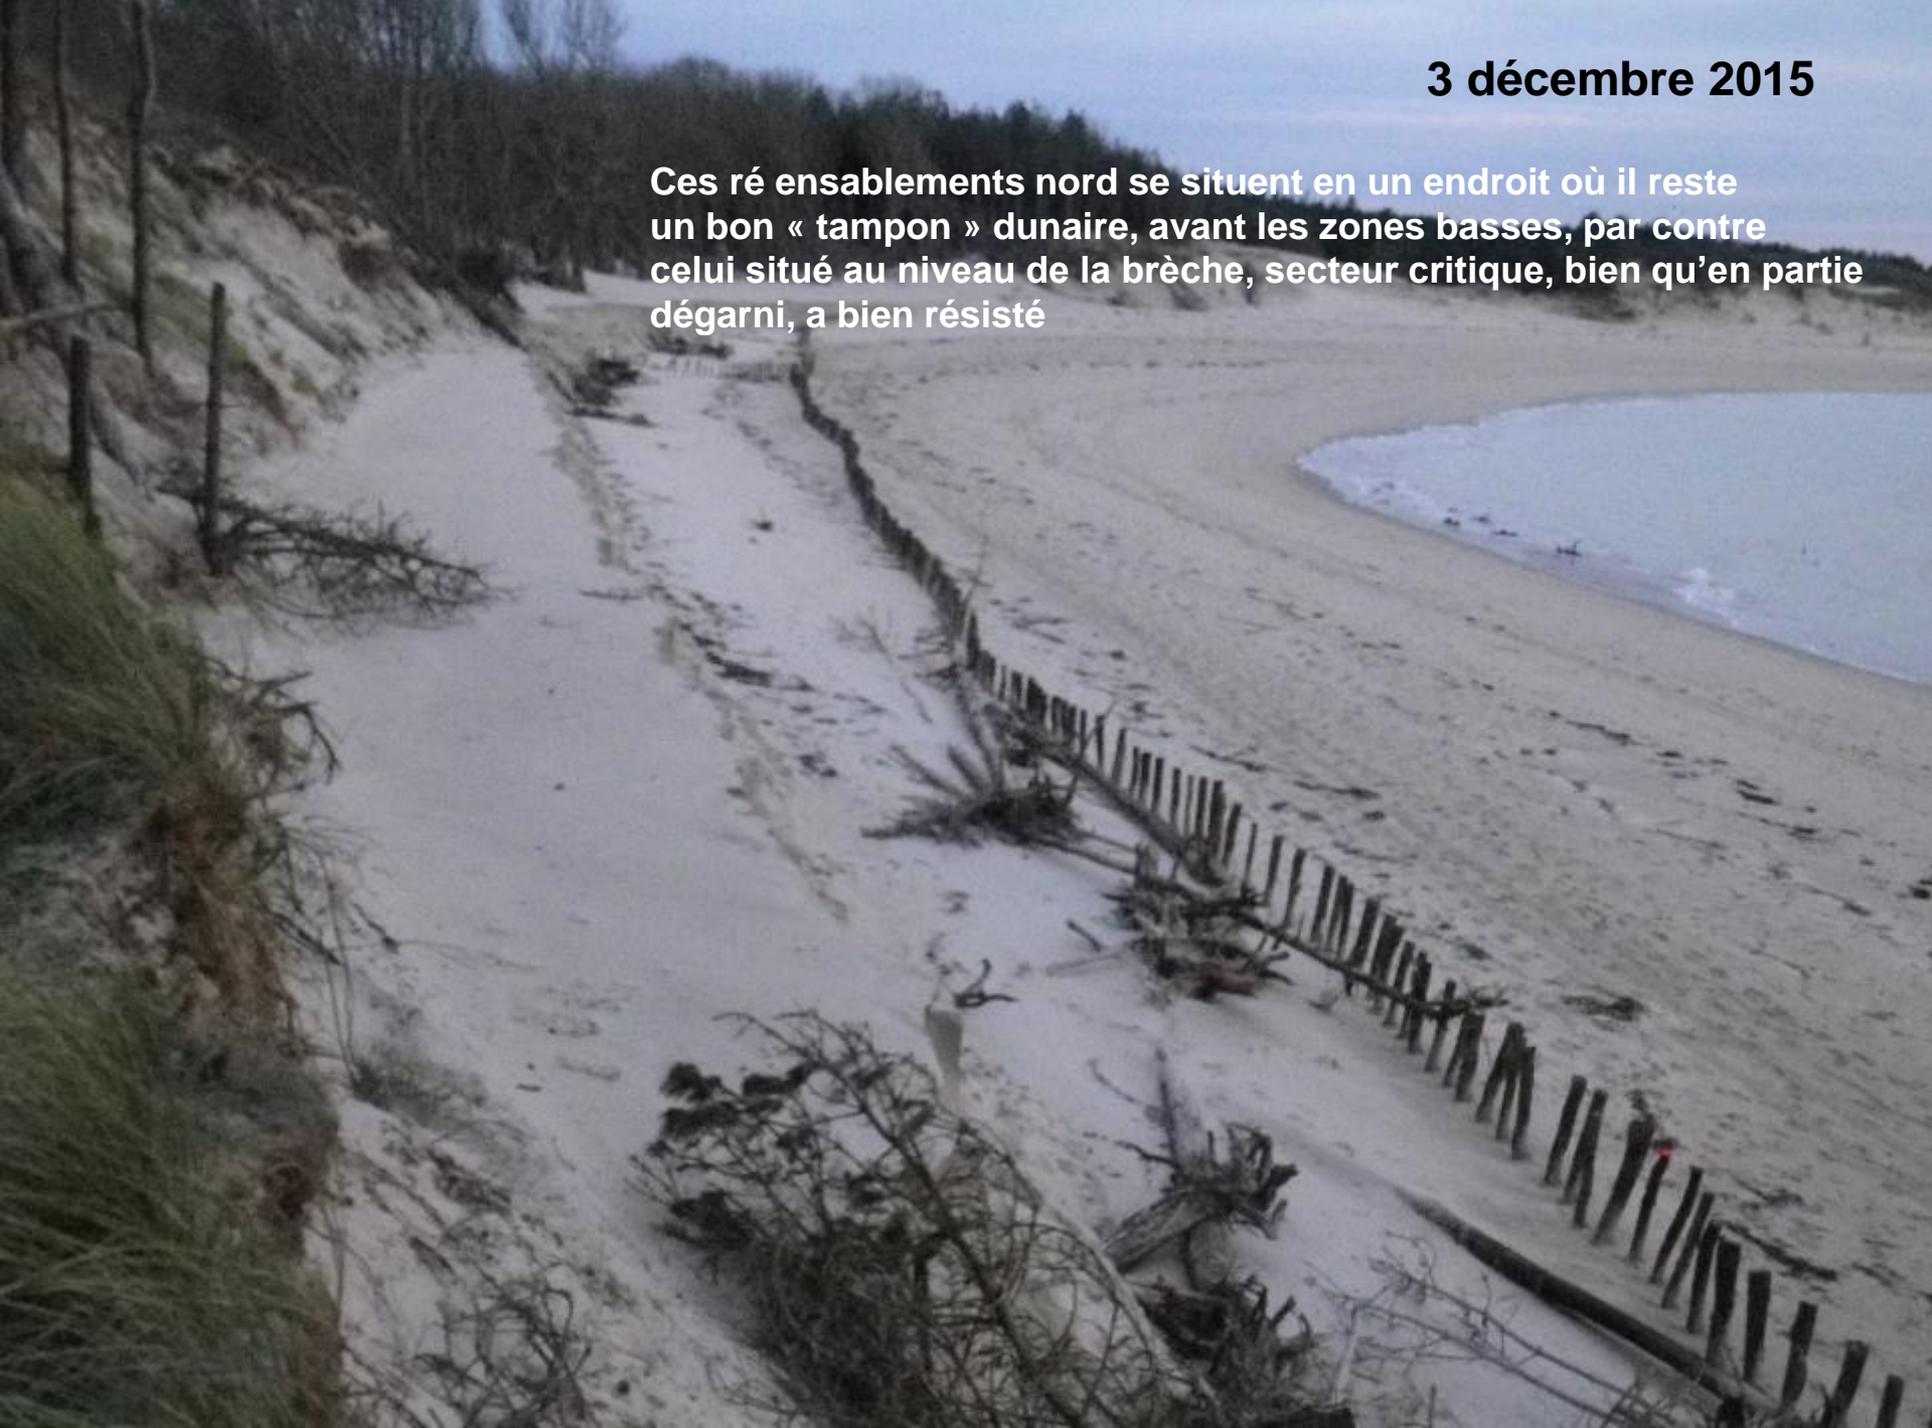
3 décembre 2015

Ces ré ensablements nord se situent en un endroit où il reste un bon « tampon » dunaire, avant les zones basses, par contre celui situé au niveau de la brèche, secteur critique, bien qu'en partie dégarni, a bien résisté
