Point sur la situation au bois de sapins, après les coups de vents survenus pendant les grandes marées de fin novembre, début décembre

**Le bois de sapins, la brèche
Le ré ensablement d'urgence**

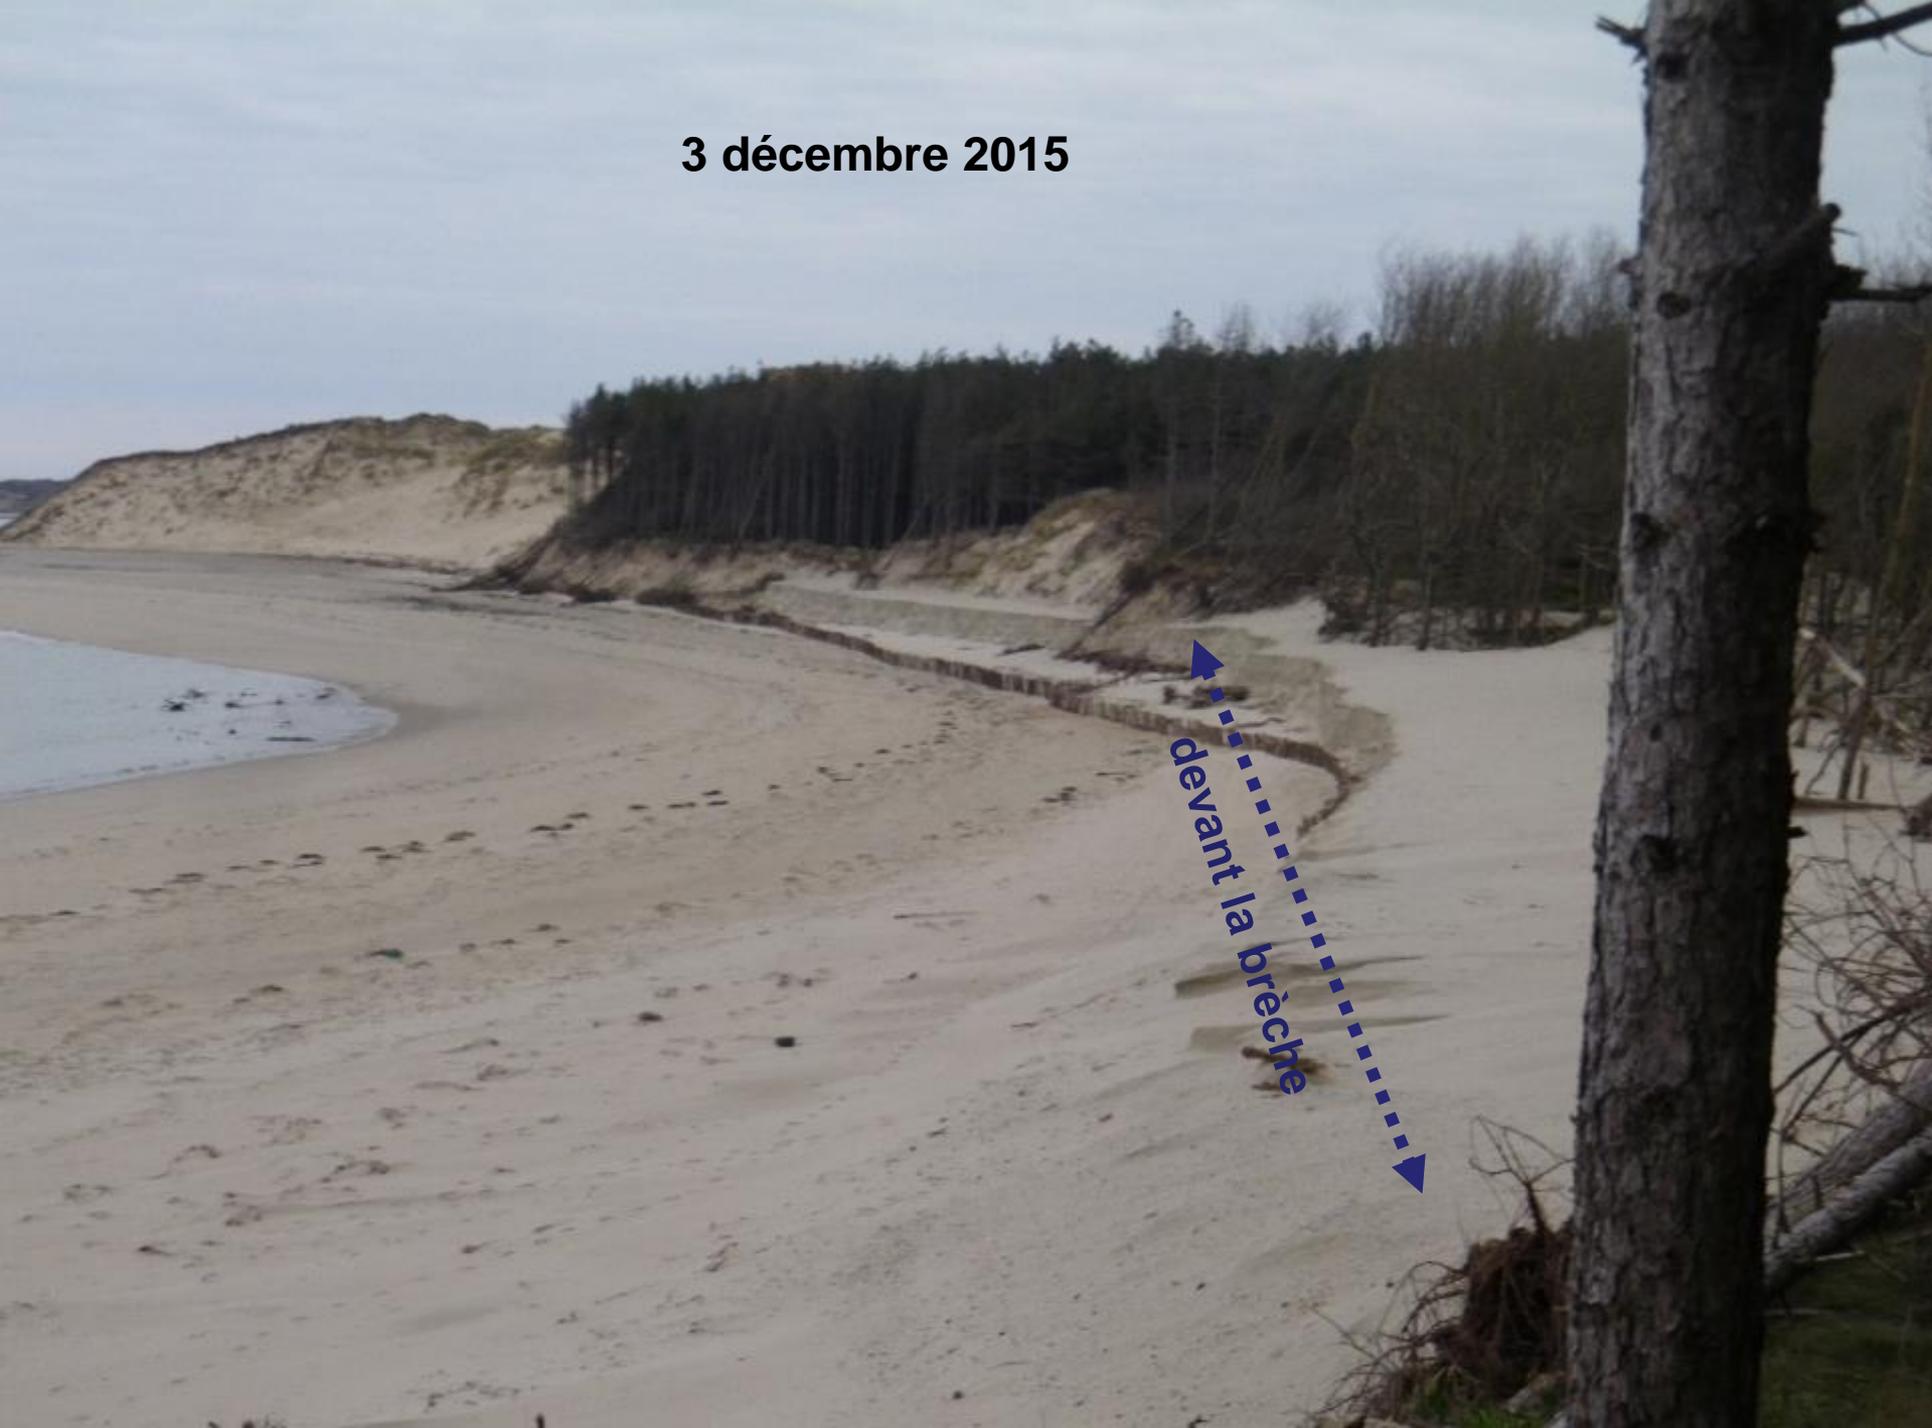
3 décembre 2015

devant la brèche

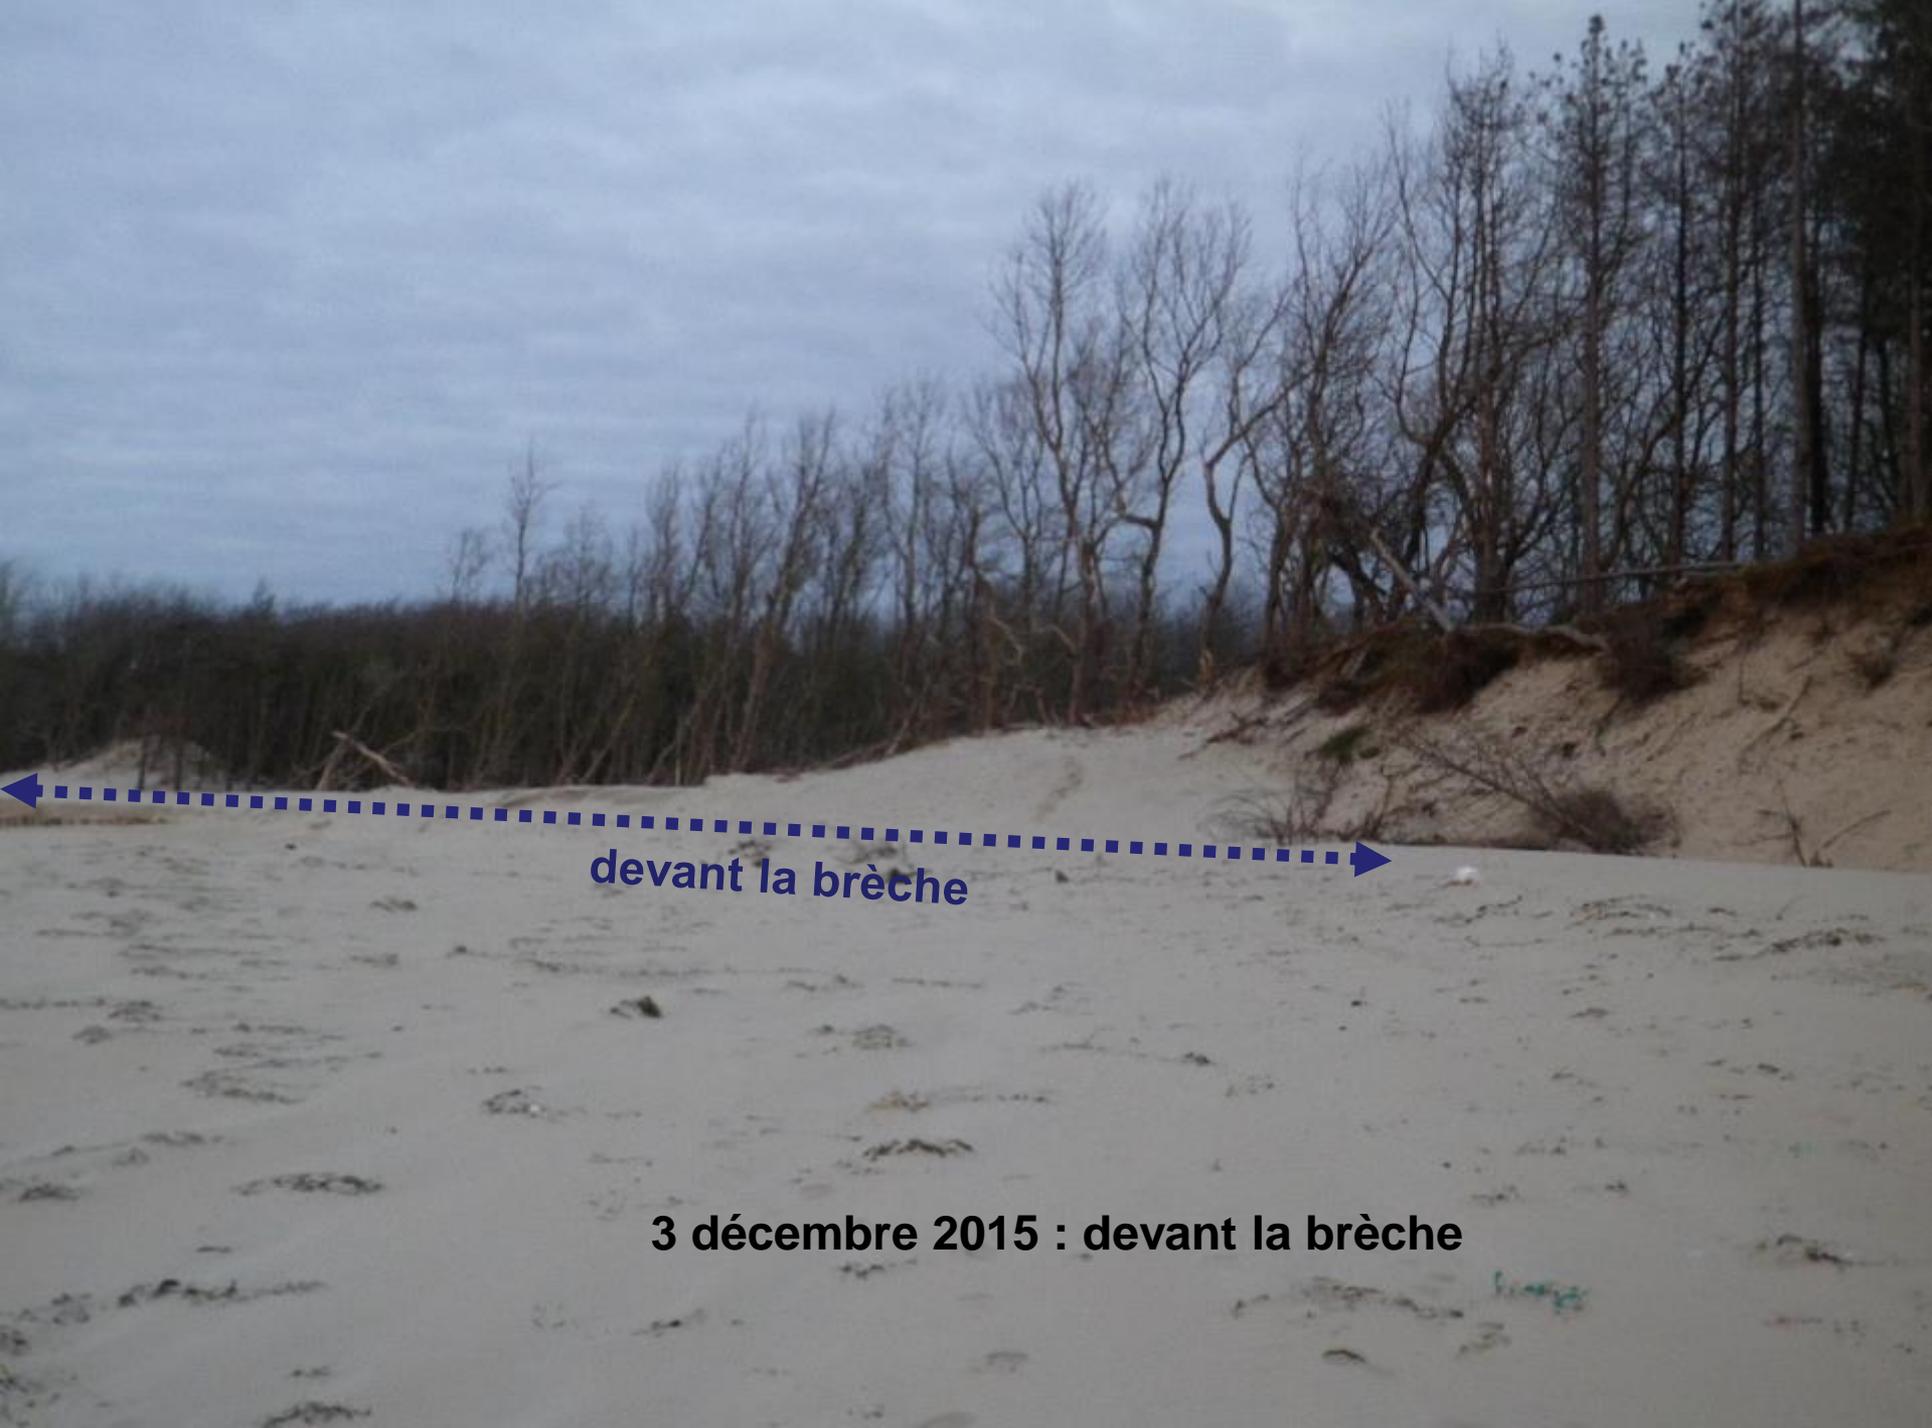
devant la brèche

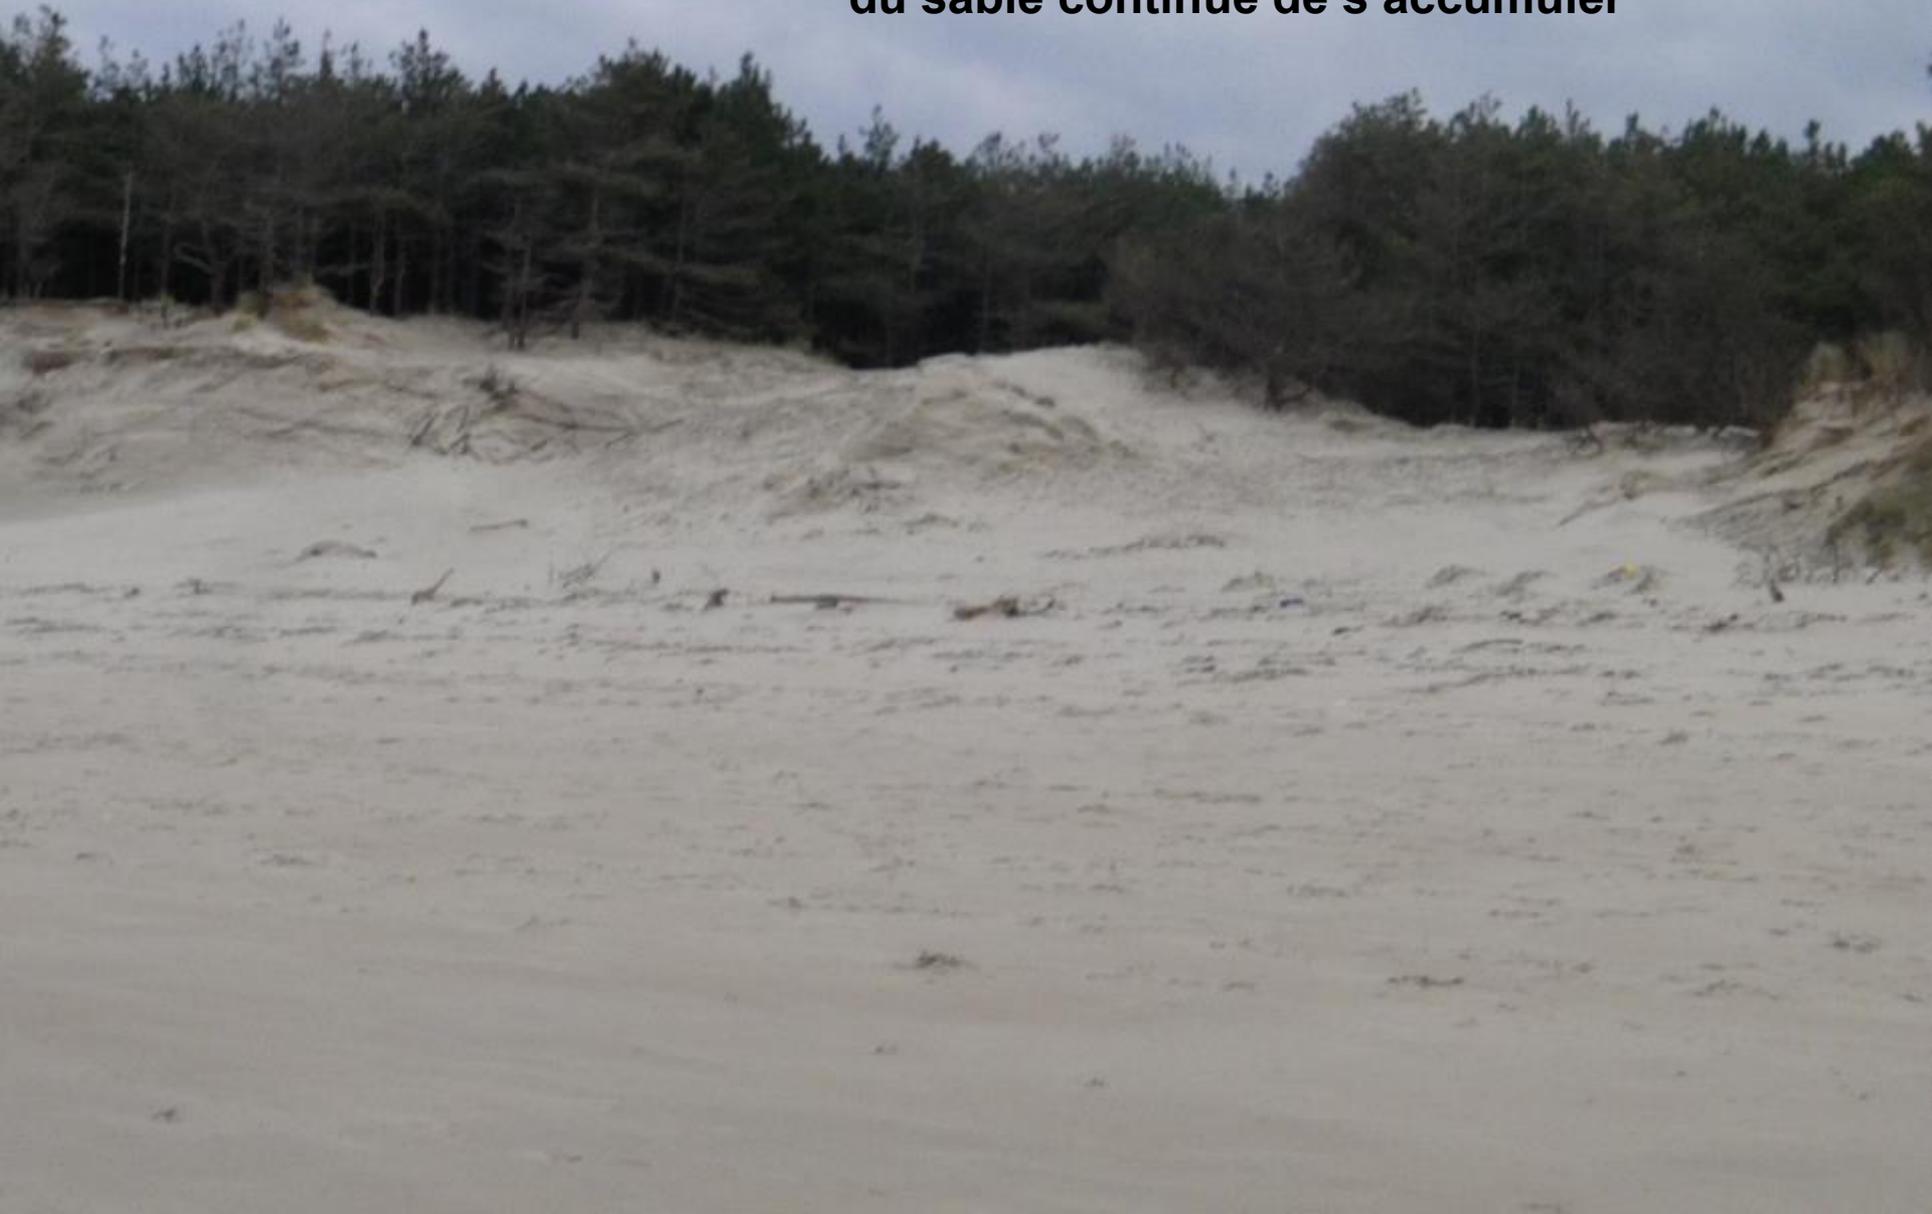
3 décembre 2015 à droite de la brèche

**3 décembre 2015 à droite de la brèche,
du sable continue de s'accumuler**

À deux reprises déjà, nous avons proposé, en vain, que ces apports éoliens, comme ceux se produisant devant les bigs bags, soient accompagnés d'implantation de dispositifs légers (branches ganivelles...) , devant permettre de constituer, par accumulation, des réserves protectrices aux endroits les plus appropriés.

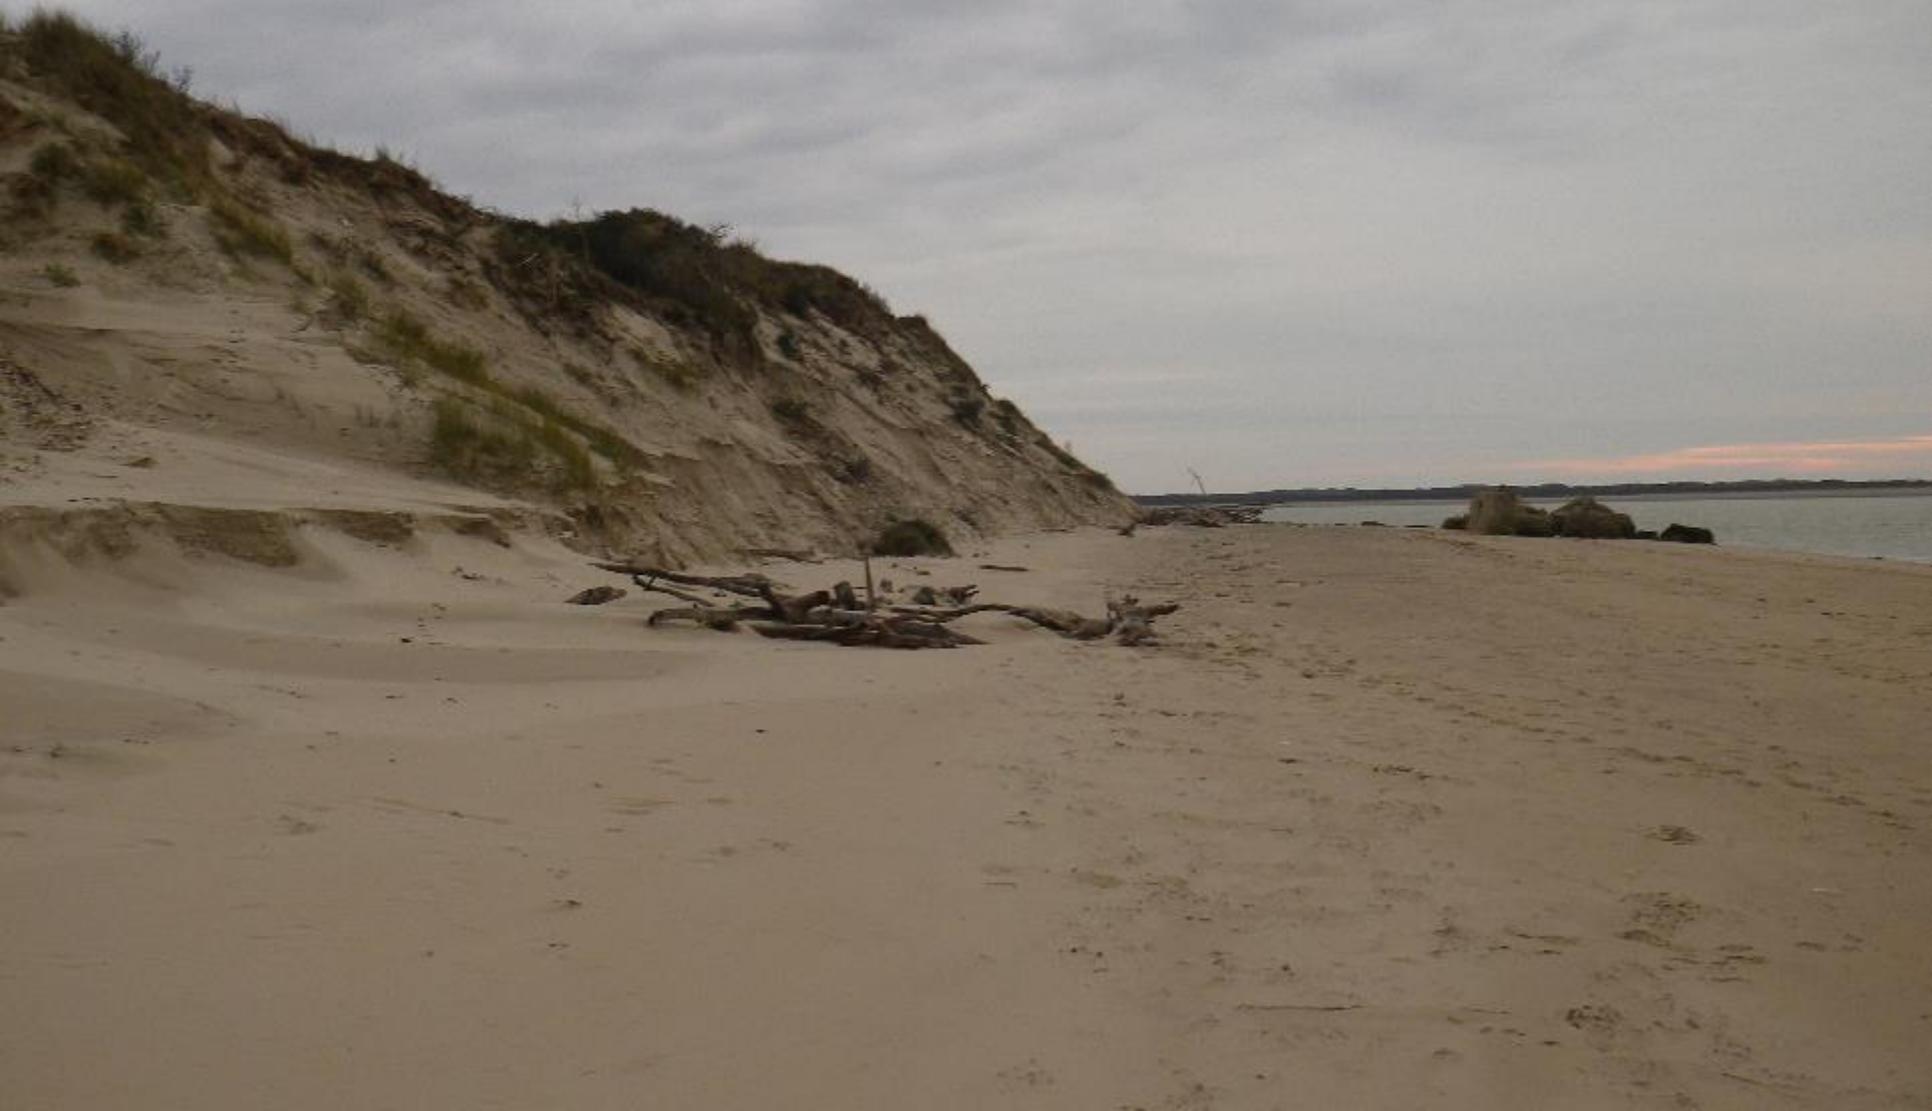
3 décembre 2015

**l'érosion du bec de perroquet est de plus en plus importante,
elle commence maintenant dès avant le blockhaus**

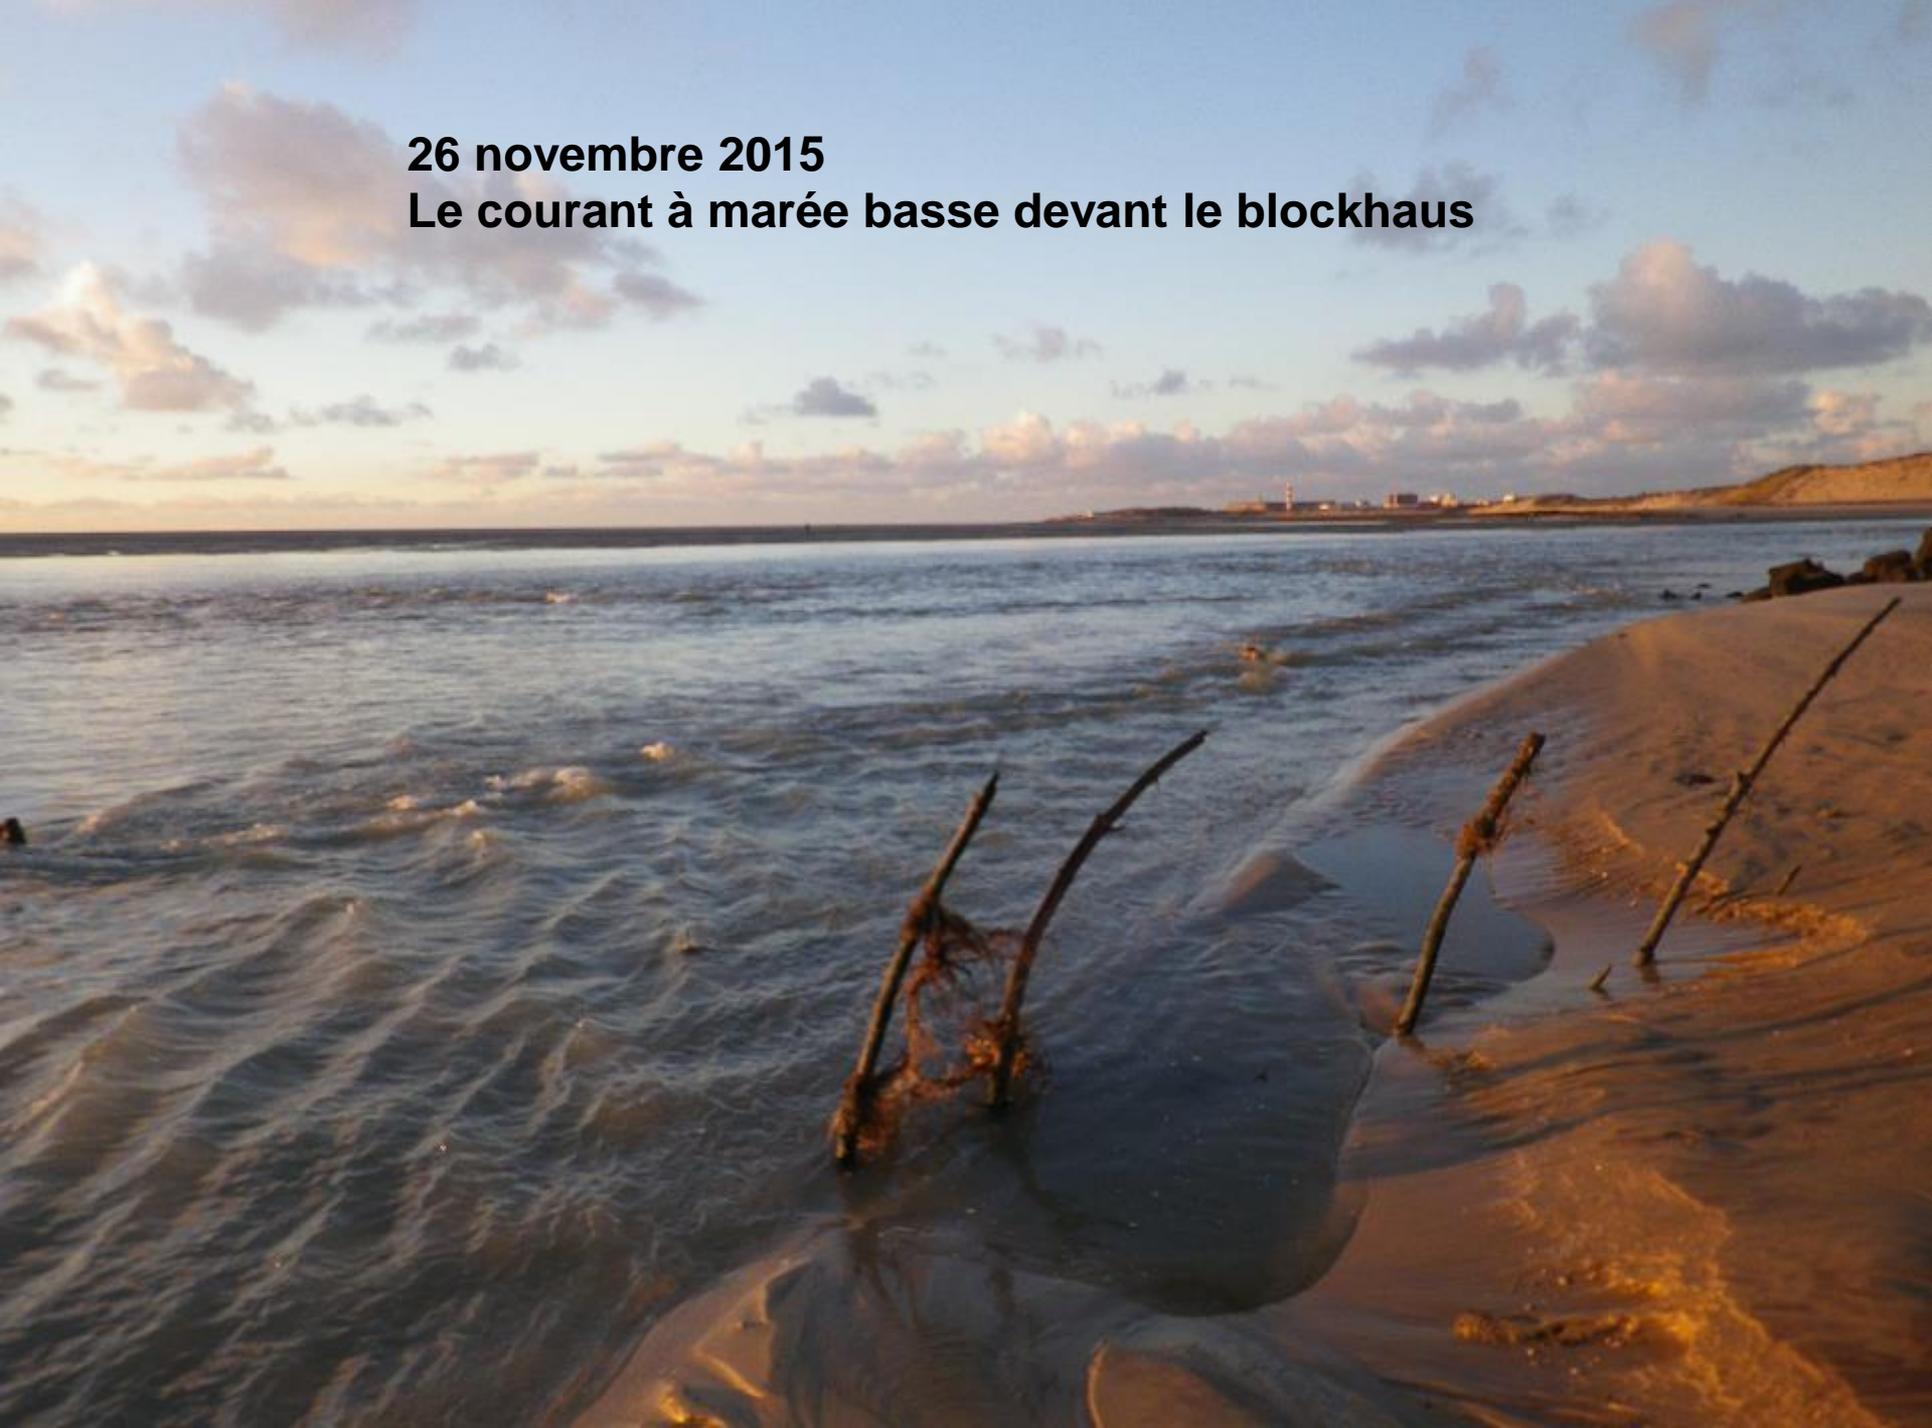
26 novembre 2015

Le courant à marée basse devant le blockhaus

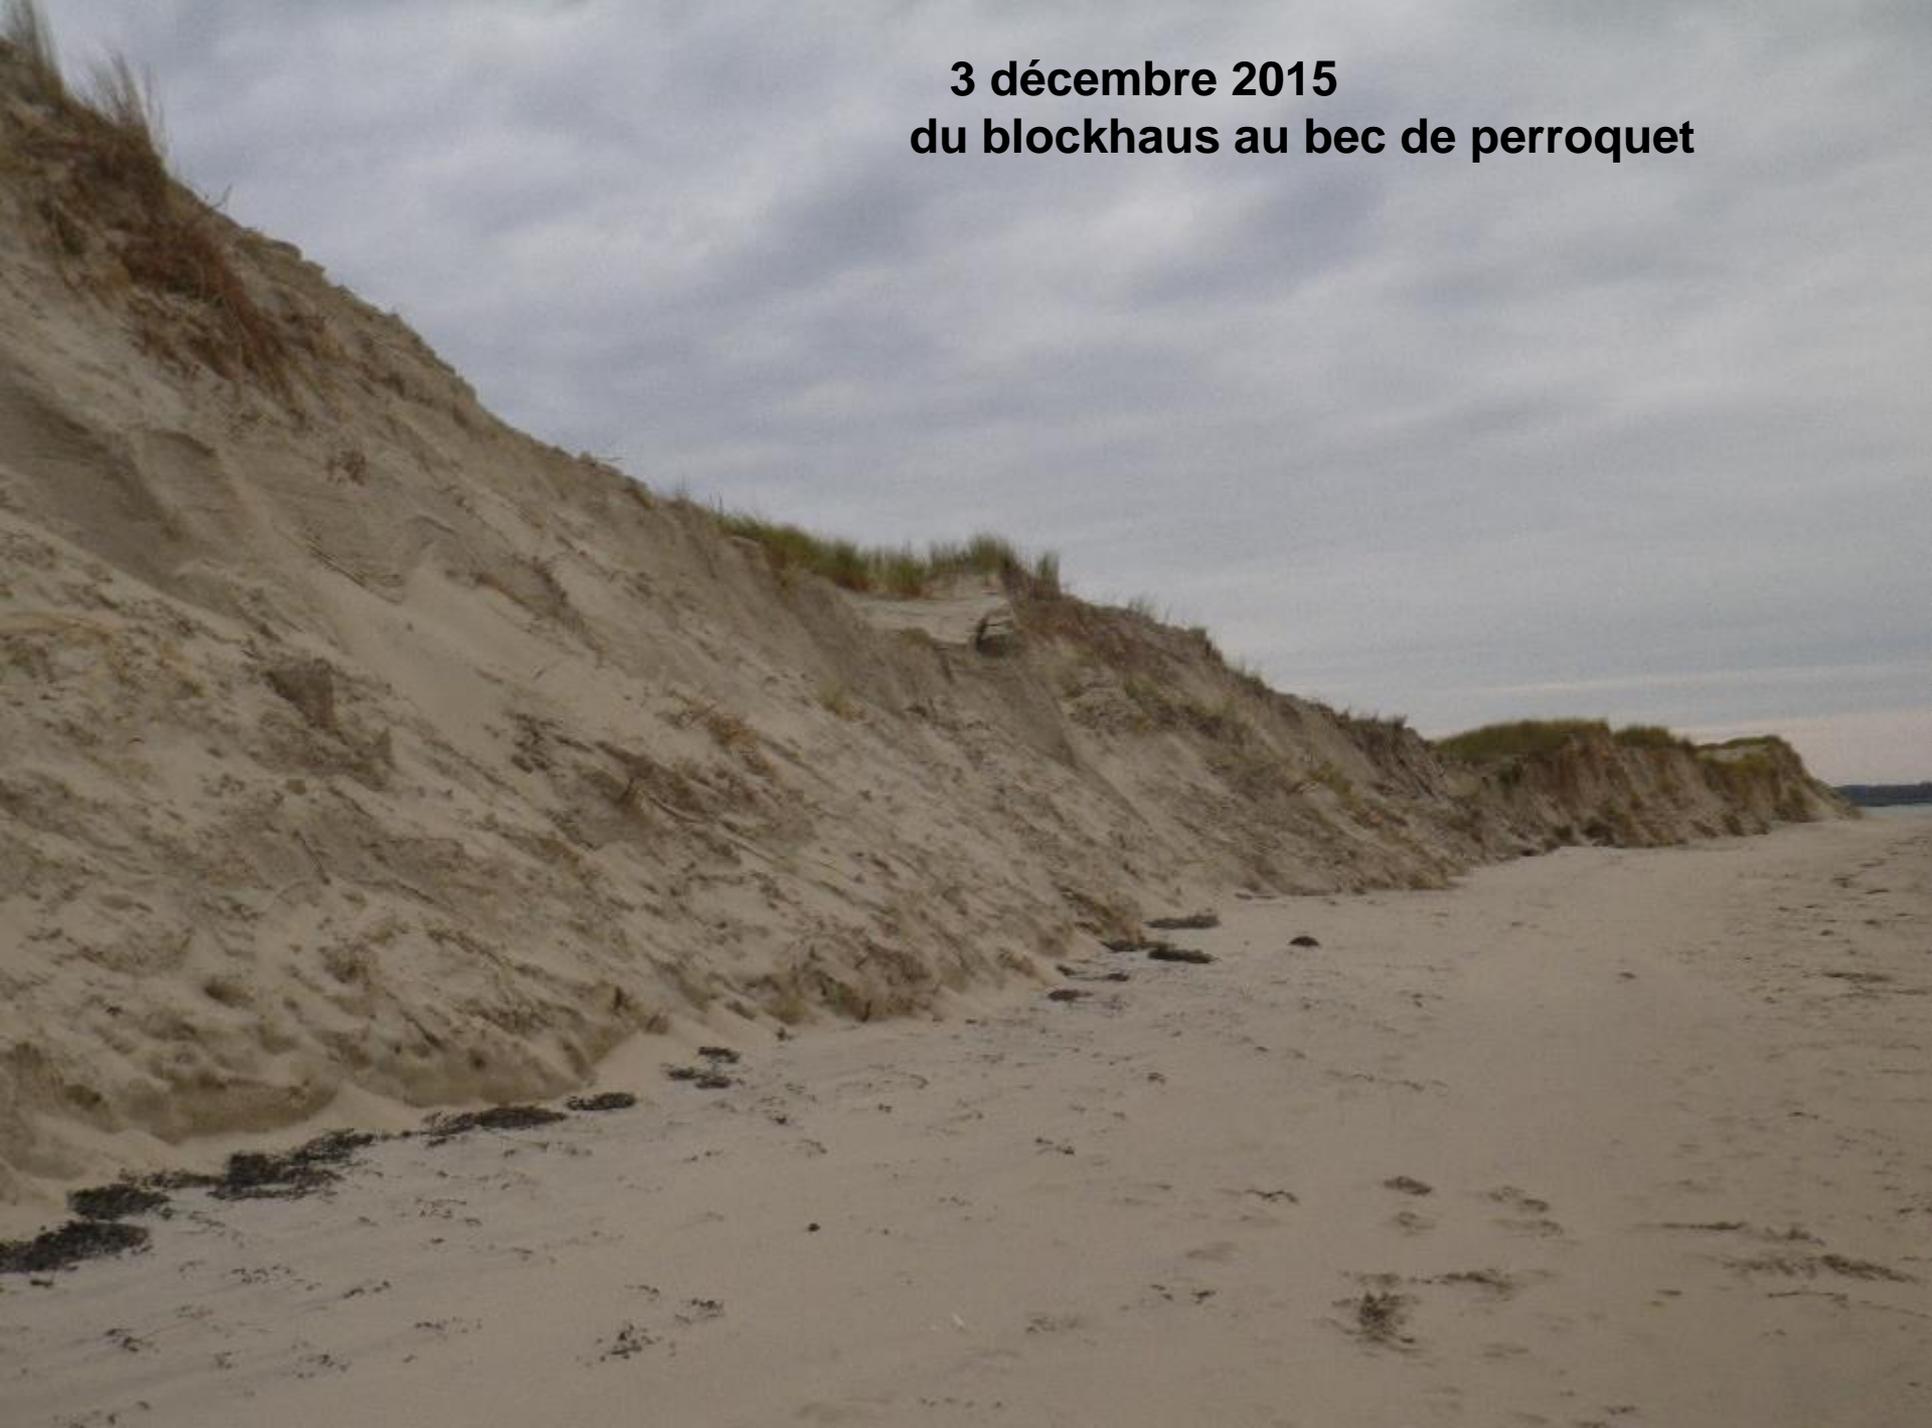
**3 décembre 2015
du blockhaus au bec de perroquet**

La « dune » à cet endroit ne fait pas 2 m, bientôt nous allons y voir apparaître la zone arrière

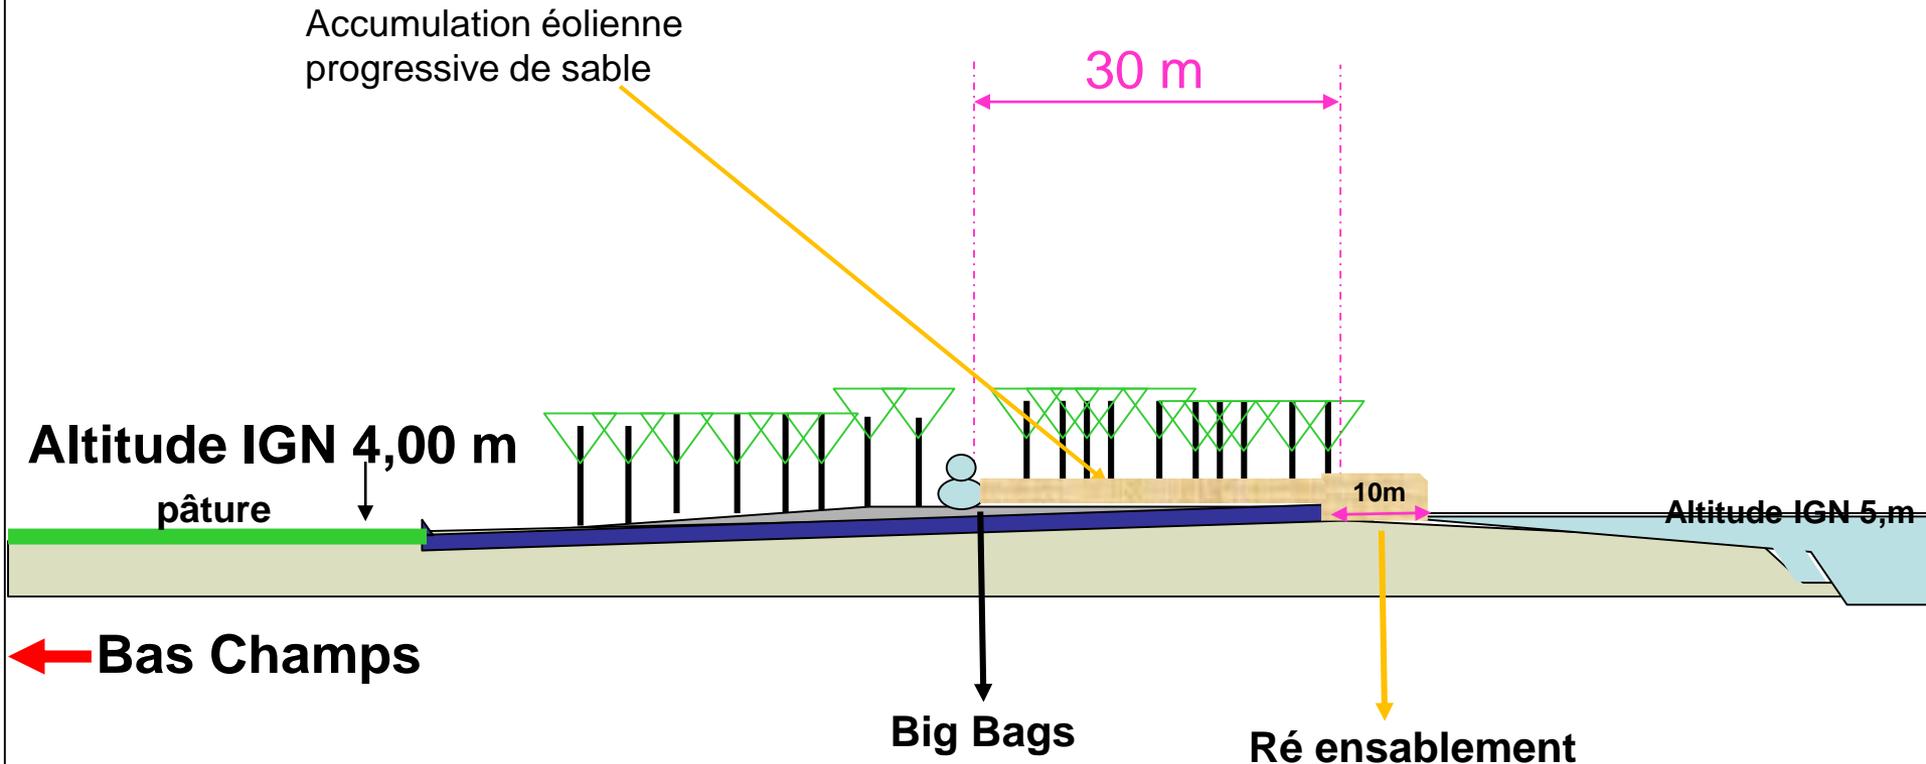
Profil de la brèche du bois de sapins Octobre 2015, rappel

Les hauteurs respectives des dispositifs complémentaires (6,50m env IGN 69 pour la plage et 7,50m env pour les big bags) doivent permettre de faire face à une tempête d'envergure. Le ré ensablement sert de tampon aux effets de houle, tandis que le barrage en bigs bags, situé sur la ligne de séparation des eaux, empêche l'écoulement vers l'arrière de l'eau pouvant provenir des vagues de surverse en bordure de plage.
