Ce diaporama reprend la chronologie de nos observations du filet test et de son évolution en longueur et/ou épaisseur depuis la pose initiale en novembre 2014, jusqu'au 27 mars 2019.

Association de Défense contre l'envahissement de la mer en Baie d'AUTHIE ADCMBA  
SOS baie d'AUTHIE

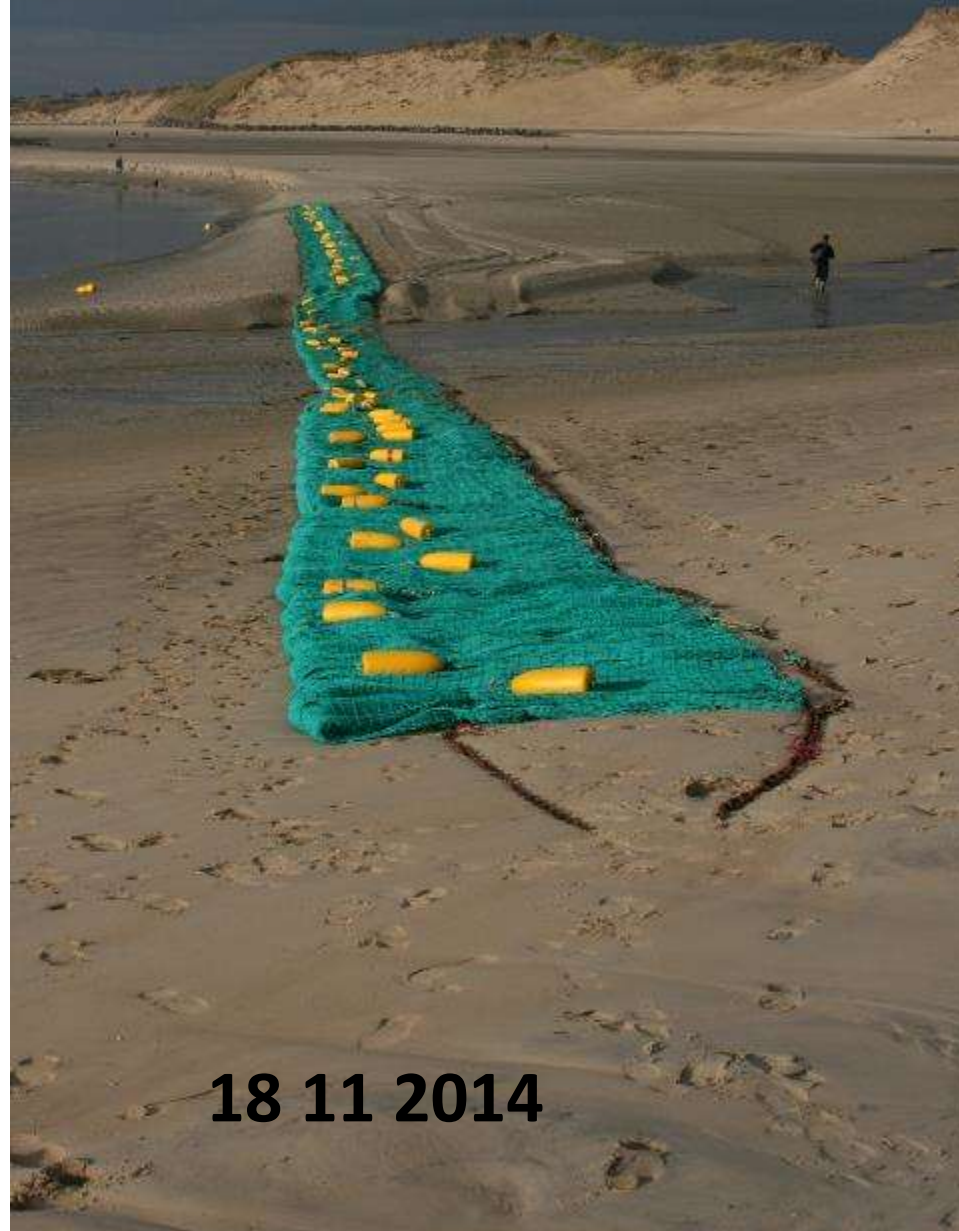
# Pose du filet test **1**

**18 11 2014**

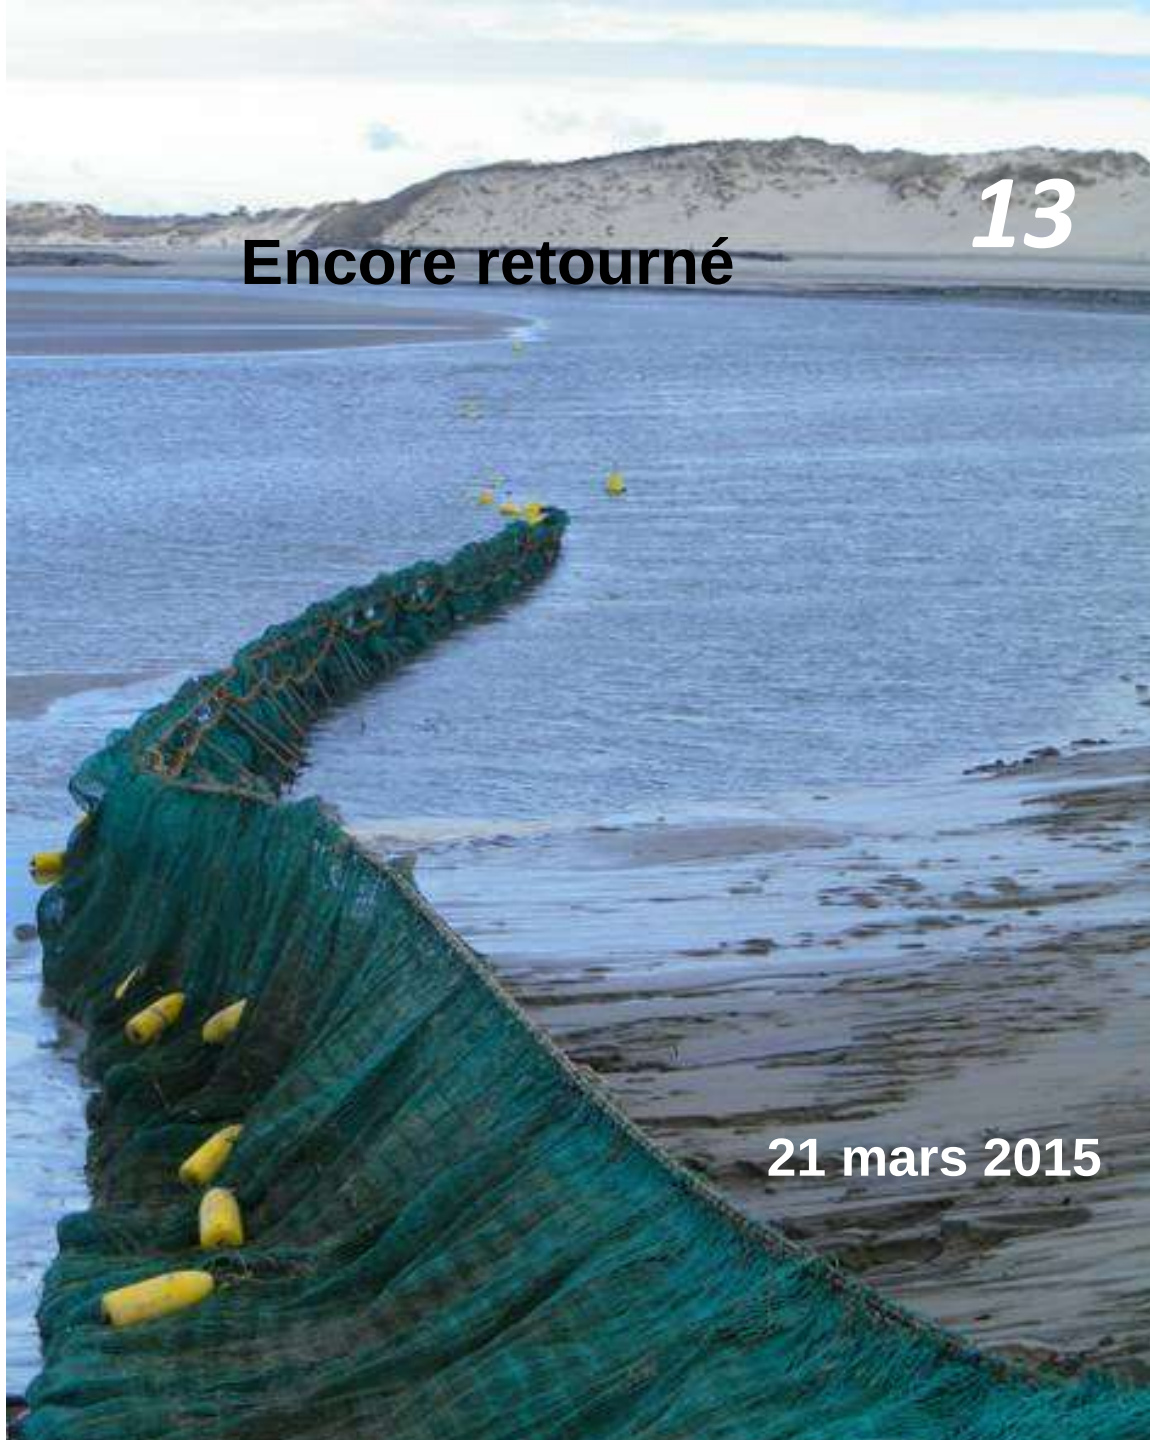
**13**

**Encore retourné**

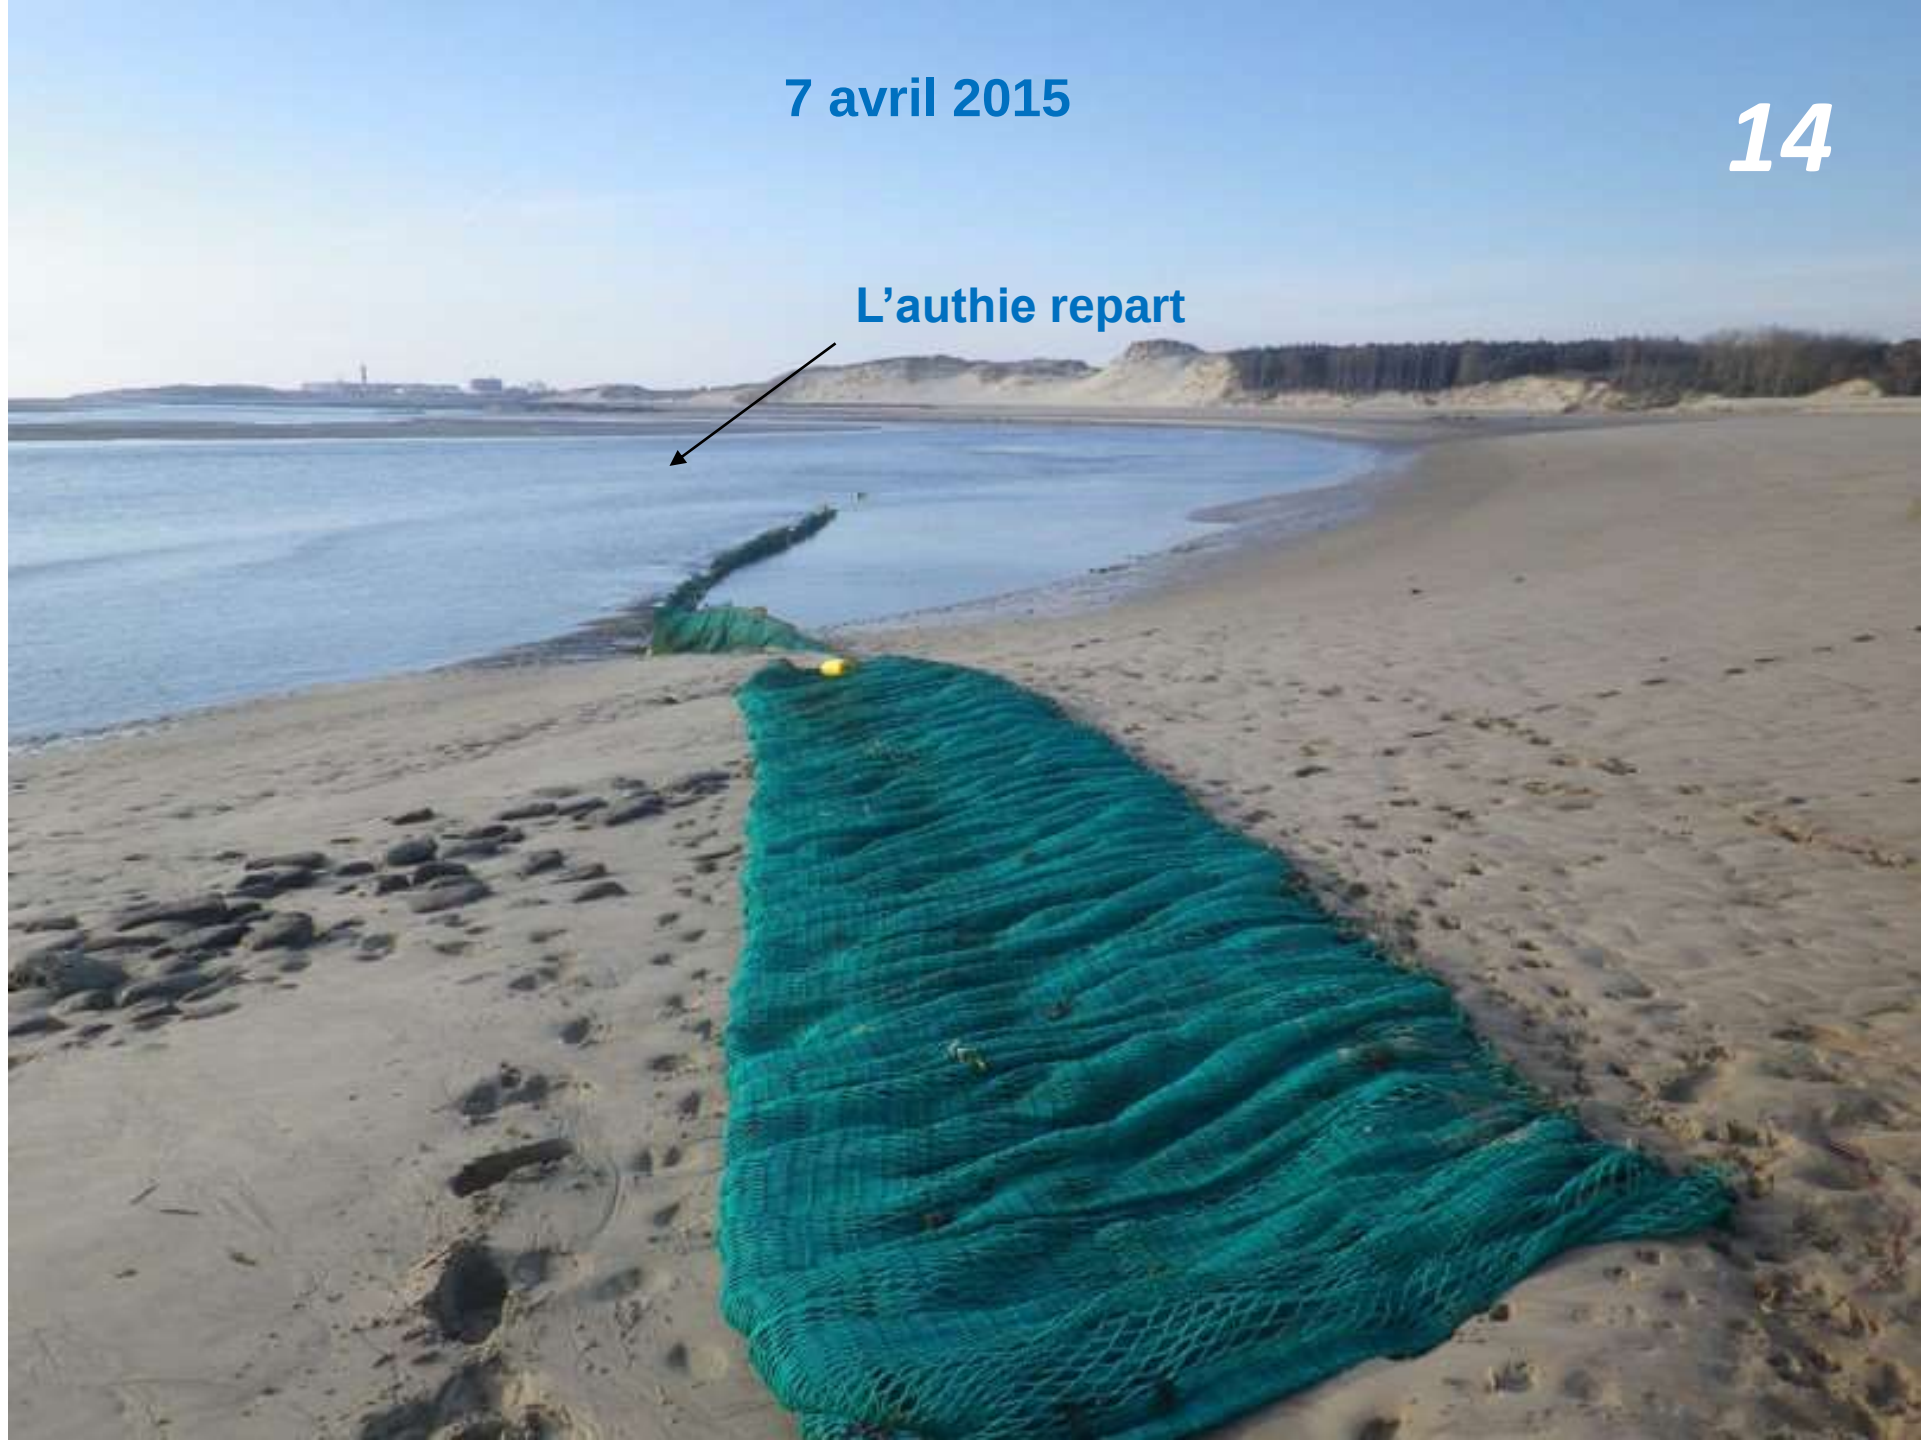
L'Authie est repartie, le filet est à sec, en partie ensablé

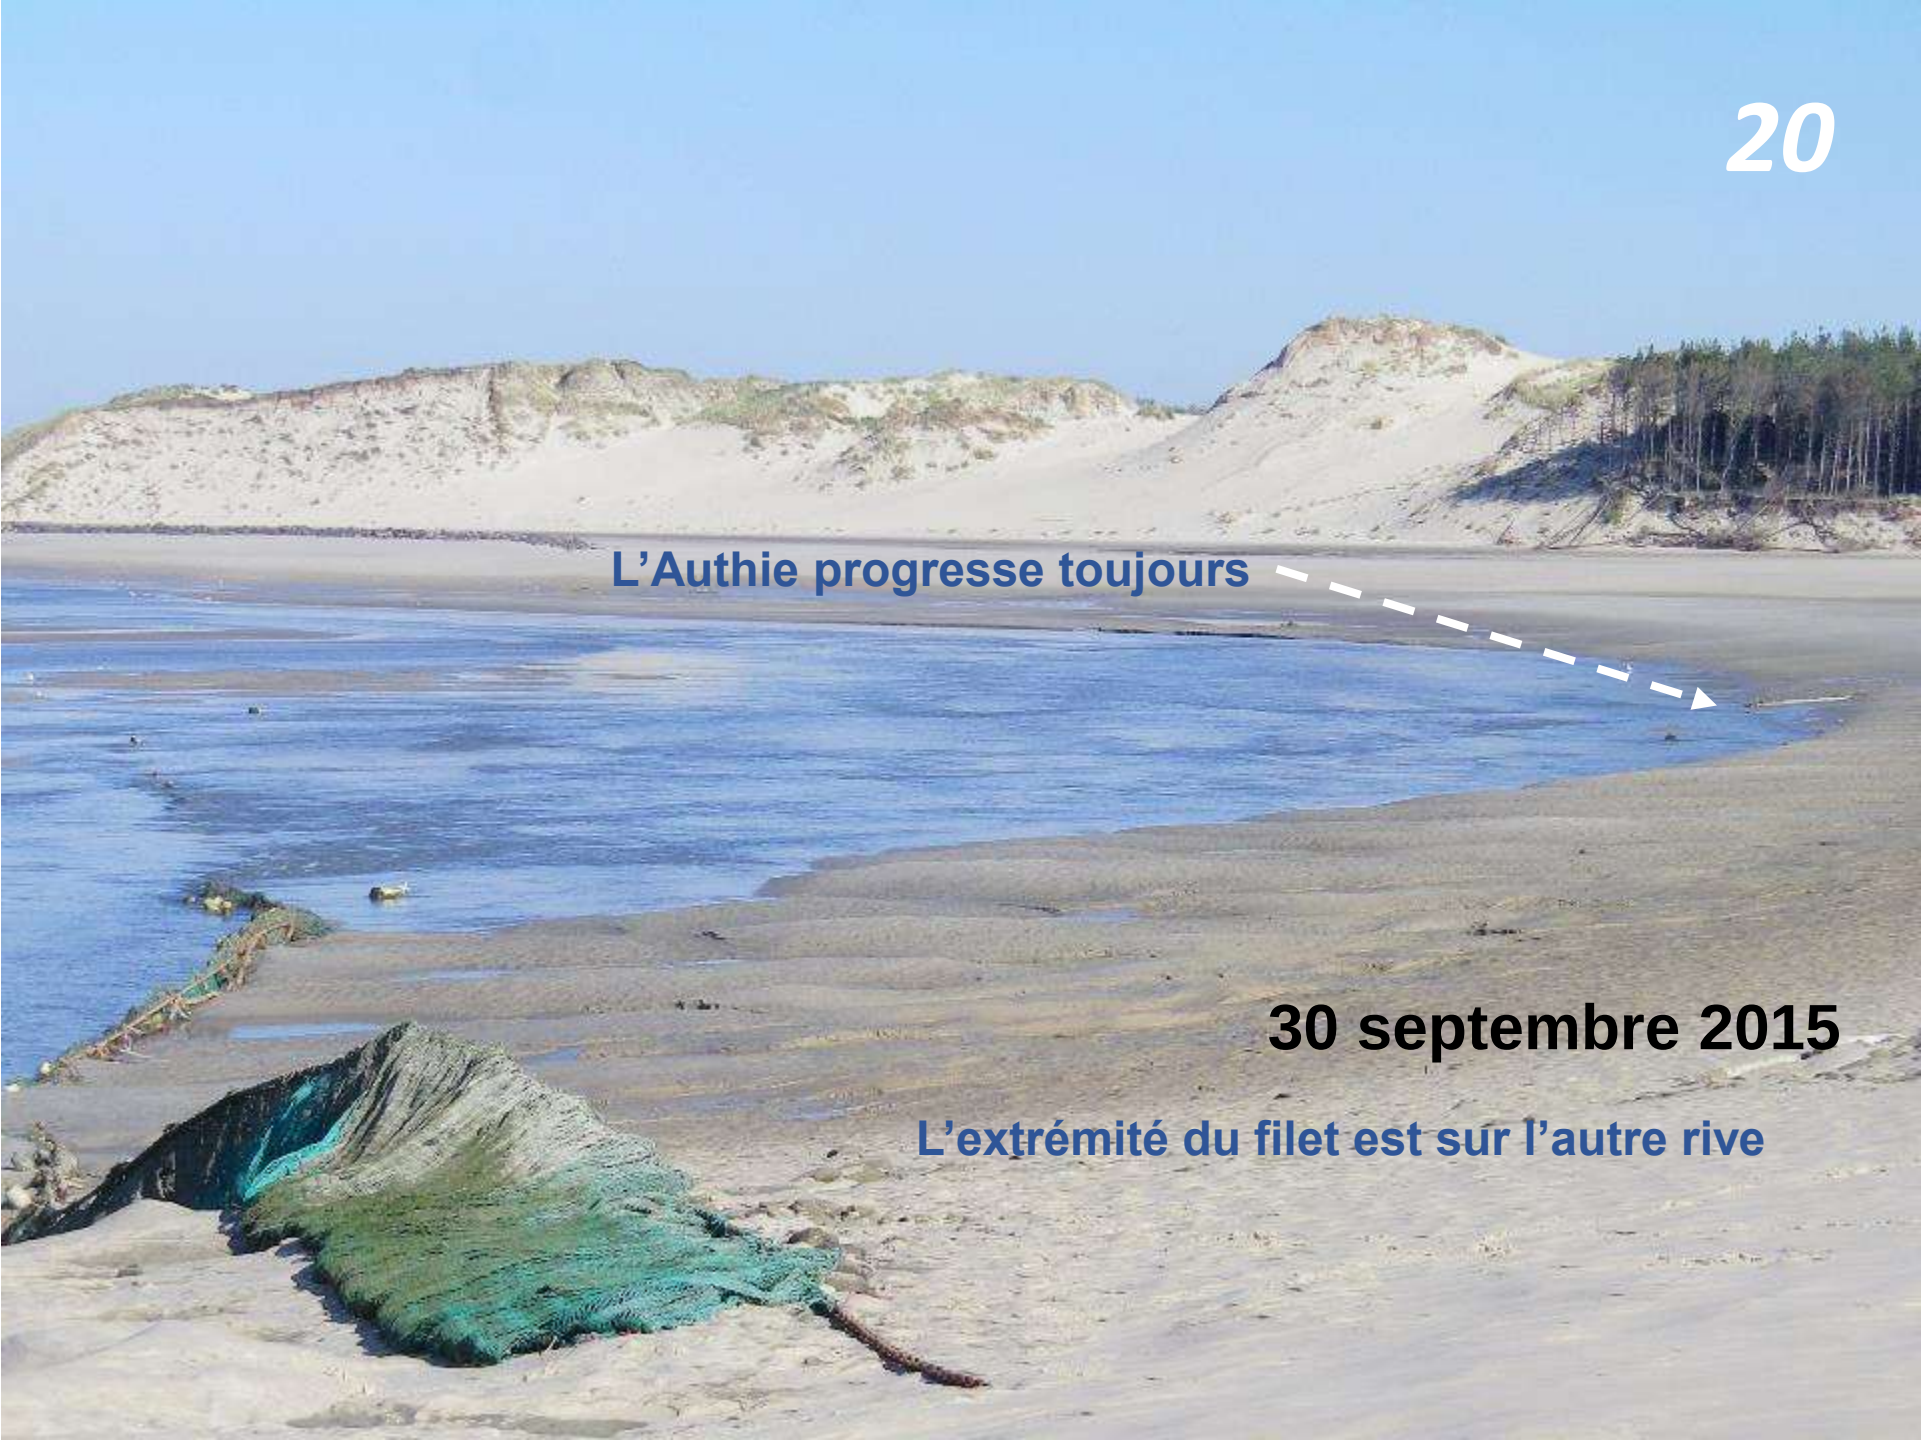
L'extrémité du filet est sur l'autre rive

**À noter, alors que l'on attendait, a priori, un effet de frein du filet test pendant le jusant (descendant), celui-ci a pris de plein fouet les courants de flot (montant), notamment lors des forts marnages, au point de le retourner. Cela démontre que l'étude des courants doit être globale, à la fois sur le plan des marées et sur le plan de l'espace, élargi au-delà de celui du bois de sapins.**

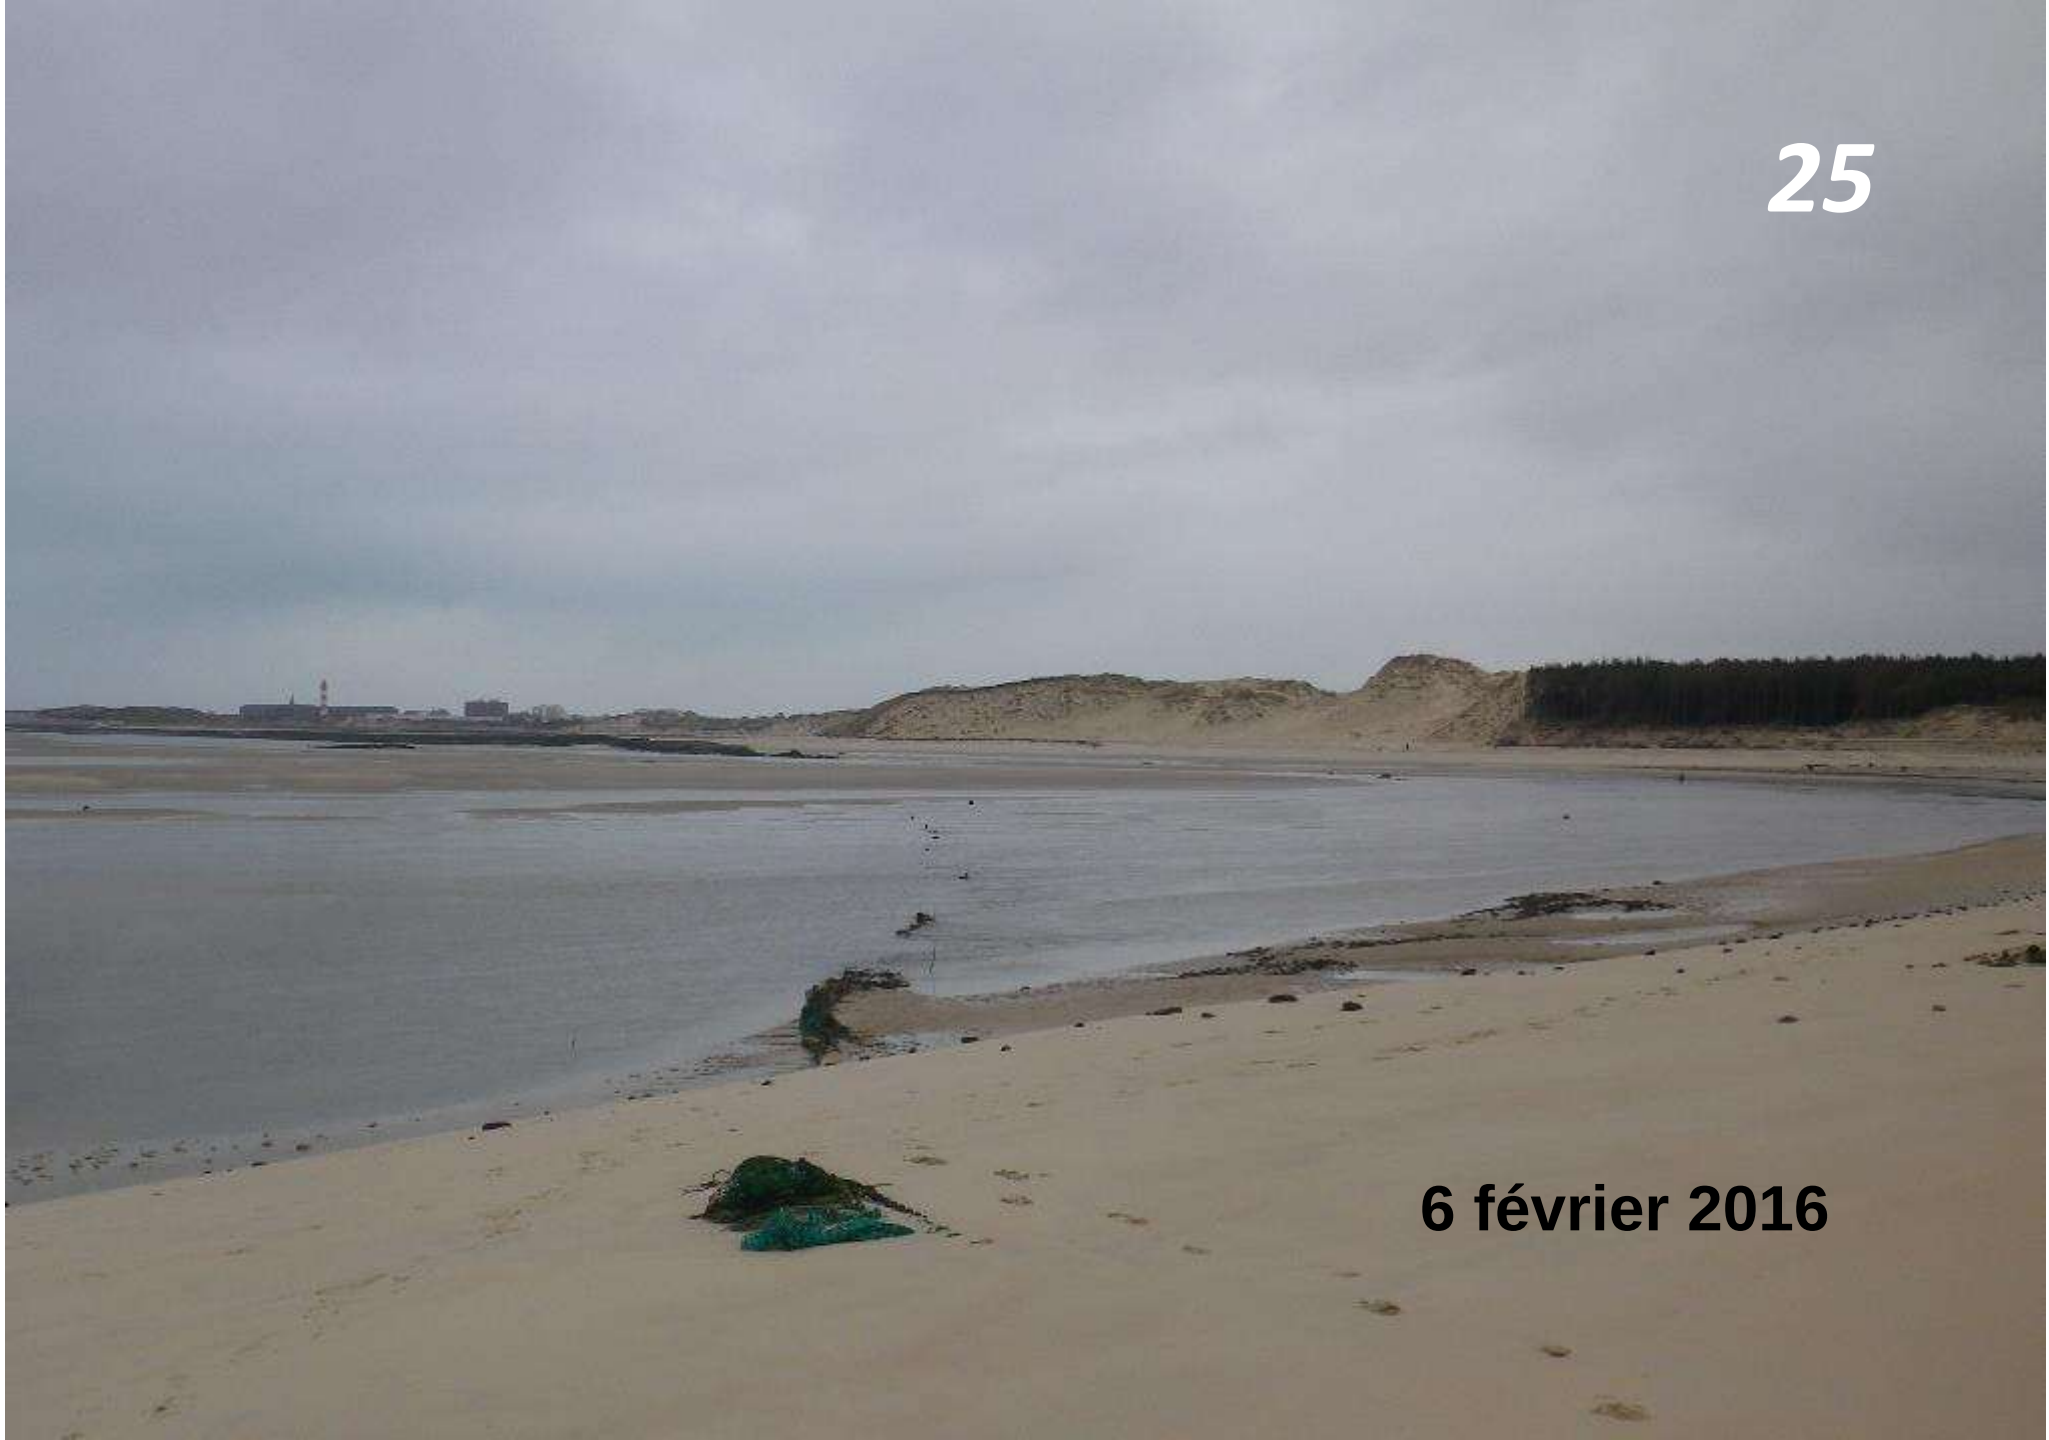
**Une rehausse a été fixée, depuis la plage, sur un peu plus de la moitié de la longueur.**

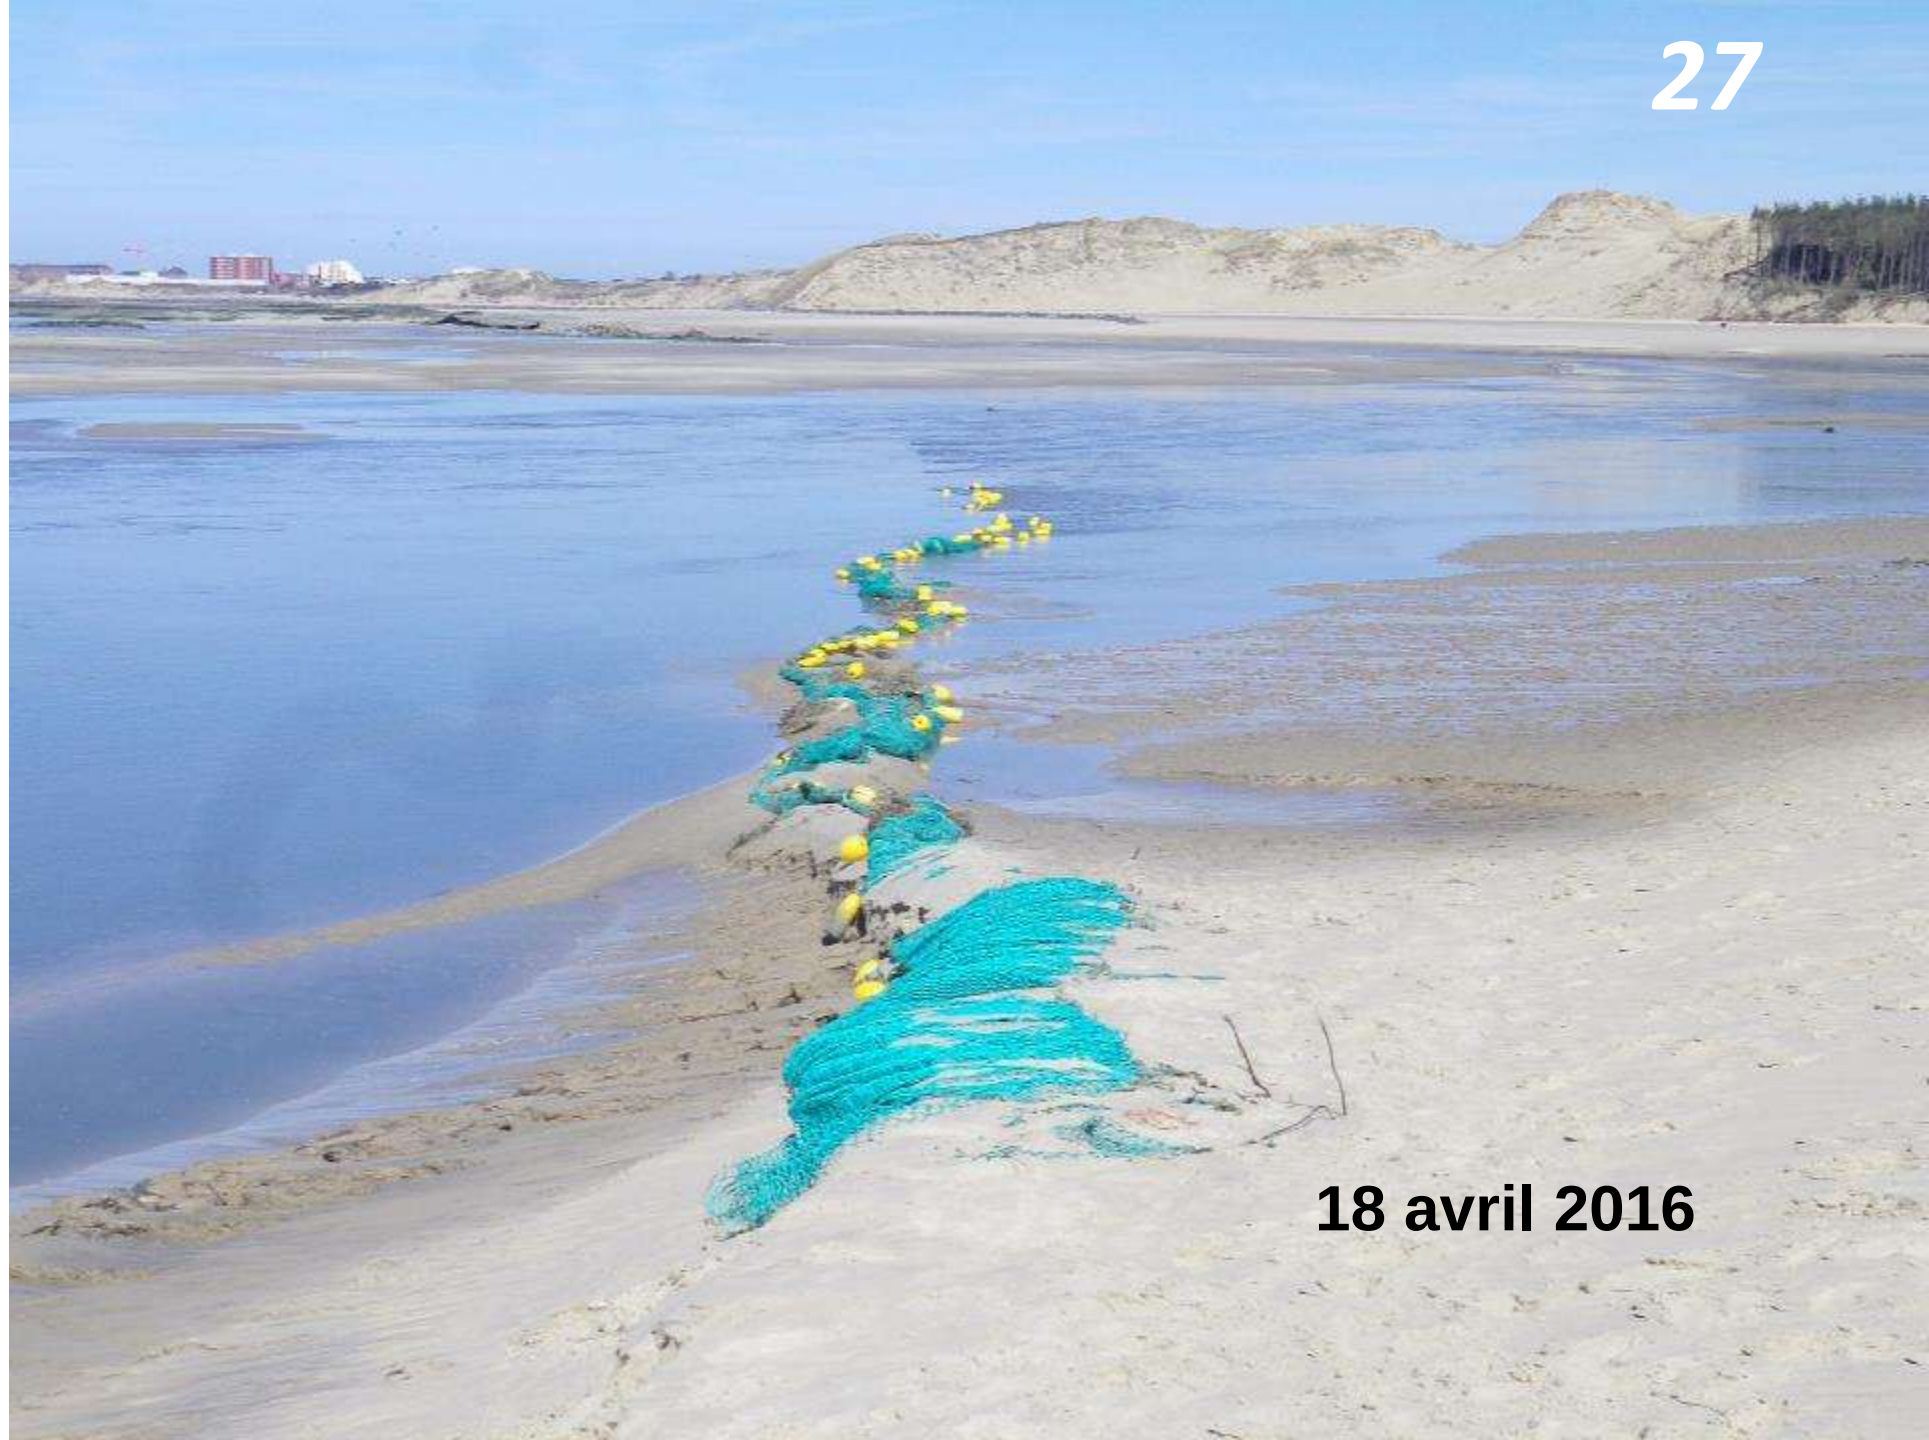
**Une banc de sable se forme en aval du filet**

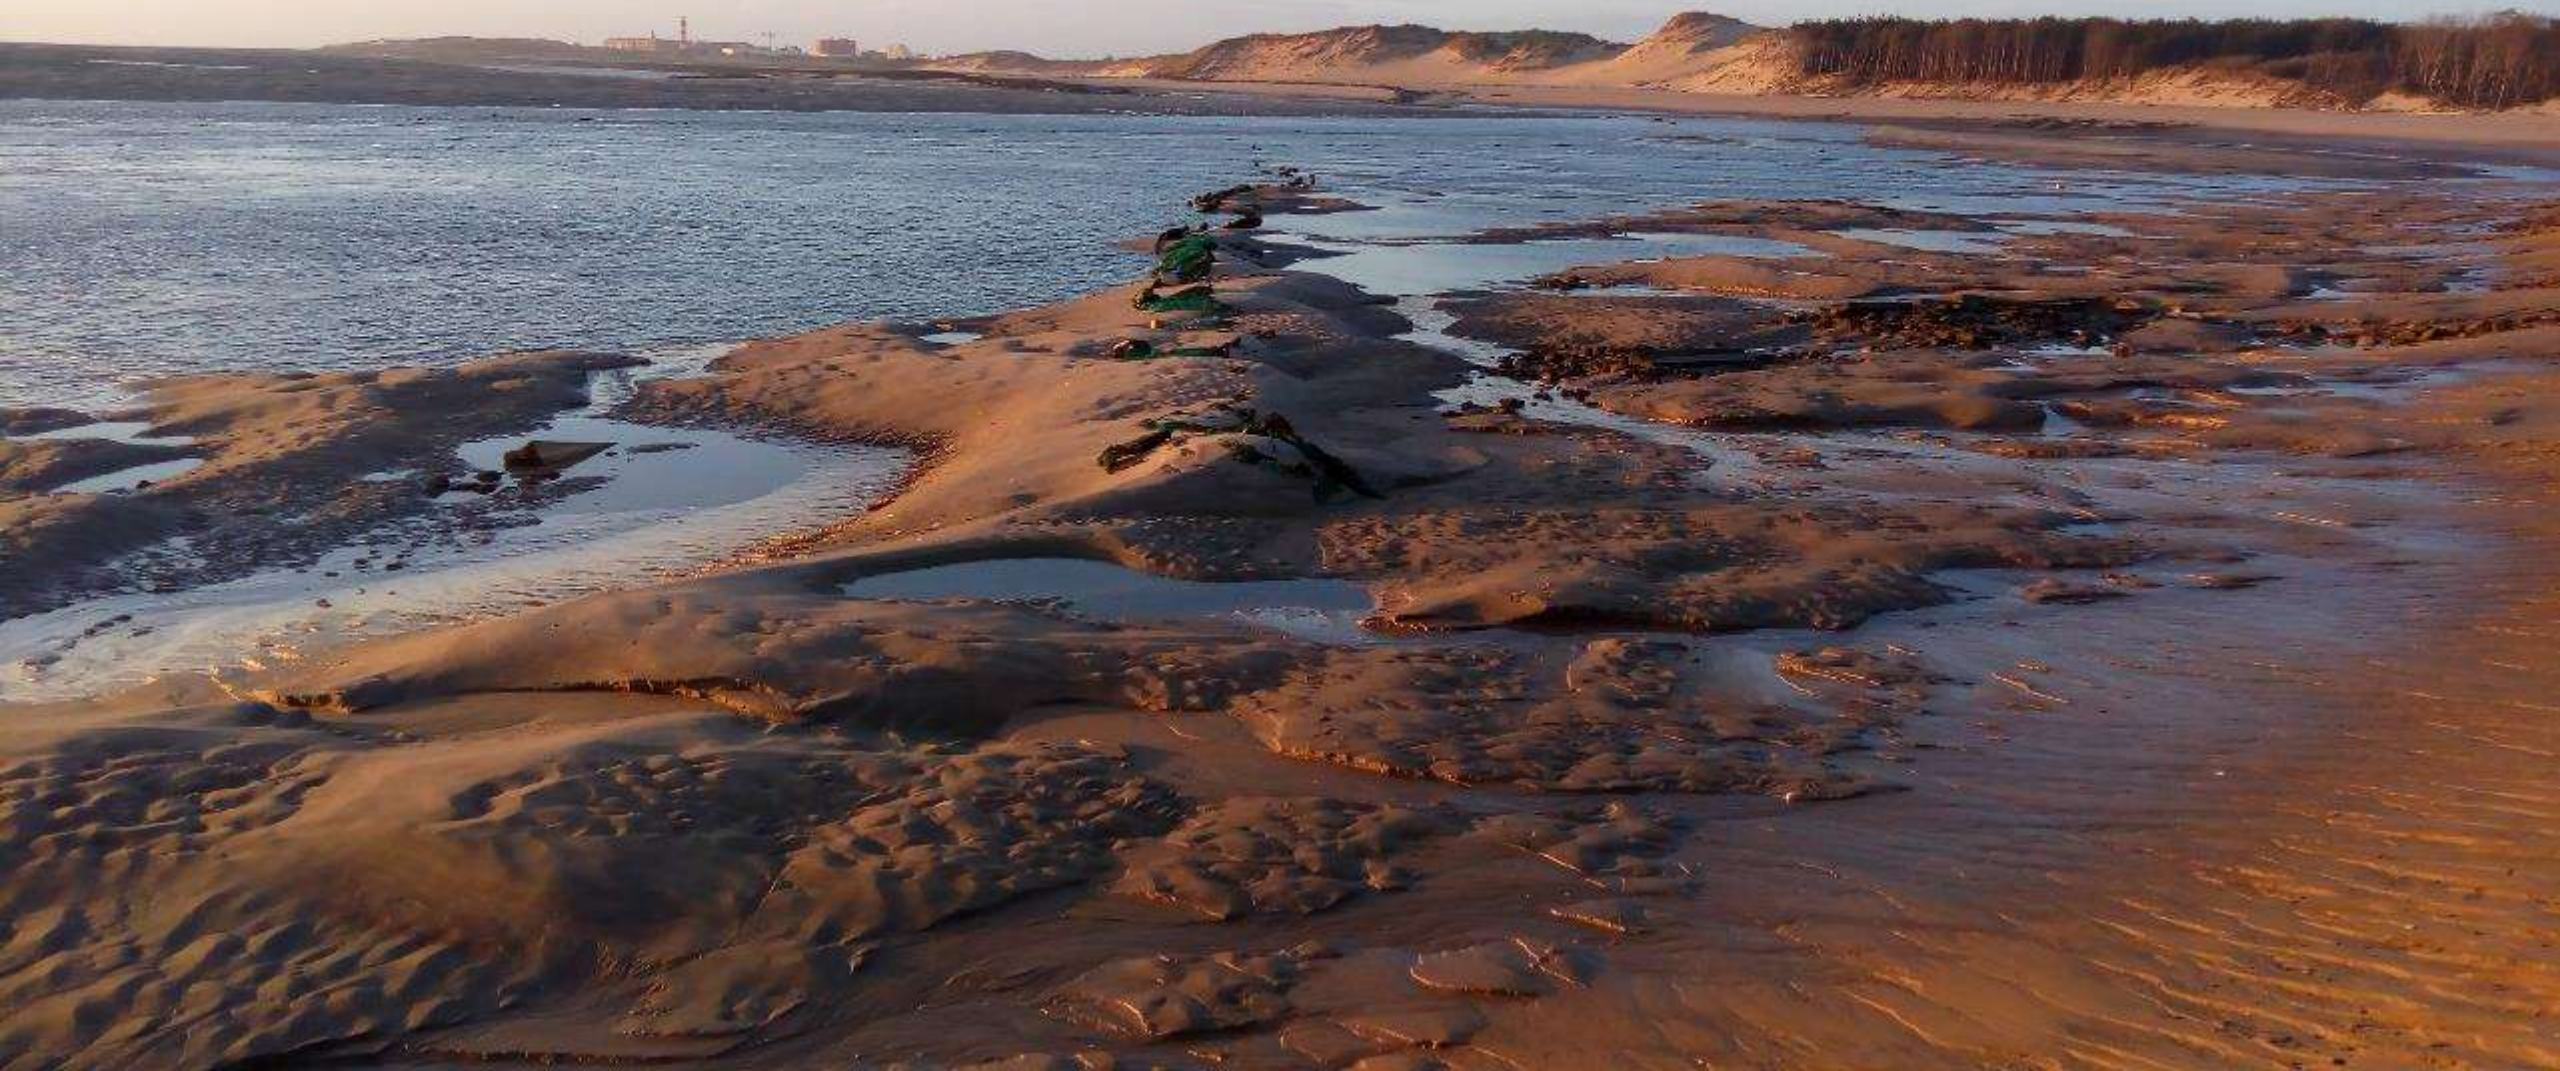
**l'Authie n'a pas été déviée au droit du filet,  
Elle se maintient toujours derrière la digue submersible à  
l'autre extrémité de l'anse.**

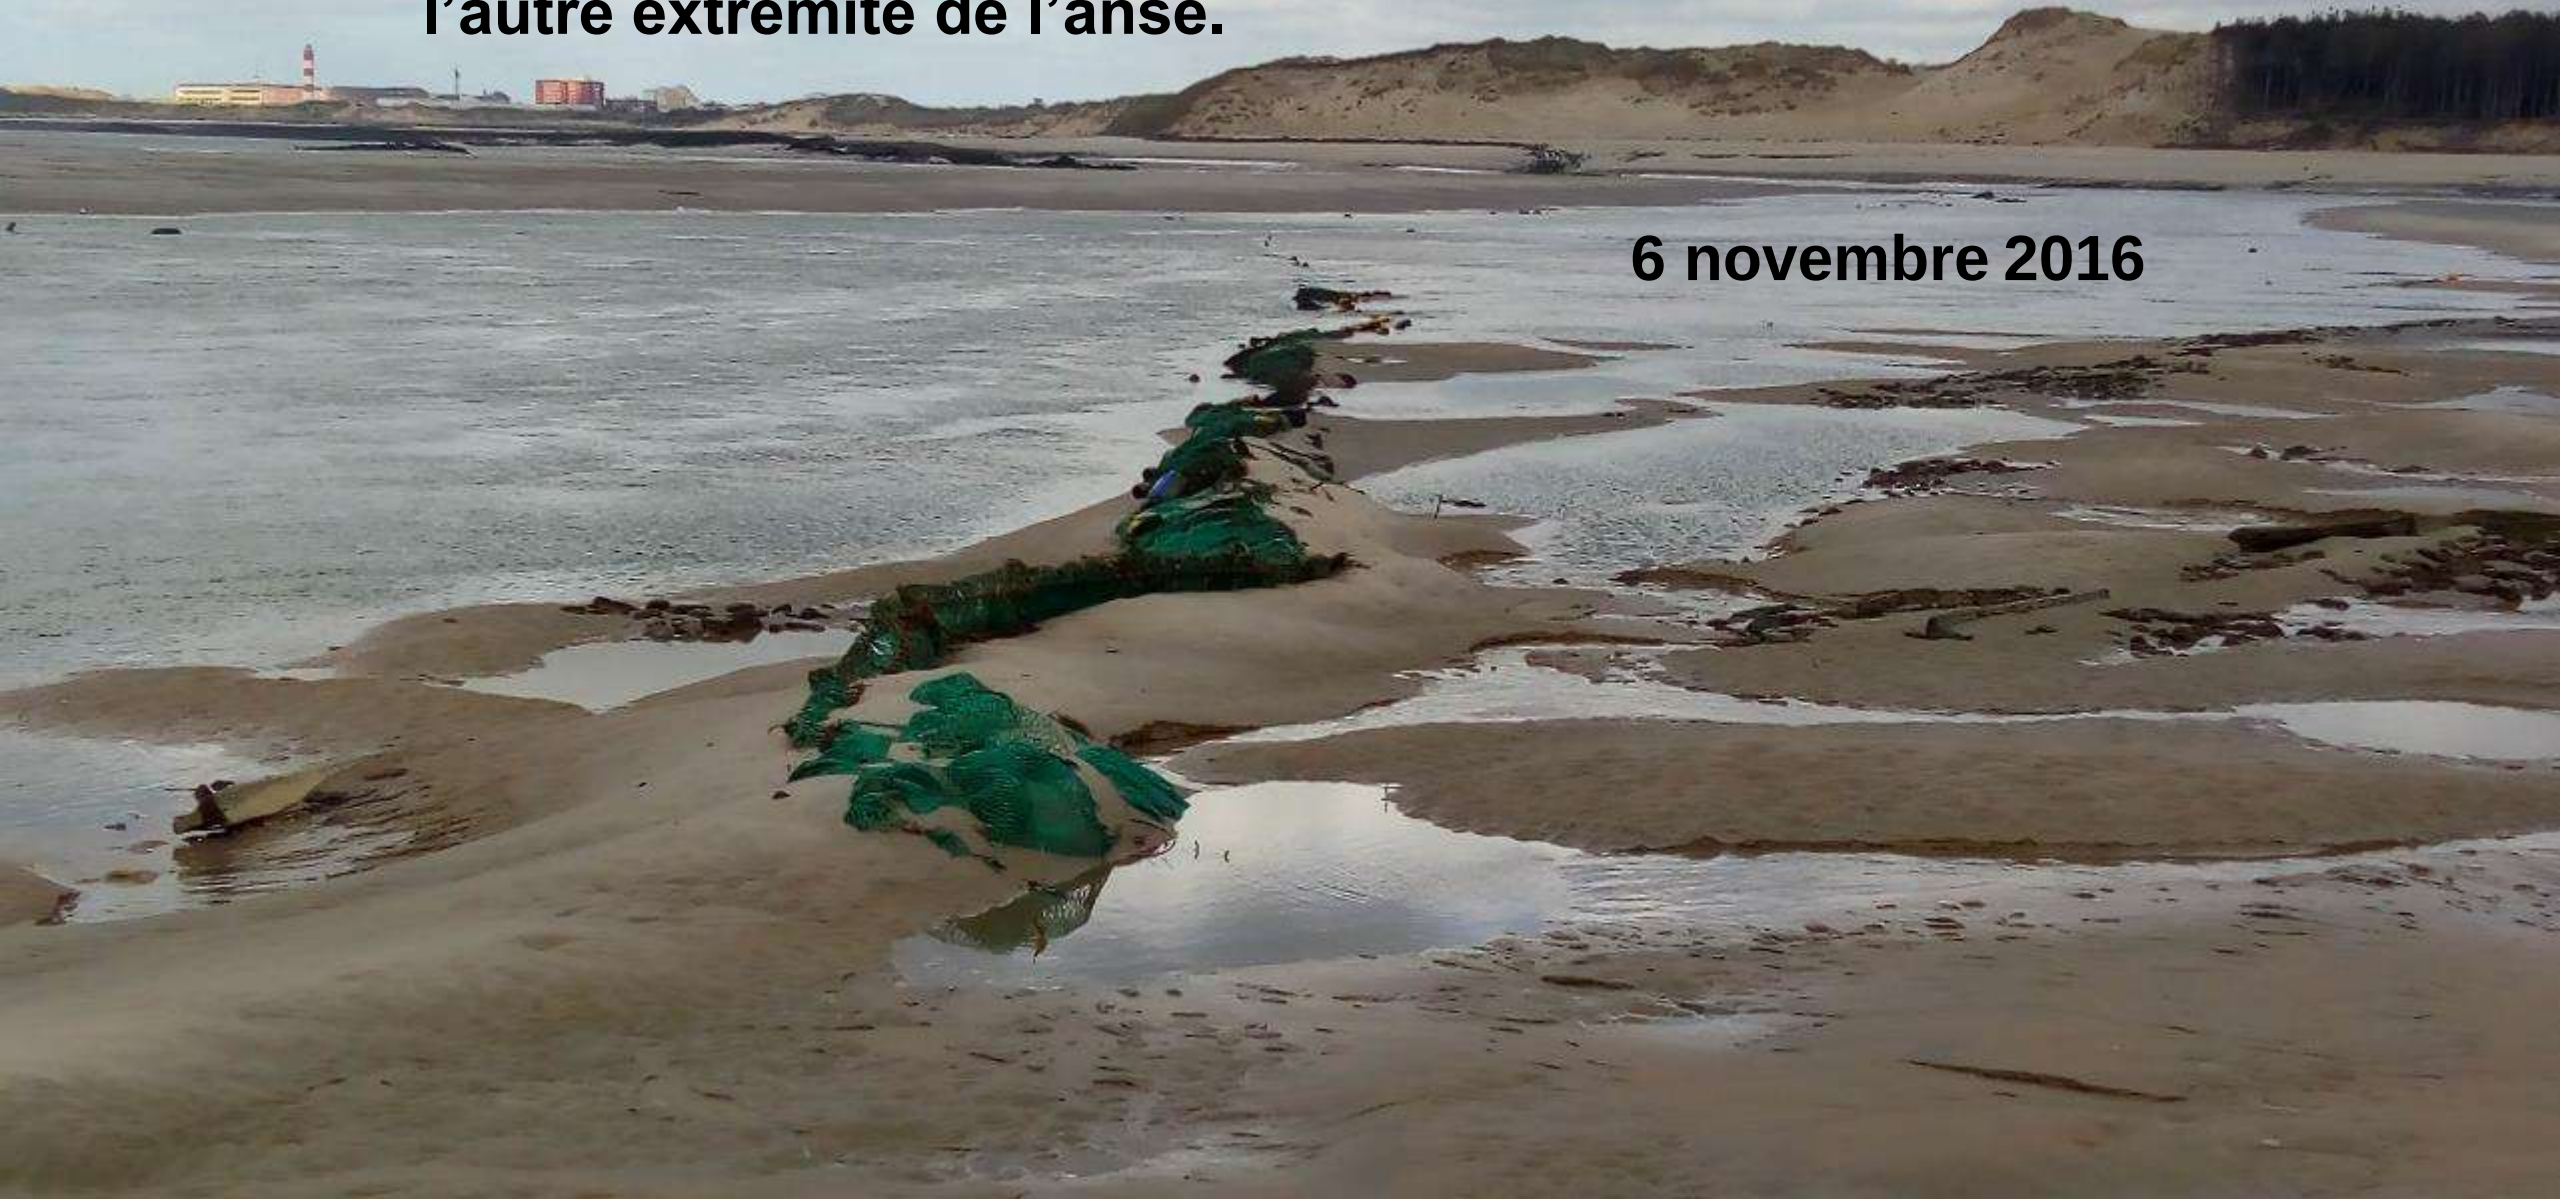
**Rappelons nous que le filet avait été posé sur un banc de sable situé à environ 1,50m au dessus du niveau du courant**

**Remarque, un creux s'est formé entre le filet et la plage**
