Ce diaporama reprend la chronologie de nos observations du filet test et de son évolution en longueur et/ou épaisseur depuis la pose initiale en novembre 2014, jusqu'au 27 mars 2019.

Association de Défense contre l'envahissement de la mer en Baie d'AUTHIE ADCMBA  
SOS baie d'AUTHIE

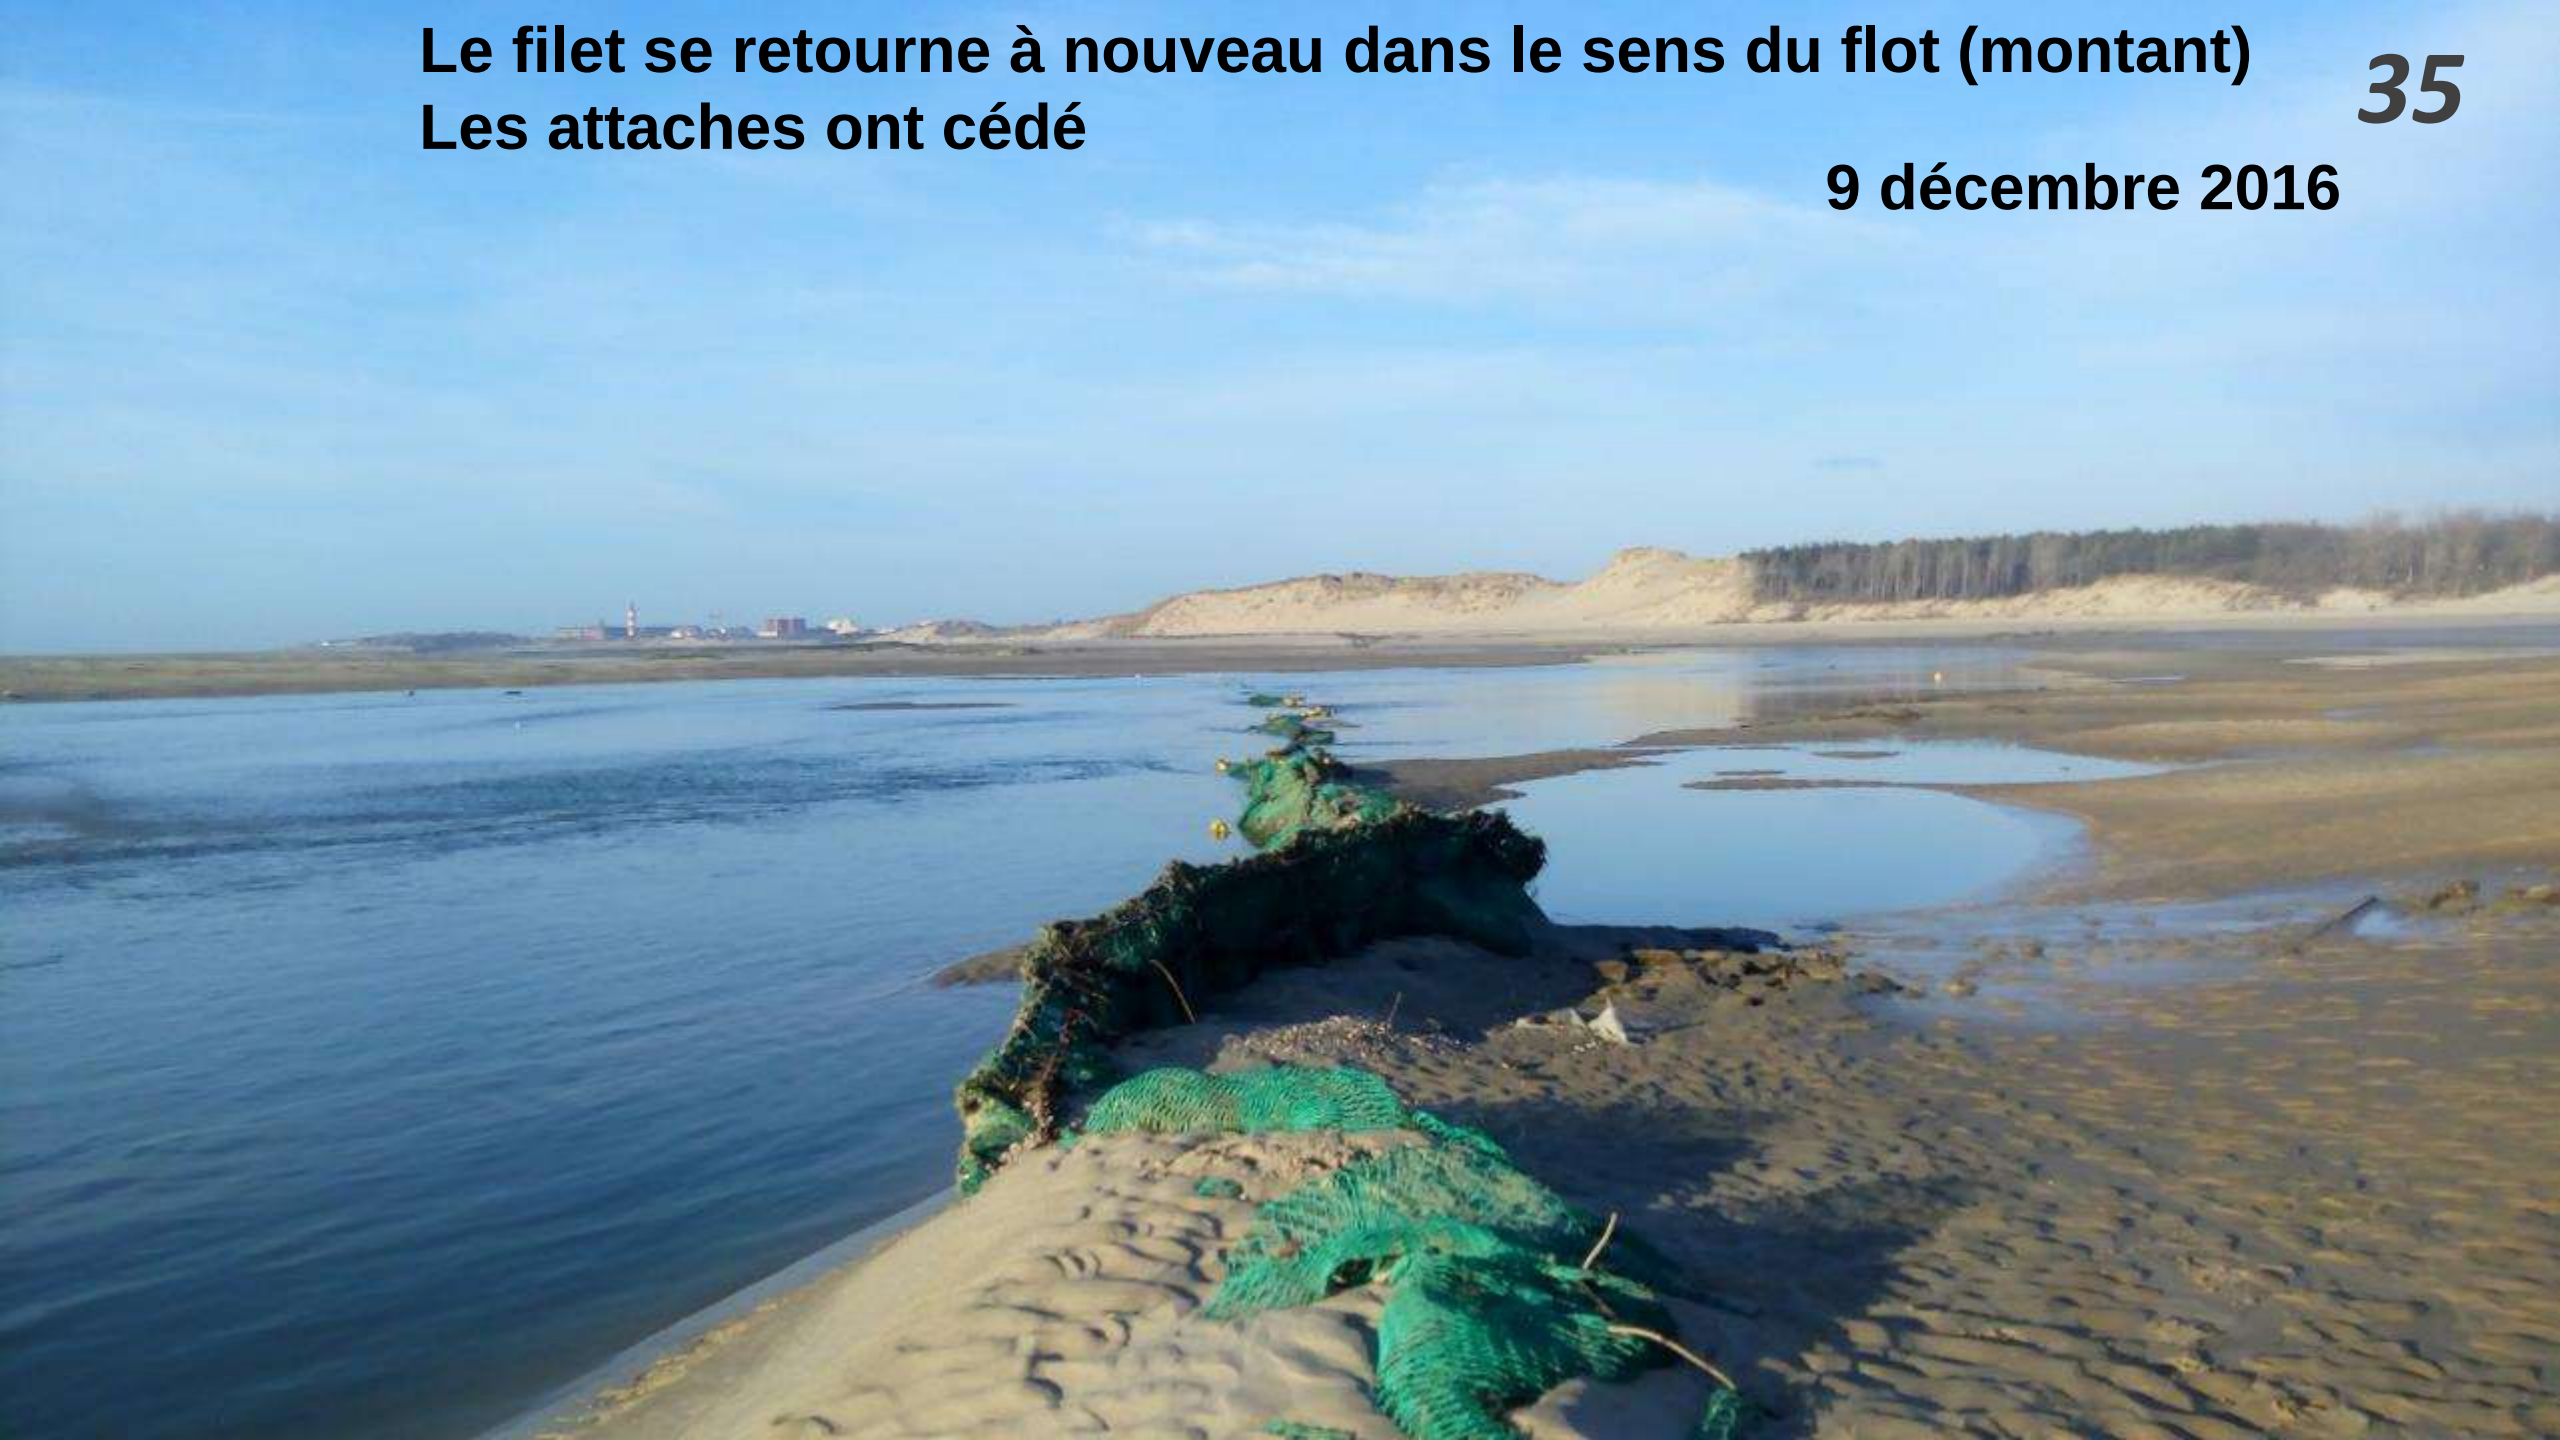
**Le filet se retourne à nouveau dans le sens du flot (montant)  
Les attaches ont cédé**

**La communauté de communes opale sud a voté pour le financement de la pose d'une seconde rehausse.**

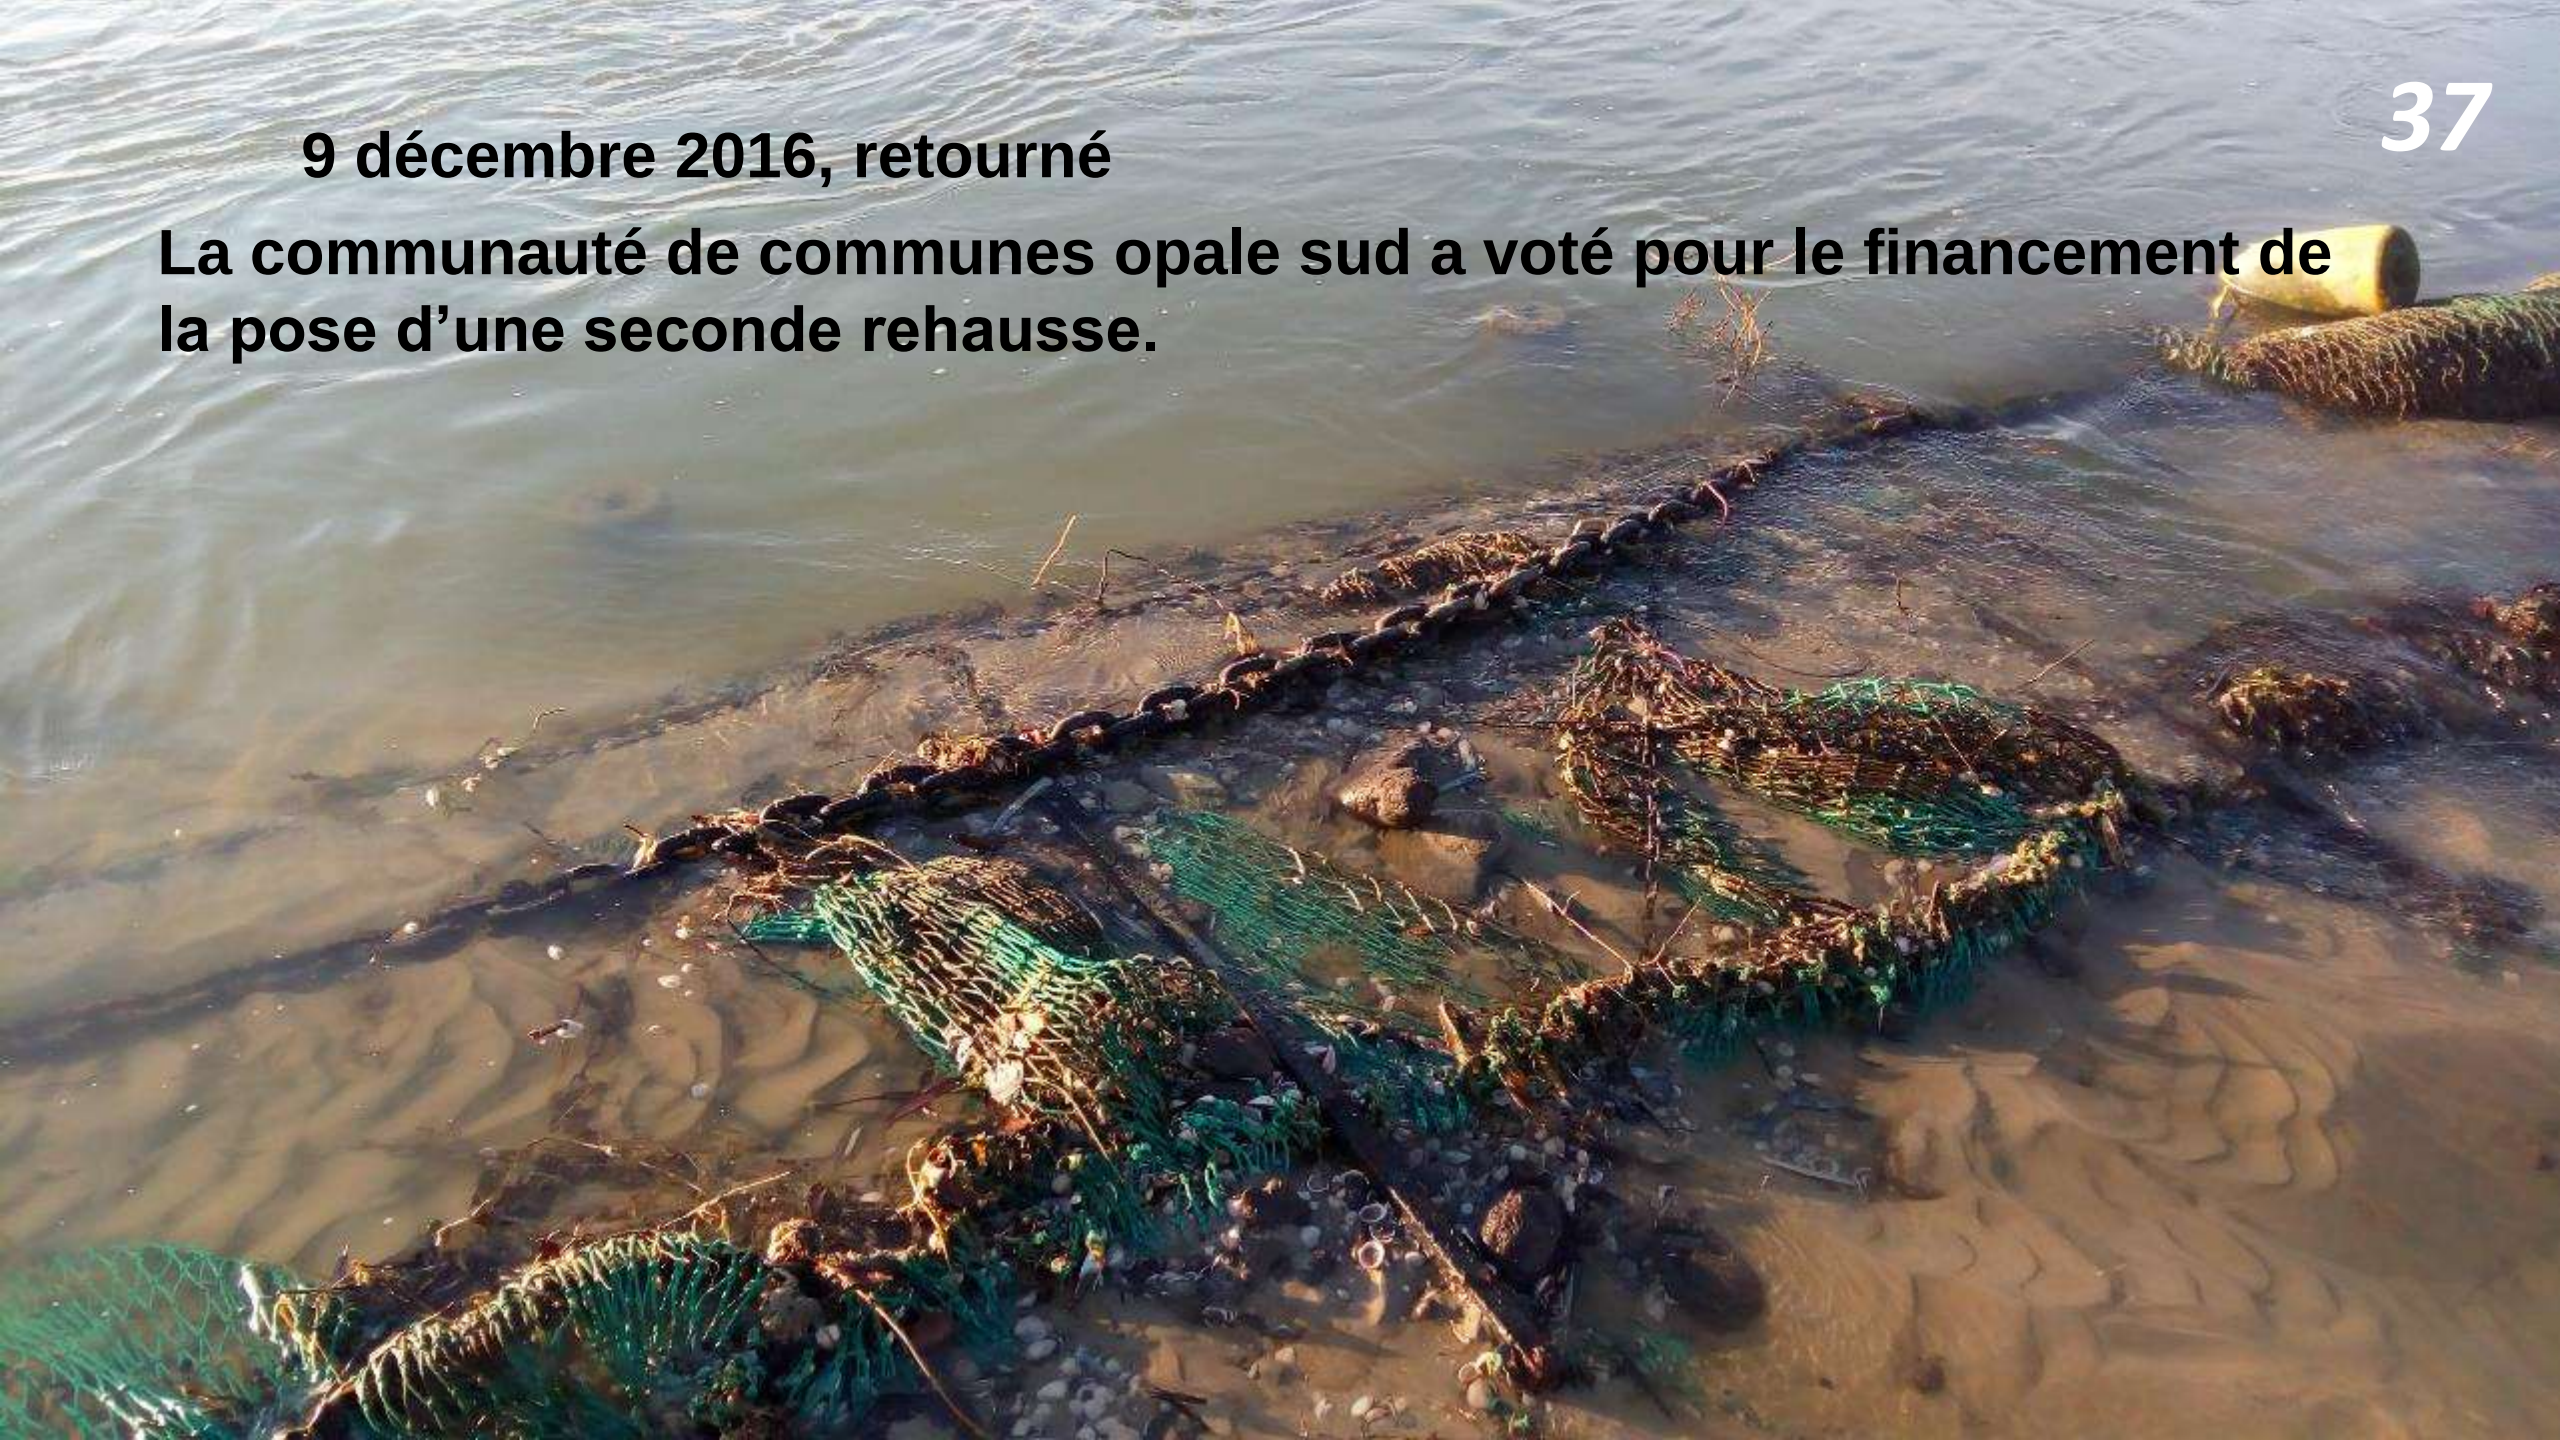
**L'Authie pousse de plus en plus devant l'autre extrémité du bois de sapins**

**À remarquer aussi l'épaisseur du banc de sable de l'autre rive**

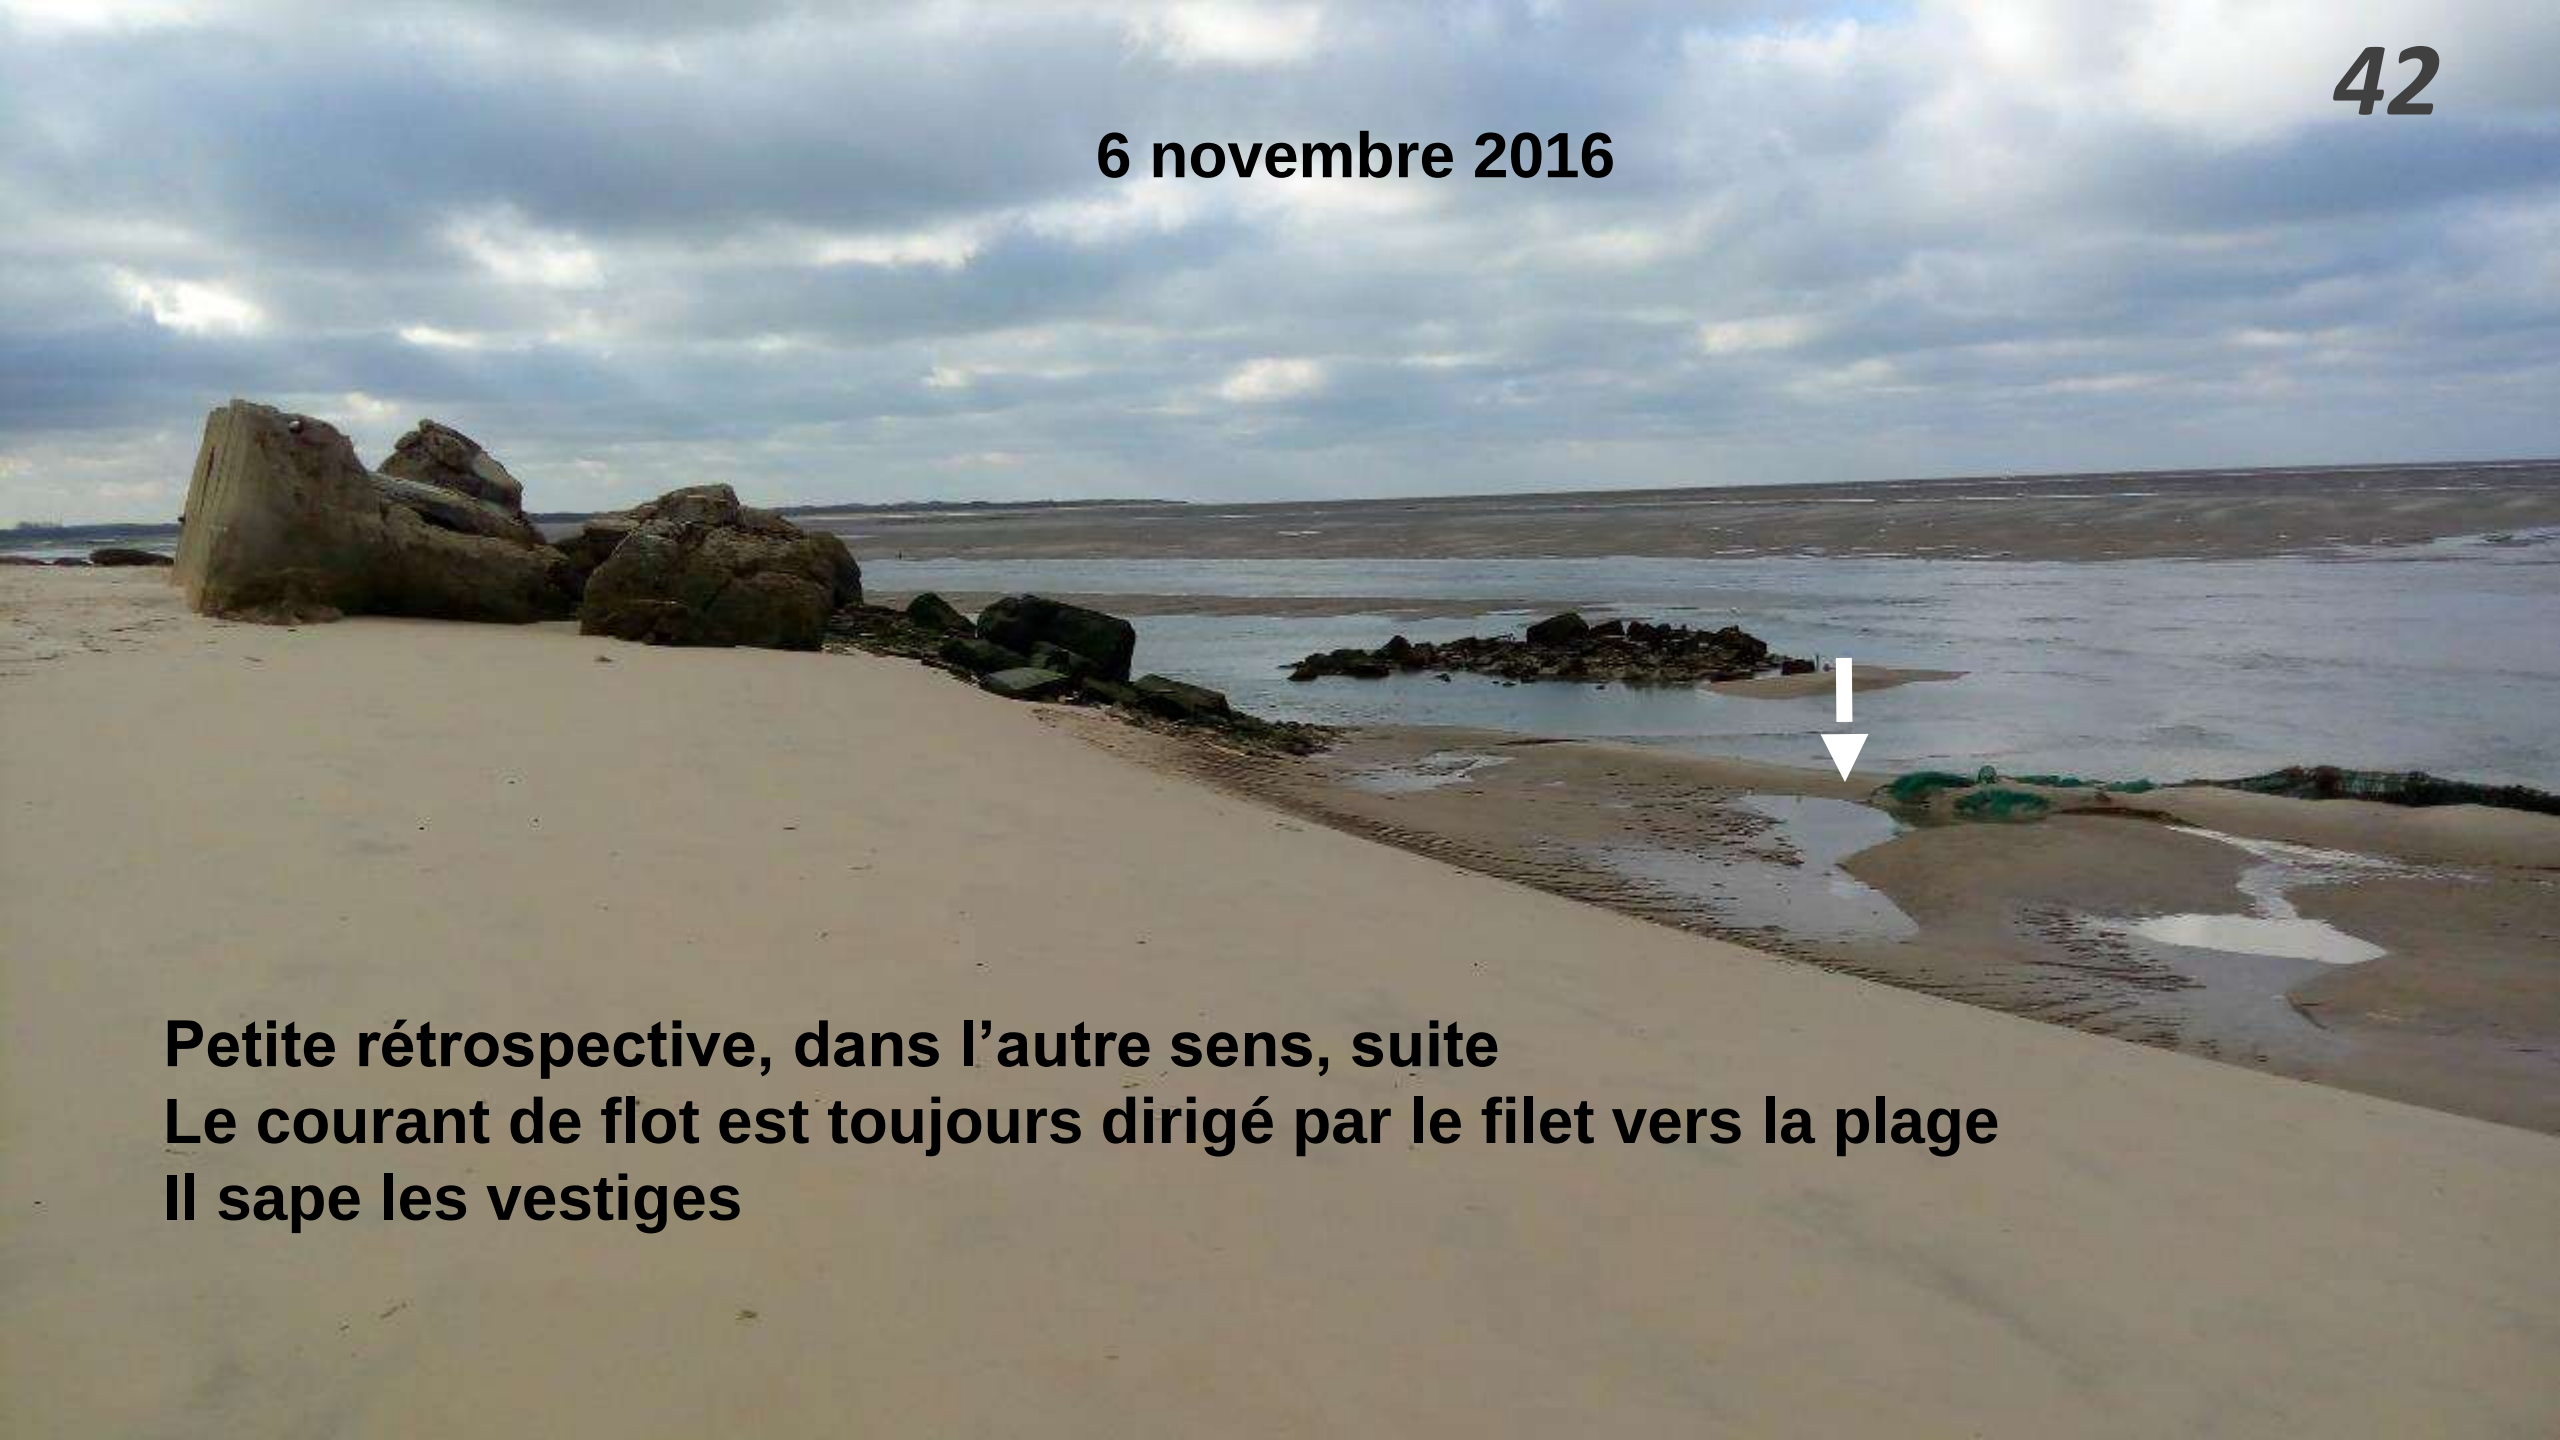
**Petite rétrospective, dans l'autre sens, suite**  
**Le courant de flot est toujours dirigé par le filet vers la plage**  
**Il sape les vestiges**

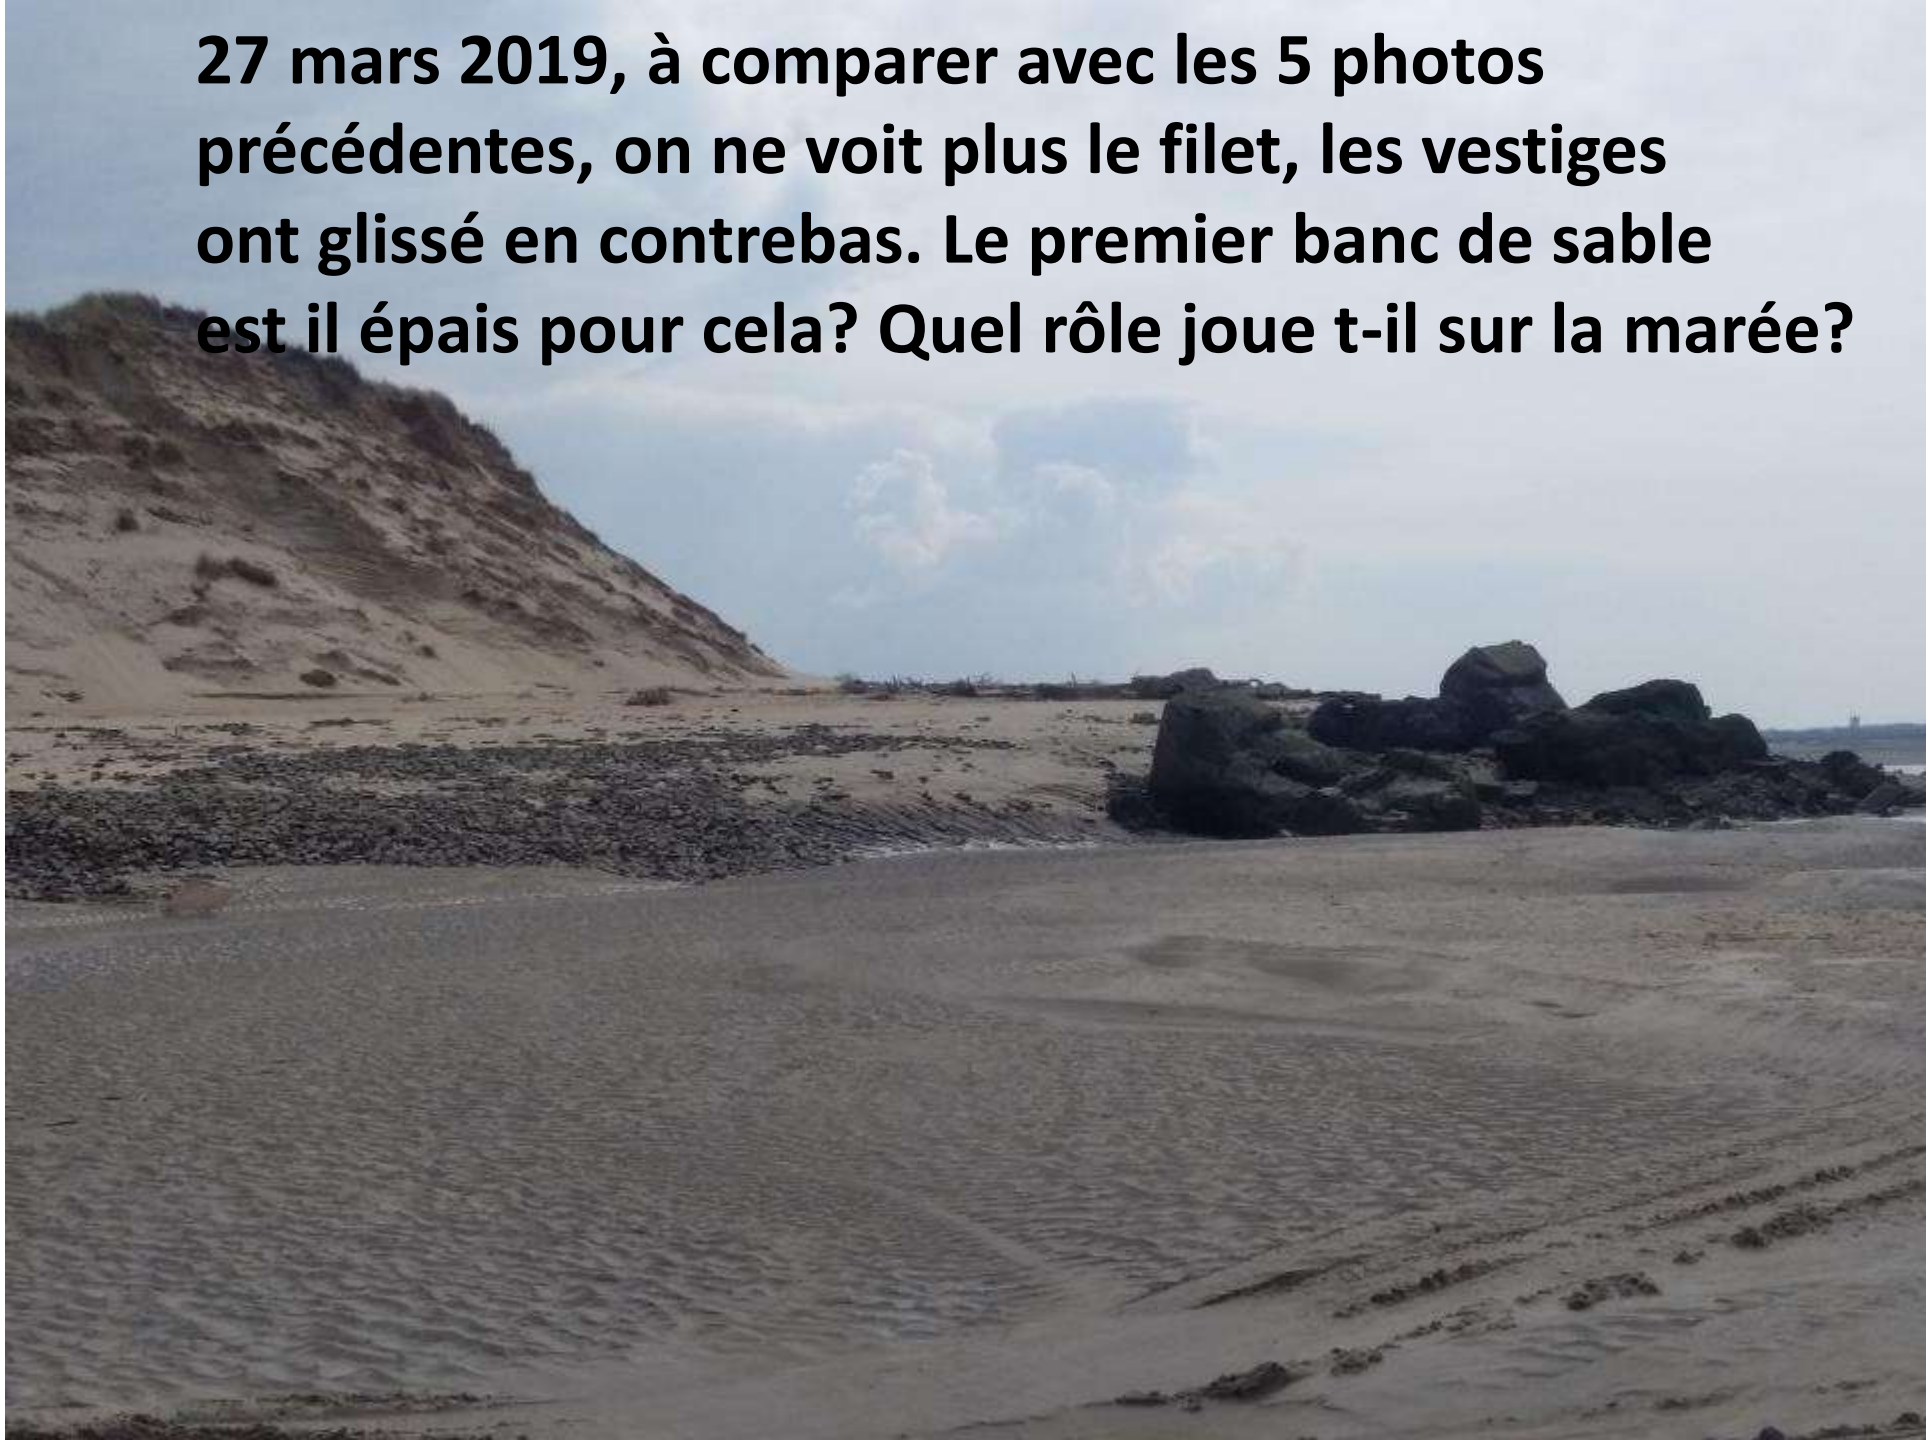
**27 mars 2019, à comparer avec les 5 photos précédentes, on ne voit plus le filet, les vestiges ont glissé en contrebas. Le premier banc de sable est il épais pour cela? Quel rôle joue t-il sur la marée?**

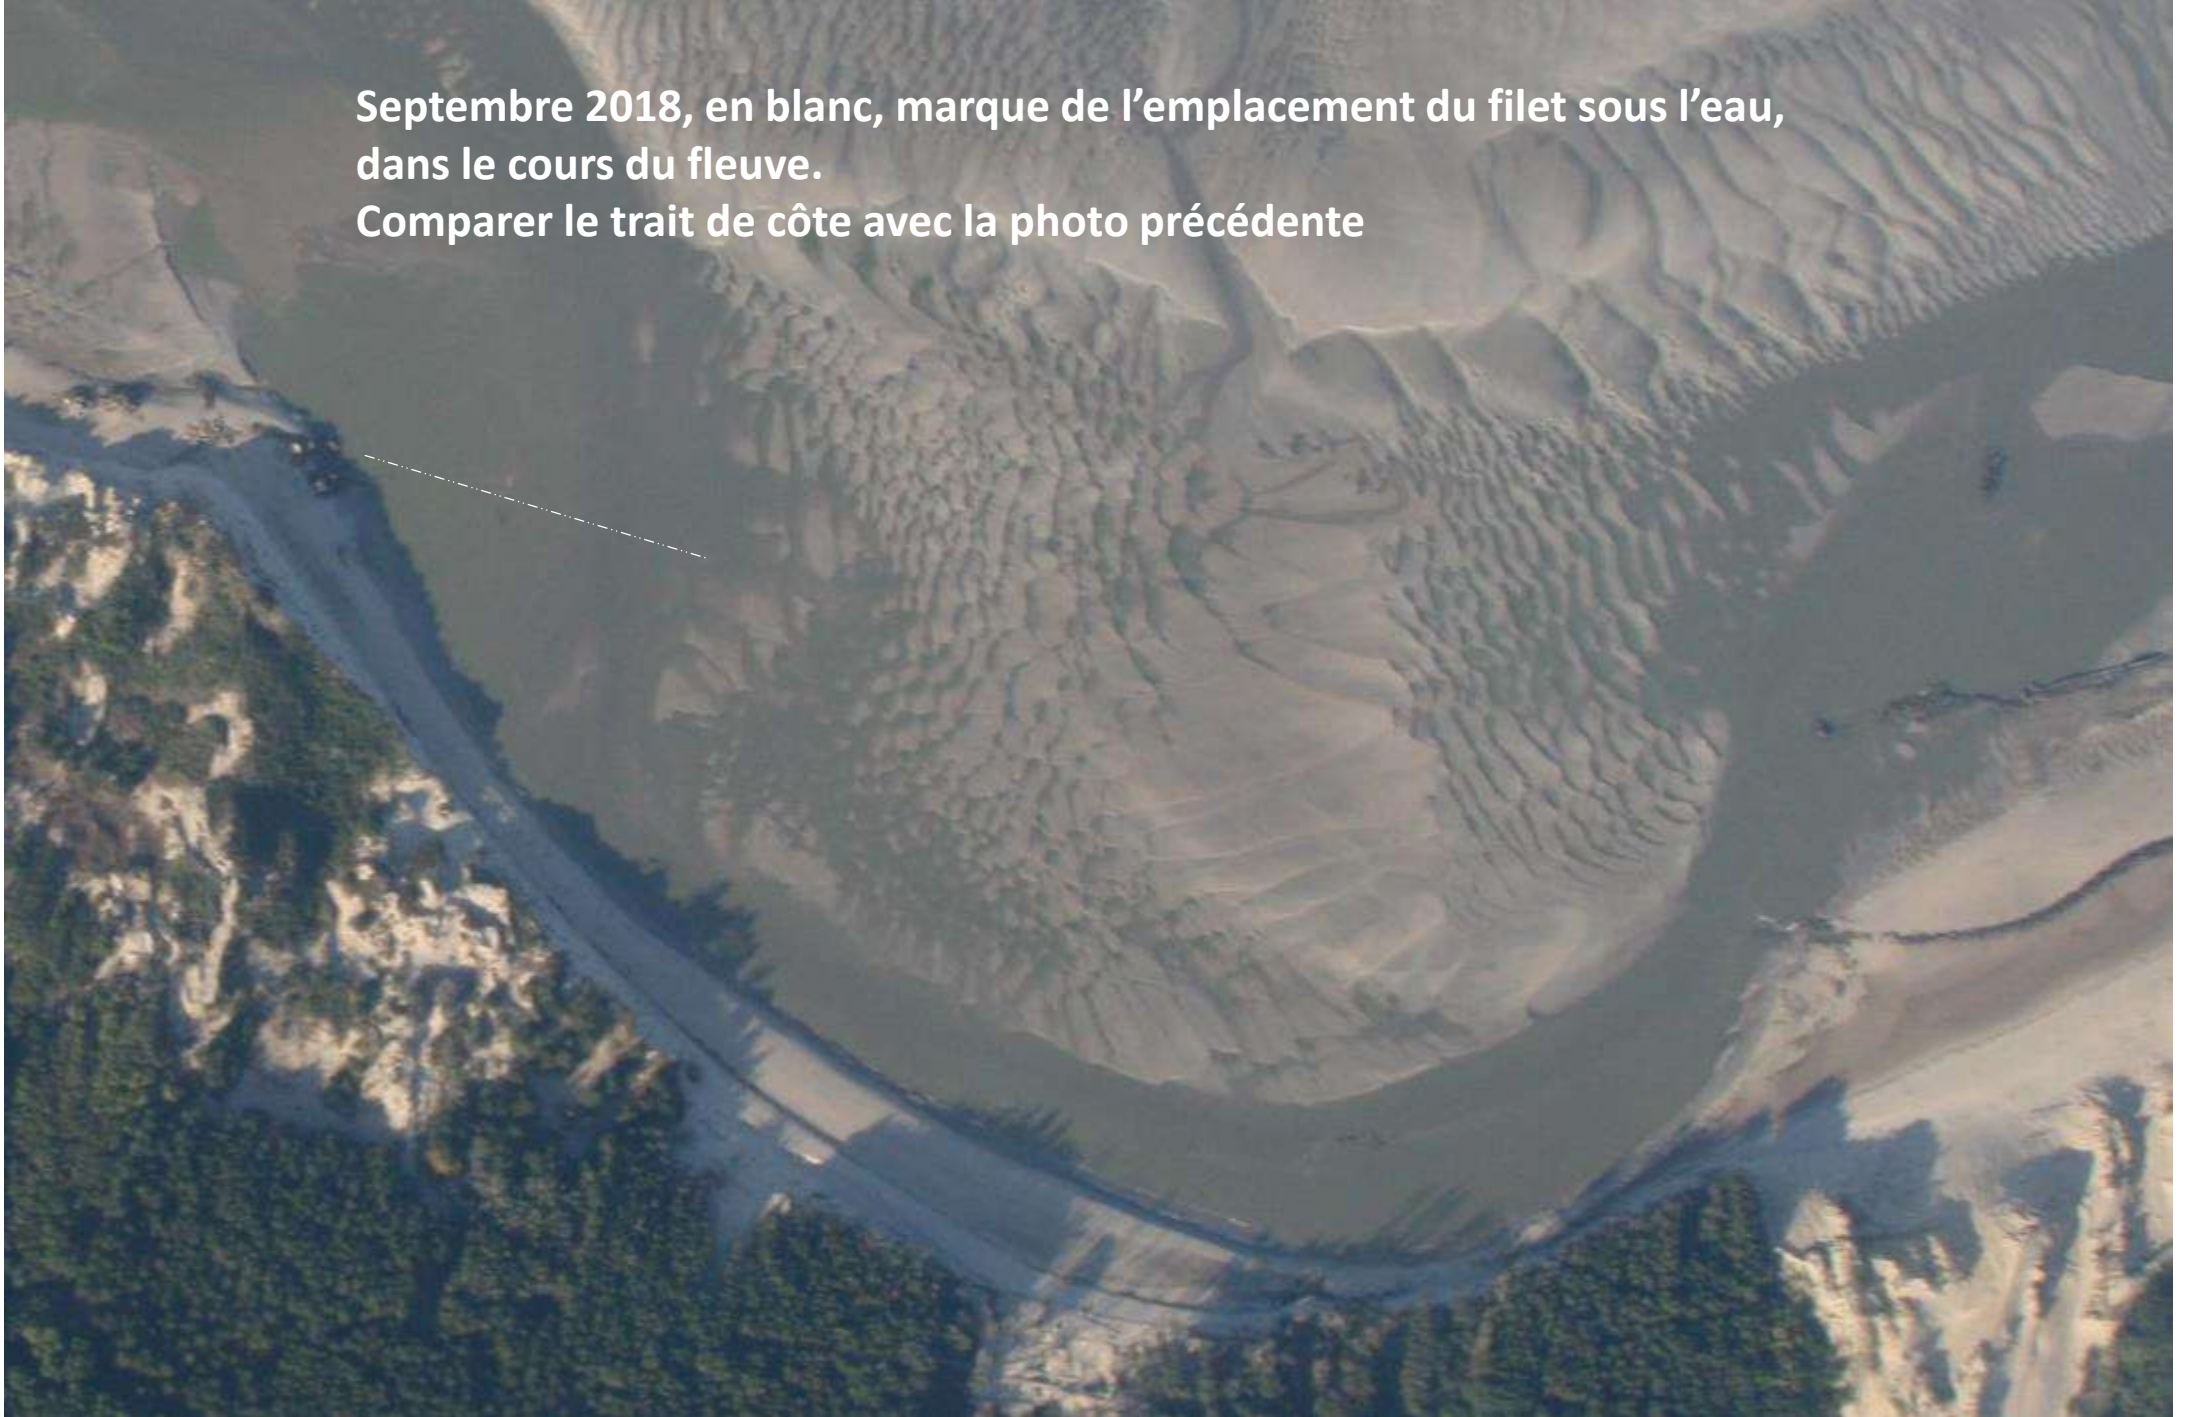
Septembre 2018, en blanc, marque de l'emplacement du filet sous l'eau,  
dans le cours du fleuve.  
Comparer le trait de côte avec la photo précédente

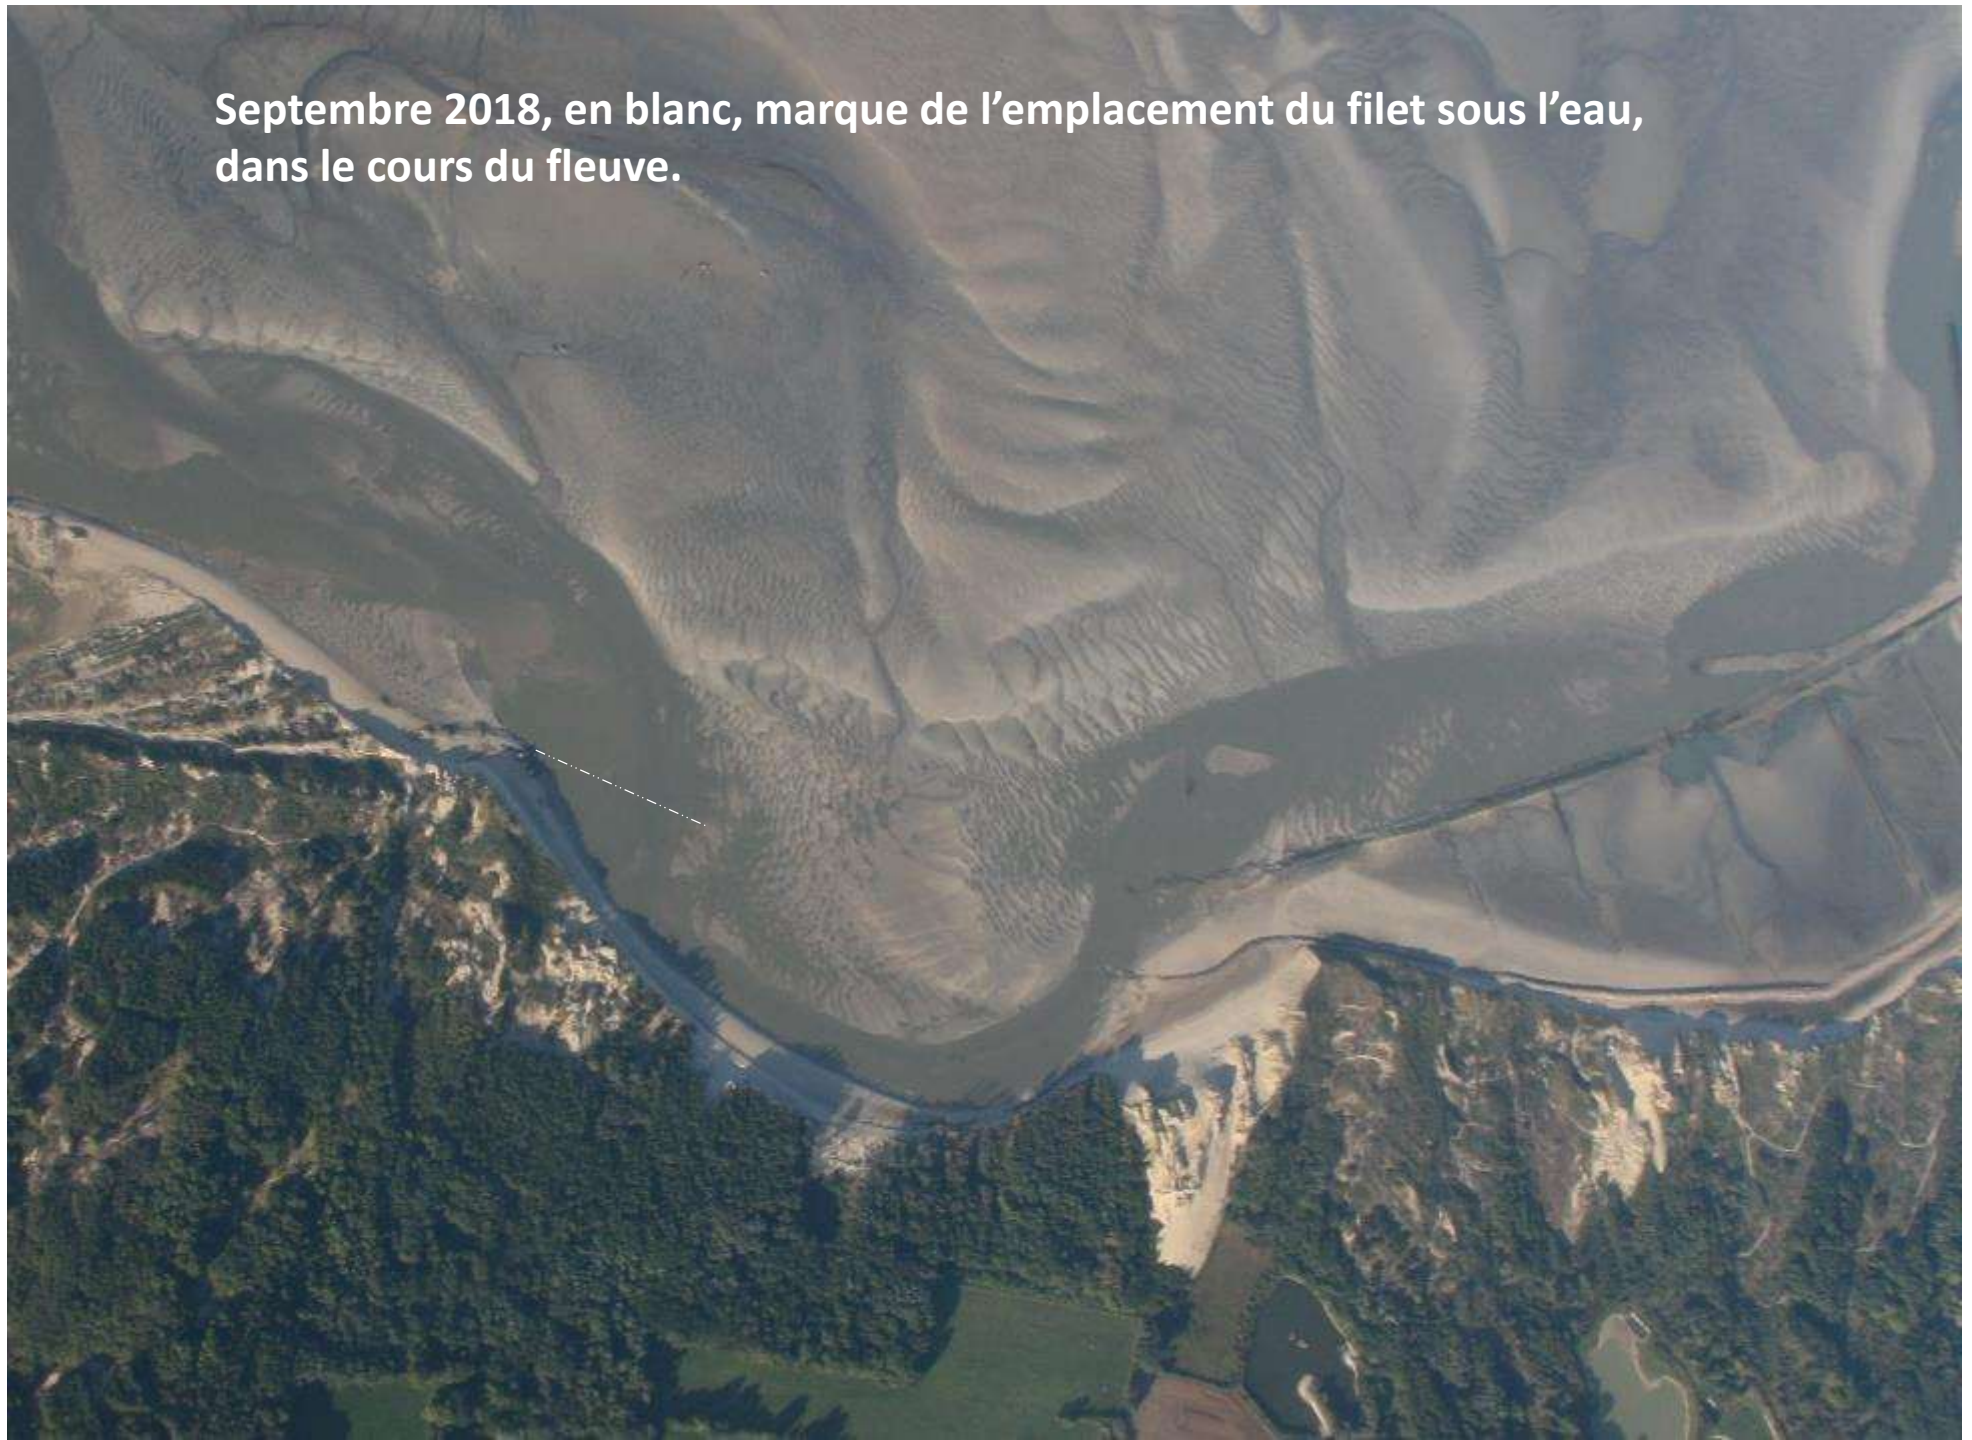
Septembre 2018, en blanc, marque de l'emplacement du filet sous l'eau,  
dans le cours du fleuve.

Le bilan sédimentaire du secteur du bois de sapins depuis la pose du filet à l'origine, se solde par un déficit de 100.000m<sup>3</sup> par an, c'est-à-dire 400.000m<sup>3</sup> au total.

Le cordon dunaire a reculé au point où il a fallu le recharger 4 fois en urgence depuis 2015 avec au total 90.000m<sup>3</sup> de sable en provenance de la plage centrale de Berck
