**Association de Défense
Contre la Mer en Baie d'Authie
ADCMBA**

***Assemblée Générale
du 21 mars 2017***

***Point sur
La situation, le PAPI***

Résumé, situation constatée au 2 mars 2017 pour l'ensemble de la rive droite

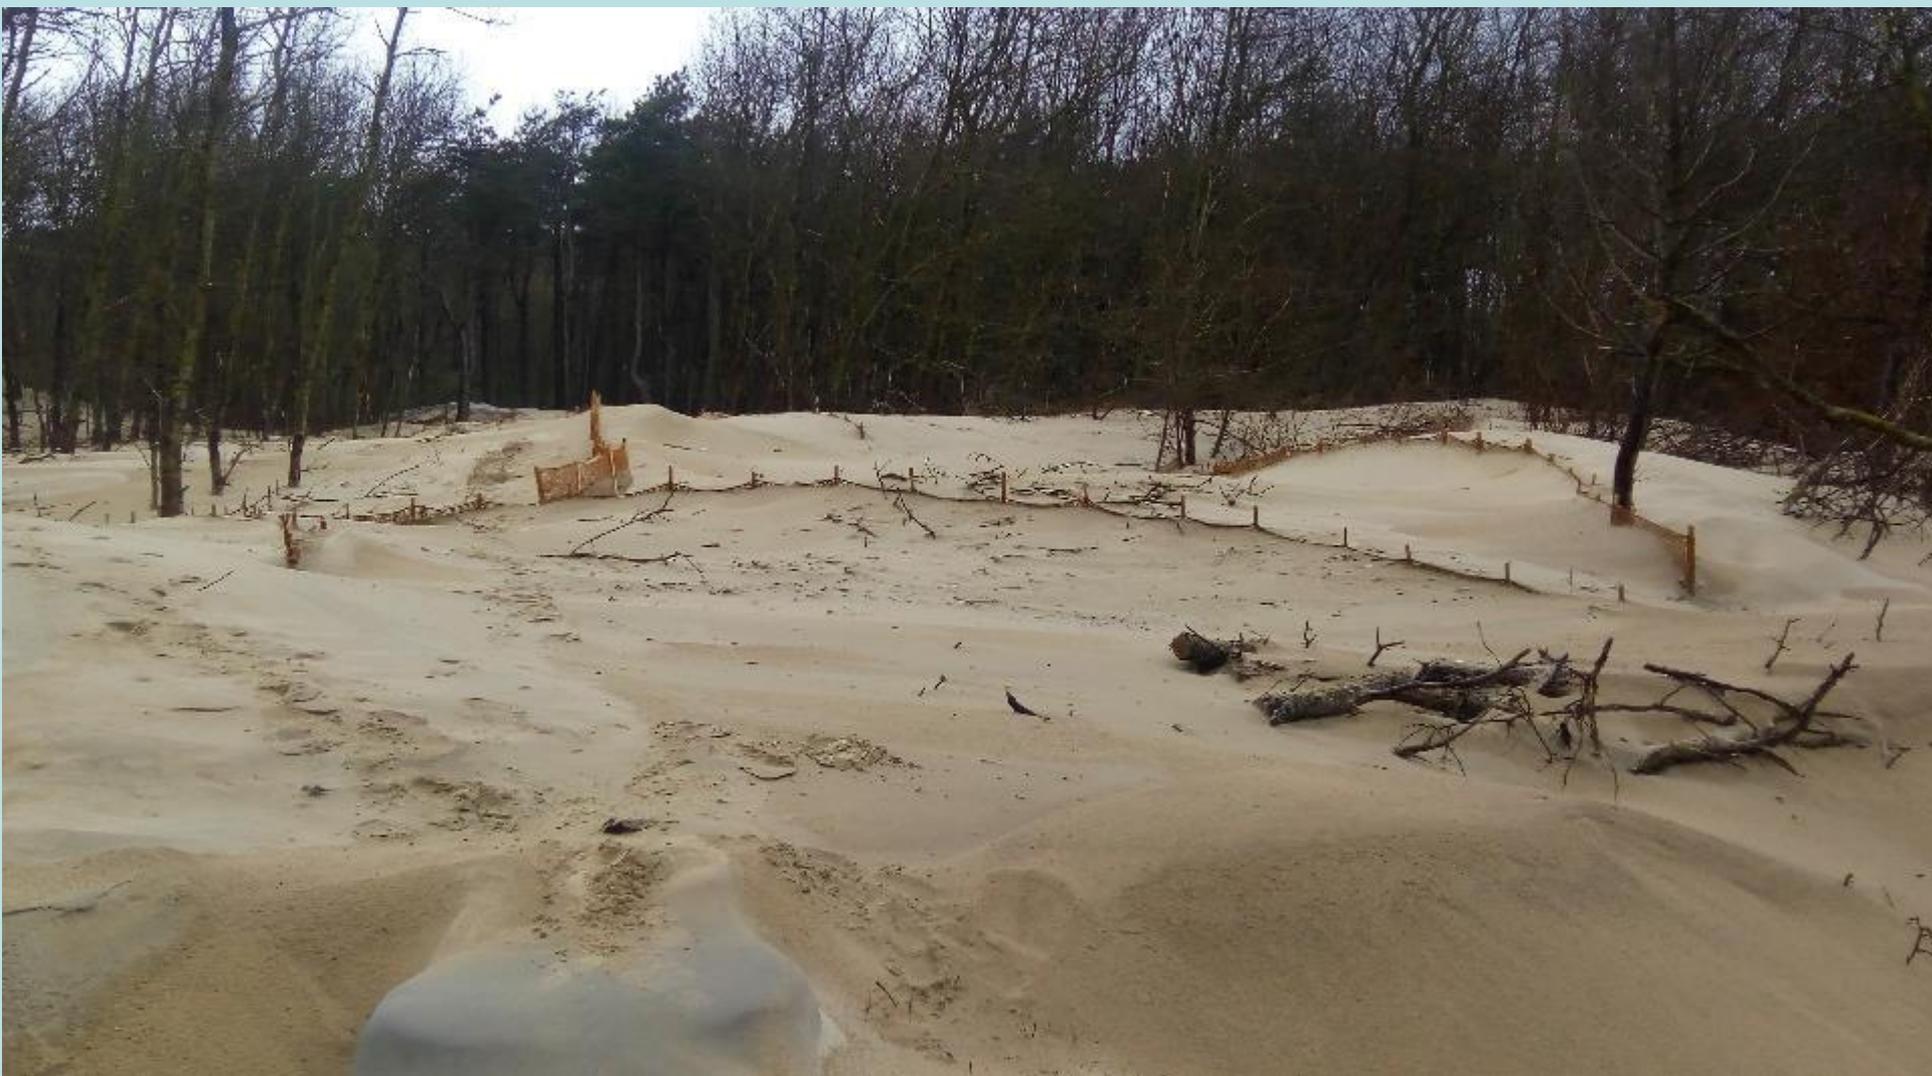
Filets coco, suivis et surélevés périodiquement

Le sable dépasse par endroits le niveau des bigs bags

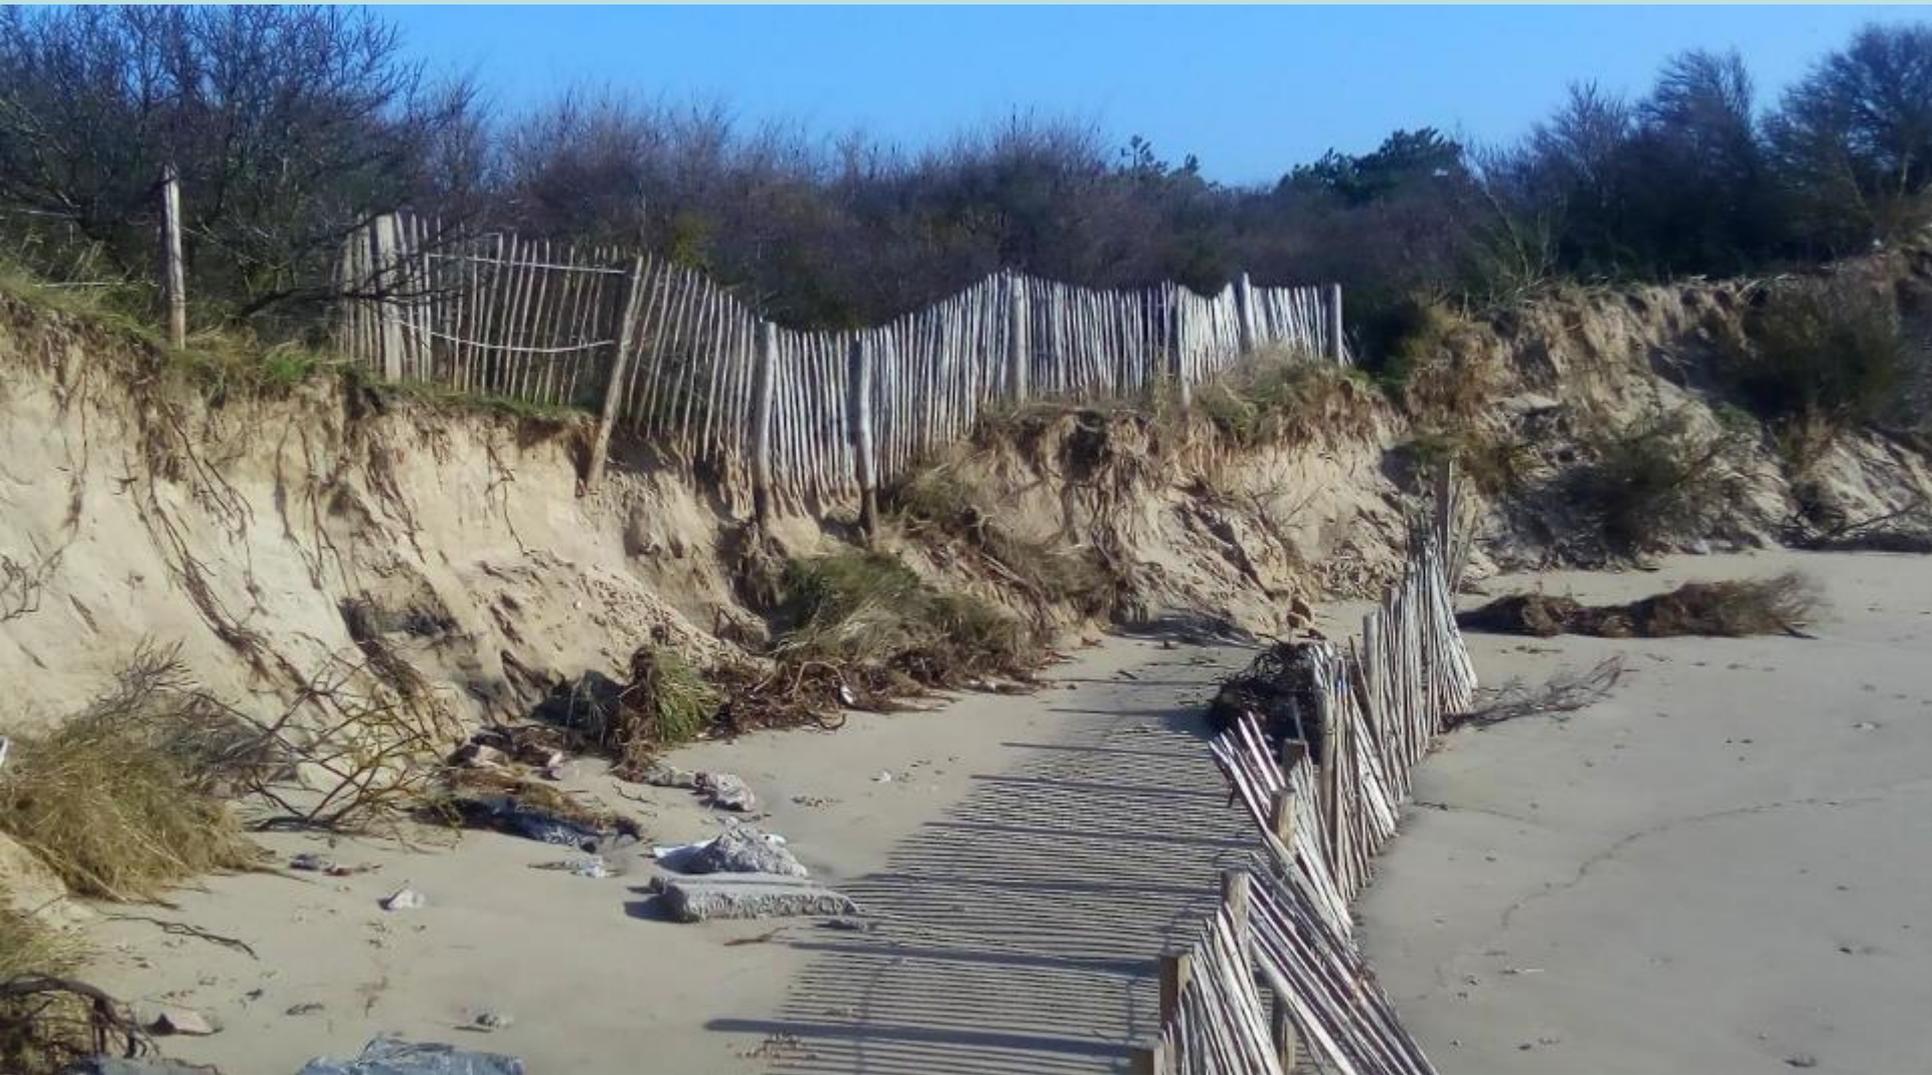
2 mars 2017, Anse des sternes, juste derrière la barrière le sentier dunaire,

Commentaire : c'est endroit est plus faible que la brèche du bois de sapins, il ne subsiste que peu de protection du camping en contrebas et des habitations proches. A sécuriser d'urgence

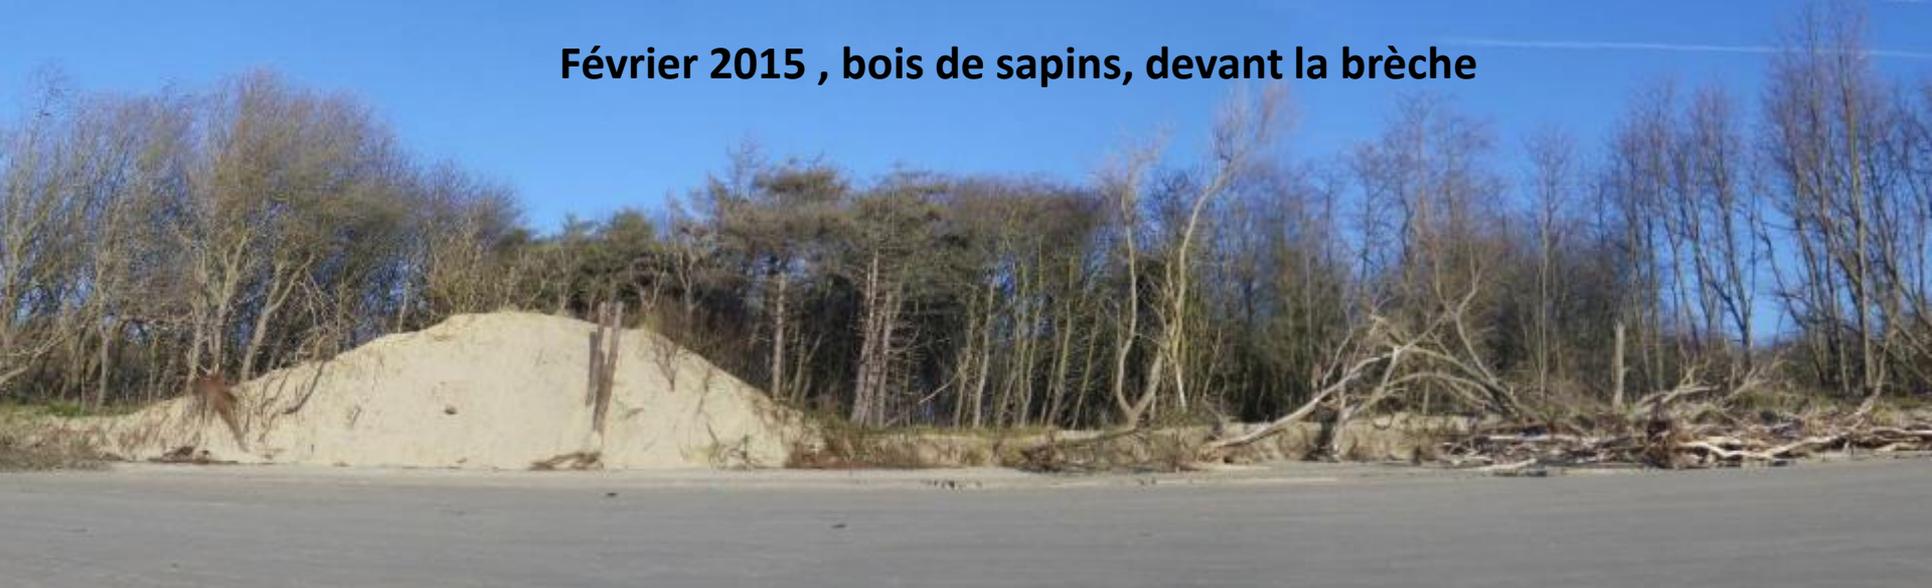
2 mars matin : "Suite aux coups de vent de janvier février et notamment de cette nuit, devant la dune du bois de sapins, on constate que le peu de sable résiduel datant des rechargements de 2015 est parti. La situation devant la brèche est redevenue la même que début 2015 avec en plus une extrémité nord fragilisée. Le sable accumulé à l'intérieur limite cependant temporairement le risque en cet endroit. Partout ailleurs la dune a reculé sur l'ensemble de l'espace dunaire de la rive nord, c'est-à-dire, des sternes au bec de perroquet, assez sévèrement par endroits, notamment dans l'anse des sternes et au bec de perroquet. Nous en sommes donc à une situation déficitaire globale par rapport à il y a deux ans, y compris au bois de sapins. Si le rechargement prévu en automne dernier avait été effectué la dune n'aurait pas reculé »

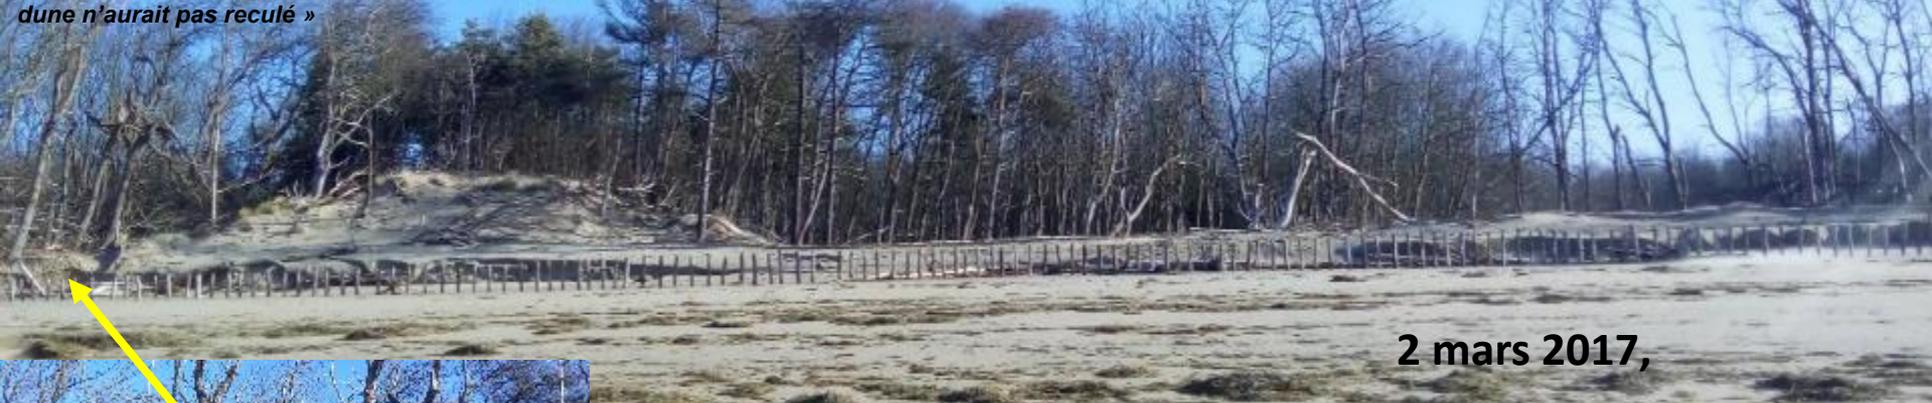
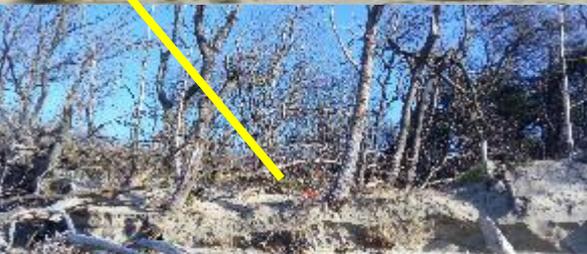
Extrémité fragilisée, peu de sable derrière,

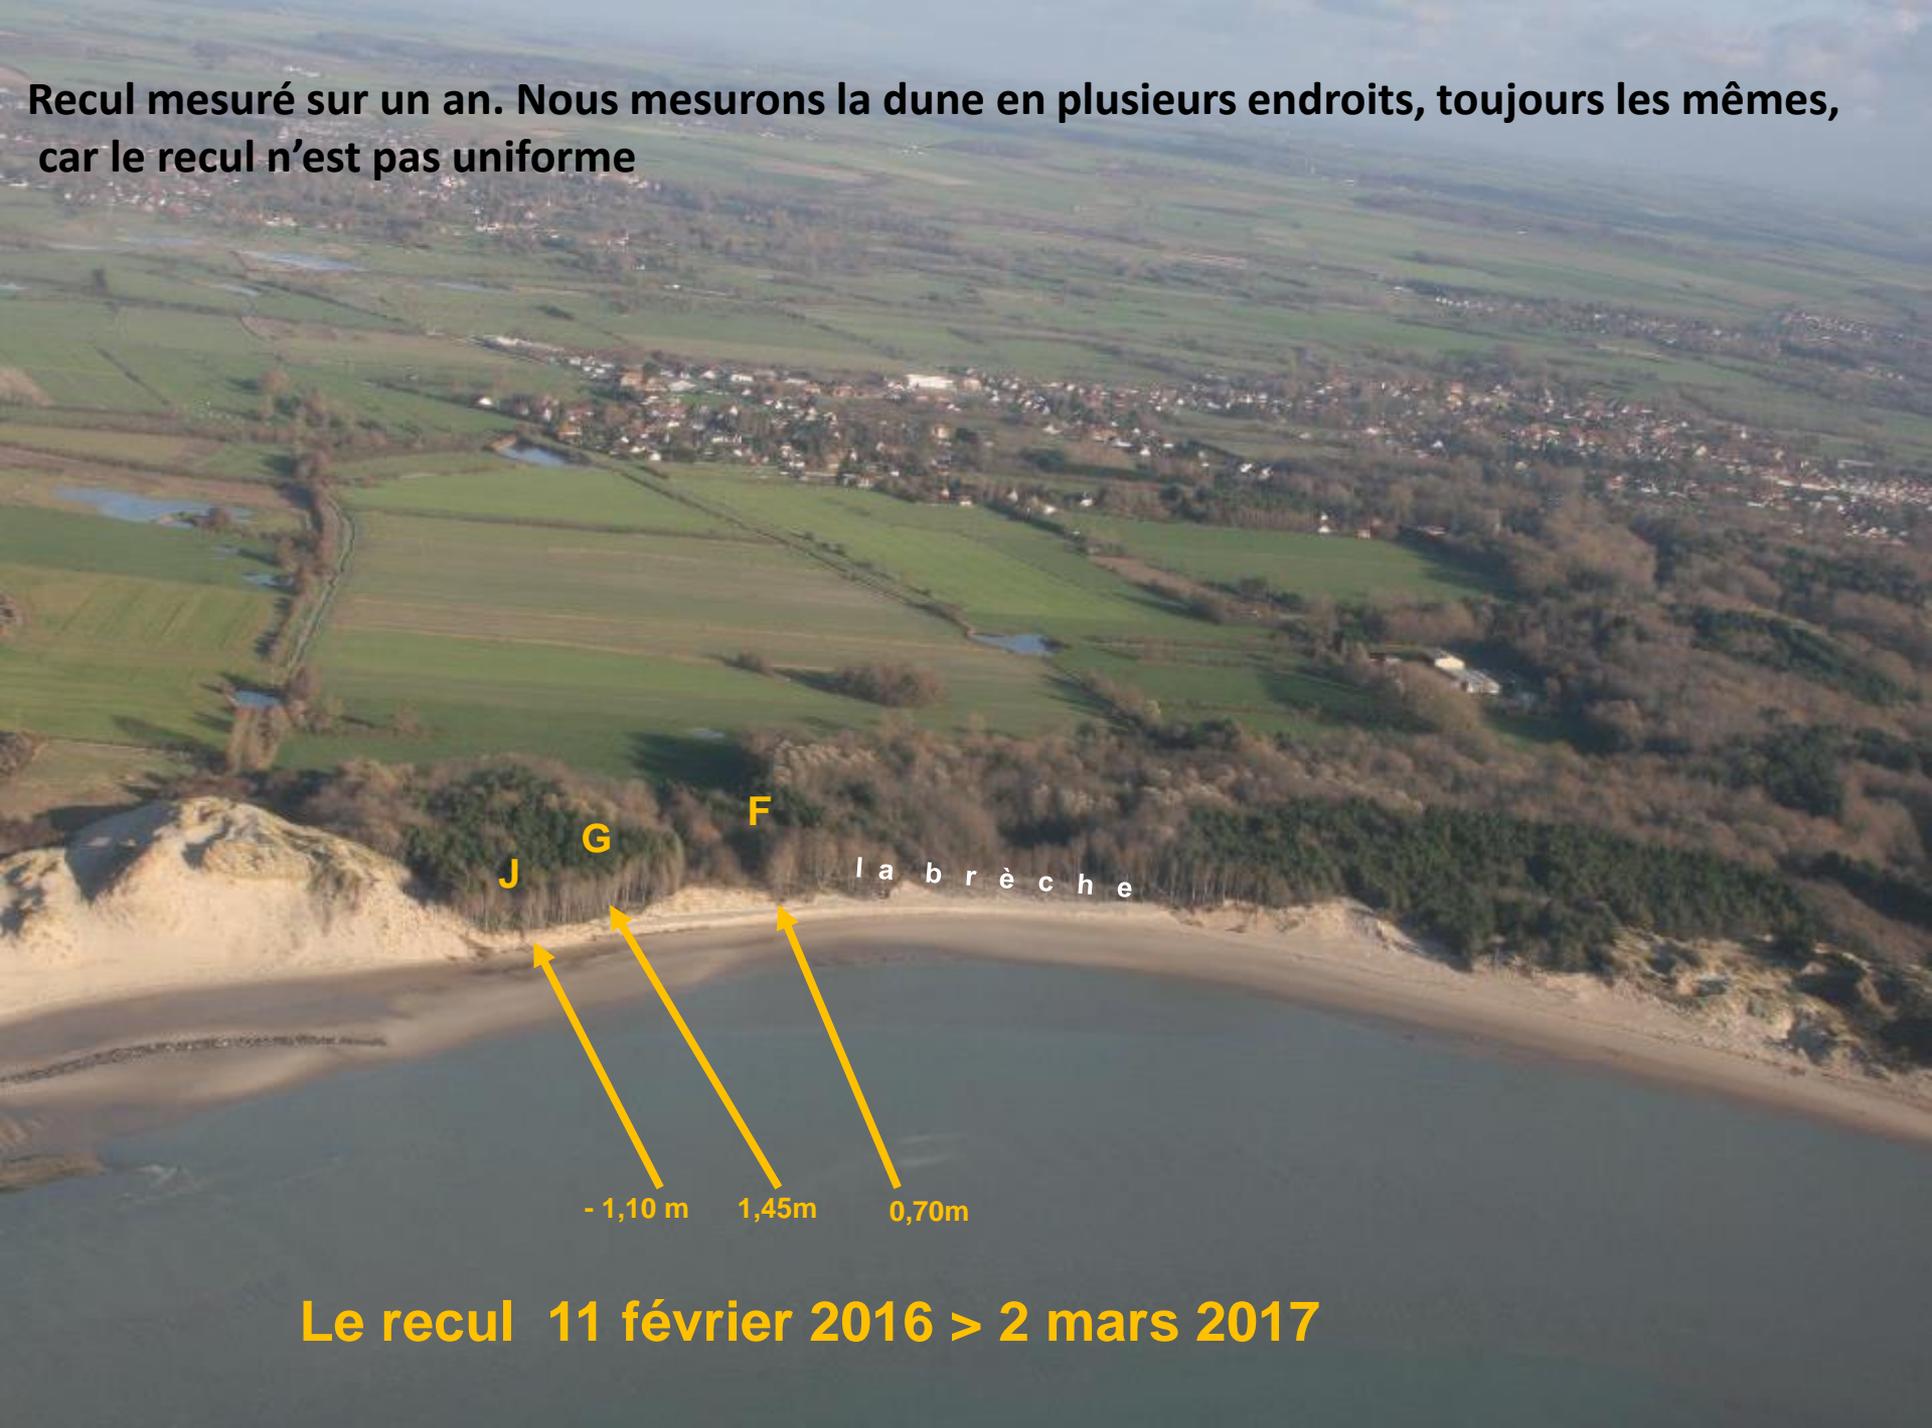
Le recul 11 février 2016 > 2 mars 2017

Recul mesuré sur un an. Nous mesurons la dune en plusieurs endroits, toujours les mêmes, car le recul n'est pas uniforme

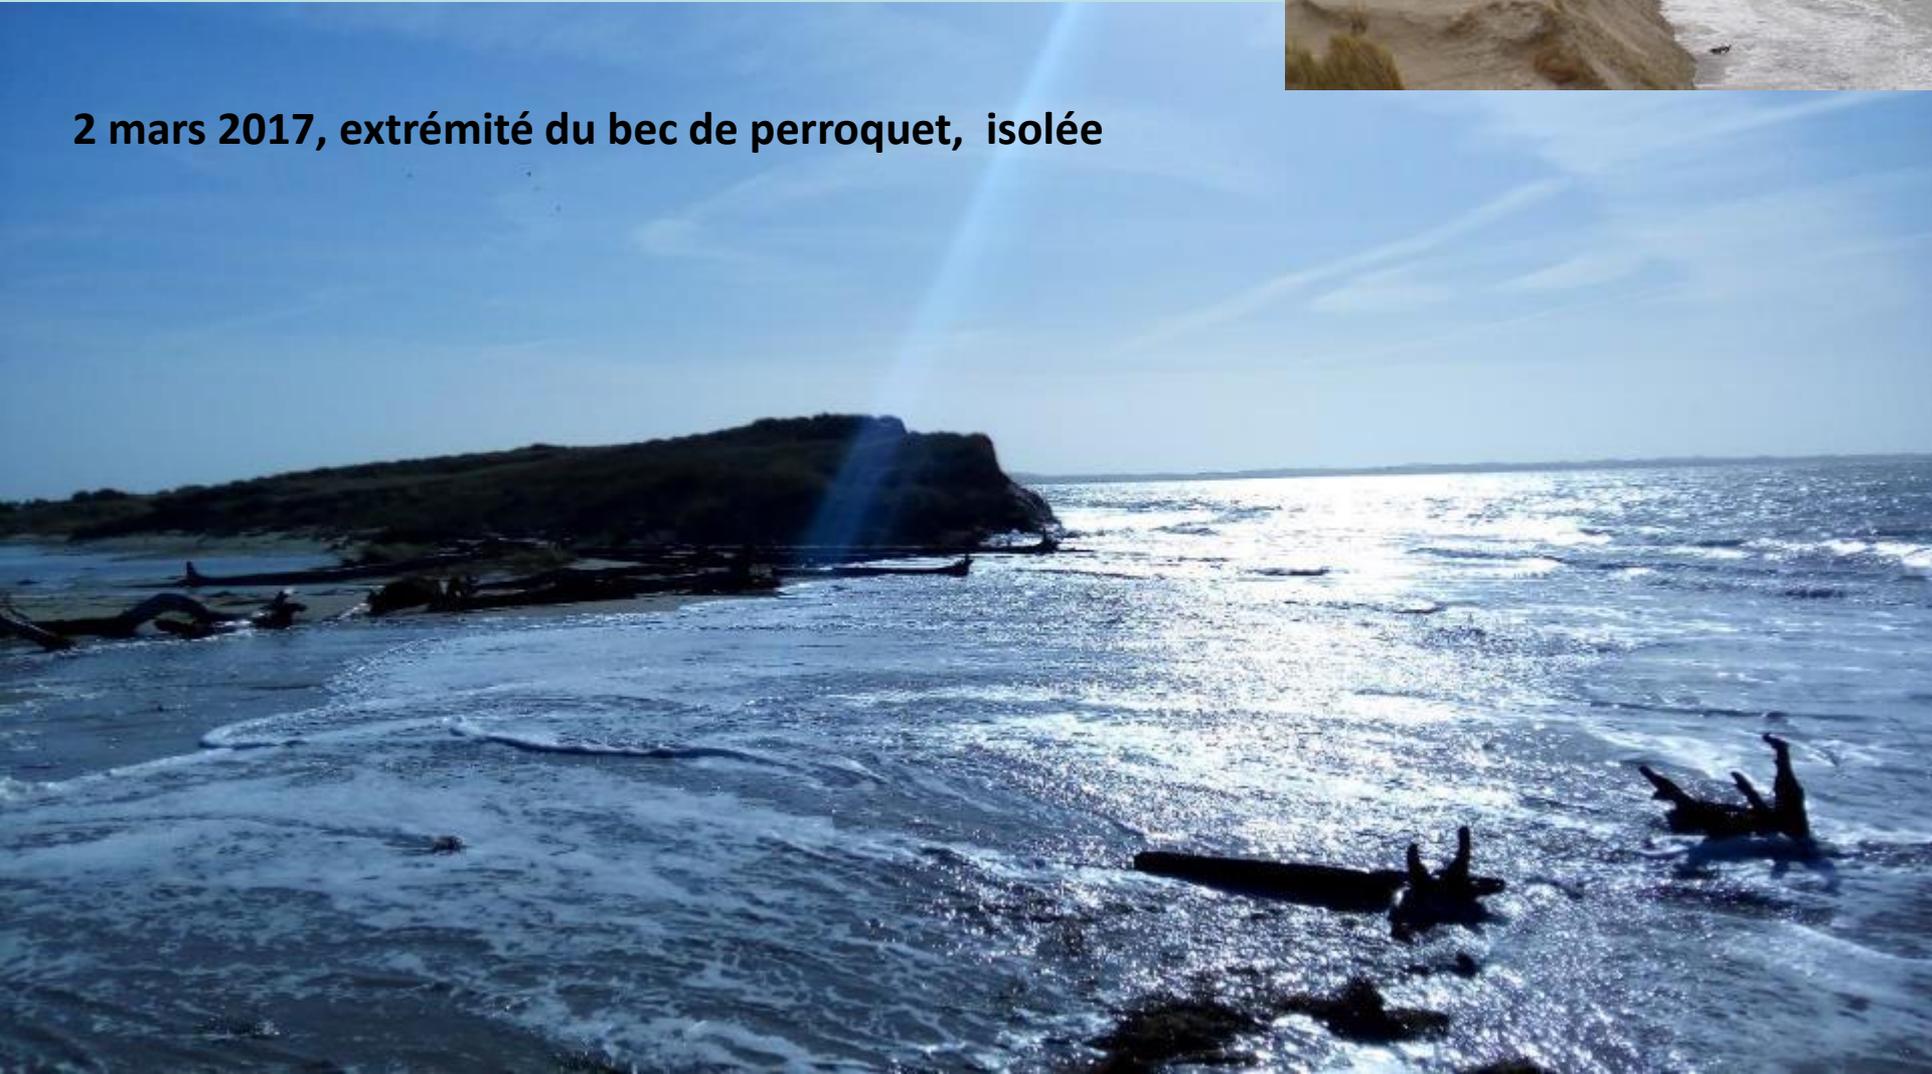
2 mars 2017, extrémité du bec de perroquet, isolée

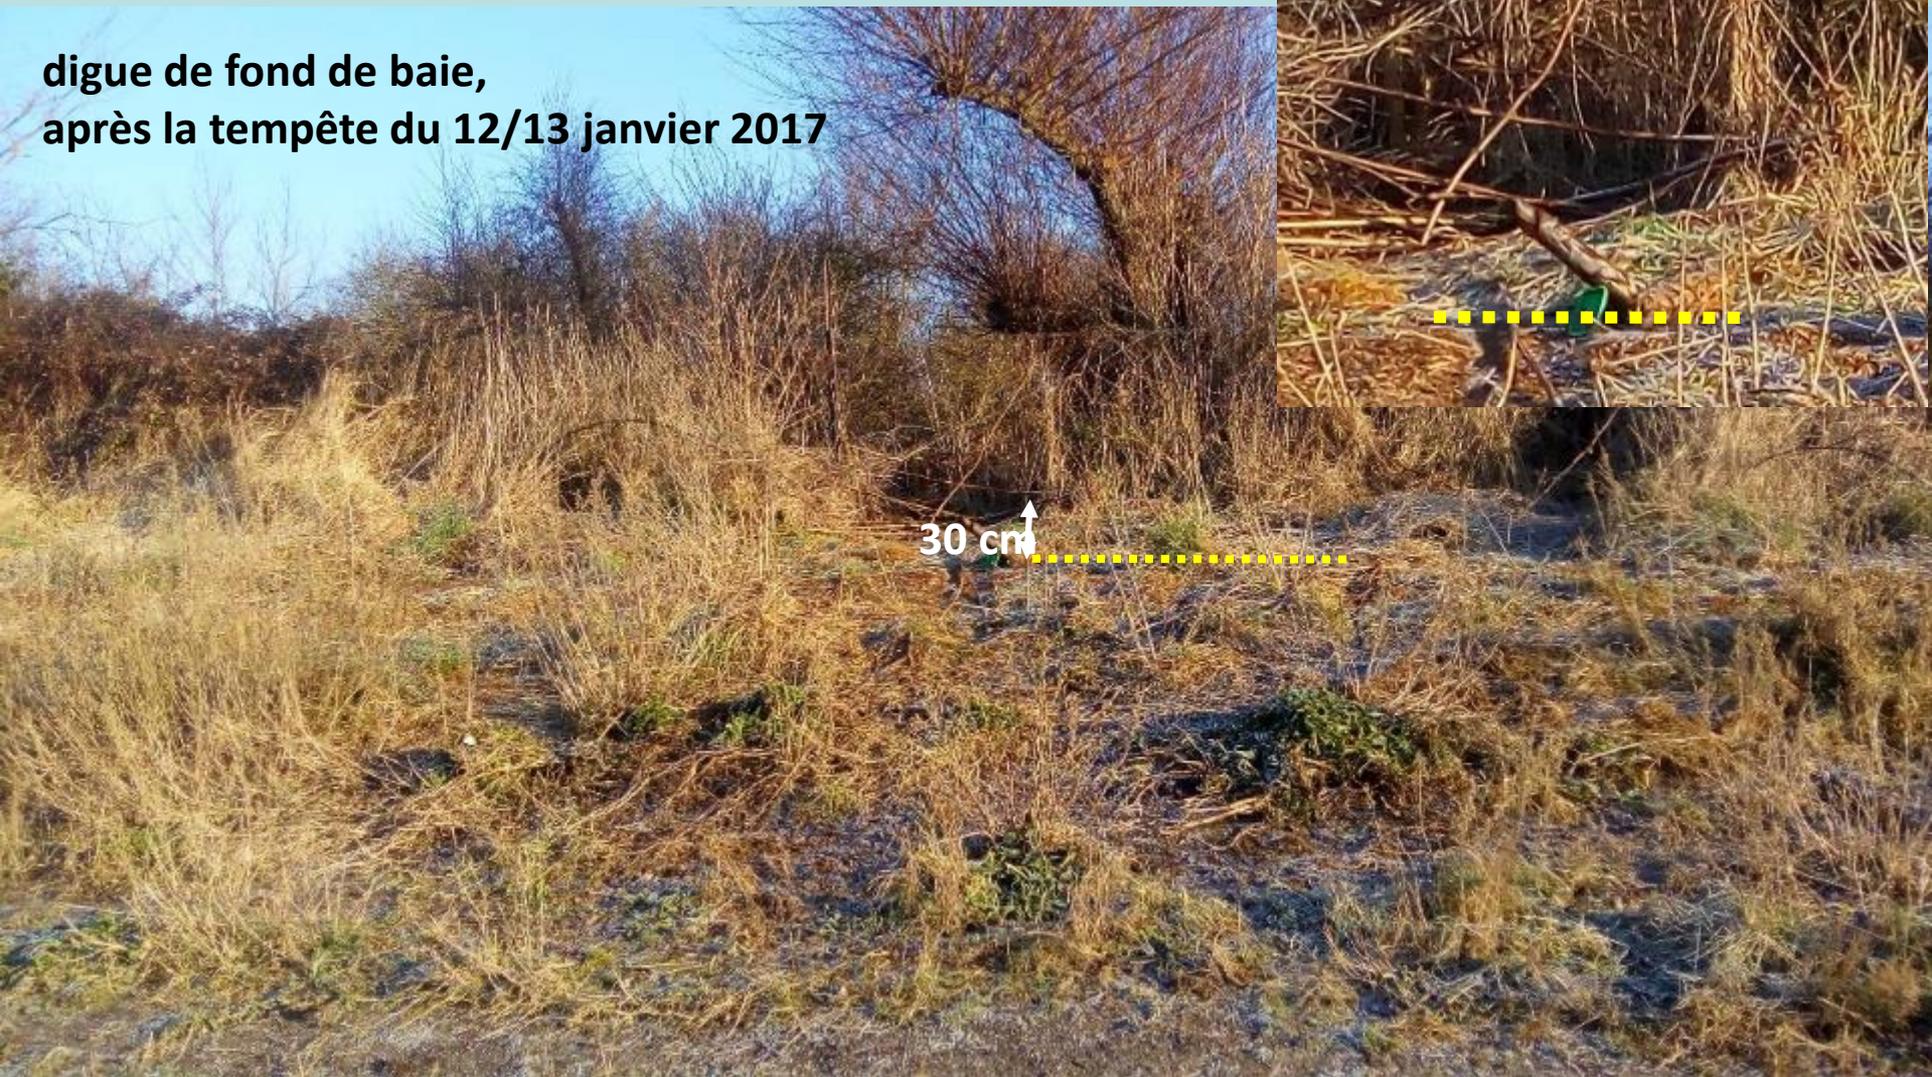
**digue de fond de baie,
après la tempête du 12/13 janvier 2017**

Lors de la tempête EGON, comme en témoigne la laisse de mer, la mer est parvenue à 30 cm du haut de la digue

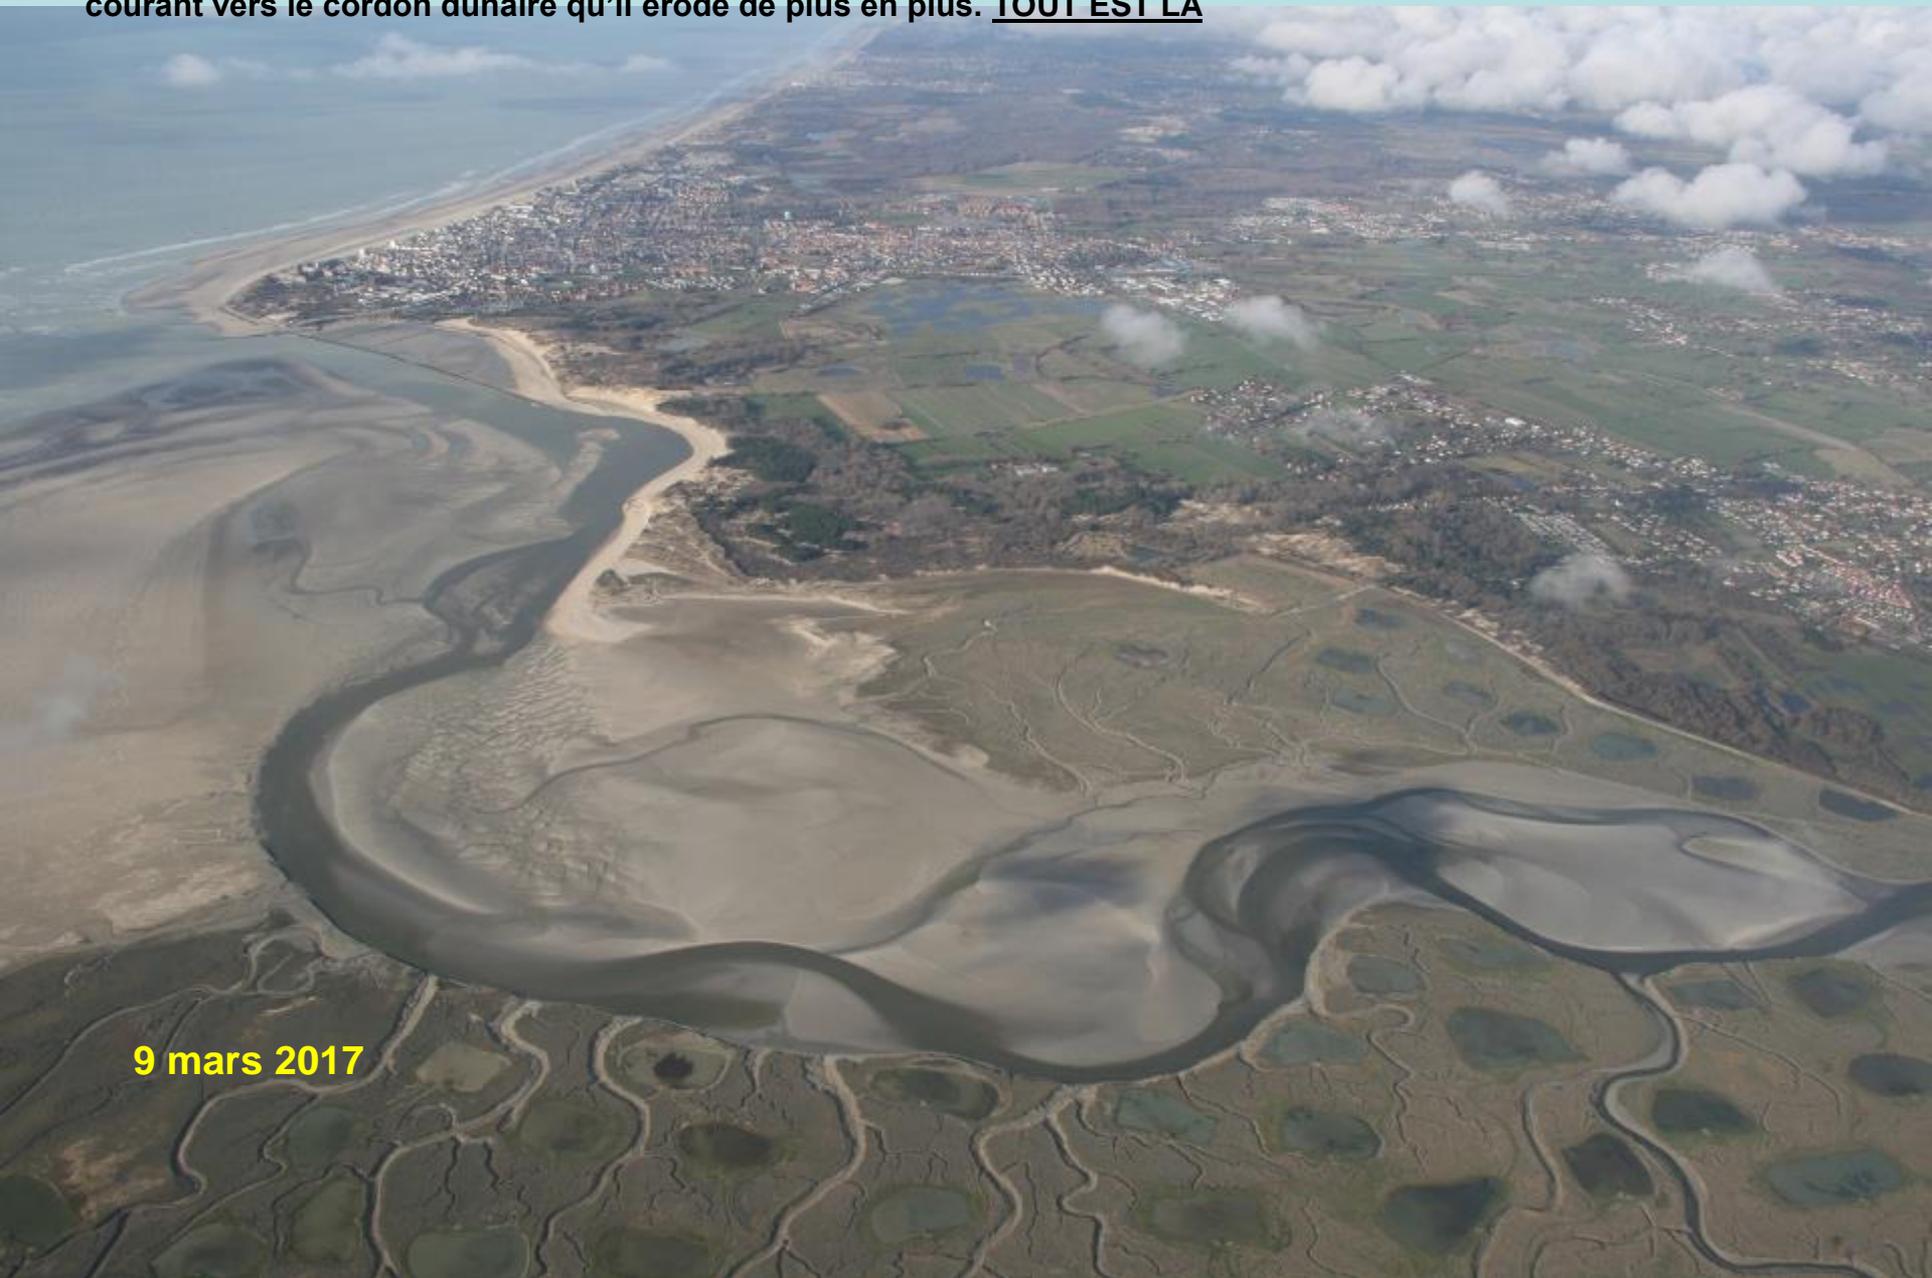
9 mars 2017

Cette photo résume bien le problème de notre baie. Un énorme bouchon sableux situé au sud obstrue l'estuaire, ce qui a pour effet d'empêcher un bon écoulement des flux en créant des méandres en amont et une déviation du courant vers le cordon dunaire qu'il érode de plus en plus. TOUT EST LA
