Le risque au bois de sapins, version DDTM

Le 2 avril 2012

Document de travail DDTM concernant le risque de submersion au bois des sapins

Commune de Groffliers - La submersion marine par le bois des sapins

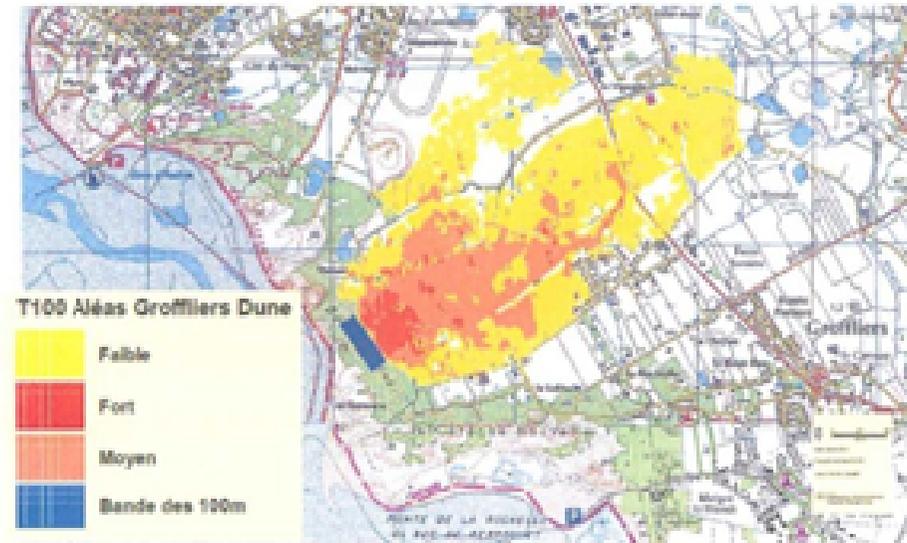
La situation extrême se produit par la conjonction d'une marée de fort coefficient et le passage d'une tempête sévère.

La carte ci contre représente l'aléa centennal modélisé selon les hypothèses issues des directives nationales :

- niveau de plus haute mer de 6m40.
- brèche de 100m (retour d'expérience de Xynthia).
- alimentation de la brèche par le NPHM₁₀₀ de l'ordre de 6m40 pendant deux heures (1h avant et une 1h après la pleine mer).

A marée montante, le train de vague détériore le cordon dunaire jusqu'à l'apparition de la brèche.

L'enjeu de la zone submersible, liée au bois des sapins, est essentiellement agricole.

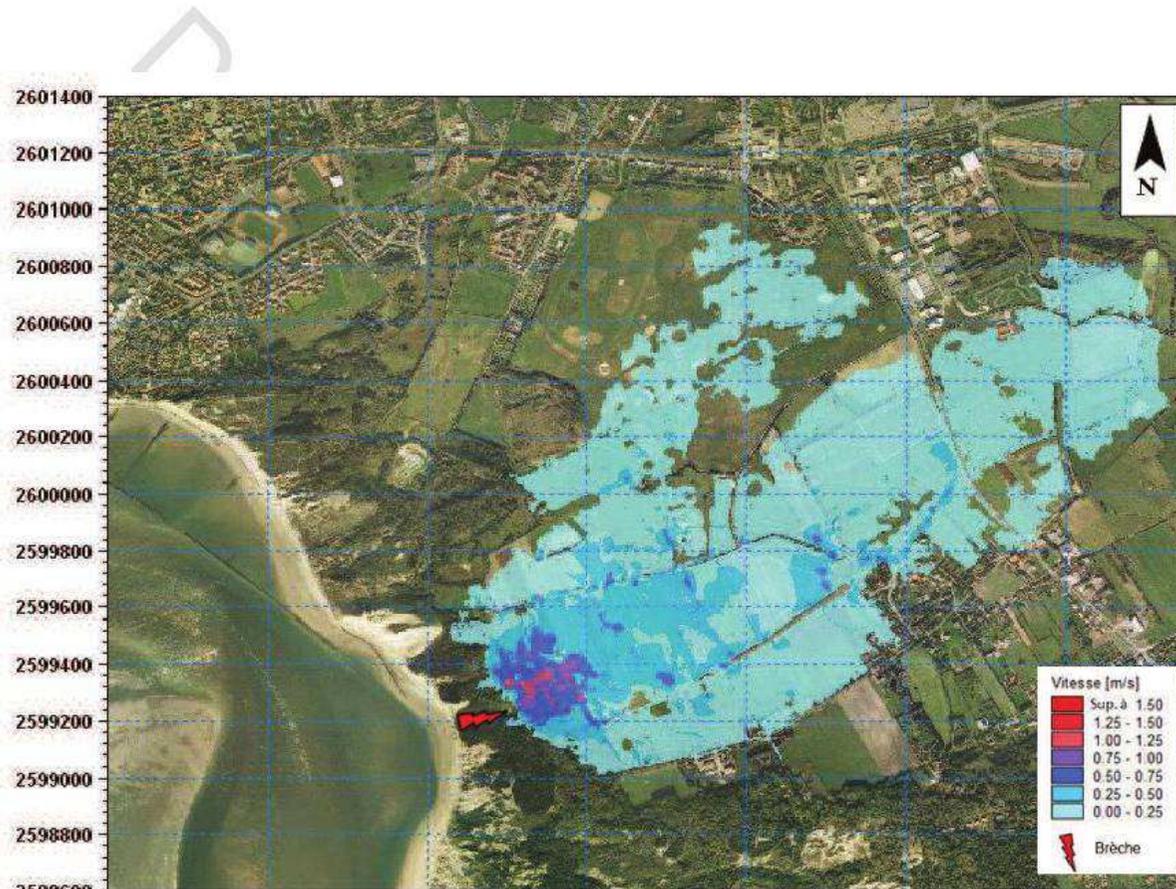
Figure 4-198 : Cartographie de la vitesse d'écoulement modélisée pour un événement centennal et une brèche du cordon dunaire de 100 mètres

Remarque : jamais, malgré nos remarques maintes fois réitérées, il n'est tenu compte de l'évolution de l'érosion à cet endroit, fragilisant progressivement ce qu'il reste de protection. On ne travaille que sur du figé.

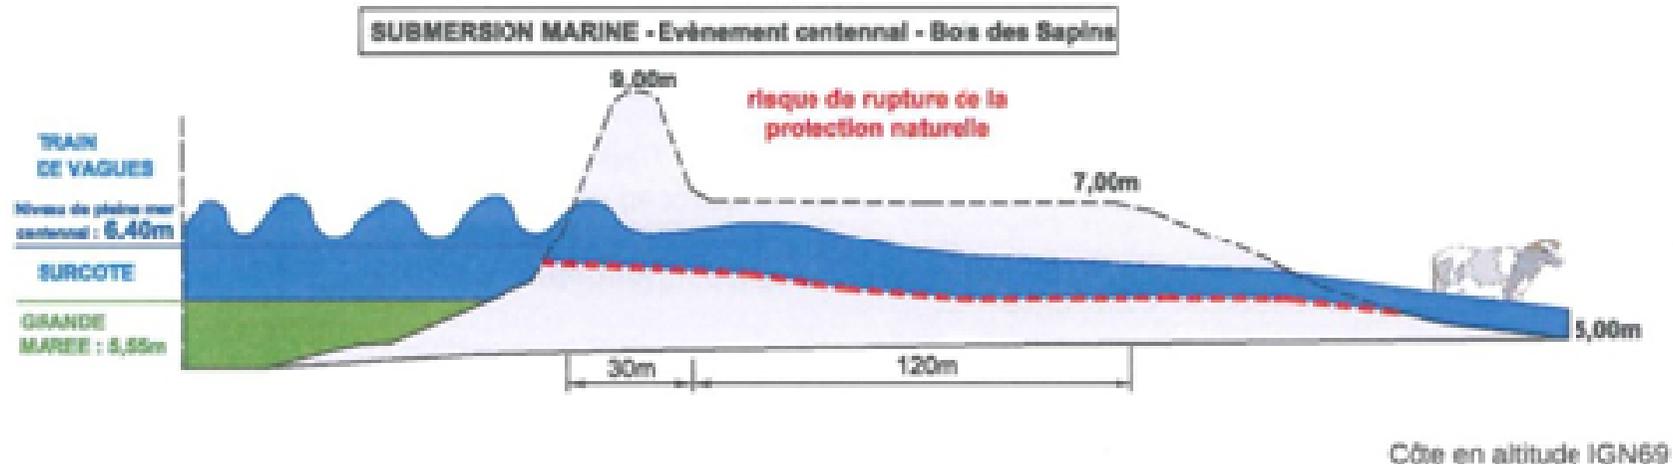
Commune de Groffliers - Contexte topographique du bois des sapins

Le cordon dunaire présente une altitude supérieure à 7 m sur 150m de long (20m sous la forme de dune de premier rang) et 130 m sous la forme d'un plateau arrière, le terrain naturel des bas champs étant à une altitude d'environ 5m

**Seulement voilà, cette présentation de la topographie est partielle.
La perspective telle qu'elle est présentée en bord de mer est impossible**

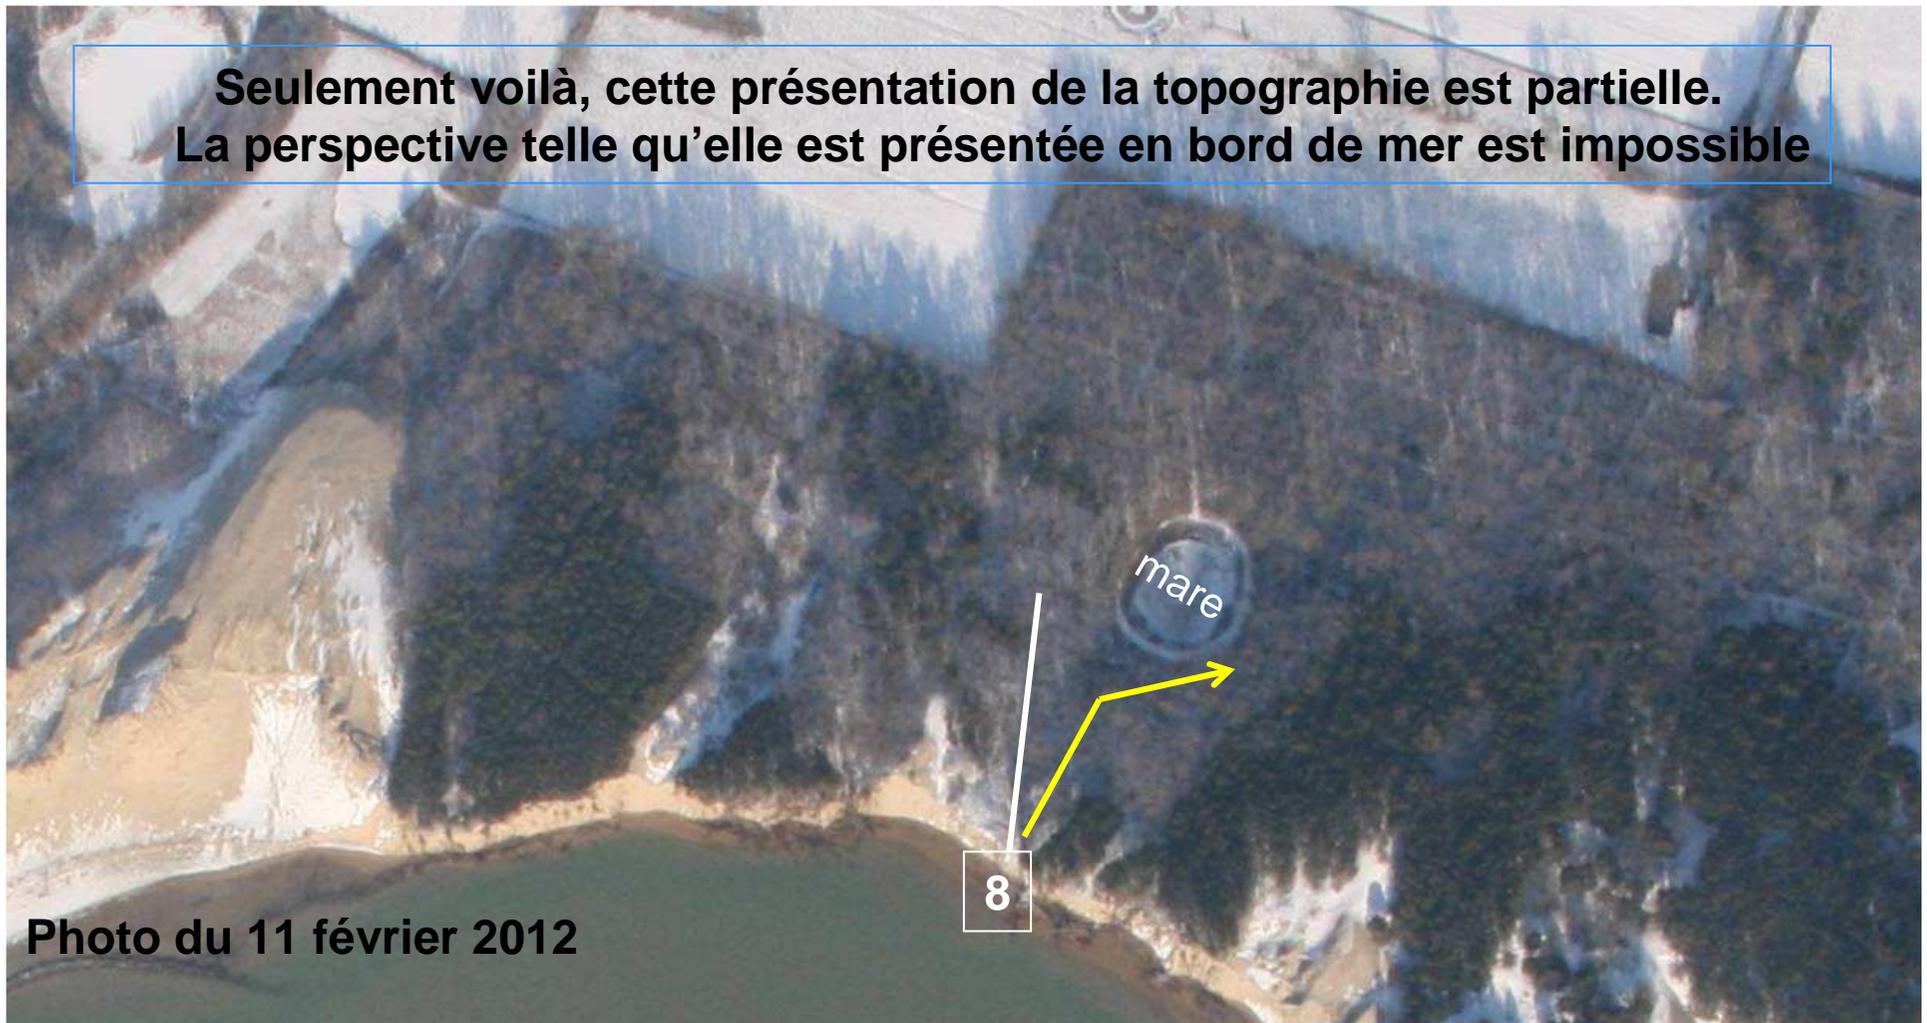
Photo du 11 février 2012

Les mesures des géomètres ont consisté à relever un ensemble de points qui ont permis d'établir une carte en 3d de la zone, avec les courbes de niveau. Quelques profils ont été établis en des points caractéristiques dont le 8 partant de la zone la plus basse et la plus étroite. Ce profil (en blanc) correspond à celui de la carte DDTM.

Il existe une zone en creux perpendiculaire au même point. Nous avons mesuré cet endroit puis la zone, plus basse, à droite de la mare, car c'est le chemin que prendrait l'eau (trait jaune).

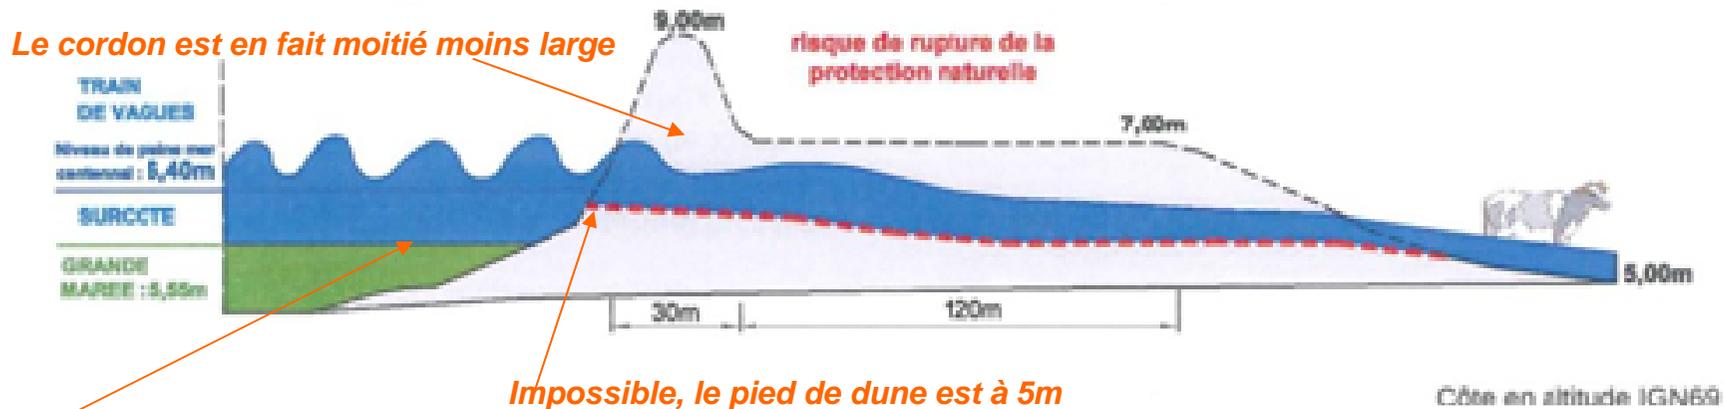
SUBMERSION MARINE - Evénement centennal - Bois des Sapins

Impossible, les marées supérieures au coeff 100 atteignent aujourd'hui et érodent le cordon dunaire (100 par temps calme, sinon le cordon est atteint dès une marée de coeff 90 avec un vent de force 4/5)

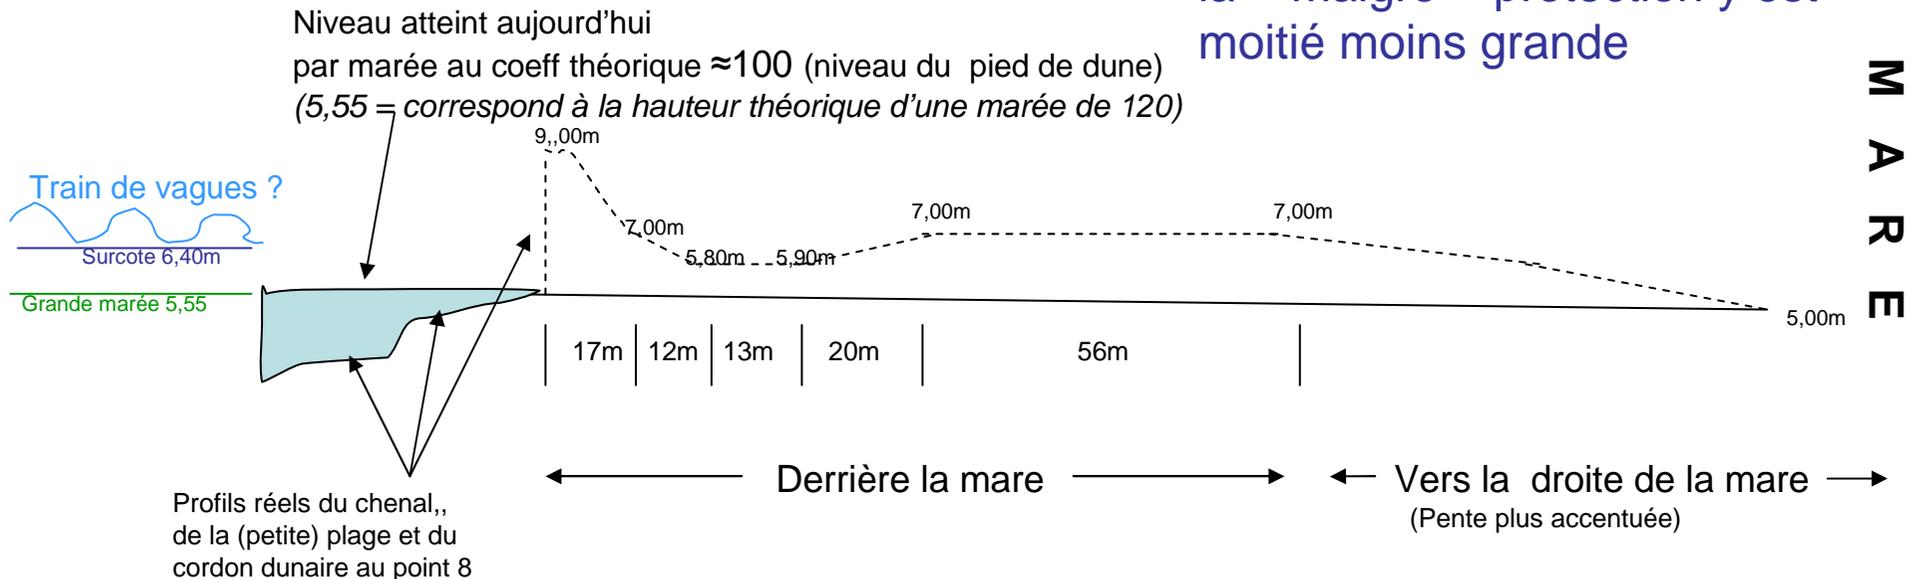
Nos relevés

la « maigre » protection y est moitié moins grande

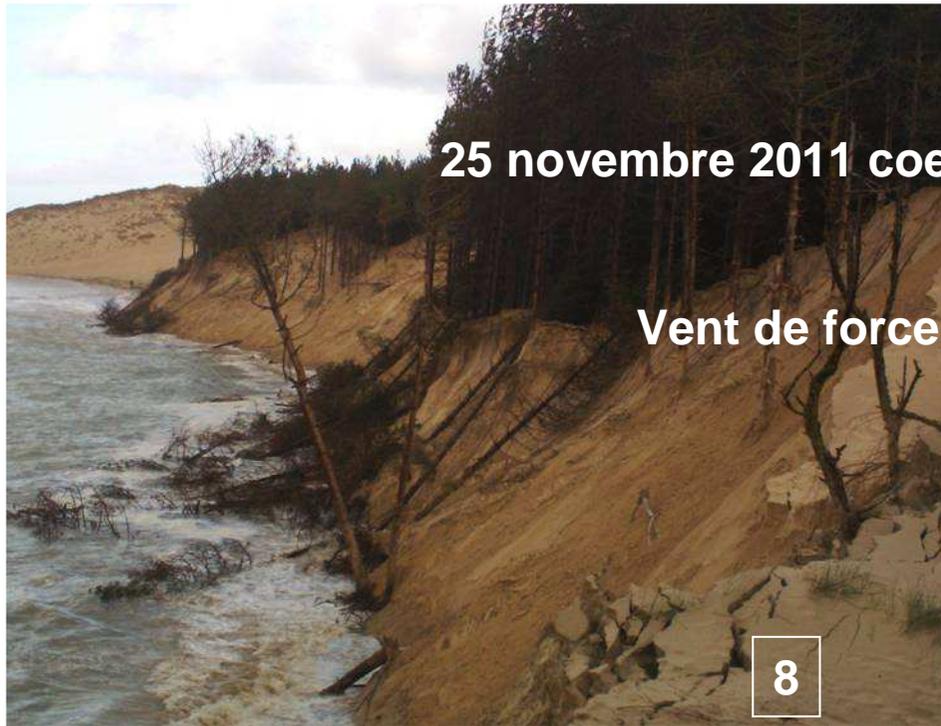
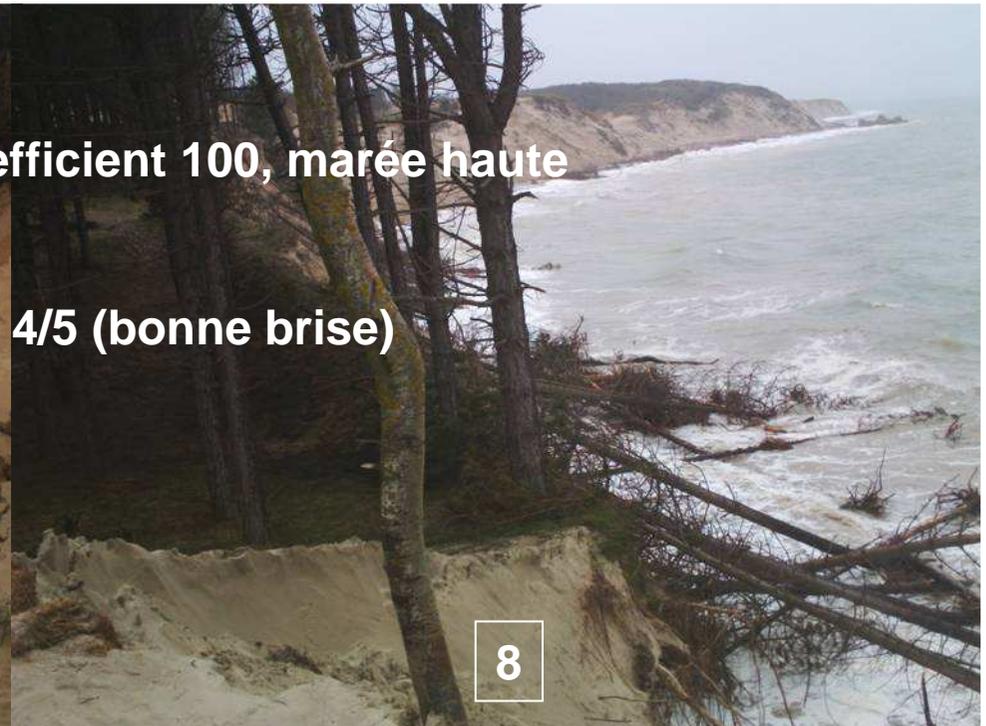
25 novembre 2011 coefficient 100, marée haute

Vent de force 4/5 (bonne brise)

La mer atteint couramment le pied de dune, donc 4m sous le niveau le plus bas. Sinon les dunes ne s'effondreraient pas!!

Les hauteurs théoriques de marée sont respectivement 9,80m et 9,85m ces jours là. Ce qui correspond à plus ou moins 5m (à qq cm près) en valeur utilisée pour les mesures topographiques.

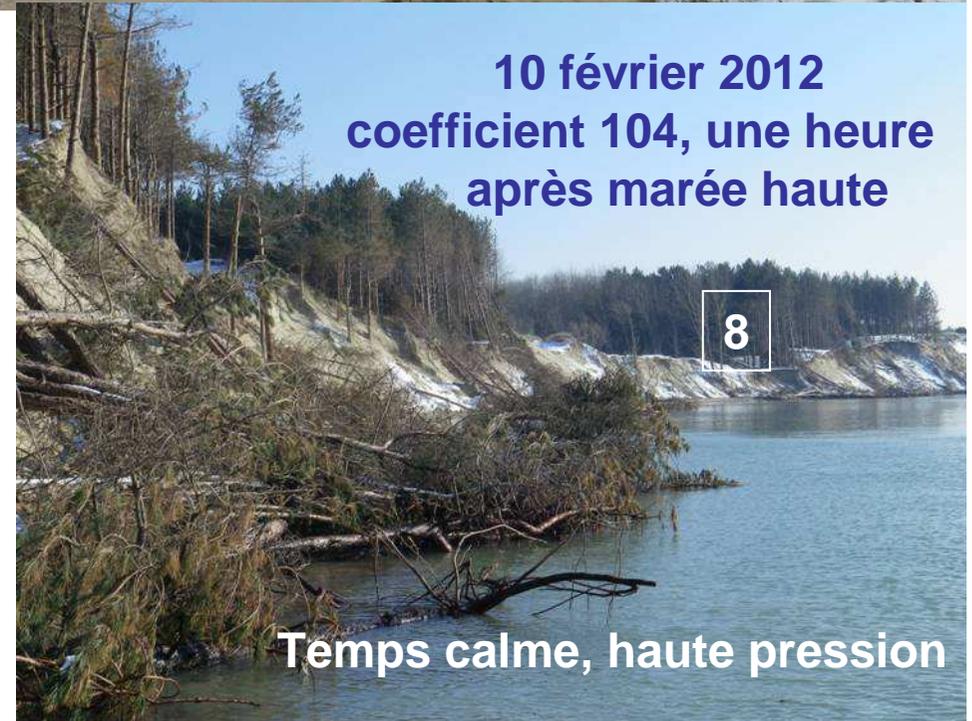
10 février 2012
coefficient 104, une heure après marée haute

Temps calme, haute pression

Pour notre part, nous demandons à ce que soit bien précisée la hauteur du pied de dune car il semble qu'il y ait un doute à cet endroit sur l'interprétation des mesures affichées. La simple observation permet d'affirmer que ce niveau est fréquemment atteint par les eaux.

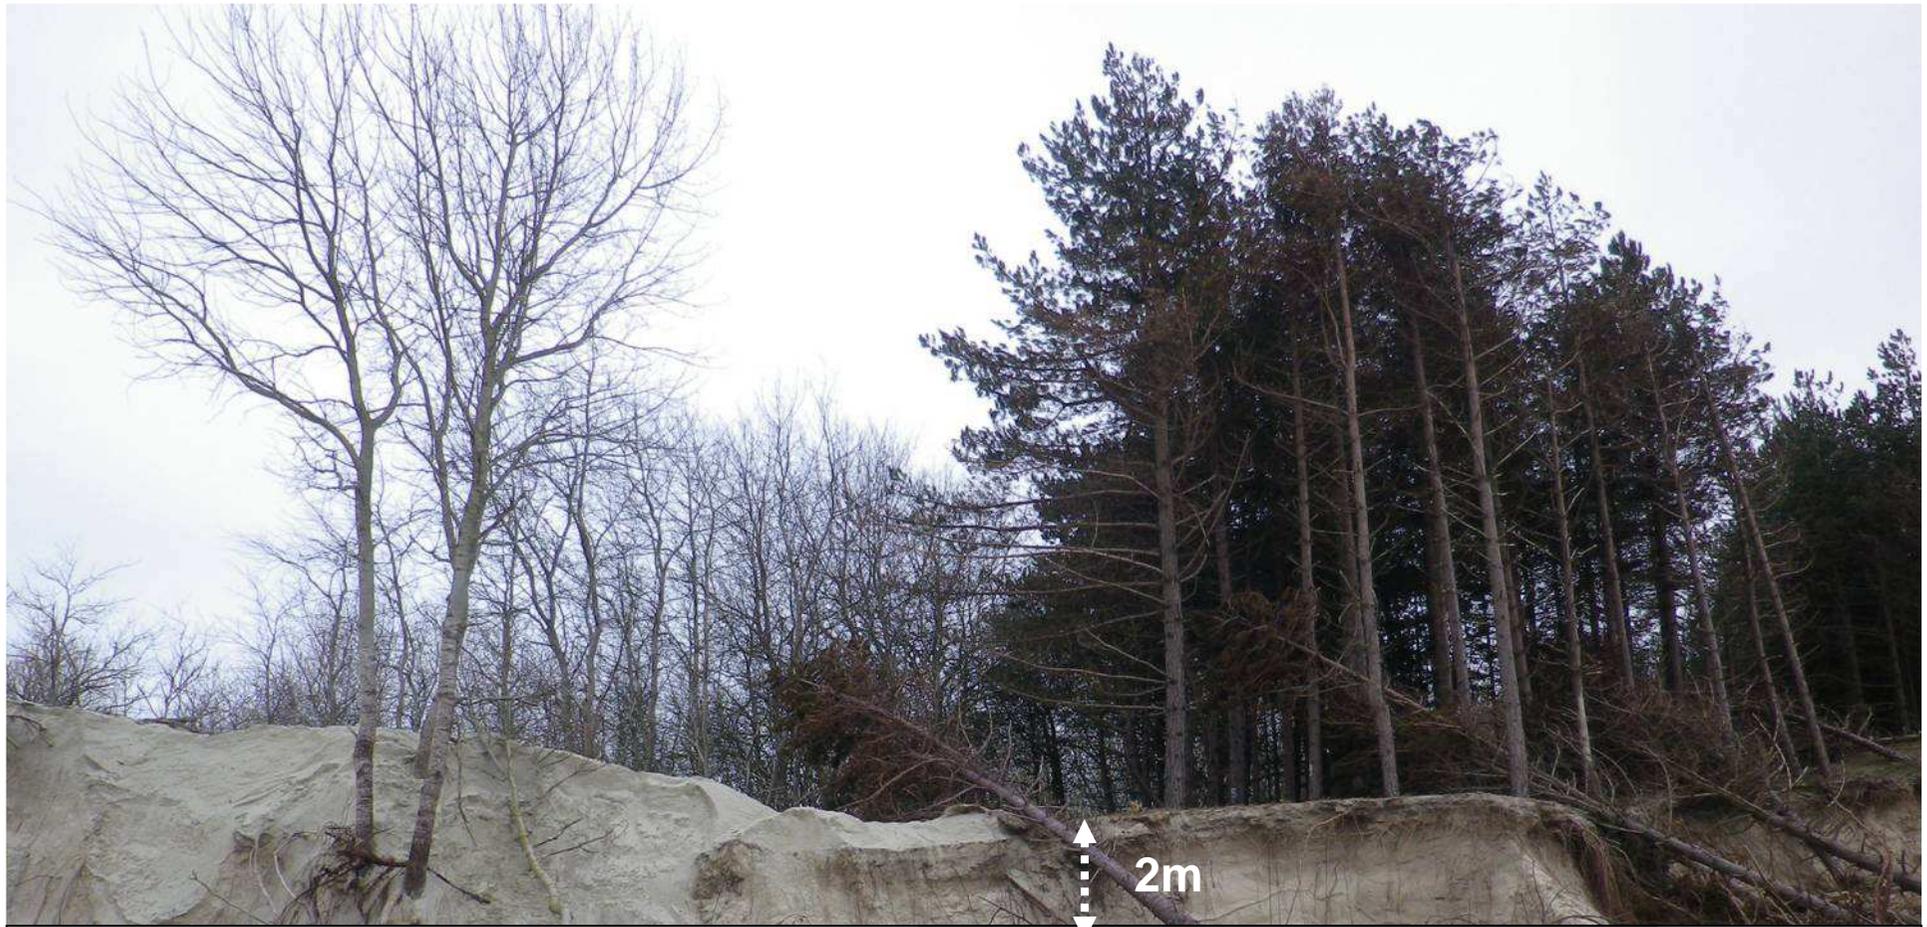
Pour se faire une idée ce que sera le front de mer, quand la dune aura reculé de 20 m supplémentaires en cet endroit (moins 25m depuis août).

Ce ne sera d'ailleurs plus de la dune mais du sous bois humide. L'érosion progressera d'autant plus vite que la marche sera petite.

Cessons le délire, des travaux de protection, vite!
