La baie d'Authie (France), un cas d'école ou chronique d'une catastrophe annoncée

Moitel D., 2019. La baie d'Authie (France), un cas d'école, ou chronique d'une catastrophe annoncée. *In* : *Pour une approche pluridisciplinaire des risques induits par le changement climatique dans les milieux estuariens et littoraux*, I.Dekeyser (coord.). Union des océanographes de France, Paris : 45-61.

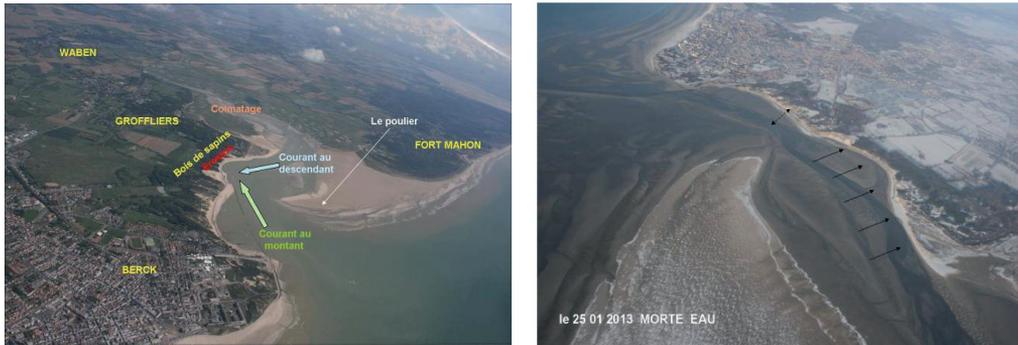
Figure 2. Vues aériennes de la baie d'Authie (France), montrant les phénomènes de colmatage de l'estuaire

L'accumulation des sables et sédiments sur sa rive sud provoque une dérive de l'estuaire, érodant la rive nord en entrée de baie, tout en colmatant le fond de la baie qui perd progressivement son caractère maritime. Si ce phénomène de colmatage est commun à l'ensemble du littoral, il présente ici une extrême intensité. (figure 2)

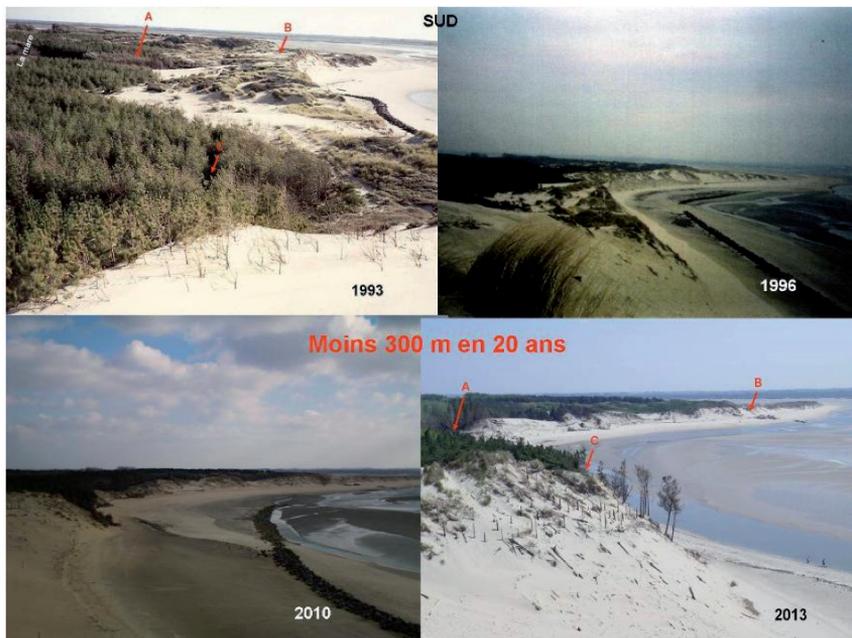
Figure 3. Érosion de la baie d'Authie au Bois de Sapins.

La lente dérive des courants de marée, poussés au nord par le poulier, s'est progressivement accélérée, de plus en plus rapidement, notamment depuis début 2011. Cette dérive se traduit, au même rythme, par une érosion intense du cordon dunaire au lieu-dit du « Bois de Sapins » (figure 3).

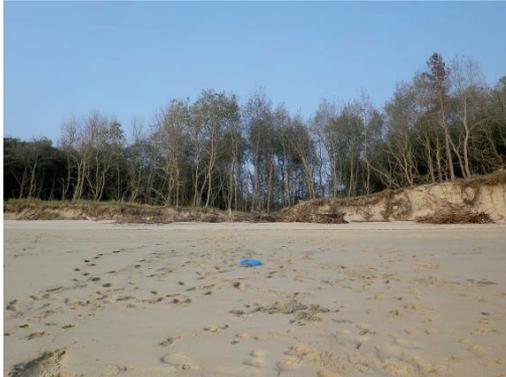
Figure 4. Érosion devant le Bois de Sapins.

Le cordon dunaire disparaît, une brèche, toujours grandissante, s'y est créée début 2013, la porte est ouverte vers les zones arrière dont le niveau (entre 4 et 5 m) est inférieur à celui des grandes marées. (figure 4). L'accélération de l'érosion est telle que la dune a reculé en cet endroit de plus de 90 m de février 2011 à novembre 2013 (figure 5).

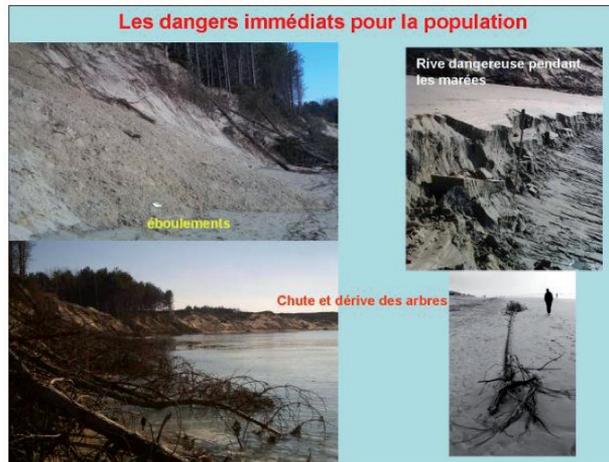
Figure 6. Dégâts occasionnés par l'érosion.

Les éboulements et les chutes d'arbres ne se produisent pas qu'à marée haute, mais peuvent survenir ensuite à tout moment : le vent ou le soleil assèchent les falaises de sable qui s'écroulent. Les rives abruptes sont particulièrement dangereuses quand le niveau de l'eau affleure. Des centaines d'arbres sont partis à la dérive dans la Manche et la mer du Nord, représentant un danger pour la pratique des sports nautiques, la baignade, la navigation de plaisance, pouvant aussi causer des dégâts aux engins de pêche et aux bateaux de pêche de petite taille. (figure 6).

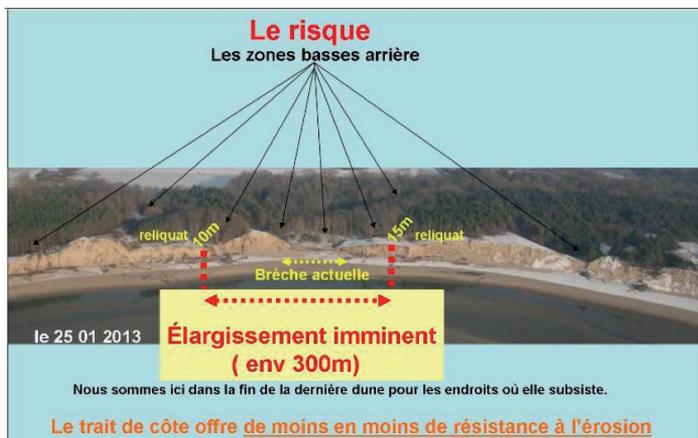
Figure 7. Brèche du Bois de Sapins.

La brèche actuelle du Bois de Sapins mesure environ 80 m de large. Au 8 novembre 2013, les dunes attenantes n'avaient plus que 7 m de profondeur. Lorsque celles-ci auront

disparu, événement indiscutablement imminent, la brèche mesurera environ 300 m. (figure 7) Nous sommes là à un niveau IGN 69 de 6 m, à moins de 100 m des niveaux inférieurs à celui atteint par les grandes marées (figure 8).

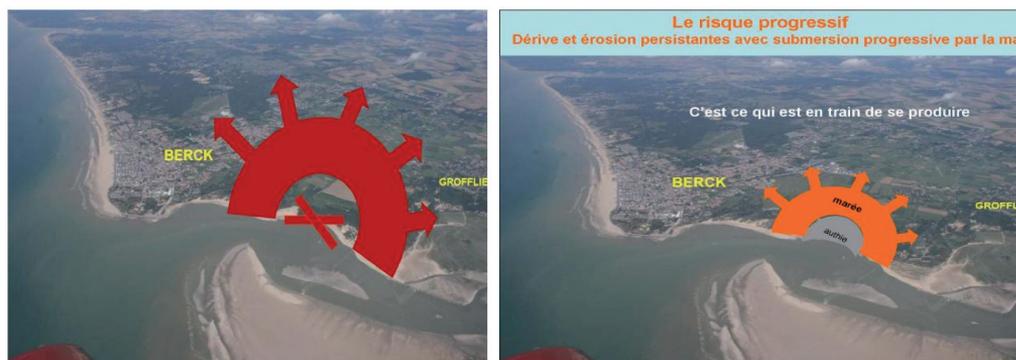
Figure 9. Risque d'inondation derrière le Bois de Sapins

Le risque majeur latent consiste bien sûr en la submersion de la zone arrière par la brèche en cas d'aléa climatique, dans des proportions forcément toujours grandissantes compte tenu de l'élargissement de la zone où ne subsiste aucun obstacle. (figure 9)

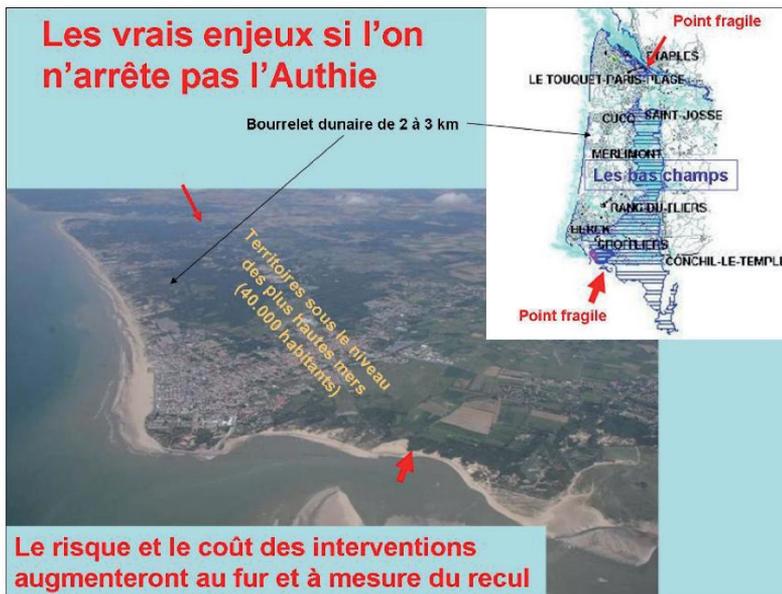
Figure 10. Vue globale de la plaine maritime de l'Authie à la Canche.

Si on laisse la dérive des courants se perpétuer, il est clair que le risque grandira toujours, tout comme le coût des travaux à mettre en œuvre pour l'arrêter. (figure 10). Il est clair qu'un blocage s'impose.

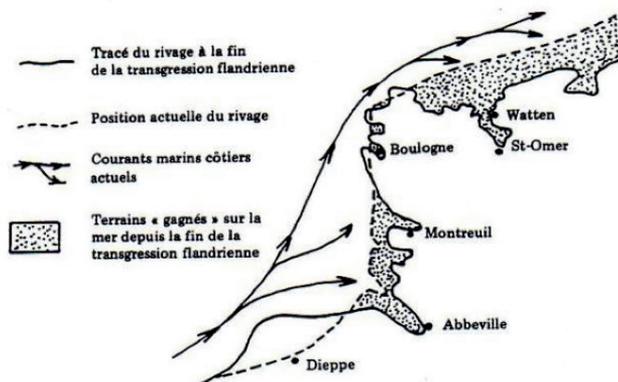
Figure 11. Formation de la Plaine Maritime Picarde. (d'après A. Briquet dans *Le littoral du Nord de la France*).

Notre plaine maritime est la conséquence d'un colmatage progressif du rivage pendant le Quaternaire récent, la mer « robotant » les falaises en excroissance au sud et au nord et déposant progressivement, via les courants, des sédiments marins (galets en provenance des falaises érodées et sables dérivants) devant les falaises en creux, dépôts complétés par les alluvions issues des fleuves côtiers. (figure 11)

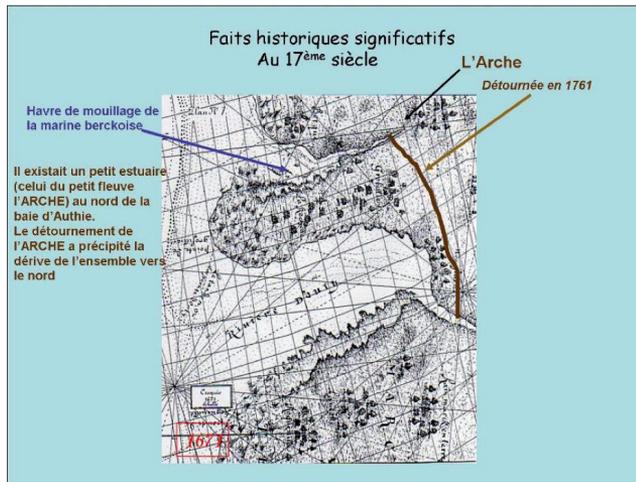
Figure 12. Carte de Cassini montrant les modifications apportées dans le cours de l'Authie au XVII^e siècle.

Jusqu'au milieu du XVIII^e siècle, un mini-fleuve côtier, l'Arche, évacuant le trop plein des marais environnants et de la nappe, se jetait au niveau de « l'entonnoir » à Berck, lieu correspondant à l'extrémité de son petit estuaire, celui-ci constituant un havre naturel où s'échouaient des bateaux au tonnage important pour l'époque. L'estuaire participait ainsi à contrecarrer la progression de celui de l'Authie. Celui-ci ayant quand même tendance à se combler, il fallut se résoudre à détourner l'Arche à des fins d'assainissement. Ce qui fut fait en 1761, en la guidant dans le Fliers, lequel se jette dans l'Authie à La Madelon. (figure 12) L'estuaire se combla alors progressivement, le havre disparaissant vers 1780 et la mer se retirant au fil des ans pour se stabiliser au niveau actuel.

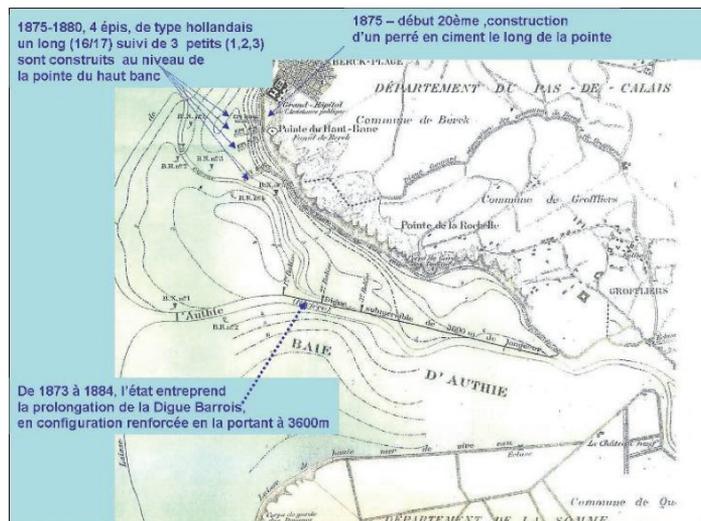
Figure 13. Construction de digues au XIX^e siècle.

À Groffliers, après l'inondation de 1862, lors d'une forte tempête, de la mollière appartenant à M. Barrois, les propriétaires obtinrent de l'État, en 1866, l'autorisation de construire une digue submersible de 400 m pour rejeter l'Authie, travaux qu'ils entreprirent.

Cette digue fut ensuite prolongée par l'État de 1874 à 1883 ; elle mesurait au final 3 600 m. Elle avait essentiellement pour fonction de canaliser l'Authie jusqu'à la mer, en milieu d'estuaire. (figure 13)

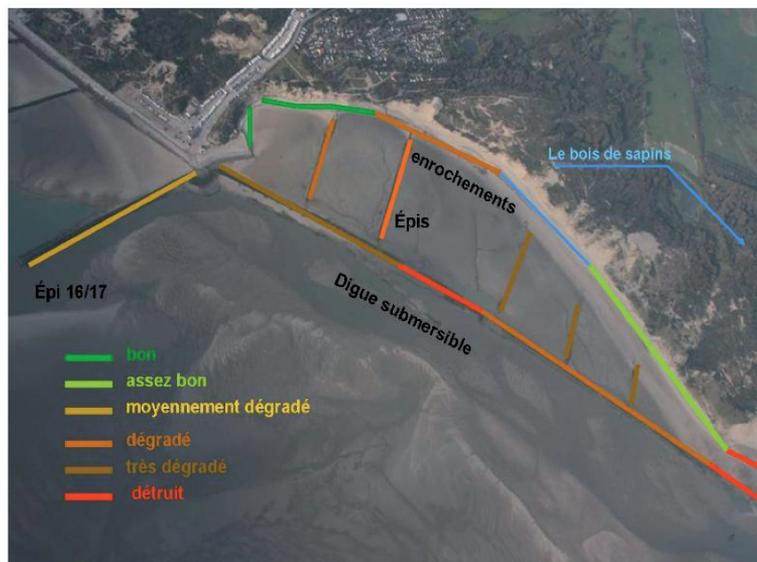
Figure 14. Travaux réalisés au XXI^e siècle

Des travaux de défense furent progressivement entrepris, notamment par la construction d'une digue submersible de 1 100 m, terminée en 1980, puis par la construction d'enrochements en 1990, renforcés en 2001 (figure 14). Ces édifices, aujourd'hui dégradés du fait de l'absence d'entretien, permirent et permettent toujours un blocage de la dérive qui s'est déportée vers le sud de la rive nord, au lieu-dit « le Bois de Sapins » non pourvu de dispositif d'arrêt et où l'érosion est aujourd'hui si violente.

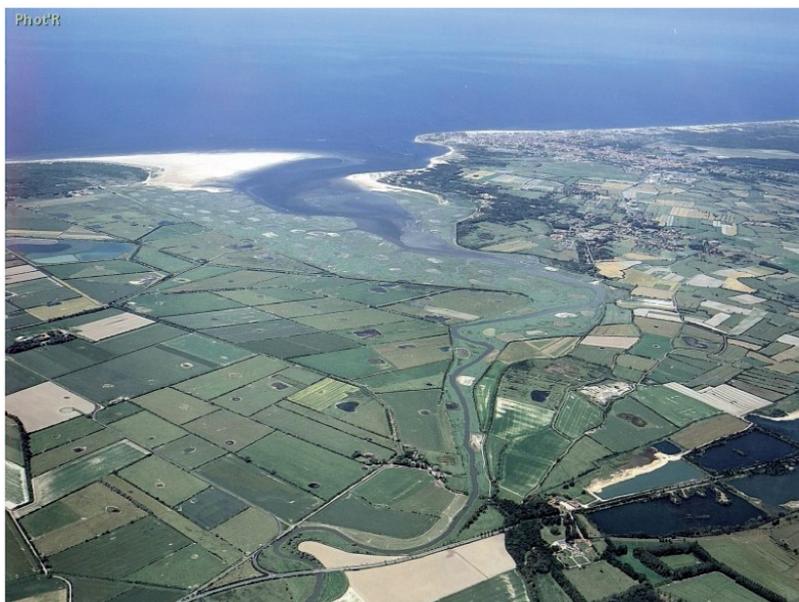
Figure 15. Comblement du fond de baie.

Le niveau global des terres émergées augmente. La plage de Fort-Mahon s'étire de plus en plus grâce au poulier dont le niveau atteint 5 m IGN69. La plage centrale de Berck est en accréation permanente, il faut en fixer le sable en hiver et l'évacuer au printemps, en le repoussant à la mer pendant plusieurs semaines, parfois sans attendre lorsque le vent a bien soufflé. Le fond de baie se comble (figure 15). On peut enfin aussi constater sur cette photo le recours effréné, au sud, aux digues d'assèchement.

Cette pratique ancestrale, si elle a permis une conquête de terres agricoles sur la mer (les polders artificiels), a limité son espace et, forcément, la force des courants dans l'évacuation des dépôts sédimentaires.
