L'Authie au bec de perroquet 1961/2020

La digue Barrois,

Daniel MOITEL , président de sos baie d'Authie

RETROSPECTIVE DU COURS DE L'AUTHIE AU BEC DE PERROQUET ou les effets de la digue Barrois, avant le rechargement de 2020 et après

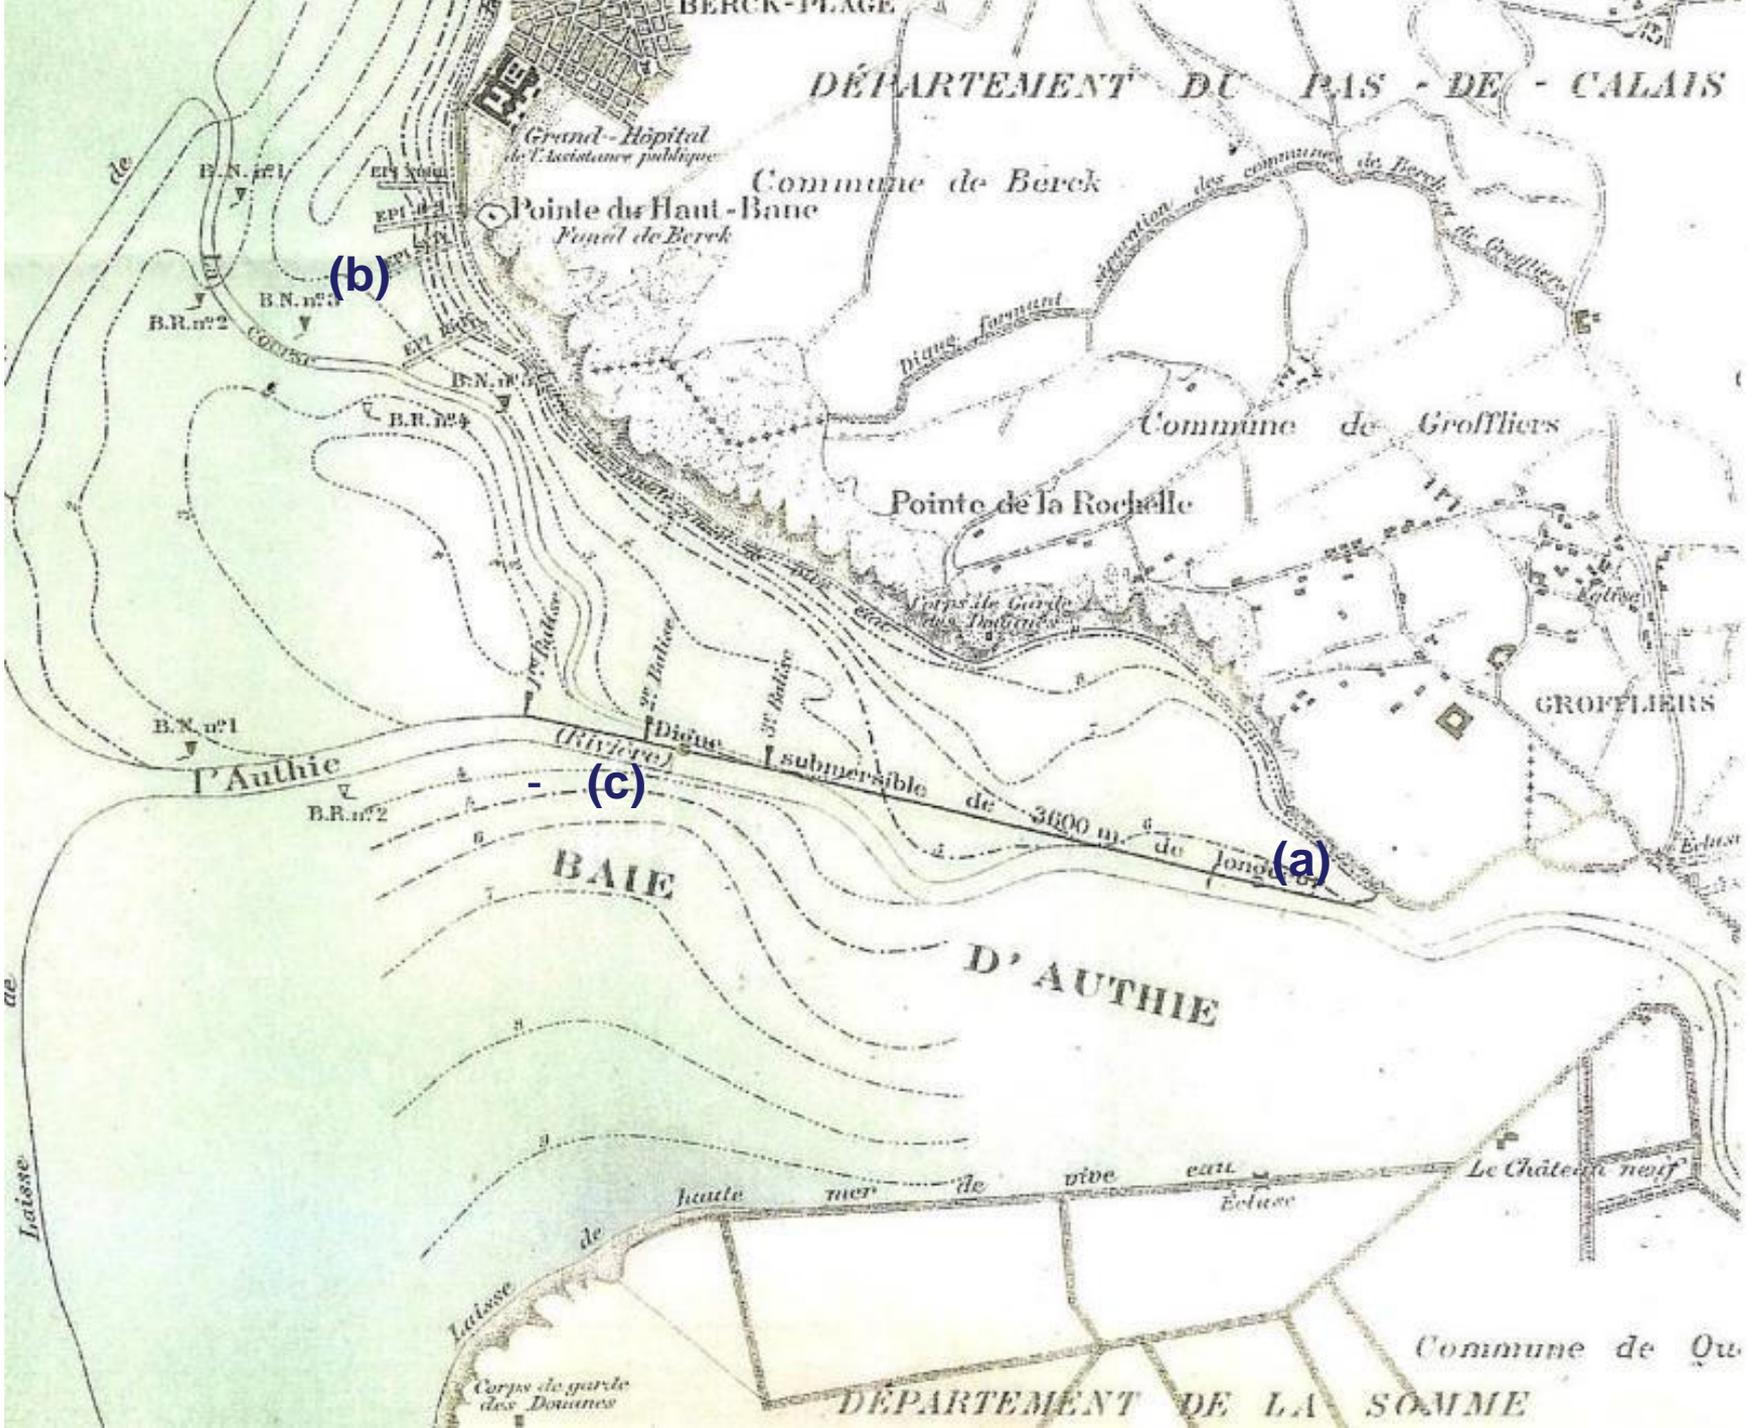
Dates des événements caractéristiques : *retrouver les repères sur la carte de la vue suivante*

- 1868 construction à Groffliers, devant et en aval de la digue de premier rang appelée aujourd'hui « digue de la mollière) , d'une digue submersible de 400m, **(a)** par M. Barrois, destinée à protéger sa propriété, d'une érosion de berge, provoquée en cet endroit par les divagations de l'AUTHIE.

- A partir de 1870 ; l'hôpital maritime (appelé successivement auparavant Hôpital Napoléon puis Grand Hôpital) édifié en bordure de mer à la pointe du Haut banc, commence à être menacé par l'érosion provoquée par un courant de marée (flot et jusant : la course) et non par l'Authie qui, à l'époque, coule tout droit vers la mer. Les hôpitaux de Paris, propriétaires de l'hôpital, entreprennent la construction d'édifices de défense contre le phénomène **(b)** : un perré, une digue submersible (épi 16/17) destinée à renvoyer le courant, suivie de plusieurs épis complémentaires implantés devant la pointe jusque devant l'hôpital. Ces édifices, plusieurs fois remaniés ou reconstruits subsistent toujours.

- De 1870 à 1884 craignant une dérive de l'Authie vers la Course, ce qui aurait pour effet d'aggraver l'érosion de la pointe du haut banc, l'état décide le prolongement de la digue submersible « Barrois » **(c)**, appelée alors « digue de l'Authie », afin de canaliser l'écoulement du fleuve jusque la mer à marée basse. (sources conseils municipaux de Paris de 1877 – 1882 et 1905 – Paris propriétaire de l'établissement-)

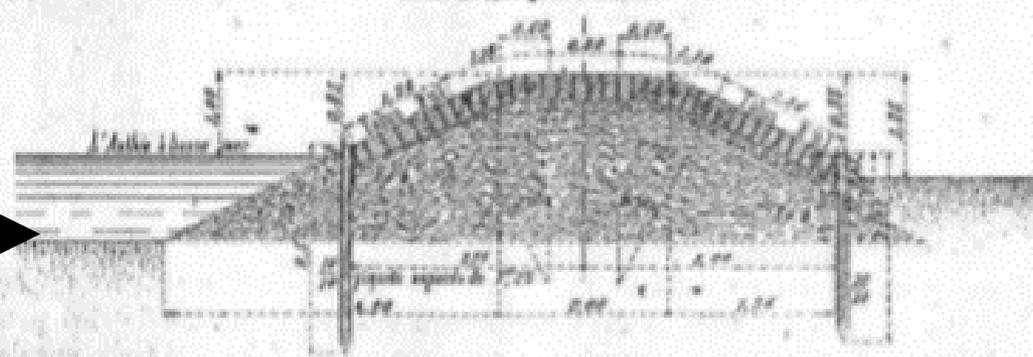
Fig. 9. — Digue de l'Authie (profil réalisé depuis 1894).
Échelle de 0,01 pour 1 mètre.

**Structure de la digue
(base en moellons crayeux ,
consolidation et fixation par
pieux et fascinages)
L'Authie est à gauche**

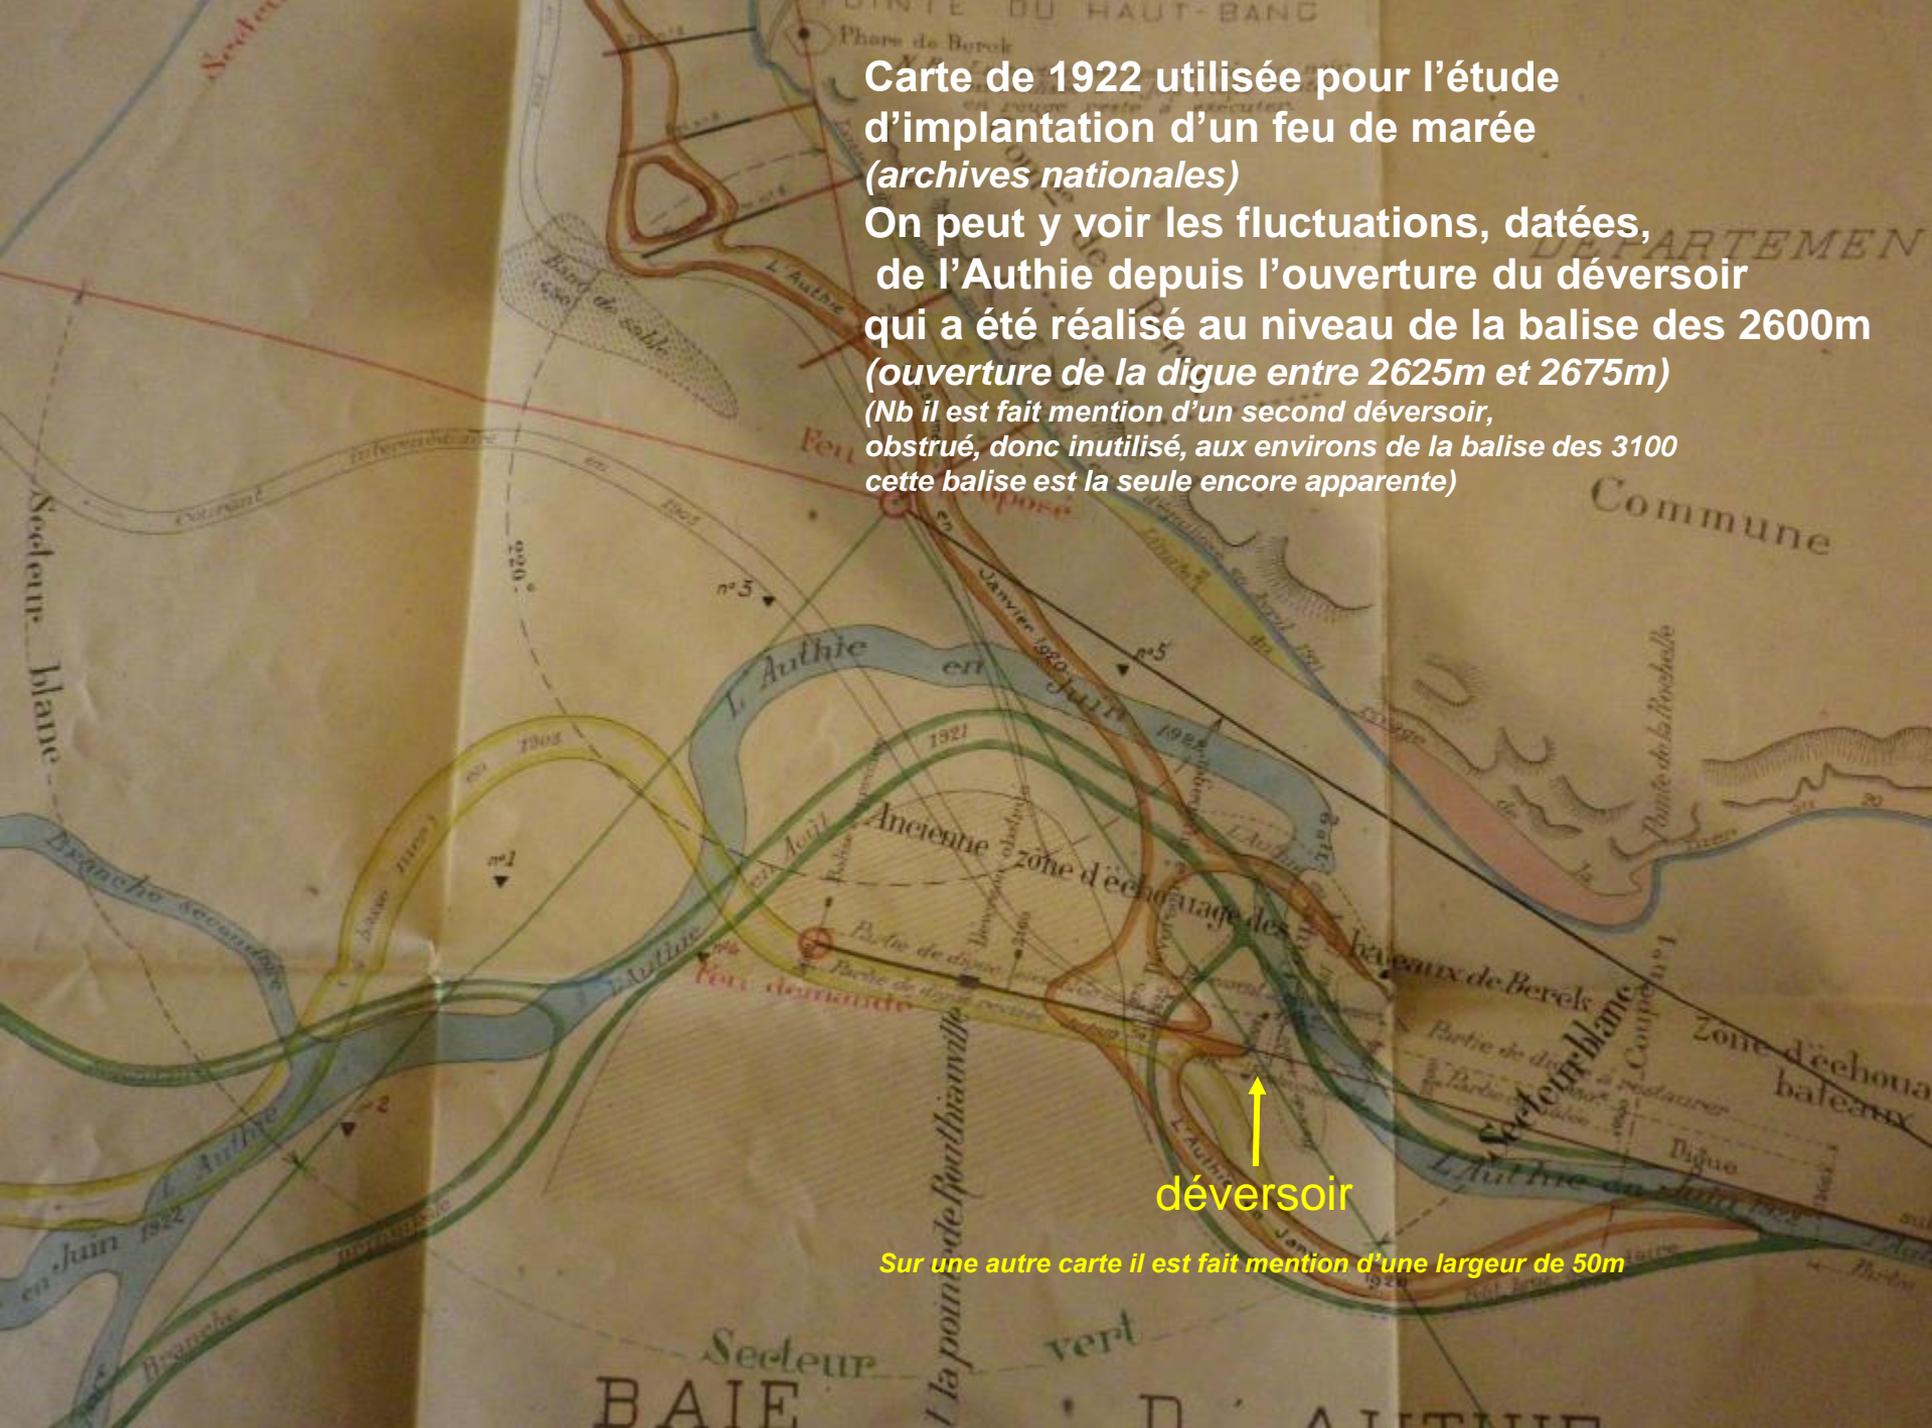
Carte de 1922 utilisée pour l'étude
d'implantation d'un feu de marée
(archives nationales)

On peut y voir les fluctuations, datées,
de l'Authie depuis l'ouverture du déversoir
qui a été réalisé au niveau de la balise des 2600m
(ouverture de la digue entre 2625m et 2675m)
(Nb il est fait mention d'un second déversoir,
obstrué, donc inutilisé, aux environs de la balise des 3100
cette balise est la seule encore apparente)

↑
déversoir

Sur une autre carte il est fait mention d'une largeur de 50m

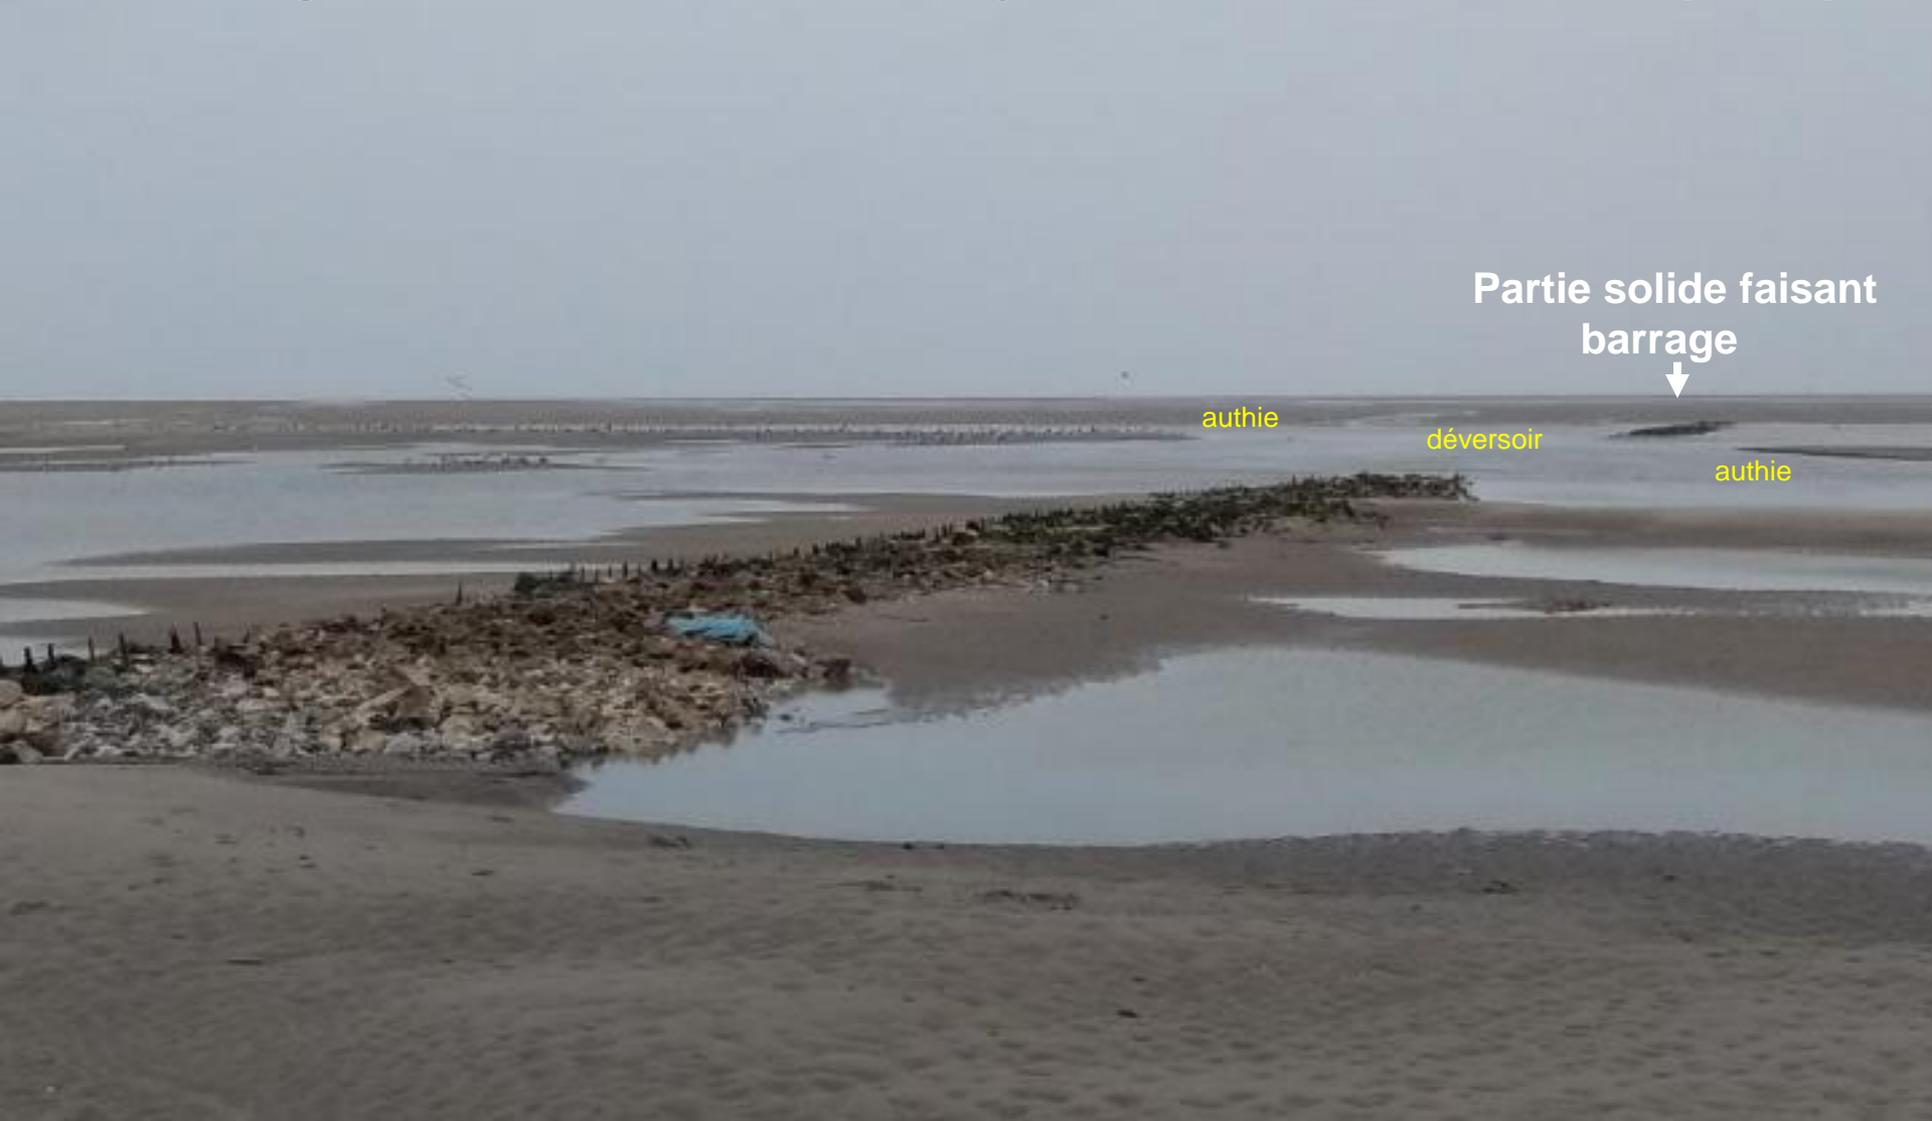
Depuis, l'Authie passe au niveau du déversoir, se heurtant au vestige de la digue côté mer. L'Authie n'a plus jamais coulé librement en cet endroit. Parfois apparaissent des vestiges très dégradés, côté baie. Les vestiges côté mer sont solides et rejettent l'Authie vers le bec de perroquet

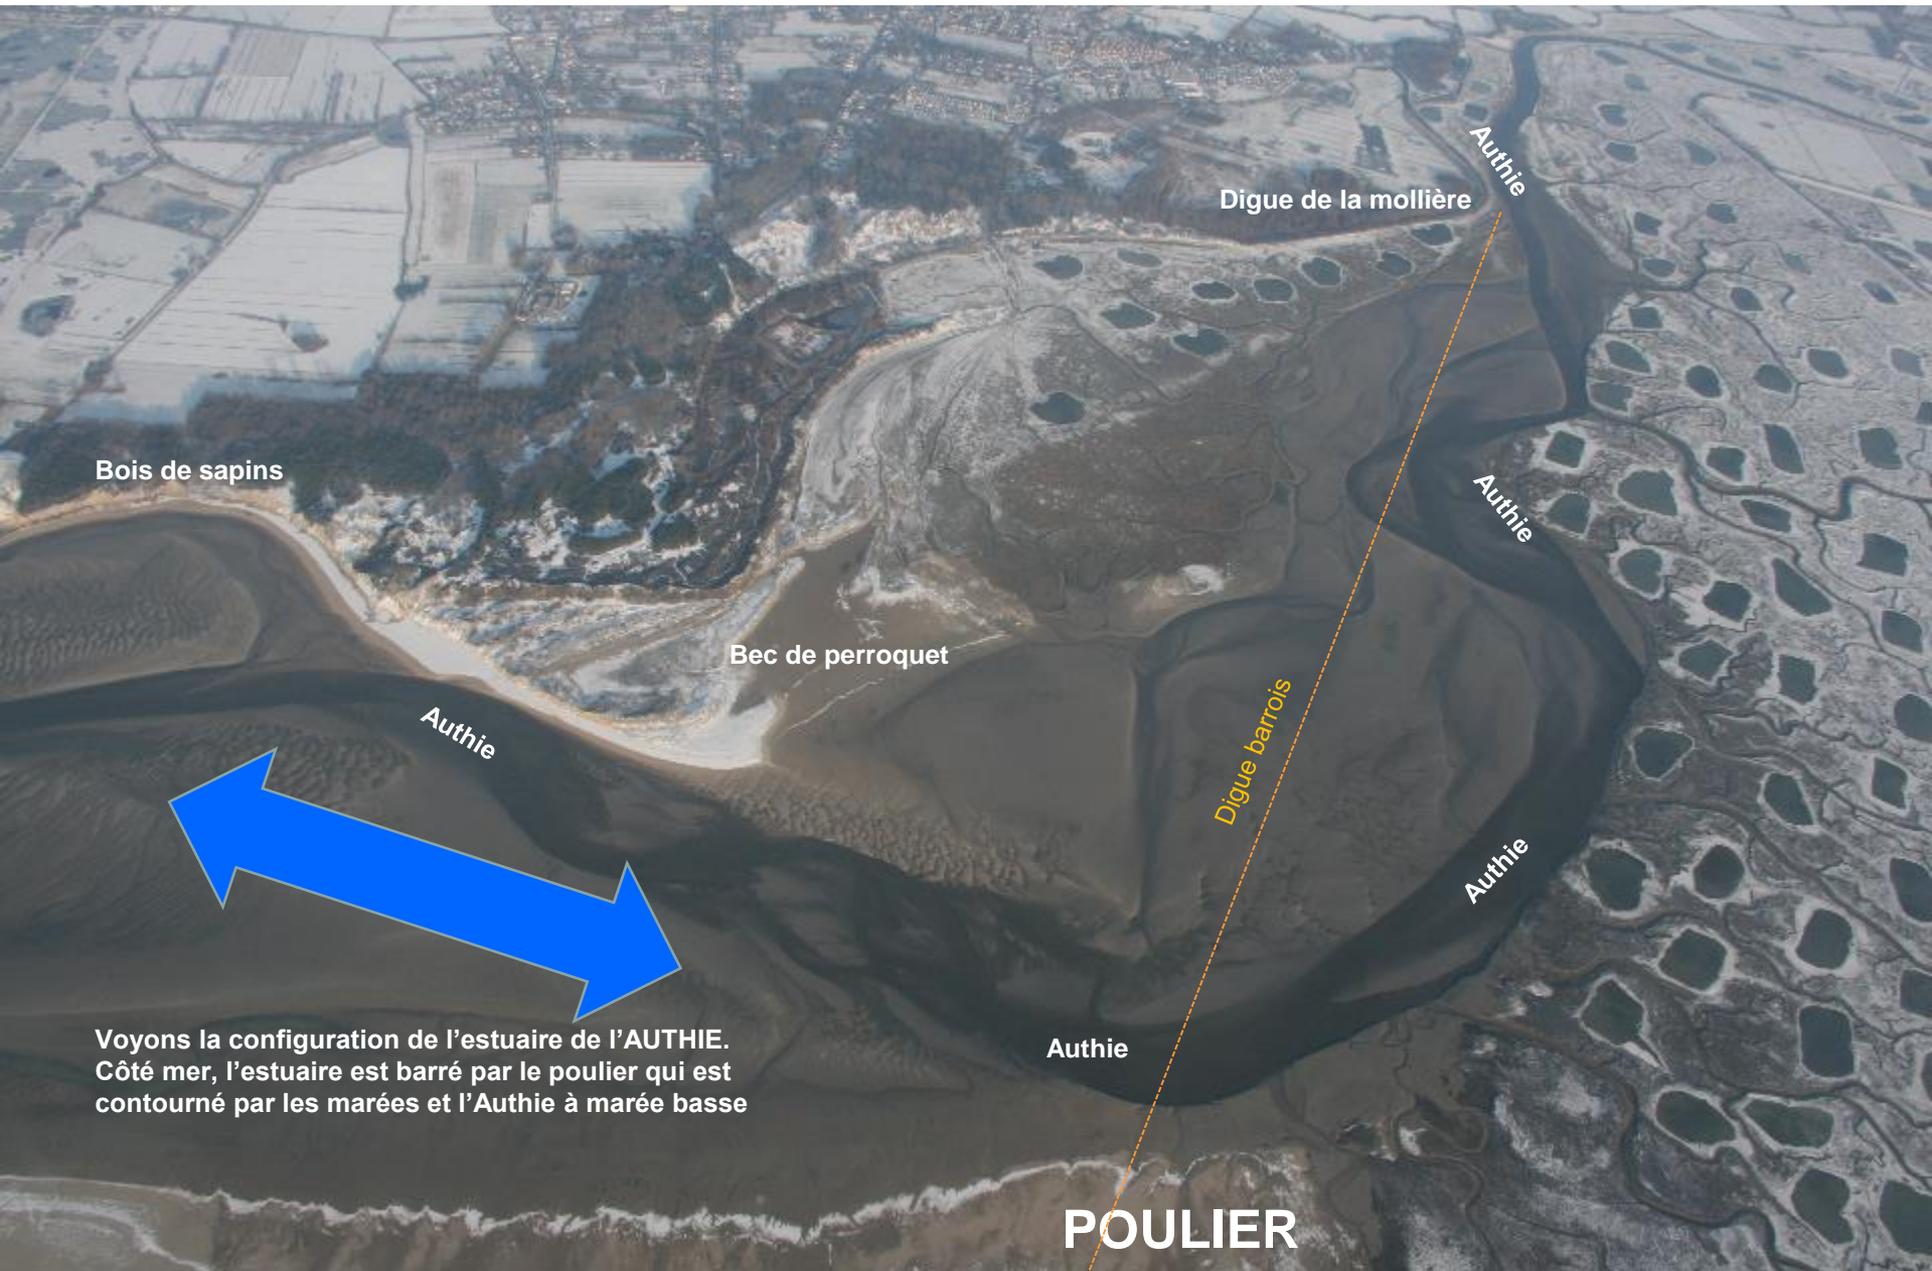
Observation, depuis la construction de la digue Barrois, de l'évolution des chenaux au niveau du bec de perroquet,

- des chenaux empruntés par la marée**
- du chenal, réduit, qui correspond au lit de l'Authie à marée basse**

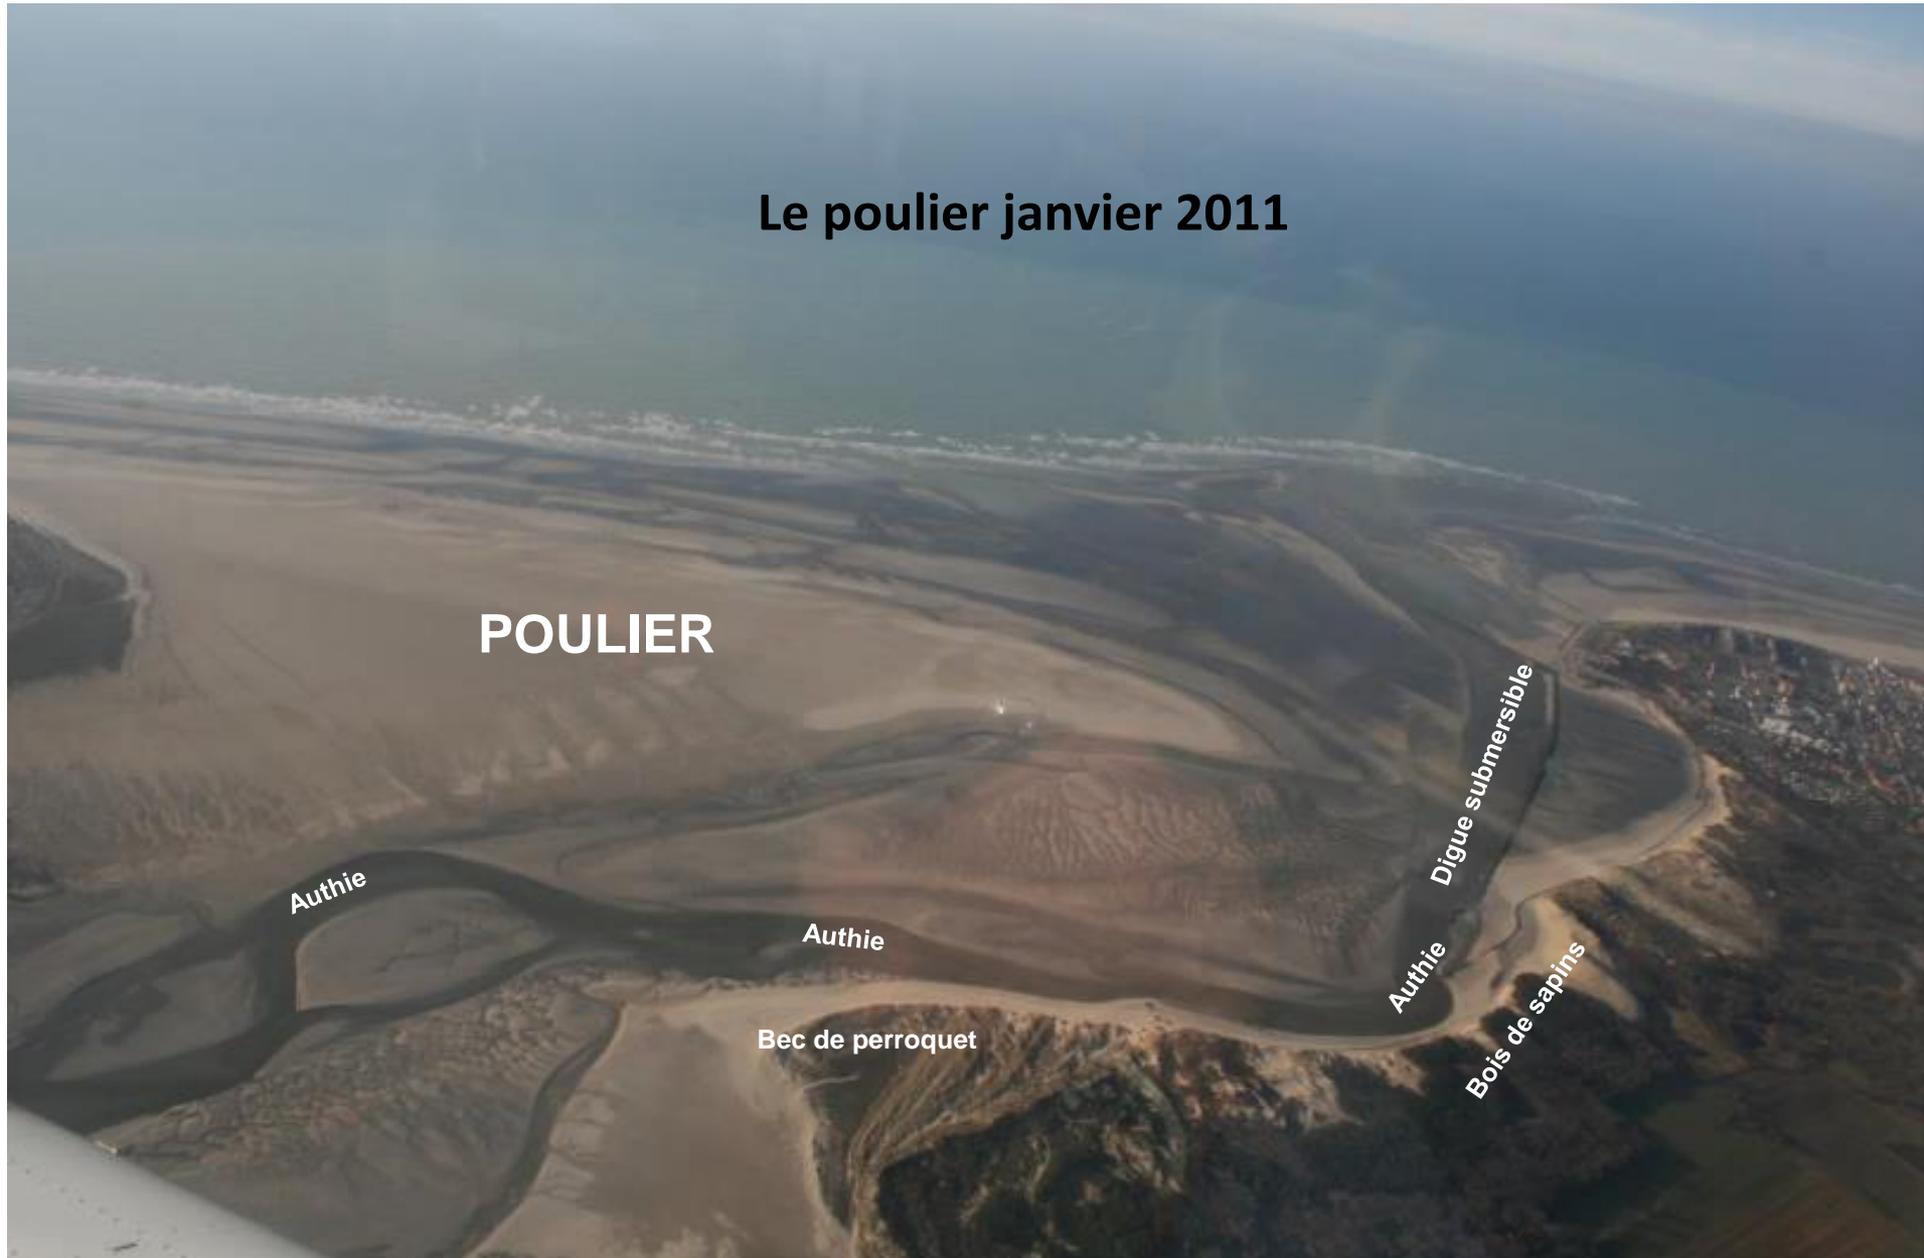
Le poulier janvier 2011

Voyons la configuration de l'estuaire de l'AUTHIE.
Côté mer, l'estuaire est barré par le poulier qui est
contourné par les marées et l'Authie à marée basse

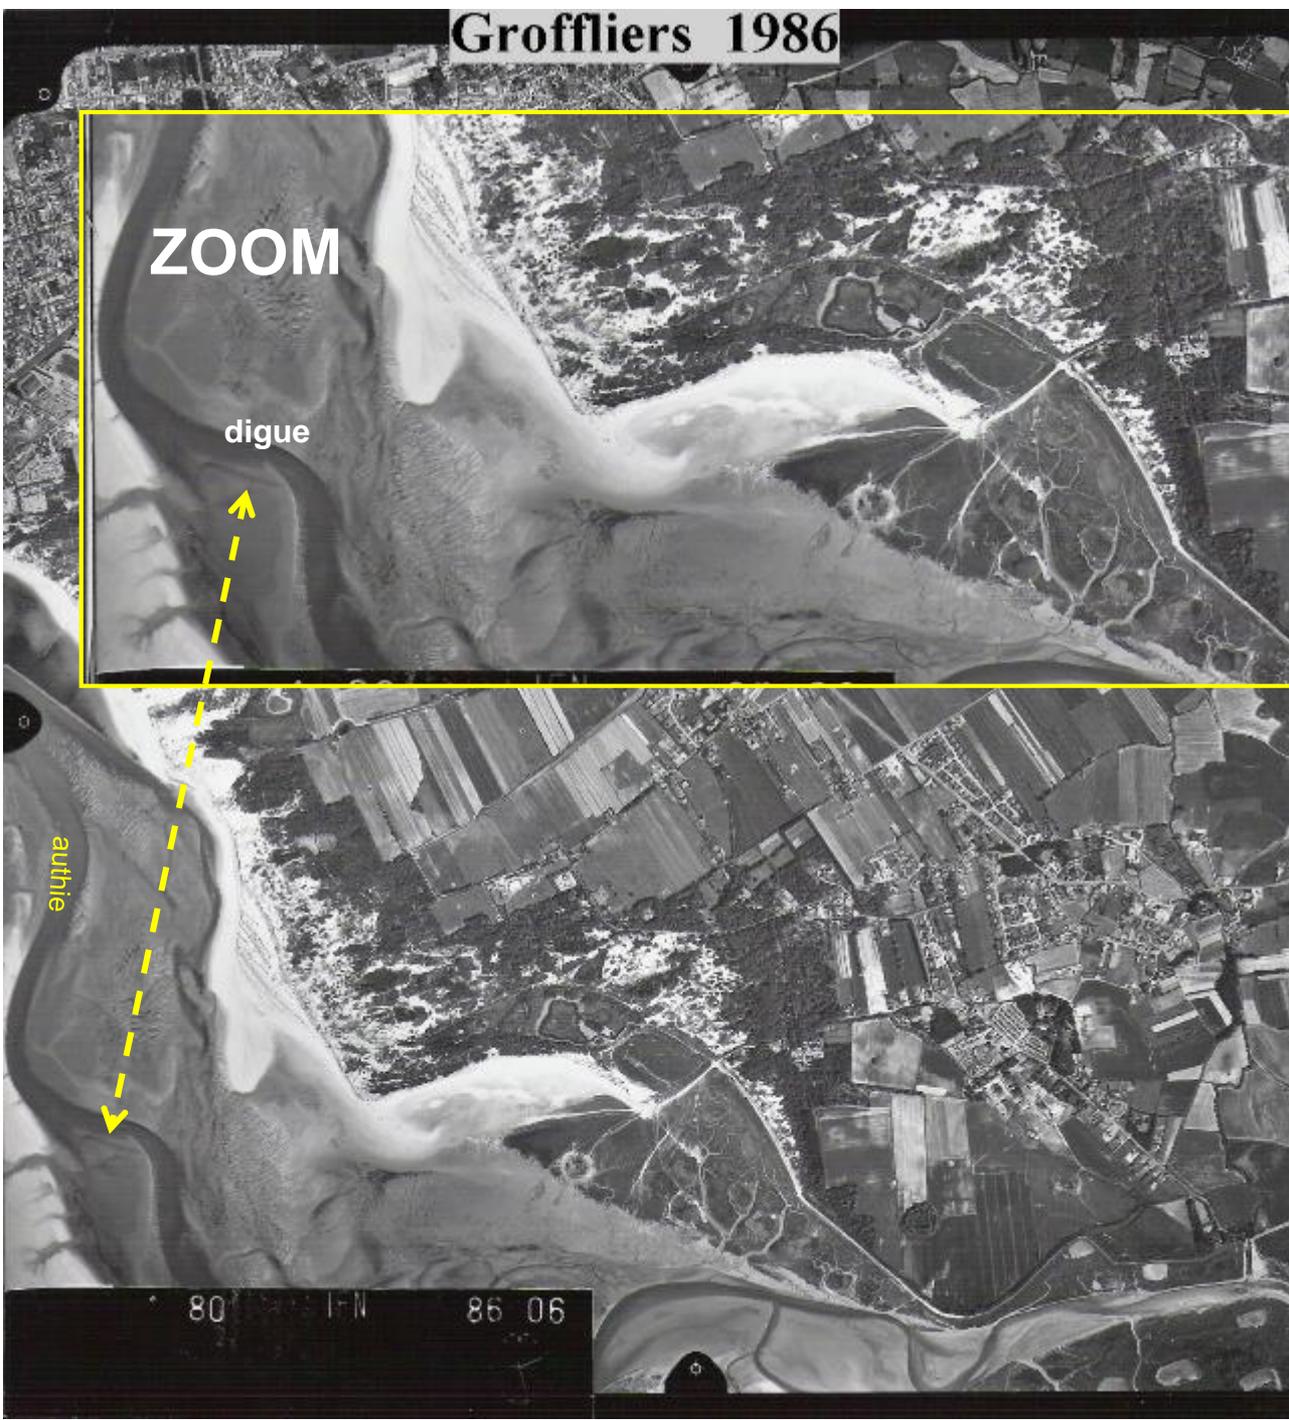
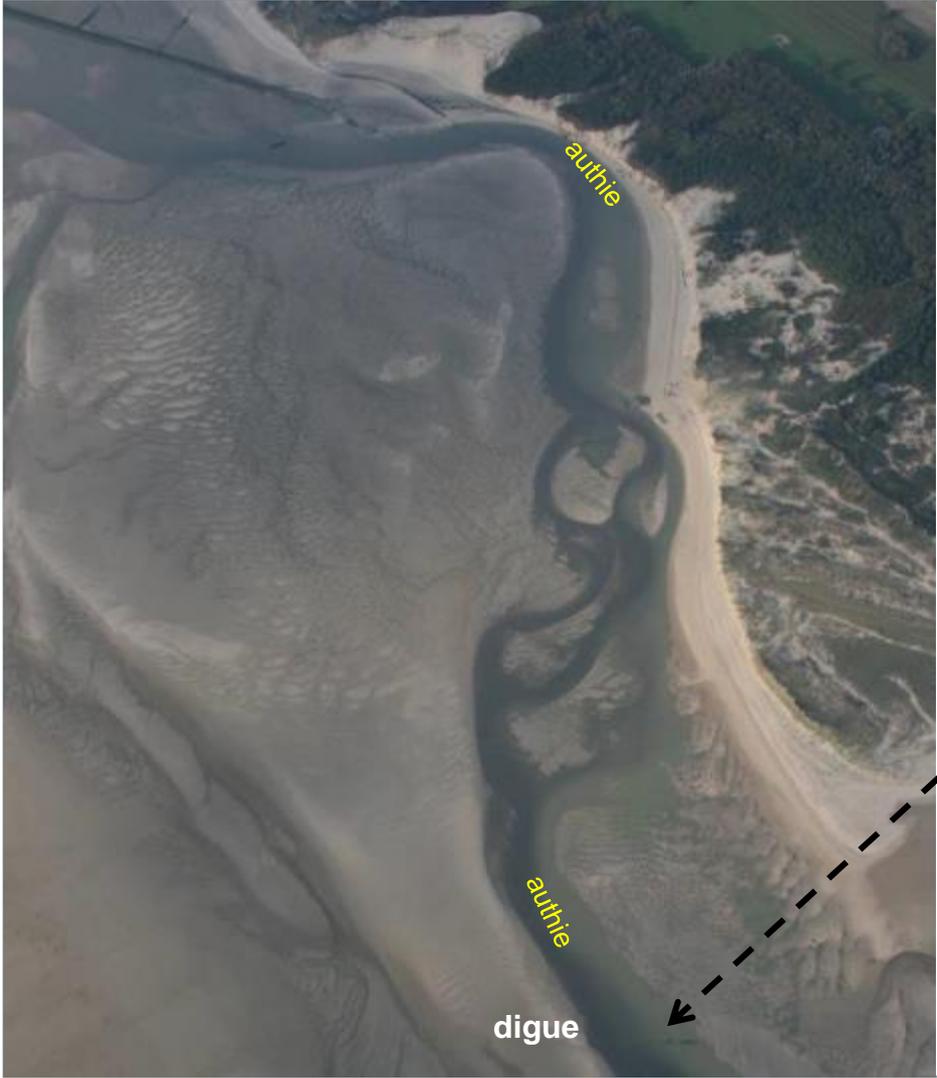
RETROSPECTIVE 1961-2020 des vestiges côté mer

Depuis 1916, l'Authie s'est toujours
heurtée à ce vestige qui l'a empêchée
d'aller au delà, vers la mer, allant même
jusqu'à la renvoyer progressivement vers
la dune en l'érodant.

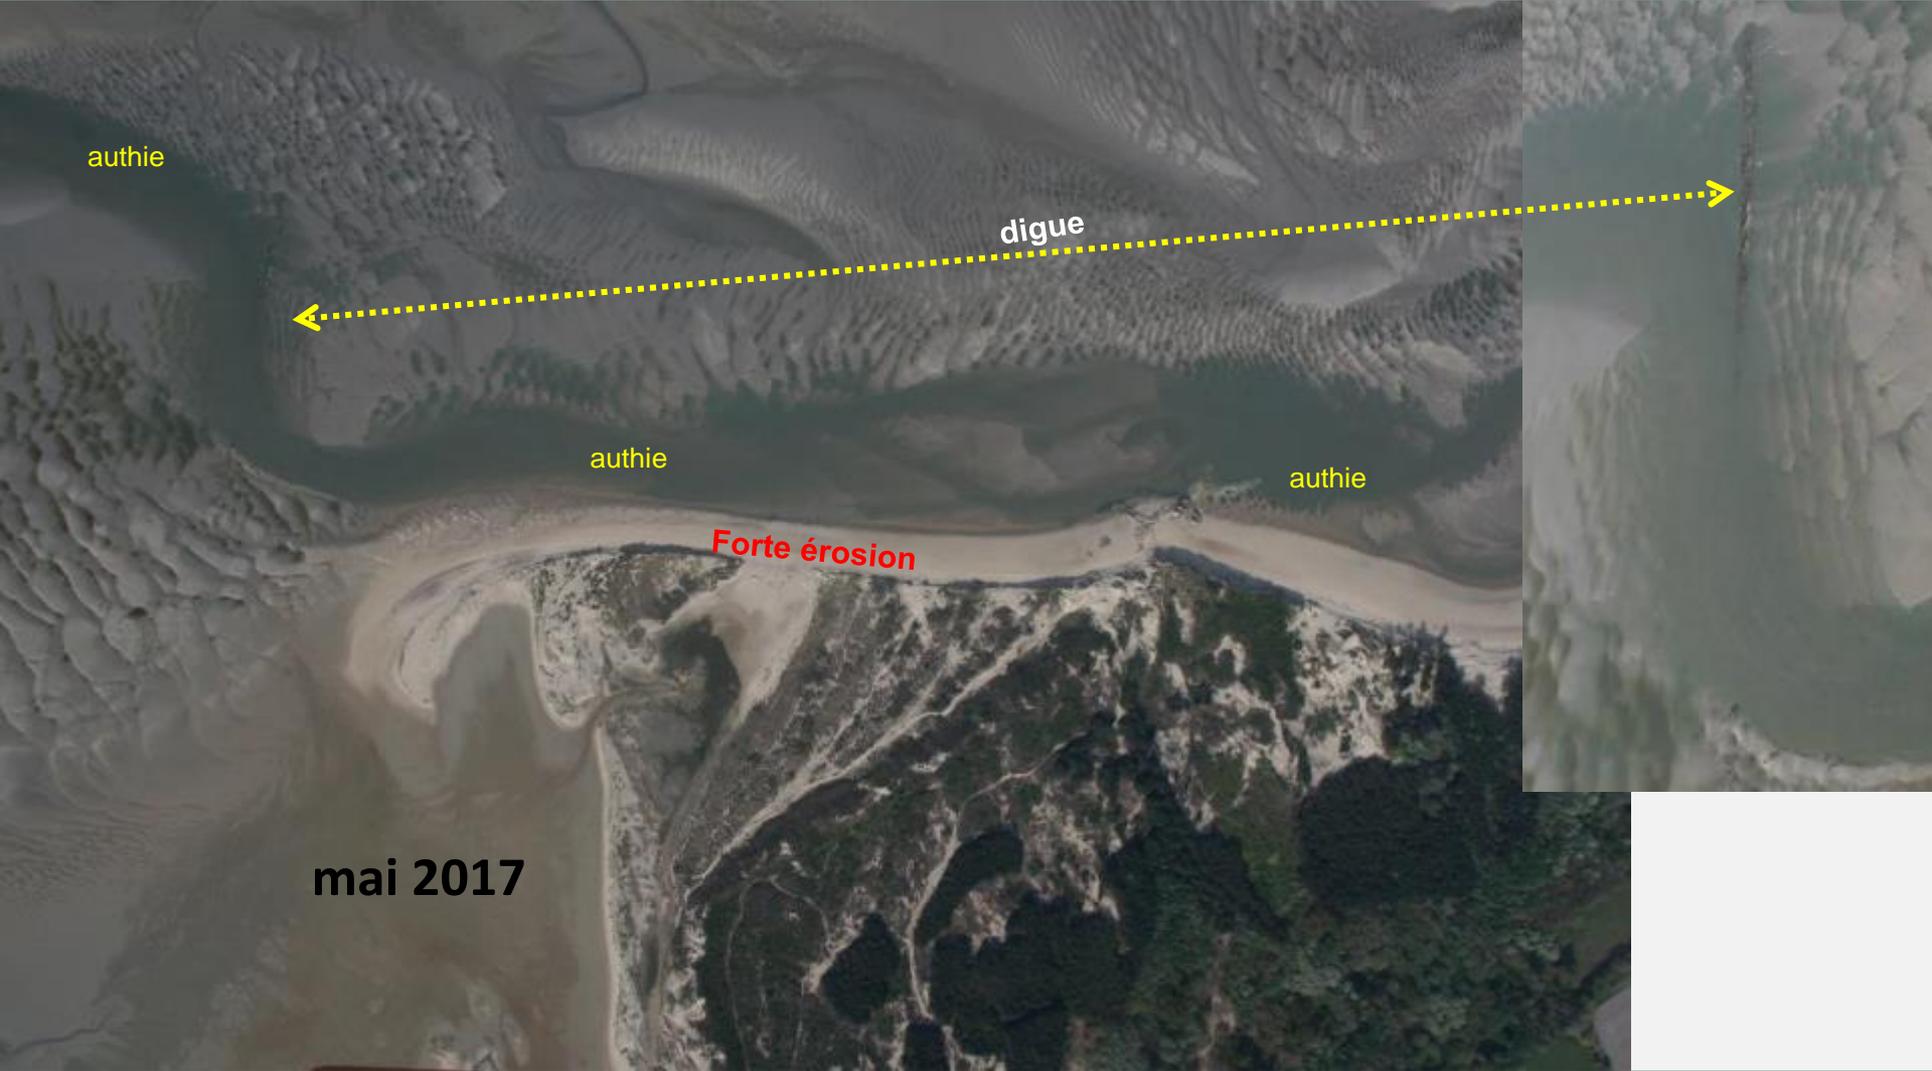
08 2016

Forte erosion

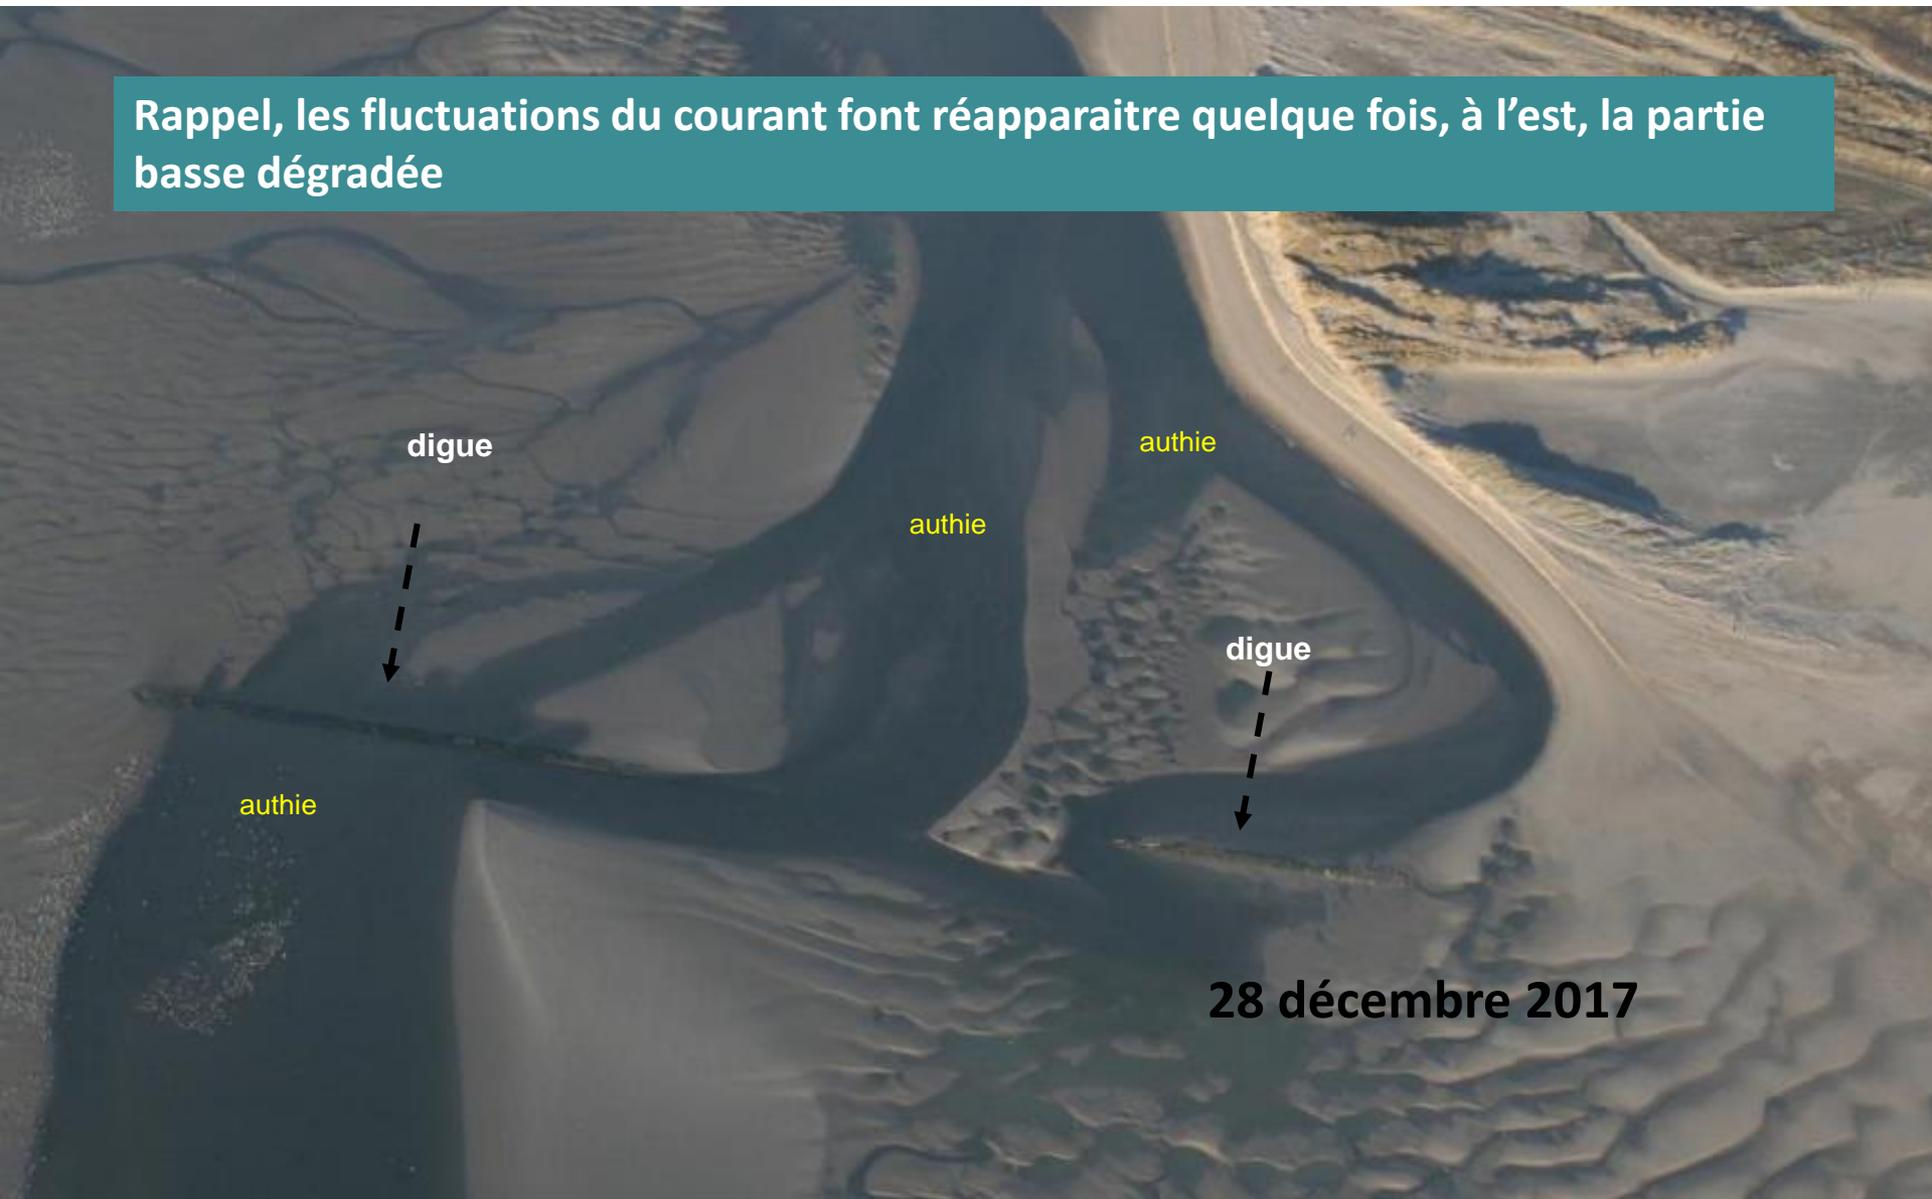
mai 2017

Forte érosion

Rappel, les fluctuations du courant font réapparaître quelque fois, à l'est, la partie basse dégradée

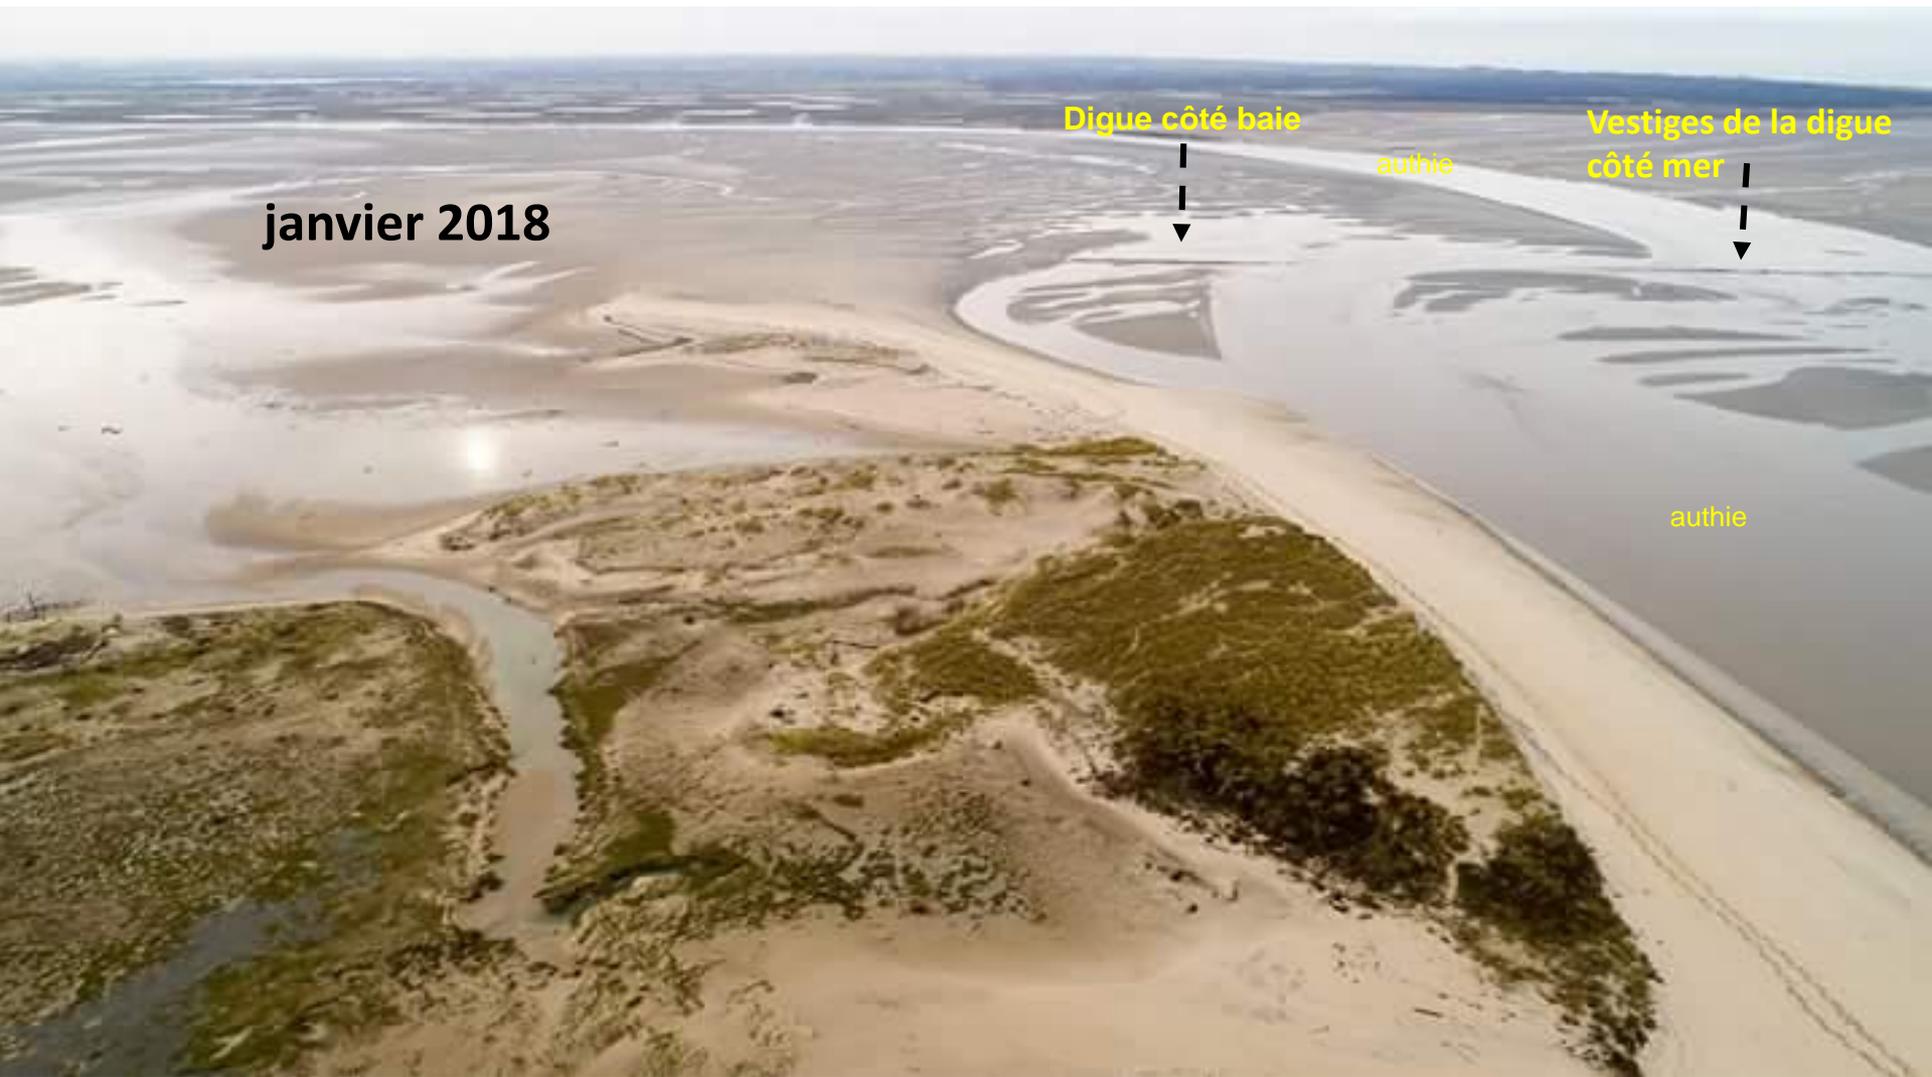
18 2 2018

À partir de cette photo, les vues sont nombreuses et rapprochées pour montrer la rapidité de l'évolution
