L'Authie au bec de perroquet 1961/2020

La digue Barrois,

Daniel MOITEL , président de sos baie d'Authie

RETROSPECTIVE DU COURS DE L'AUTHIE AU BEC DE PERROQUET ou les effets de la digue Barrois, avant le rechargement de 2020 et après

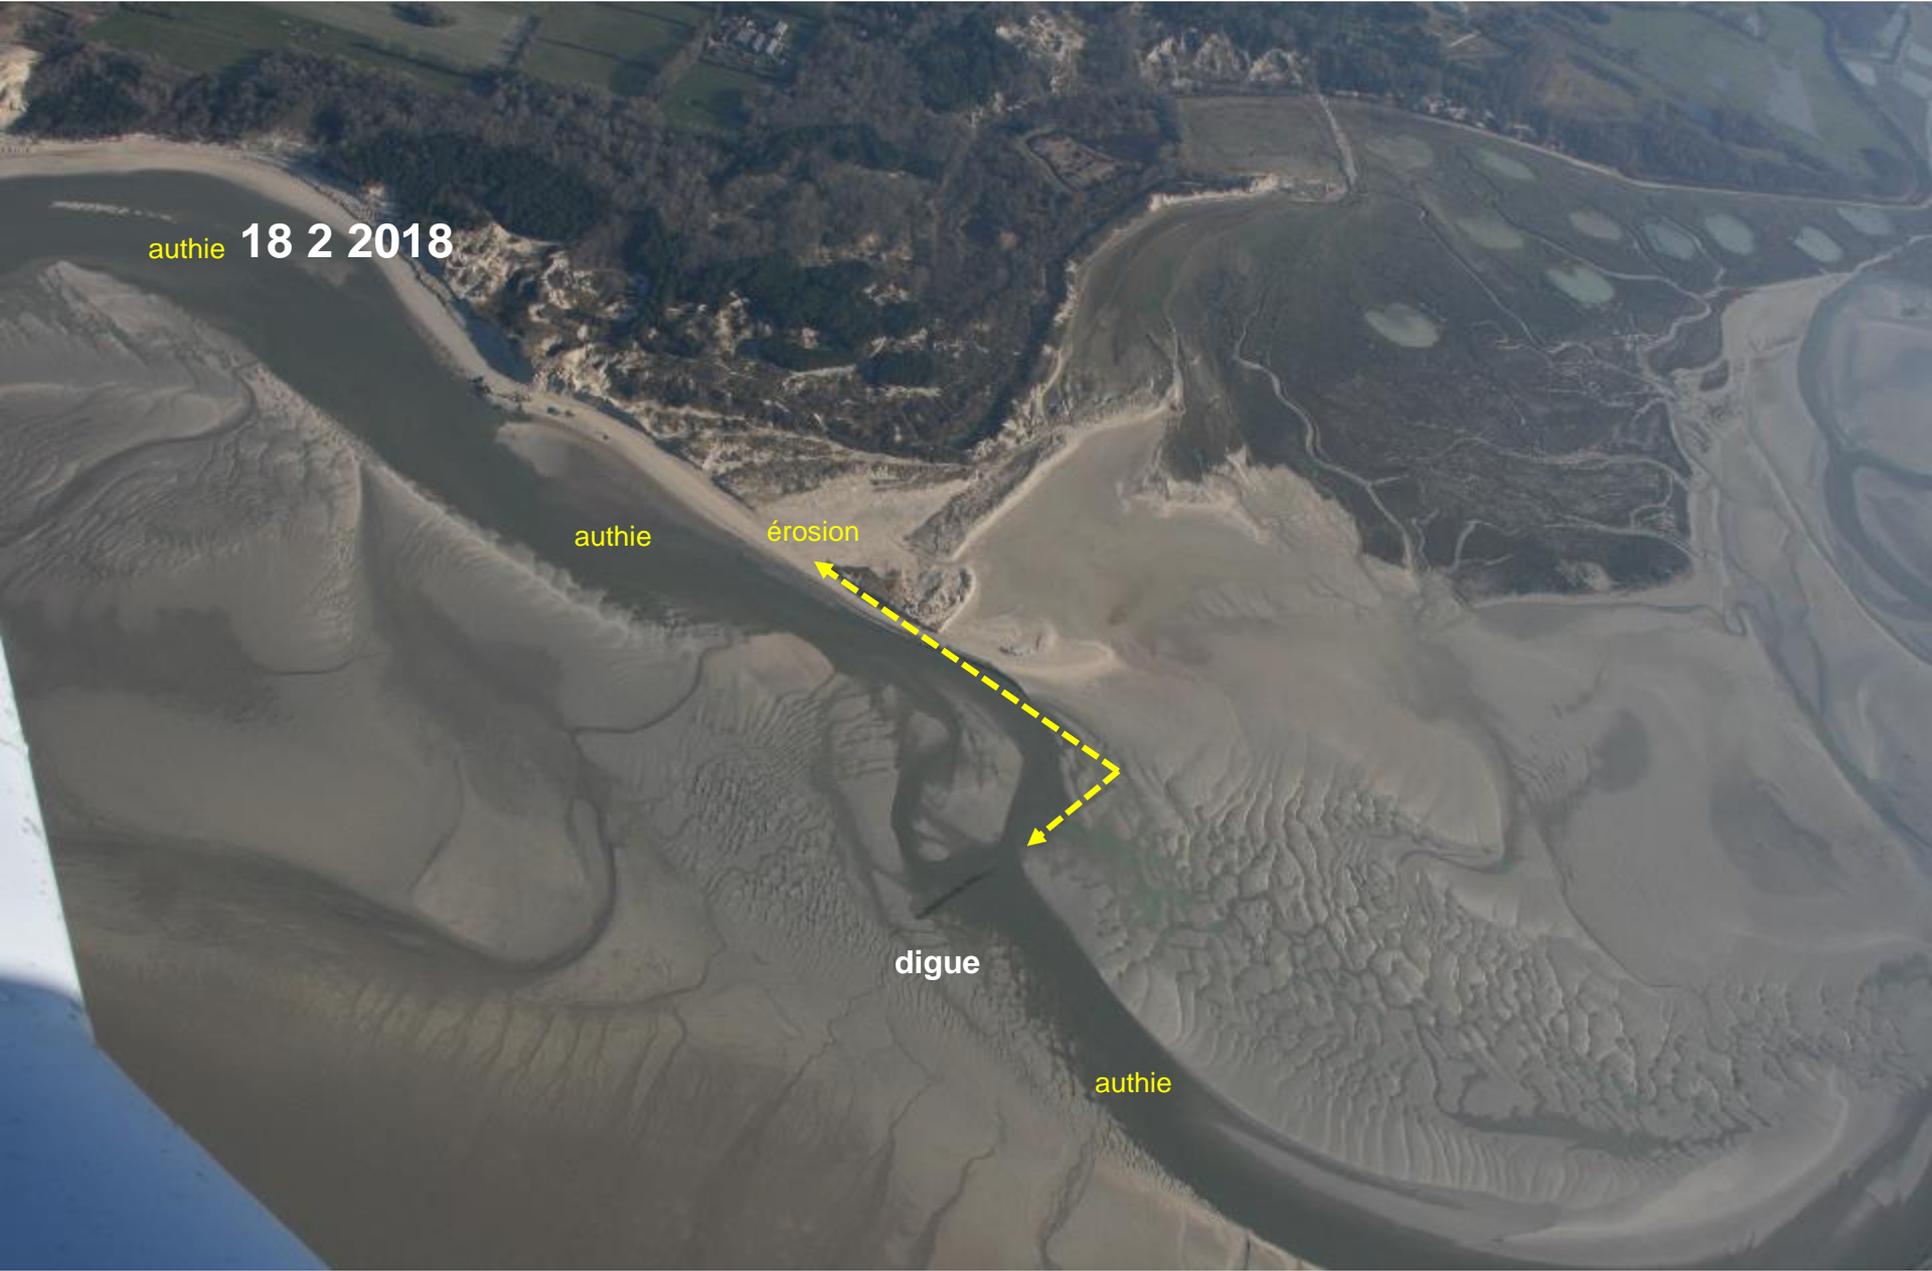
3 6 2018

C'est à cette époque que l'Authie va une nouvelle fois entrer violemment dans le bois de sapins, provoquant une rupture du cordon dunaire, nécessitant deux rechargements d'urgence successifs et éphémères de sable en provenance de la plage de Berck

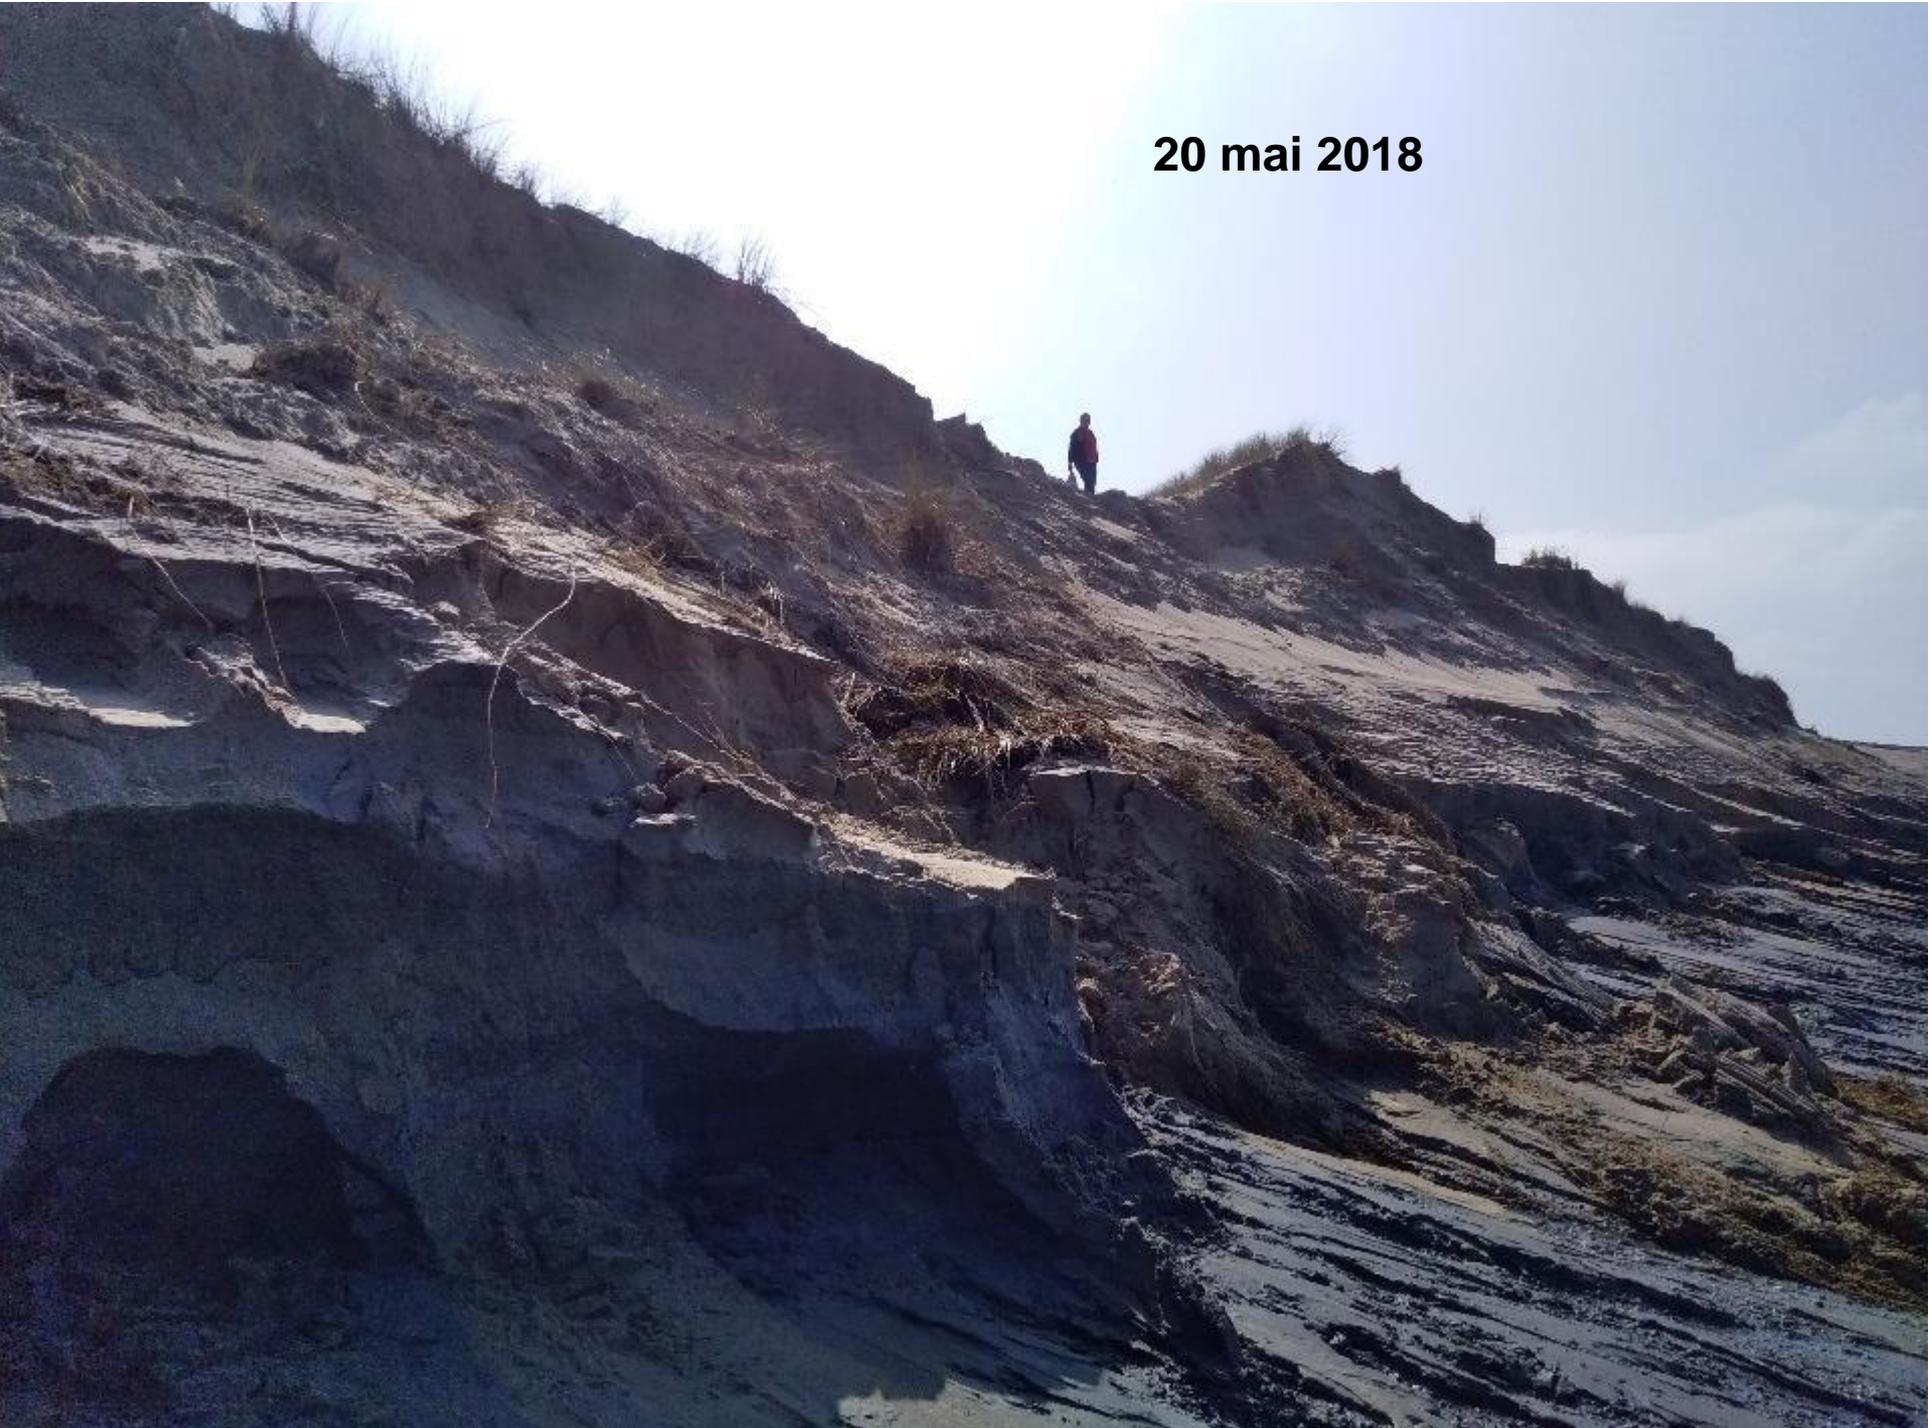
20 mai 2018

Photo suivante
témoignage de l'érosion
en cet endroit

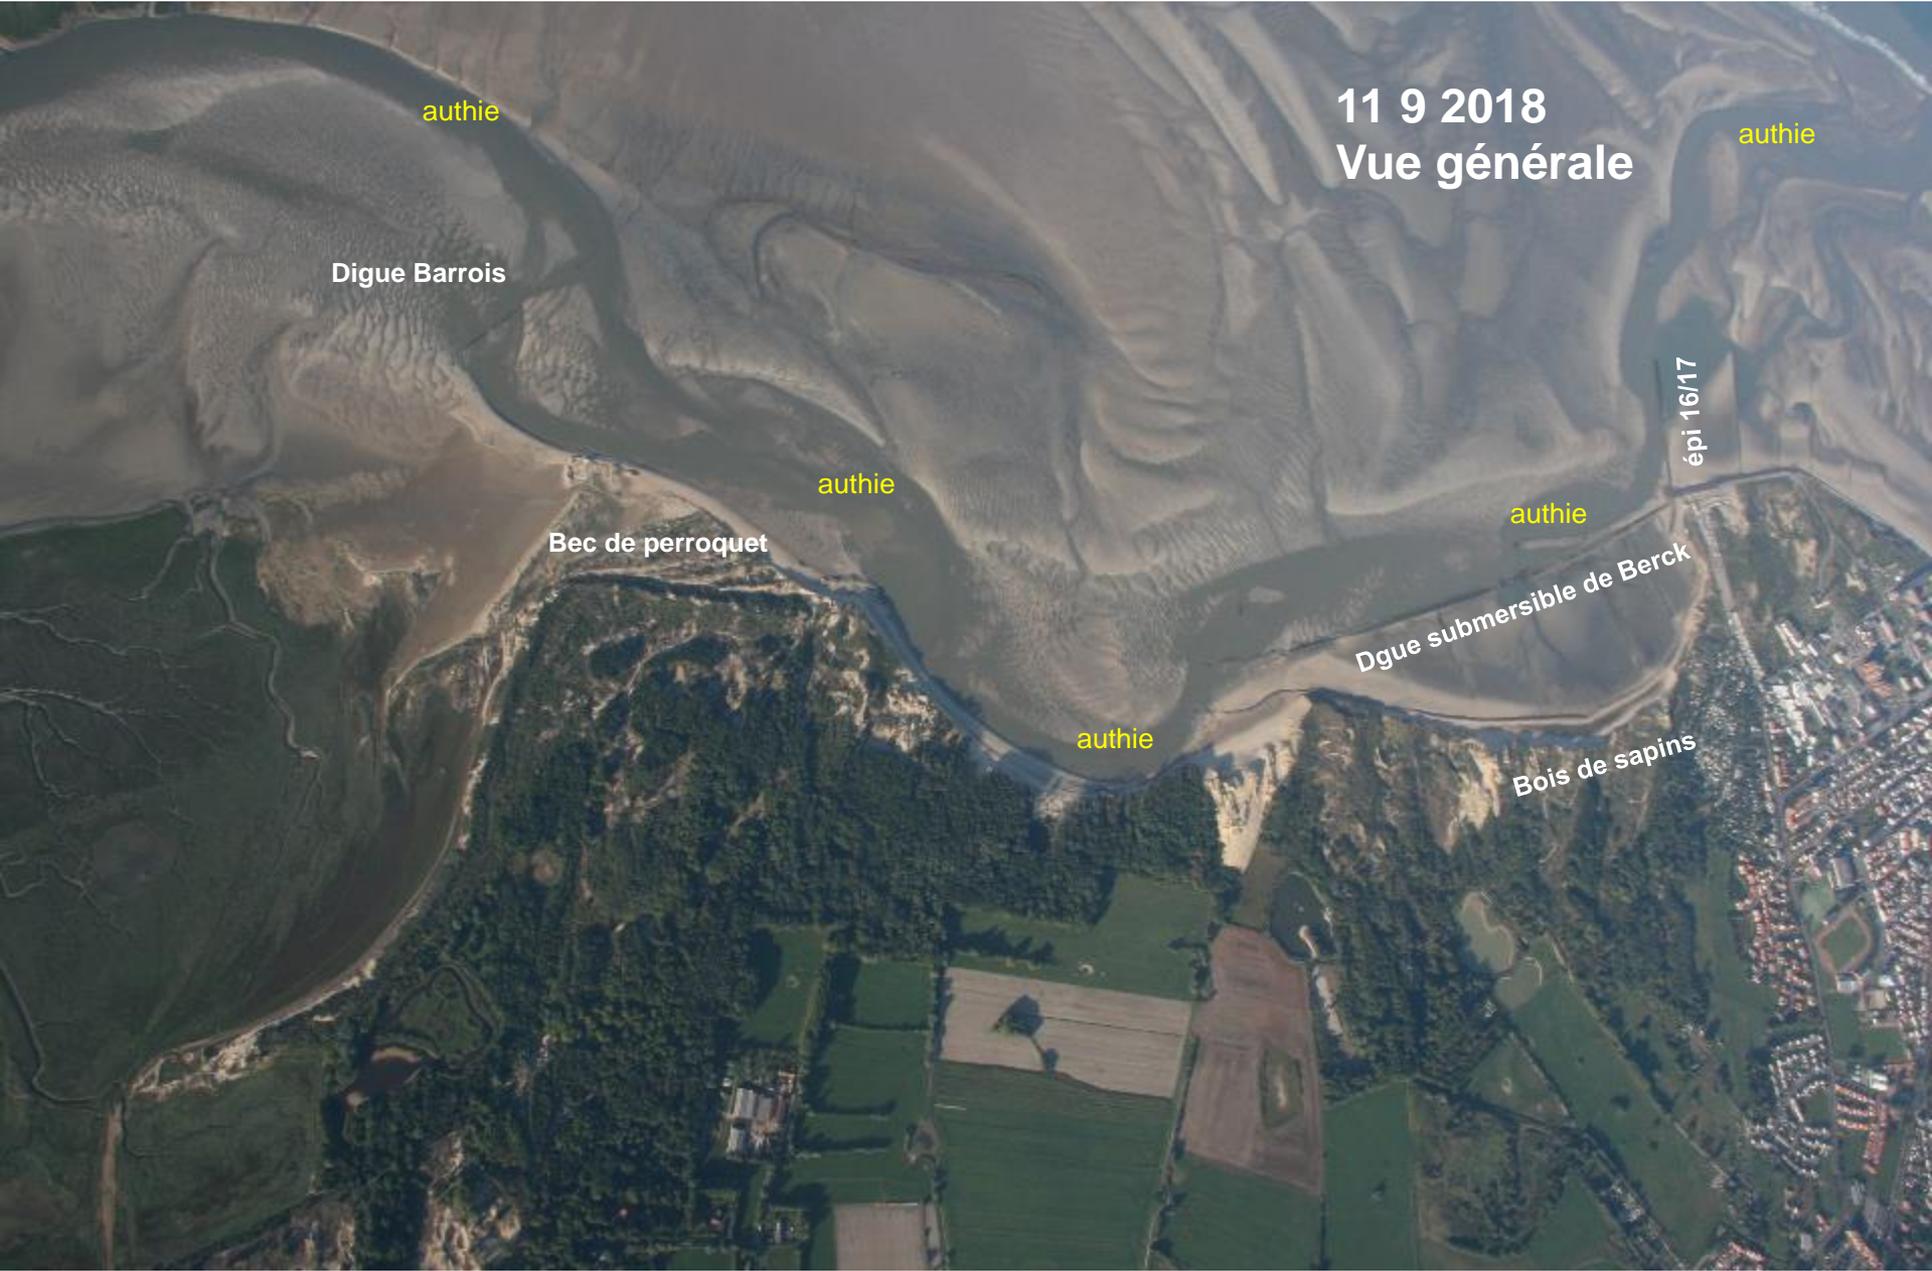
Avril 2019

Début 2019, l'érosion se stabilise au bois de sapins pour progresser au bec de perroquet à une vitesse jamais vue

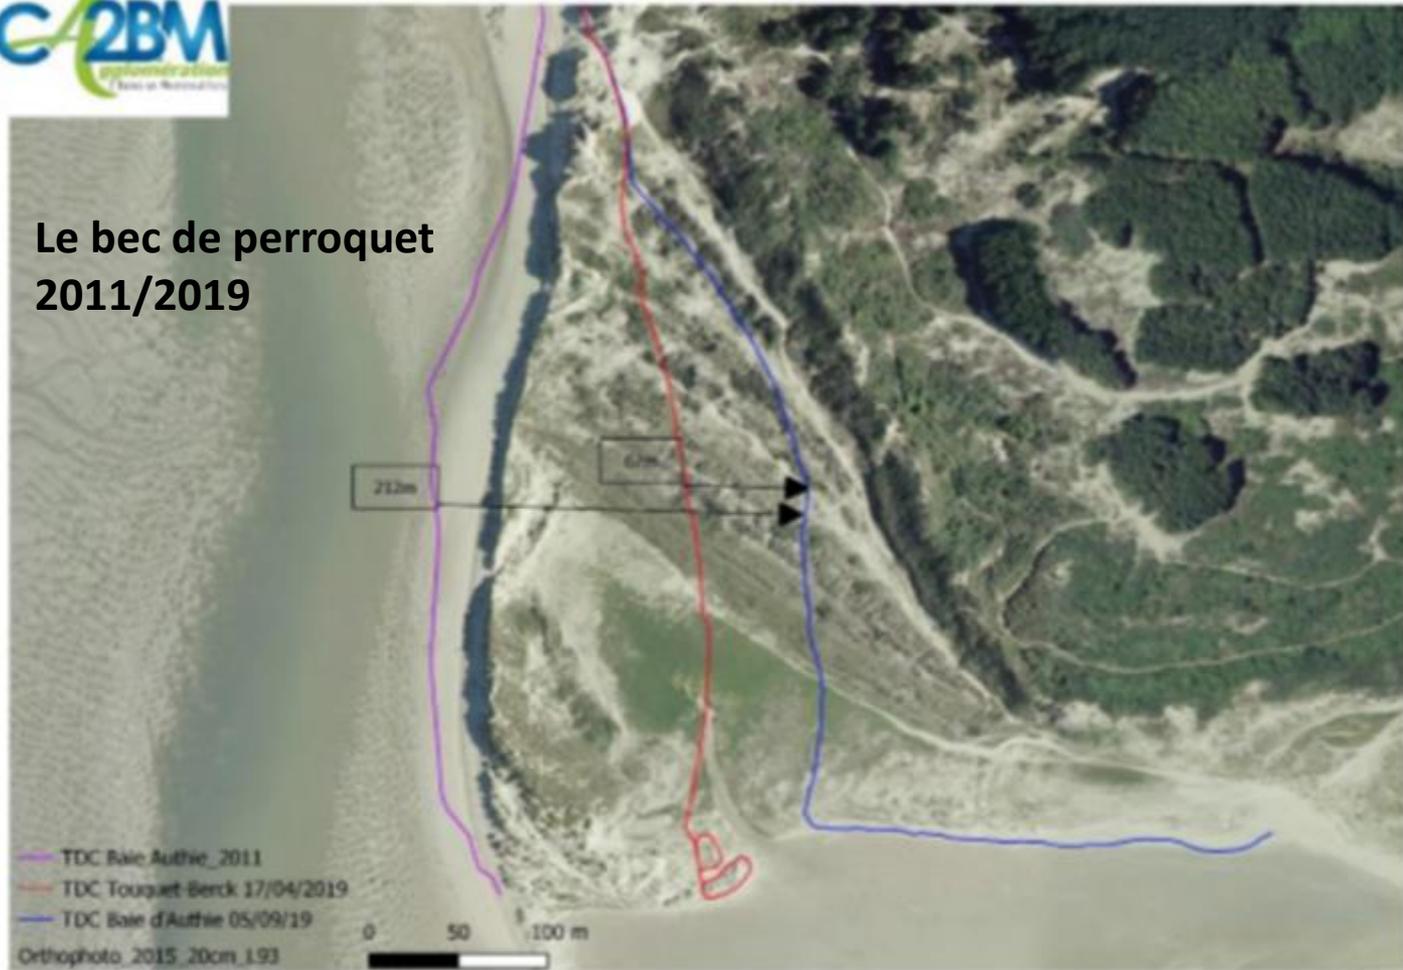
Fig. 1. Évolution du trait de côte du secteur du bec de Perroquet en baie d'Authie.

Le bec de perroquet 2011/2019

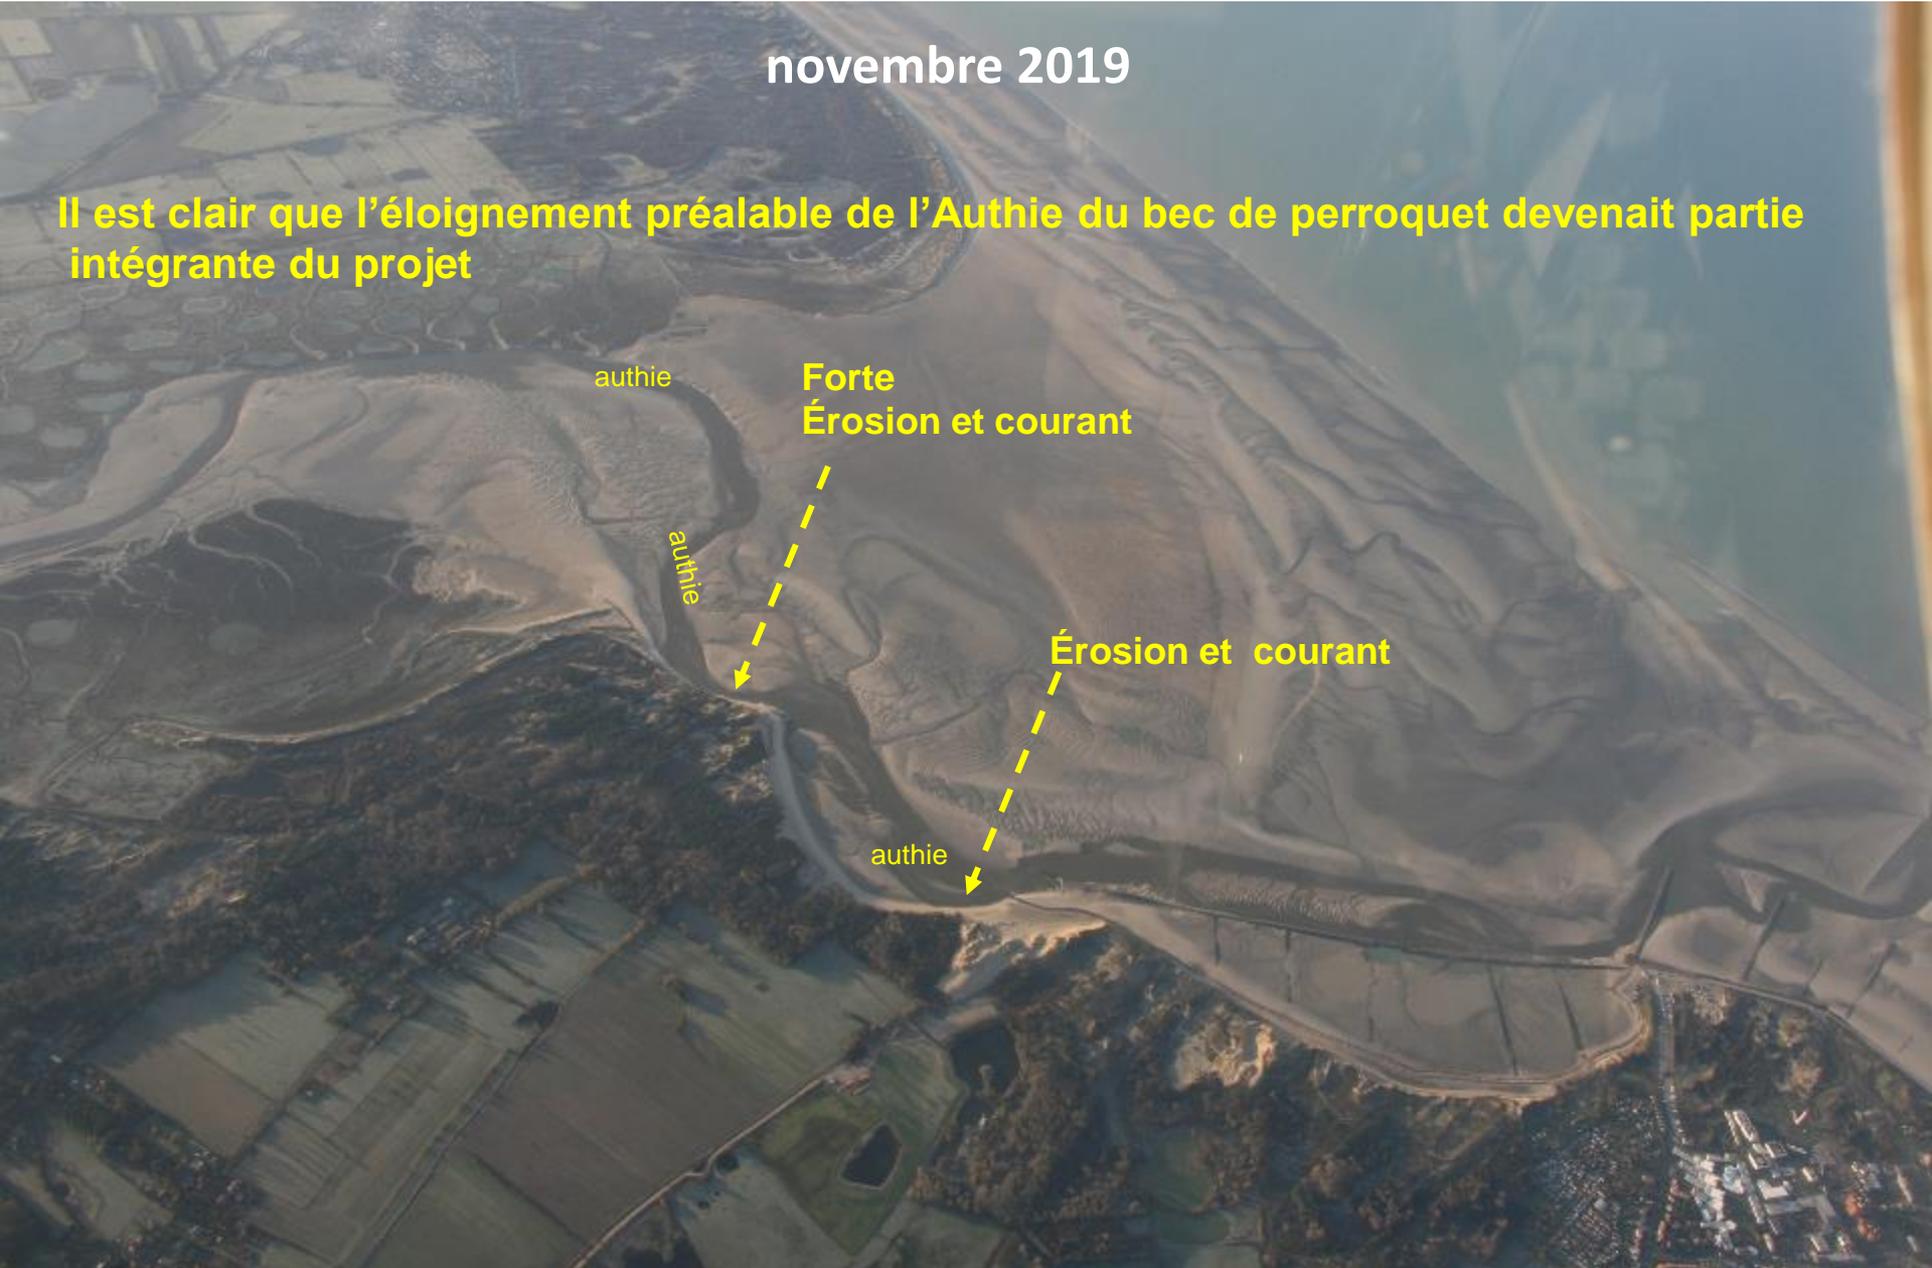
L'érosion est en passe de contourner
les gros vestiges du blockhaus. Sa position
remettait en question toute la stratégie, à la fois
du transport mais aussi tout dépôt de sable
devant le bois de sapins, en phase d'érosion

Il est clair que l'éloignement préalable de l'Authie du bec de perroquet devenait partie intégrante du projet

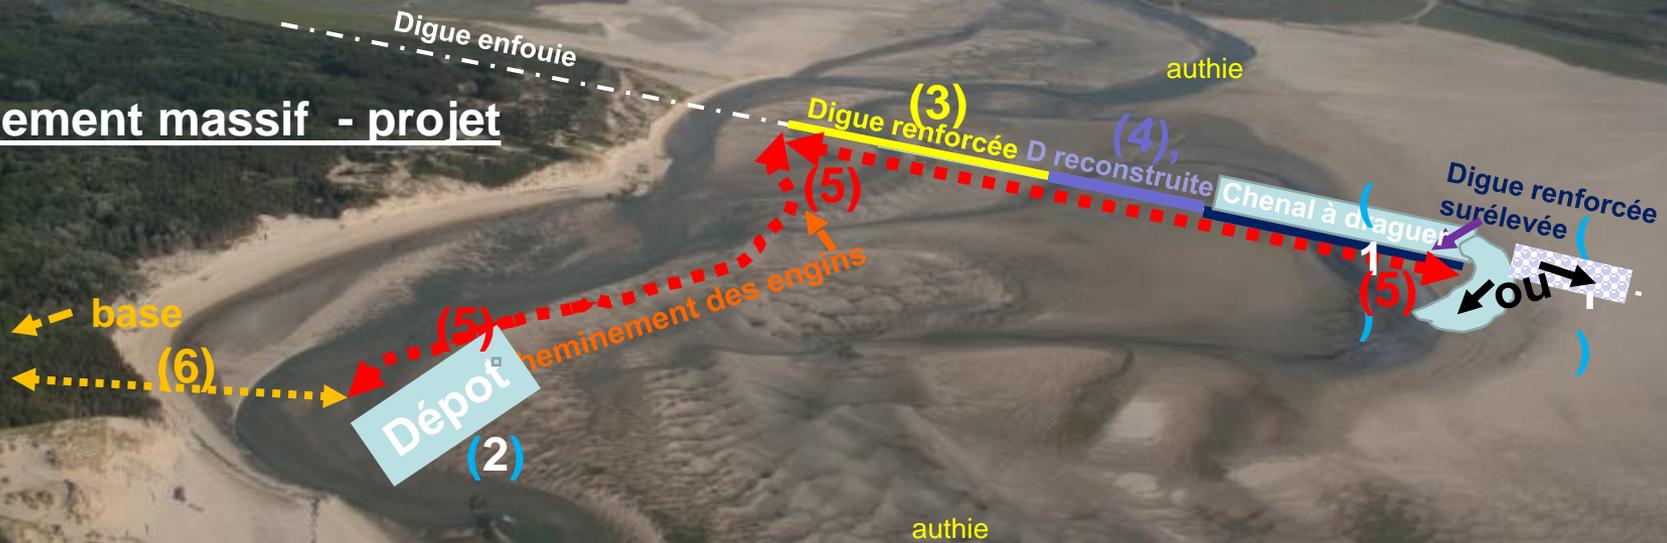
Rechargement massif - projet

Résumé schématique : il s'agit d'un dragage terrestre (1) le long d'une partie du vestige de la digue Barrois ,en la dégagant, la renforçant et en la relevant (1) avec transfert du sable devant le bois de sapins (2) via une piste constituée sur le tracé de la digue, renforcée (3) ou reconstruite pour la partie absente (4), puis via un itinéraire allant des vestiges du blockhaus jusqu'au bois de sapins (5). Le travail s'effectue à marée basse, les engins et matériaux sont stockés dans une base située en arrière du bois (6)

Le dépôt (2) sera protégé par des déflecteurs de courant
La partie reconstruite de la digue (4), le sera sur des buses
laissant passer le fleuve à marée basse.

Après un premier appel d'offre resté sans réponse, un second plus explicite a permis de retenir une offre de dragage terrestre dont voici un résumé schématique. L'utilisation de buses s'est avérée infaisable, elles furent remplacées par un gué qui fut adapté au fur et à mesure de l'avancement du chantier dont l'exécution fut très difficile.

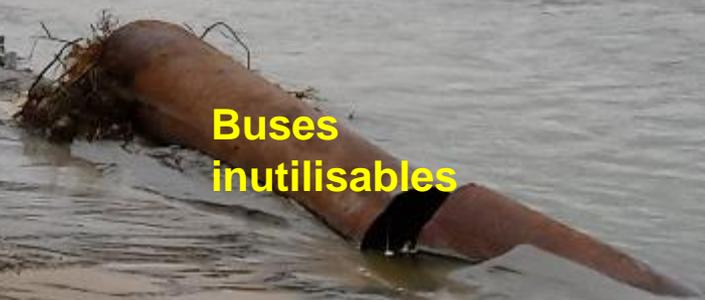
Buses
inutilisables

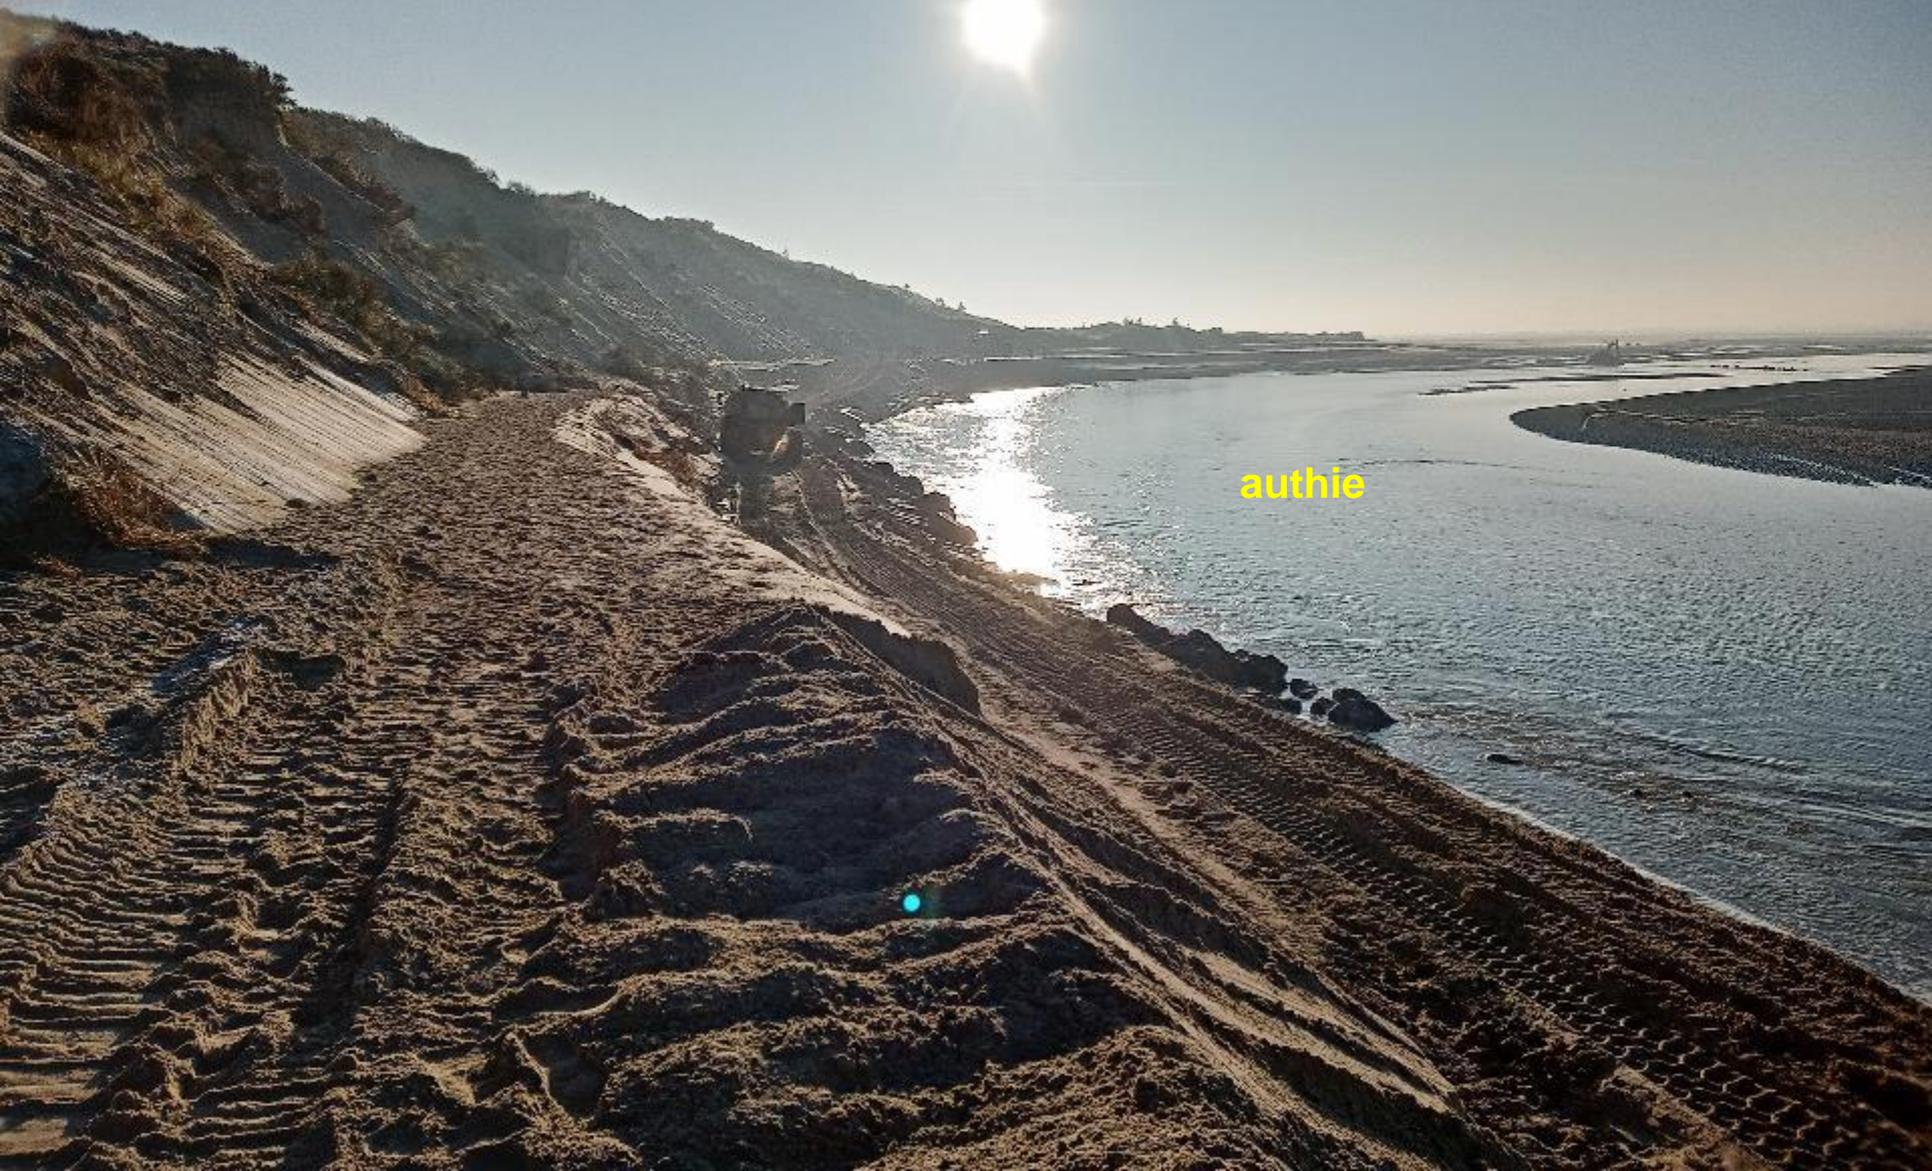
Le poulier 4 février 2020

La reconstruction de la partie manquante de la digue Barrois et les travaux de terrassement commencent à produire leurs effets.

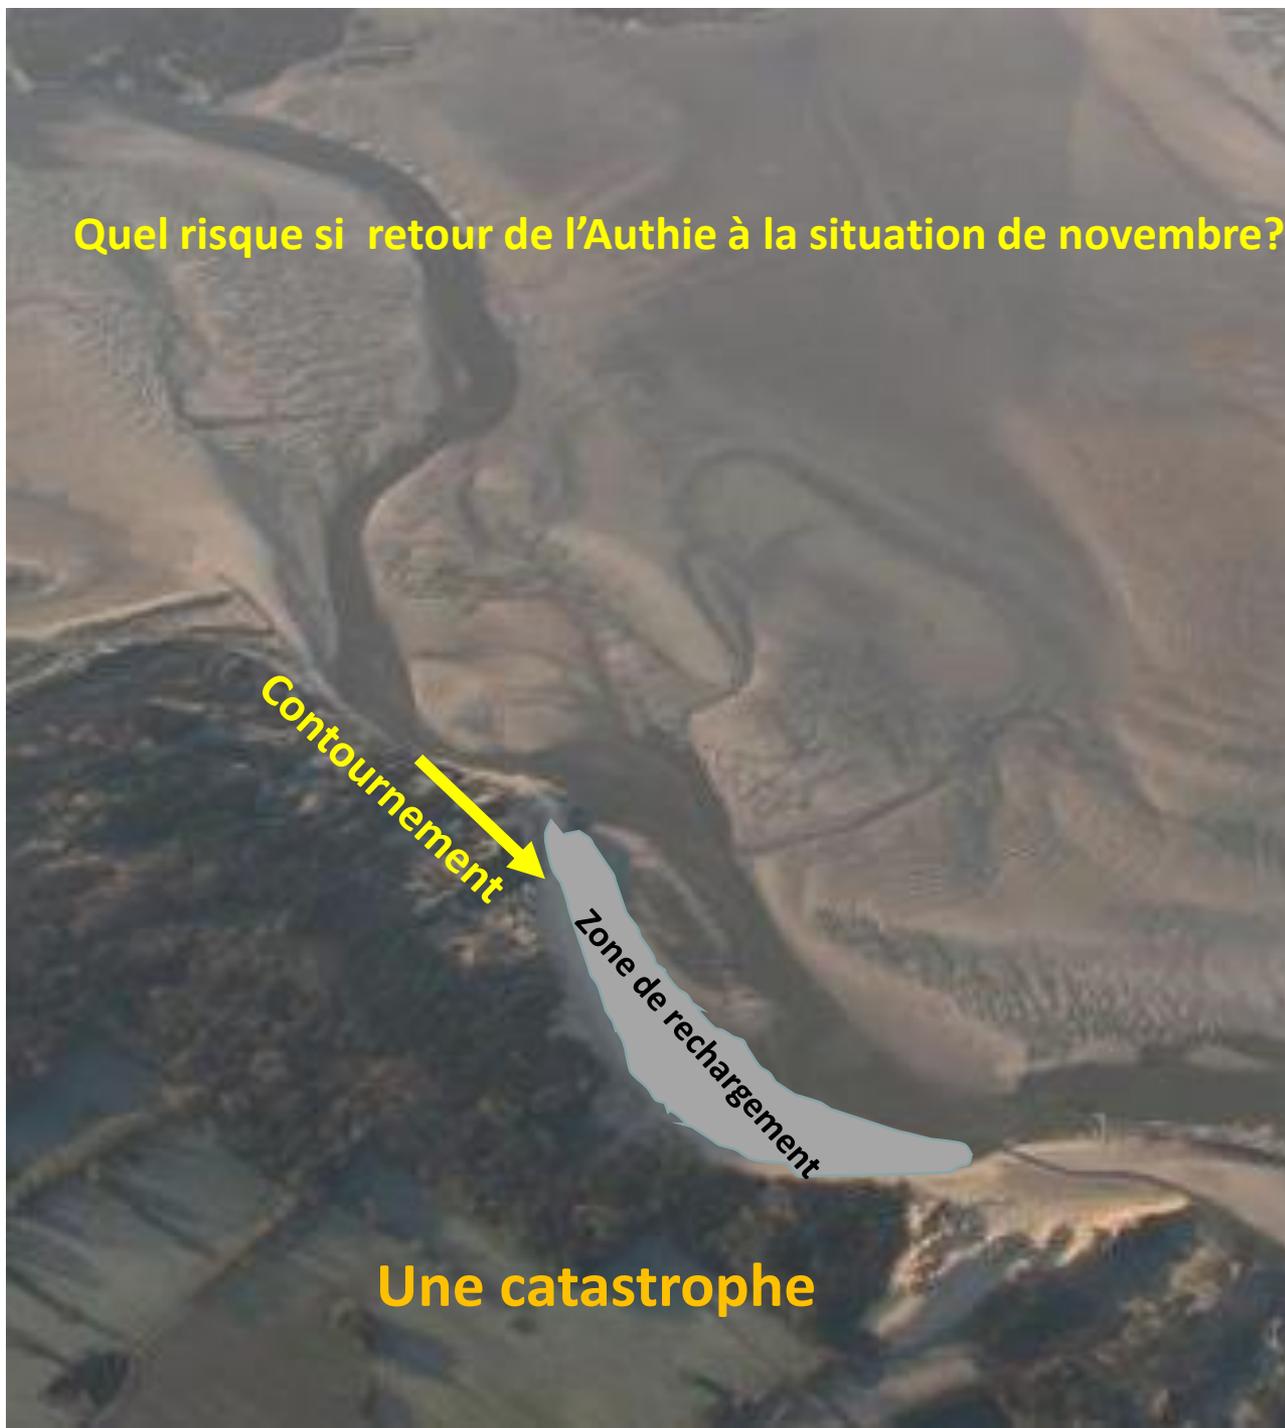
SITUATION AU 22 juillet 2020

Gué en enrochements

reconstruite

de digue

Partie

1 Au fond , s'il n'y avait pas eu de digue Barrois, où coulerait l'Authie aujourd'hui?
