Bois de sapins

Situation au 05 02 2011

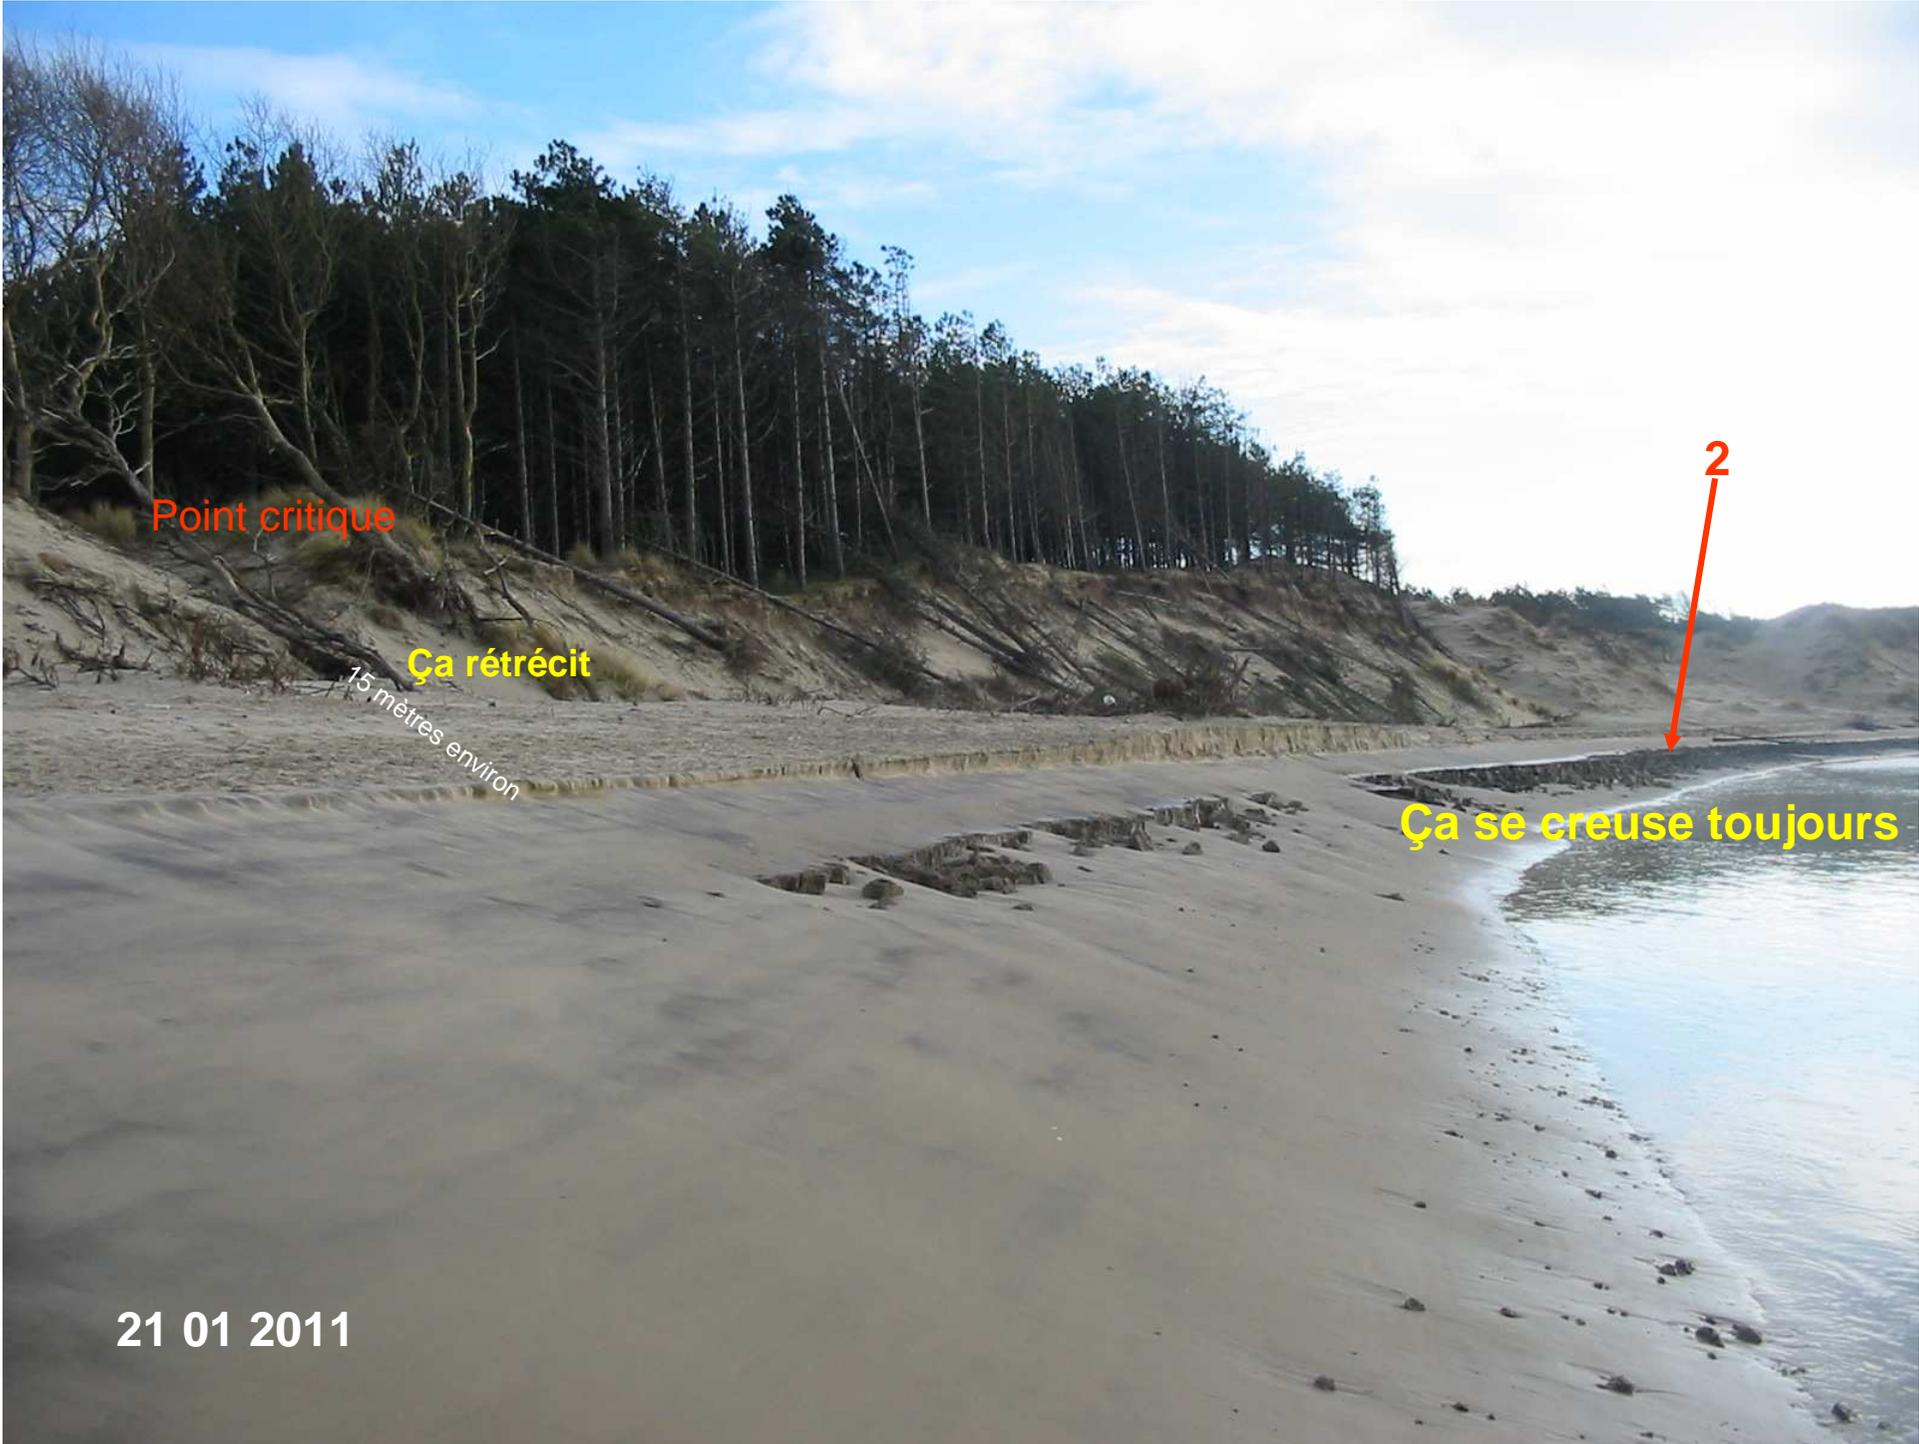
6 01 2011

Point critique

Ça rétrécit

15 mètres environ

Ça se creuse toujours

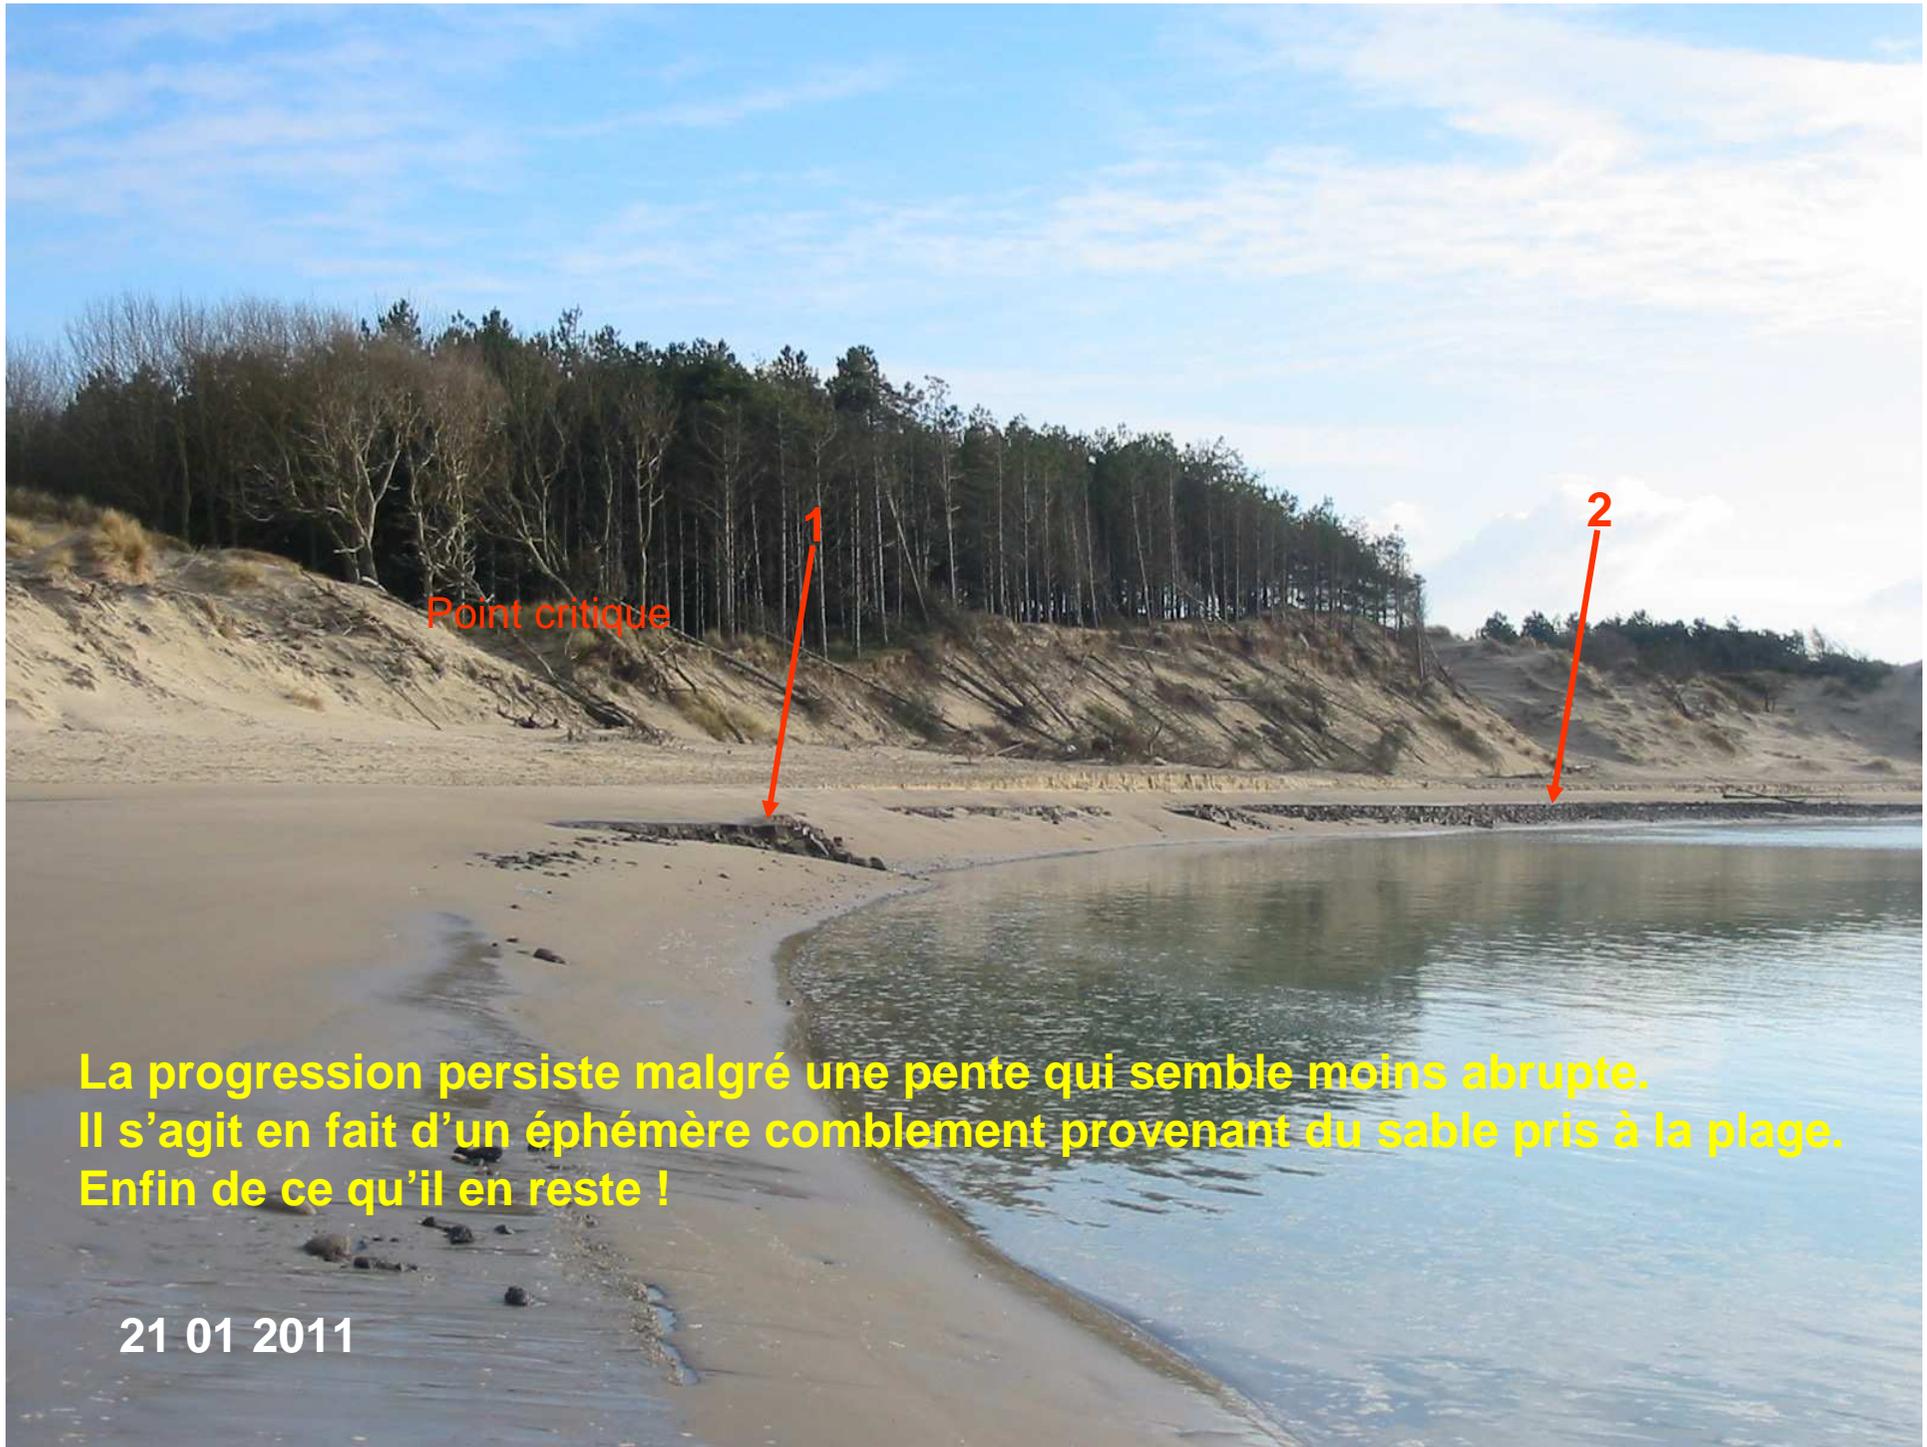
21 01 2011

Point critique

La progression persiste malgré une pente qui semble moins abrupte.
Il s'agit en fait d'un éphémère comblement provenant du sable pris à la plage.
Enfin de ce qu'il en reste !

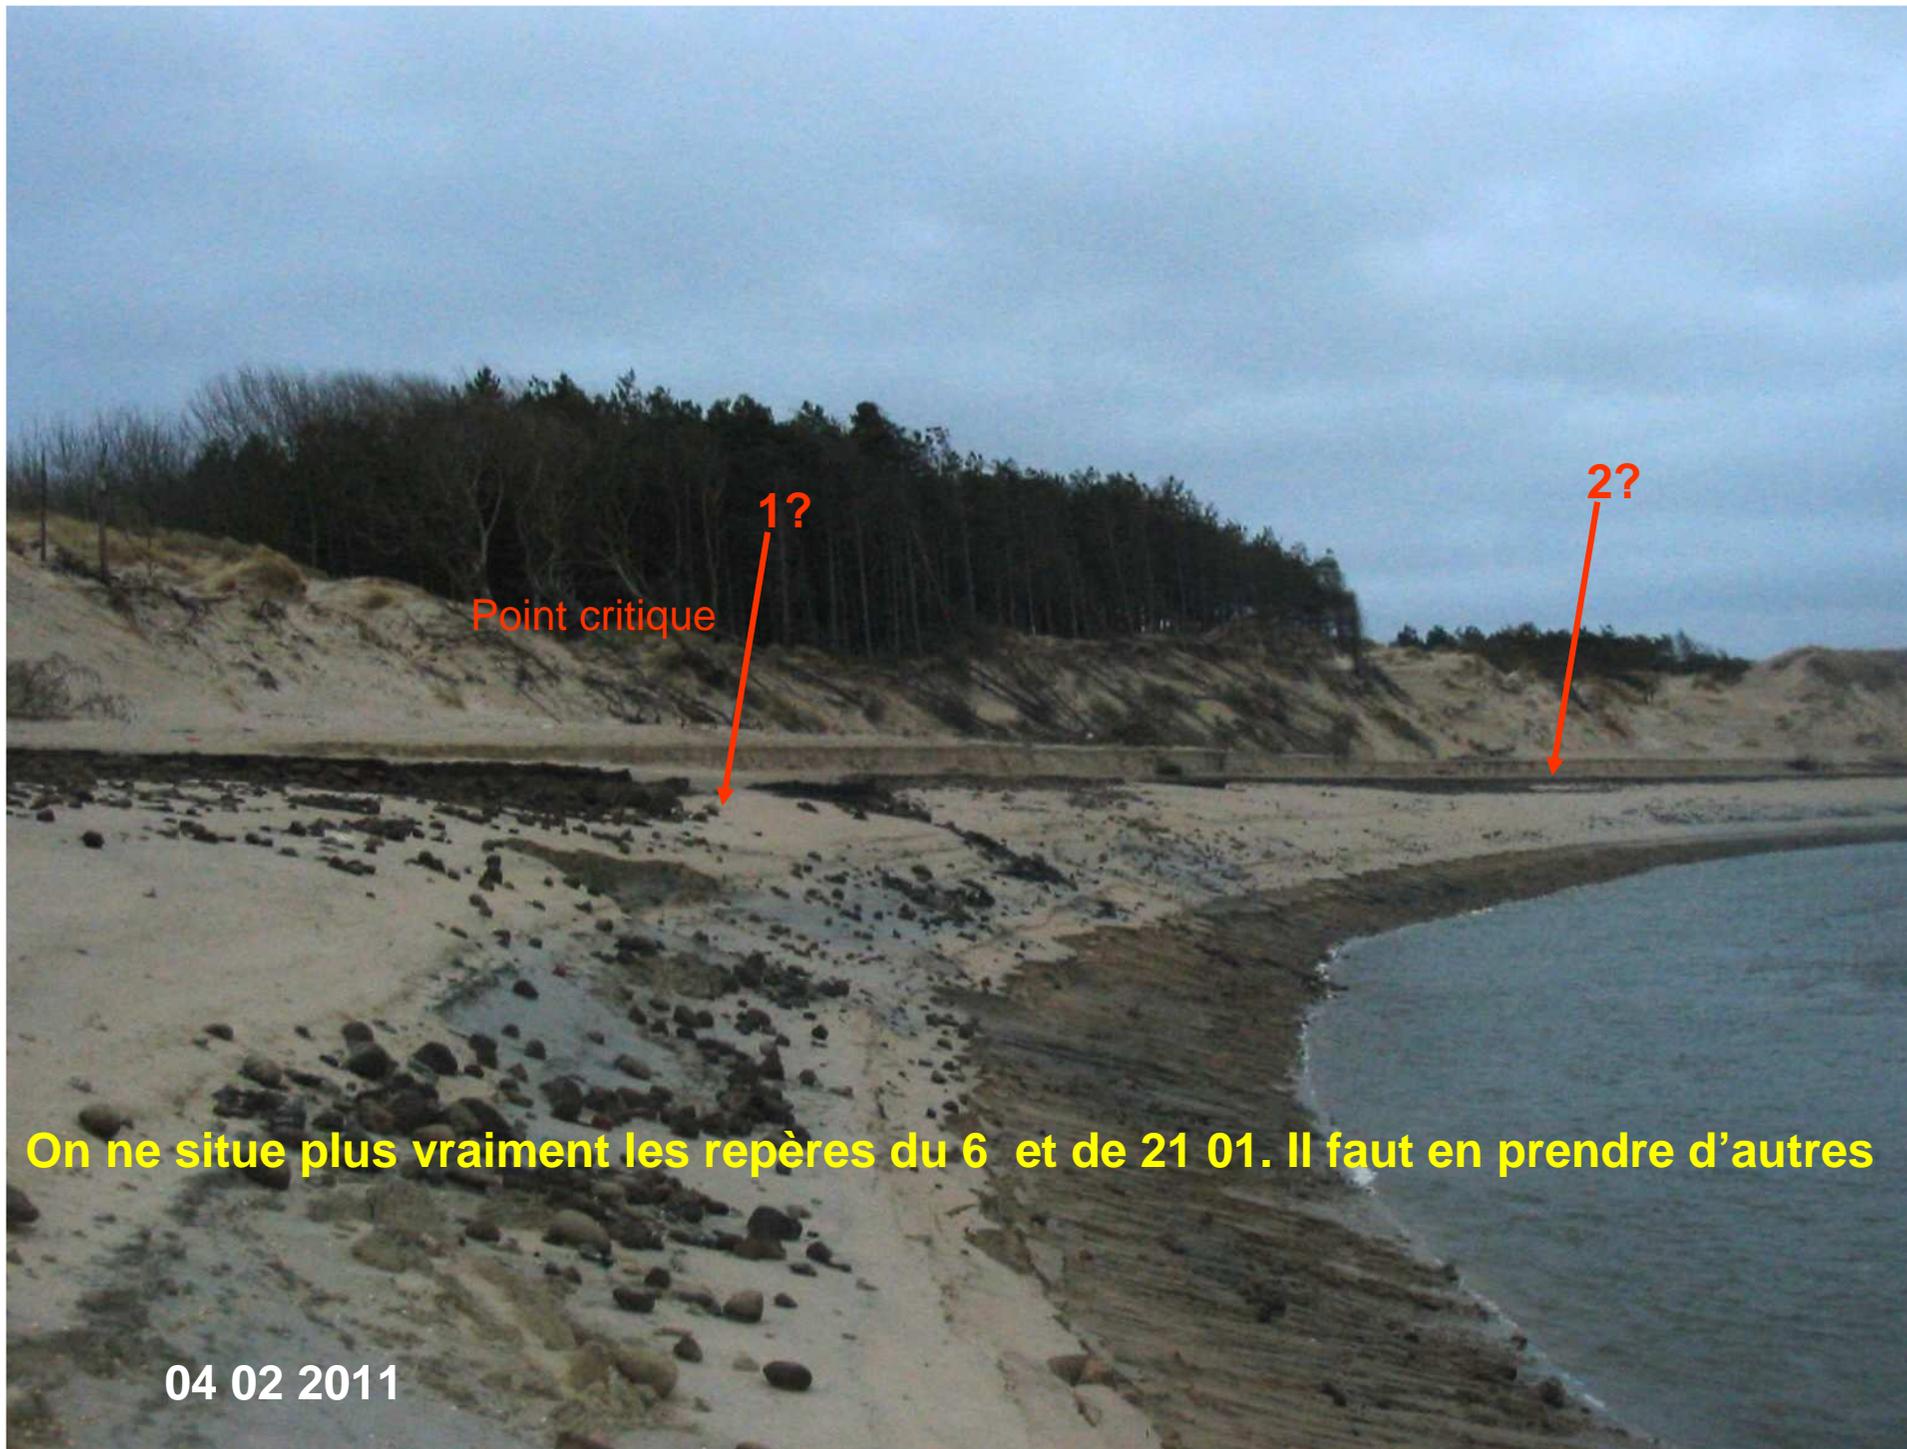
21 01 2011

Point critique

On ne situe plus vraiment les repères du 6 et de 21 01. Il faut en prendre d'autres

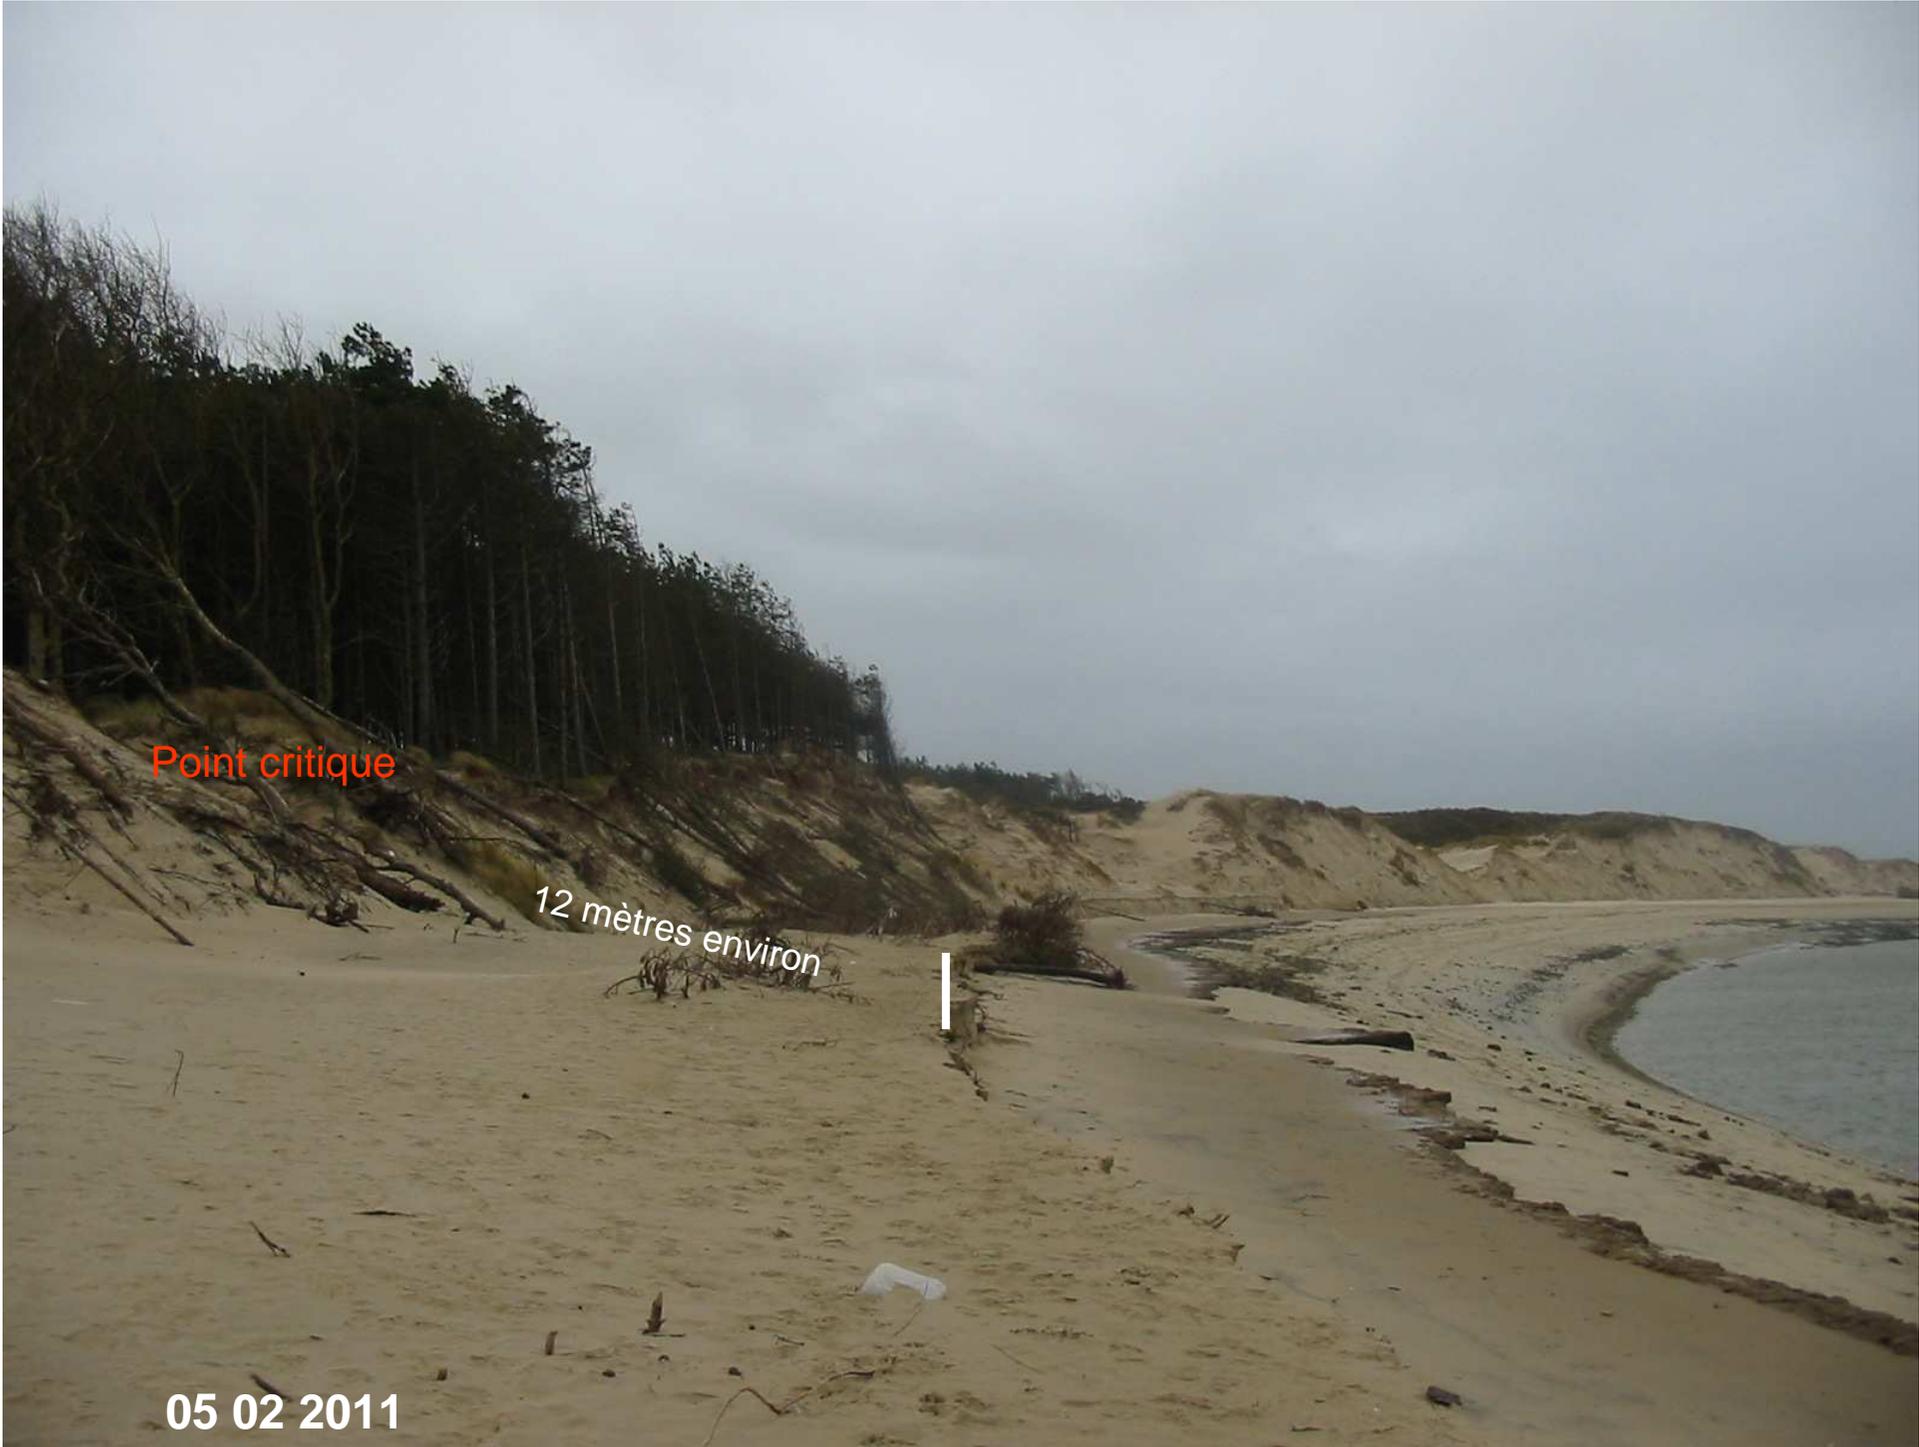
04 02 2011

Point critique

12 mètres environ

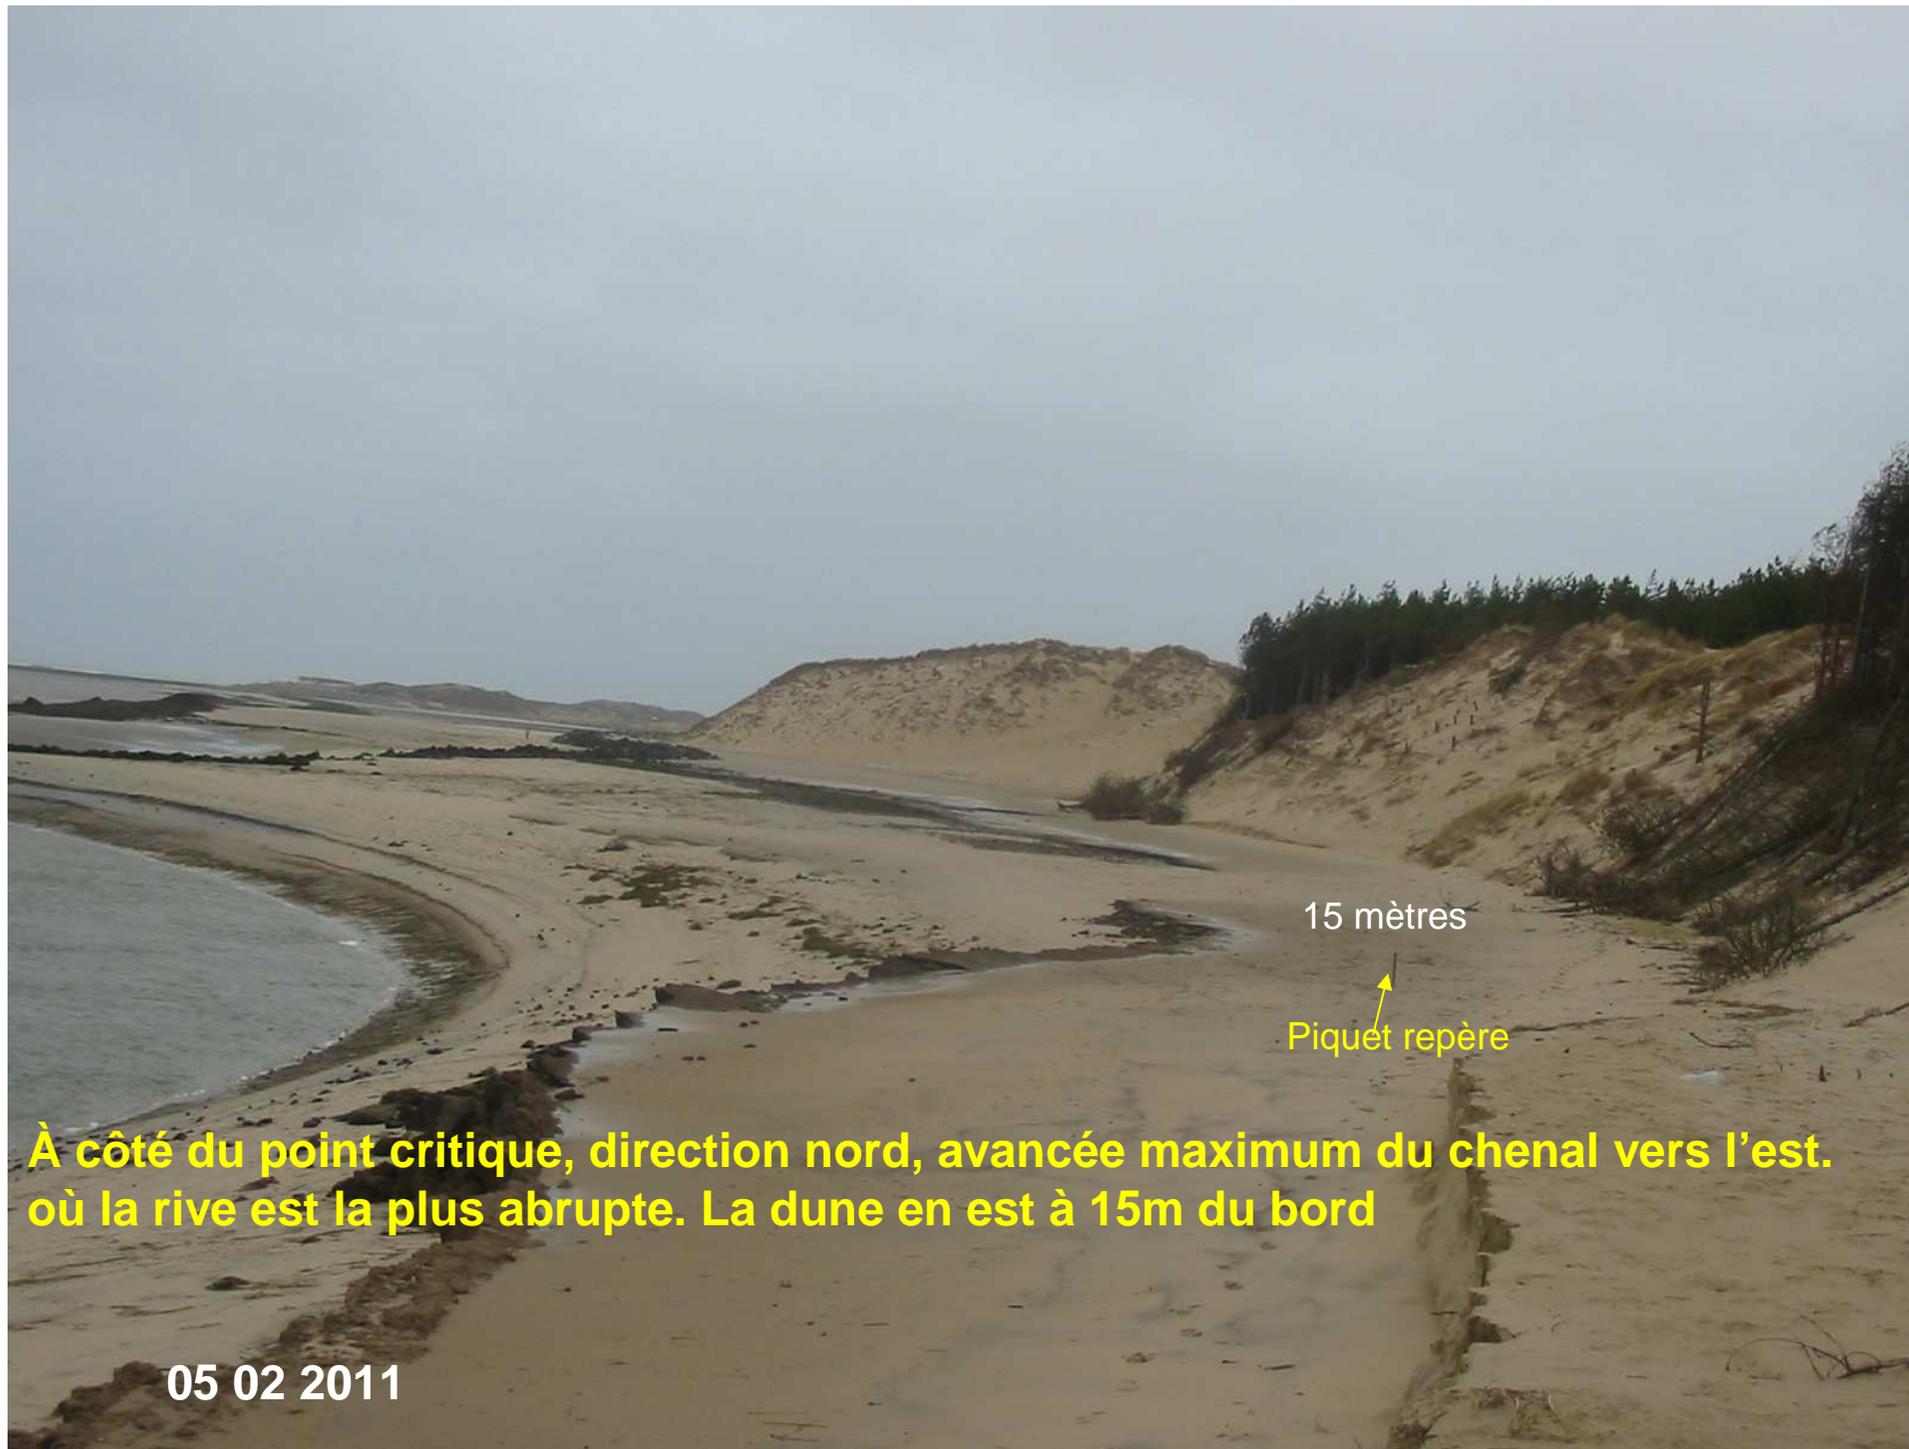
05 02 2011

À côté du point critique, direction nord, avancée maximum du chenal vers l'est. où la rive est la plus abrupte. La dune en est à 15m du bord

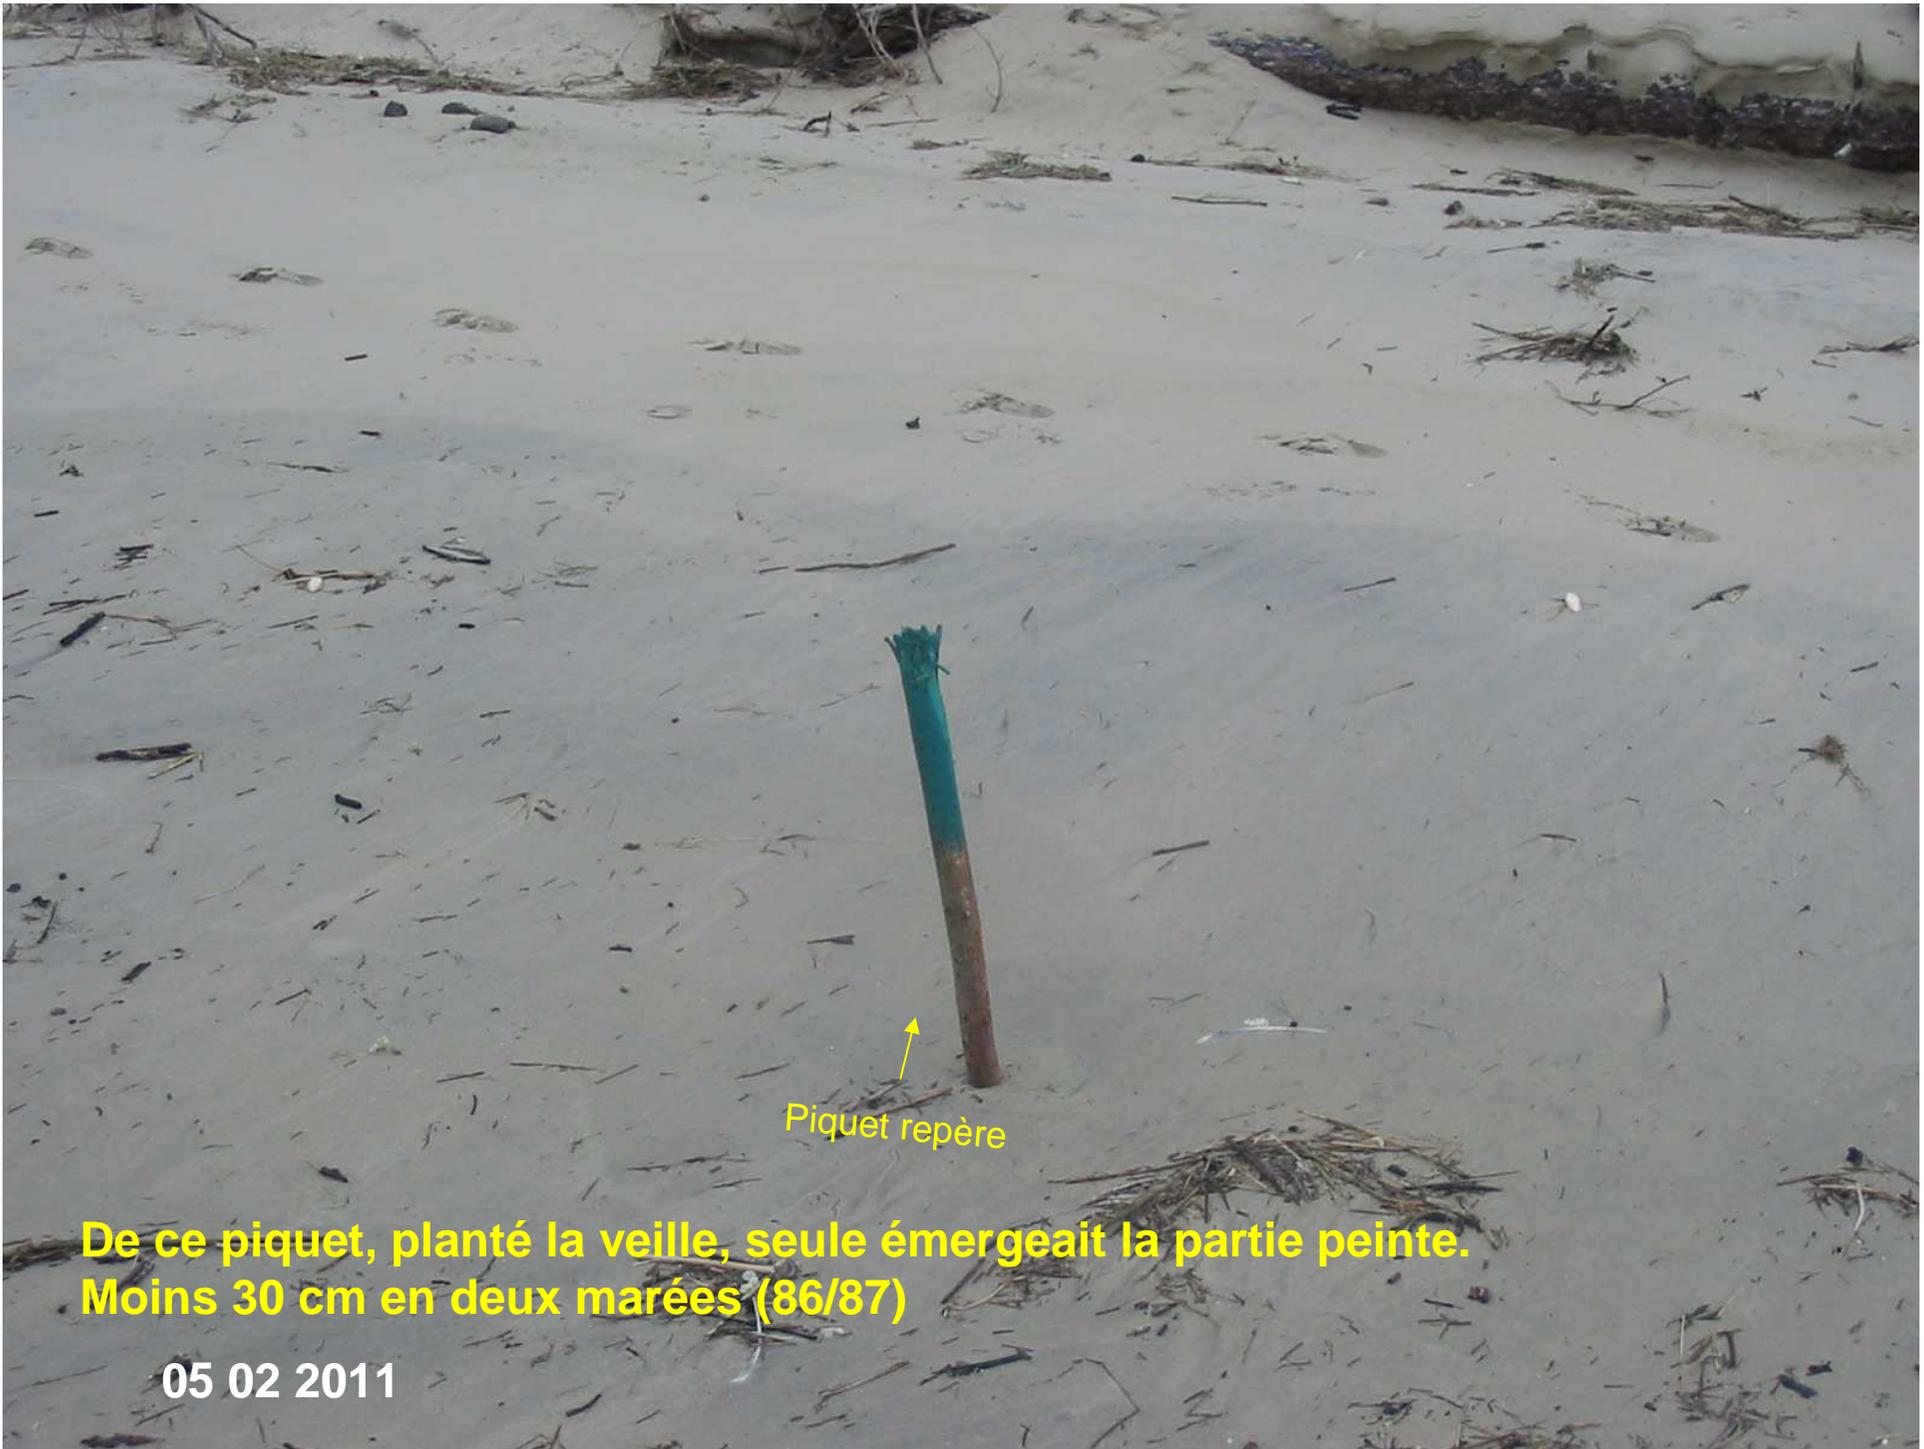
05 02 2011

Piquet repère

De ce piquet, planté la veille, seule émergeait la partie peinte.
Moins 30 cm en deux marées (86/87)

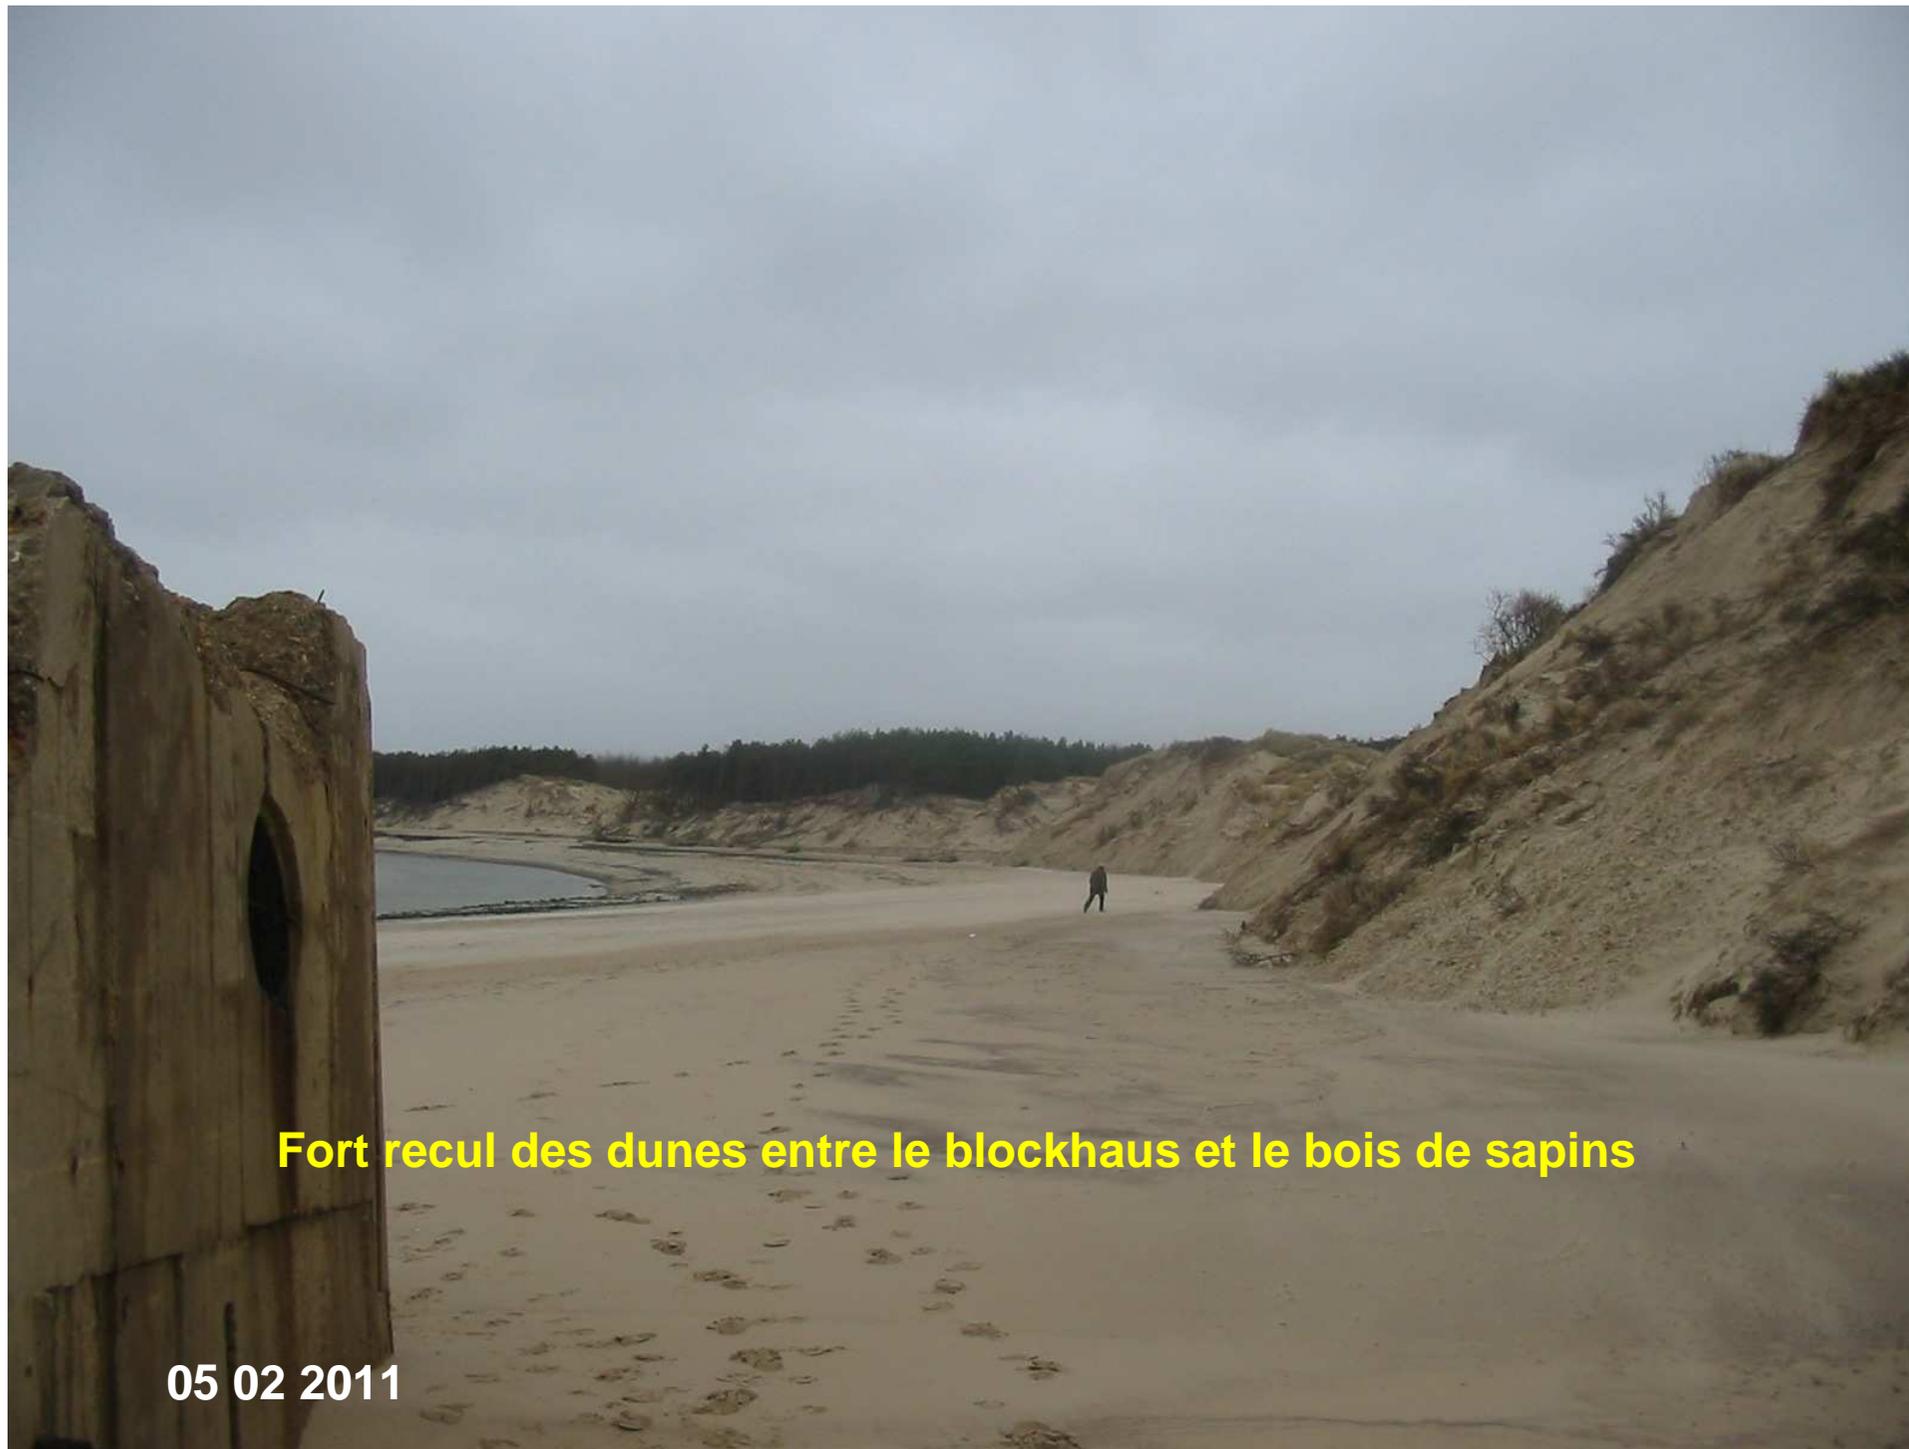
05 02 2011

Fort recul des dunes entre le blockhaus et le bois de sapins

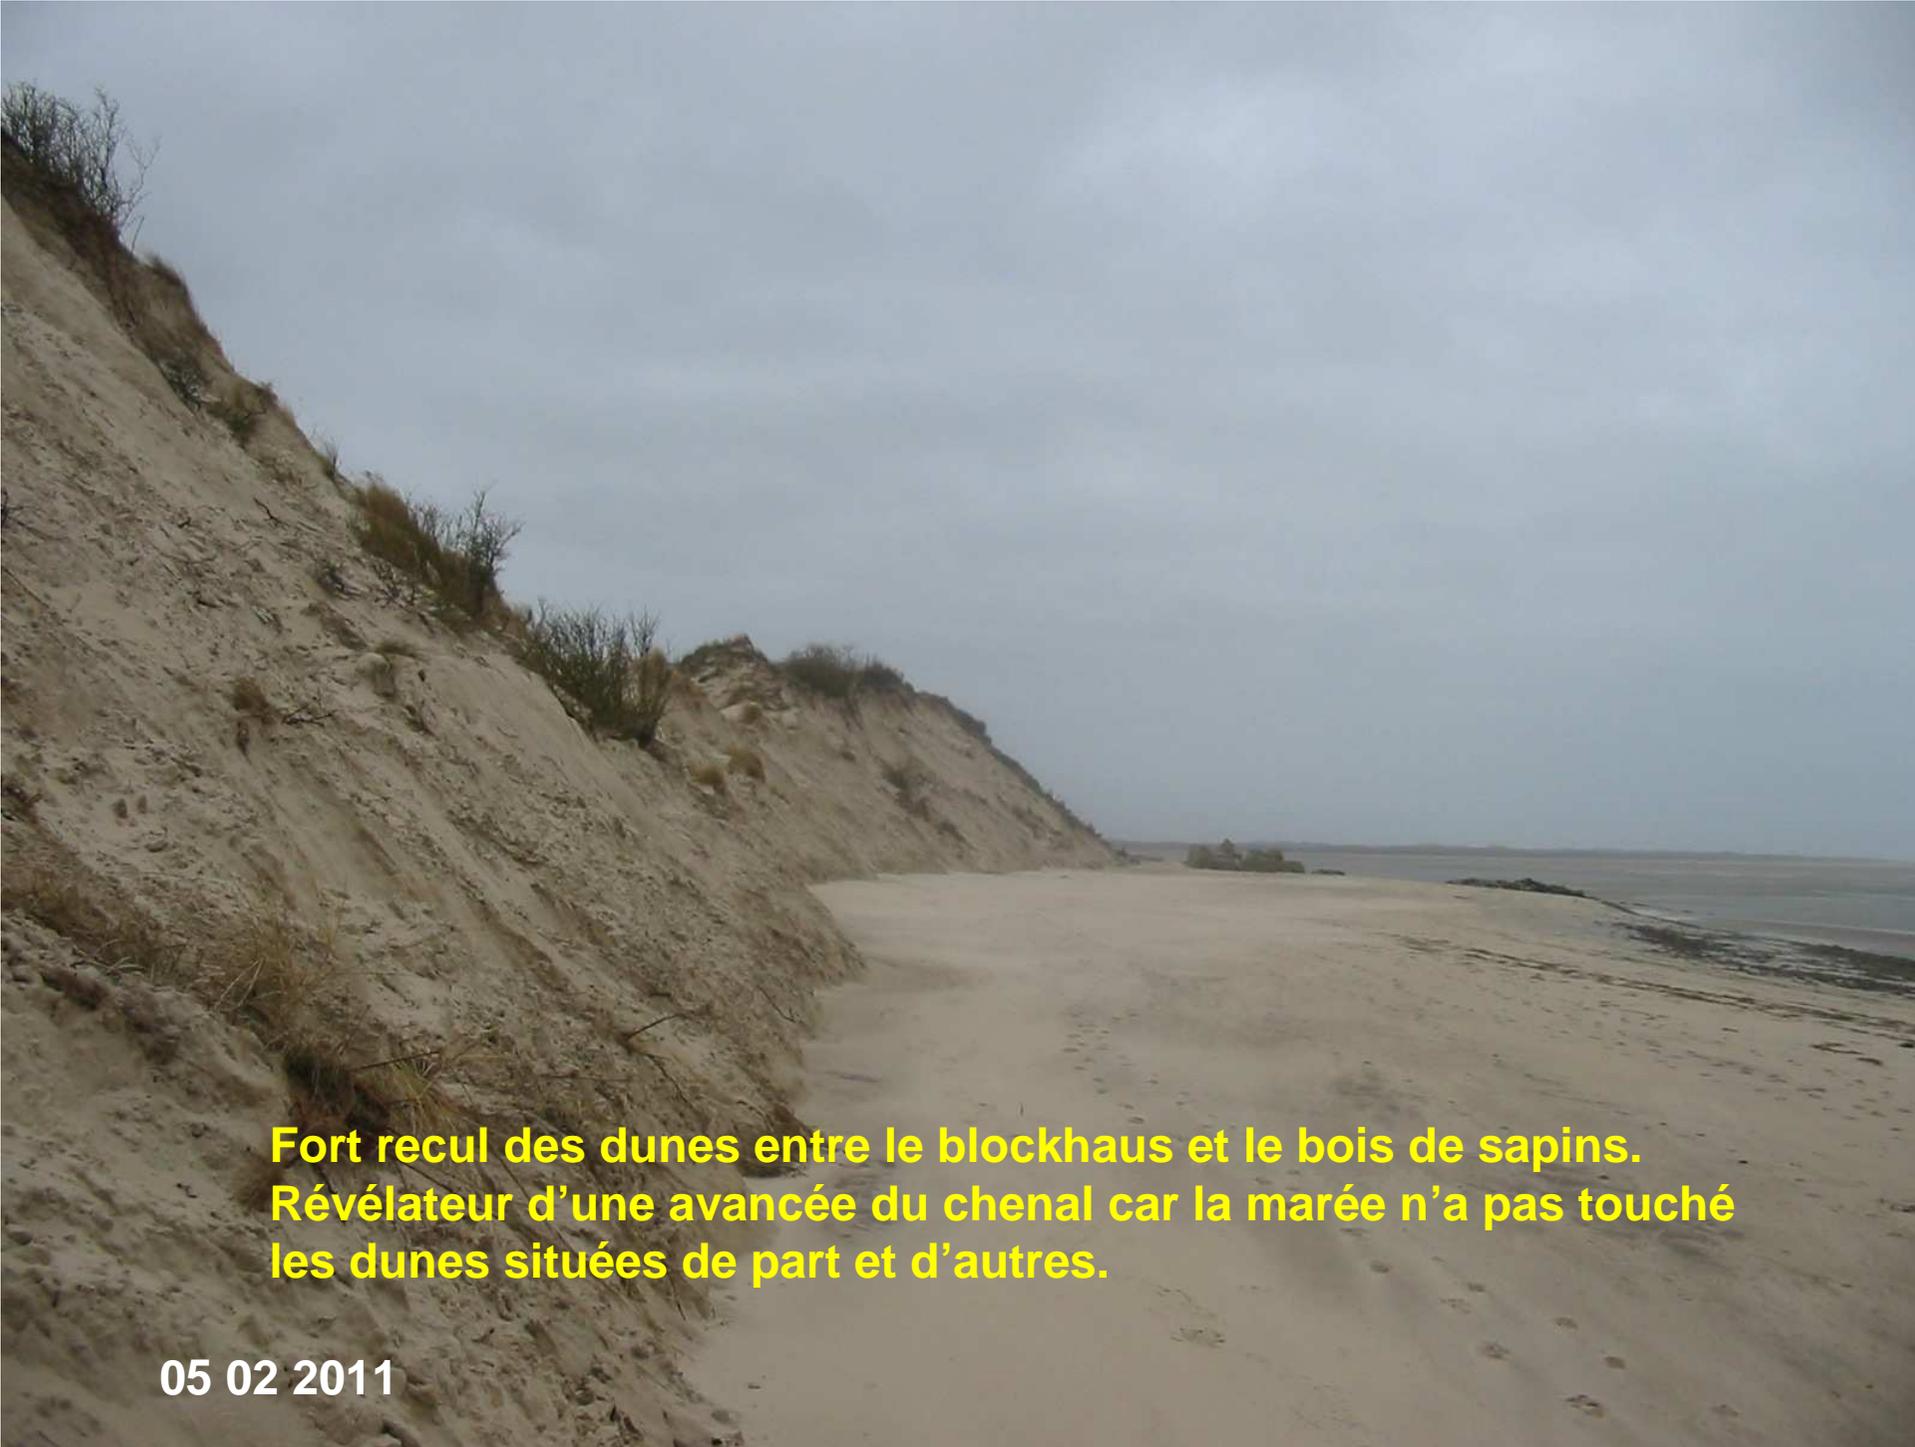
05 02 2011

**Fort recul des dunes entre le blockhaus et le bois de sapins.
Révélateur d'une avancée du chenal car la marée n'a pas touché
les dunes situées de part et d'autres.**
