Bois de sapins

Situation au 05 02 2011

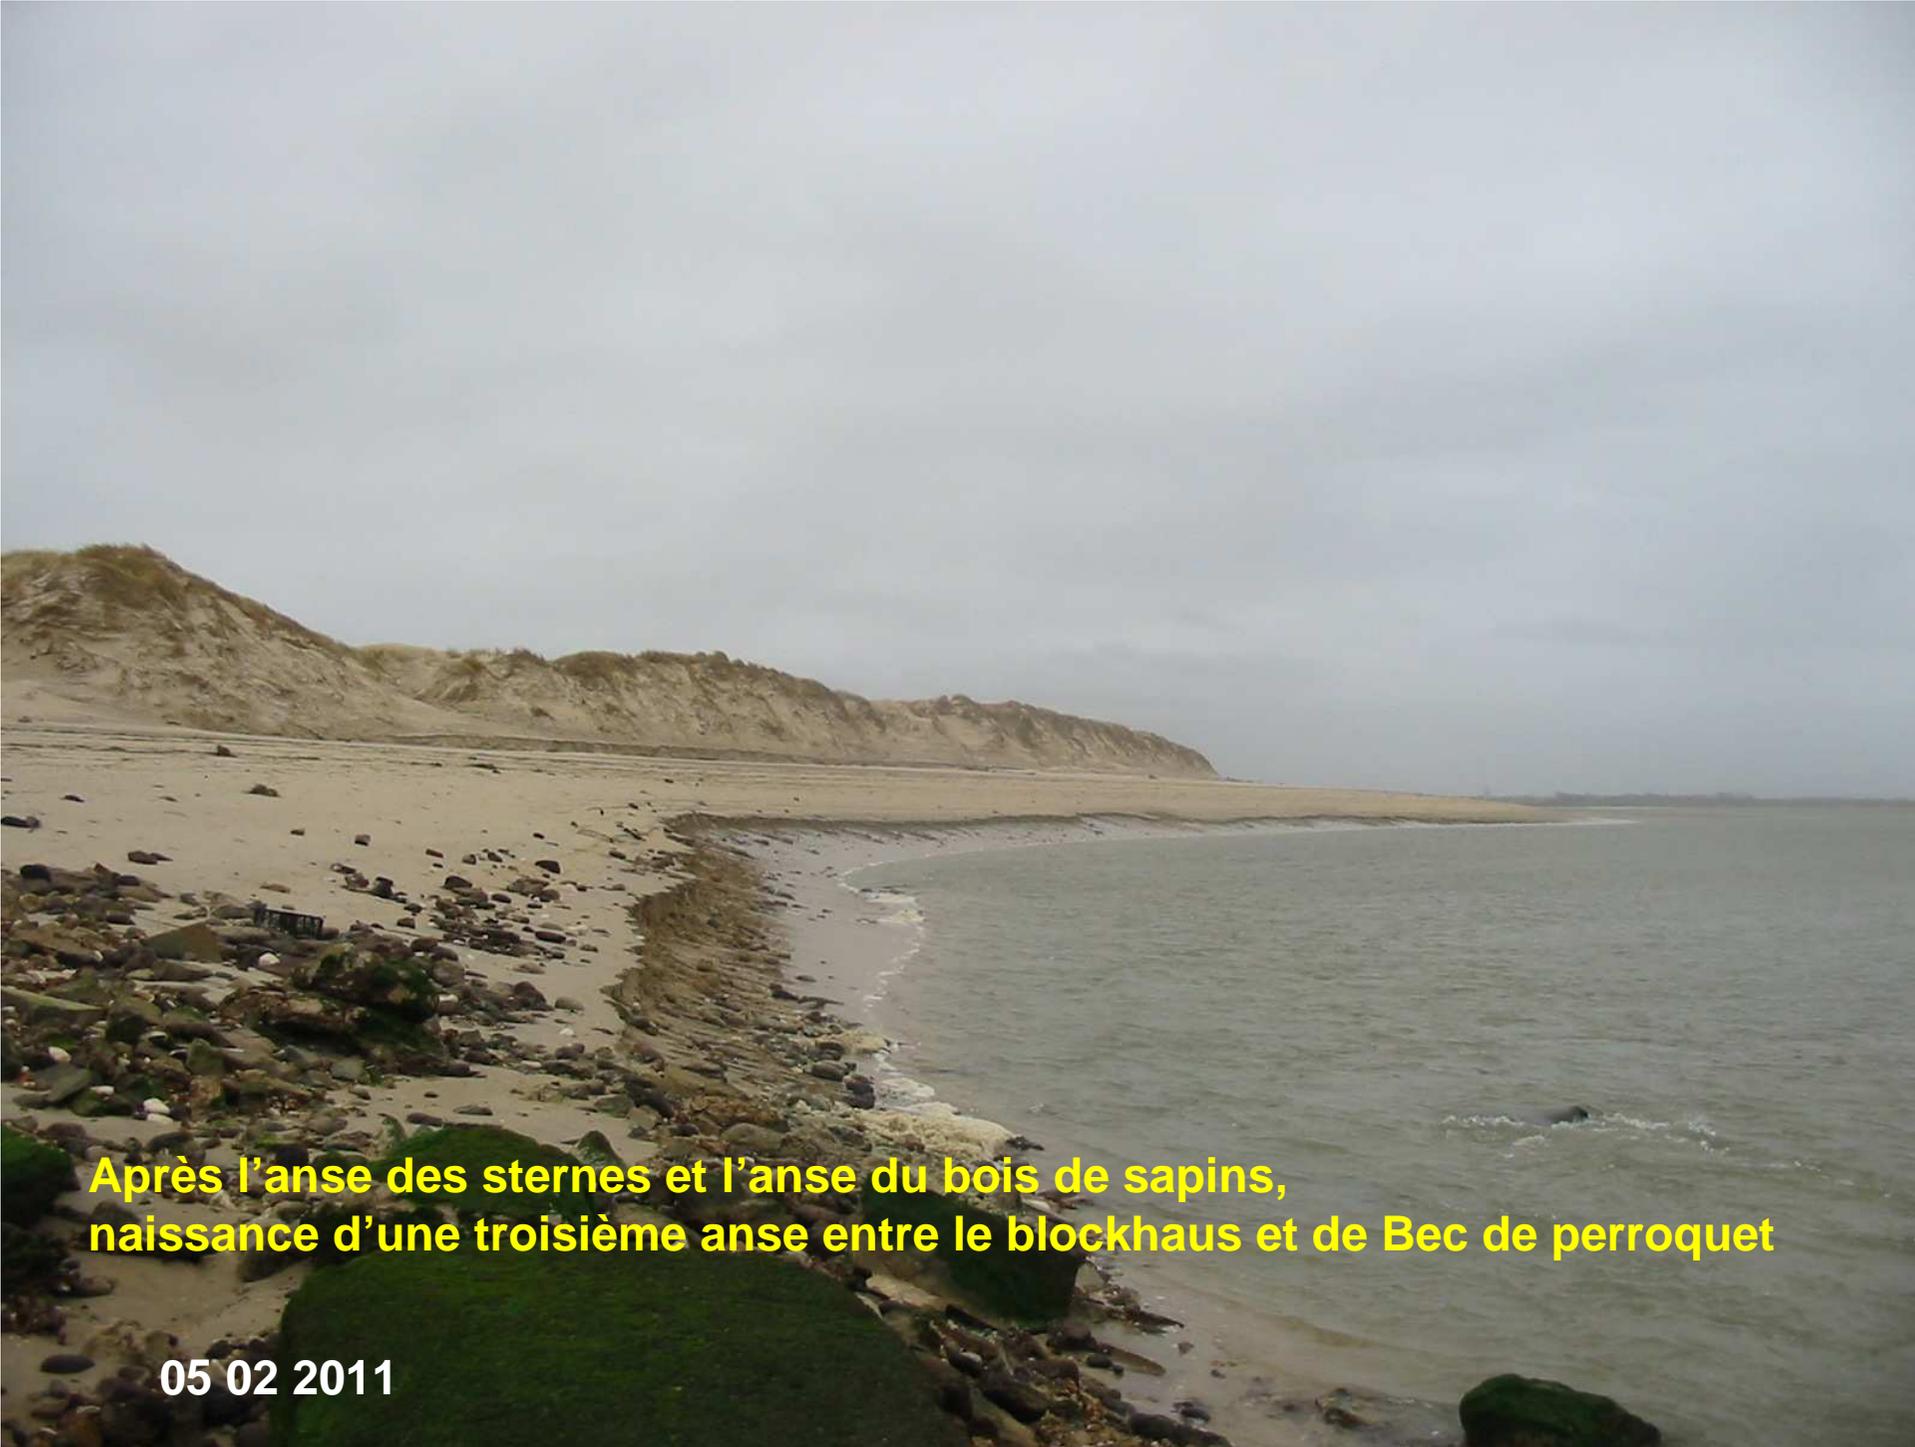
05 02 2011

**Après l'anse des sternes et l'anse du bois de sapins,
naissance d'une troisième anse entre le blockhaus et de Bec de perroquet**

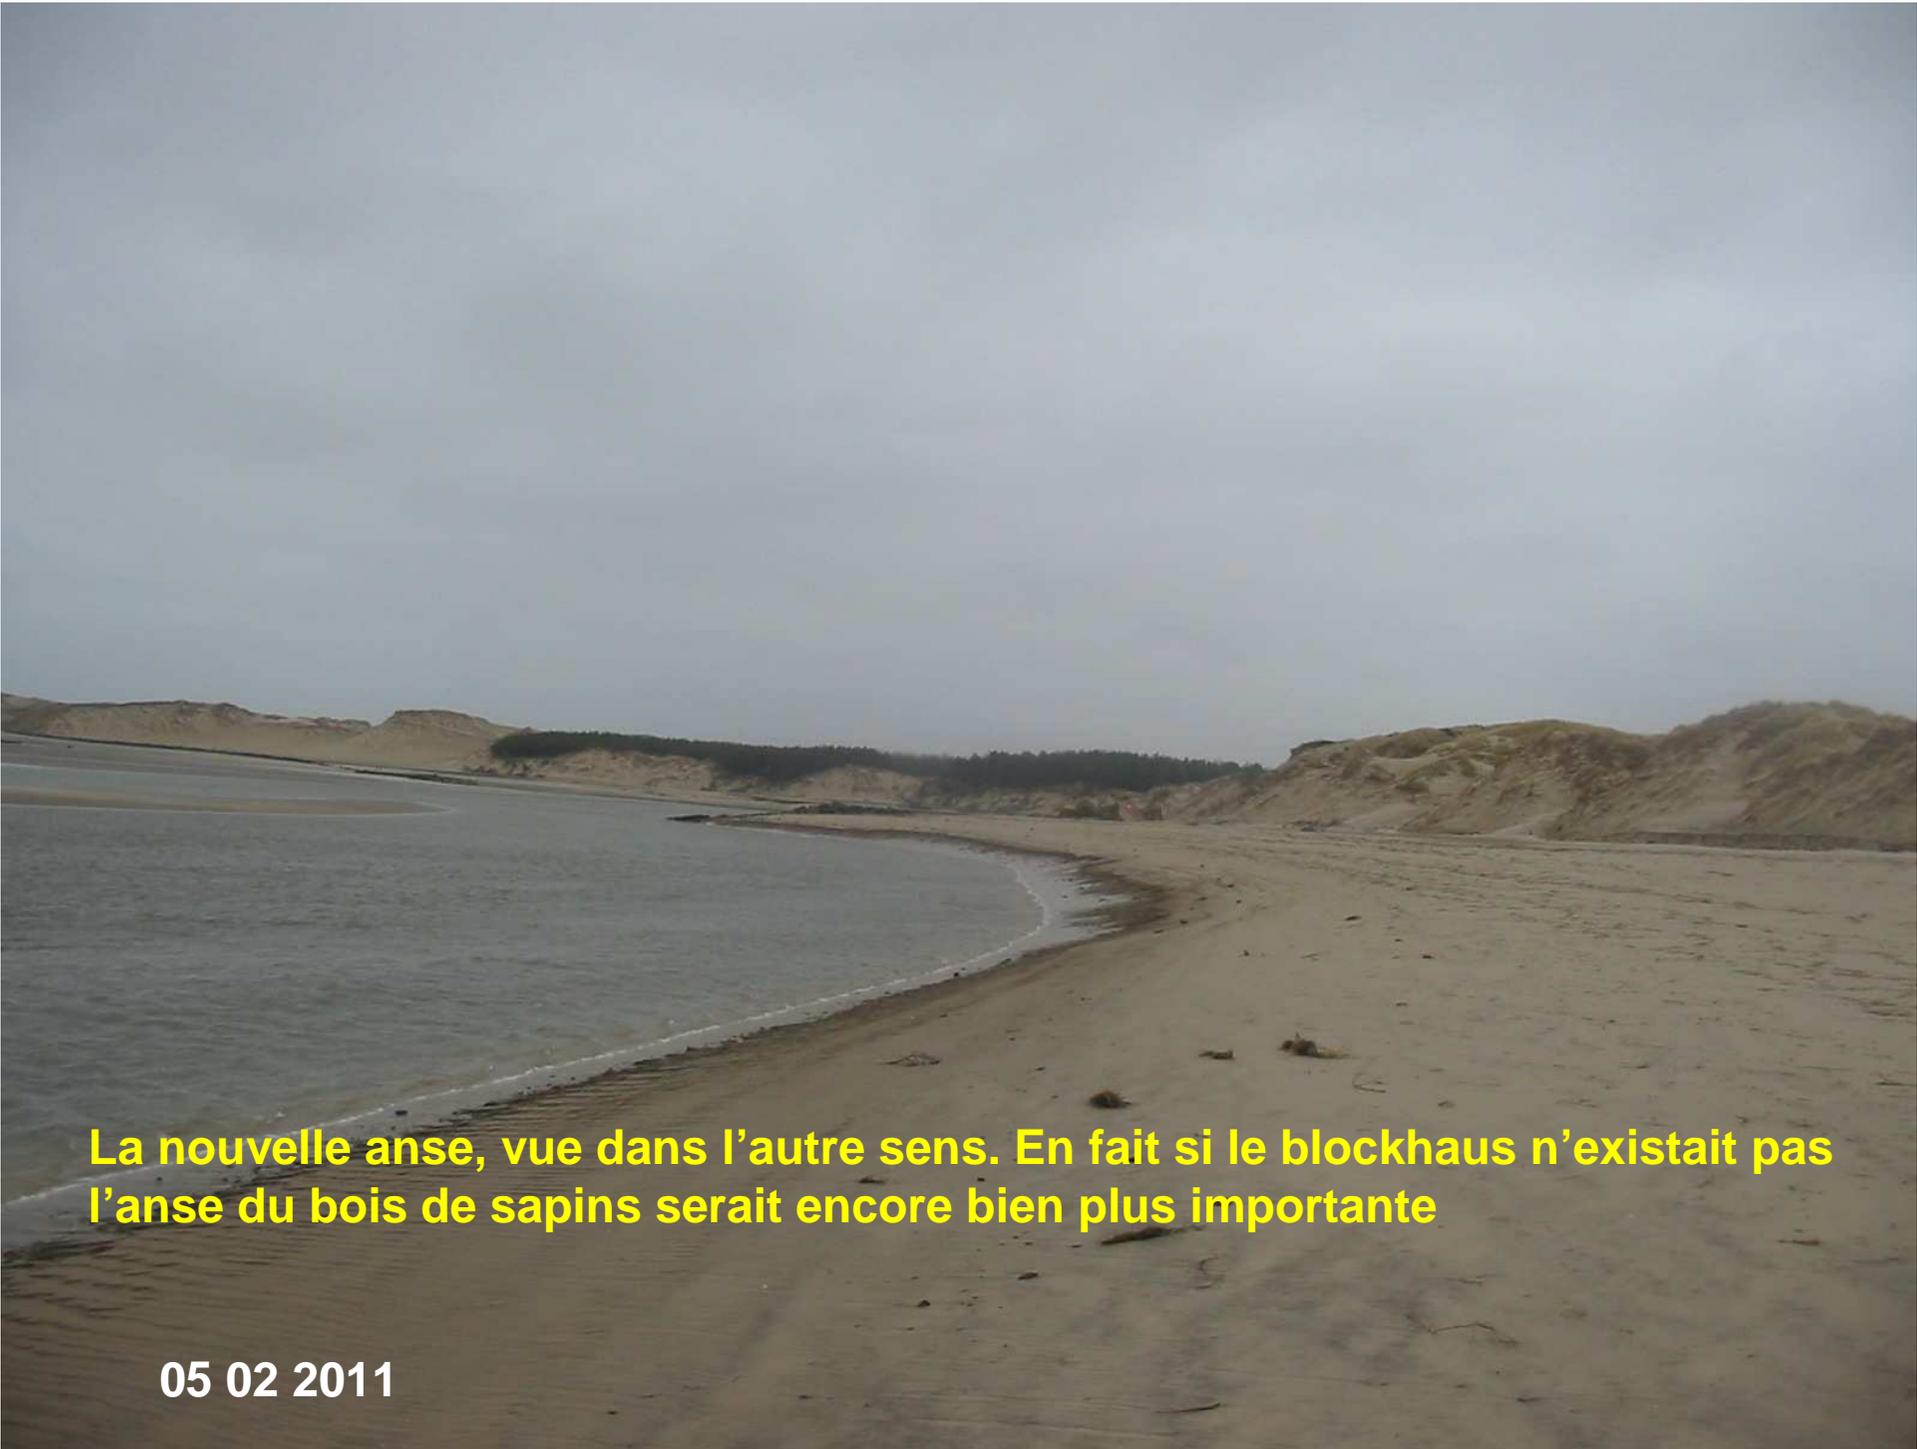
05 02 2011

La nouvelle anse, vue dans l'autre sens. En fait si le blockhaus n'existait pas l'anse du bois de sapins serait encore bien plus importante

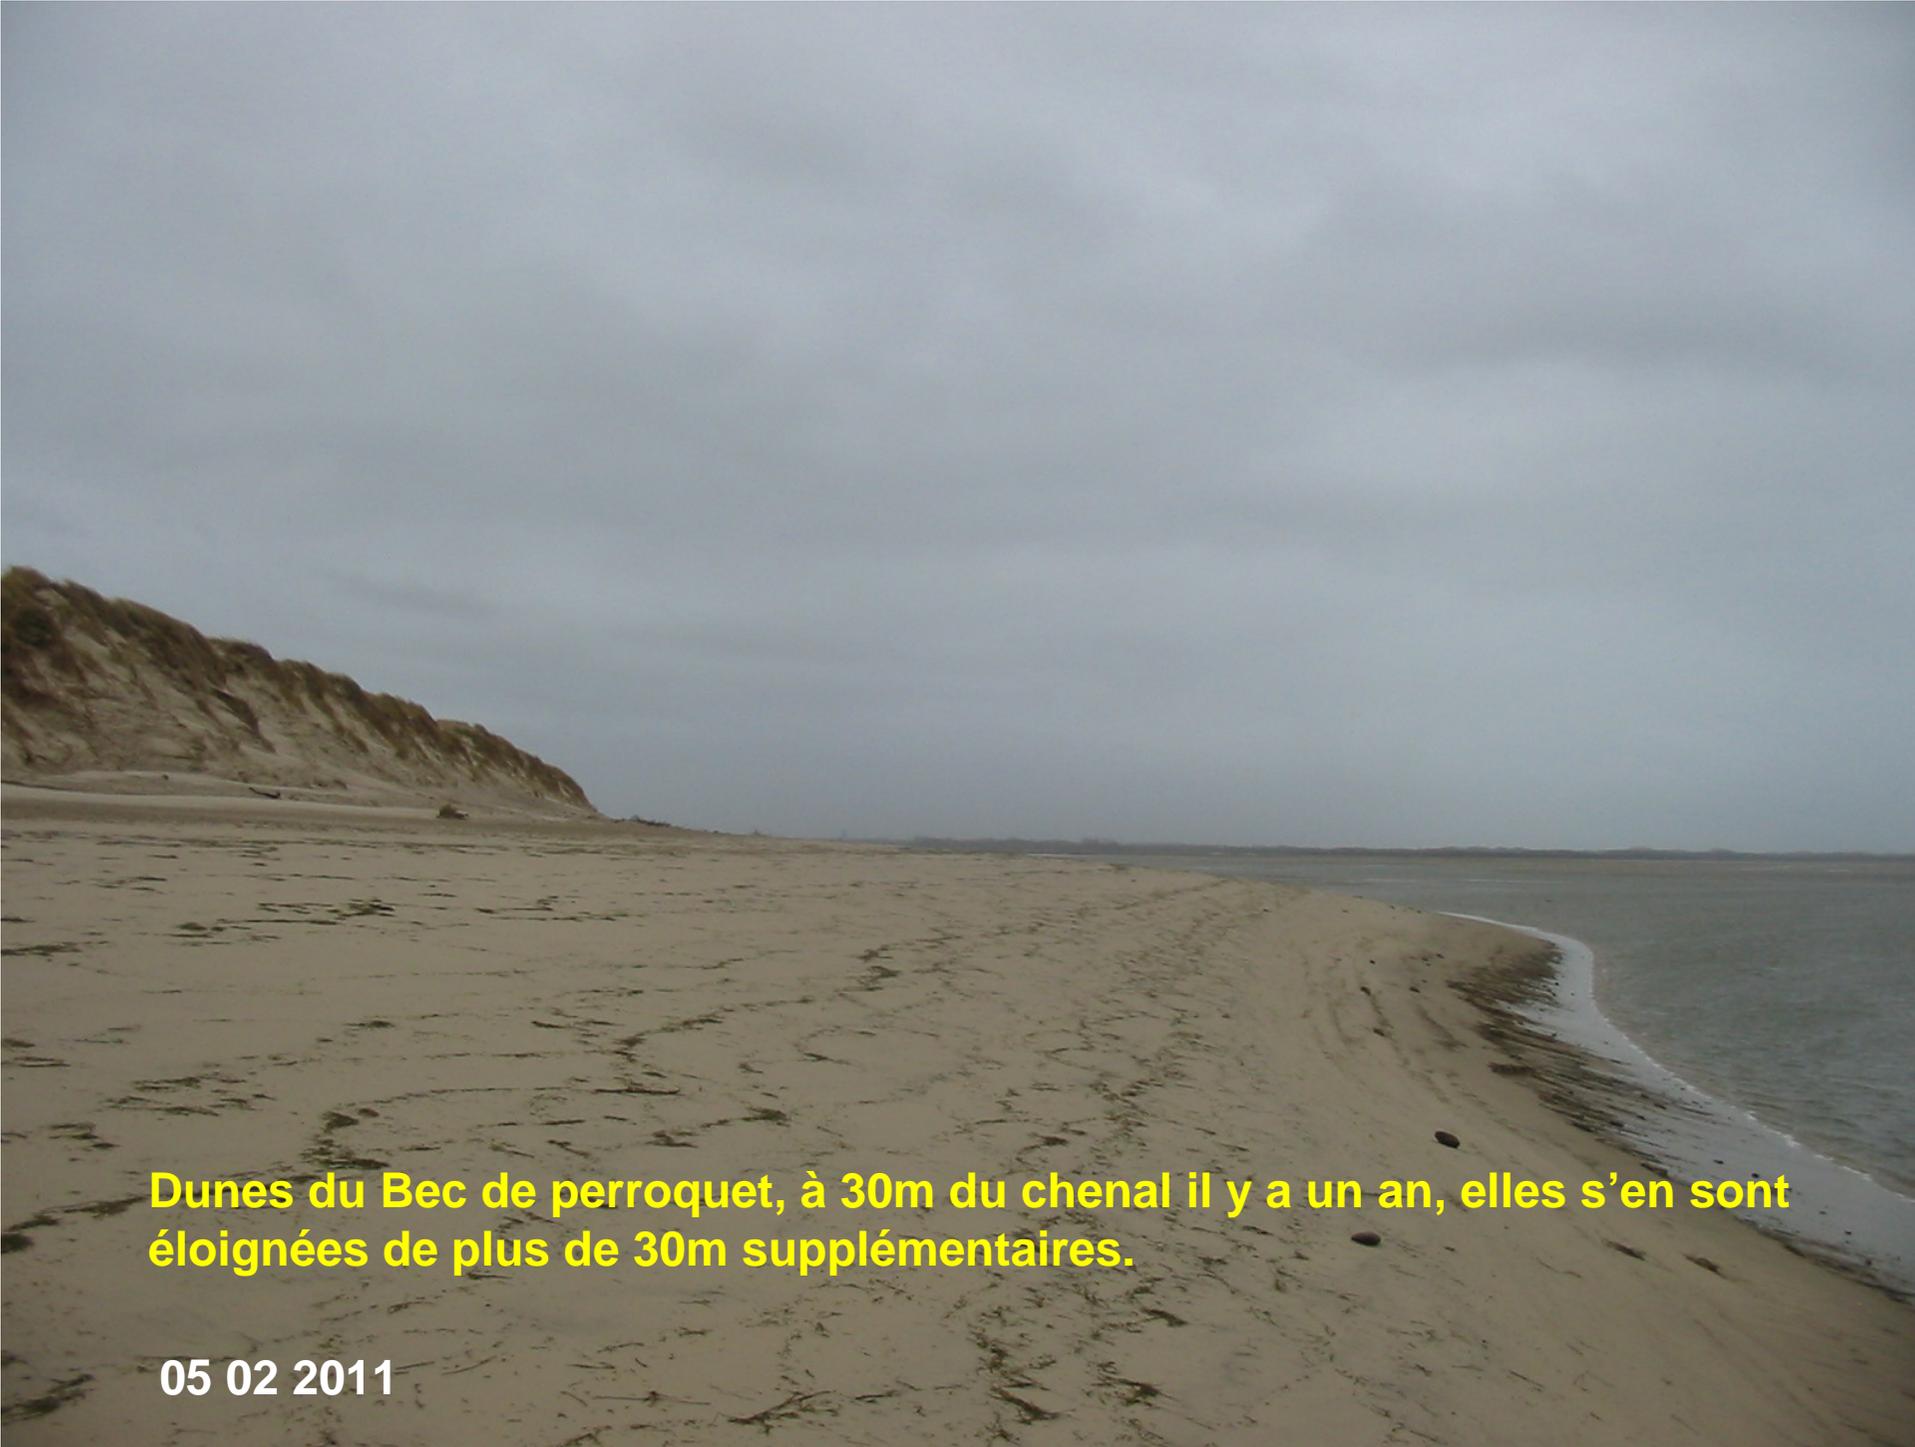
05 02 2011

Dunes du Bec de perroquet, à 30m du chenal il y a un an, elles s'en sont éloignées de plus de 30m supplémentaires.

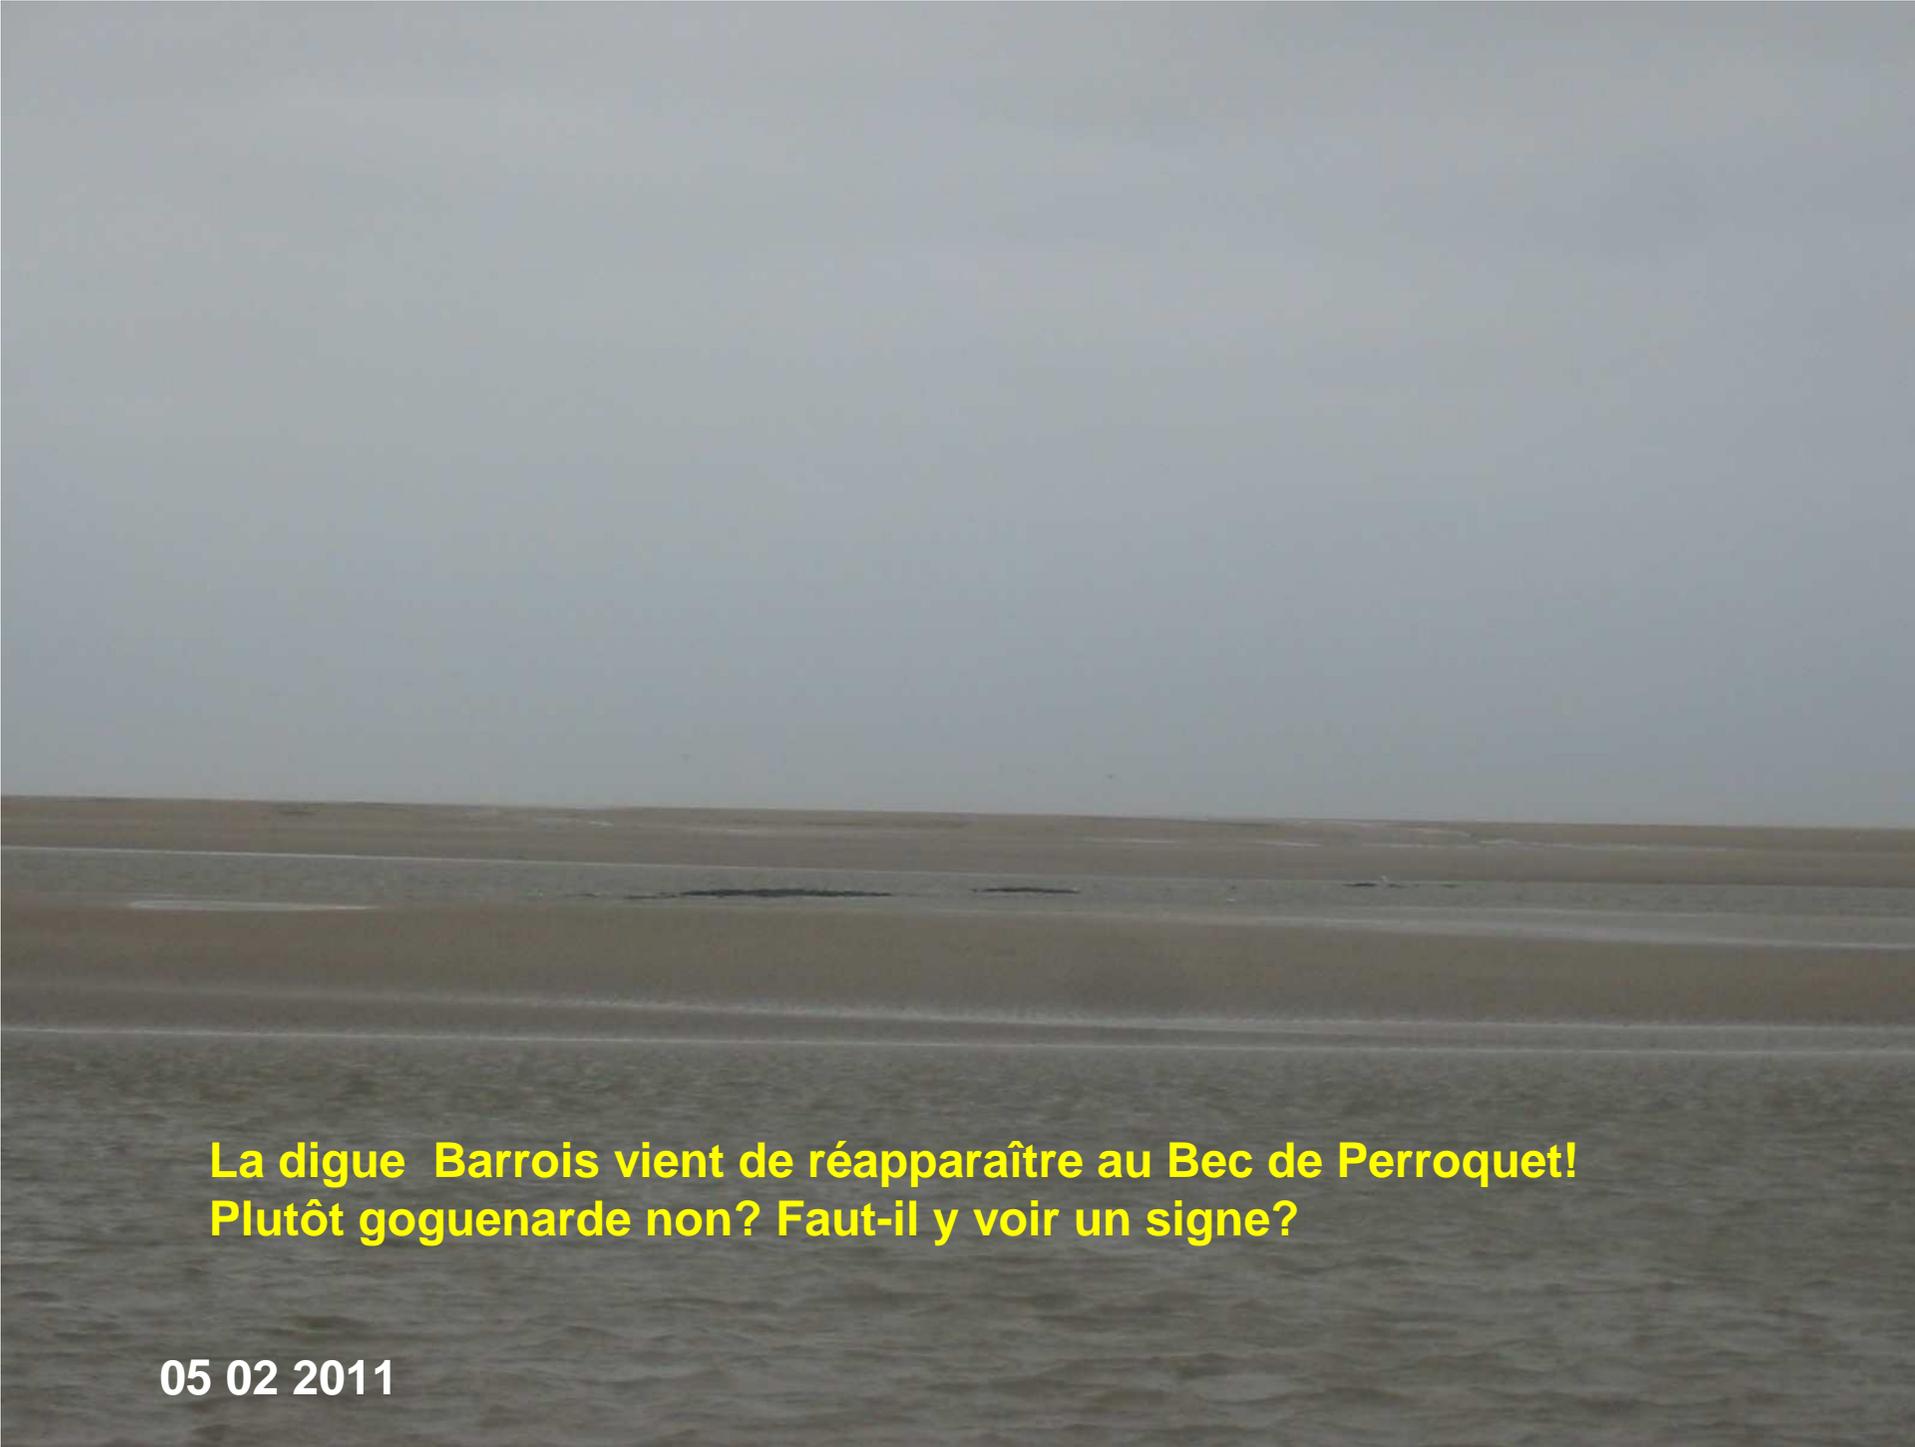
05 02 2011

**La digue Barrois vient de réapparaître au Bec de Perroquet!
Plutôt goguenarde non? Faut-il y voir un signe?**
