**Comité de Suivi Baie d'authie**

**Systeme de protection Authie  
Nord**

**27 juillet 2020**

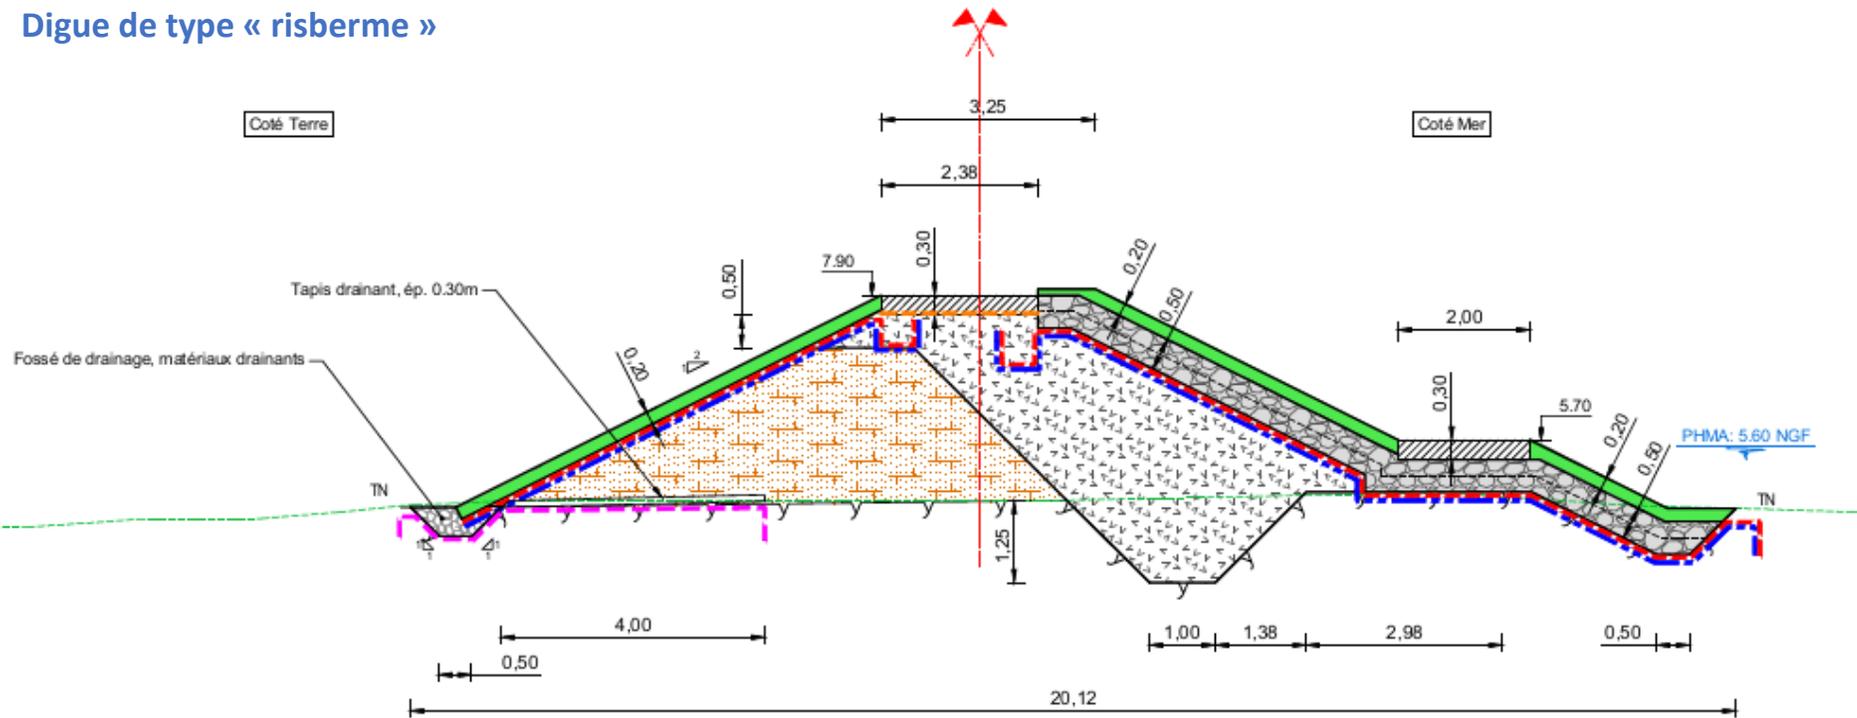
## Digue de type « risberme »

Légende	
	Tout-venant compacté
	A1-A2 étanche
	Enrochements 5/50 kg, 2 couches
	Terre végétale + enherbement
	Piste GNT 0/20
	Geotextile non-fissé anti-contaminant
	Grillage anti-fouisseur
	Geotextile non-fissé renforcé
	Geotextile non-fissé pour filtre drainant

- Ouvrage en terre en matériaux tout venant avec un masque d'étanchéité côté mer en matériaux argileux imperméables (A1/A2 au sens du GTR),
- Cote d'arase entre +7.4 m N.G.F et +7.9 m NGF.
- Hauteur de l'ouvrage : entre 2 et 4 m,
- Largeur de l'ouvrage au sol : entre 15 et 25 m,
- Largeur de crête des digues : entre 3 et 4 m,
- Pente des talus côté mer : 2(H) x 1(V),
- Pente du talus côté terre : 2(H) x 1(V),
- Protection du talus côté mer en double-couche d'enrochements de type LM 5/50 (50 cm d'épaisseur) posés sur un géotextile et recouvert par 20 cm de terre végétale enherbée pour des raisons paysagères,
- Cheminement (largeur 2 m) sur la risberme de la digue côté mer à la cote d'arase +5.7 m NGF, (Niv > PHMA).

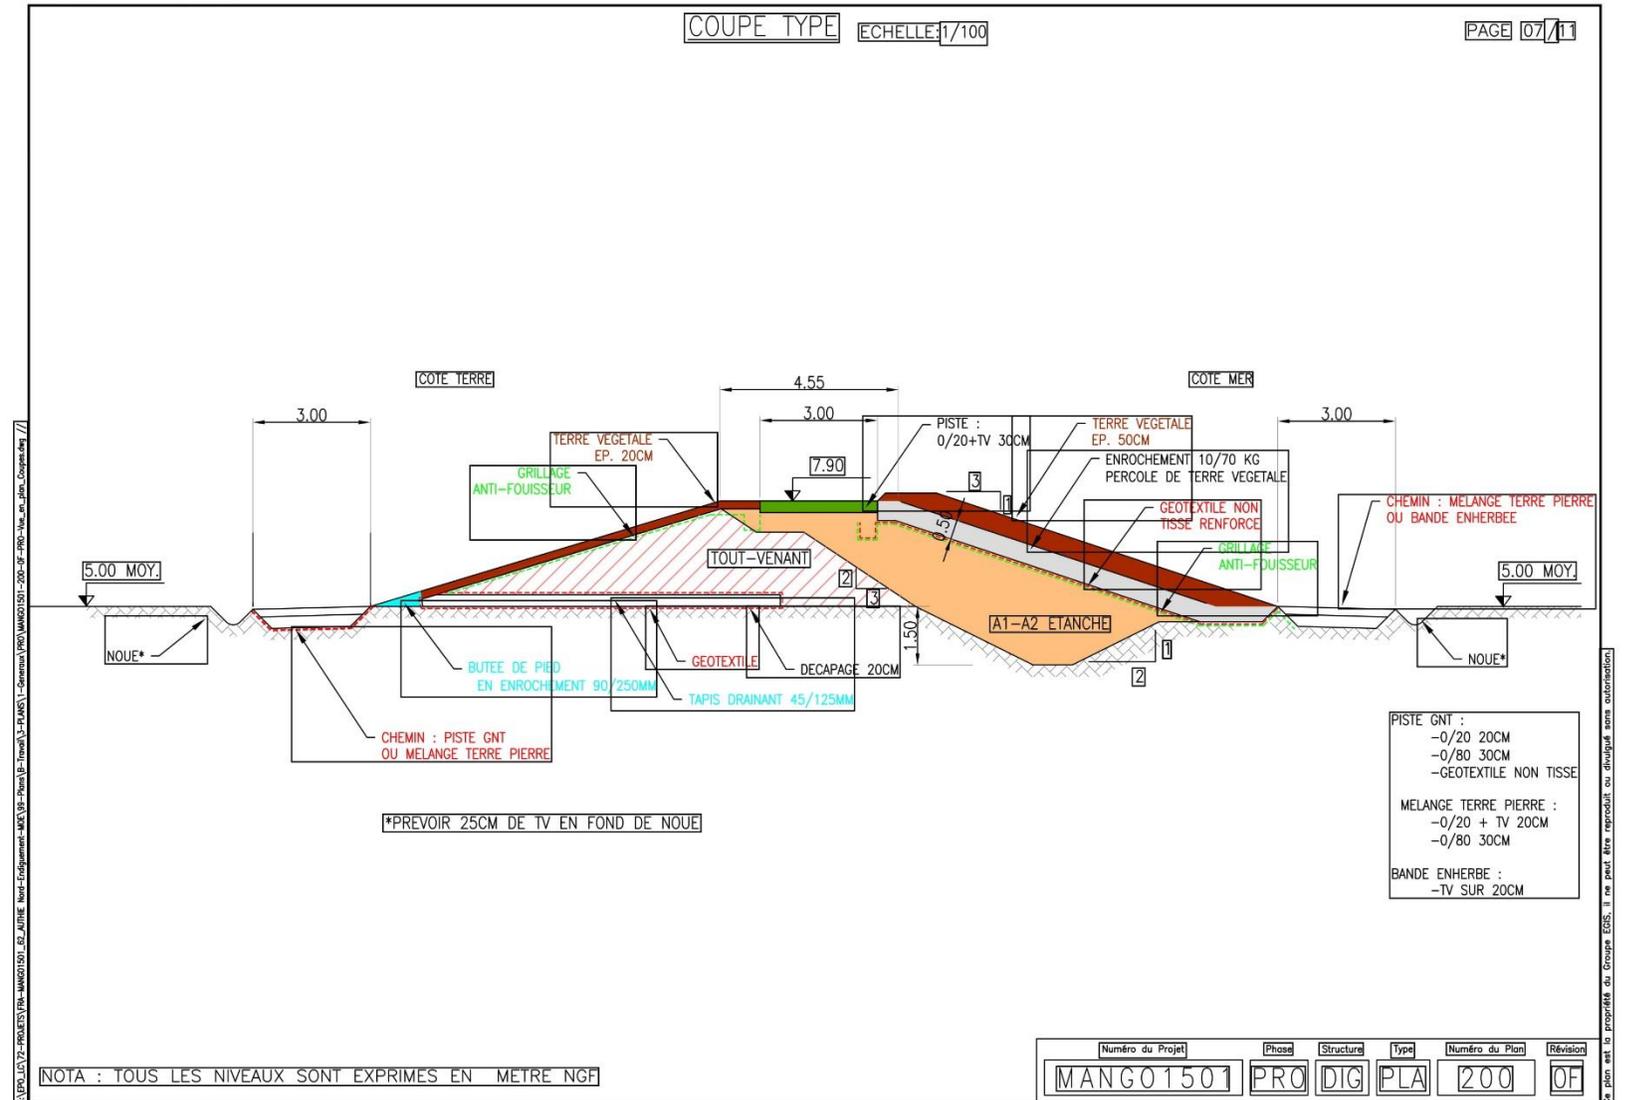
## Plans conception PROJET

- Ouvrage en remblais et enrochements (matériaux d'apport)
- Ouvrage retro-littoral conçu pour résister à un évènement maritime centennal en cas de rupture du cordon dunaire

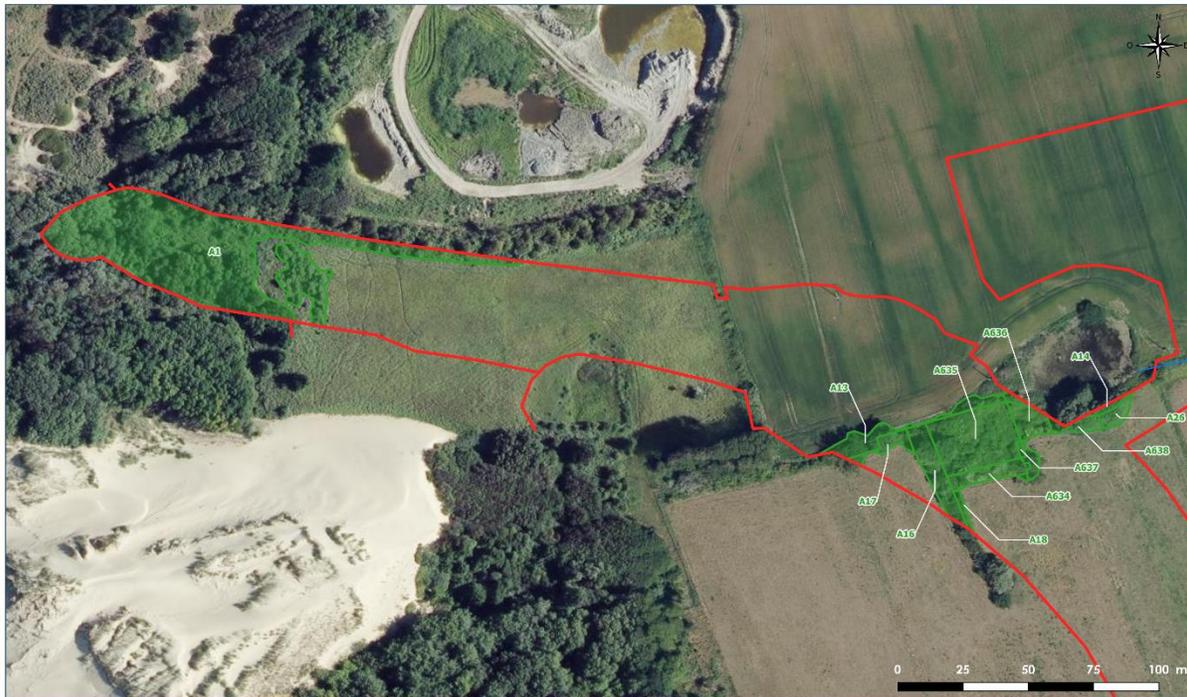
<p><b>PLAN PARCELLAIRE - DEFRICTION</b></p> <p>Réalisation de la digue rétro littorale du Bois de Sapin</p> <p>Dossier d'autorisation environnementale</p>	<p>— Cours d'eau</p> <p>--- Limites communales</p> <p>— Emprise chantier</p> <p>■ Parcelles soumises à défrichage</p>	<p><b>ARTELIA</b></p> <p>A/01/04 v0811/0335</p> <p>Taux de 93 / 9358 9154</p> <p>09/2020</p> <p>C:\proj\14\141017</p>
	<p>Source : IGN 2017, BD TOPO Hydro, BD Chiro, CA2BM</p>

Les surfaces à défricher ont été ajustées :

La surface de défrichage déclarée dans la demande d'autorisation était de 12 161 m<sup>2</sup>.

La surface de défrichage atteint maintenant 17 346 m<sup>2</sup>. Il faudrait donc reboiser à hauteur de 5,5 ha, avec l'application d'un coefficient de 3 comme mentionné dans les dossiers d'enquête publique.

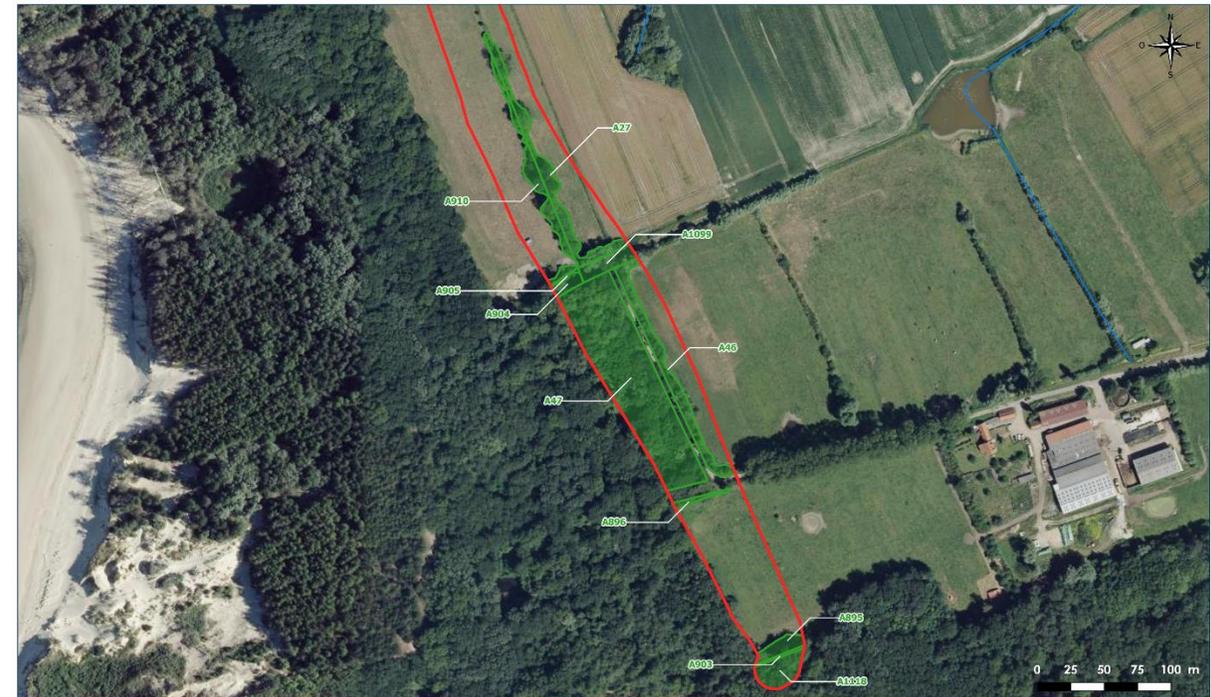
<p><b>PLAN PARCELLAIRE - DEFRICTION</b></p> <p>Réalisation de la digue rétro littorale du Bois de Sapin</p> <p>Dossier d'autorisation environnementale</p>	<p>— Cours d'eau</p> <p>--- Limites communales</p> <p>— Emprise chantier</p> <p>■ Parcelles soumises à défrichage</p>	<p><b>ARTELIA</b></p> <p>A/01/04 v0811/0335</p> <p>Taux de 93 / 9358 9154</p> <p>09/2020</p> <p>C:\proj\14\141017</p>
	<p>Source : IGN 2017, BD TOPO Hydro, BD Chiro, CA2BM</p>

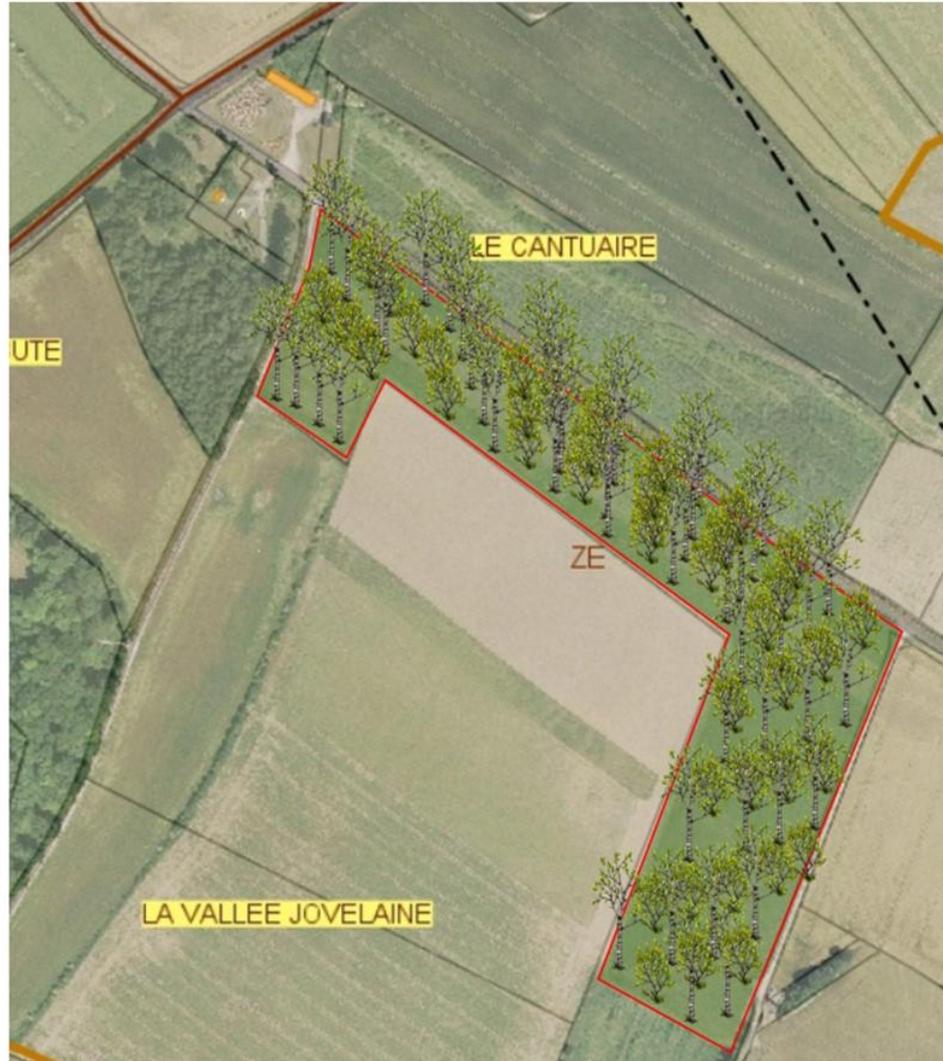
Schéma de plantation du  
champ captant d'Airon St  
Vaast

Bandes de Saules  
et bouleaux

Plantations de  
Chêne et Hêtre et  
essences nobles

Compensation du boisement sur une parcelle de 11 ha, sur le champ captant de Airon-Saint-Vaast

- décompactage des anciennes terres agricoles sur les lignes de plantations
- Broyage des saules actuellement présents (paillage)
- Plantation d'essences plus nobles: 90% de hêtres et de chênes
- Plantation de 10% d'essences supplémentaires pour la biodiversité (merisier, chêne sessile, tilleul)
- Mise en place du régime forestier
- Coût estimé du chantier: 85 000 €

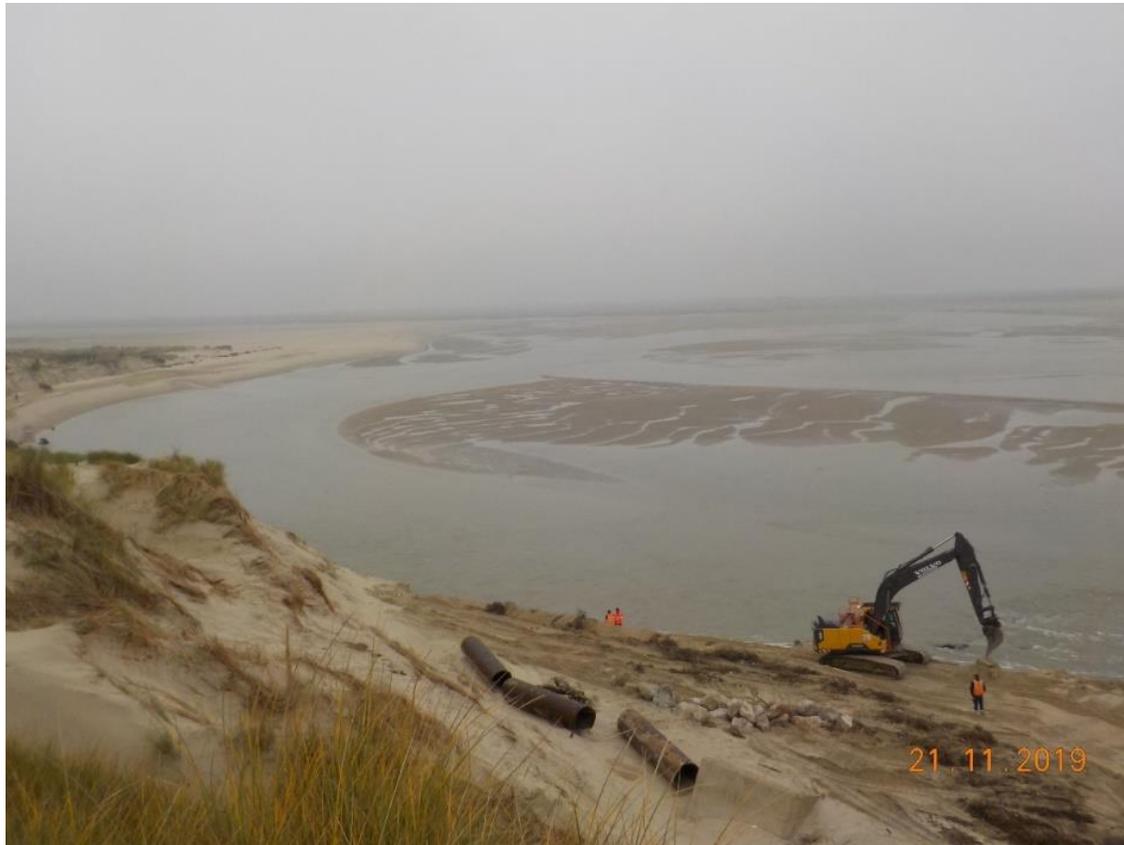
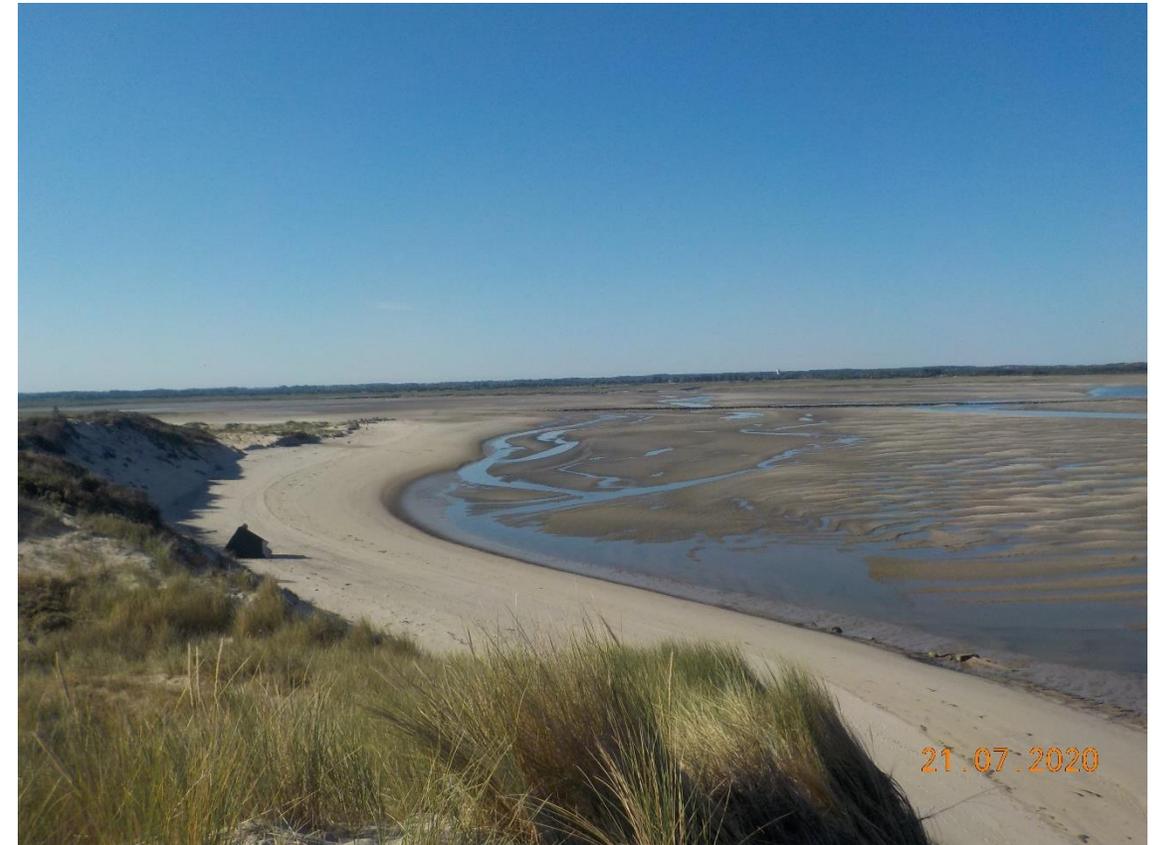
intense érosion de la dune de l'ancien bec de Perroquet, au sud du blockhaus, par l'Authie

- l'accès à la zone de la digue Barrois était impossible sans créer une bande de roulement en pied de cordon dunaire

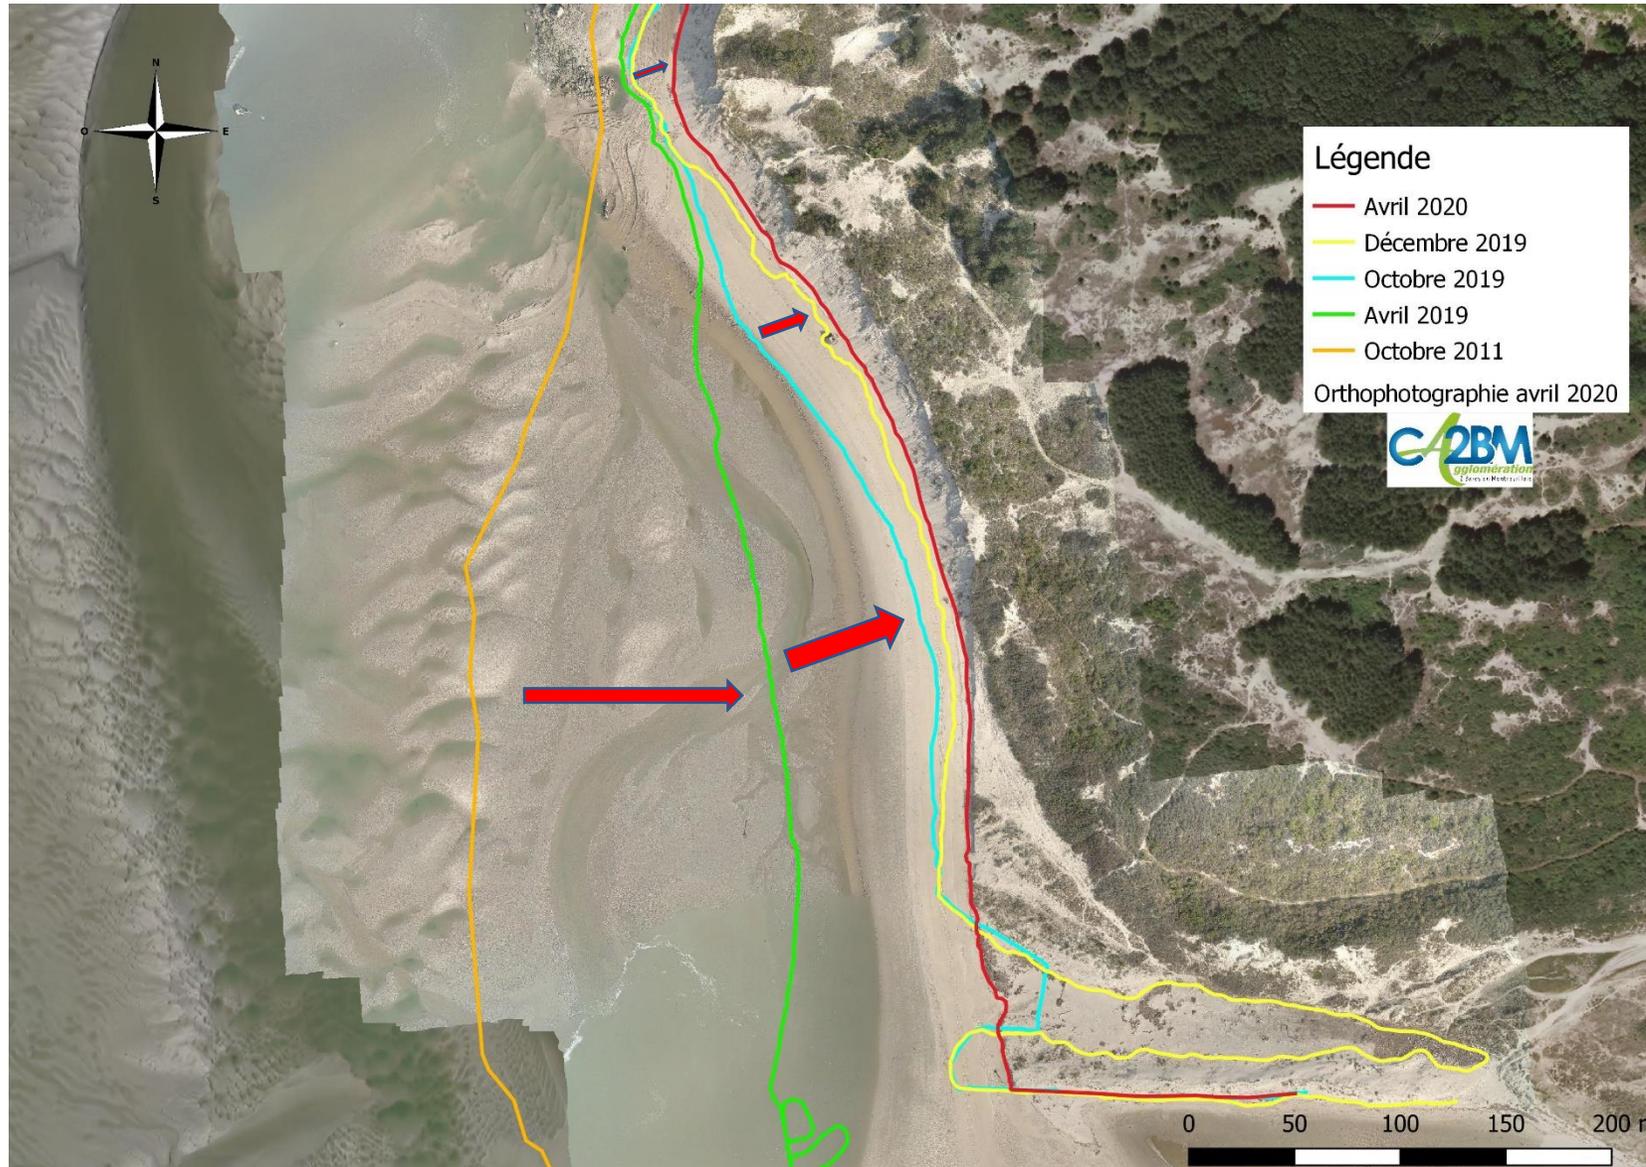
Reculs maximaux du trait de côte:

Octobre 2012 - avril 2019: -130 m

Octobre 2019 – décembre 2019: -30m

Décembre 2019 – avril 2020: -20 m

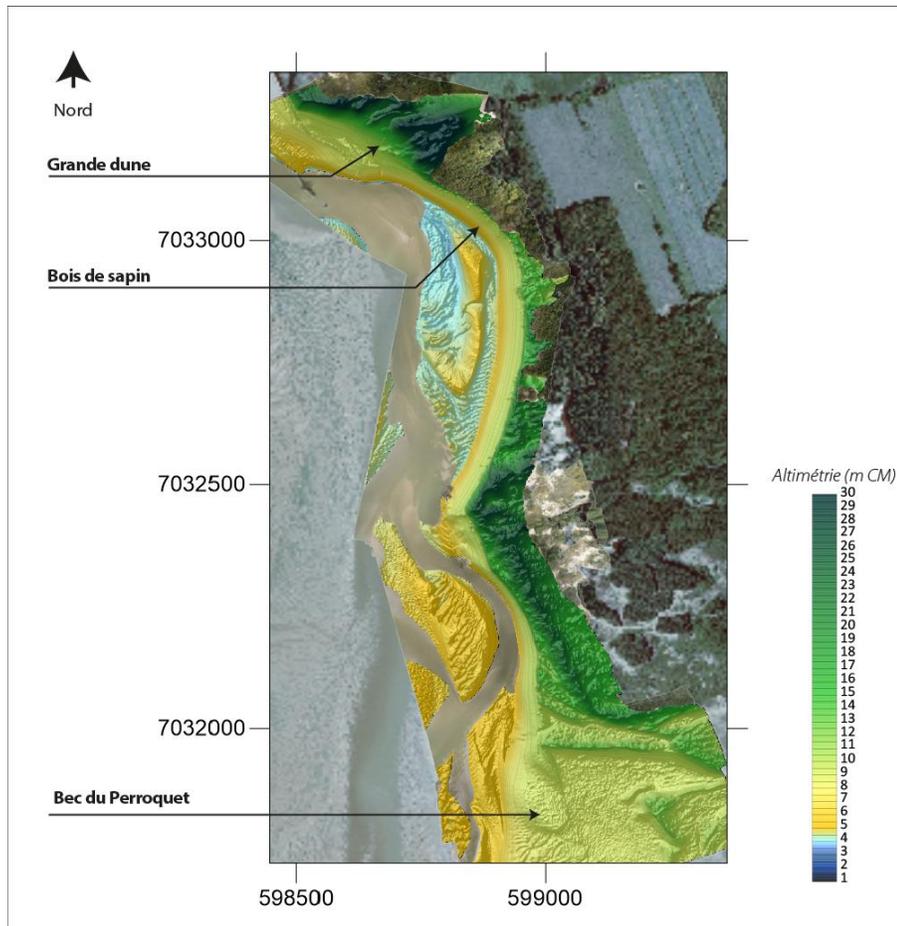
<p><b>Modèle Numérique de Surface</b>  <b>Rive nord de la baie d'Authie</b>  <i>Octobre 2019</i></p>	<p><b>Paramètres de Géodésie:</b>          Système de coordonnées: Lambert 93          Référentiel Altimétrique: 0 CM = 0 IGN69 -4,445 m          Données géodésiques: WGS84</p> <p><b>Paramètre MNT:</b>          Grille: 1m          Méthode d'interpolation: Triangulation de Delaunay</p>	  
--	---	----------

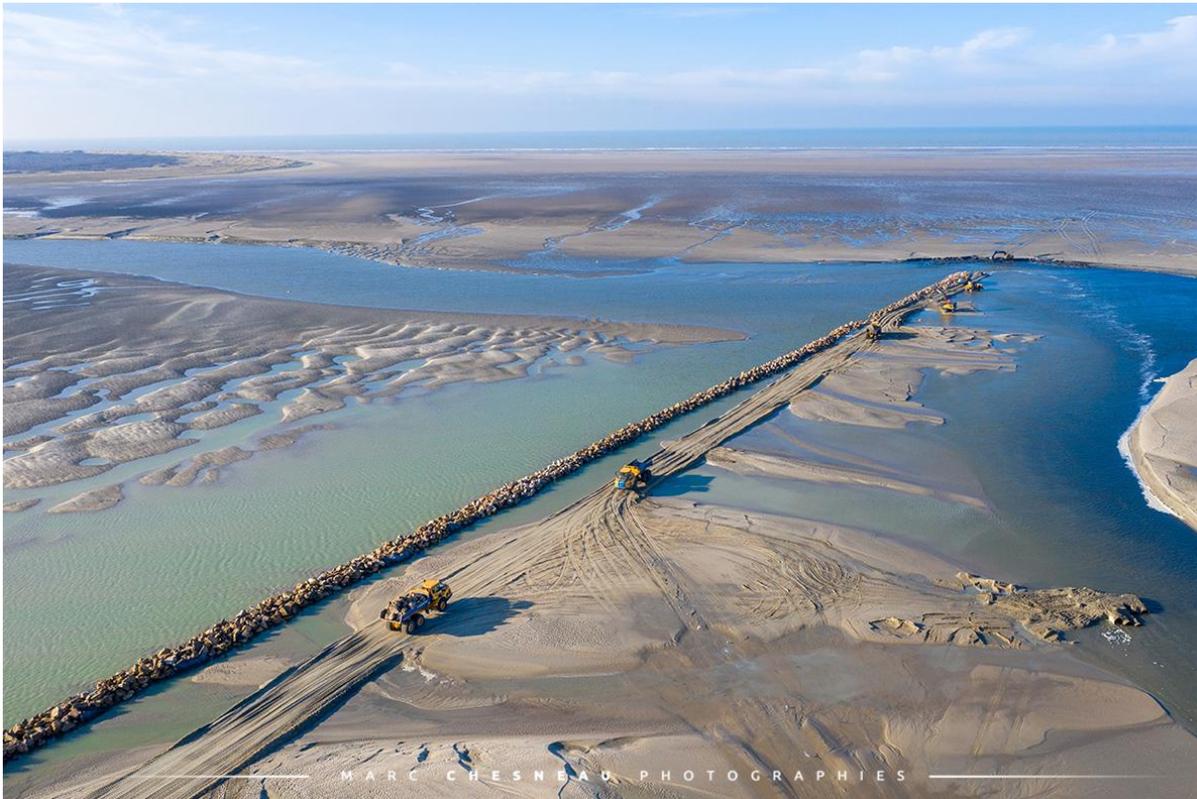
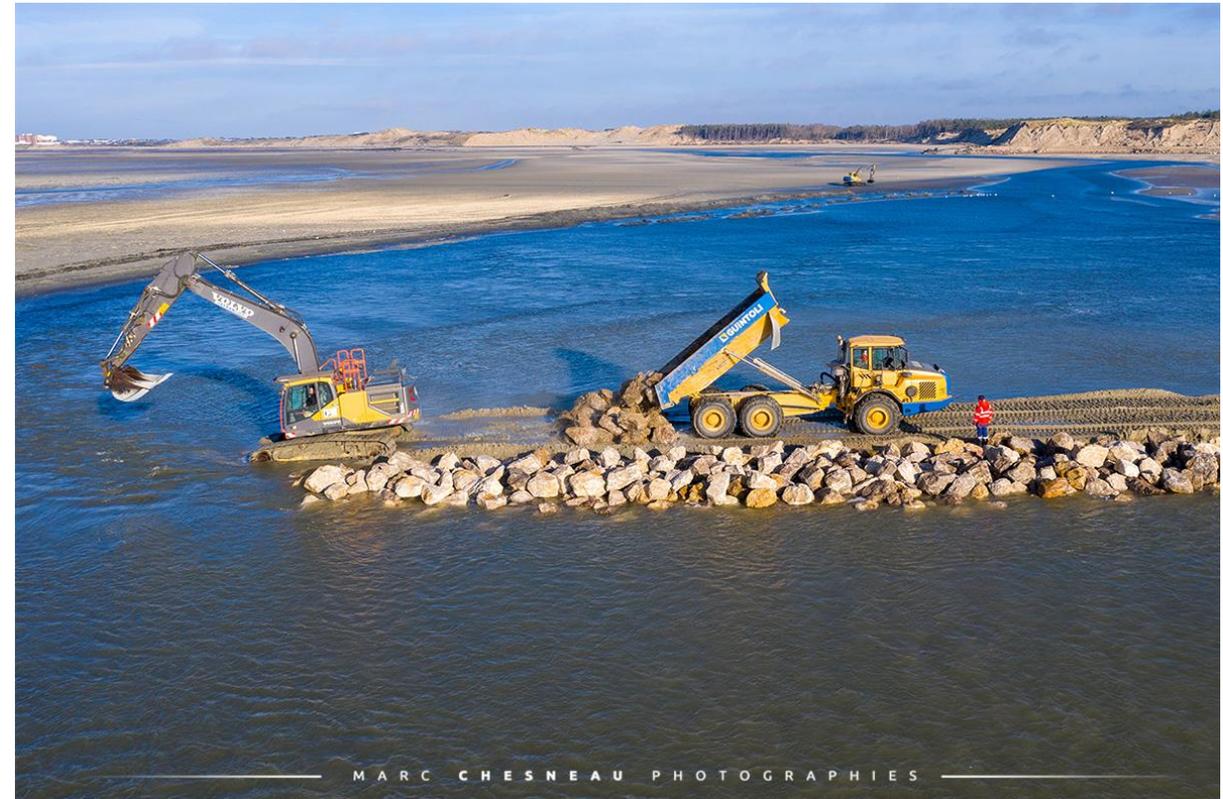
Renforcement et exhaussement maximal de 1,8m (1,5m en moyenne) de la digue Barrois a permis d'éloigner l'Authie et fortement diminuer l'érosion du cordon dunaire

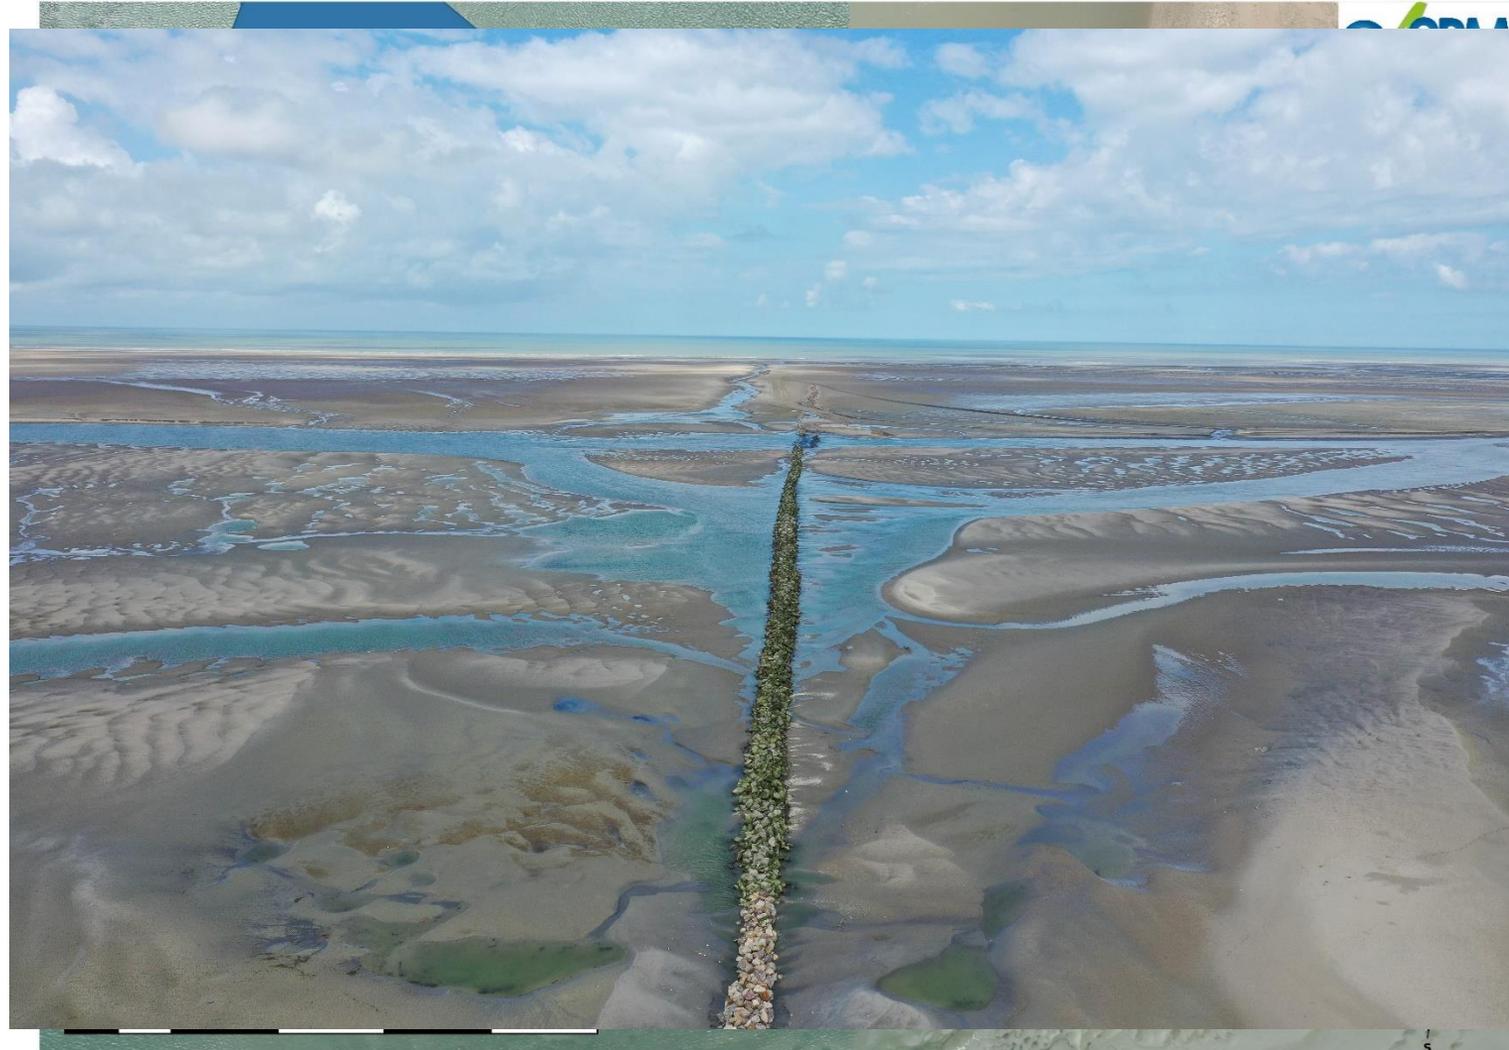
- construction et praticabilité du passage à gué par les tombereaux
- important travail visant à maintenir l'Authie sur le passage à gué ainsi qu'un important apport sédimentaire (50 000 m<sup>3</sup>) pour tenter de combler les chenaux problématiques
- Malgré tout, impossibilité d'utiliser la piste de roulement le long de l'ouvrage en raison d'un écoulement secondaire de l'Authie au travers des enrochements

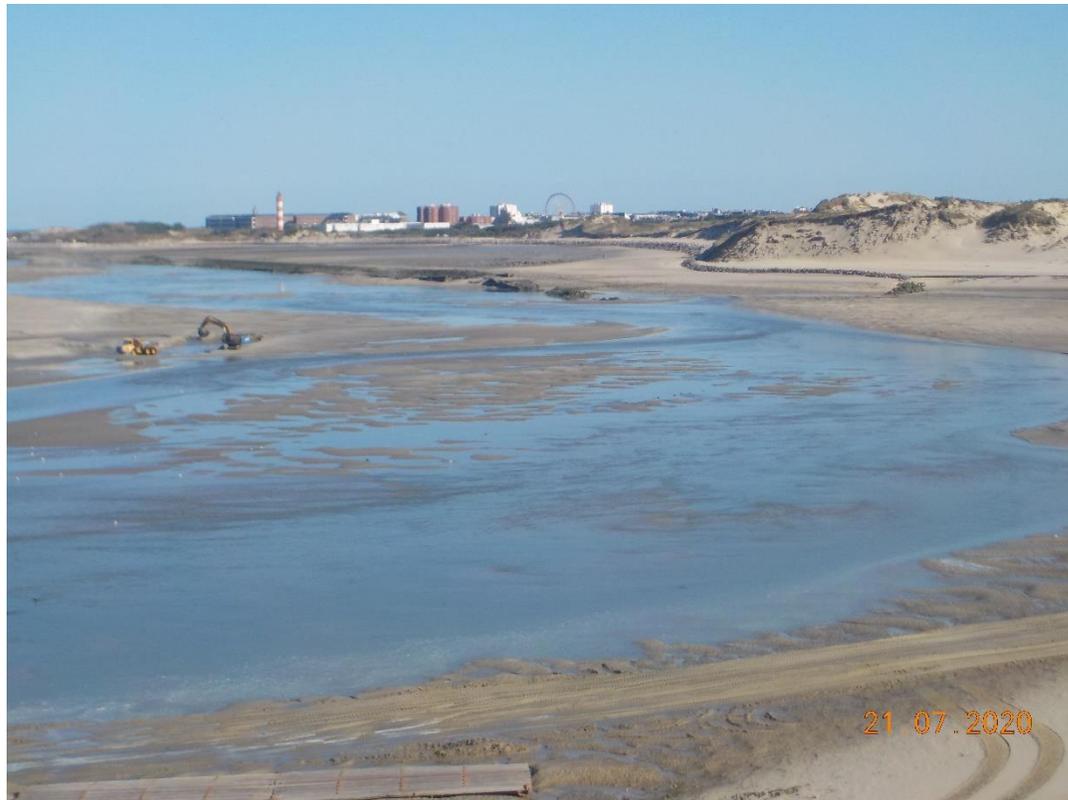
Maintien à distance de l'Authie vis-à-vis de la zone de remblai

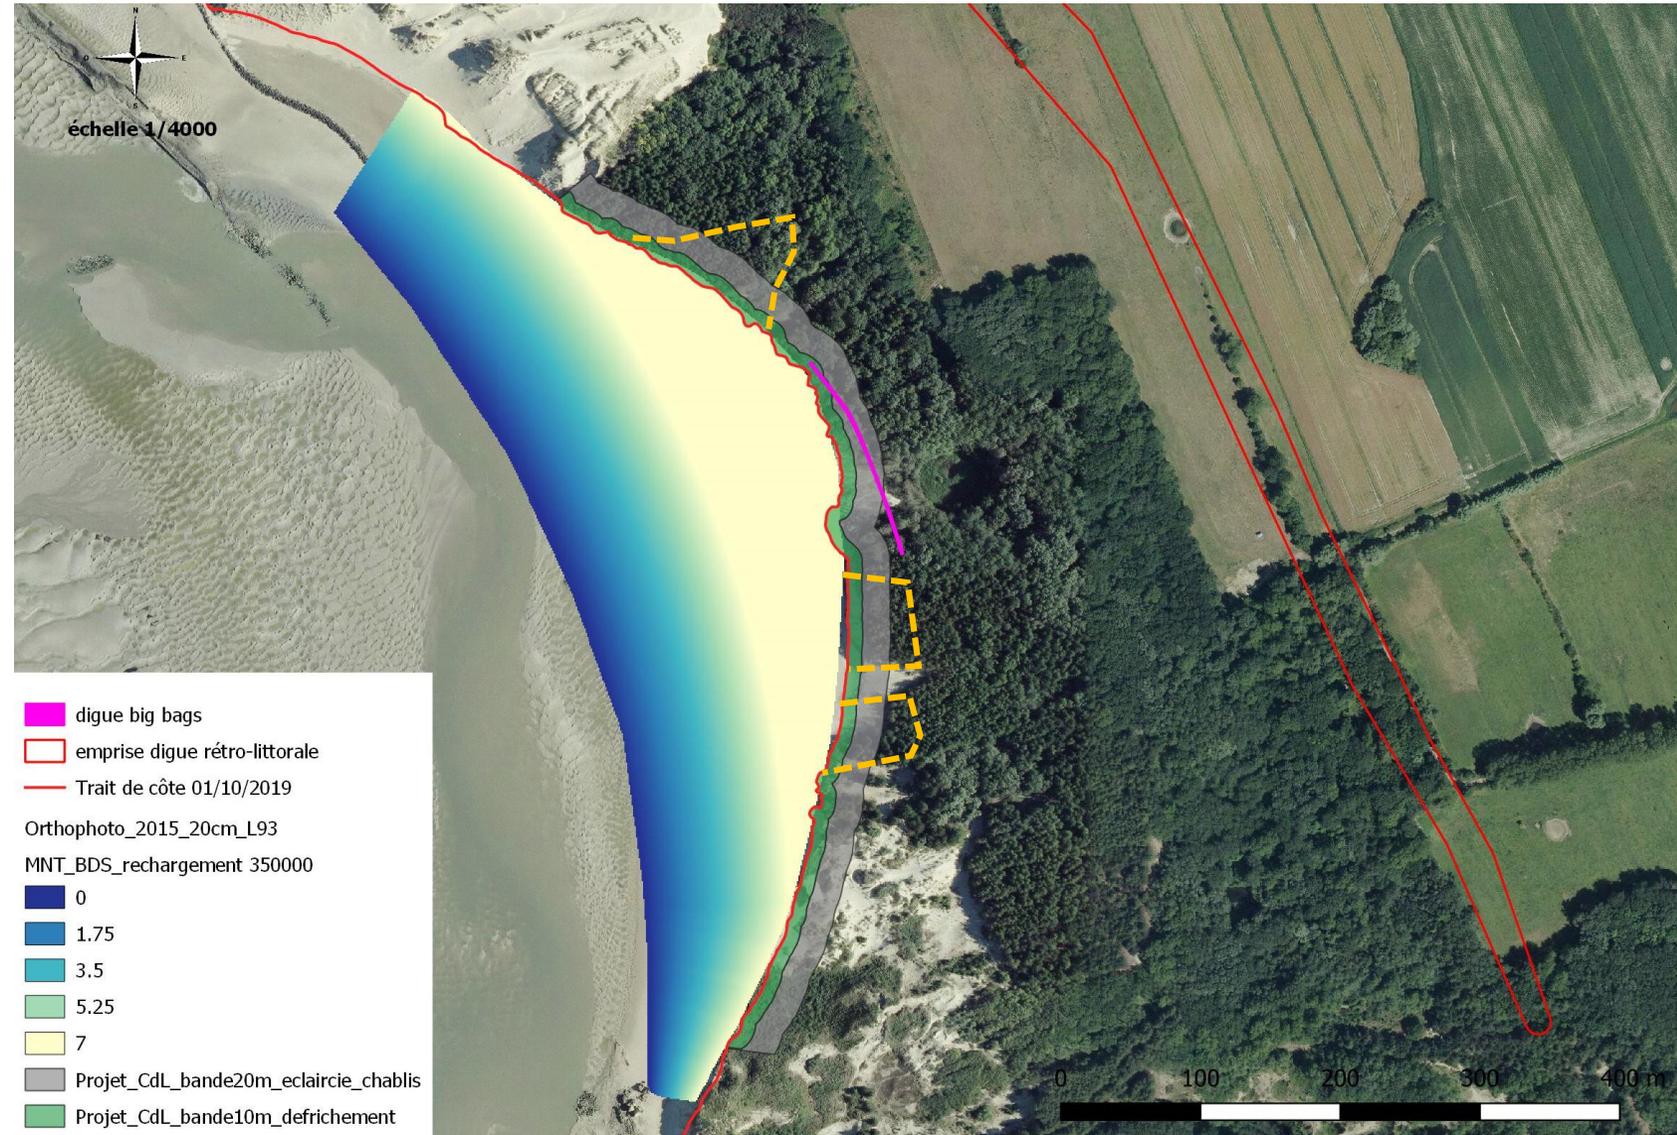
Zone à éclaircir pour recréer une dynamique éolienne (siffle vent)
