## Le bois de sapins le bec de perroquet le 15 février 2013

Trois parties dans ce diaporama,

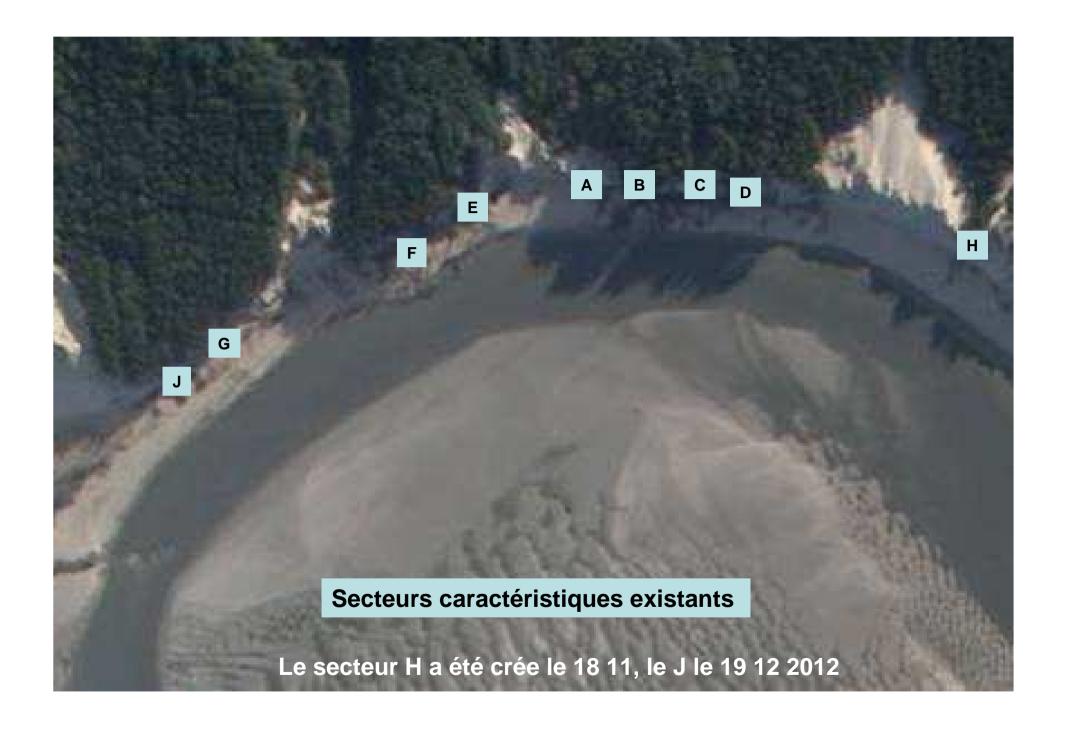
Secteur A	Arbres marqués  A1  11 (souche)  A2  Distance par rapport au bord de la dune  A1  A1  11 = 10,90 m
Secteur B	13 14 13 = 12,40 m 14 = 19,85 m
Secteur C	10 11 10 = 14,60 m 11 = 23,00 m
Secteur D	9 D1 D2 9 = 7,30 m D1 = 12,30 m D2 = 16,50 m
Secteur E	1 = 2,80 m 2 = 16,40 m 1 $70^{10}$ 2 3 4 3 = 22,20 m 4 = 2750 m
Secteur F	7 = 17,40 m 8 = 20,80 m 9 = 24,70 m
Secteur G	9 $7 = 27,55  m$ $8 = 31,70  m$ $7 = 27,10  m$ $9 = 27,10  m$
Secteur H	1 2 $00^{\circ}$ $00^{\circ}$ 3 1 = 2,20 m 2 = 15,30 m 3 = 21,50 m (rectif H2 et H3)
Secteur J	1 2 1 = 15,10 m 2 = 22,70 m

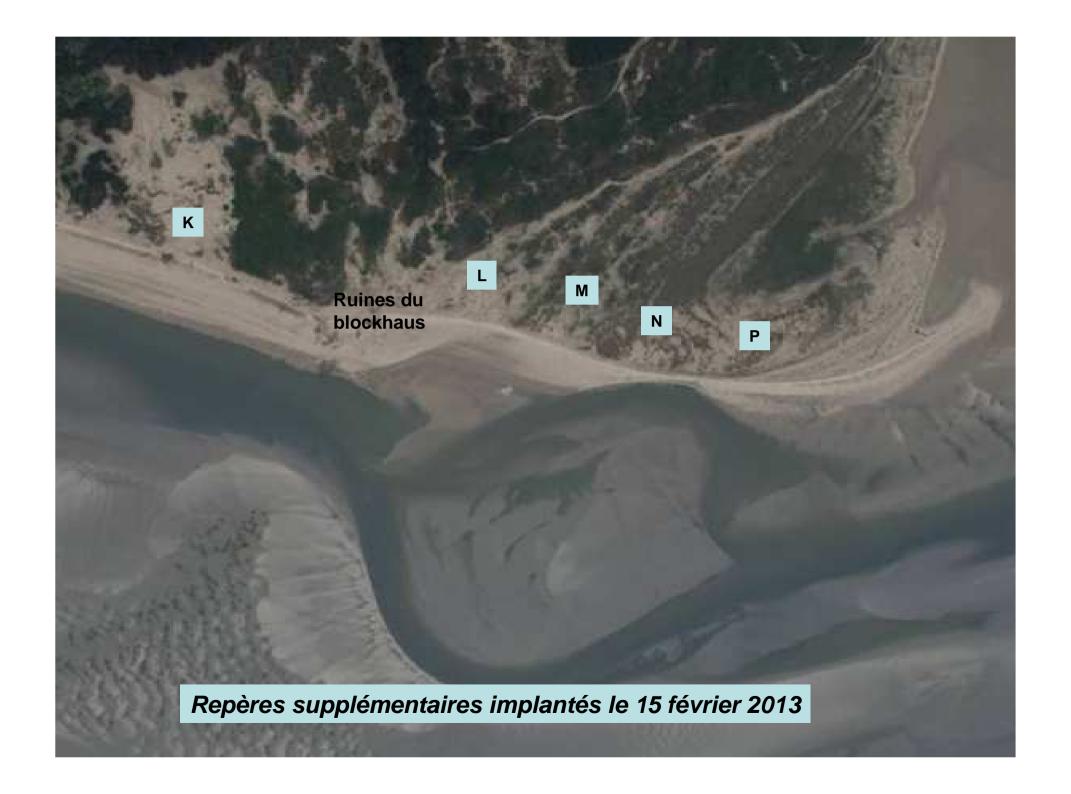
<u>Piquets repères</u>	Distance par rapport au bord de la dune
Contain V	V4	V4 - 20.00 m
Secteur K	K1	K1 = 20,00 m
Secteur L	L1	L1 = 20,00 m
Secteur M	M1	M1 = 20,00 m
Secteur N	N1	N1 = 20,00 m
Secteur P	P1	P1 = 20,00 m

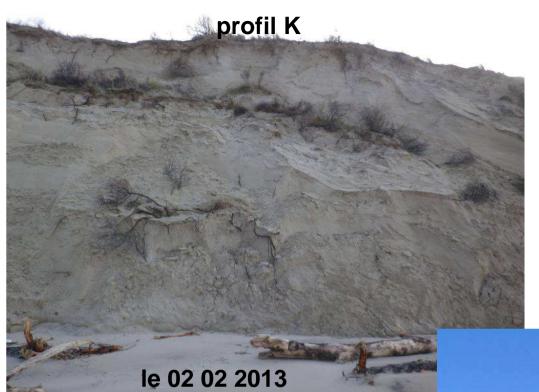
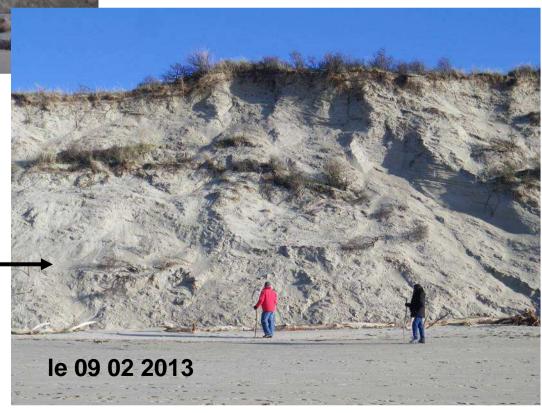
## Sud du bois de sapins avant blockhaus

Comme ça, on perçoit mieux la hauteur de la dune à cet endroit

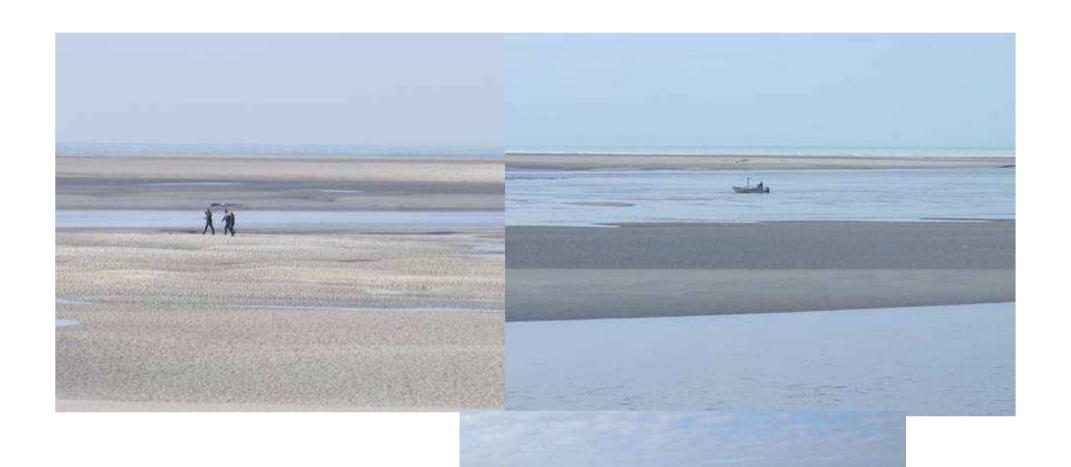
Mesures hydrographiques effectuées au montant le 15 février 2013

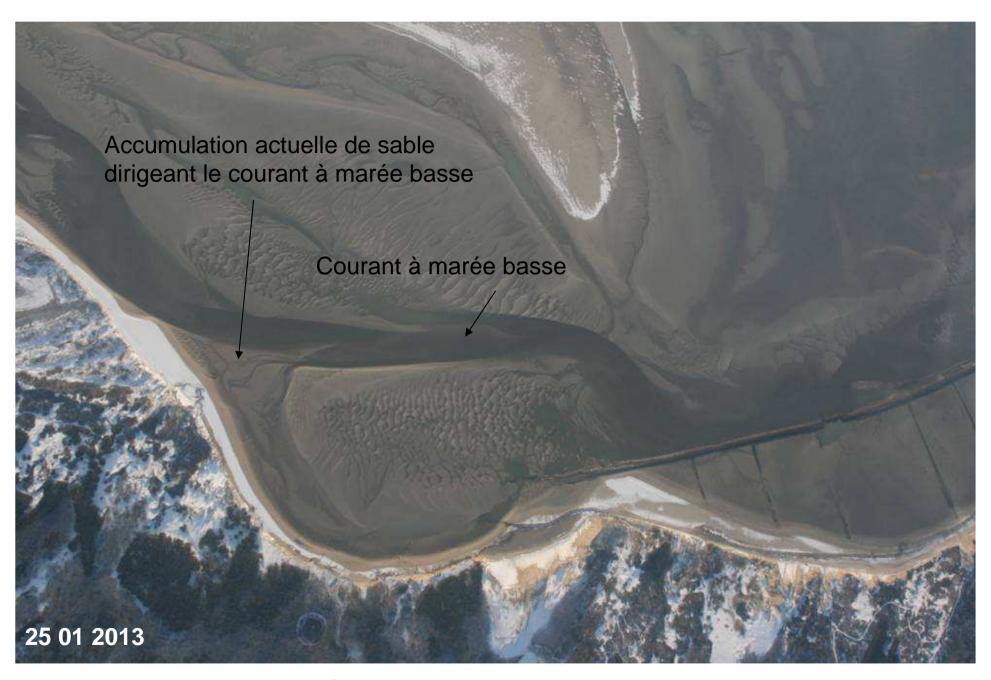
- 2. Les observations de la semaine, notamment sur les courants actuels au montant et un témoignage des mesures hydrographiques effectuées vendredi dans le cadre des études en cours visant à éloigner le courant de la zone qui nous préoccupe. Elles consistent à connaître les fonds de proximité pour déterminer les divers moyens pouvant être mis en œuvre pour réaliser les travaux.

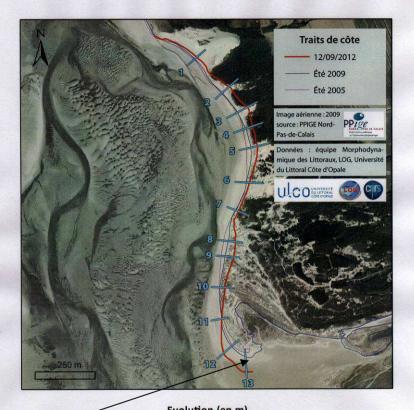
+ 81m de 2005 à 2012

Evolution (en m)						
Profil	2005-2009	2009-2012	Total			
1	-2.6	-12.3	-14.9			
2	4.4	-42.1	-37.7			
3	-0.5	-46.9	-47.4			
4	-12.9	-28.9	-41.8			
5	-18.3	-29.5	-47.8			
6	-1.0	-11.8	-12.8			
7	-0.5	-13.5	-13.9			
8	-19.4	-29.6	-49.0			
9	-16.4	-35.8	-52.2			
10	-1.7	-21.6	-23.3			
11	-1.0	0.0	-1.0			
12	6.6	42.9	49.5			
13	17.4	64.0	81.4
