Déplacement de la Mission d'information sur l'adaptation au changement climatique - Vendredi 07/03

Illustrations du mémoire établi par l'ADCMBA , en vue de la table ronde du 7 mars 2025

A Berck - Groffliers

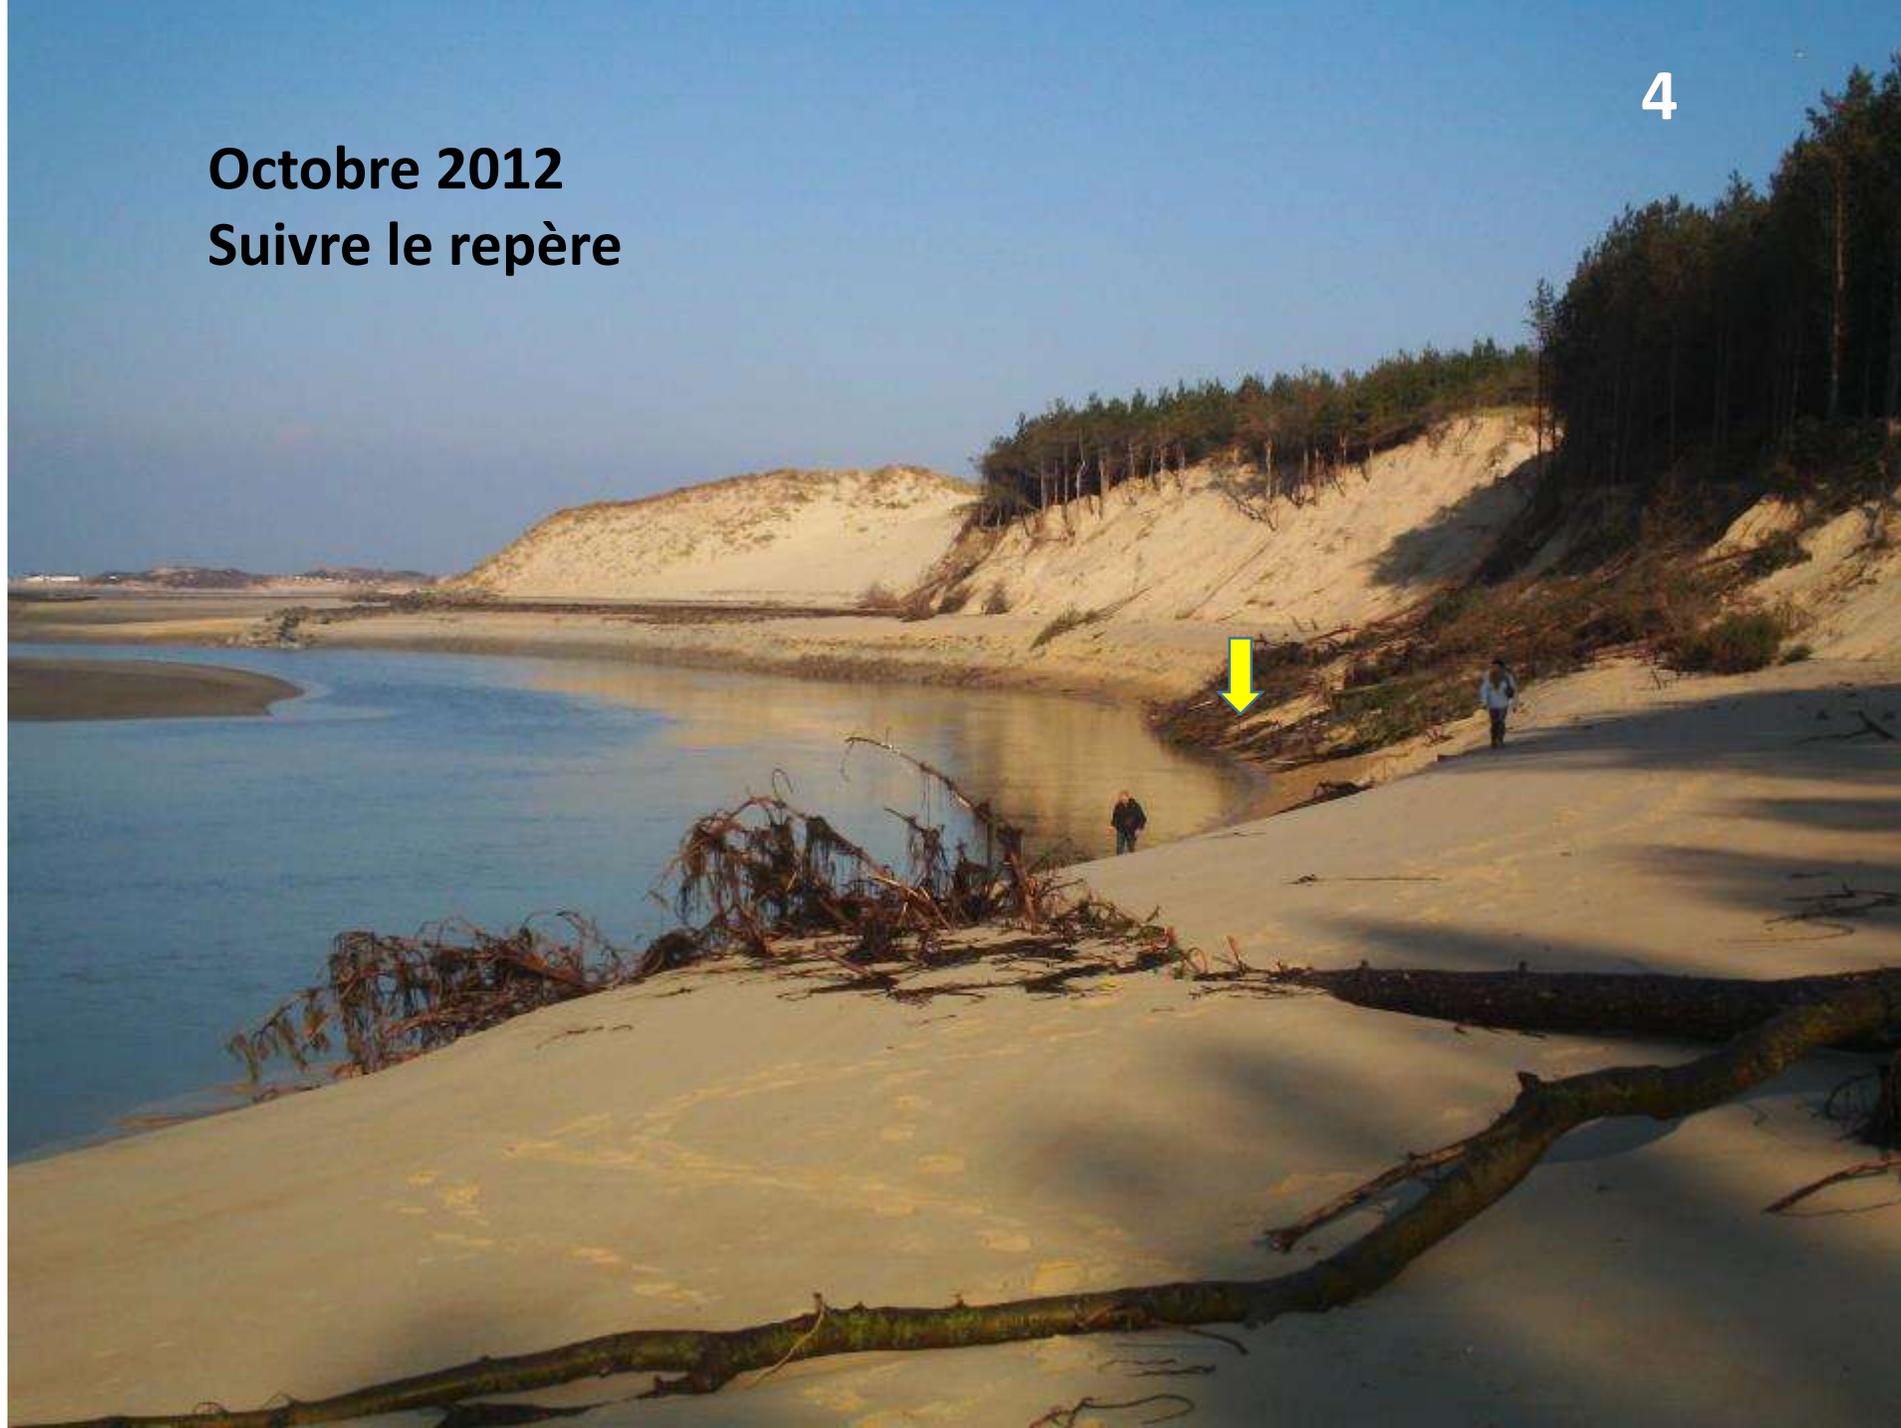
5

Octobre 2012
Suivre le repère

22 -11 -2012

En **2012**, l'érosion au bois de sapins a atteint une telle fulgurance (vues 4,5,6) que le Préfet Denis ROBIN, a accordé à la CCOS la mise en **œuvre d'un projet de rechargement Massif** dont l'étude a été confiée à la société Artélia, qui a **produit l'avant projet en février 2016**

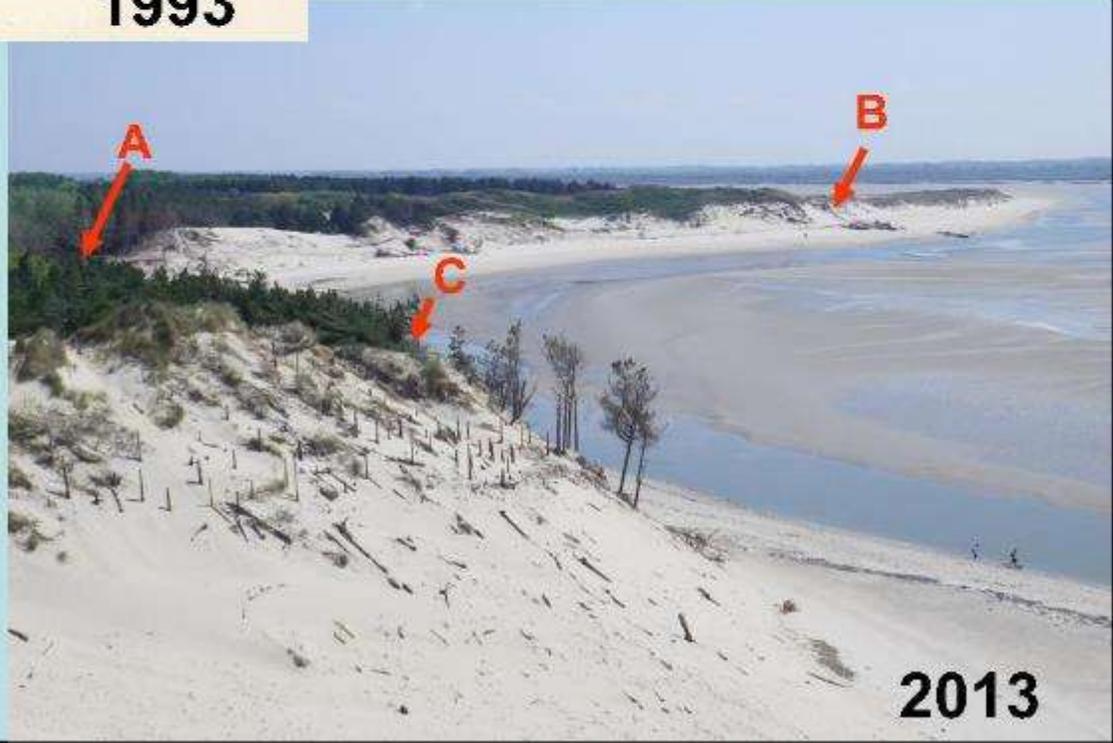
7

Les Bigs bags

Octobre 2015 mise en place d'un barrage couvert de Bigs bags (sur 2 hauteurs) pour protéger la zone arrière d'une surverse de houle (eau salée)

Entre temps la menace est devenue **telle qu'un rempart de big bags** fut dressé (vue7) , puis rehaussé, en arrière de la plage du bois de sapins, au niveau de la ligne de séparations des eaux, , **pour éviter un déversement de la houle**, à marée haute, vers les zones agricoles proches. Ce rempart a permis d'amasser ensuite sur l'arrière , une partie du sable envolé des rechargements.

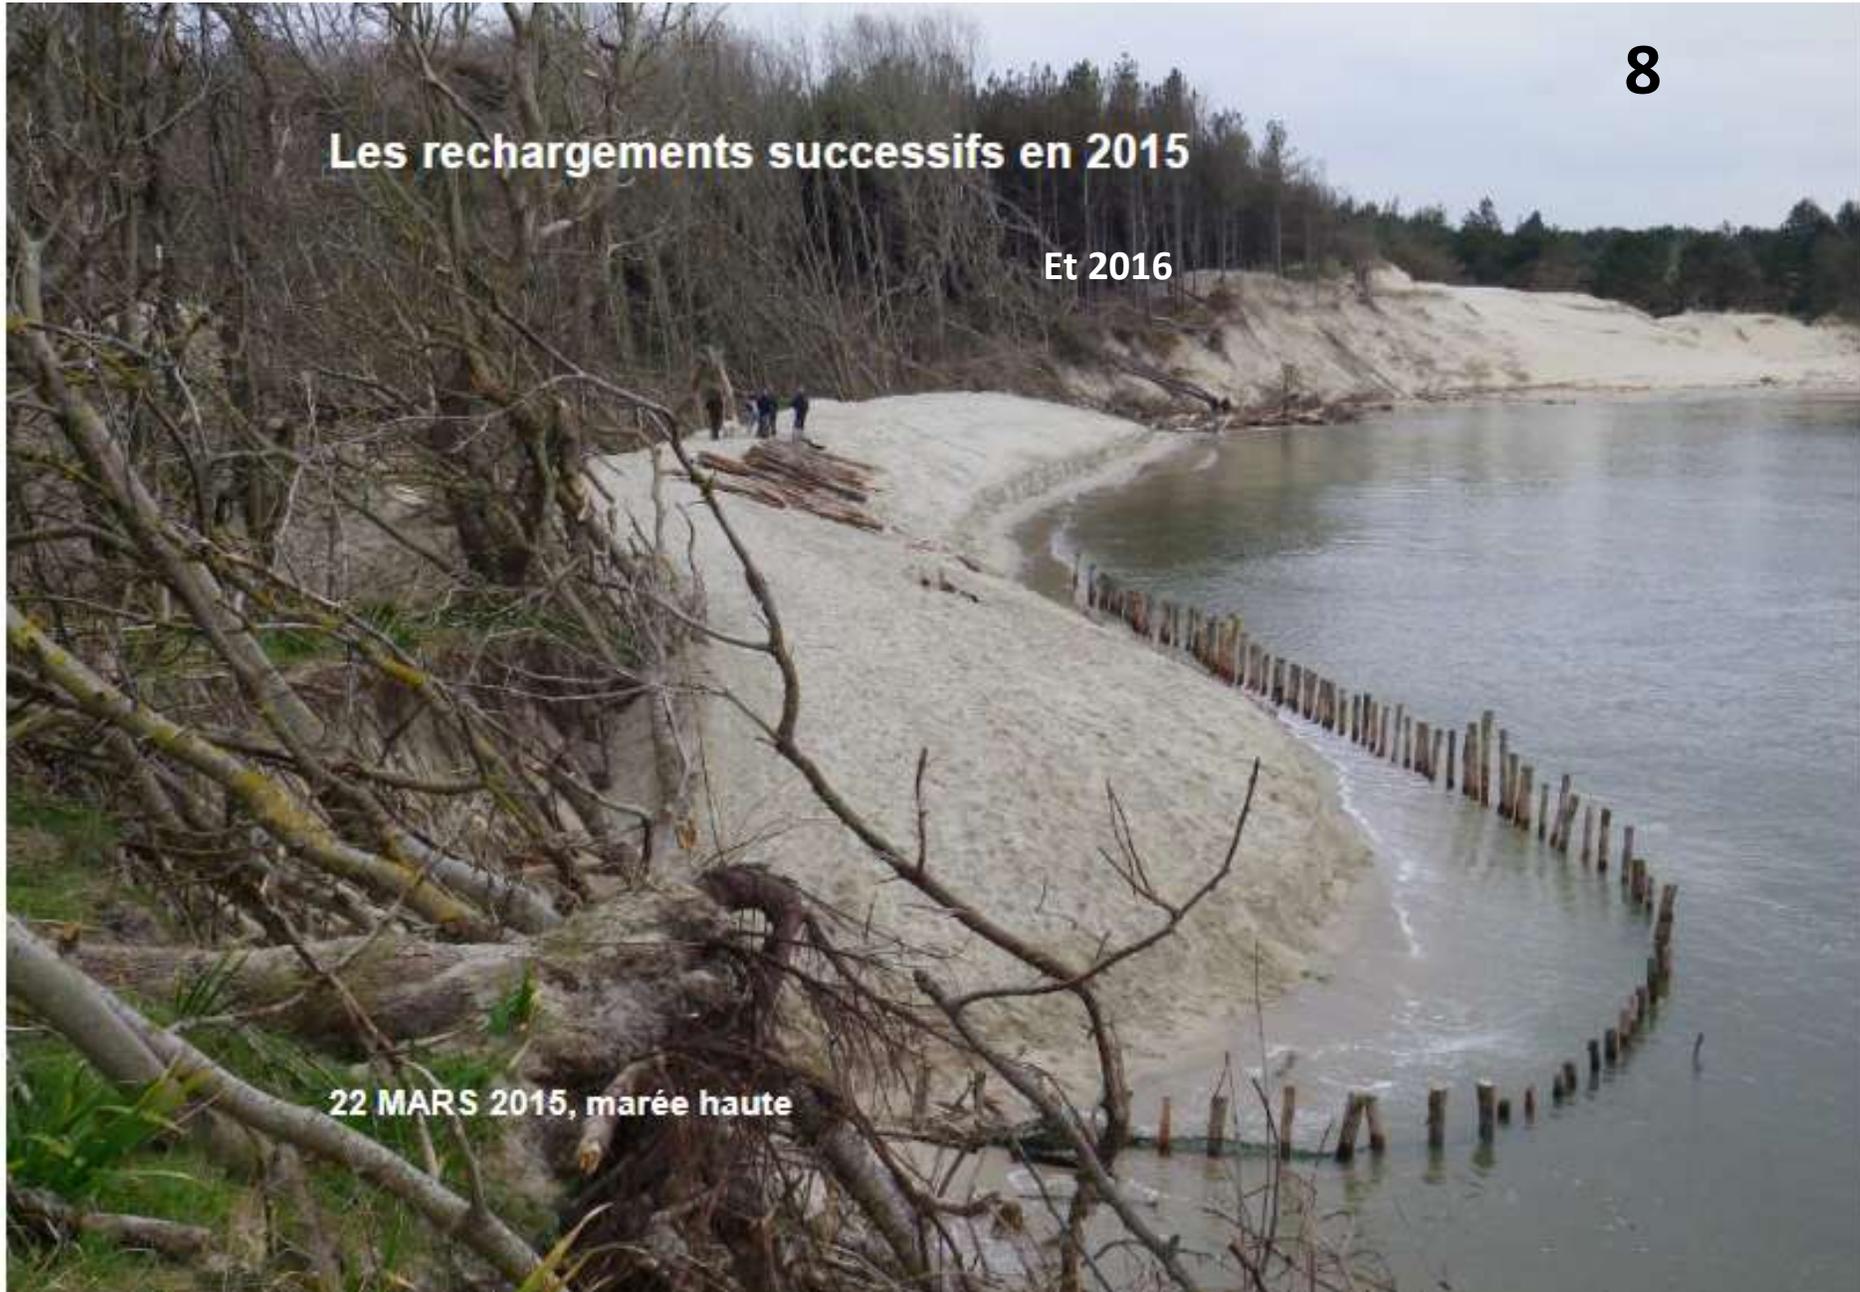
22 MARS 2015, marée haute

Étapes 2011/2019

21 mai 2015

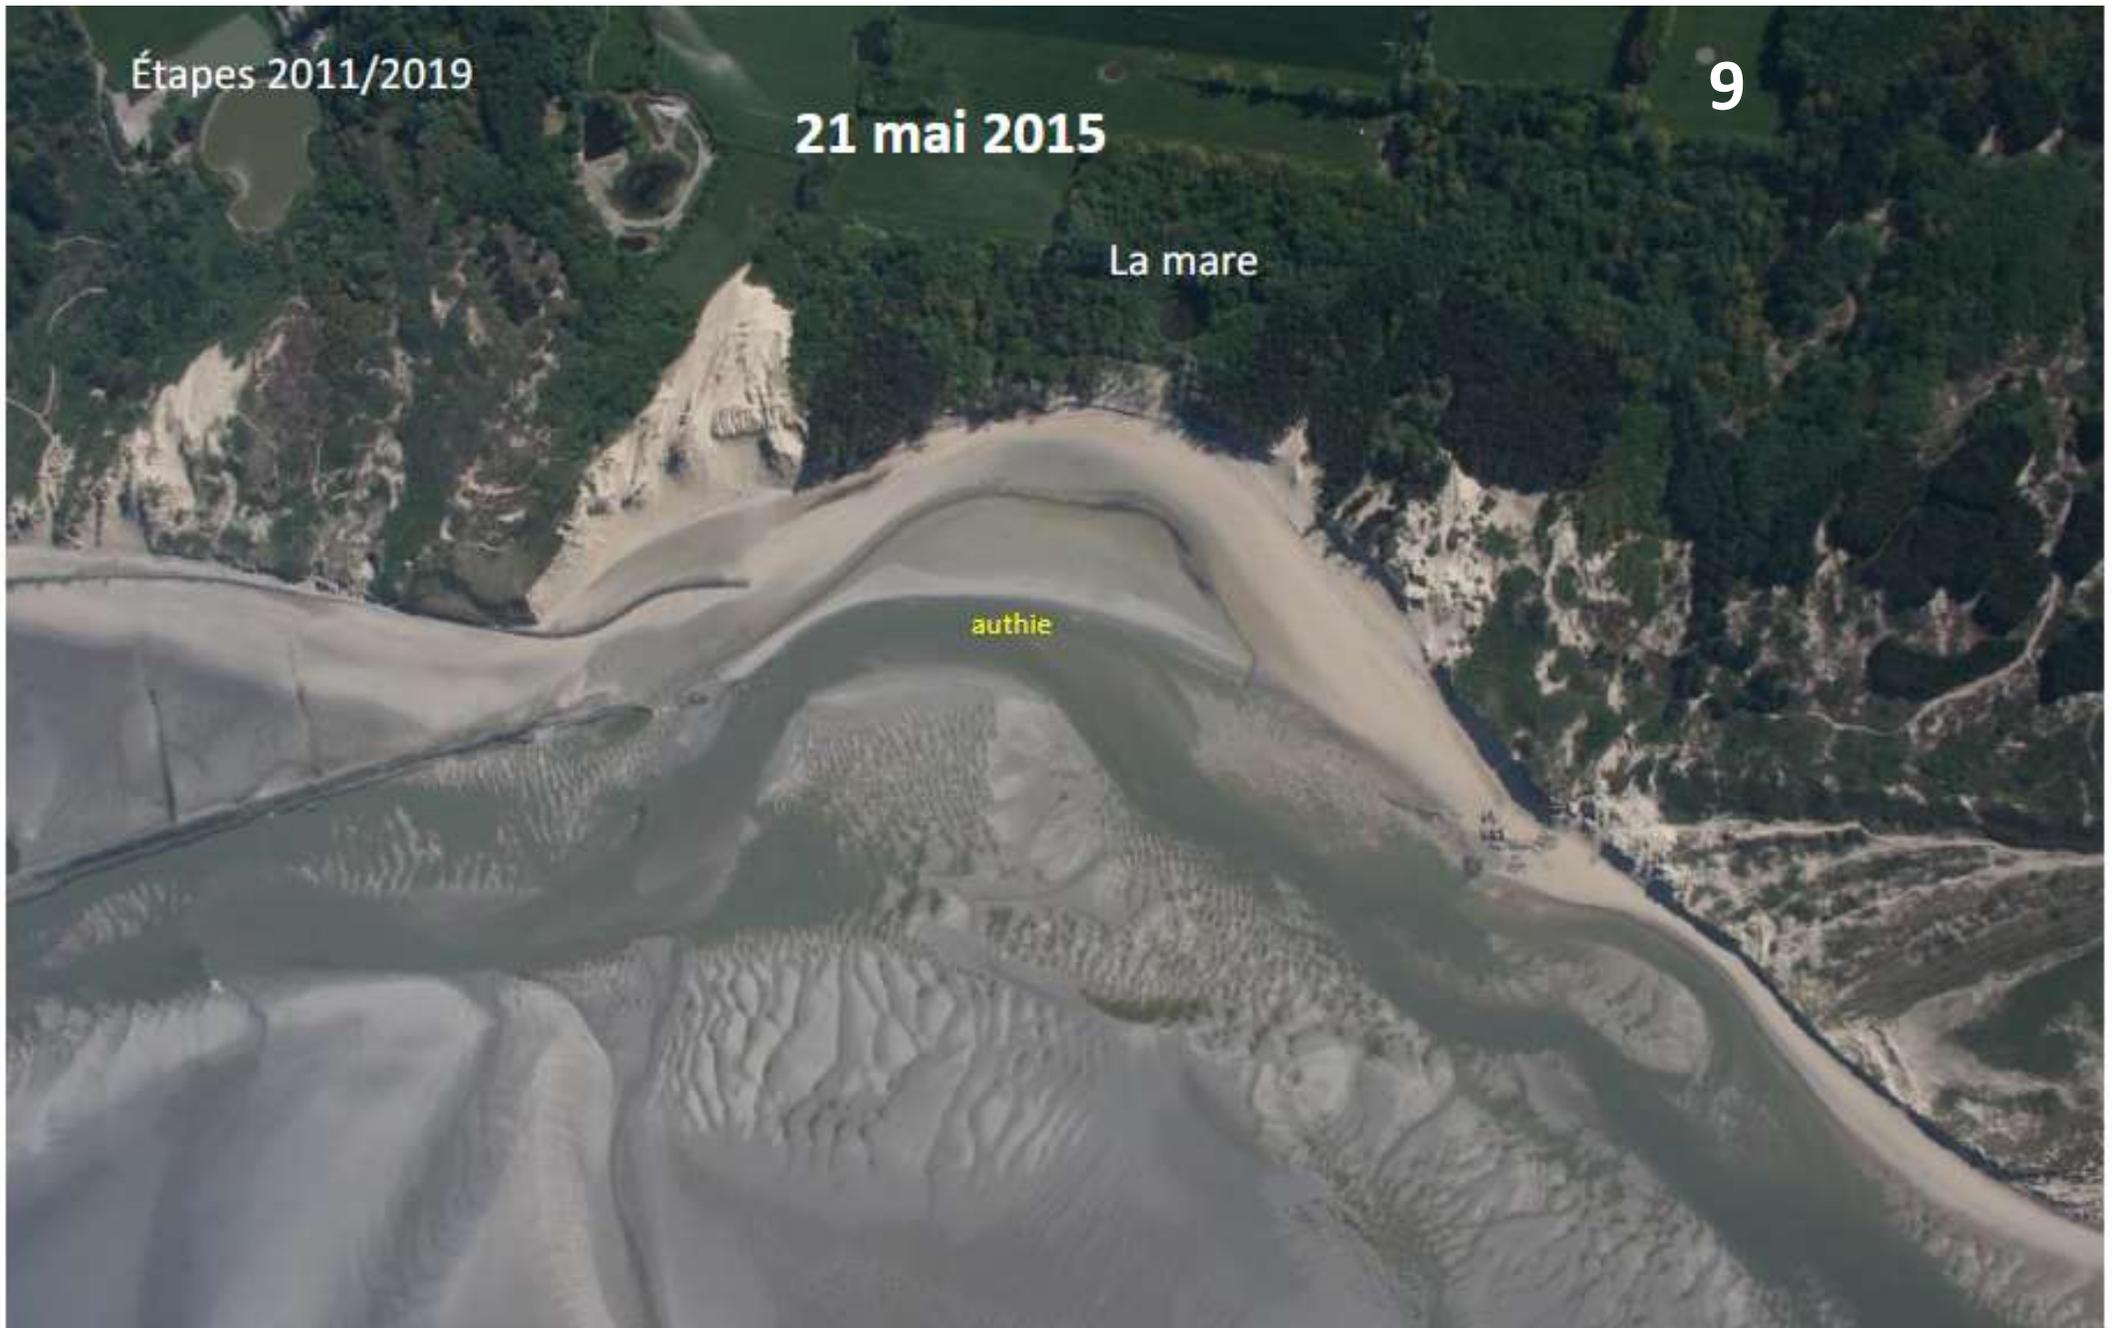
Pose du filet test 1

Un faux espoir de solution « **miracle** » constitué par la pose d'un filet, **fin 2014**, (vues 10,11) devant retenir le sable et bloquer la dérive du fleuve ,solution portée par un promoteur qui cherchait à faire **renoncer, au profit du sien, au projet de rechargement massif dont l'étude venait de se terminer**. Au final, ce test qui a duré jusqu'en 2019 **n'a pas fonctionné**, il nous a fait perdre un temps précieux. Les rechargements filaient de plus en plus vite , **l'érosion s'accélérait gravement depuis 2018, elle progressait en amont du bois de sapins où le bec de perroquet a rapidement disparu.**

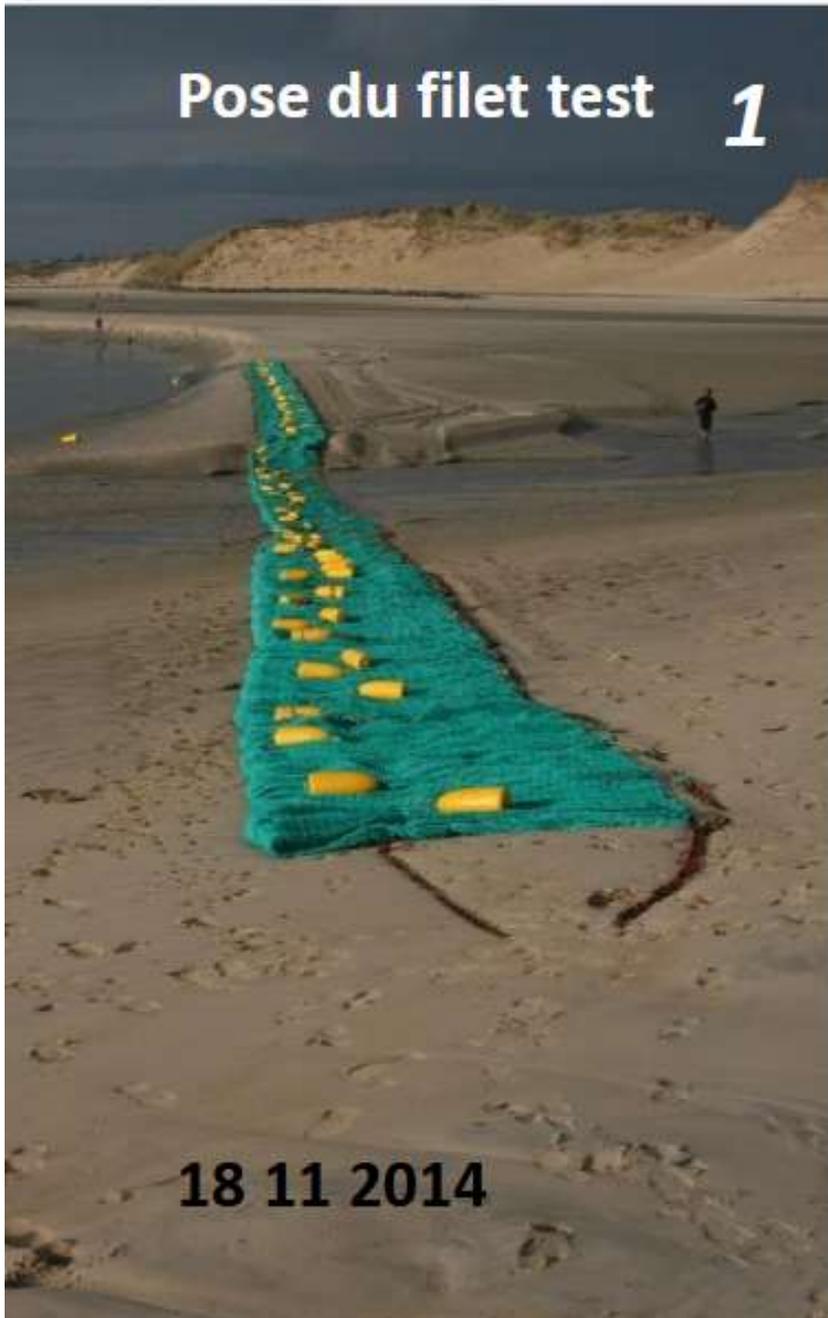
18 11 2014

La parenthèse du filet test

En 2014 la communauté d'agglo a été approchée par un fabricant de filet de conception particulière permettant de retenir le sable , ayant été utilisé avec succès en Loire Atlantique pour détourner un petit cours d'eau, exutoire de marais.

Après la pose de plusieurs rehausses il a fallu se rendre à l'évidence que si ce filet présente des capacités de retenue du sable, elles n'étaient d'évidence pas suffisantes pour lutter contre la force des courants en cet endroit, ni d'éviter l'érosion de la dune située en face.

LE FILET- BILAN: Le procédé n'a pas détourné l'Authie **qui a accentué sa progression vers les dunes**. Le bilan sédimentaire du secteur du bois de sapins depuis la pose du filet à l'origine, se solde par un **déficit de 100.000m³ par an, c'est-à-dire 400.000m³ au total**.

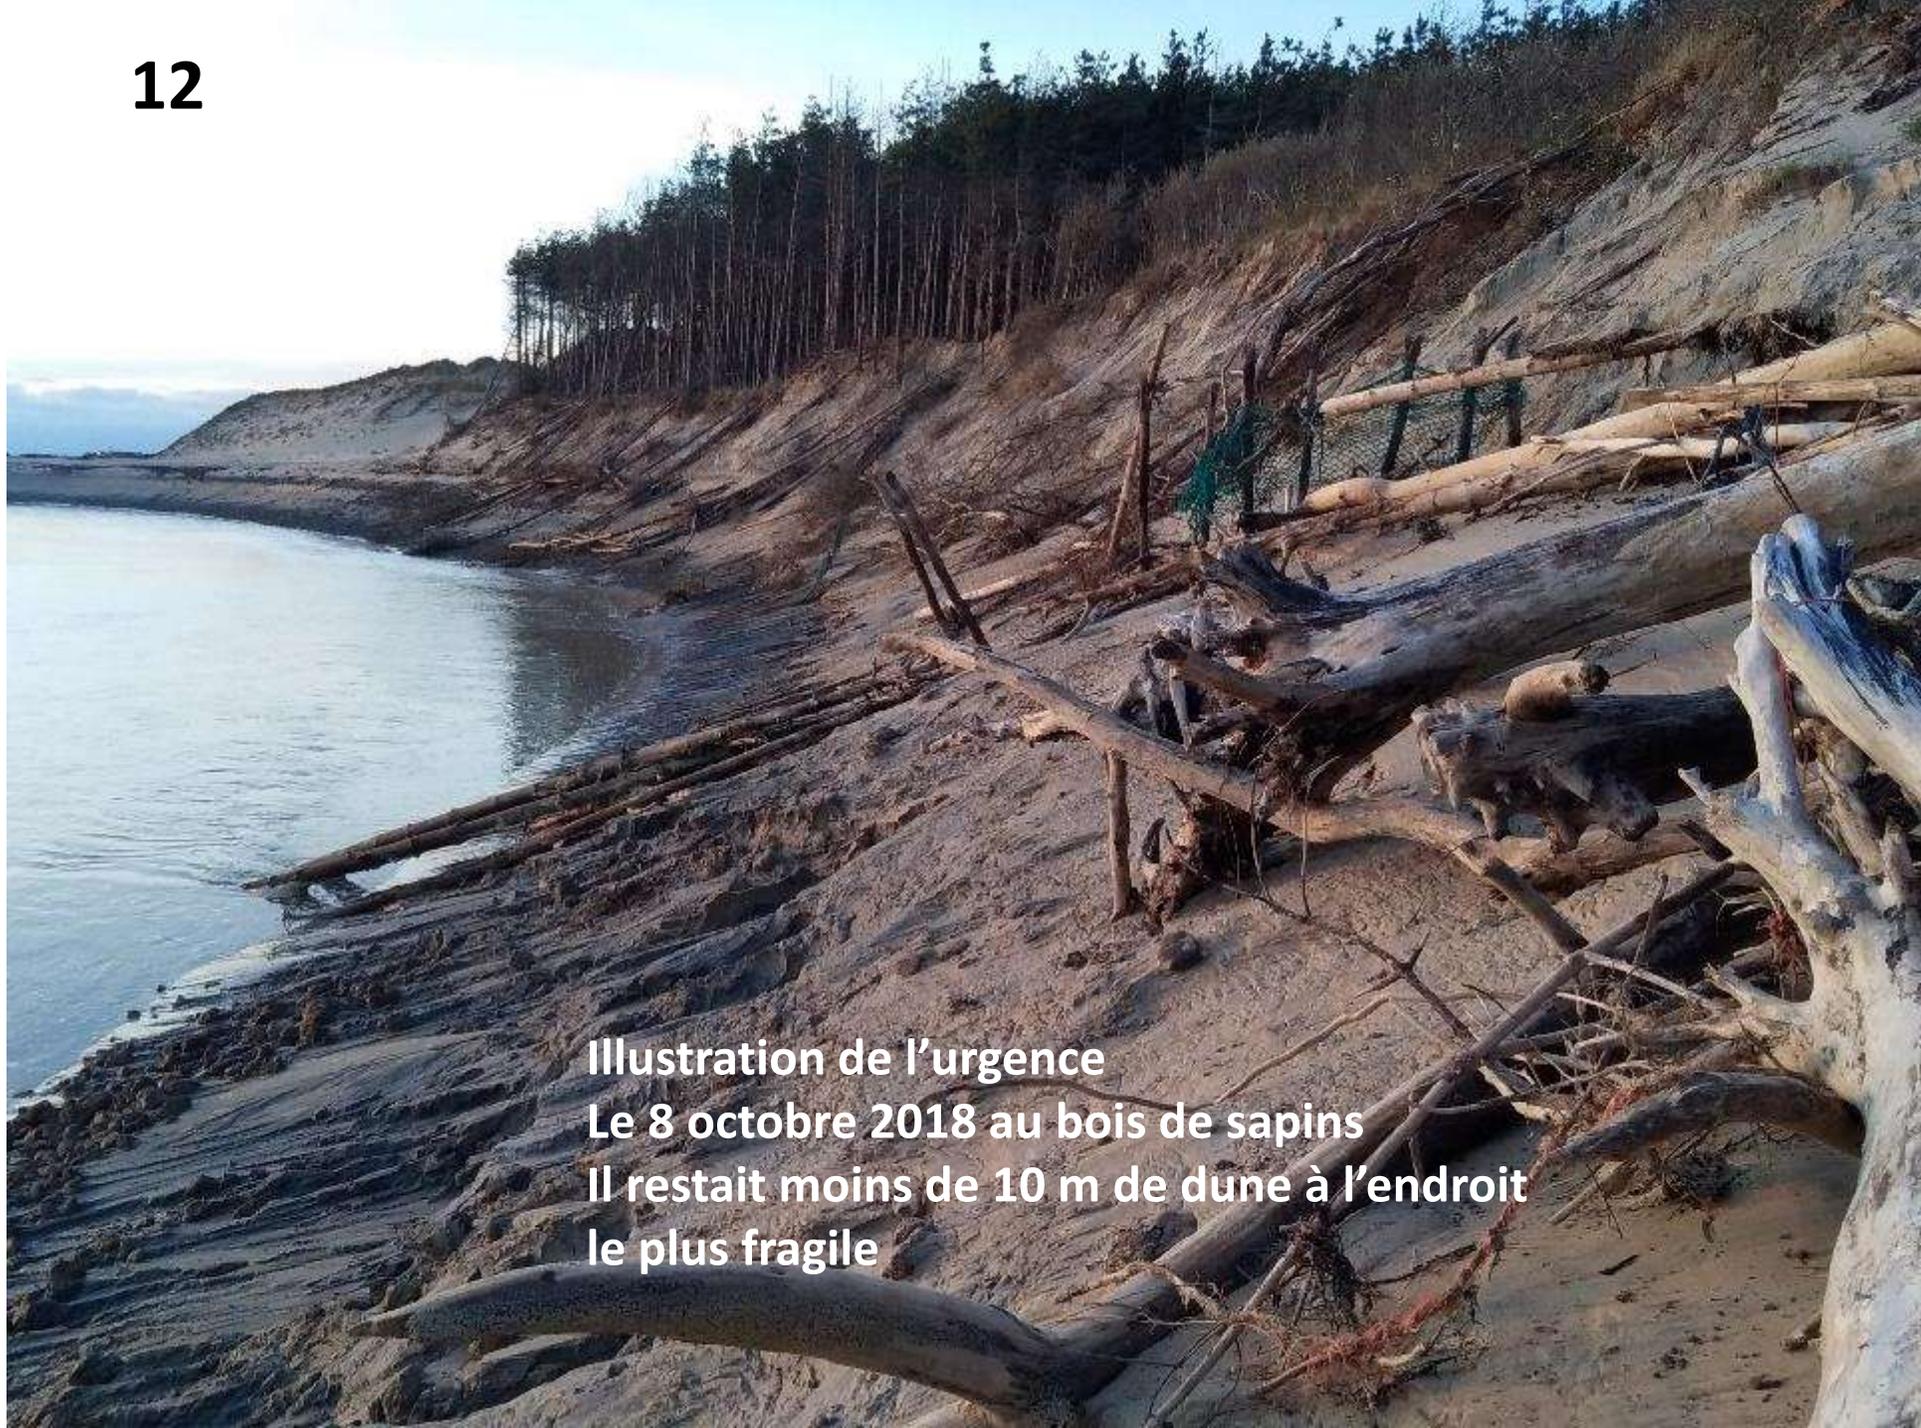
Illustration de l'urgence
Le 8 octobre 2018 au bois de sapins
Il restait moins de 10 m de dune à l'endroit
le plus fragile

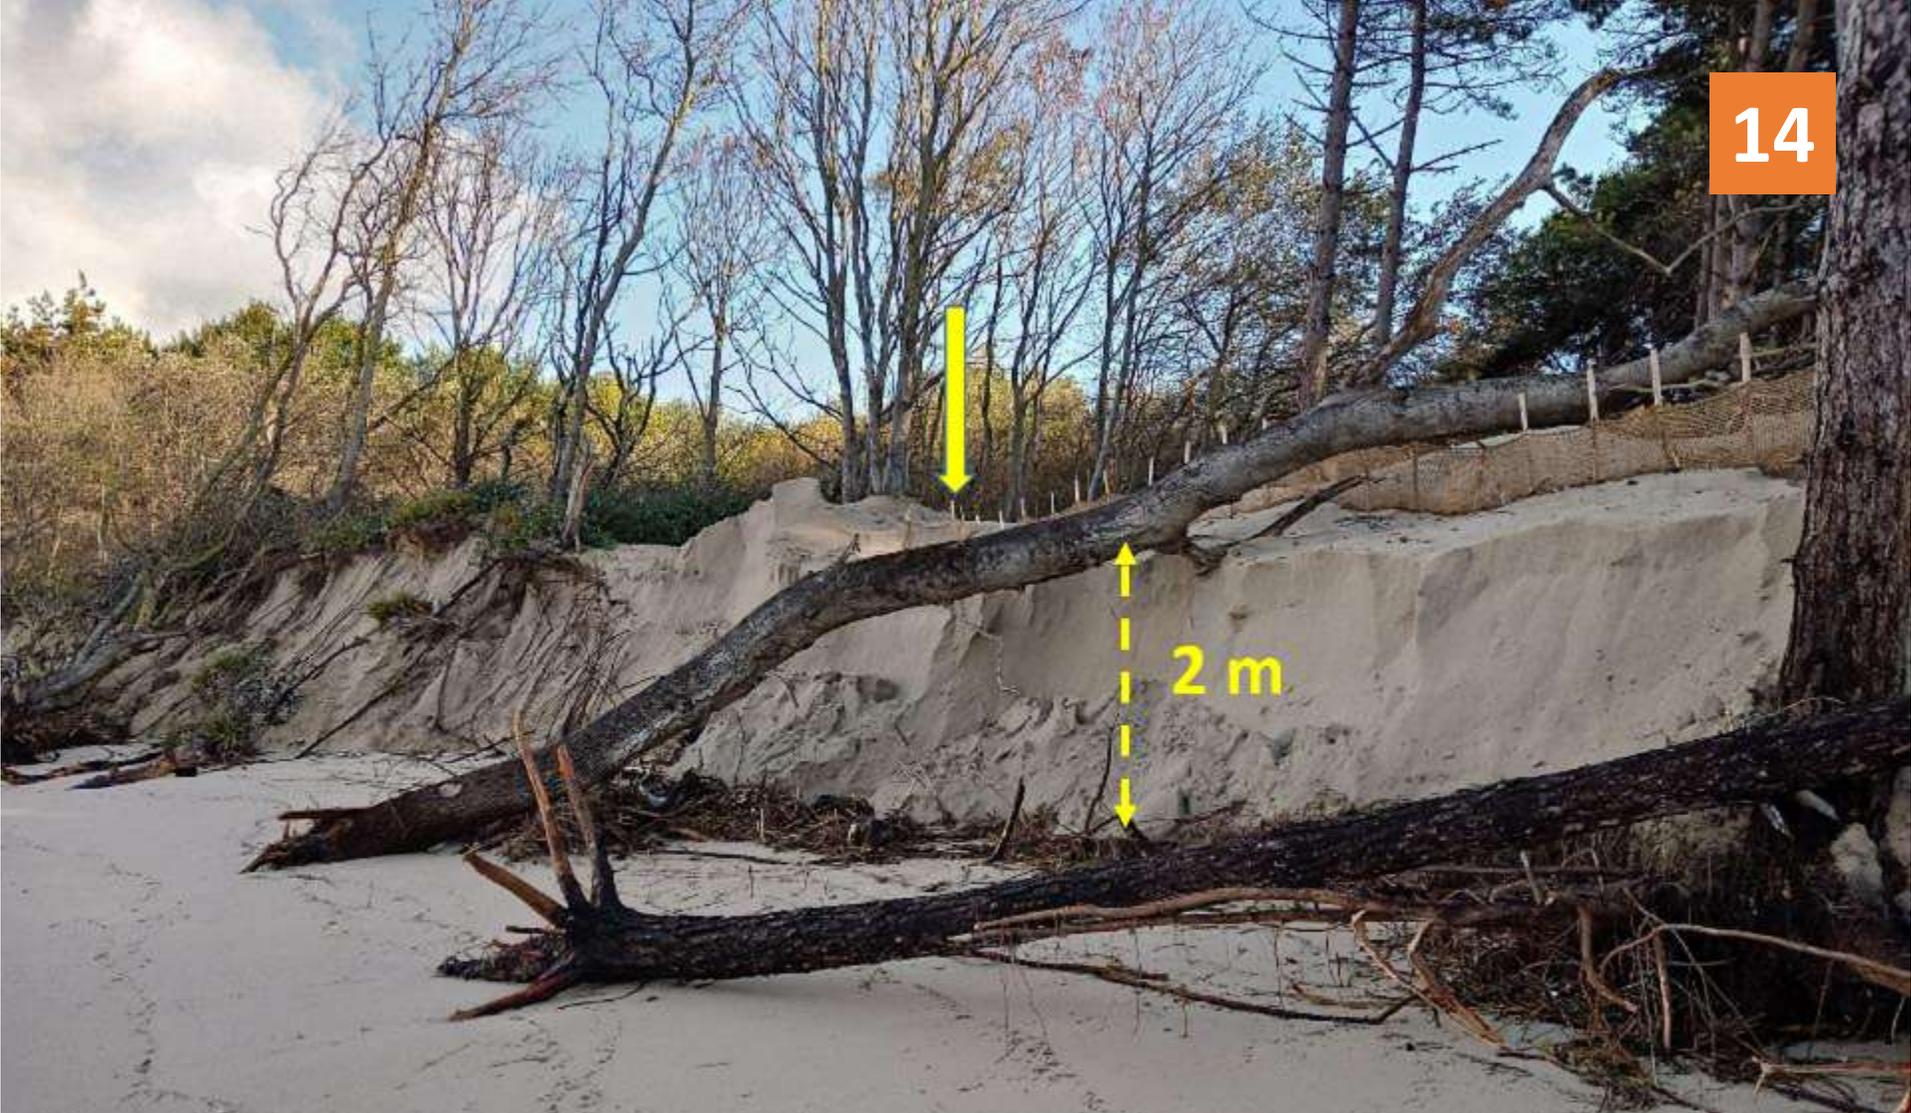
2 octobre 2019, rappel
Zone critique nord de brèche recul de 3-4 m +

Il reste environ 5m de profondeur de « protection » sur une faible hauteur, il ne reste rien des rechargements urgents de sauvegarde ude décembre et janvier 2018 (35000 M3 environ)

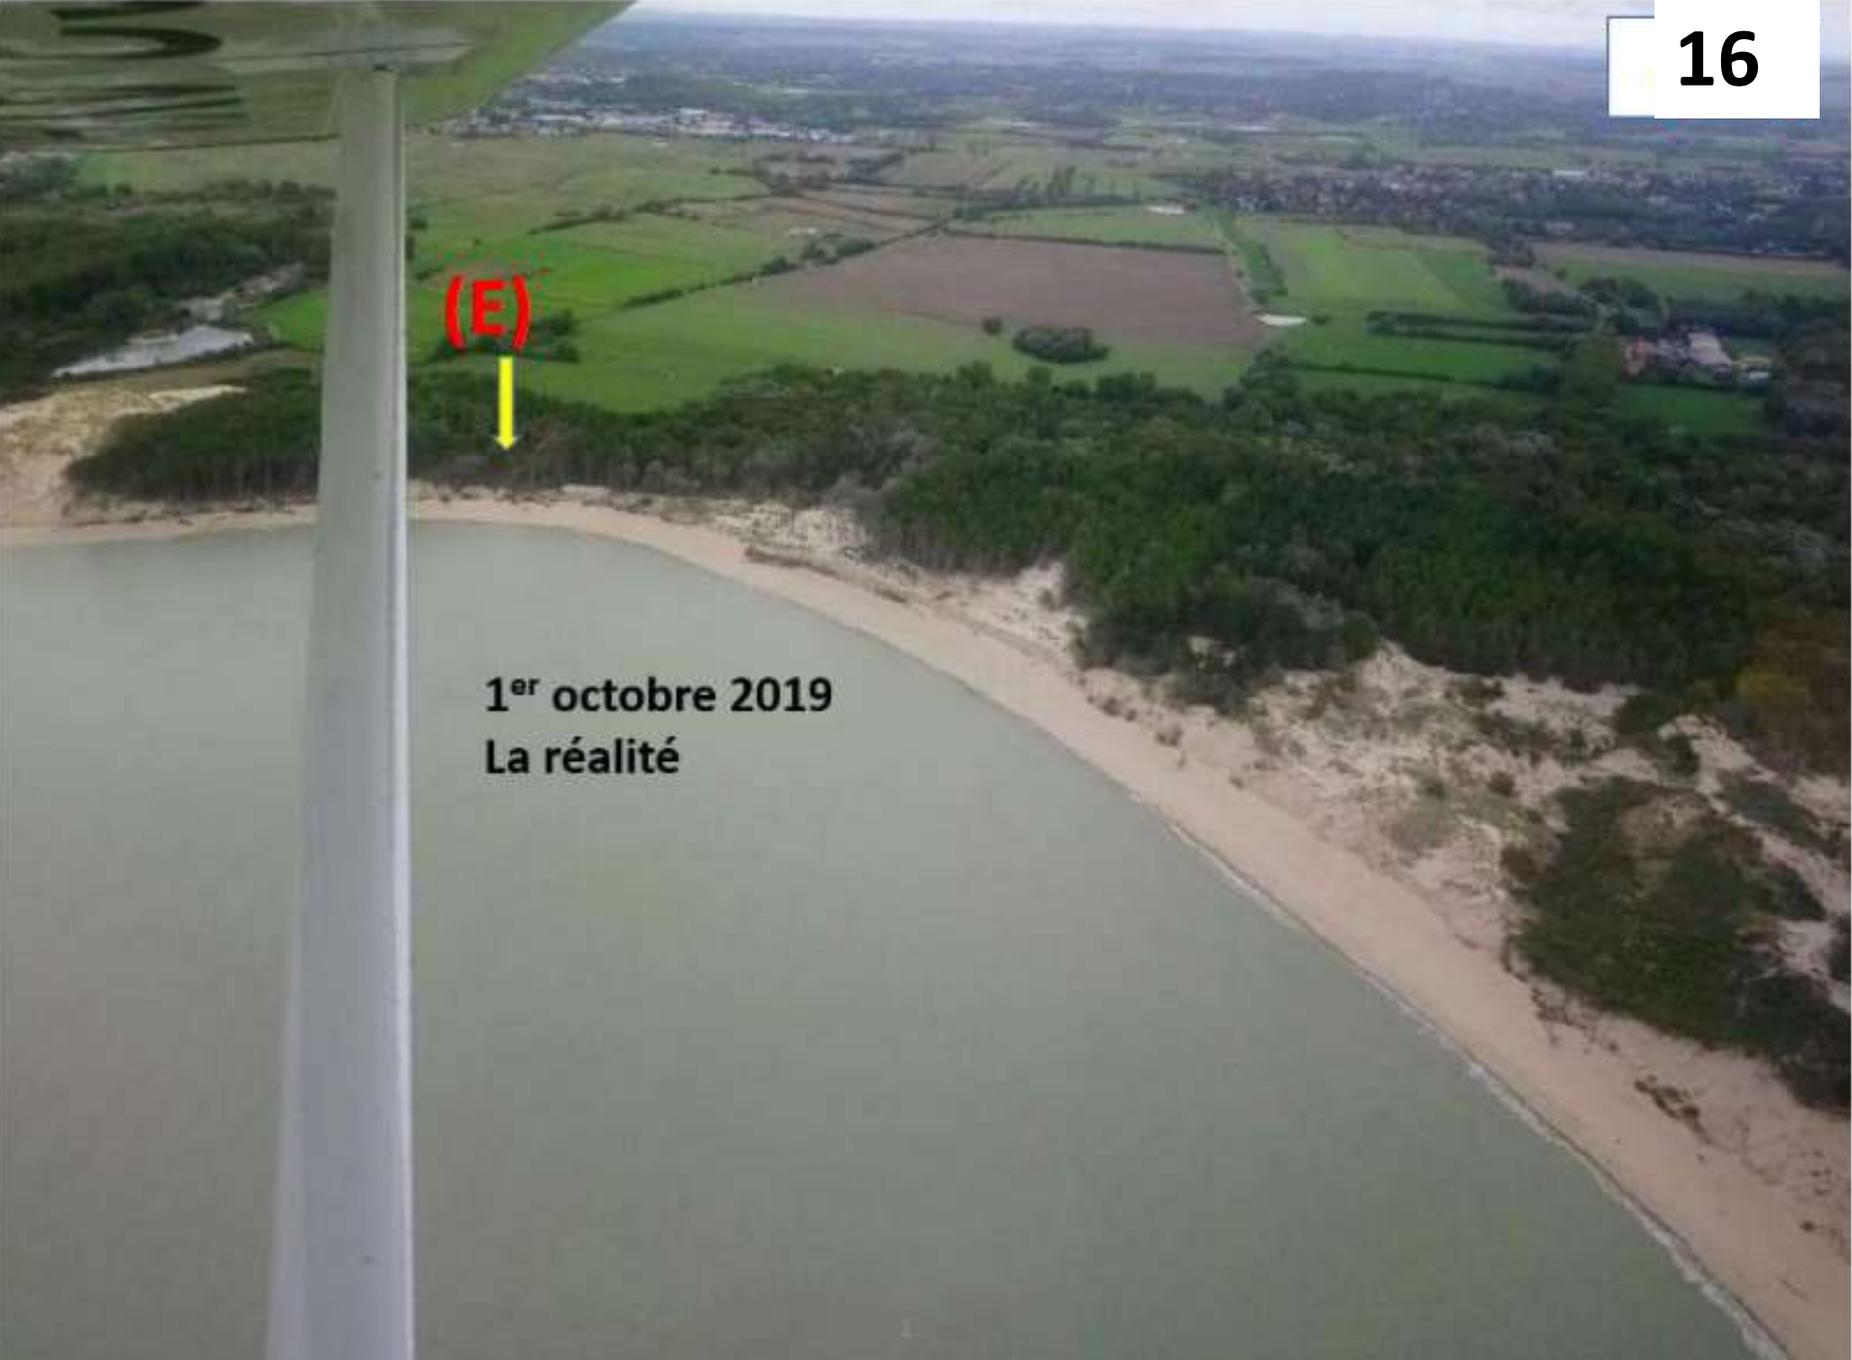
1^{er} octobre 2019
La réalité

Novembre 2019, bec de perroquet , début des travaux, impossibilité de traverser l'Authie. Il faut recourir au rétablissement de l'ancienne digue submersible (dite Barrois)

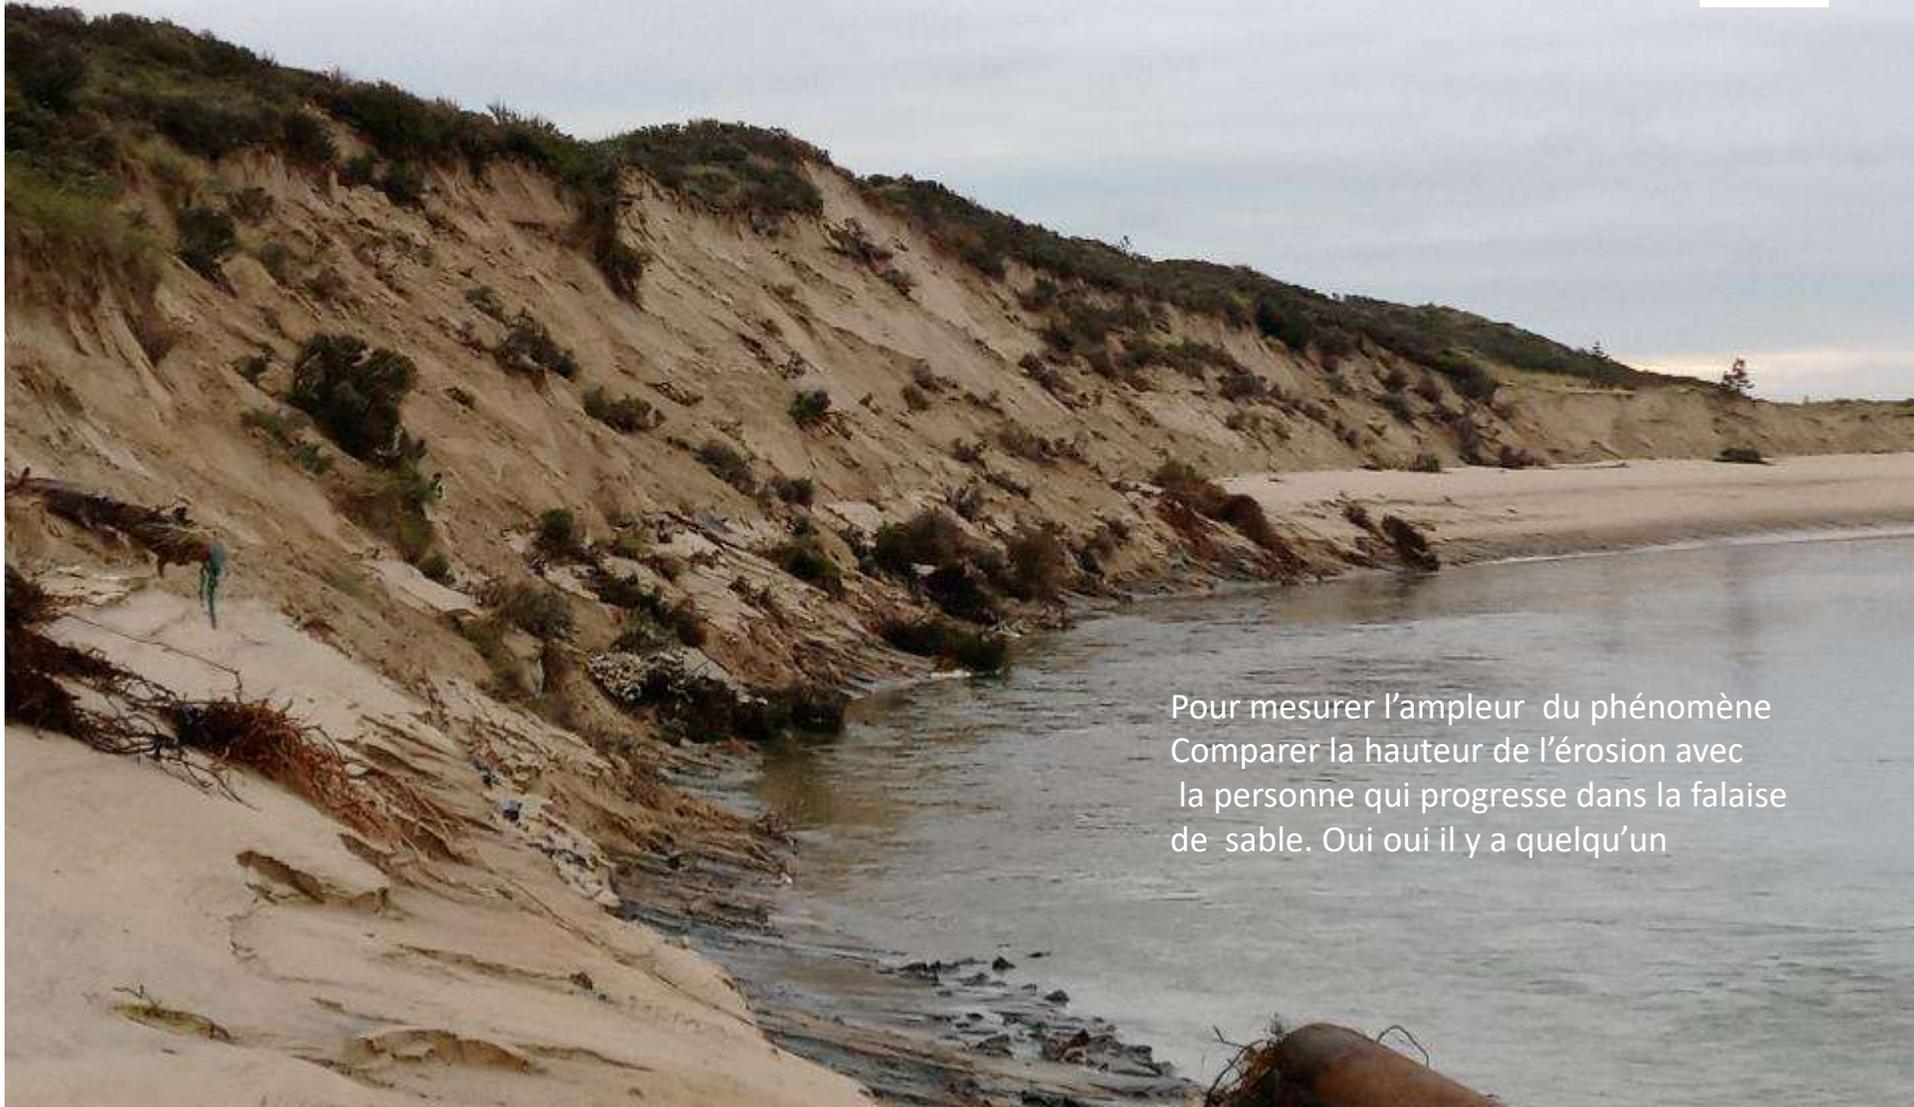
Pour mesurer l'ampleur du phénomène
Comparer la hauteur de l'érosion avec
la personne qui progresse dans la falaise
de sable. Oui oui il y a quelqu'un

Le bec de Perroquet le bois de sapins, le
20 novembre 2019

Situation critique

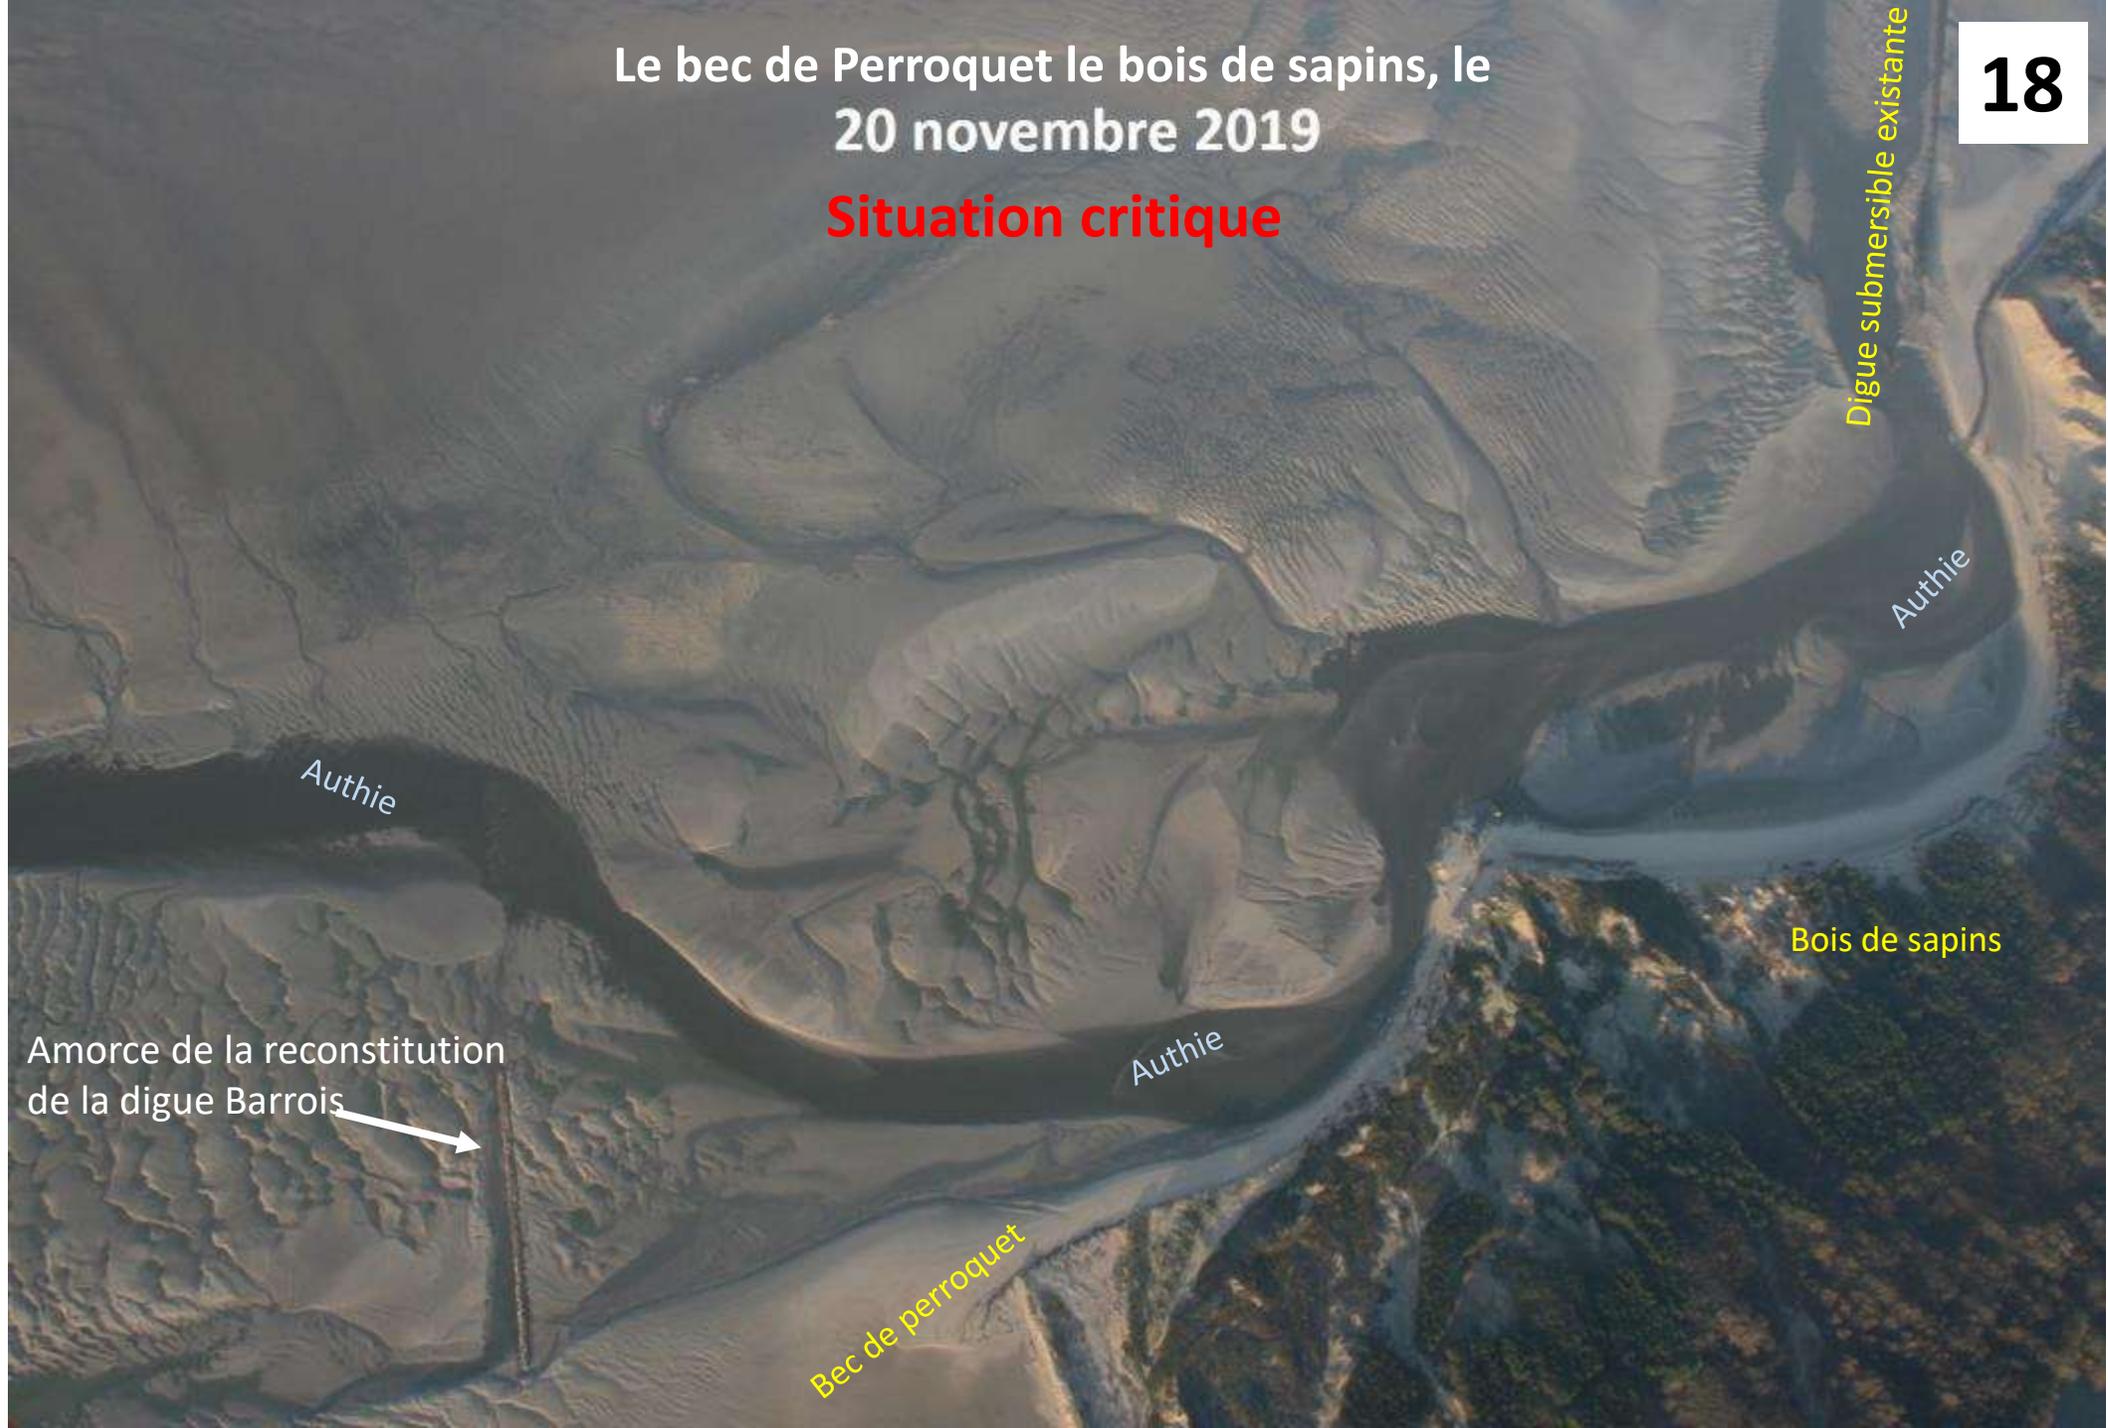
Digue submersible existante

Bec de perroquet

Amorce de la reconstitution
de la digue Barrois
