Déplacement de la Mission d'information sur l'adaptation au changement climatique - Vendredi 07/03

Illustrations du mémoire établi par l'ADCMBA , en vue de la table ronde du 7 mars 2025

A Berck - Groffliers

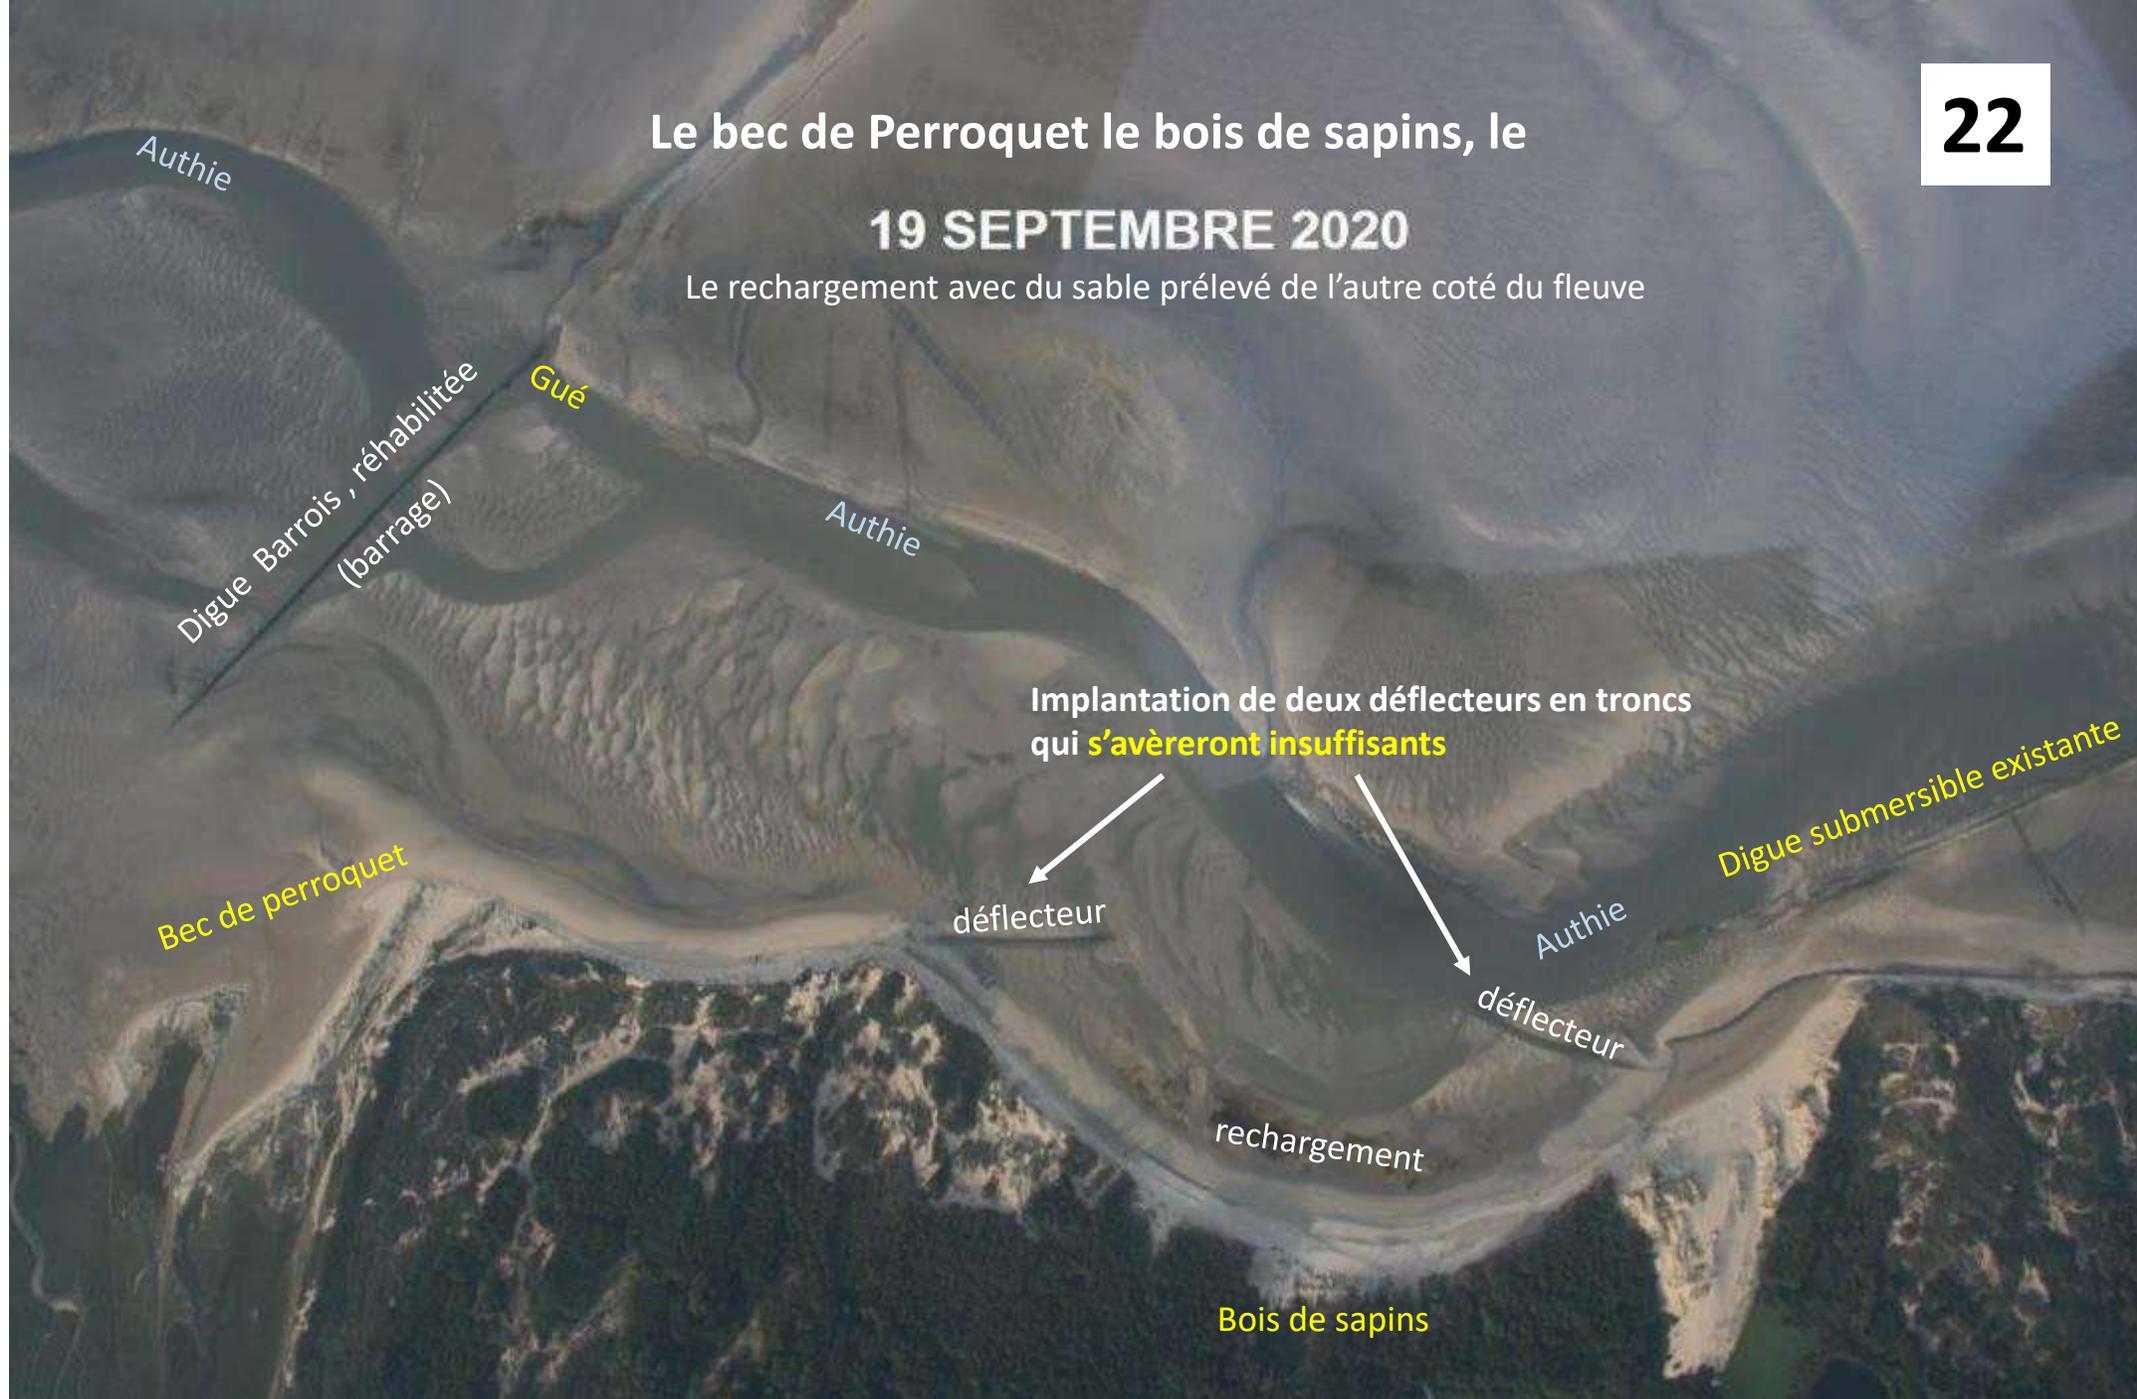
Le rechargement avec du sable prélevé de l'autre côté du fleuve

Implantation de deux déflecteurs en troncs
qui **s'avèreront insuffisants**

Digue Barrois, réhabilitée
(barrage)

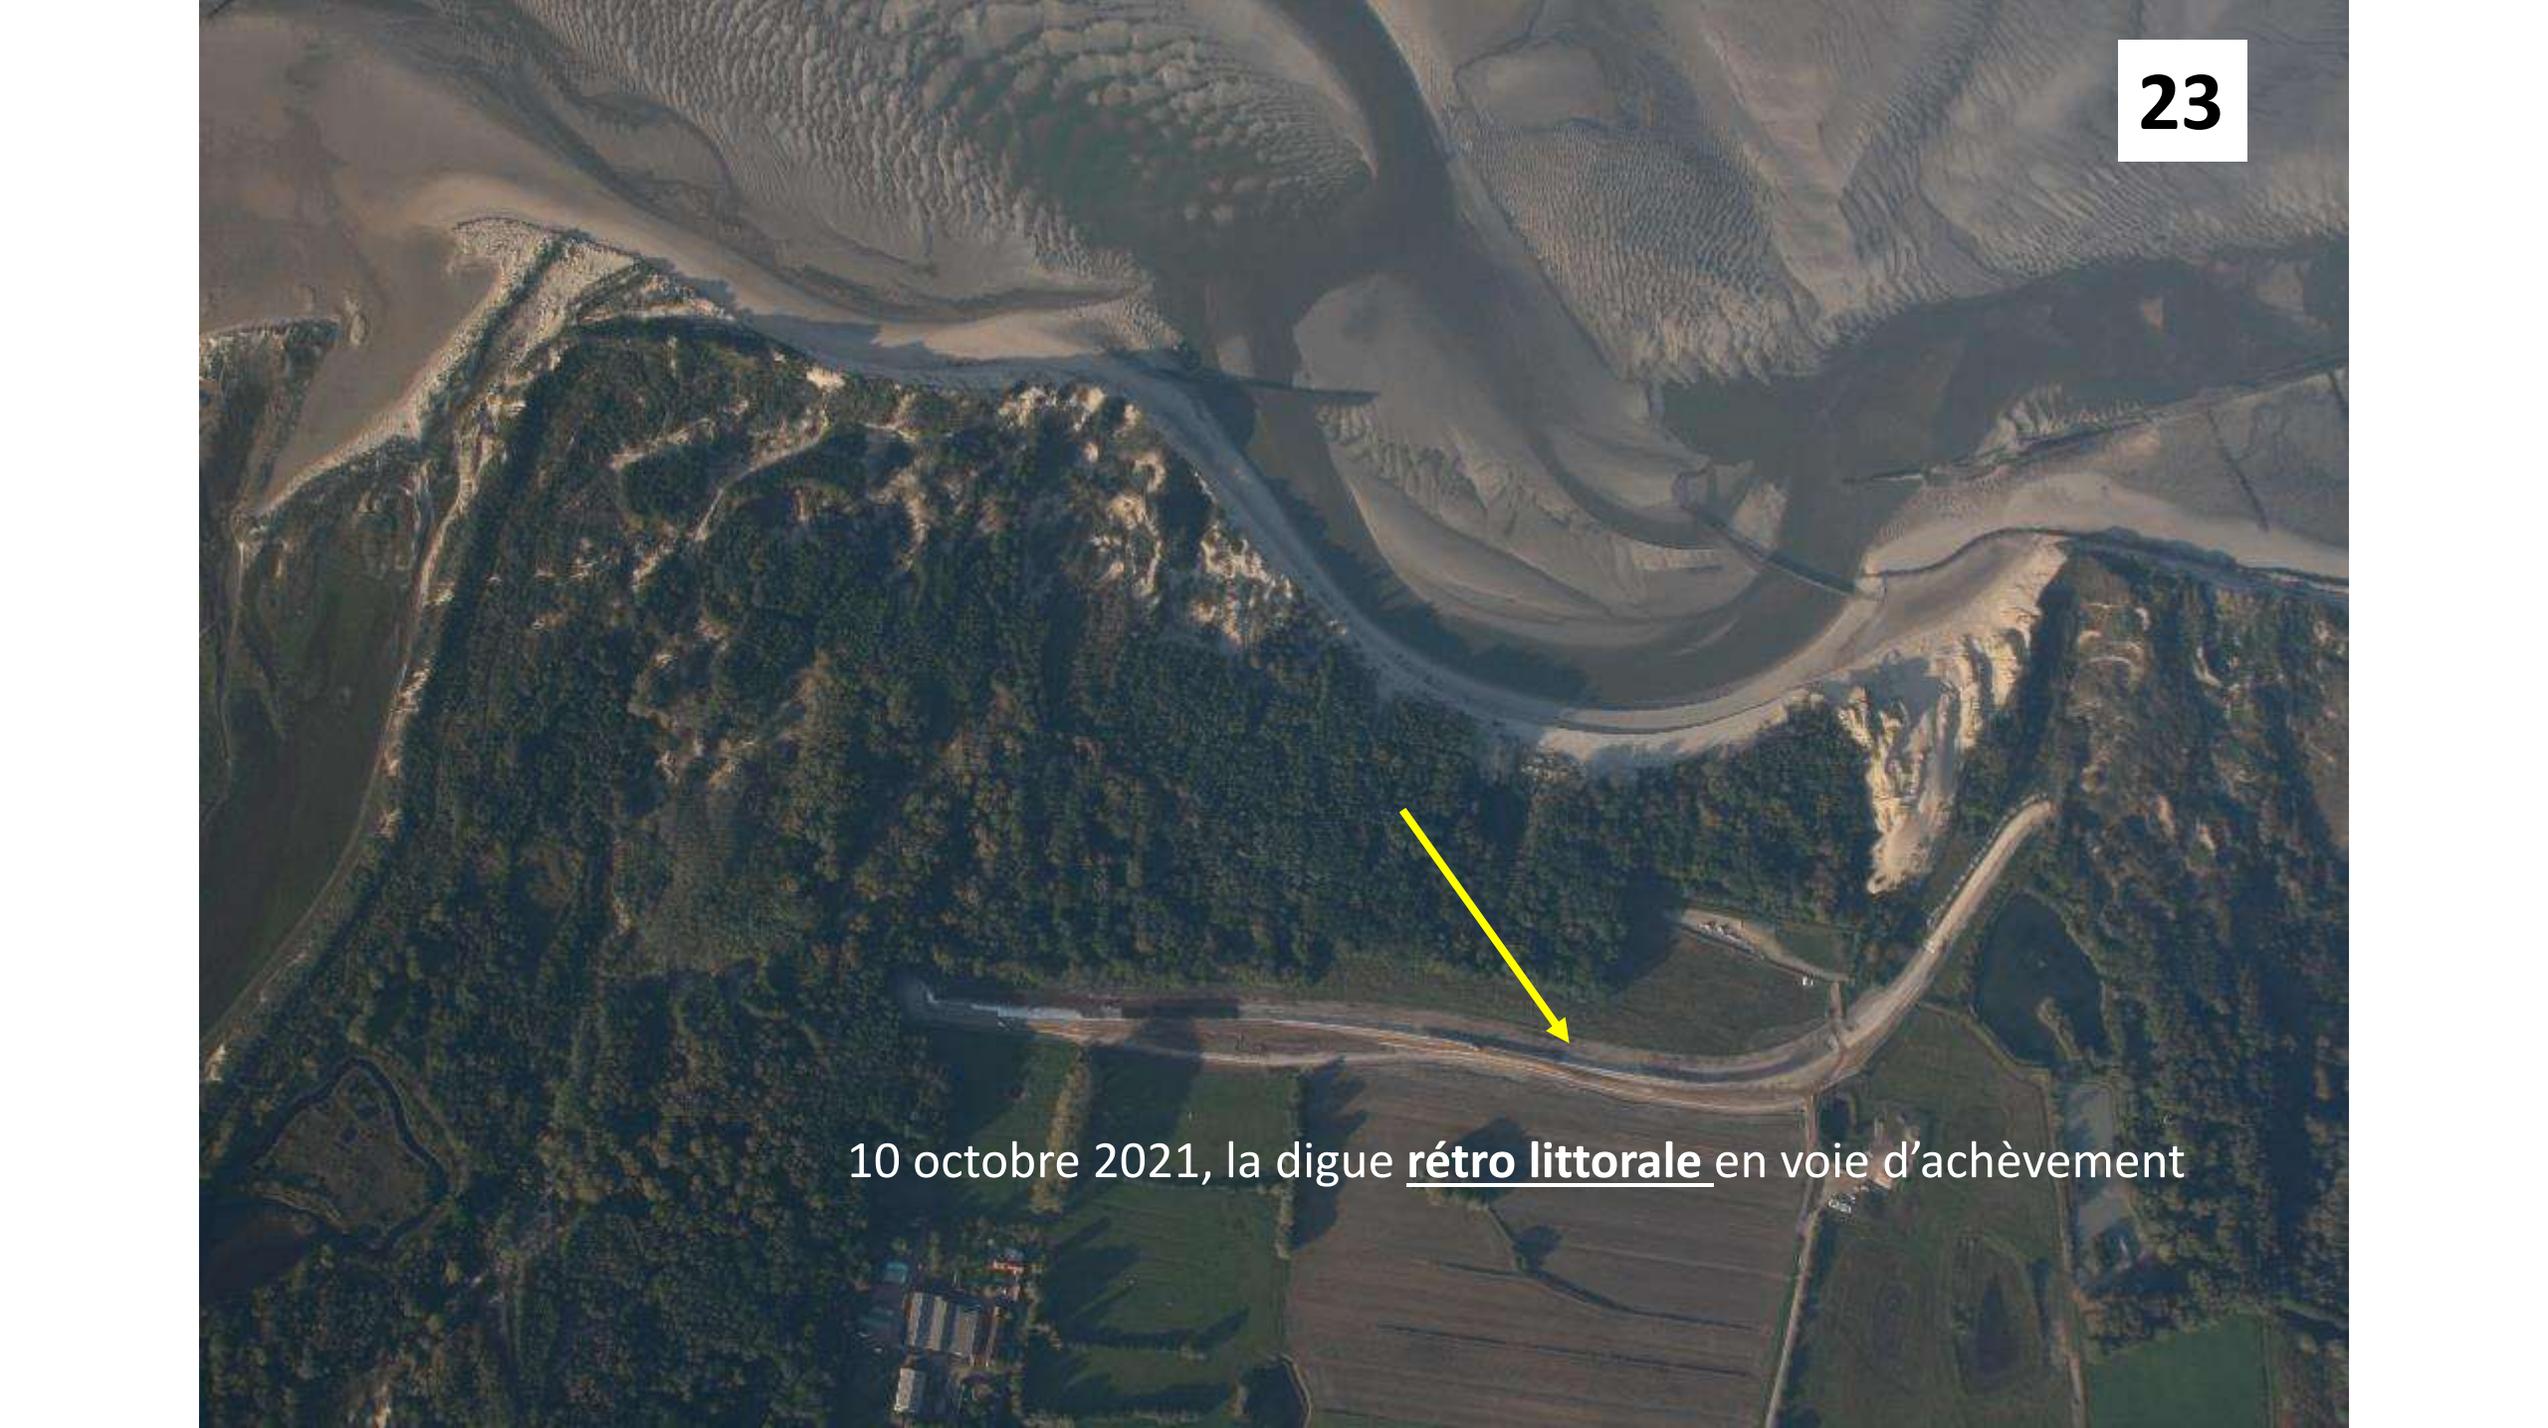
10 octobre 2021, la digue rétro littorale en voie d'achèvement

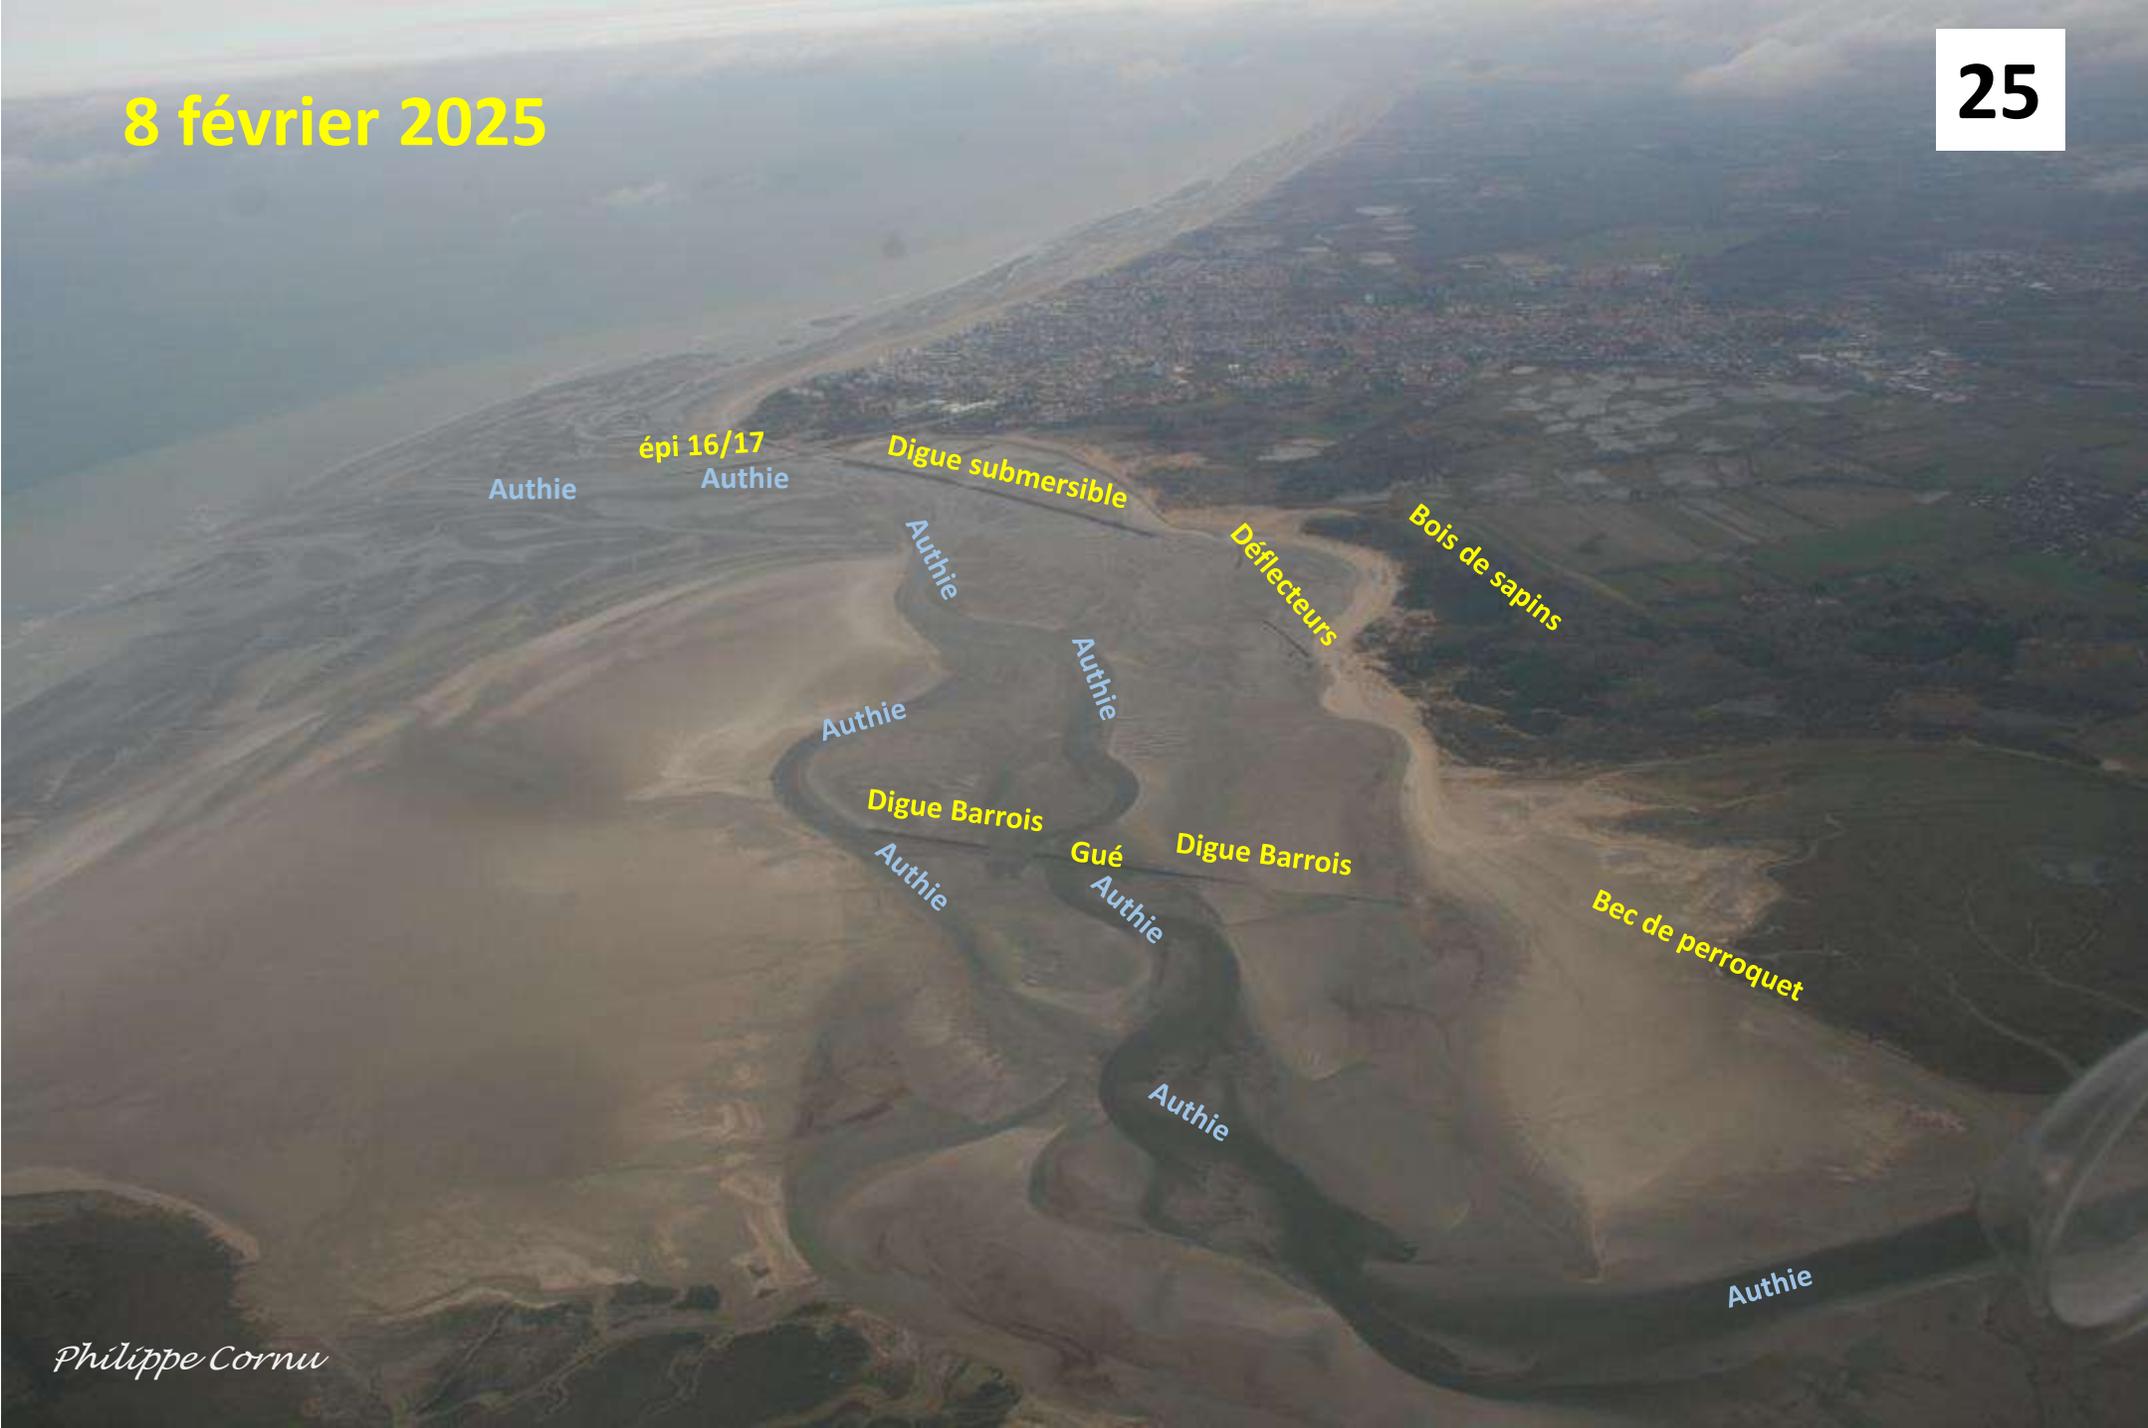
Digue rétro-littorale : n'est pas structurée pour accueillir la mer en permanence. Il faut donc absolument entretenir le cordon dunaire afin de ne pas laisser la mer y parvenir, mais hélas les procédures n'intègrent pas l'urgence.

Le cordon dunaire **diminue dangereusement.**

Le rechargement prévu est ajourné, bloqué par les procédures

Il faut également **revoir le dispositif de protection du sable** (les déflecteurs)

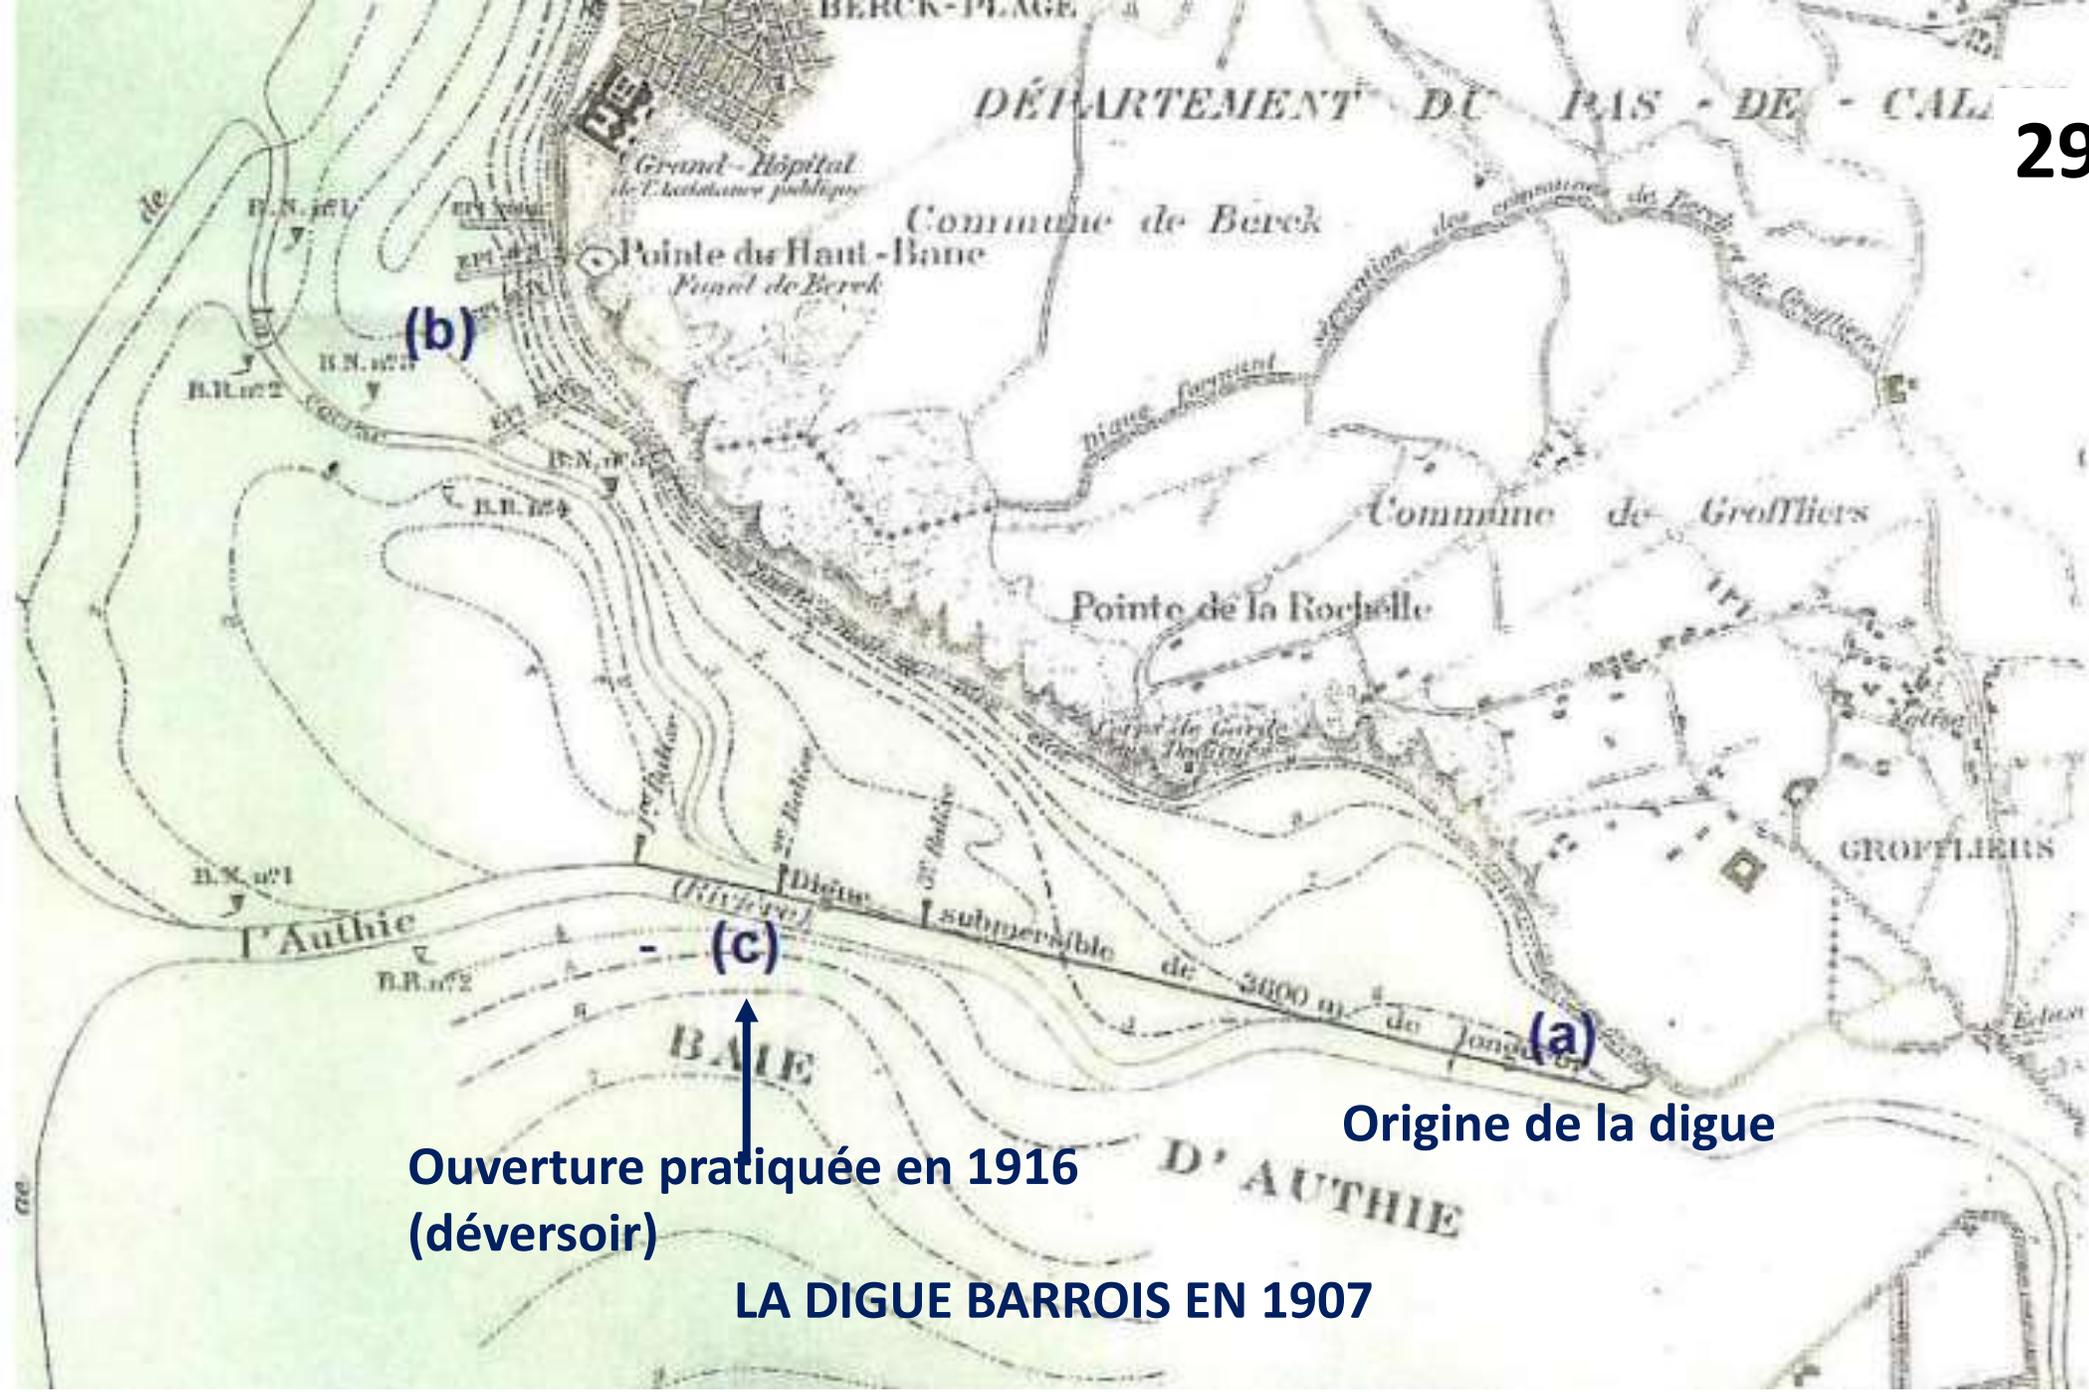
LA DIGUE BARROIS EN 1907

Ouverture pratiquée en 1916
(déversoir)

Origine de la digue

Depuis, l'Authie passe au niveau du déversoir, se heurtant au vestige de la digue côté mer. L'Authie n'a plus jamais coulé librement en cet endroit. Parfois apparaissent des vestiges très dégradés, côté baie. Les vestiges côté mer sont solides et rejettent l'Authie vers le bec de perroquet

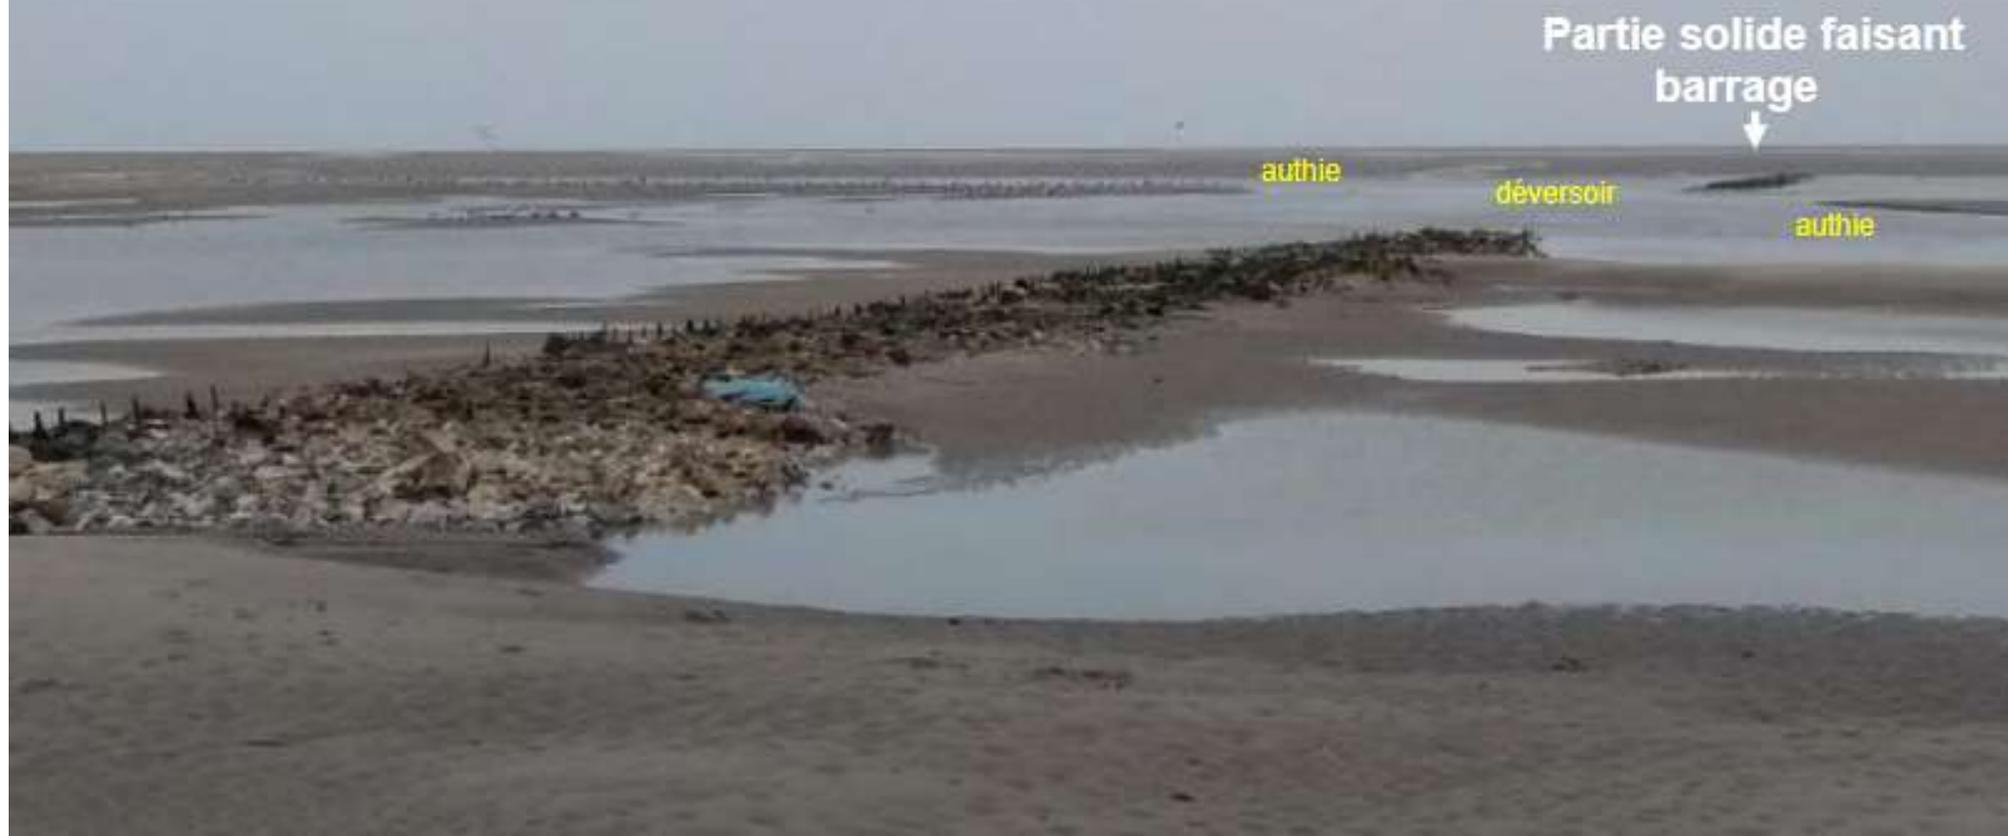
RETROSPECTIVE 1961-2020

L'OBSTACLE des vestiges côté mer

Depuis 1916, l'Authie s'est toujours
heurtée à ce vestige qui l'a empêchée
d'aller au delà, allant même jusqu'à
la renvoyer progressivement vers la dune
en l'érodant.

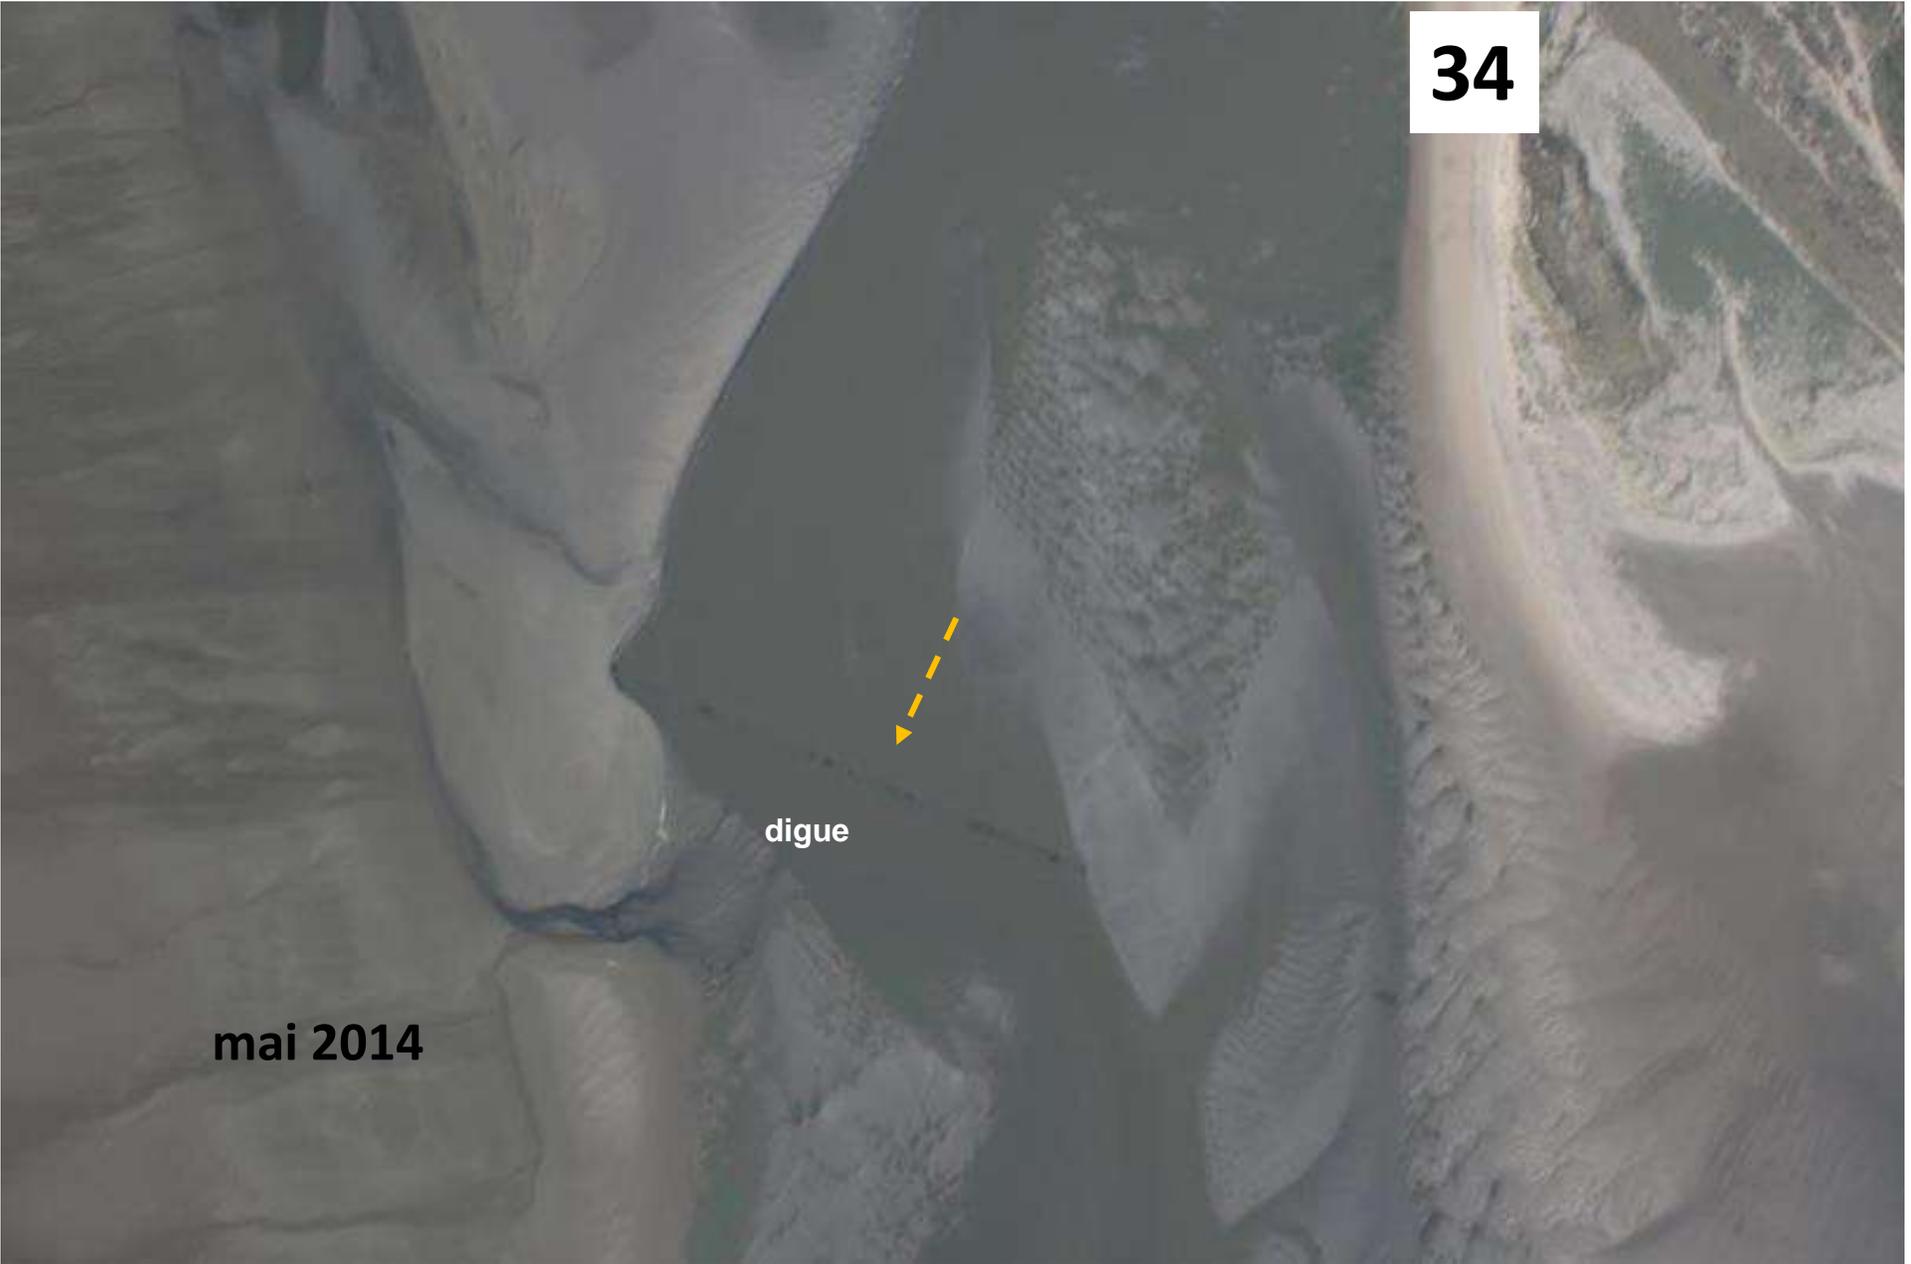
mai 2014

Rappel, les fluctuations du courant font réapparaître quelque fois, à l'est, la partie basse dégradée

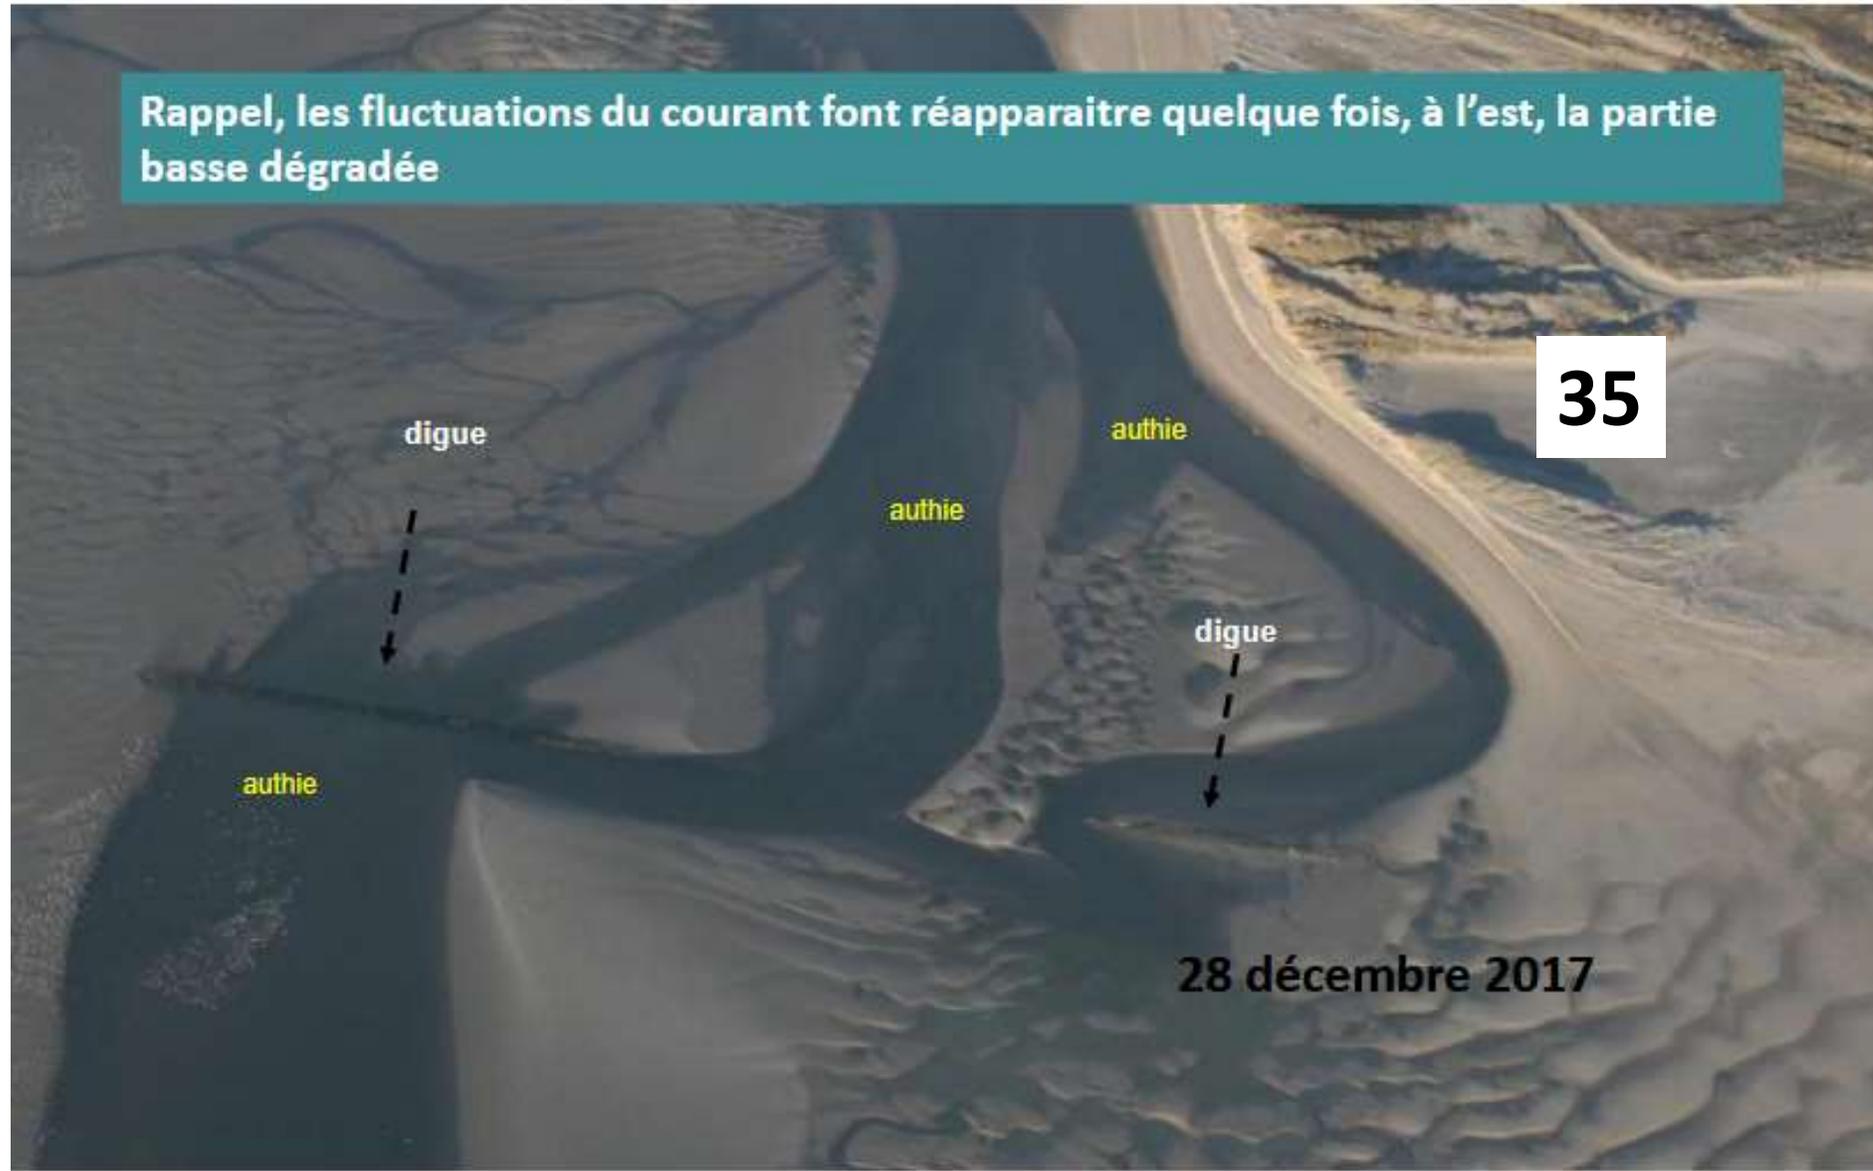
35

28 décembre 2017
