Rétrospectives ADCMBA sos baie d'AUTHIE- 2008-2019

Cette publication, en trois parties, apporte des témoignages sous la forme de photos et de planches sur l'évolution de l'érosion du secteur dunaire du bois de sapins et du bec de perroquet .

1^{ère} partie BOIS DE SAPINS

Rétrospective 2008/2019

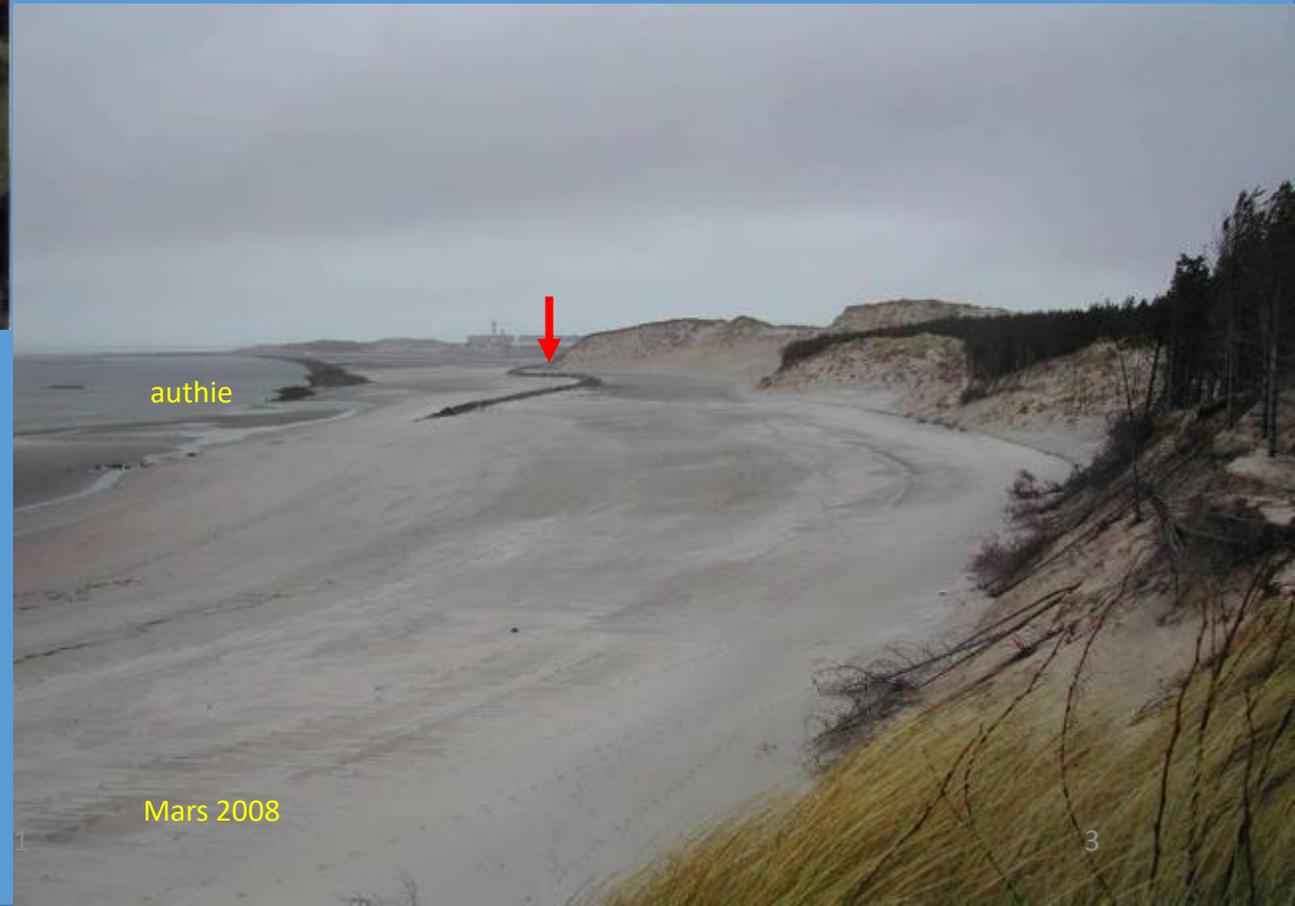
Mars 2008

Fin 2008 l'Authie, pour la 1^{ère} fois, a brusquement opéré un détour à angle droit pour venir heurter et saper l'enrochement de 1991

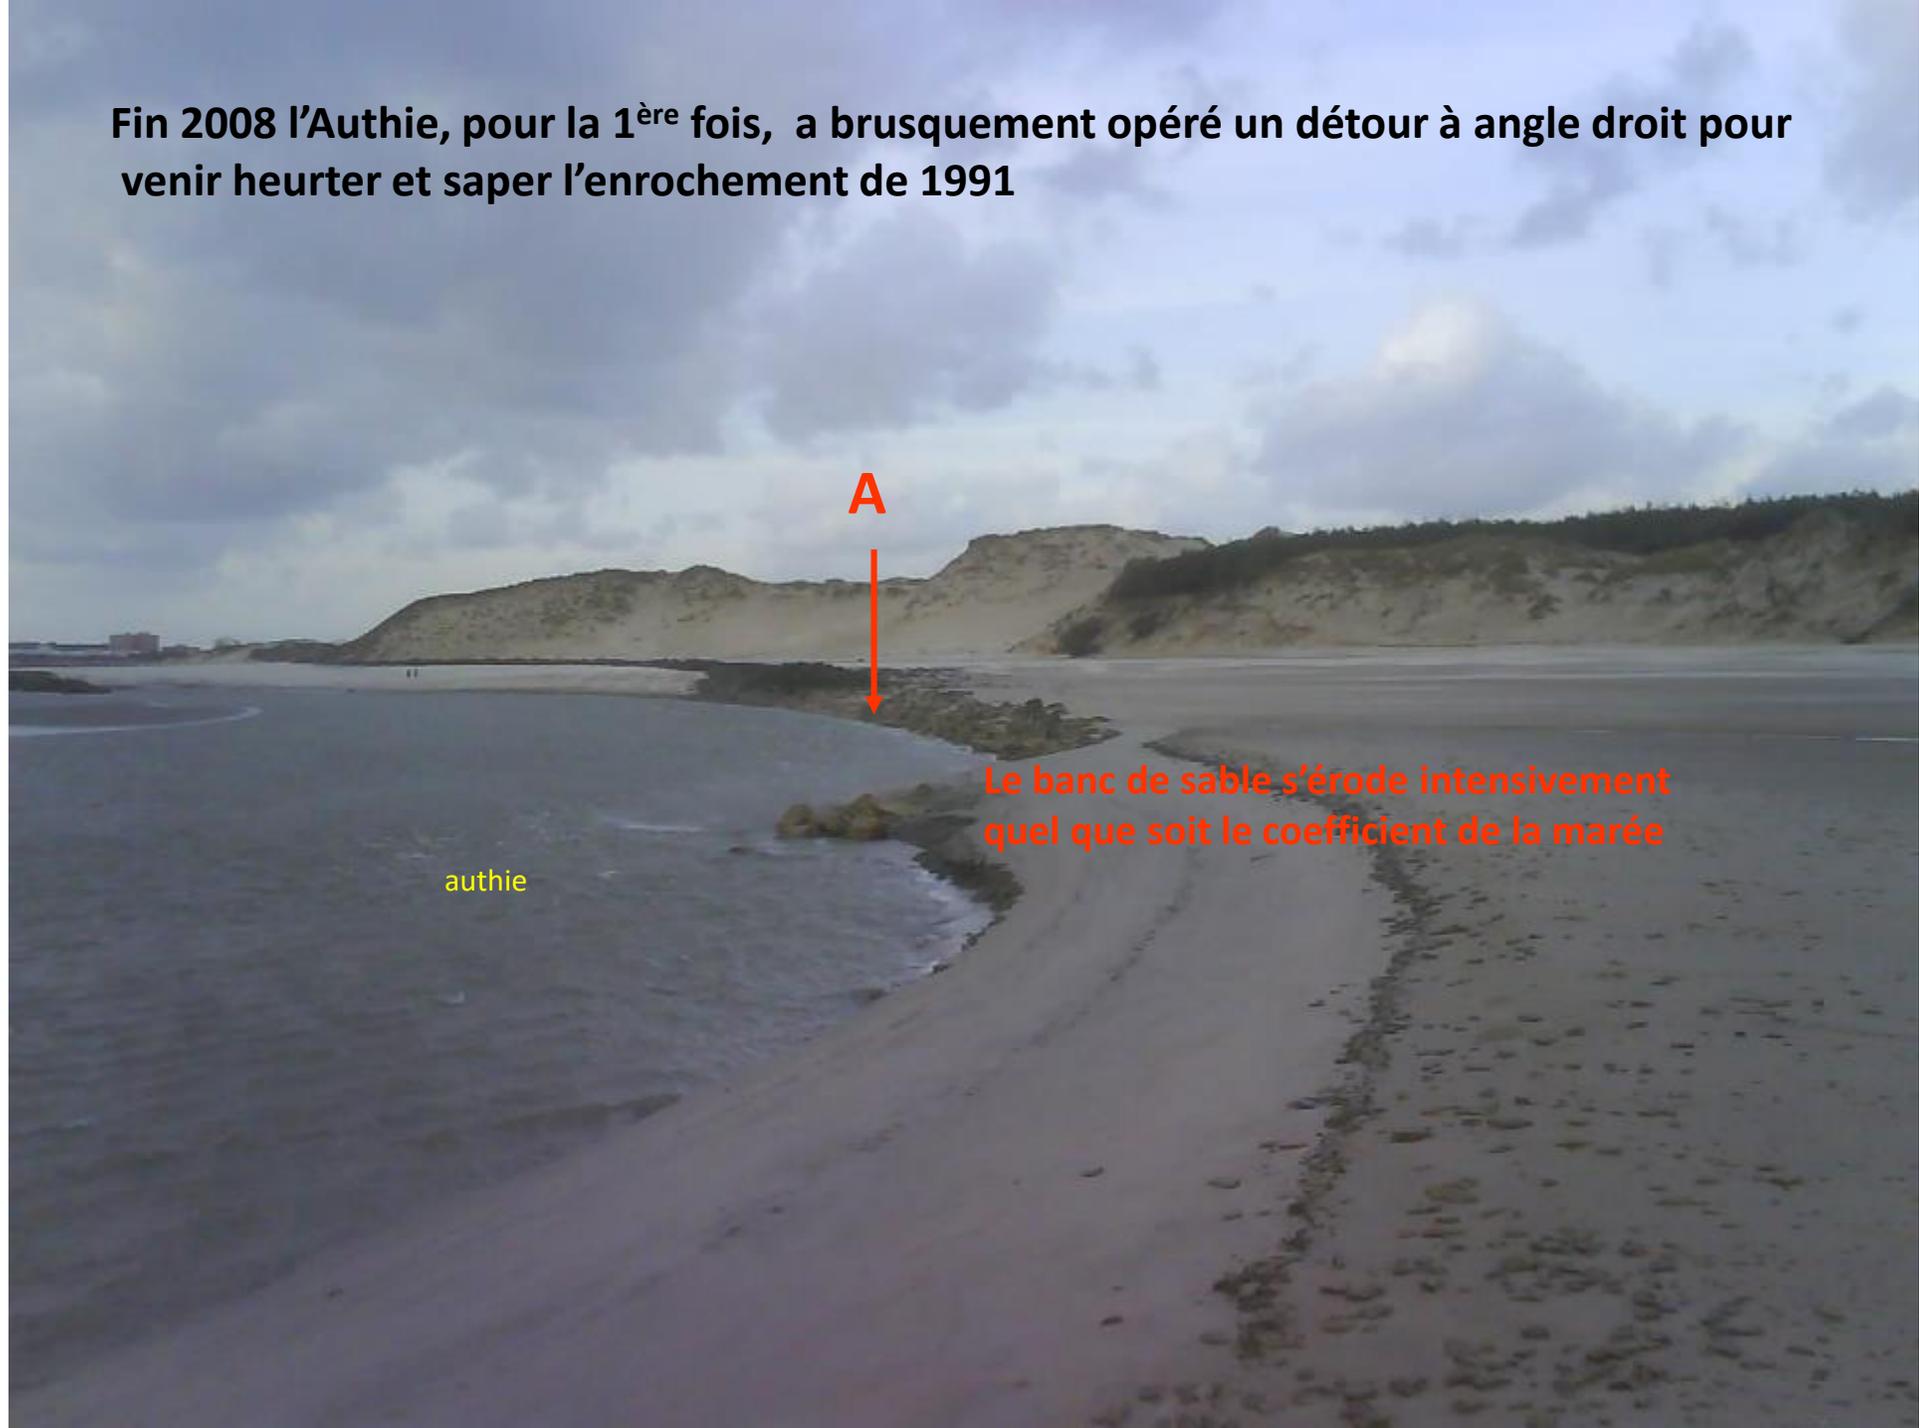
Le banc de sable s'érode intensivement quel que soit le coefficient de la marée

La cause : un méandre s'est créé au niveau de l'extrémité de la digue submersible

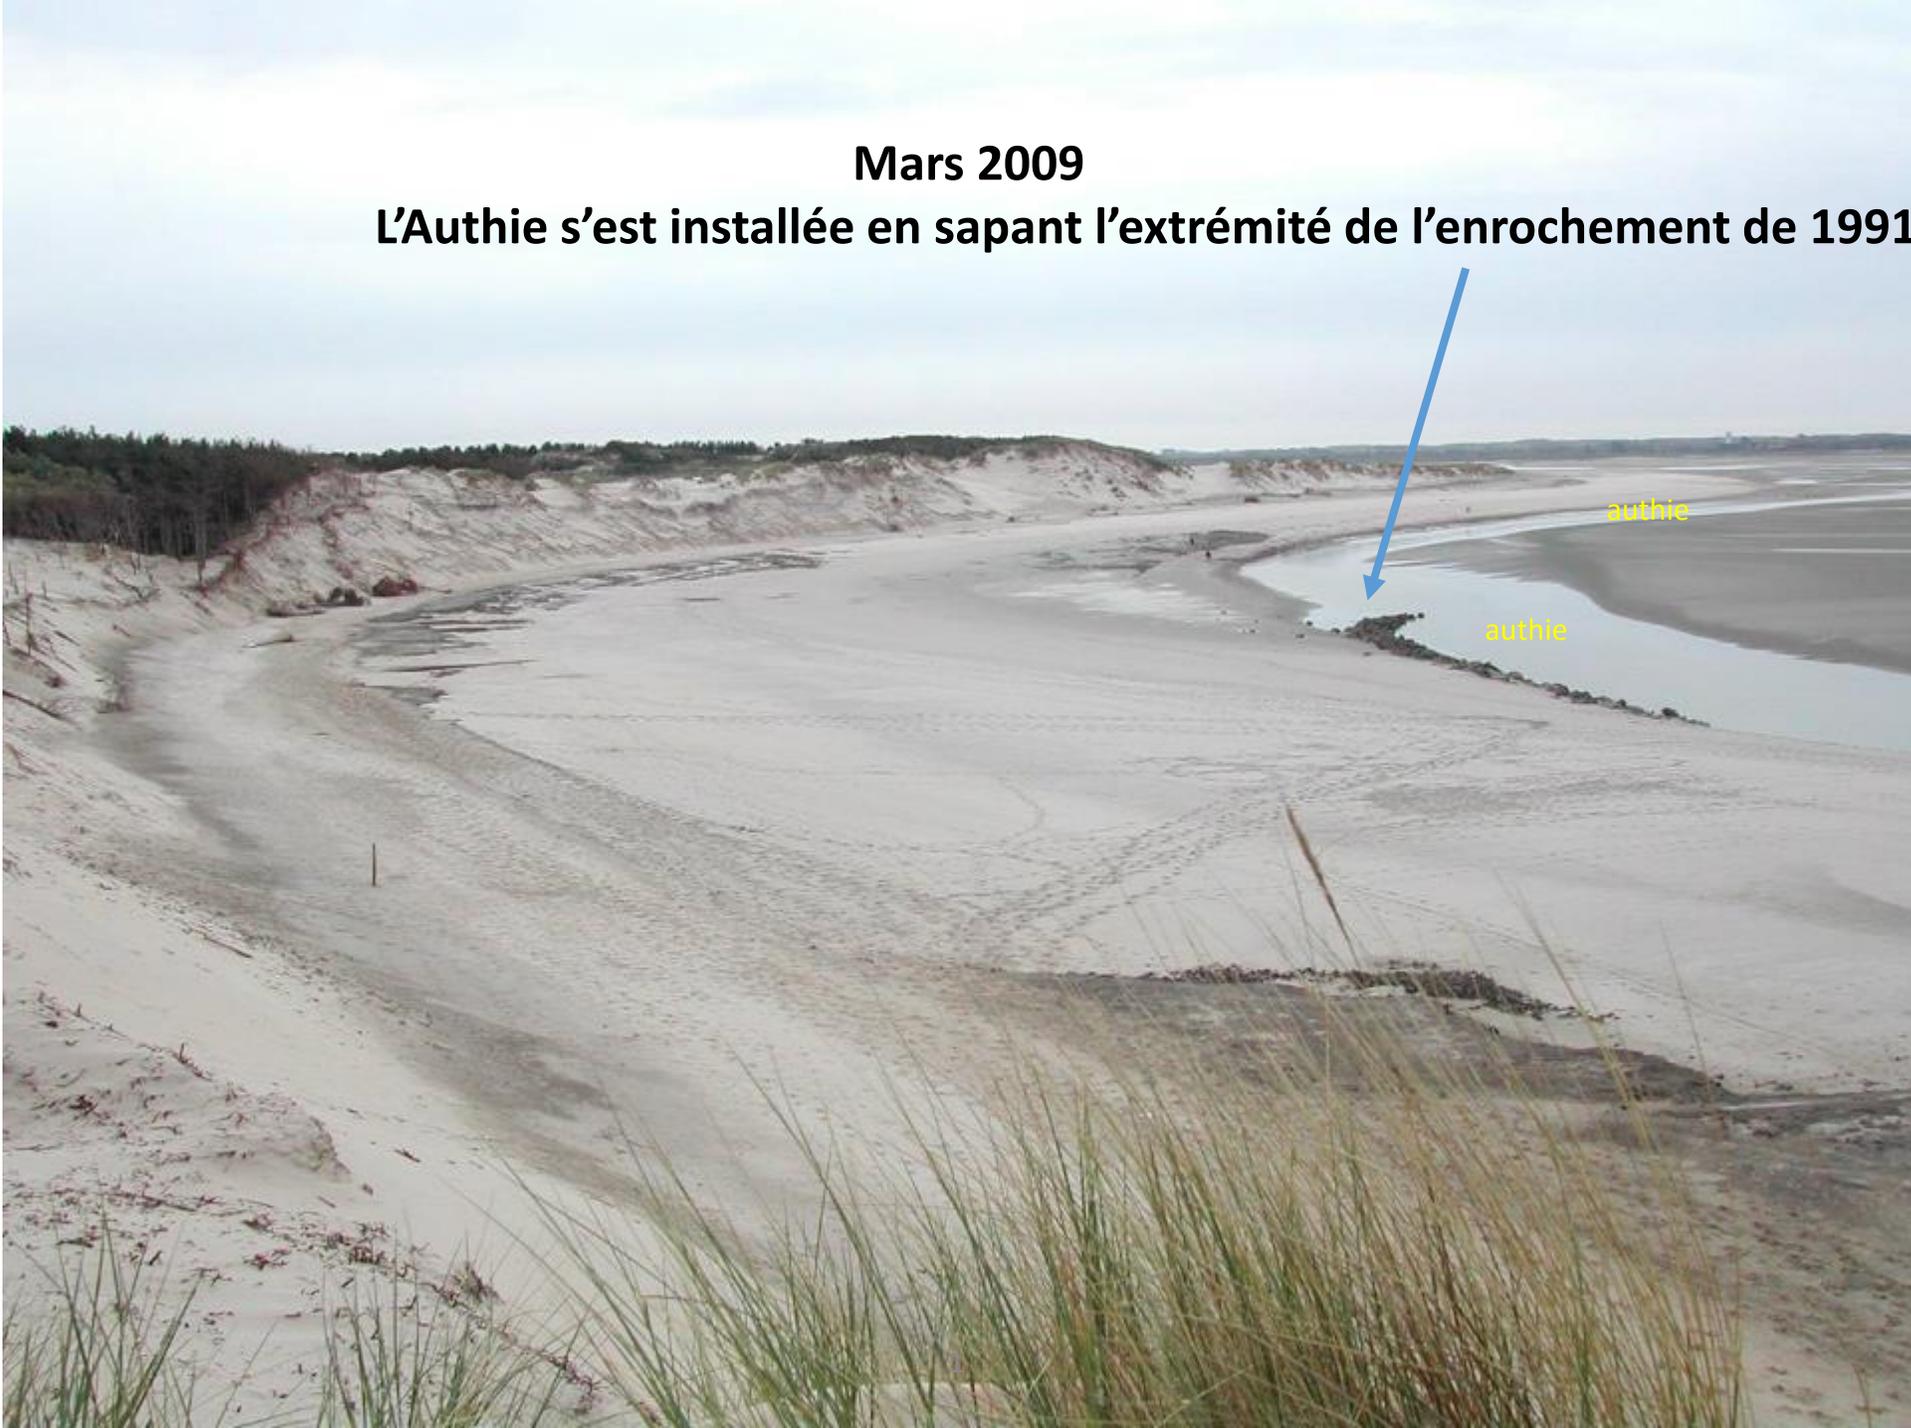
Mars 2009

L'Authie s'est installée en sapant l'extrémité de l'enrochement de 1991

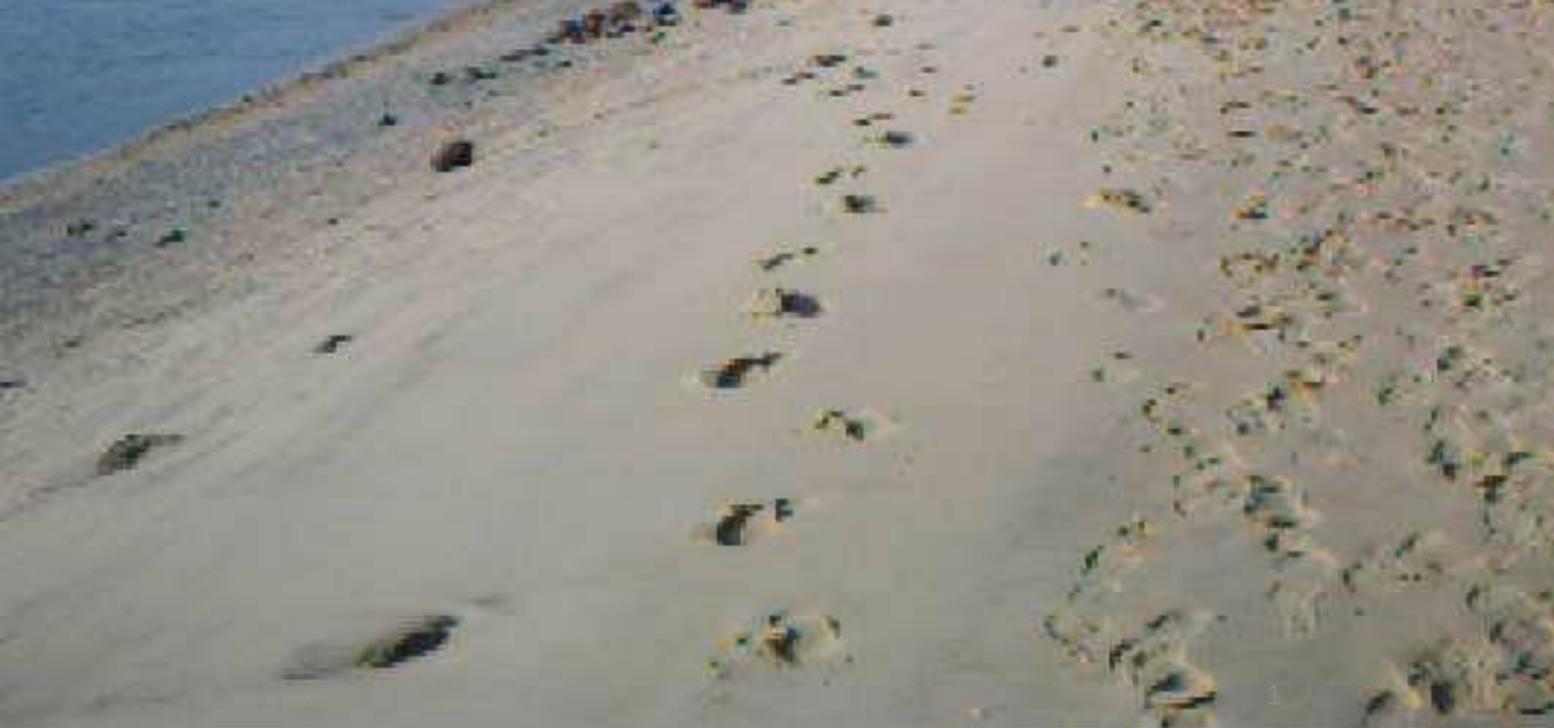
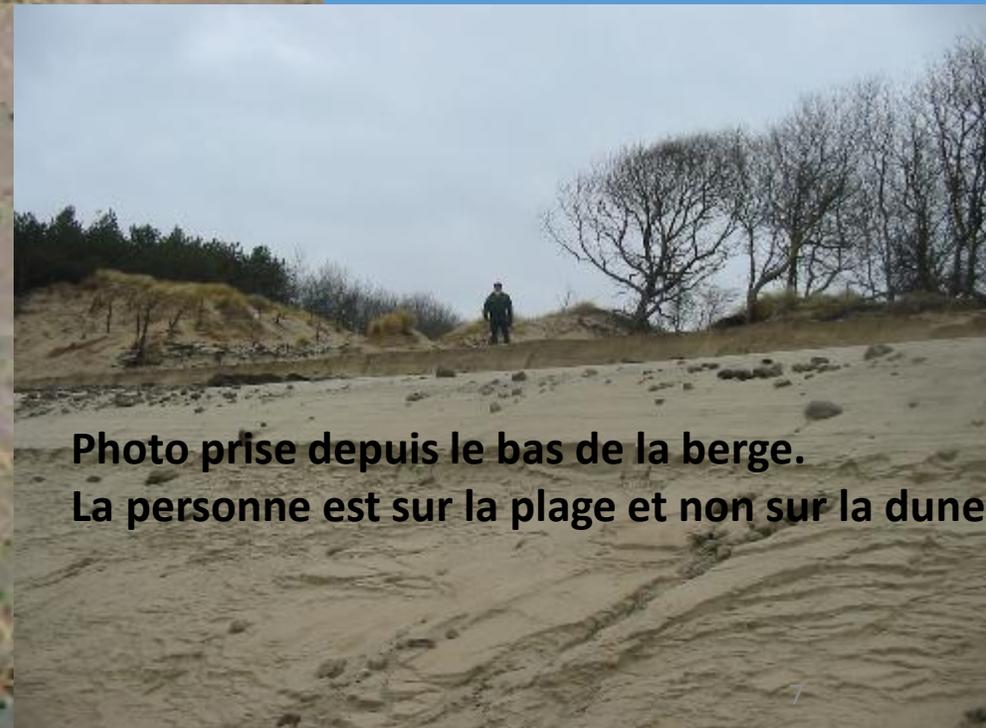
Fin décembre 2010, 1ère alerte, le courant vient de passer derrière l'enrochement (disparu depuis)

**Photo prise depuis le bas de la berge.
La personne est sur la plage et non sur la dune**

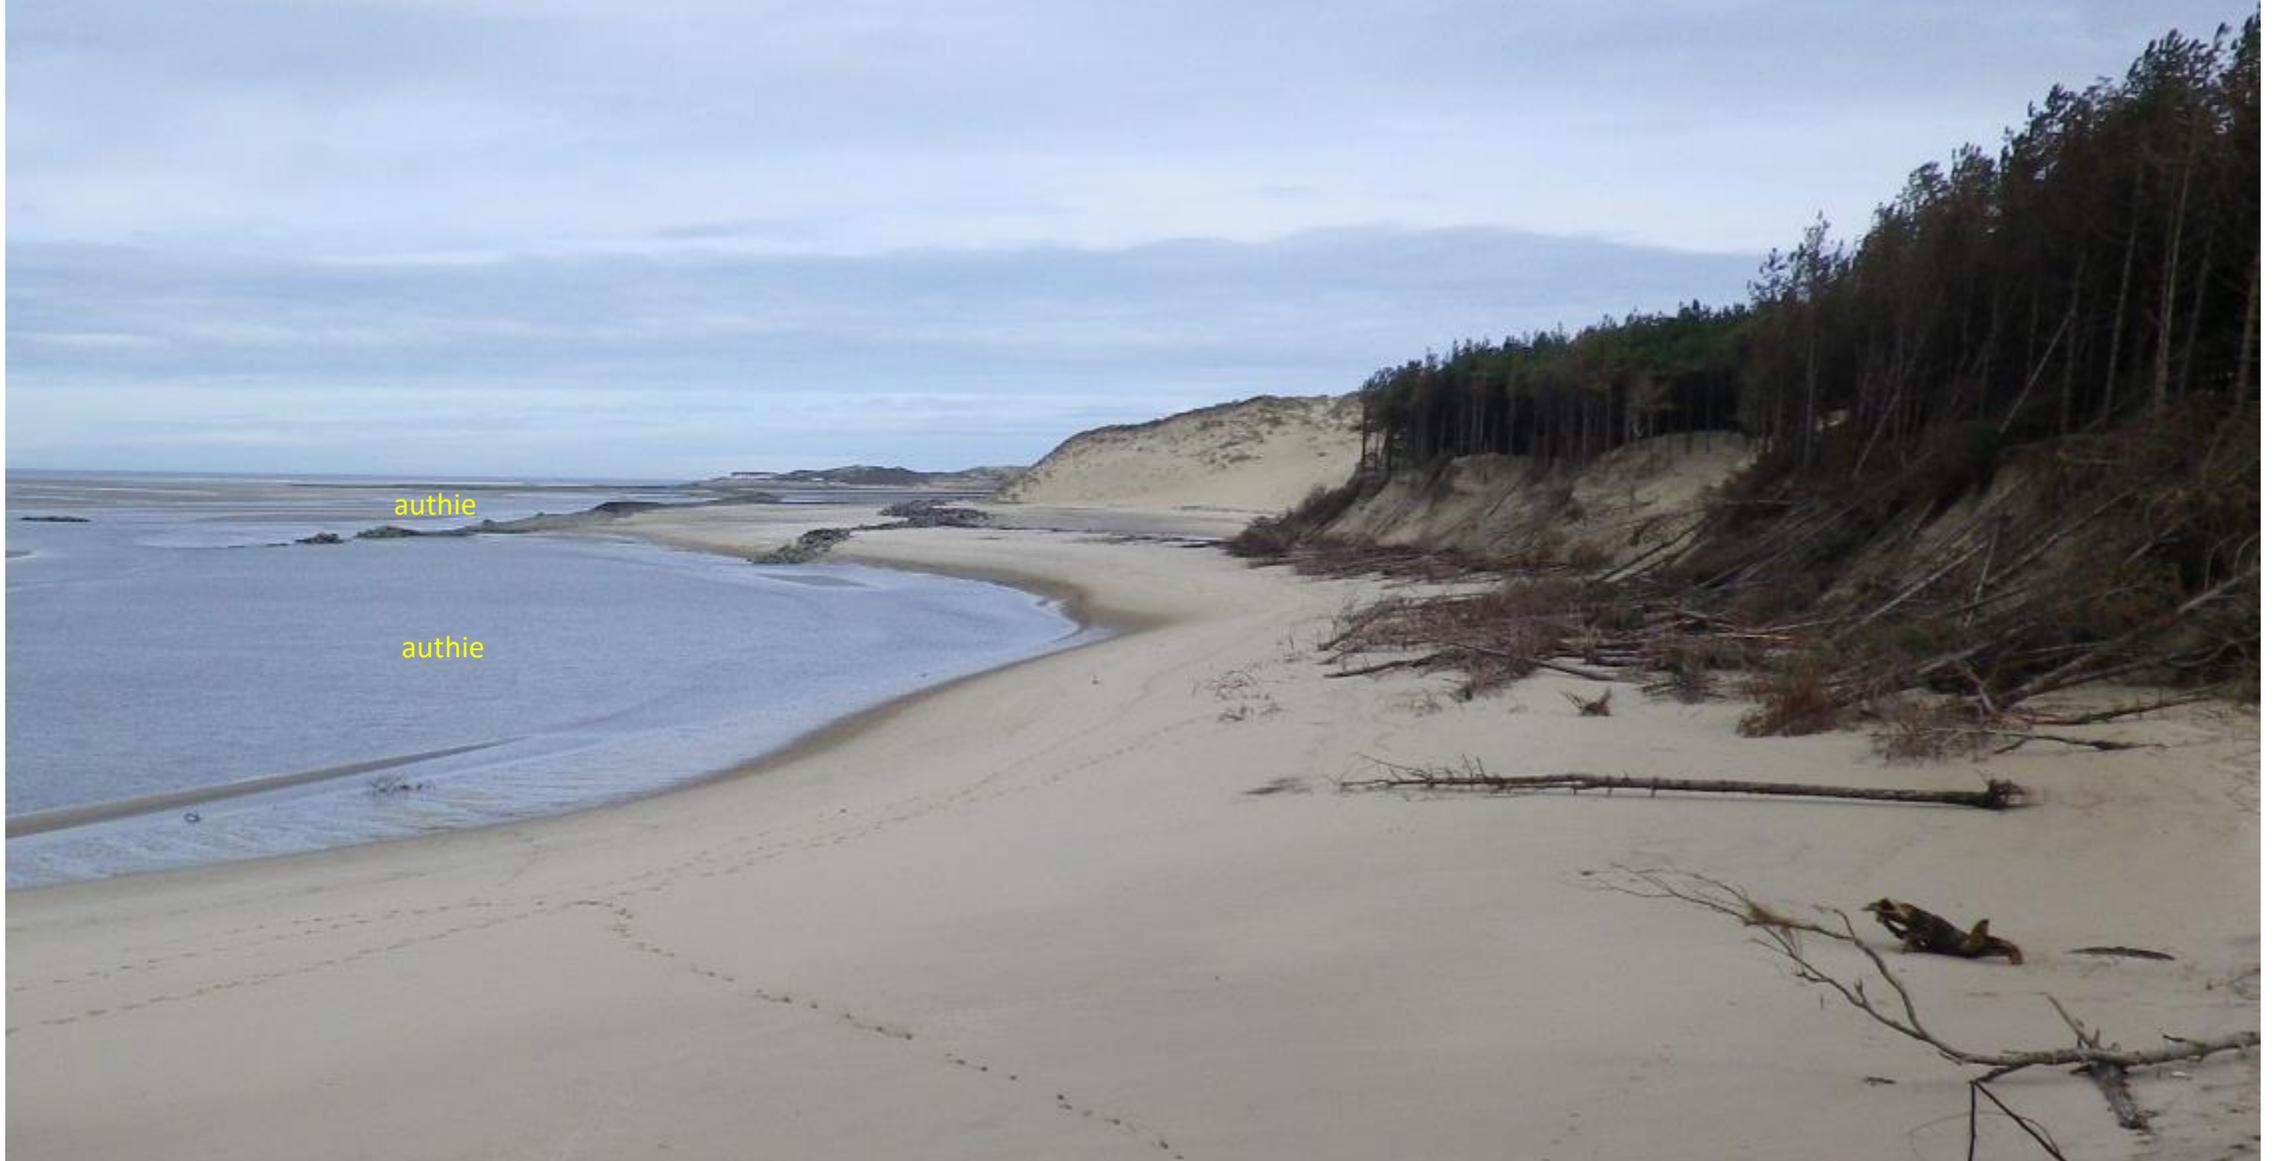
Mai 2012

Il ne s'agit pas d'un recul de l'Authie mais d'un recul de la dune sous l'effet des marées

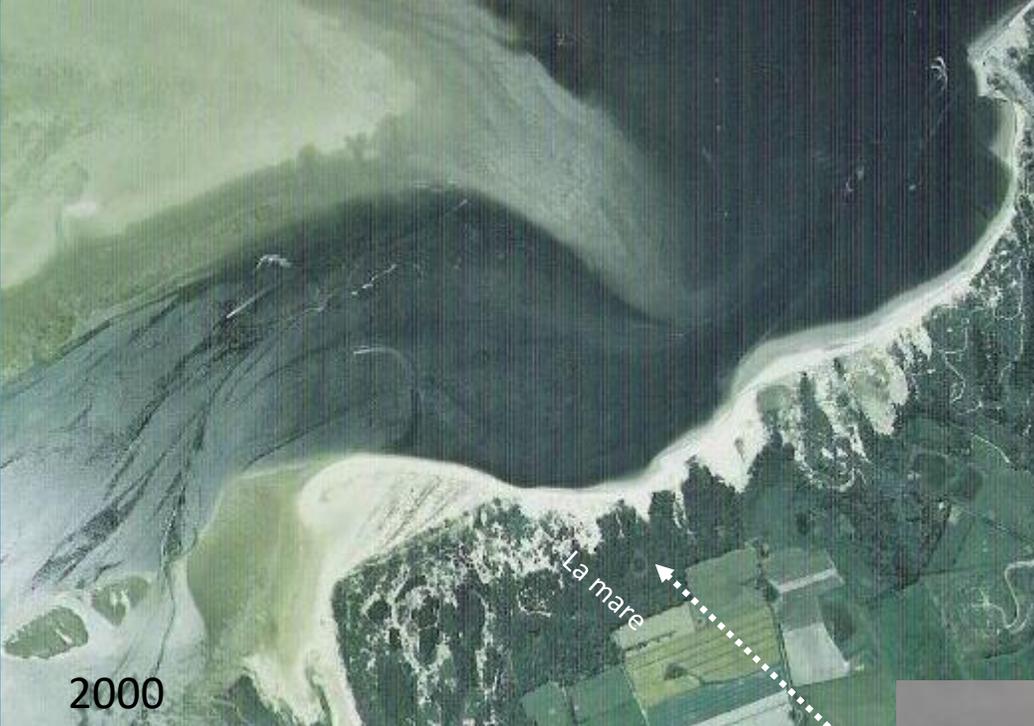
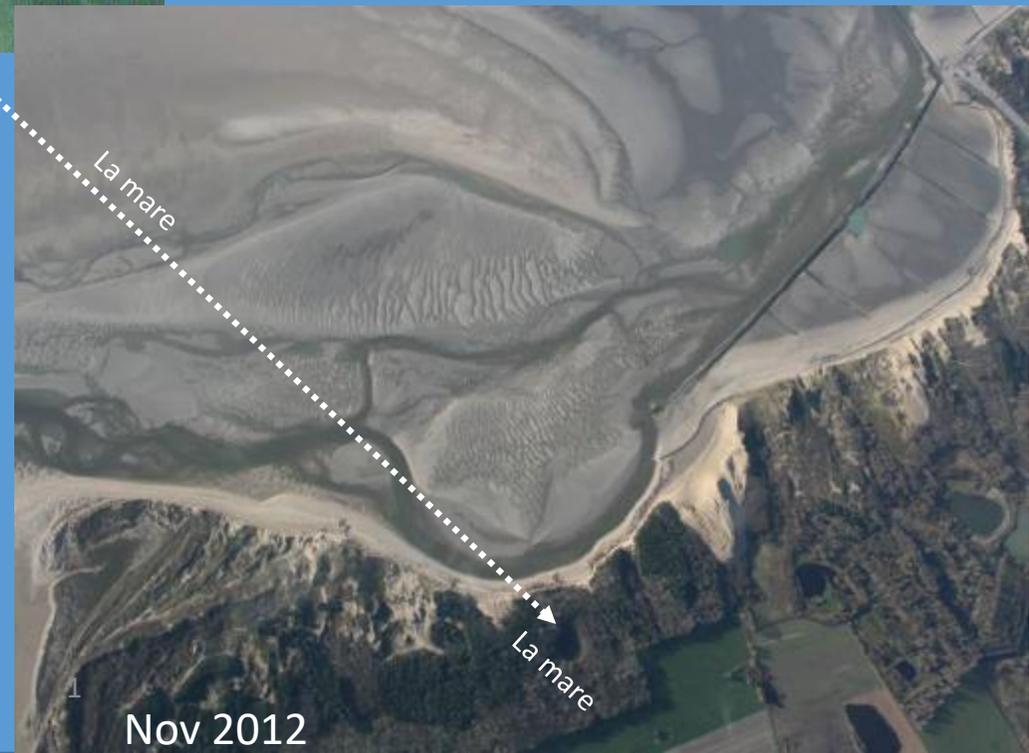
La brèche

**En 2012 la dune du bois de sapins
a reculé de 40m au niveau de l'anse créée
Par l'érosion**

En 2013 et 2014, l'Authie est repartie doucement, mais le creux qu'elle a créé en 2012 a provoqué la présence de la mer au pied du cordon à partir de petits coefficients de marée. Ce qui provoqua une érosion importante et soutenue.

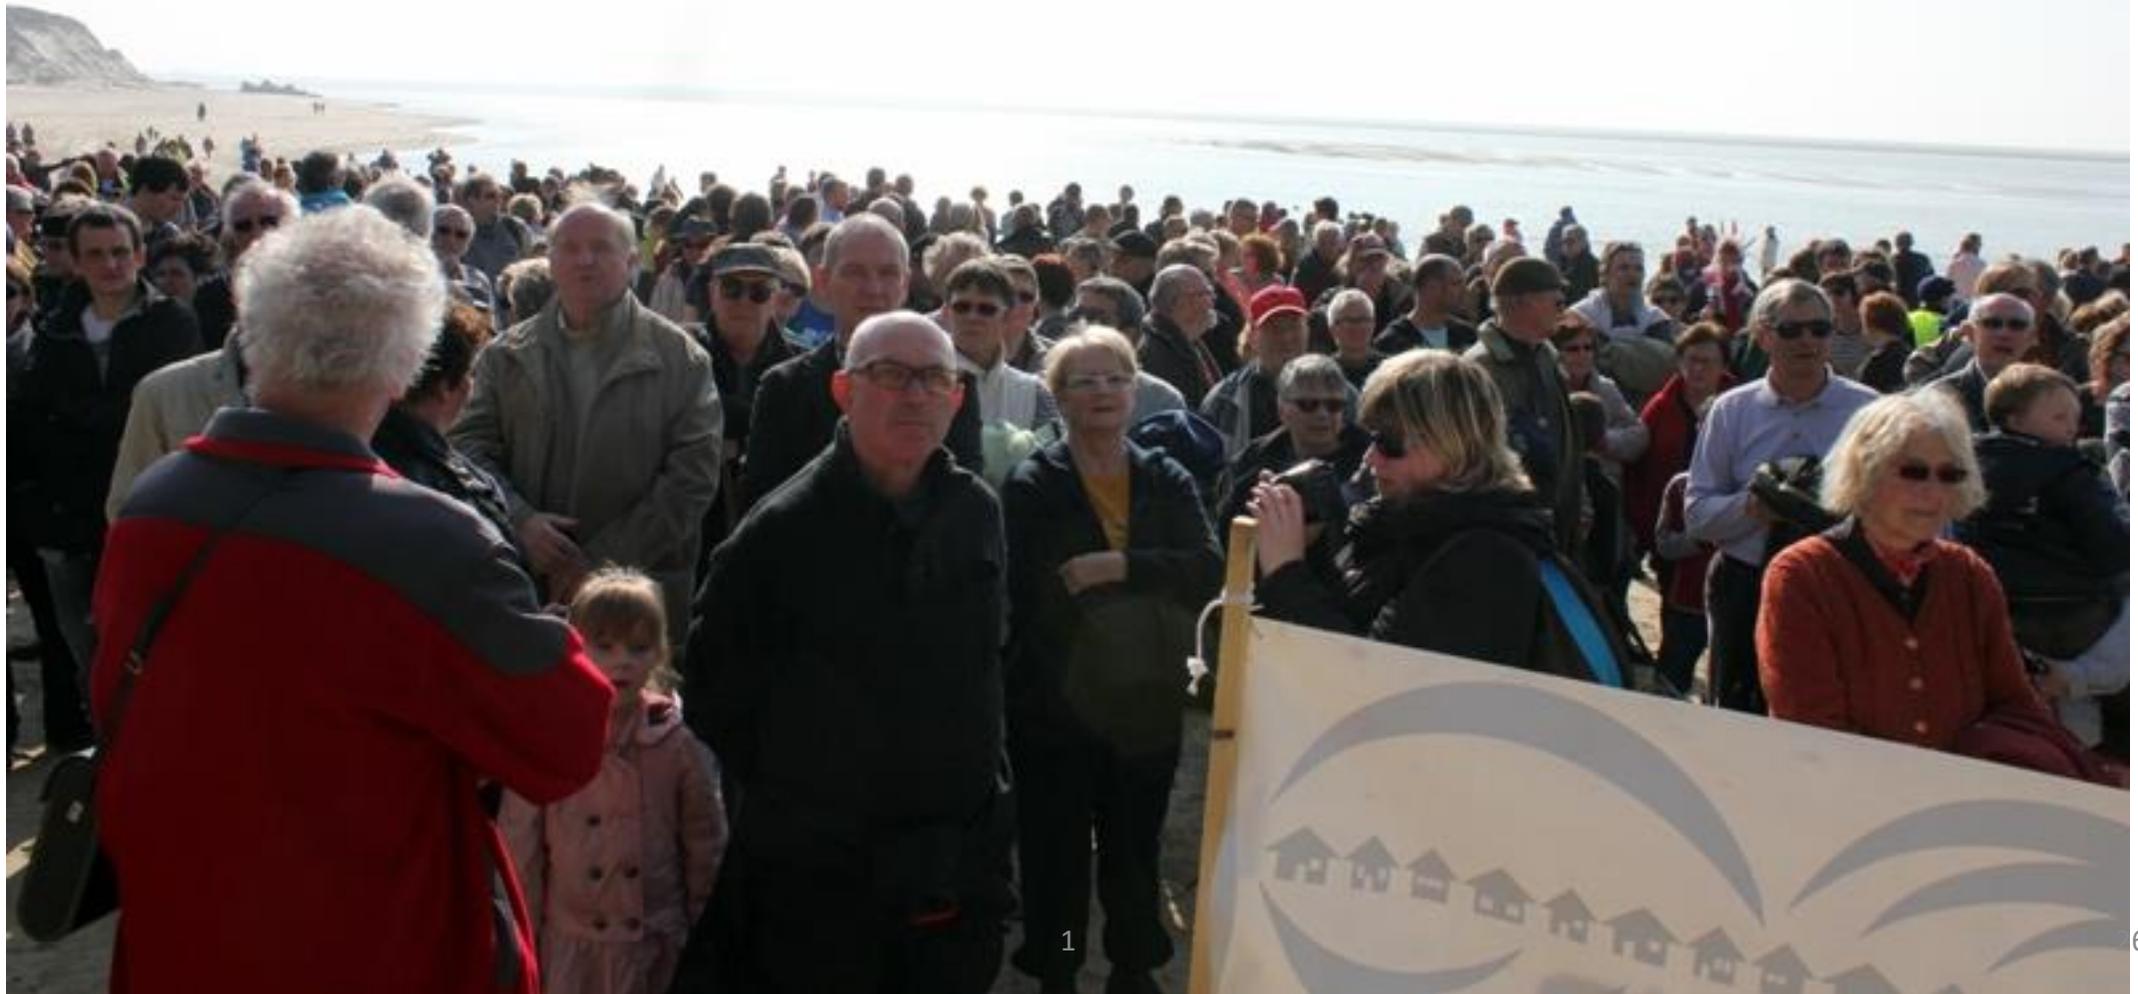
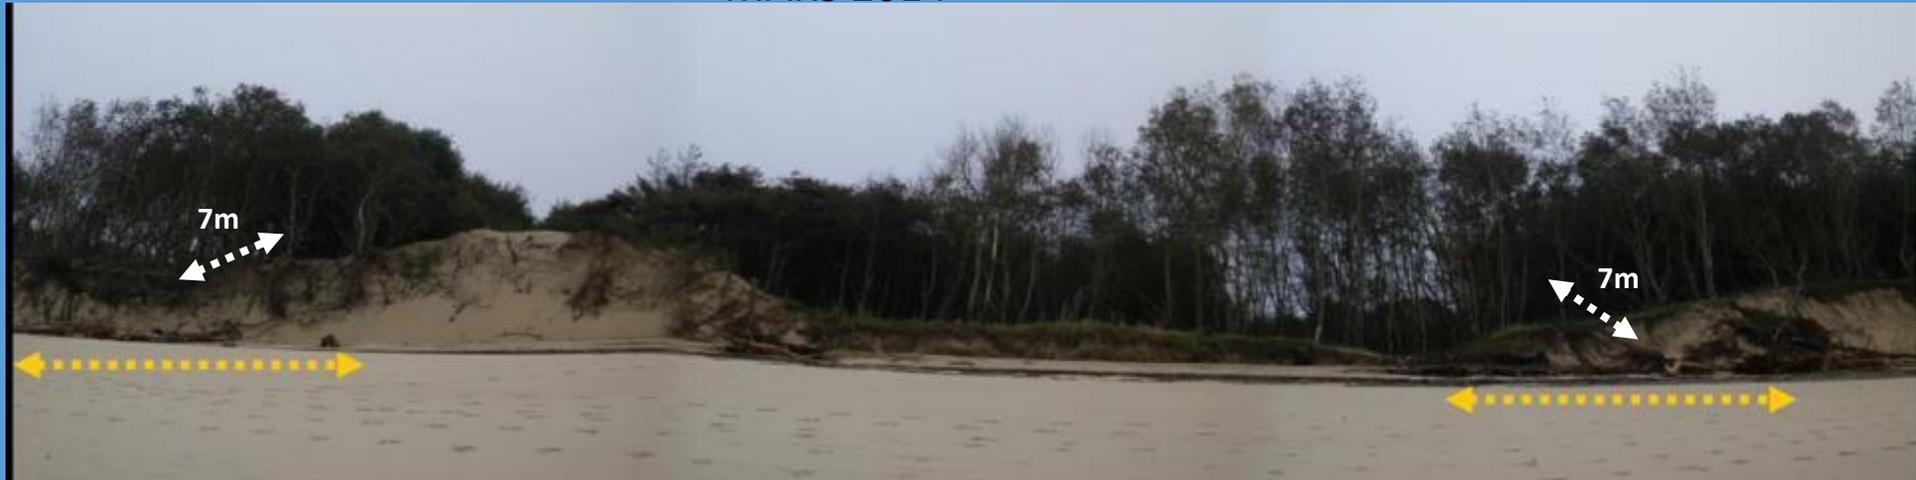
AU NIVEAU DE LA BRECHE
MARS 2014

7 m de profondeur de dune, à la base, derrière les zones marquées en jaune, pour parvenir au niveau de la zone centrale. A env. 60 m en arrière, le niveau redescend rapidement vers une zone au niveau inférieur à celui de l'estran. Celui de la pâture proche est de 4m, niveau de centaines d'hectares du voisinage englobant une partie des territoires de Groffliers, Berck, Rang du Fliers , Verton et Waben.

Devant le risque présenté par cette situation, sos baie d'Authe organise une Manifestation le 8 mars 2014 accompagnée d'une lettre au ministre F.. Cuvillier qui écrira au Préfet (Denis Robin) qui provoquera une réunion où il sera acté, qu'en attendant la mise en œuvre du rechargement massif,

- un barrage en Big bags sera établi en arrière du la brèche du bois de sapins afin d'éviter ou limiter les effets d'une surverse de houle en contrebas**
- des rechargements de protection de sable en provenance de la plage de Berck seront réalisés en même temps**

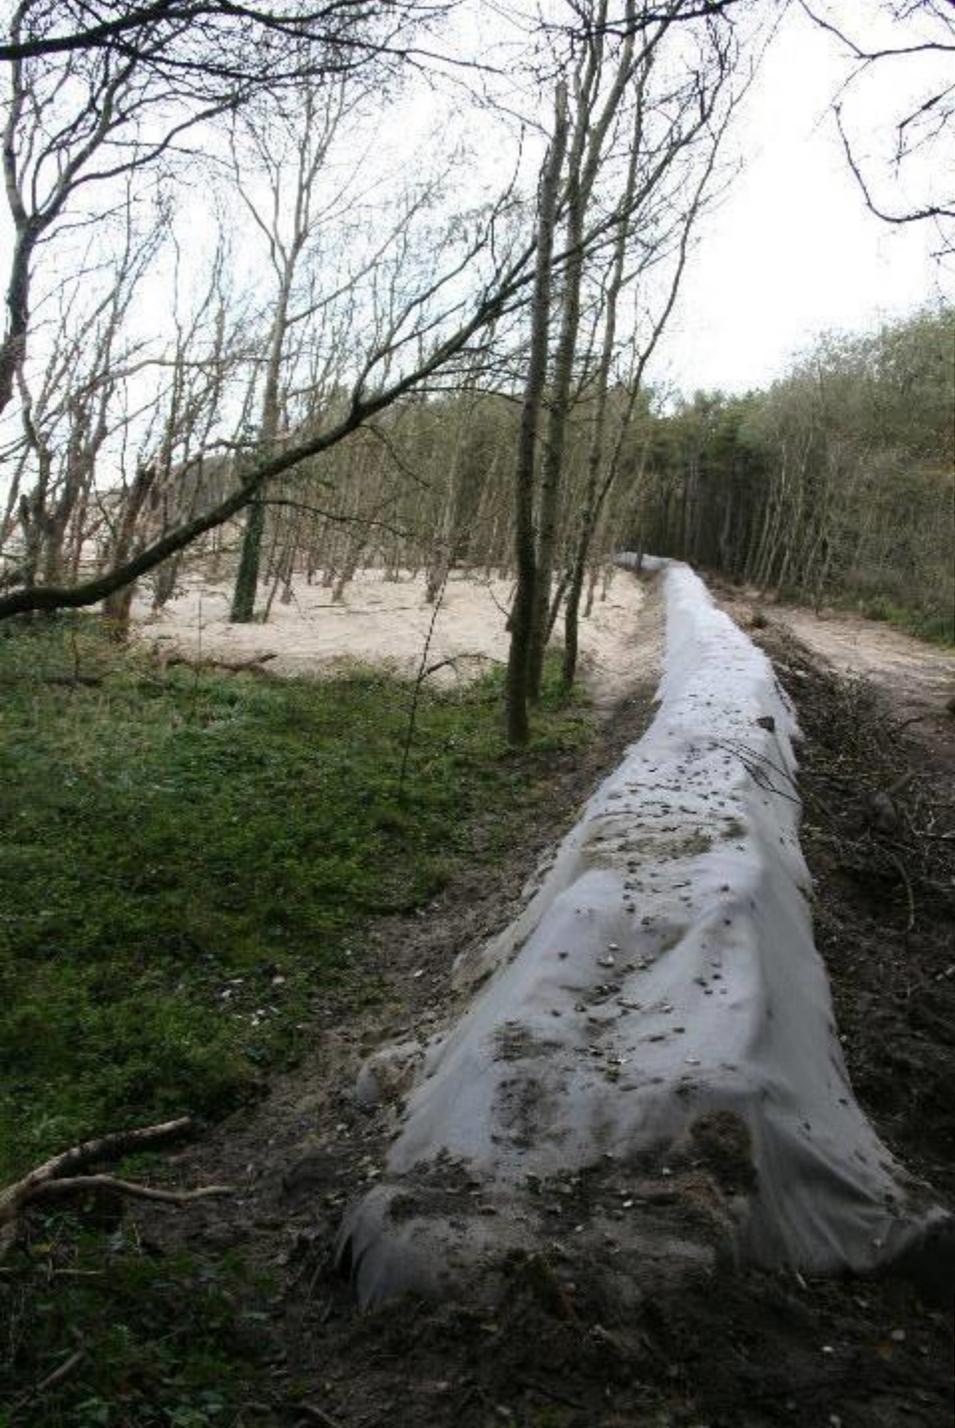
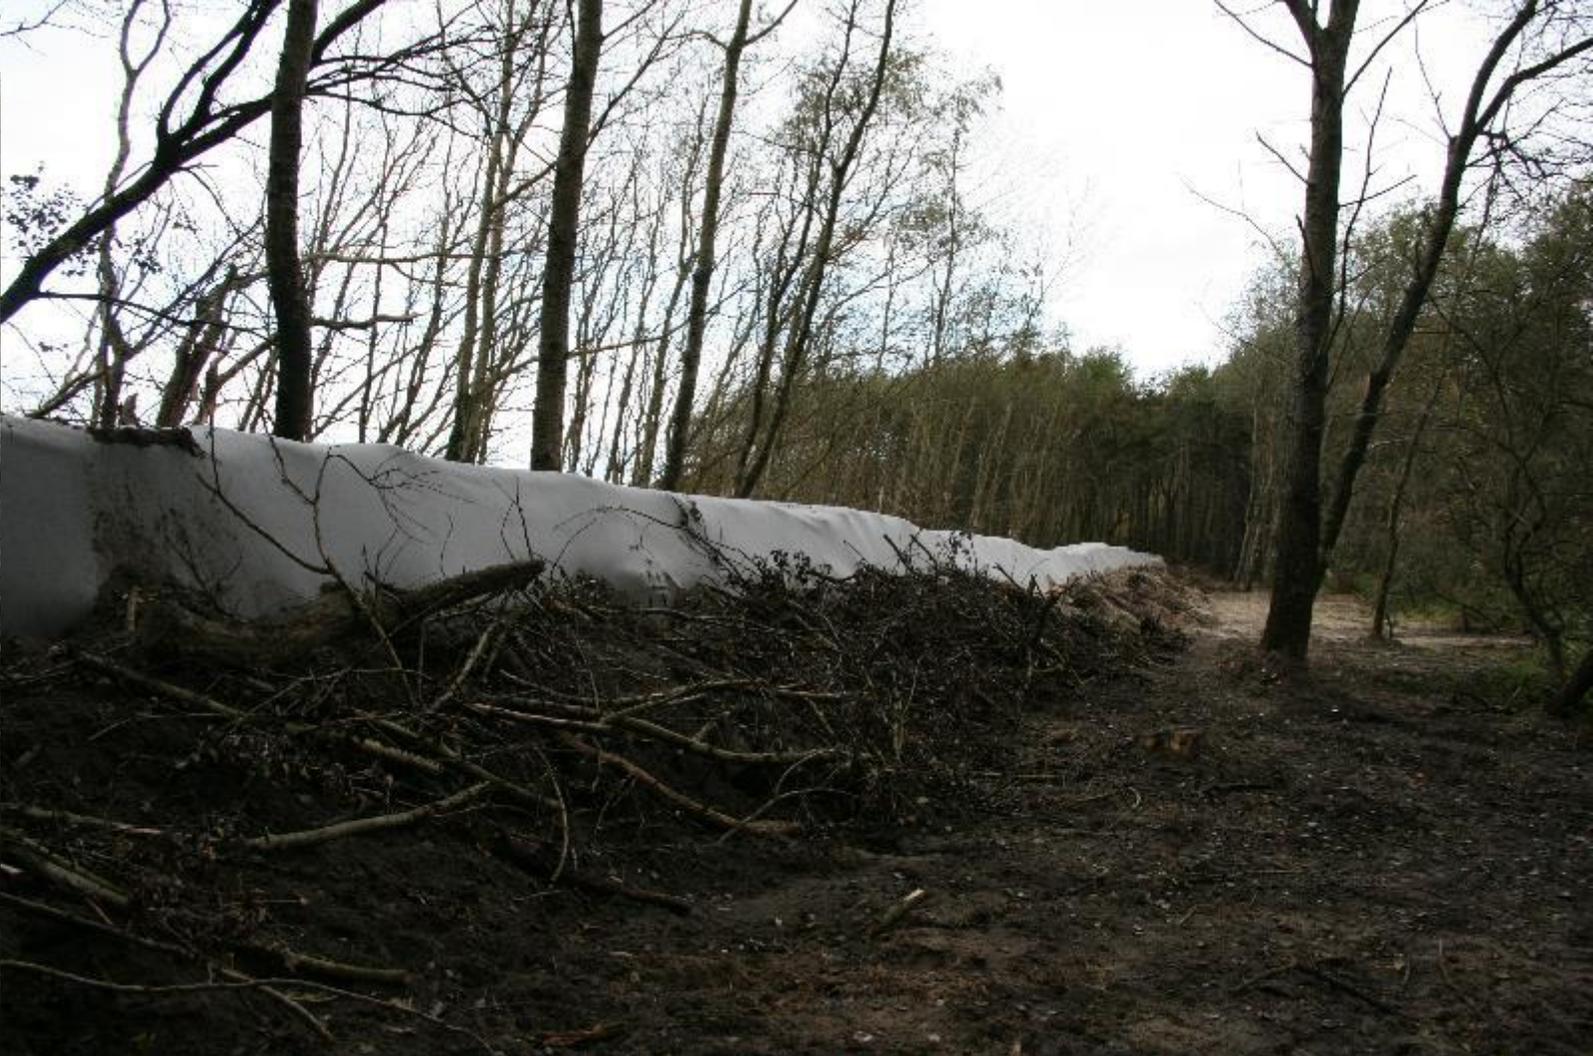
Les Bigs bags

Octobre 2015 mise en place d'un barrage couvert de Bigs bags (sur 2 hauteurs) pour protéger la zone arrière d'une surverse de houle (eau salée)

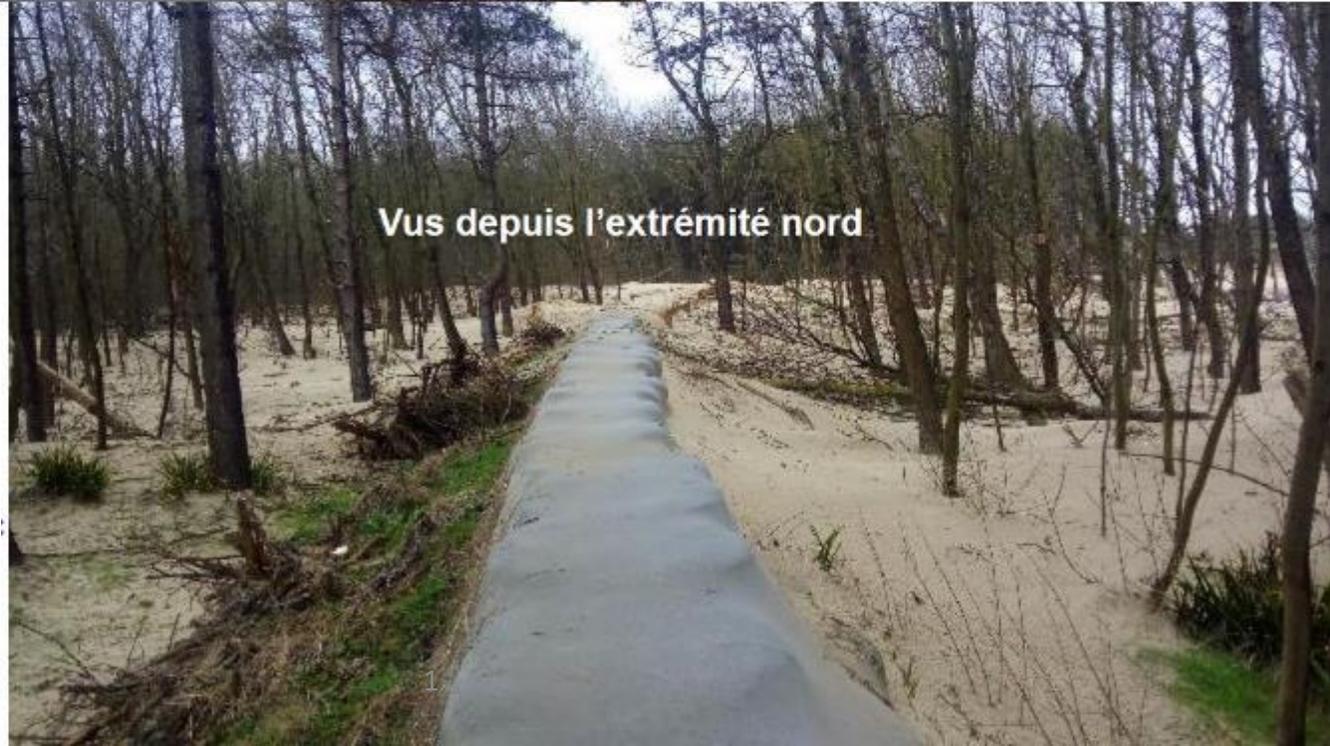
Le 1 mars 2017, les bigs bags

Ajout d'un niveau . Le dispositif retient du sable s'envolant des chargements de 2015. Un dépôt de 4m de hauteur au point le plus haut

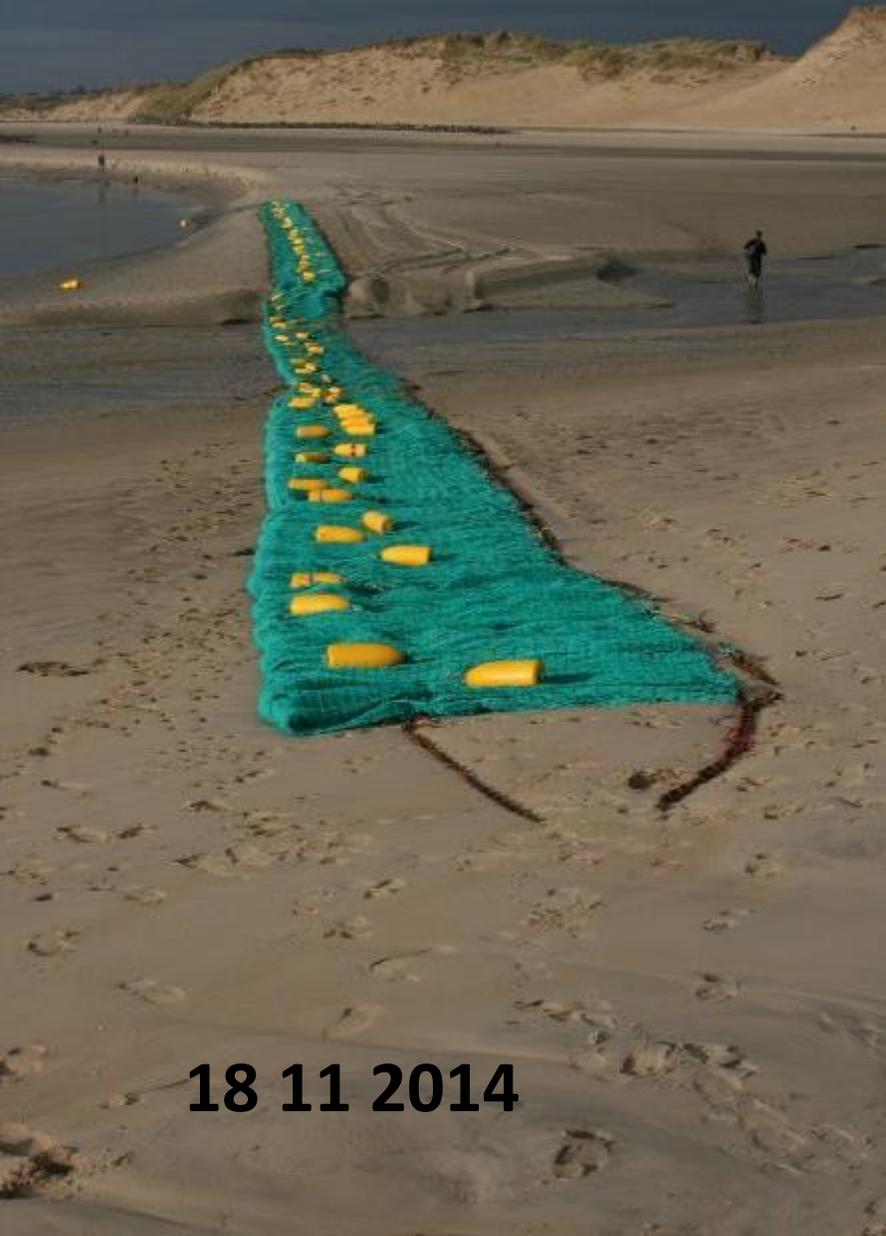
Pose du filet test **1**

En 2014 la communauté d'agglo a été approchée par un fabricant de filet de conception particulière permettant de retenir le sable , ayant été utilisé avec succès en Loire Atlantique pour détourner un petit cours d'eau, exutoire de marais.

Après la pose de plusieurs rehausses il a fallu se rendre à l'évidence que si ce filet présente des capacités de retenue du sable, elles n'étaient d'évidence pas suffisantes pour lutter contre la force des courants en cet endroit, ni d'éviter l'érosion de la dune située en face.
