Rétrospectives ADCMBA sos baie d'AUTHIE- 2008-2019

Cette publication, en trois parties, apporte des témoignages sous la forme de photos et de planches sur l'évolution de l'érosion du secteur dunaire du bois de sapins et du bec de perroquet .

1^{ère} partie BOIS DE SAPINS

Rétrospective 2008/2019

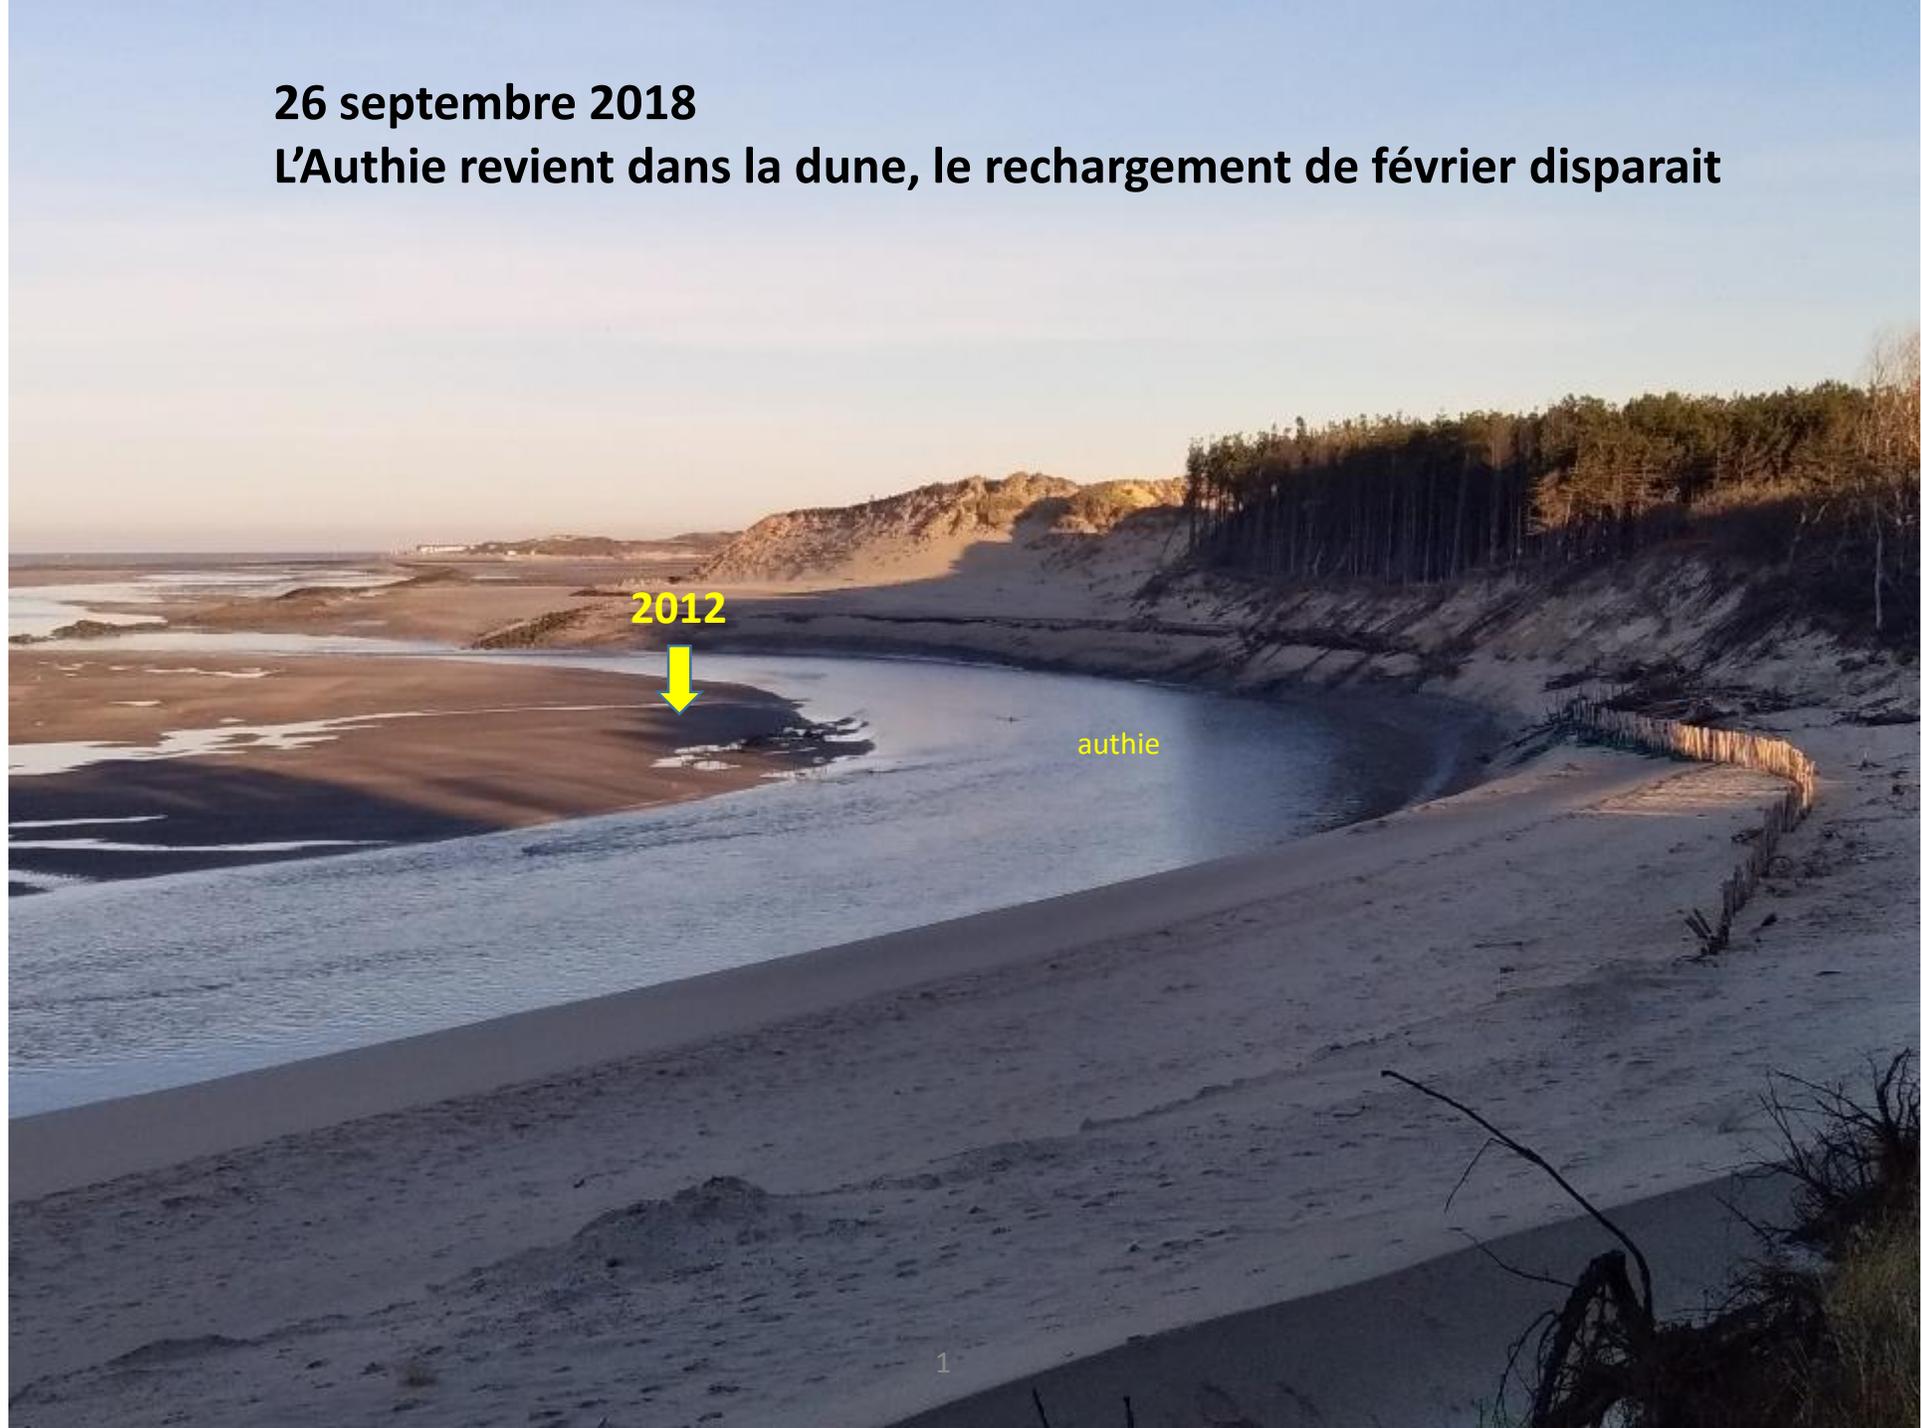
26 septembre 2018

L'Authie revient dans la dune, le rechargement de février disparaît

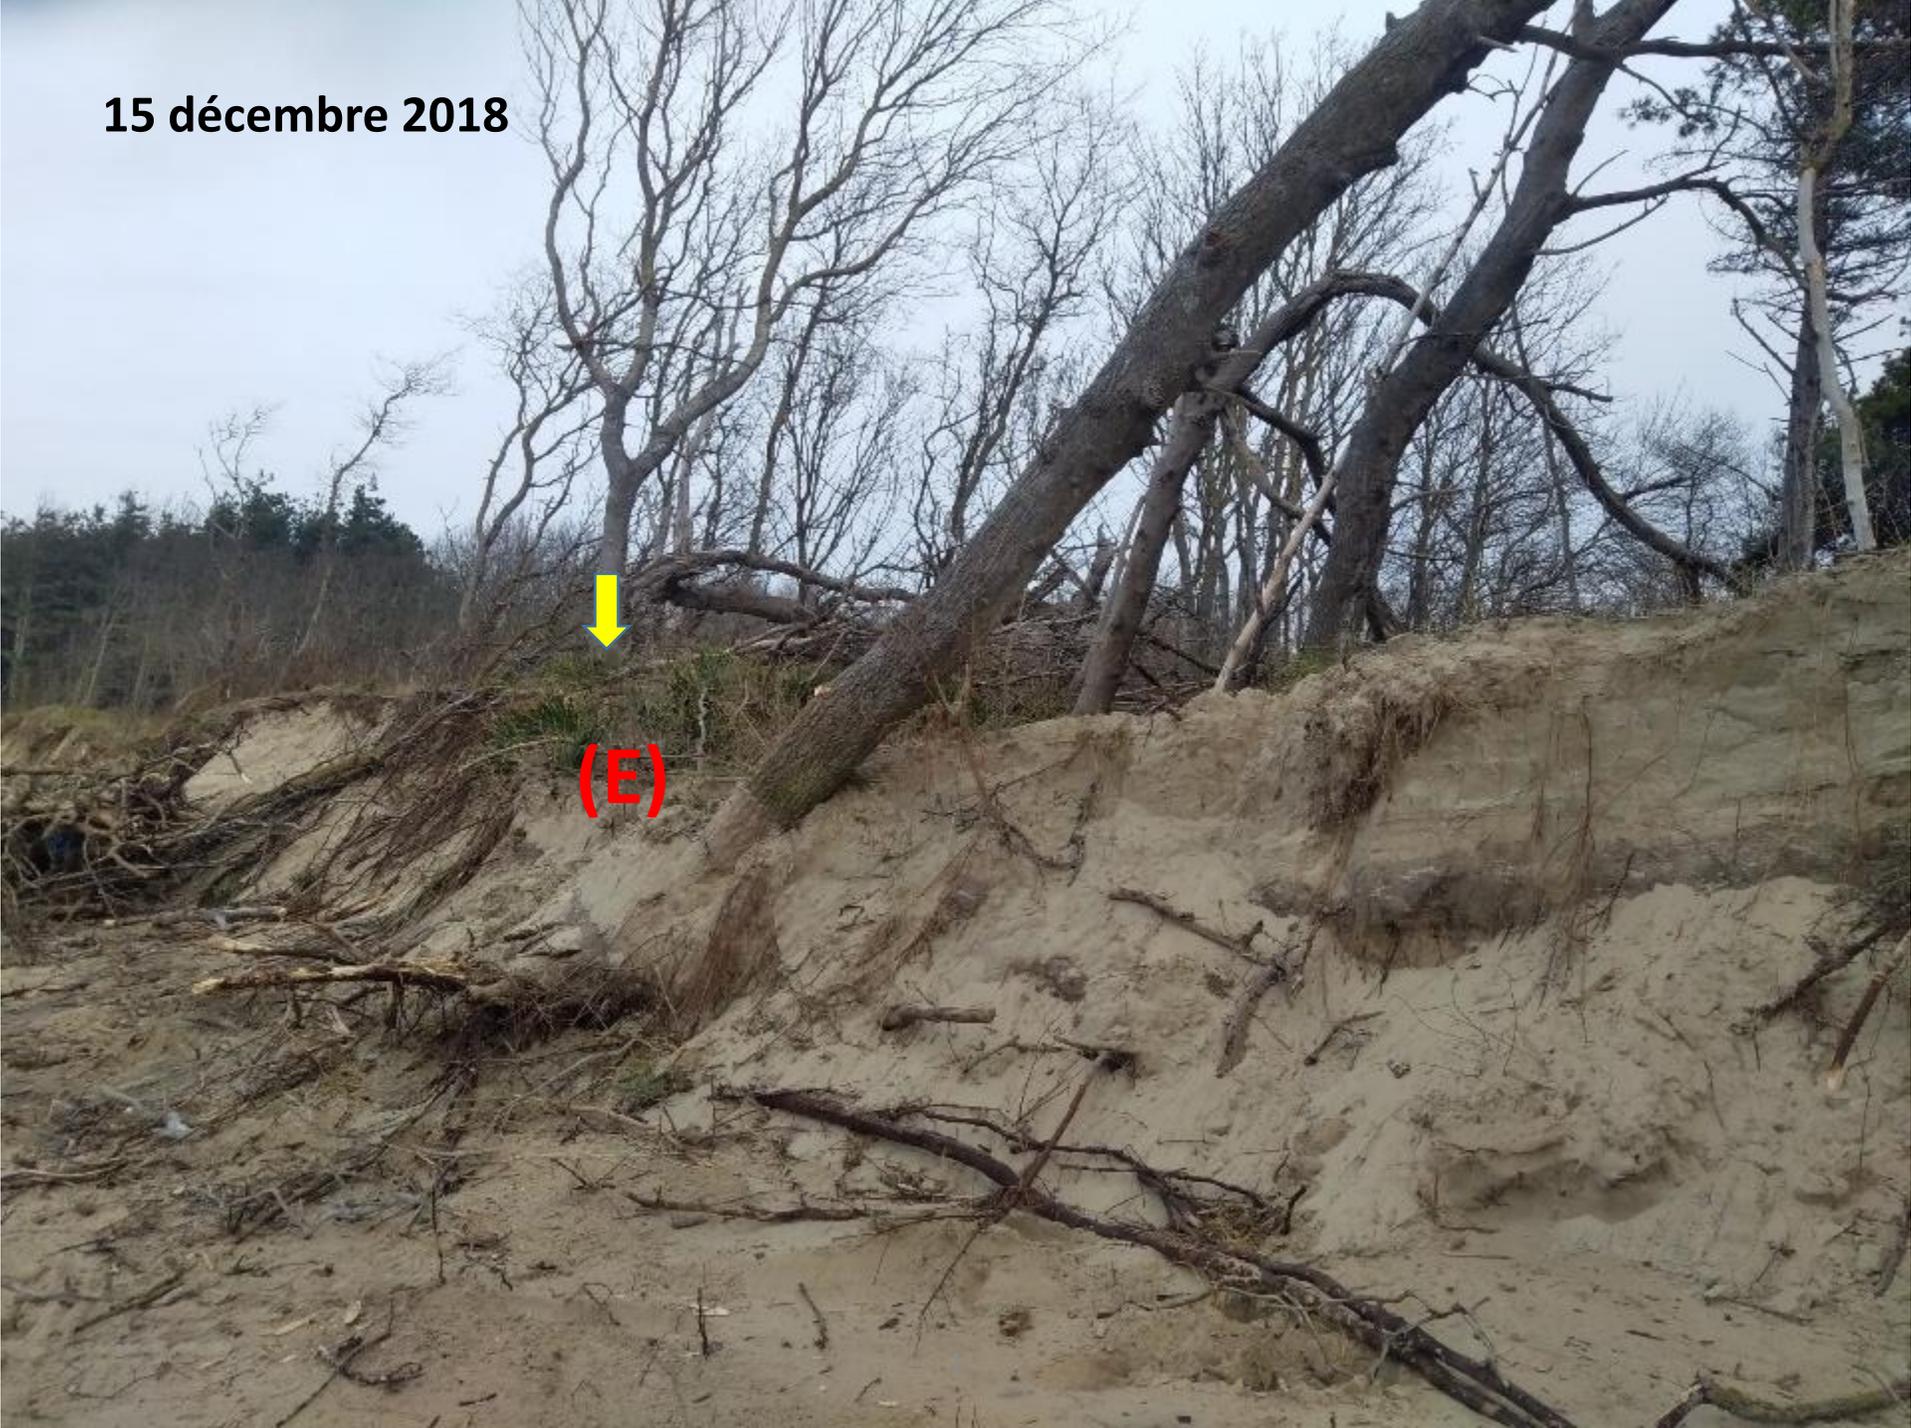
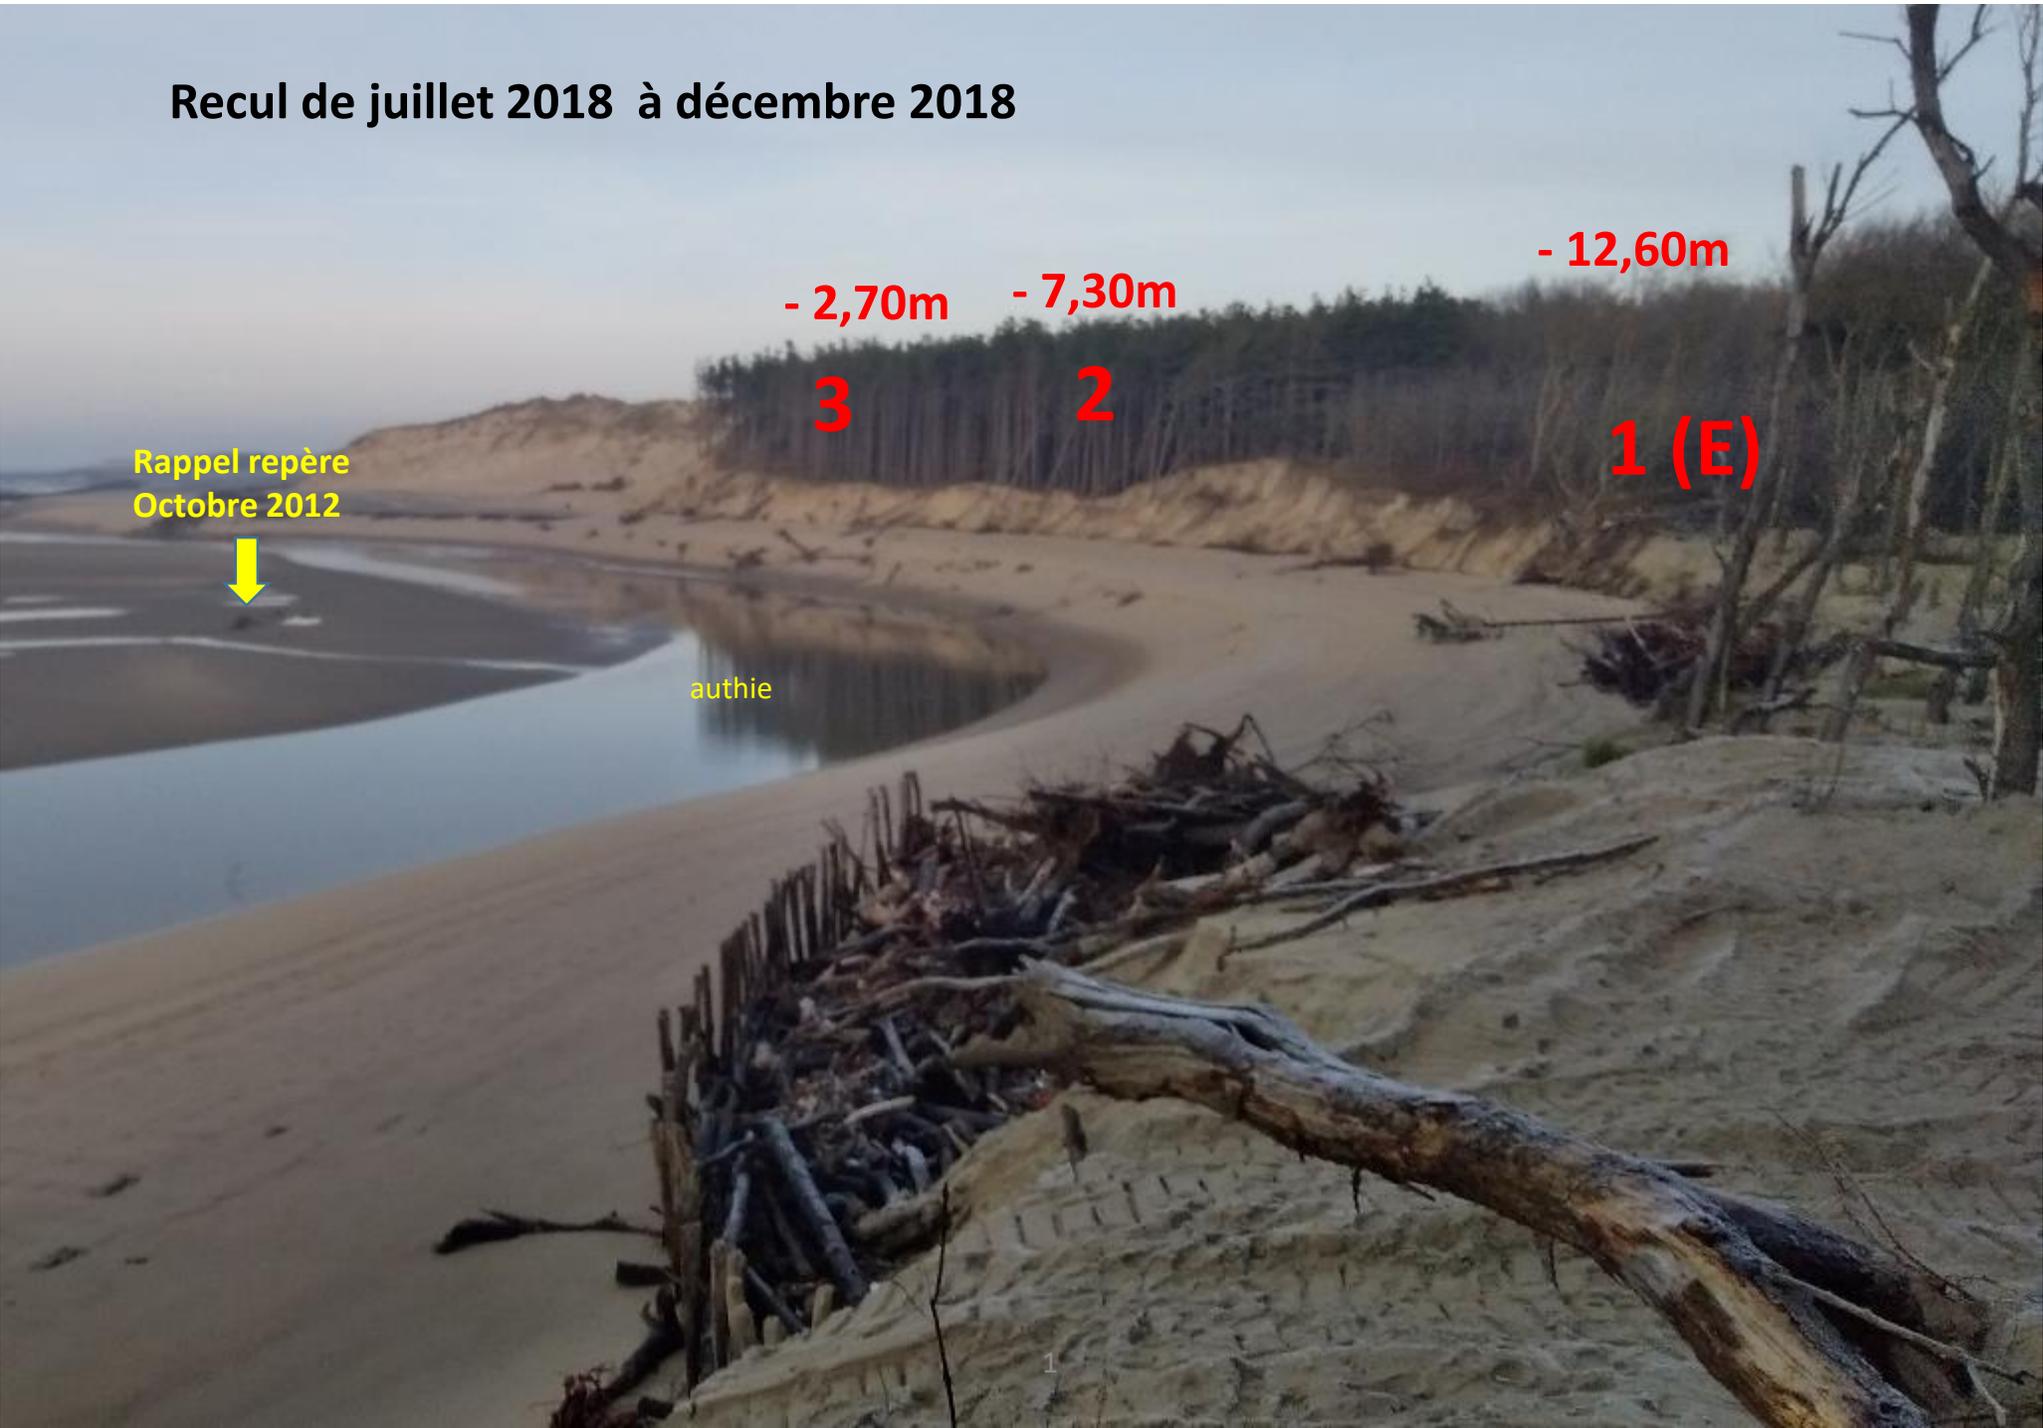
Recul de juillet 2018 à décembre 2018

- 2,70m

- 7,30m

- 12,60m

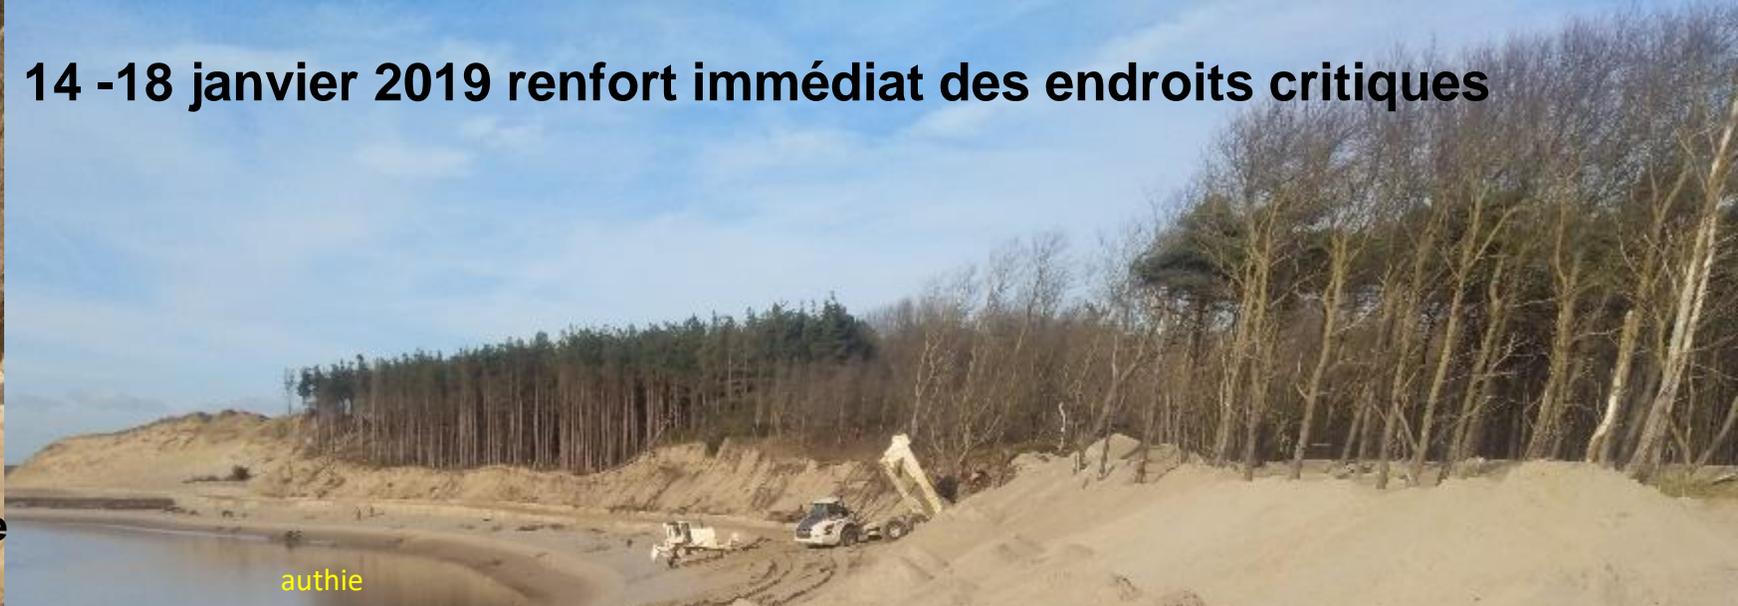
14 -18 janvier 2019 renfort immédiat des endroits critiques

Constitution d'une piste pour passer au pied de la dune

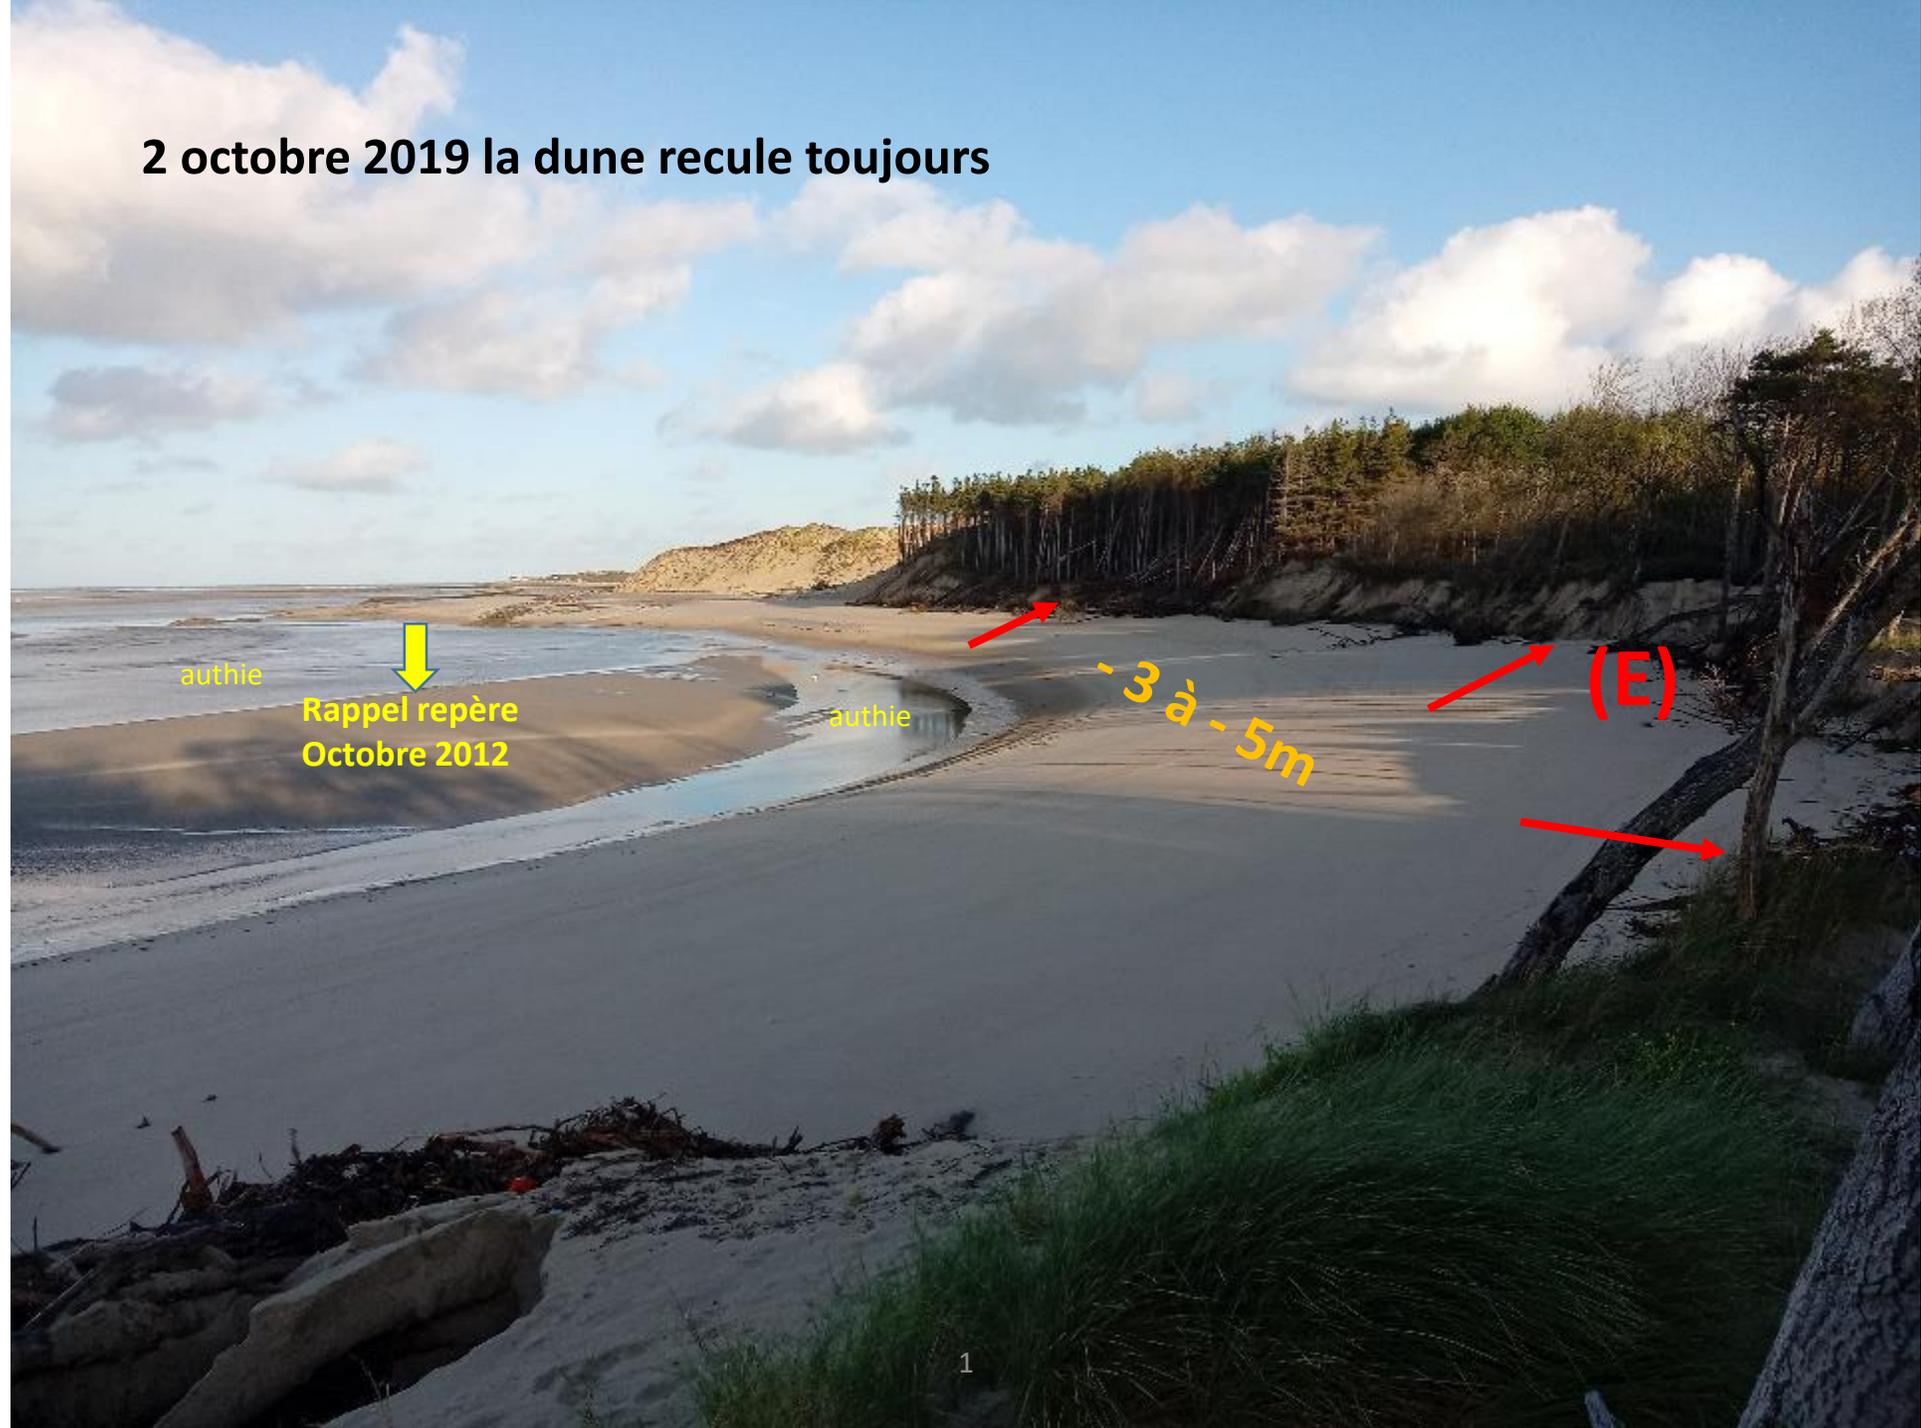
2 octobre 2019 la dune recule toujours

6/7 m

2 m

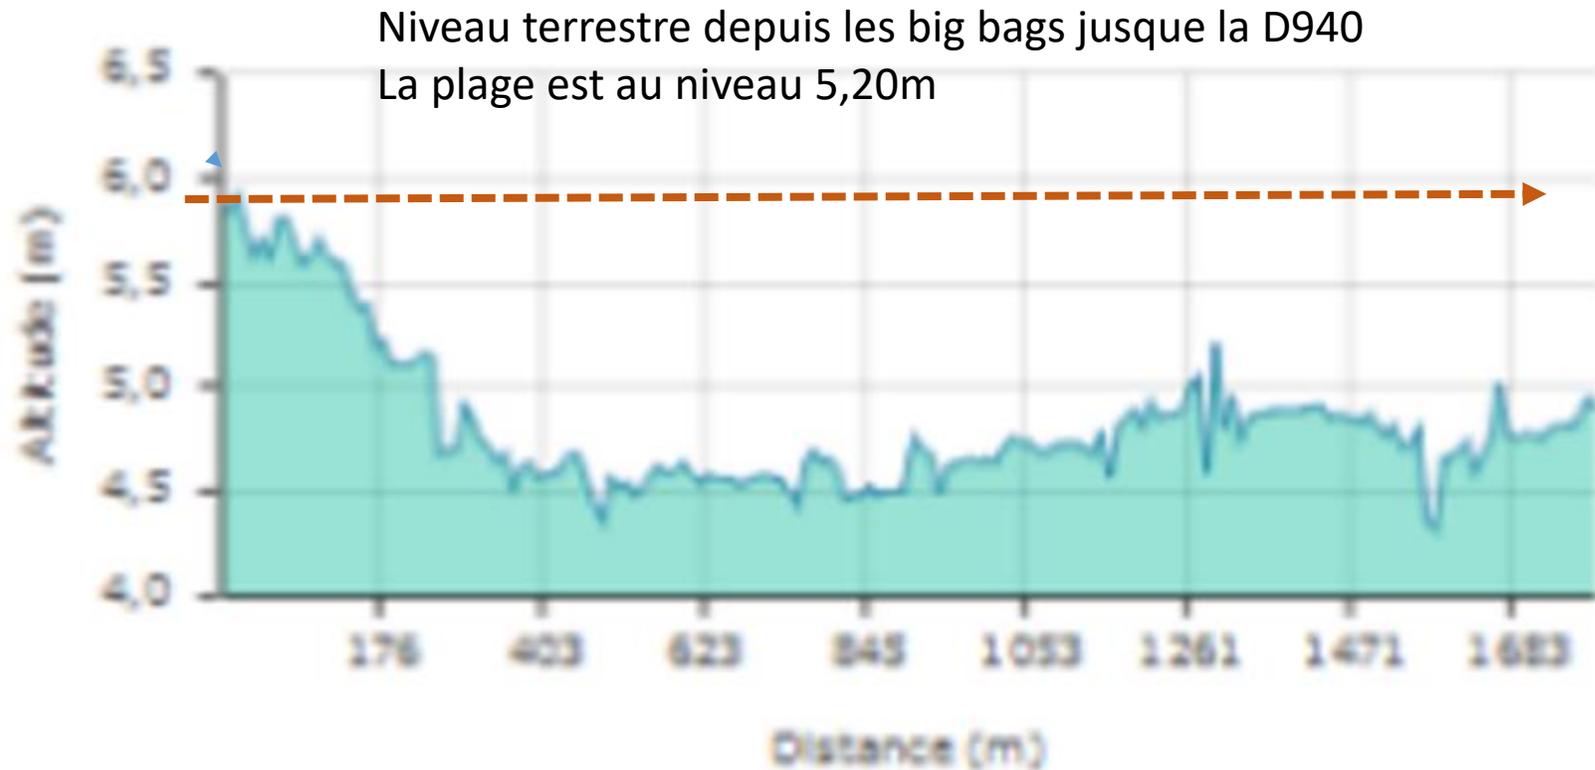
PROFIL ALTIMÉTRIQUE

Dénivelé positif : 5,5 m - Dénivelé négatif : -6,47 m
Pente moyenne : 1 ‰ - Plus forte pente : 10 ‰
