L'anse du bois de sapins

L'anse du blockhaus

6 mai 2011

Association de défense contre la mer en Baie d'Authie

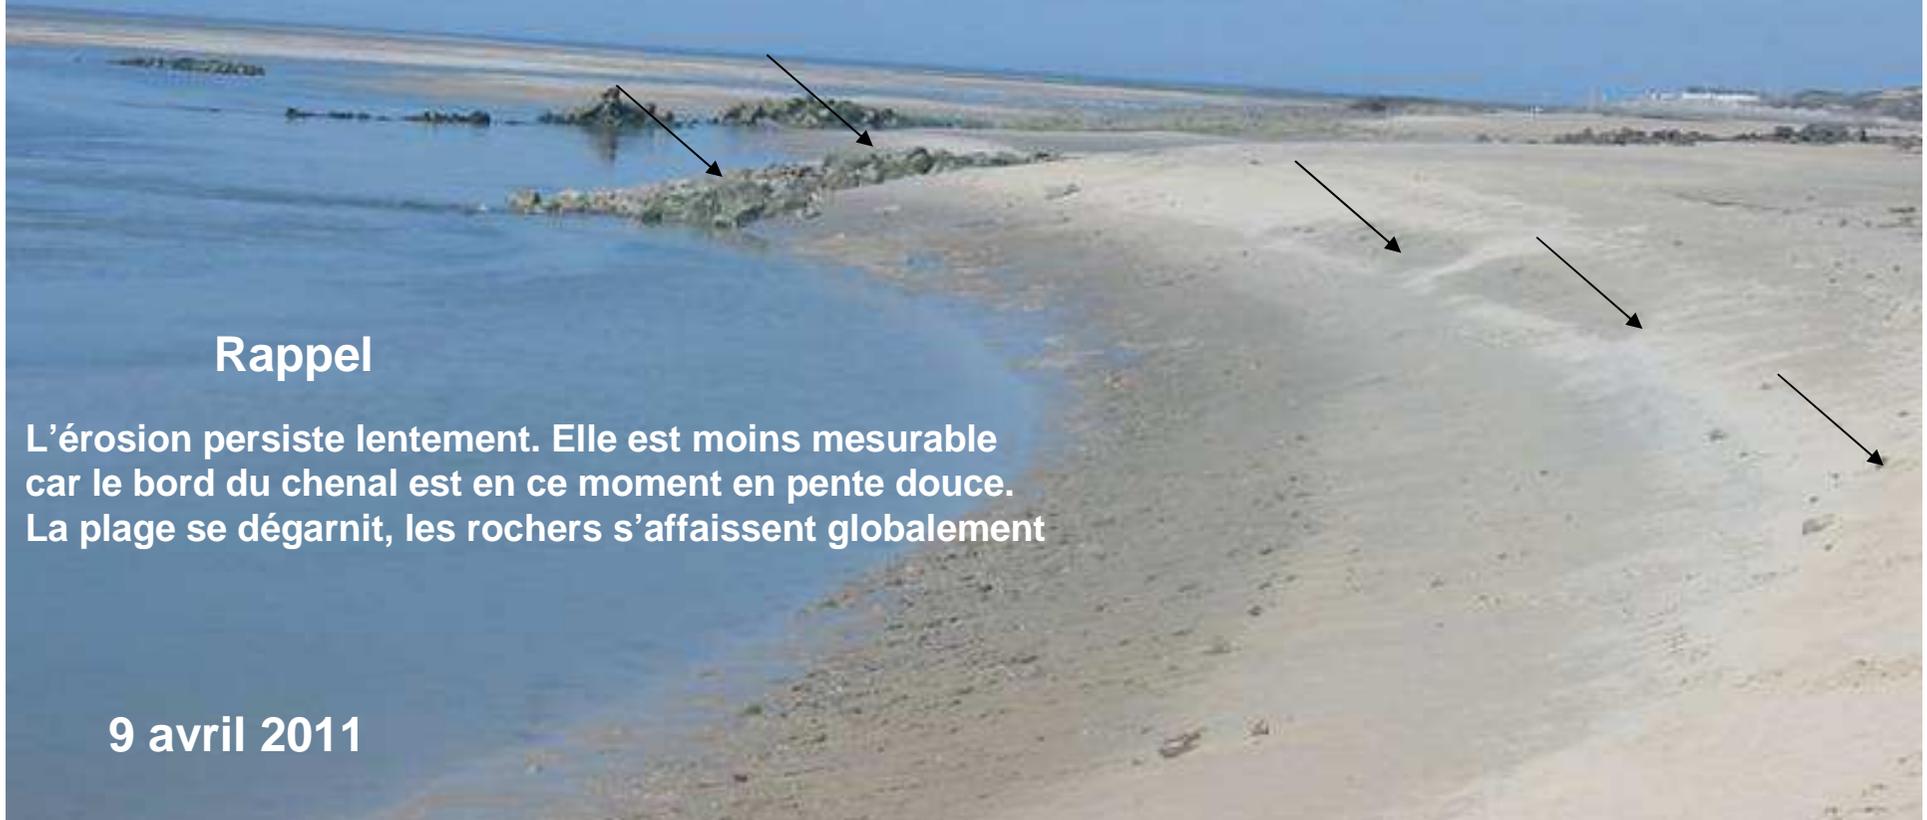
Figure 1

Anse du bois de sapins

L'érosion persiste lentement. Elle est moins mesurable car le bord du chenal est en ce moment en pente douce. La plage se dégarnit, les rochers s'affaissent globalement

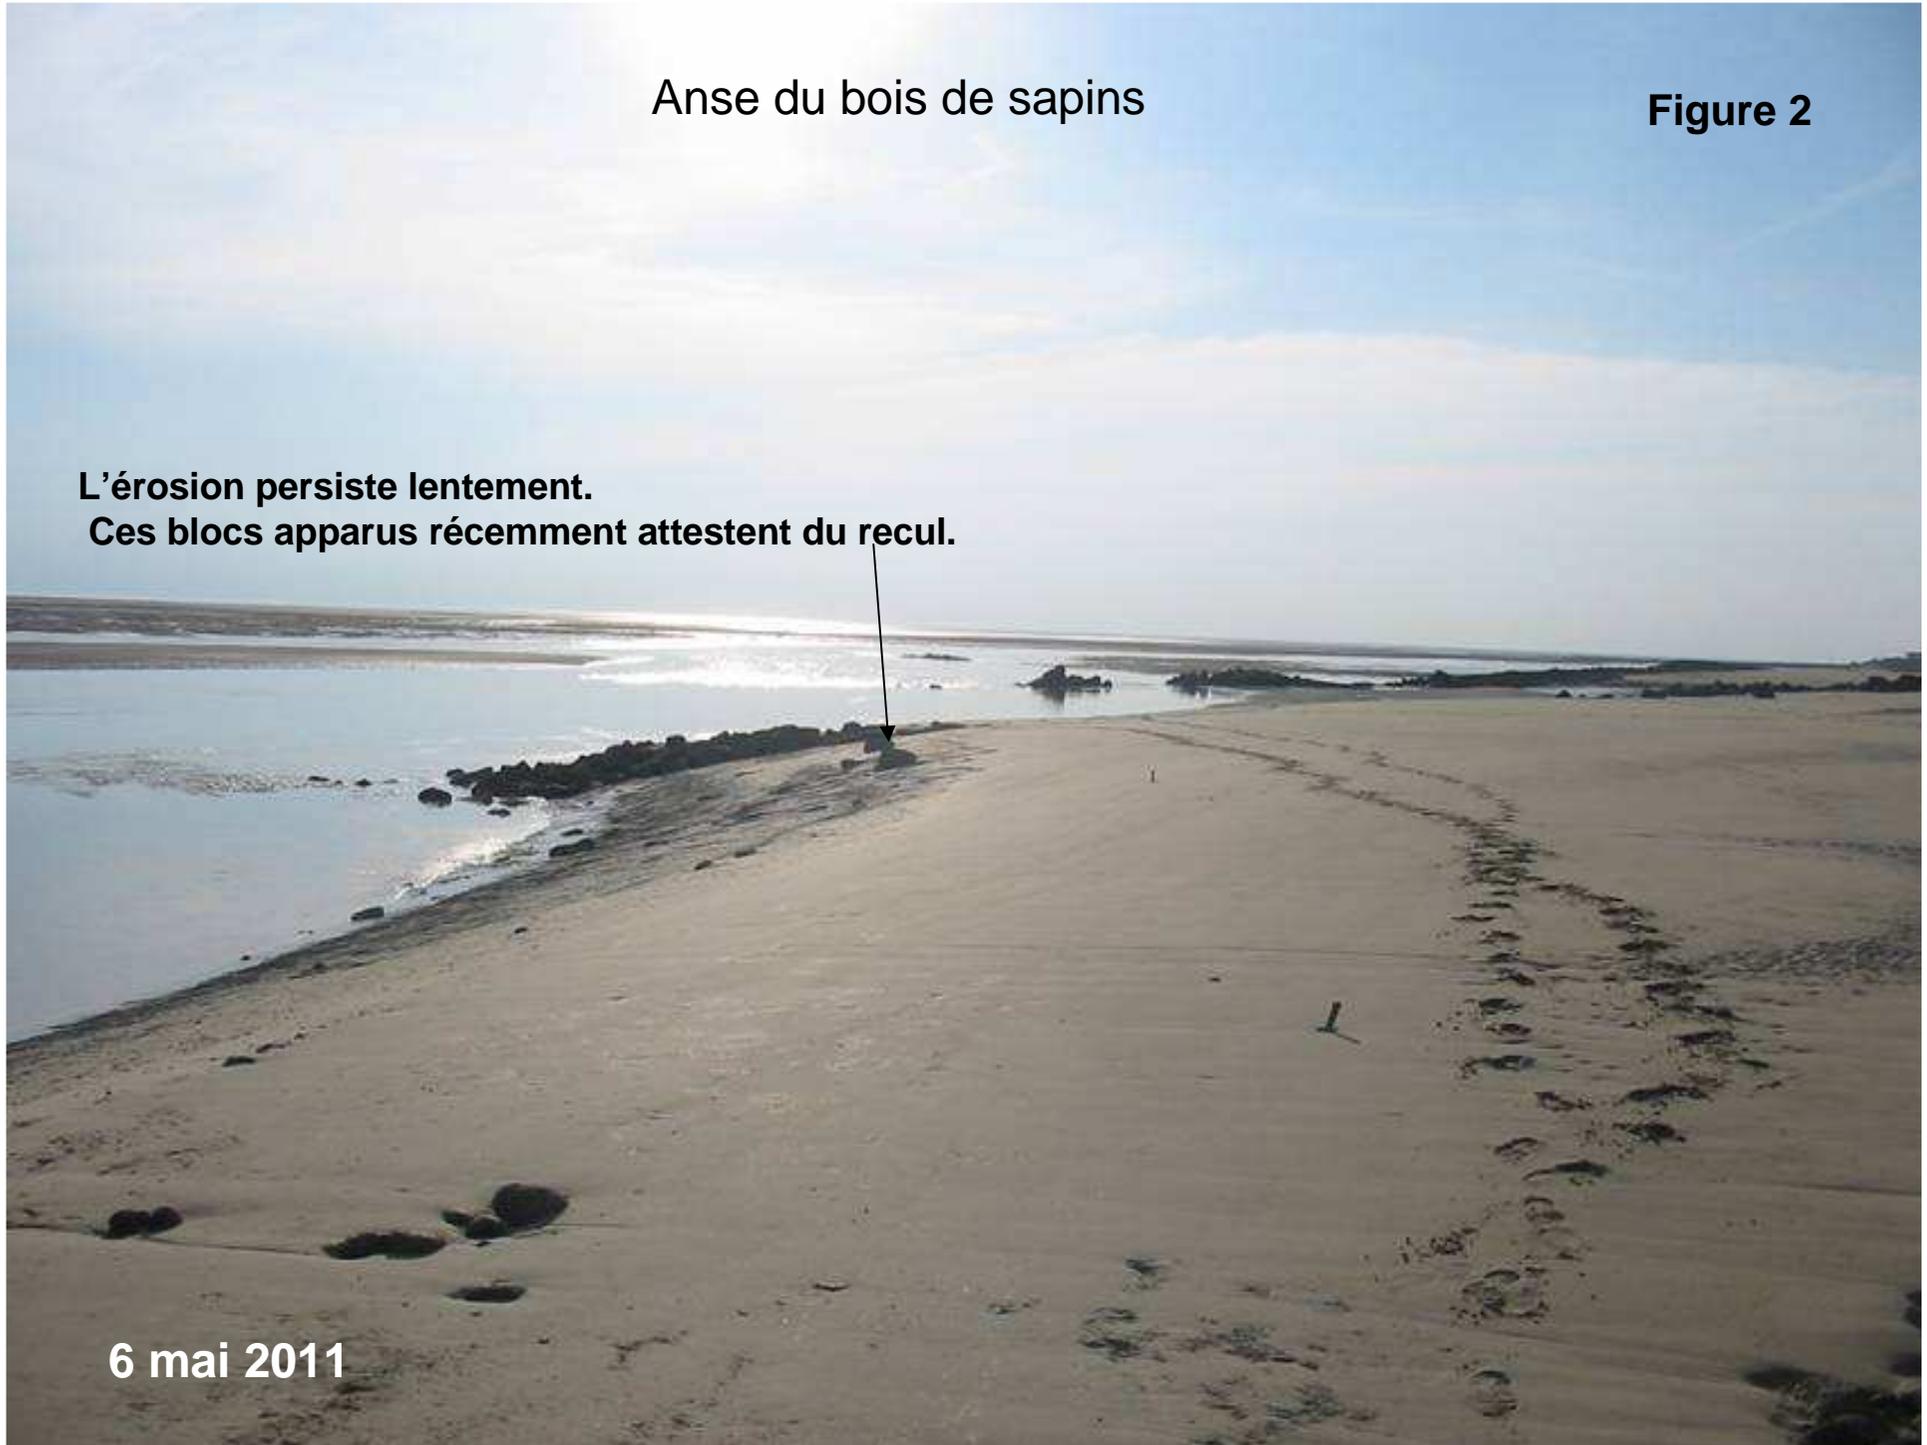
Figure 2

Anse du bois de sapins

L'érosion persiste lentement.
Ces blocs apparus récemment attestent du recul.

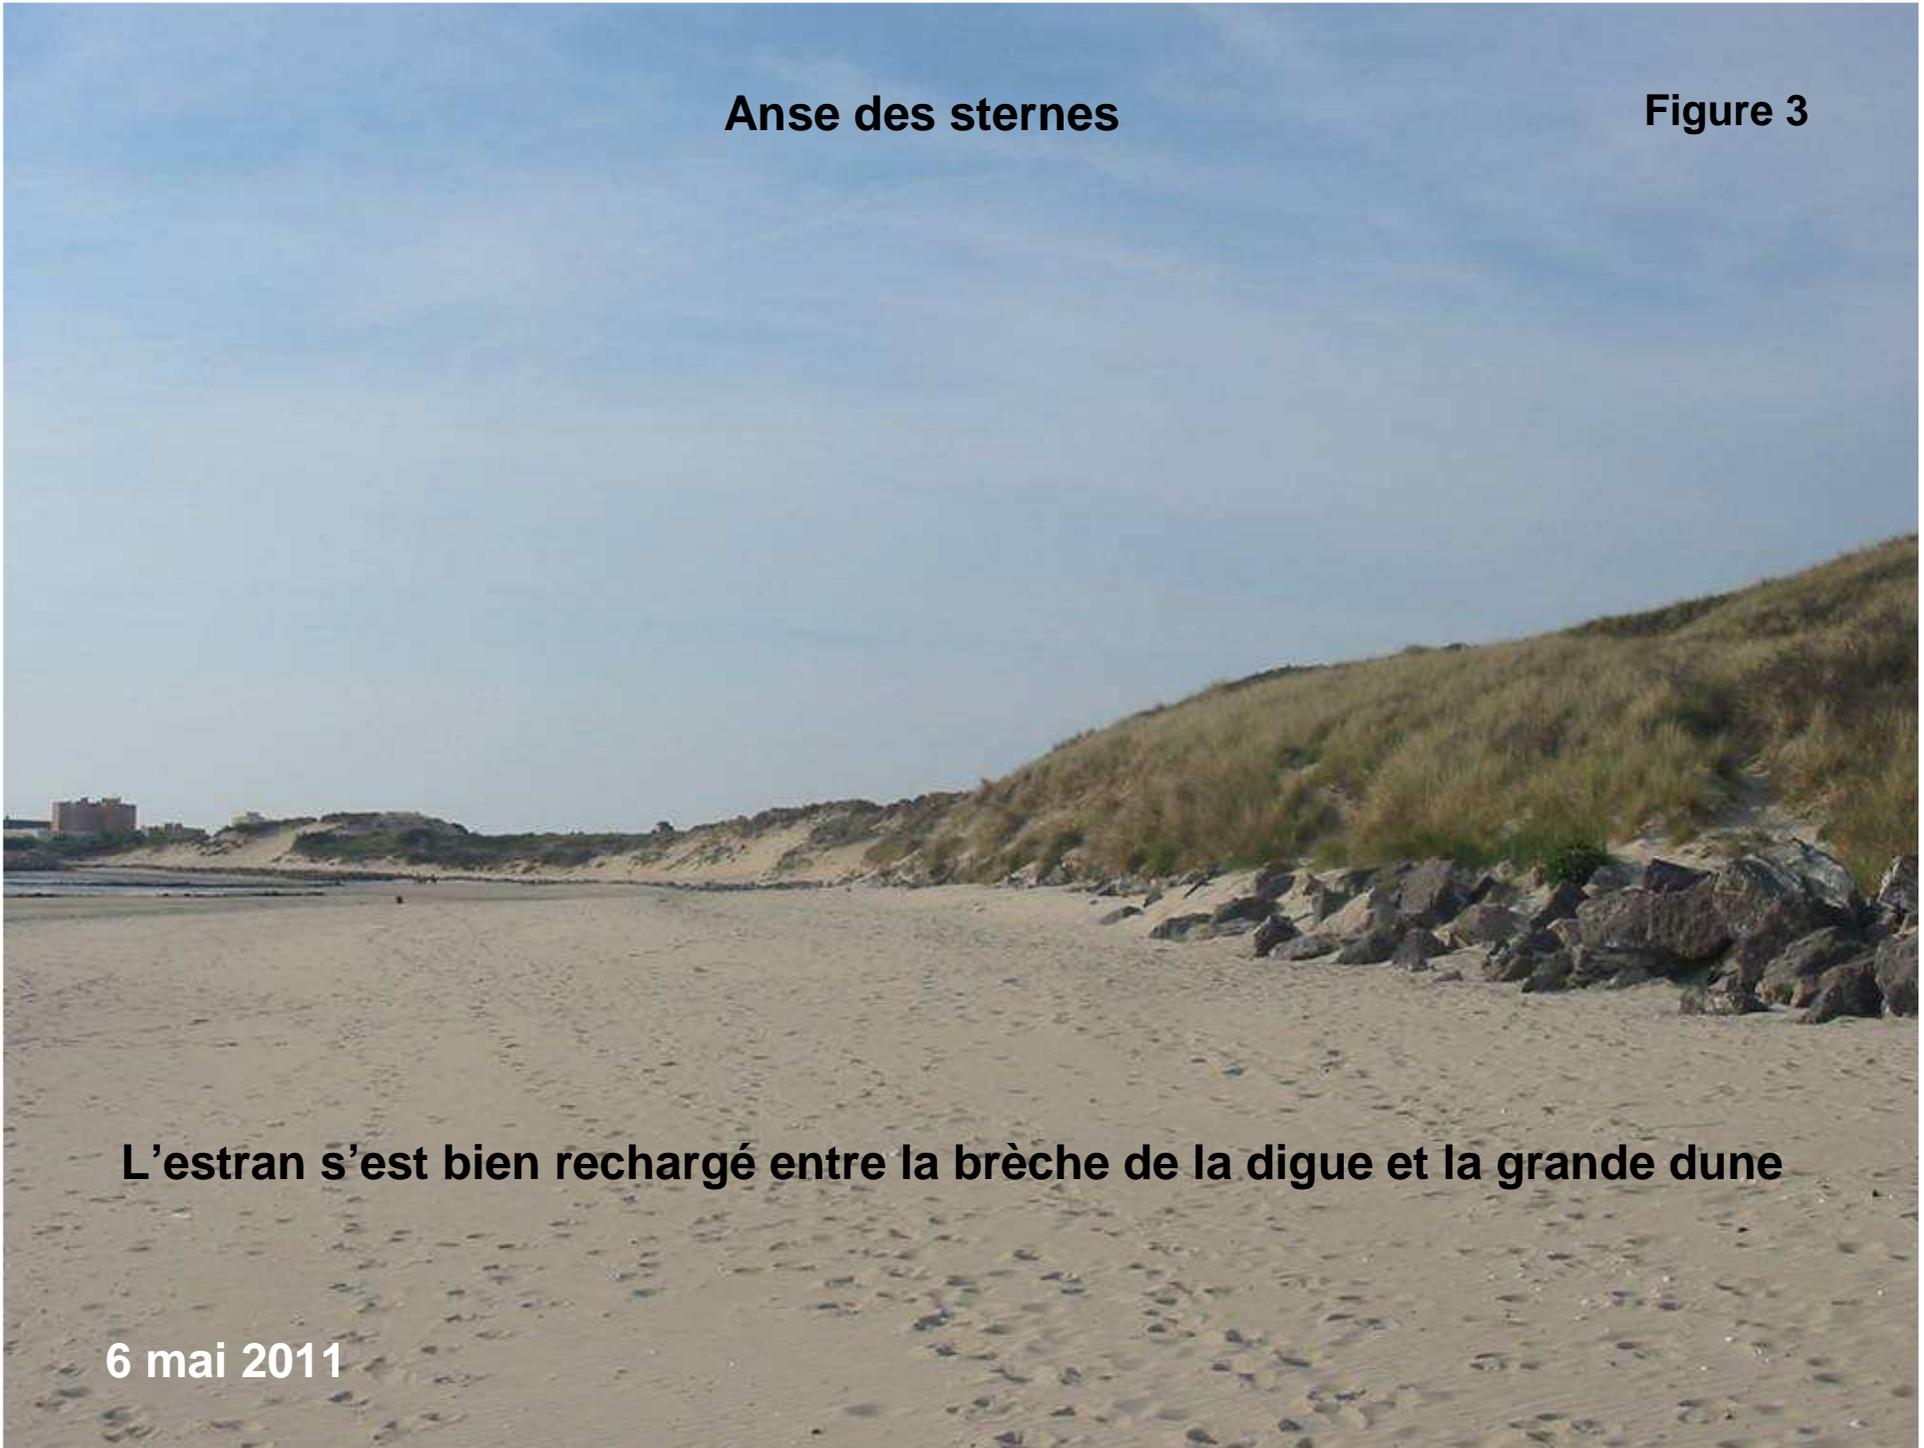
Figure 3

Anse des sternes

L'estran s'est bien rechargé entre la brèche de la digue et la grande dune

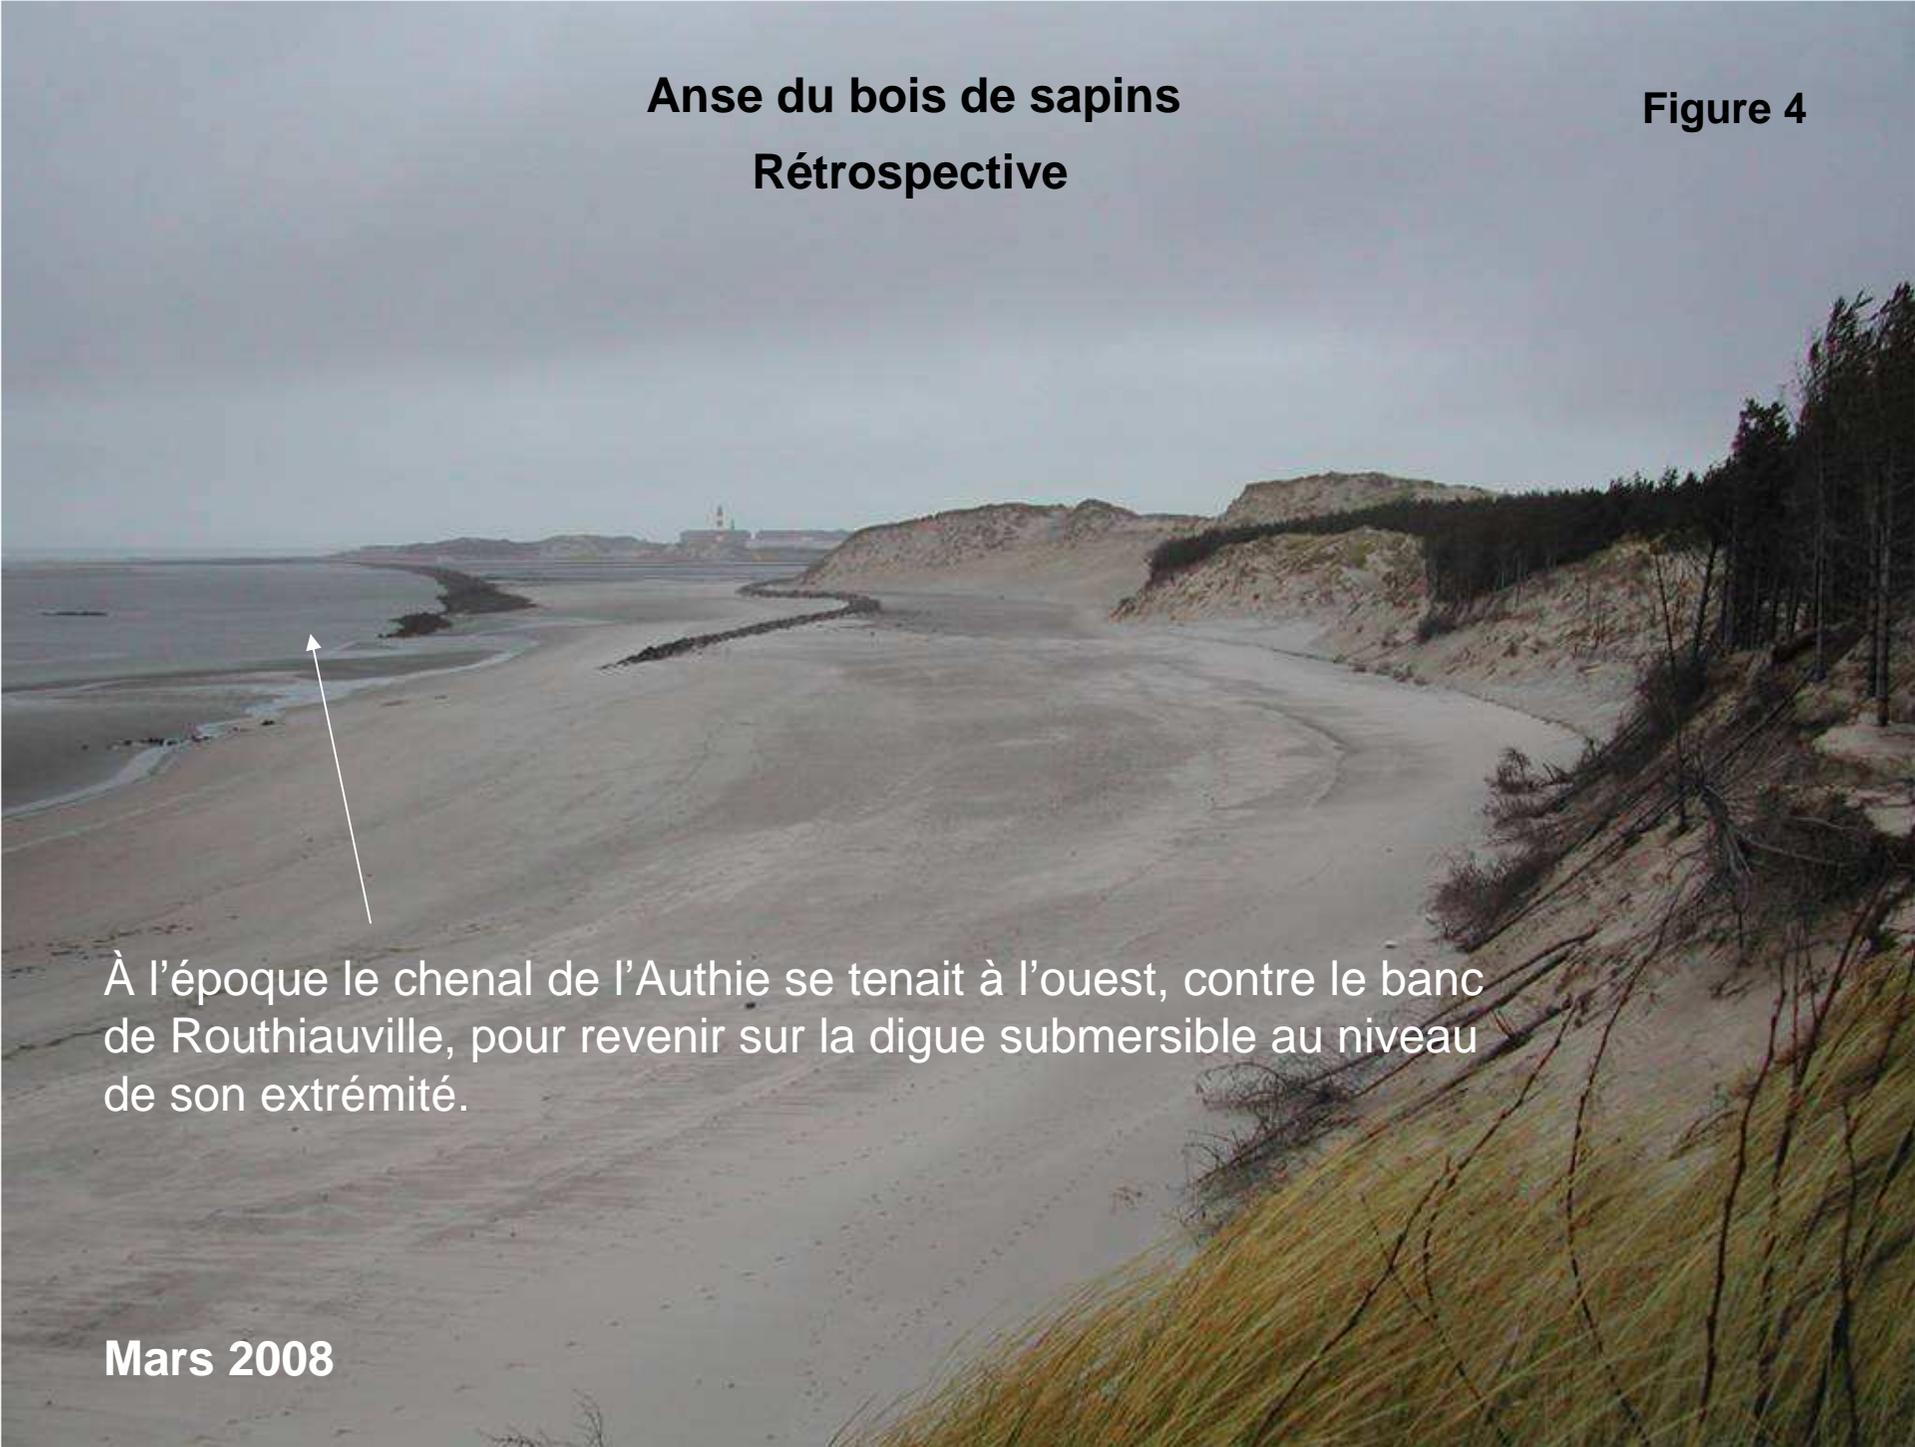
Figure 4

Anse du bois de sapins Rétrospective

À l'époque le chenal de l'Authie se tenait à l'ouest, contre le banc de Routhiauville, pour revenir sur la digue submersible au niveau de son extrémité.

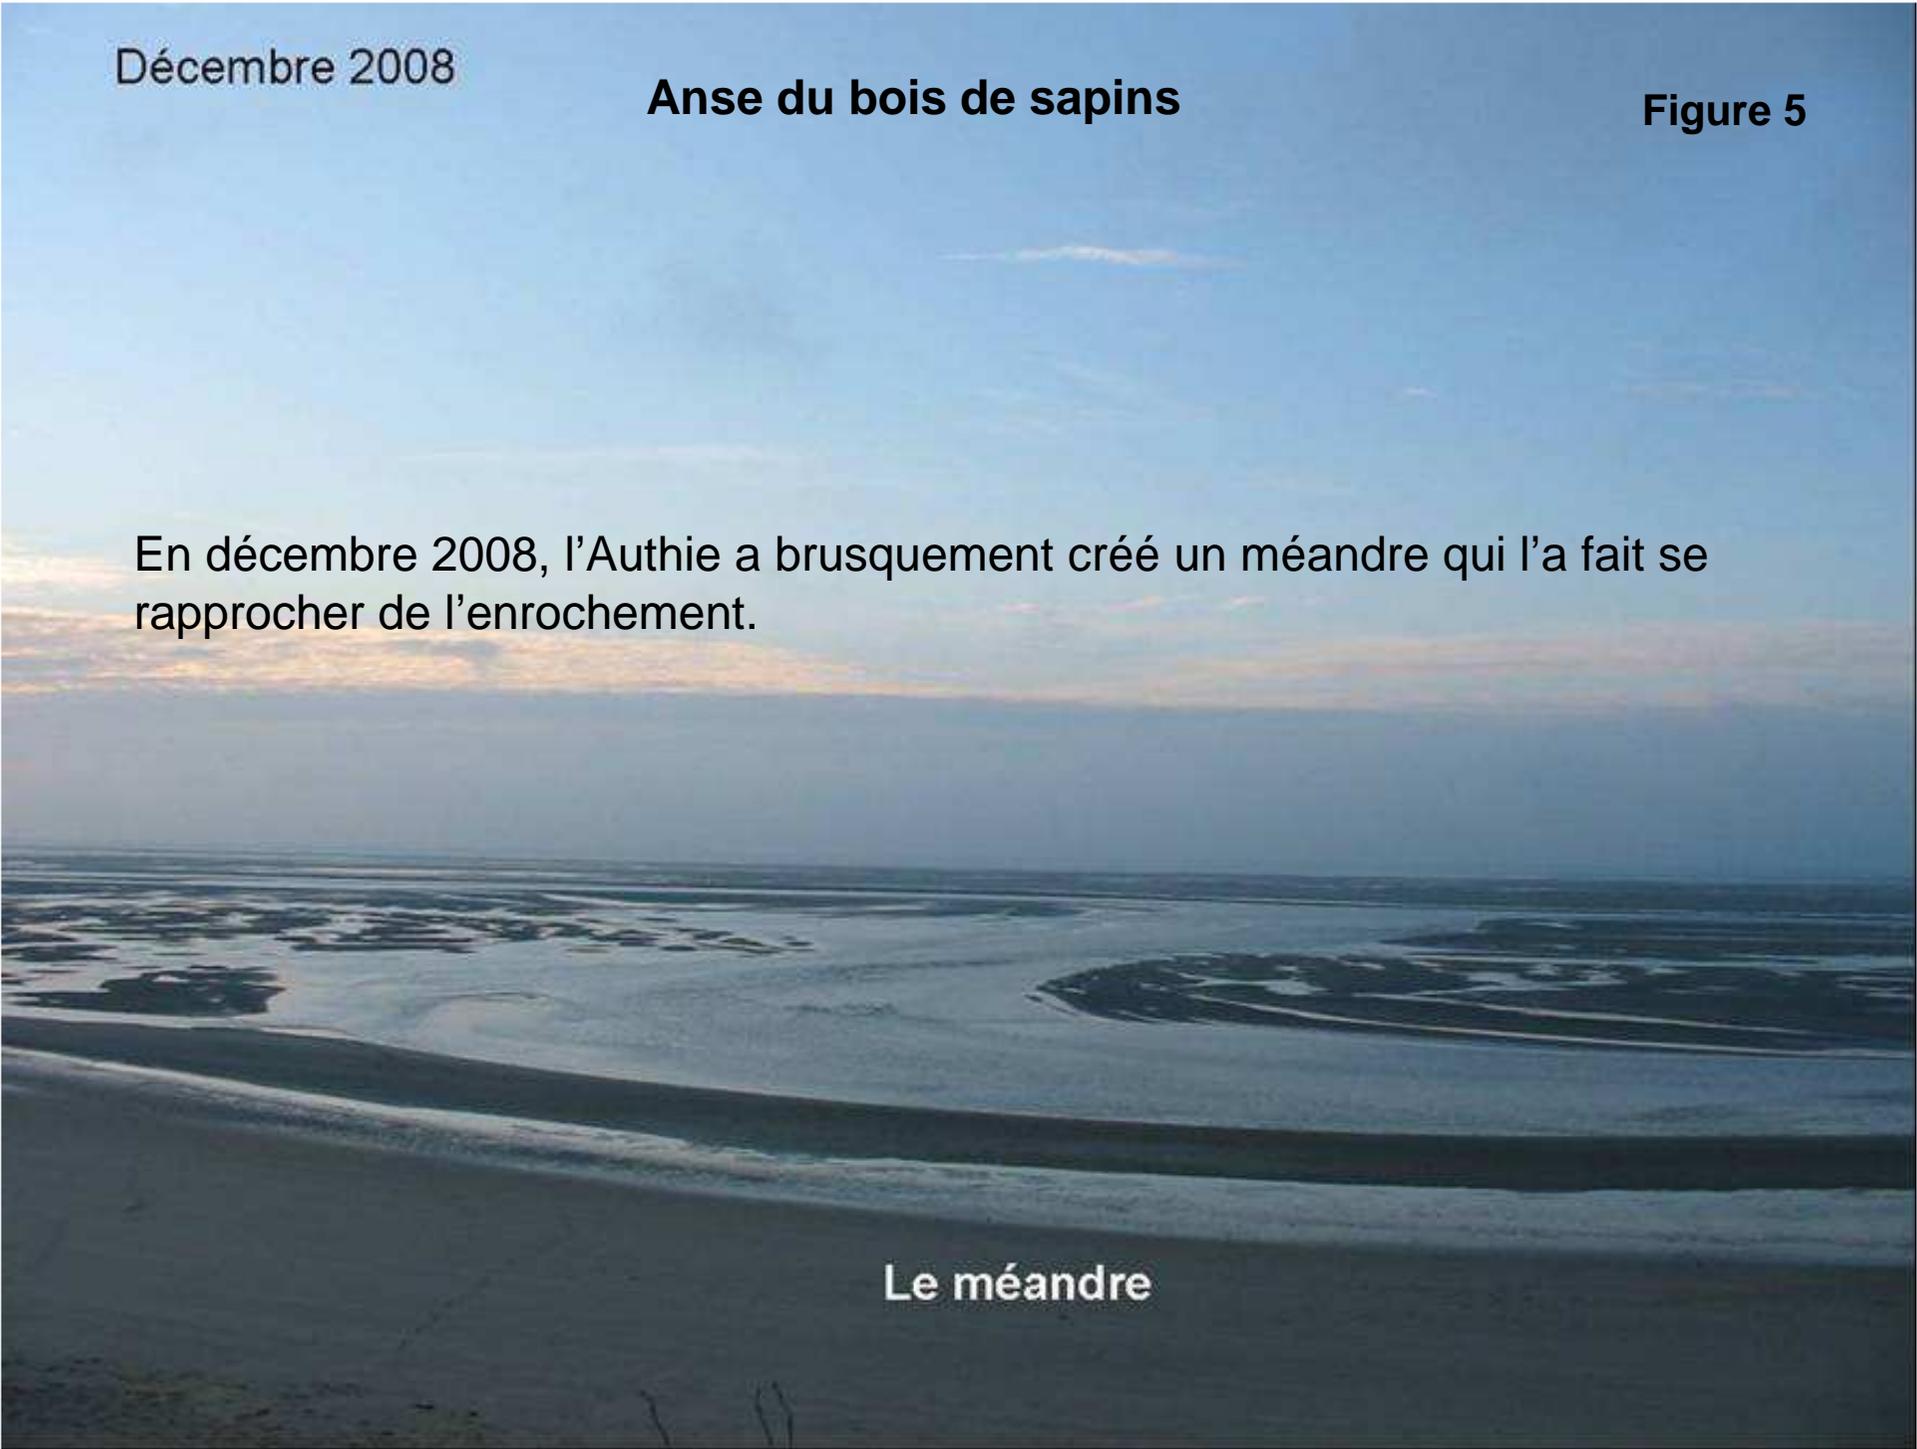
Figure 5

Anse du bois de sapins

En décembre 2008, l'Authie a brusquement créé un méandre qui l'a fait se rapprocher de l'enrochement.

Le méandre

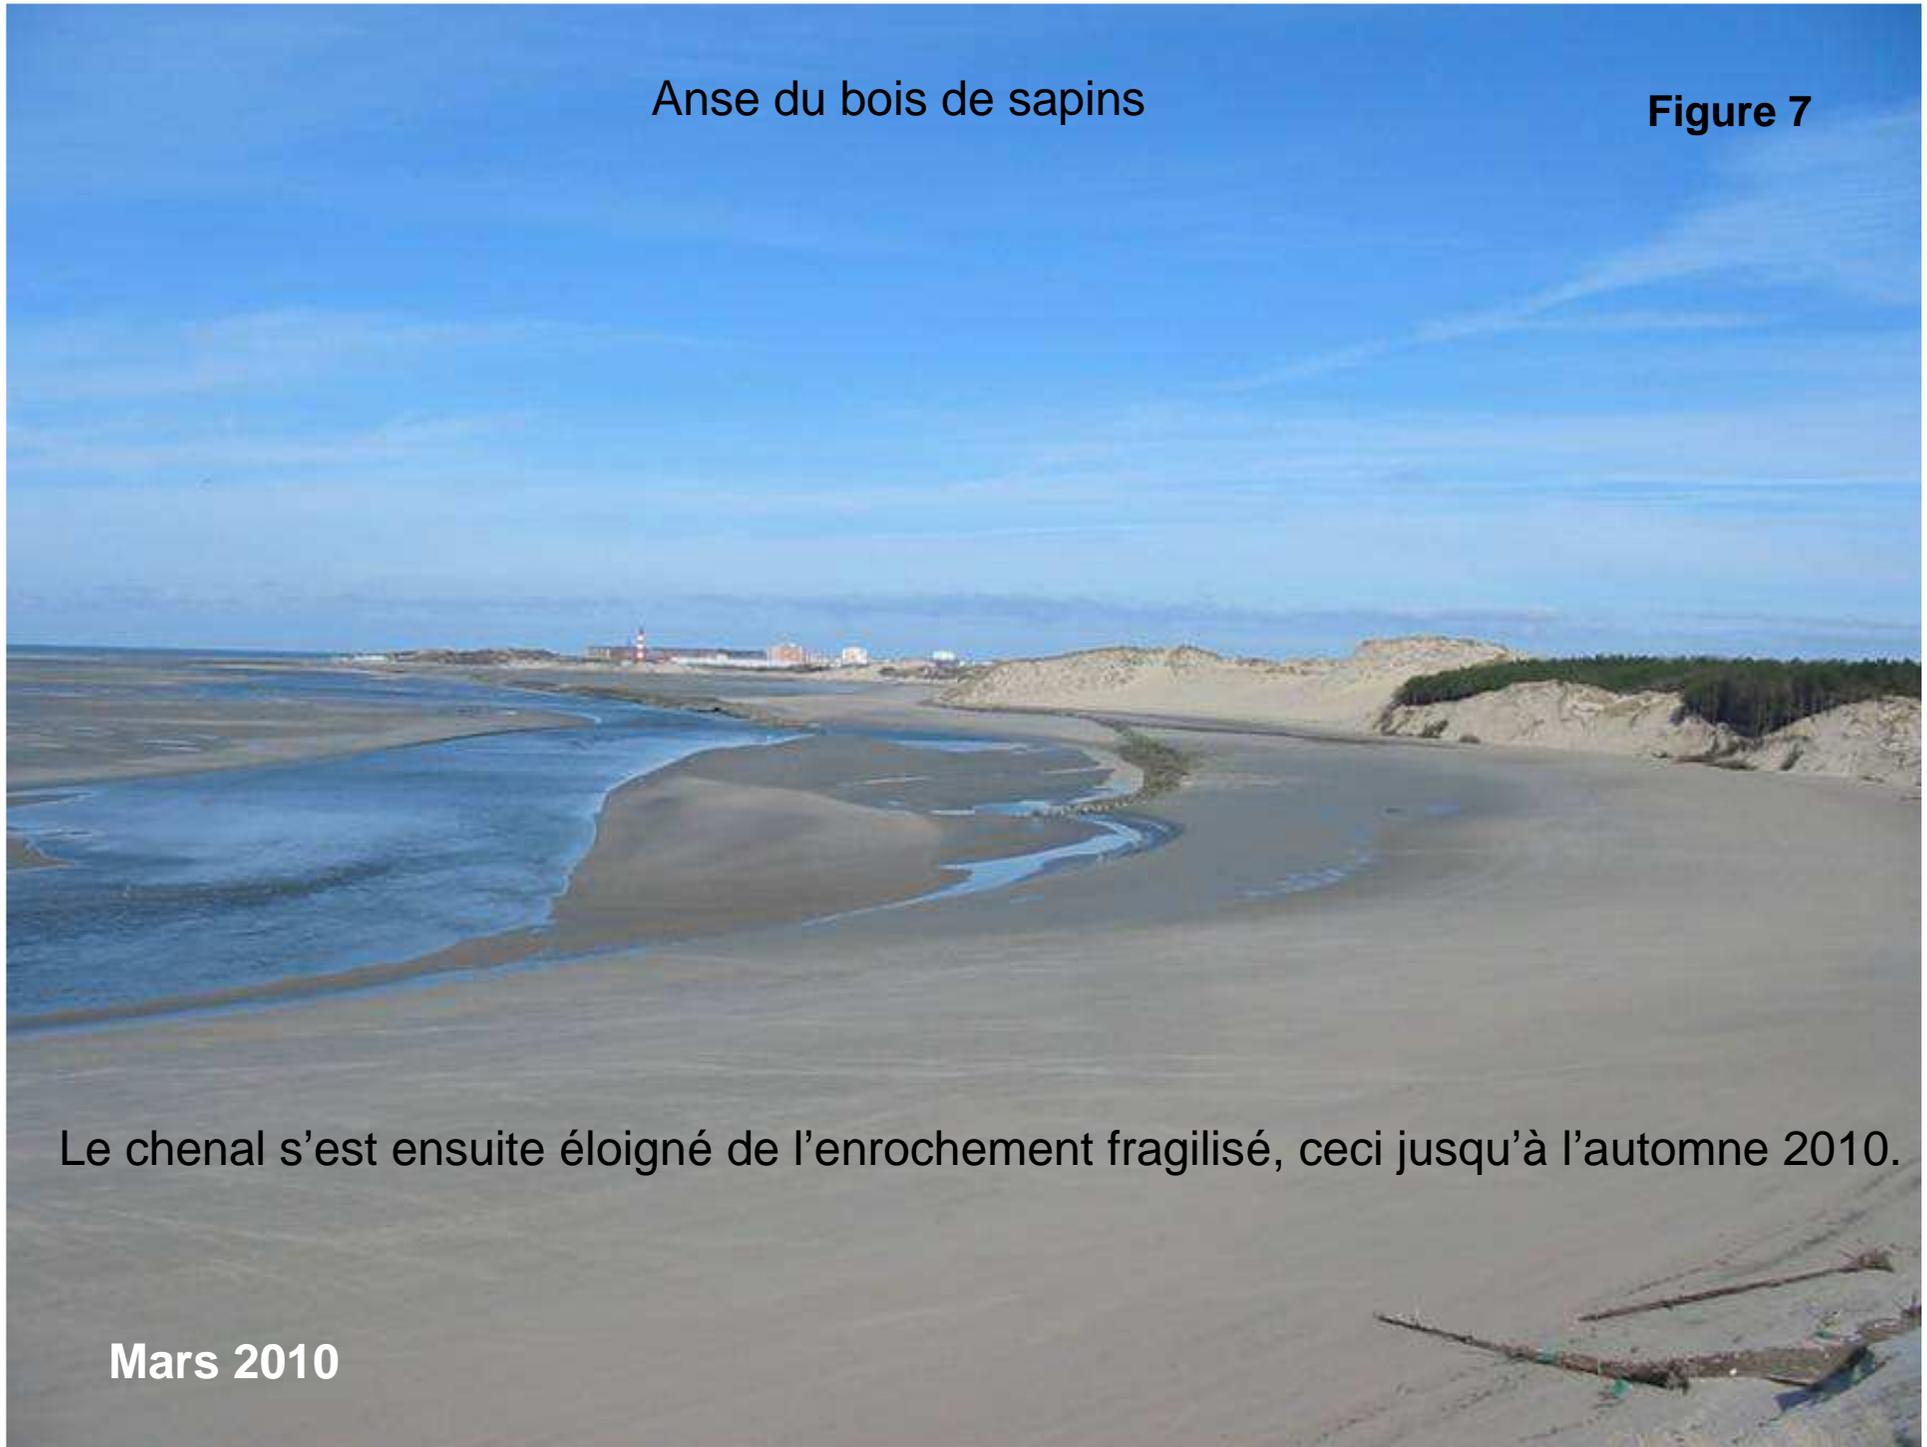
Figure 7

Anse du bois de sapins

Le chenal s'est ensuite éloigné de l'enrochement fragilisé, ceci jusqu'à l'automne 2010.

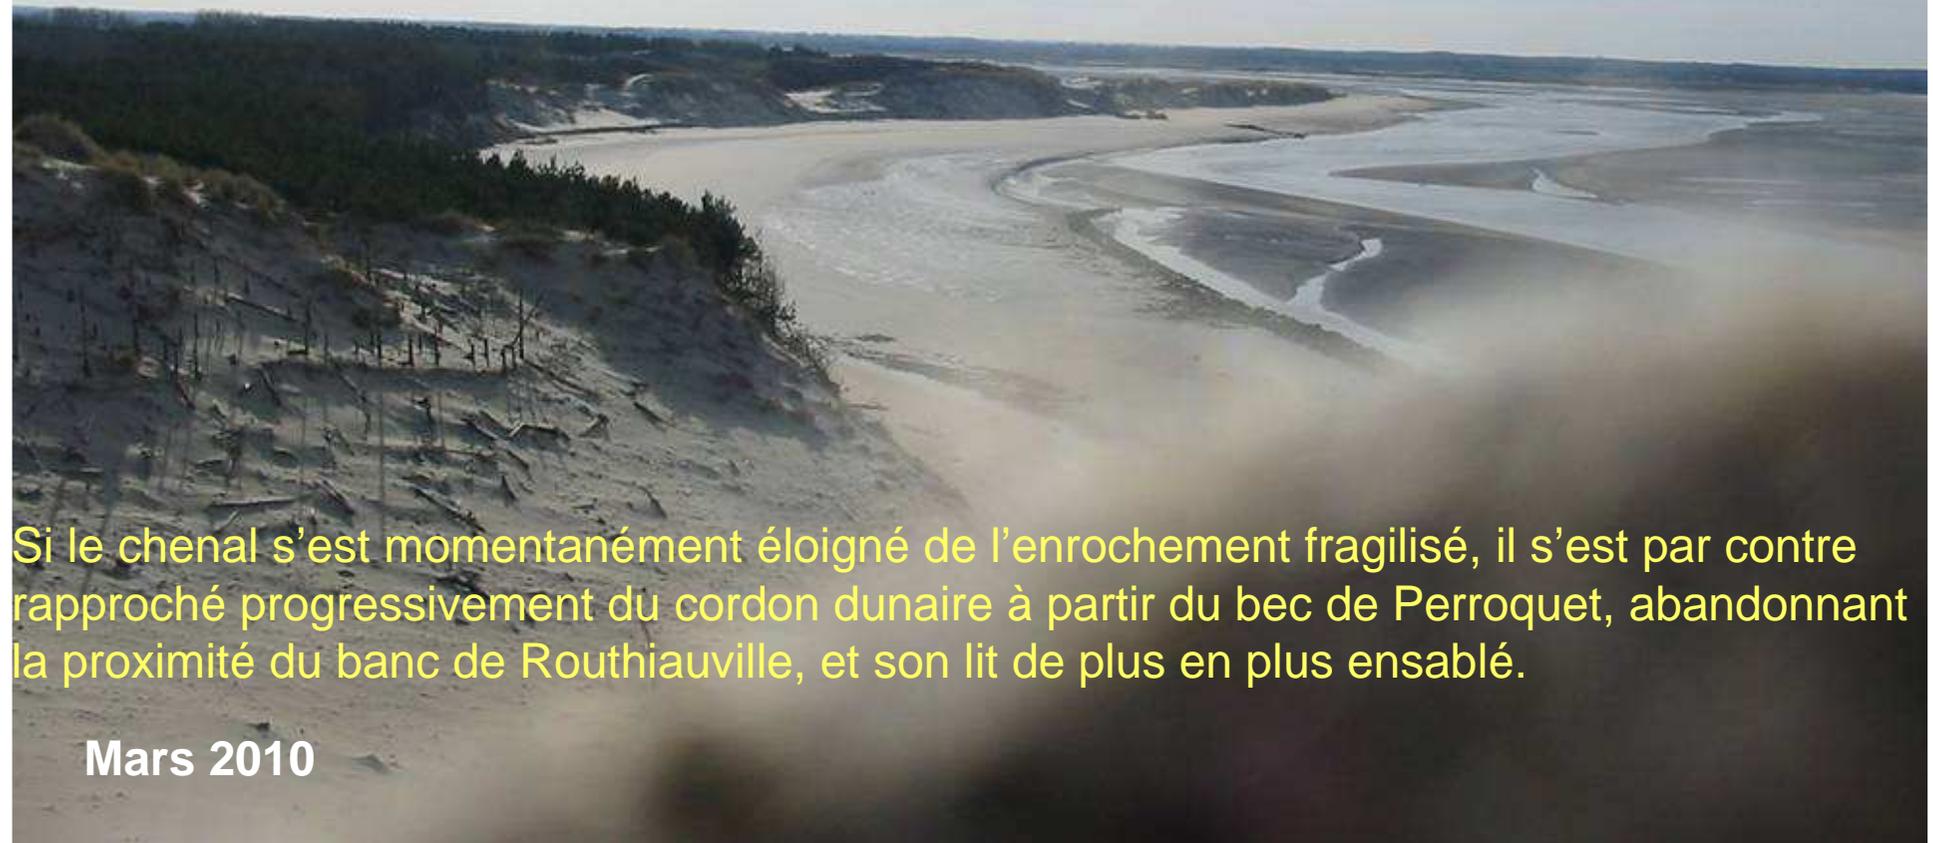
Figure 8

Anse du bois de sapins

Si le chenal s'est momentanément éloigné de l'enrochement fragilisé, il s'est par contre rapproché progressivement du cordon dunaire à partir du bec de Perroquet, abandonnant la proximité du banc de Routhiauville, et son lit de plus en plus ensablé.

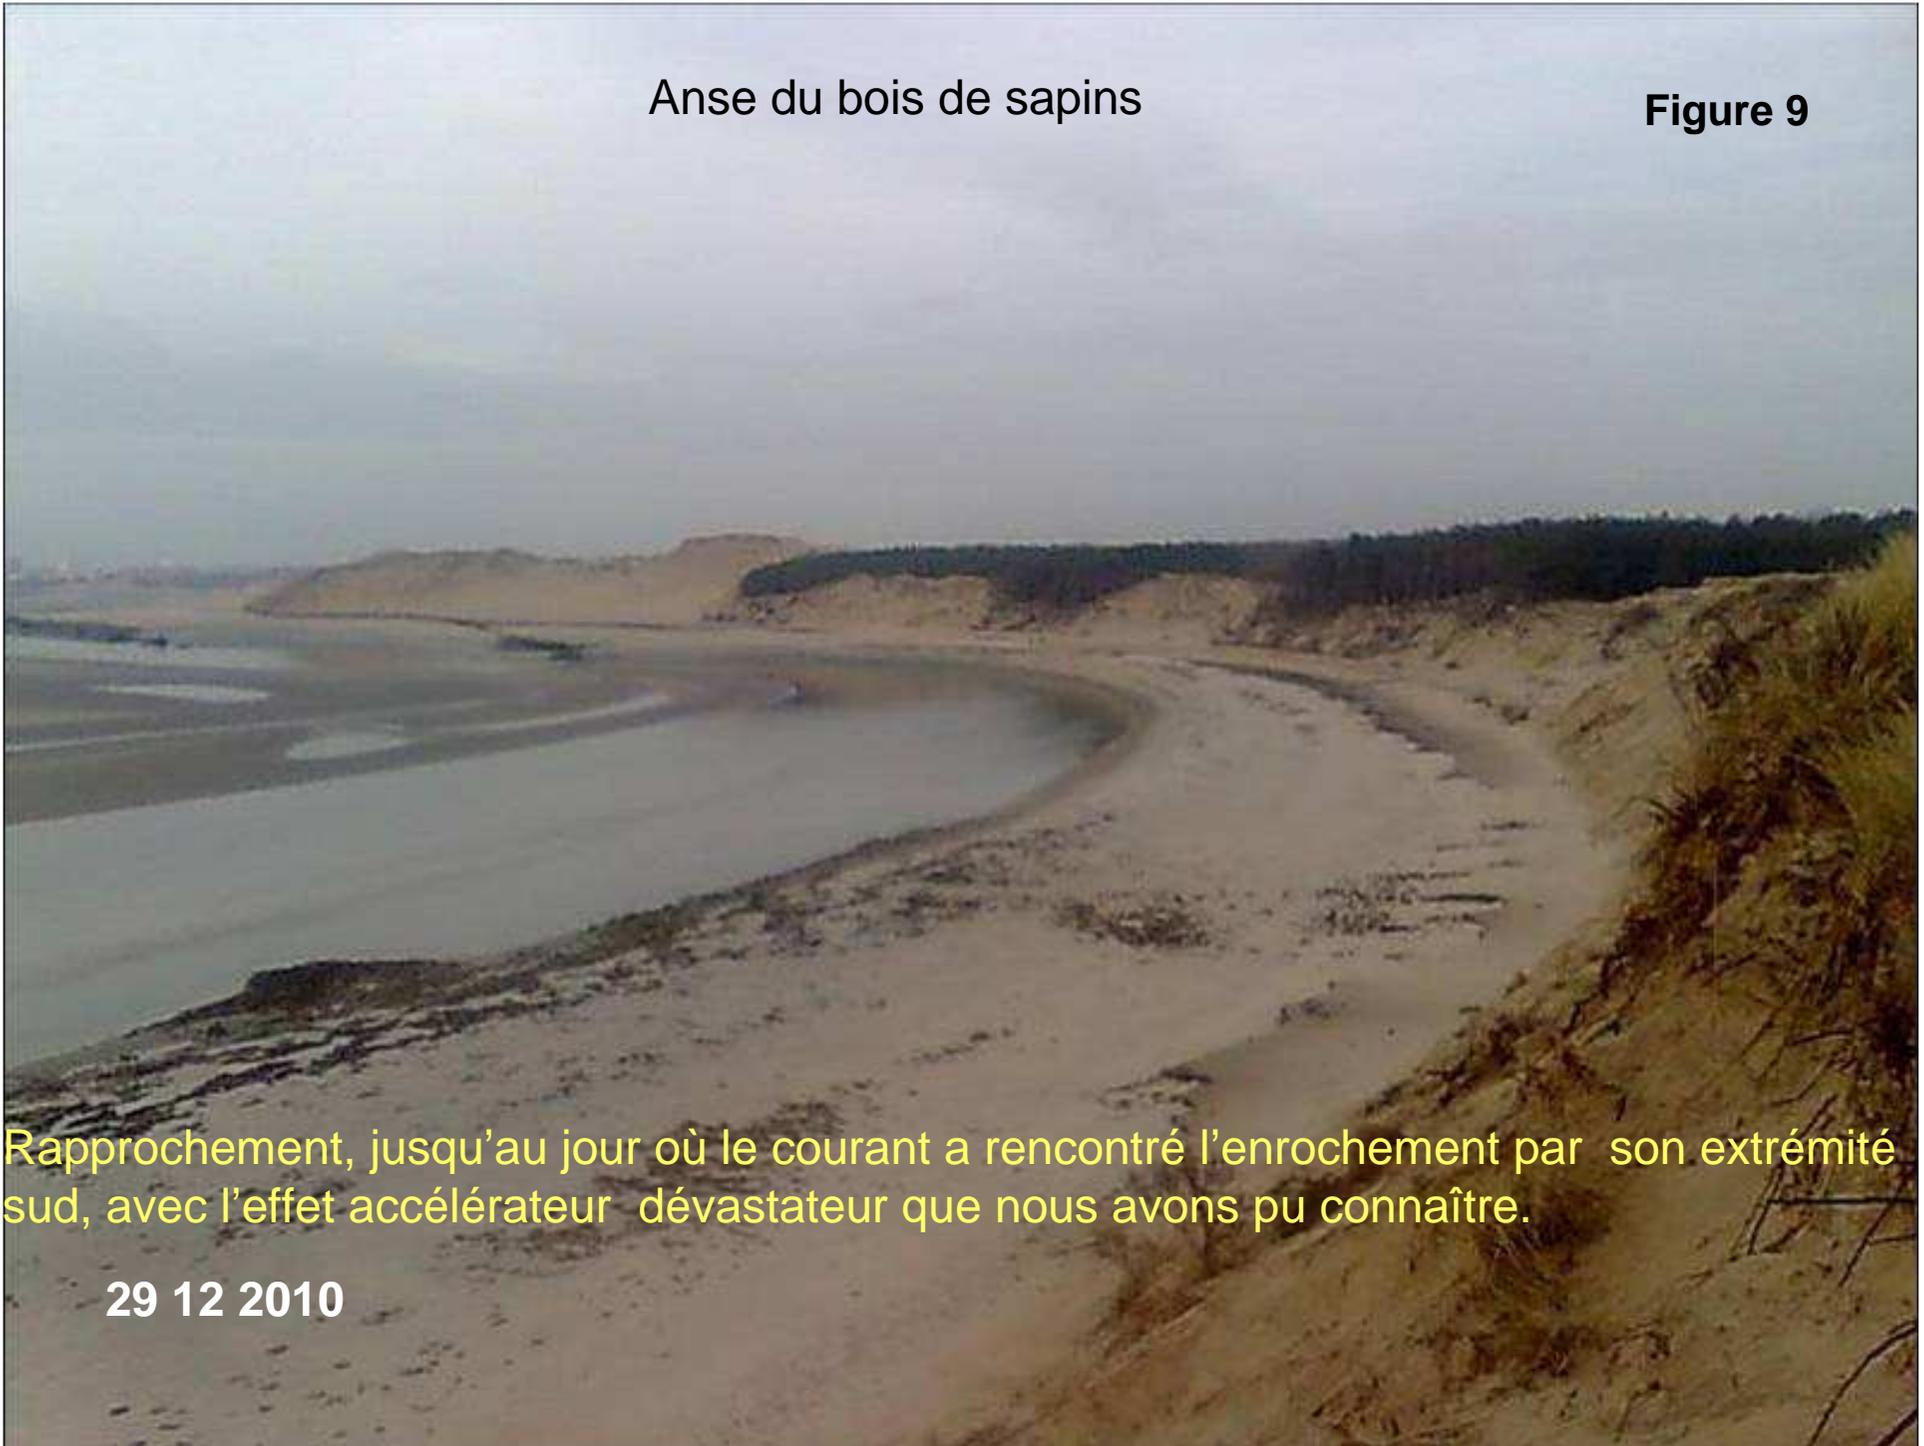
Figure 9

Anse du bois de sapins

Rapprochement, jusqu'au jour où le courant a rencontré l'enrochement par son extrémité sud, avec l'effet accélérateur dévastateur que nous avons pu connaître.

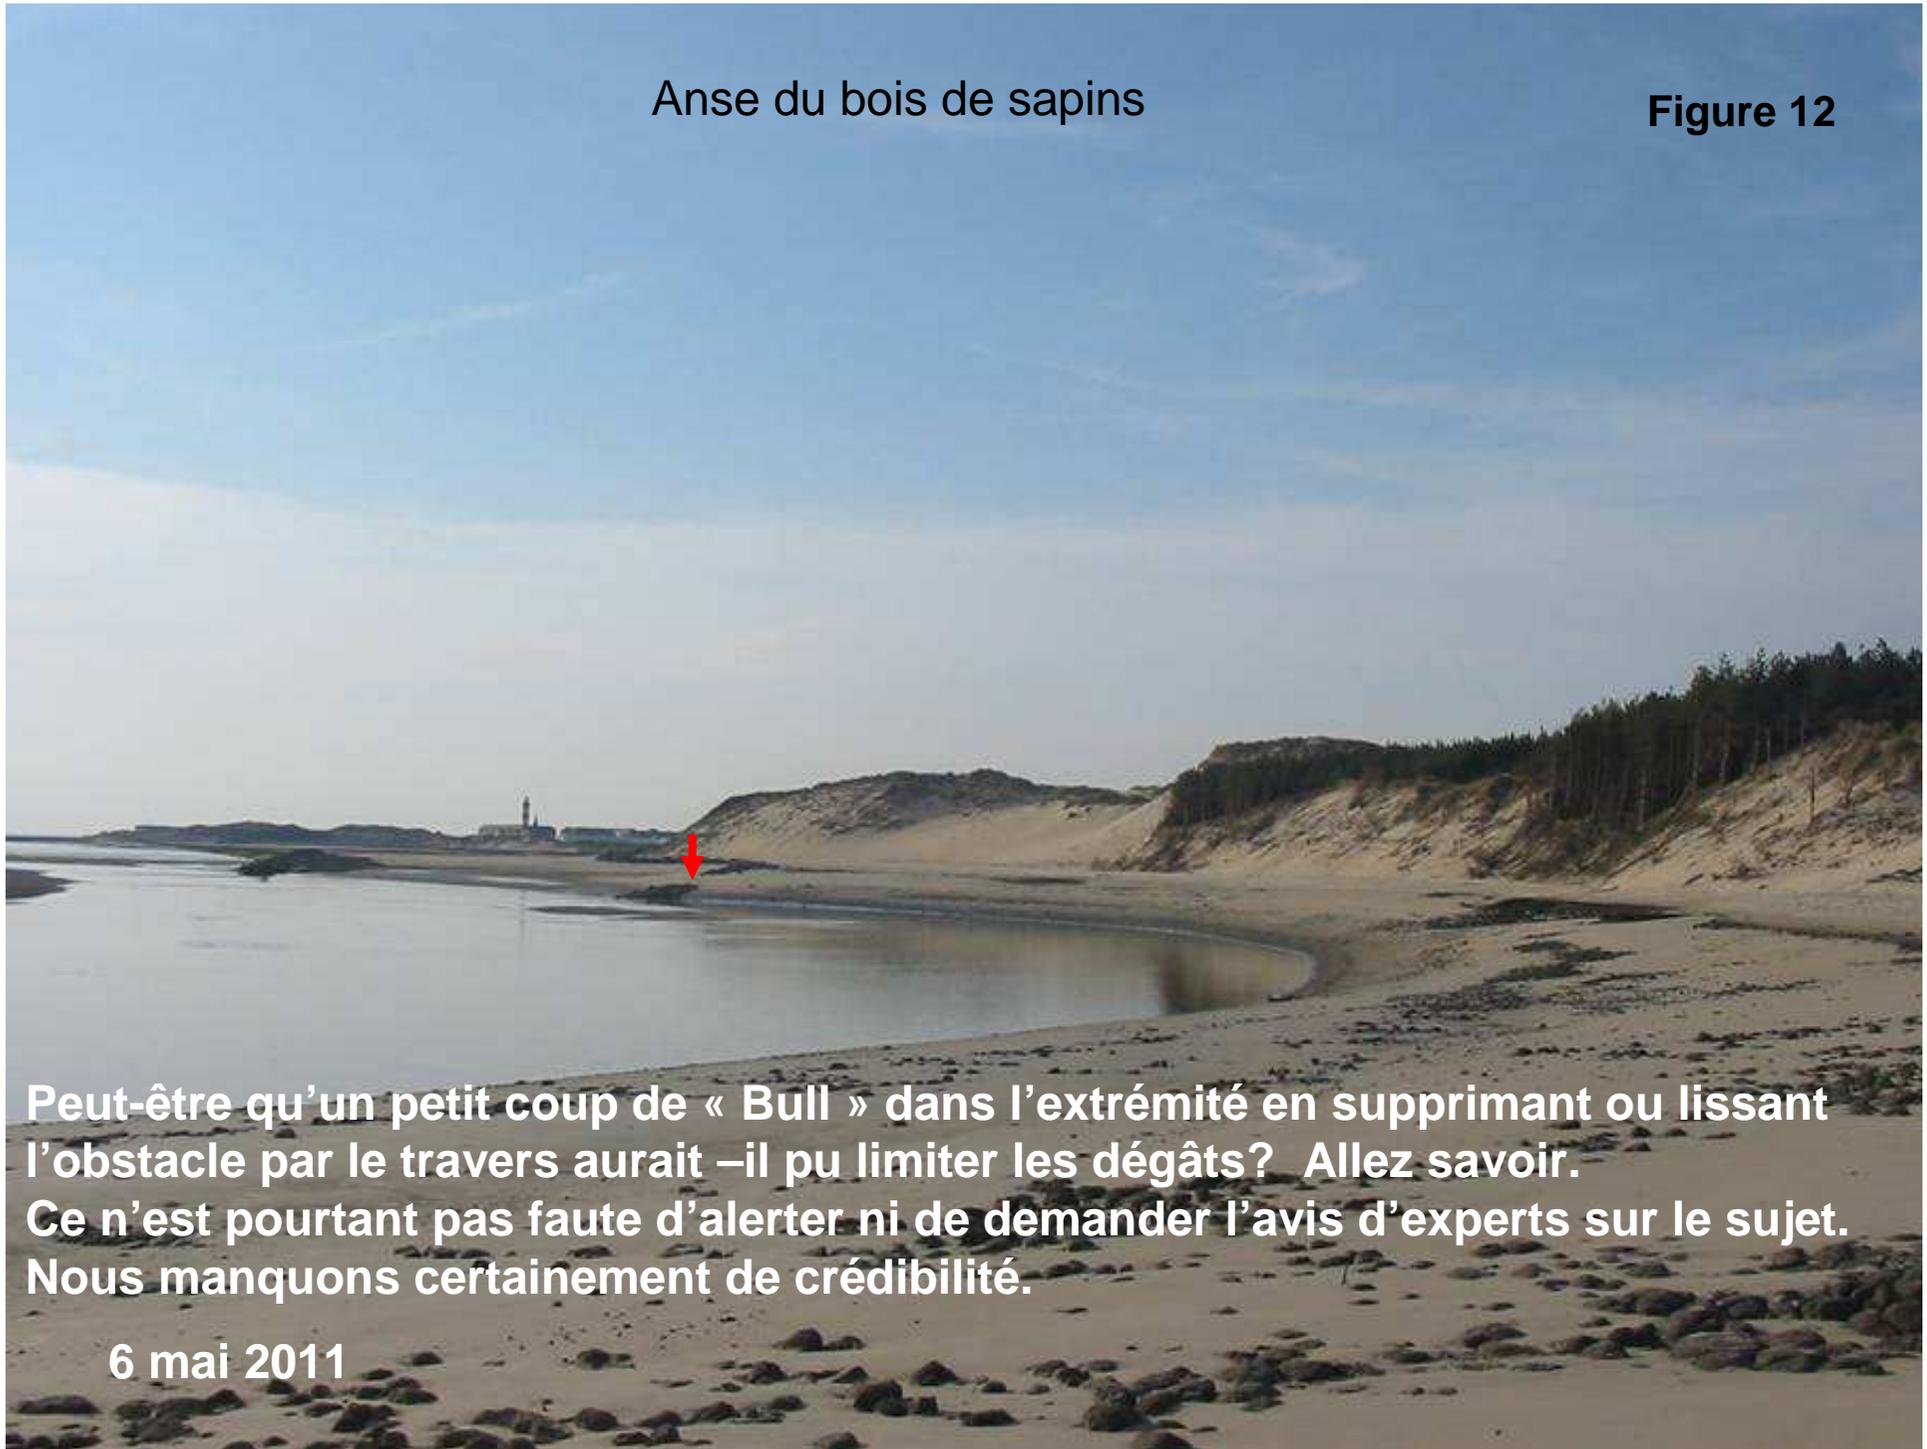
Figure 12

Anse du bois de sapins

Peut-être qu'un petit coup de « Bull » dans l'extrémité en supprimant ou lissant l'obstacle par le travers aurait –il pu limiter les dégâts? Allez savoir. Ce n'est pourtant pas faute d'alerter ni de demander l'avis d'experts sur le sujet. Nous manquons certainement de crédibilité.
