L'anse du bois de sapins

L'anse du blockhaus

6 mai 2011

Association de défense contre la mer en Baie d'Authie

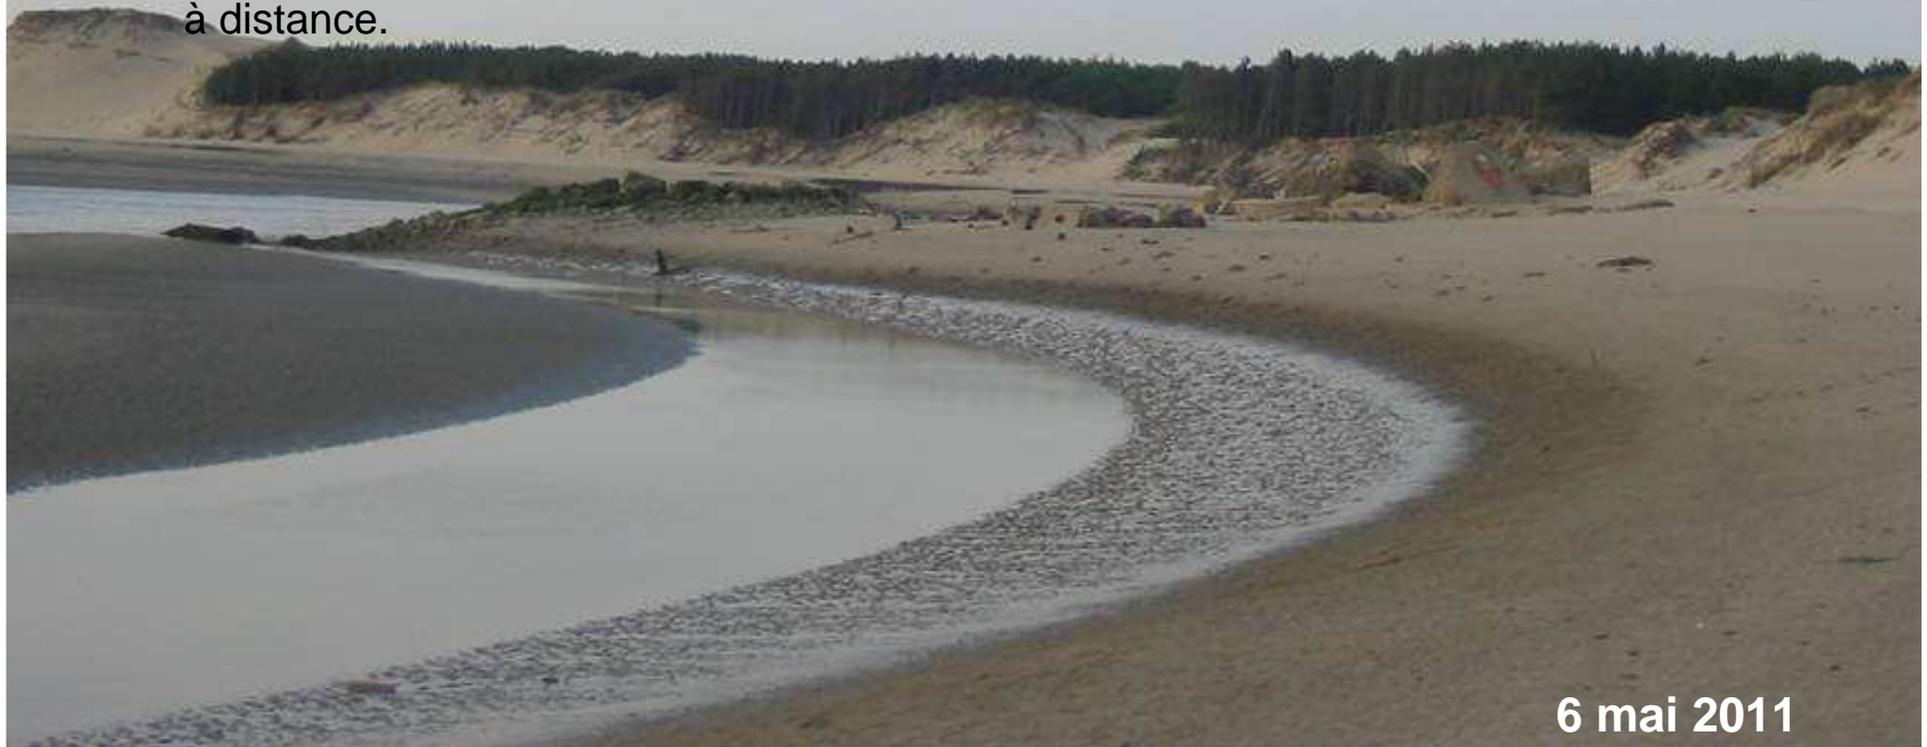
Figure 21

Anse du blockhaus

Ceci démontre une fois de plus qu'un ouvrage édifié perpendiculairement à la côte dans le contexte de la baie (et celui-ci relève d'un pur hasard) se révèle efficace.

Ce que les anciens réclament depuis des décennies, ce n'est pas une digue en front de dune mais un ouvrage de guidage de l'Authie en cœur de baie.

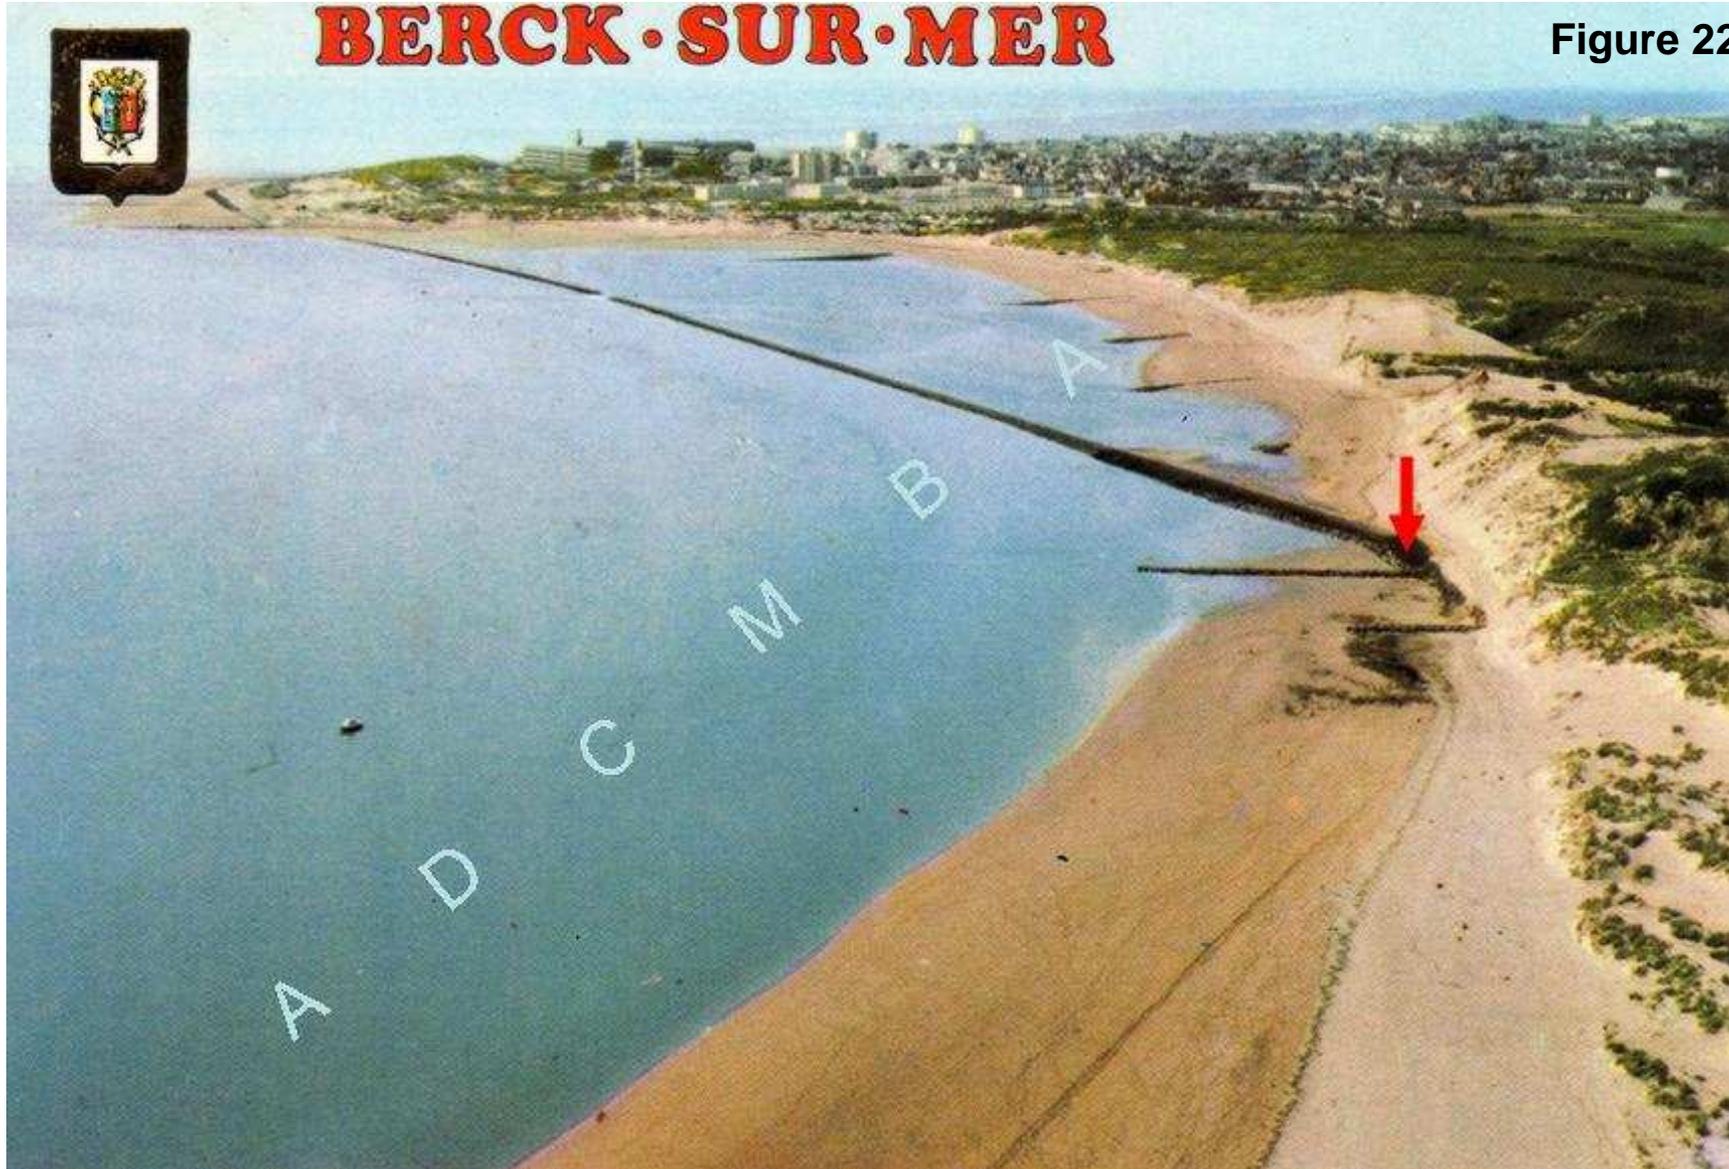
Figure 22

La digue submersible, juste après son achèvement, au début des années 80, sans enrochement en bord de dune. Deux épis avaient été construits en son extrémité sud.

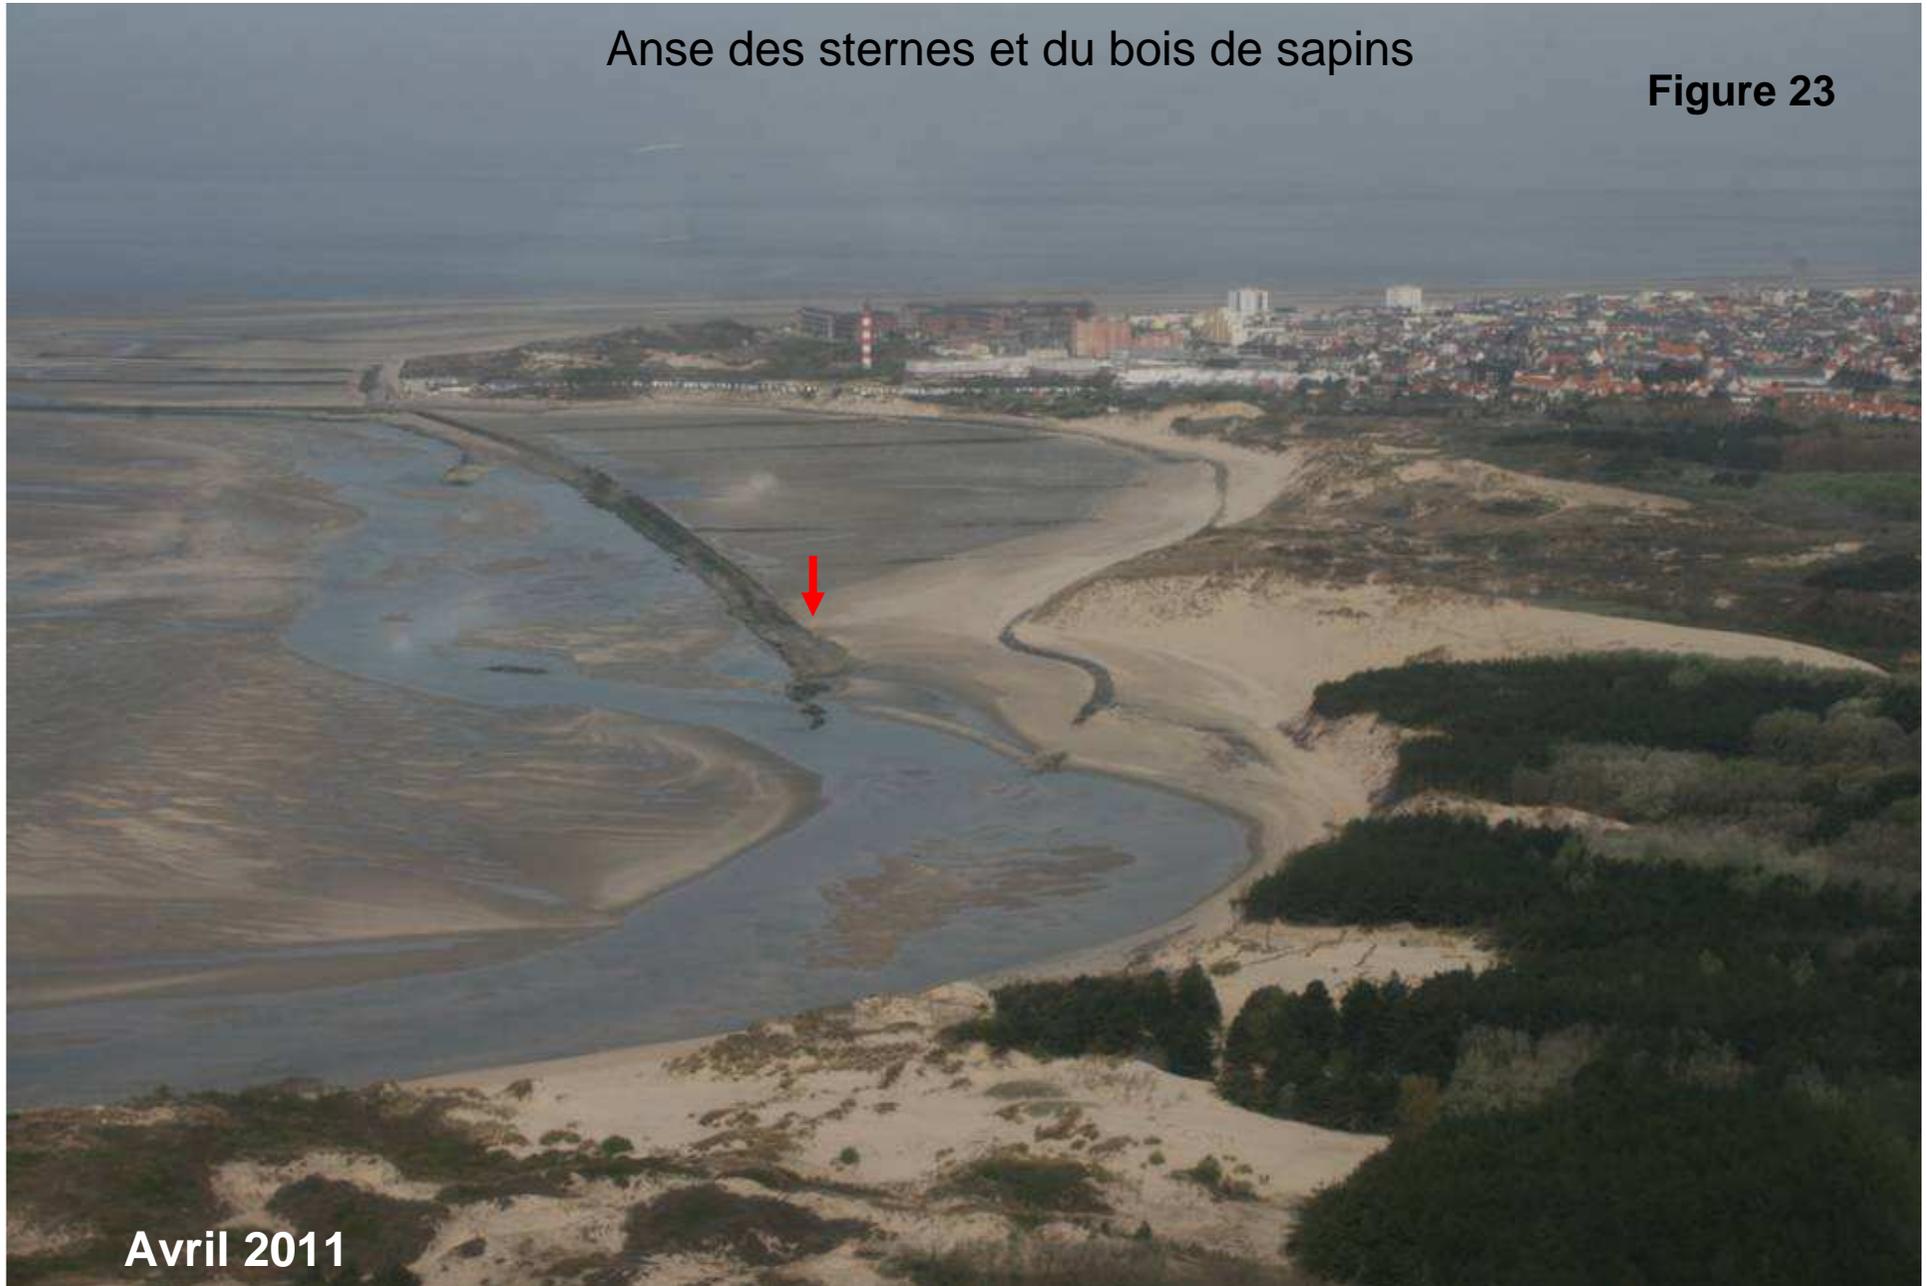
Figure 23

Anse des sternes et du bois de sapins

La digue submersible, actuellement. L'enrochement avait été achevé en 1991

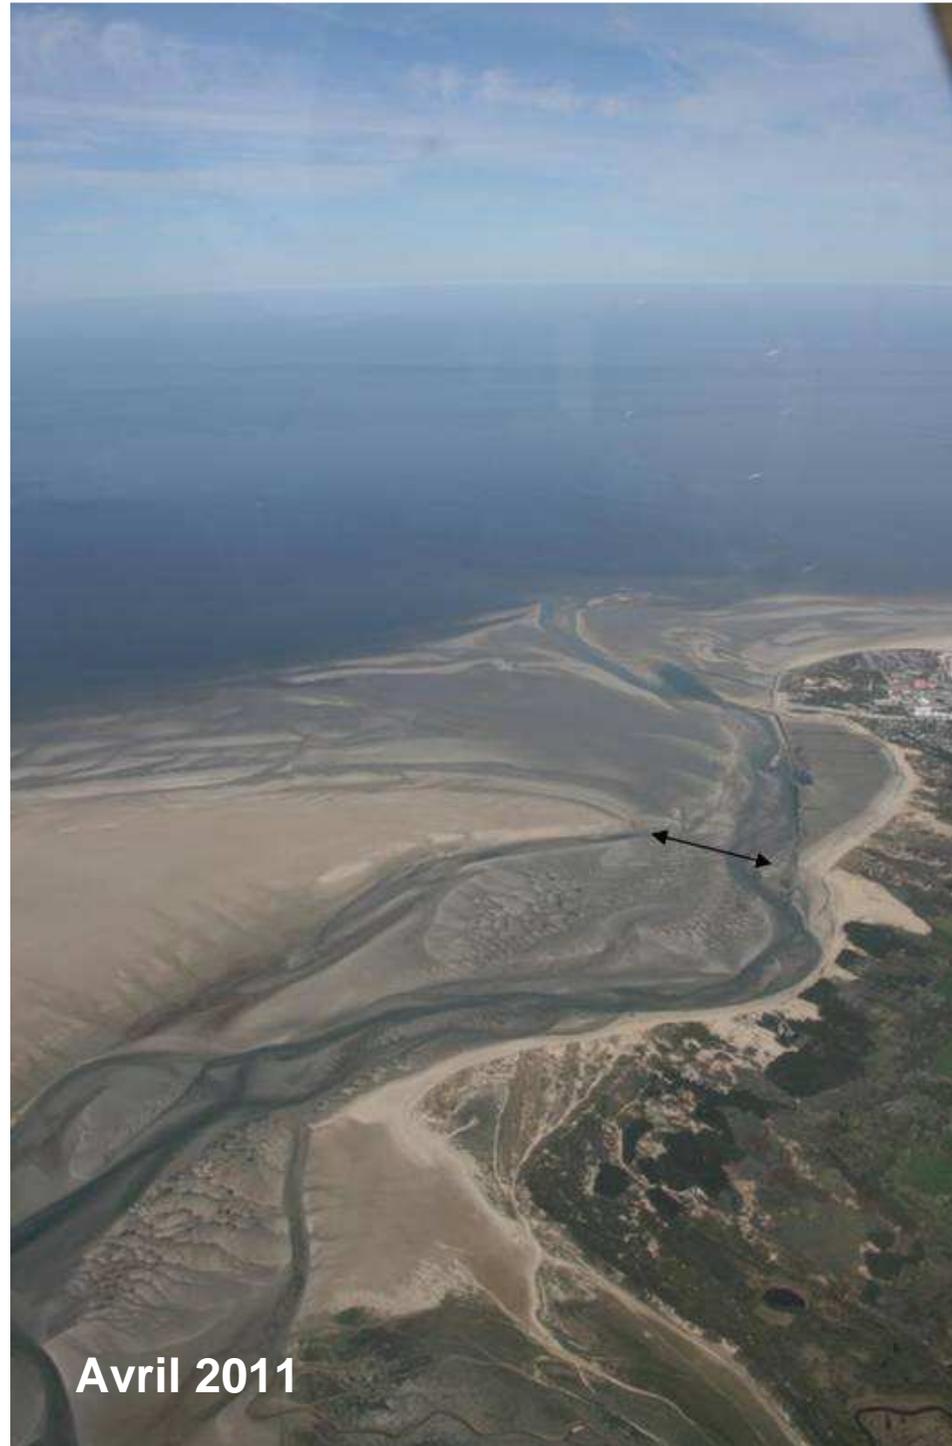
Figure 24

**Quelle est la cause
de cette dérive?**

**Le rapprochement
progressif du banc
de sable de Fort
Mahon (banc de
ROUTHIAUVILLE)**

**La photo le montre
clairement.**

**Il reste à peine
300m entre sa
pointe et la digue
submersible. Cet
étranglement
interfère à la fois
sur la direction
prise par le chenal
et sur l'écoulement
proprement dit.**

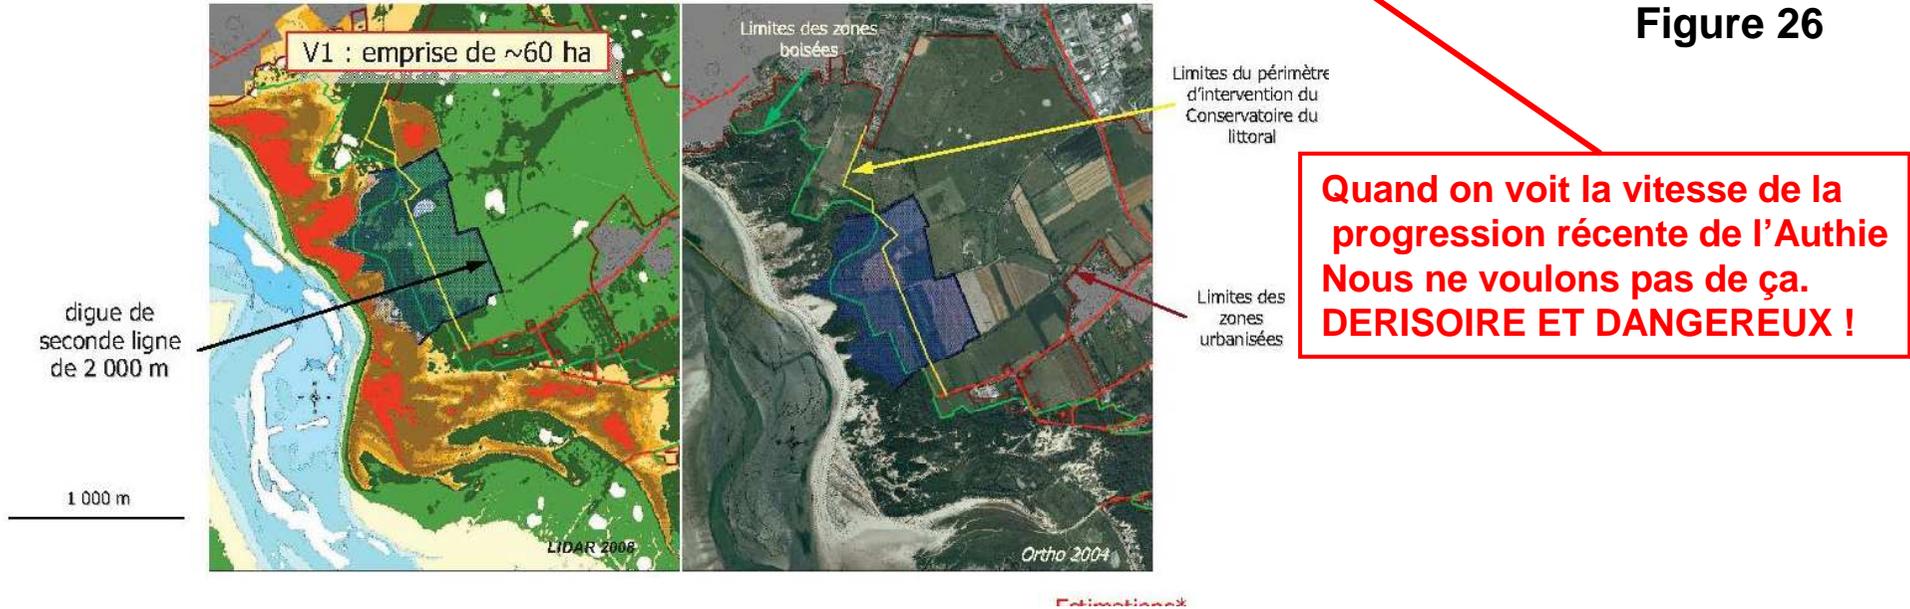
Figure 26

Figure 3.22 - Recul stratégique au Bois de Sapin

Exemple de ce qu'on pourrait nous servir :: Digue arrière dite « canada dry »

Ni de toute autre chose qui revienne au même. Le recul qui ne veut pas dire son nom

Attelons nous d'abord à éloigner l'AUTHIE et à protéger la dune

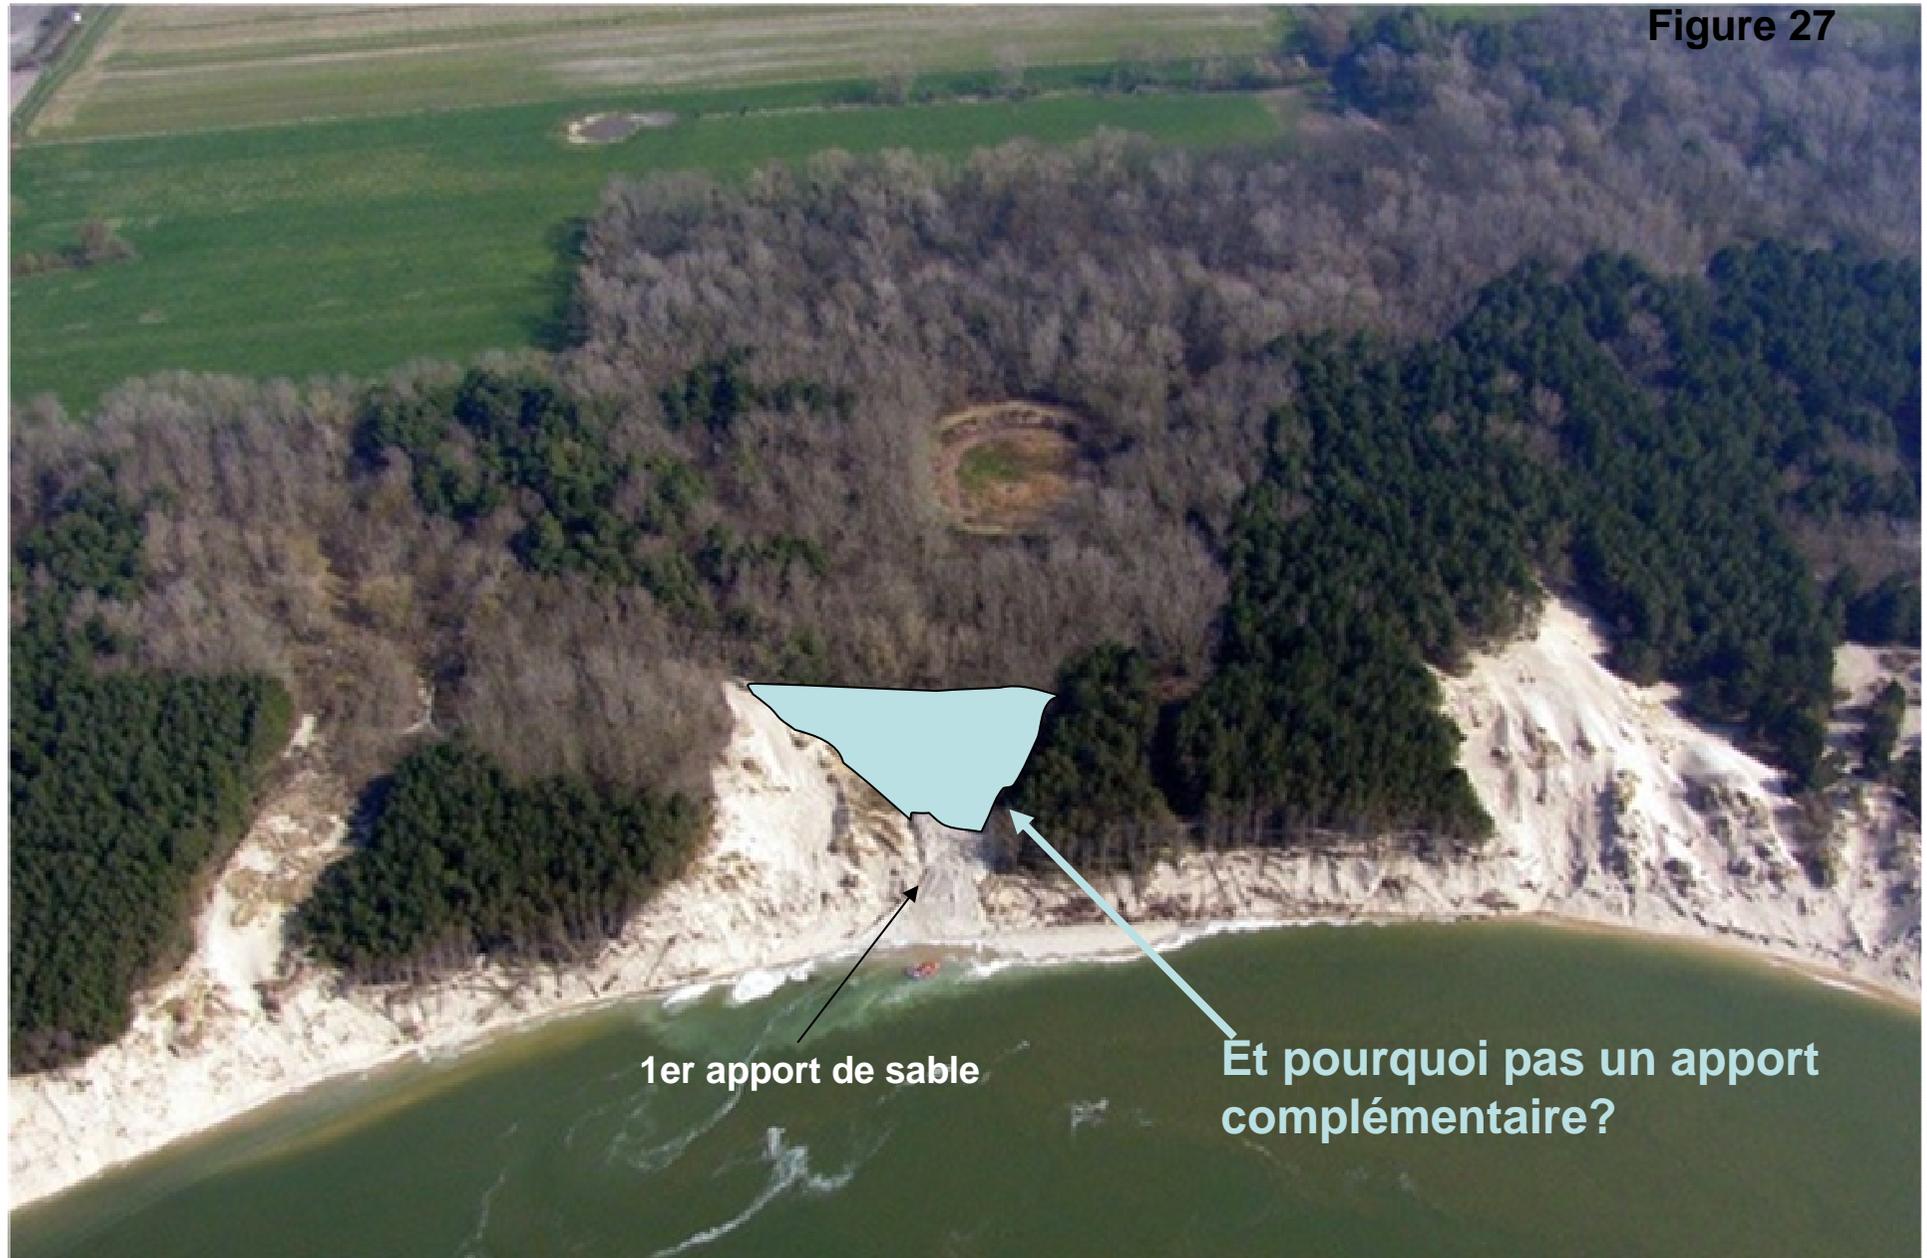
Figure 27

1er apport de sable

Et pourquoi pas un apport complémentaire?

Solution plus sûre et moins coûteuse
