Point au 10 septembre 2021

Inquiétude : à l'issue des récentes grandes marées , on peut constater une évolution du cours de l'Authie vers la dune, au sud du bois de sapins.

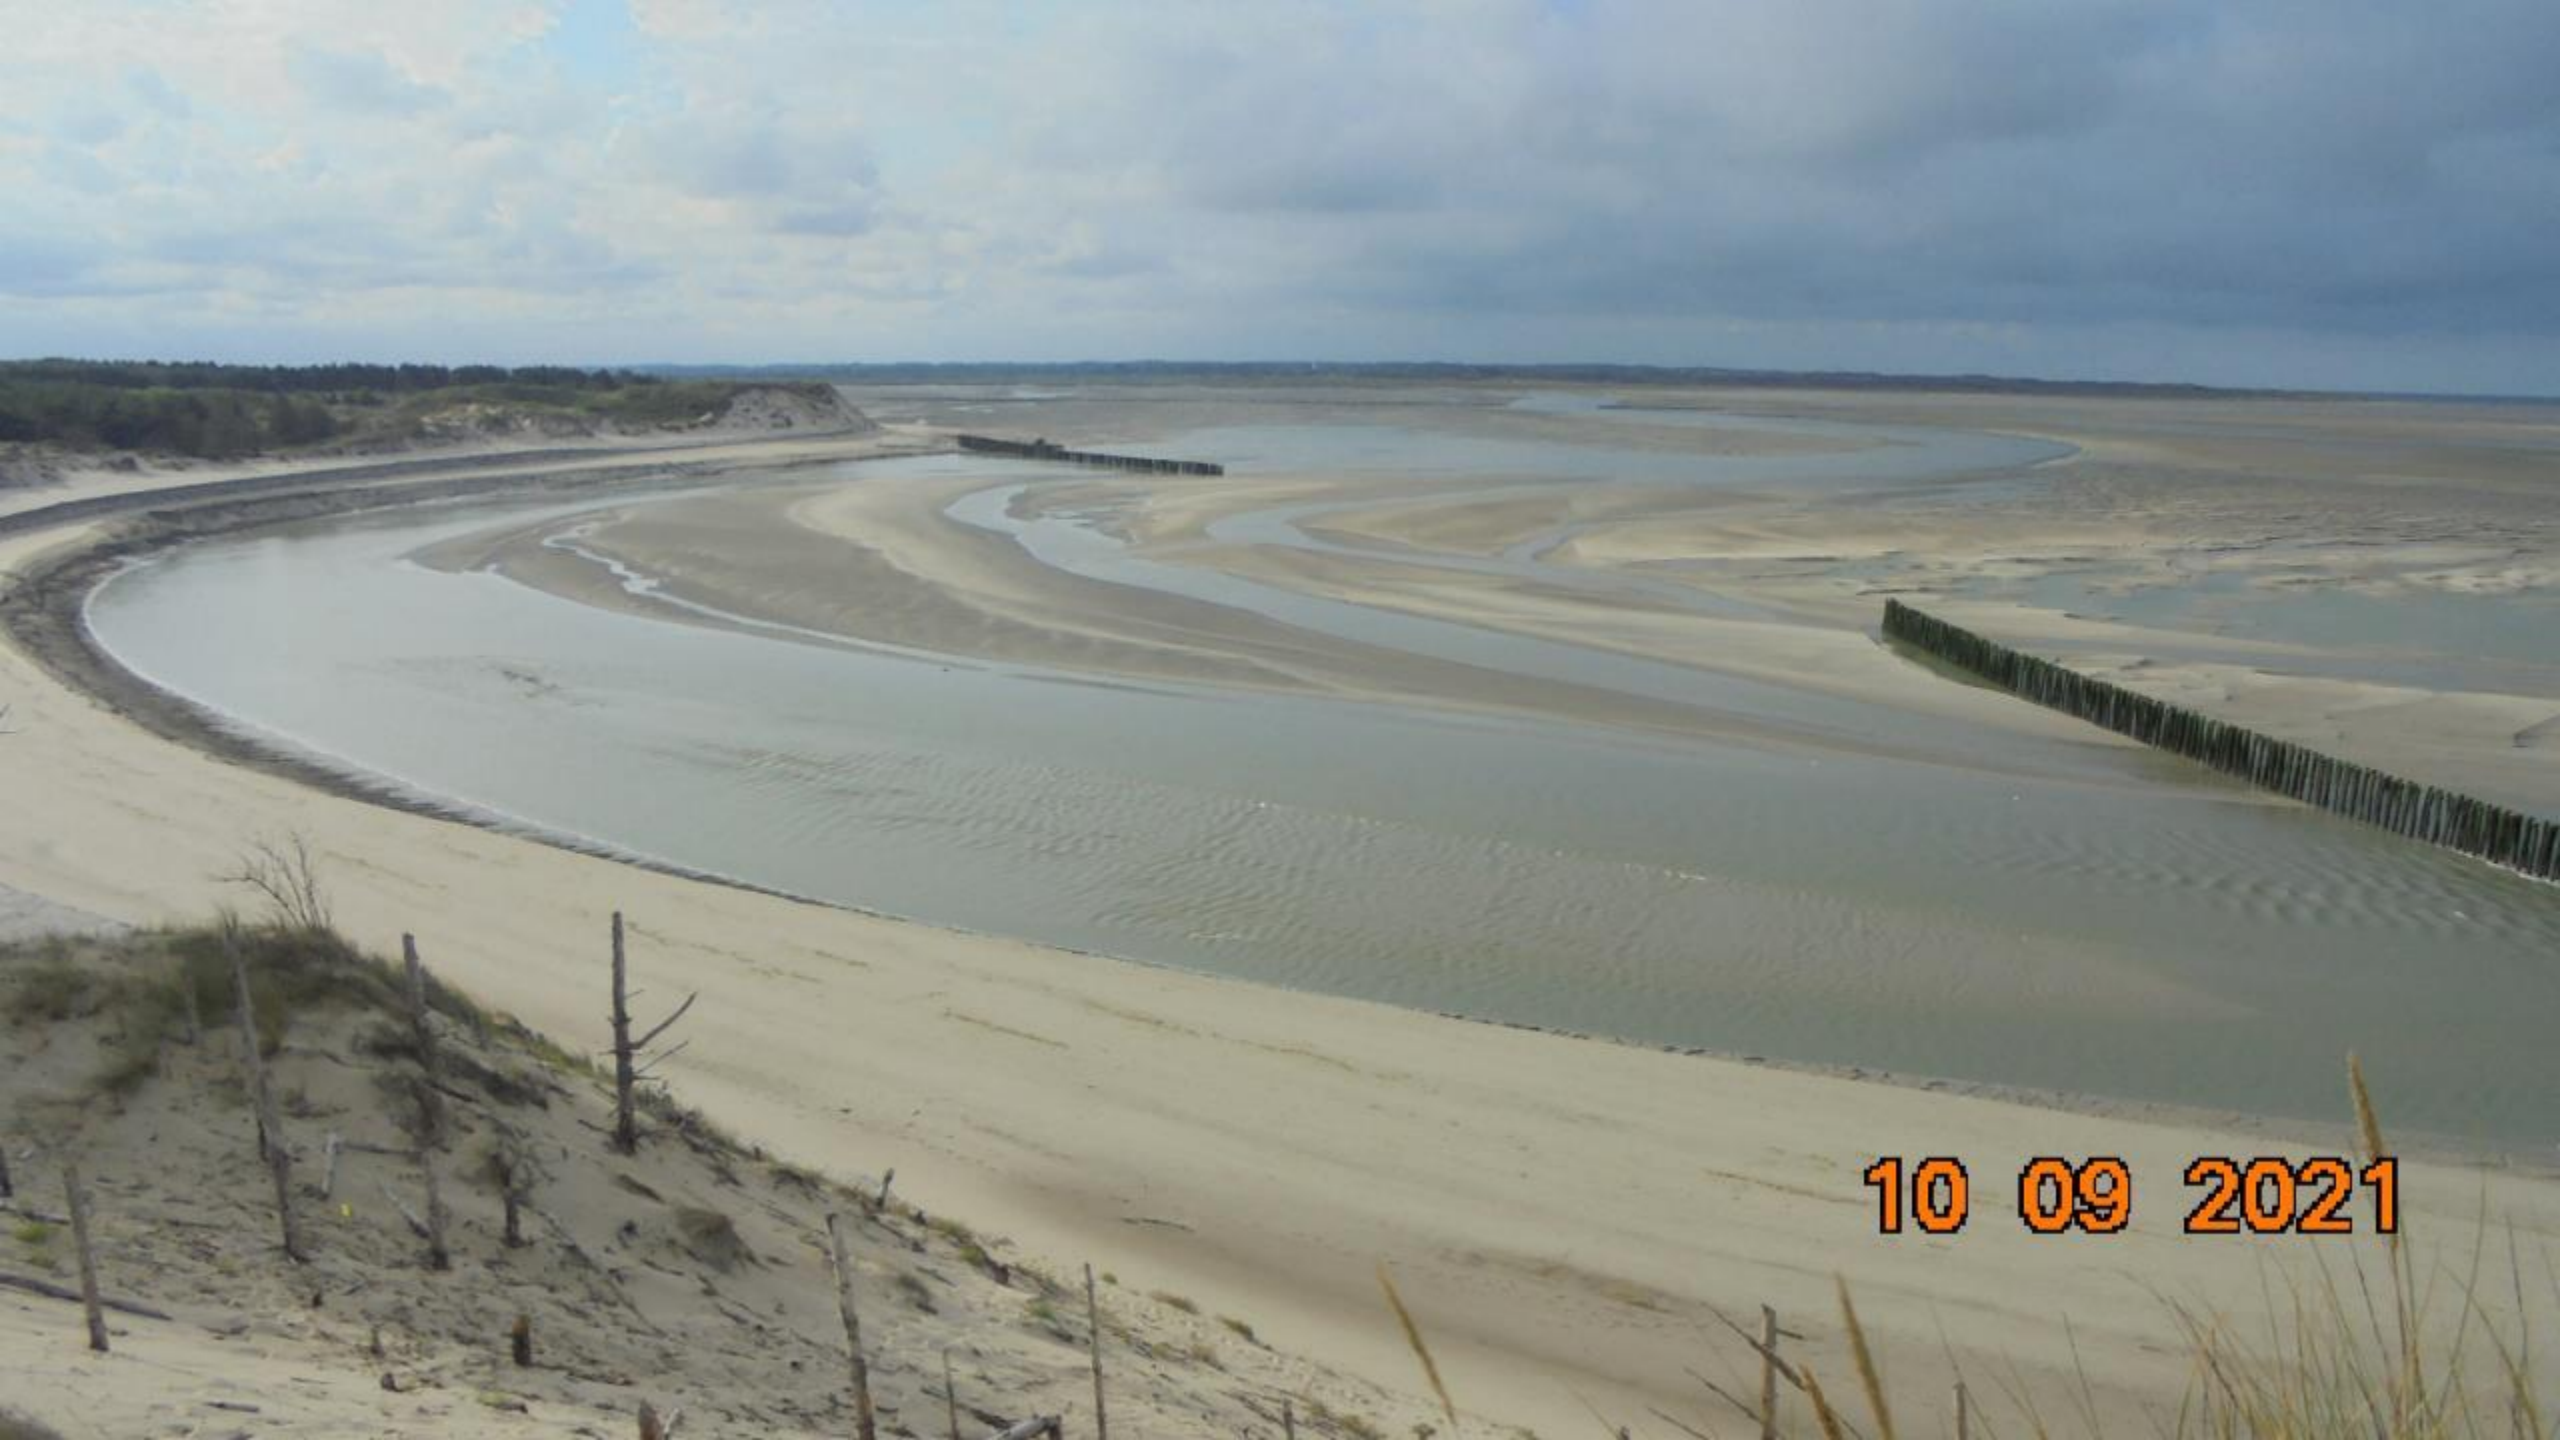
10 09 2021

L'entrée de la dérivation se situe au niveau du déflecteur sud qui s'est dégarni en sable. Une évolution rapide au regard de la situation constatée le 15 août quand l'Authie avait amorcé un éloignement, en perçant le banc de sable entre les deux déflecteurs (photo)

- une érosion importante de la rive depuis le déflecteur sud, phénomène allant s'atténuant vers le nord
- que les deux déflecteurs ne remplissent pas la fonction d'écartement des courants qu'on était supposés en attendre
- que l'Authie est poussée par un engraissement en sable de la pointe du poulier

- creuser le poulier pour redonner un passage à l'Authie en remettant le sable à l'endroit d'où il est parti est à notre avis une solution rationnelle et efficace qui serait cependant à reproduire périodiquement

- Resterait à améliorer la fonctionnalité des déflecteurs qui sont des passoires. Pour mémoire l'épi 16/17 et la digue submersible canalisent l'Authie grâce à des coffrages solides qui tiennent depuis plus de 50 ans pour le premier et 40 pour la seconde. Ce genre de fixation existe aussi dans les estuaires environnants. **QU'ATTEND T-ON?**

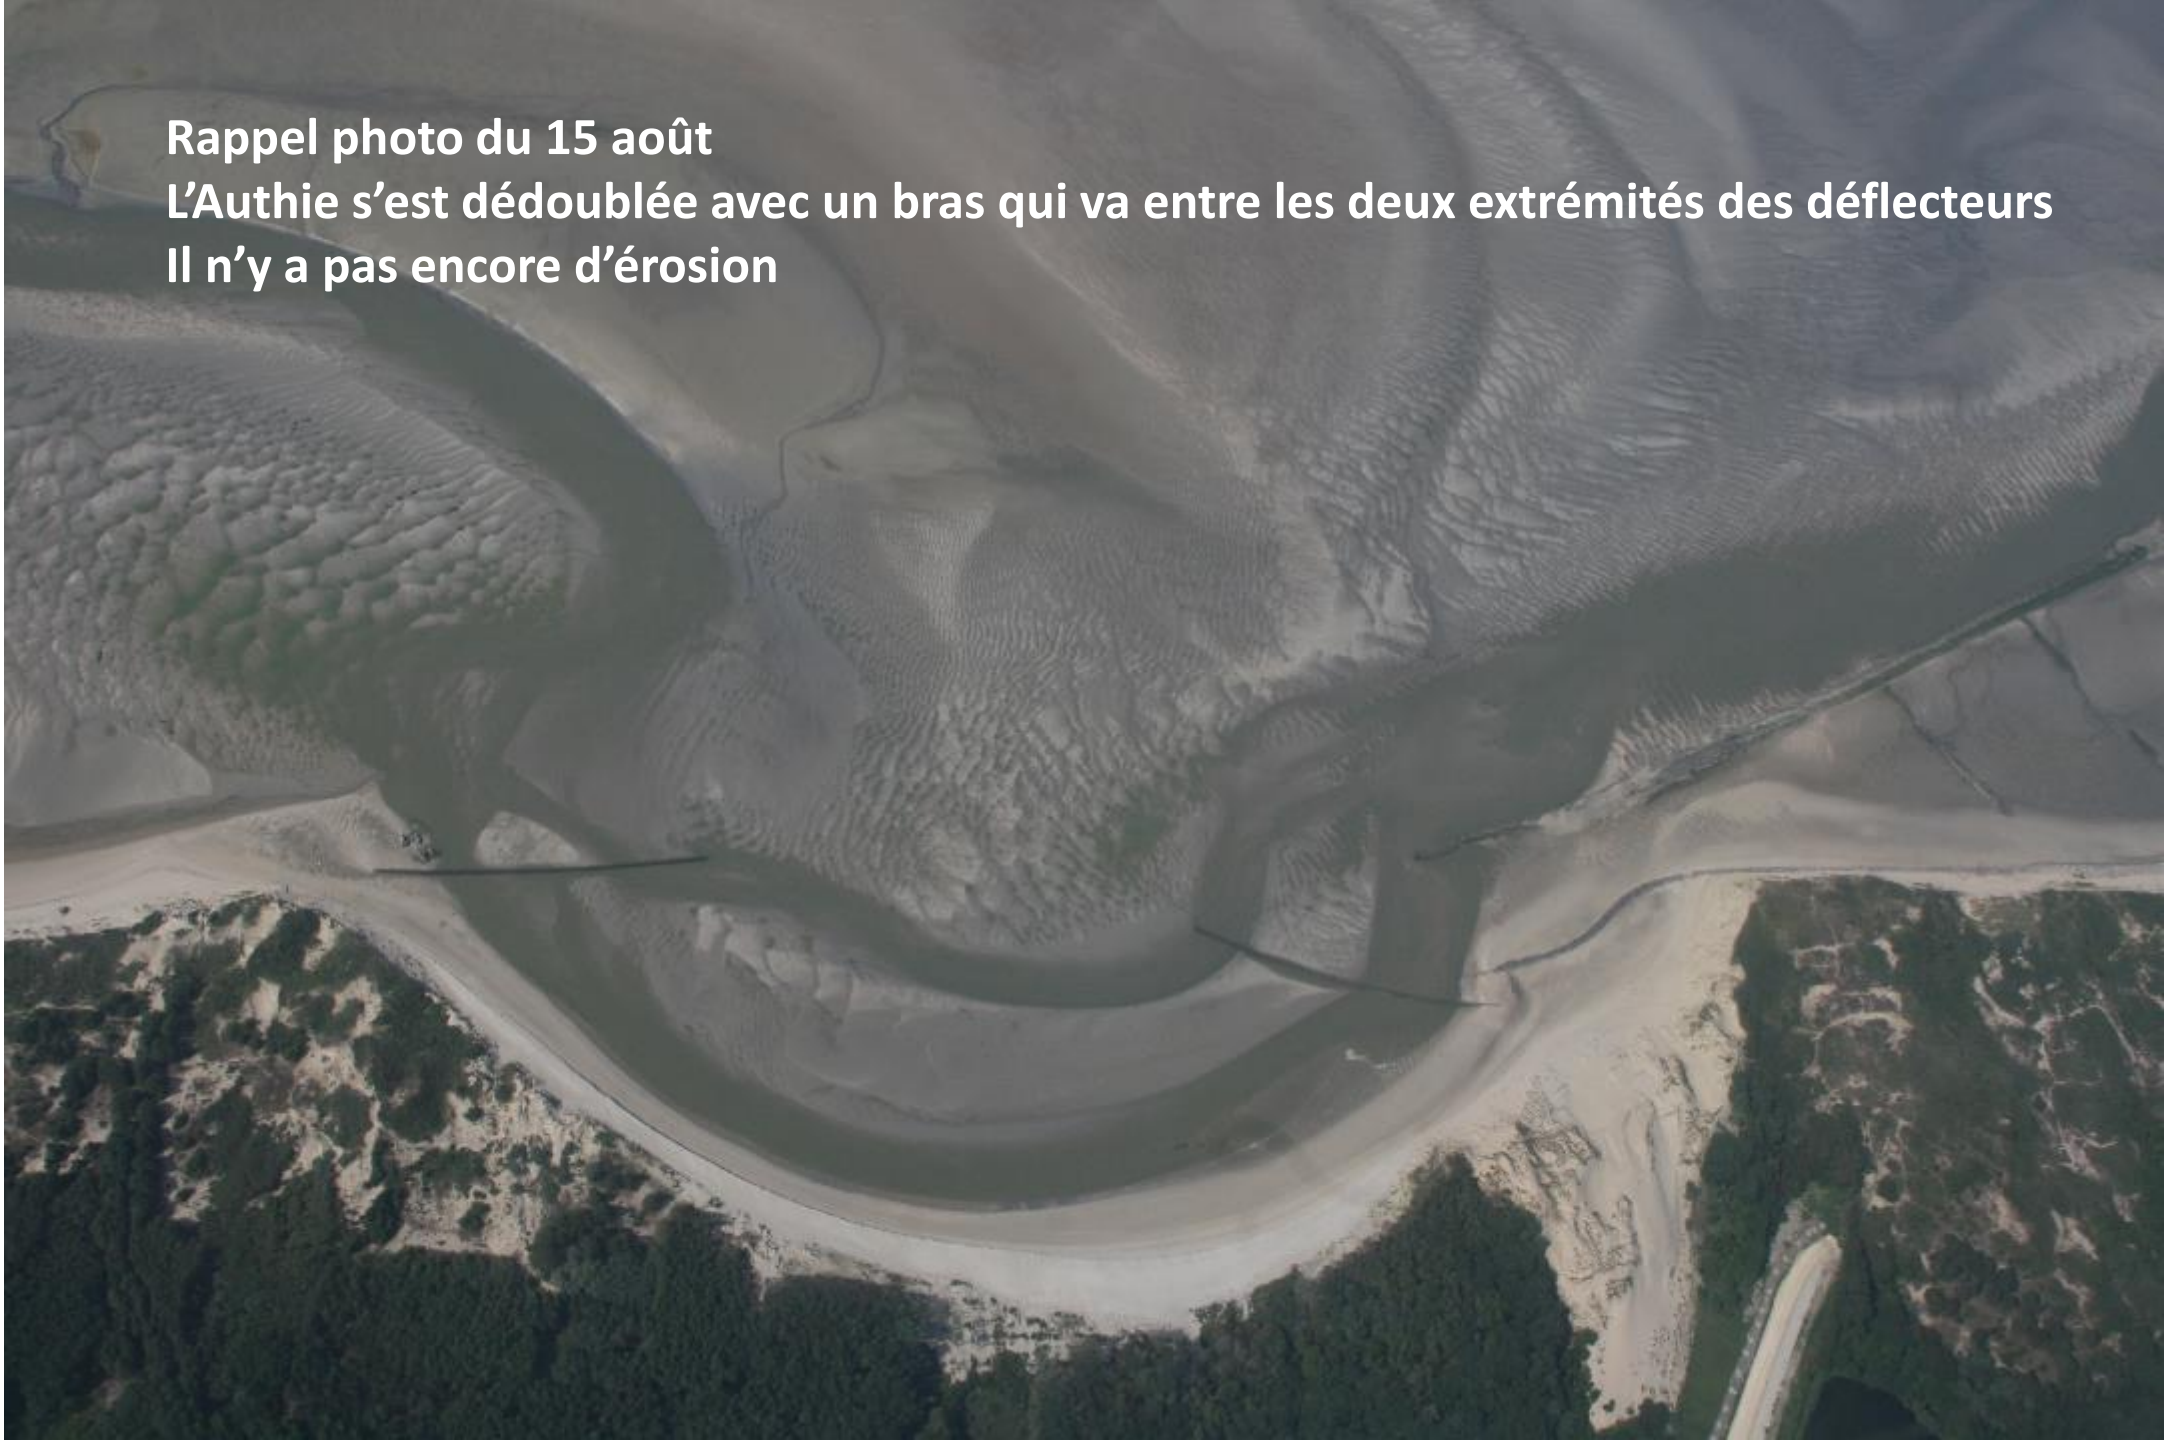
Rappel photo du 15 août
L'Authie s'est dédoublée avec un bras qui va entre les deux extrémités des déflecteurs
Il n'y a pas encore d'érosion

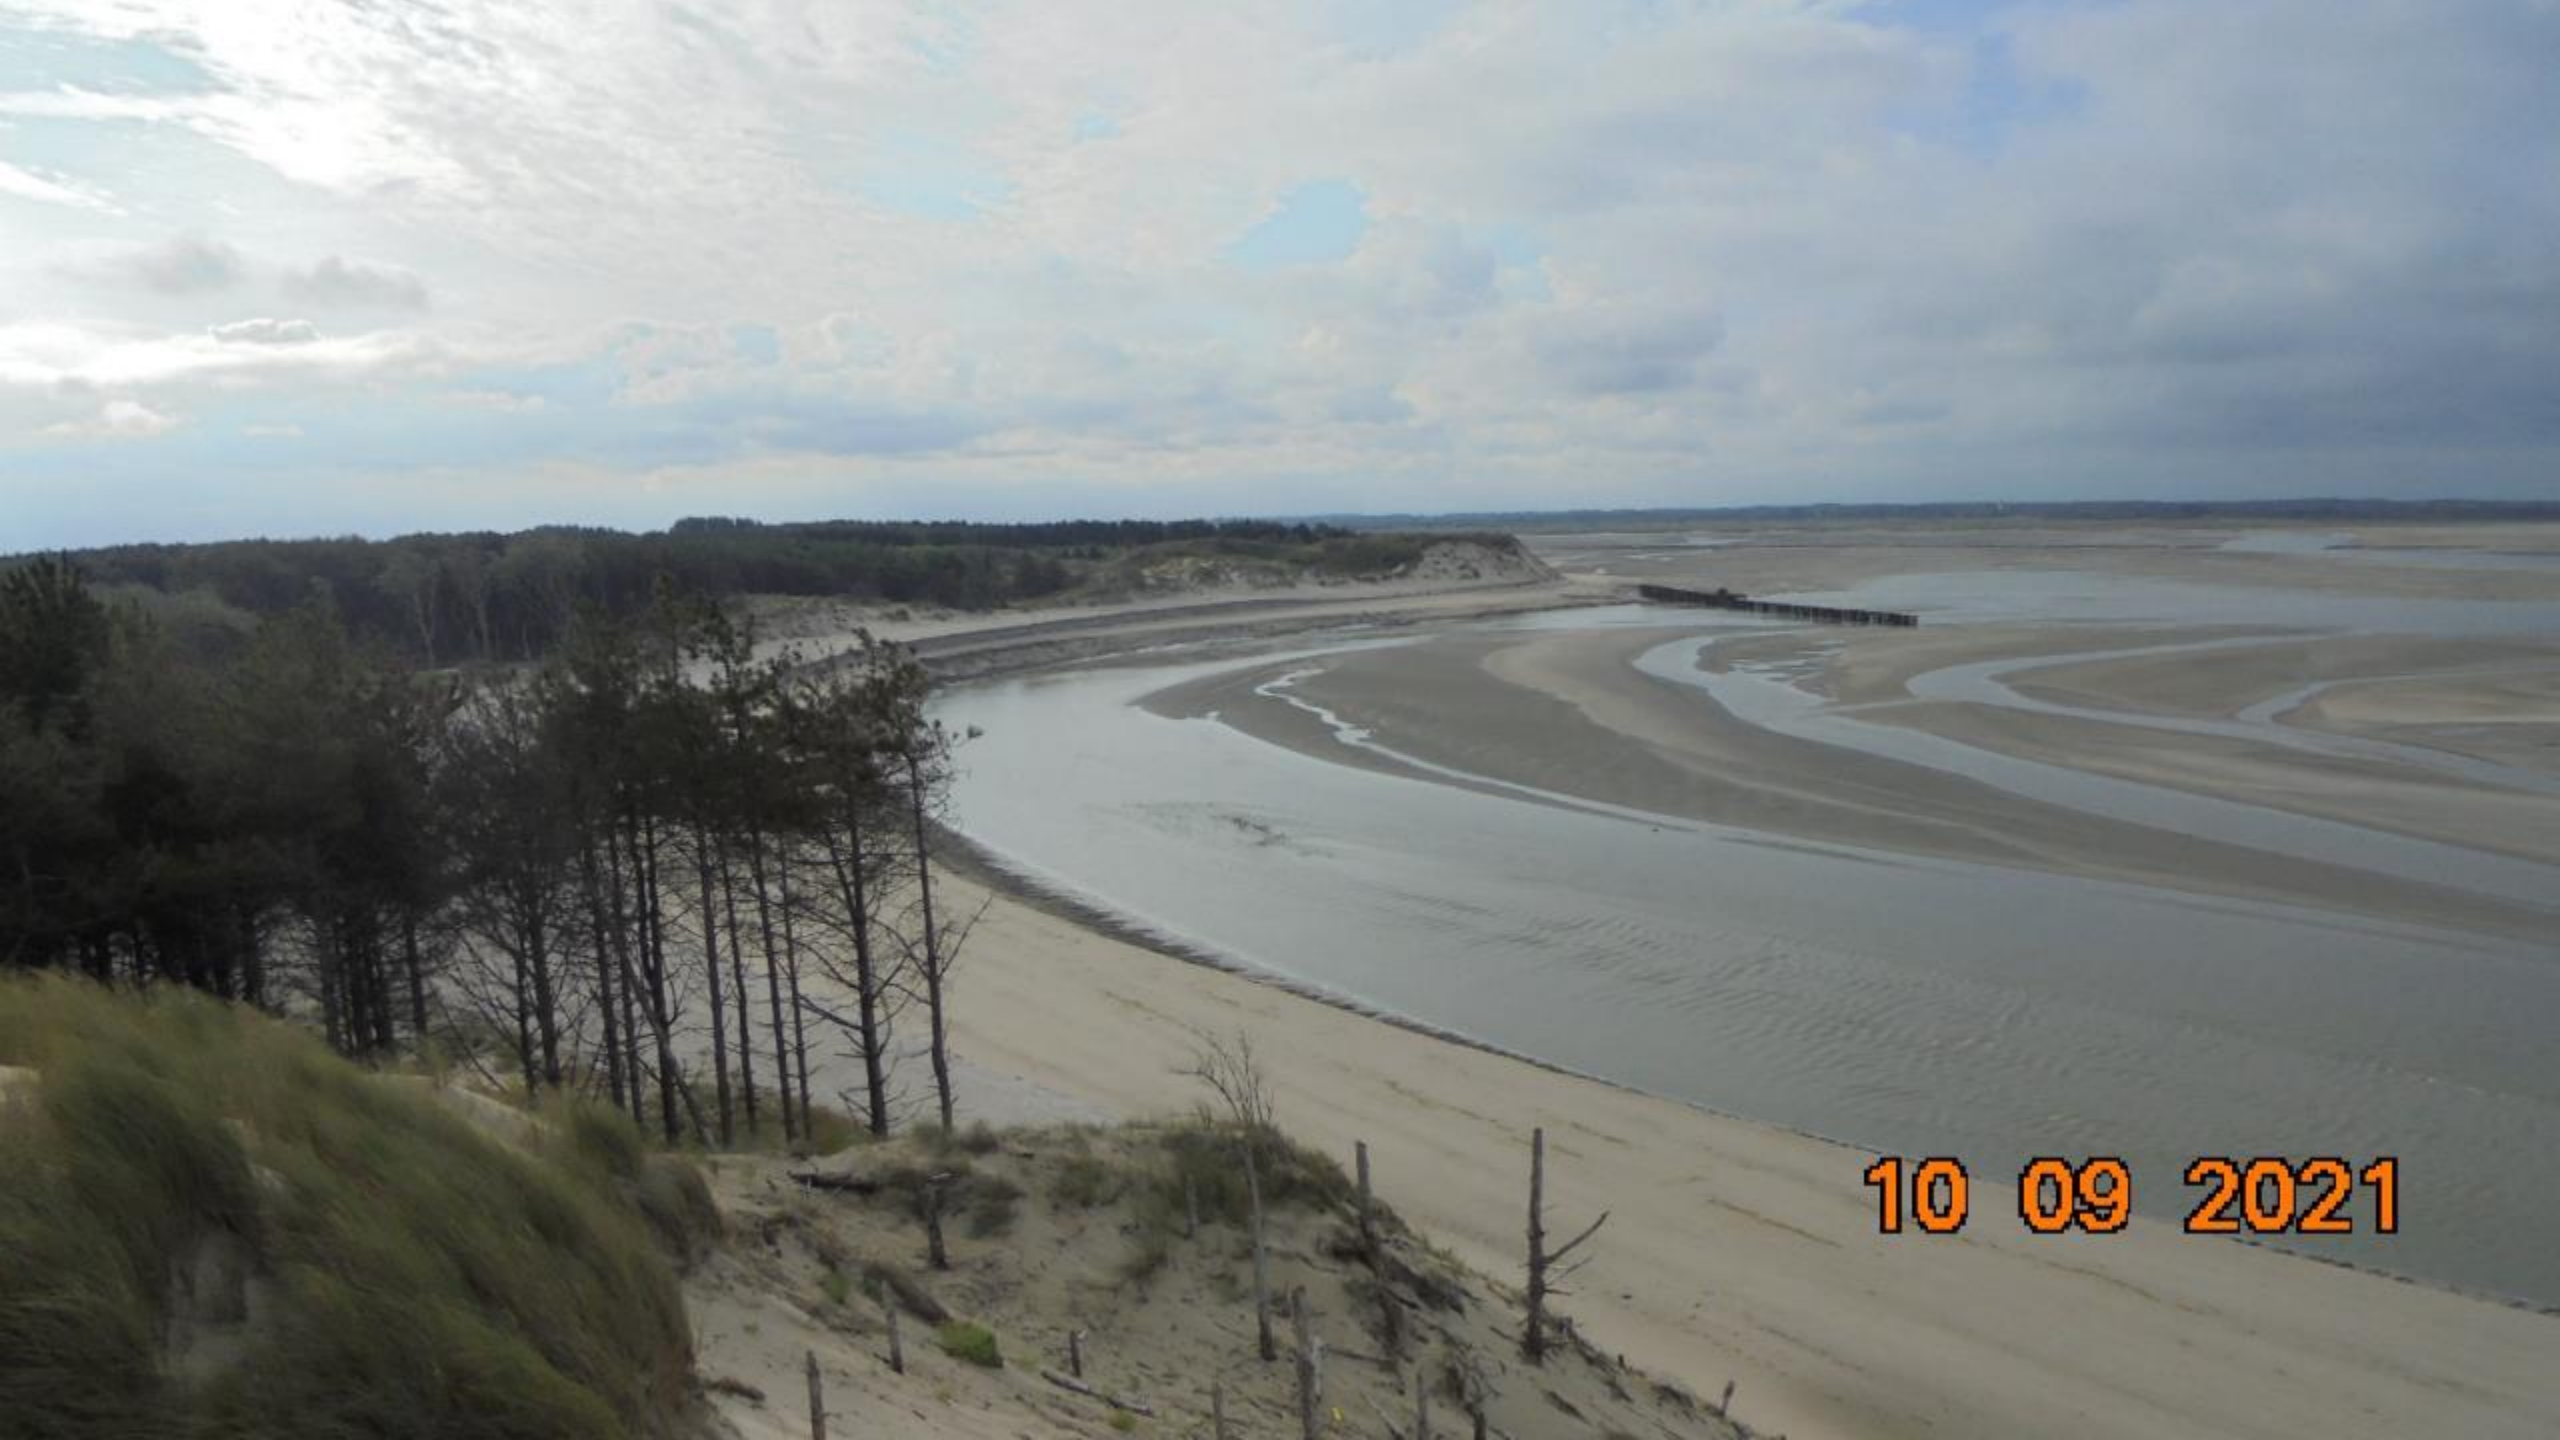
10 09 2021

An aerial photograph of a wide, shallow river estuary at low tide. The water is a light, milky grey color, and the exposed sandbars are a darker, brownish-grey. A long, narrow wooden structure, possibly a breakwater or a pier, extends into the water from the right side. The background shows a line of trees and a distant horizon under a cloudy sky.

POUR CANALISER L'AUTHIE IL FAUT L'EMPÊCHER DE PASSER A MAREE BASSE

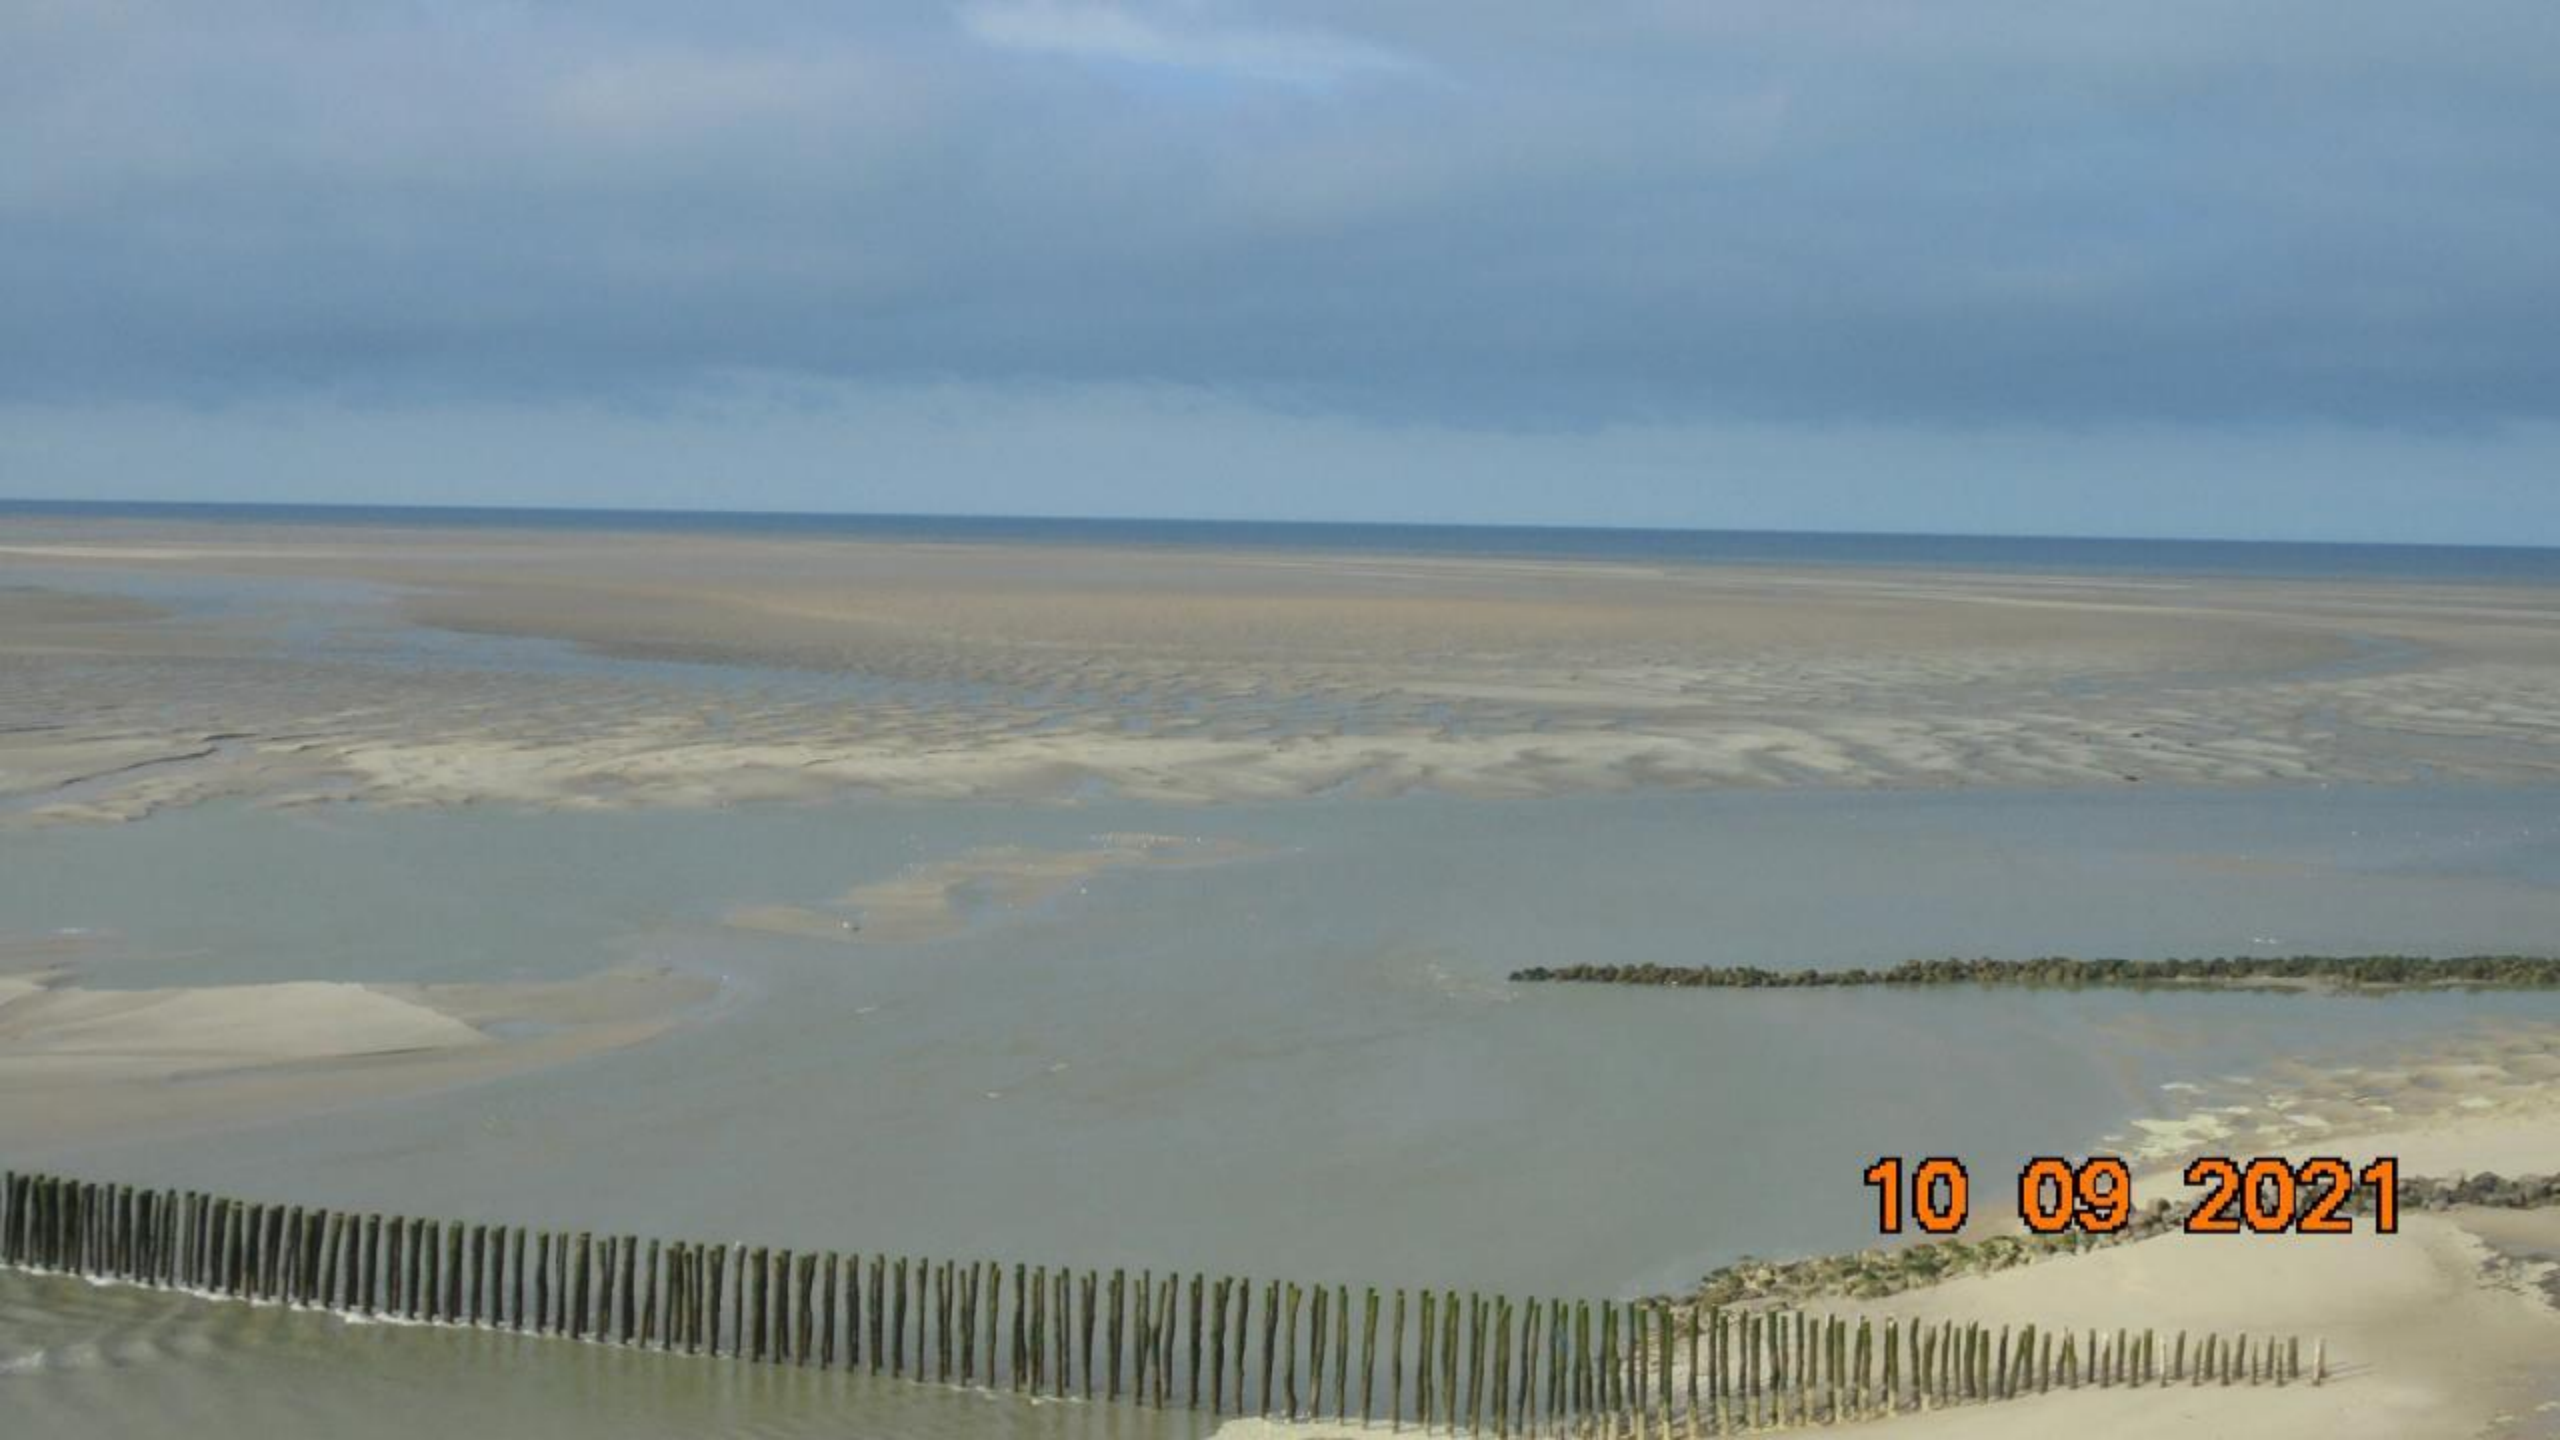
10 09 2021

On constate cependant que la rehausse de la digue Barrois remplit toujours bien son office d'écartement du bec de perroquet, ce dont on ne peut que se réjouir.

La digue Barrois rehaussée et le gué.
