## Point le 8 février 2025, de l'Entonnoir à la Madelon

8 février 2025 Coefficient 43 pleine mer 7h58 Basse mer 15h09

Photos prises de 15h58 à 16h10 à marée basse

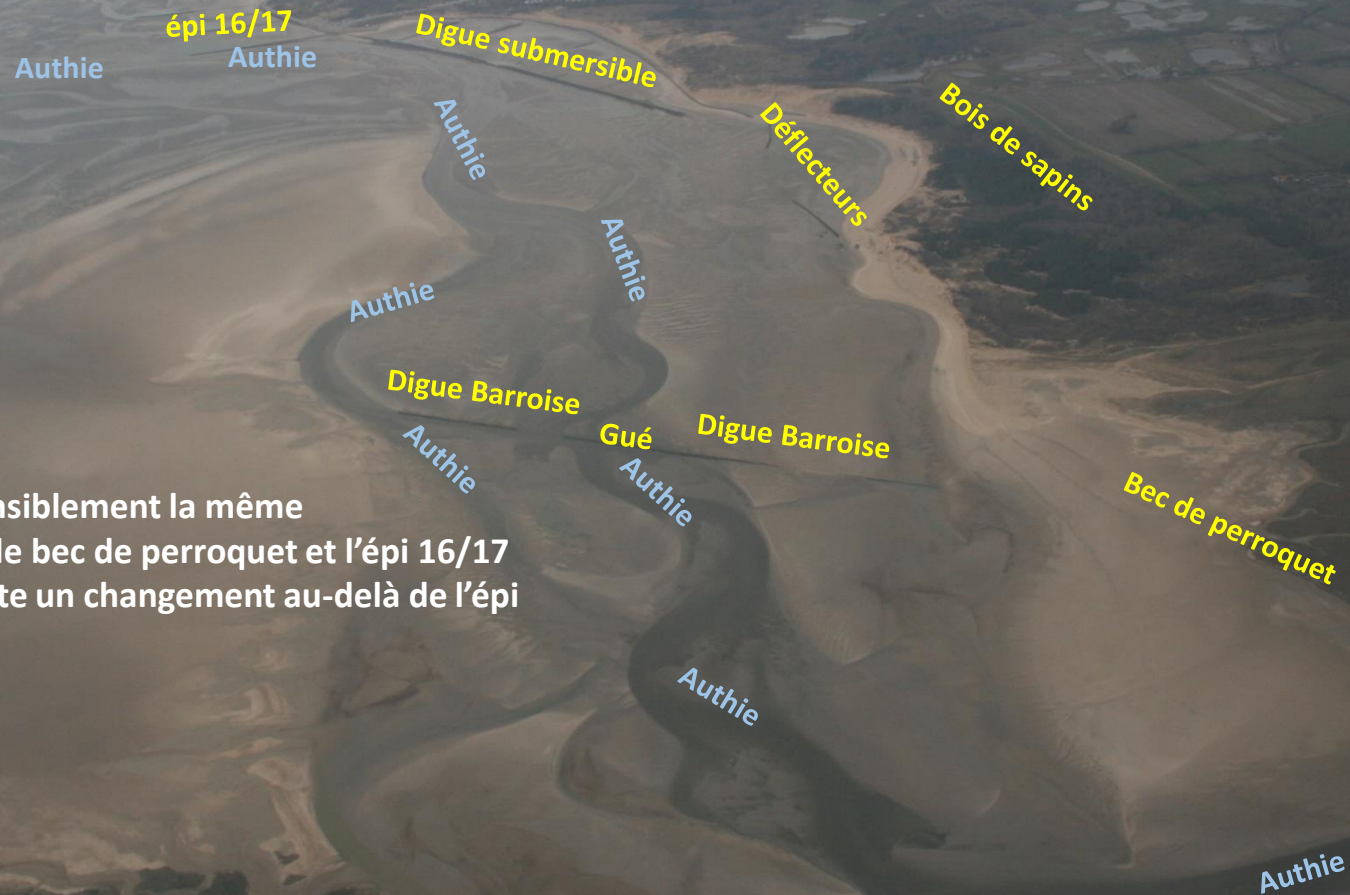
# Vue générale Côté Mer

La situation reste sensiblement la même  
qu'il y a un an entre le bec de perroquet et l'épi 16/17  
Par contre on constate un changement au-delà de l'épi

Le sable s'accumule  
au point de faire disparaître  
la digue

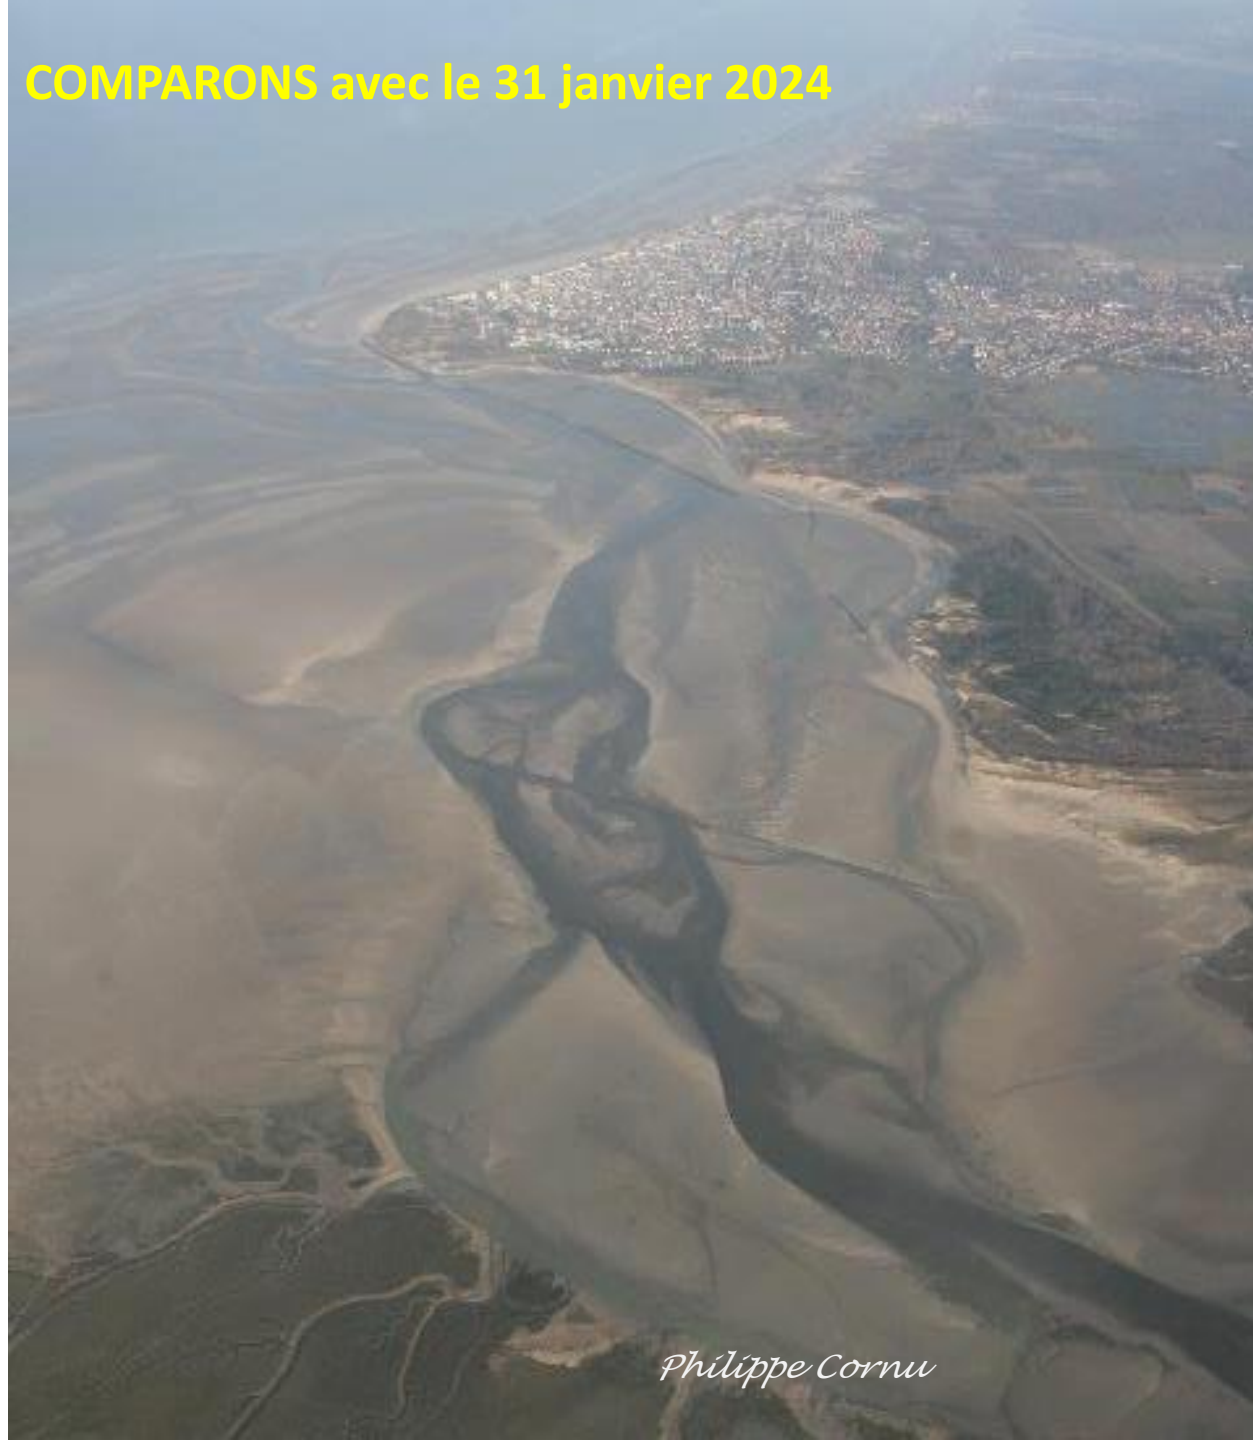
COMPARONS avec le 31 janvier 2024

L'Authie passe toujours au large du bois de sapins

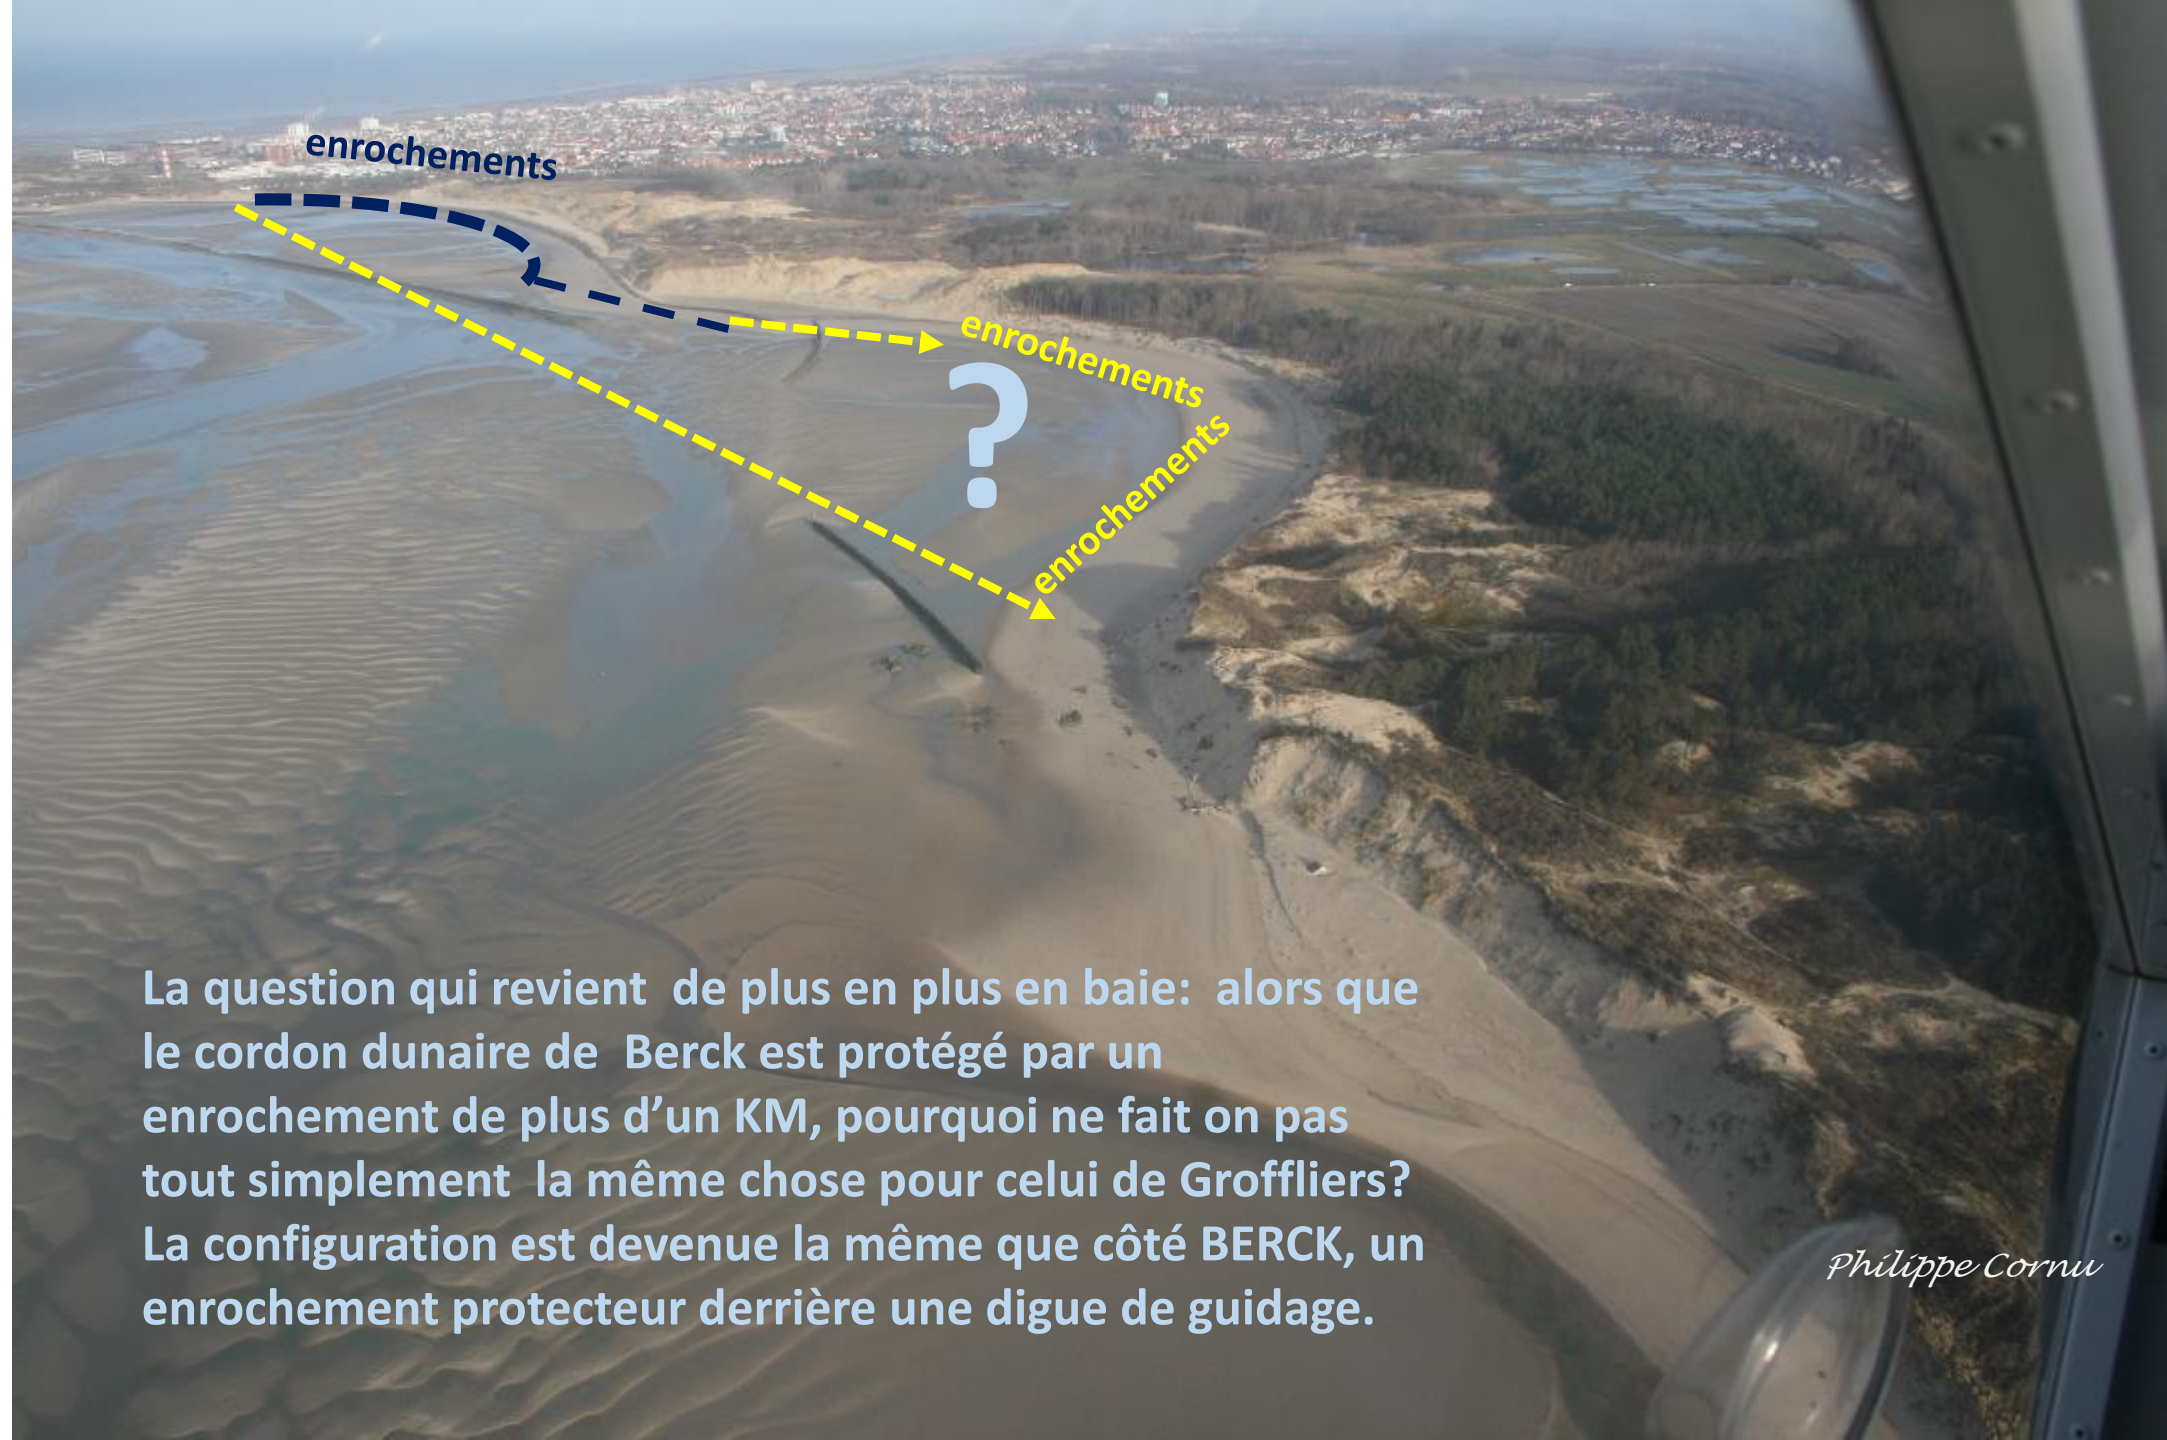
**Le cordon dunaire diminue dangereusement.  
Quid du rechargement prévu?  
Comment le protéger autrement que par  
des déflecteurs défailants?**

La question qui revient de plus en plus en baie: alors que le cordon dunaire de Berck est protégé par un enrochement de plus d'un KM, pourquoi ne fait on pas tout simplement la même chose pour celui de Groffliers? La configuration est devenue la même que côté BERCK, un enrochement protecteur derrière une digue de guidage.

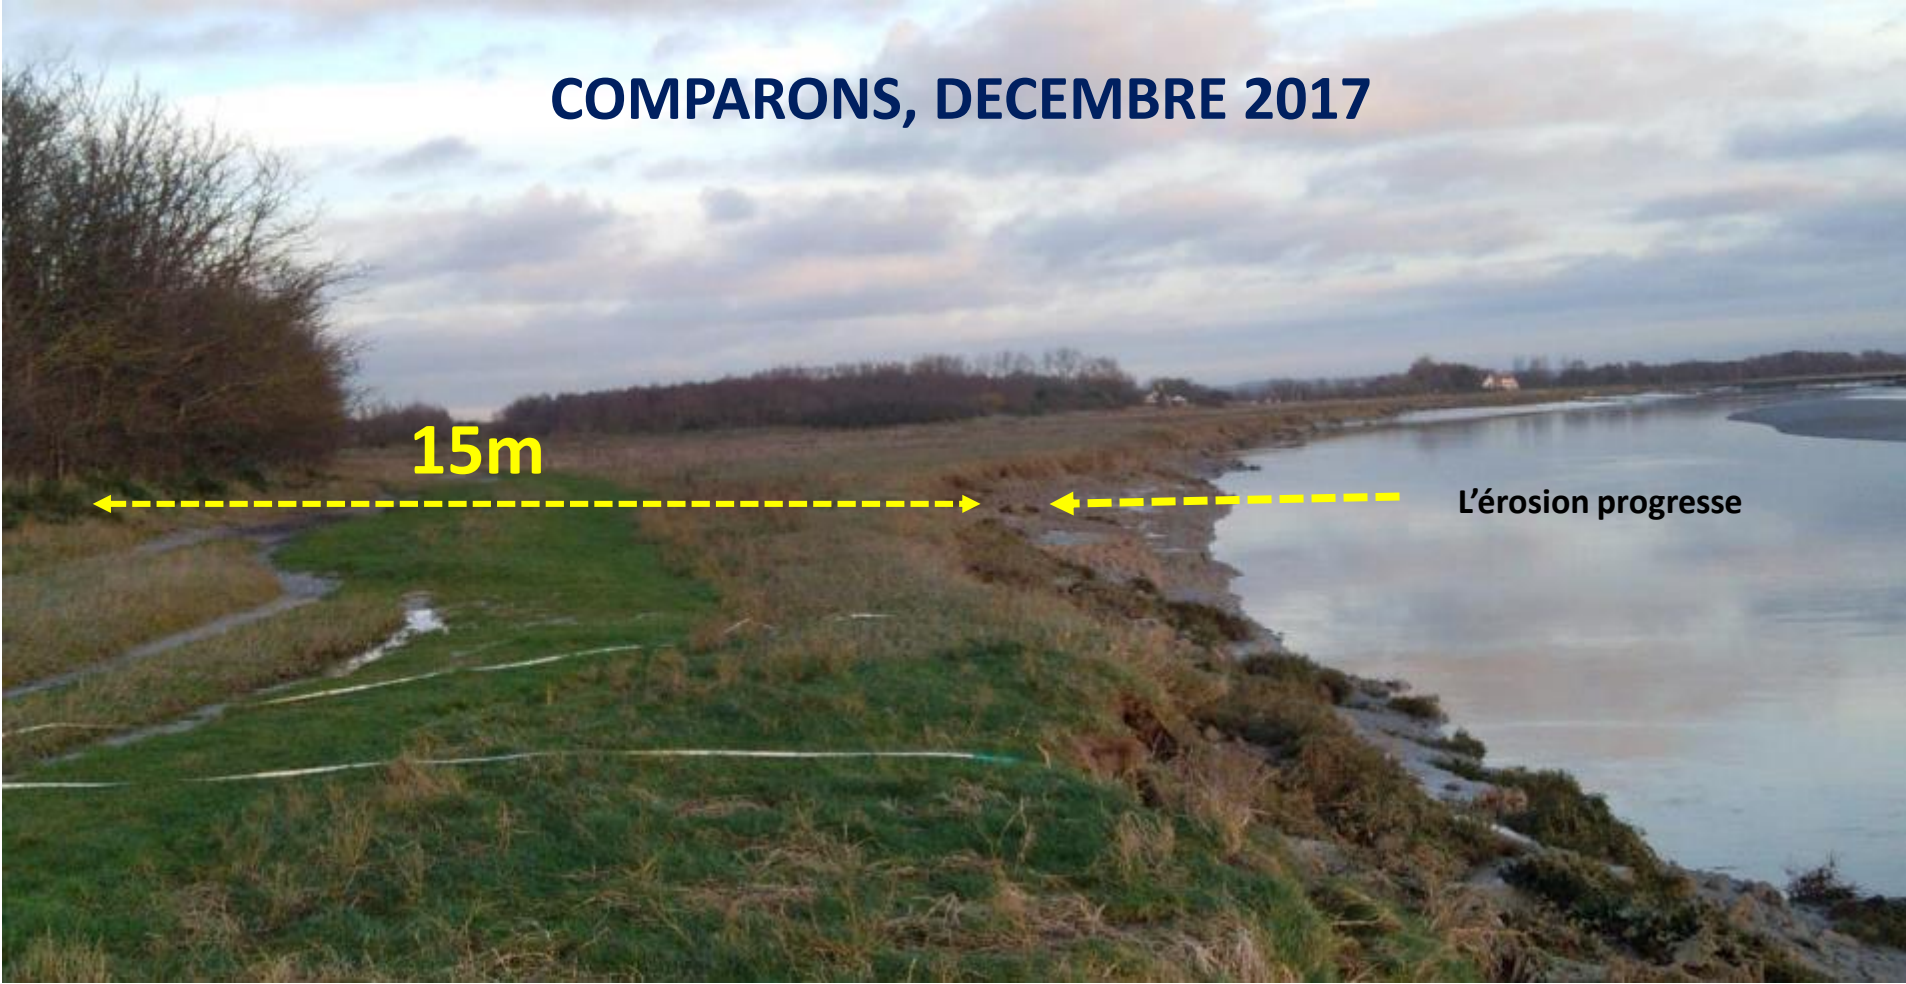
# COMPARONS, DECEMBRE 2017

L'érosion progresse

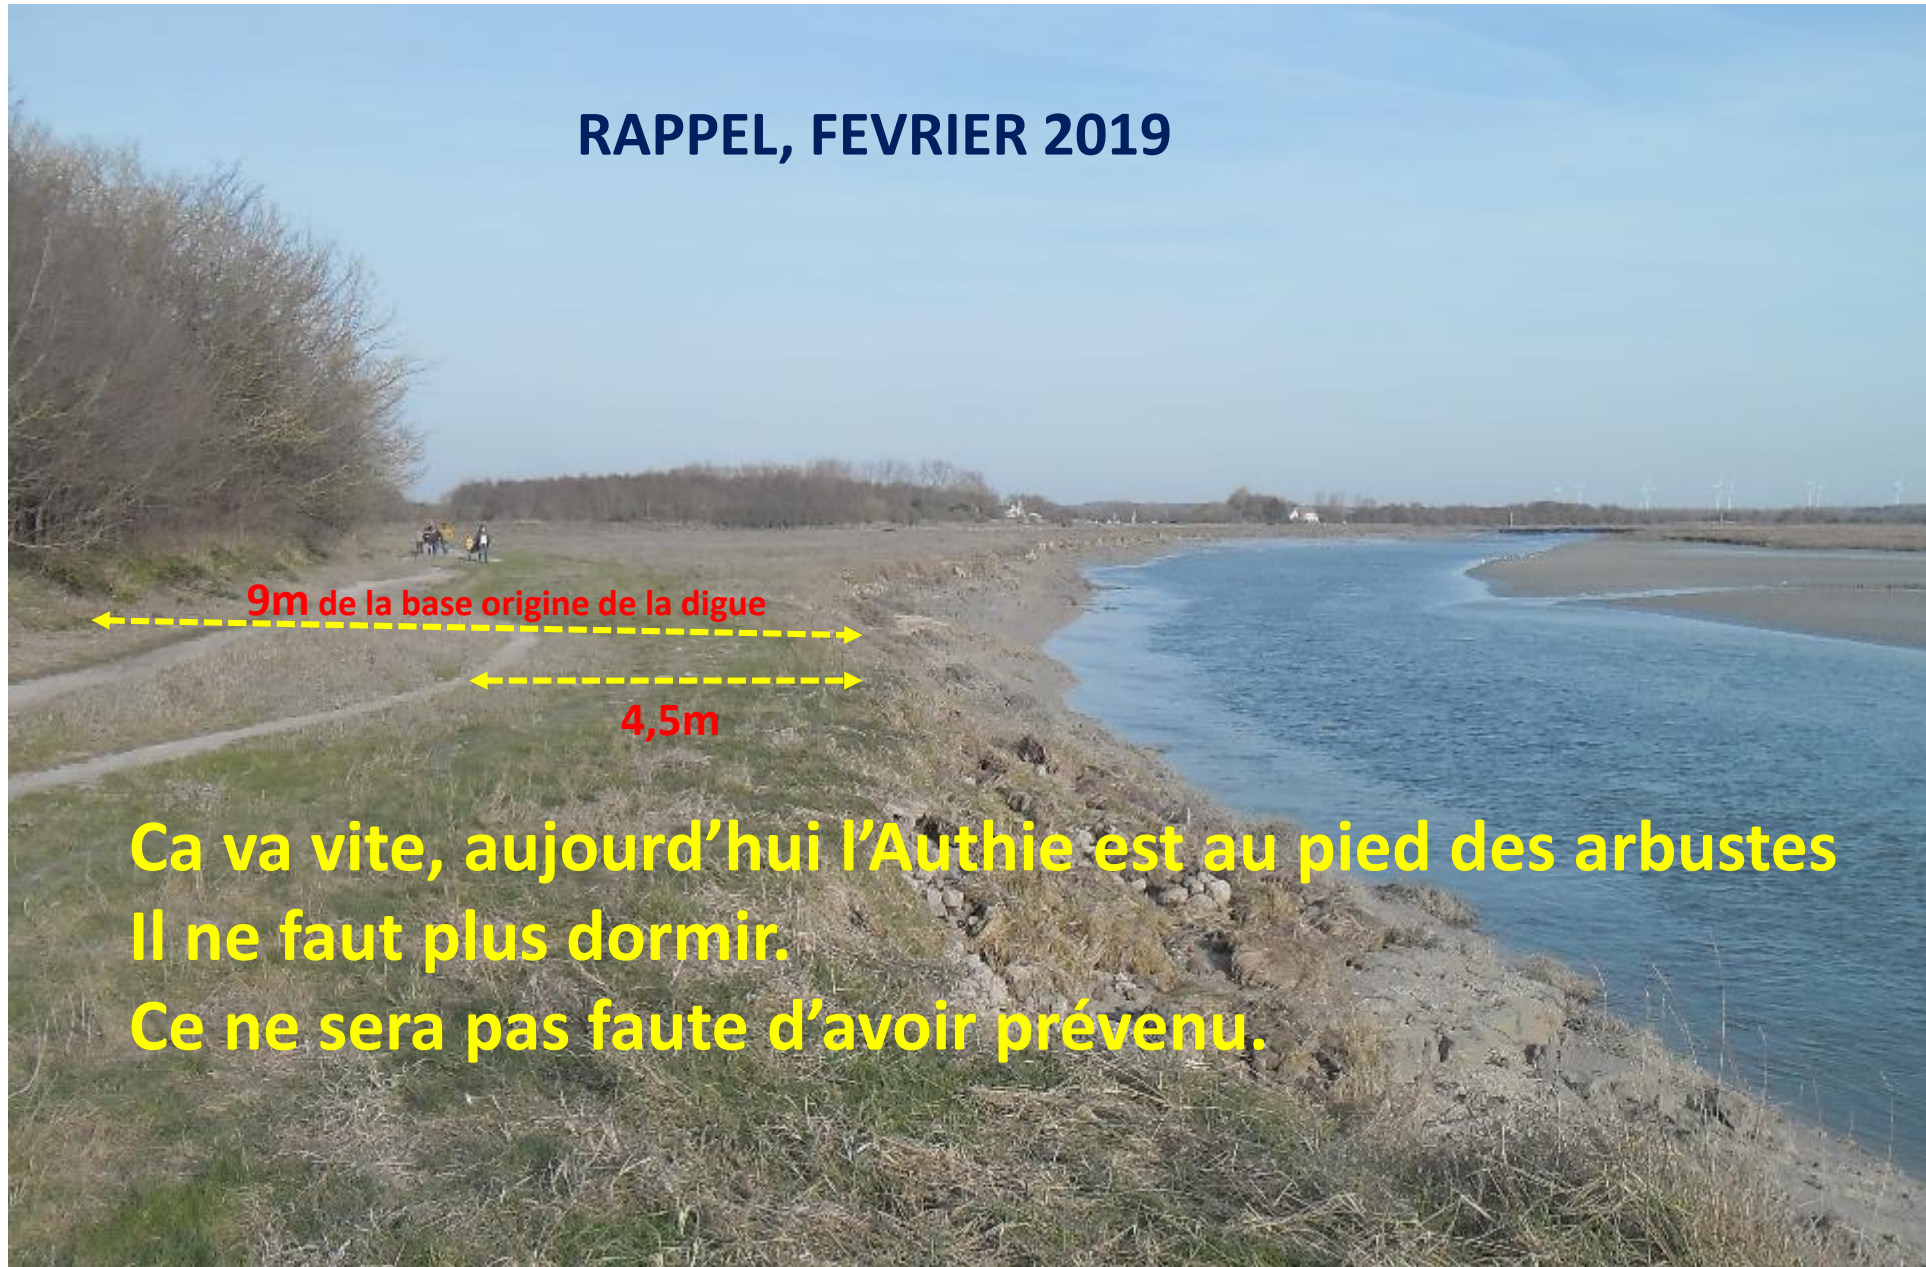
## RAPPEL, FEVRIER 2019

Ca va vite, aujourd'hui l'Authie est au pied des arbustes  
Il ne faut plus dormir.  
Ce ne sera pas faute d'avoir prévenu.
