SOS baie d'AUTHIE
Point d'étape du chantier de rechargement

Situation au 21 février 2020

Bois de sapins bec de perroquet au 21 février 2020
Après la tempête Ciara et les coups de vents incessants qui ont suivi

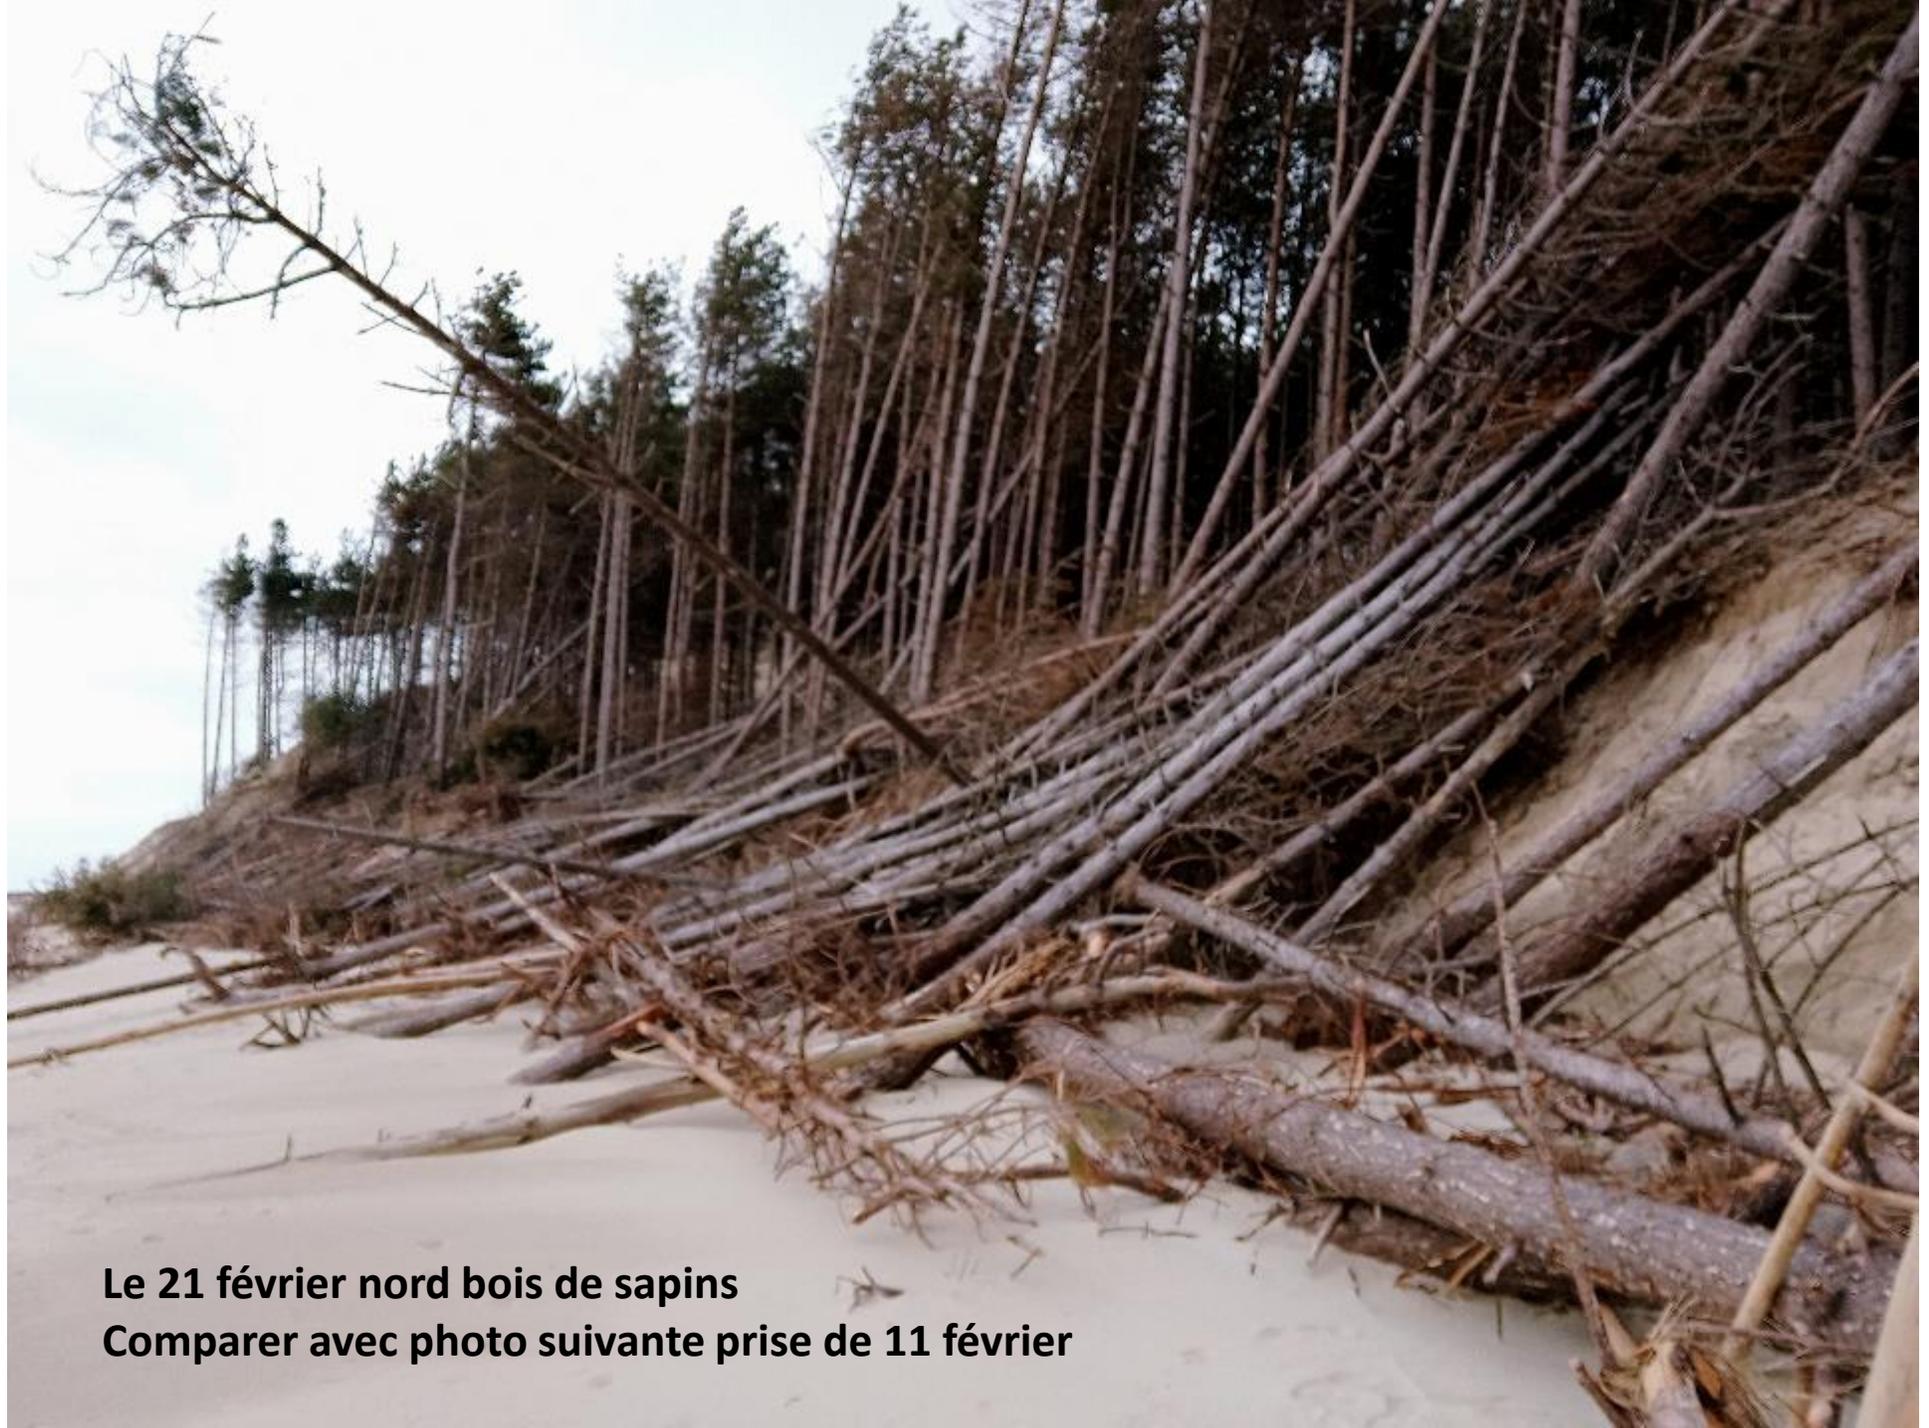
**Le 21 février nord bois de sapins
Comparer avec photo suivante prise de 11 février**

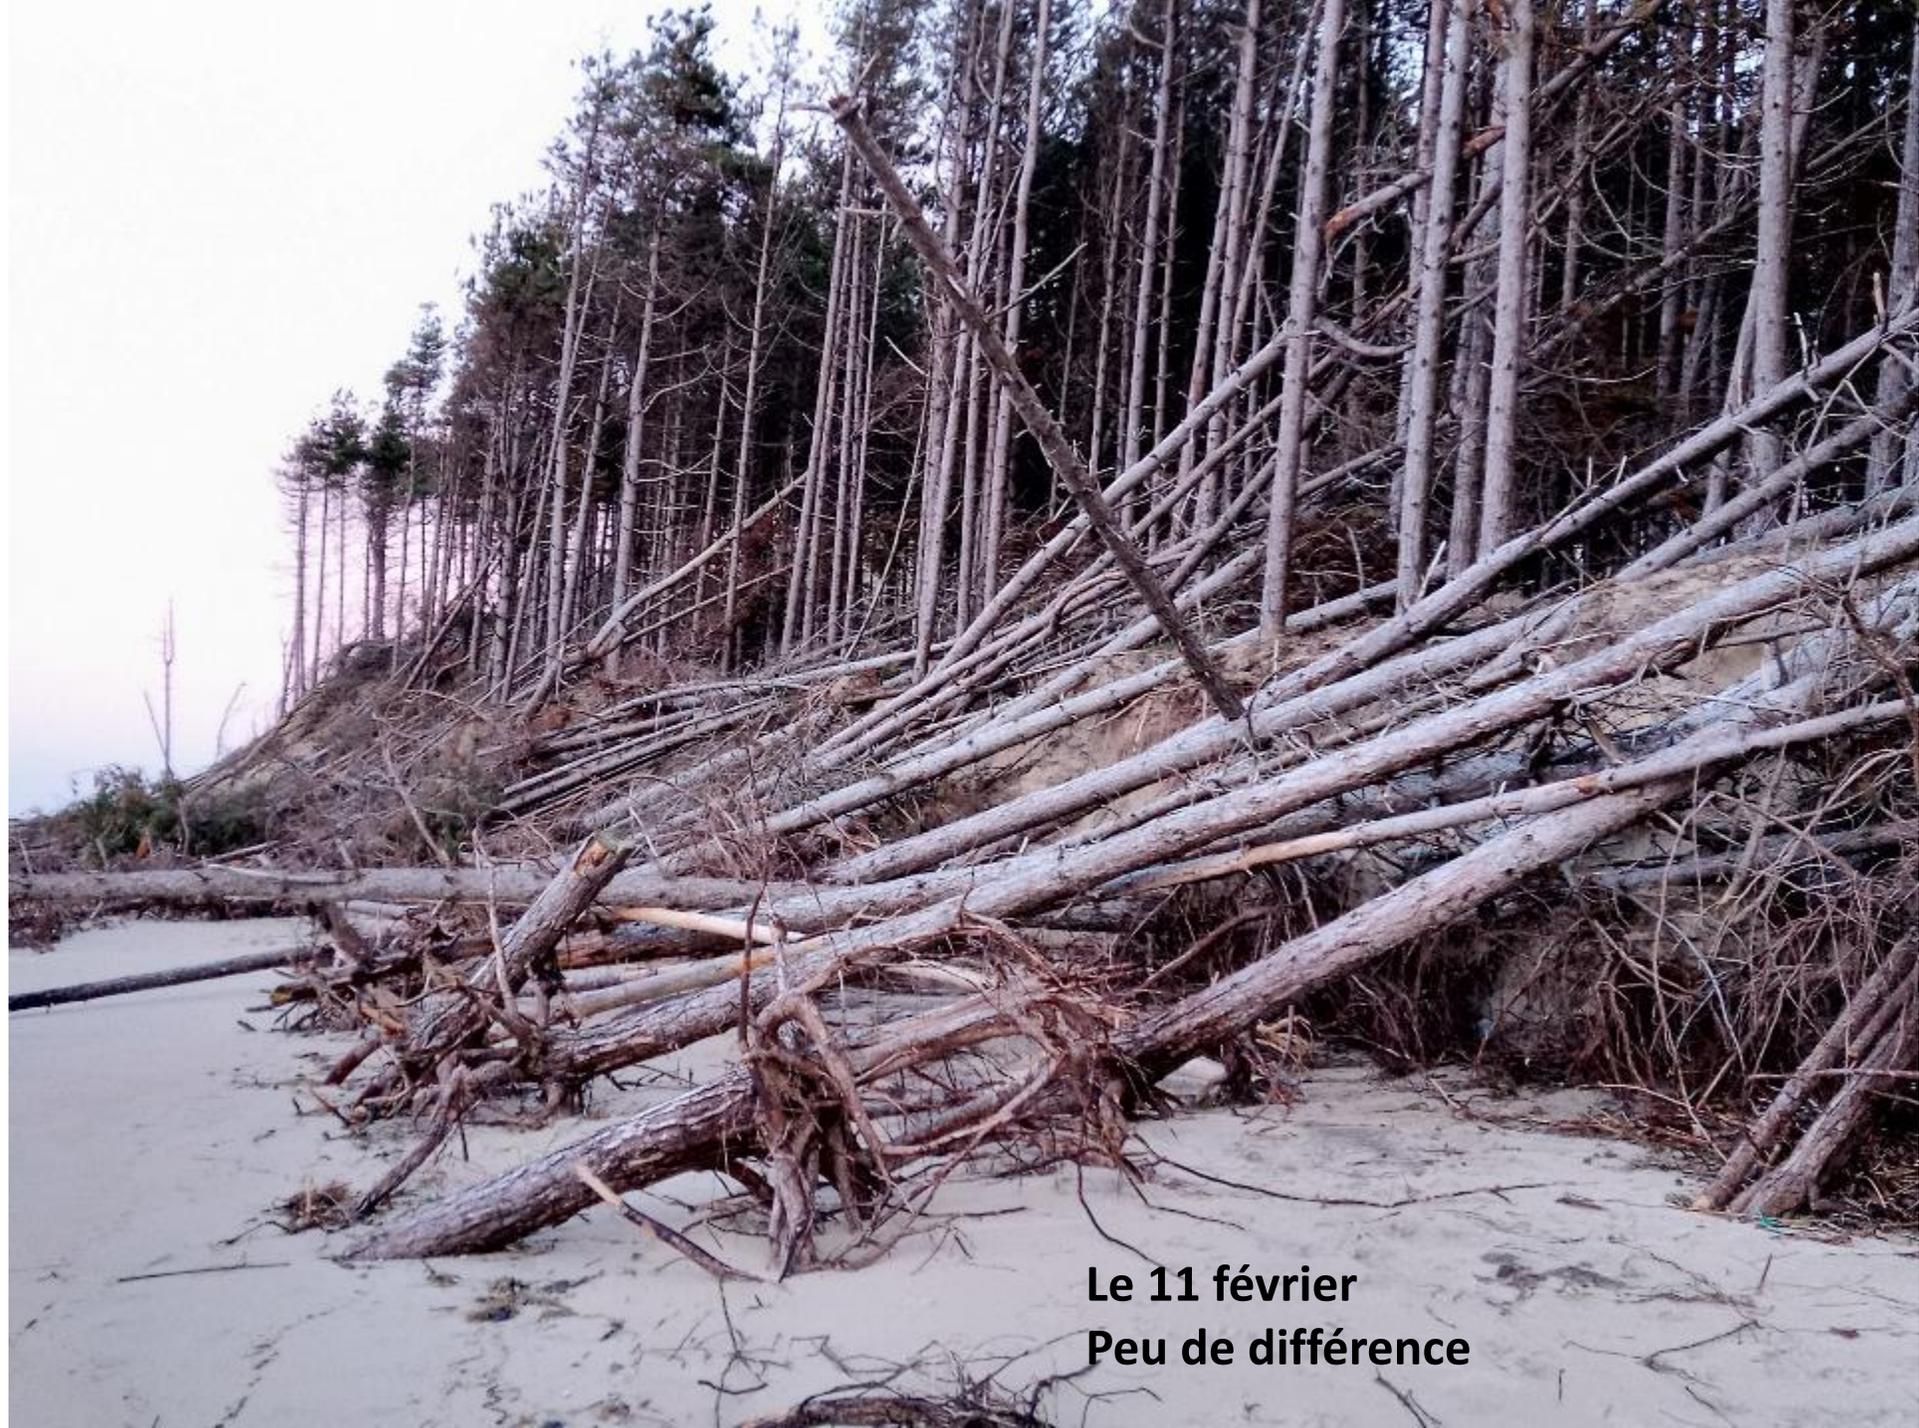
Le 11 février
Peu de différence

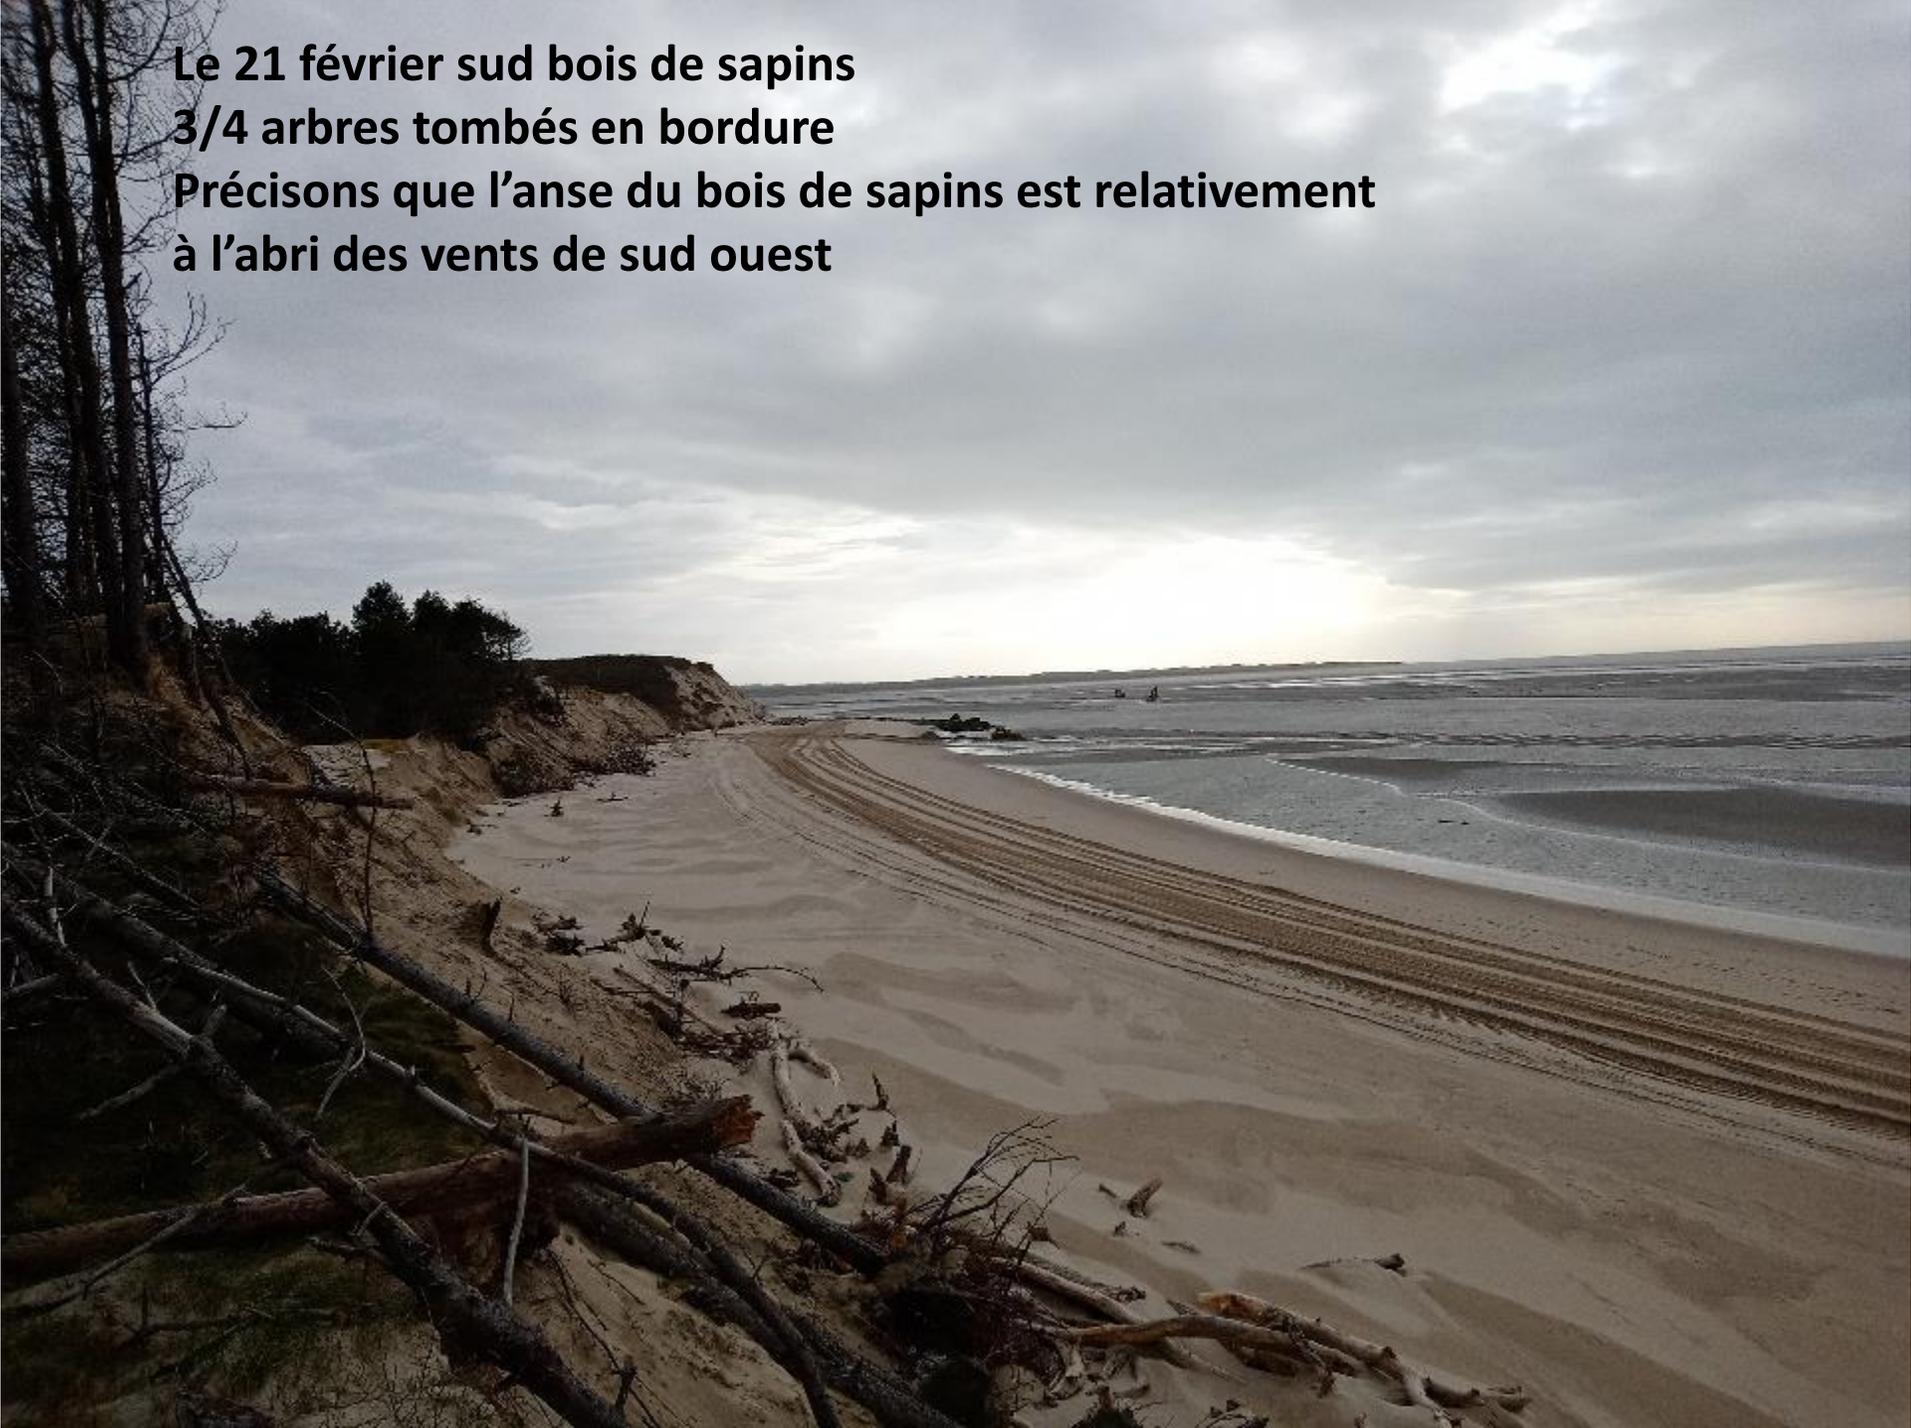
**Le 21 février sud bois de sapins
3/4 arbres tombés en bordure
Précisons que l'anse du bois de sapins est relativement
à l'abri des vents de sud ouest**

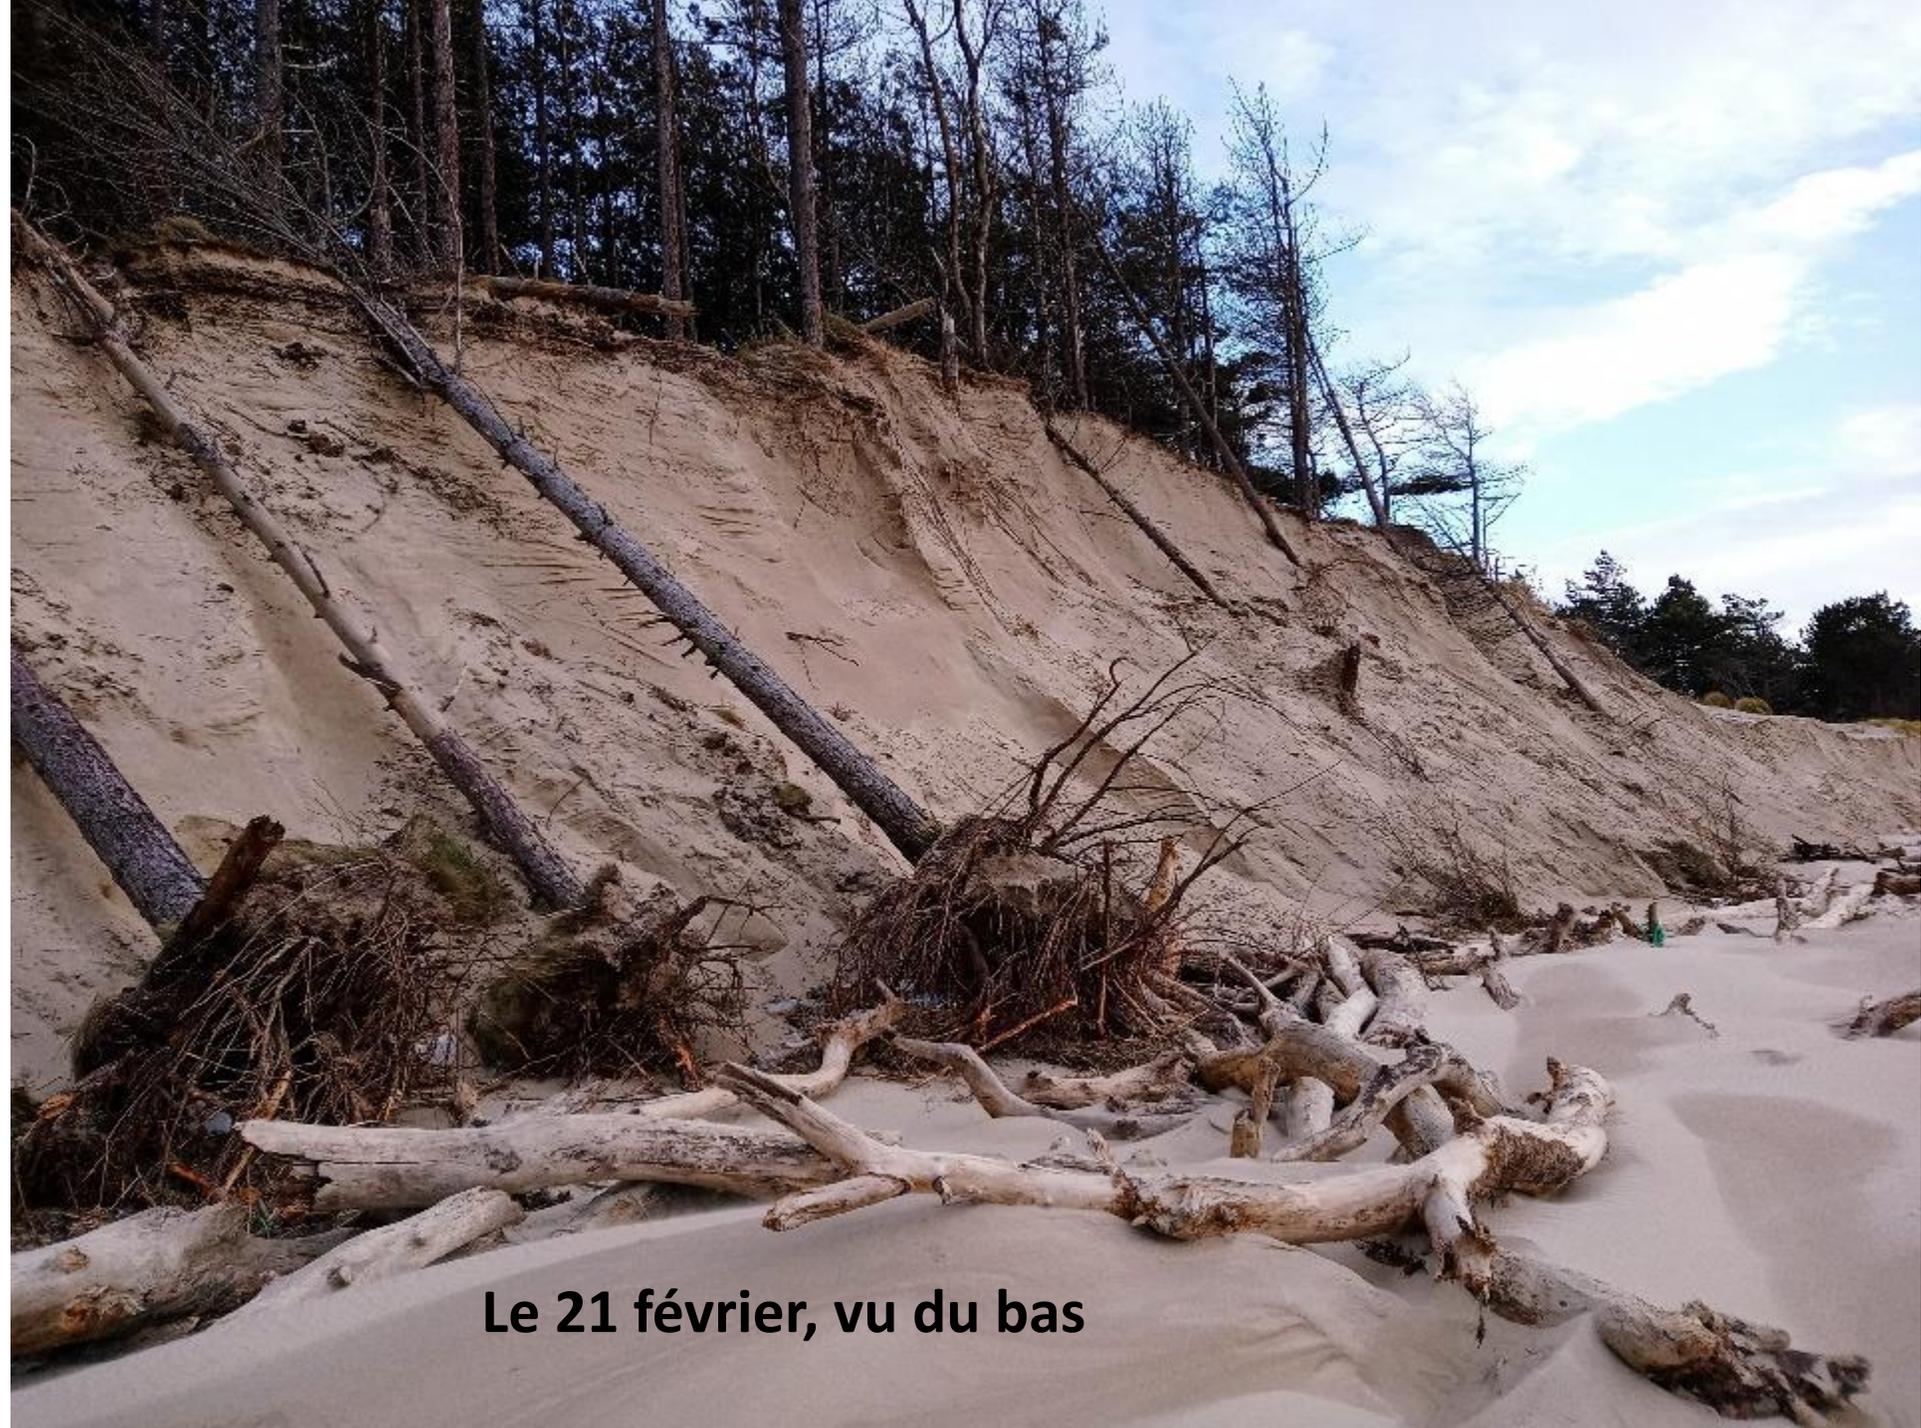
Le 21 février, vu du bas

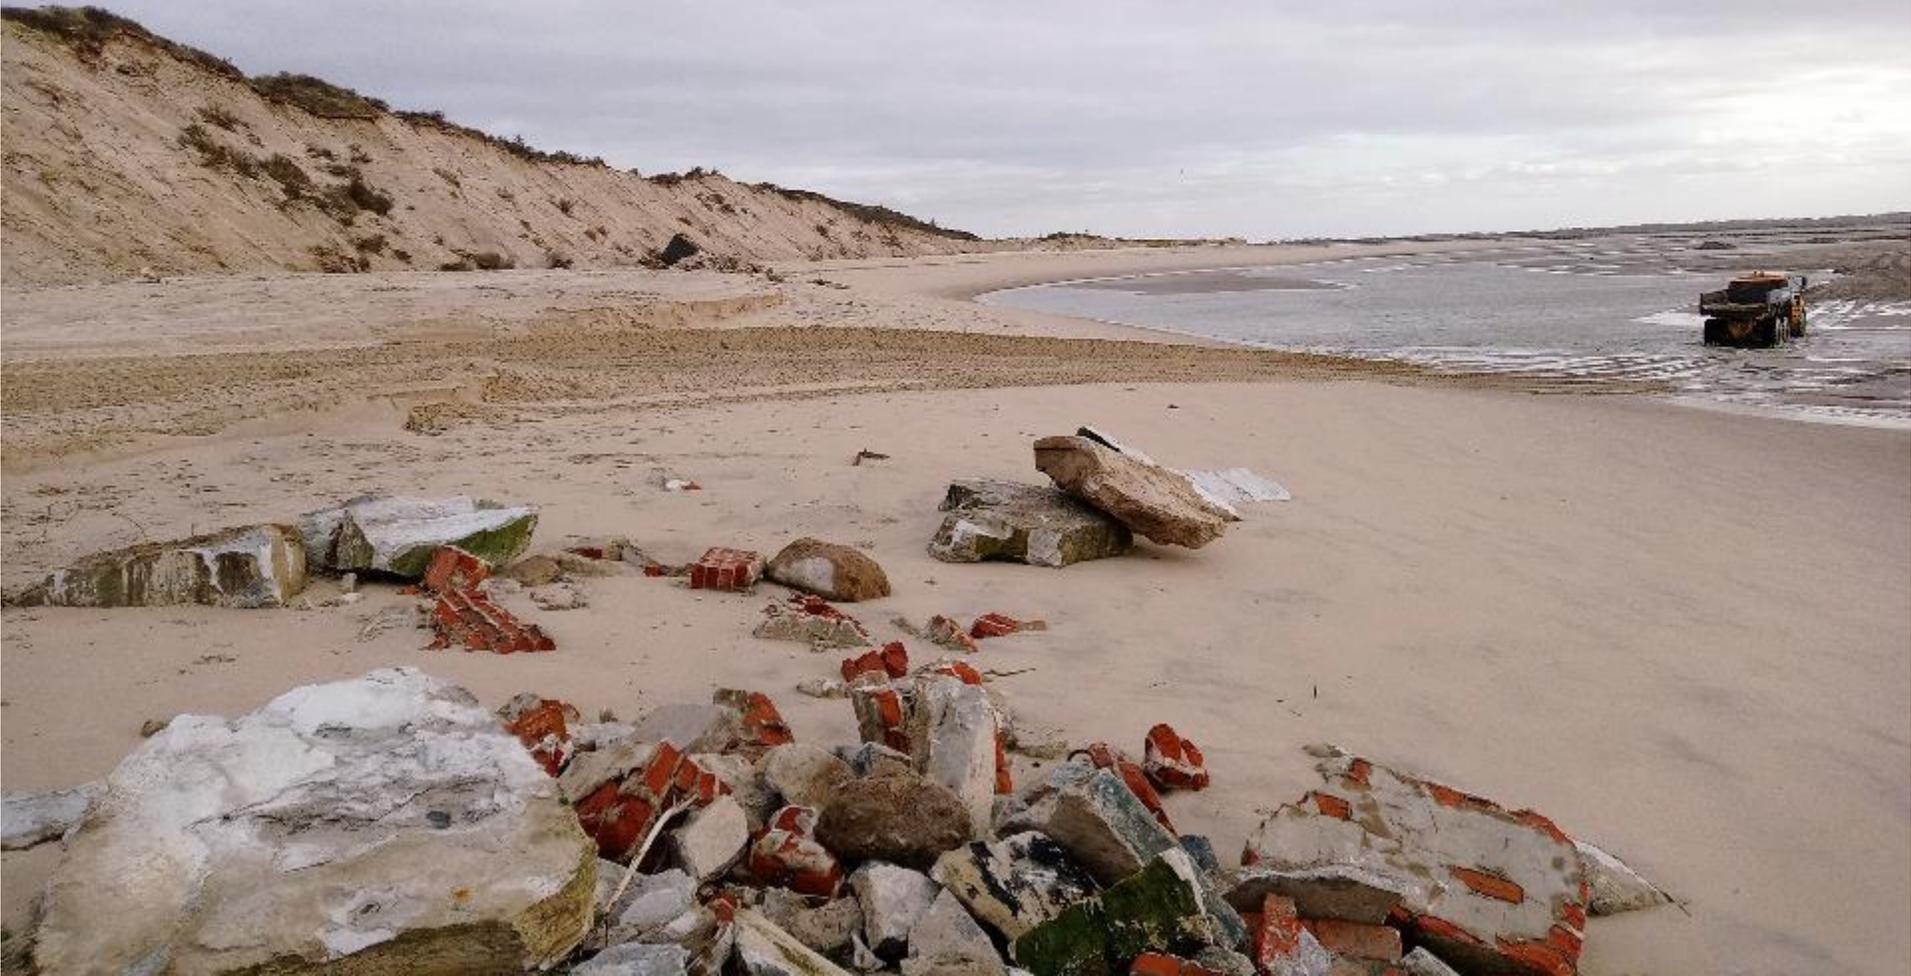
**Le 21 février le bec de perroquet
Là ça va vraiment bien, l'entreprise est passée par là.
Remontons un peu le temps avec les photos suivantes**

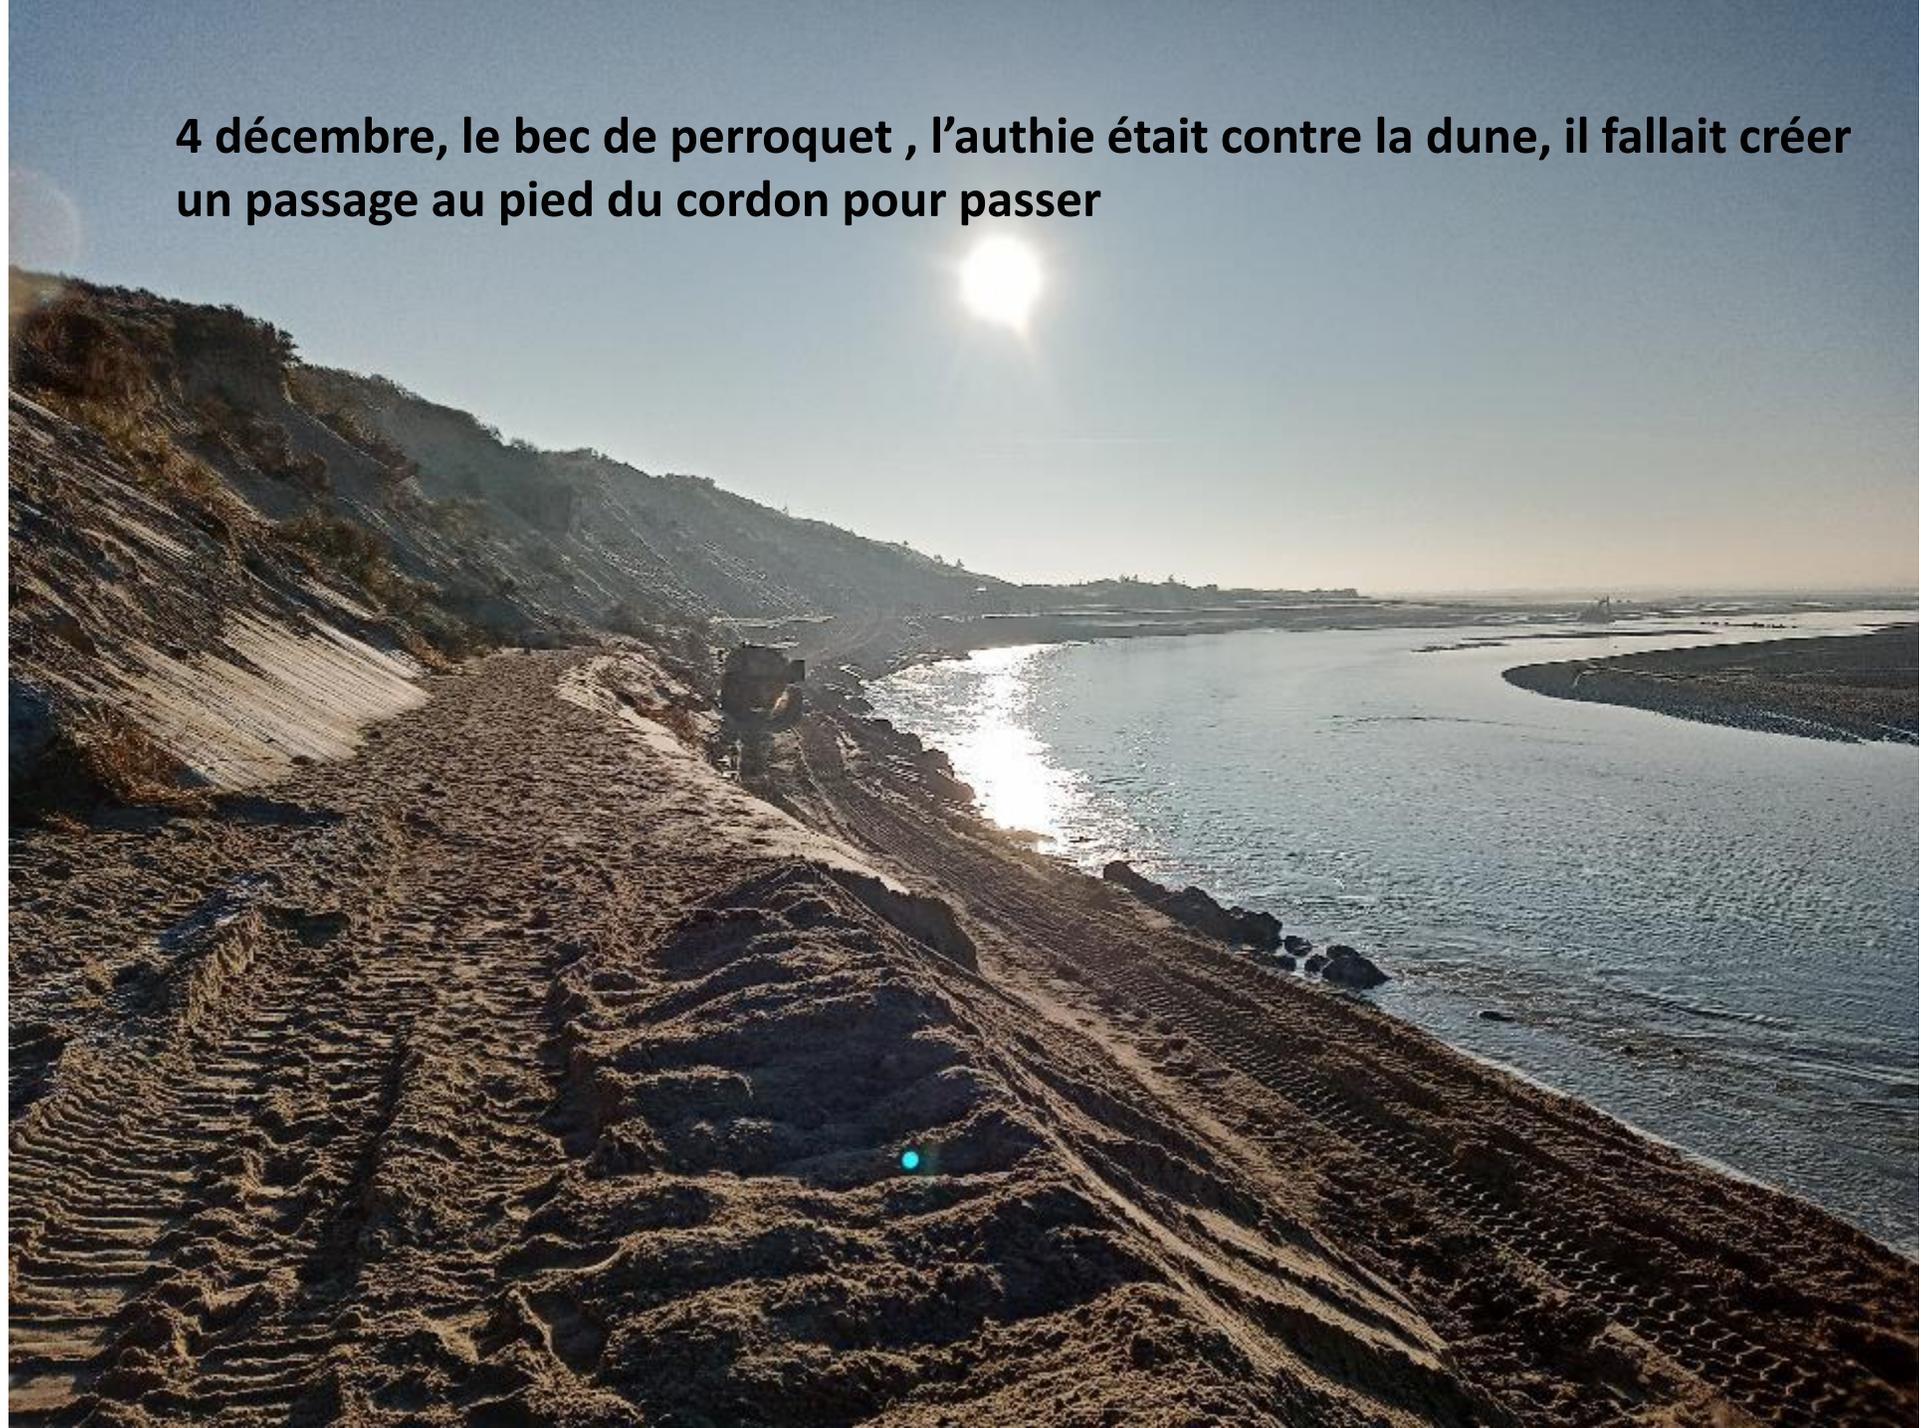
4 décembre, le bec de perroquet , l'authie était contre la dune, il fallait créer un passage au pied du cordon pour passer

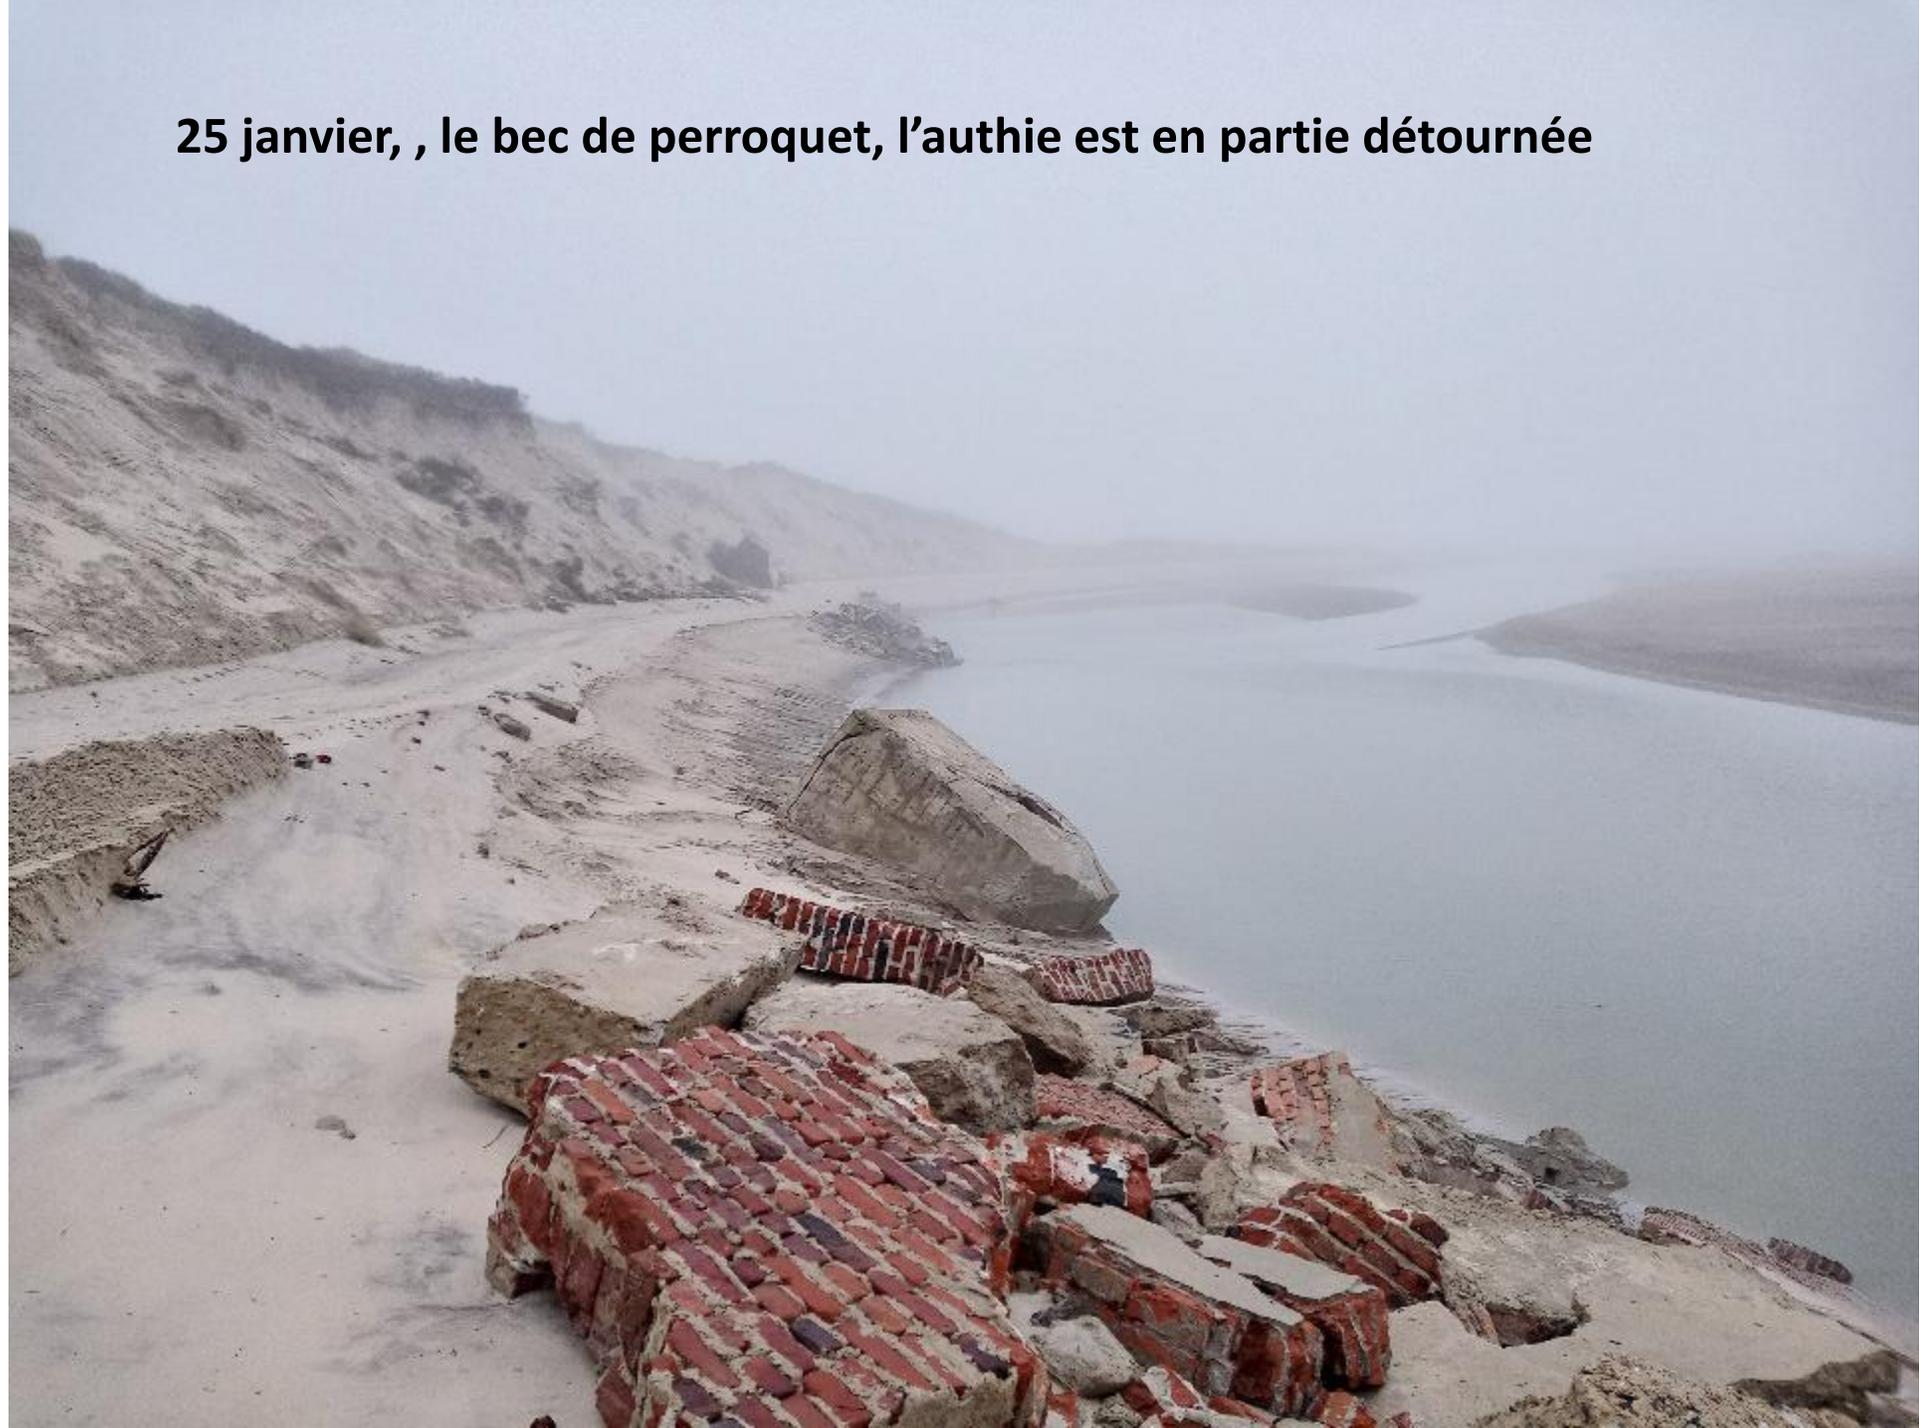
25 janvier, , le bec de perroquet, l'authie est en partie détournée

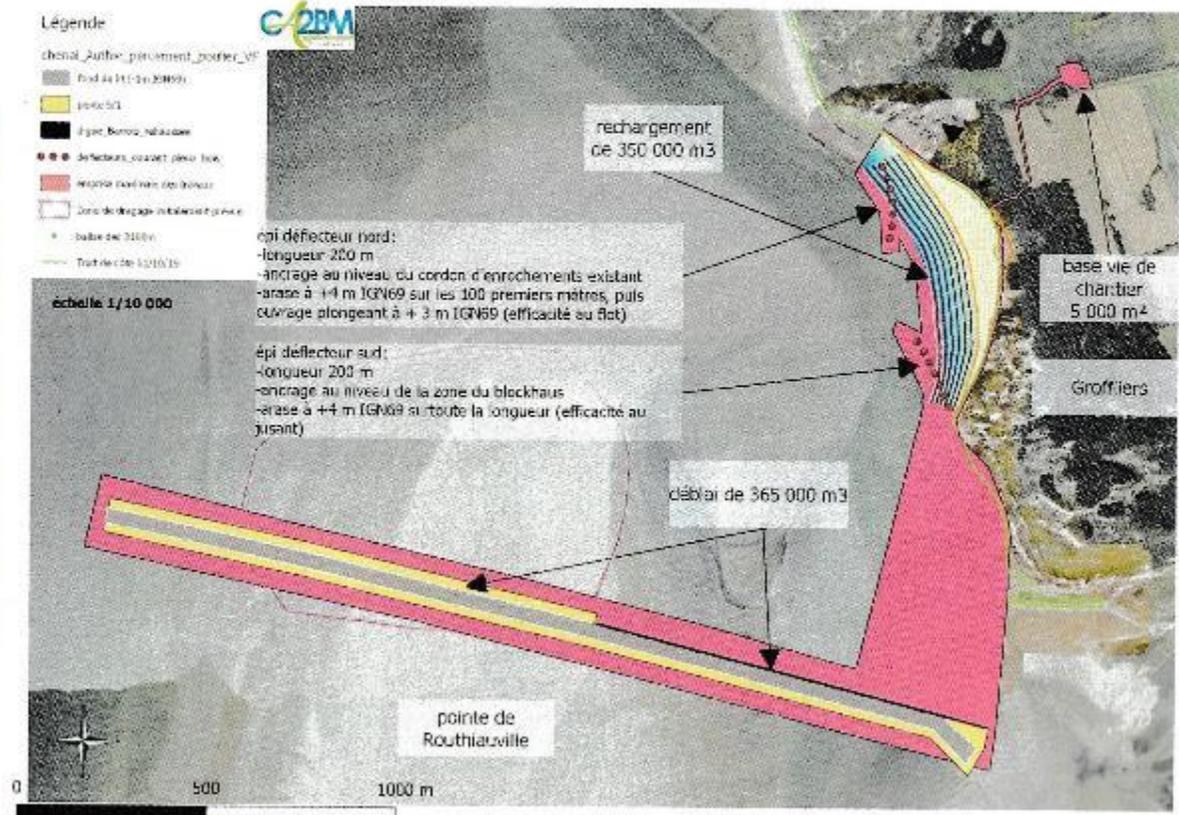
Travaux de ré-ensablement du bois de sapins

Rappel du projet

A l'extrémité de la digue, dans la zone de prélèvement initialement prévue dans le cahier des charges et préconisée par le GEMEL, un chenal exutoire sera créé afin de renvoyer l'Authie directement à la mer à travers le poulier. Cette dernière option présente le double intérêt d'allonger la pérennité du rechargement de l'anse du bois de sapins en agissant sur la cause directe des plus fortes érosions provoquées par le rapprochement du lit du fleuve vers le cordon dunaire, et de préserver en grande partie le gisement de coques et les peuplements benthiques situés sur le flanc interne du poulier.

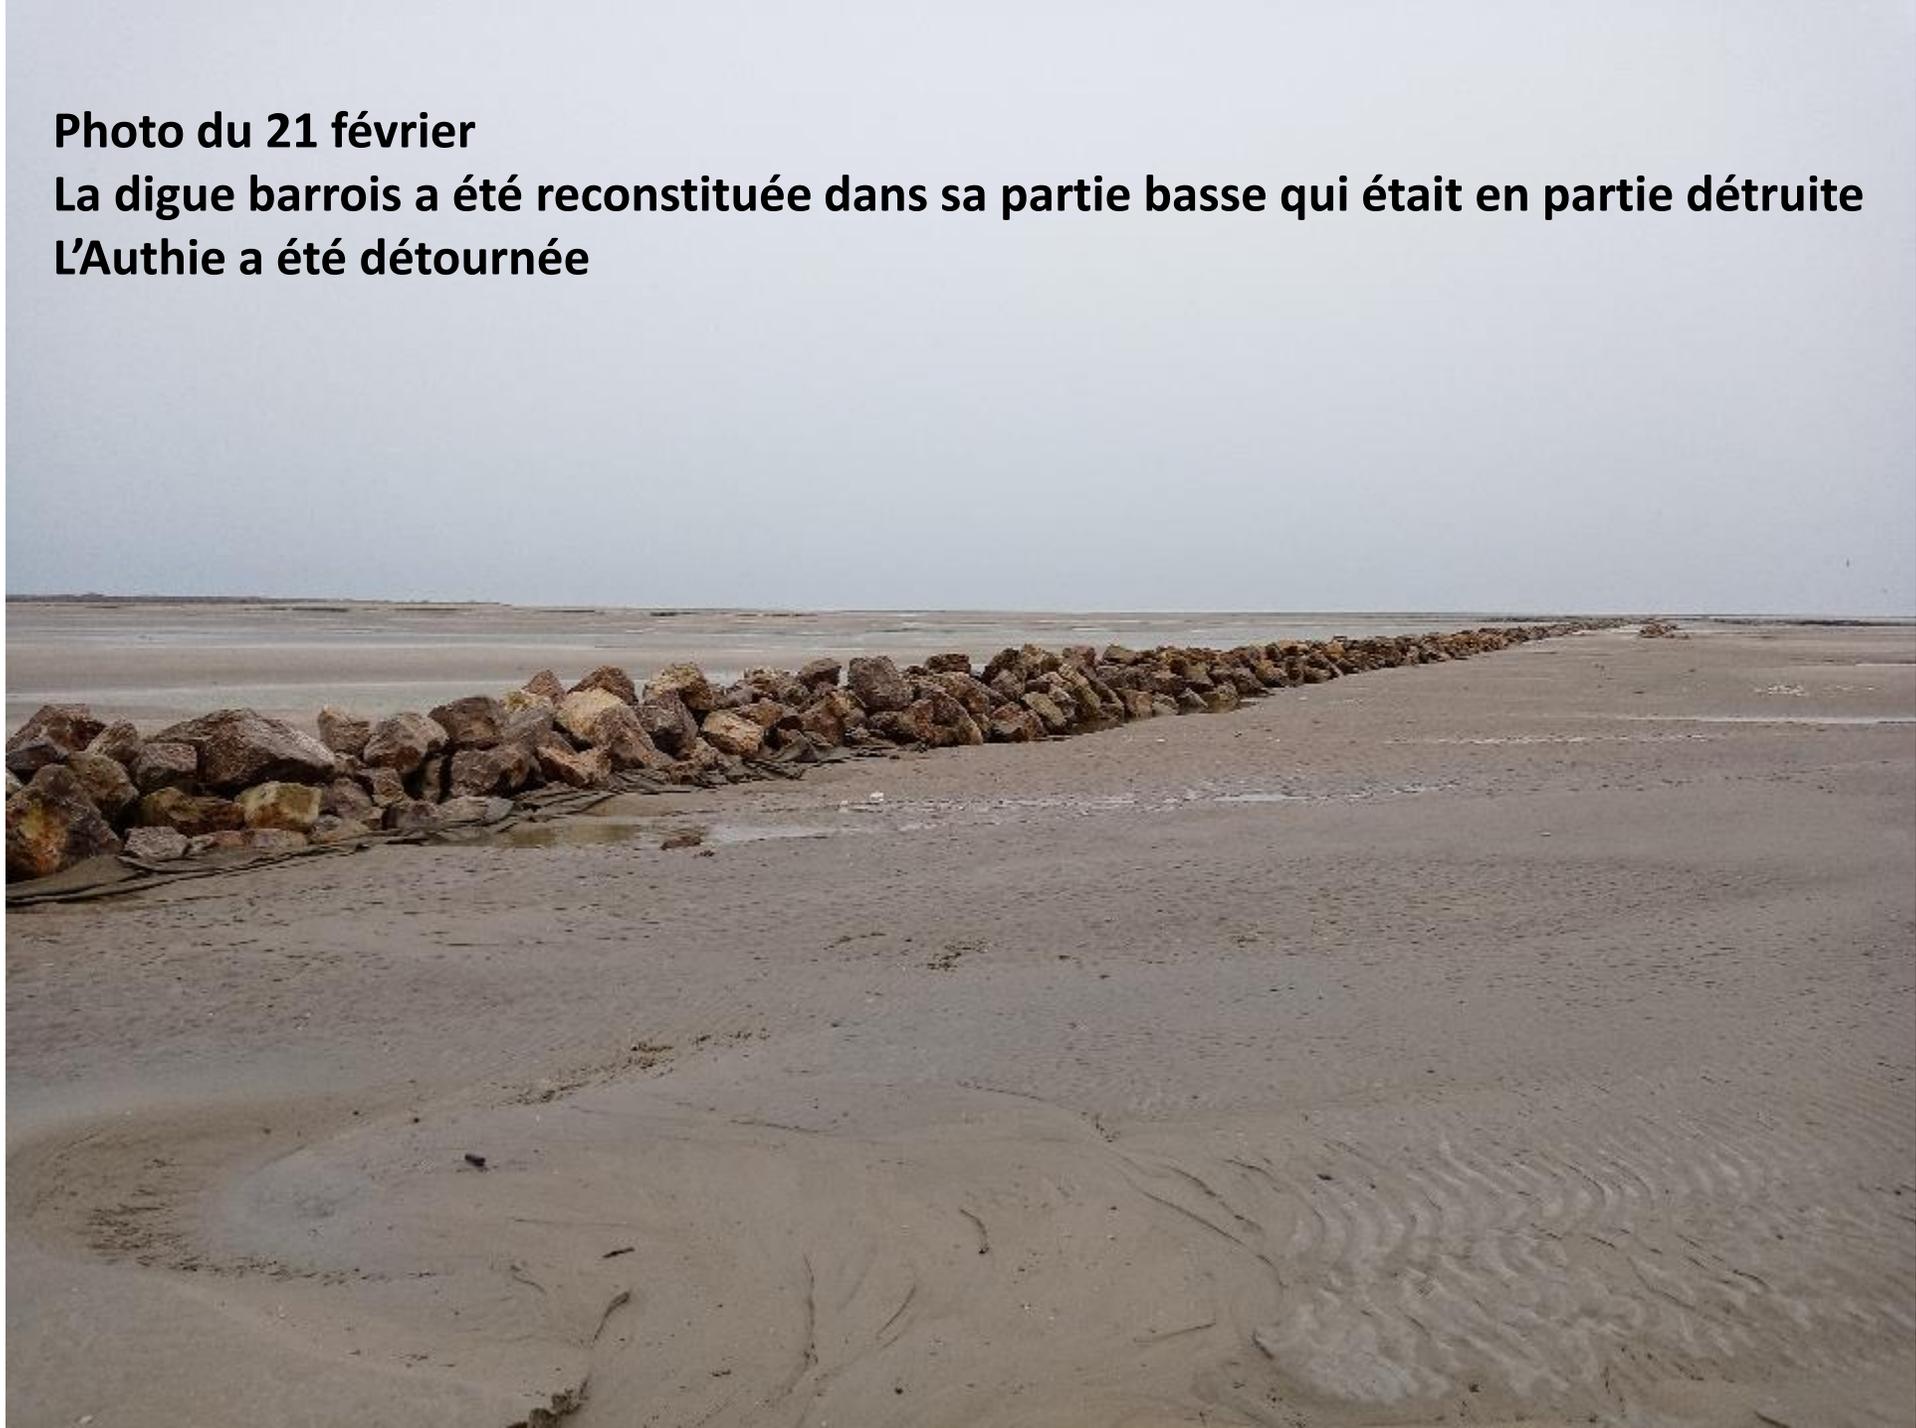
Photo du 21 février

**La digue barrois a été reconstituée dans sa partie basse qui était en partie détruite
L'Authie a été détournée**
