SOS baie d'AUTHIE
Point d'étape du chantier de rechargement

Situation au 21 février 2020

Bois de sapins bec de perroquet au 21 février 2020
Après la tempête Ciara et les coups de vents incessants qui ont suivi

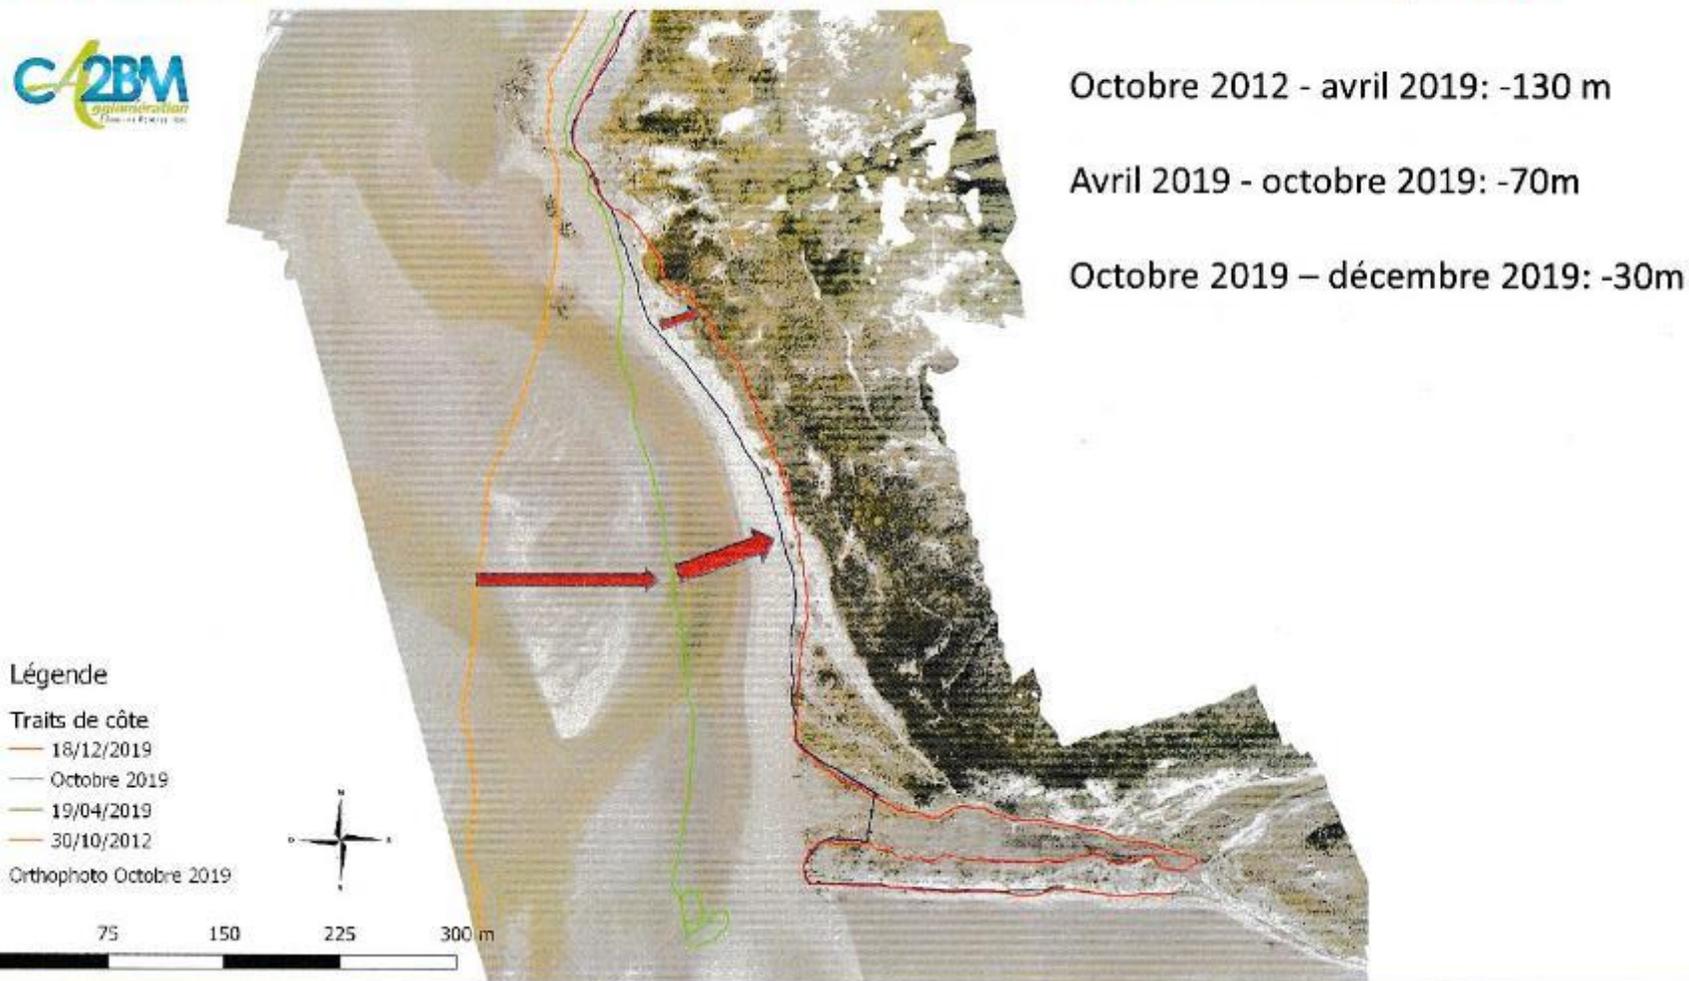
Travaux de ré-ensablement du bois de sapins

Le bec de perroquet : **moins 100m d'avril à décembre 2019!**, le détournement de l'Authie était la première (et urgente) opération à réaliser avant de pouvoir poursuivre

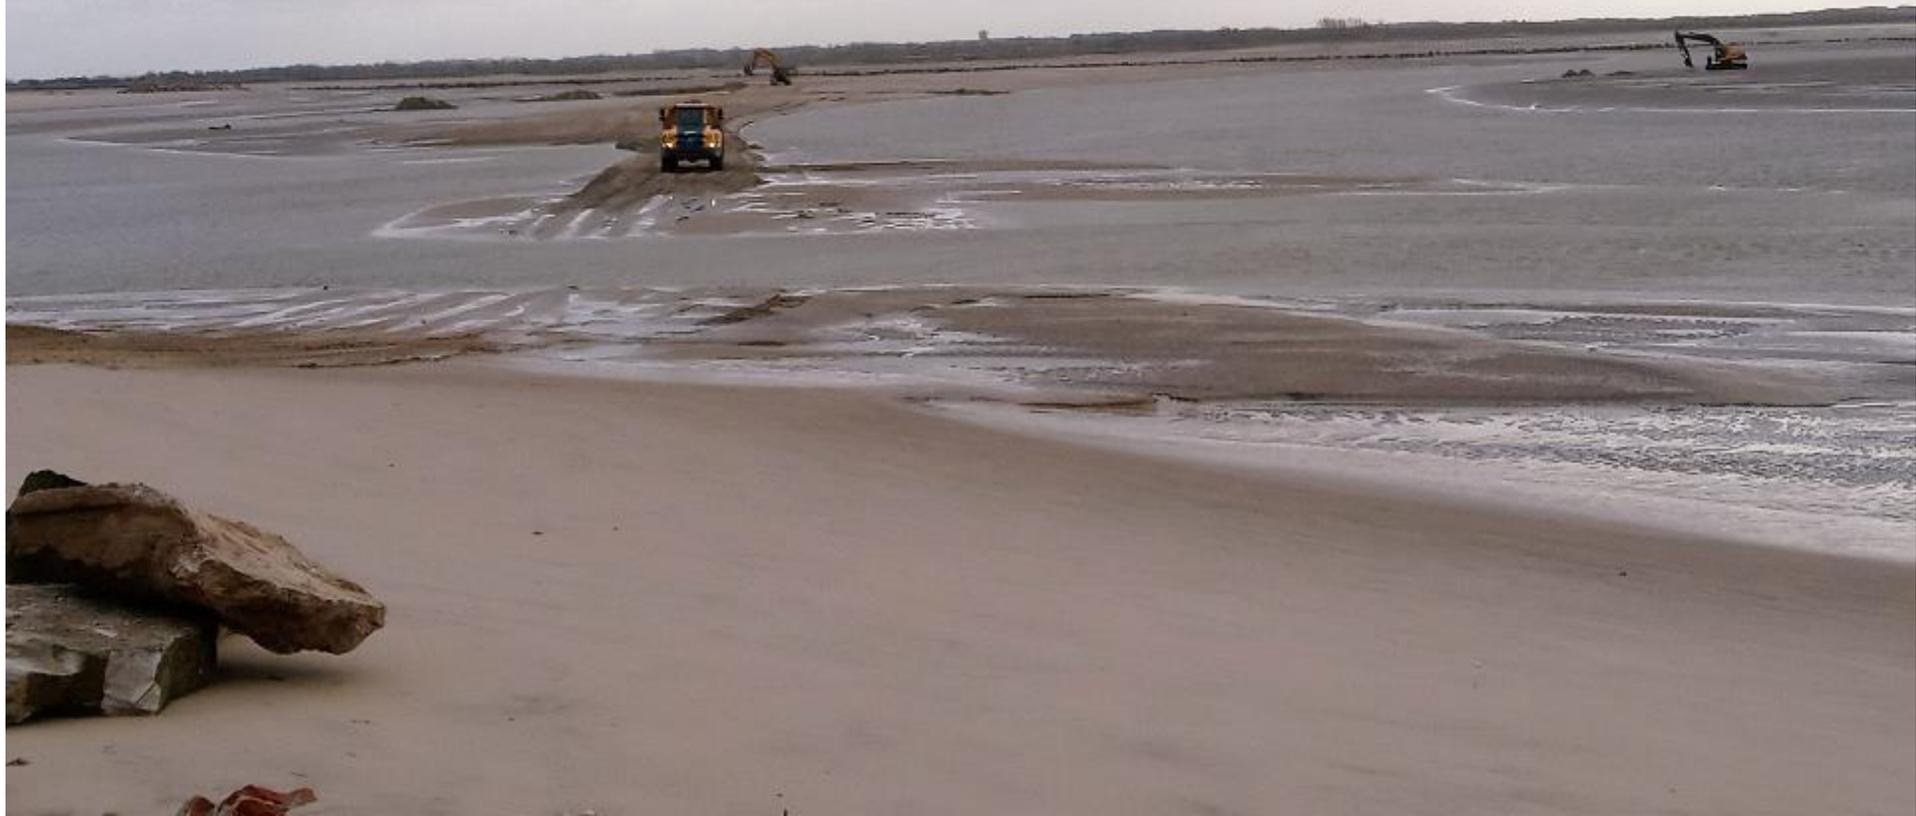
Photo du 21 février

Avec l'éloignement de l'Authie, les dumpers passent directement sur la plage, ils n'ont plus besoin de suivre le cordon dunaire.

Alors où vont ces engins avec leur sable?

Pas pour recharger devant le bois de sapins pour le moment car il faut poursuivre la préparation,
