BAIE D'AUTHIE – BARROIS - COQUES

LA DIGUE BARROIS

LE RECHARGEMENT MASSIF 4 : réhabilitation de la digue Barrois

Le conseil d'administration de l'ADCMBA sos baie d'Authie

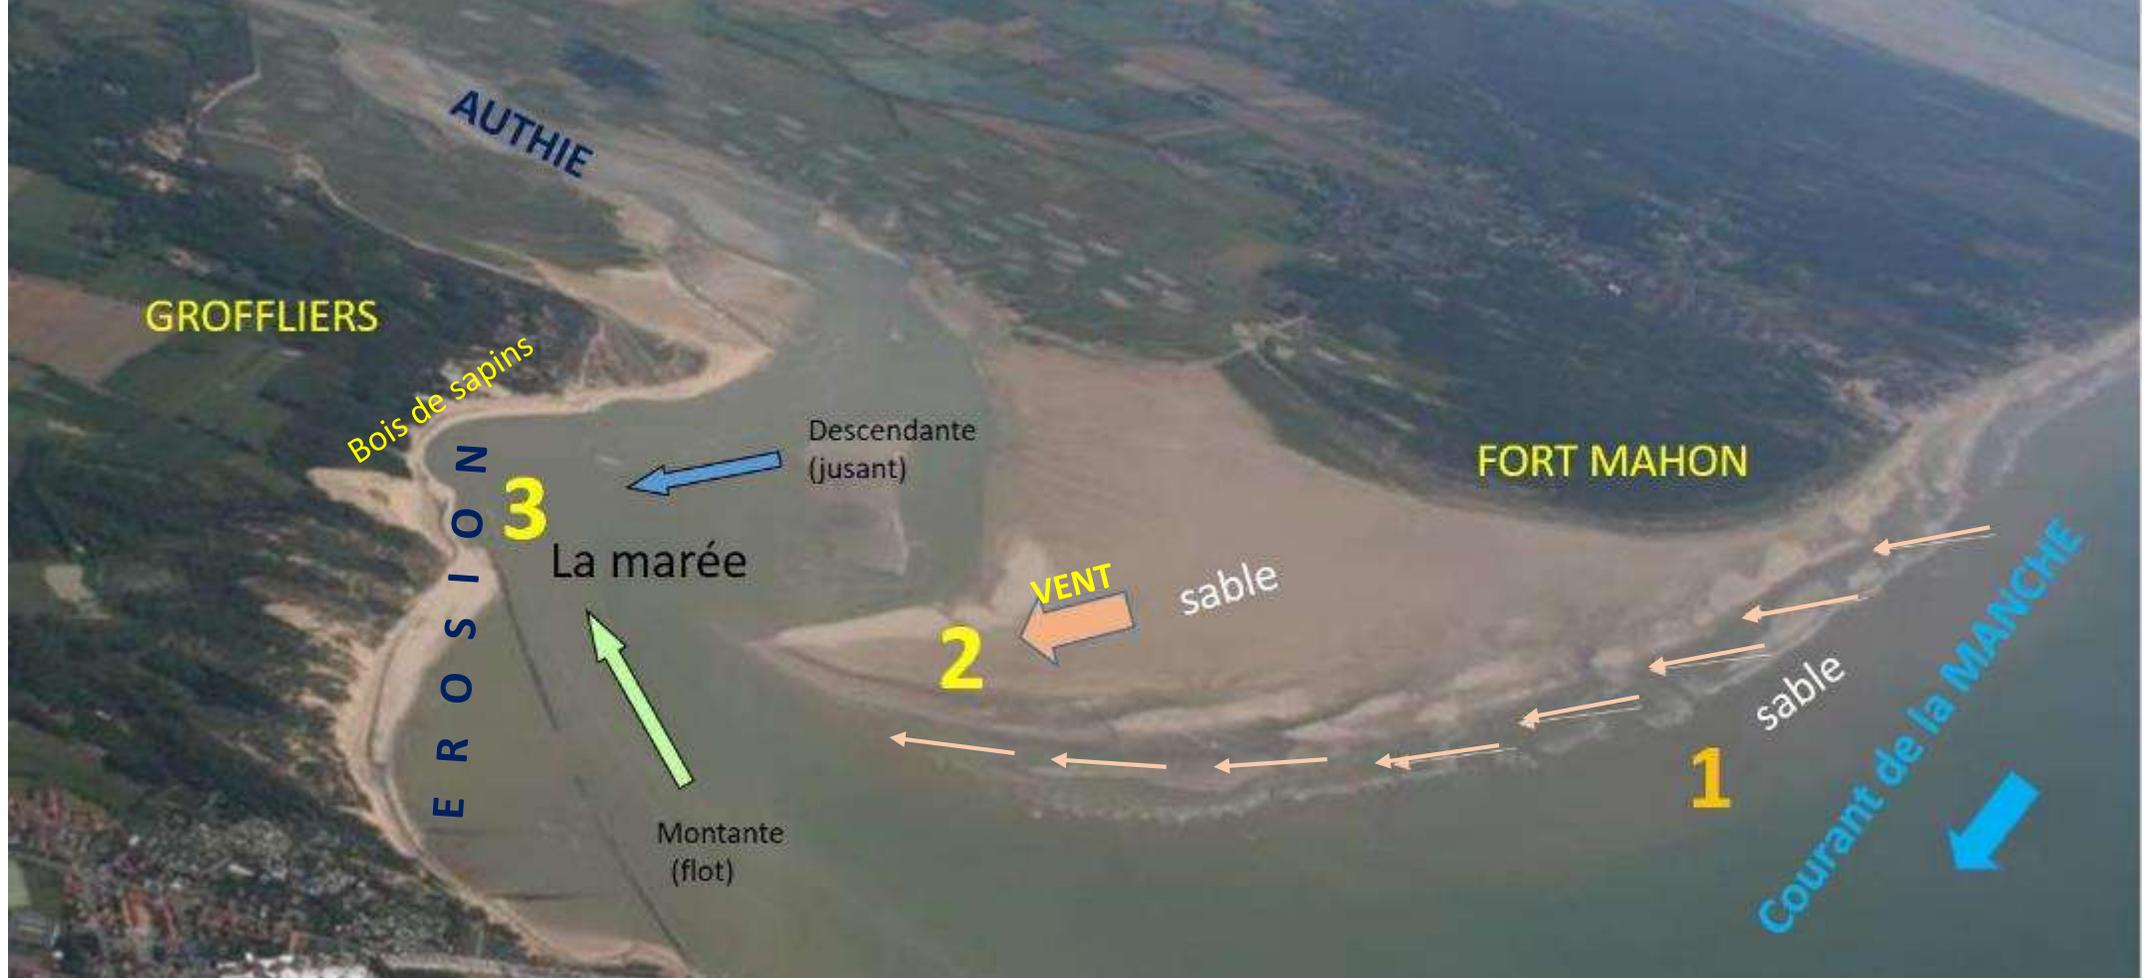
Le sable, amené par le courant dominant de la mer (1), est ensuite transporté vers l'est, à marée basse, par les vents dominants (2). Il s'accumule pour alimenter le banc de sable qui dévie les courants de marée et le chenal de l'Authie (3) en érodant le rivage opposé. Cela s'appelle une dérive sédimentaire

Entre Fort Mahon et Berck, s'est de ce fait constitué au fil du temps, un immense banc de sable, appelé poulier, qui obstrue progressivement l'entrée de la baie en poussant l'Authie vers Berck et Groffliers (Photo prise à marée basse en 2018, on voit bien que le poulier s'étend quasiment jusqu'à atteindre la dune (musoir) qui recule)

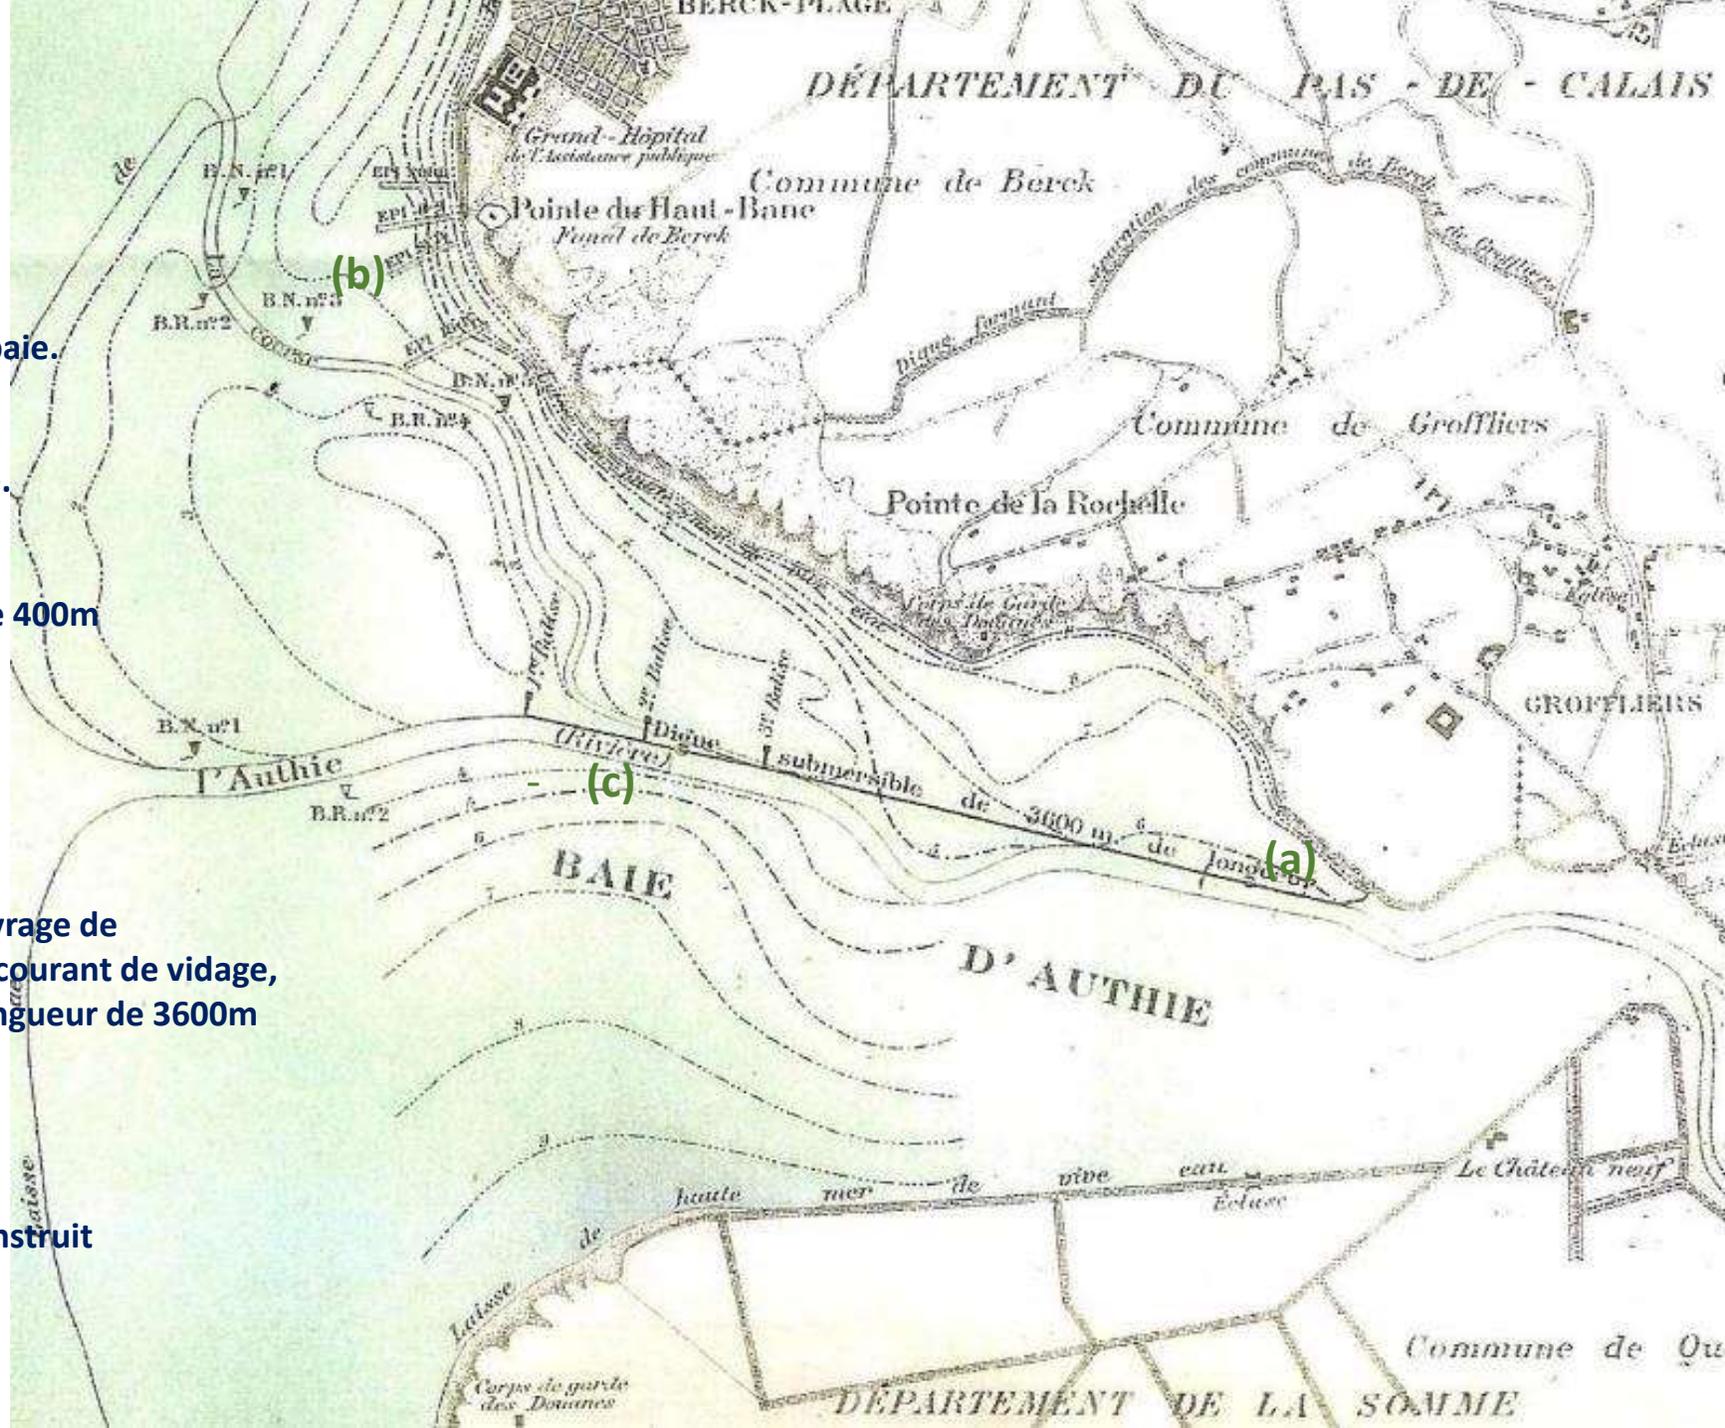
En 1860, à Groffliers (a), Mr Barrois, propriétaire, entreprit de construire une « digue » submersible de 400m pour protéger sa propriété d'une dérive de l'Authie. Il s'agissait en fait d'un ouvrage de guidage qui protégeait la digue non submersible, protégeant, elle-même, les terrains inondables des marées.

Au début des années 1870, l'état, s'inspirant de l'ouvrage de M. Barrois et craignant que l'Authie ne se joigne au courant de vidage, décida de prolonger cette digue en la portant à la longueur de 3600m tout en la dirigeant droit vers la mer (c). Les travaux furent achevés en 1884. Quelques ajustements furent réalisés ensuite. Dans la mémoire locale, la digue submersible fut dénommée Digue BARROIS bien que l'état en ait construit la majeure partie.

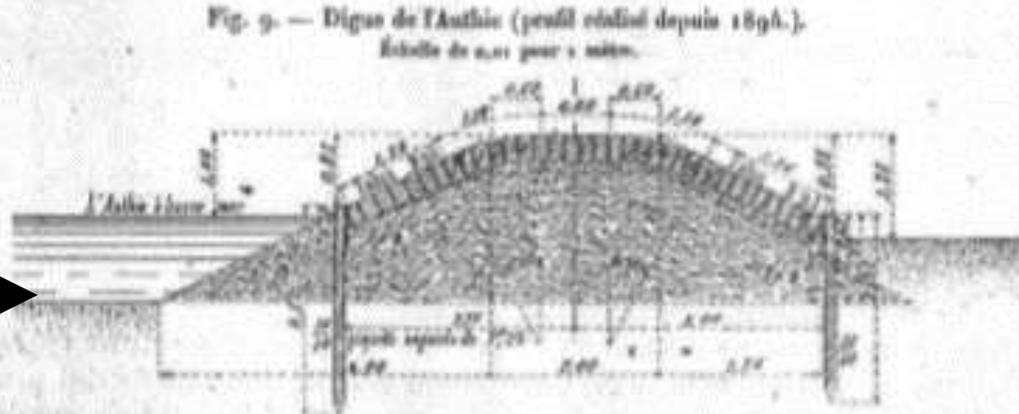
Structure de la digue
(base en moellons crayeux ,
consolidation et fixation par
pieux et fascinages)
L'Authie est à gauche

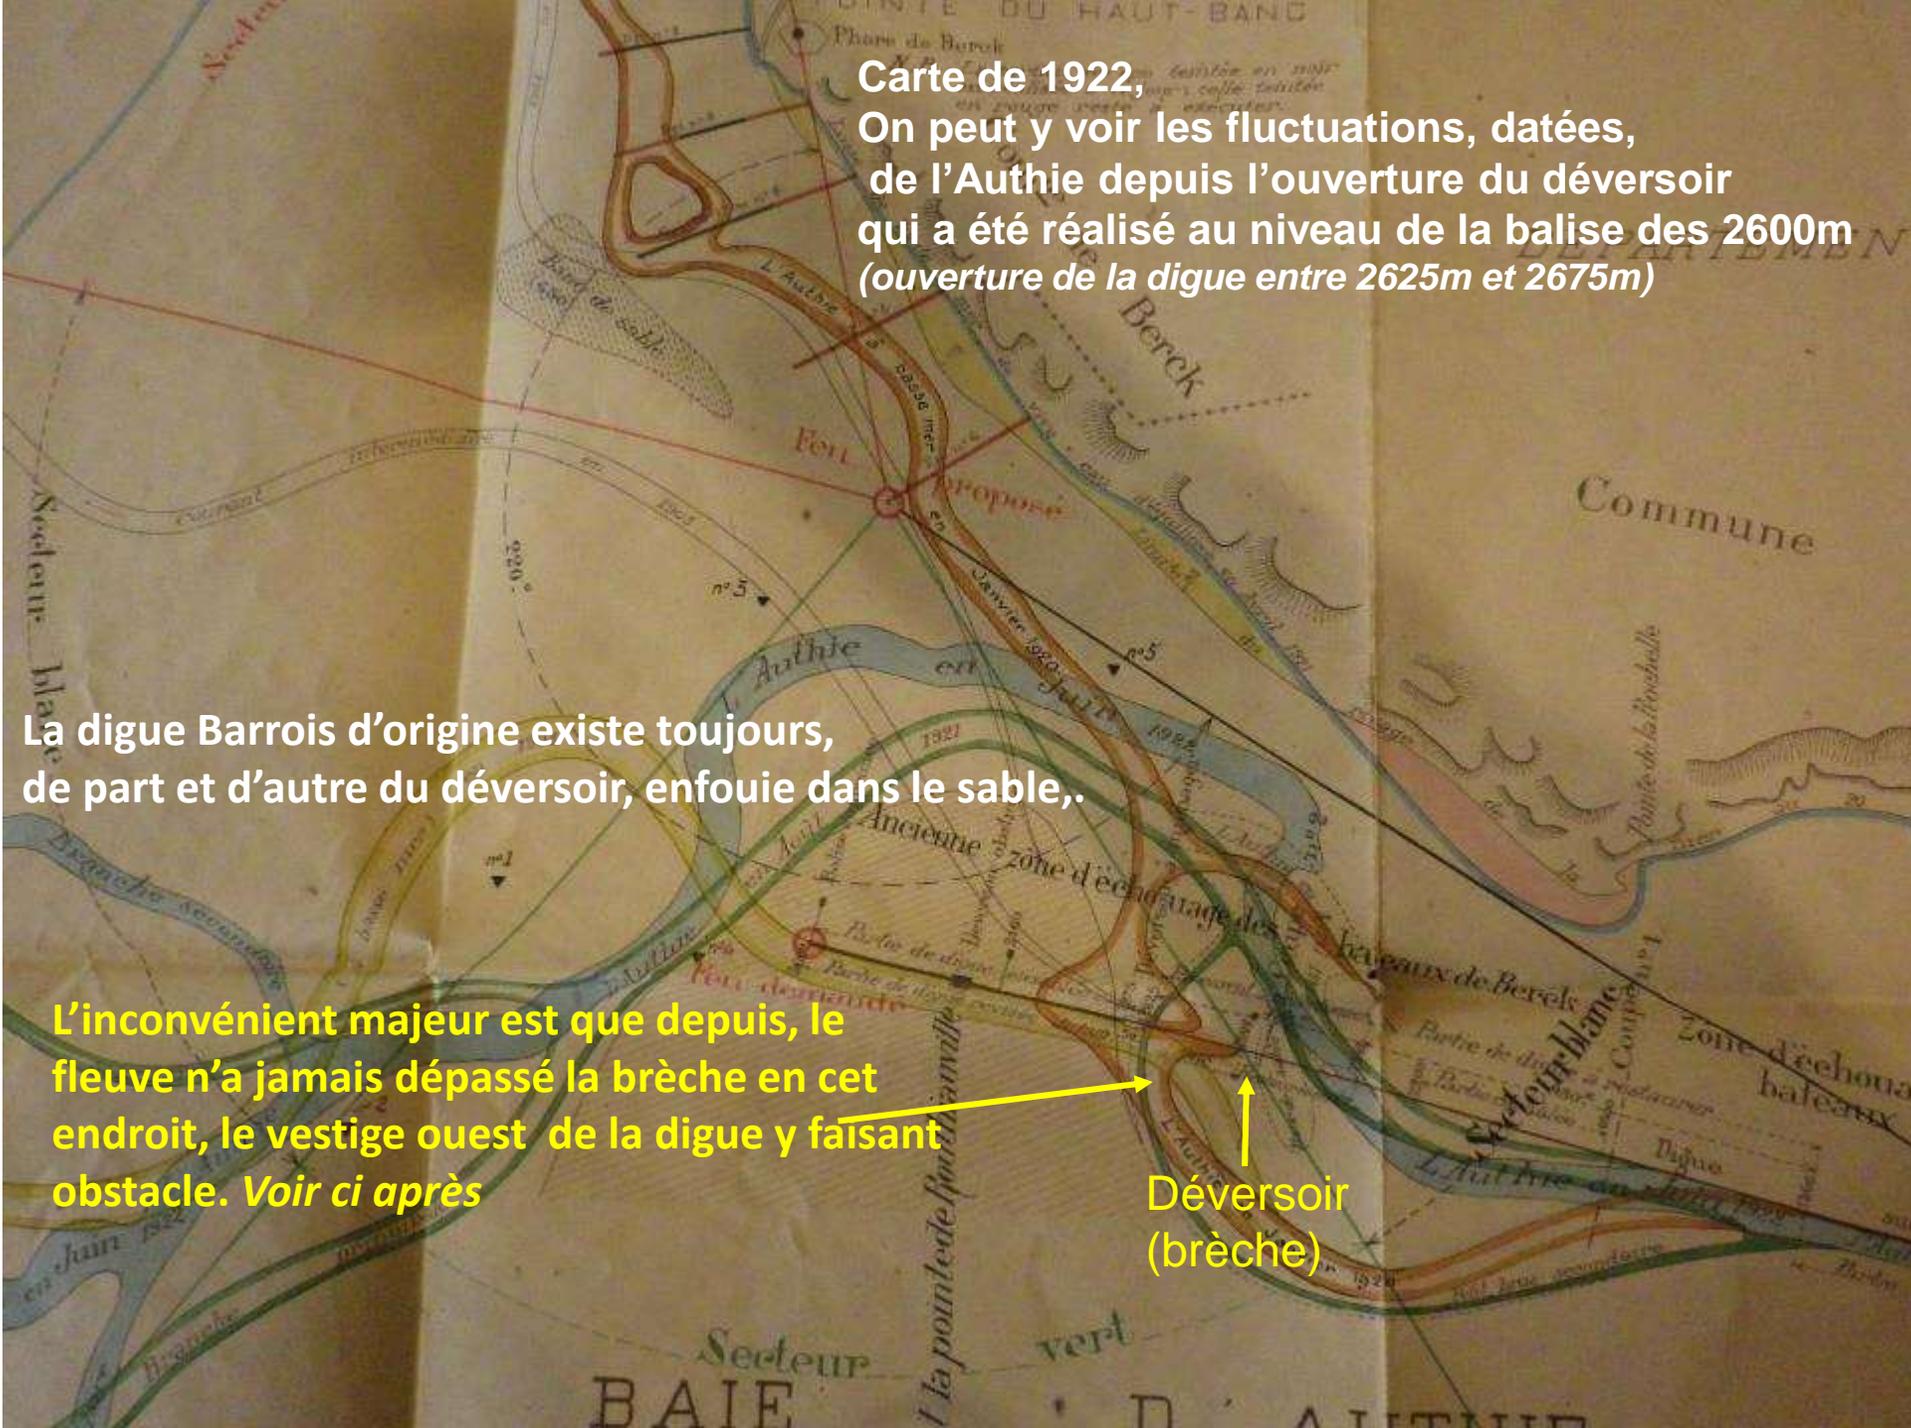
↑
Déversoir
(brèche)

Carte de 1922,
On peut y voir les fluctuations, datées,
de l'Authie depuis l'ouverture du déversoir
qui a été réalisé au niveau de la balise des 2600m
(ouverture de la digue entre 2625m et 2675m)

La digue Barrois d'origine existe toujours,
de part et d'autre du déversoir, enfouie dans le sable,

L'inconvénient majeur est que depuis, le
fleuve n'a jamais dépassé la brèche en cet
endroit, le vestige ouest de la digue y faisant
obstacle. Voir ci après

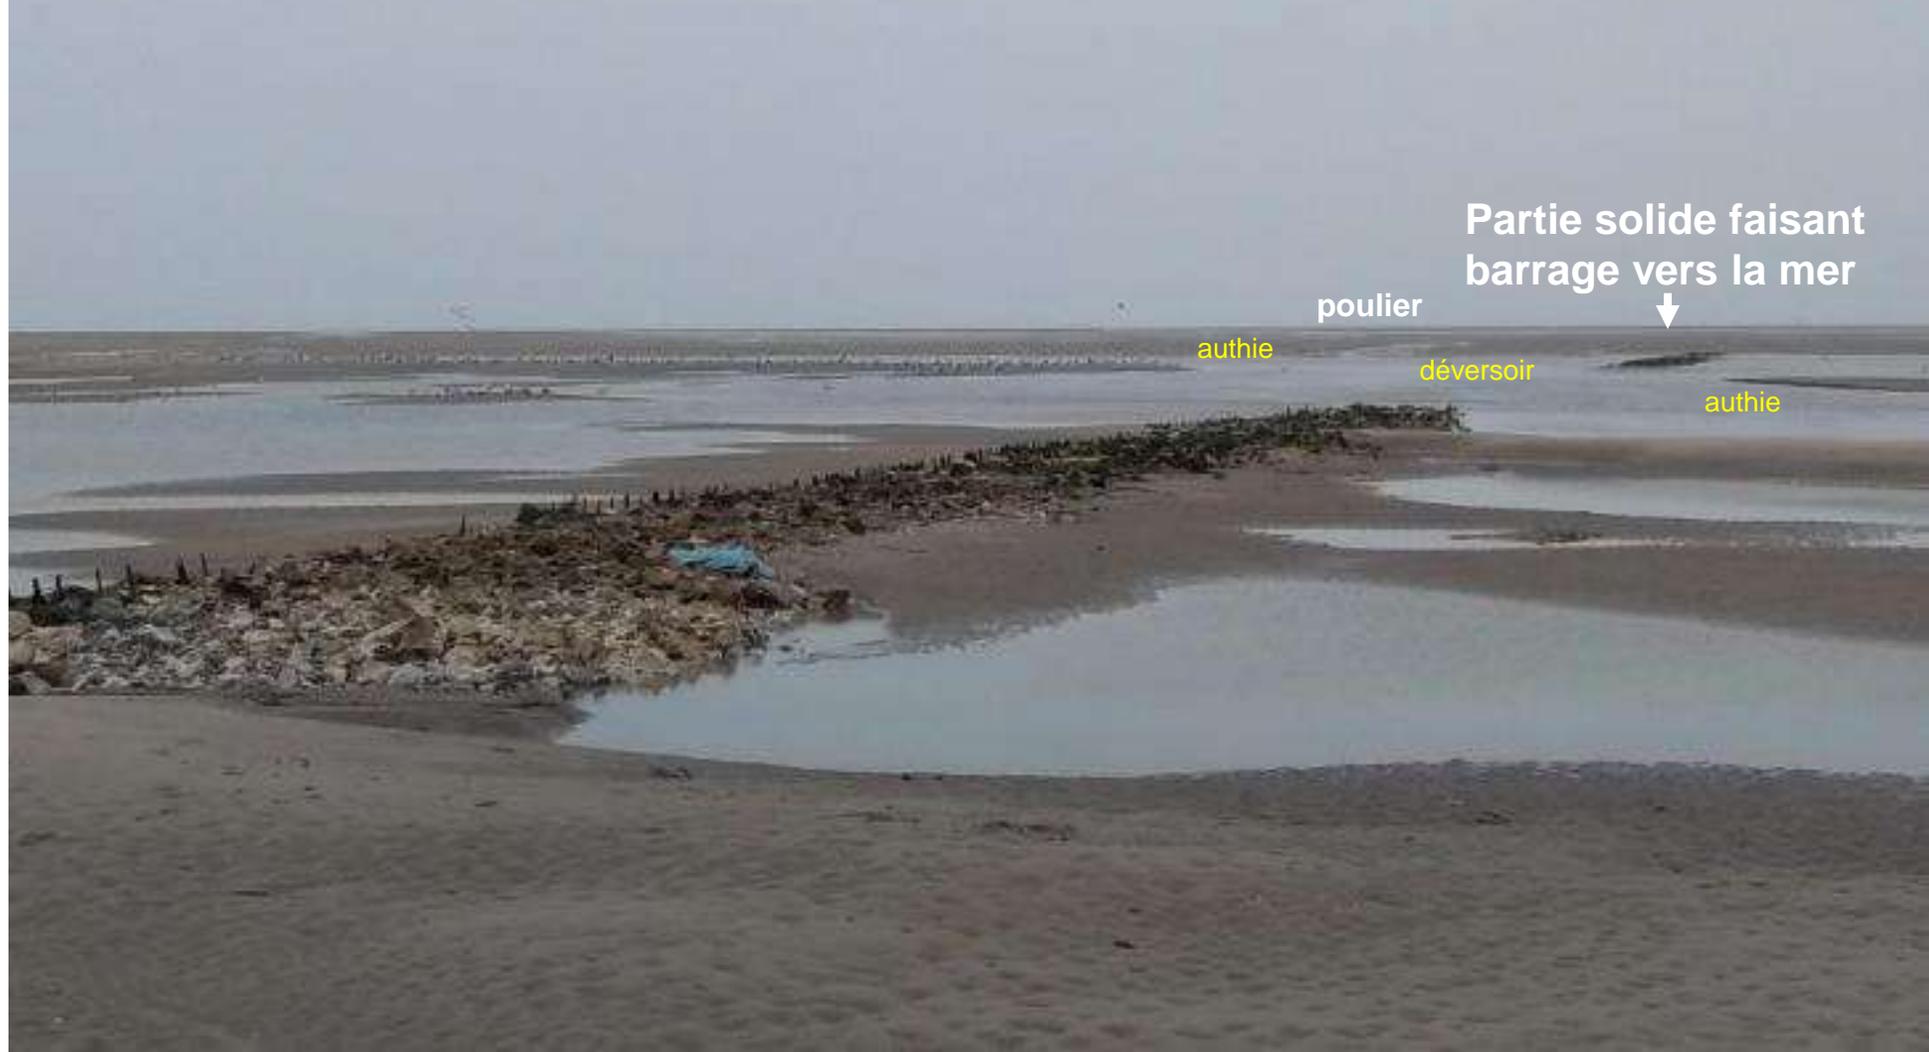
Depuis, l'Authie passe au niveau du déversoir, se heurtant au vestige de la digue côté mer. L'Authie n'a plus jamais coulé librement en cet endroit.

Parfois apparaissent des vestiges très dégradés, côté baie.

Les vestiges côté mer sont solides et rejettent l'Authie vers le bec de perroquet

Et le poulie a grossi, grossi, grossi... et la rive du bois de sapins a reculé, reculé,

inexorablement , 245 m depuis 1965, en s'accélégrant au fil du temps, jusqu'à 10m par an

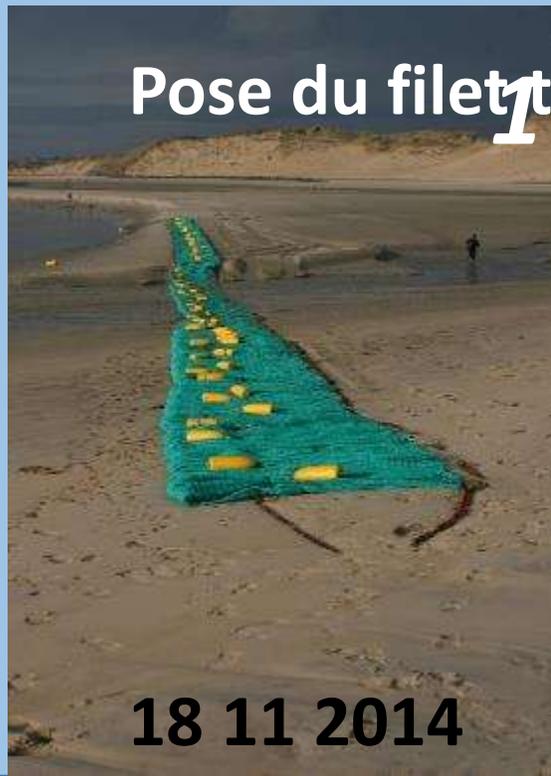
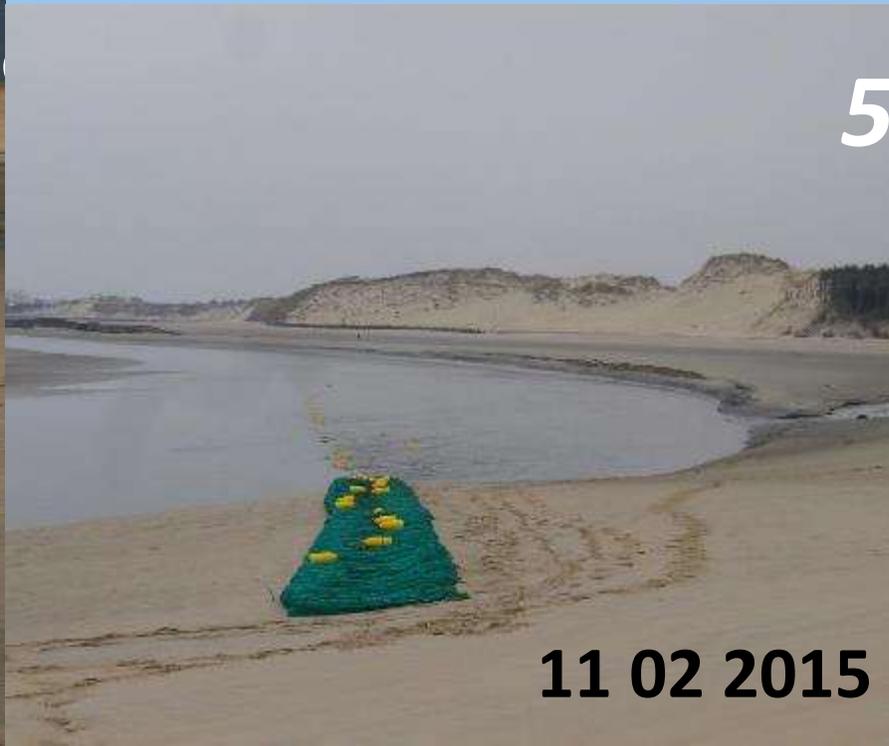
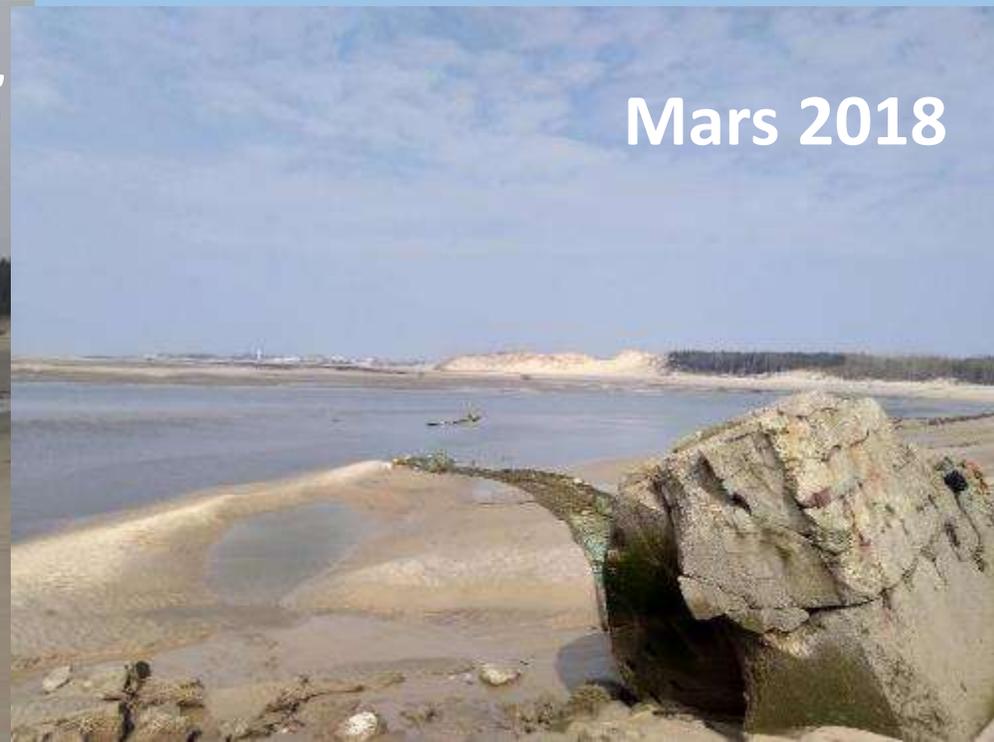
En 2018, six ans après l'accord pour une rechargement massif, la situation était devenue critique.,

**Ce qu'il reste en Octobre 2019.
La mer est à la porte, Et les pâtures sont
situées 1m sous le niveau de la plage**

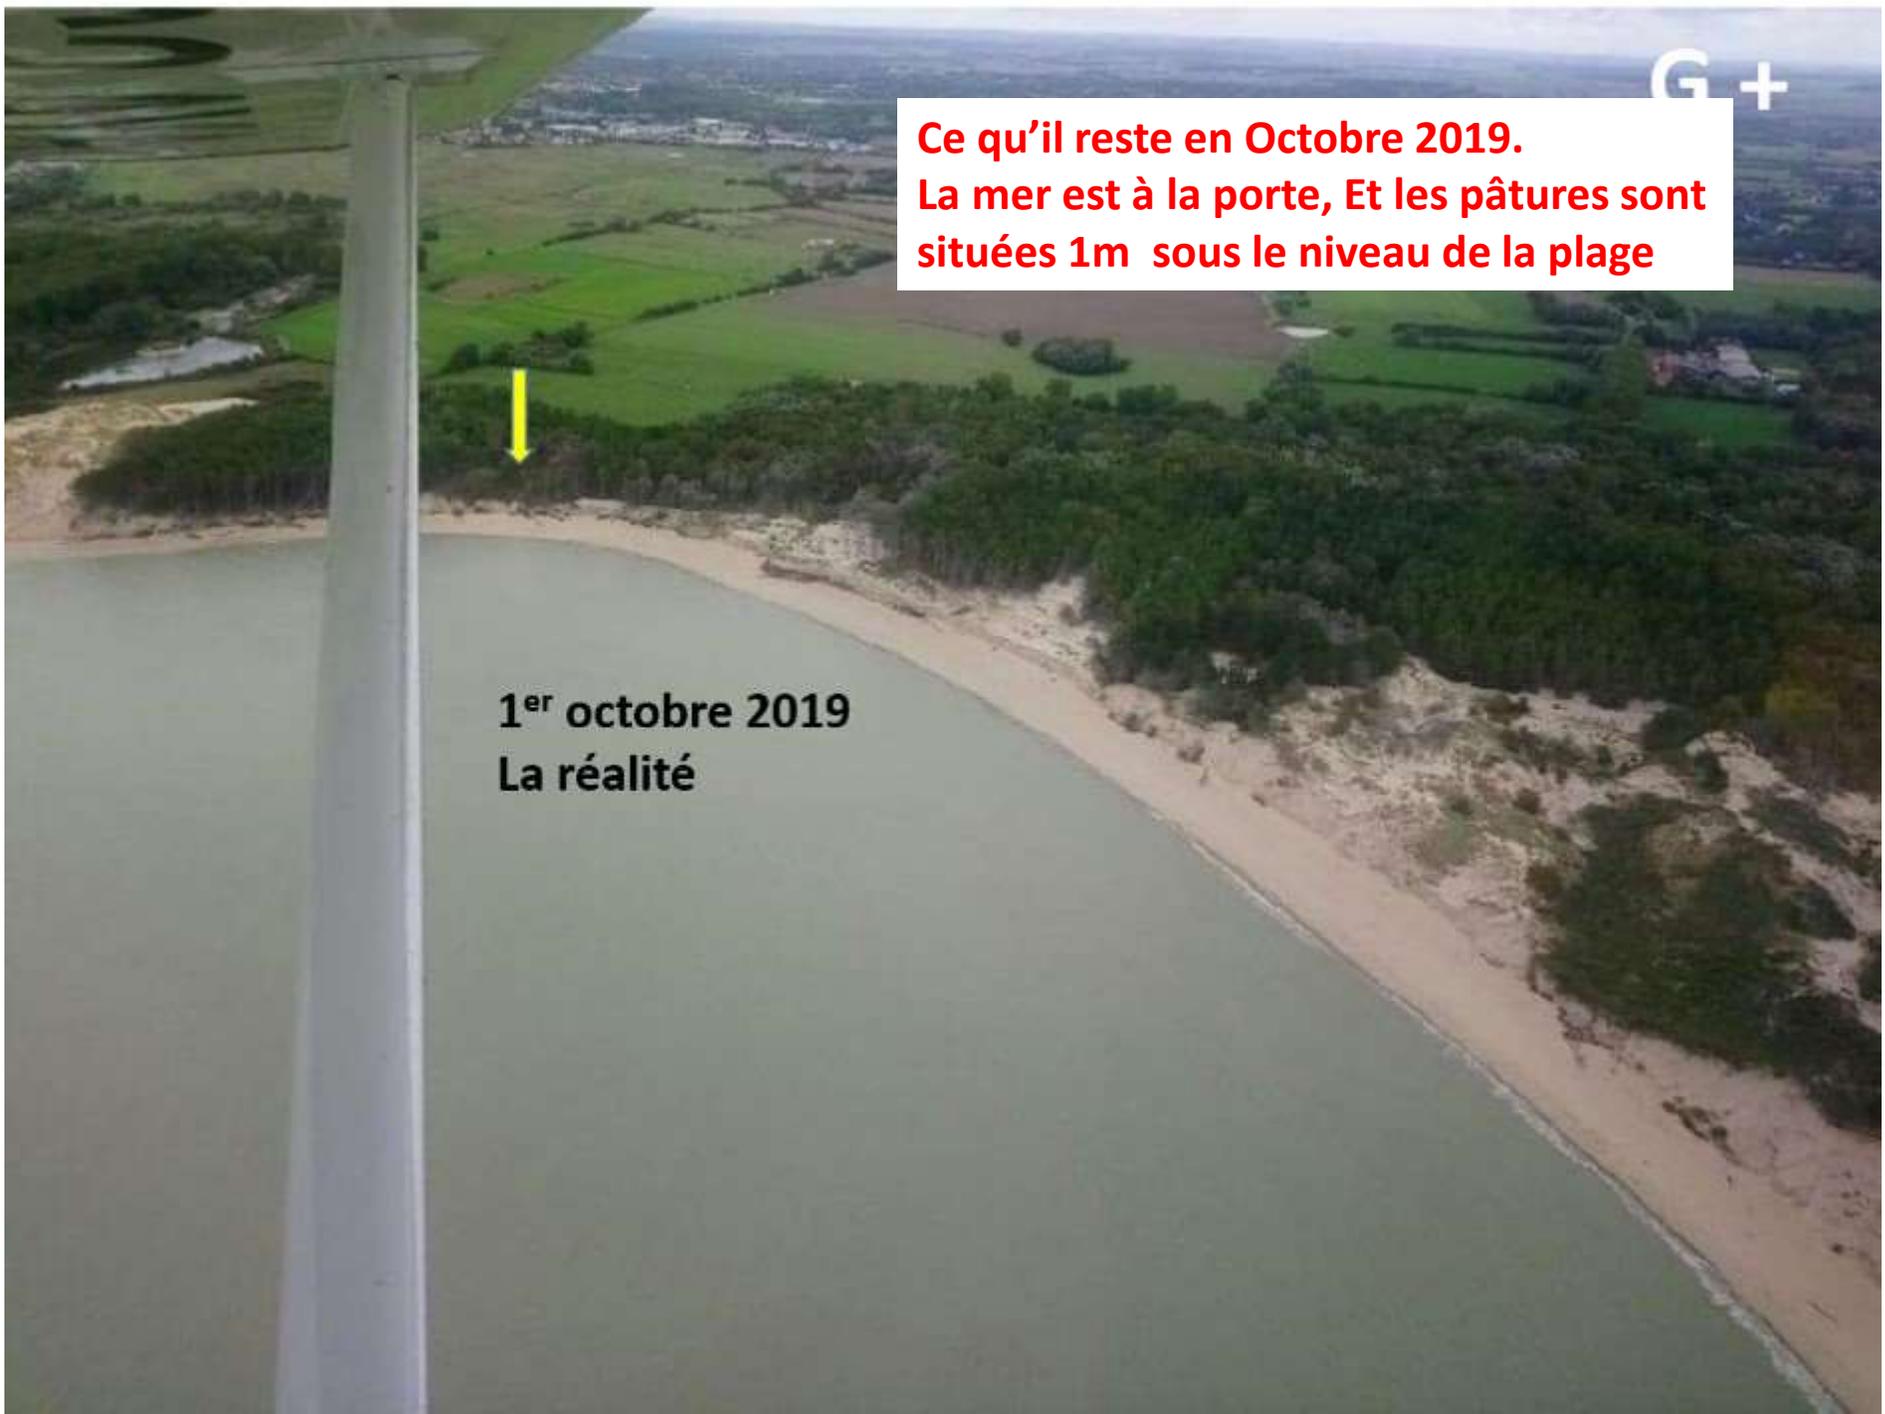
**1^{er} octobre 2019
La réalité**

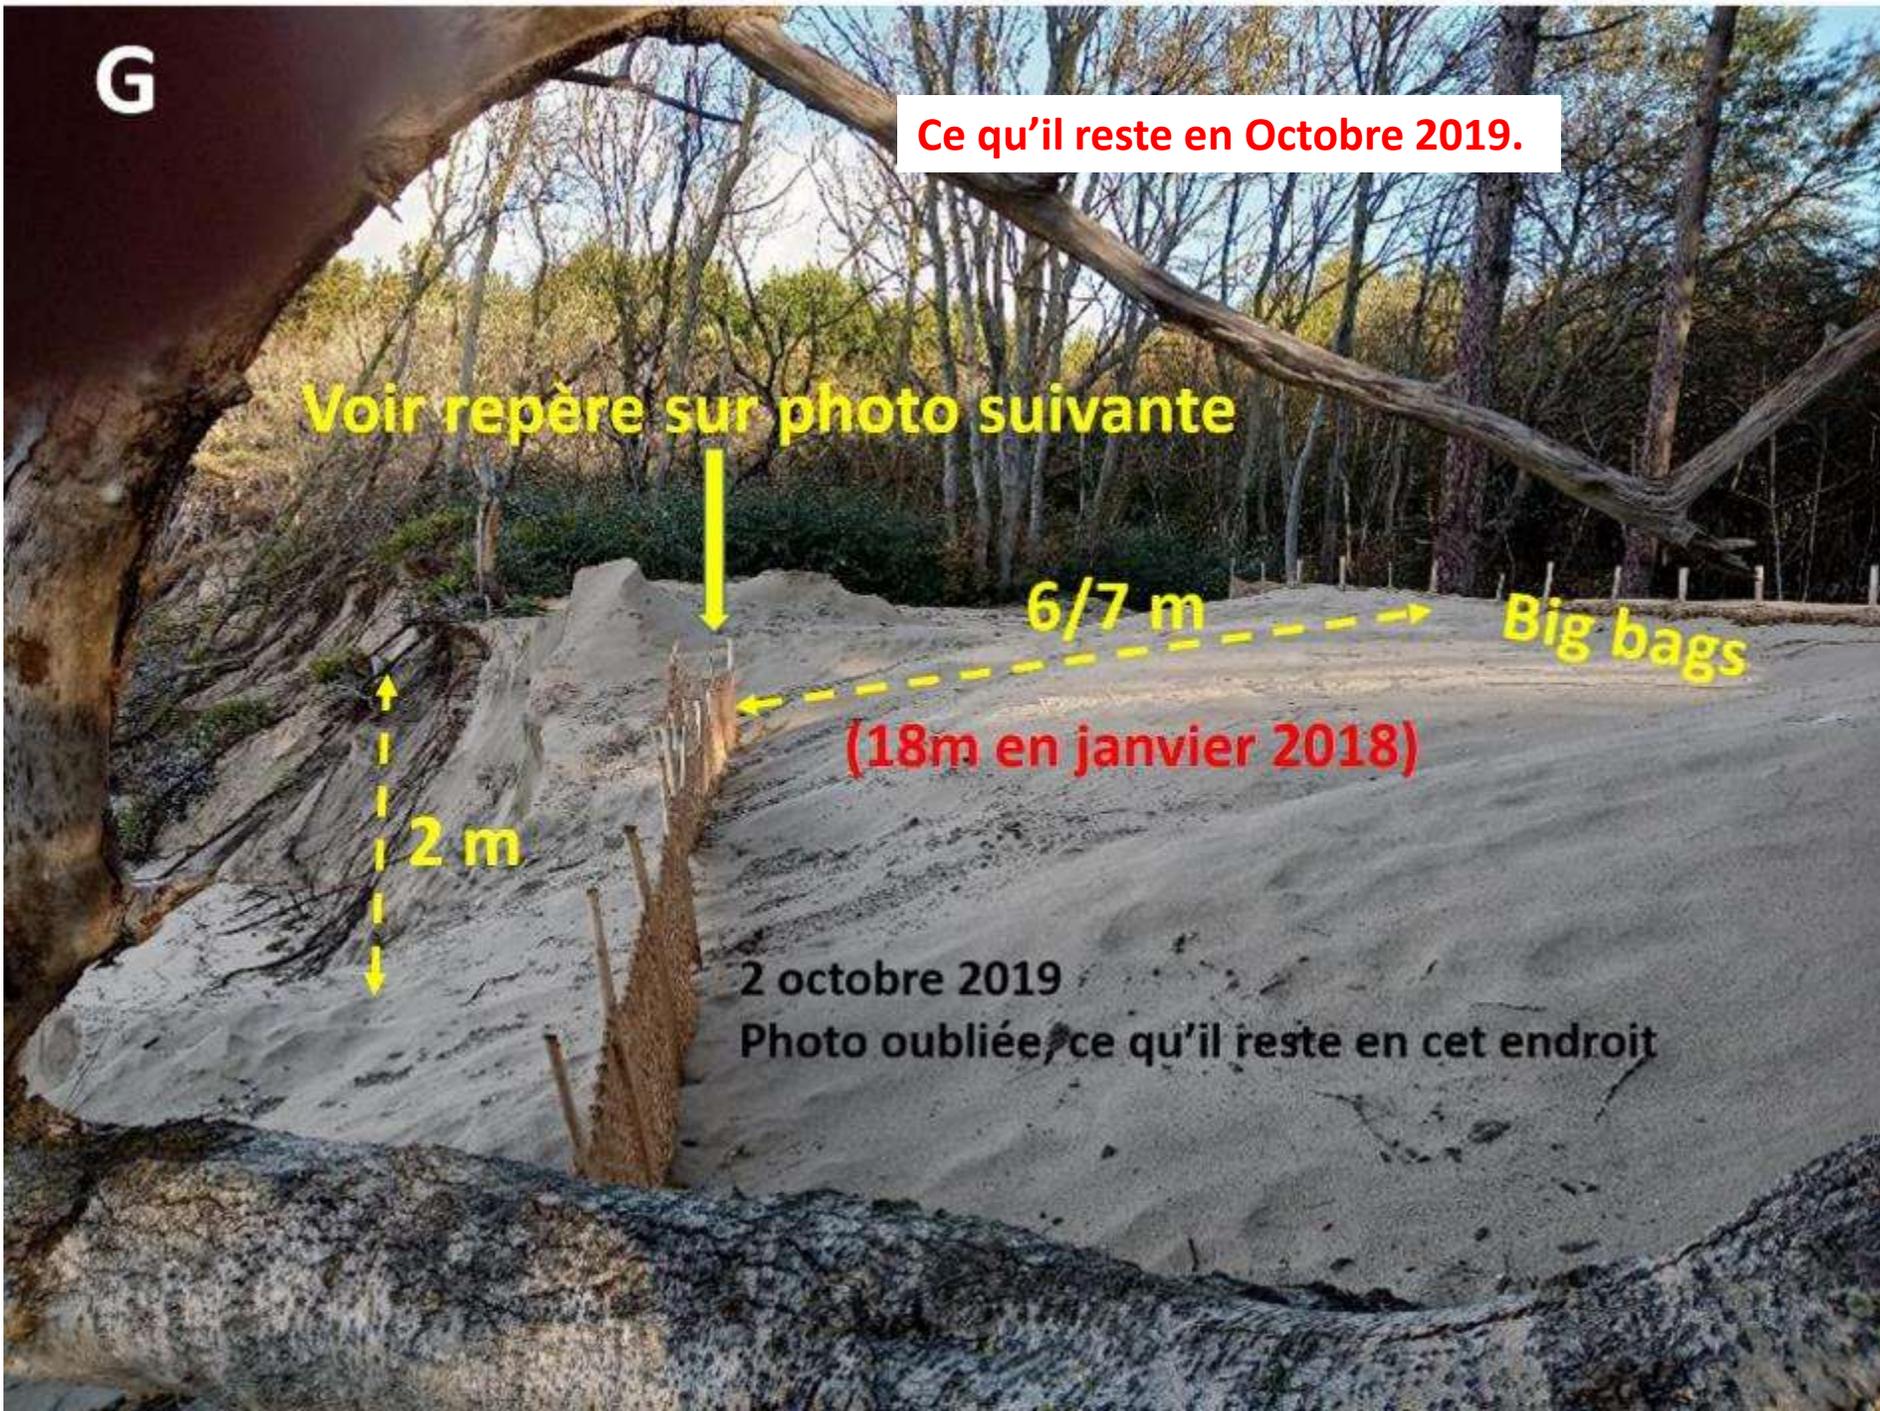
2 octobre 2019

Ce qu'il reste en Octobre 2019.

Voir repère sur photo suivante

6/7 m

Big bags

(18m en janvier 2018)

2 m

Photo oubliée, ce qu'il reste en cet endroit

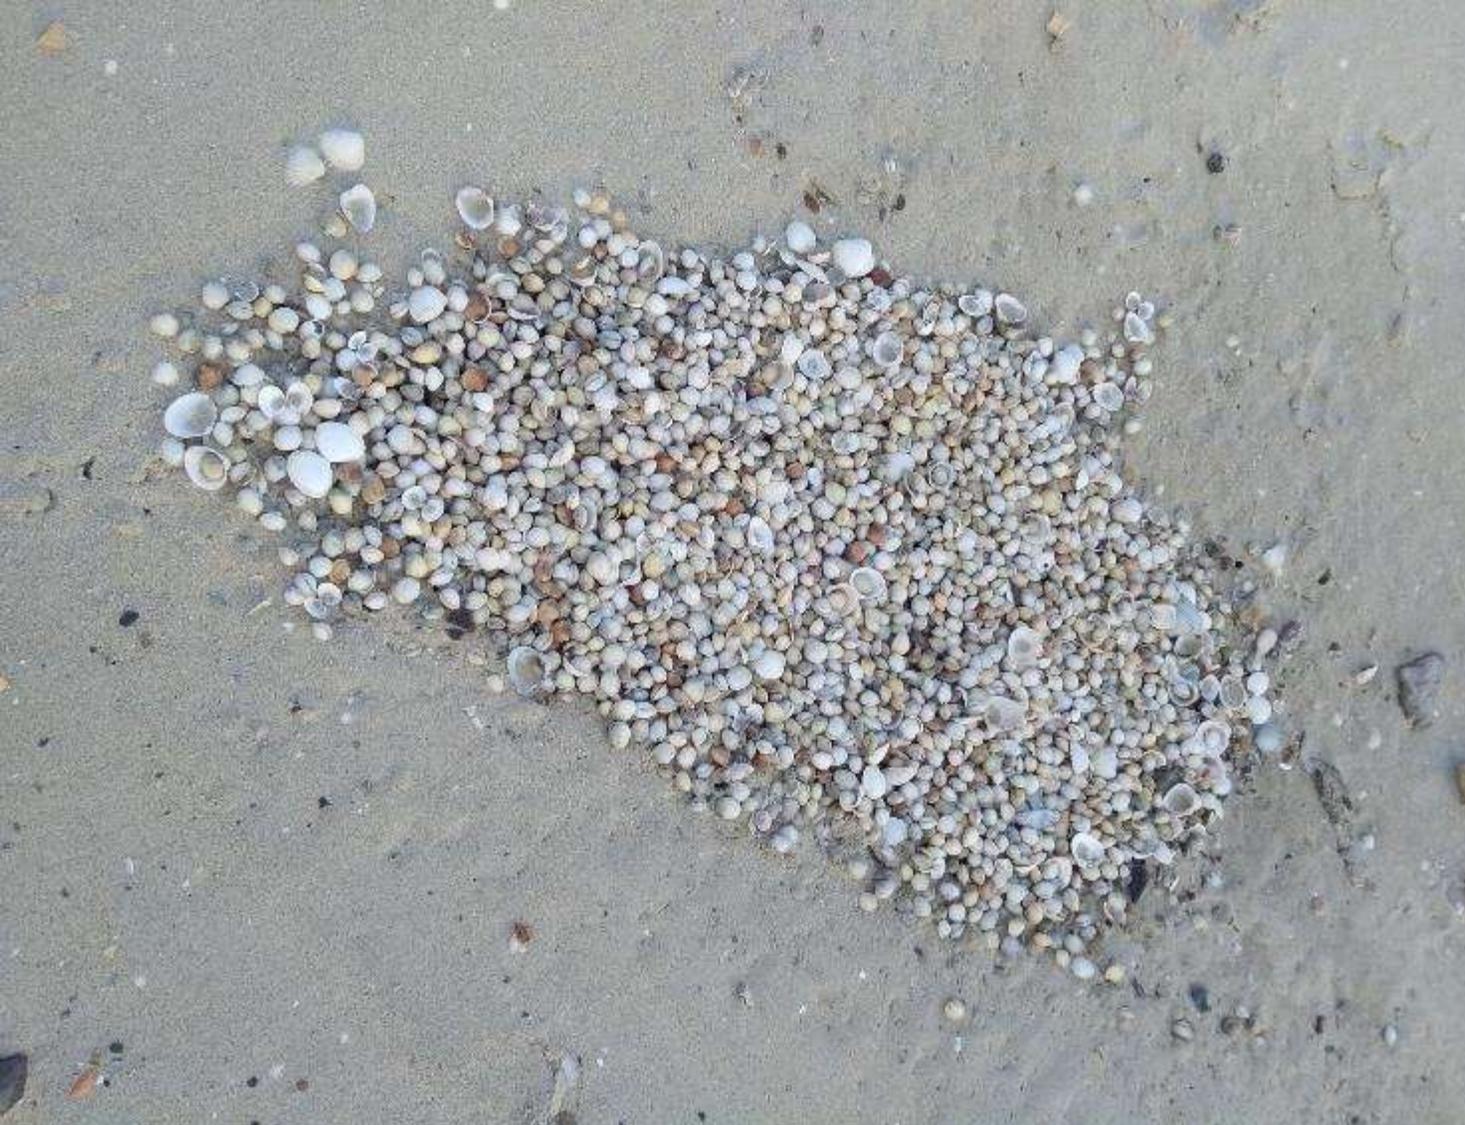
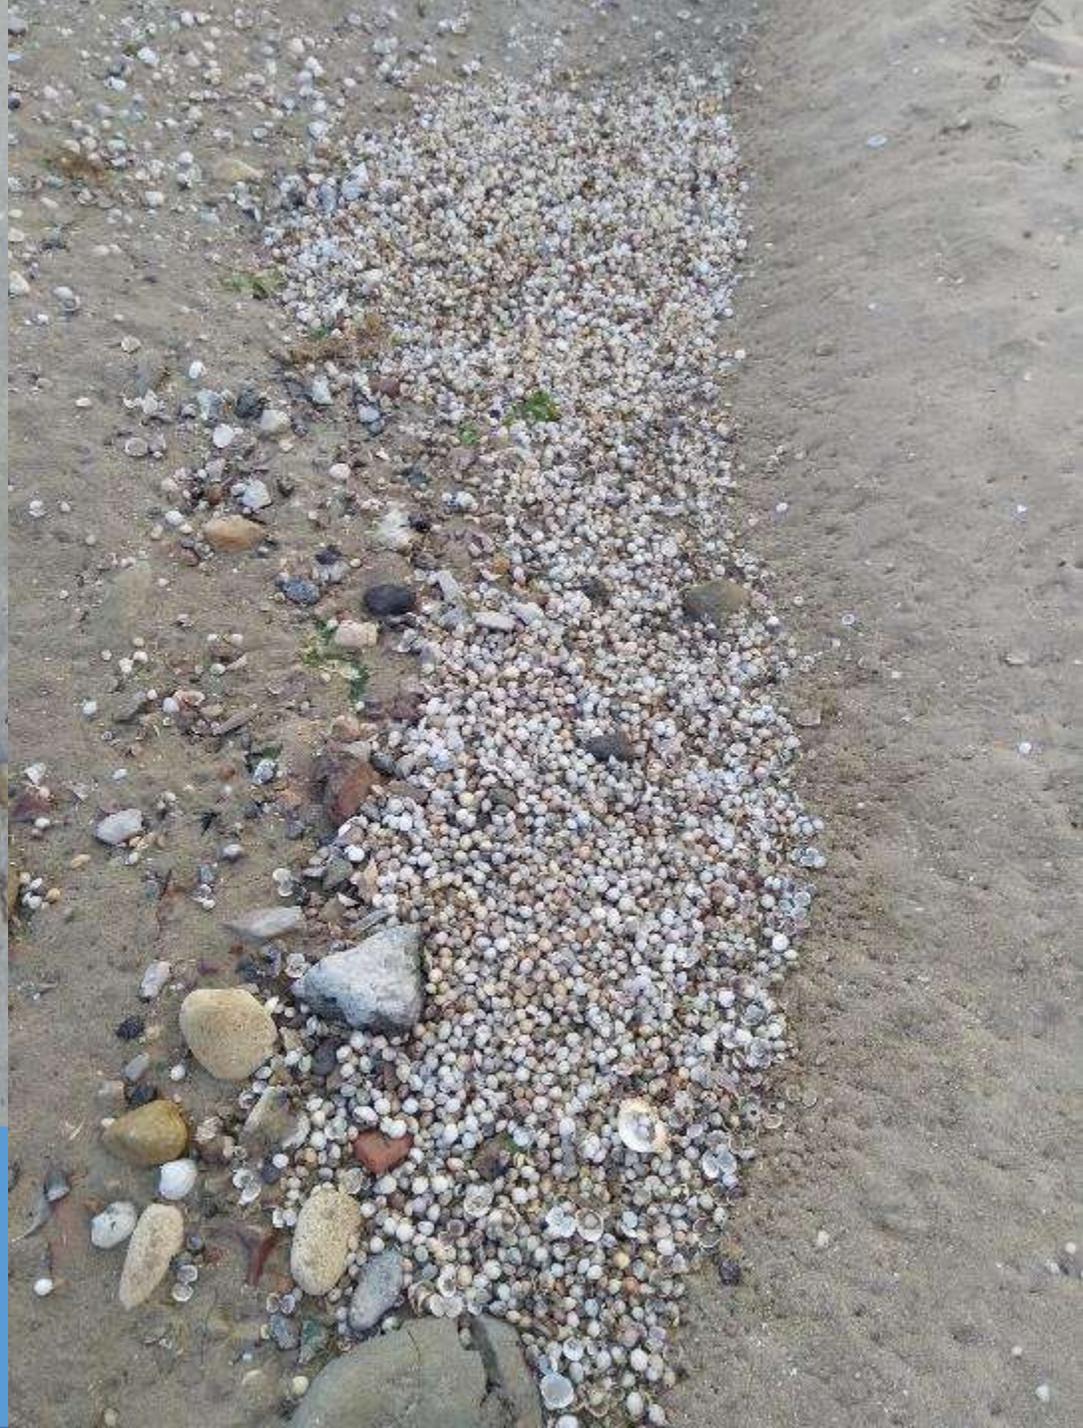
**19 octobre 2018, Bec de perroquet
Coques juvéniles emportées par la violente érosion**

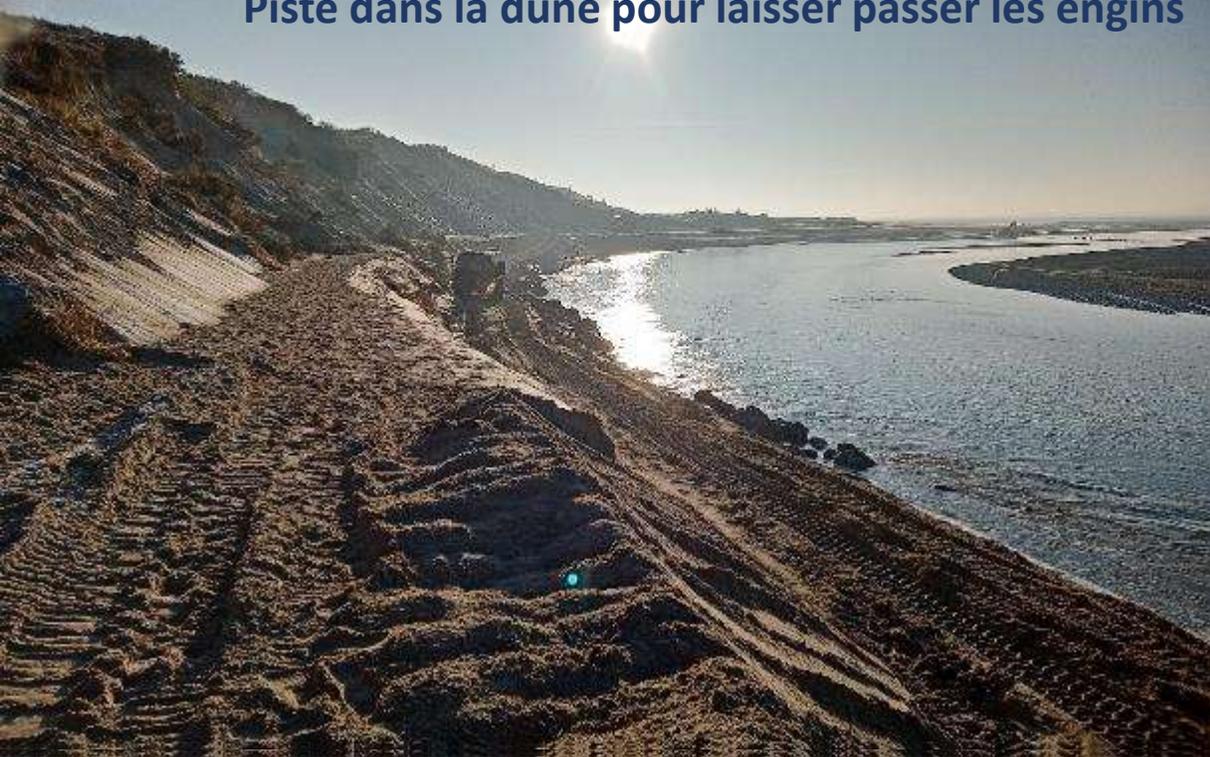
Décembre 2019

Réhabilitation, en enrochements, de la partie détruite de la digue

C'est pour cela que la réhabilitation de la digue BARROIS, sur le linéaire du déversoir, fut autorisée, afin de faire passer l'Authie plus à l'ouest. Et son maintien acté en commission de suivi.

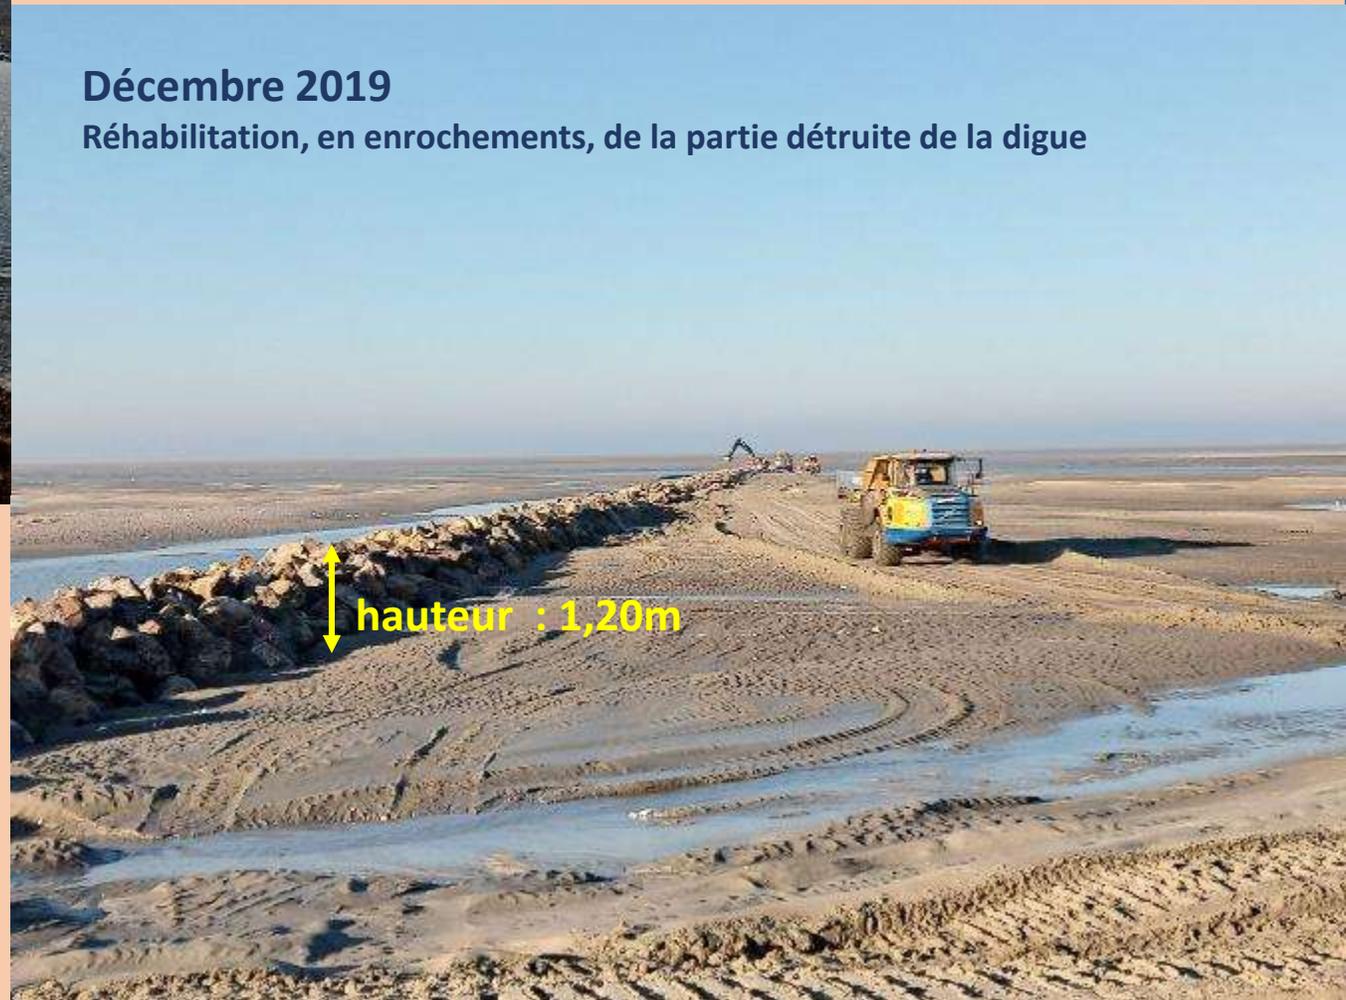
En traversant en cet endroit, on débordait du cadre recommandé par le GEMEL

Les 2 zones de la baie les – intéressantes écologiquement

Zone de dragage recommandée
