BAIE D'AUTHIE – BARROIS - COQUES

LA DIGUE BARROIS

LE RECHARGEMENT MASSIF 4 : réhabilitation de la digue Barrois

Le conseil d'administration de l'ADCMBA sos baie d'Authie

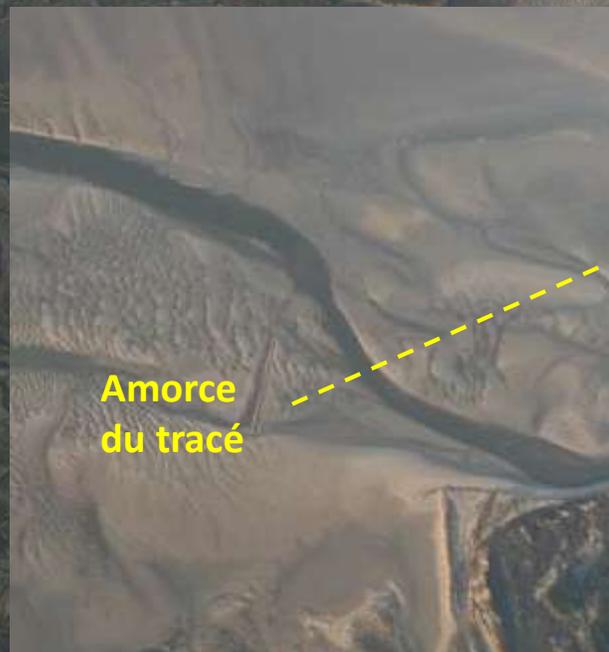
Comme les photos satellites ne suivent pas l'évolution du relief quand il évolue rapidement nous avons essayé de reproduire approximativement la zone pour pouvoir montrer le déroulement des travaux à partir de nos photos aériennes

enrochements

Zone de dragage recommandée

Traversée de l'Authie par les engins

Base vie

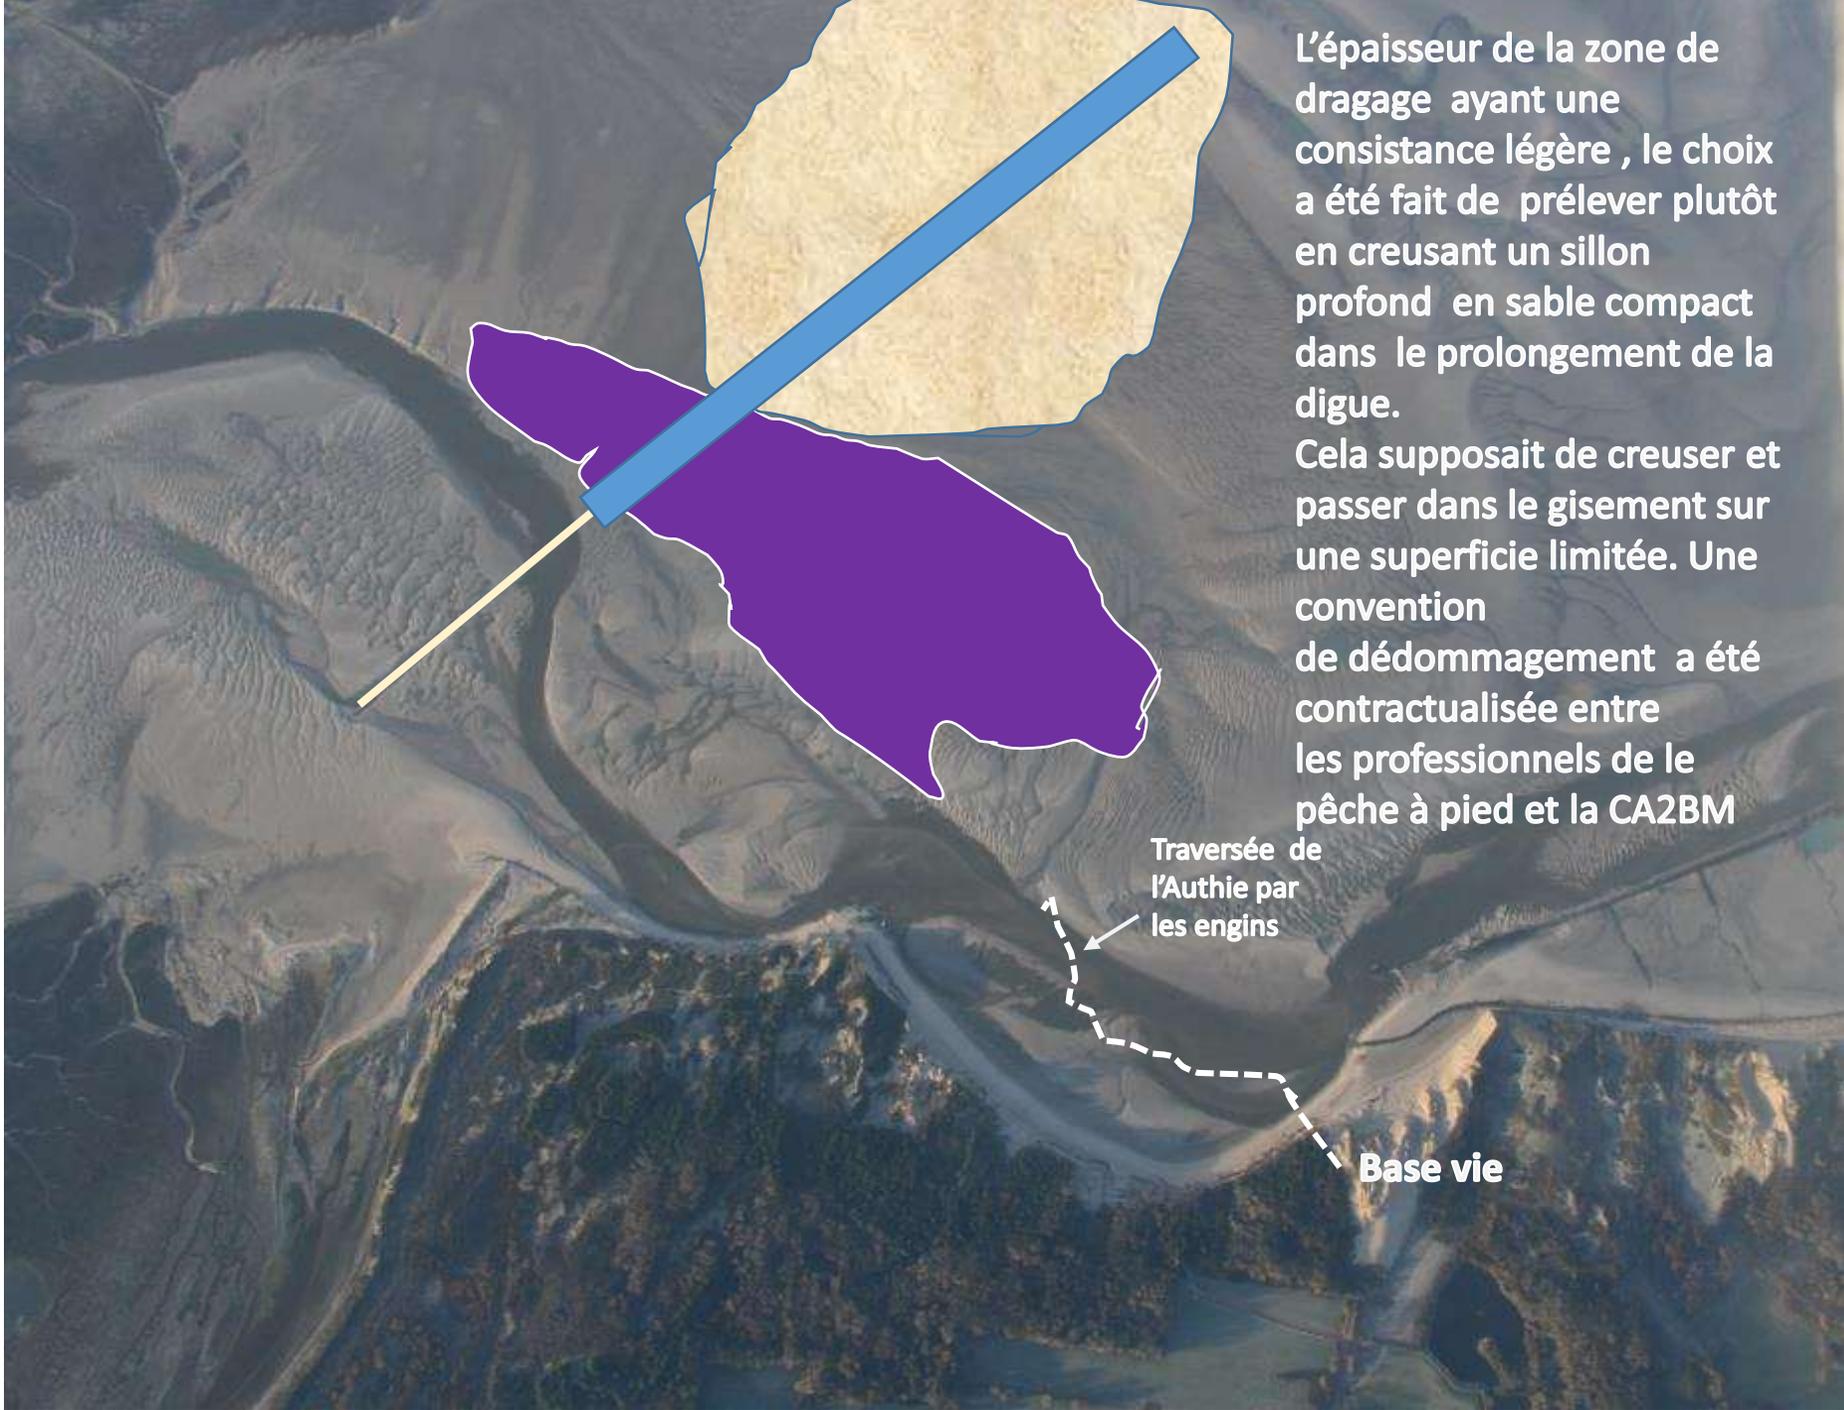
L'épaisseur de la zone de dragage ayant une consistance légère, le choix a été fait de prélever plutôt en creusant un sillon profond en sable compact dans le prolongement de la digue.

Cela supposait de creuser et passer dans le gisement sur une superficie limitée. Une convention de dédommagement a été contractualisée entre les professionnels de la pêche à pied et la CA2BM

Traversée de l'Authie par les engins

Base vie

Itinéraire des engins et des prélèvements

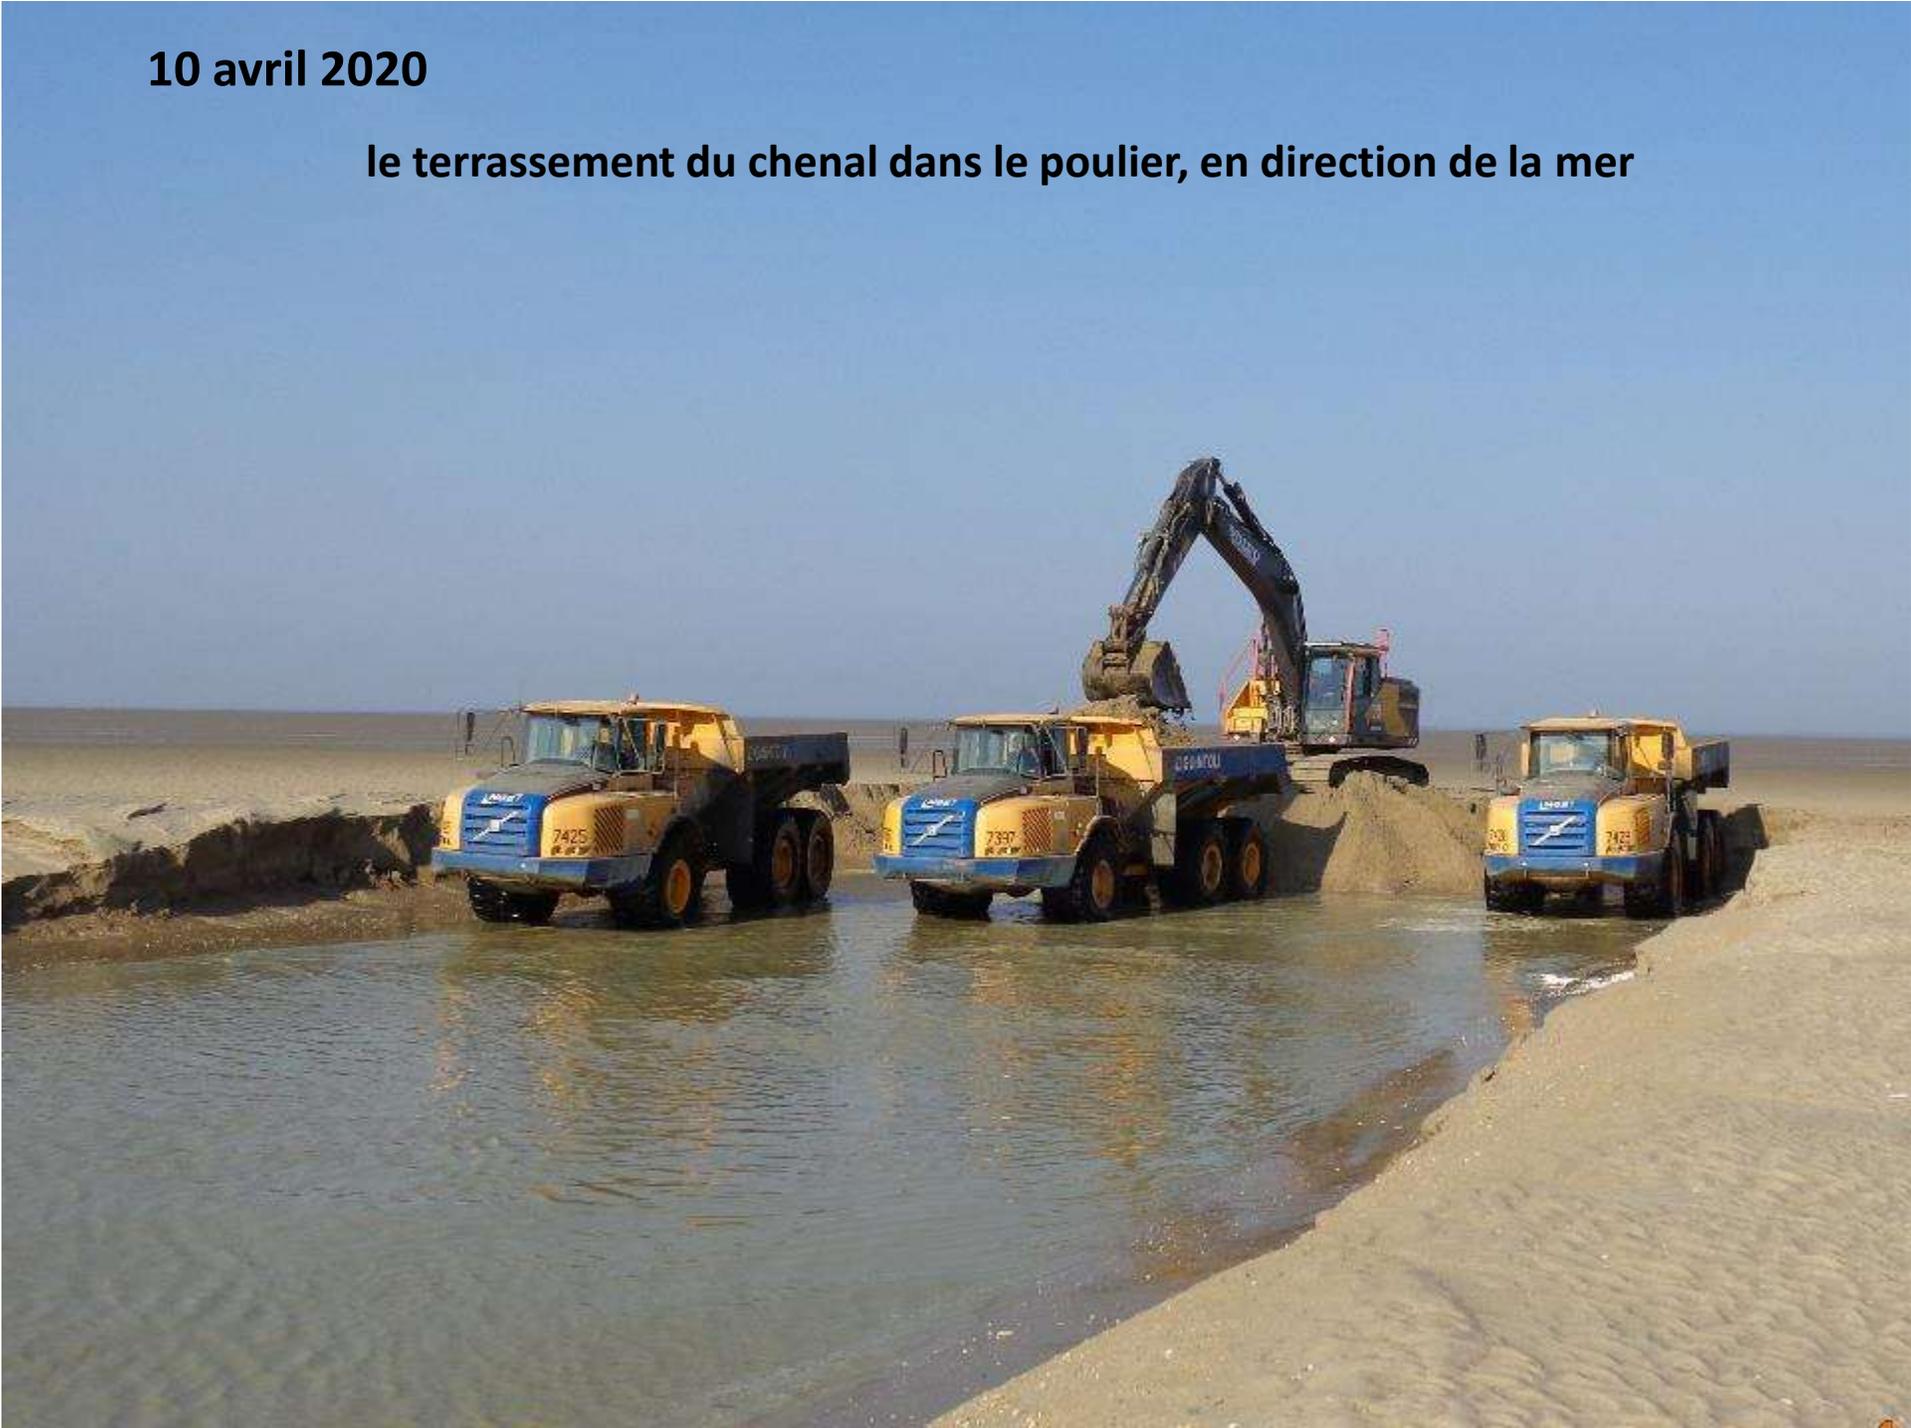
10 avril 2020

le terrassement du chenal dans le poulier, en direction de la mer

**Un gros travail a consisté à aider l'Authie à rejoindre son nouveau chenal.
Tous ces travaux ainsi que le dépôt des enrochements sur les assises de la digue dégradée ont été effectués en dehors des gisements de coques.
Les reposoirs de phoques ont été préservés et respectés en distance, par contre, lorsque ces terrassements créaient une butte éphémère, les phoques l'investissaient.
Mais à notre connaissance il n'y a pas eu d'incident de coexistence ni de mortalité de poissons**

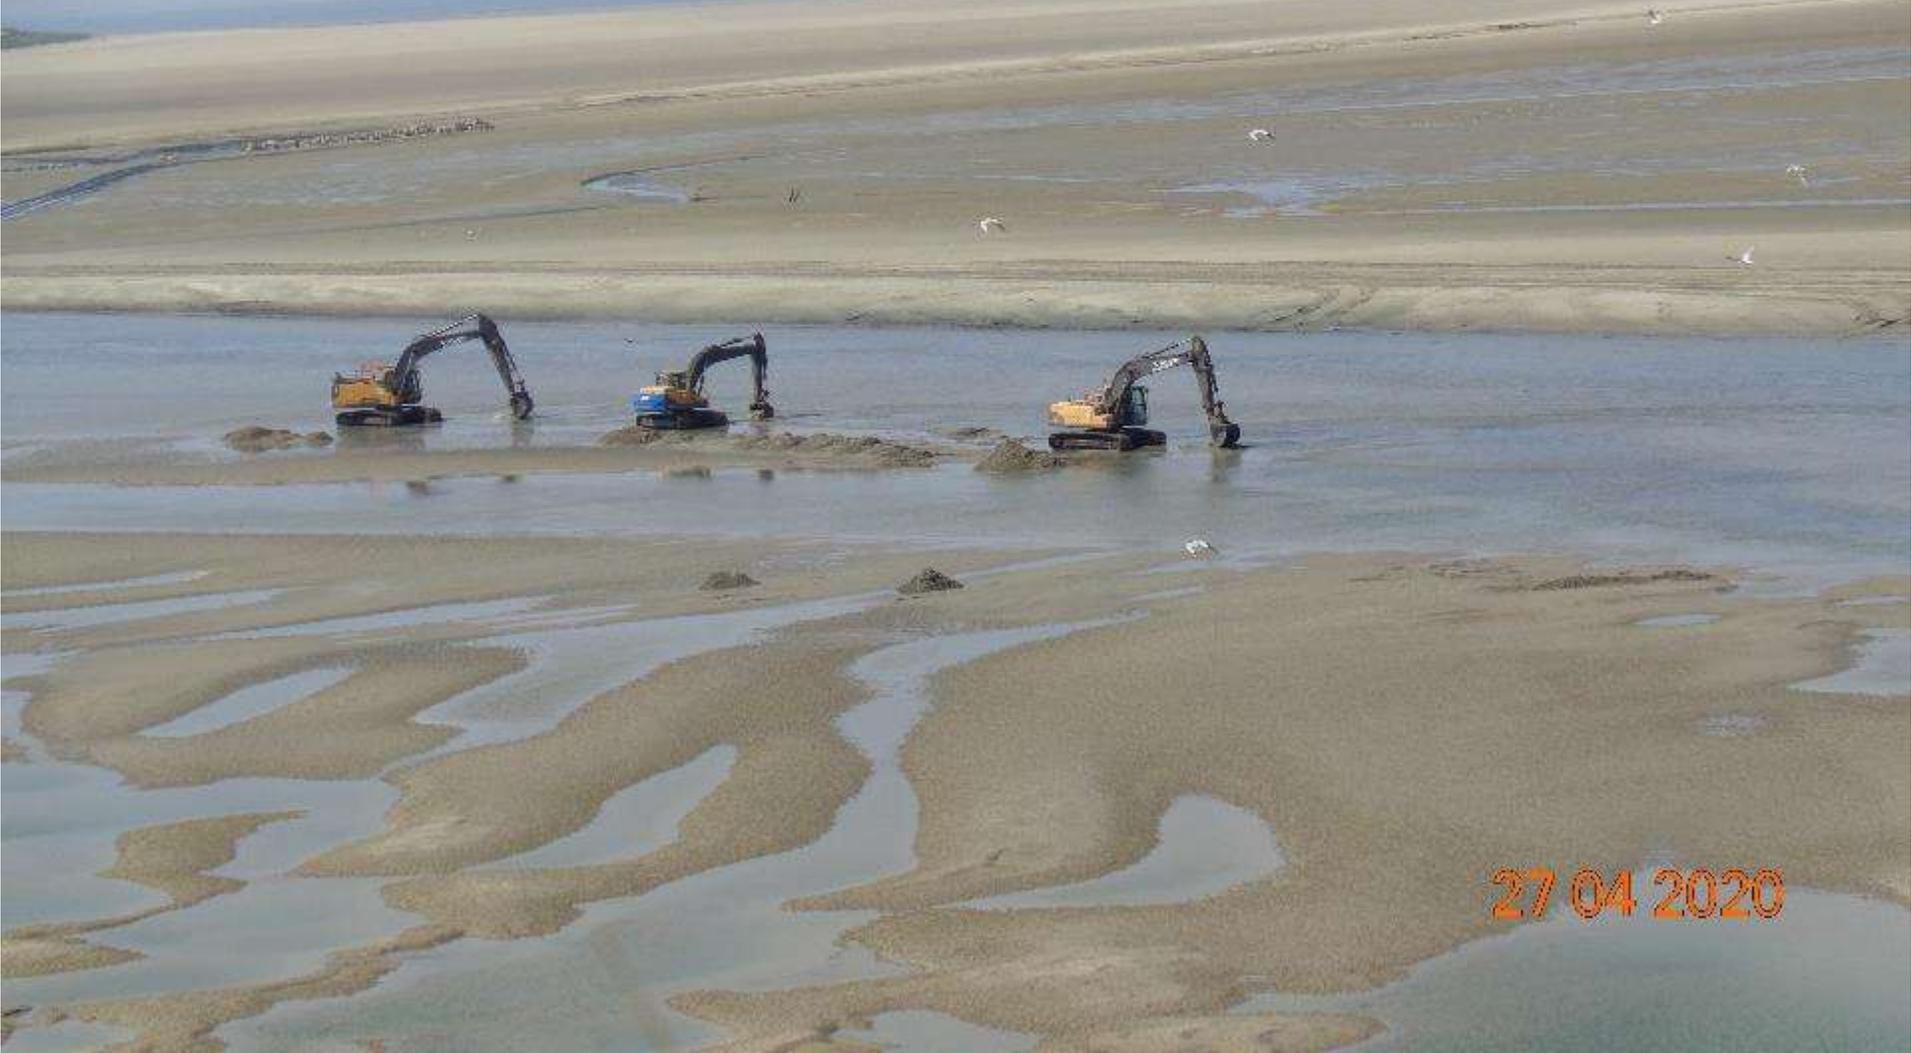
Octobre 2020

**Prise de service, les engins traversent l'Authie
assistés par deux grues, prêts à intervenir en cas d'enlèvement**

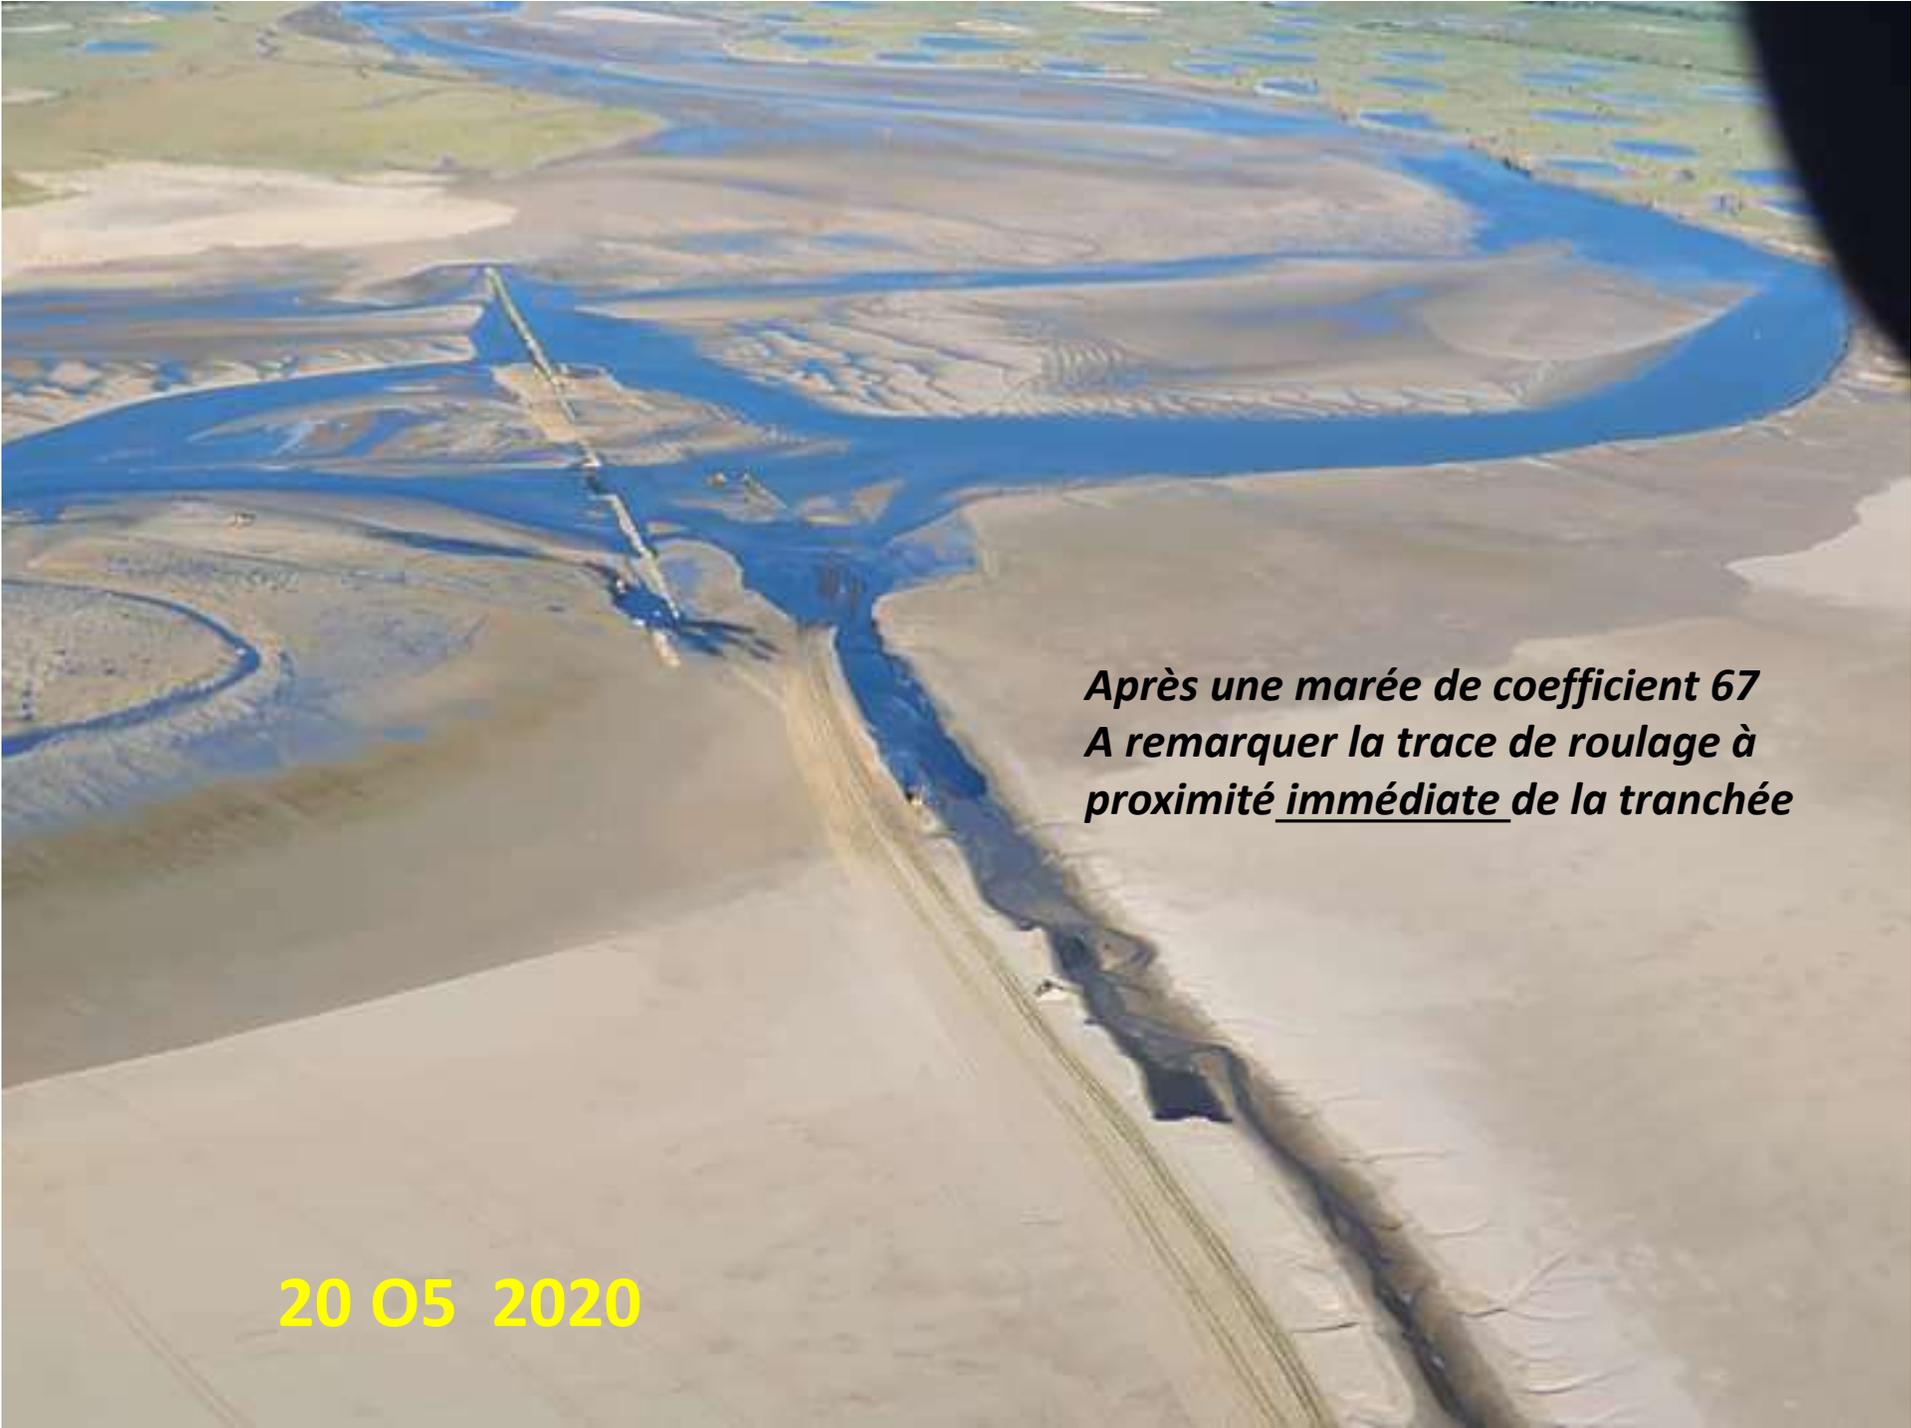
*Après une marée de coefficient 67
A remarquer la trace de roulage à
proximité immédiate de la tranchée*

Le gué se situe au
niveau du déversoir
de 1916

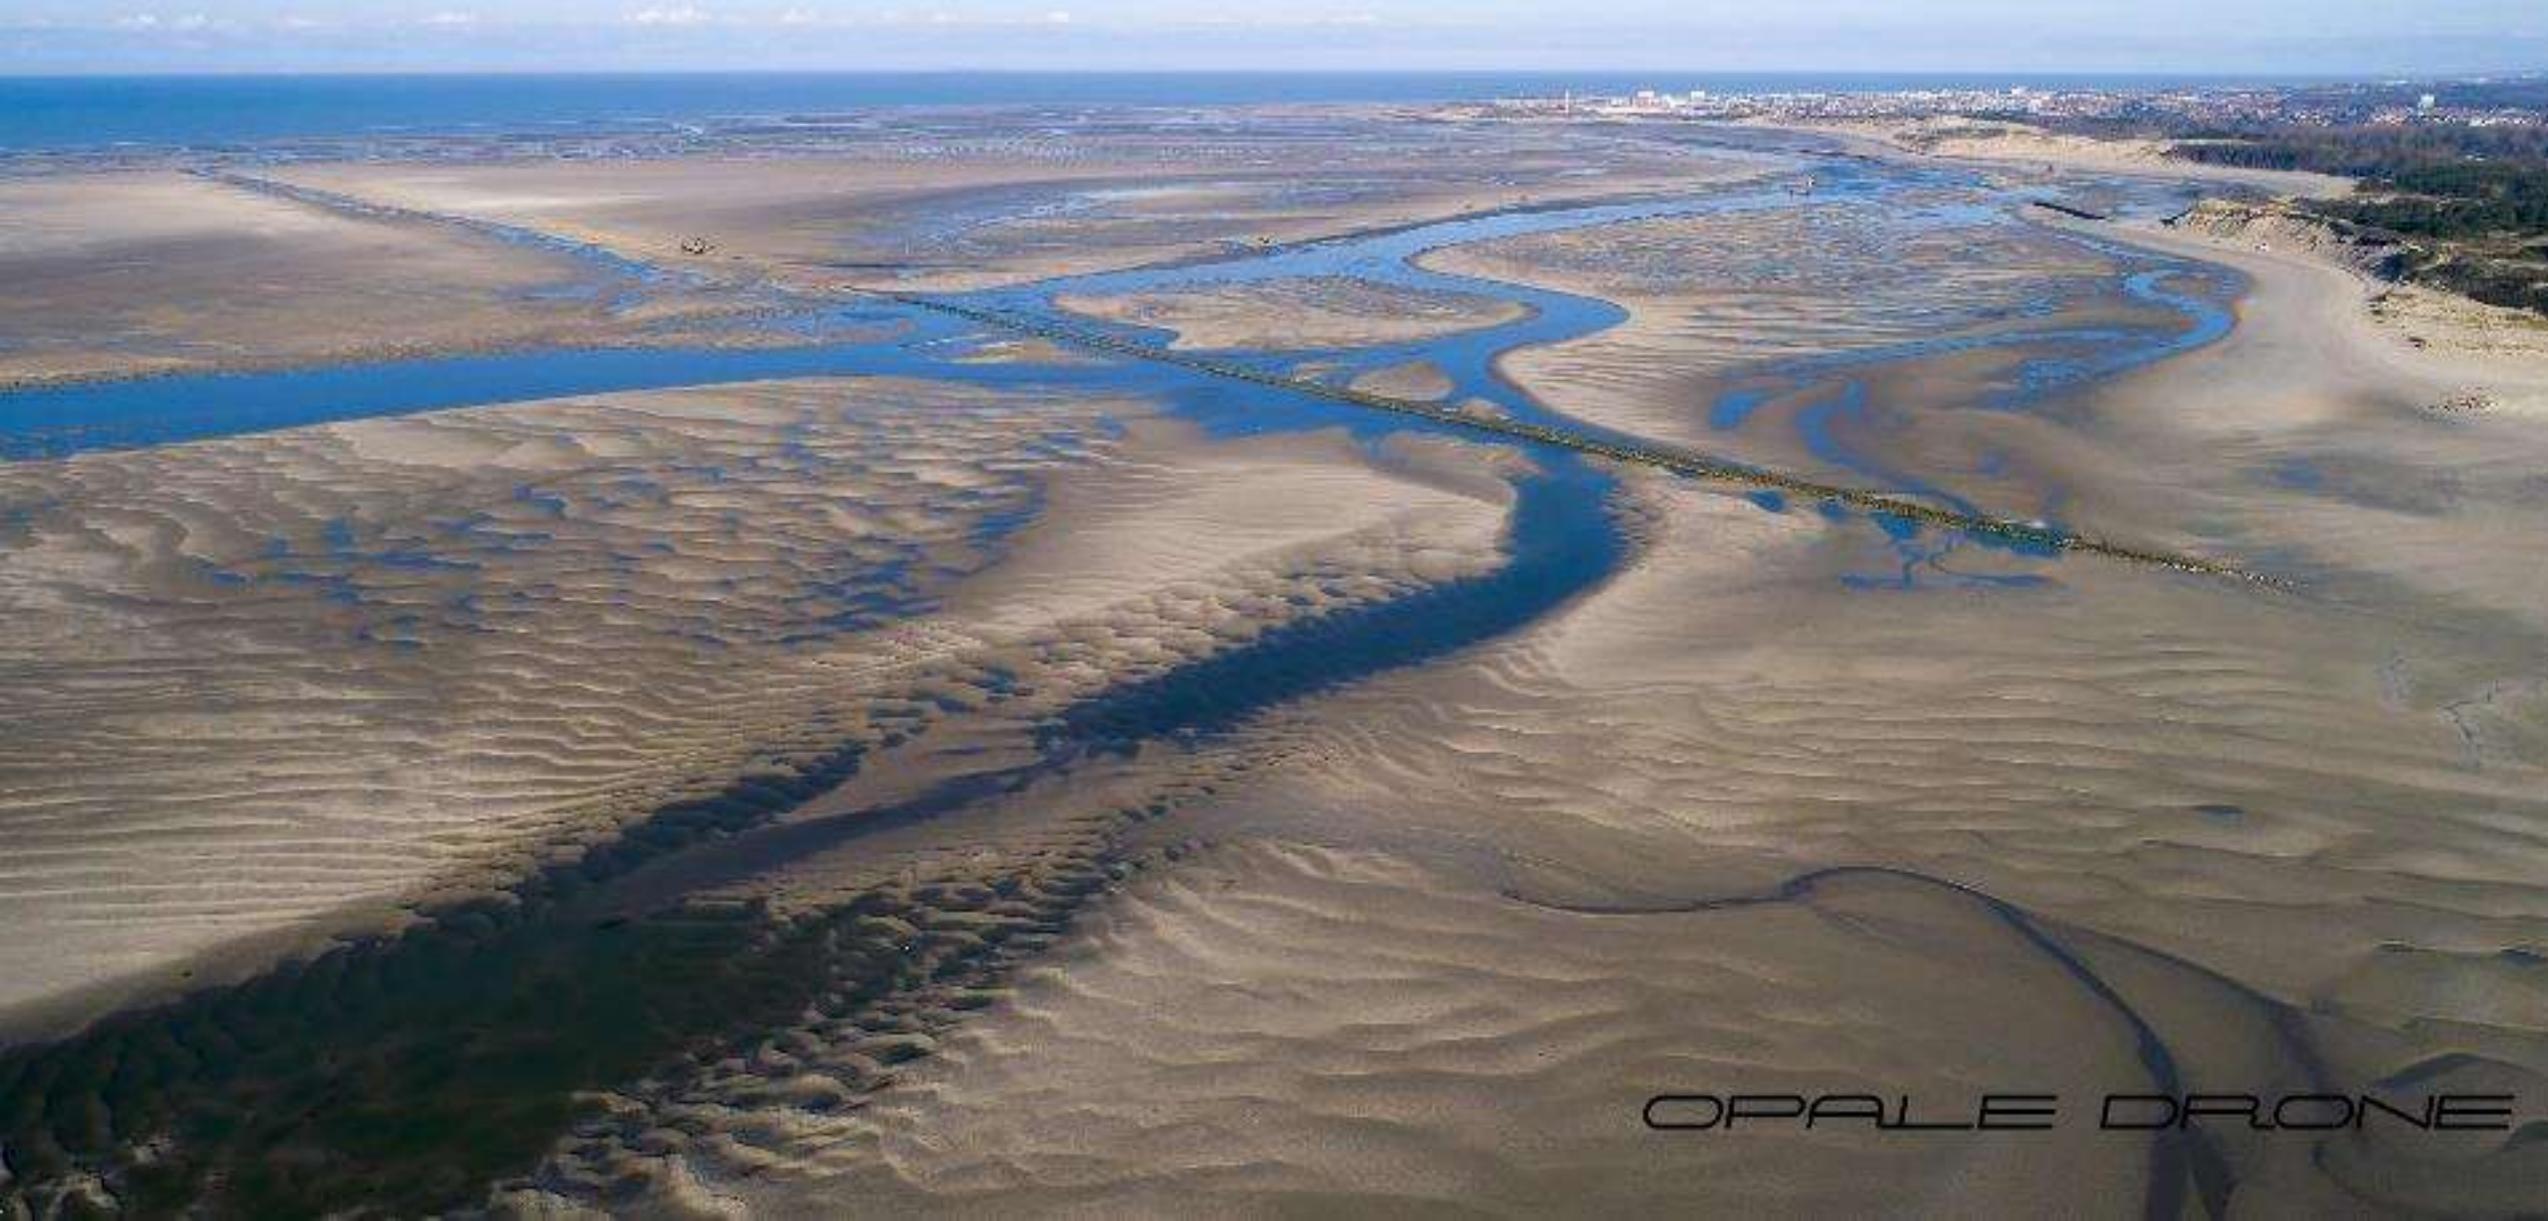
Courant 2022, l'Authie contourne l'extrémité de la digue, la continuité hydraulique à marée basse est rétablie.

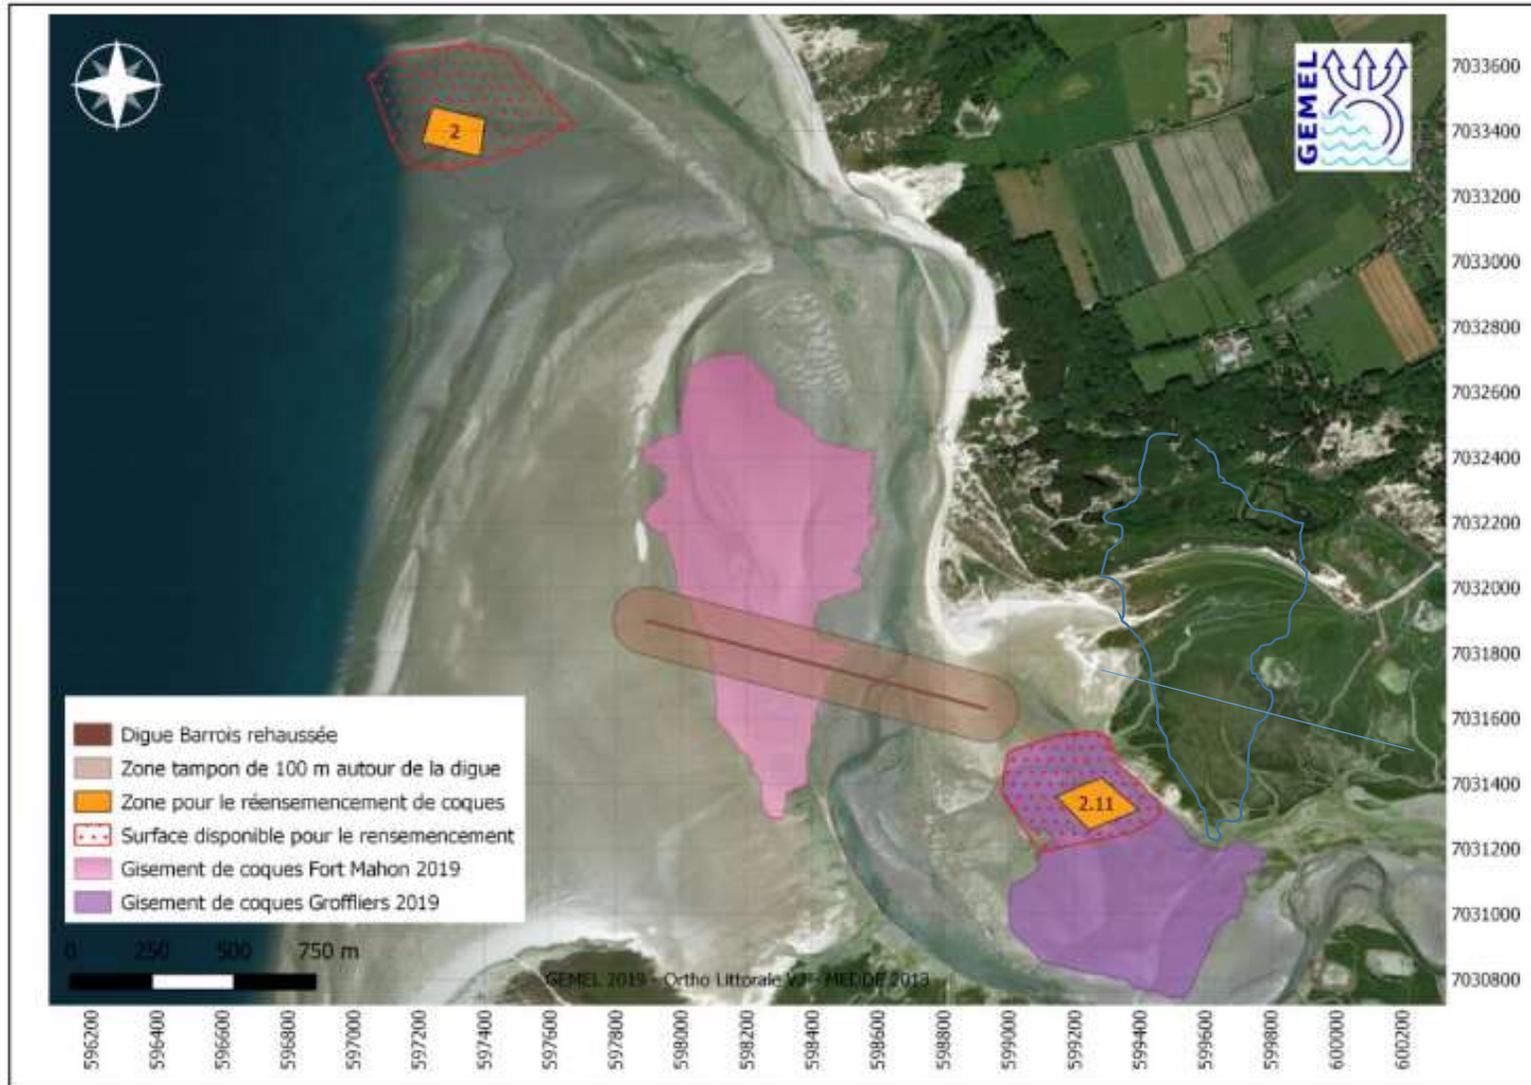
Figure 1 : Cartographie du projet : zone de coques à prélever sur Fort Mahon pour le réensemencement sur les gisements de Groffliers et de la Bâche trempette

Deux remarques sur la carte :

La rehausse de la digue n'a pas été édifiée sur toute la longueur indiquée

A quoi correspond la zone tampon ? 100m??
Les évolutions et prélèvements l'ont été sur une largeur bien inférieure, voir photos.

Le 5 mars 2020, une réunion (*) à l'initiative de la CA2BM, a eu lieu sur site en vue de tenter un réensemencement de coques (cela existe) extraites en surface de la zone, à draguer, pour les déposer dans les zones où elles seraient susceptibles de se fixer.

Il est apparu que les zones situées en amont de la digue possédaient un substrat durci (sable où les vases sont quasiment absentes) qui ne permettait pas aux coques juvéniles de s'enfouir. D'autre part, comme les coques aux tailles respectables étaient en faible densité Il a été convenu qu'on les laisse en place pour leur permettre de se reproduire.

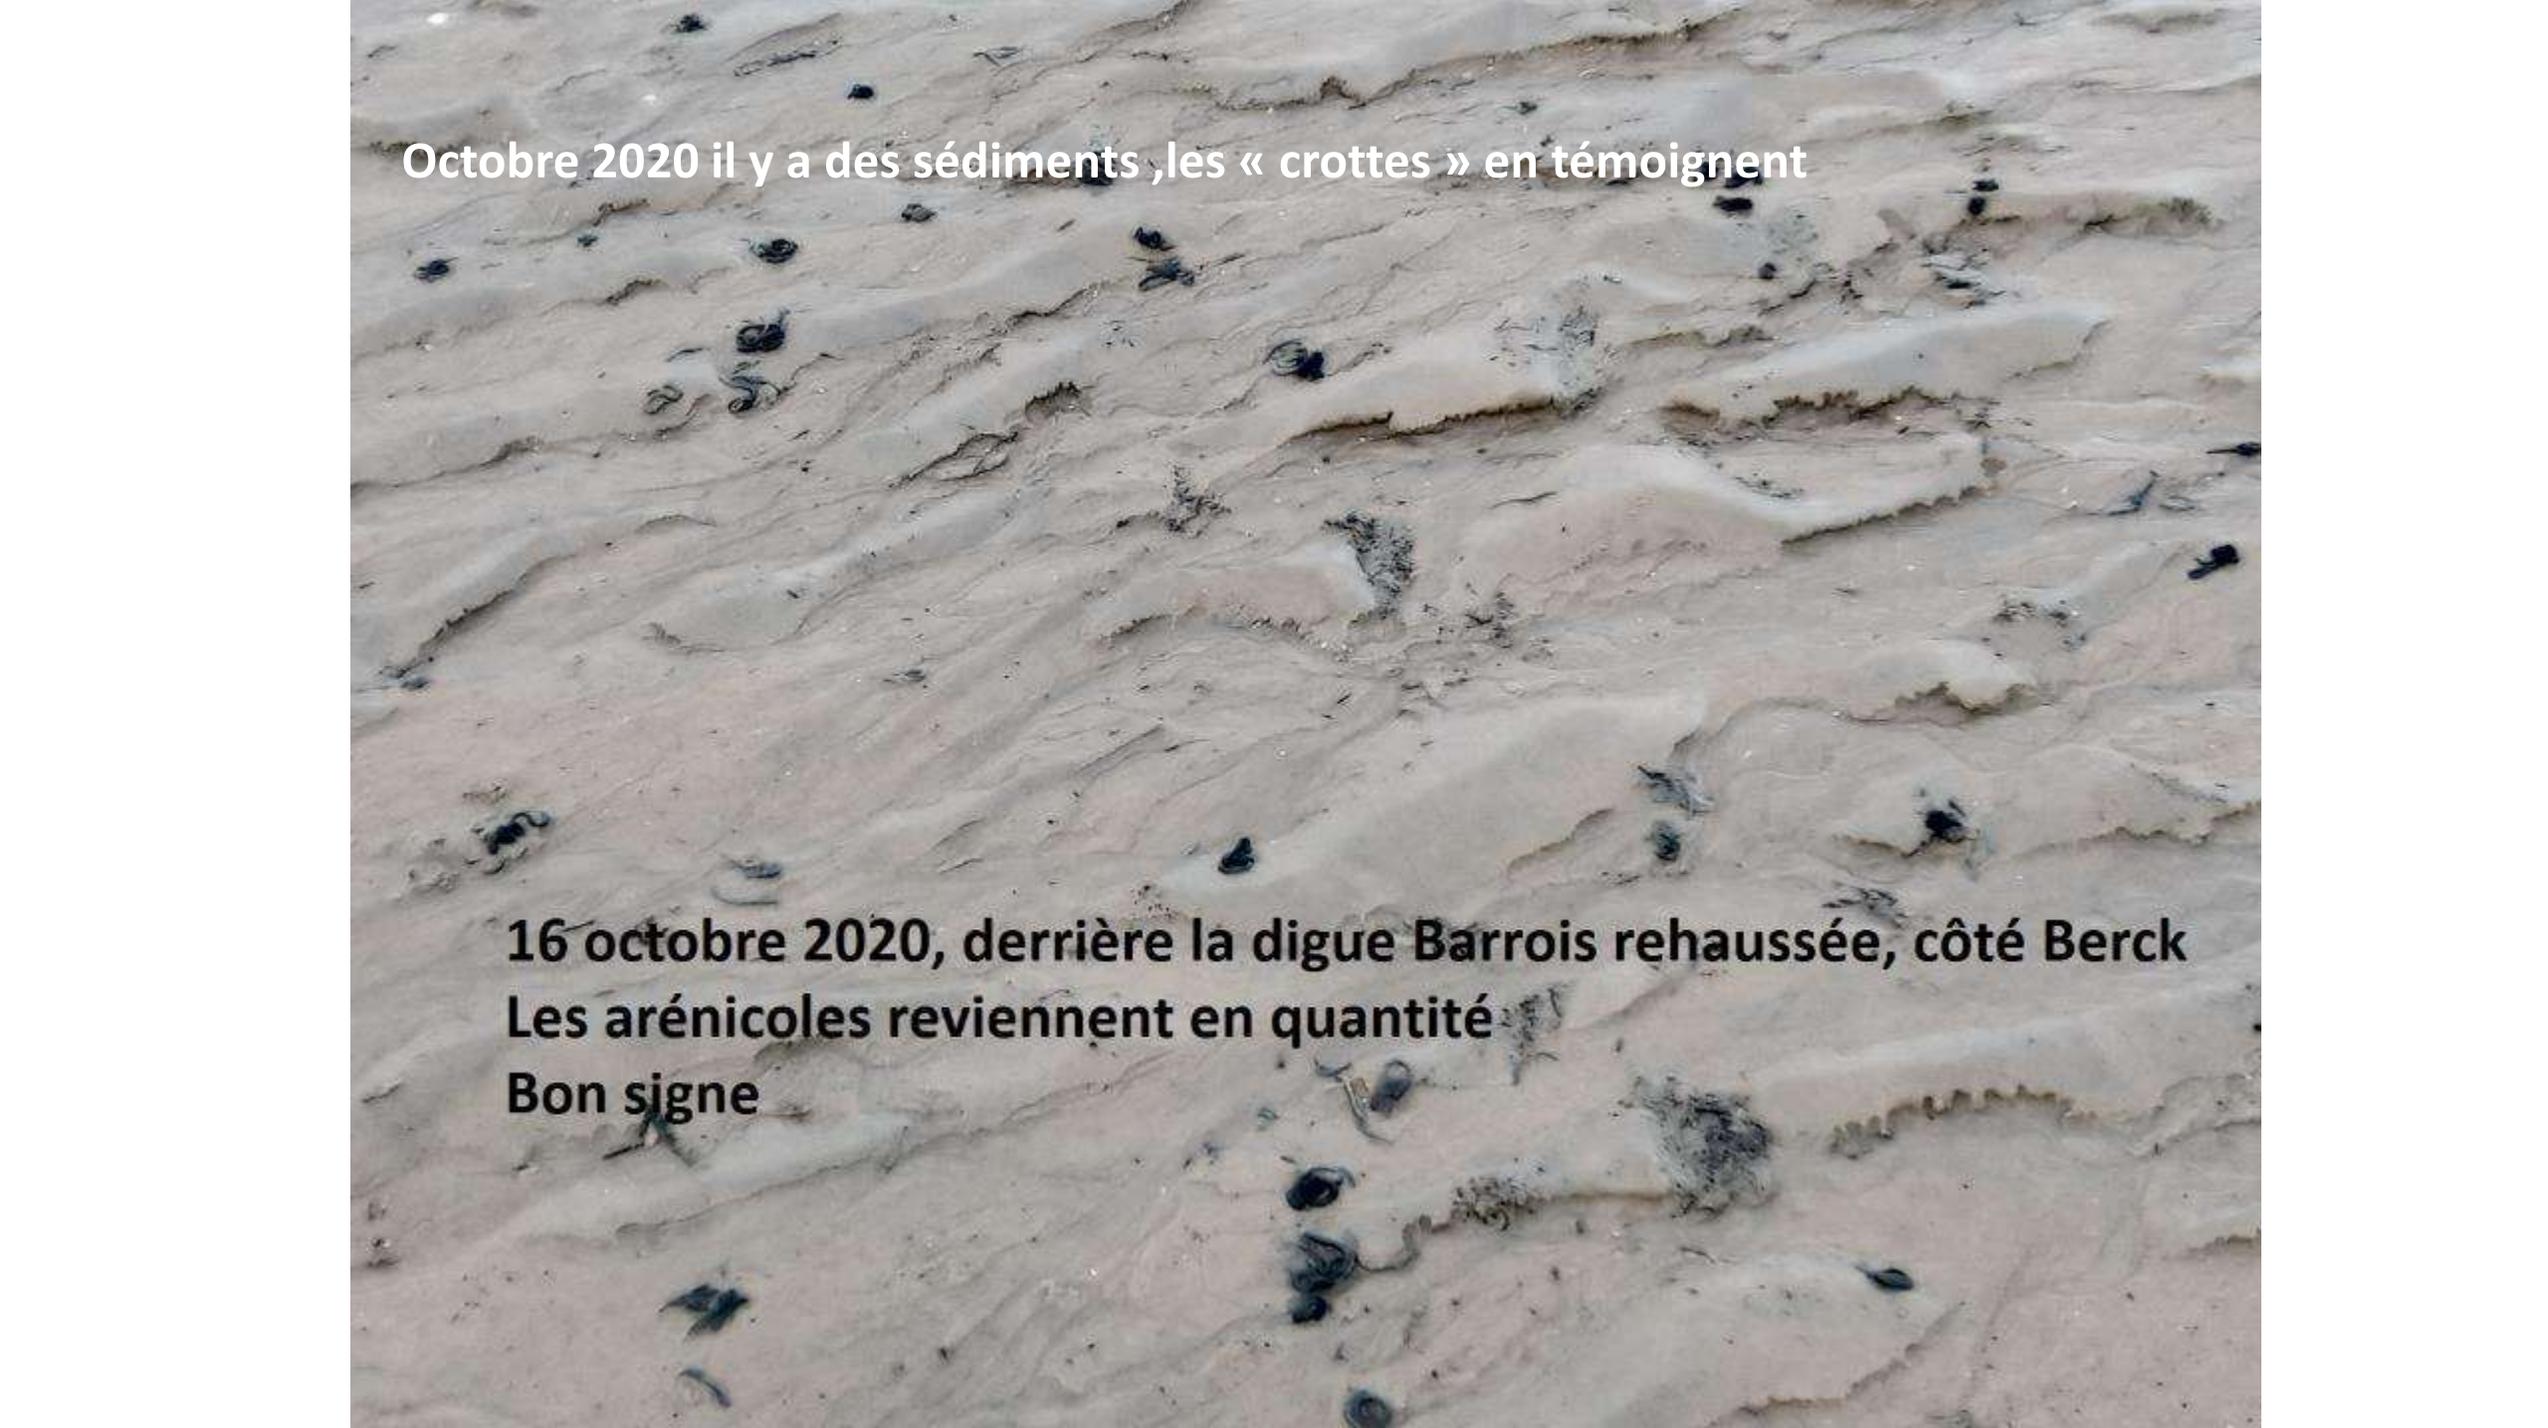
Octobre 2020 il y a des sédiments ,les « crottes » en témoignent

**16 octobre 2020, derrière la digue Barrois rehaussée, côté Berck
Les arénicoles reviennent en quantité
Bon signe**

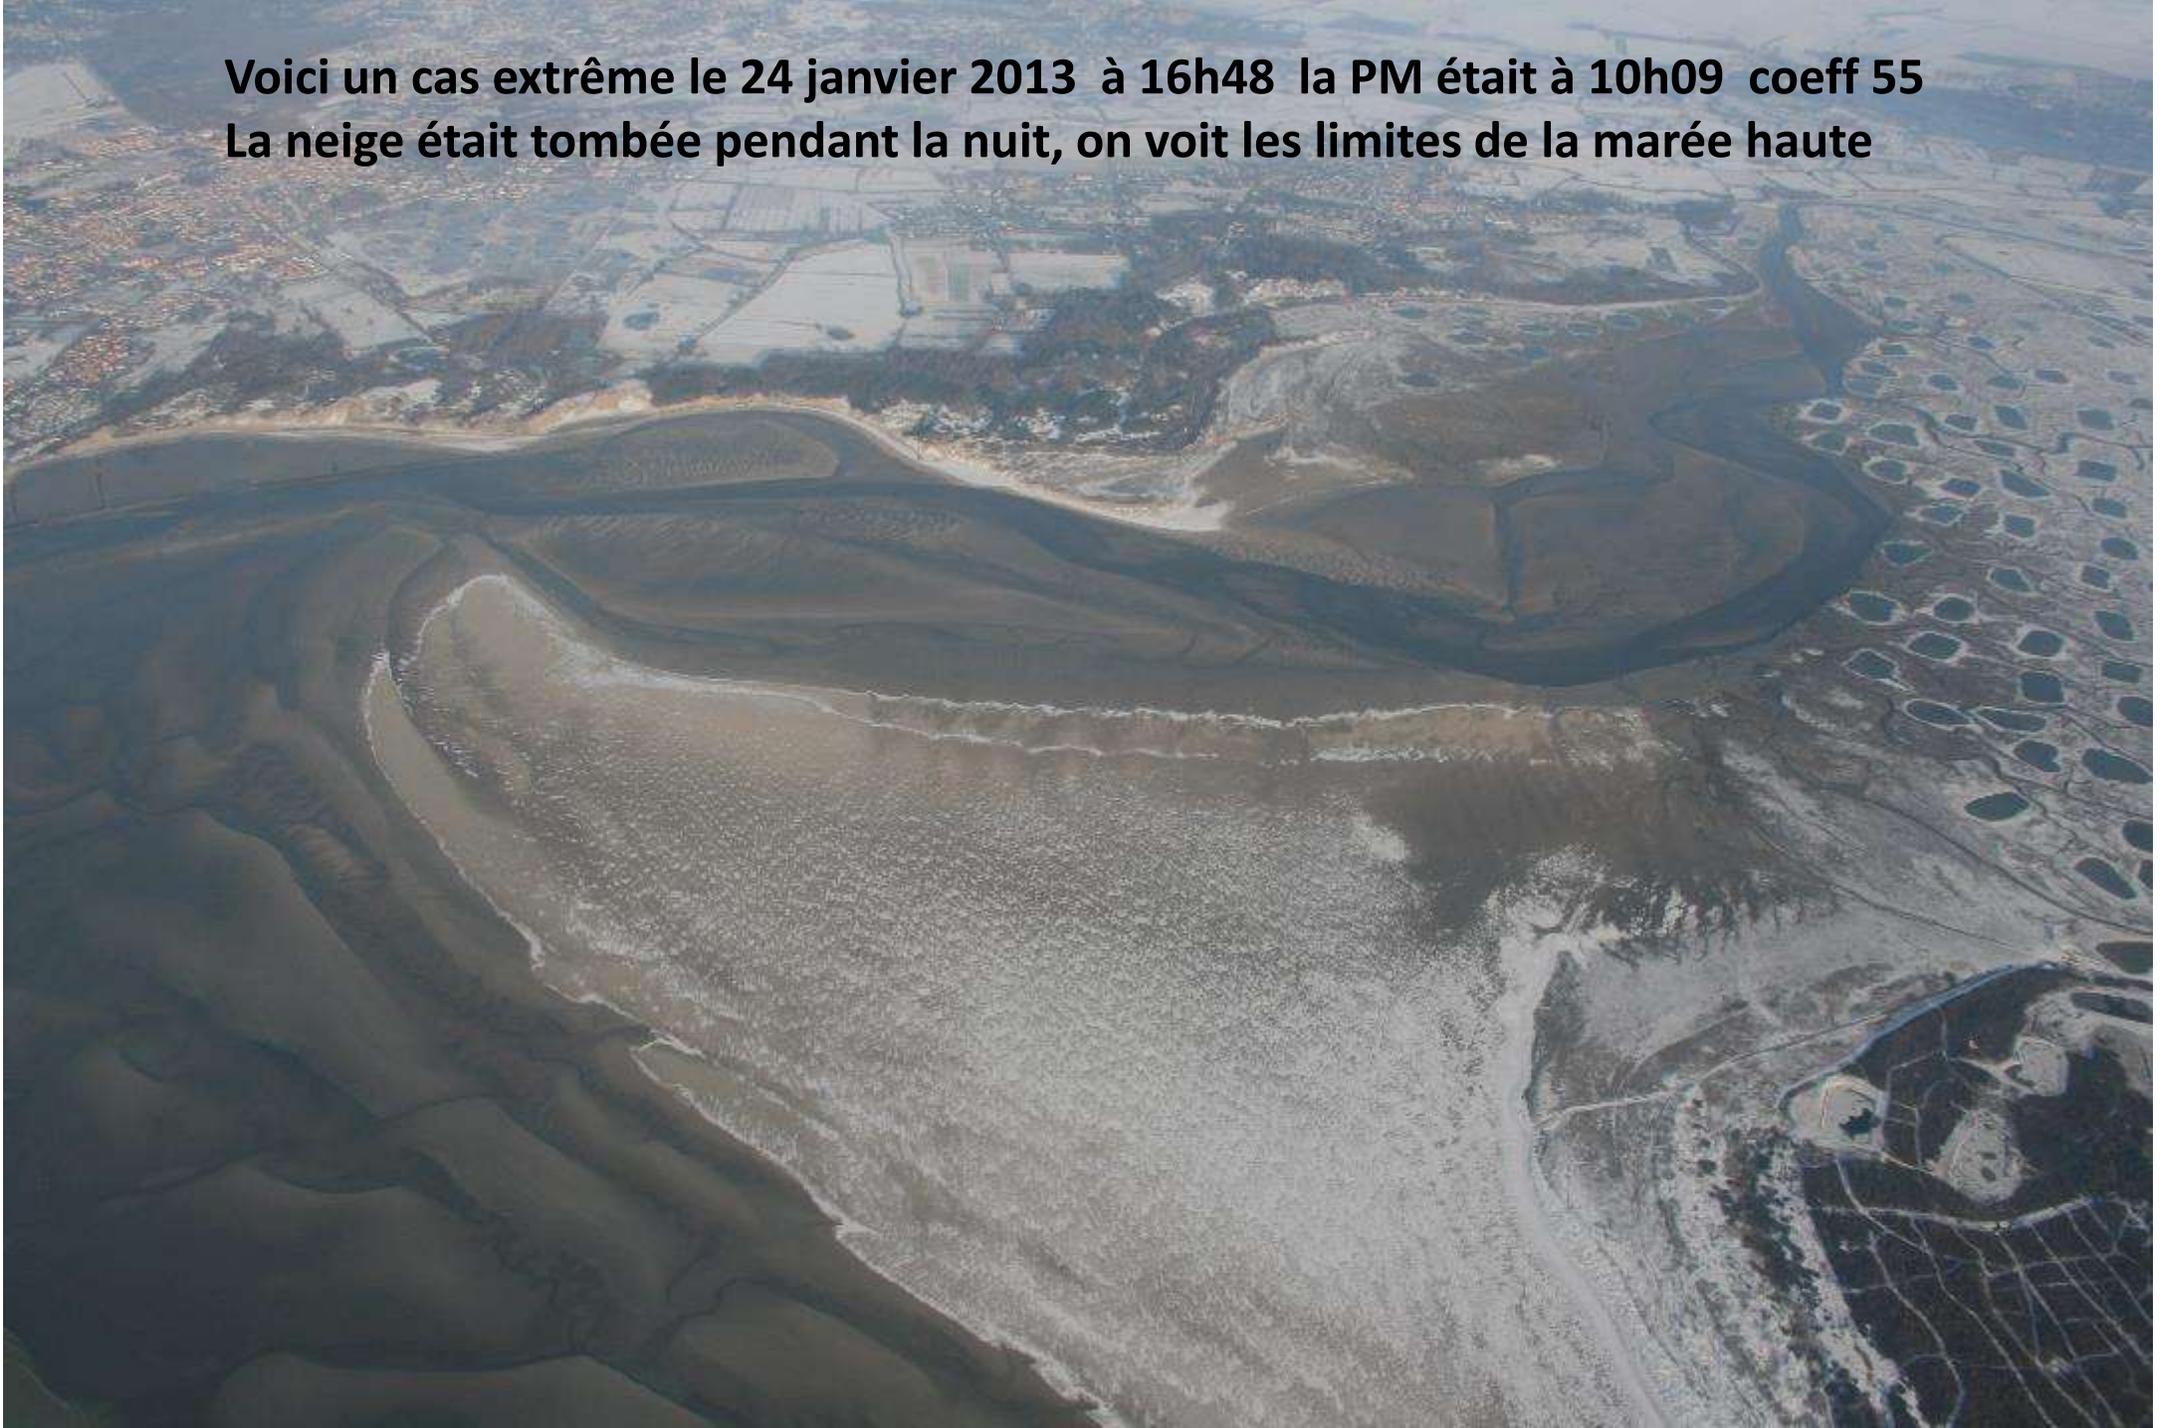
18 2 2018

**Voici un cas extrême le 24 janvier 2013 à 16h48 la PM était à 10h09 coeff 55
La neige était tombée pendant la nuit, on voit les limites de la marée haute**

poulier

Le bout du bec de perroquet
a été bien rogné depuis 2013

Espace qui s'est progressivement
ensavé et végétalisé au fil du temps
