BAIE D'AUTHIE – BARROIS - COQUES

LA DIGUE BARROIS

LE RECHARGEMENT MASSIF 4 : réhabilitation de la digue Barrois

Le conseil d'administration de l'ADCMBA sos baie d'Authie

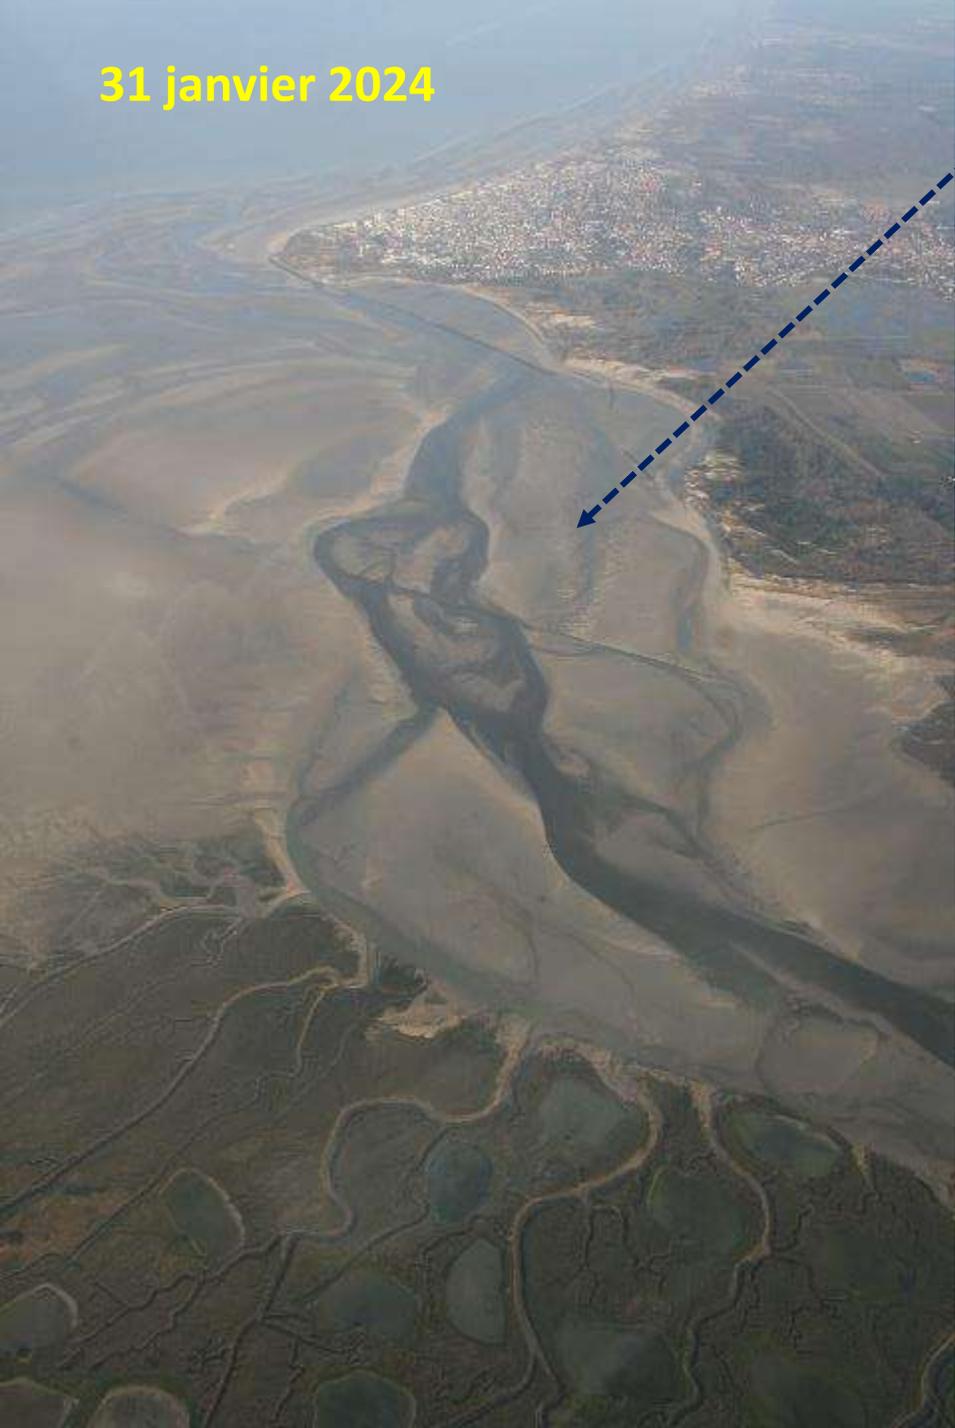
Mais, Il s'est créé un espace qui pourrait peut être, être favorable à la colonisation par les coques, si l'on en croit ce qui s'est produit en 2015.

L'Authie s'était éloignée en 2013 et un petit gisement de coques de belle taille s'était créé devant le bois de sapins, rendant possible son exploitation éphémère en septembre 2015 par les professionnels. *Mais il reste en dessous les filets tests enfouis. Faut il les faire enlever?*
