**Association de Défense Contre la Mer en Baie d'Authie  
ADCMBA**

# évolution de l'estuaire de l'AUTHIE

de 1860 à nos jours

10 octobre 2011

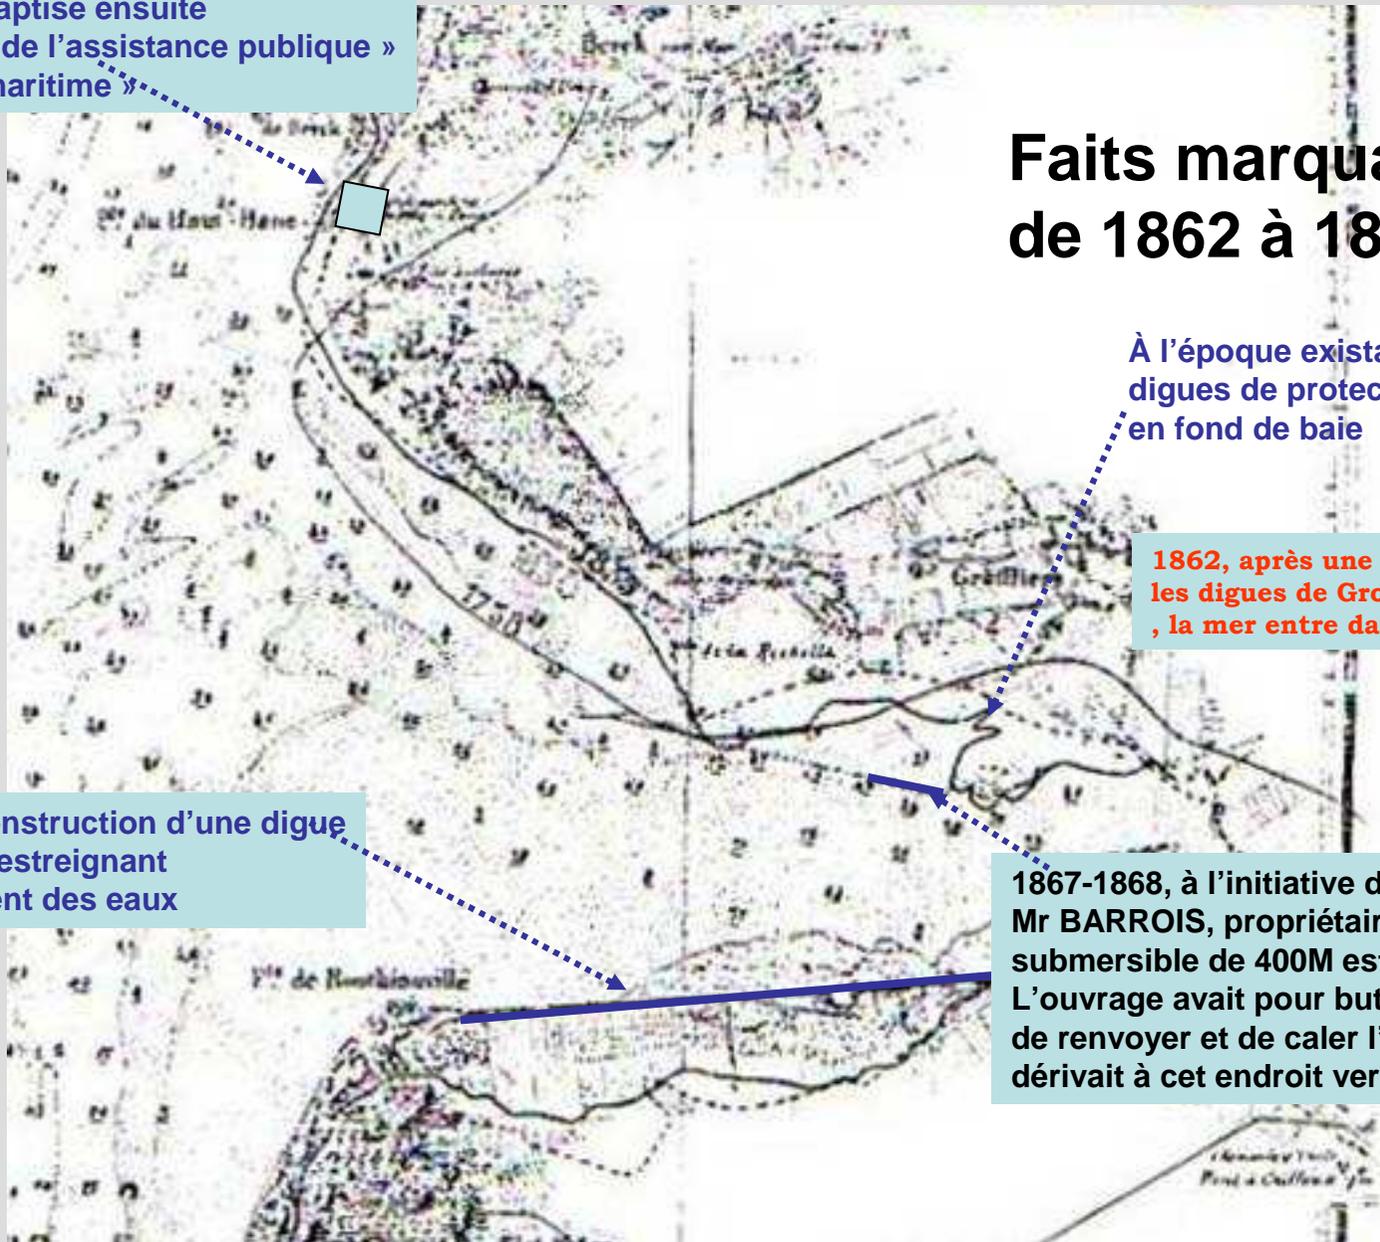
## Faits marquants de 1862 à 1872

À l'époque existaient déjà des digues de protection en terre en fond de baie

1862, après une forte tempête les digues de Groffliers se rompent, la mer entre dans les mollières

1872 au sud, construction d'une digue de renclôture, restreignant l'épanouissement des eaux

1867-1868, à l'initiative de Mr BARROIS, propriétaire, une digue submersible de 400M est construite. L'ouvrage avait pour but (réussi) de renvoyer et de caler l'Authie qui dérivait à cet endroit vers « les terres ».

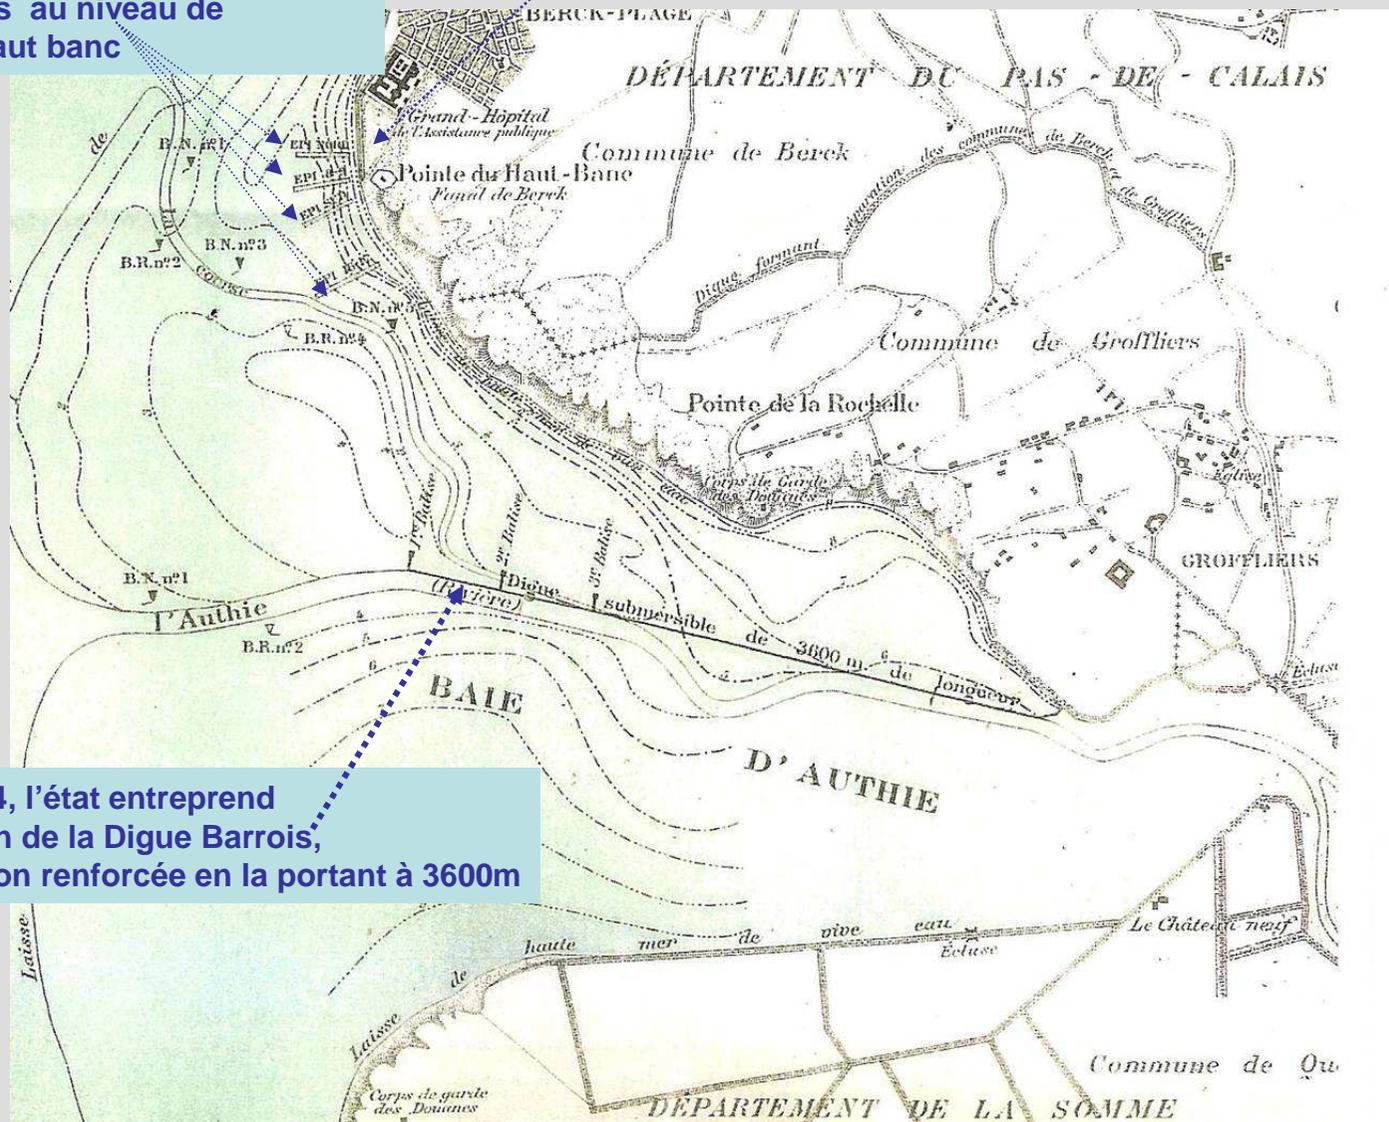
# Faits marquants de 1873 à 1884

À l'époque deux courants principaux existaient en baie, le lit de l'Authie au sud, et un courant secondaire appelé « la course » au nord.

1875-1880, 4 épis, de type hollandais un long (16/17) suivi de 3 petits (1,2,3) sont construits au niveau de la pointe du haut banc

1875 – début 20ème ,construction d'un perré en ciment le long de la pointe

De 1873 à 1884, l'état entreprend la prolongation de la Digue Barrois, en configuration renforcée en la portant à 3600m

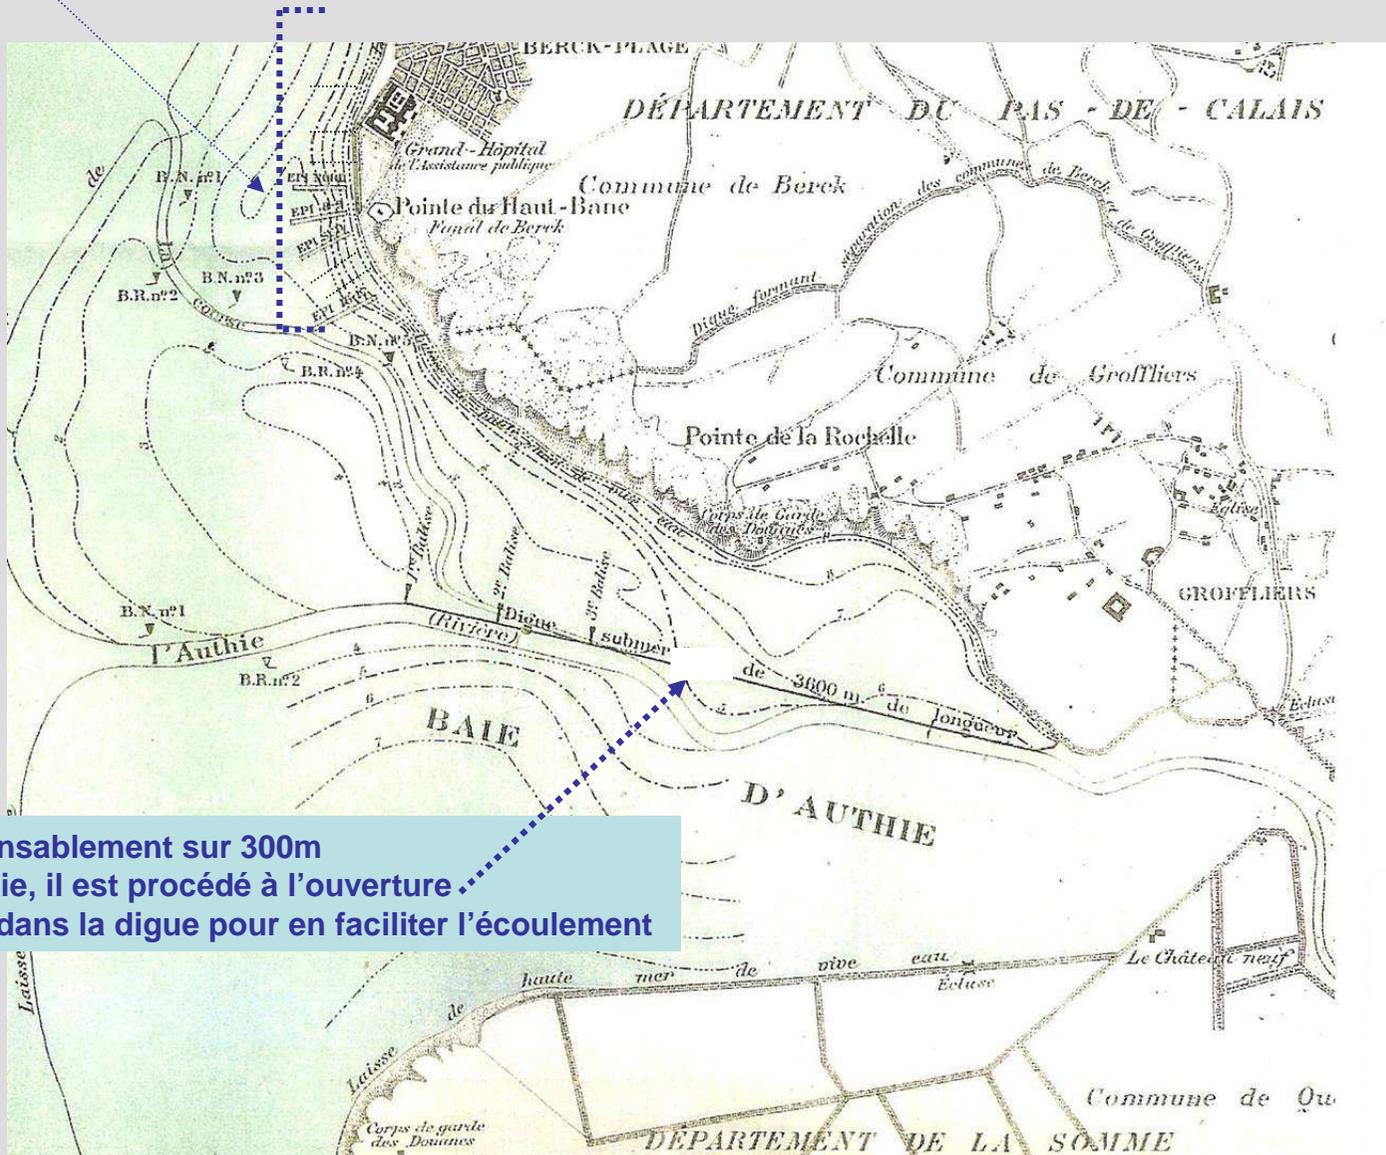
# Faits marquants de 1885 à 1925

1920-1925 Prolongement, rénovation des 4 épis existants et construction de 5 épis supplémentaires (A, B, C, D, E)

1916 – après ensablement sur 300m du lit de l'Authie, il est procédé à l'ouverture d'une brèche dans la digue pour en faciliter l'écoulement

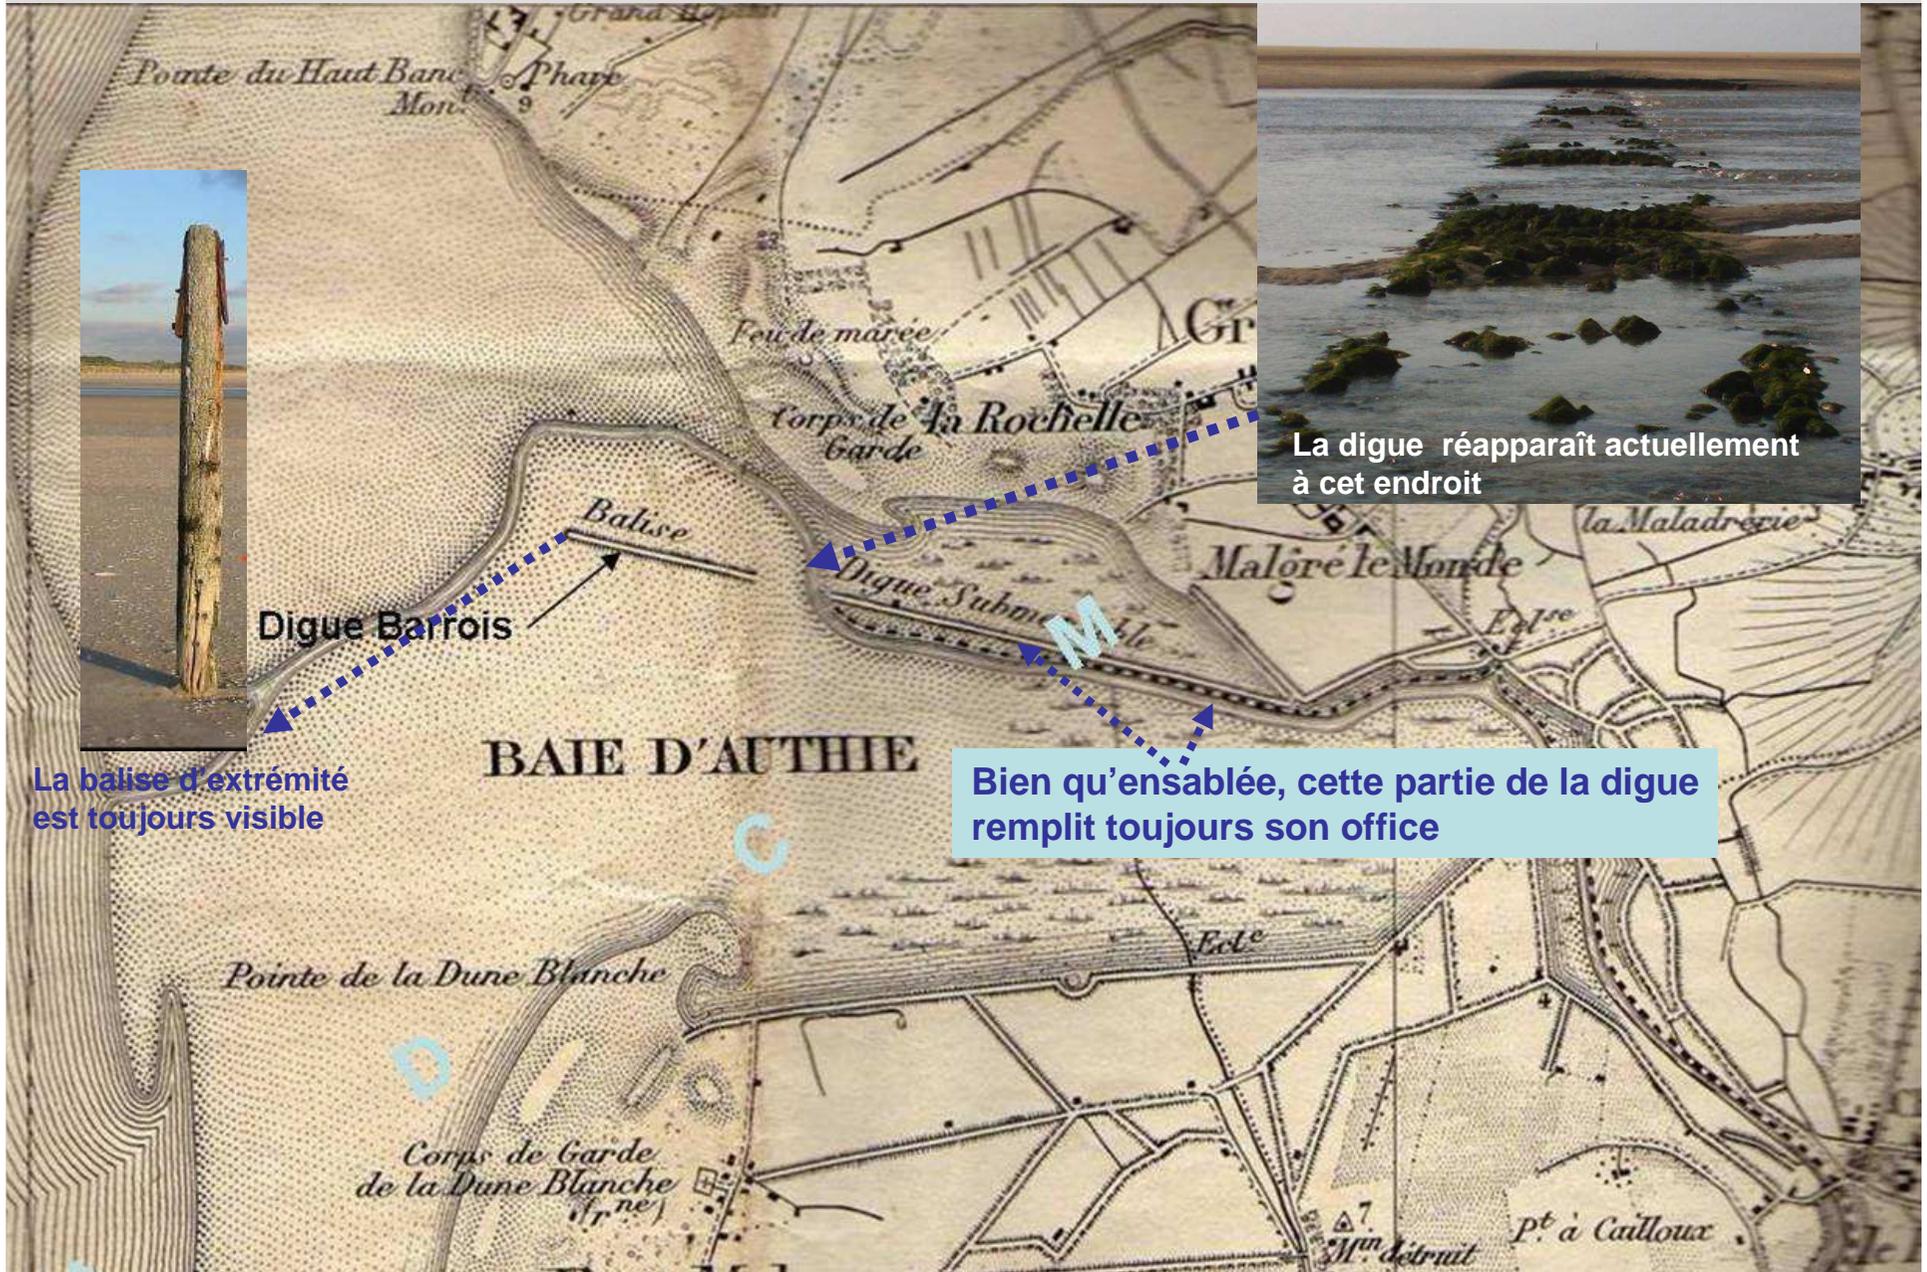
# La digue Barrois

La balise d'extr\u00e9mit\u00e9 est toujours visible

La digue r\u00e9appara\u00eet actuellement \u00e0 cet endroit

Bien qu'ensabl\u00e9e, cette partie de la digue remplit toujours son office

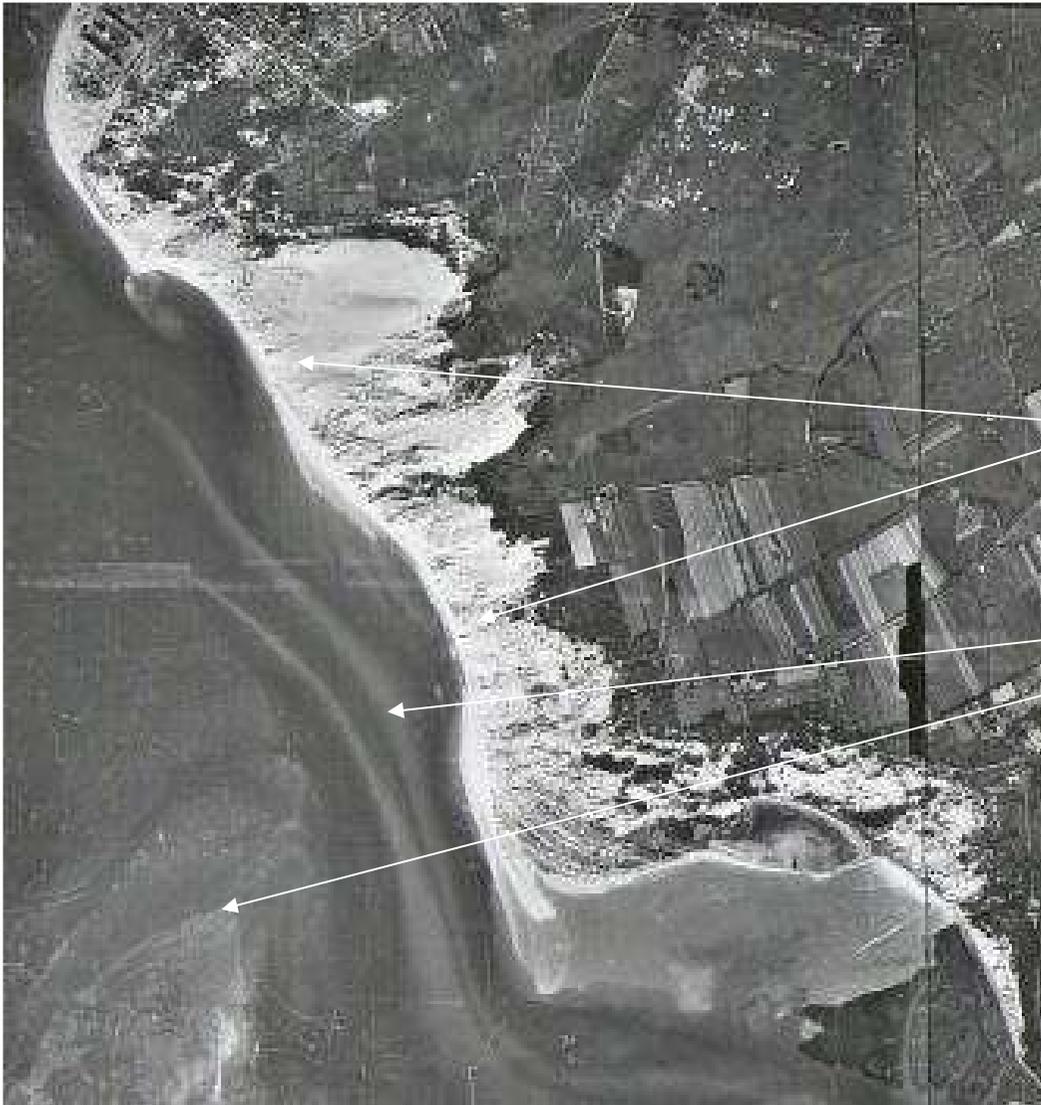
# 1947

Le perré sera progressivement allongé vers le sud jusqu'à son extrémité actuelle

L'érosion du cordon dunaire a commencé

On voit bien la dérive de l'Authie, poussée vers le nord par le poulier.

Les dunes non fixées s'approchent d'habitations et commencent à envahir des terres agricoles

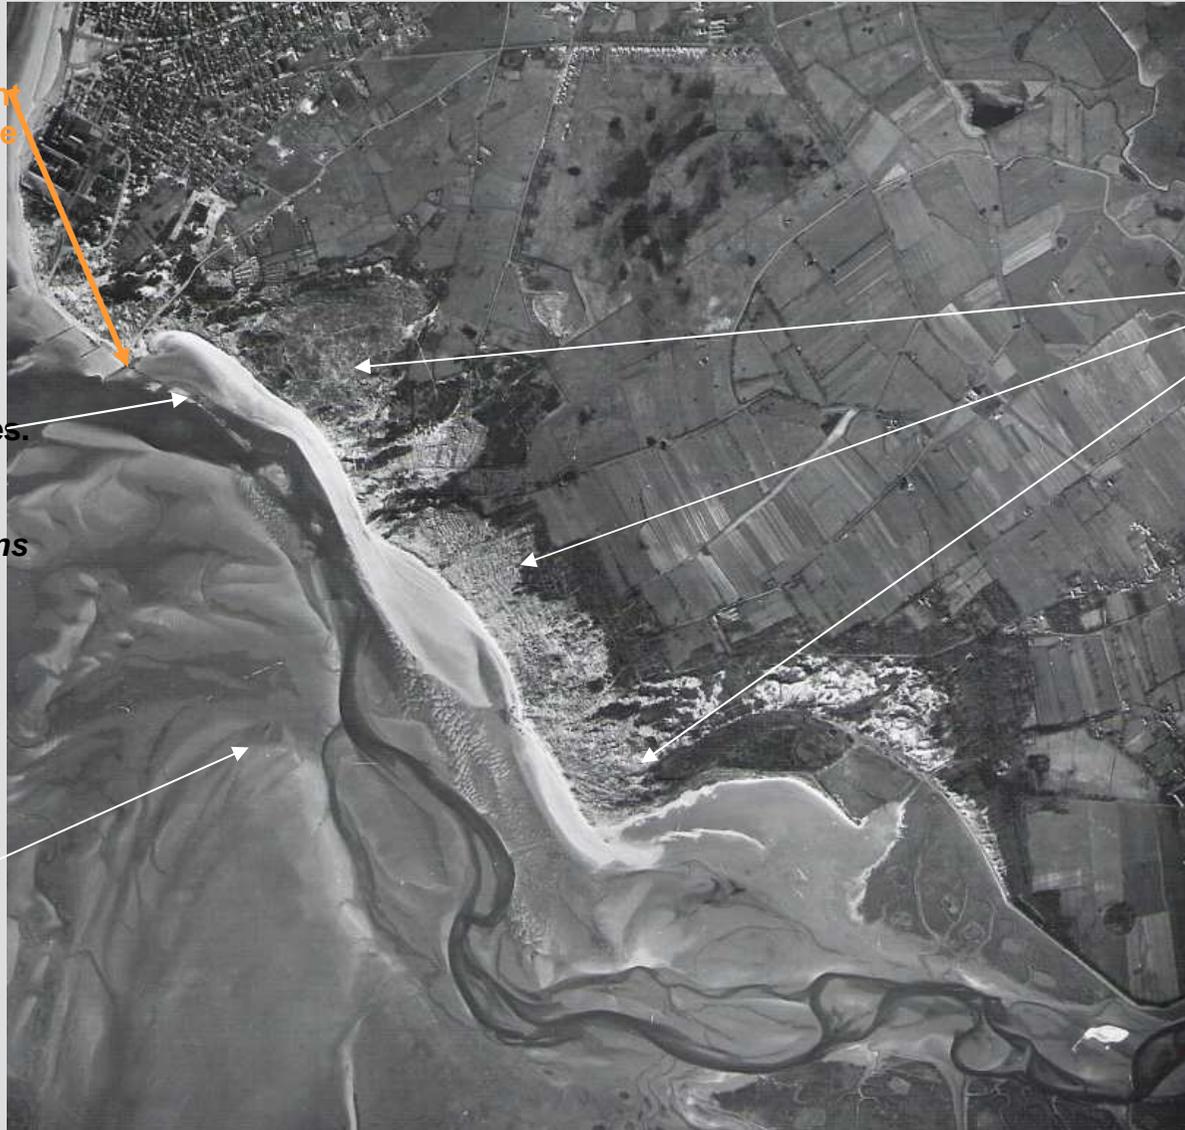
# Faits marquants de 1955 à 1965

1962

L'épi 16/17 en bois est progressivement traversé par l'Authie

1956-à 1960  
Construction d'un brise lame en pierres. Sans fondations solides, l'ouvrage ne tiendra pas 10 ans

Le poulcier

1955 à 1965  
de Berck à Groffliers  
fixation des dunes,  
sur 100 ha, par les  
propriétaires au moyen  
de plantations  
(fascines>oyats>pins)

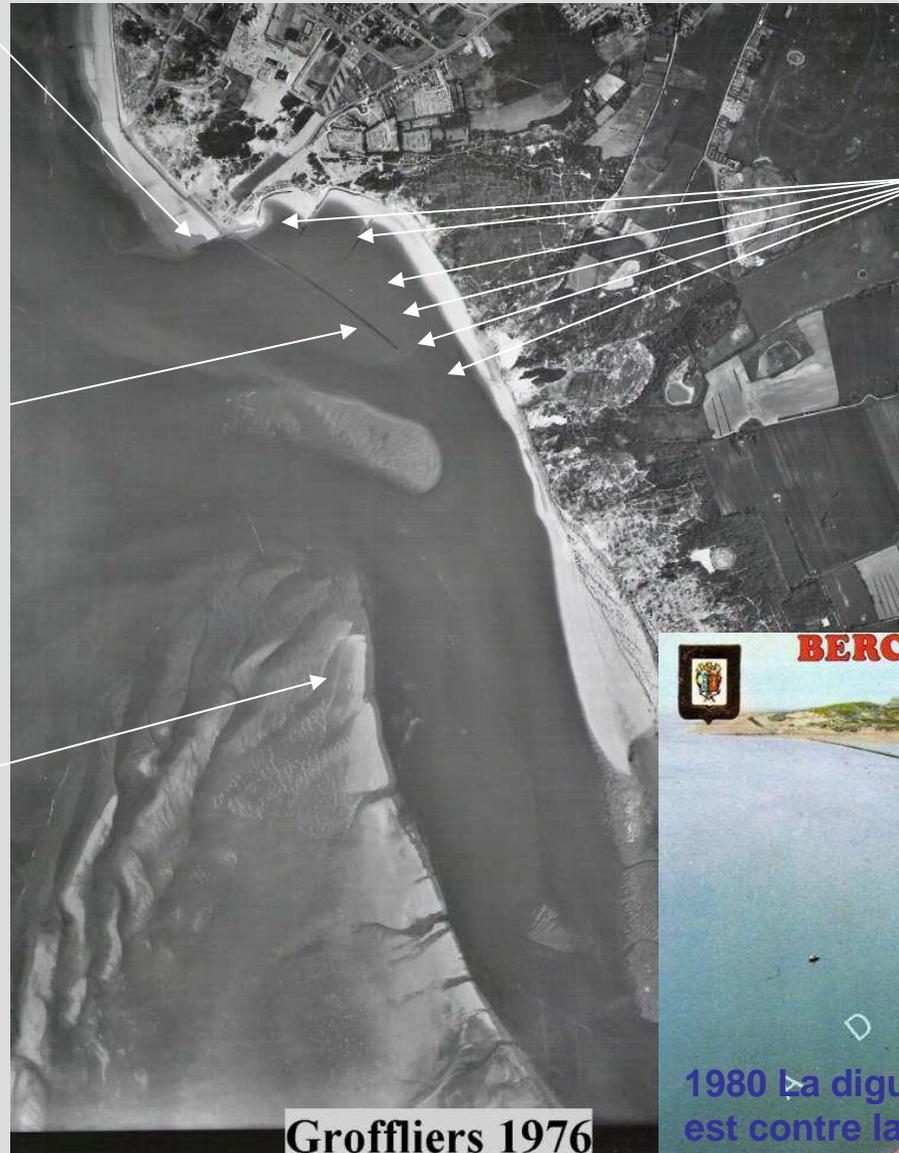
# Faits marquants de 1966 à 1980

1966 Reconstruction « en dur »  
avec coffrage en palplanches  
de l'épi 16/17.

*L'ouvrage n'est reconstruit  
qu'en partie. Les vestiges de  
l'extrémité de l'épi en bois  
sont toujours visibles.*

1969 à 1980  
Construction de la digue  
submersible (1200m),  
dans la même configuration  
que l'épi 16/17

Le poulier

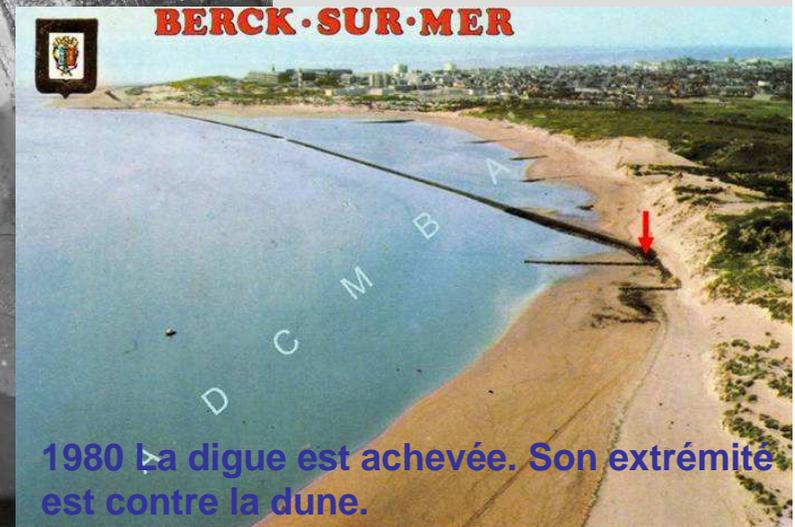
1973 à 1979  
Construction d'épis en bois  
et en enrochement en arrière  
de la digue submersible.

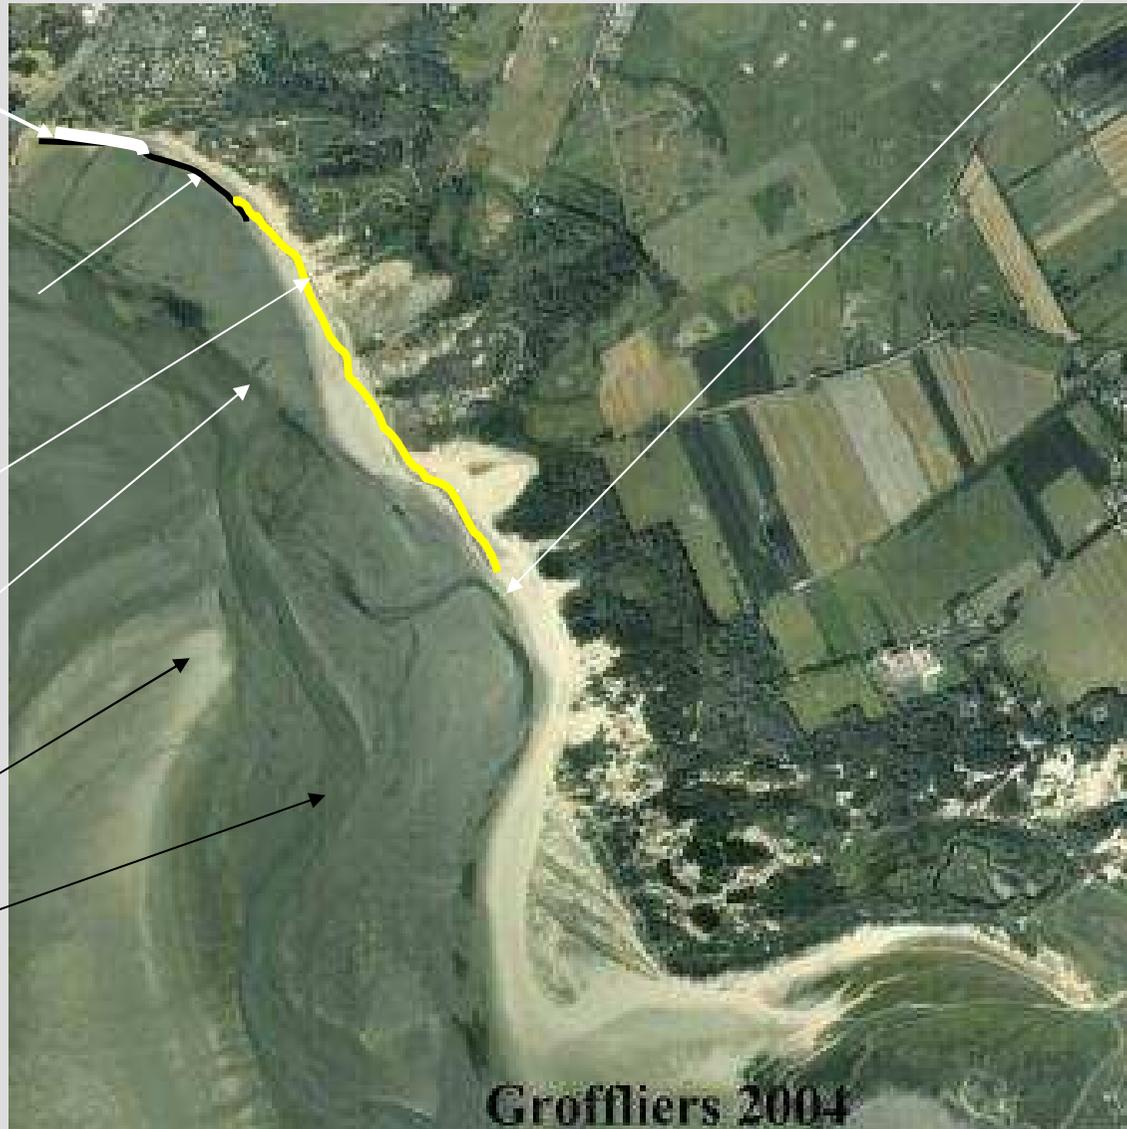
# Faits marquants de 1981 à 2001

Le cordon dunaire recule malgré la digue submersible, une nouvelle anse se crée au bout de la digue, des enrochements sont édifiés en pied de dune

2000-2001

Après la tempête de  
déc 1999,

rehaussement d'une  
partie de l'enrochement  
et re-profilage général

1989

Construction d'un  
premier enrochement  
de 400 m en pied  
de dune (\*)

1991

Prolongation de  
l'enrochement.  
+ 1000 m

Réfection de la  
digue submersible

Le poulier

L'Authie

Les épis en bois  
édifiés au nord de  
l'épi 16/17 sont  
progressivement  
rehaussés au moyen  
d'enrochements.  
Certains sont  
abandonnés.

(\*) le premier  
enrochement a été  
construit sur les  
vestiges d'une  
protection en bois  
et fascines (type  
hollandais) établie  
contre la dune

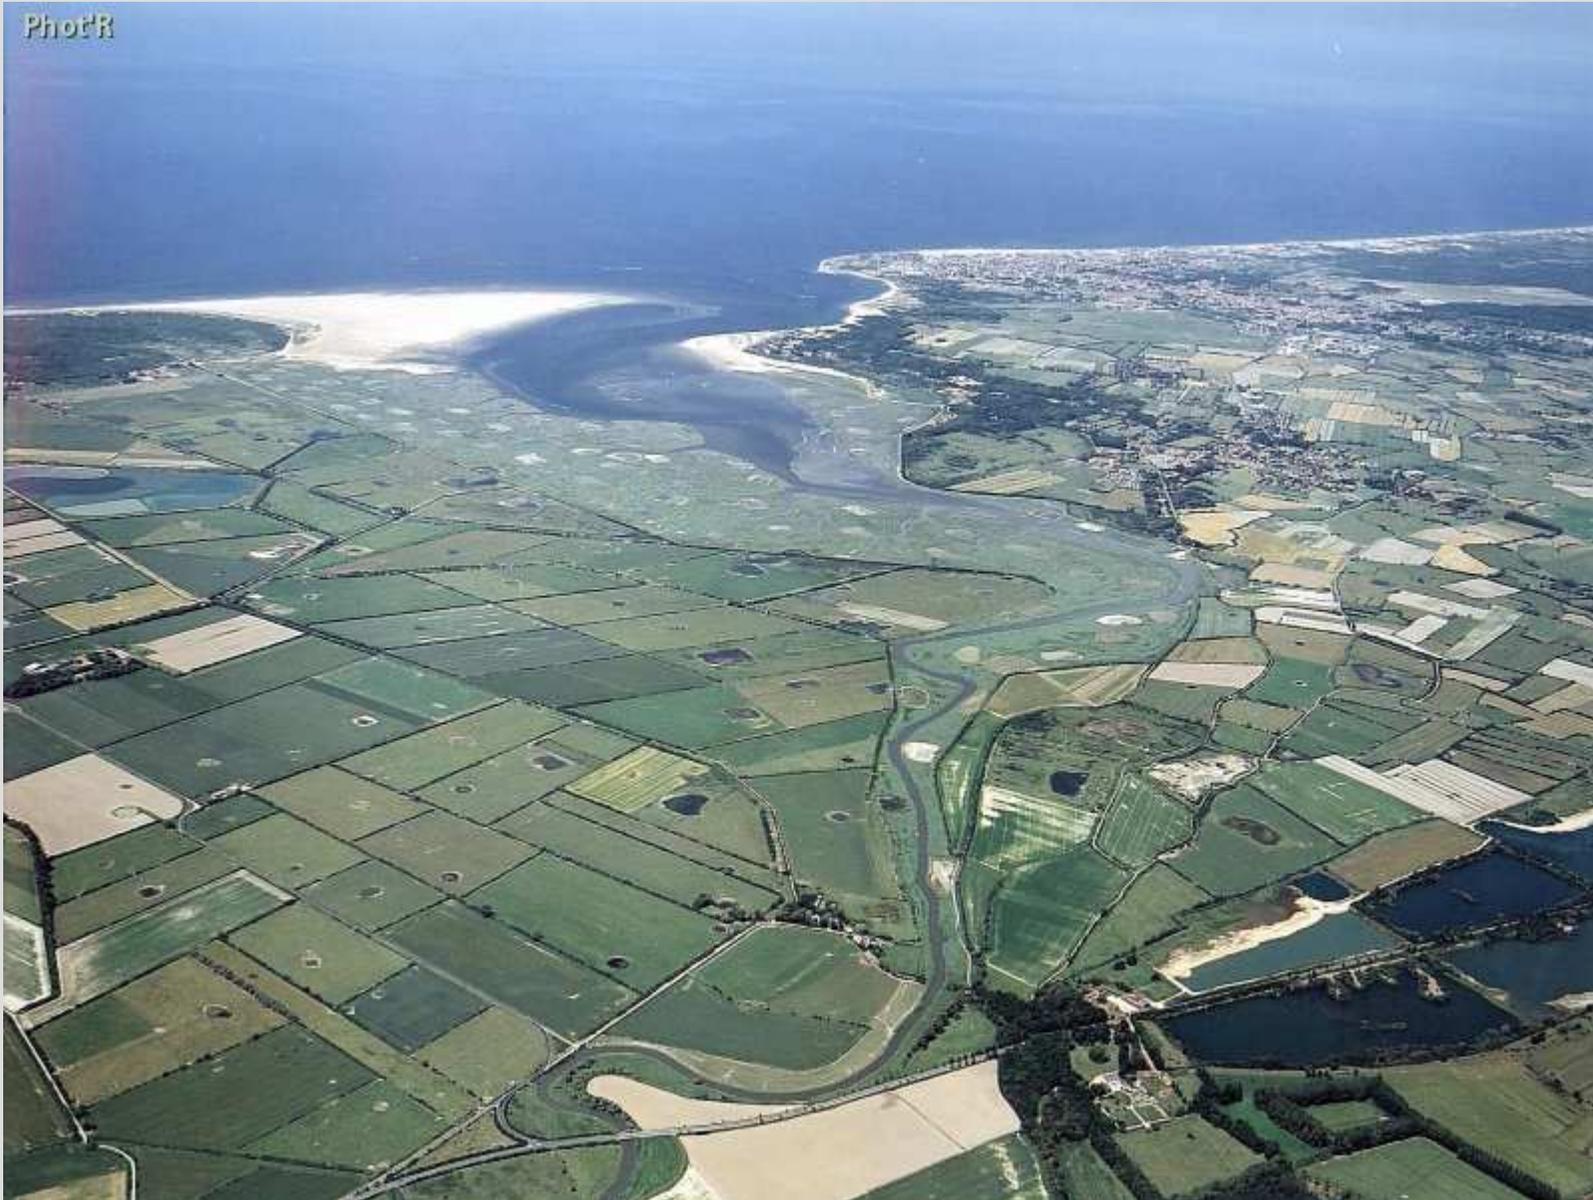
## Faits marquants de 2002 à 2007

En 2005/2006 l'Authie se rapproche brusquement de l'extrémité des épis de la pointe du haut banc pour s'écouler par le travers de la plage centrale de Berck et se jeter en mer au nord de celle-ci, au niveau de l'agora.

après allongement et rehaussement conséquent (en enrochement) des 5 épis subsistants, l'embouchure est renvoyée entre l'épi 16/17 et le phare. L'opération a également permis de bien rengraisser l'estran devant la pointe du Haut Banc.

L'avancée progressive du poulier a eu pour effet de provoquer une érosion importante de la rive nord mais aussi de freiner l'évacuation des sédiments, comblant peu à peu la baie en lui faisant perdre son caractère maritime. **Globalement l'accumulation des sables et alluvions augmente la surface des terres émergées. La situation de l'estuaire ne s'inscrit pas dans le contexte de remontée générale du niveau des mers..**

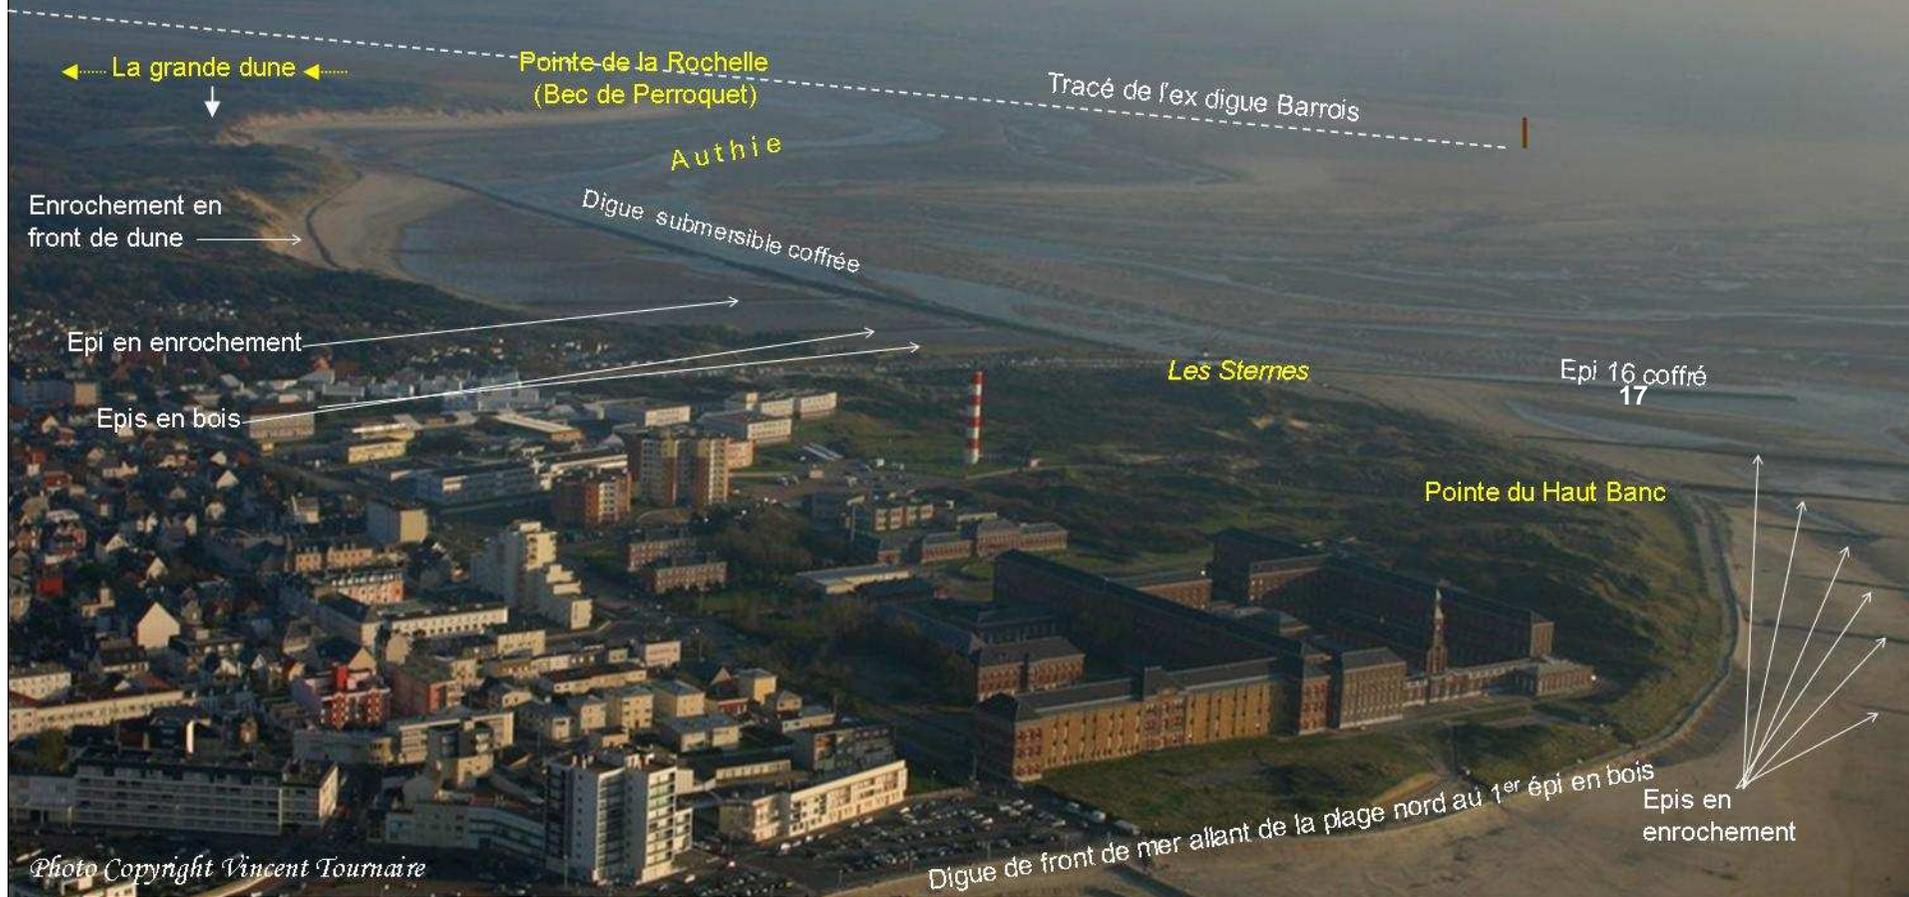
# Présentation générale actuelle des ouvrages de lutte contre la mer

Digue de front de mer allant de la plage nord au 1<sup>er</sup> épi en bois

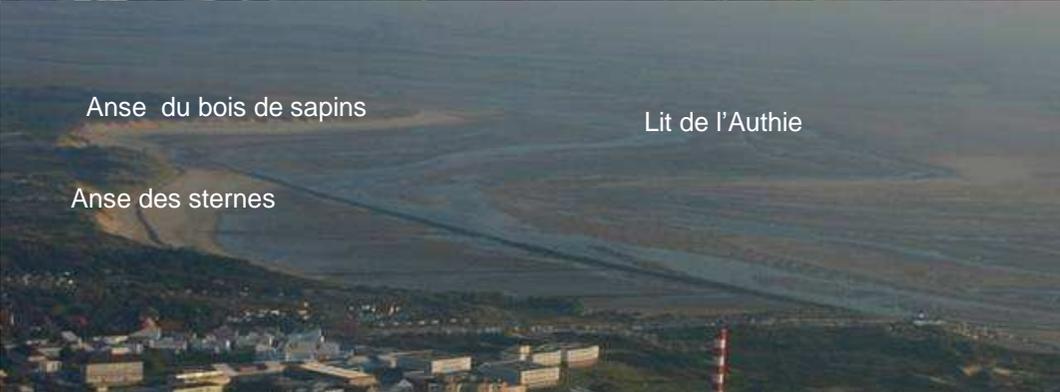
Anse du bois de sapins

Lit de l'Authie

Anse des stermes

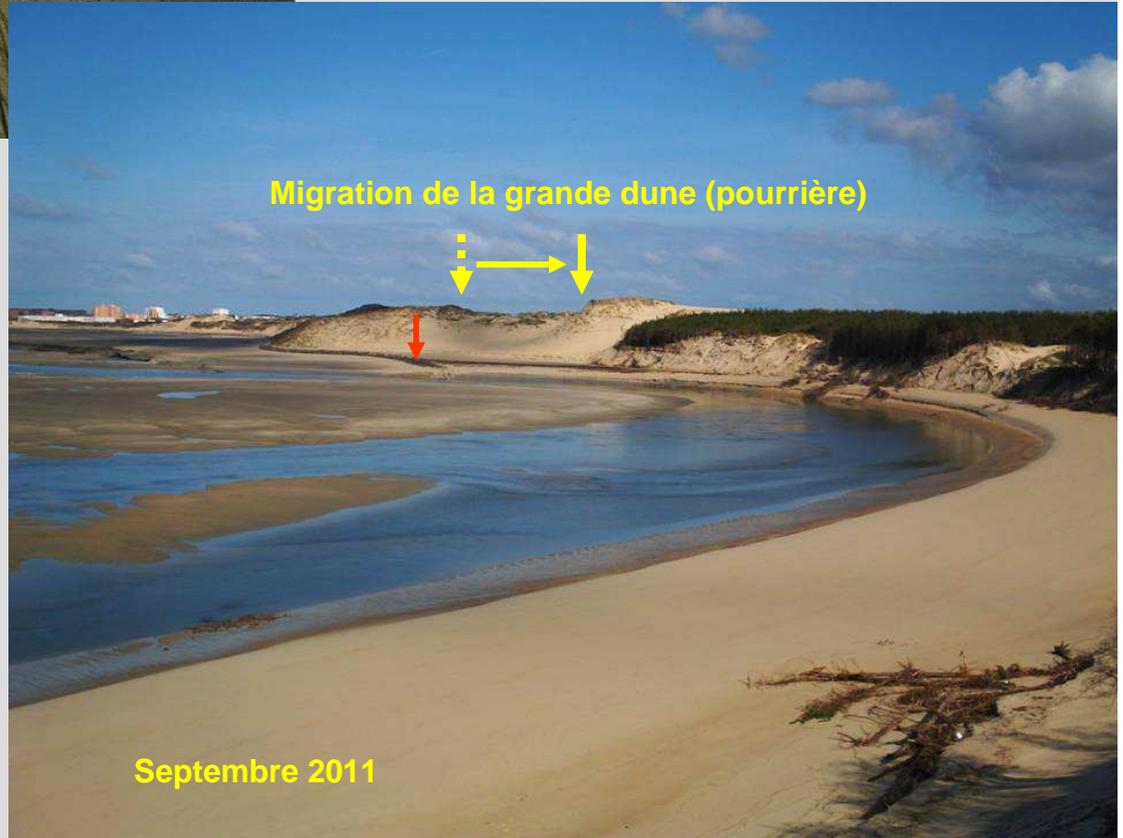
1995

Migration de la grande dune (pourrière)

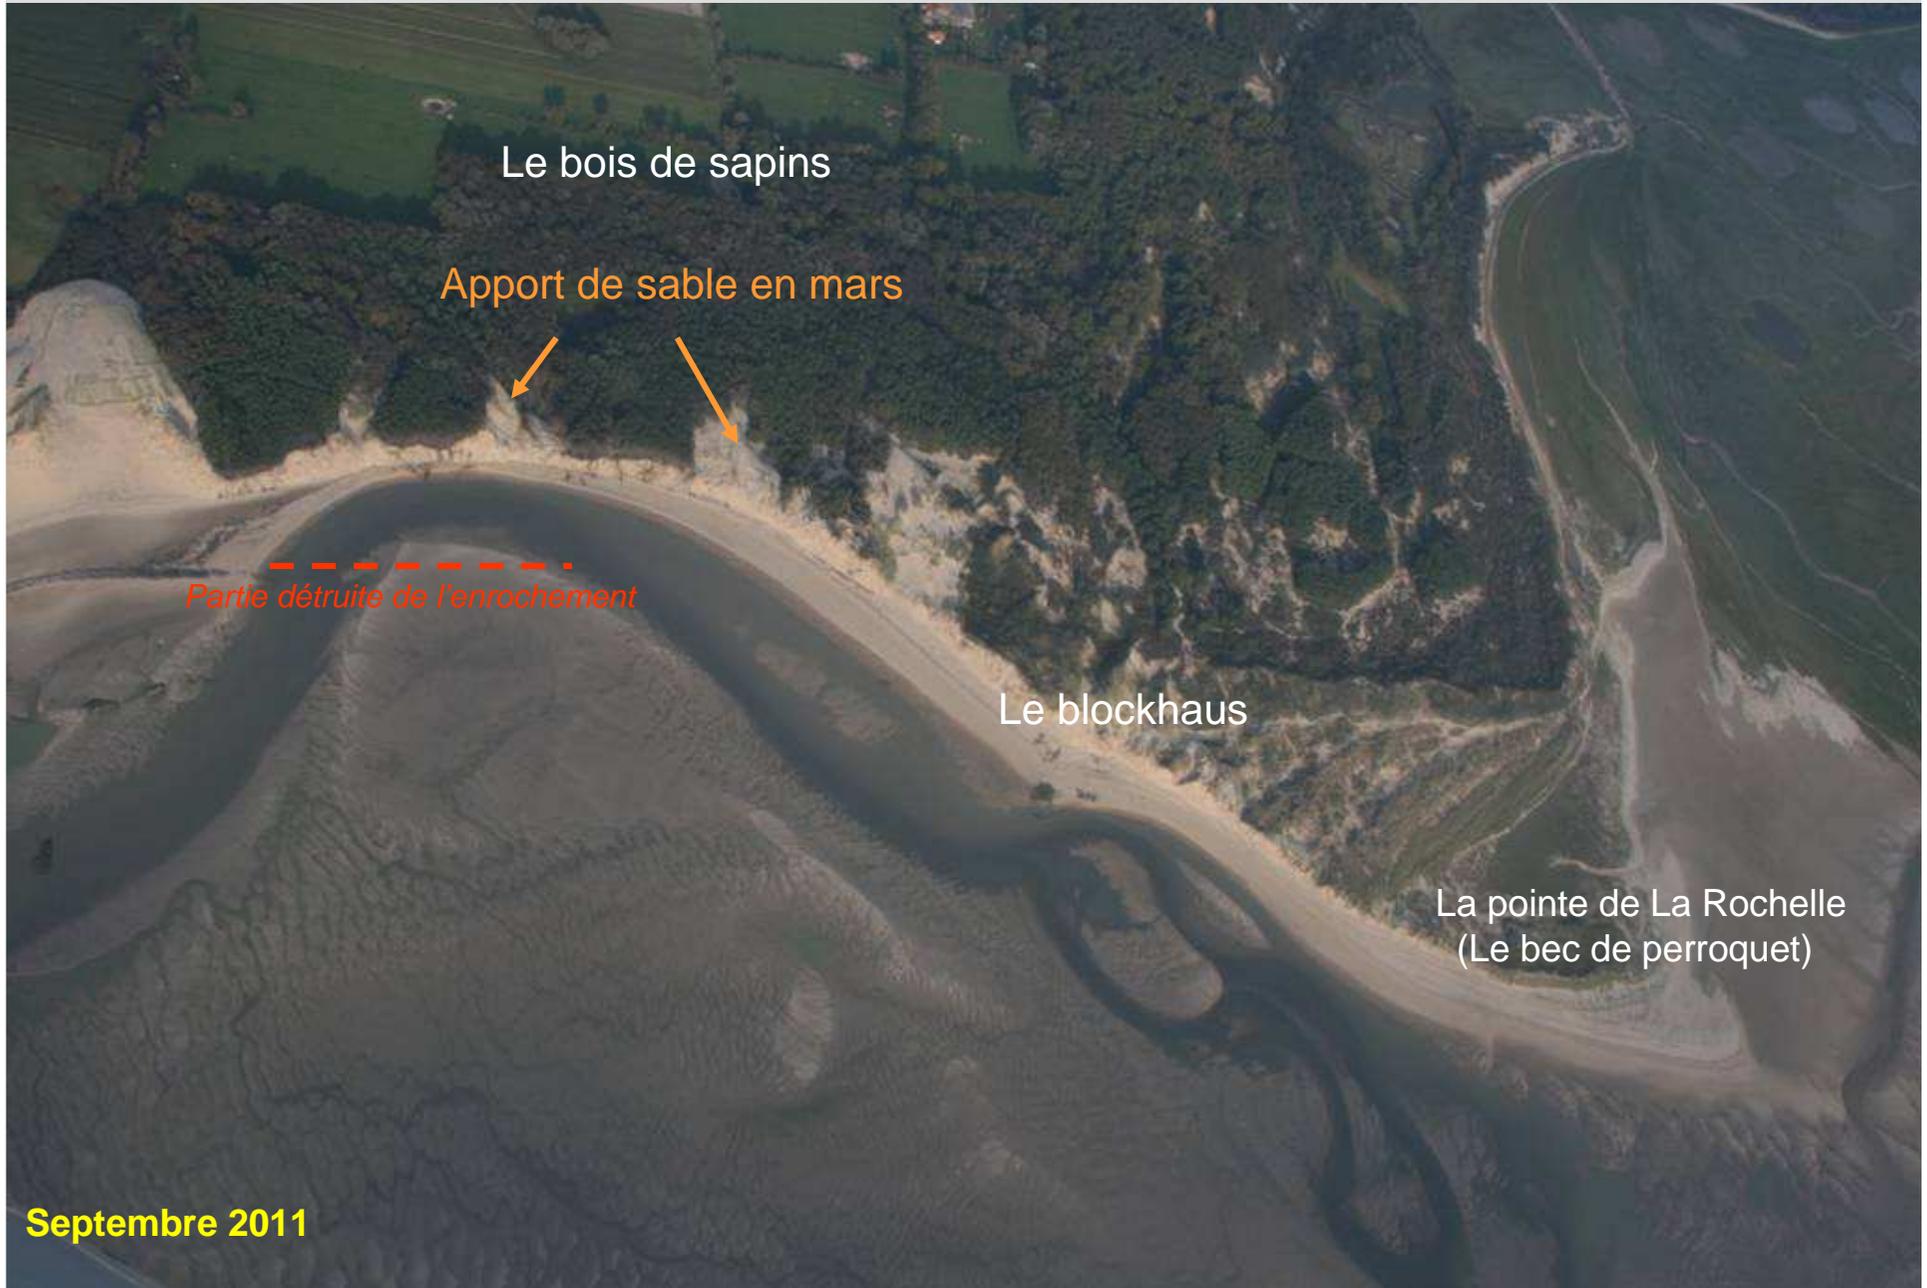
# 2011

En mars 2011, 5000 m<sup>3</sup> de sable, en provenance de la plage de Berck furent déposés aux deux points les plus fragiles du cordon dunaire du bois de sapins. Cet apport, permettant de faire face à une tempête équivalente à celle de décembre 1999 où le cordon dunaire avait reculé à cet endroit de 33 m, avait pour but de se donner le temps nécessaire à la mise en œuvre de travaux pérennes.

En septembre 2011, le cordon ramené en mars à une profondeur de 35m à l'endroit du premier renforcement (le plus fragile), a perdu 10m et il n'est plus possible de passer par la plage pour effectuer une nouvelle opération.

La progression du chenal est continue depuis mi août.

Le bois de sapins

Apport de sable en mars

*Partie détruite de l'enrochement*

Le blockhaus

La pointe de La Rochelle  
(Le bec de perroquet)
