6 novembre 2025 – Bois de sapins – Digue de la Mollière – Rappel Altimétrie

Voici une publication en 3 parties

1^{ère} partie : photos de la situation au bois de sapins au 26 octobre 2025

2^{ème} partie : photos de la situation de la berge et de la digue de la Mollière du Conservatoire du littoral au 30 octobre 2025

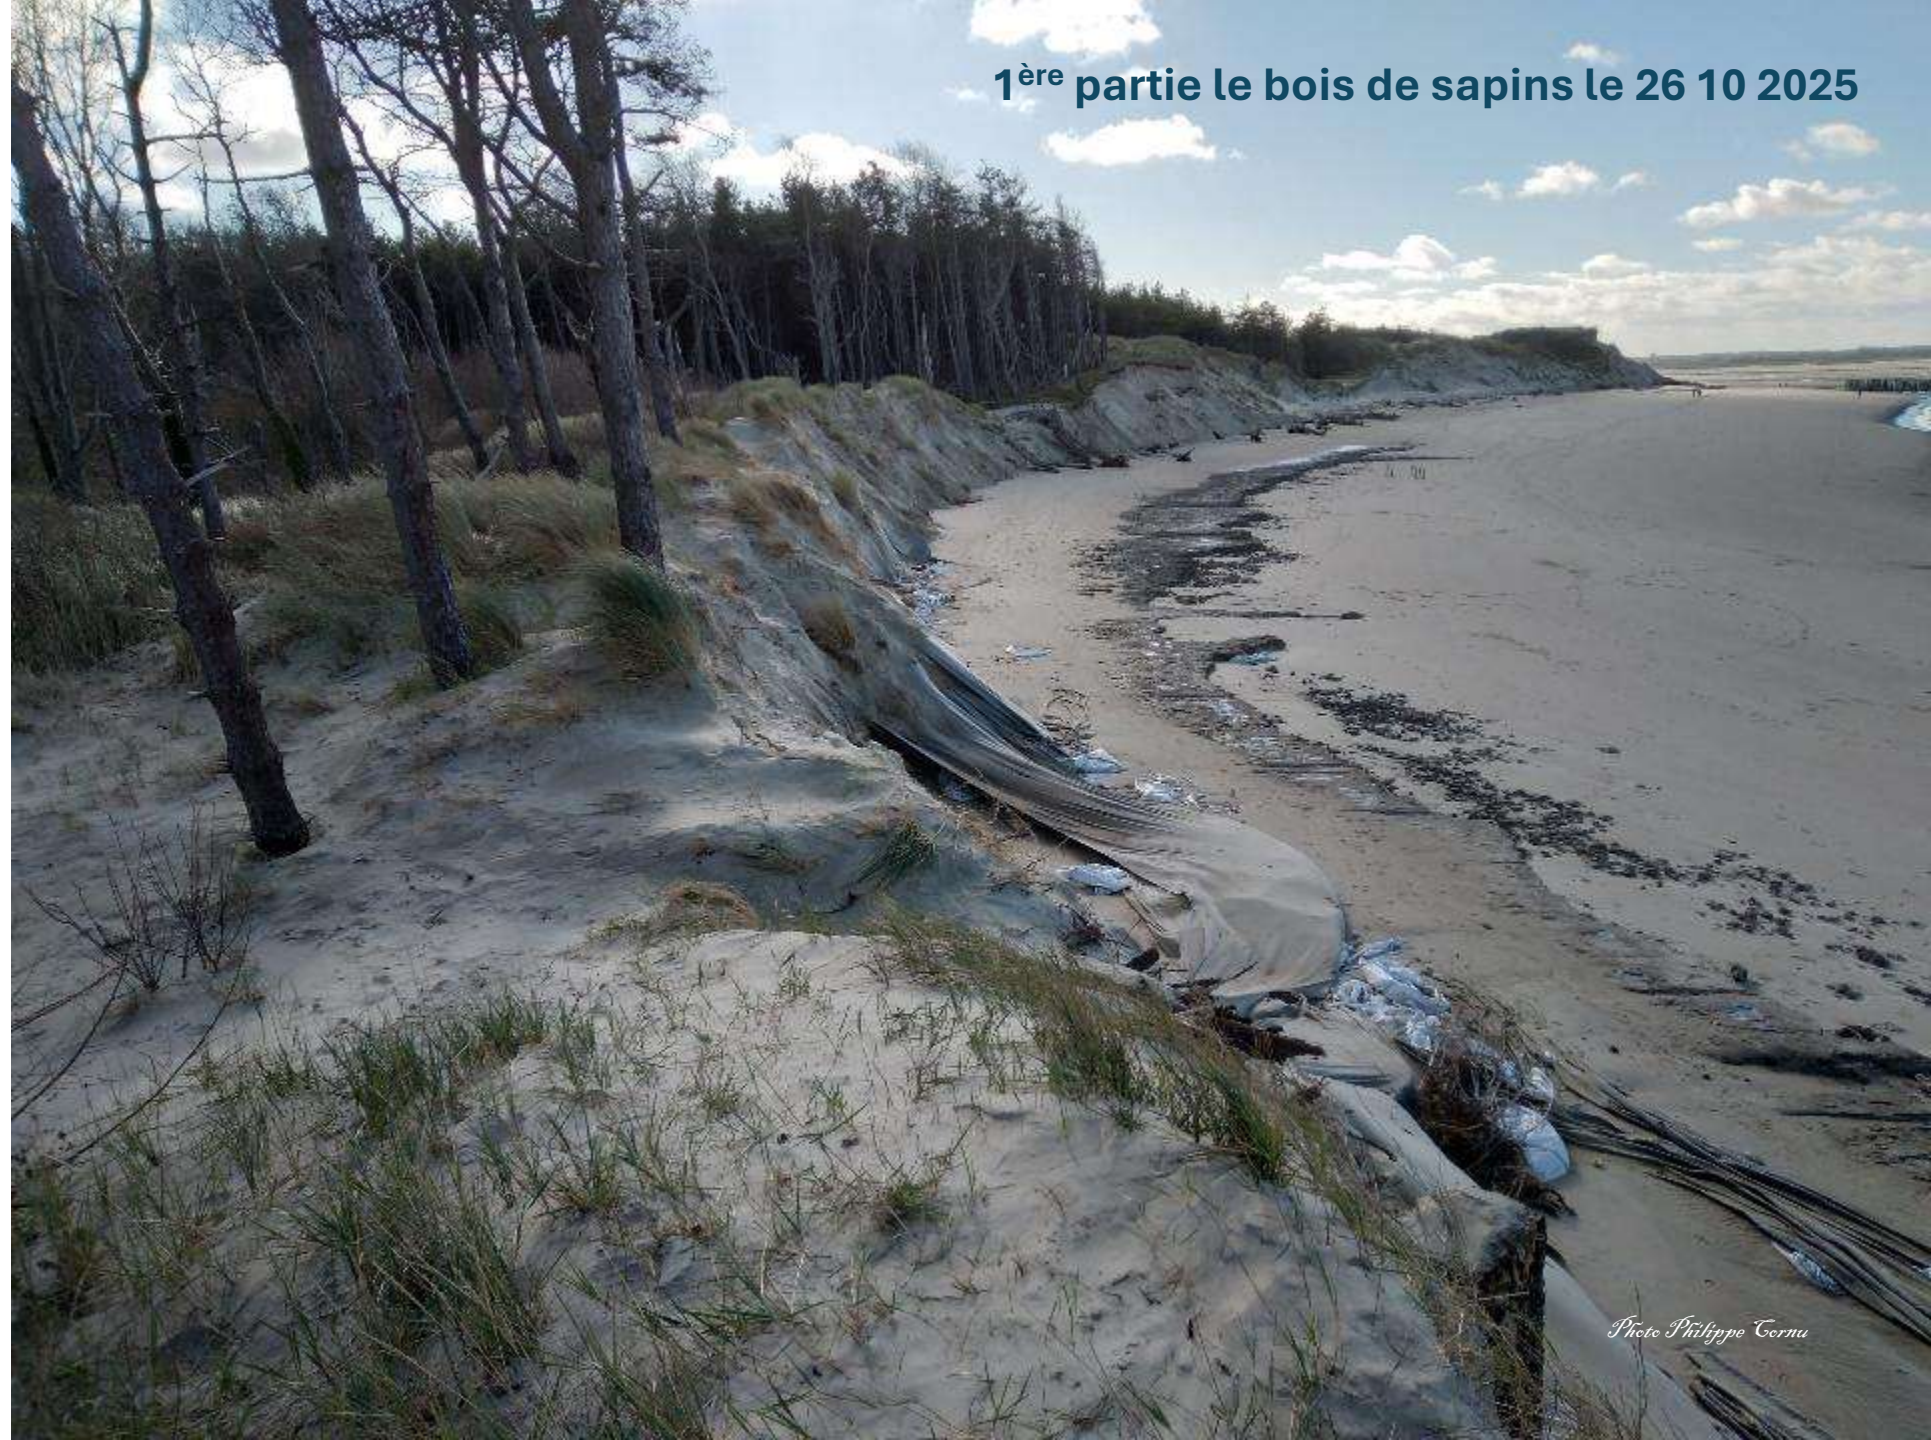
Défecteur sud

Défecteur nord

Si les déflecteurs en troncs de chêne permettent de retenir du sable sur la plage en la rechargeant, comme sur la plage nord de Berck, ils sont notoirement insuffisants pour protéger le cordon dunaire de la houle des marées de vives eaux, car nous sommes à proximité d'un fond.

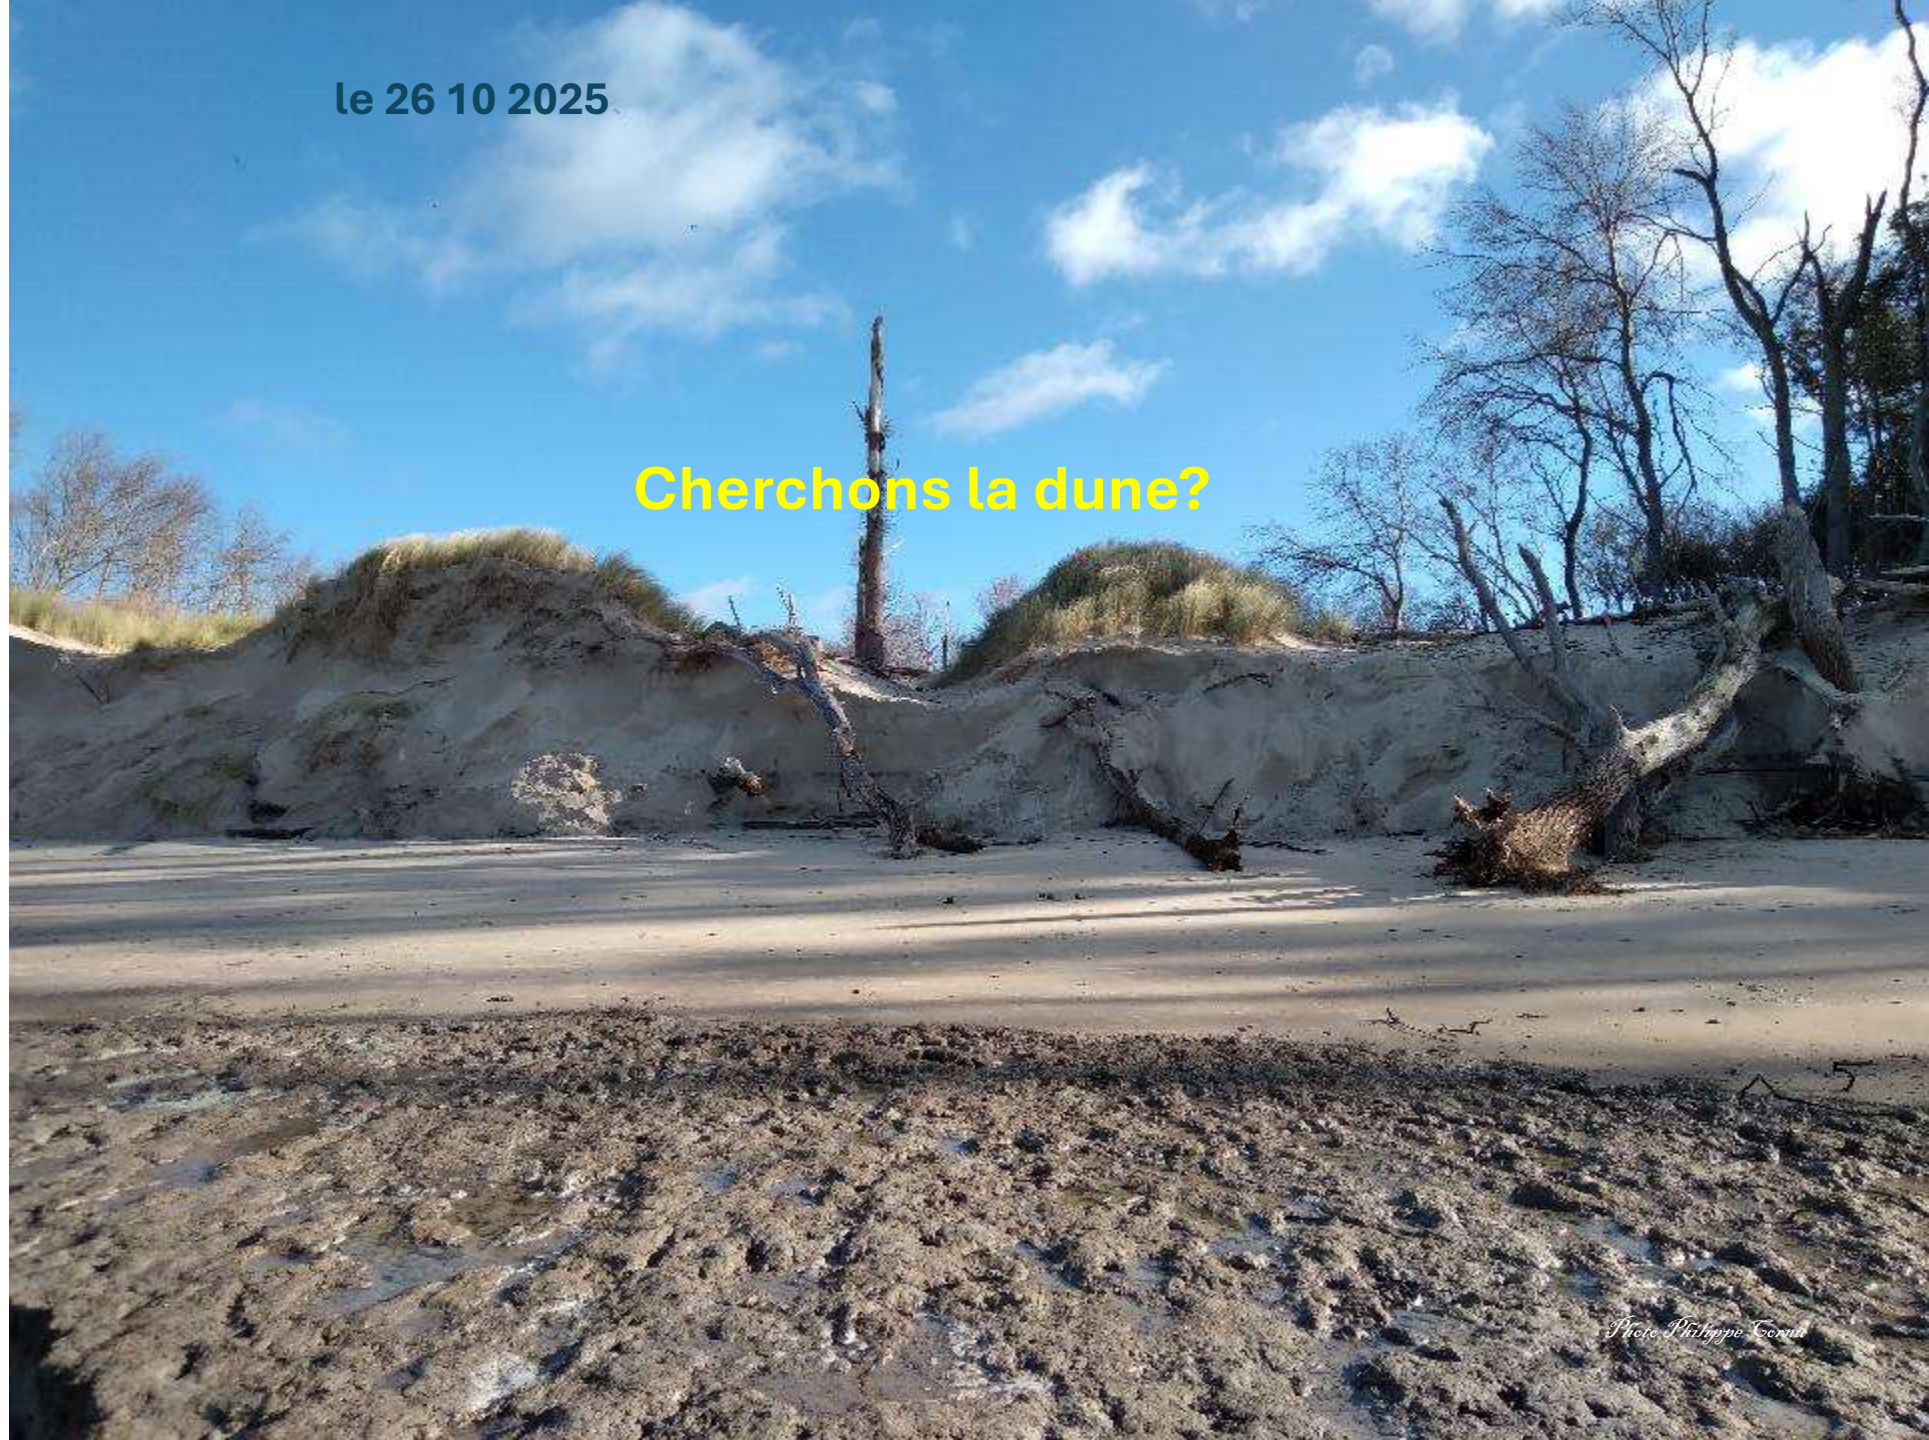
Cherchons la dune?

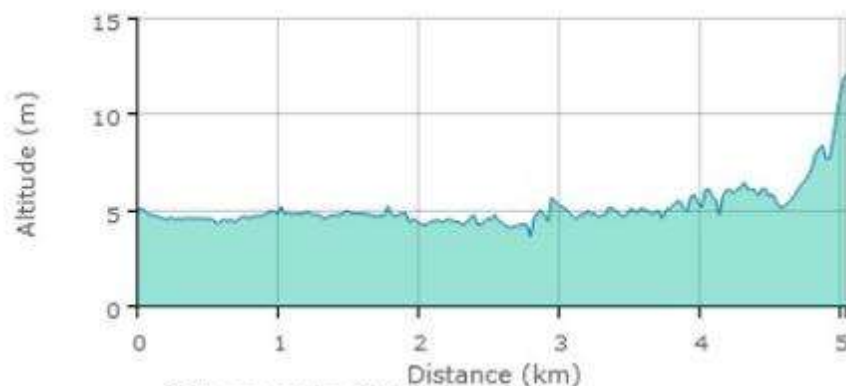
PROFIL ALTIMÉTRIQUE

Distance totale : 5 074 m
 Dénivelé positif : 22,03 m
 Dénivelé négatif : -14,94 m
 Pente moyenne : 1 %
 Plus forte pente : 5 %

**Aujourd'hui, profil entre le pied de la digue
 rétro-littorale et l'église de VERTON**

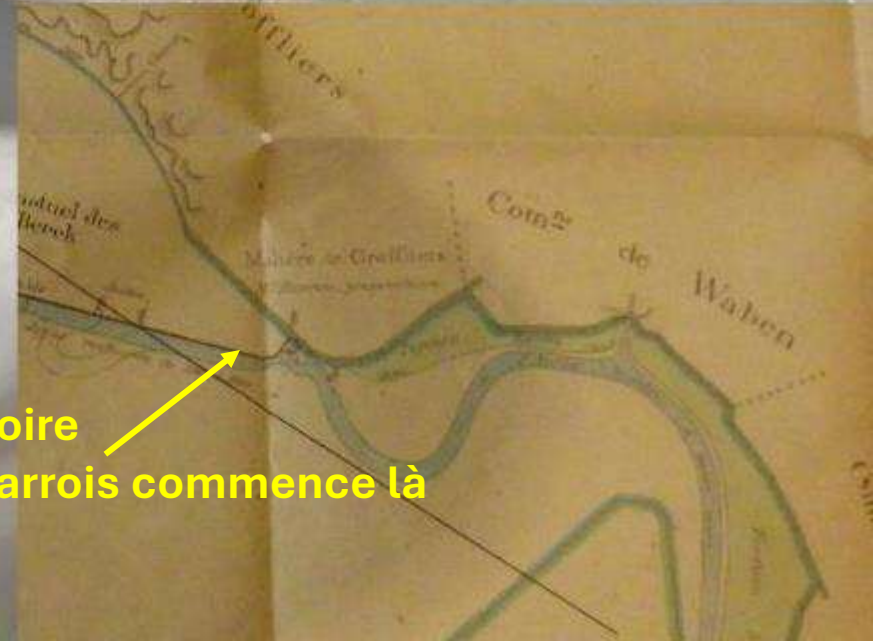
Érosion critique de la berge

Pour mémoire
La digue Barrois commence là
(1860)

Digue Barrois
Partie réhabilitée en 2020

Digue Barrois
De 1884

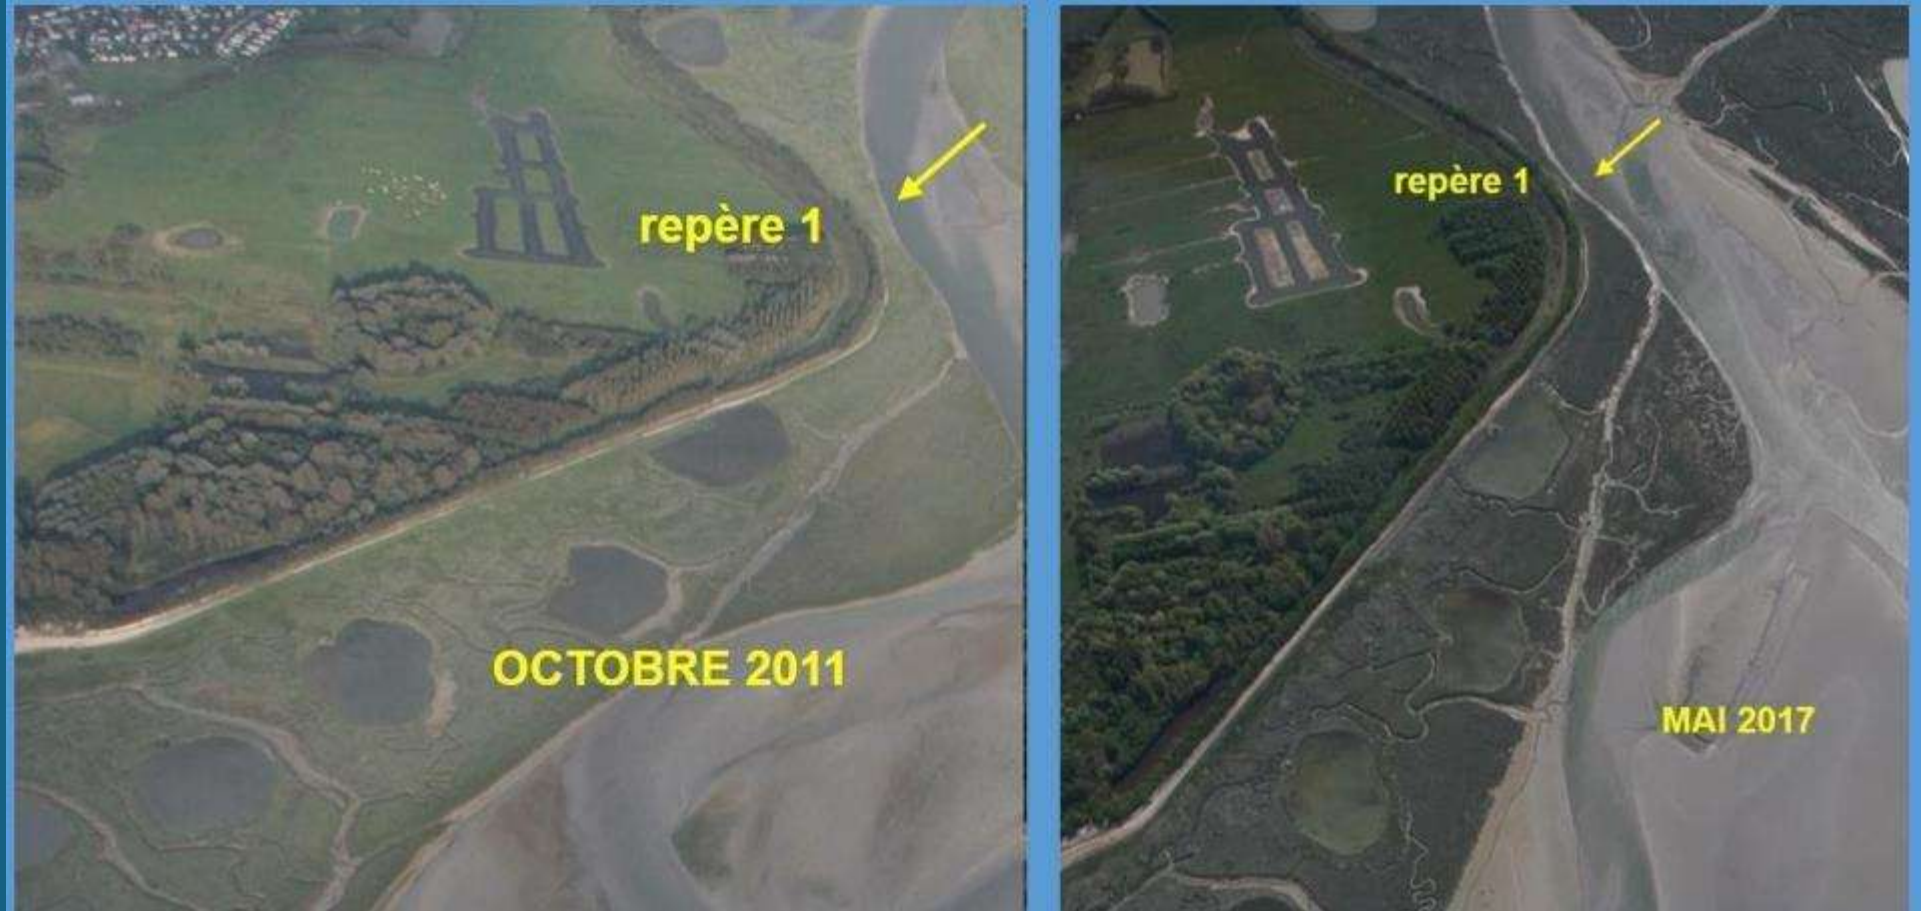
Au fil du temps on constate une progression très lente qui s'accélère pendant les années 2010

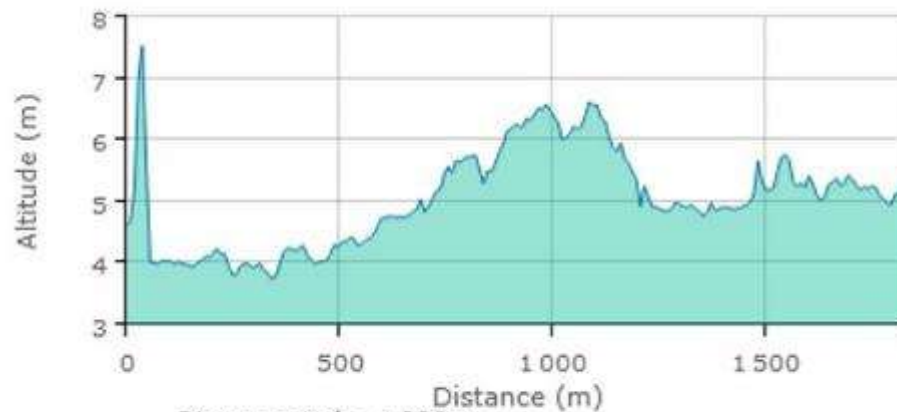
PROFIL ALTIMÉTRIQUE

Distance totale : 1 828 m
Dénivelé positif : 12,14 m
Dénivelé négatif : -11,4 m

A titre d'exemple , profil altimétrique entre
la digue de la Molliere et la mairie de Groffliers

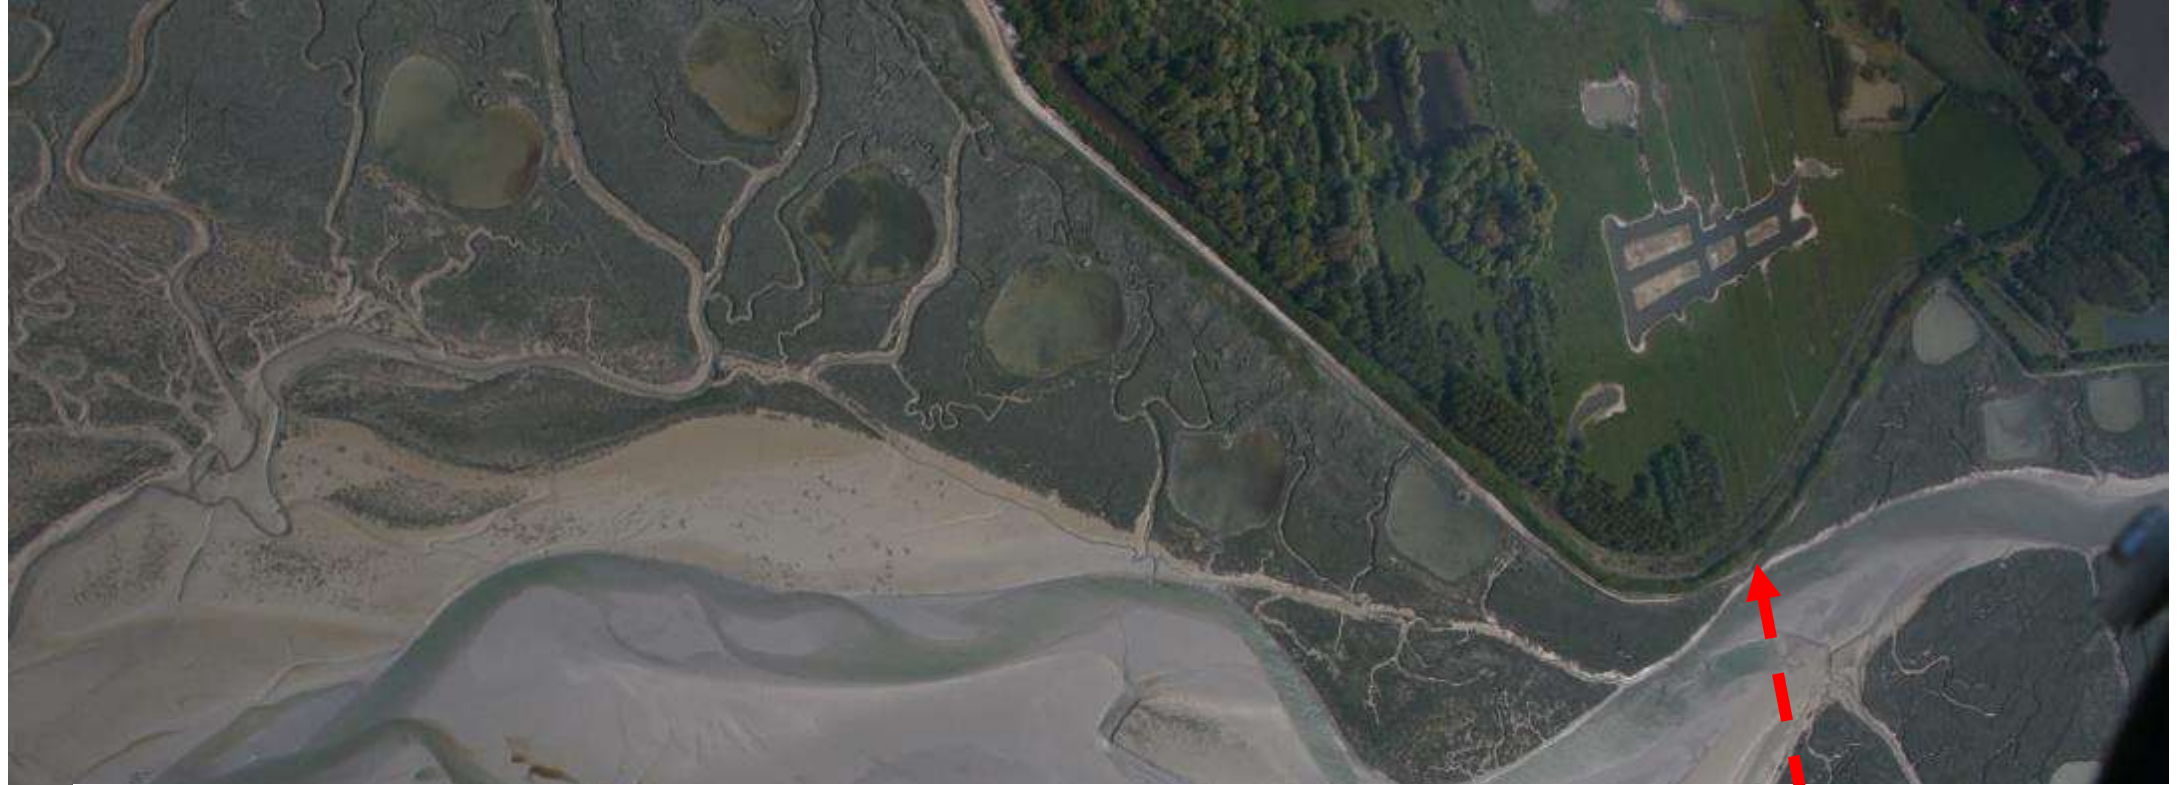
En 2019, le conservatoire a accepté le principe de reconstruire la digue en arrière, dans sa propriété.

MAIS AVEC LE RETARD QU'A PRIS ET PREND TOUJOURS LE PROJET D'ENDIGUEMENT NORD DU PAPI (*), IL EXISTE UN RISQUE GRANDISSIME DE RUPTURE DE LA DIGUE AVANT LES TRAVAUX

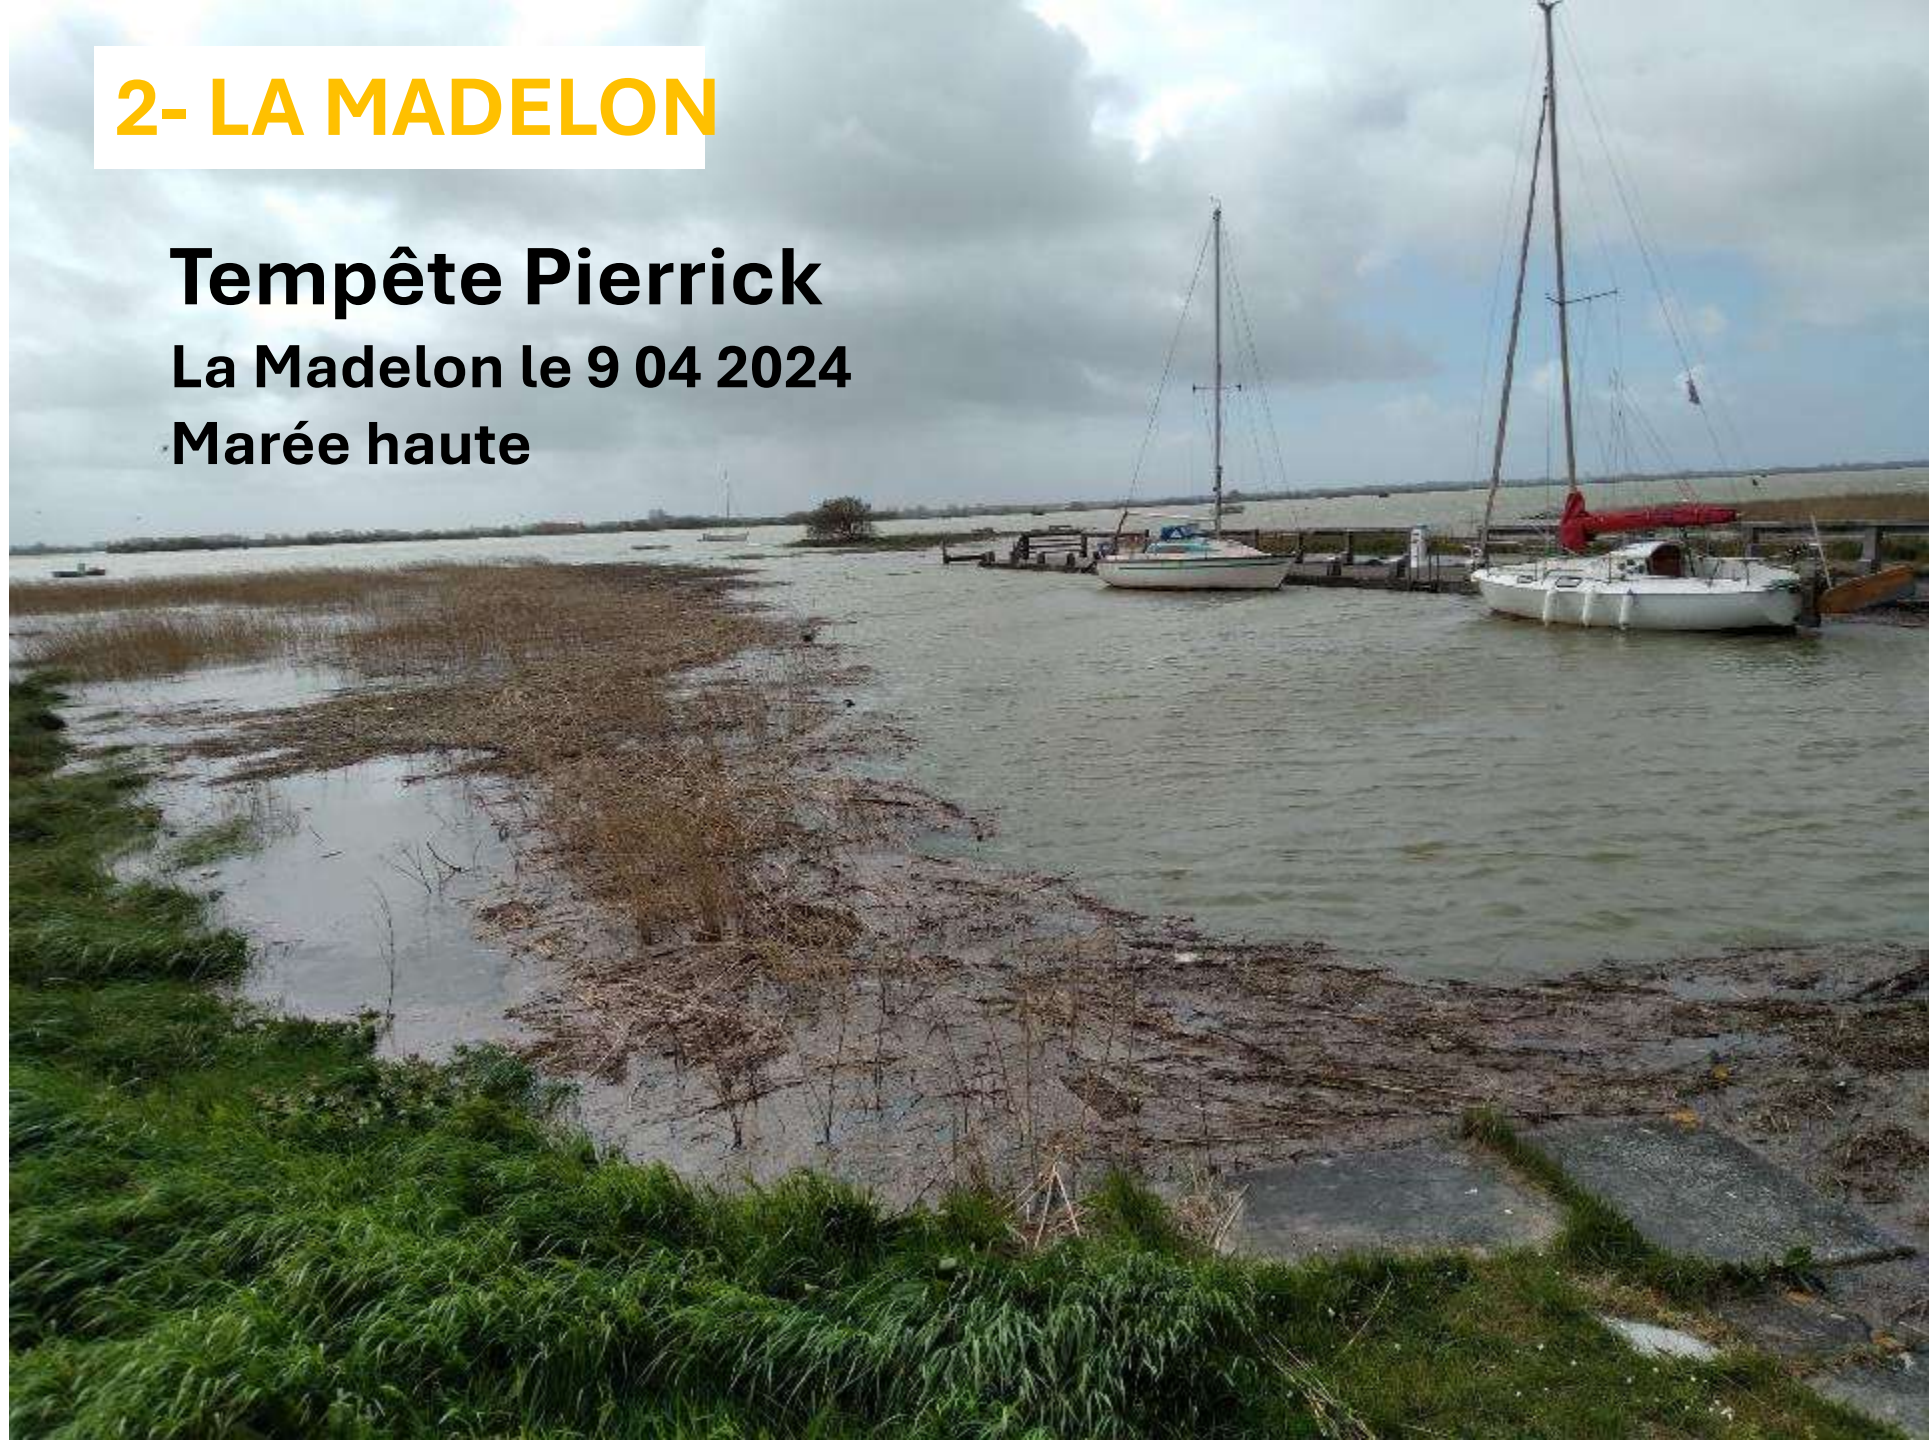
H : 6 mètres

(hauteur du niveau terrestre)

Ça c'est 6 mètres de niveau terrestre

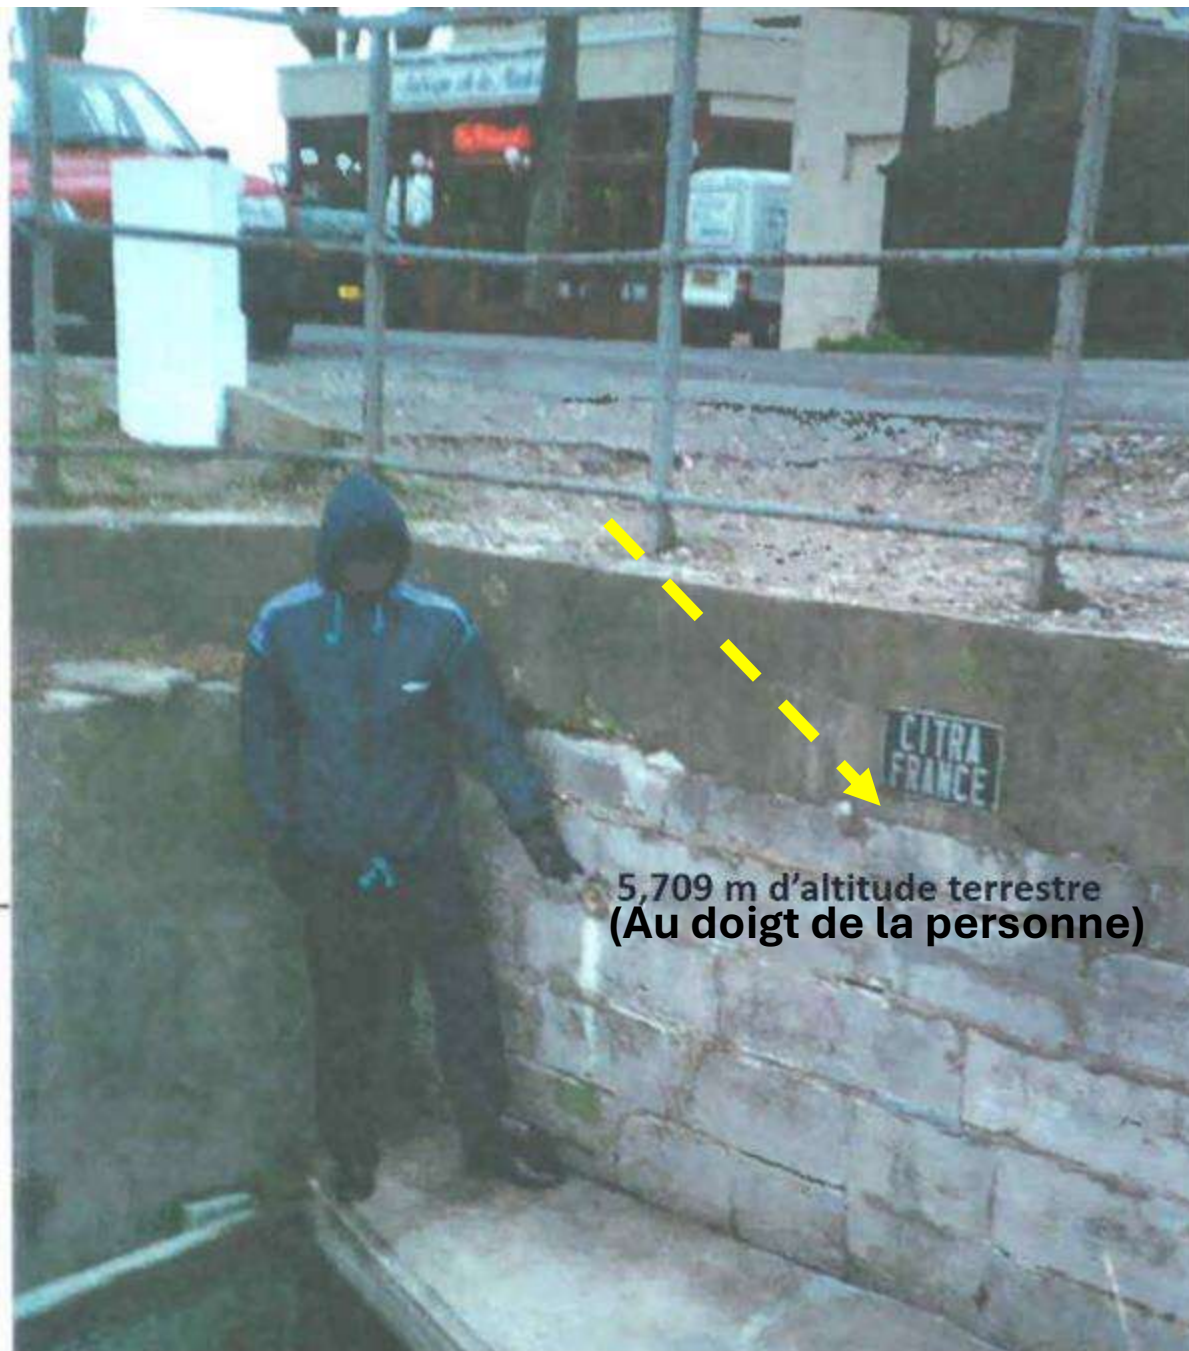
5,709 m d'altitude terrestre
(Au doigt de la personne)

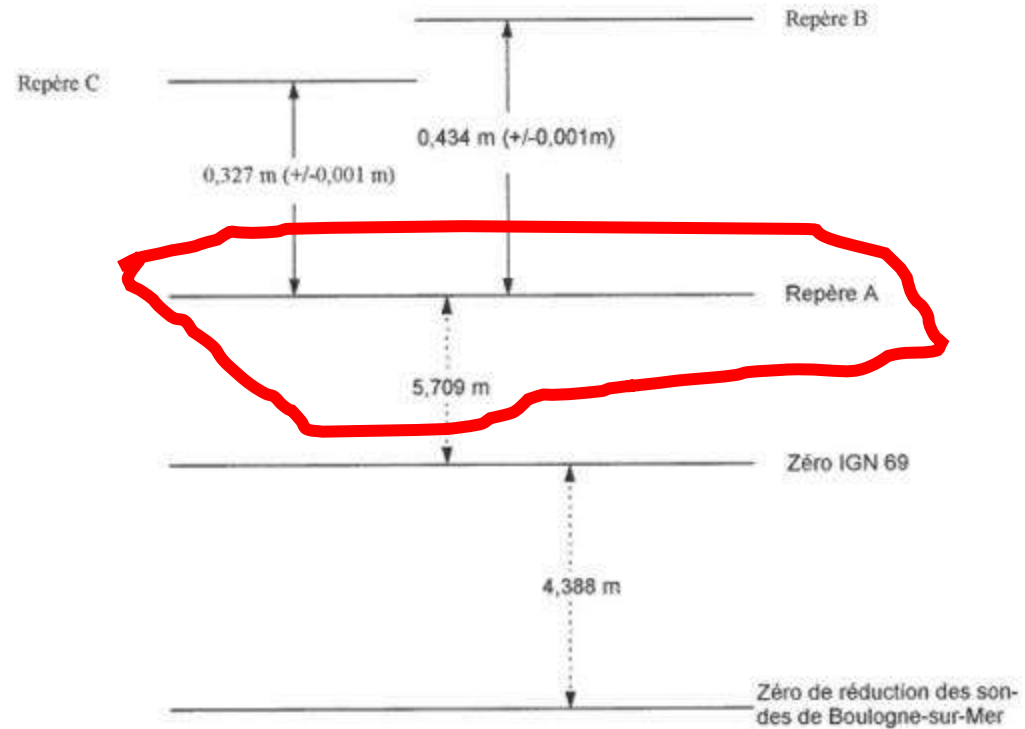
SITUATION EN ÉLEVATION DES REPÈRES D'ALTITUDE ET DES DIFFÉRENTS ZÉROS DE RÉFÉRENCE
(Zéro instrumental, zéro de réduction des sondes, zéro IGN, hauteur par rapport à un ellipsoïde de référence)

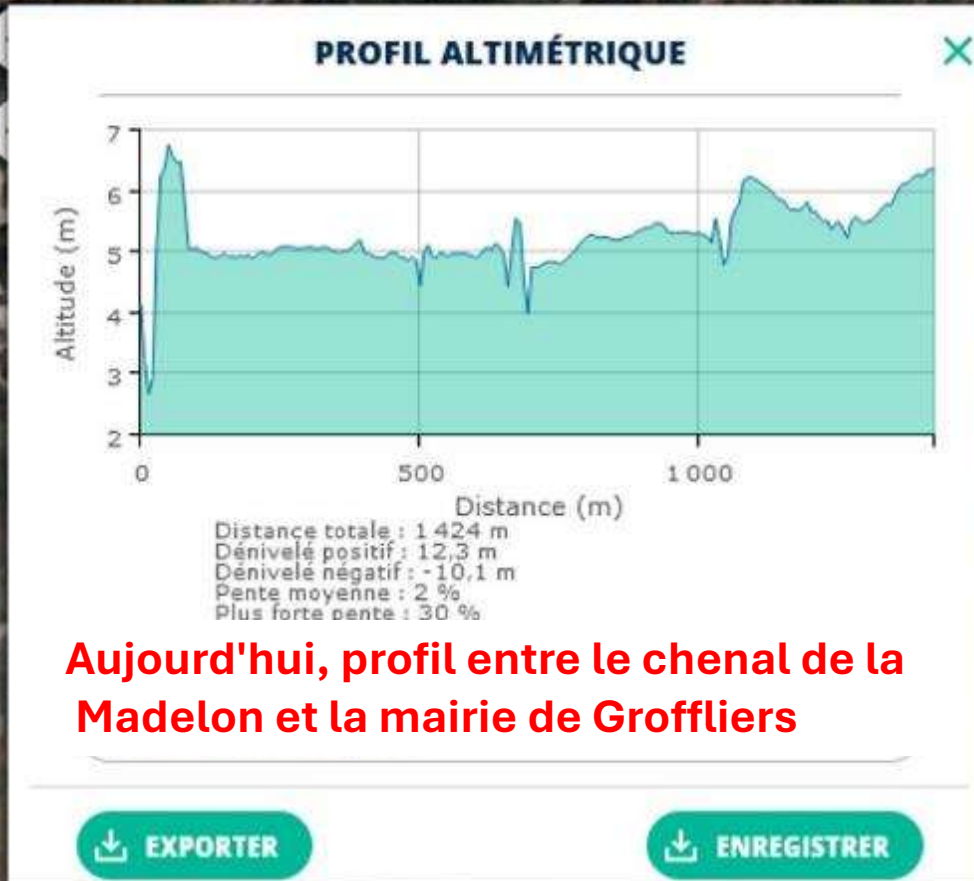
Aujourd'hui, profil entre le chenal de la
Madelon et la mairie de Groffliers

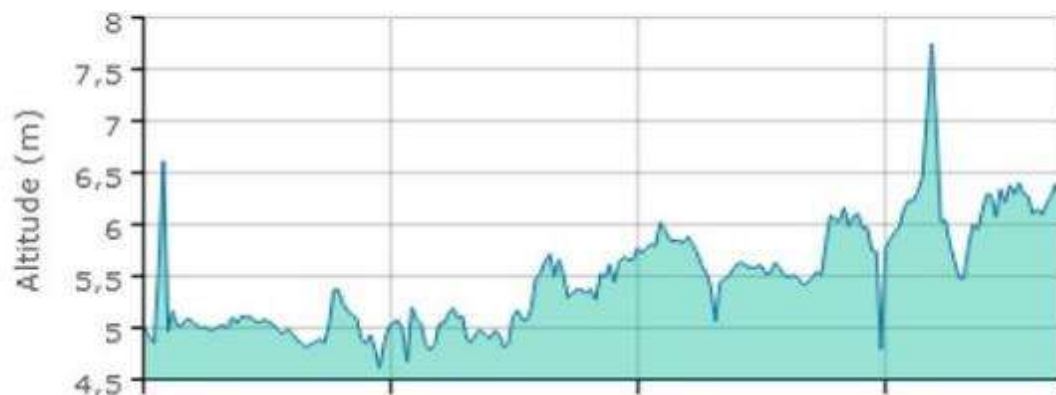
PROFIL ALTIMÉTRIQUE

Aujourd'hui, profil entre la digue de l'Enclos
, à l'est de la Madelon et l'église de Waben

Dénivelé négatif : -12,18 m
Pente moyenne : 1 %
Plus forte pente : 18 %

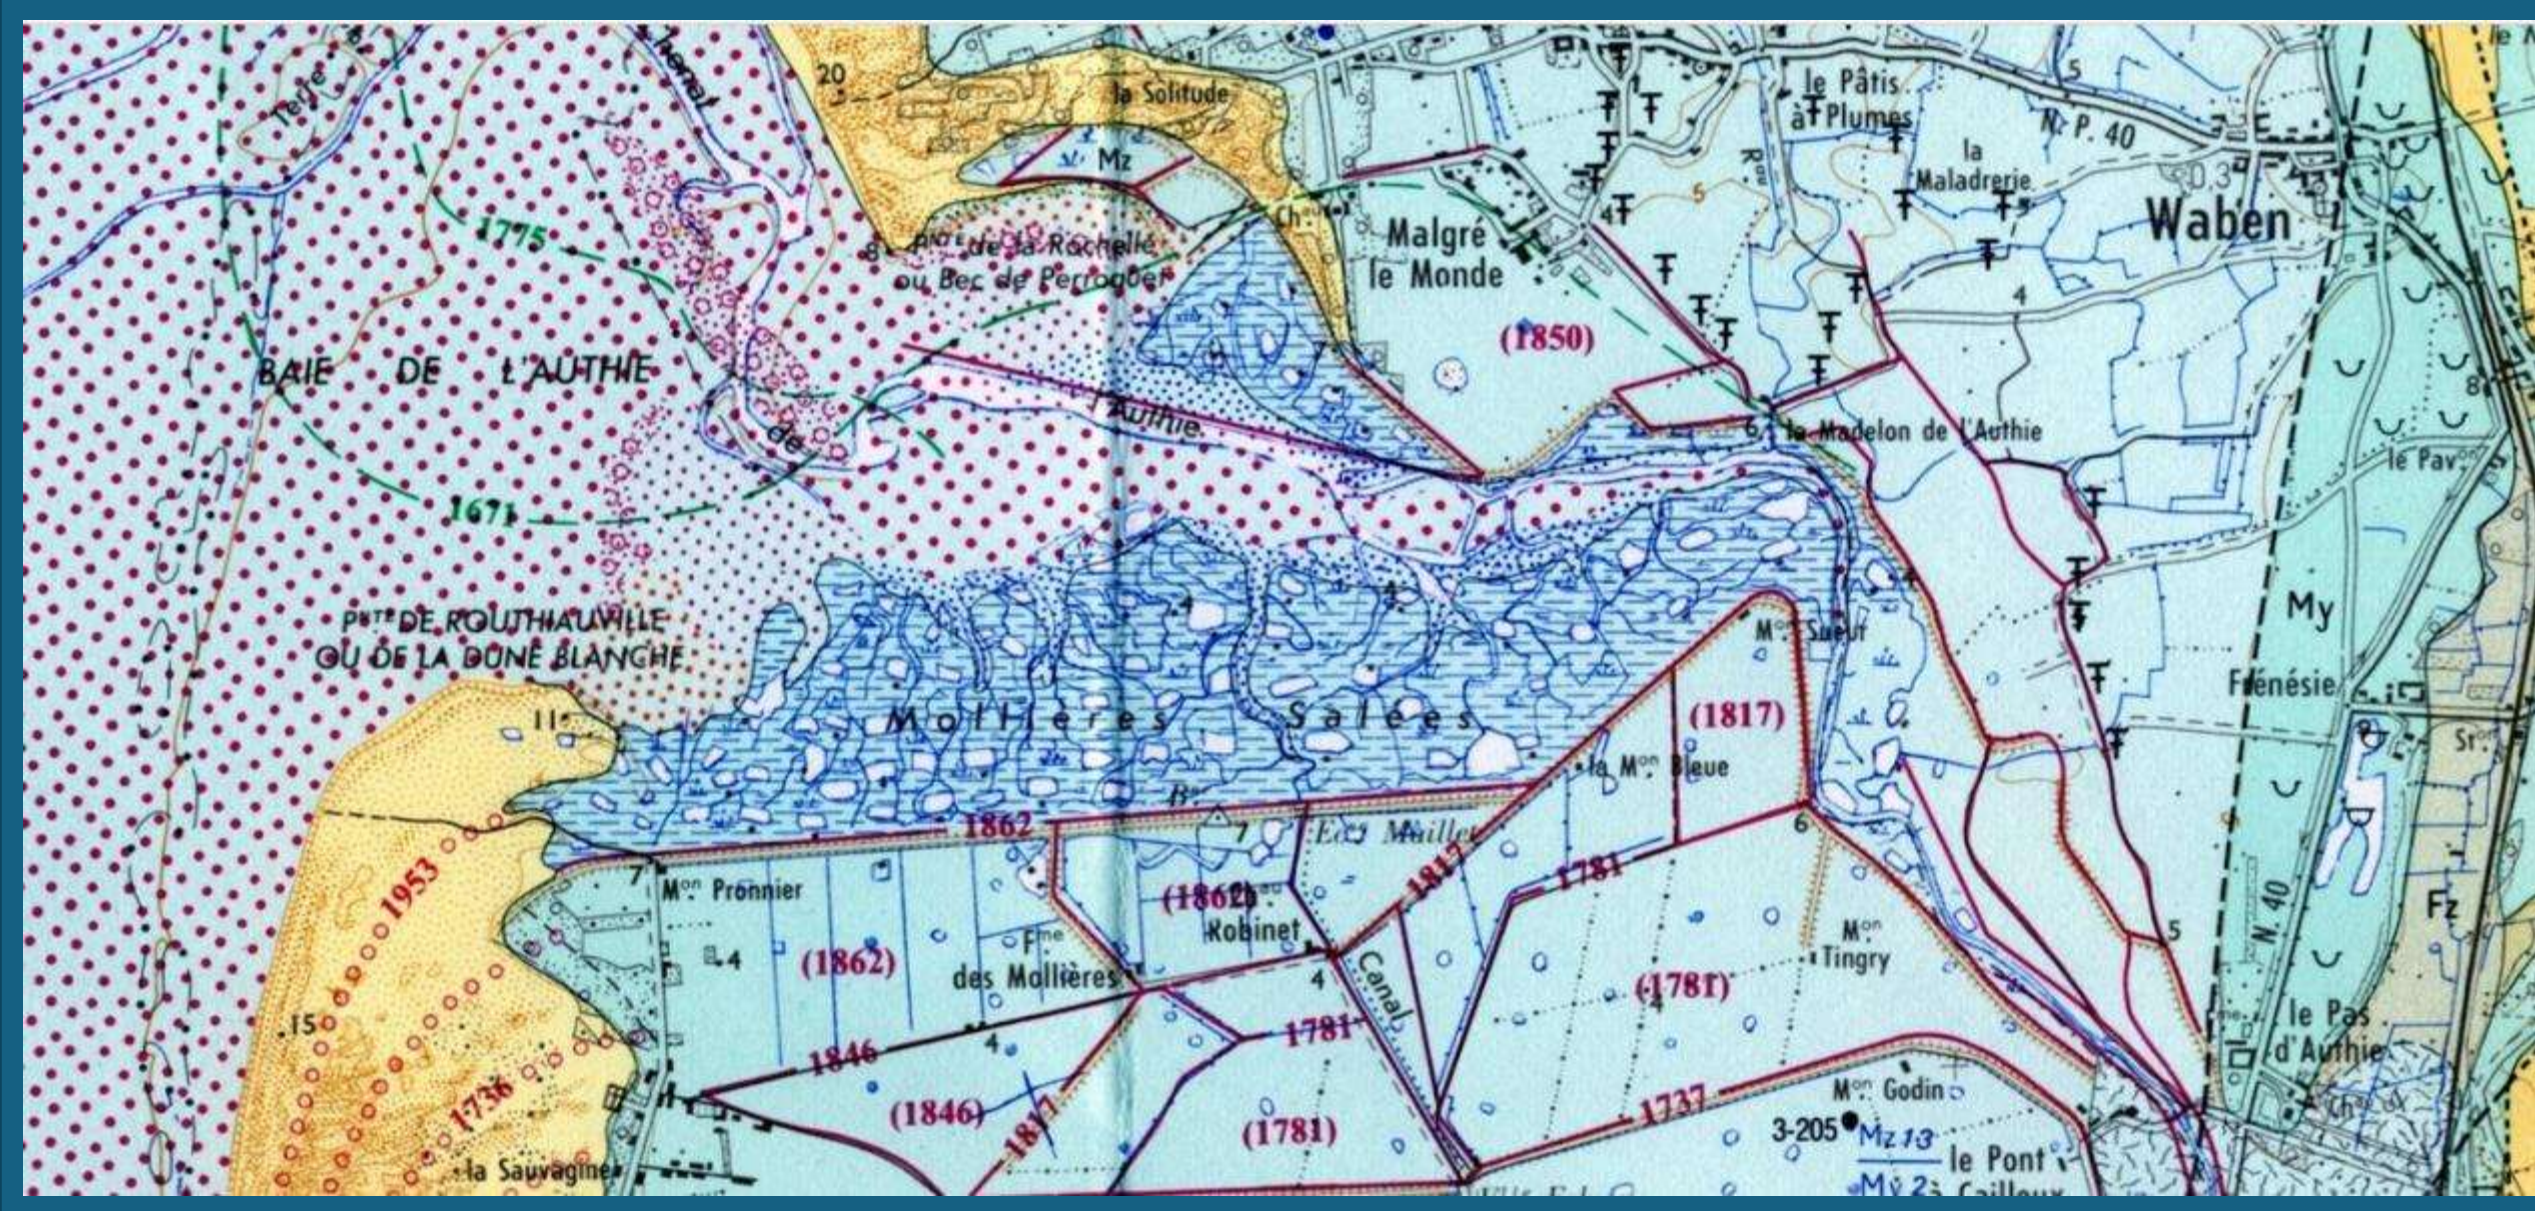
**Toutes les digues figurant sur cette carte, avec les dates de construction, sont toujours présentes.
Comparer les deux rives!**
