# **Halte à l'enfumage, NON, EN BAIE D'AUTHIE NORD ON NE PEUT PAS RECULER DOUCEMENT!**

**Nous allons faire le point sur l'altimétrie de la rive nord,  
de Groffliers mais aussi Waben, Berck, Rang du fliers, Verton .....**

# EXAMINONS MAINTENANT LE FOND DE BAIE NORD

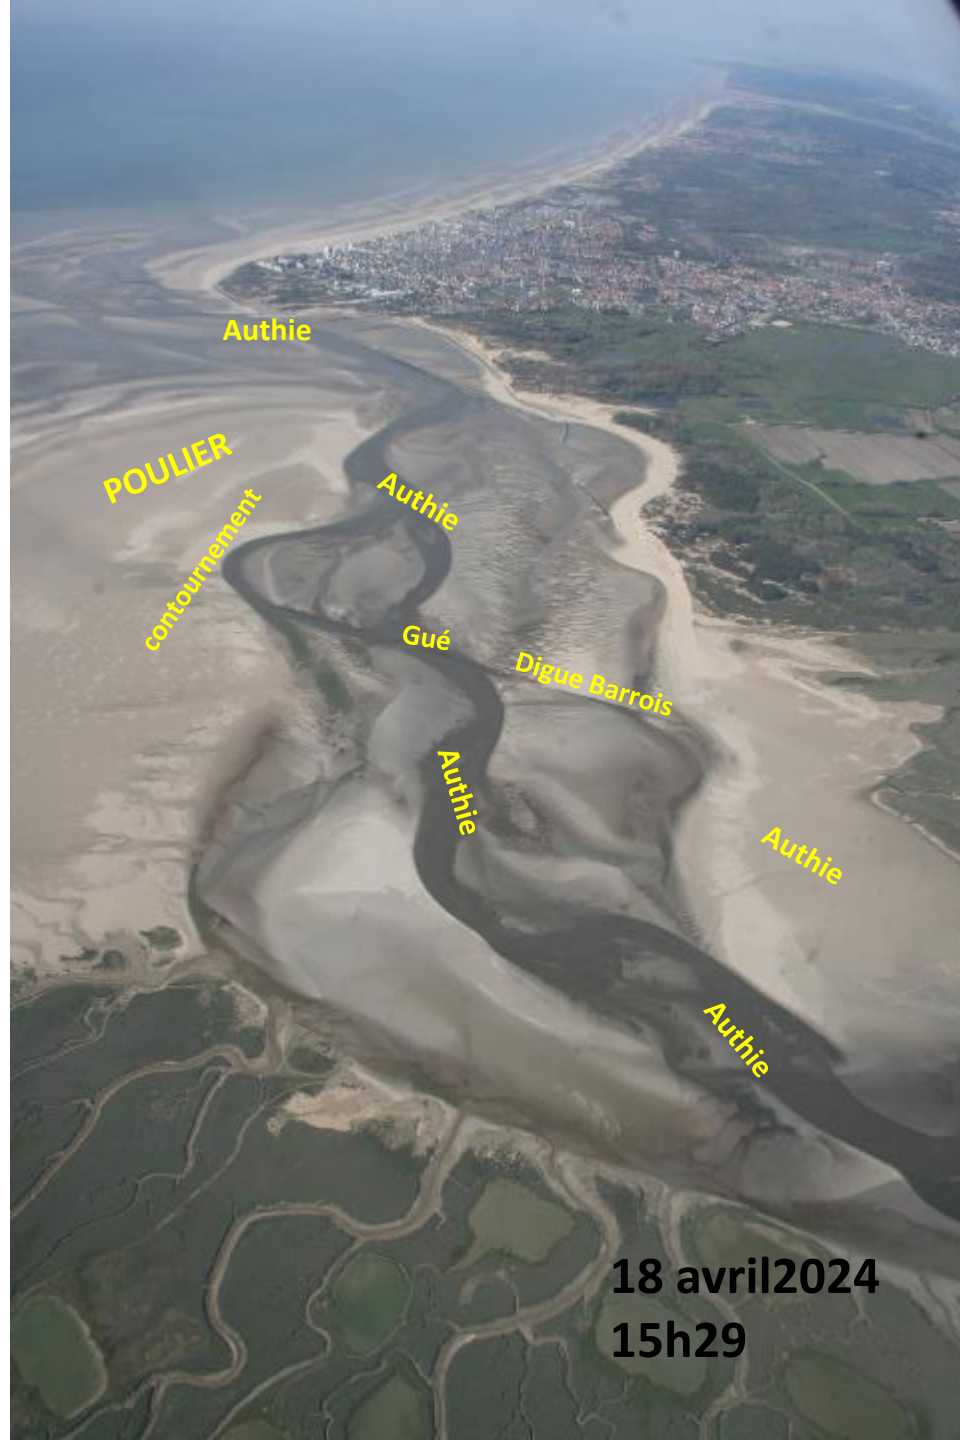
LE COURS DE L'AUTHIE EST STABLE, MAINTENU LOIN DE LA DUNE

POULIER

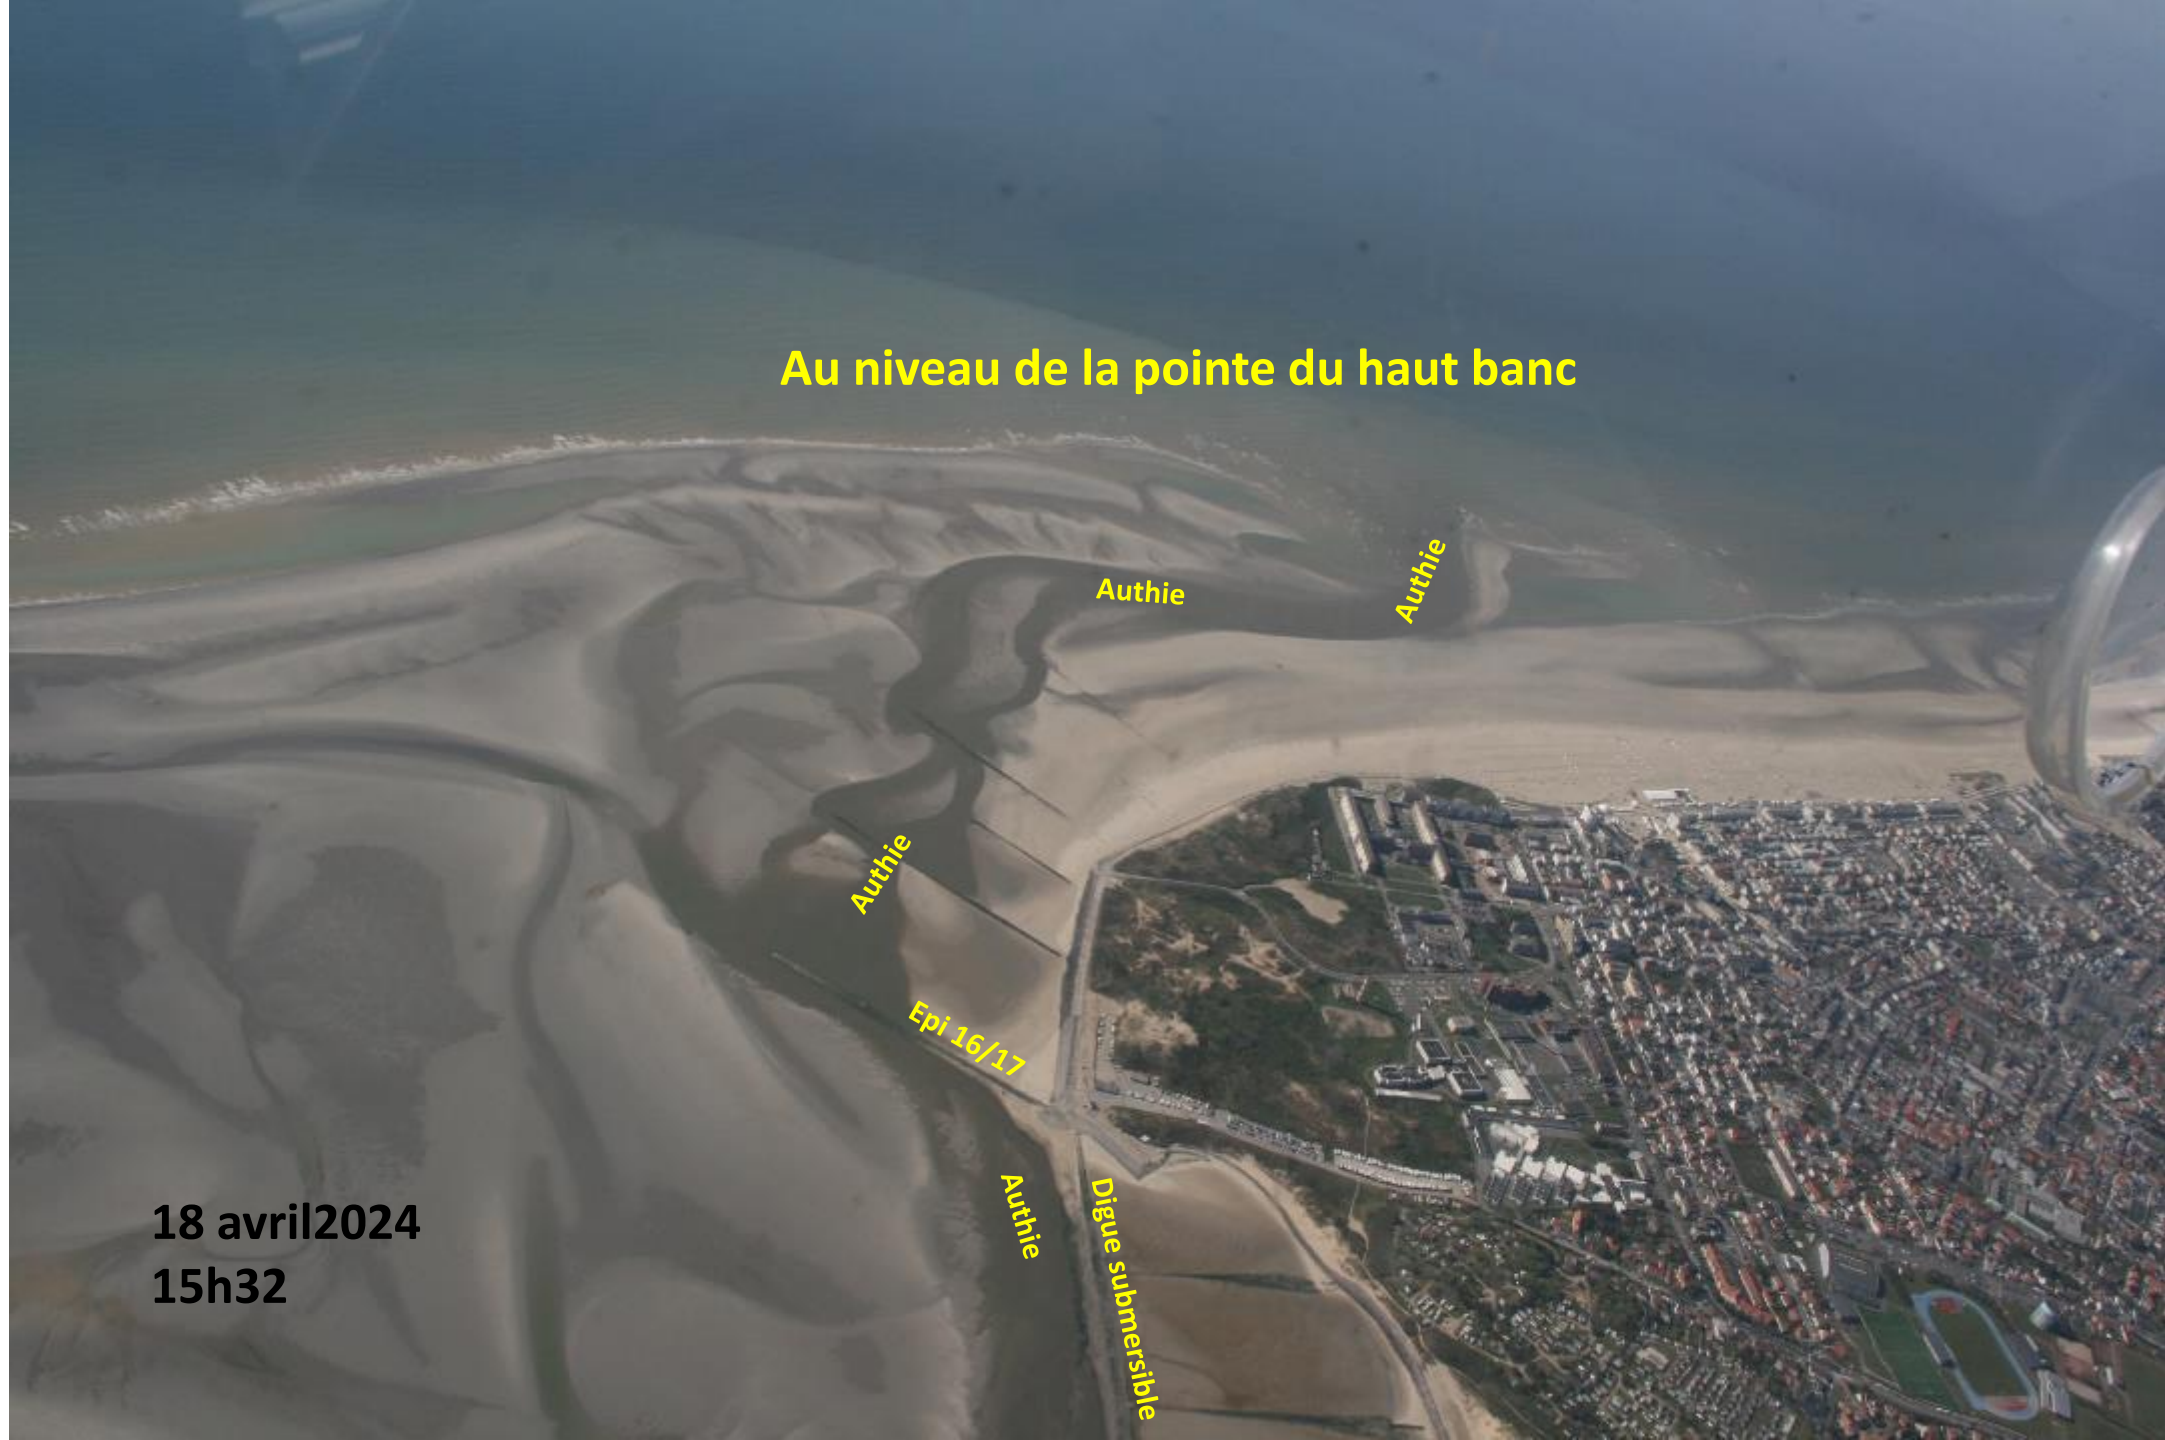
**18 avril 2024  
15h32**

**Au niveau de la pointe du haut banc**

Digue submersible

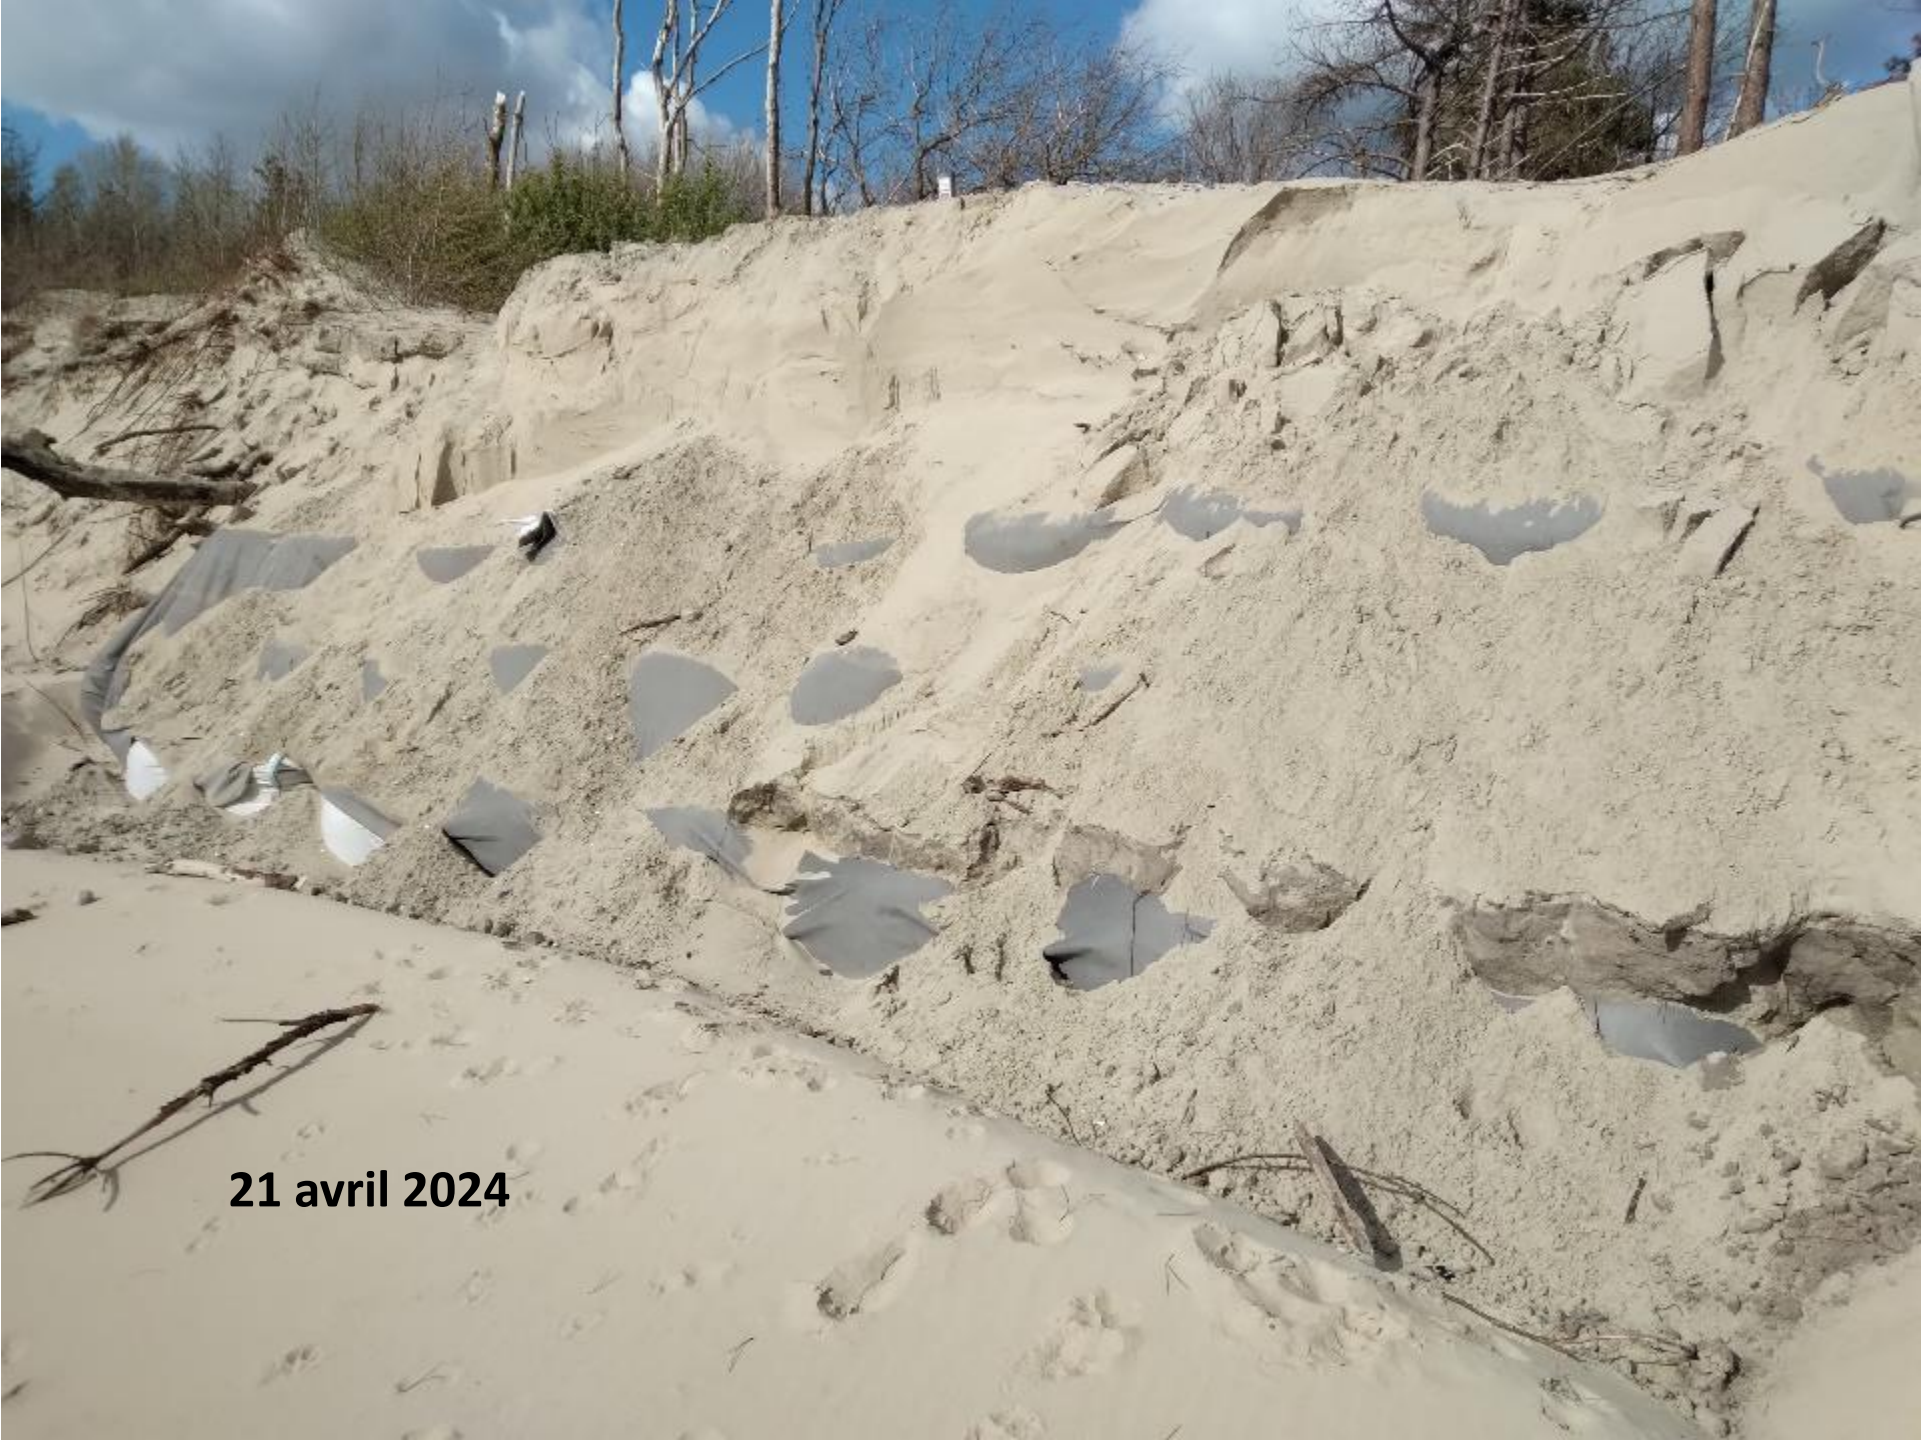
18 avril 2024

La dune a encore reculé,  
Les big bags découverts sont à ce niveau

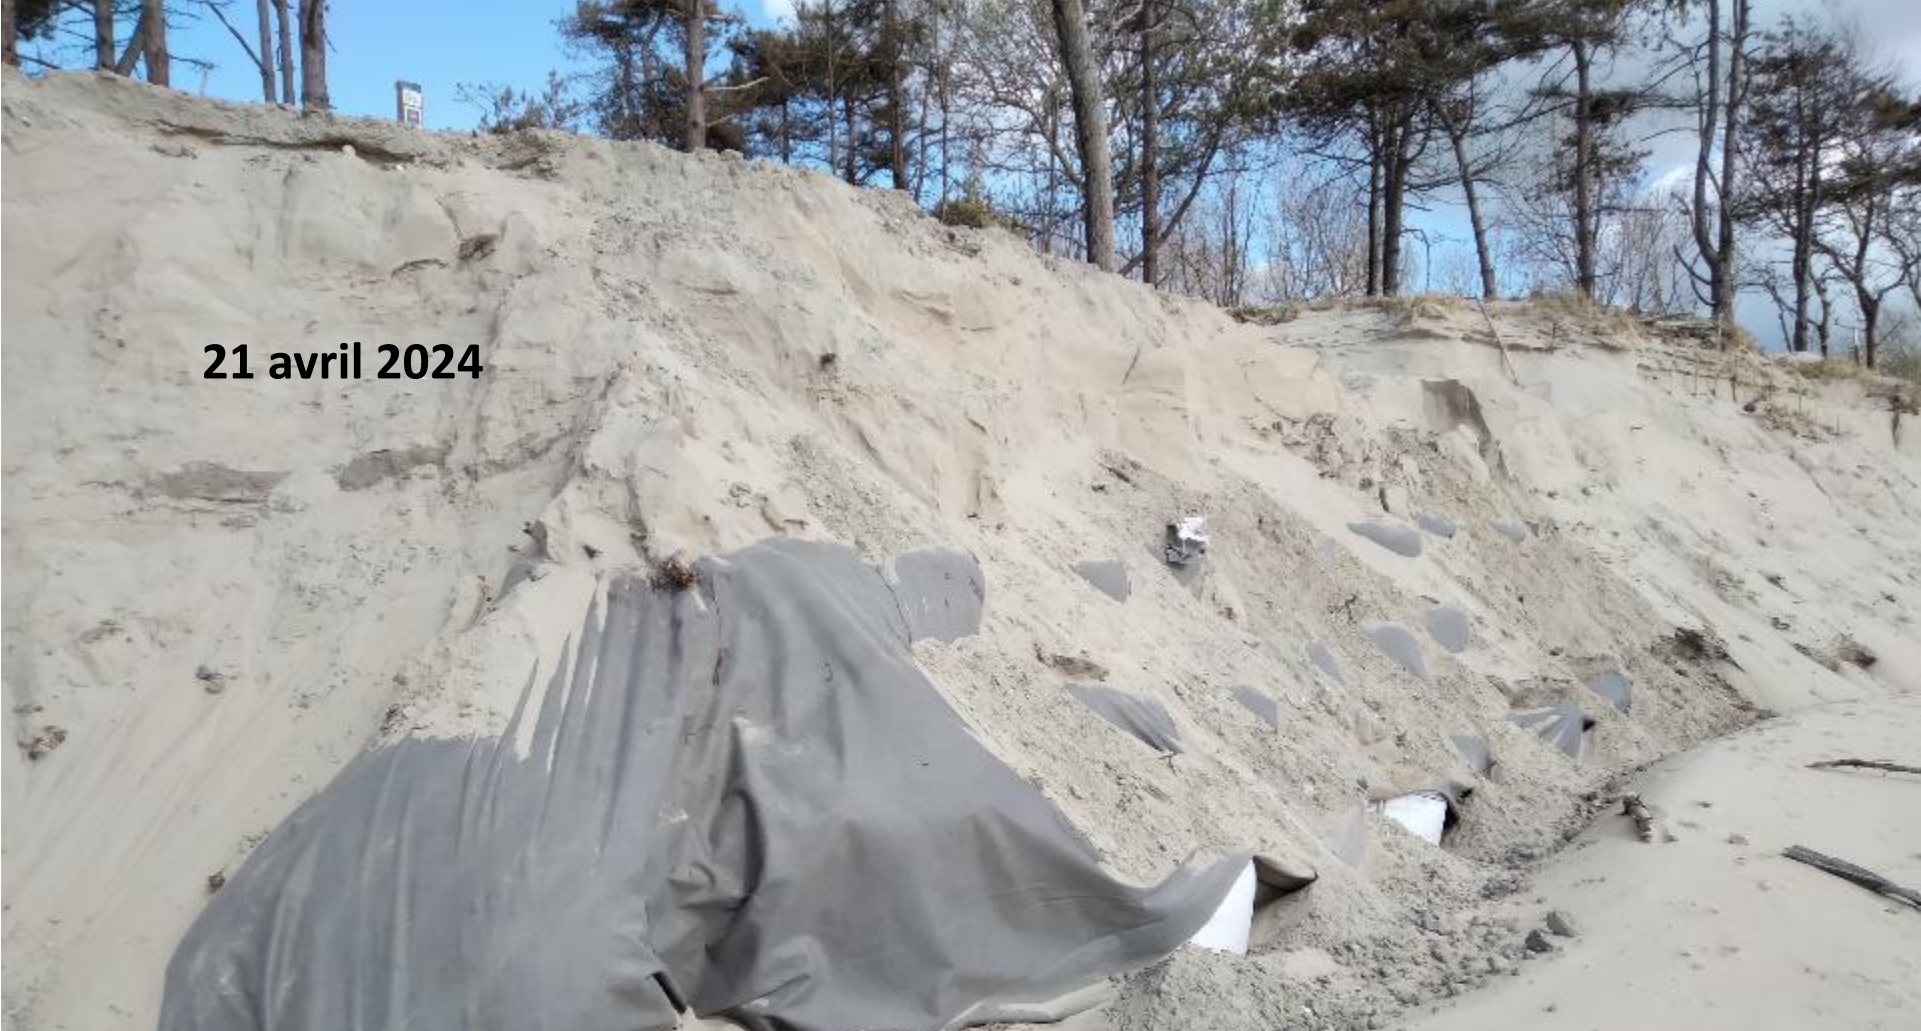
**21 avril 2024**

**RAPPEL, ces big bags ne sont pas conçus pour résister aux vagues , il faut absolument les en protéger en urgence**

**Souvenons nous qu'ils ont été posés sur la ligne de séparation des eaux entre le niveau de la plage et celui des pâtures arrières.**

**Souvenons nous aussi que la digue rétrolittorale de 2021 n'est pas structurée pour accueillir la mer en permanence = DANGER A COURTE ECHEANCE**

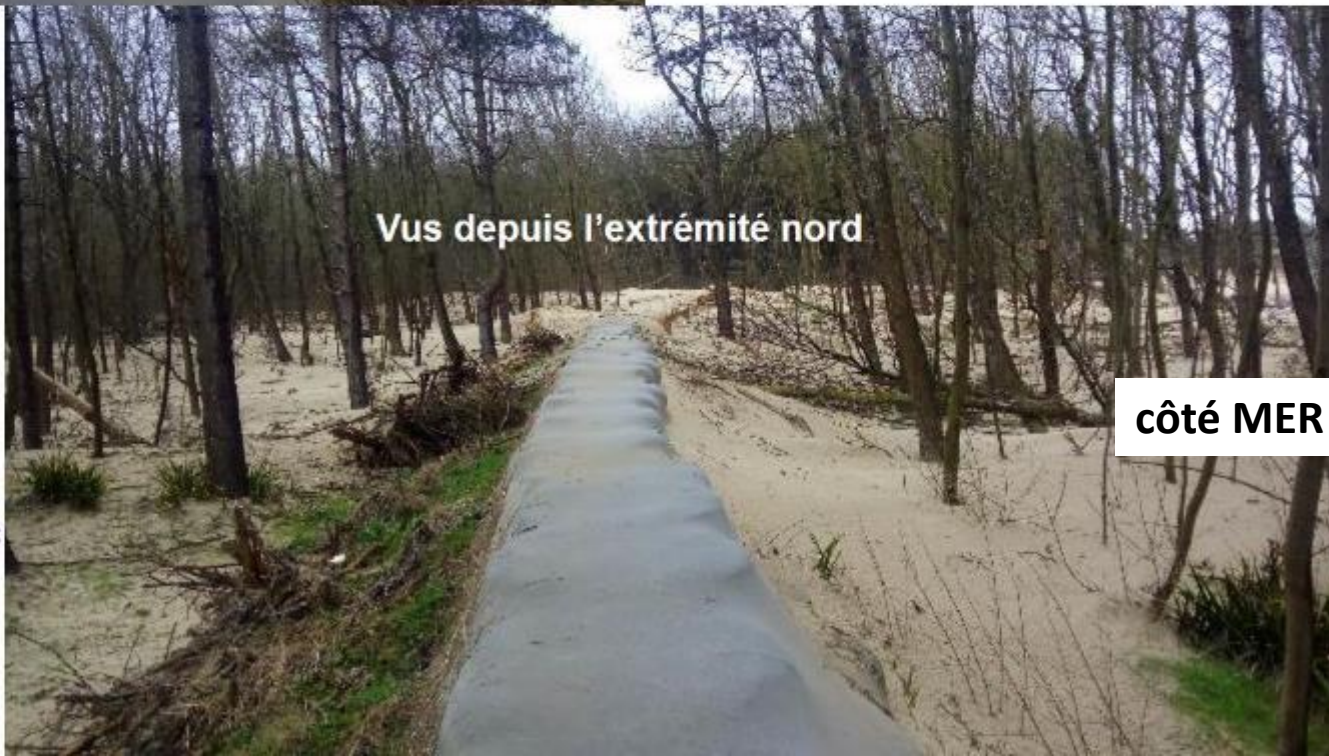
Vus depuis l'extrémité nord

Près de 4m accumulés au point le plus haut, par rapport à la base de mesure.  
Positif et encourageant mais il faut bien garder à l'esprit que la hauteur à protéger c'est par rapport à la mer et non par rapport à l'autre côté, voir vue suivante.  
Il en faut encore pas mal, il faut donc persévérer (ou maintenir le cap!)

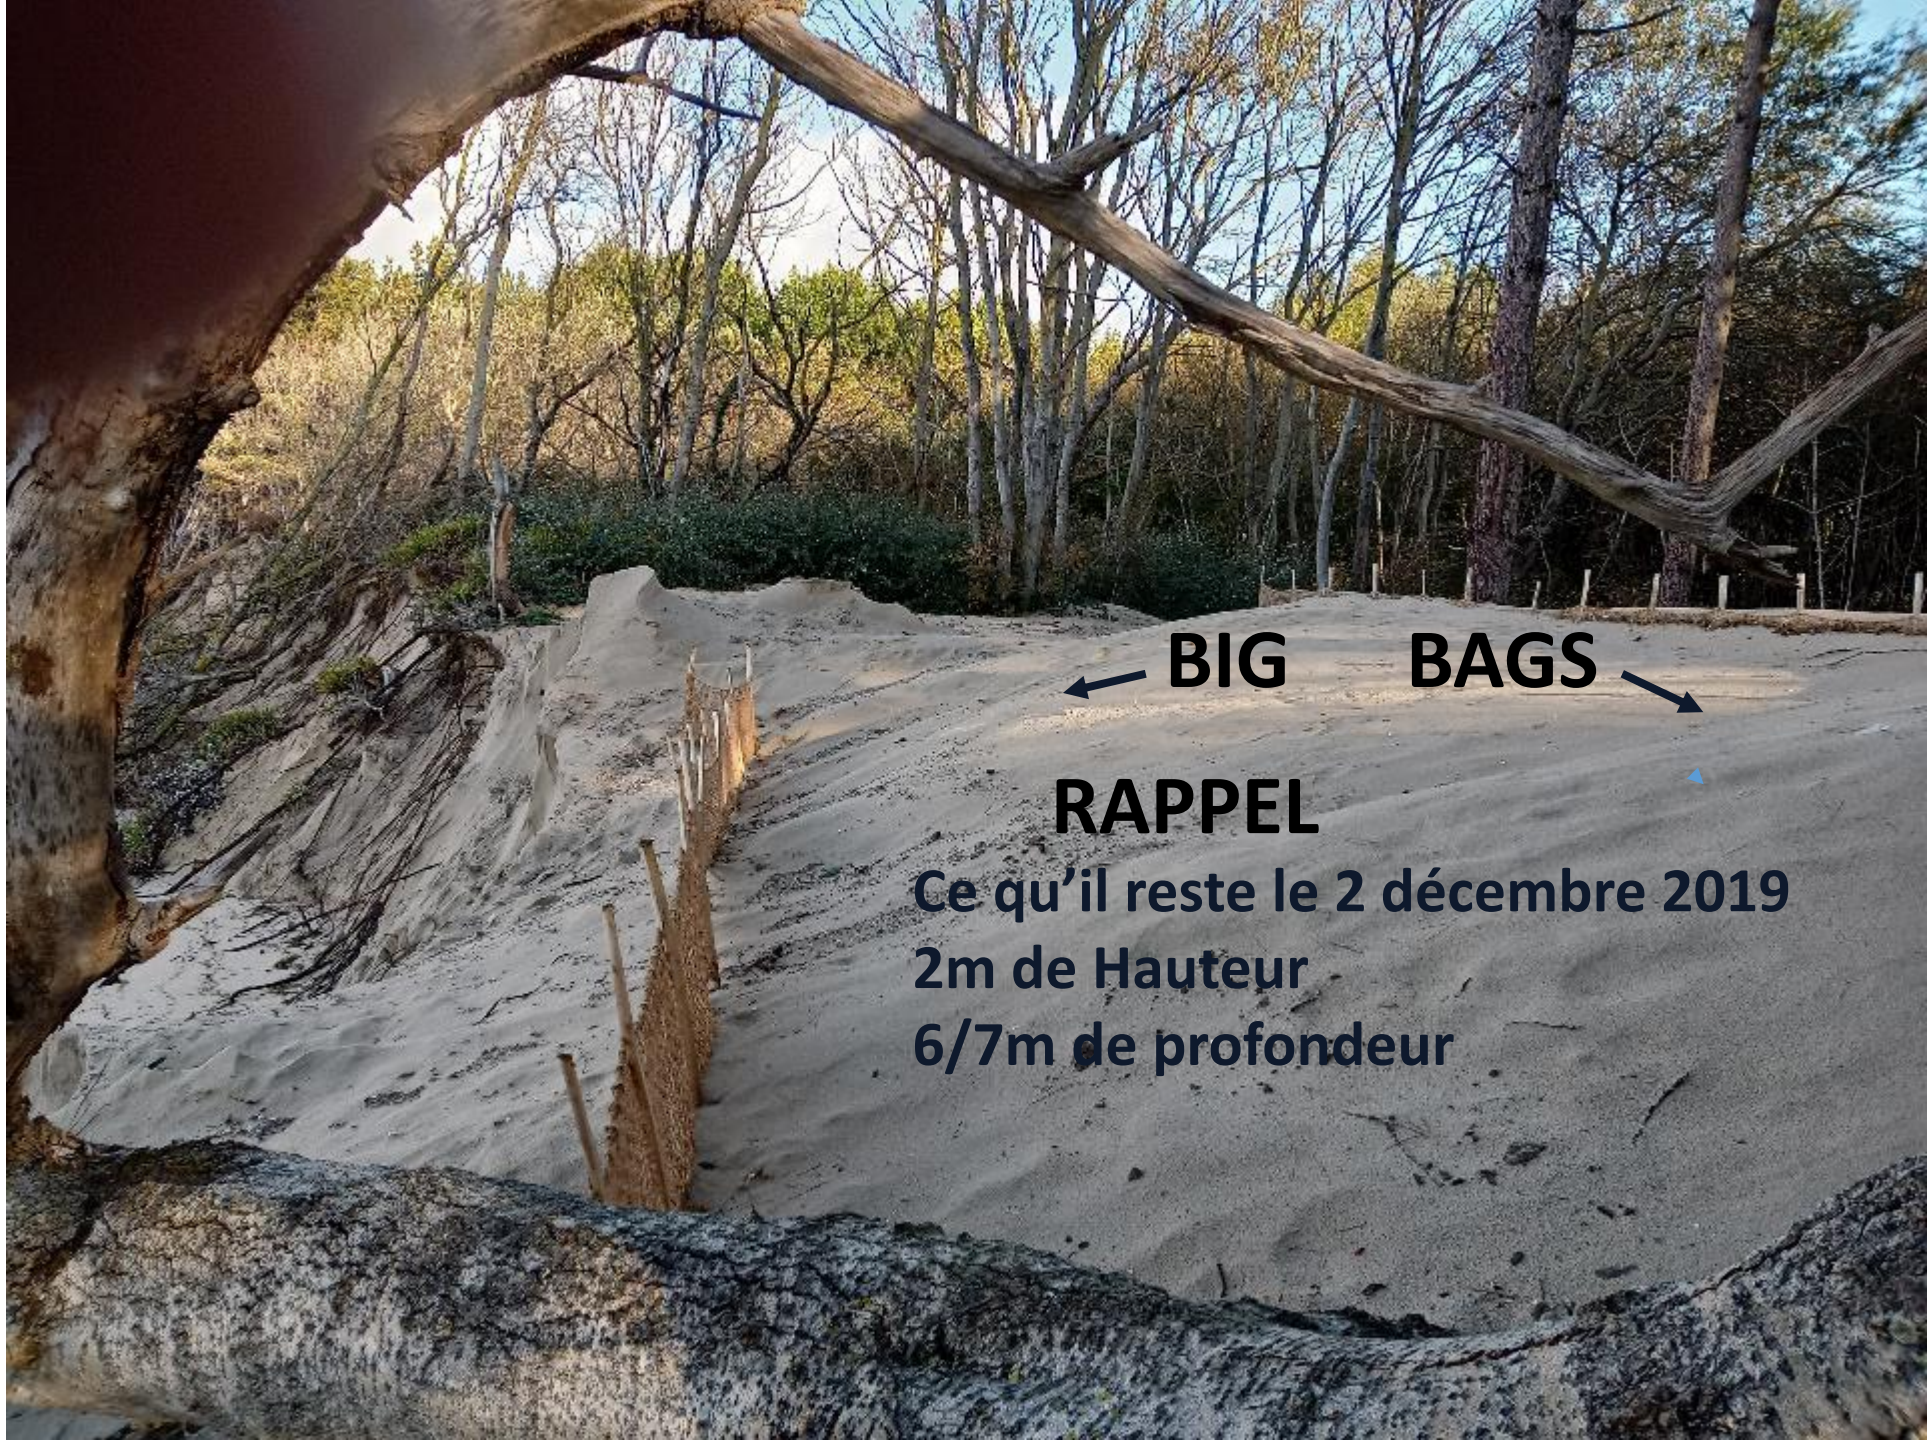
**Au nord, 26 décembre 2018  
Après rechargement d'entretien**

**BIG BAGS**

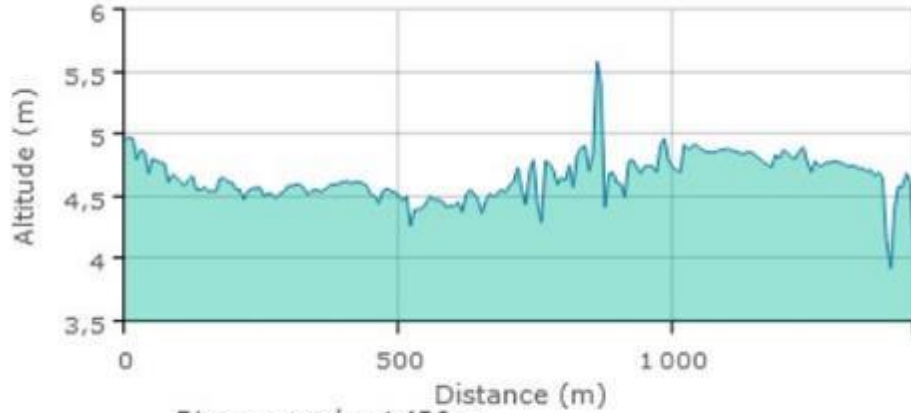
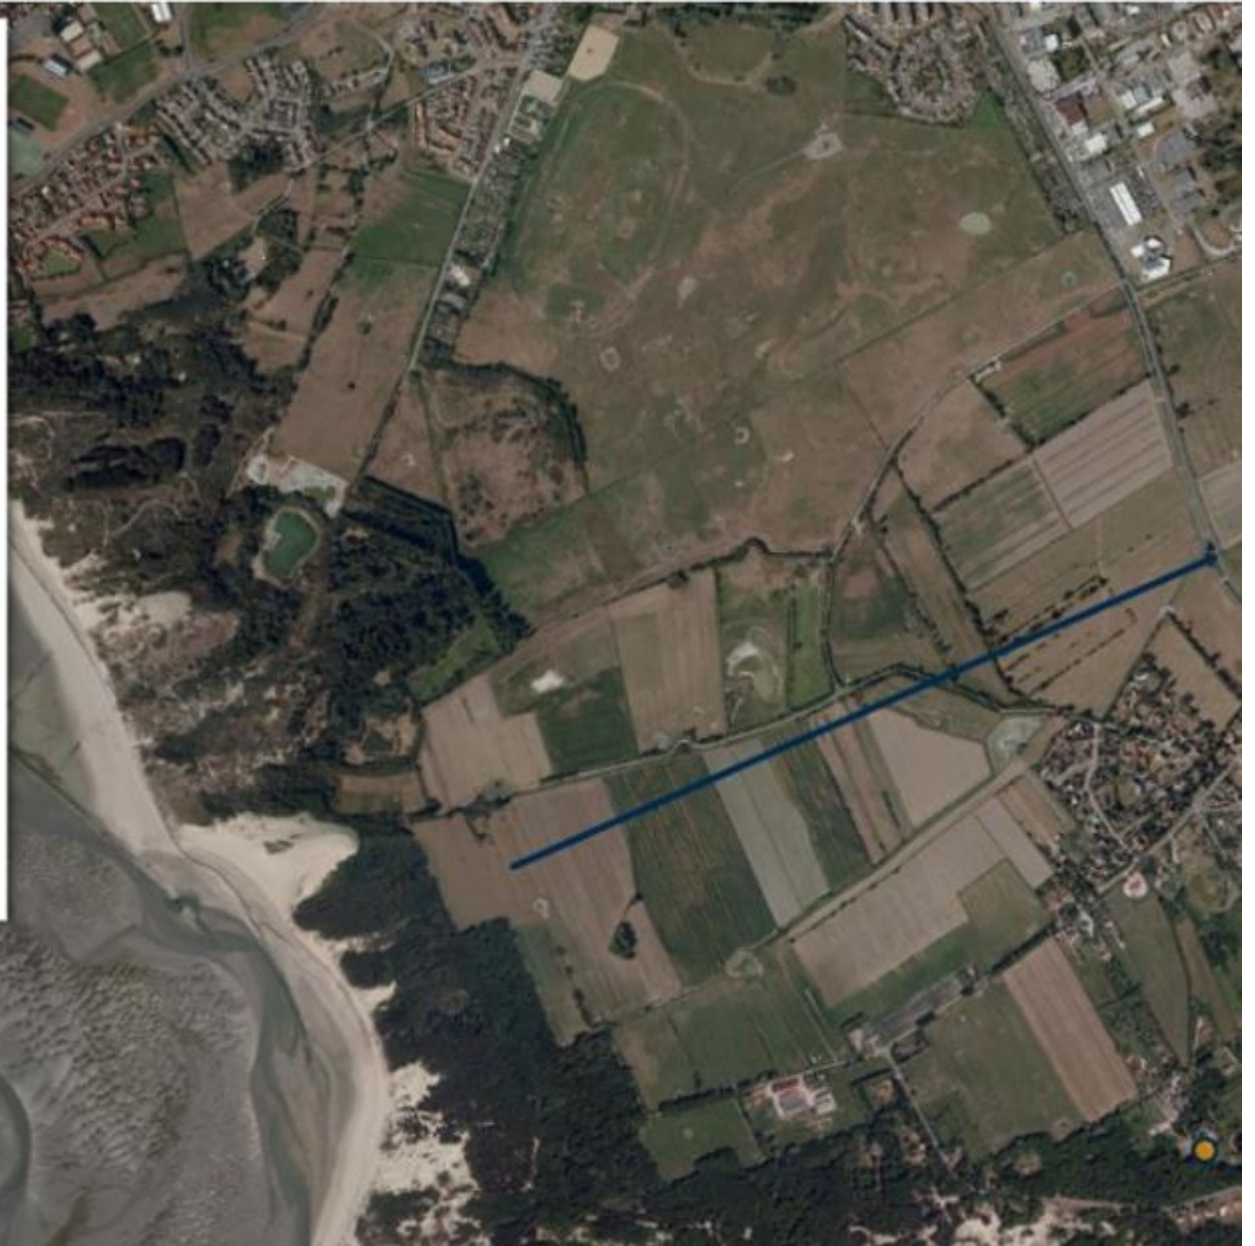
PROFIL ALTIMÉTRIQUE

Distance totale : 1 436 m  
Dénivelé positif : 6,54 m  
Dénivelé négatif : -7,49 m  
Pente moyenne : 1,8%

Aujourd'hui, profil entre le pied de la digue rétro-littorale et la mairie de Groffliers

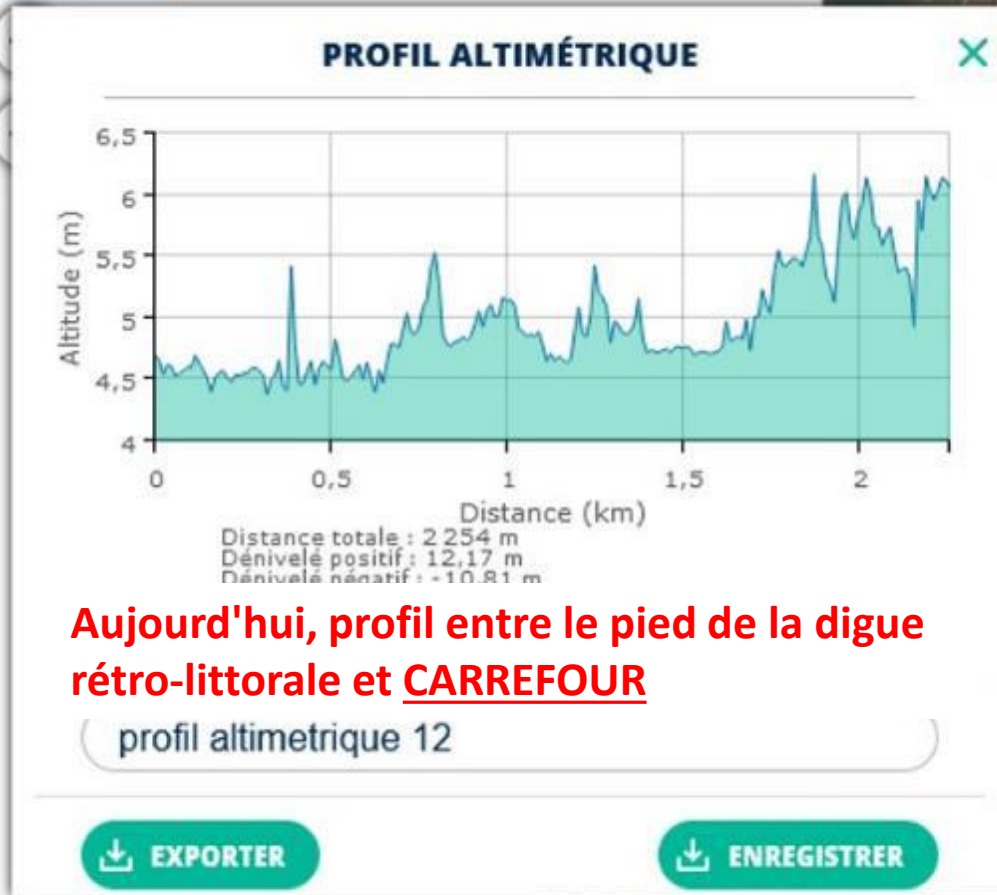
Aujourd'hui, profil entre le pied de la digue  
rétro-littorale et CARREFOUR

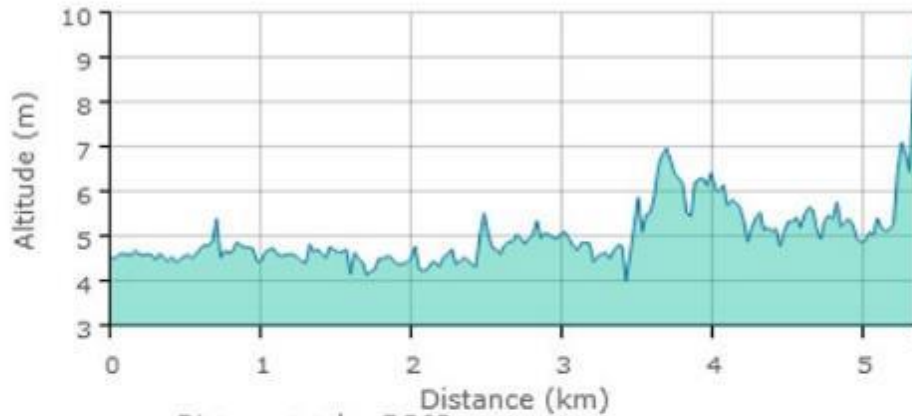
### PROFIL ALTIMÉTRIQUE

Distance totale : 5 362 m  
Dénivelé positif : 21,75 m

**Aujourd'hui, profil entre le pied de la digue  
rétro-littorale et la gare de Rang du fliers**

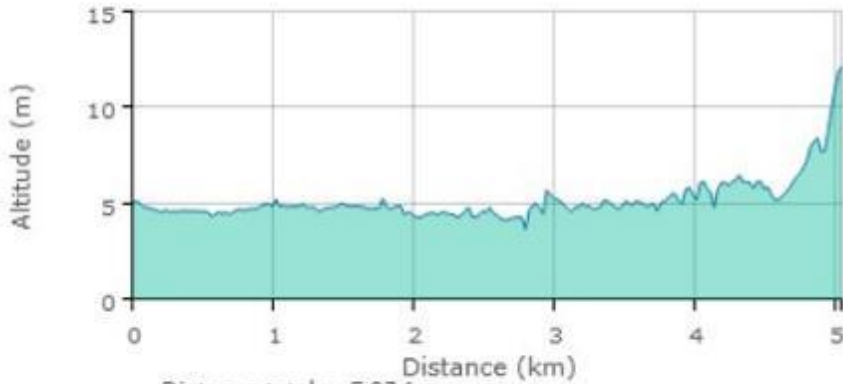
PROFIL ALTIMÉTRIQUE

Distance totale : 5 074 m  
 Dénivelé positif : 22,03 m  
 Dénivelé négatif : -14,94 m  
 Pente moyenne : 1 %  
 Plus forte pente : 5 %

**Aujourd'hui, profil entre le pied de la digue rétro-littorale et l'église de VERTON**

**Tout ça est bien beau, mais ça correspond à quoi ce profil par rapport à la marée? ALLER VOIR PLUS LOIN LES VUES SUR LA MADELON POUR SE FAIRE UNE IDEE.**

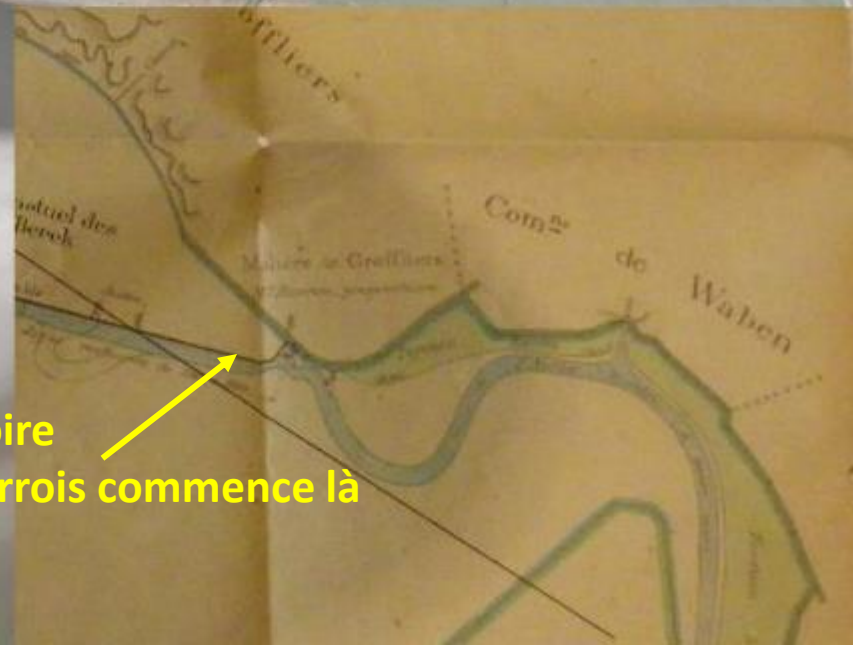
18 avril 2024

Érosion critique de la berge

Pour mémoire  
La digue Barrois commence là  
(1860)

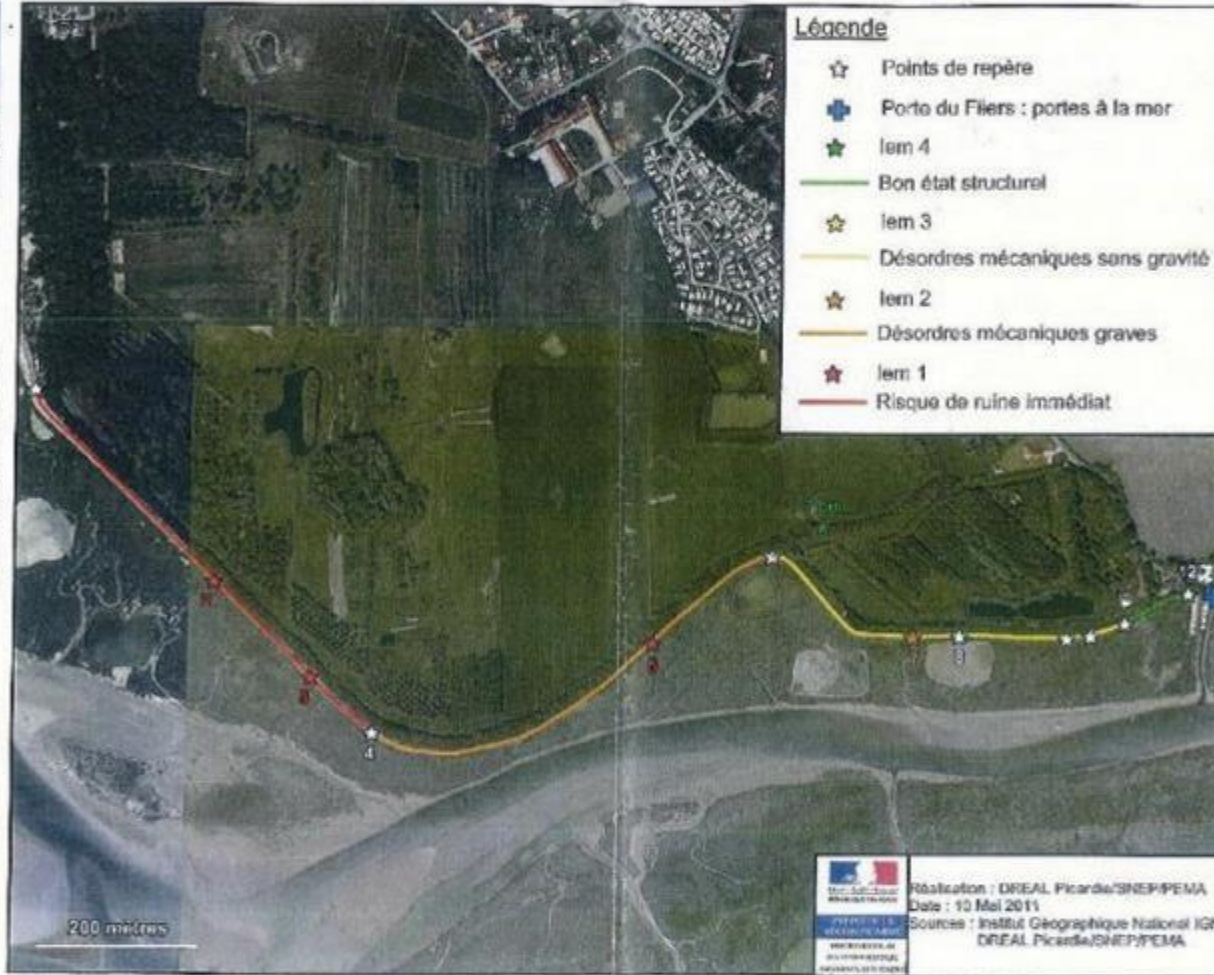
tronçon 1-2 : lem 1

Inspection de la digue des Mollières,  
communes de Groffliers et Waben (62), 3 Mai 2011

**Rappel, en 2011, l'état a demandé au conservatoire du littoral de pourvoir aux désordres relevés dans la digue**

**Mais, en 2012/2013 ... la loi a changé, attribuant à l'état et les collectivités la responsabilité de l'entretien des digues . Une étude avait été menée, elle figure dans notre site internet**

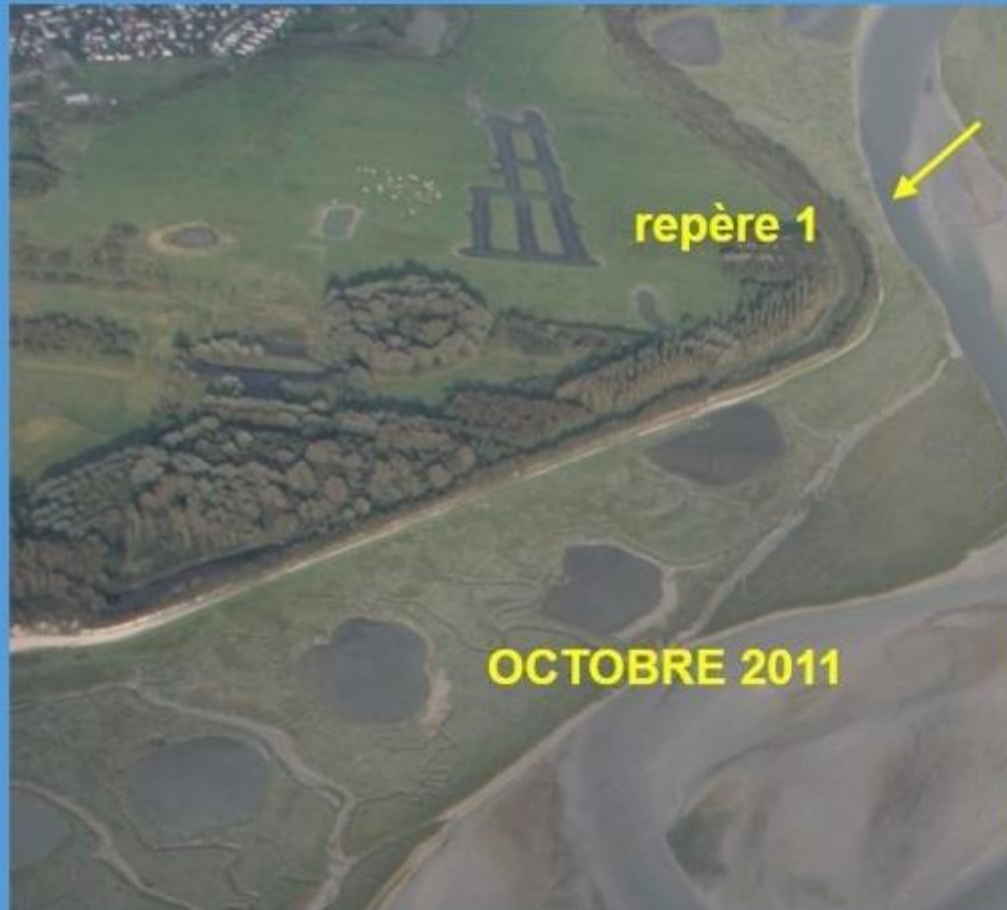
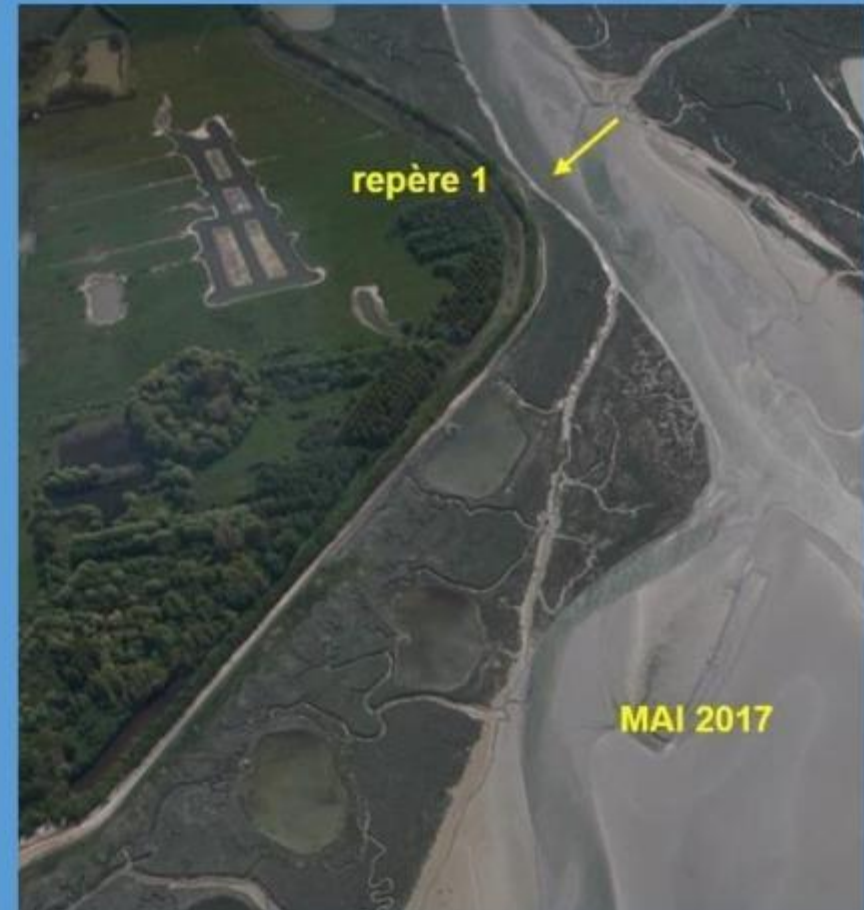
**Au fil du temps on constate une progression très lente qui s'accélère pendant les années 2010**

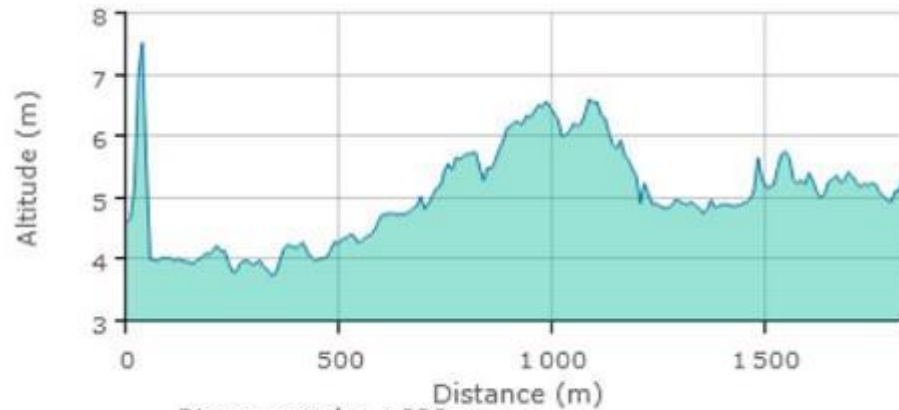
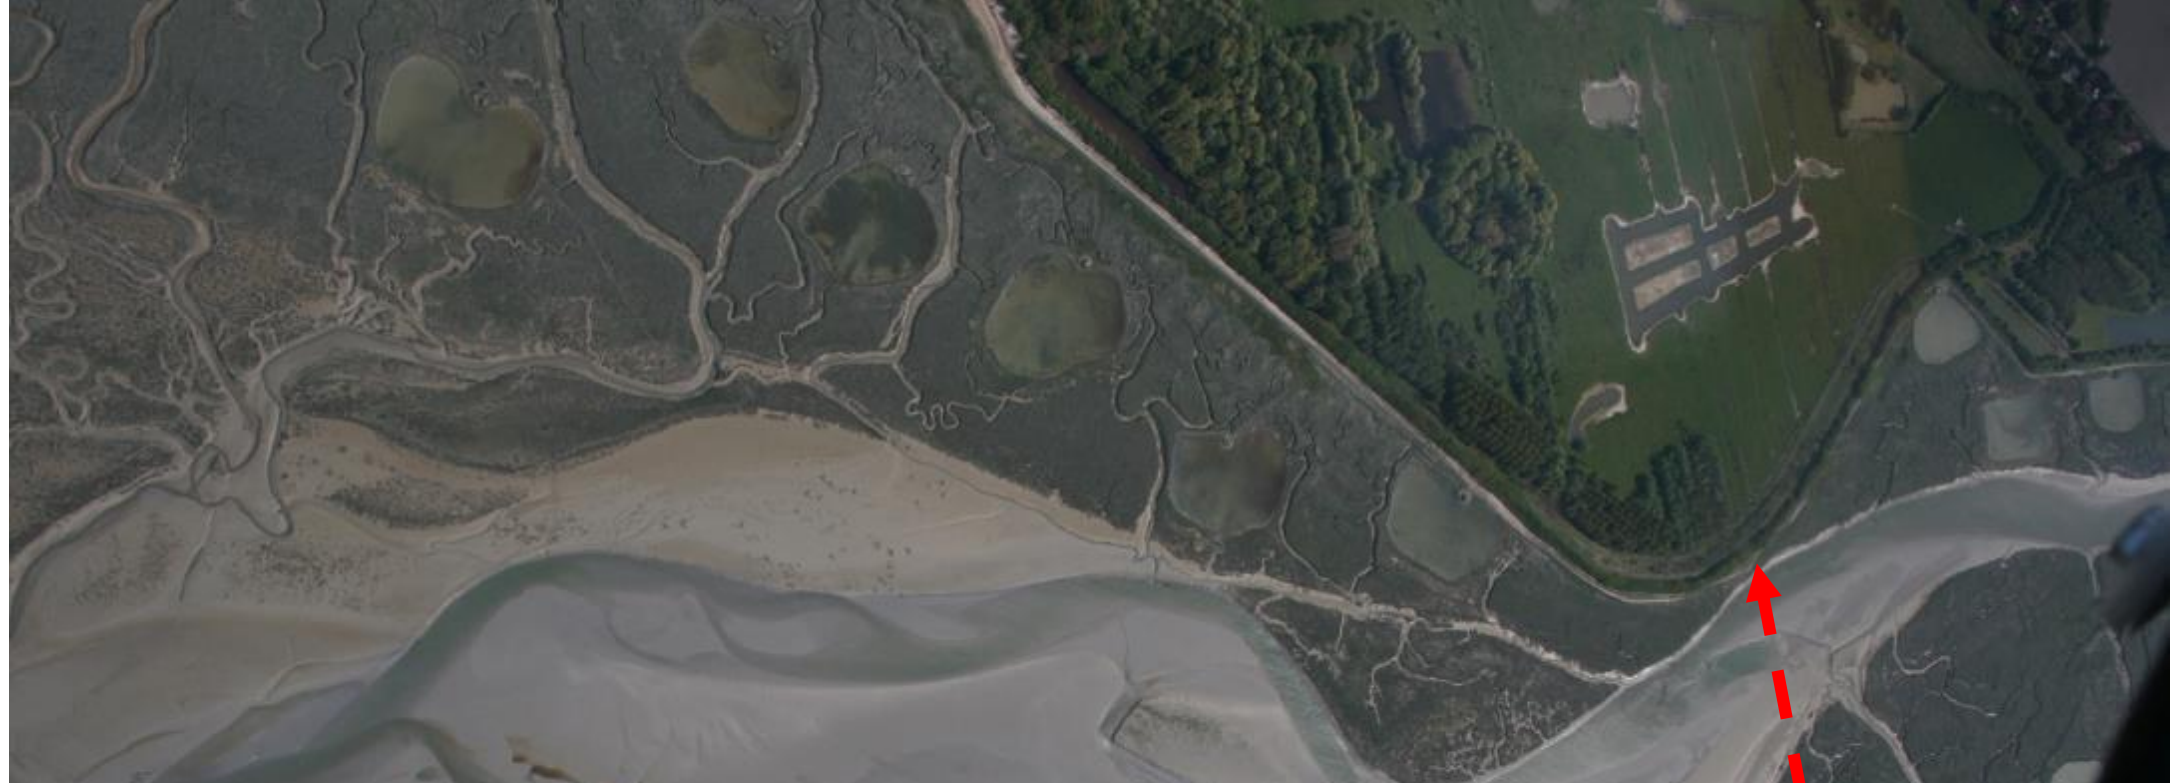
### PROFIL ALTIMÉTRIQUE

Distance totale : 1 828 m  
Dénivelé positif : 12,14 m  
Dénivelé négatif : -11,4 m

**Aujourd'hui, profil entre le chenal de la madelon et la mairie de Groffliers**

**En 2019, le conservatoire a accepté le principe de reconstruire la digue en arrière, dans sa propriété.**

**MAIS AVEC LE RETARD QU'A PRIS ET PREND TOUJOURS LE PROJET D'ENDIGUEMENT NORD DU PAPI (\*), IL EXISTE UN RISQUE GRANDISSIME DE RUPTURE DE LA DIGUE AVANT LES TRAVAUX**
