# **Halte à l'enfumage, NON, EN BAIE D'AUTHIE NORD ON NE PEUT PAS RECULER DOUCEMENT!**

**Nous allons faire le point sur l'altimétrie de la rive nord,  
de Groffliers mais aussi Waben, Berck, Rang du fliers, Verton .....**

# EXAMINONS MAINTENANT LE FOND DE BAIE NORD

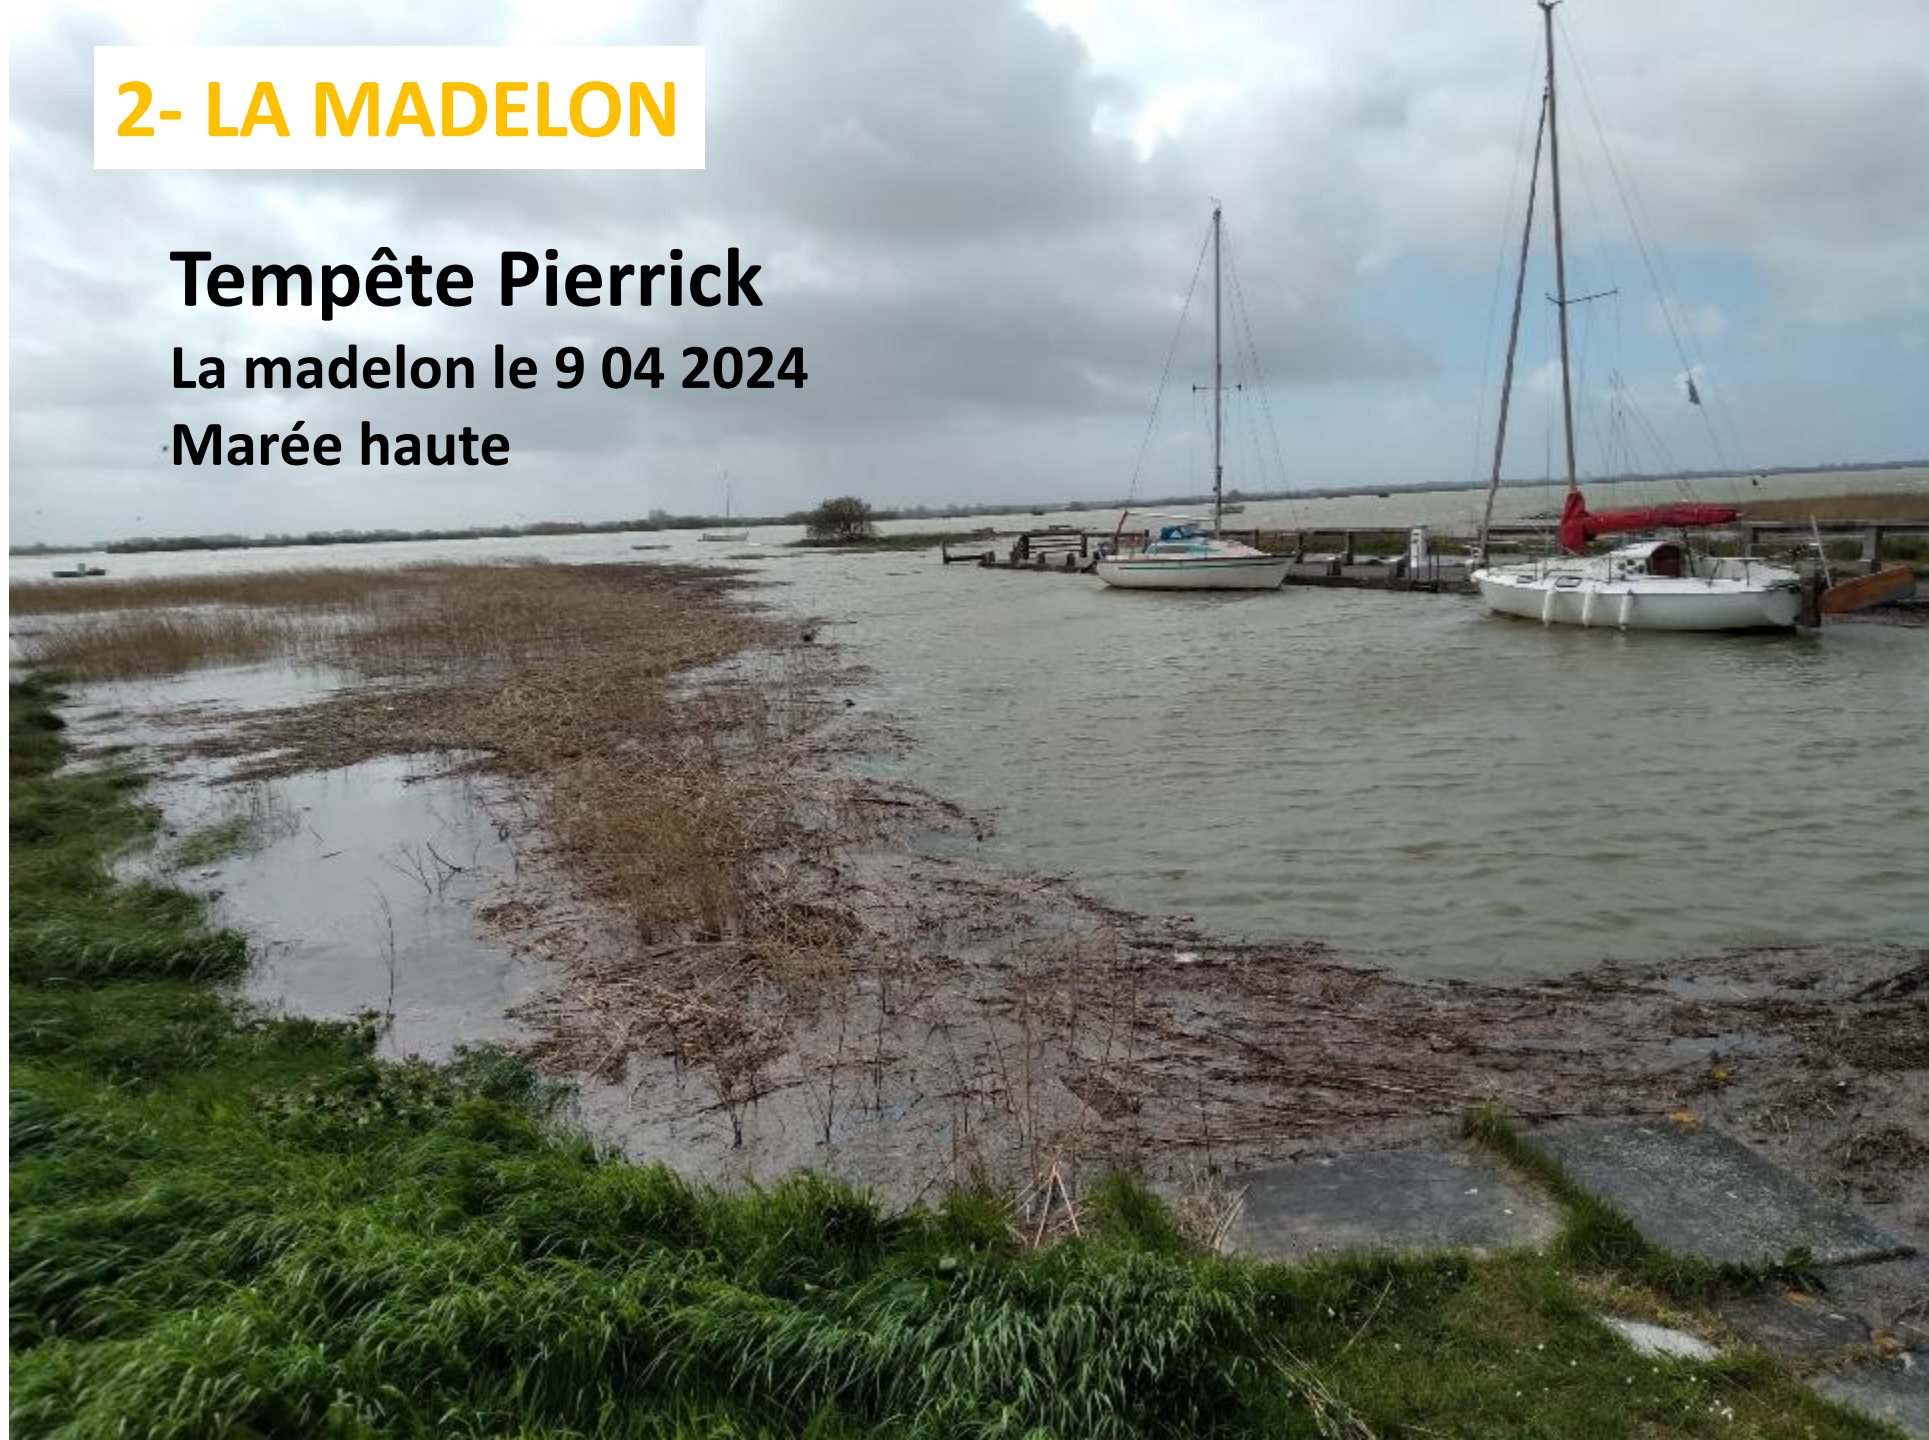
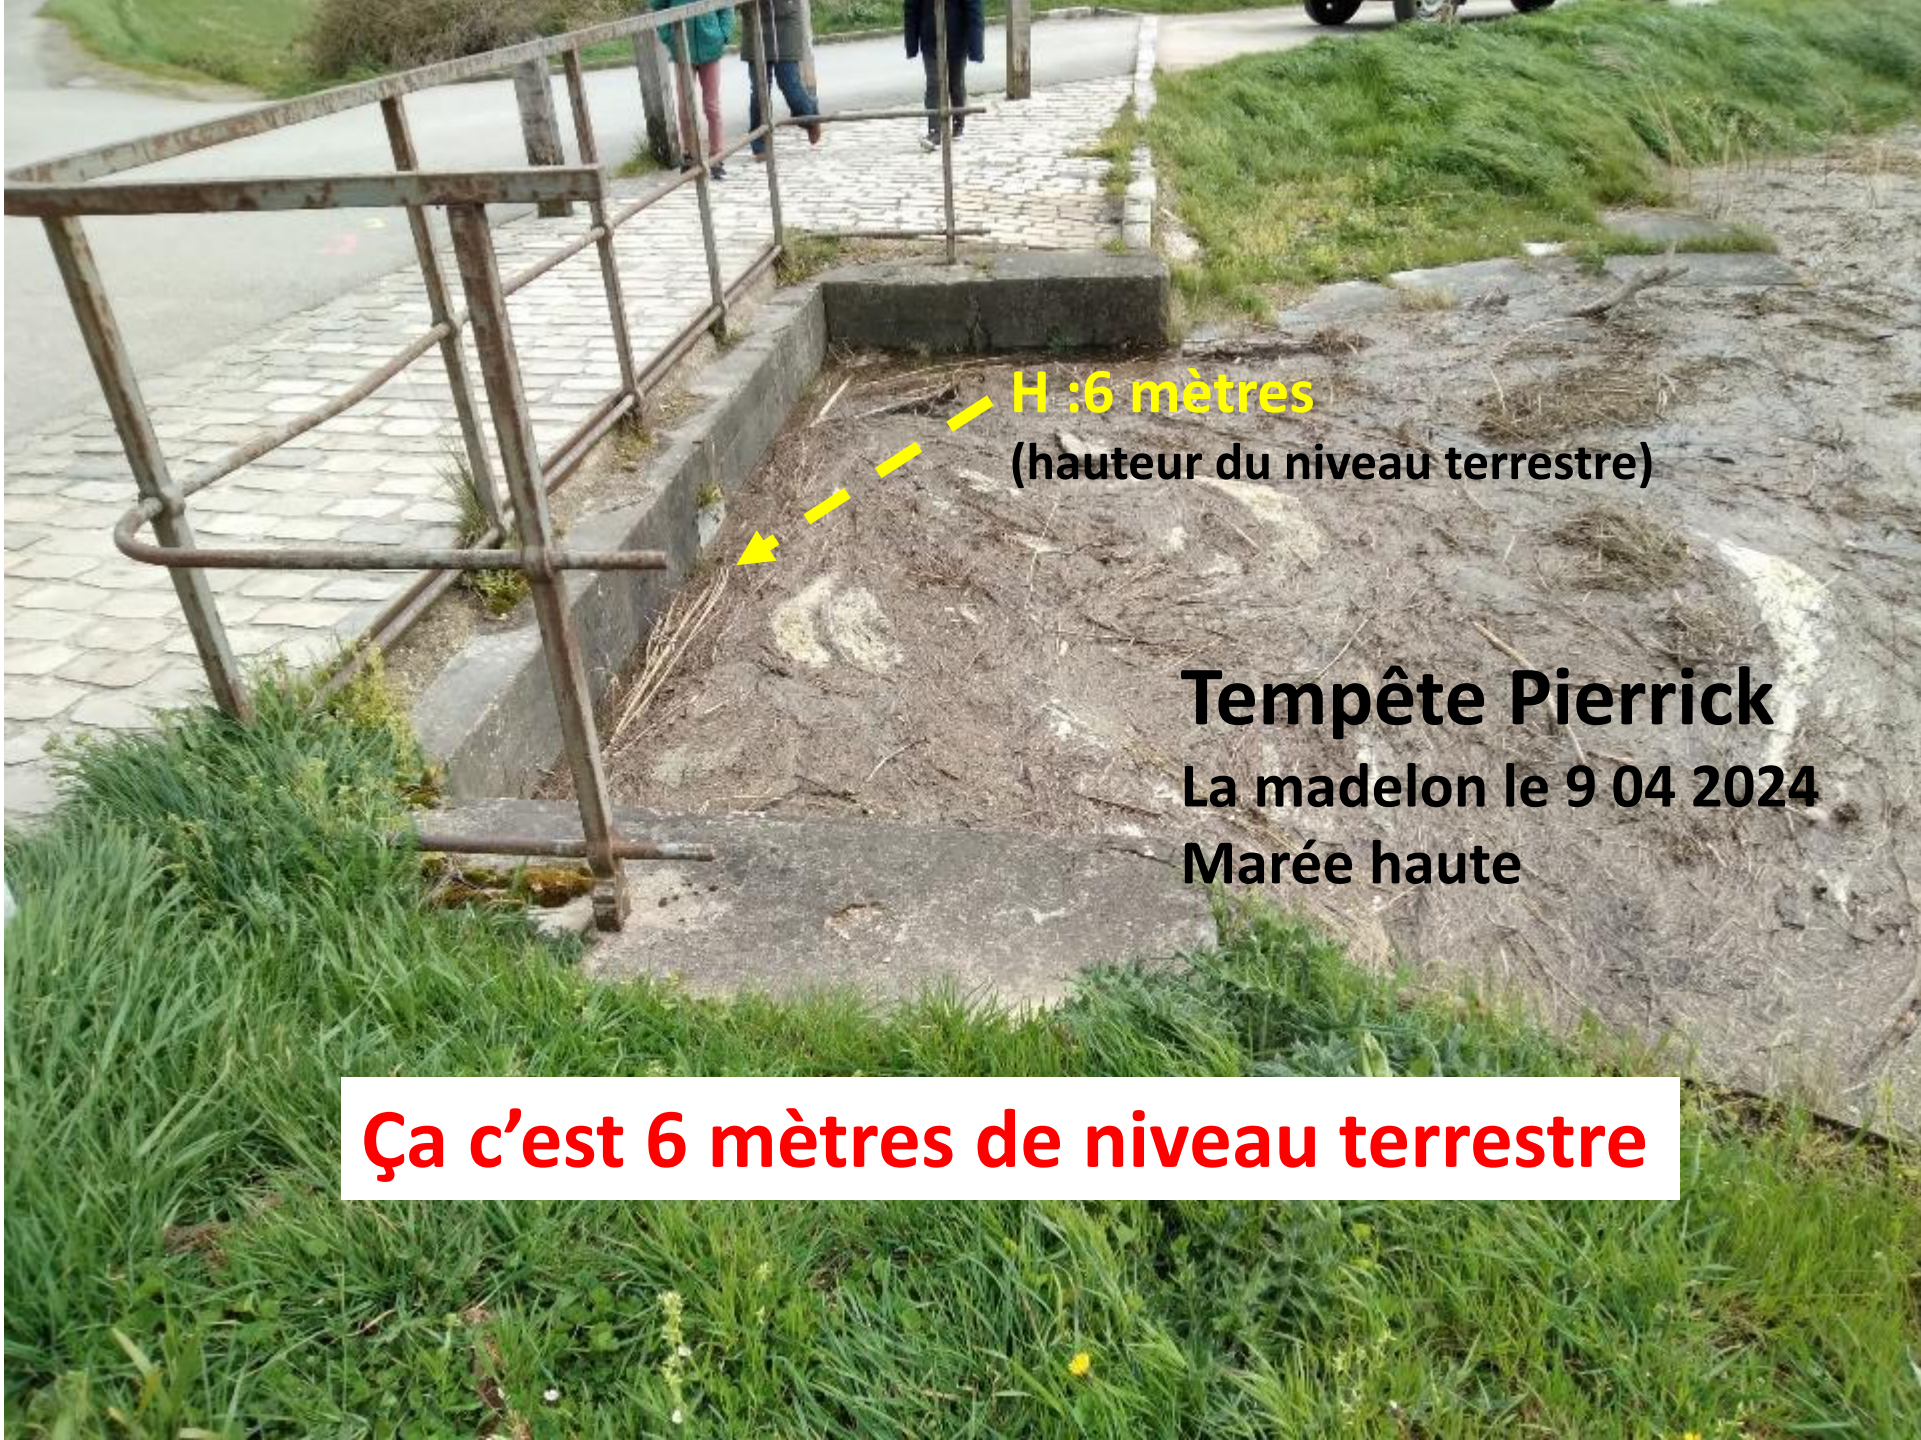
La madelon le 9 04 2024

**H :6 mètres**  
(hauteur du niveau terrestre)

**Tempête Pierrick**  
**La madelon le 9 04 2024**  
**Marée haute**

**Ça c'est 6 mètres de niveau terrestre**

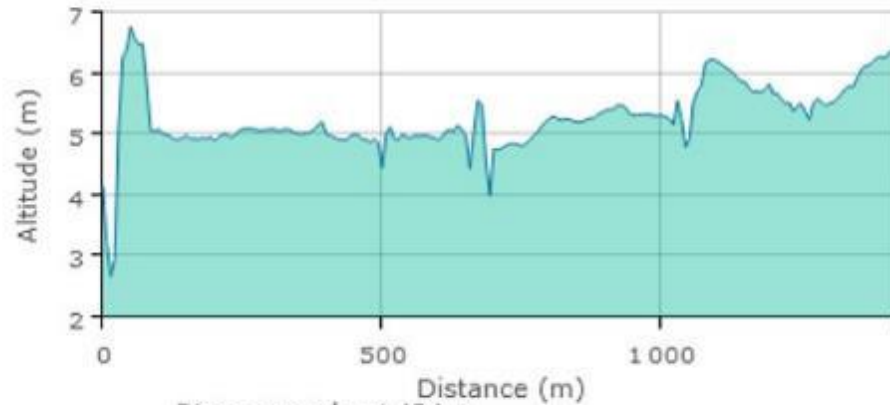
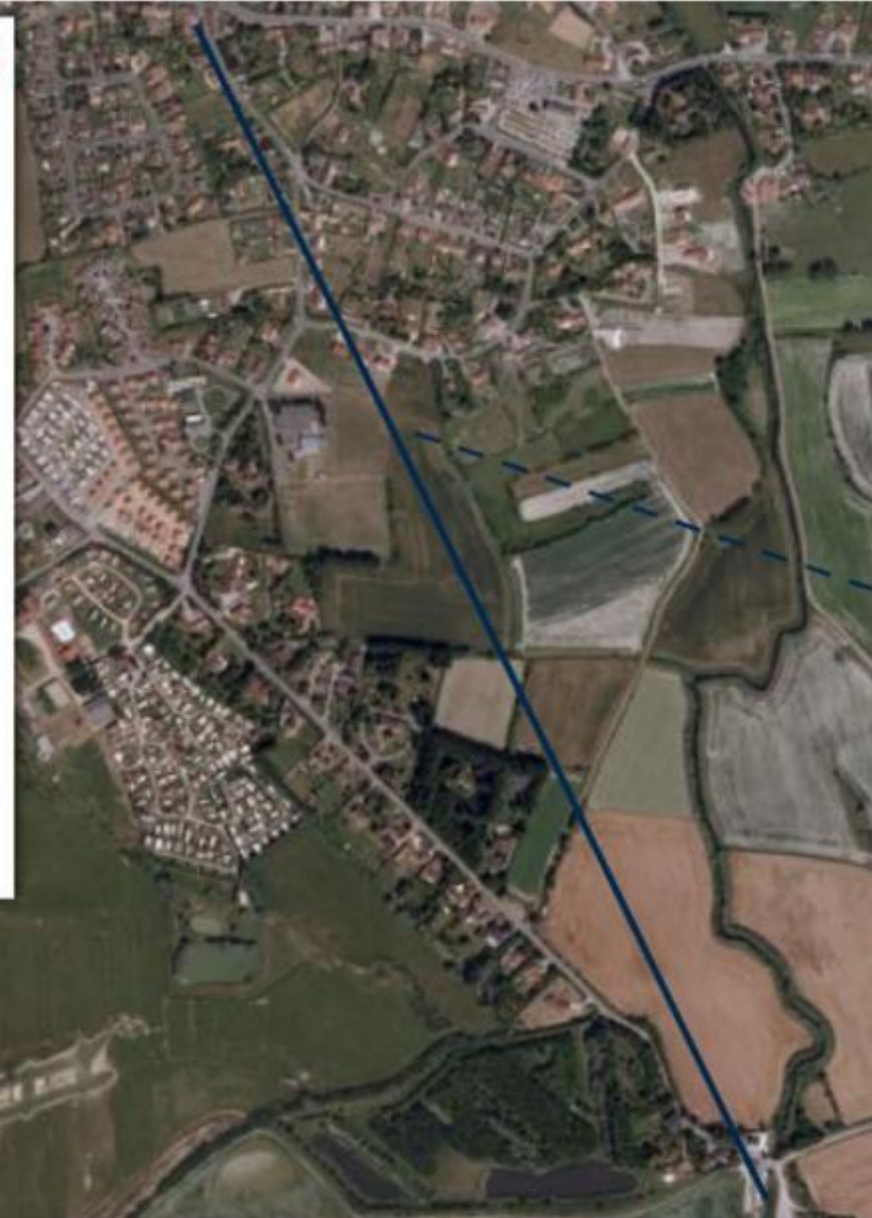
### PROFIL ALTIMÉTRIQUE

Distance totale : 1 424 m  
Dénivelé positif : 12,3 m  
Dénivelé négatif : -10,1 m  
Pente moyenne : 2 %  
Plus forte pente : 30 %

**Aujourd'hui, profil entre le chenal de la madelon et la mairie de Groffliers**

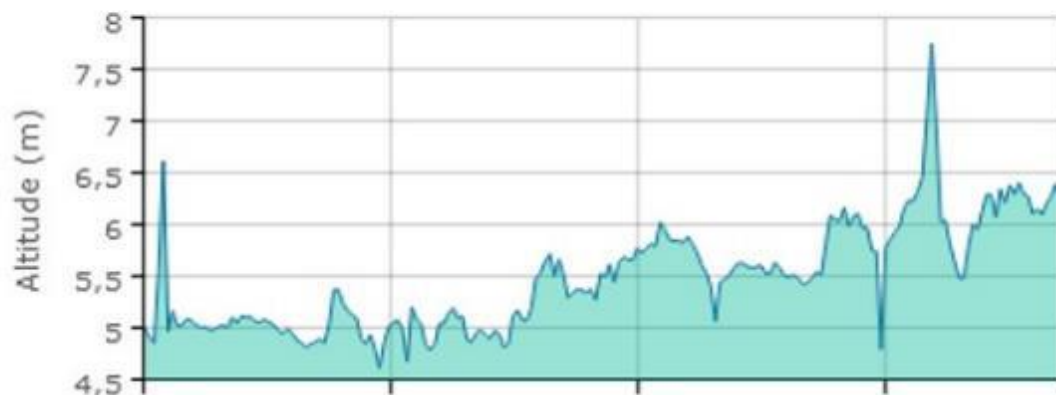
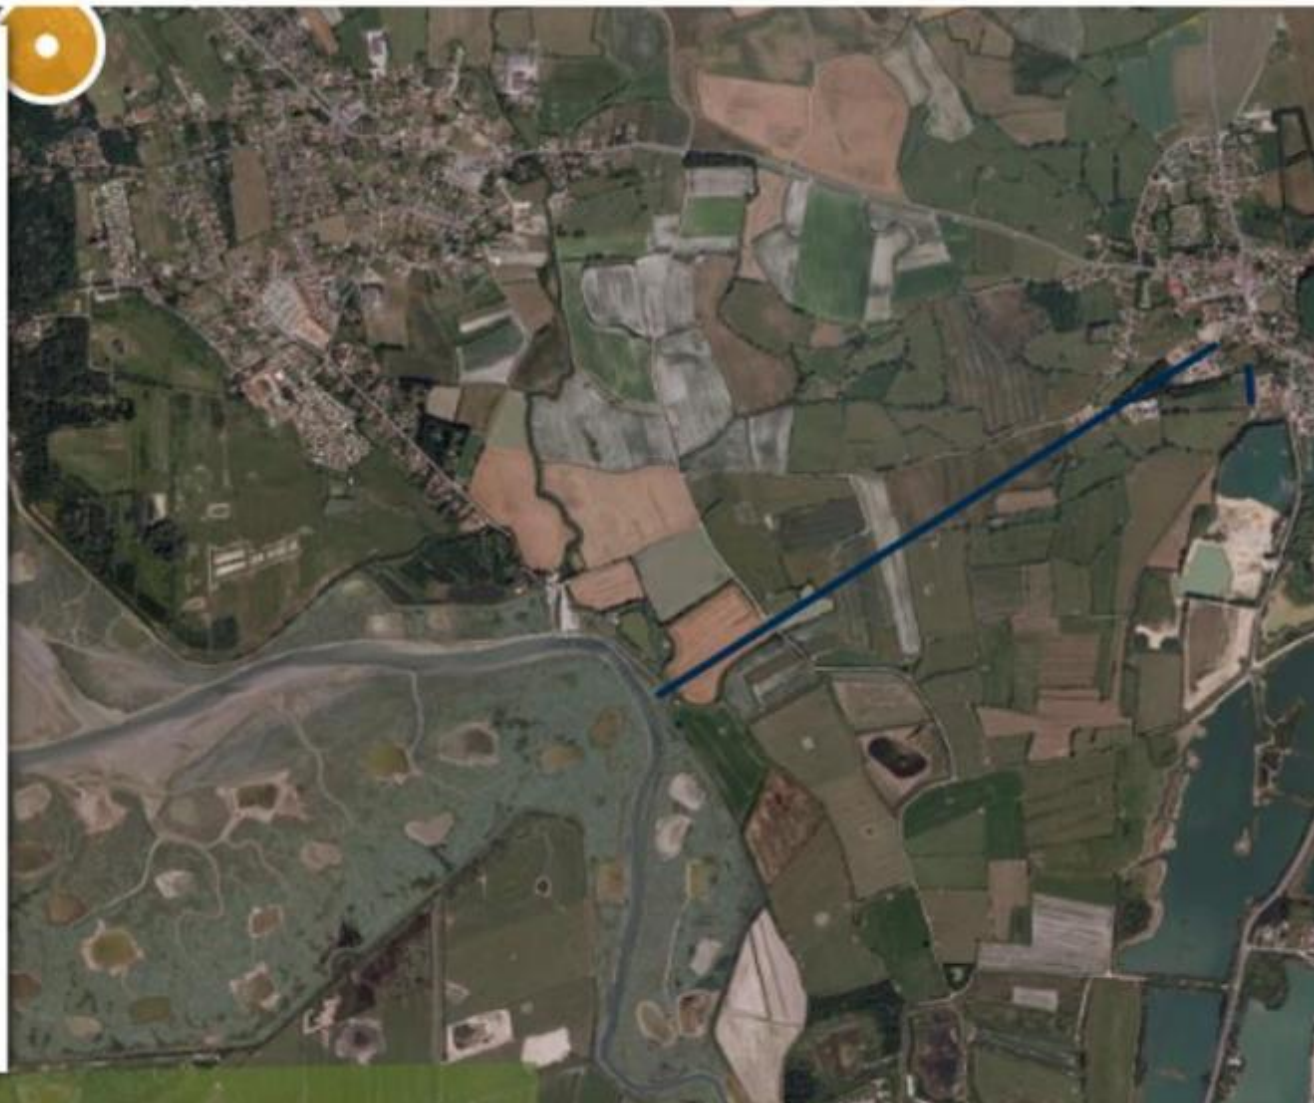
### PROFIL ALTIMÉTRIQUE

Aujourd'hui, profil entre la digue de l'Enclos  
, à l'est de la Madelon et l'église de Waben

Dénivelé négatif : -12,18 m  
Pente moyenne : 1 %  
Plus forte pente : 18 %
