MAI 2021 Sos baie d'Authie Suite du cosu du 12 mai 2021 1ère partie

Brève étude sur l'évolution du secteur du bec de perroquet

MAI 2021 Sos baie d'Authie Suite du cosu du 12 mai 2021 2ème partie

MAI 2021 Sos baie d'Authie Suite du cosu du 12 mai 2021 3ème partie

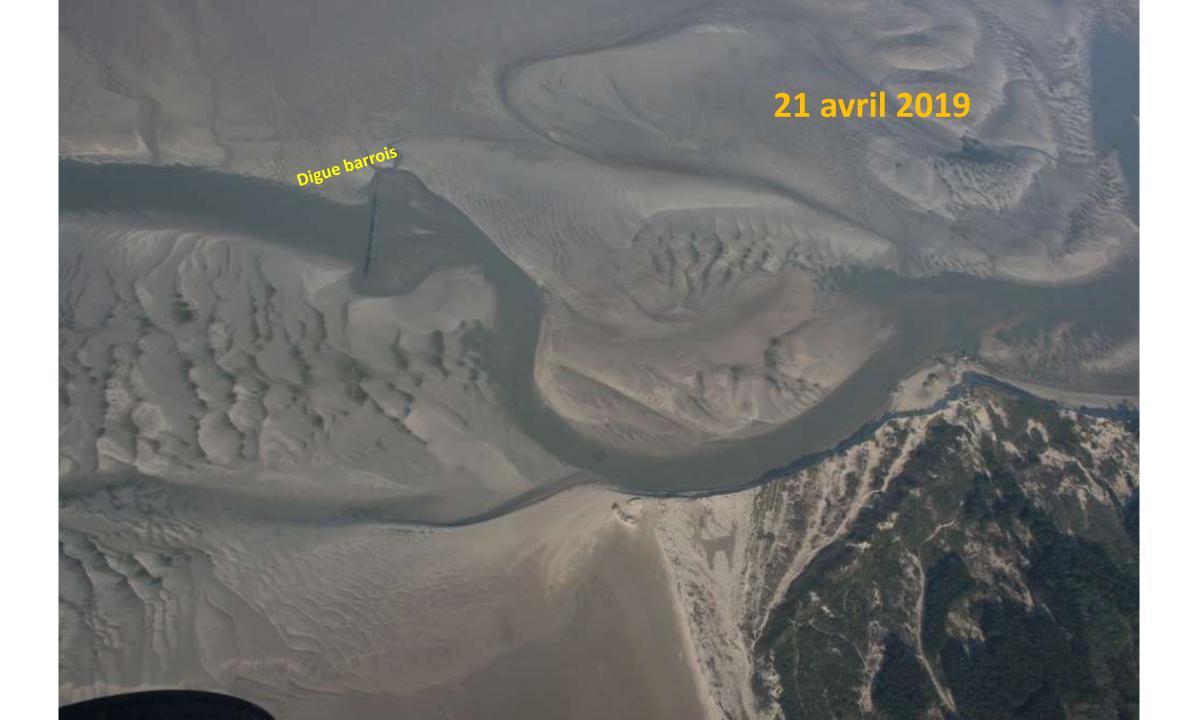
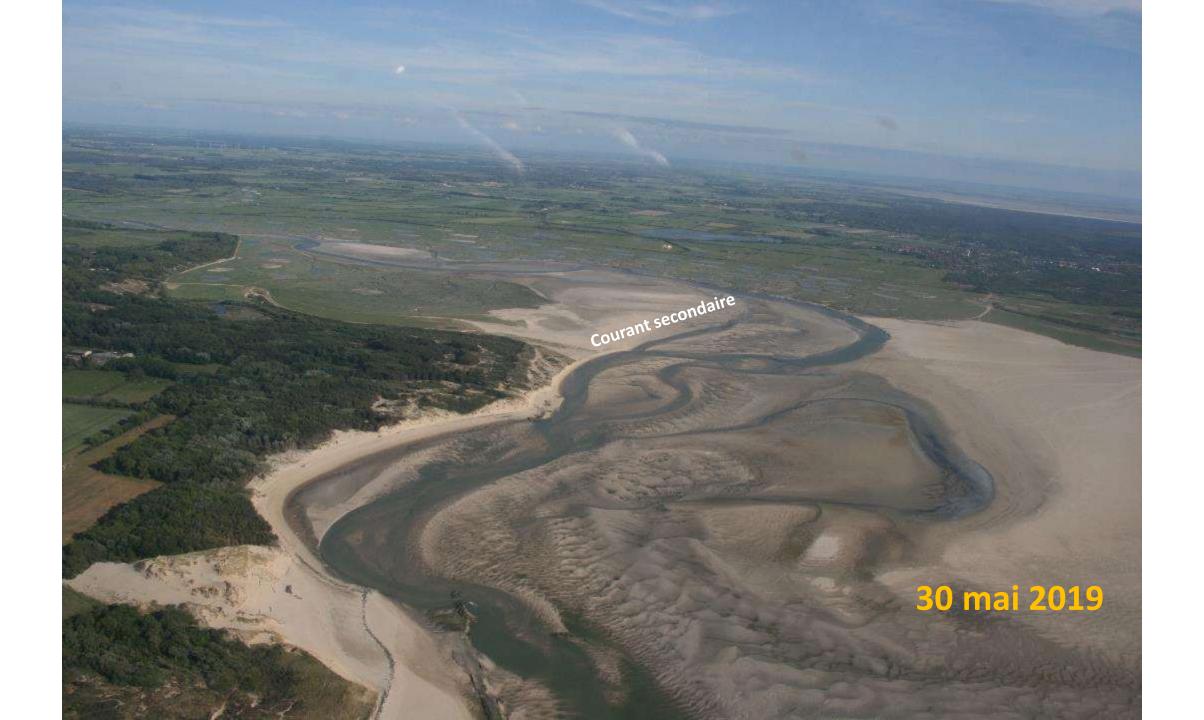
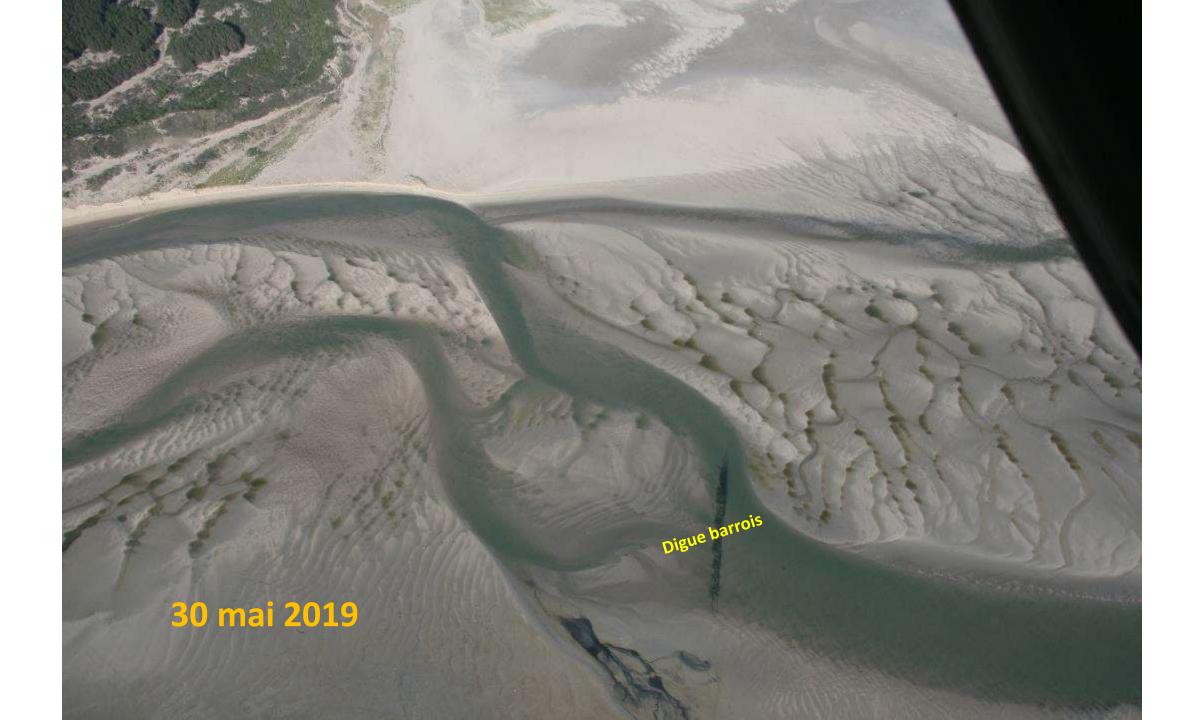
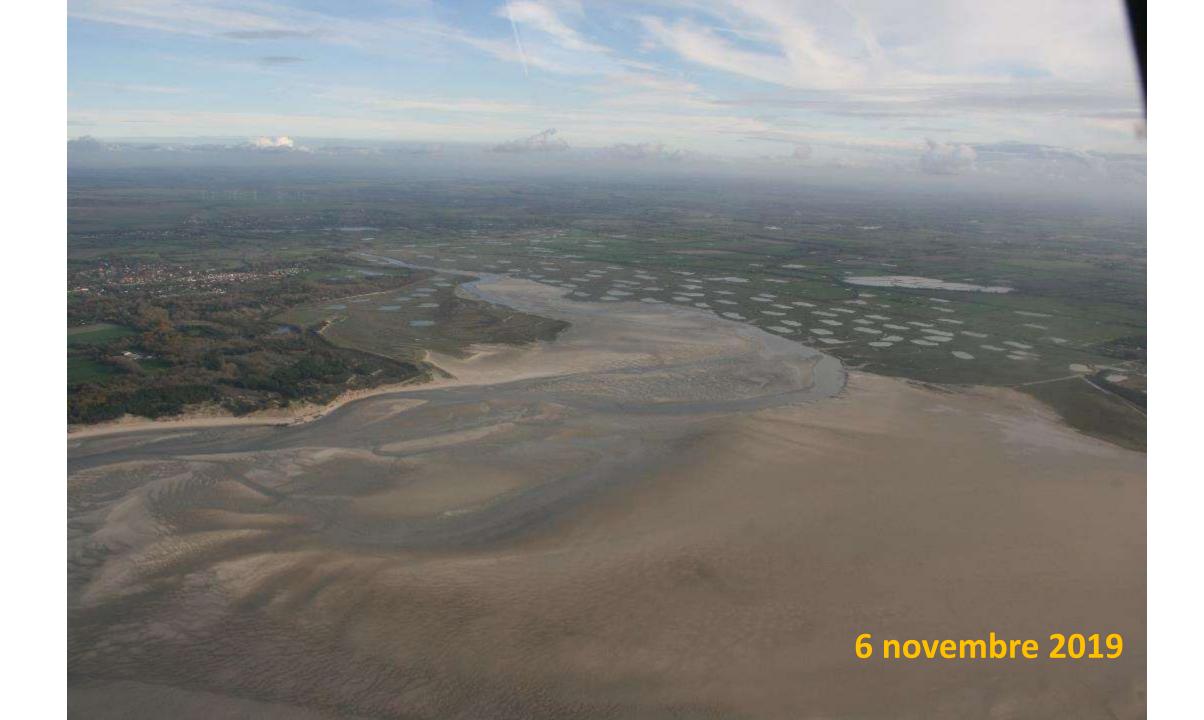
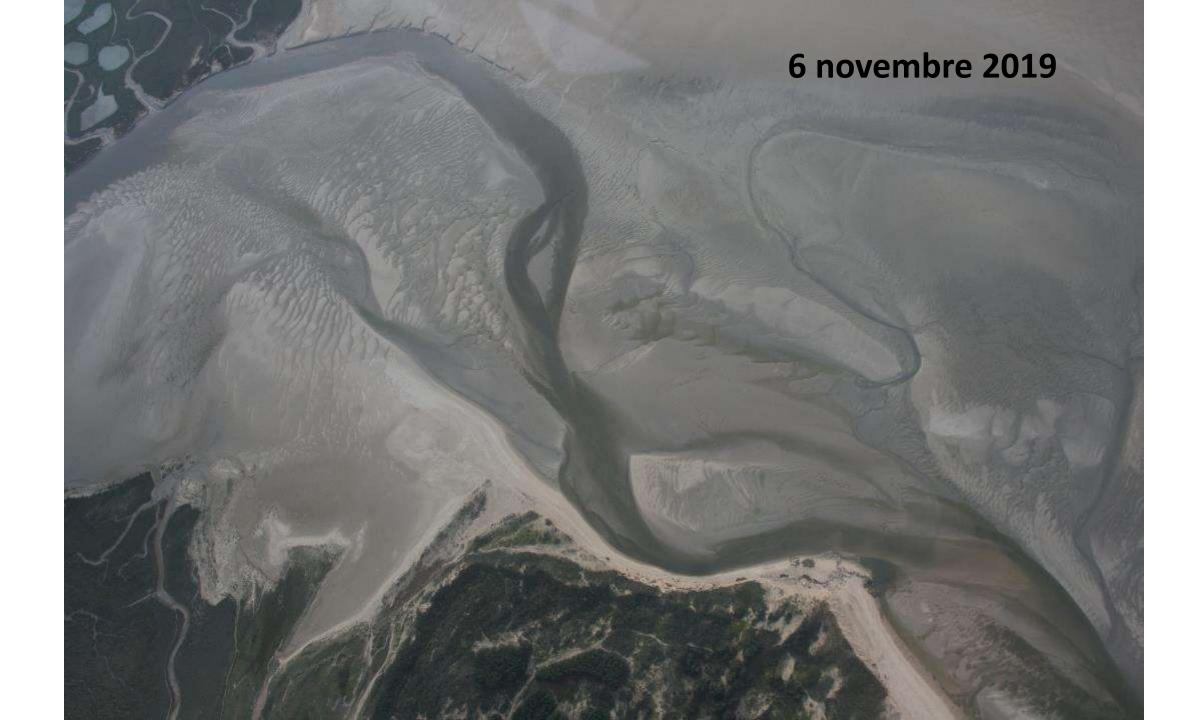
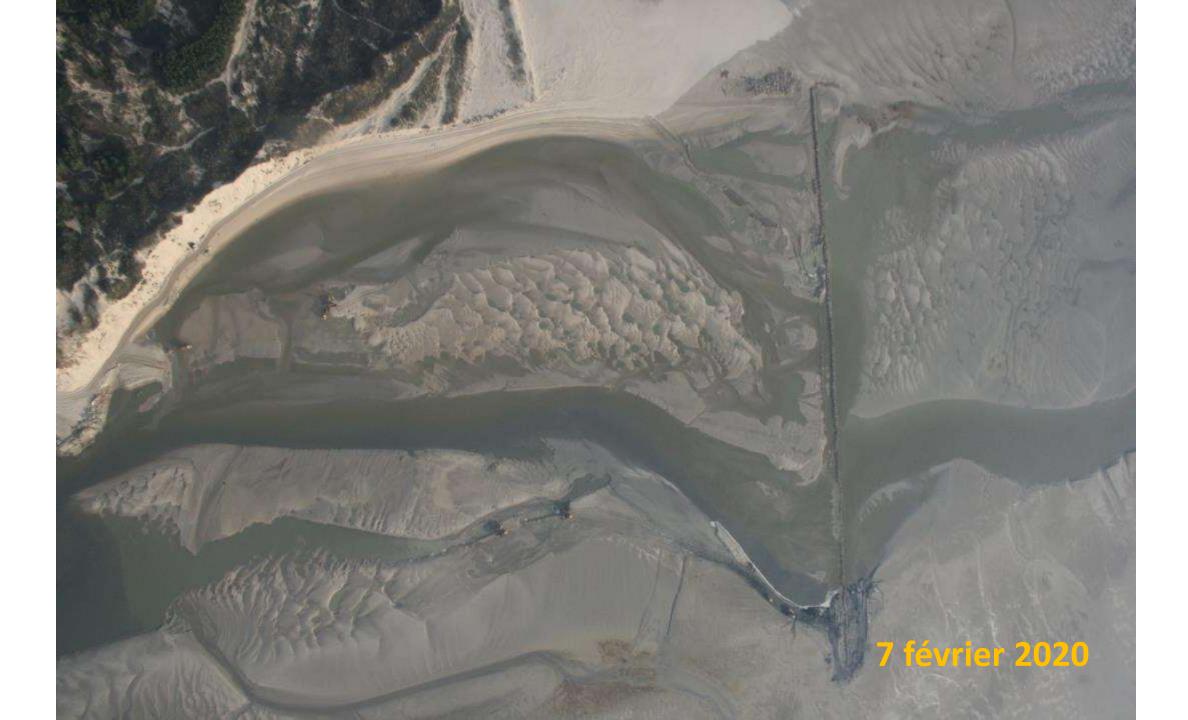
Voici l'évolution des courants pendant cette période, on peut remarquer,

- Que la présence des vestiges de la digue Barrois créait bien déjà un obstacle à l'écoulement de l'Authie
- Que le courant secondaire, côté est, en amont de la digue, existait déjà avant les travaux
- Que celui-ci semble surtout correspondre au frein exercé par les dépôts de sédiments situés dans la zone où l'Authie butte sur le poulier
- Que ces dépôts fluctuent peu quant à leur emplacement
- Mais qu'ils gagnent apparemment en épaisseur et ont forcement une action sur l'orientation des courants
- Qu'en aval de la digue, l'engraissement du poulier détourne l'Authie vers le bois de sapins, laquelle entre aujourd'hui dans le déflecteur sud qui, s'il retient du sable à sa base, n'a que peu d'action sur le courant qui le traverse, au point où celui-ci commence à éroder la plage. Un effet préoccupant, notamment, si on n'y prend pas garde, de voir l'Authie contourner le déflecteur par le sud.

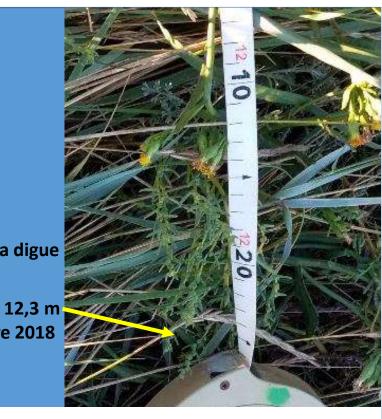
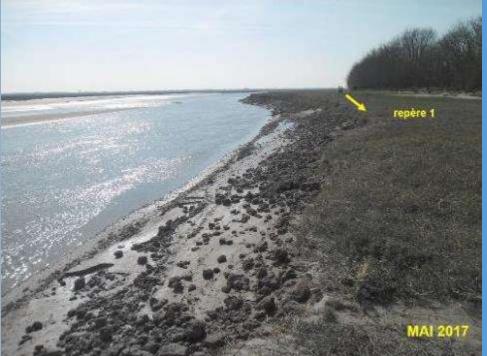
Constat

Exemple :distance de la berge à la digue 15 m en mai 2017

> 12,3 m en septembre 2018

En Mai 2017 nous avons alerté, par lettre M. le préfet et M. le sous-préfet de la progression inquiétante d'une érosion se produisant à une dizaine de mètres de la digue en terre de la Molliere sujette à de forts désordres altérant fortement sa capacité à protéger la zone arrière en cas de débordement. Nous n'avons pas eu de réponse. Mais depuis nous n'avons cessé d'alerter.

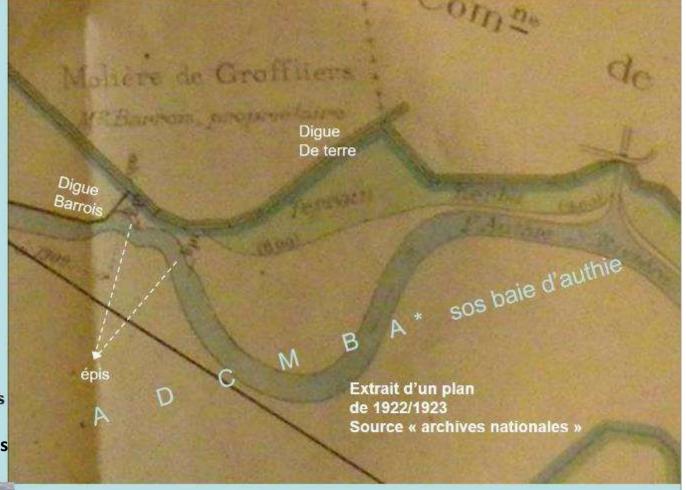
Au niveau de la molière de Groffliers vestiges DIAPO de 2012, les vestiges d'épis ont depuis disparu

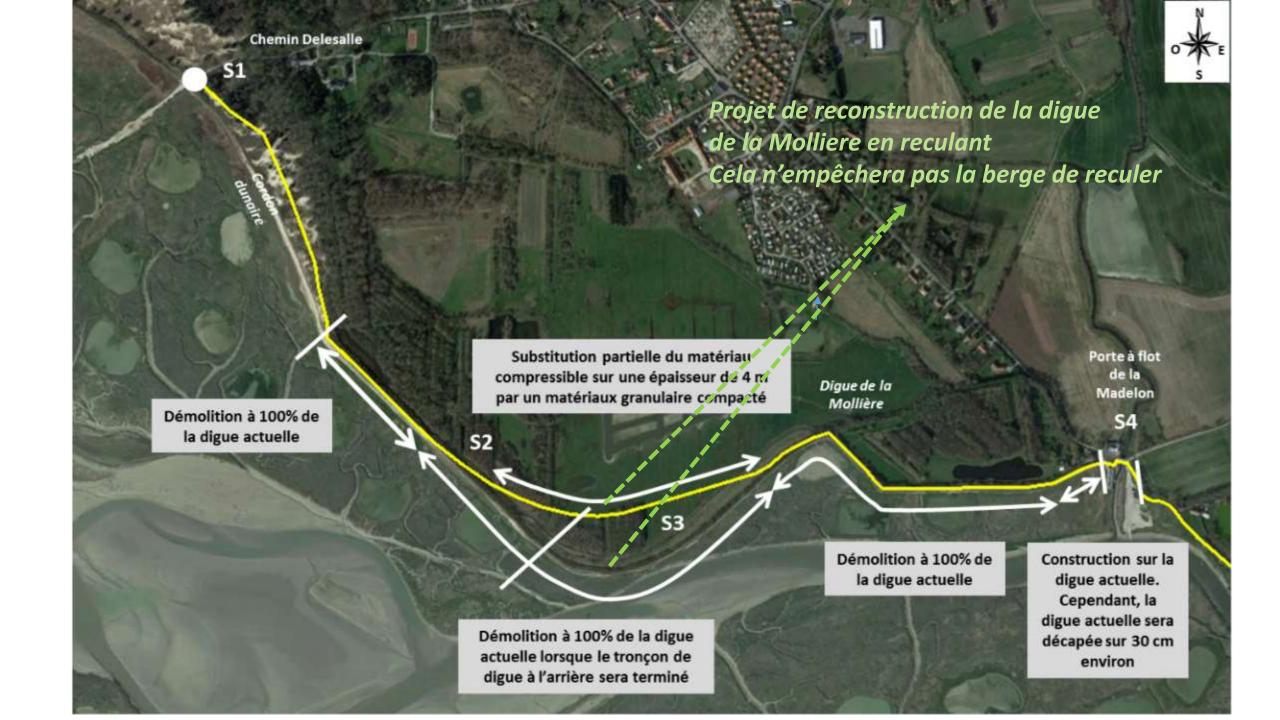
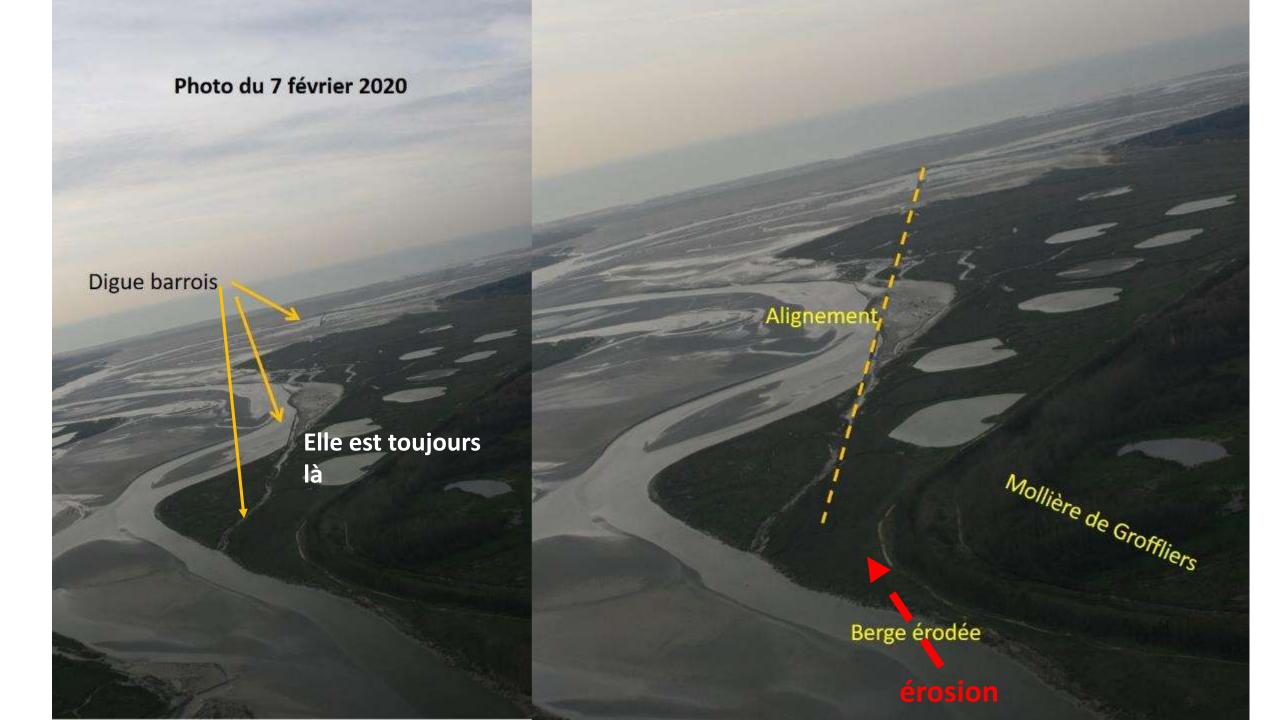
Petit retour dans le passé

Dans les années 1860, à la demande de l'état, les propriétaires ont édifié une digue de calage en piquets, fascines et moellons de craie, précédée de deux épis, pour éviter la divagation de l'Authie en amont, tout en repoussant le méandre qui s'était produit.

La digue commençait perpendiculairement pour obliquer très vite vers la mer

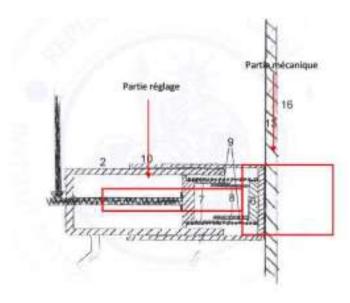
Travaux de ralentissement de la fermeture de la porte

- Dispositif retenu
 - → Mise en place d'un raidisseur
- Caractéristiques du raidisseur
 - → Temps de fermeture de 45 min
- Incidence du dispositif :
 - → Bon compromis entre la limitation des débordements du Fliers et l'avancée du front salin
- Composition du dispositif:
 - → Partie « mobile » en inox 316 L actionnée par un ressort, des tubes de guidage et des supports,
 - → Partie « réglage » actionnée par un vis sans fin par exemple (à discuter avec le MOA).

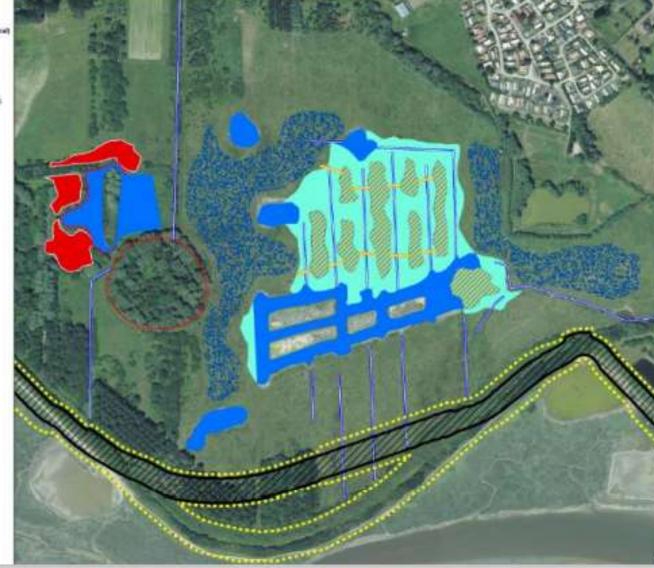
Cartographie des travaux Eden 62 de valorisation écologique et paysagère sur le polder Mollière Twee do to cryan Type de transus (Eden 62 - Comercation de Lifture) Maintee des haids-finds pour passage can Programming of Williams Street and Street an Type de trauma chiten 61 - Comercature du 655 Décapages des lists plate jardes (1) et 20 cm; Cristina de plano d'ava cosa - 100 cm Suppression Actividate Principage terms 10 or 35 cm.

Travaux de valorisation écologique et paysagère dans les prairies sur le polder
