COMPRENDRE L'EROSION EN BAIE D'AUTHIE

Version 2

Daniel MOITEL

Février 2011

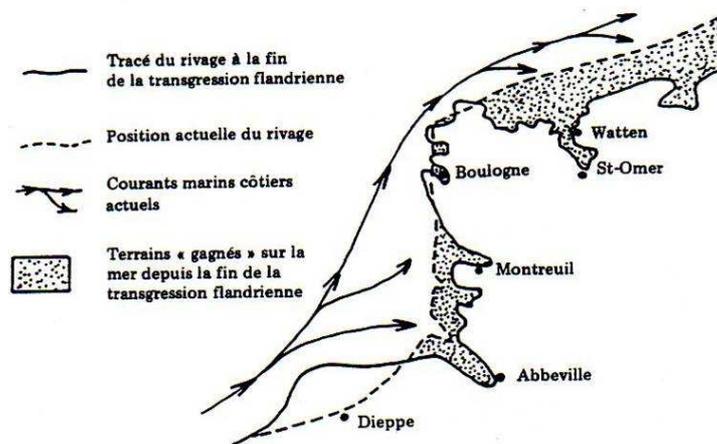
CARTE A.7 : LA REGULATION DE NOS RIVAGES

Notre plaine maritime est la conséquence d'un colmatage progressif du rivage pendant le récent quaternaire, la mer « rabotant » les falaises en excroissance au sud et au nord et déposant progressivement, via les courants, les sédiments marins devant les falaises en creux, dépôts complétés par les alluvions issues des fleuves côtiers.

Il y a 6000 ans, le niveau marin était à 35m au dessus du niveau actuel. Le trait de côte se situait alors au niveau des falaises côtières actuelles et de celles devenues aujourd'hui nos premières collines de l'intérieur (Artois et Picardie), tout en remontant les vallées des fleuves côtiers. La mer s'est ensuite lentement retirée jusqu'il y a 2500 ans environ, déposant progressivement ses sédiments étalés aujourd'hui sur toute la plaine maritime picarde. Une nouvelle remontée de faible amplitude s'est alors produite puis s'est à nouveau inversée pour se stabiliser vers le haut moyen âge.

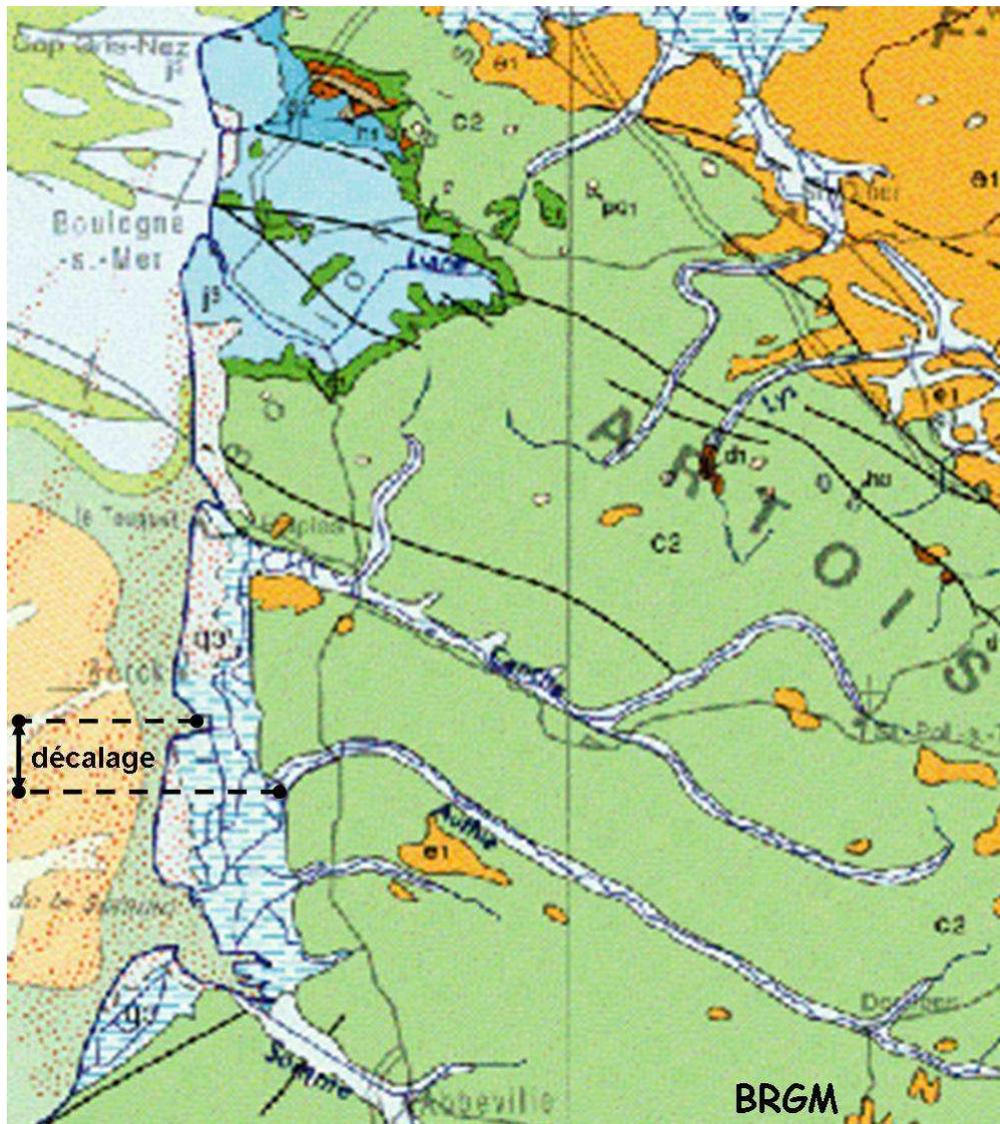
Observons la configuration des trois fleuves côtiers en comparant les estuaires actuels aux vallées alluviales au sortir des collines.

La baie de l'Authie présente un décalage important qui révèle une migration conséquente au fil des ans. Des vestiges de digue sud ont d'ailleurs été retrouvés au niveau de Quend. La proximité côté sud des falaises de l'estuaire de la Somme comme celle, côté nord des falaises de l'estuaire de la Canche, y limitent ou bloquent cette migration.

Il existe sur tout le littoral sédimentaire un cordon dunaire d'environ 3 km de profondeur sauf au nord de la baie de l'Authie du fait de l'avancée du rivage sud.

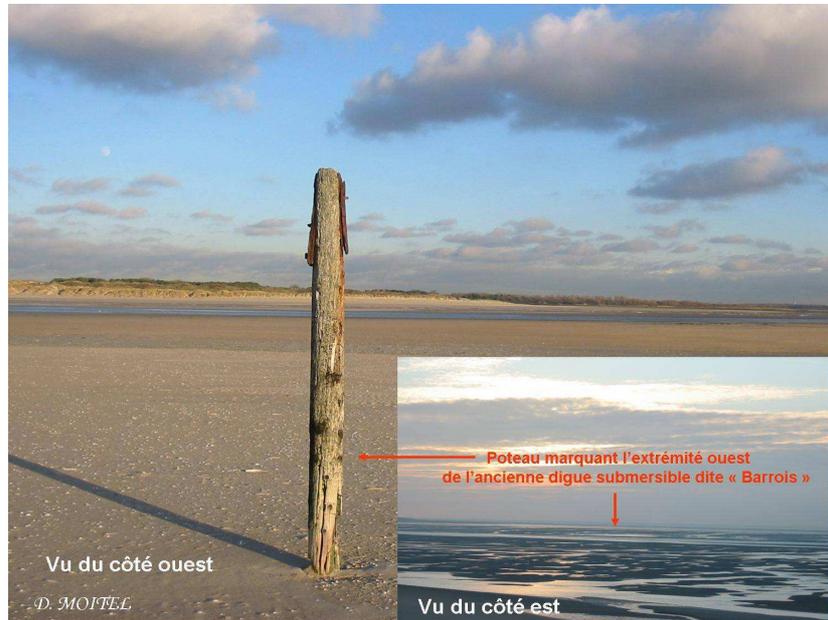
Après pas mal de vicissitudes et de travaux, le front de mer de la pointe du haut banc et de la plage centrale est actuellement bien fixé grâce à l'édification d'une digue et d'épis d'enrochement conséquents et efficaces, après toutefois maintes réparations et renforcements. En 1880 l'état décide de renforcer la digue submersible « Barrois ». Terminé en 1884, l'ouvrage mesure 3600m. Le poteau en marquant l'extrémité ouest existe toujours.

En 1912 une étude propose de la surélever de 2m sur la partie proche de la mer (1800m) pour lutter contre l'ensablement. Ces travaux auraient eu pour effet d'augmenter l'effet de chasse. Il n'est pas donné suite pour des raisons budgétaires.

A partir d'avril 1915, à la suite d'une longue tempête, la pointe sud avance brusquement et le sable obstrue l'extrémité du chenal. La rivière passe au dessus de la digue. En février 1916 la digue est ensablée sur 370 m à son extrémité ouest.

Ce qui restait de la digue Barrois fit encore son effet un moment jusqu'à l'endroit de la brèche, puis, l'absence d'entretien, sa lente dégradation et l'absence d'autres travaux visant à fixer l'Authie au sud, entraînèrent une lente dérive du fleuve vers le nord.

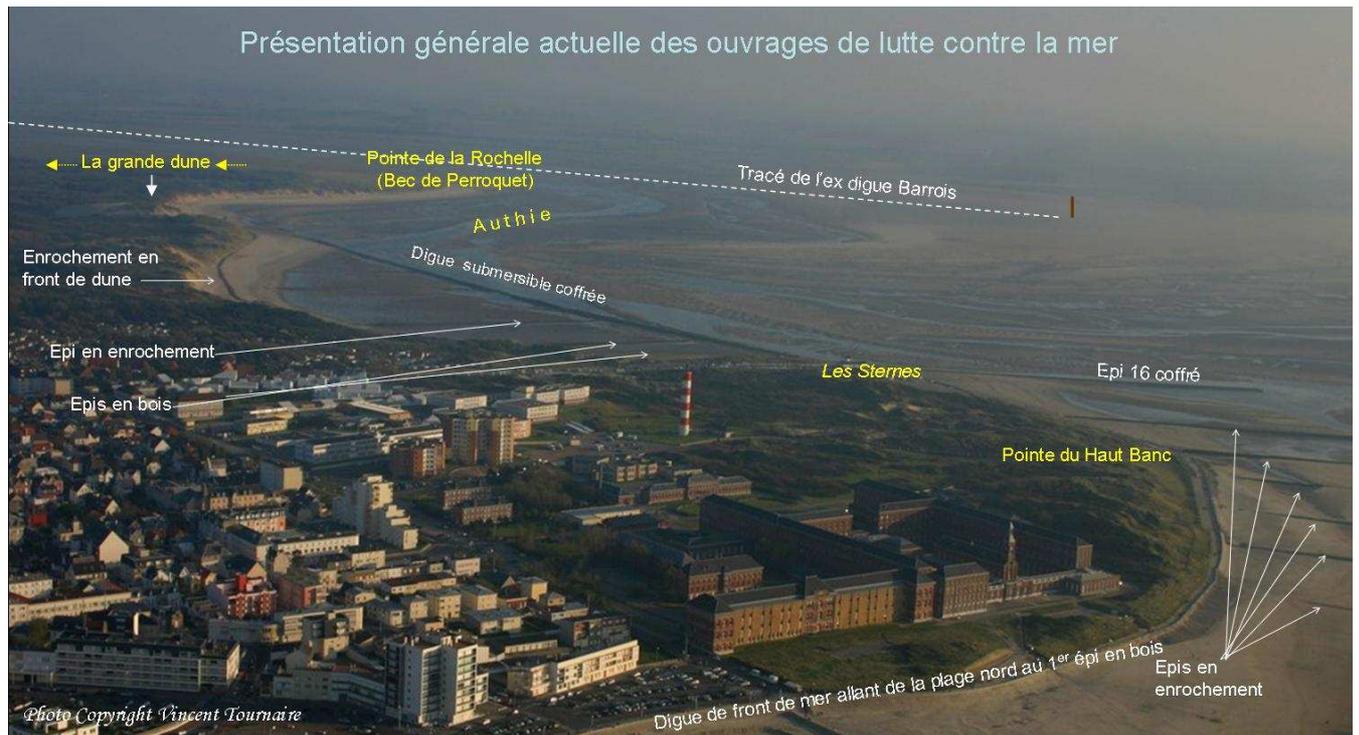
Avant de poursuivre, situons toutes les réalisations évoquées sur une carte de présentation générale :

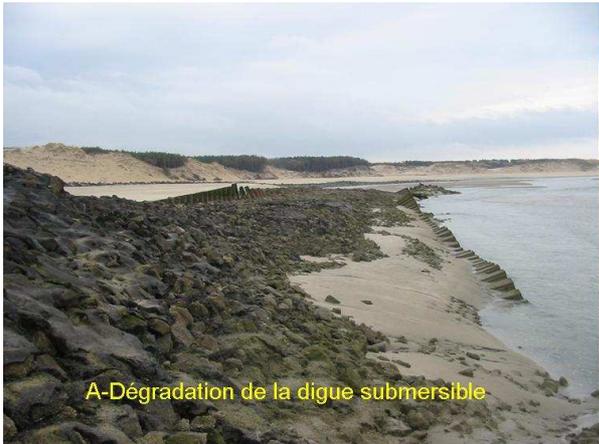
A-Degradation de la digue submersible

La digue submersible : (photo 1) de construction comparable, a bien résisté également, mais souffre d'une dégradation importante côté mer et au niveau de l'empierrement supérieur dans sa première moitié marquée par une cassure naturelle de plus en plus grande. L'extrémité est progressivement emportée par l'Authie. **(Photo A)** Souffre d'un manque évident d'entretien.

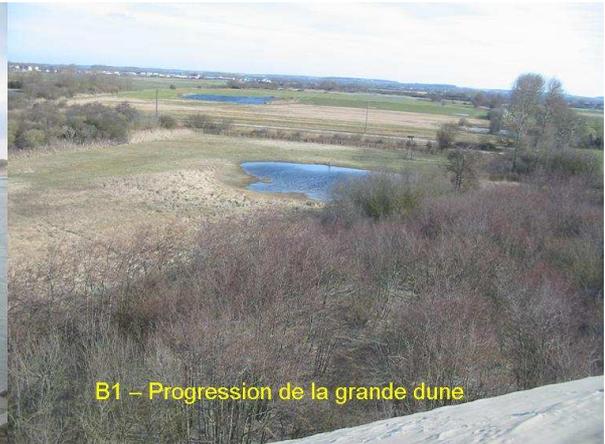
B1 - Progression de la grande dune

Le principe efficace de la fixation des dunes est contrecarré en baie par les assauts trop violents de la mer. Nous avons les dunes fixées plantées d'arbres qui sont érodées au point de disparaître totalement. De part et d'autre se trouvent des dunes en mouvement qui progressent vers l'intérieur au point de submerger des bois **(photo B2)** et des pâtures **(photo B1)** mais qui restent malgré tout un rempart face à la mer. La « grande dune » a progressé vers l'intérieur de près de 100m en 20 ans.

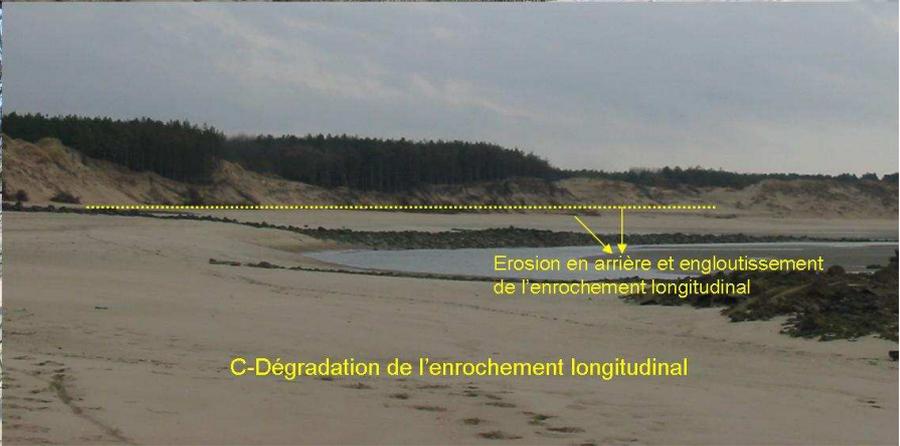
C-Degradation de l'enrochement longitudinal

L'enrochement longitudinal en front de dune : (photo 5) déplorable sur le plan visuel, l'enrochement freine le recul du trait de côte avec une efficacité éphémère, l'érosion se reportant en bout d'ouvrage. L'extrémité construite il y a 15 ans le long de la dune, est aujourd'hui engloutie, à 180m du trait de côte actuel. **(Photo C)** D'autre part il n'empêche pas le recul de la dune (- 40m), comme on peut le constater à l'aplomb de la « cassure » **(photo 5)** de la digue submersible.

Erosion en arrière et engloutissement de l'enrochement longitudinal

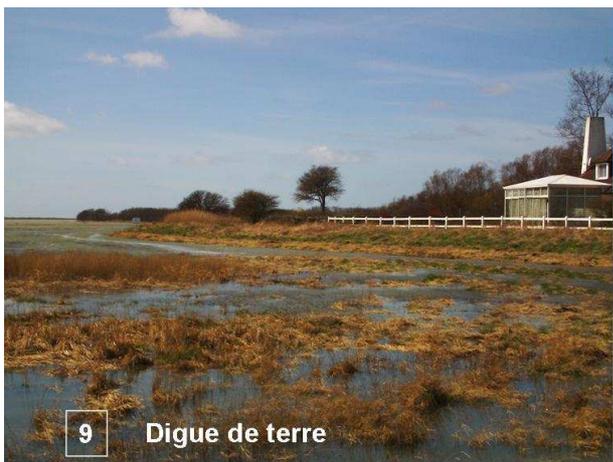
9

La digue de terre (photo 9) édiflée sur chaque berge de l'Authie, du « Bec de Perroquet » jusqu'au point de remontée maximum des marées.

Digue de terre

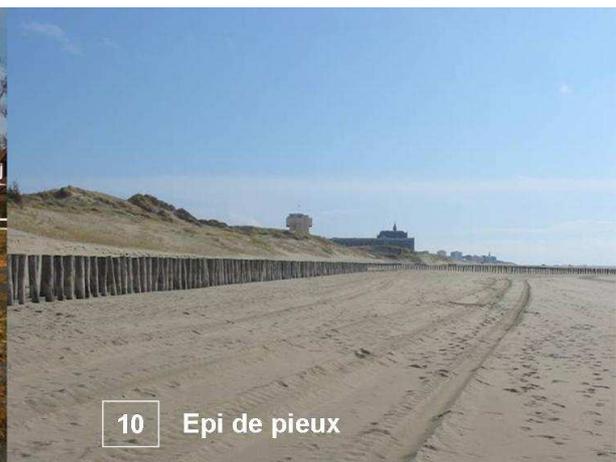
10

L'épi en pieux : troncs à moitié enterrés. (Photo 10) Testés en plage nord à terminus, l'efficacité en est satisfaisante pour l'instant.

Nota : Ces mêmes épis, testés sur le littoral du Médoc dans une situation de disparition de plage à marée haute, se sont soldés par des échecs. Inefficaces au delà d'un seuil critique

Epi de pieux

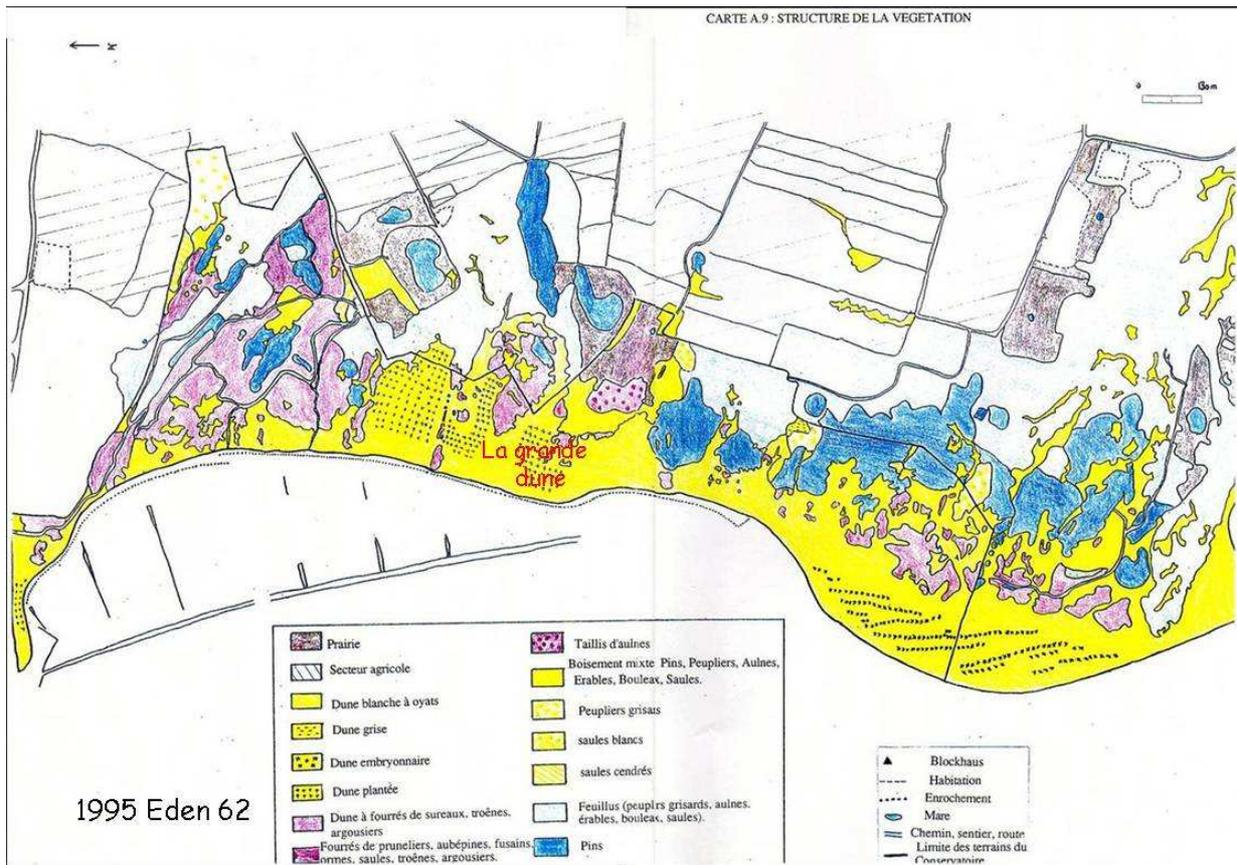
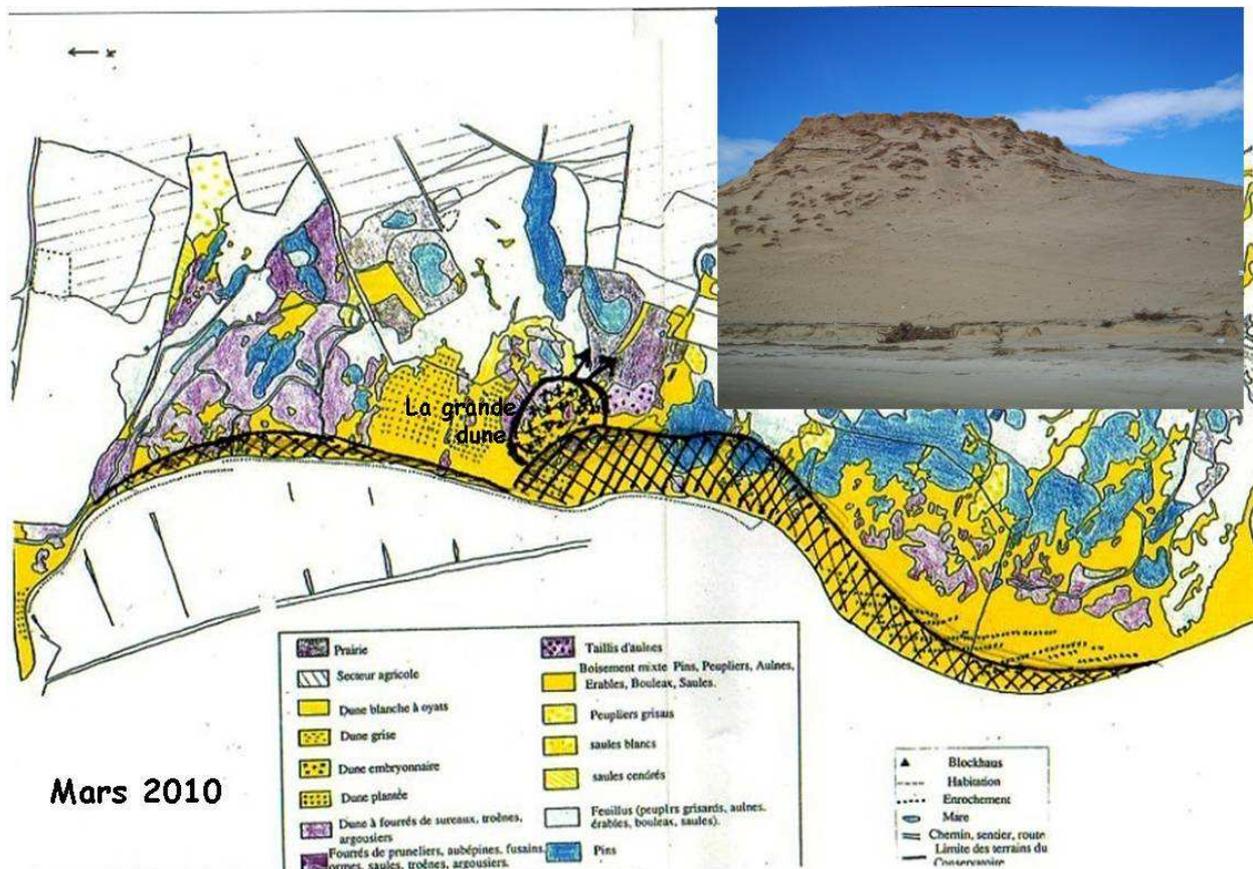
L'Authie s'est installée depuis 2009 à 30m du « Bec de perroquet » (**photo 11**). Elle y a fait reculer progressivement le trait de côte, tout en maintenant toujours le même écart, ce qui a eu pour effet d'en masquer la perception. Le même phénomène s'est produit en partie centrale où il a fallu que le cordon disparaisse en son centre pour que l'urgence apparaisse.

Une illusion y persiste au niveau du point faible, le maigre cordon (10m) qui subsiste n'est en fait qu'une mini dune nouvelle mouvante (pourrière) formée par les vents. En fait ce cordon n'existe plus à cet endroit, les arbres feuillus (aulnes) qui apparaissent en front de mer (et disparaissent petit à petit dans la mer) ont leurs racines au niveau de la pâture avoisinante et non sur une dune, comme les pins environnants. (**Photos 13 et 14**), cela permet de mesurer le danger de submersion quand on sait que cette pâture correspond au niveau des agglomérations environnantes.

Depuis ce déplacement du lit de l'Authie, l'érosion s'est accélérée de part et d'autre du « grand creux » initial. (**Photos 11 et 12**)

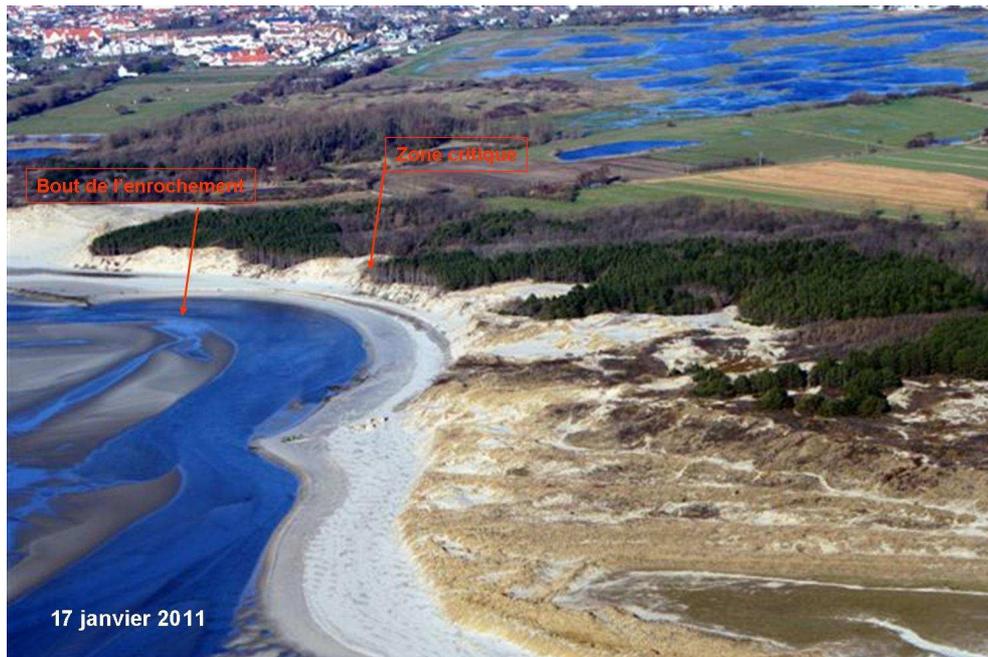
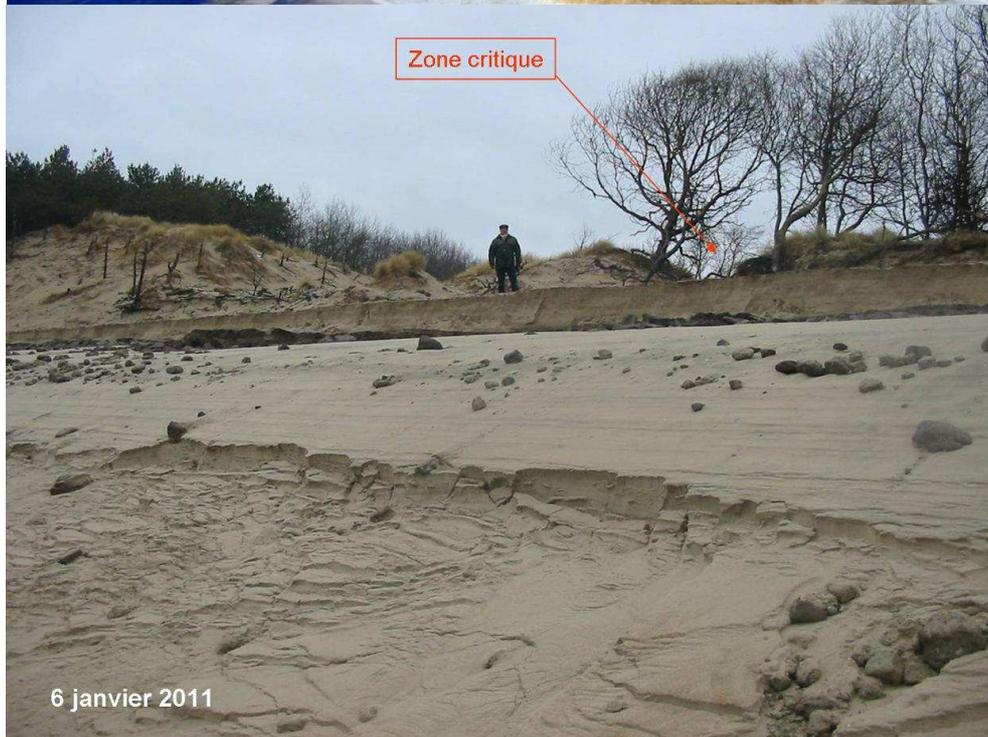
Le chenal de l'Authie s'est rapproché progressivement des dunes depuis le Bec de Perroquet jusqu'à la grande dune, accélérant l'érosion d'une façon spectaculaire, au point de n'être plus aujourd'hui qu'à une quinzaine de mètres de la zone critique où la dune n'existe plus.

Le courant butte contre l'enrochement construit en pied de dune, ce qui a pour effet d'accélérer le phénomène tout en amplifiant le creux qui prend des proportions inquiétantes, vouant à l'échec la réalisation d'ouvrages légers de protection à cet endroit. L'extrémité de l'enrochement est engloutie dans le chenal.
