ADCMBA - sos baie d'AUTHIE

QUEL EST LE « VRAI » COURS DE L'AUTHIE AU BEC DE PERROQUET

Erosion du rivage de la Digue de la Molliere

Retour sur la digue Barrois

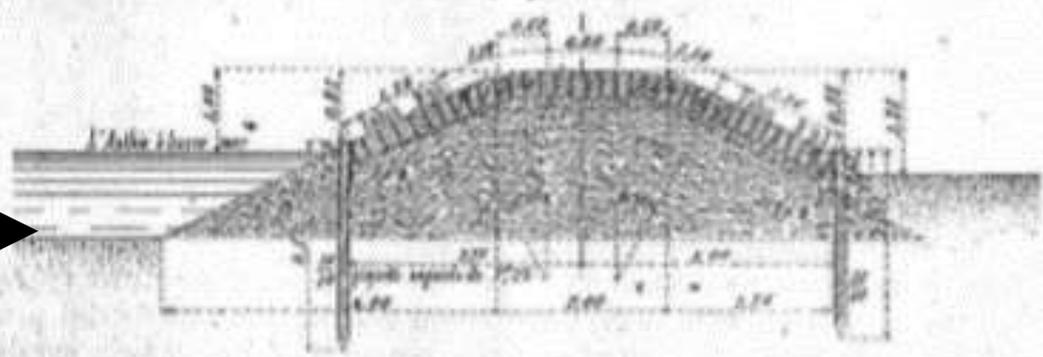
Fig. 9. — Digue de l'Authie (profil idéal depuis 1894).
Échelle de 0,01 pour 1 mètre.

Structure de la digue
(base en moellons crayeux ,
consolidation et fixation par
pieux et fascinages)
L'Authie est à gauche

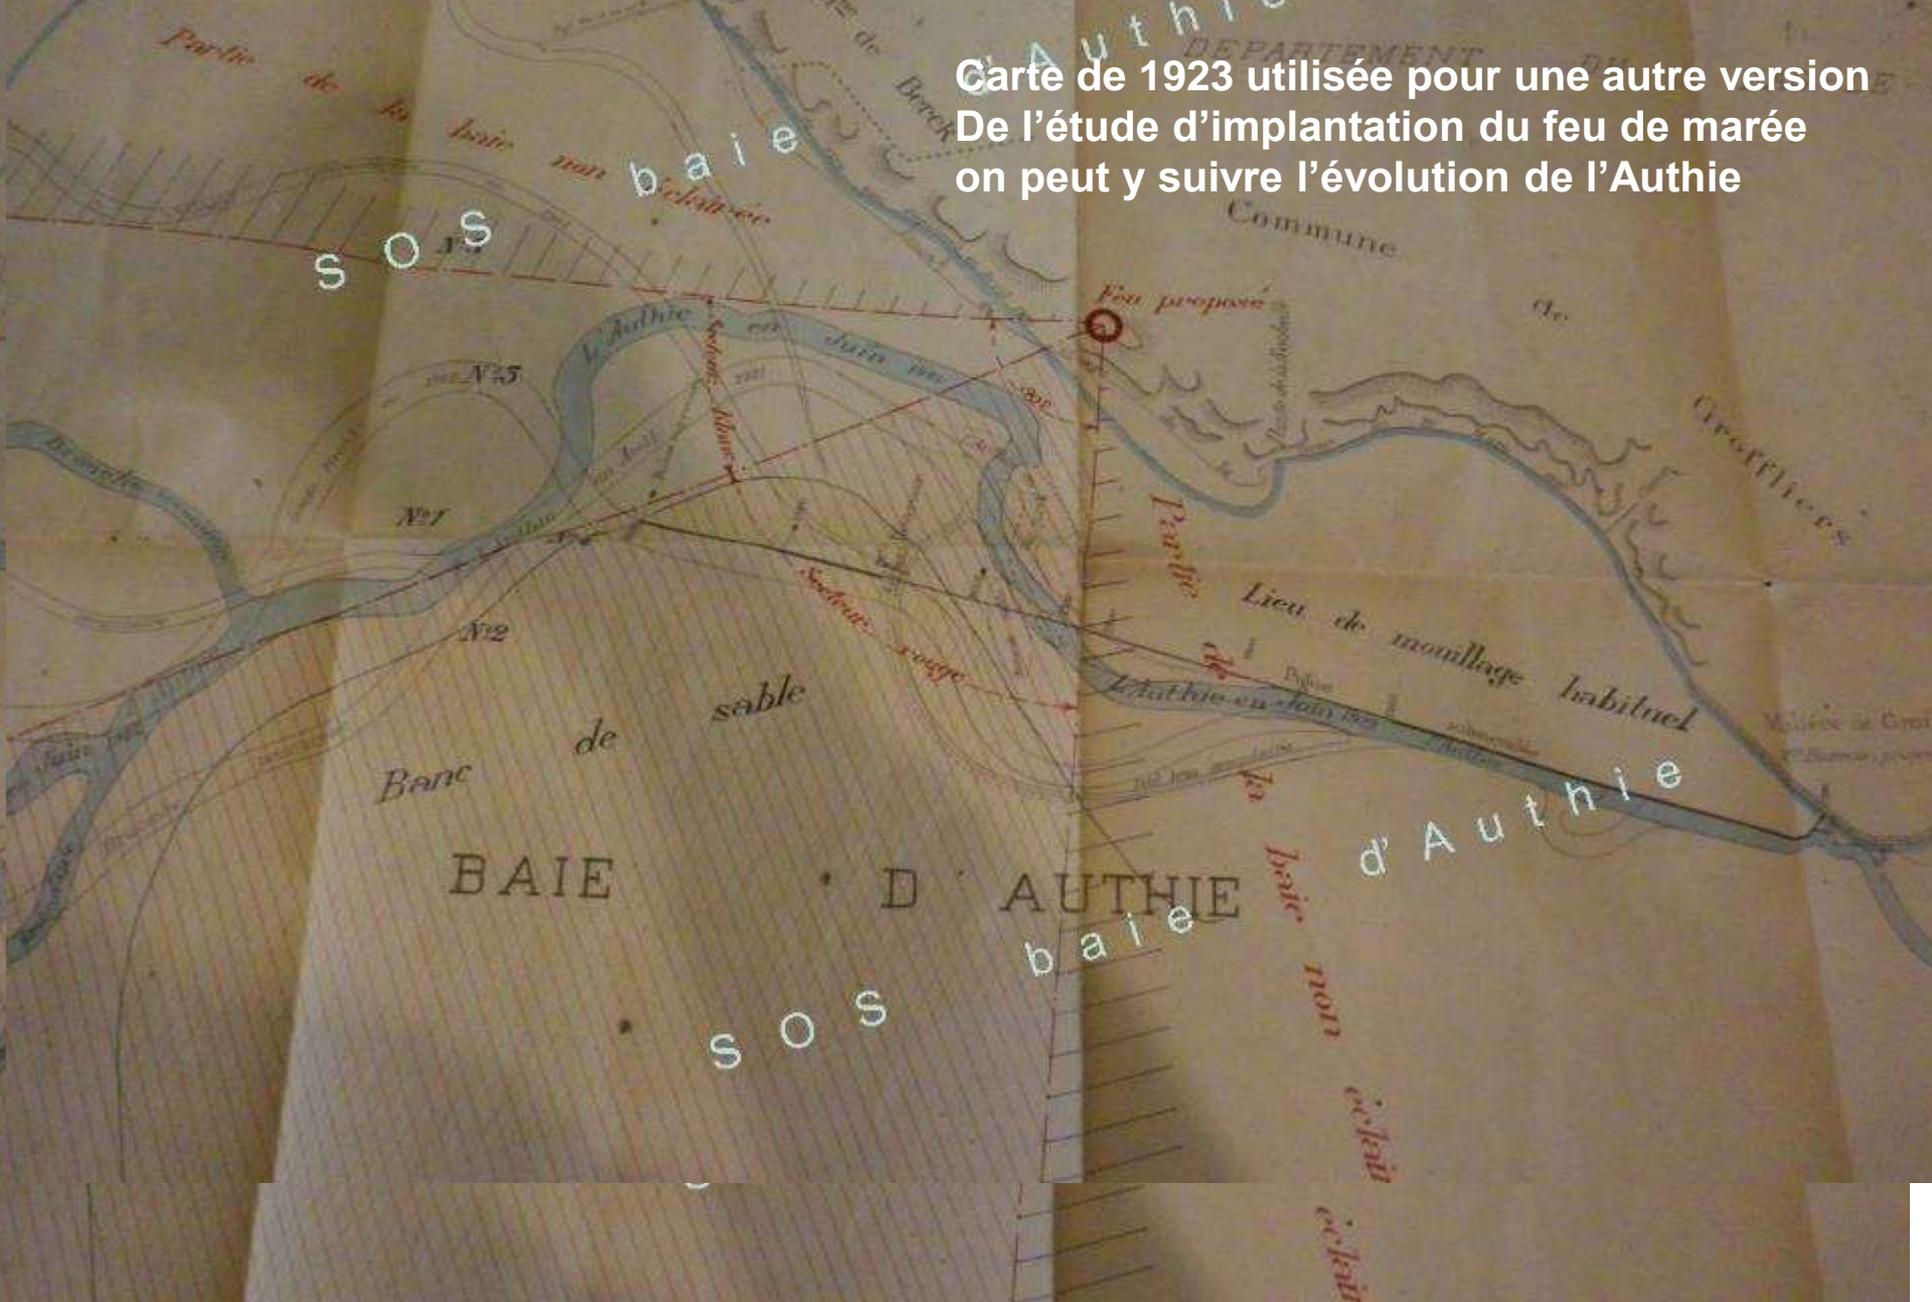
L'Authie, la digue Barrois en 1923 Repères

Carte de 1923 utilisée pour une autre version
De l'étude d'implantation du feu de marée
on peut y suivre l'évolution de l'Authie

- 1 : courant de marée (la course)
- 2 : courant intermédiaire 1905
- 3 : l'Authie en 1905
- 4 : l'Authie en 1921
- 5 : en bleu l'Authie en 1922
- 6 : le déversoir (brèche créée en 1916)
- 7 : la digue Barrois prolongée (3600m)
- 8 : petit bras secondaire
- 9, 9 bis : bras secondaires
- 10 : feu de marée retenu, édifié en 1929, tombé de la dune en juillet 1941 (érosion éolienne)
- 11 : balise des 3100m
- 12 : balise d'extrémité avec la mention « supprimée »

Depuis, l'Authie passe au niveau du déversoir, se heurtant au vestige de la digue côté mer. L'Authie n'a plus jamais coulé librement en cet endroit. Parfois apparaissent des vestiges très dégradés, côté baie. Les vestiges côté mer sont solides et rejettent l'Authie vers le bec de perroquet

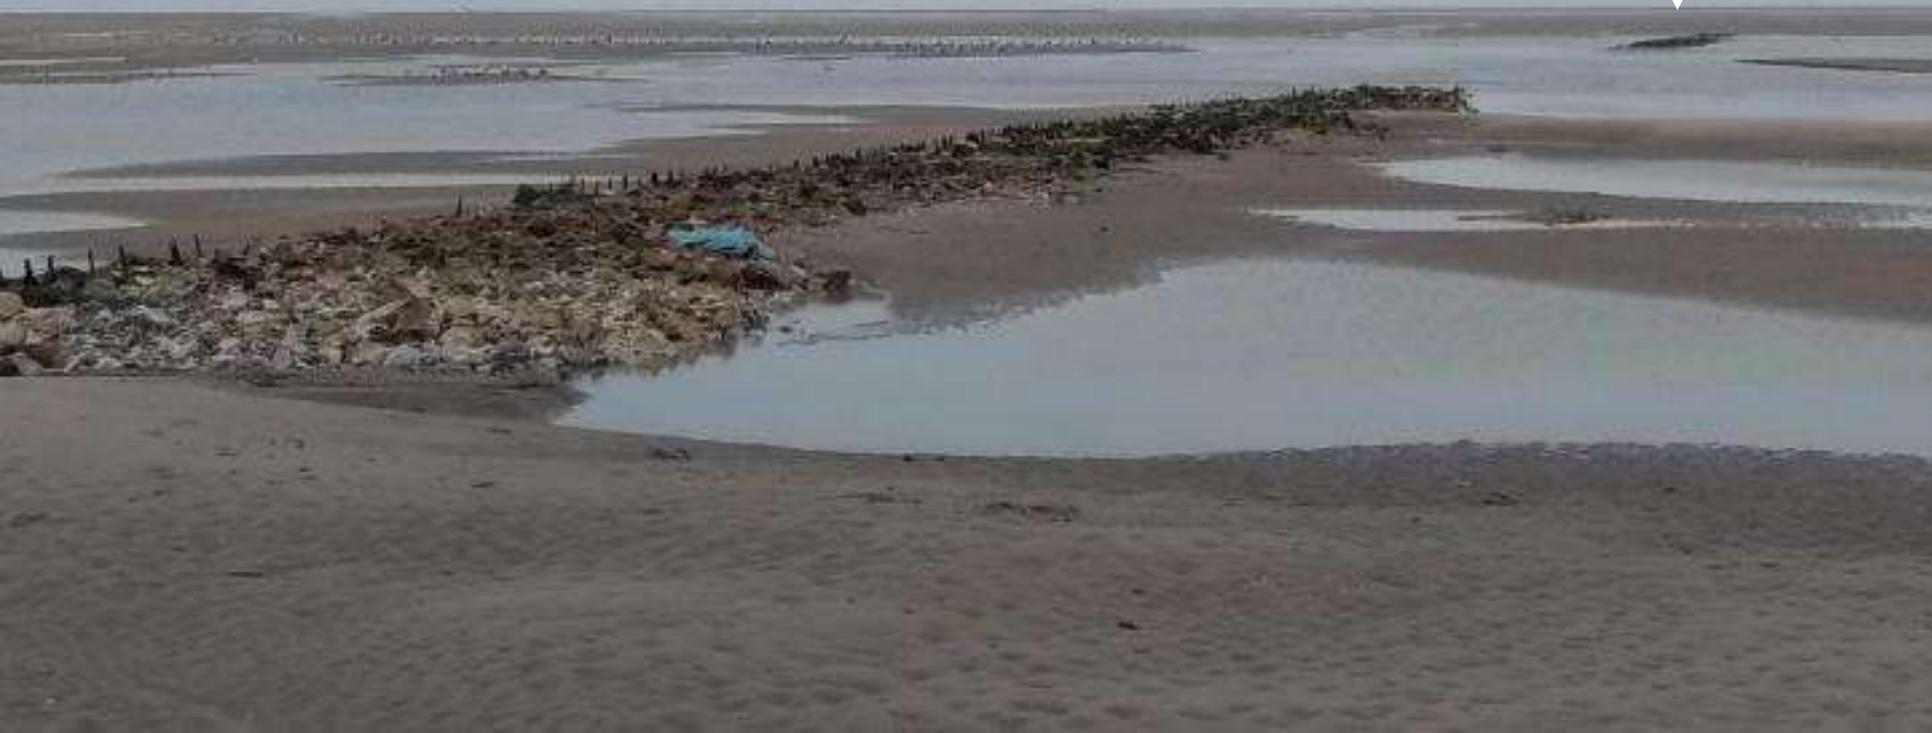
20 janvier 2018

**Partie solide faisant
barrage**

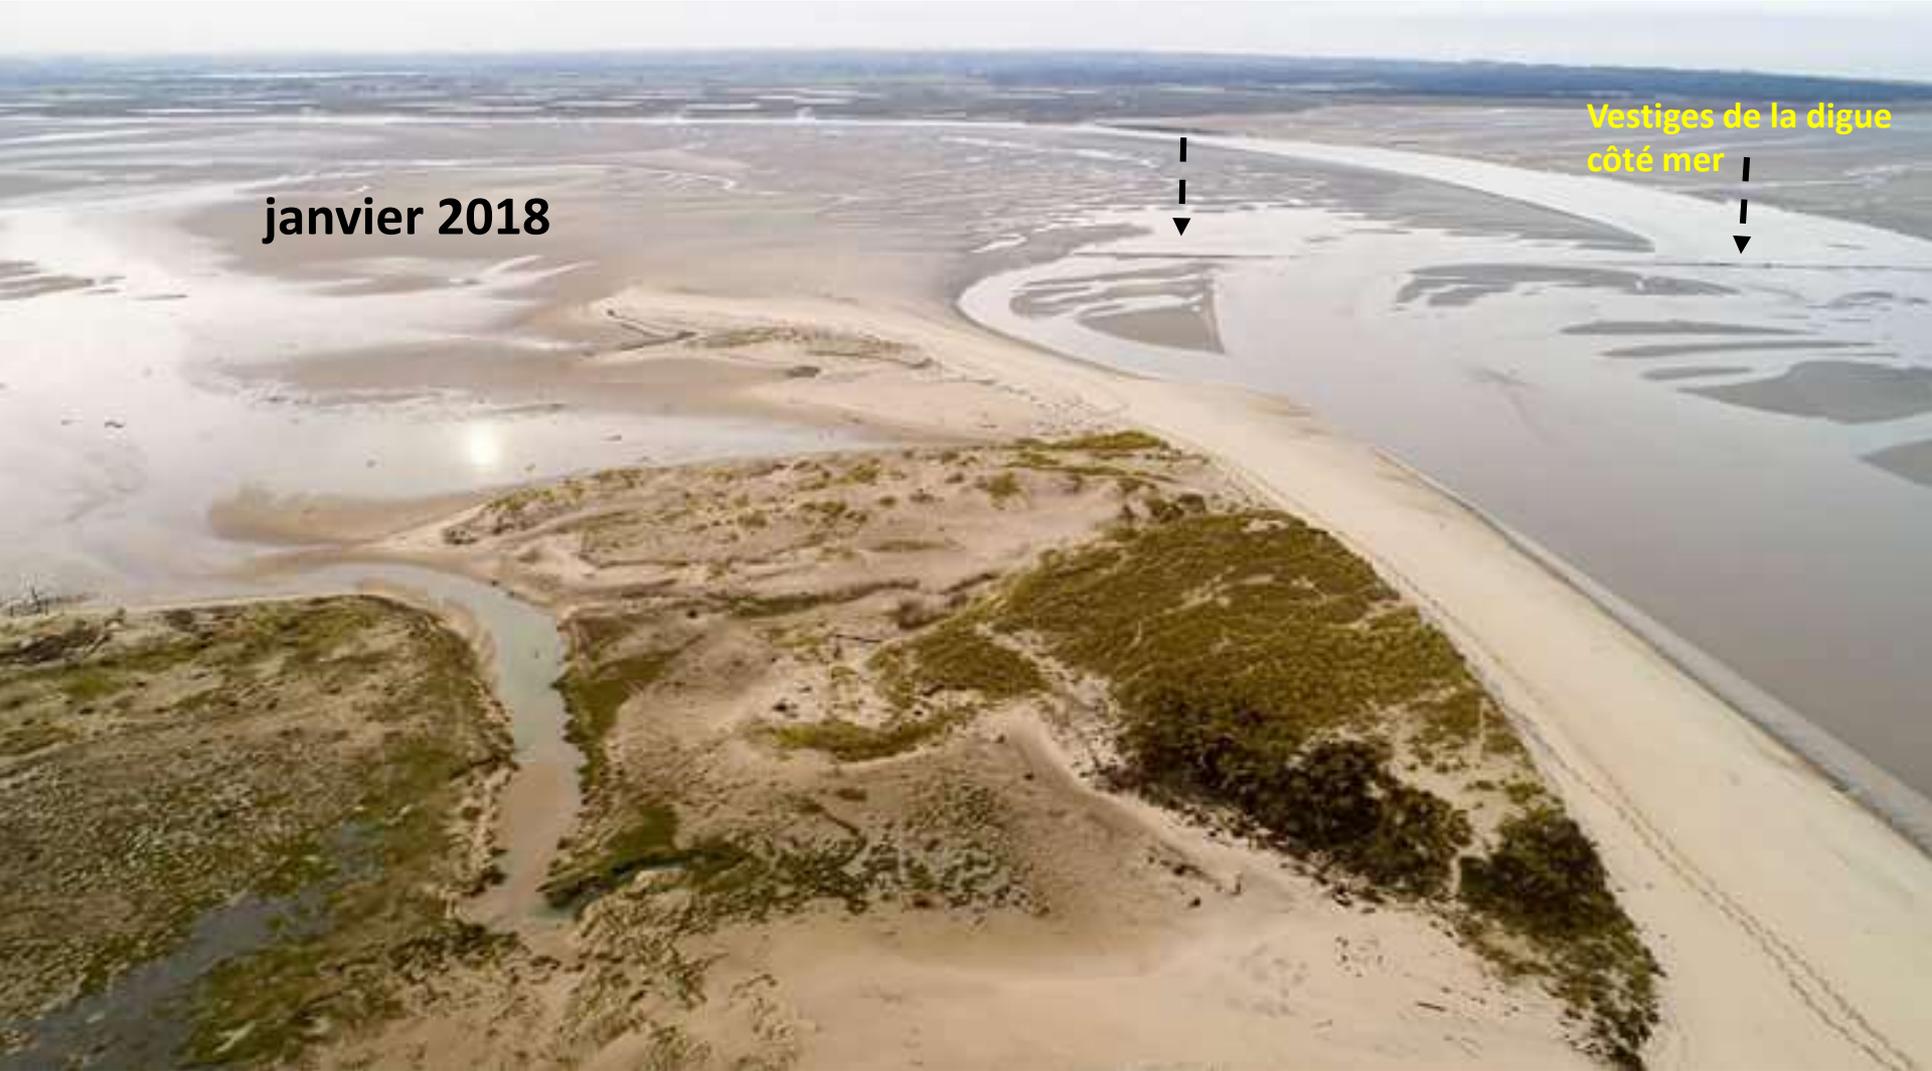
janvier 2018

Vestiges de la digue
côté mer

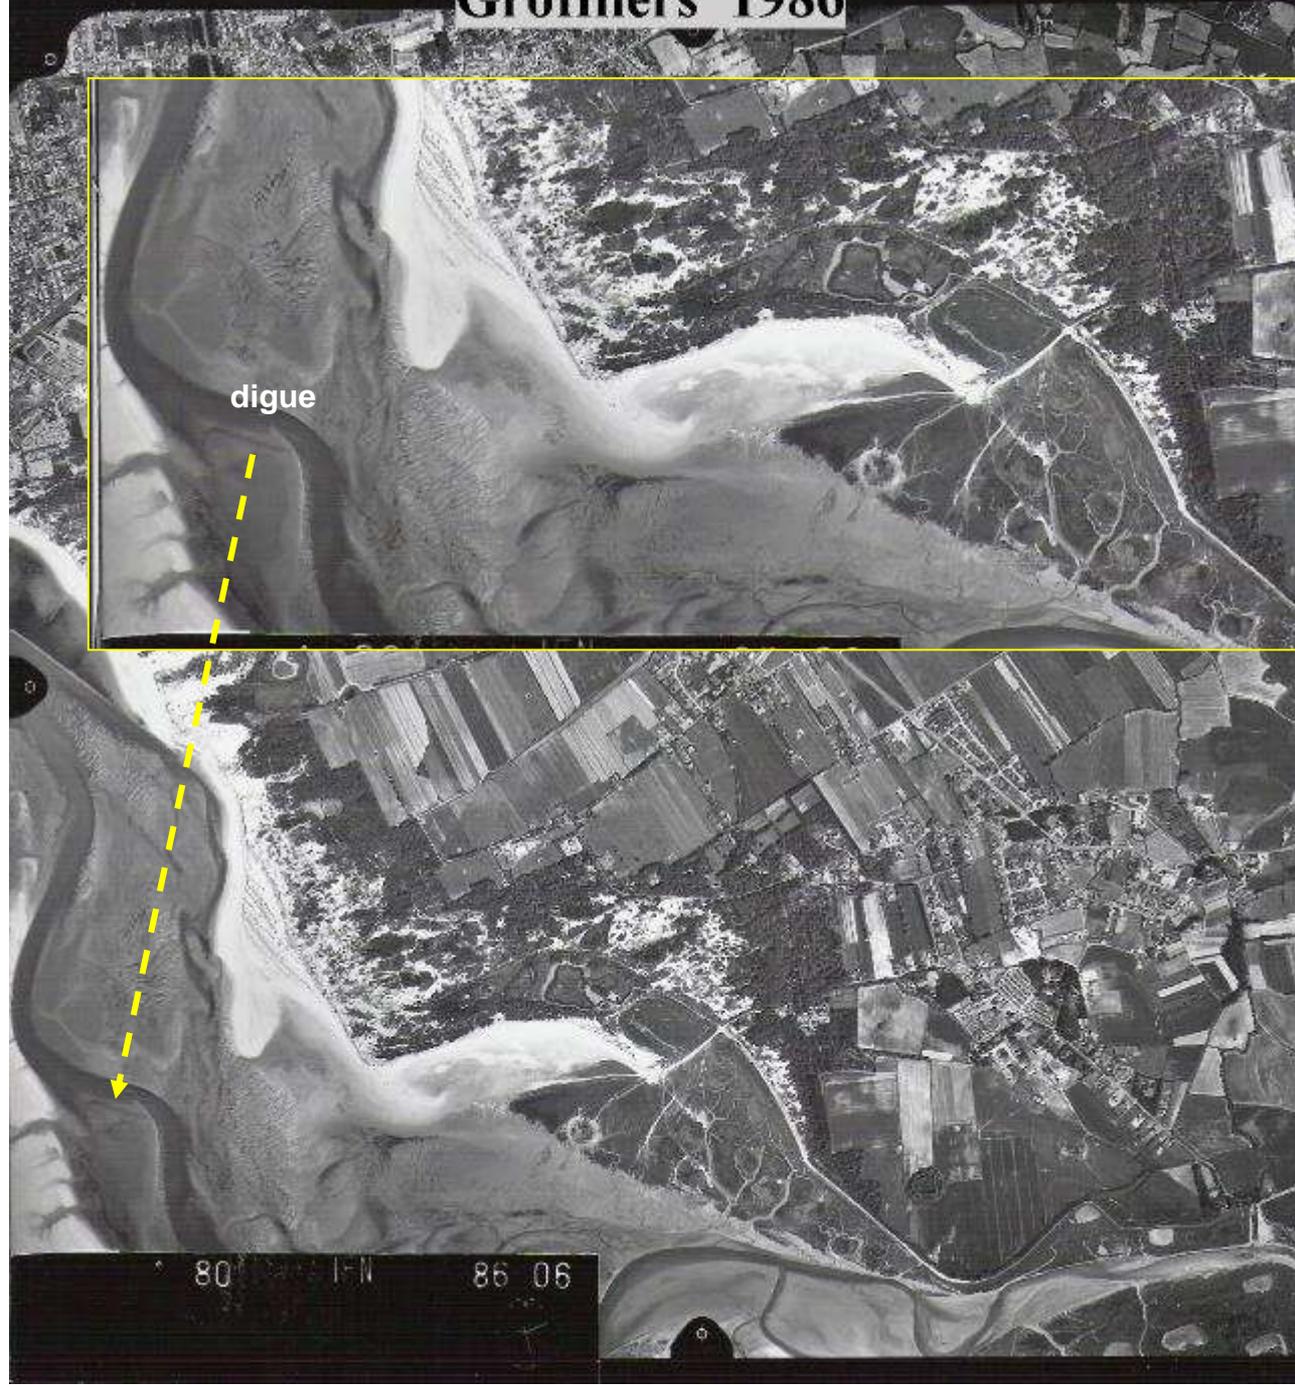
Groffliers 1986

Depuis 1916, l'Authie s'est toujours
heurtée à ce vestige qui l'a empêchée
d'aller au delà, allant même jusqu'à
la renvoyer progressivement vers la dune
en l'érodant.

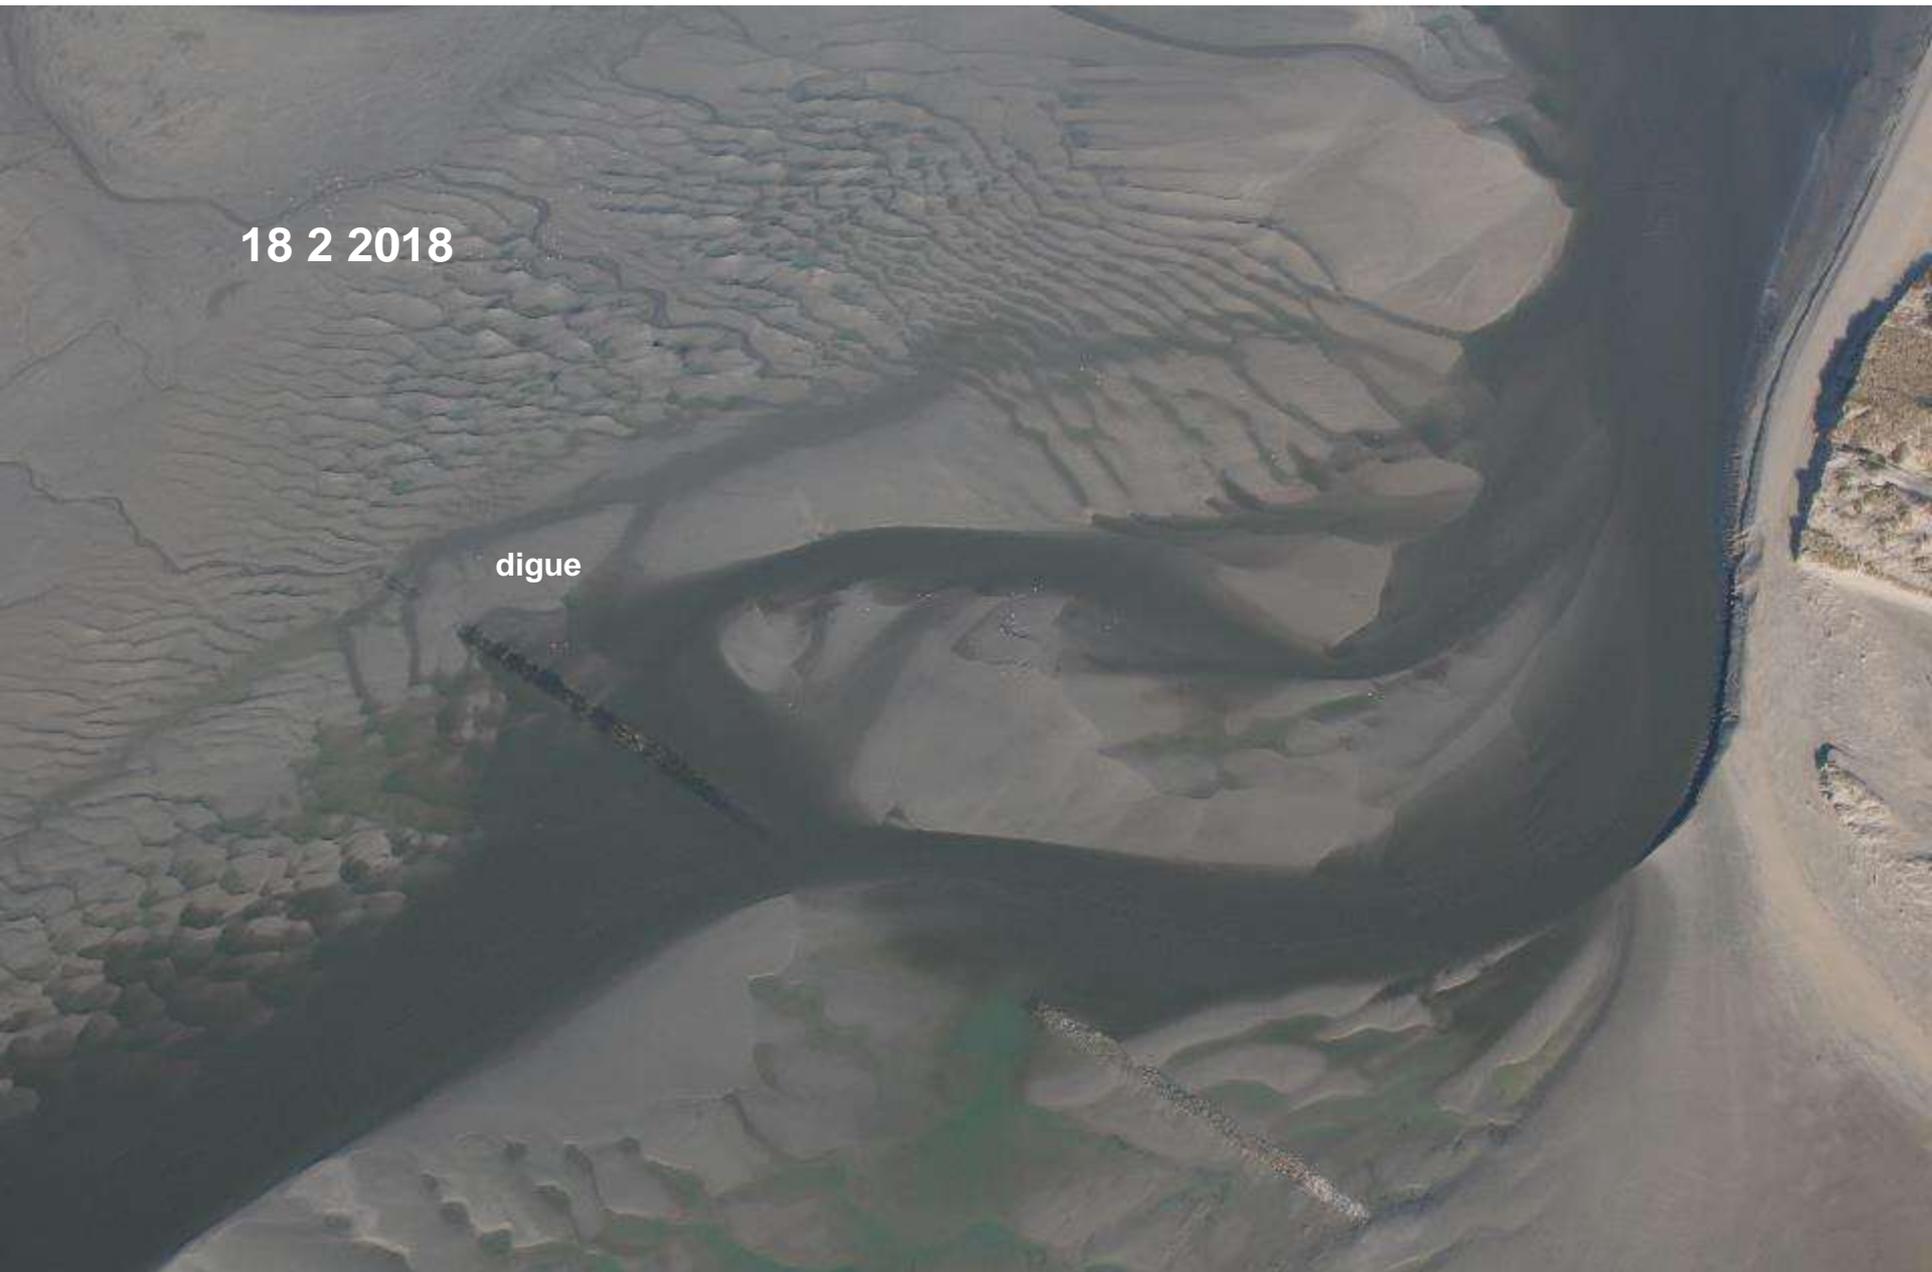
3 6 2018

C'est à cette époque que l'Authie va une nouvelle fois entrer violemment dans le bois de sapins, provoquant une rupture du cordon dunaire, nécessitant deux rechargements d'urgence successifs et éphémères de sable en provenance de la plage de Berck

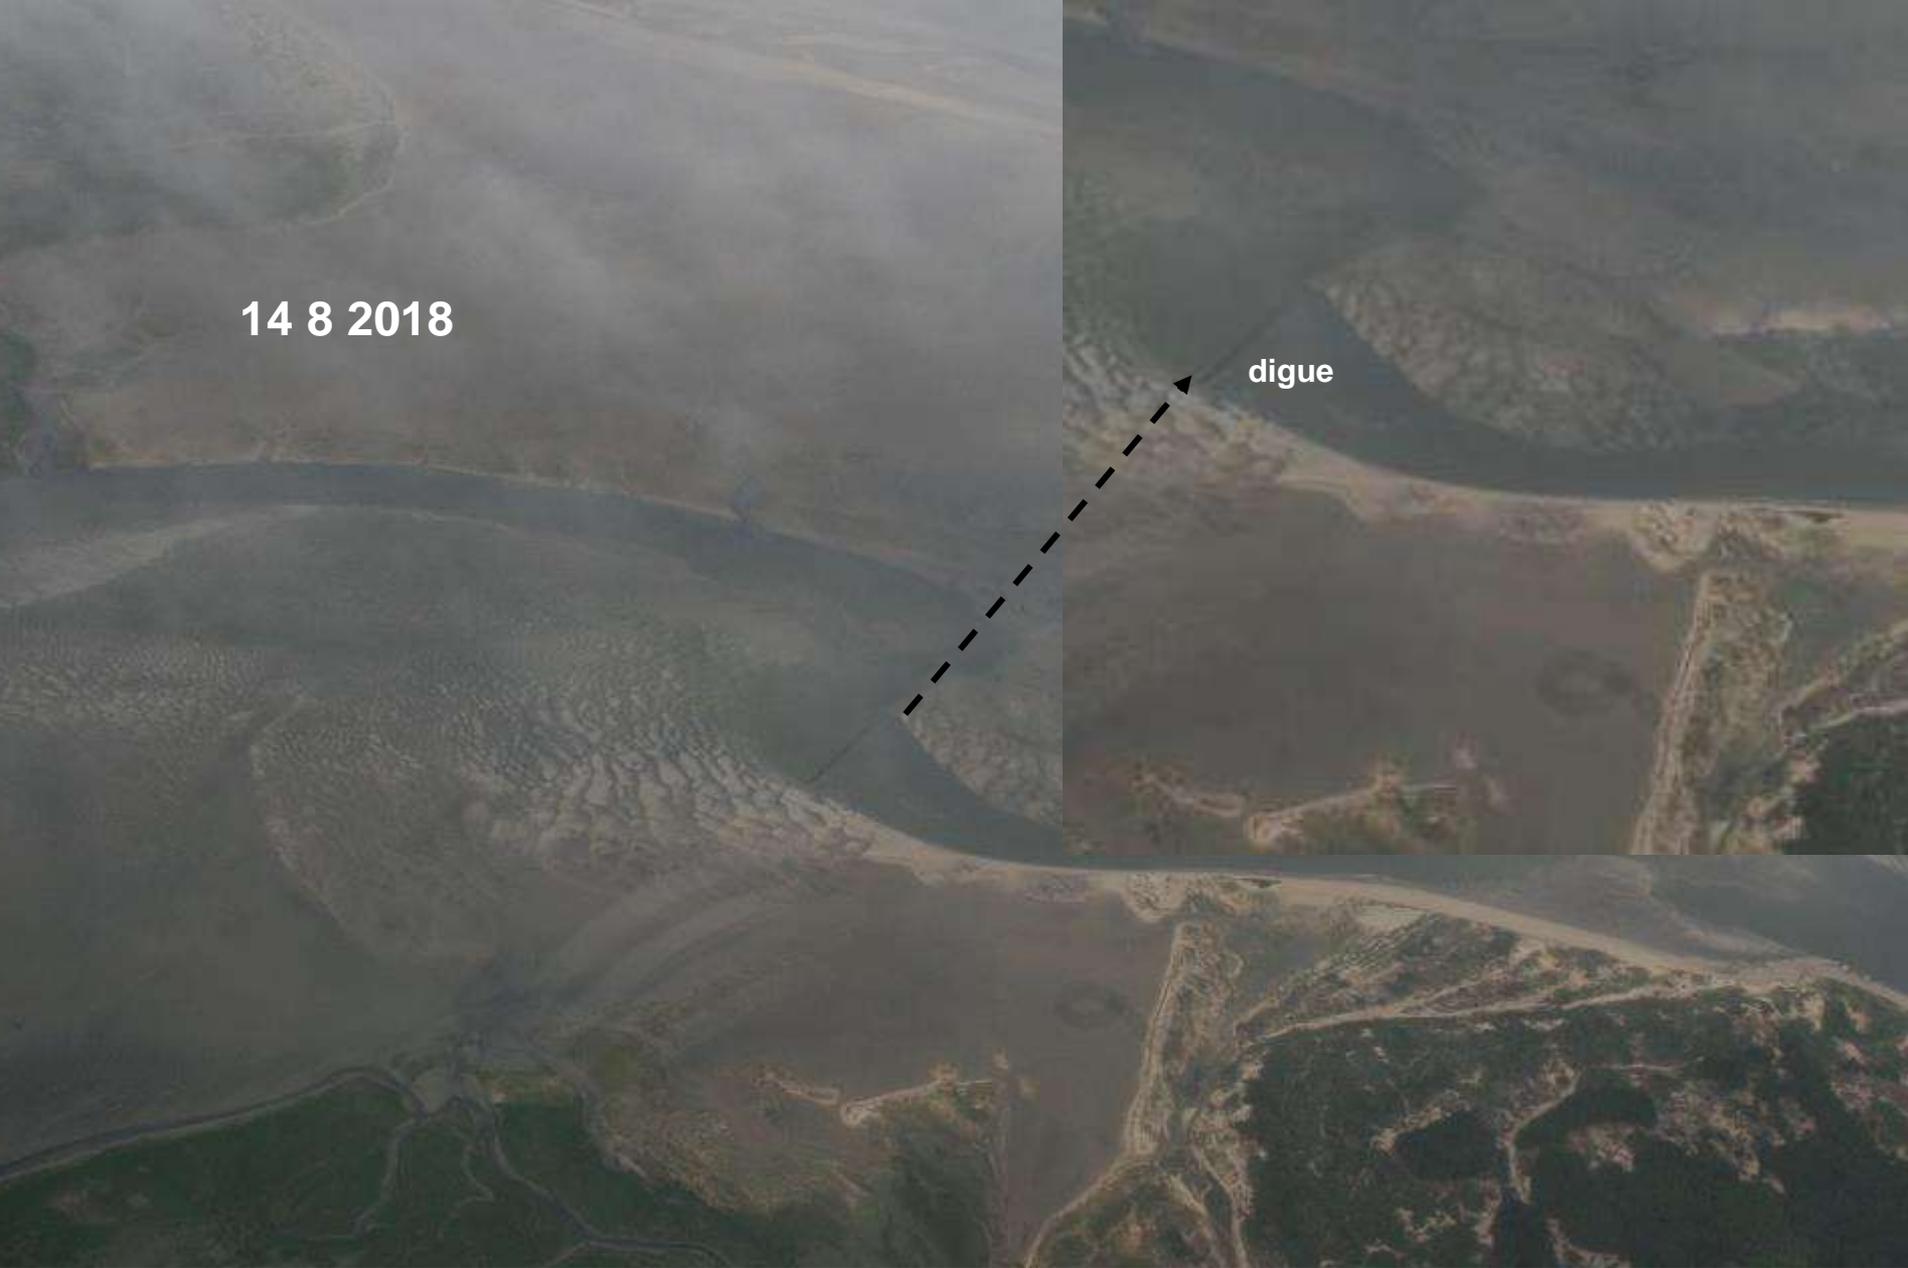
14 8 2018 l'Authie dans le cordon dunaire au bois de sapins

ruptures

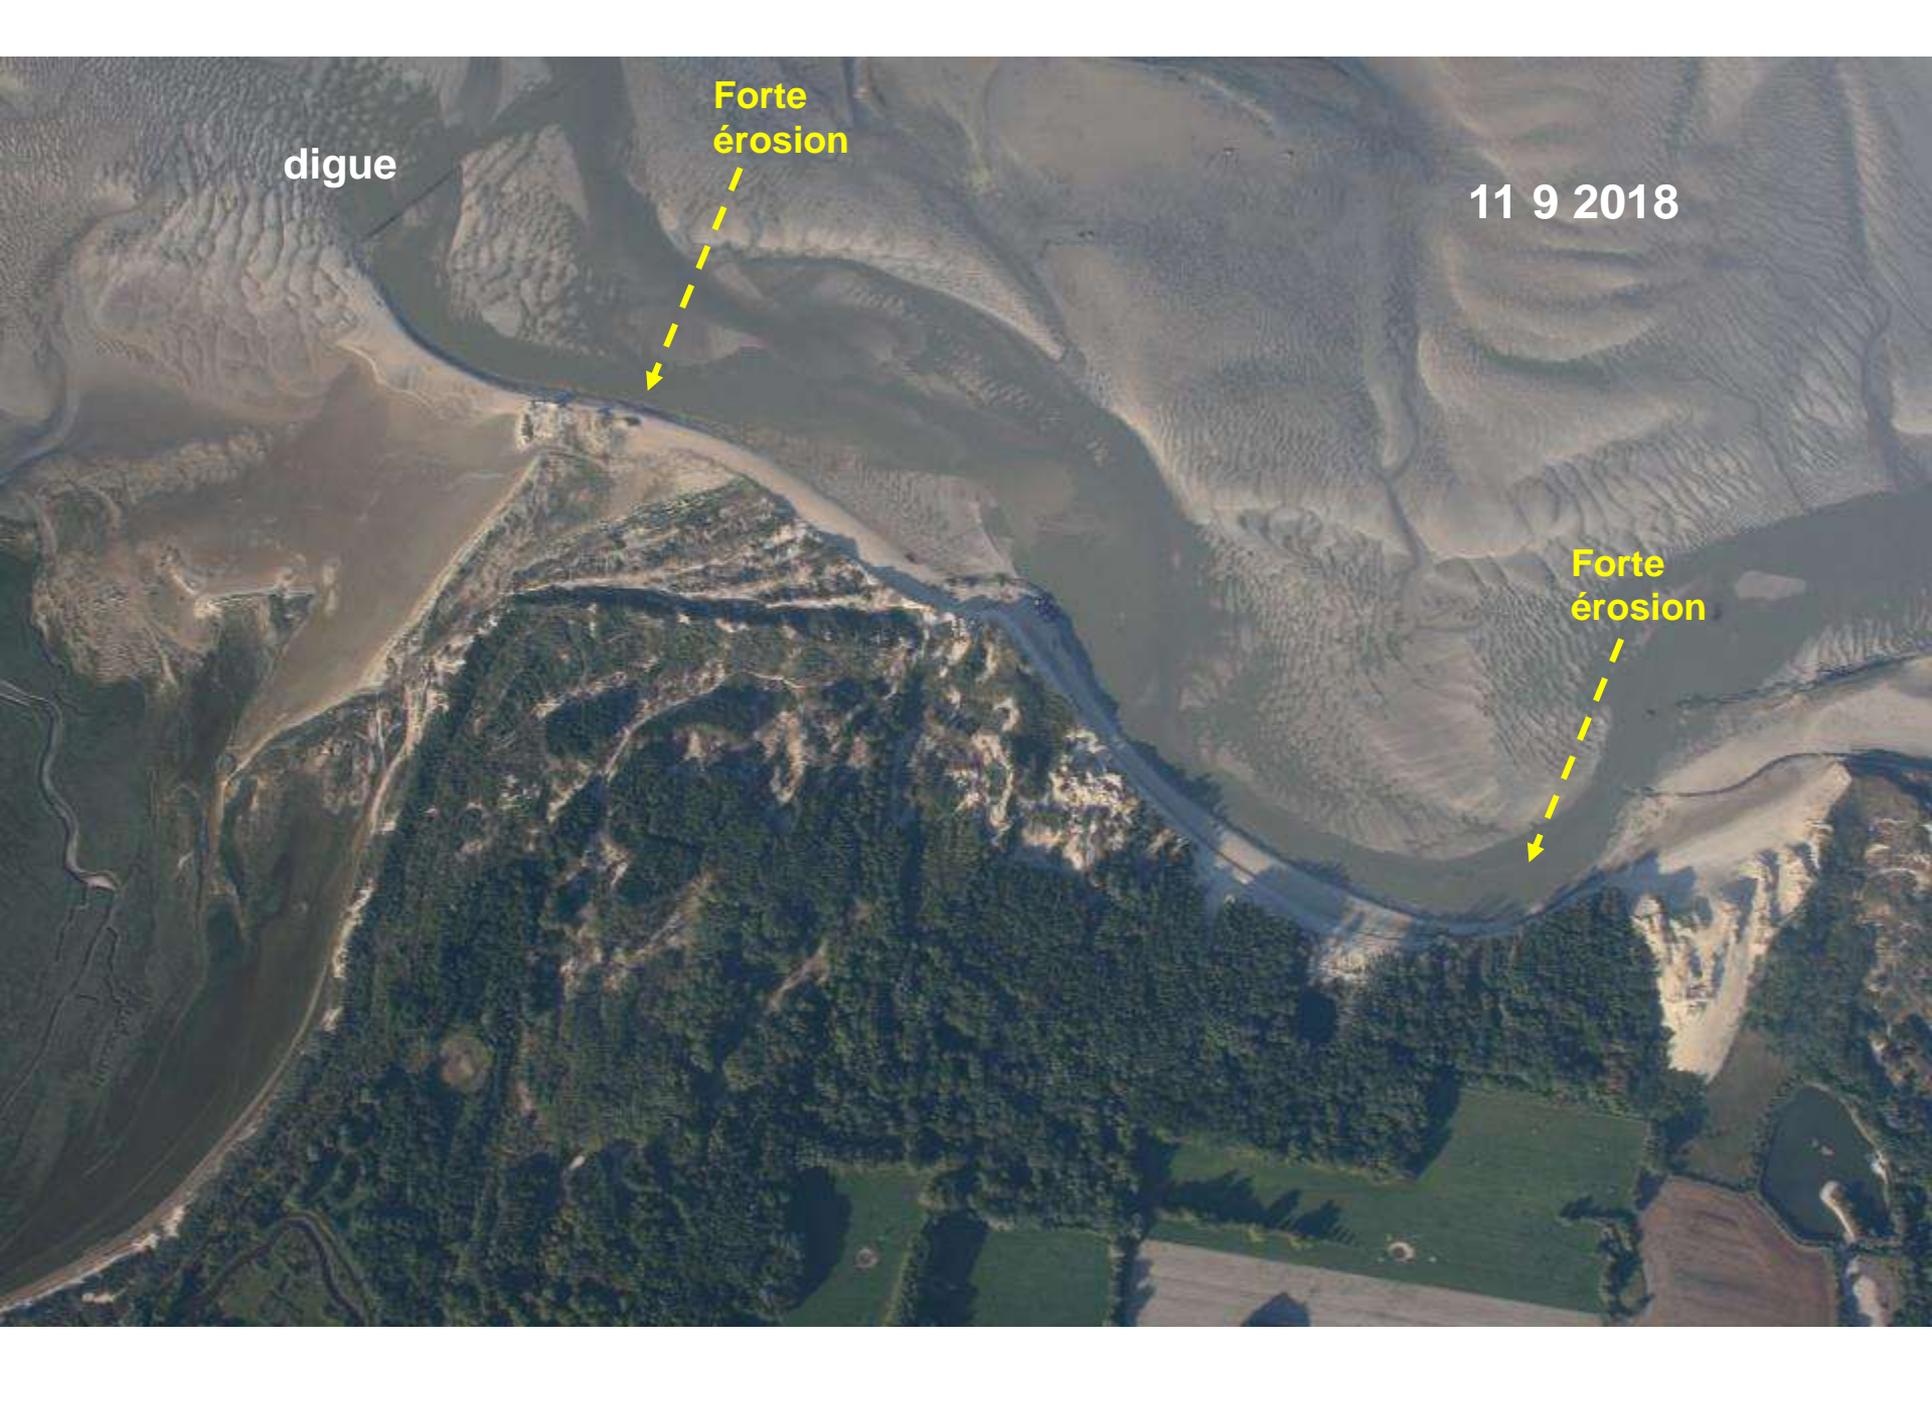
11 9 2018

Forte érosion

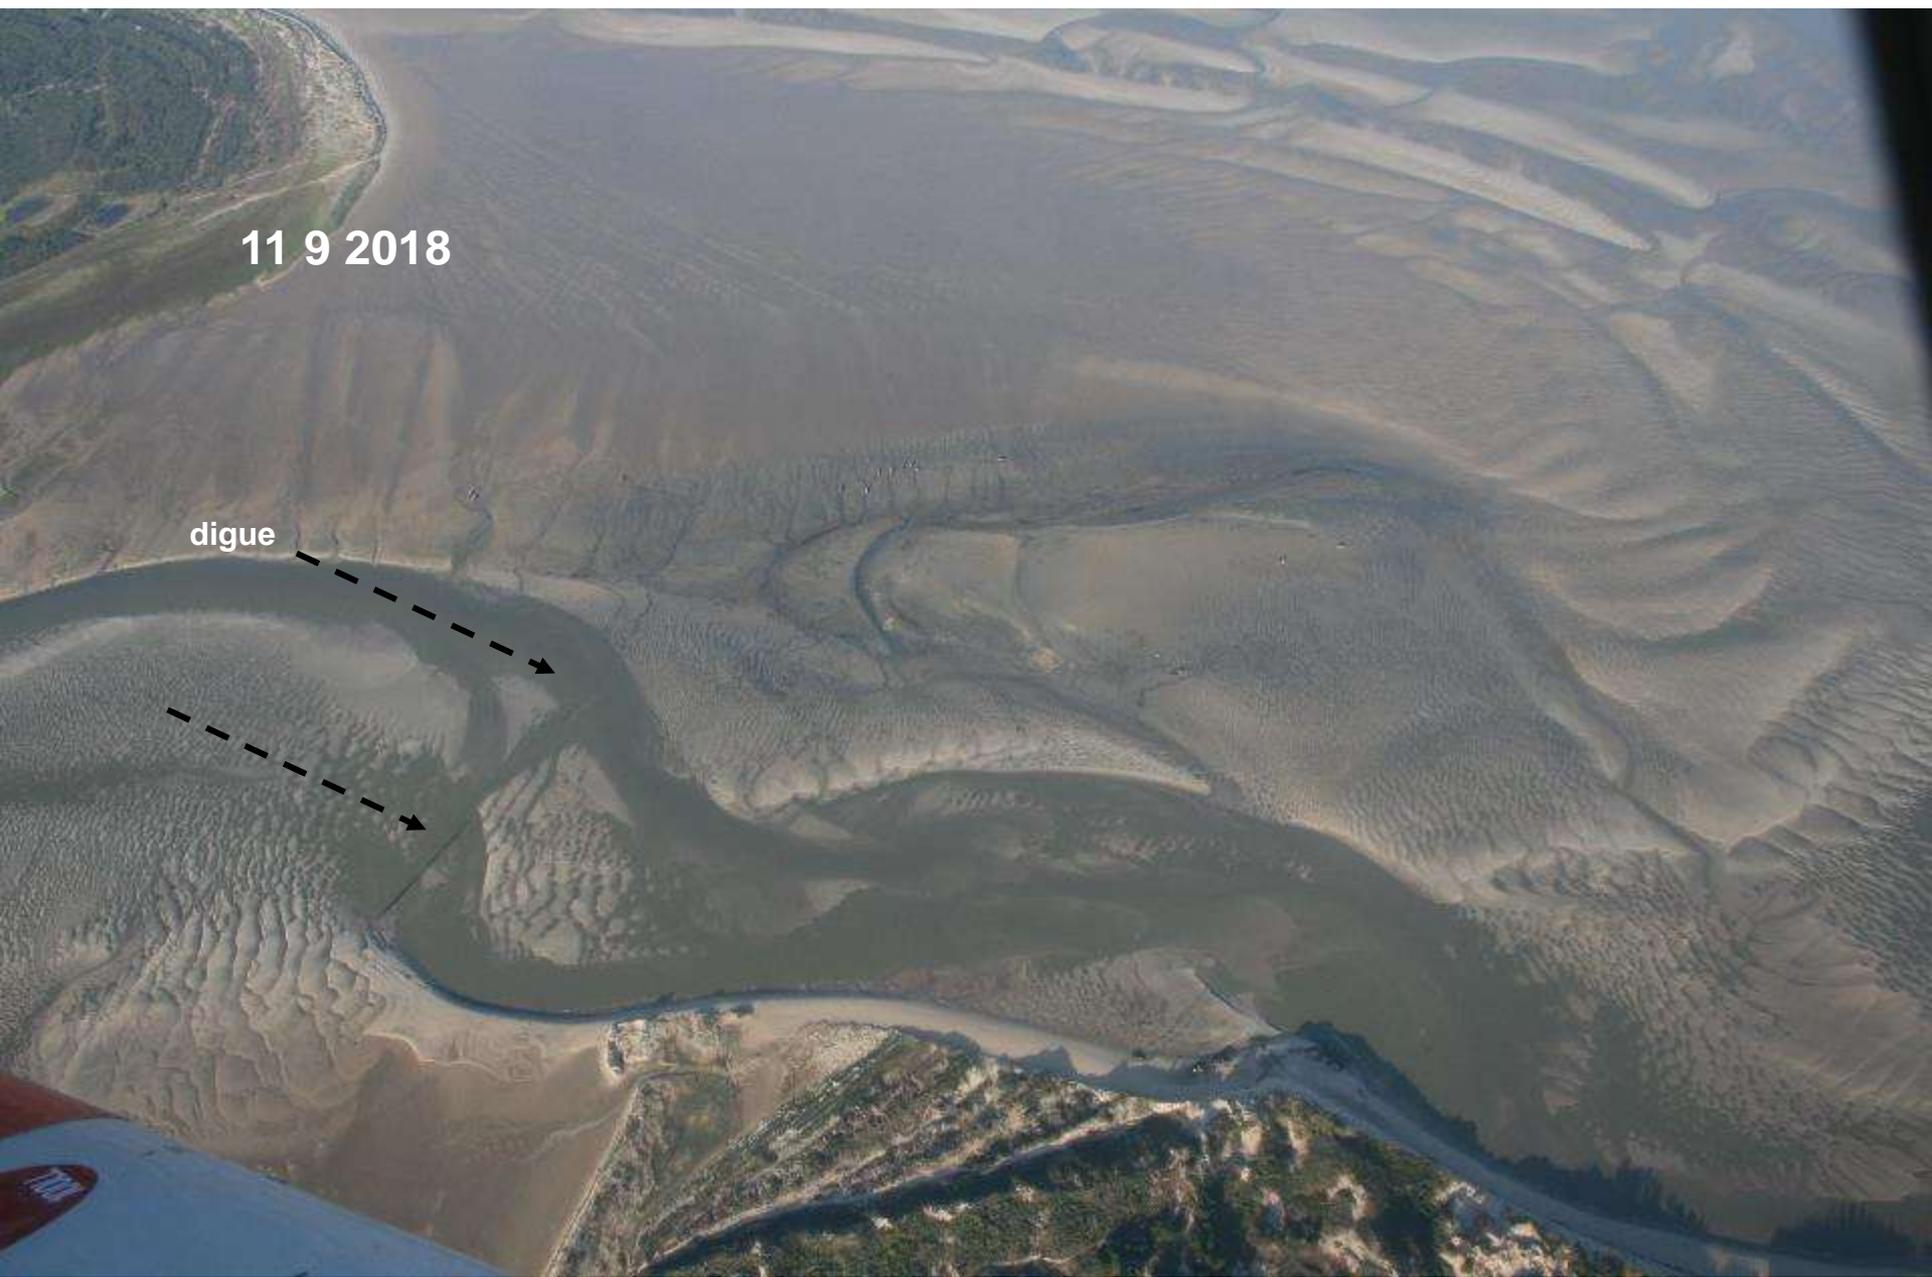
Avril 2019

Début 2019, l'érosion se stabilise au bois de sapins pour progresser au bec de perroquet à une vitesse jamais vue

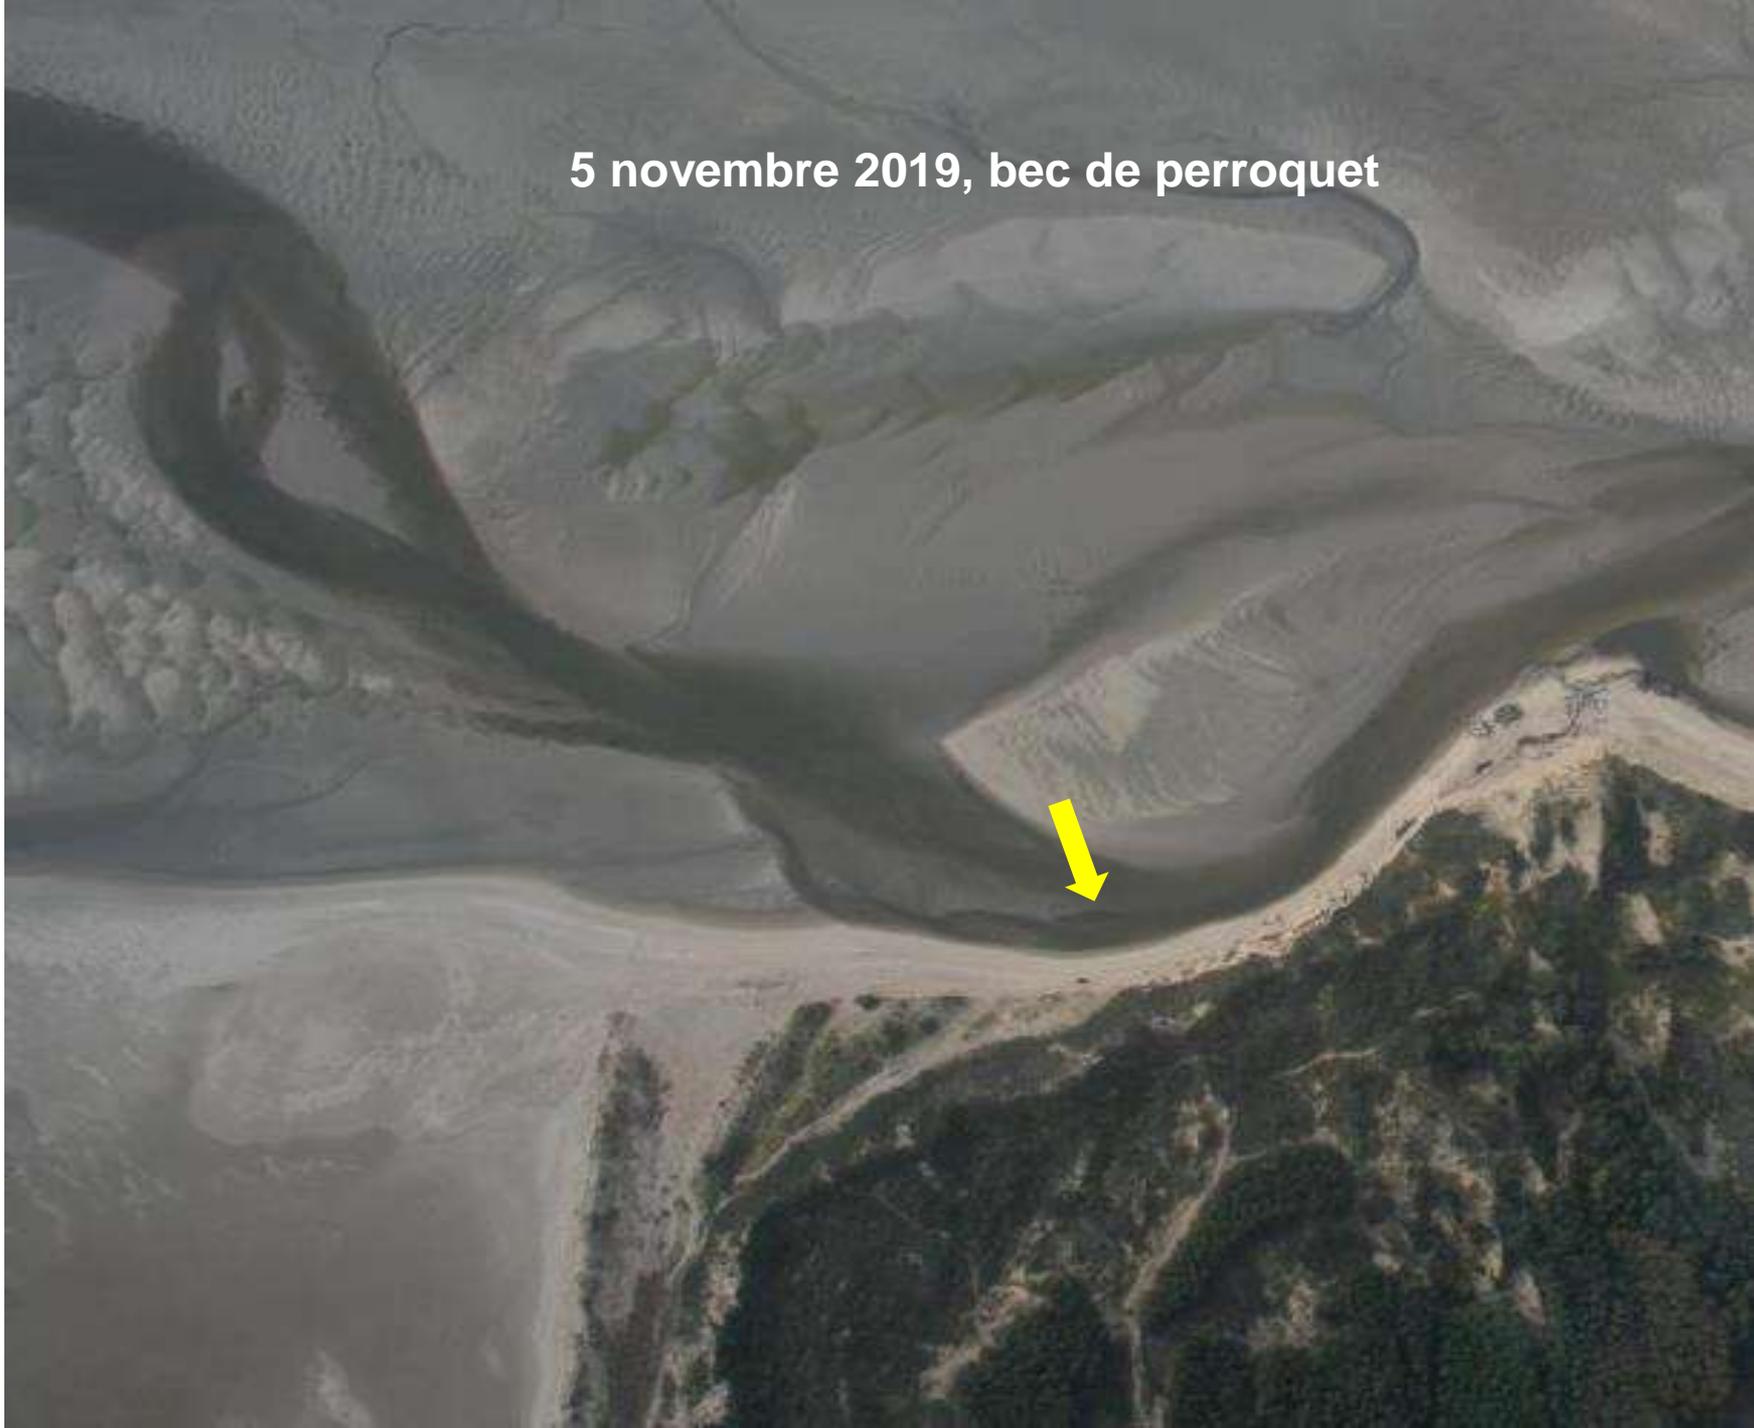
5 novembre 2019, bec de perroquet

L'érosion est en passe de contourner
les gros vestiges du blockhaus. Sa position
remettait en question toute la stratégie, à la fois
du transport mais aussi tout dépôt de sable
devant le bois de sapins, en phase d'érosion

Il est clair que l'éloignement préalable de l'Authie du bec de perroquet devenait partie intégrante du projet
