ADCMBA - sos baie d'AUTHIE

QUEL EST LE « VRAI » COURS DE L'AUTHIE AU BEC DE PERROQUET

Erosion du rivage de la Digue de la Molliere

Retour sur la digue Barrois

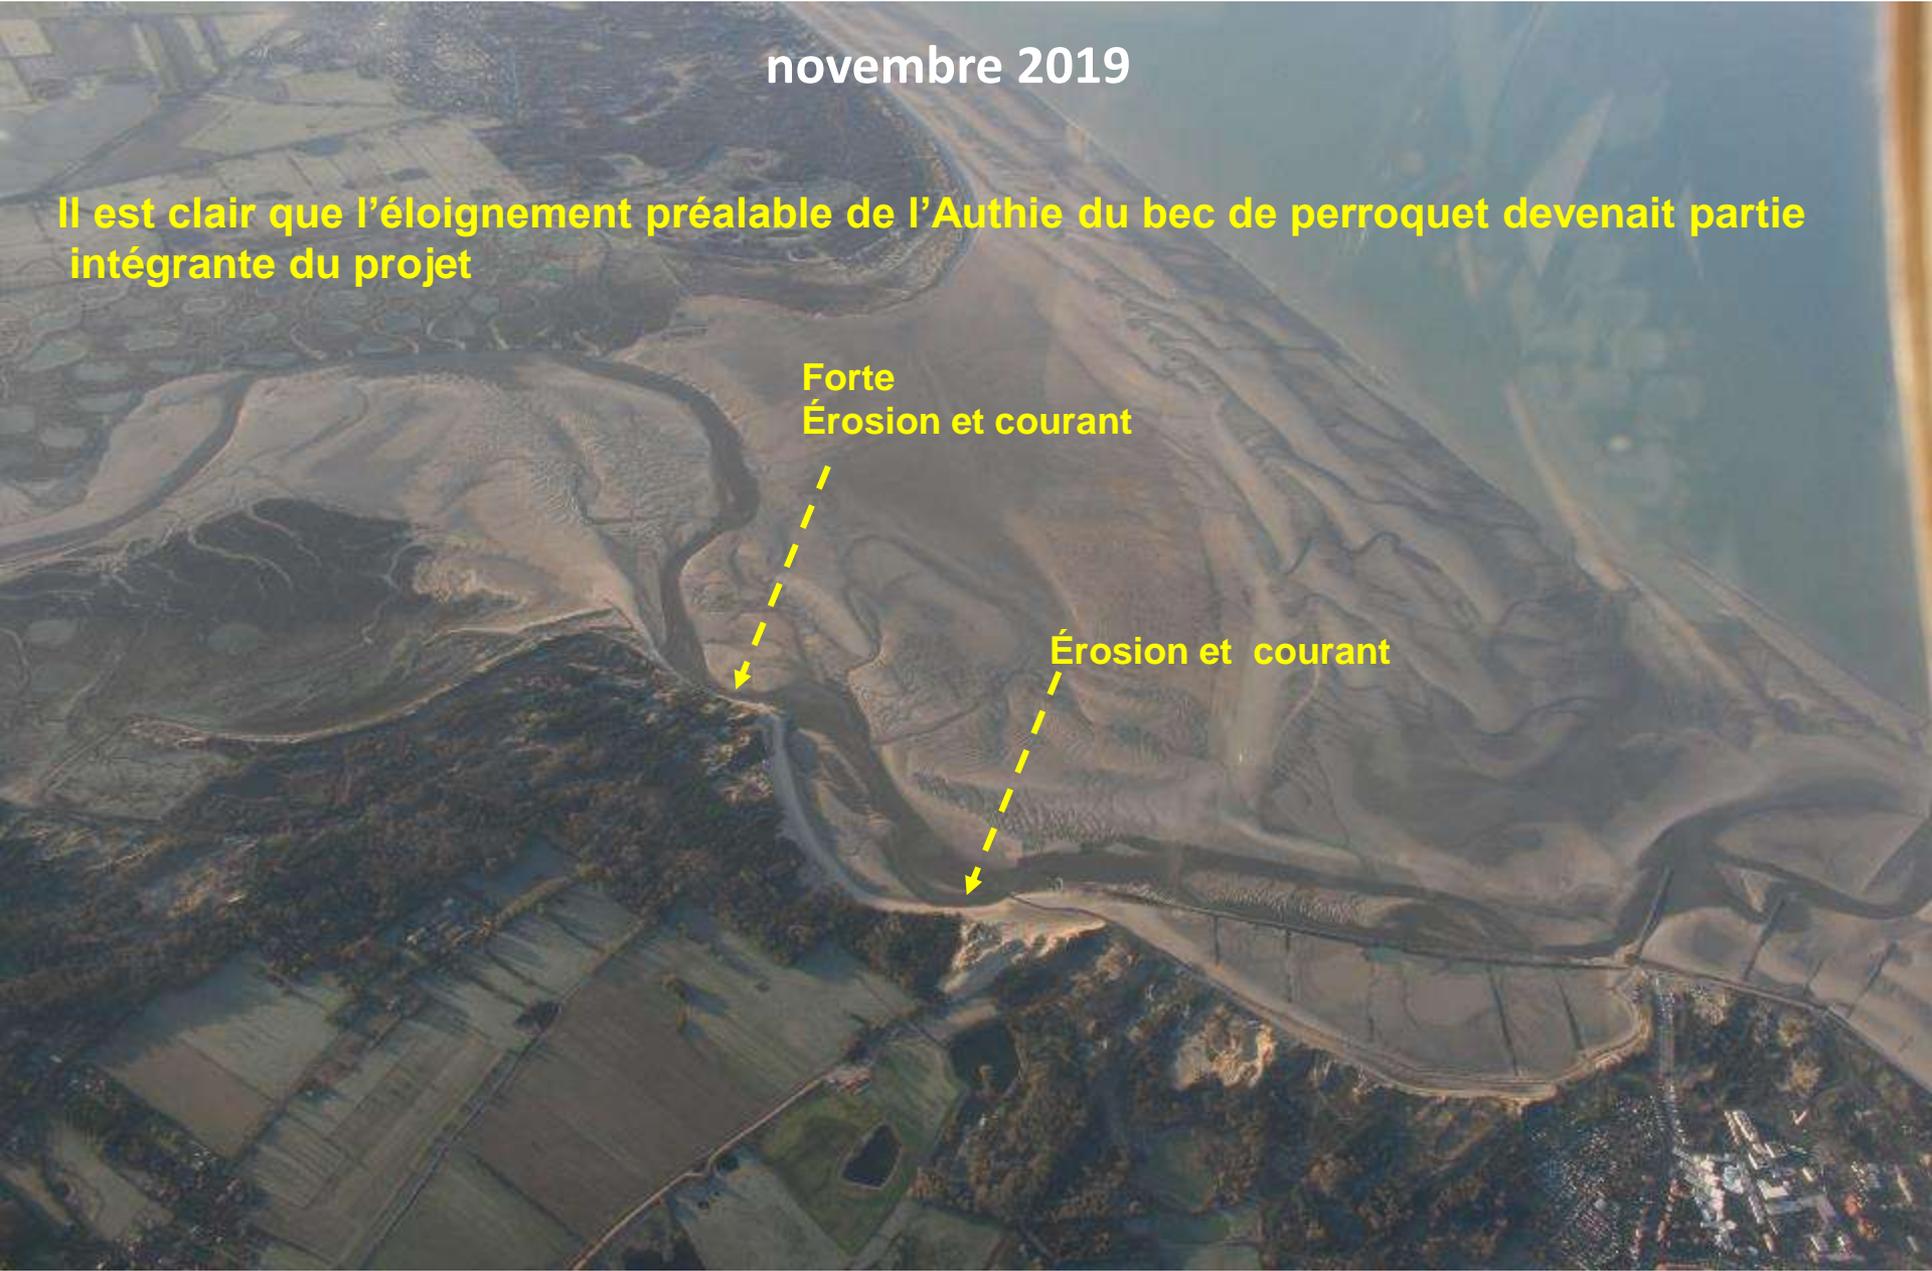
Le poulier 4 février 2020

Le rehaussement de la partie manquante de la digue Barrois et les Travaux de terrassement commencent à produire leurs effets.

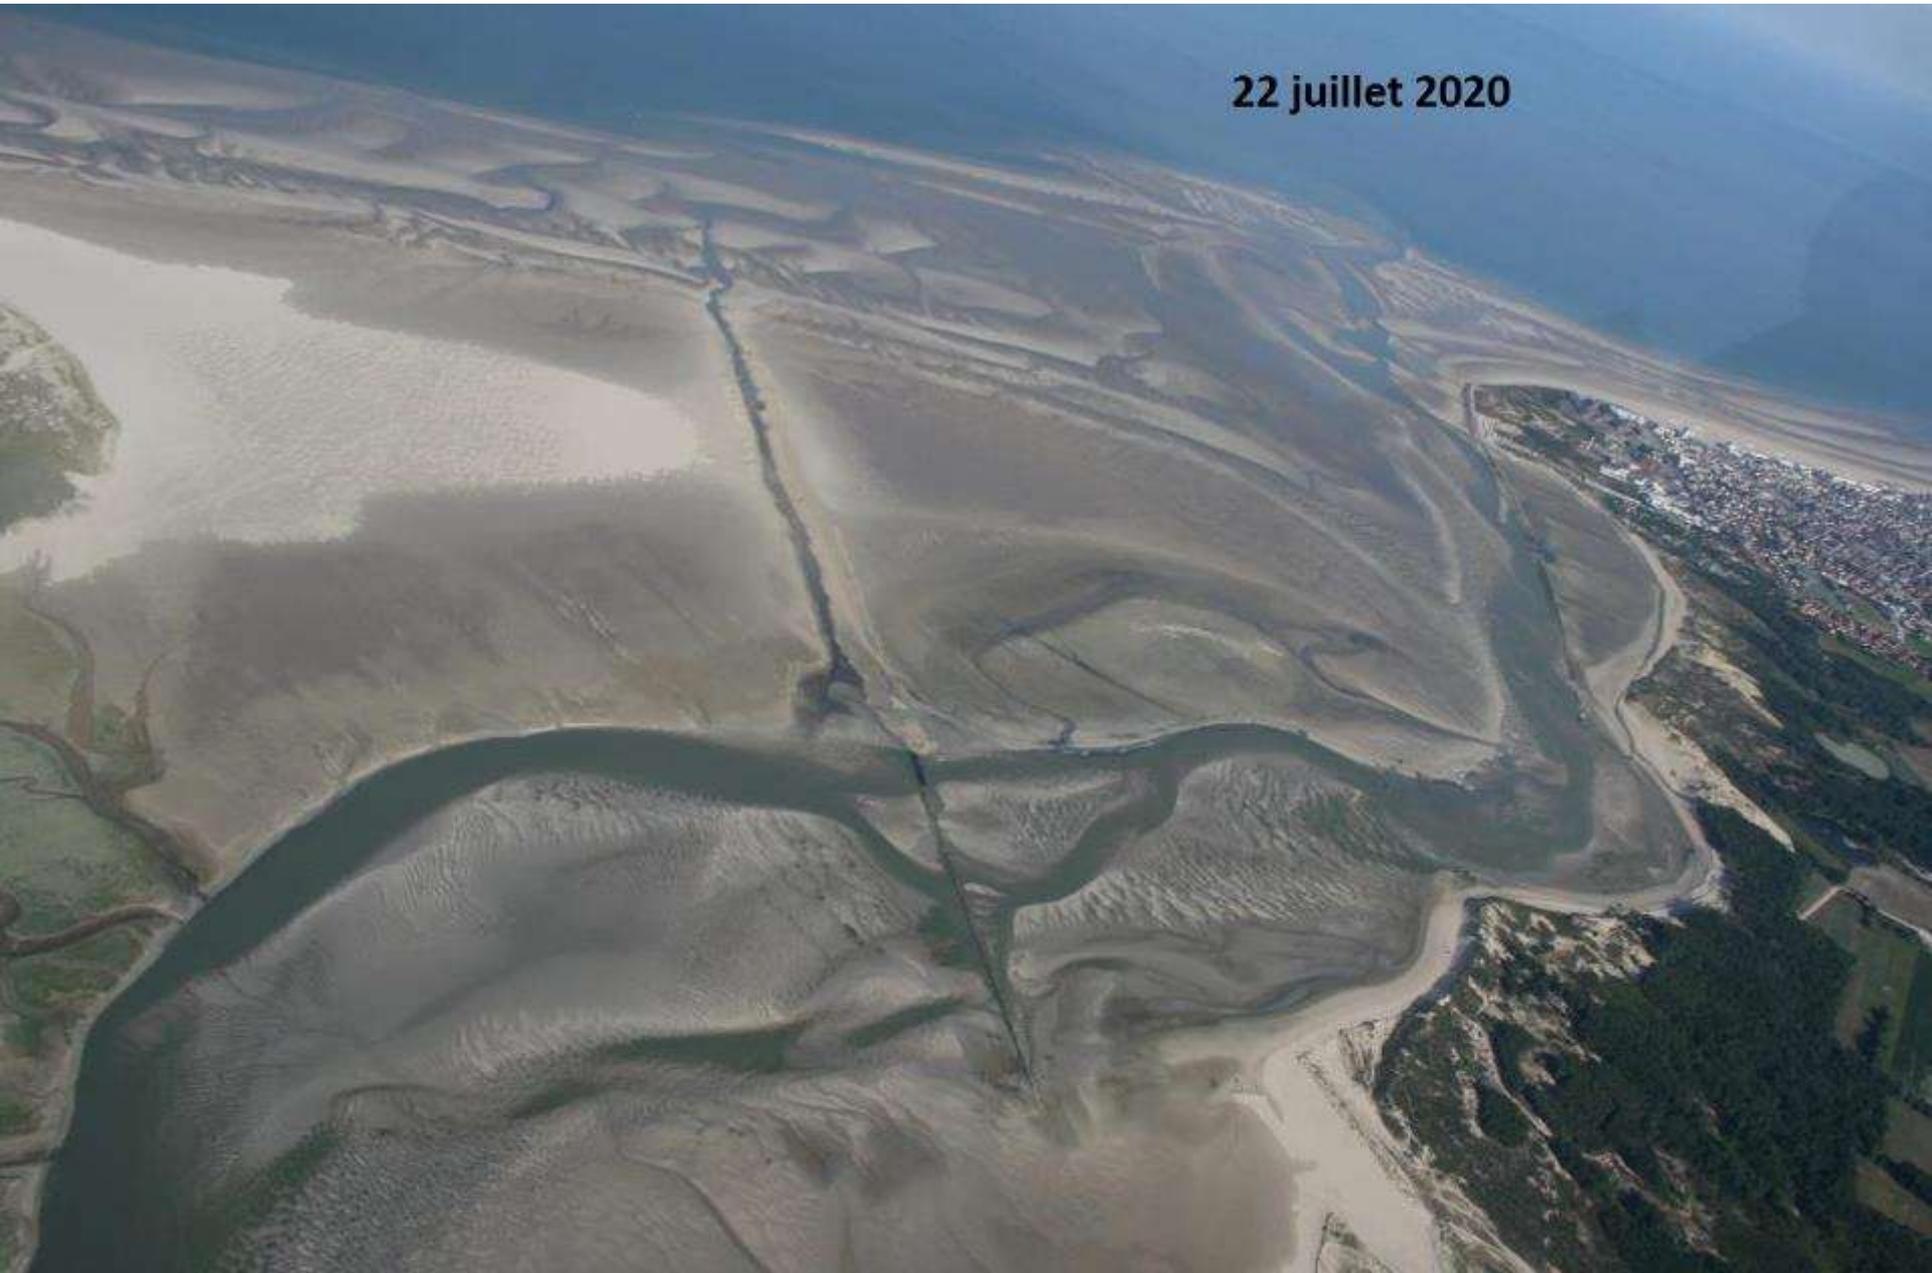
le risque si retour de l'Authie à la situation de novembre

Contournement

Pour nous il ne peut en être question

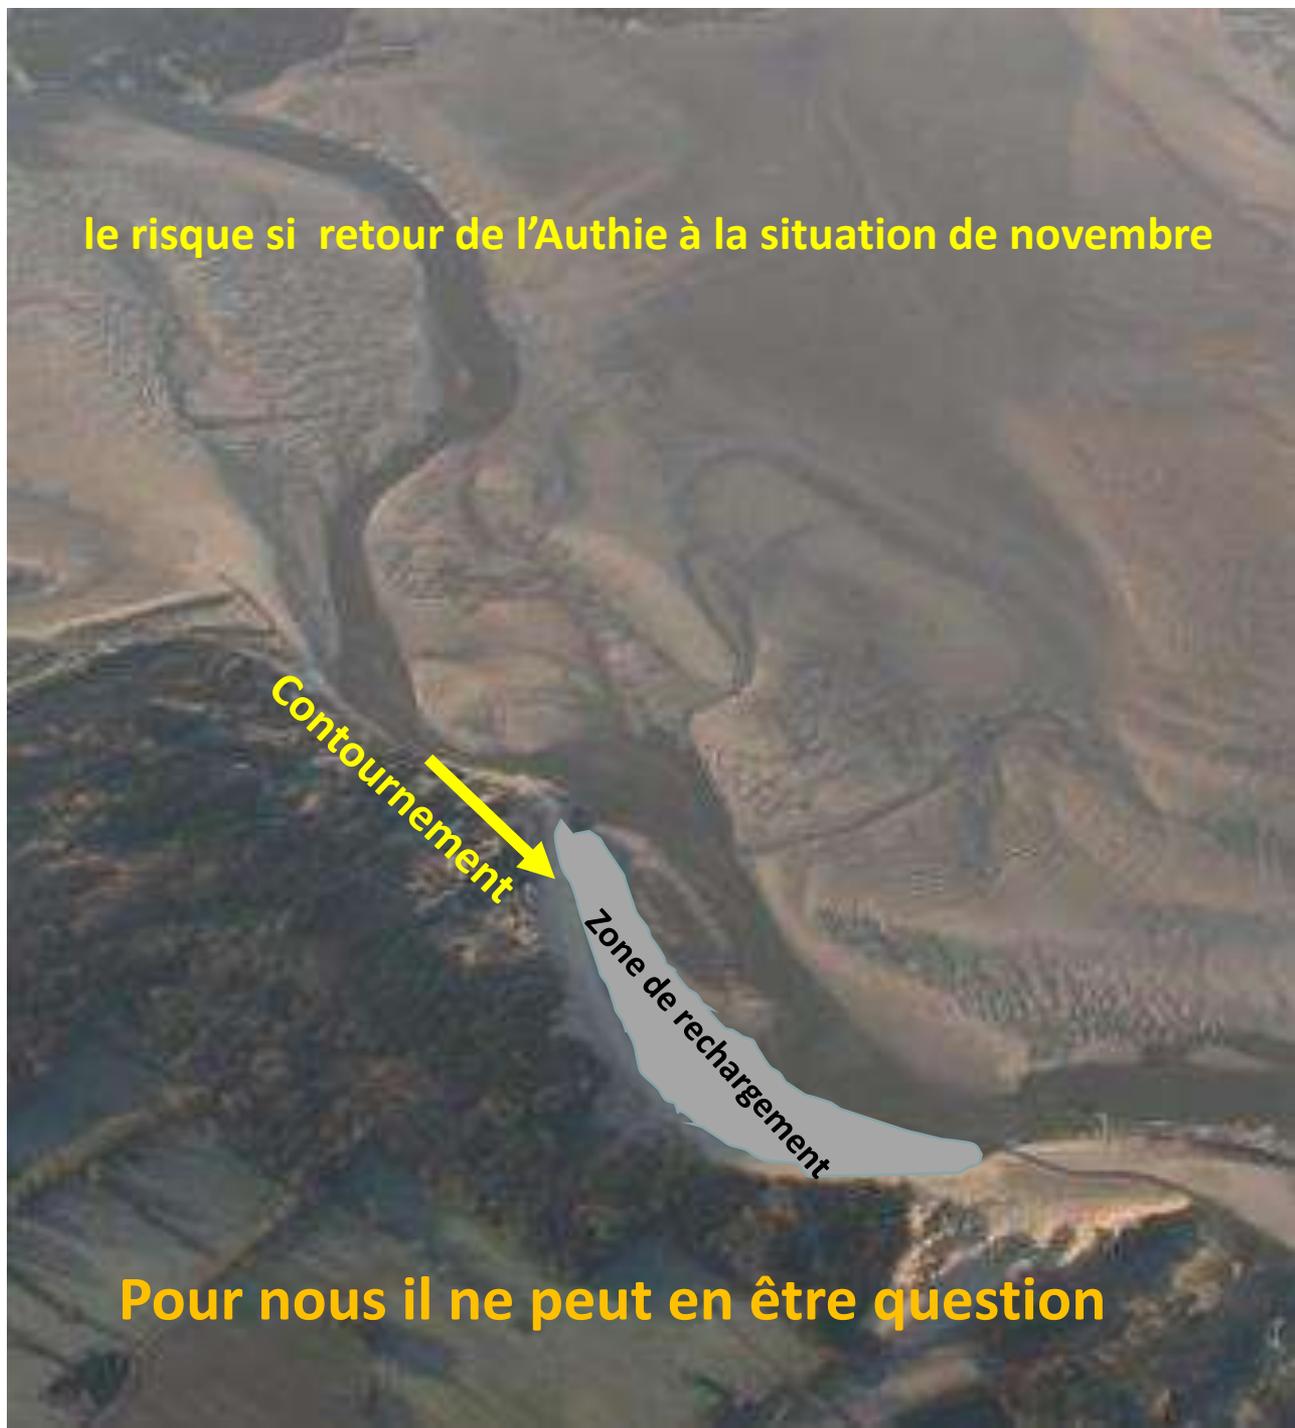
Zone de recharge

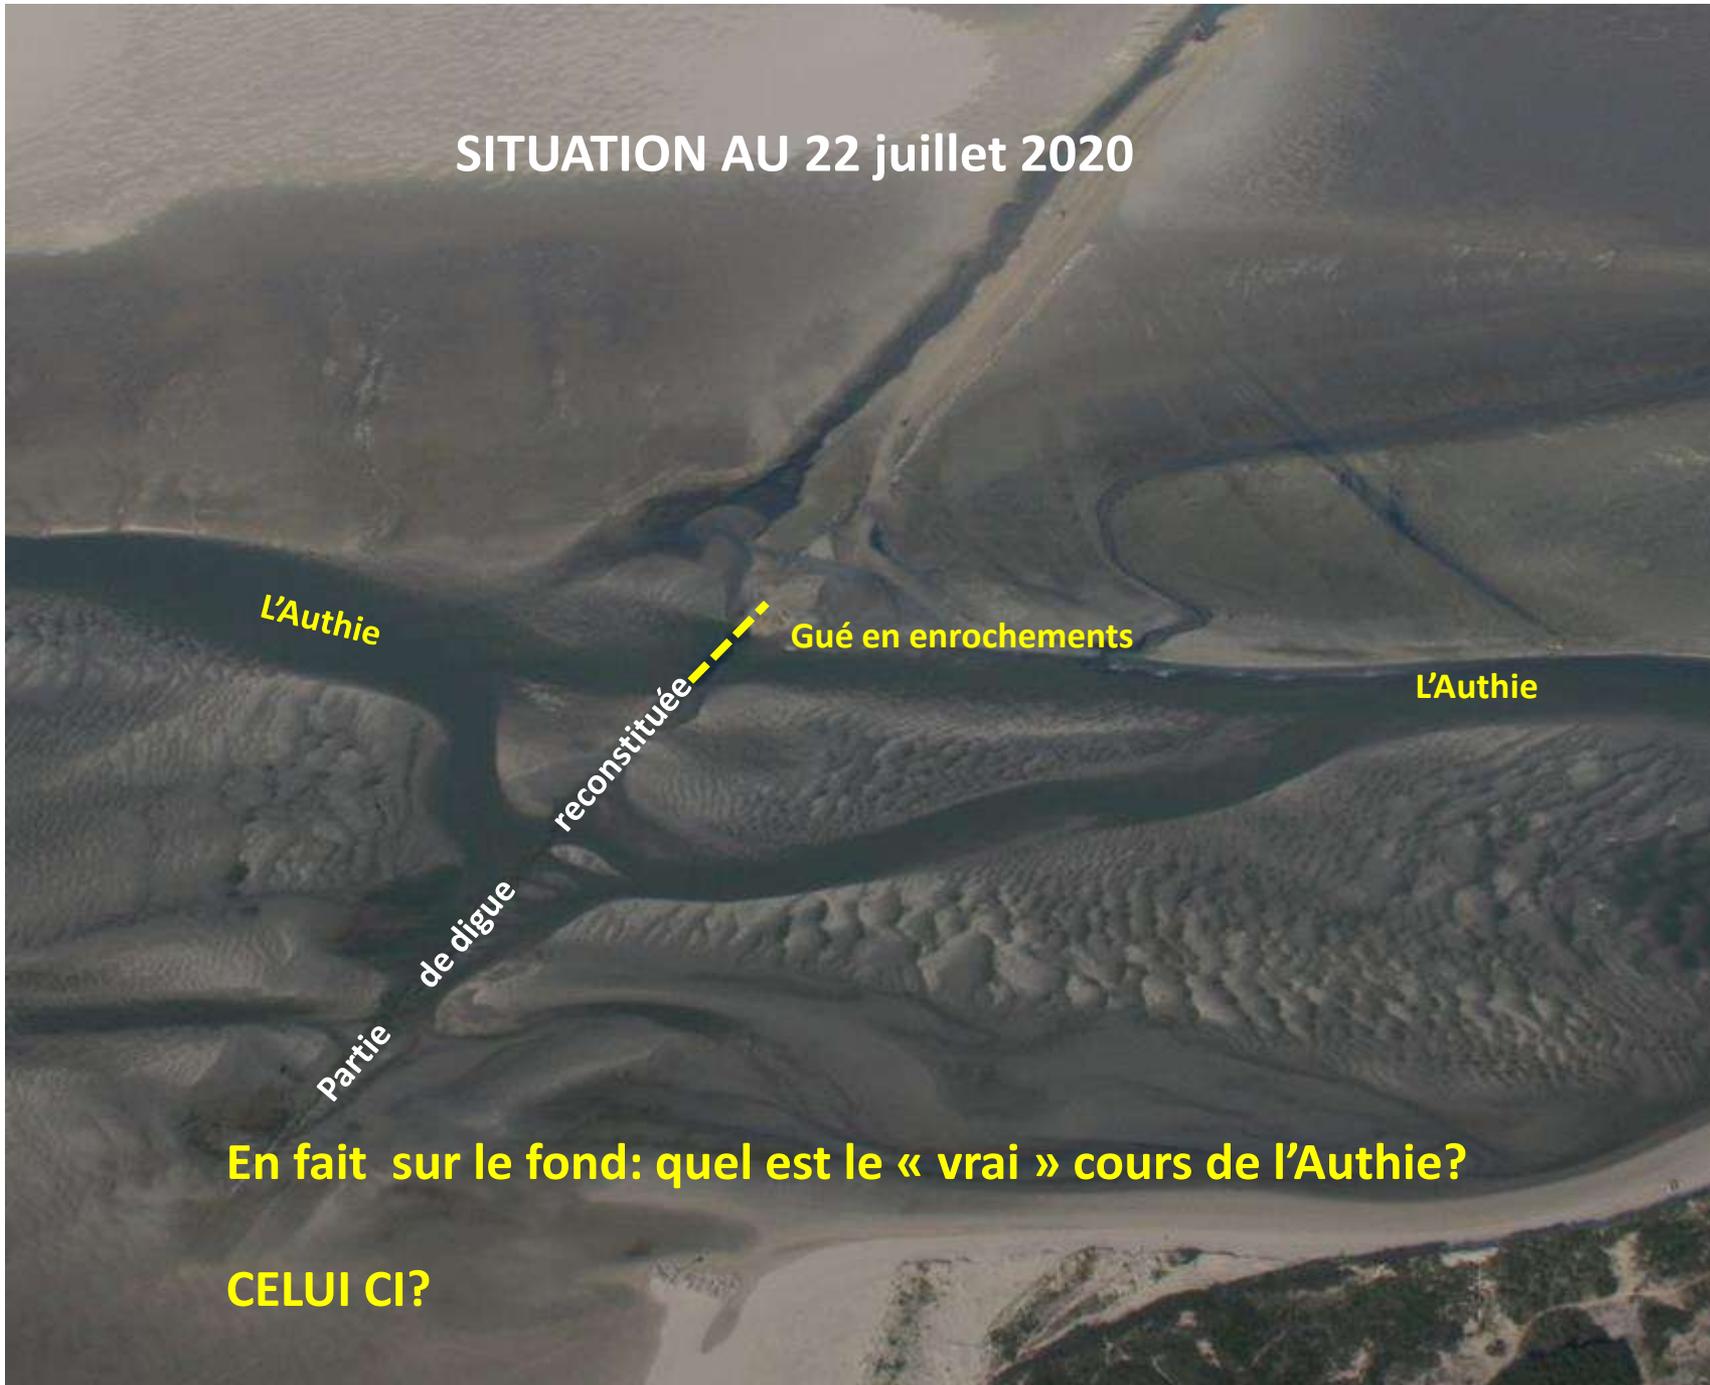
En fait sur le fond: quel est le « vrai » cours de l'Authie?

CELUI CI?

RAPPEL, situation au 5 novembre 2019

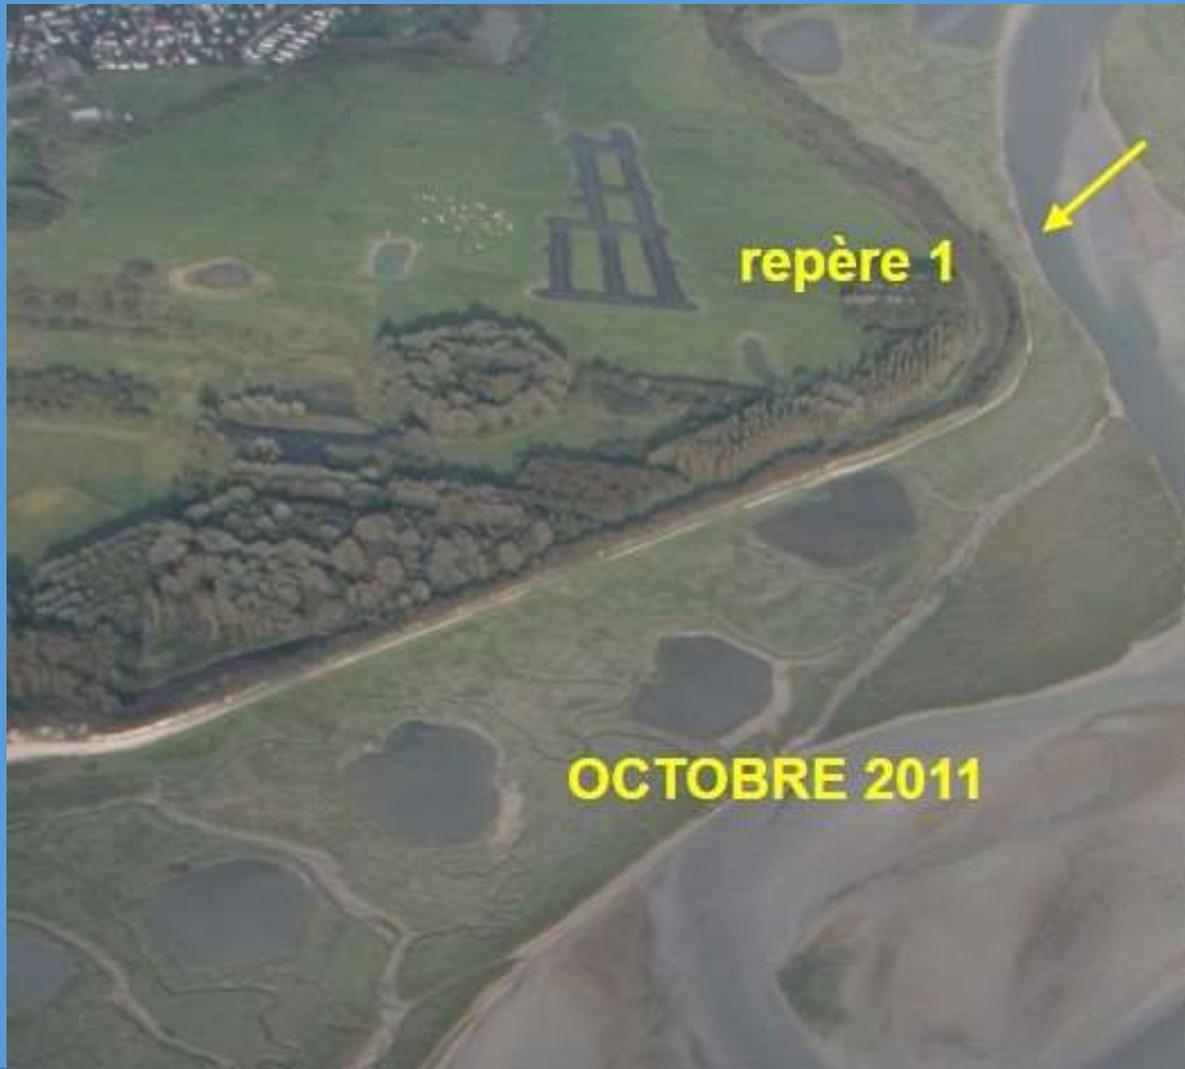
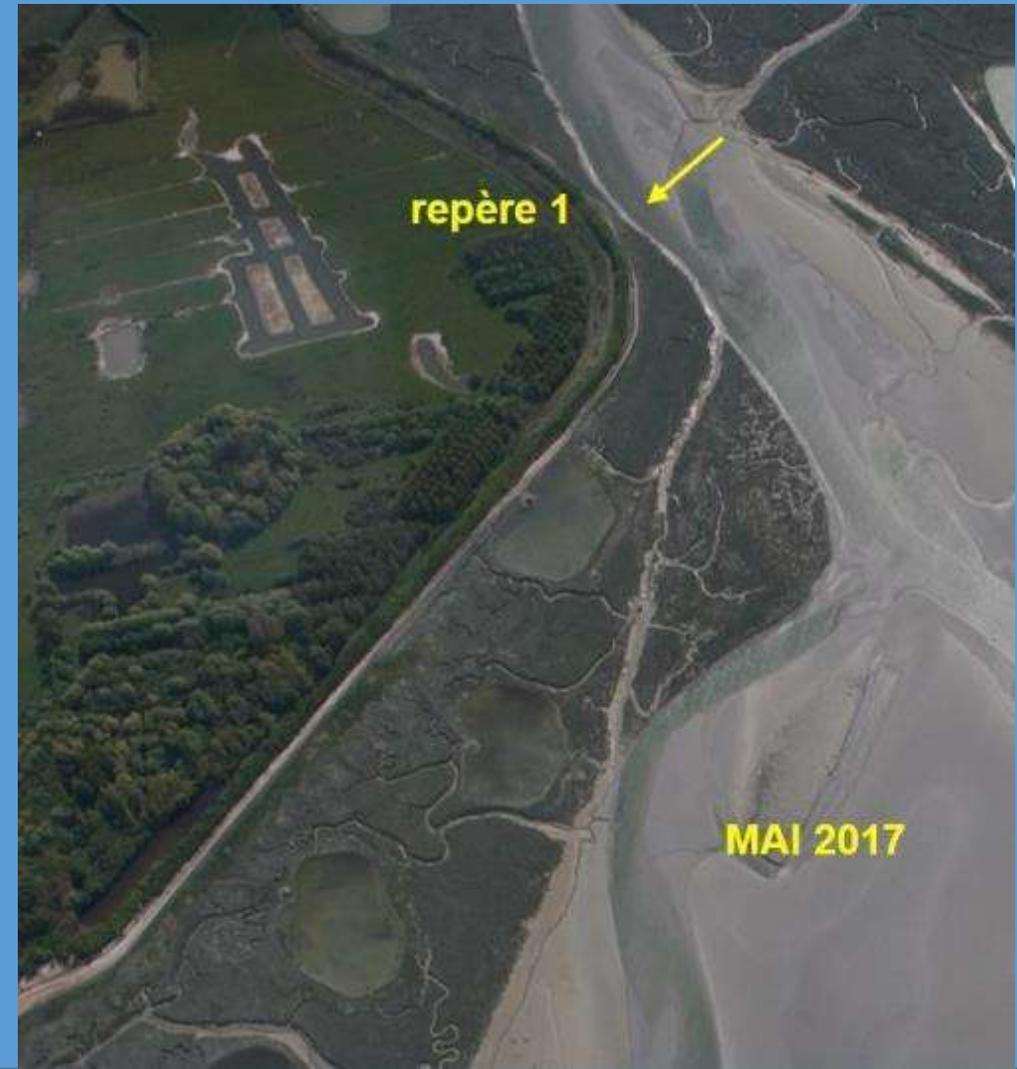
Constat

Exemple : distance de la berge à la digue
15 m en mai 2017

12,3 m
en septembre 2018

D'autre part il m'apparaît également urgent d'apporter des confortements d'attente au pied de la digue, en arrière de l'érosion, ainsi qu'à un endroit proche à la hauteur très dégradée, où la marée est parvenue à 30 cm du sommet lors d'une récente grande marée.

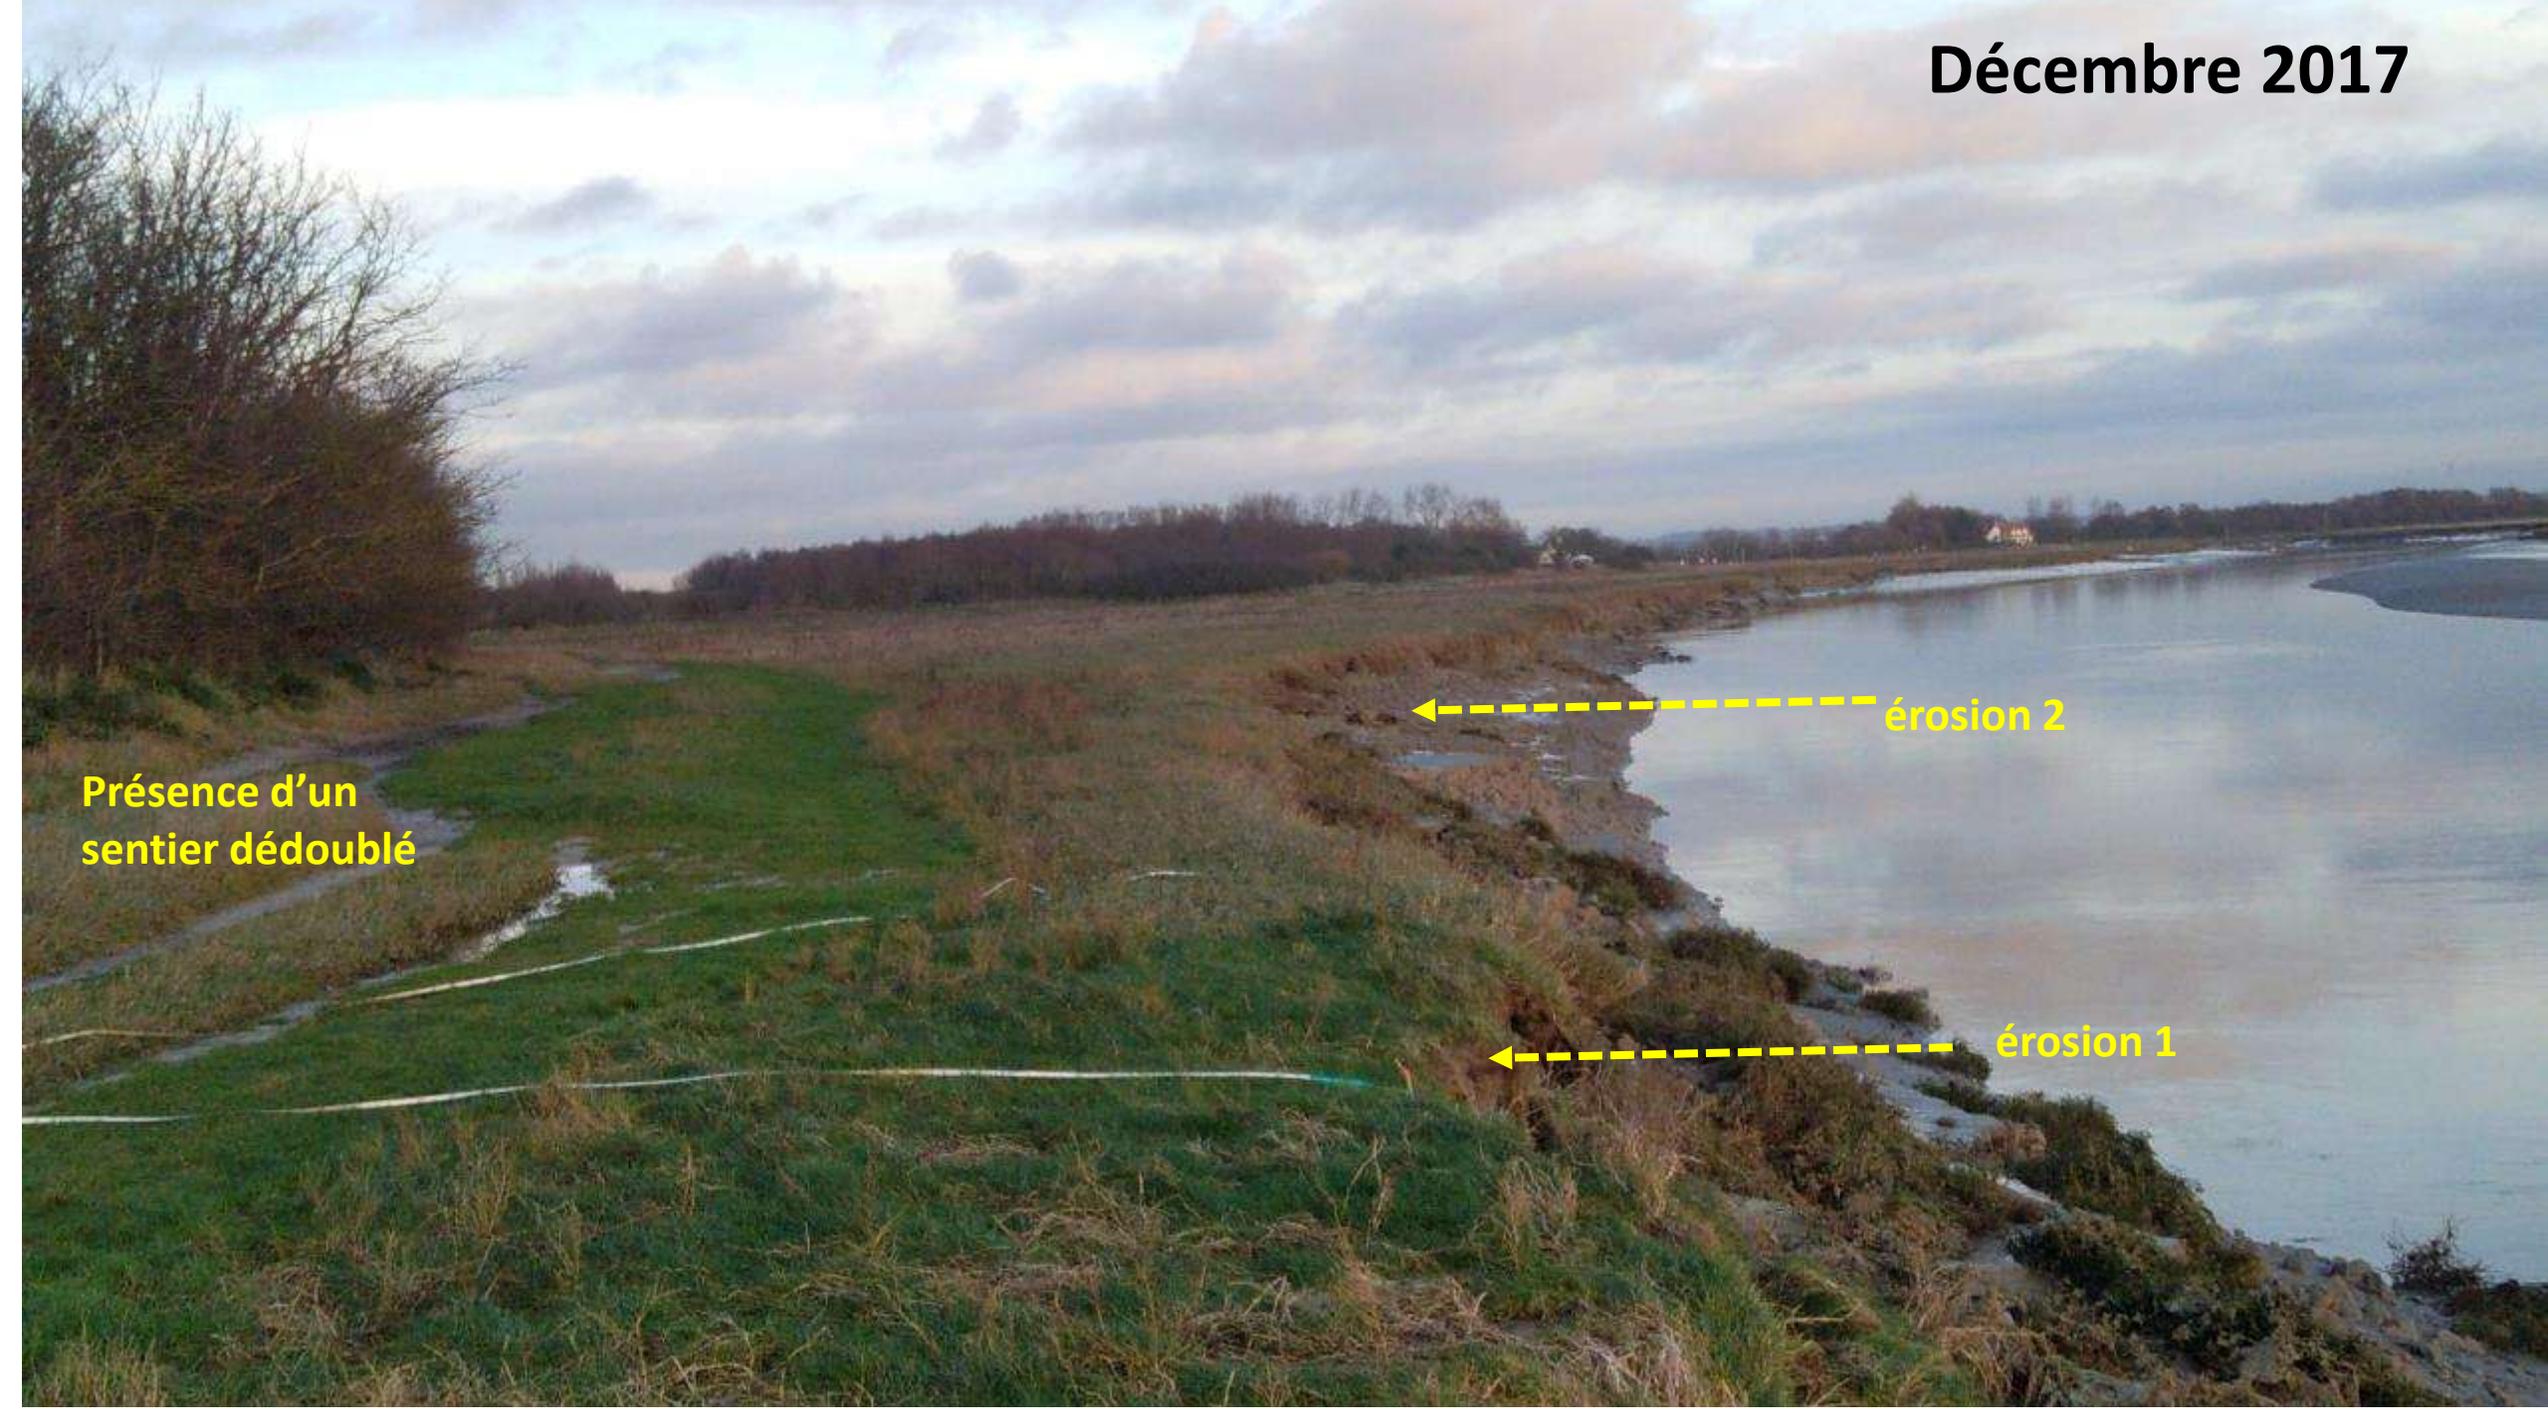
Décembre 2017

**Présence d'un
sentier dédoublé**

érosion 2

érosion 1

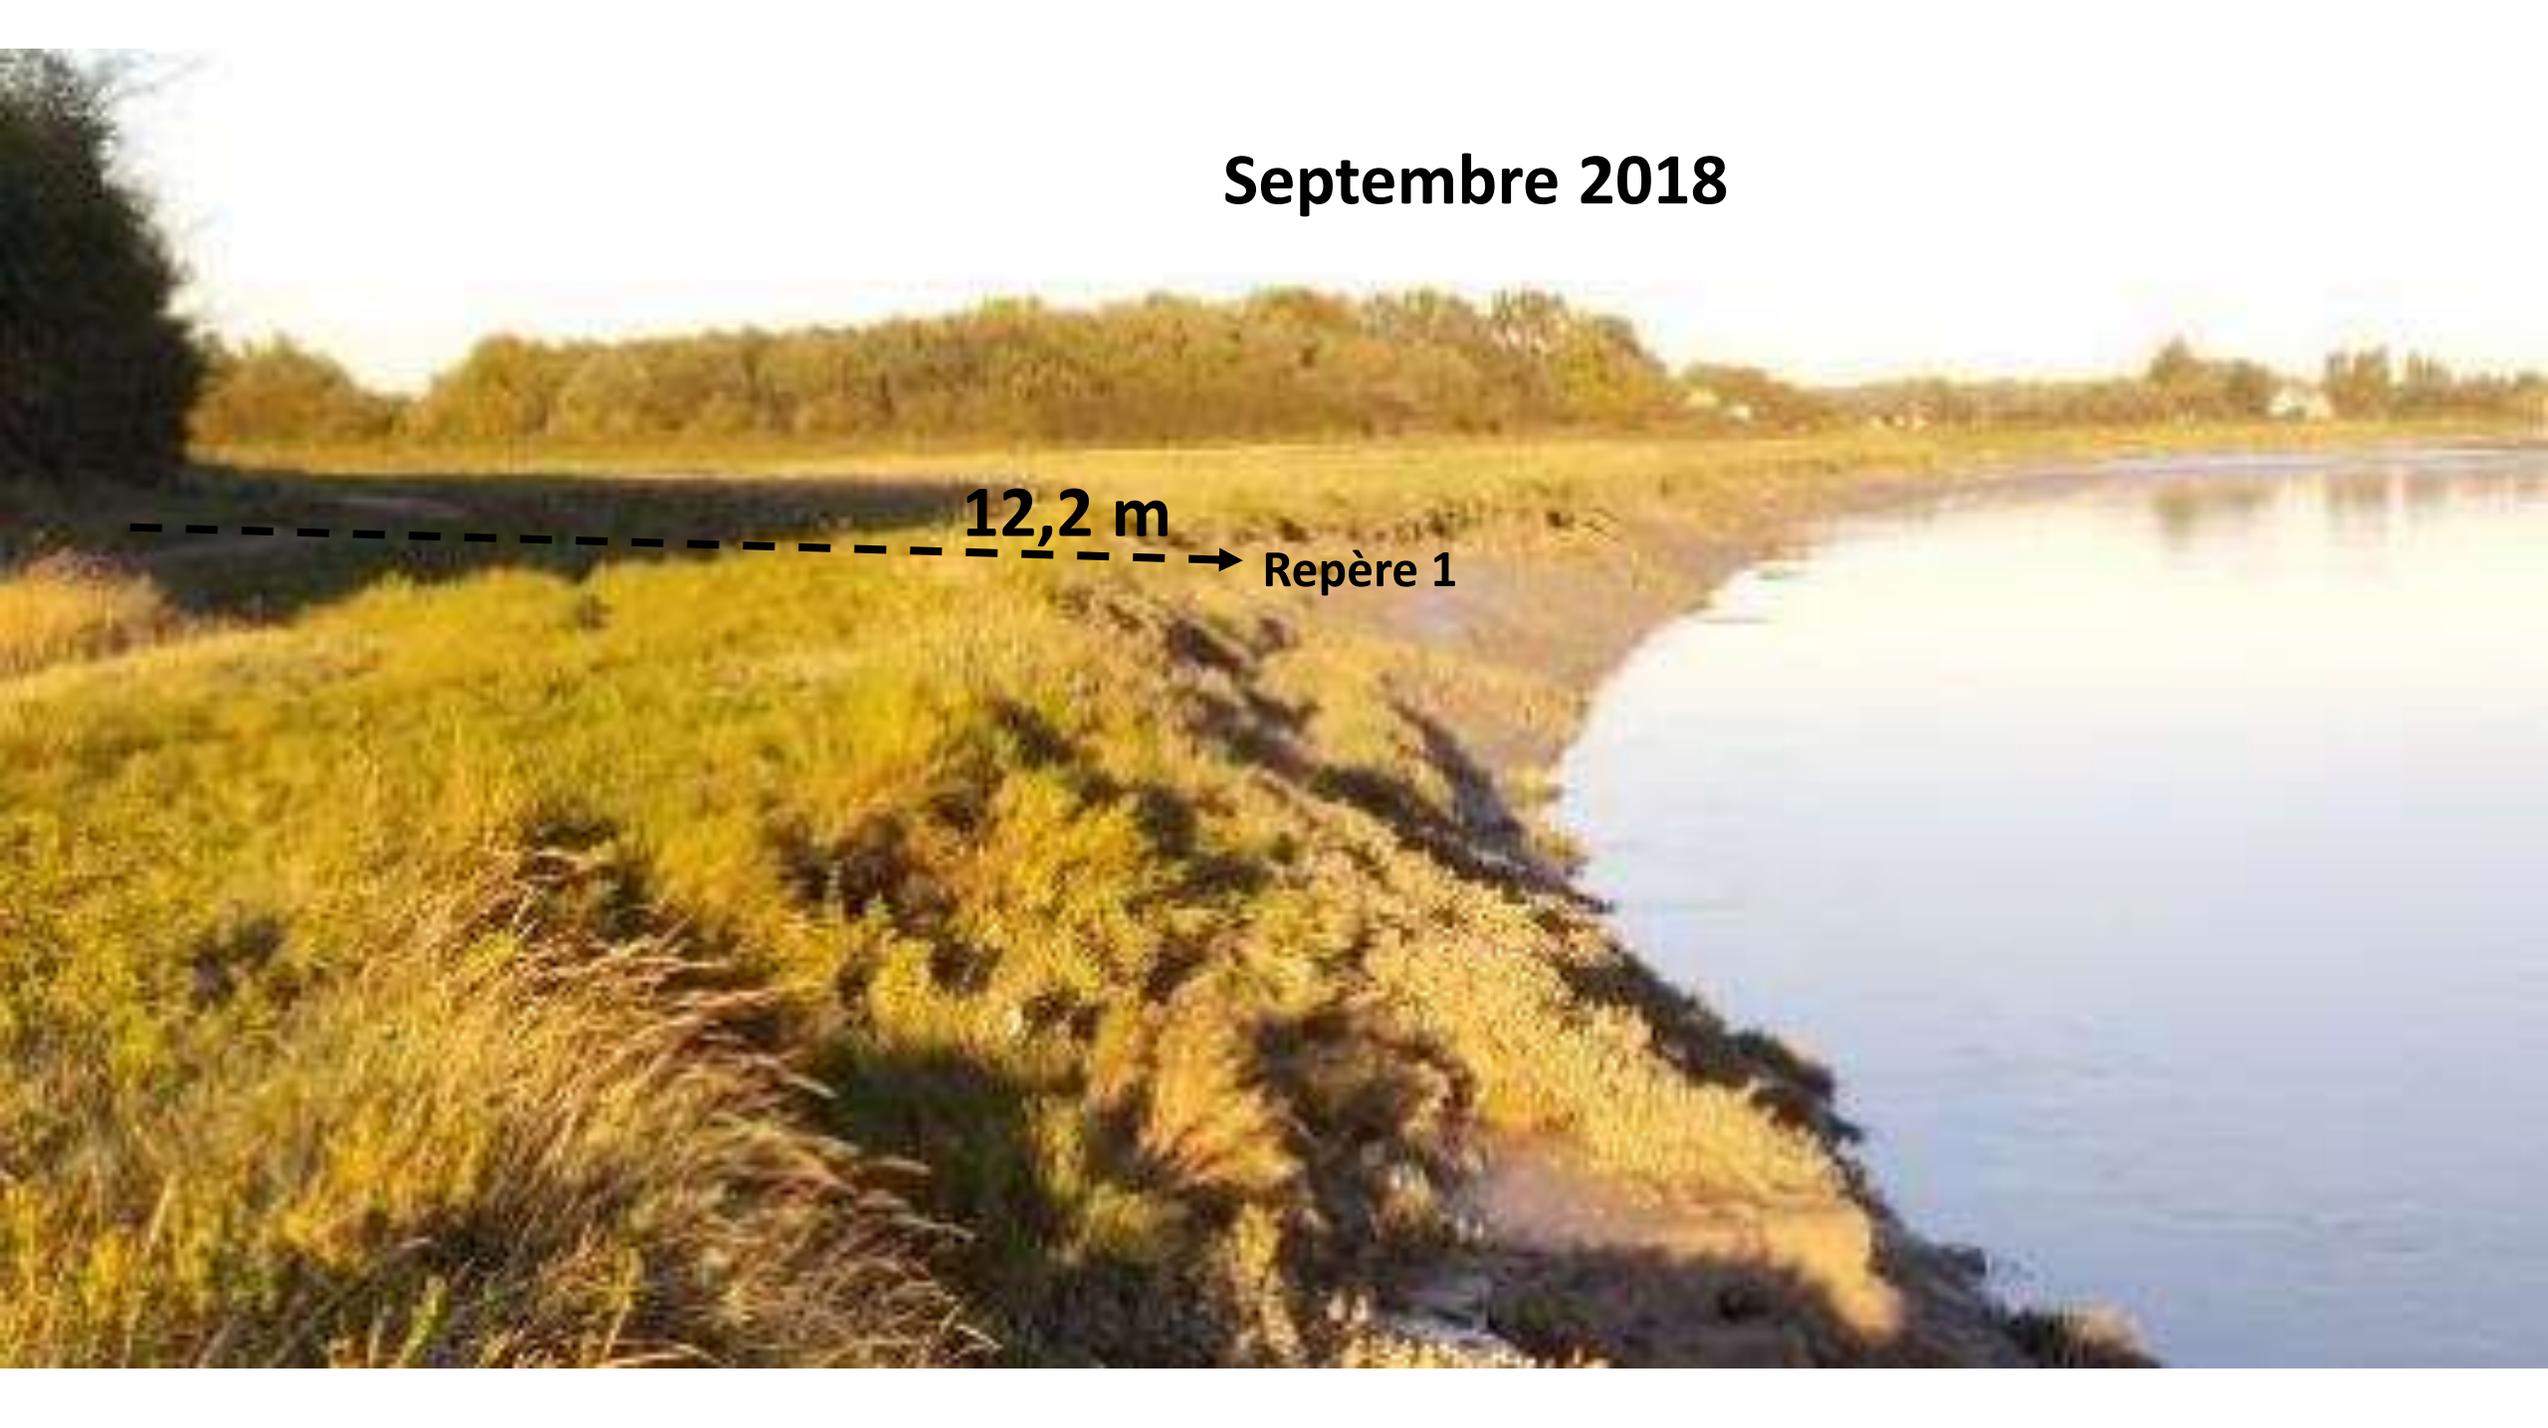
Septembre 2018

12,2 m

→ **Repère 1**

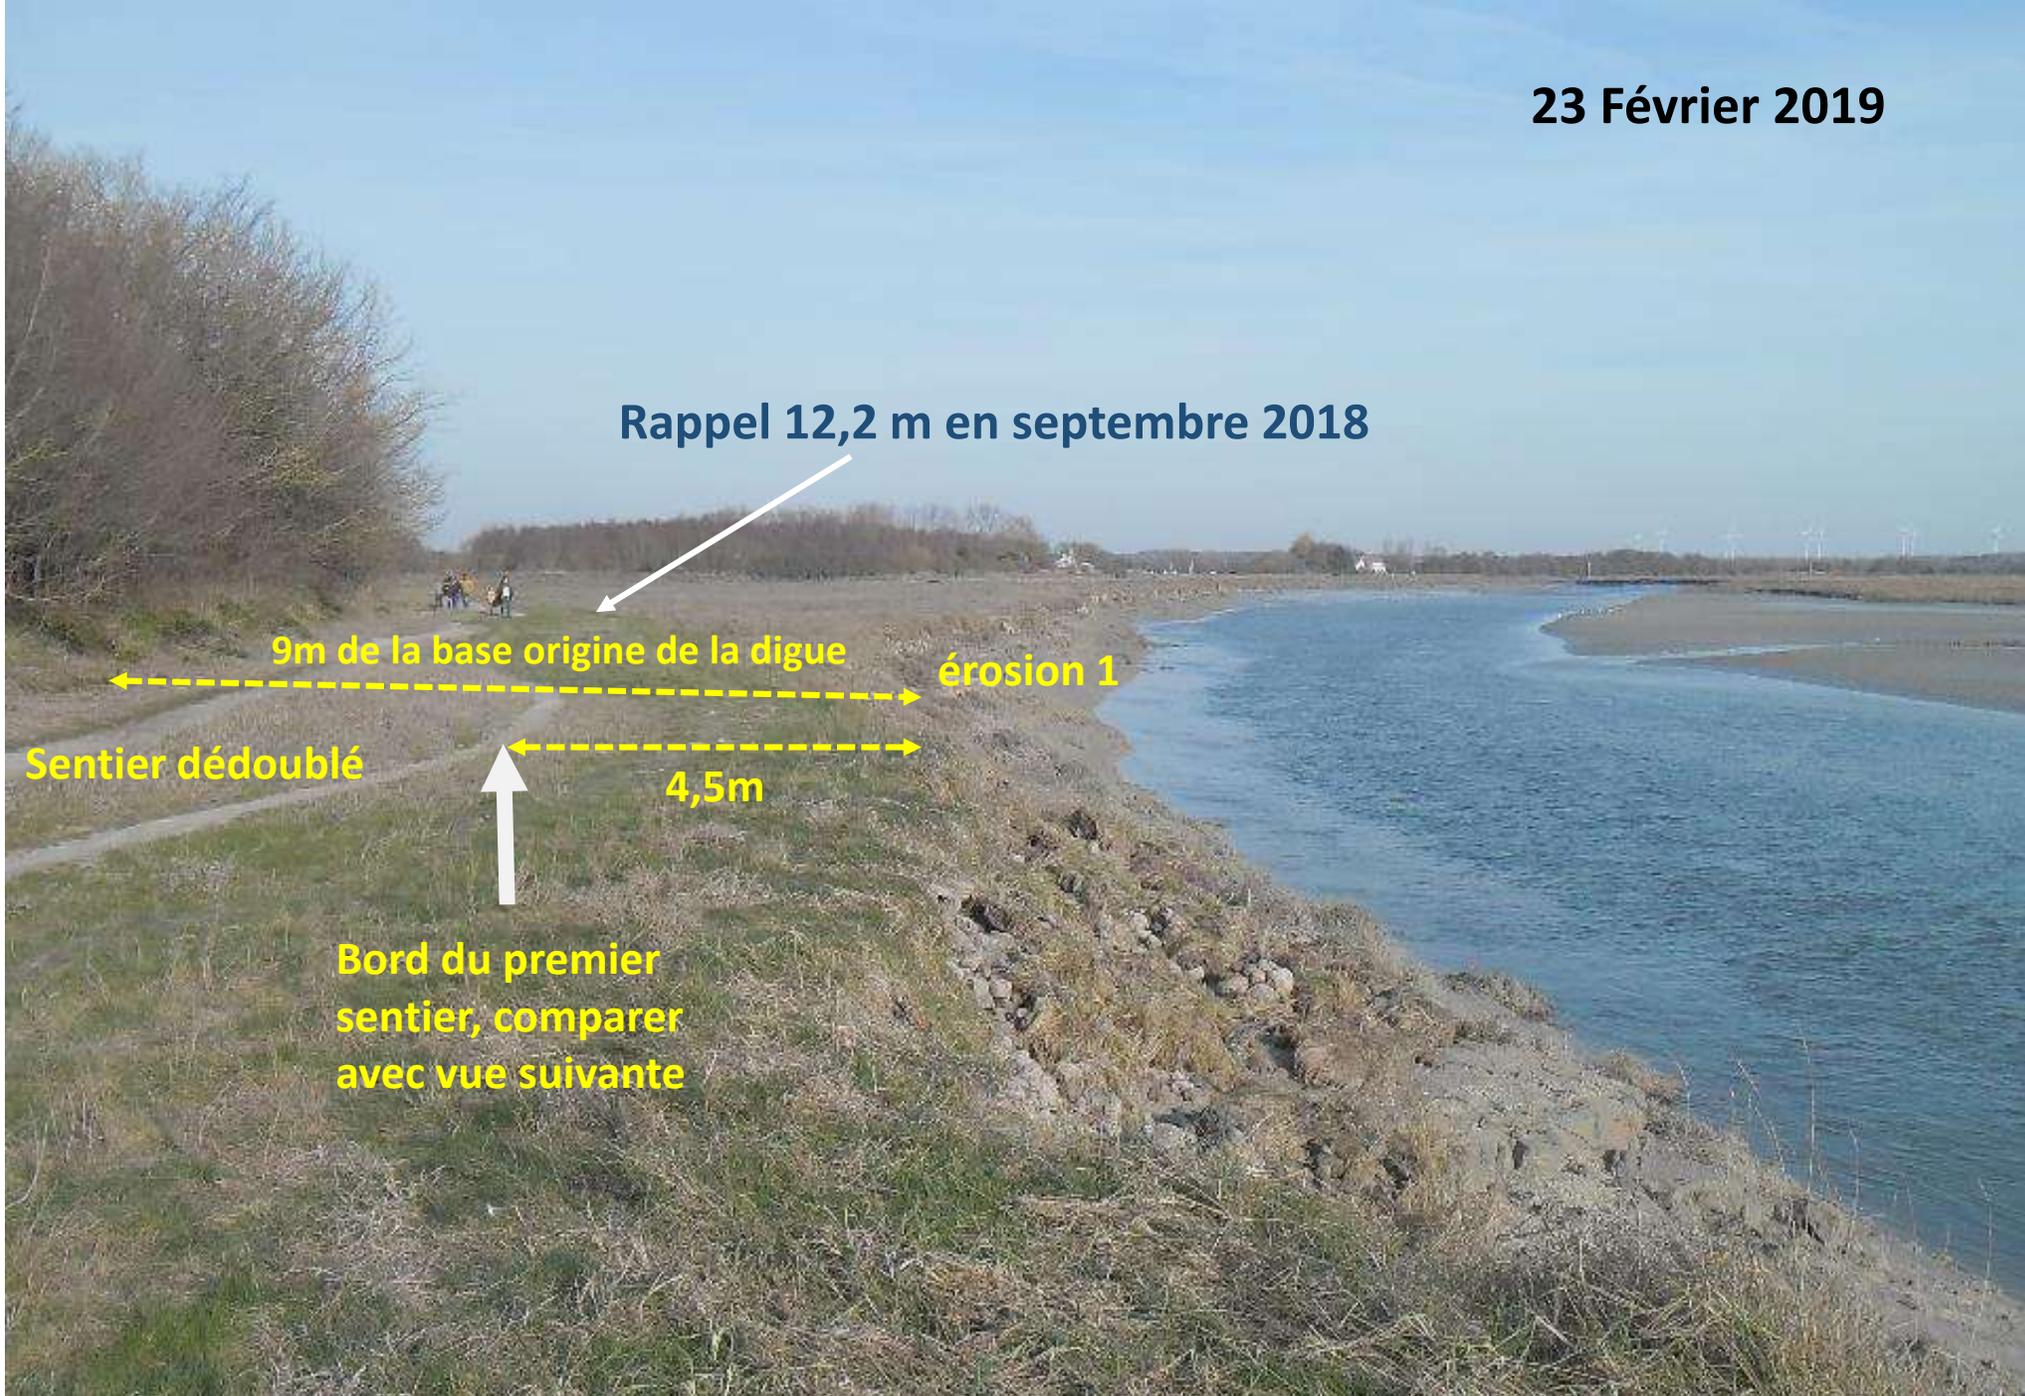
23 Février 2019

Rappel 12,2 m en septembre 2018

9m de la base origine de la digue

4,5m

Bord du premier
sentier, comparer
avec vue suivante
