ADCMBA - sos baie d'AUTHIE

QUEL EST LE « VRAI » COURS DE L'AUTHIE AU BEC DE PERROQUET

Erosion du rivage de la Digue de la Molliere

Retour sur la digue Barrois

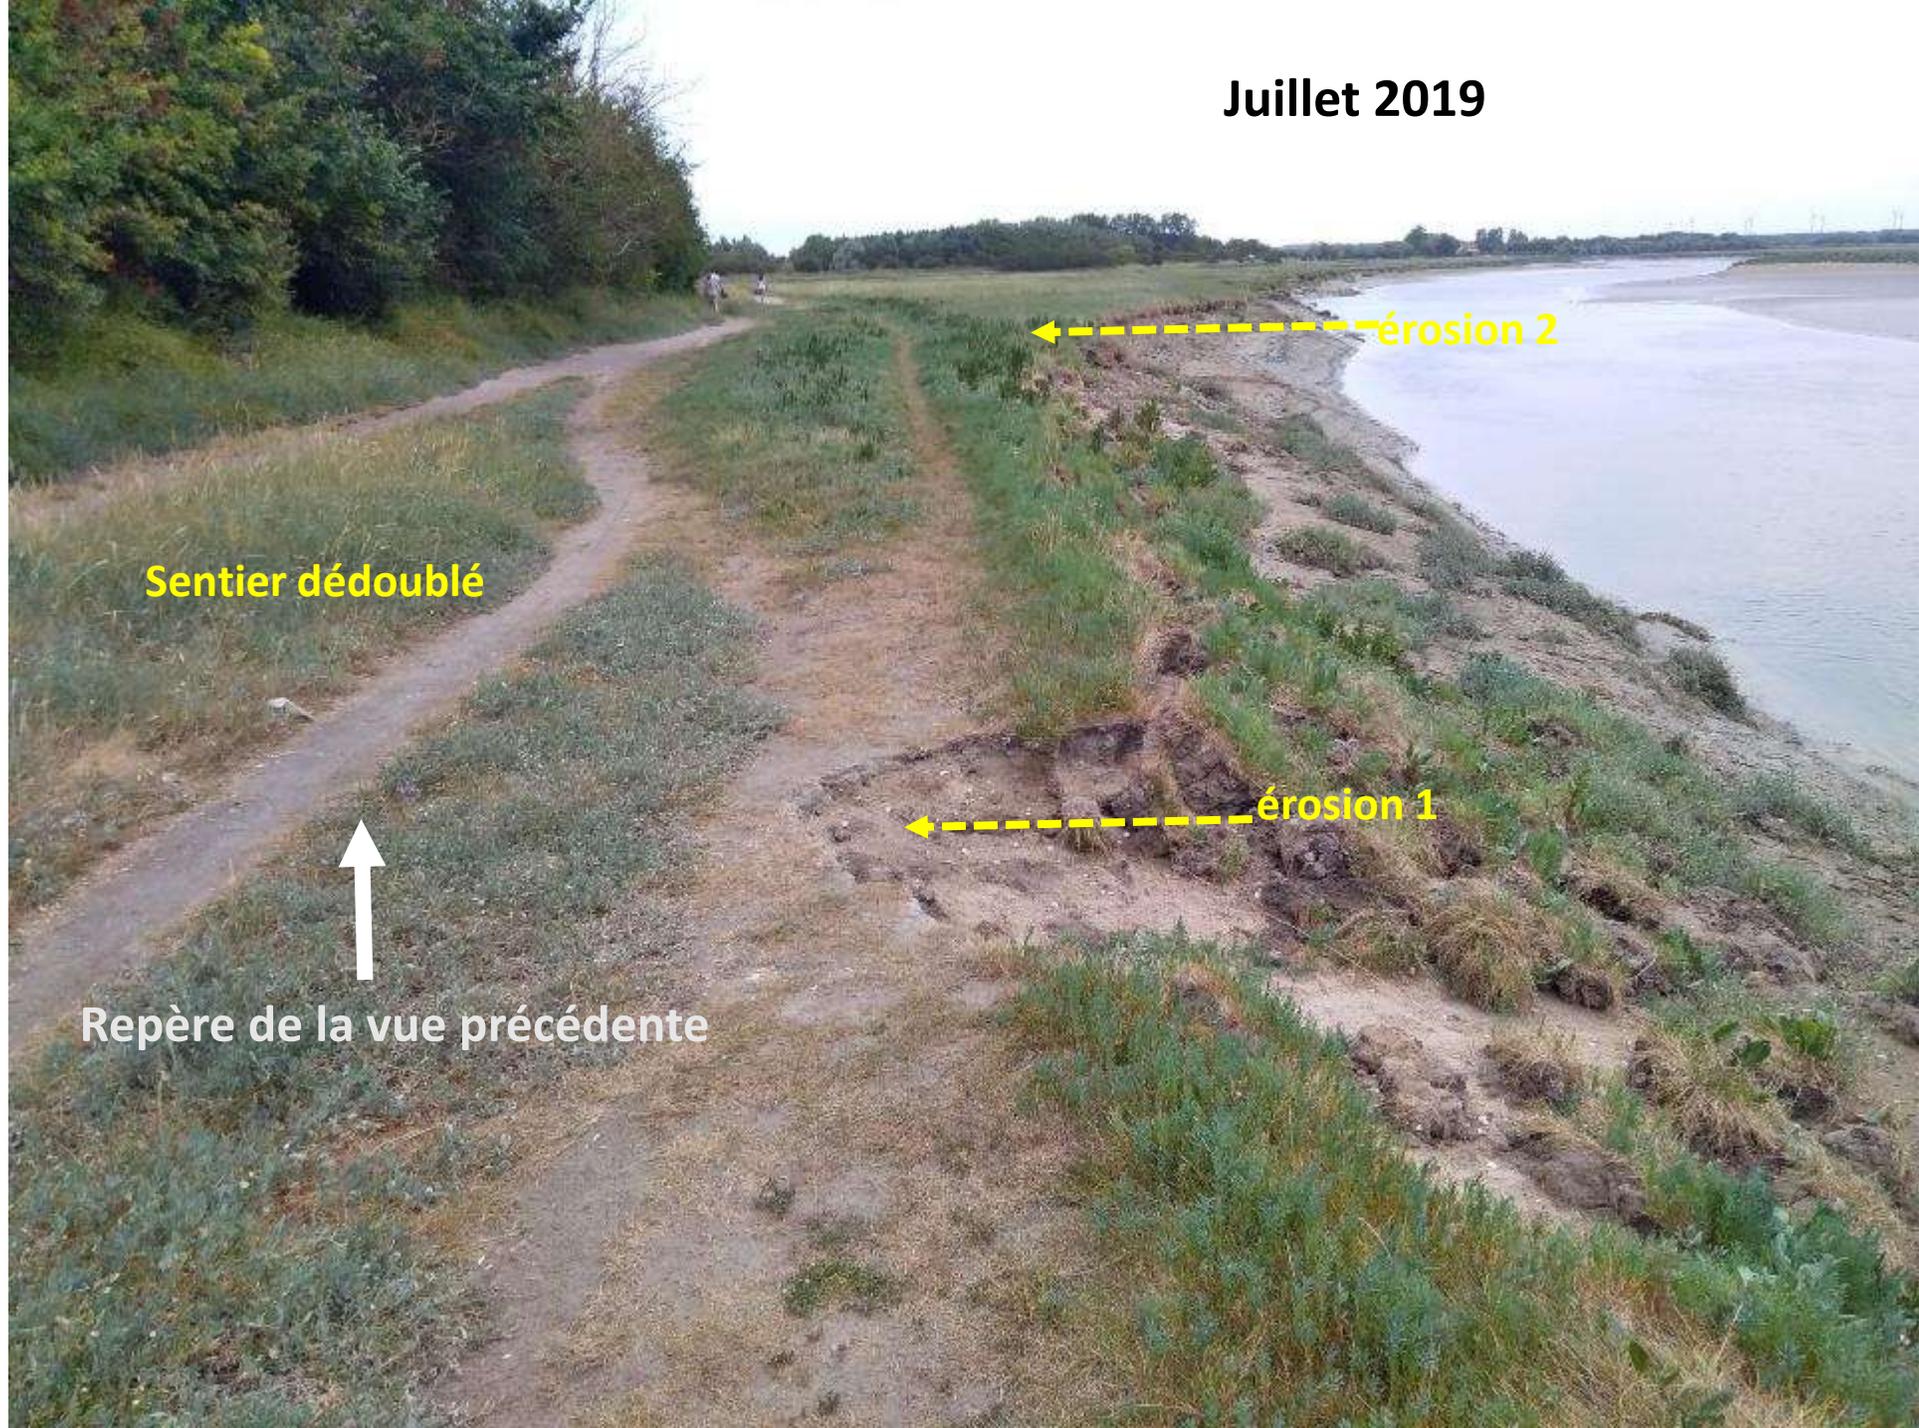
26 juillet 2020

érosion 2

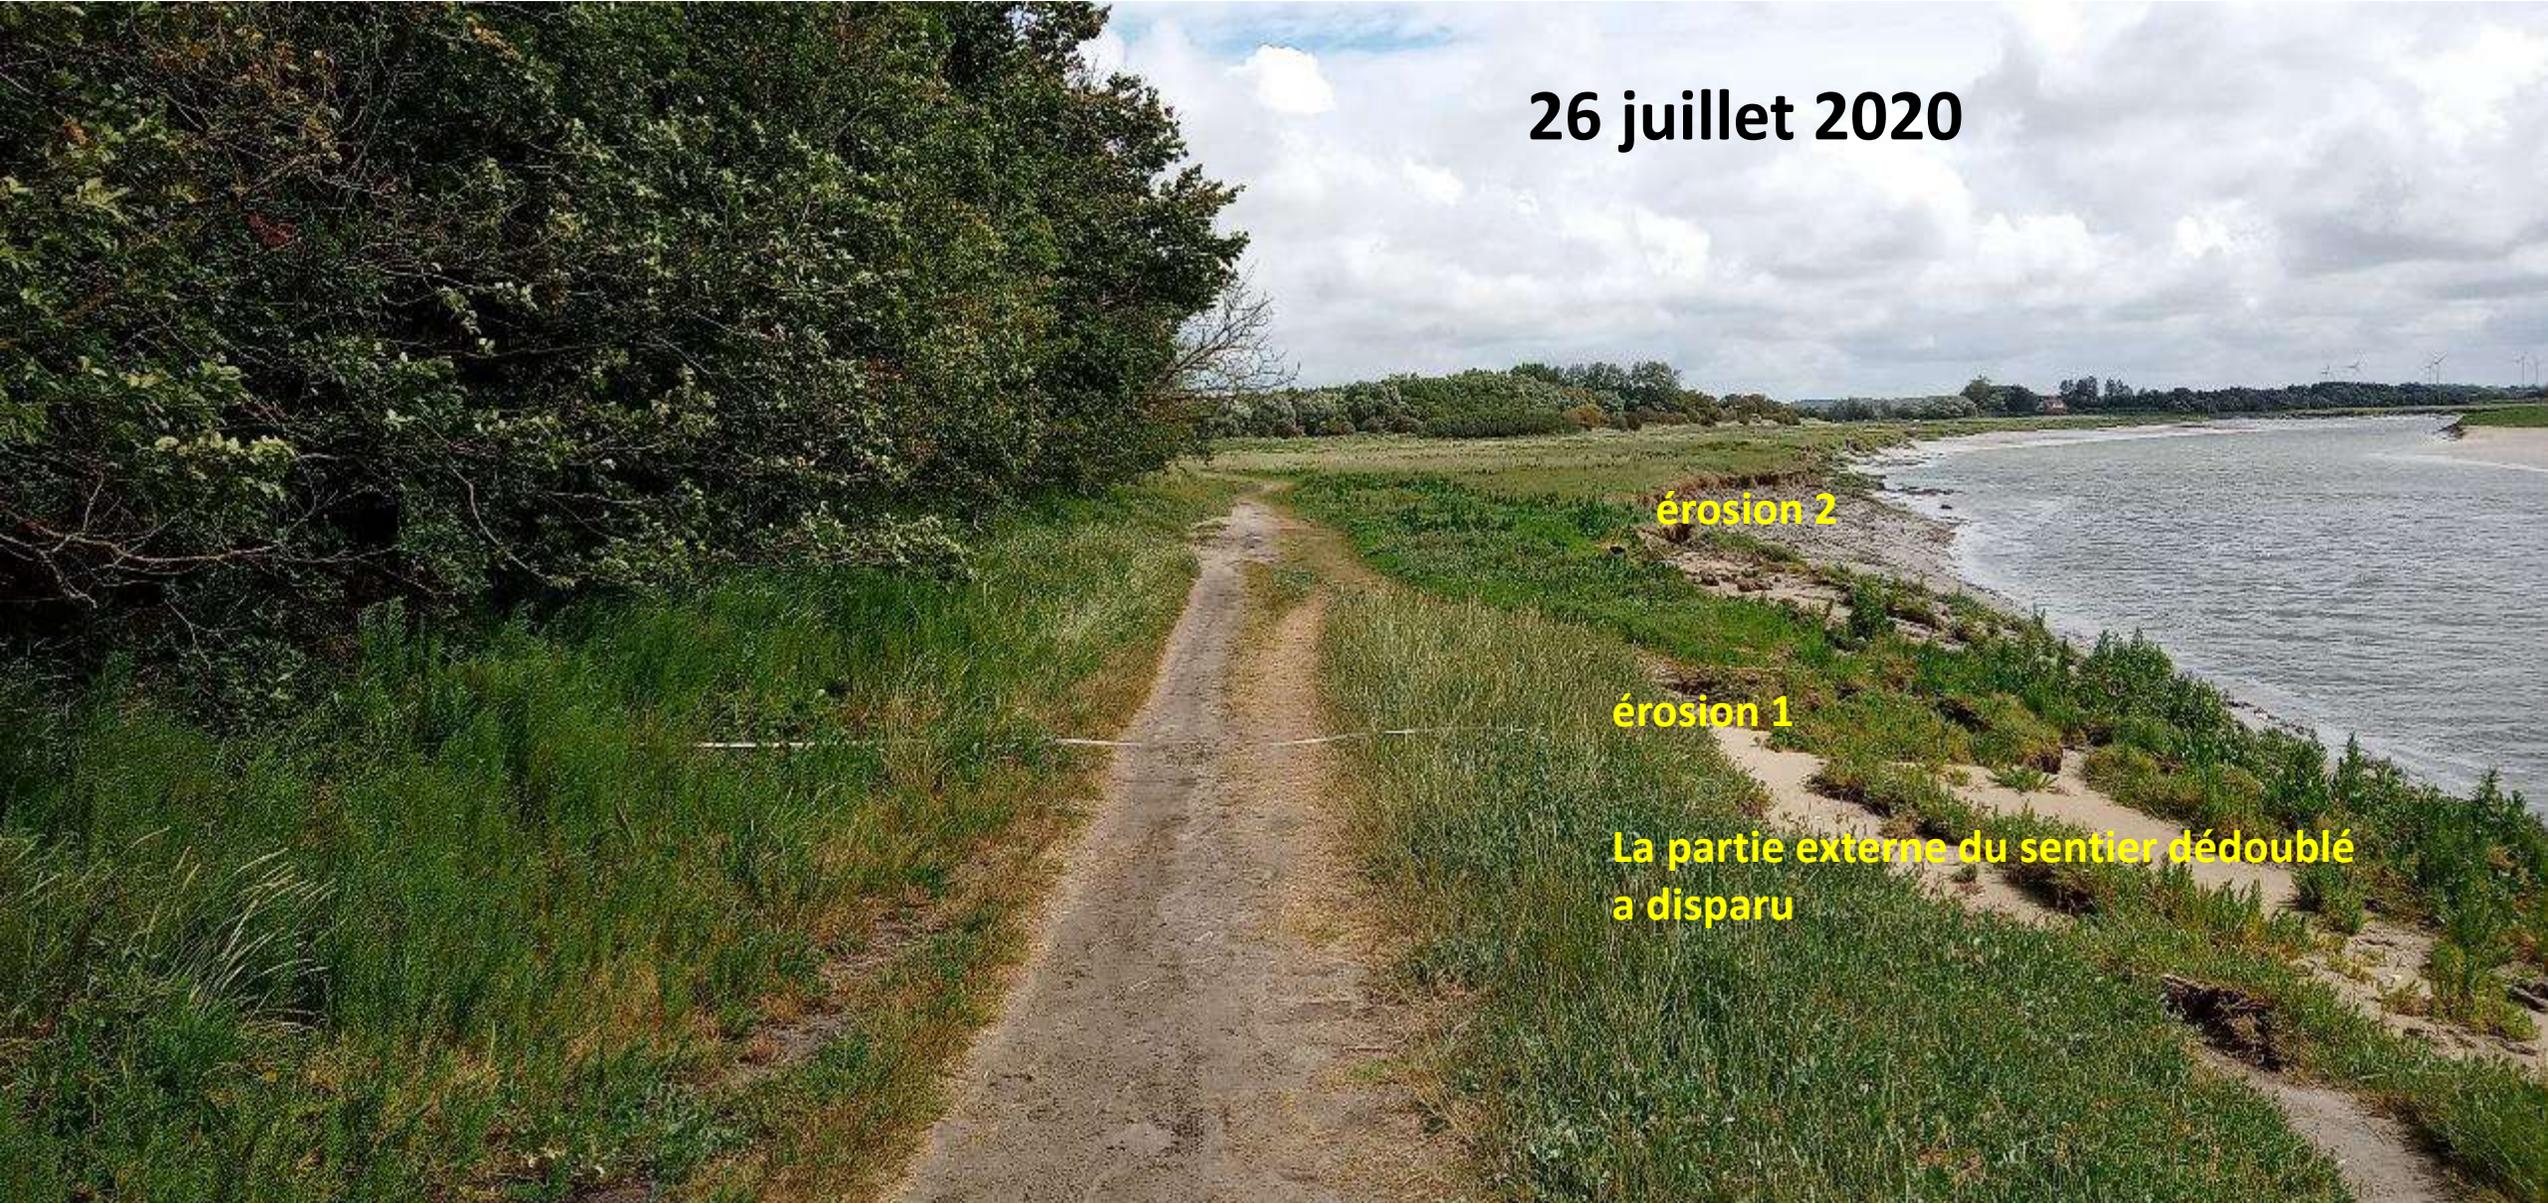
**La partie externe du sentier dédoublé
a disparu**

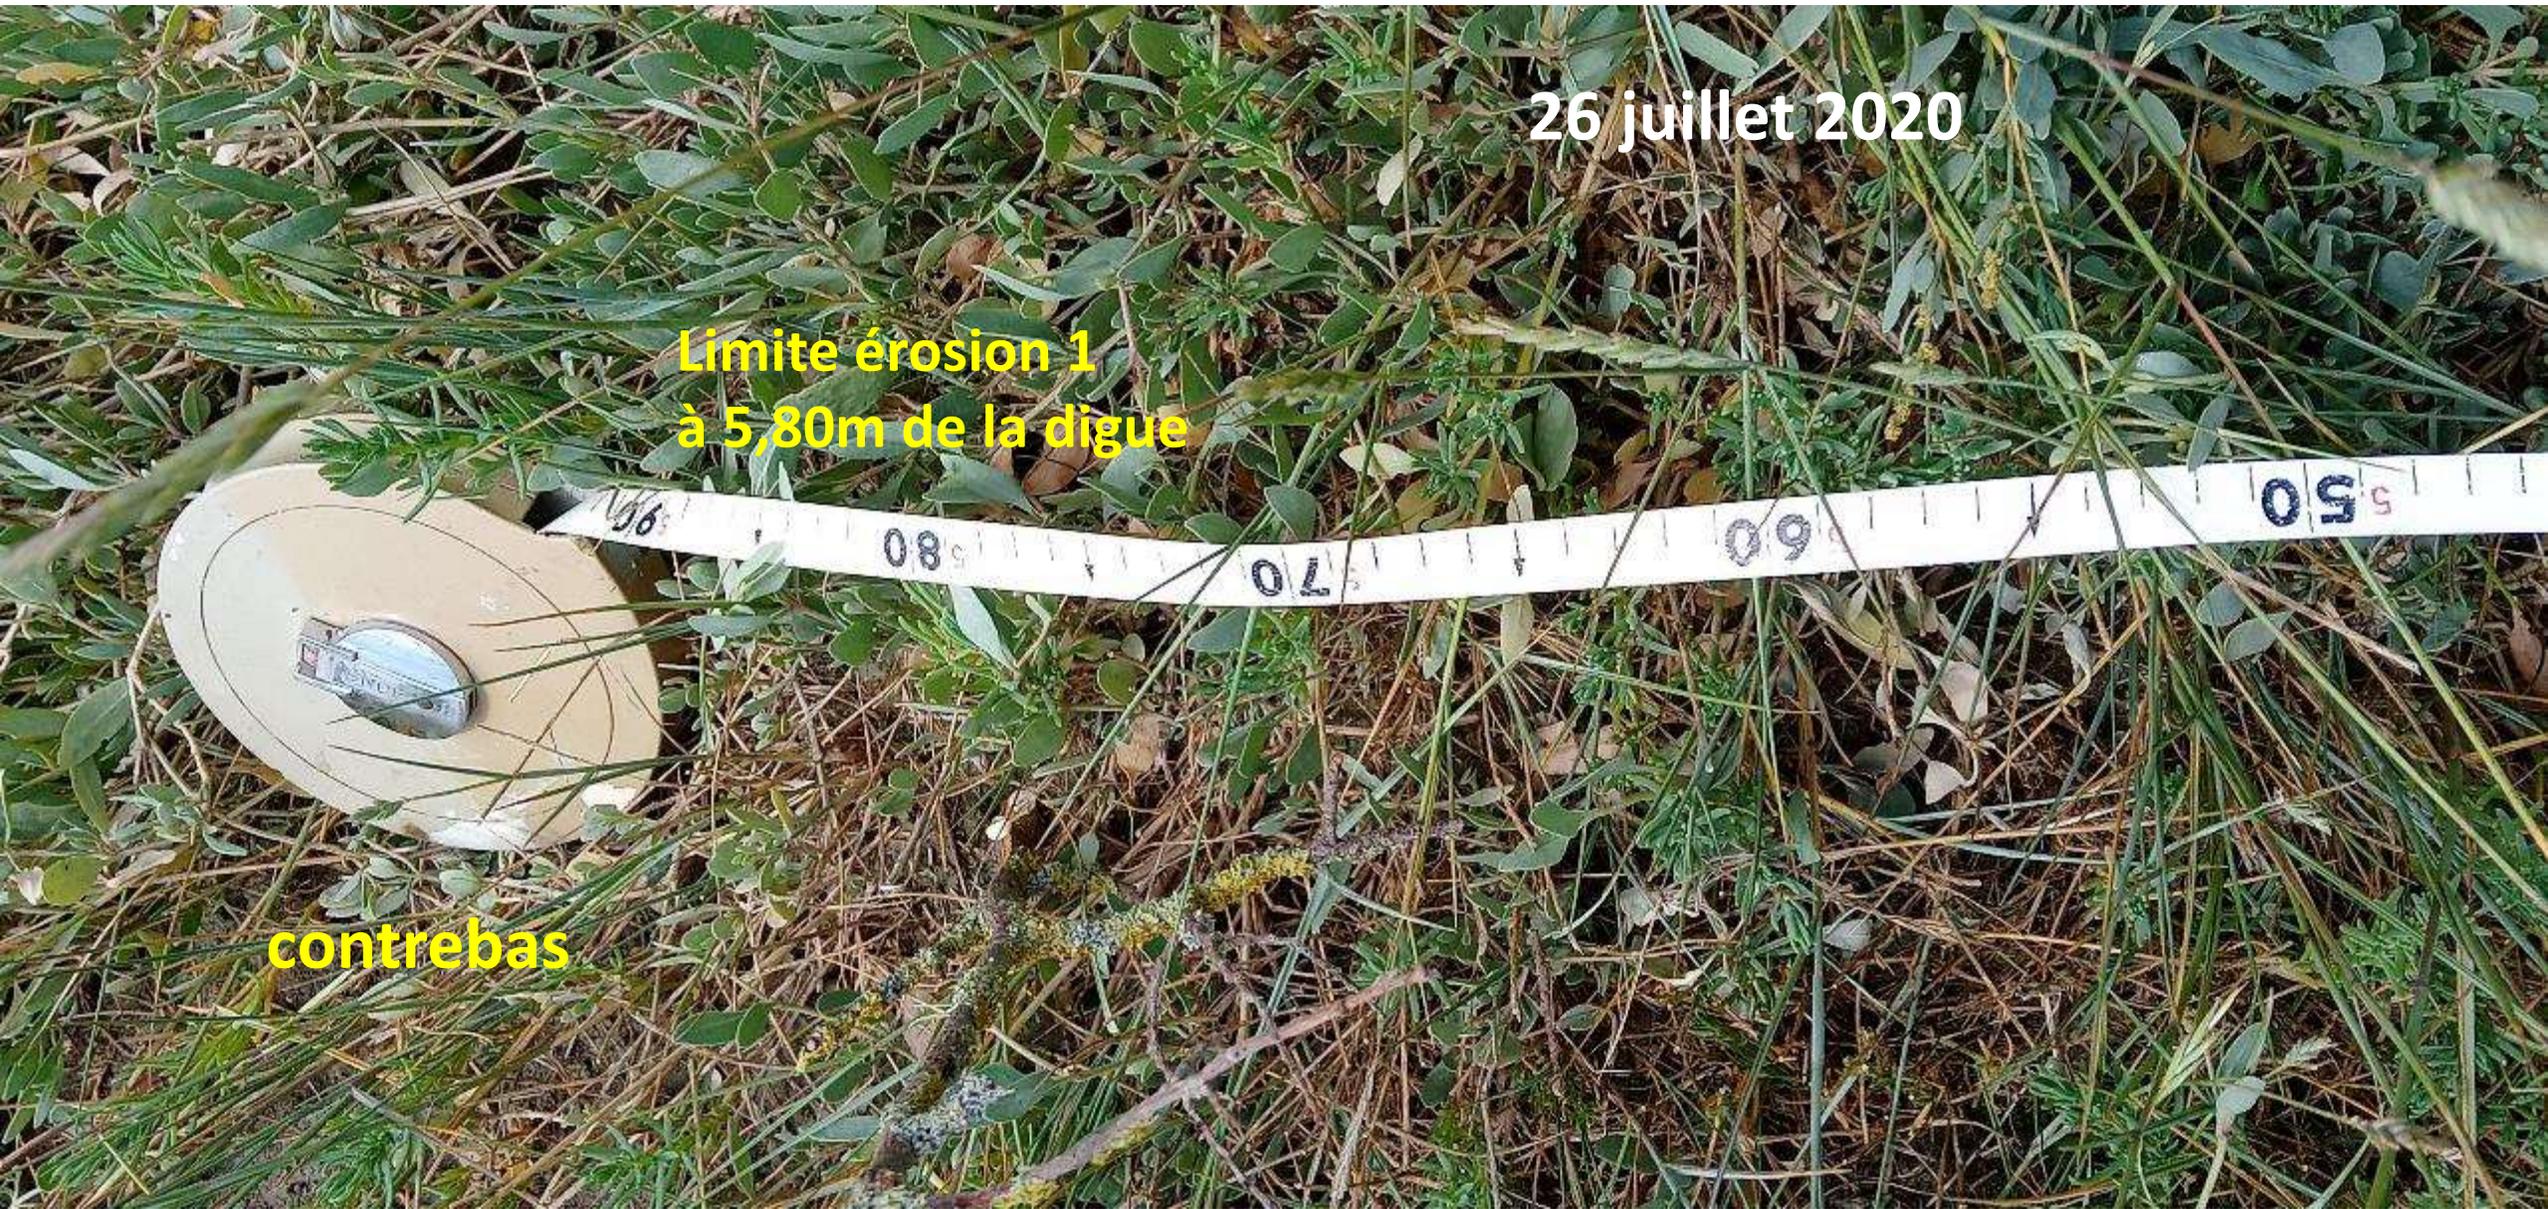
26 juillet 2020

Limite érosion 1
à 5,80m de la digue

Mais quoi qu'il en soit il convient de contenir cette érosion au plus tôt car il n'a pas été tenu compte de la présence des vestiges enfouis de la digue barrois, qui prend son origine légèrement en aval de la pointe de la digue de la Molliere, et qui vont être contournés par l'intérieur si l'on n'intervient pas. On risque d'ailleurs d'assister à ce phénomène avant ou pendant les travaux. On sait par expérience (bec de perroquet) que les vestiges de cette digue restent actifs dès lors qu'ils sont rencontrés par l'Authie La dernière vue concerne une portion de digue très dégradée et fragilisée, située à proximité, dont nous demandons depuis 3 ans un renforcement urgent de la crête (sacs de sable ou autre) le temps de voir venir les travaux.

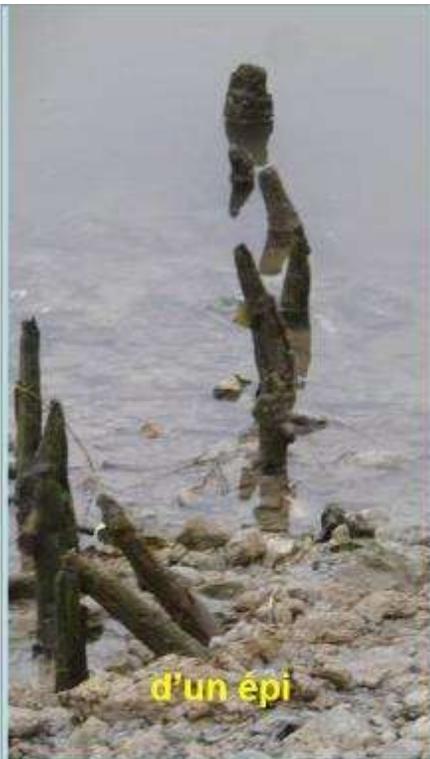
d'un épi

Au niveau de la molière de Groffliers
vestiges
DIAPO de 2012, les vestiges d'épis
ont disparus

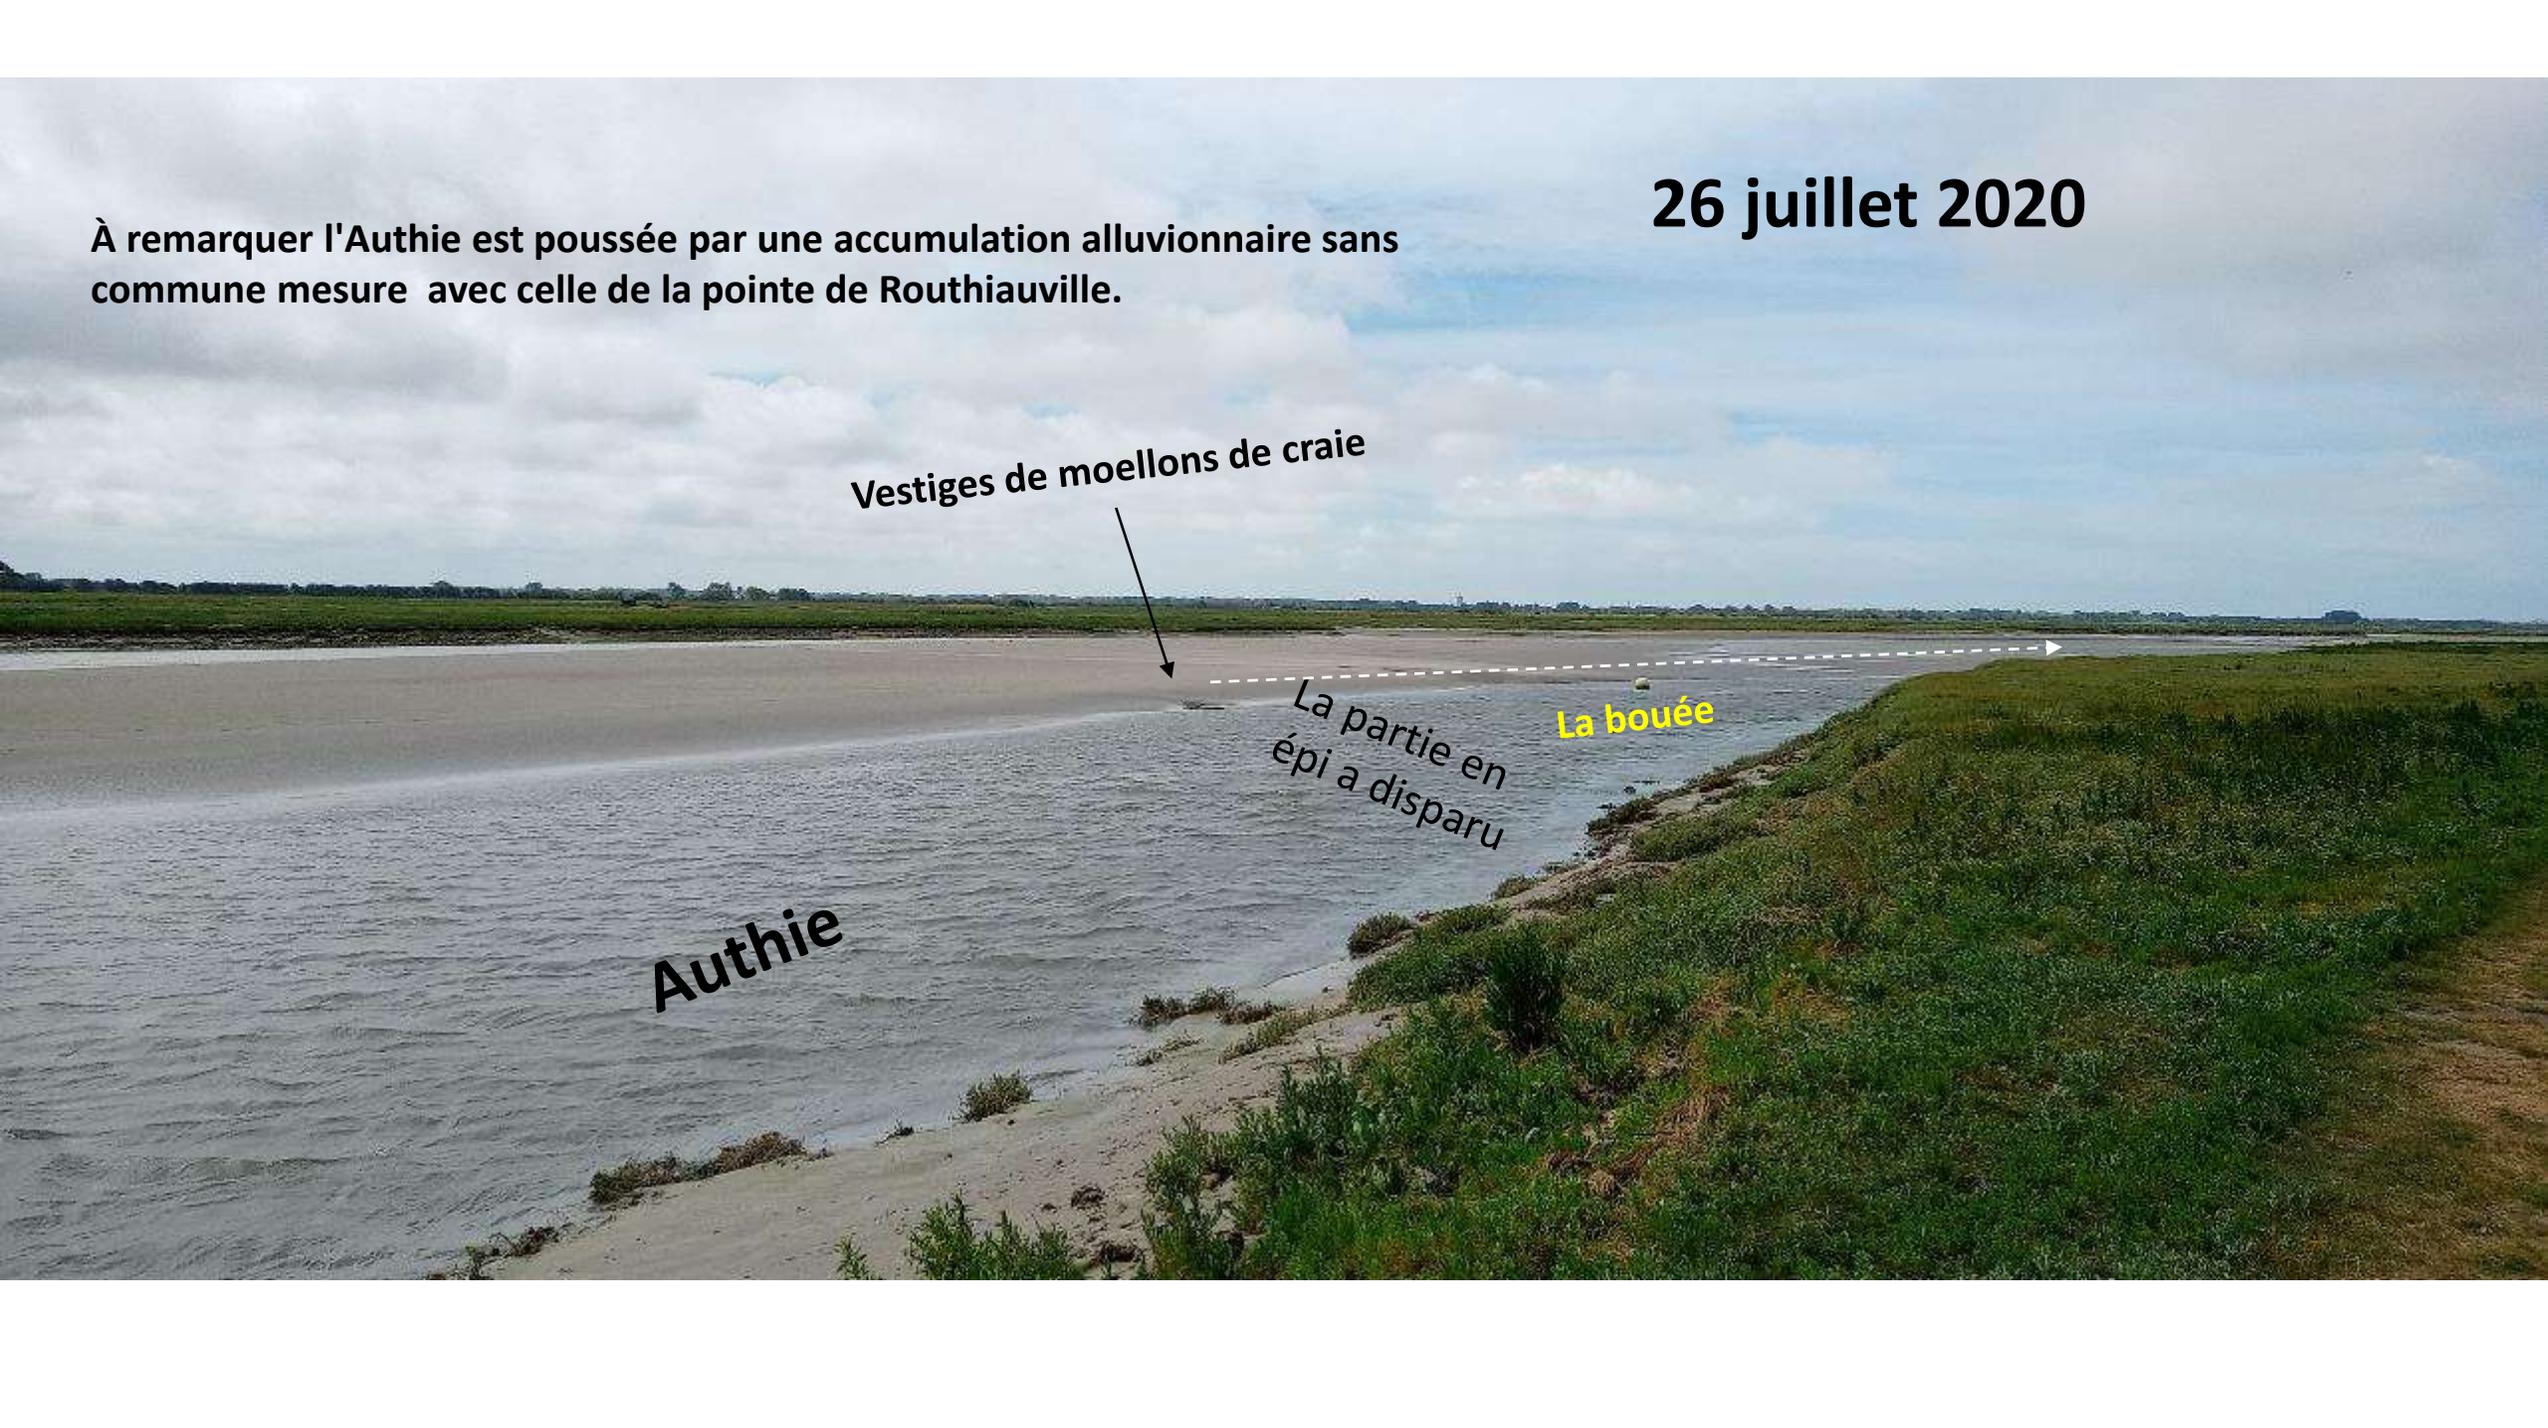
La mer est montée jusque là,
environ 20 cm de la crête

D'autre part il m'apparaît également urgent d'apporter des confortements d'attente au pied de la digue, en arrière de l'érosion, ainsi qu'à un endroit proche à la hauteur très dégradée, où la marée est parvenue à 30 cm du sommet lors d'une récente grande marée.

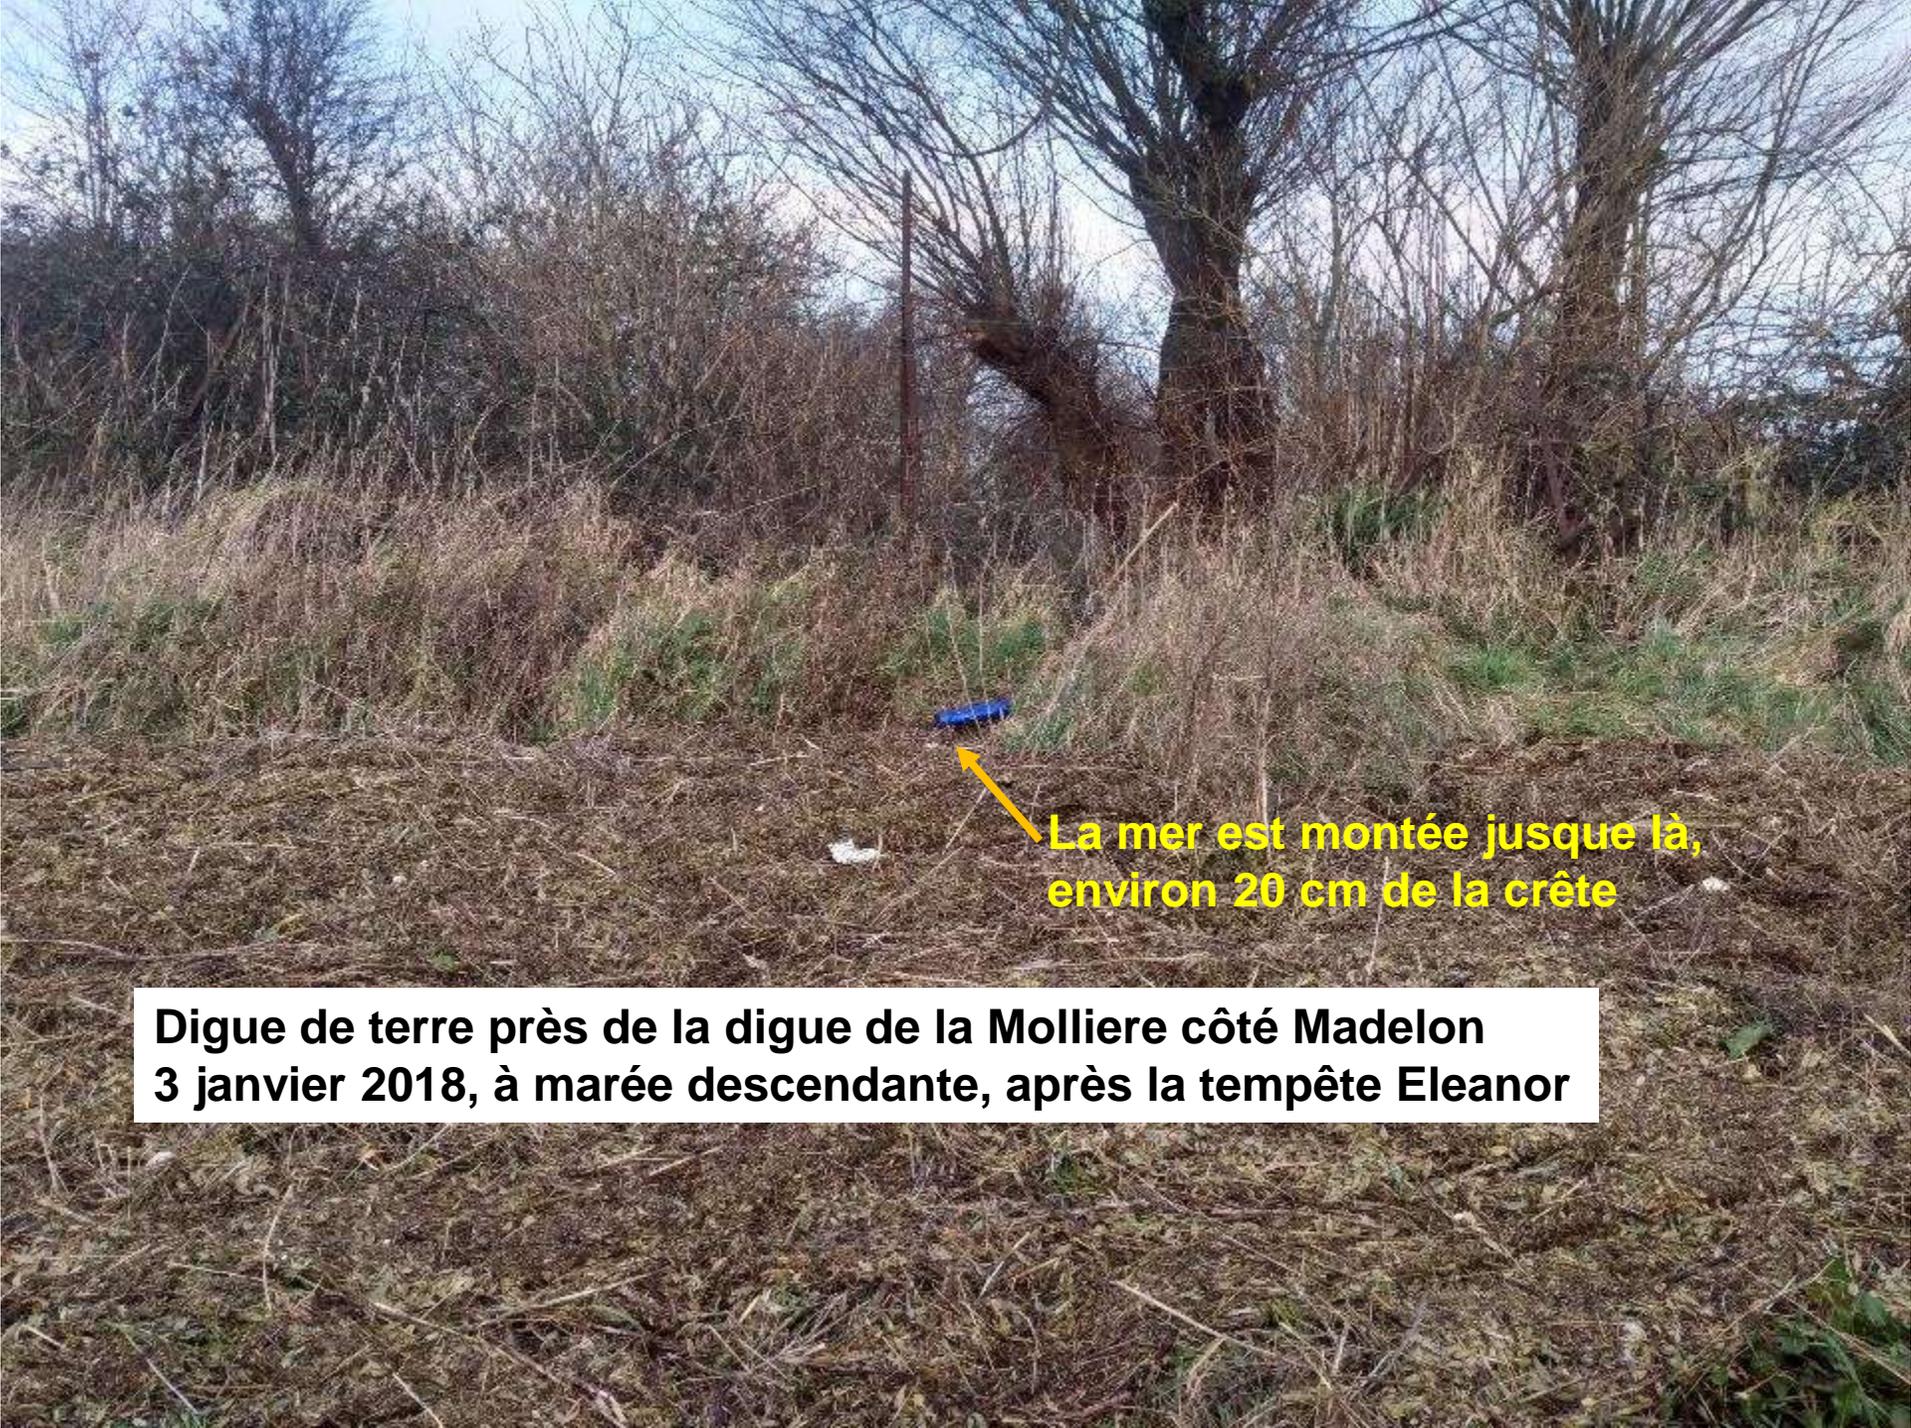
**Digue de terre près de la digue de la Molliere côté Madelon
3 janvier 2018, à marée descendante, après la tempête Eleanor**
