# L'anse du bois de sapins

## L'anse du blockhaus

29 mars 2011

Association de défense contre la mer en Baie d'Authie

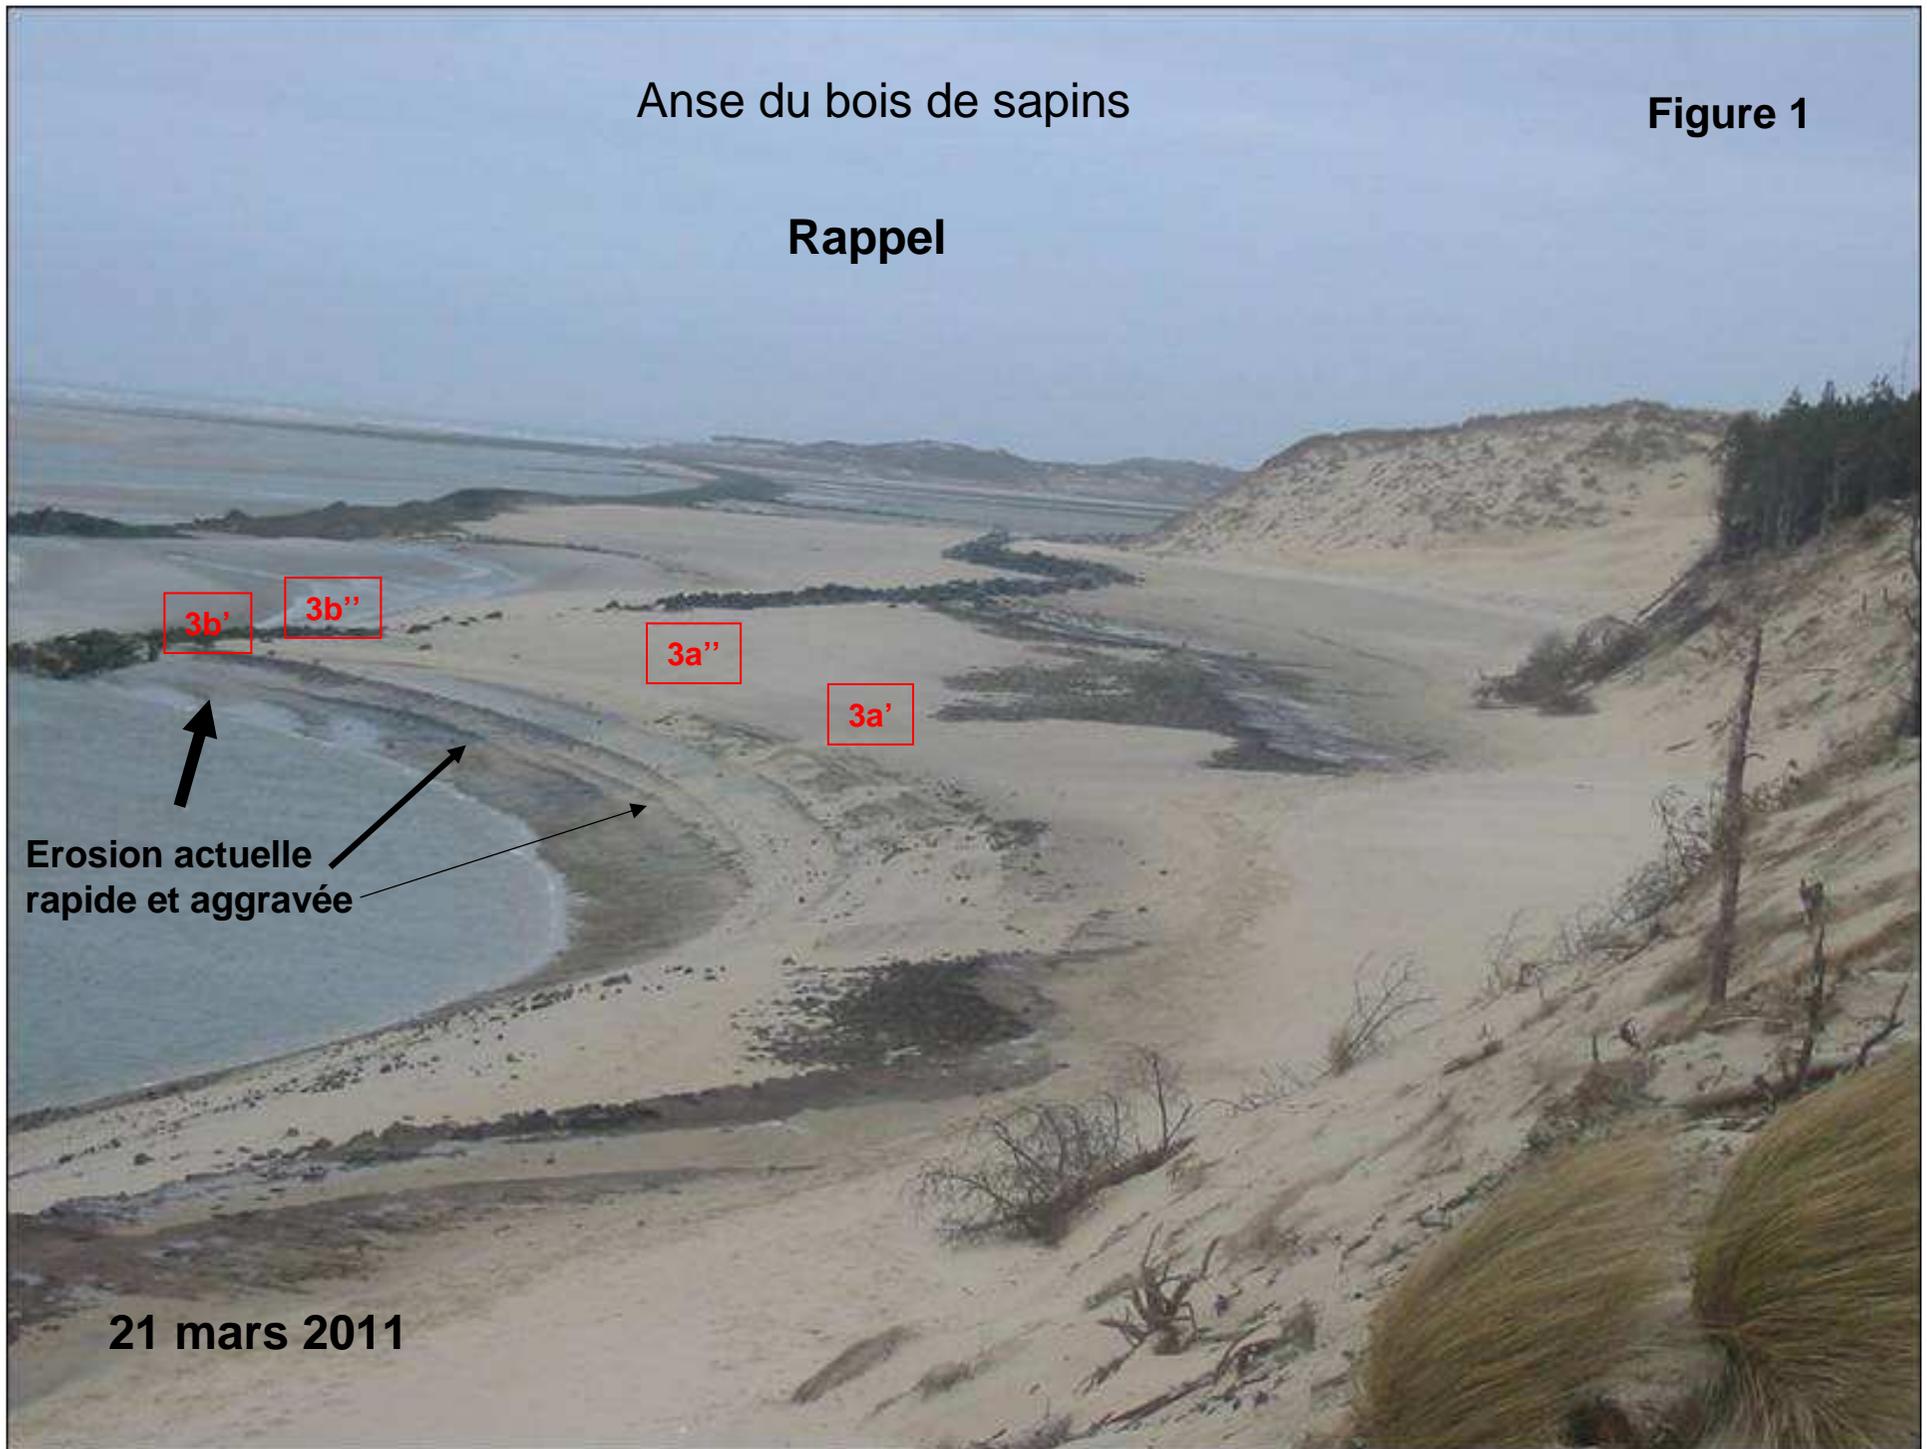
Figure 1

Erosion actuelle  
rapide et aggravée

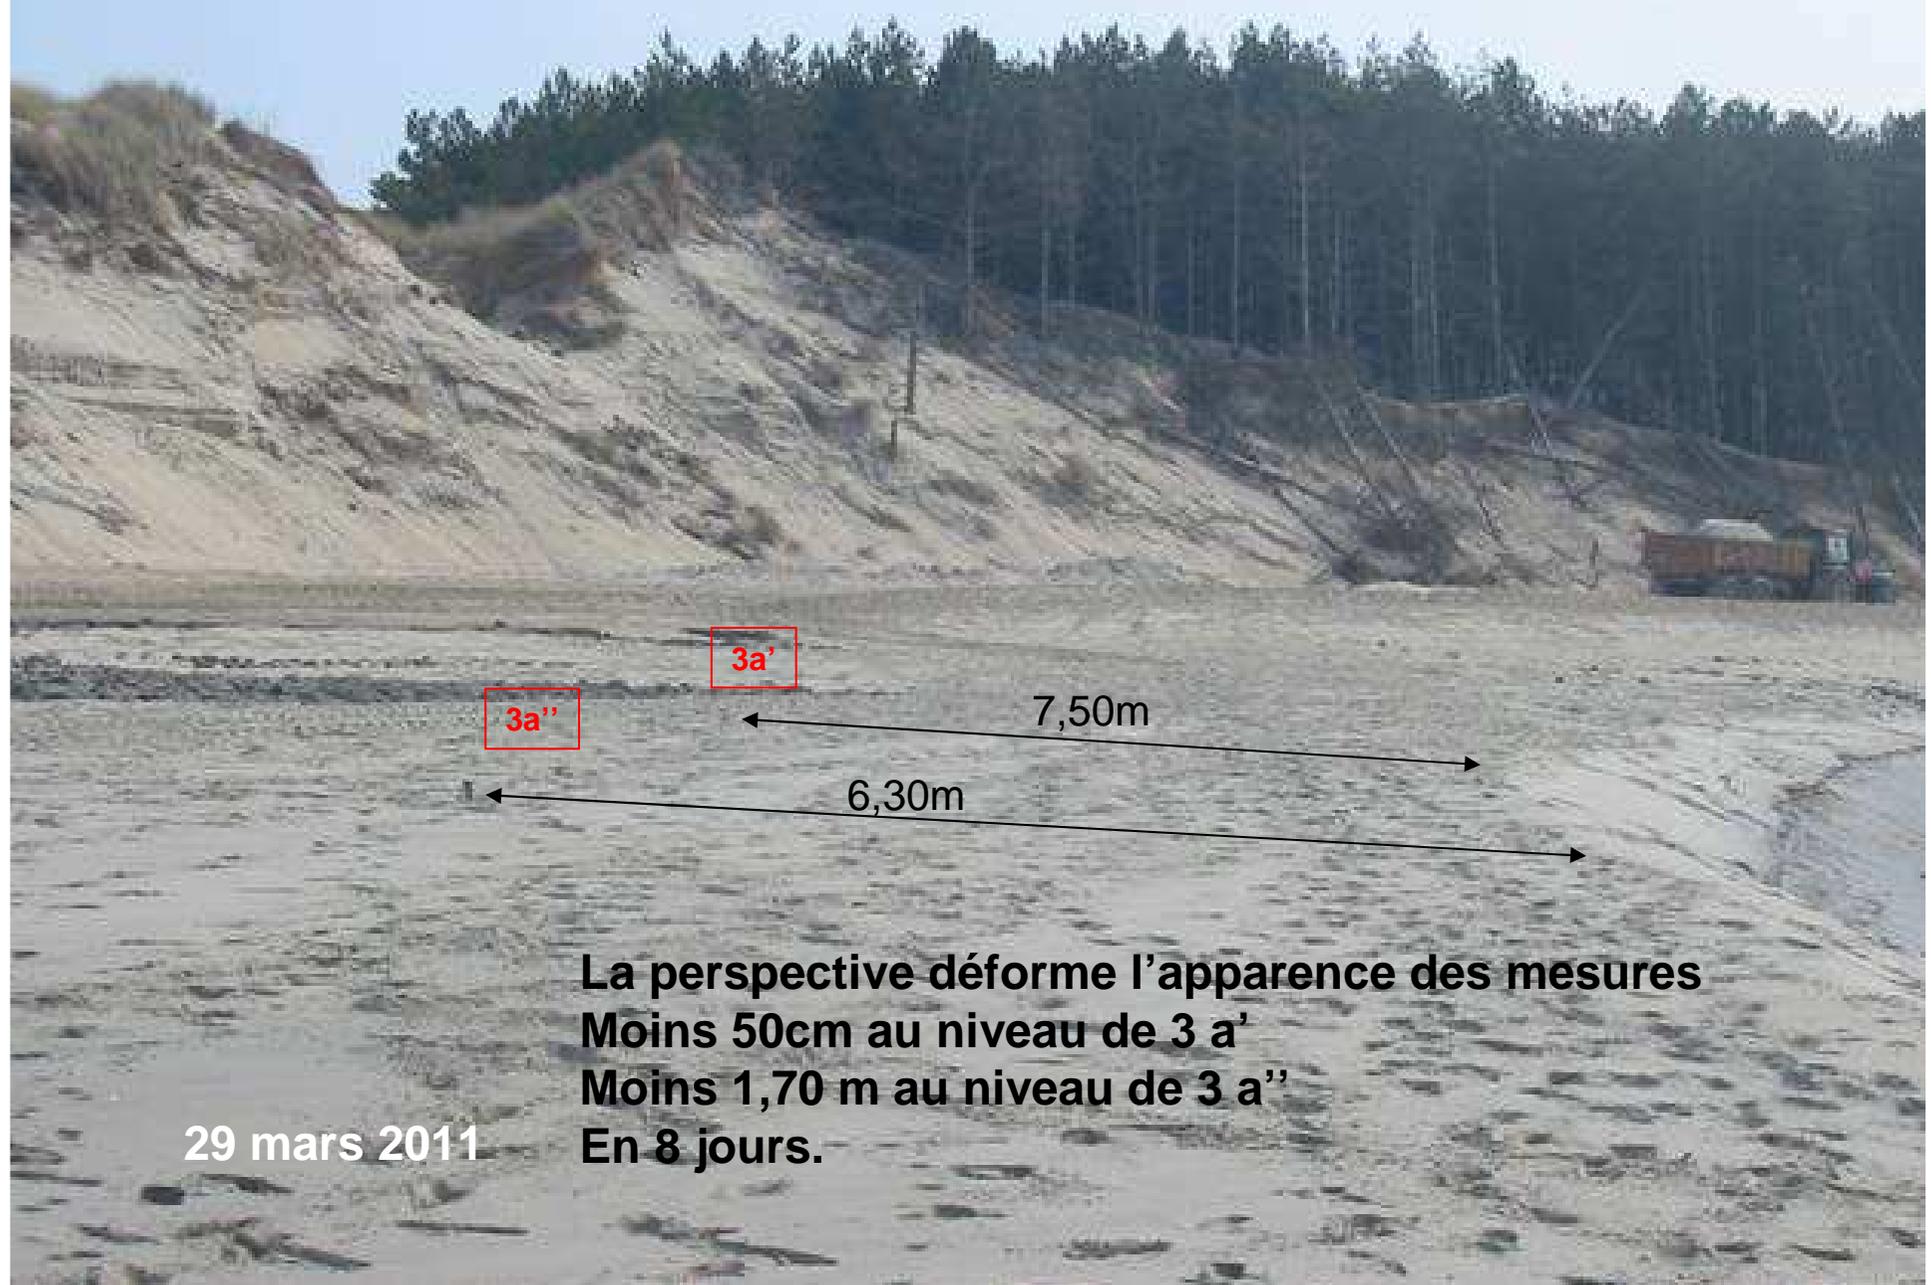
Figure 2

De ce fait l'érosion est demeurée faible mais constante. Elle reste quand même rapide au bout de l'enrochement du bois de sapins qui a été emporté sur 5,50 m en 8 jours.

**La perspective déforme l'apparence des mesures**  
**Moins 50cm au niveau de 3 a'**  
**Moins 1,70 m au niveau de 3 a''**  
**En 8 jours.**

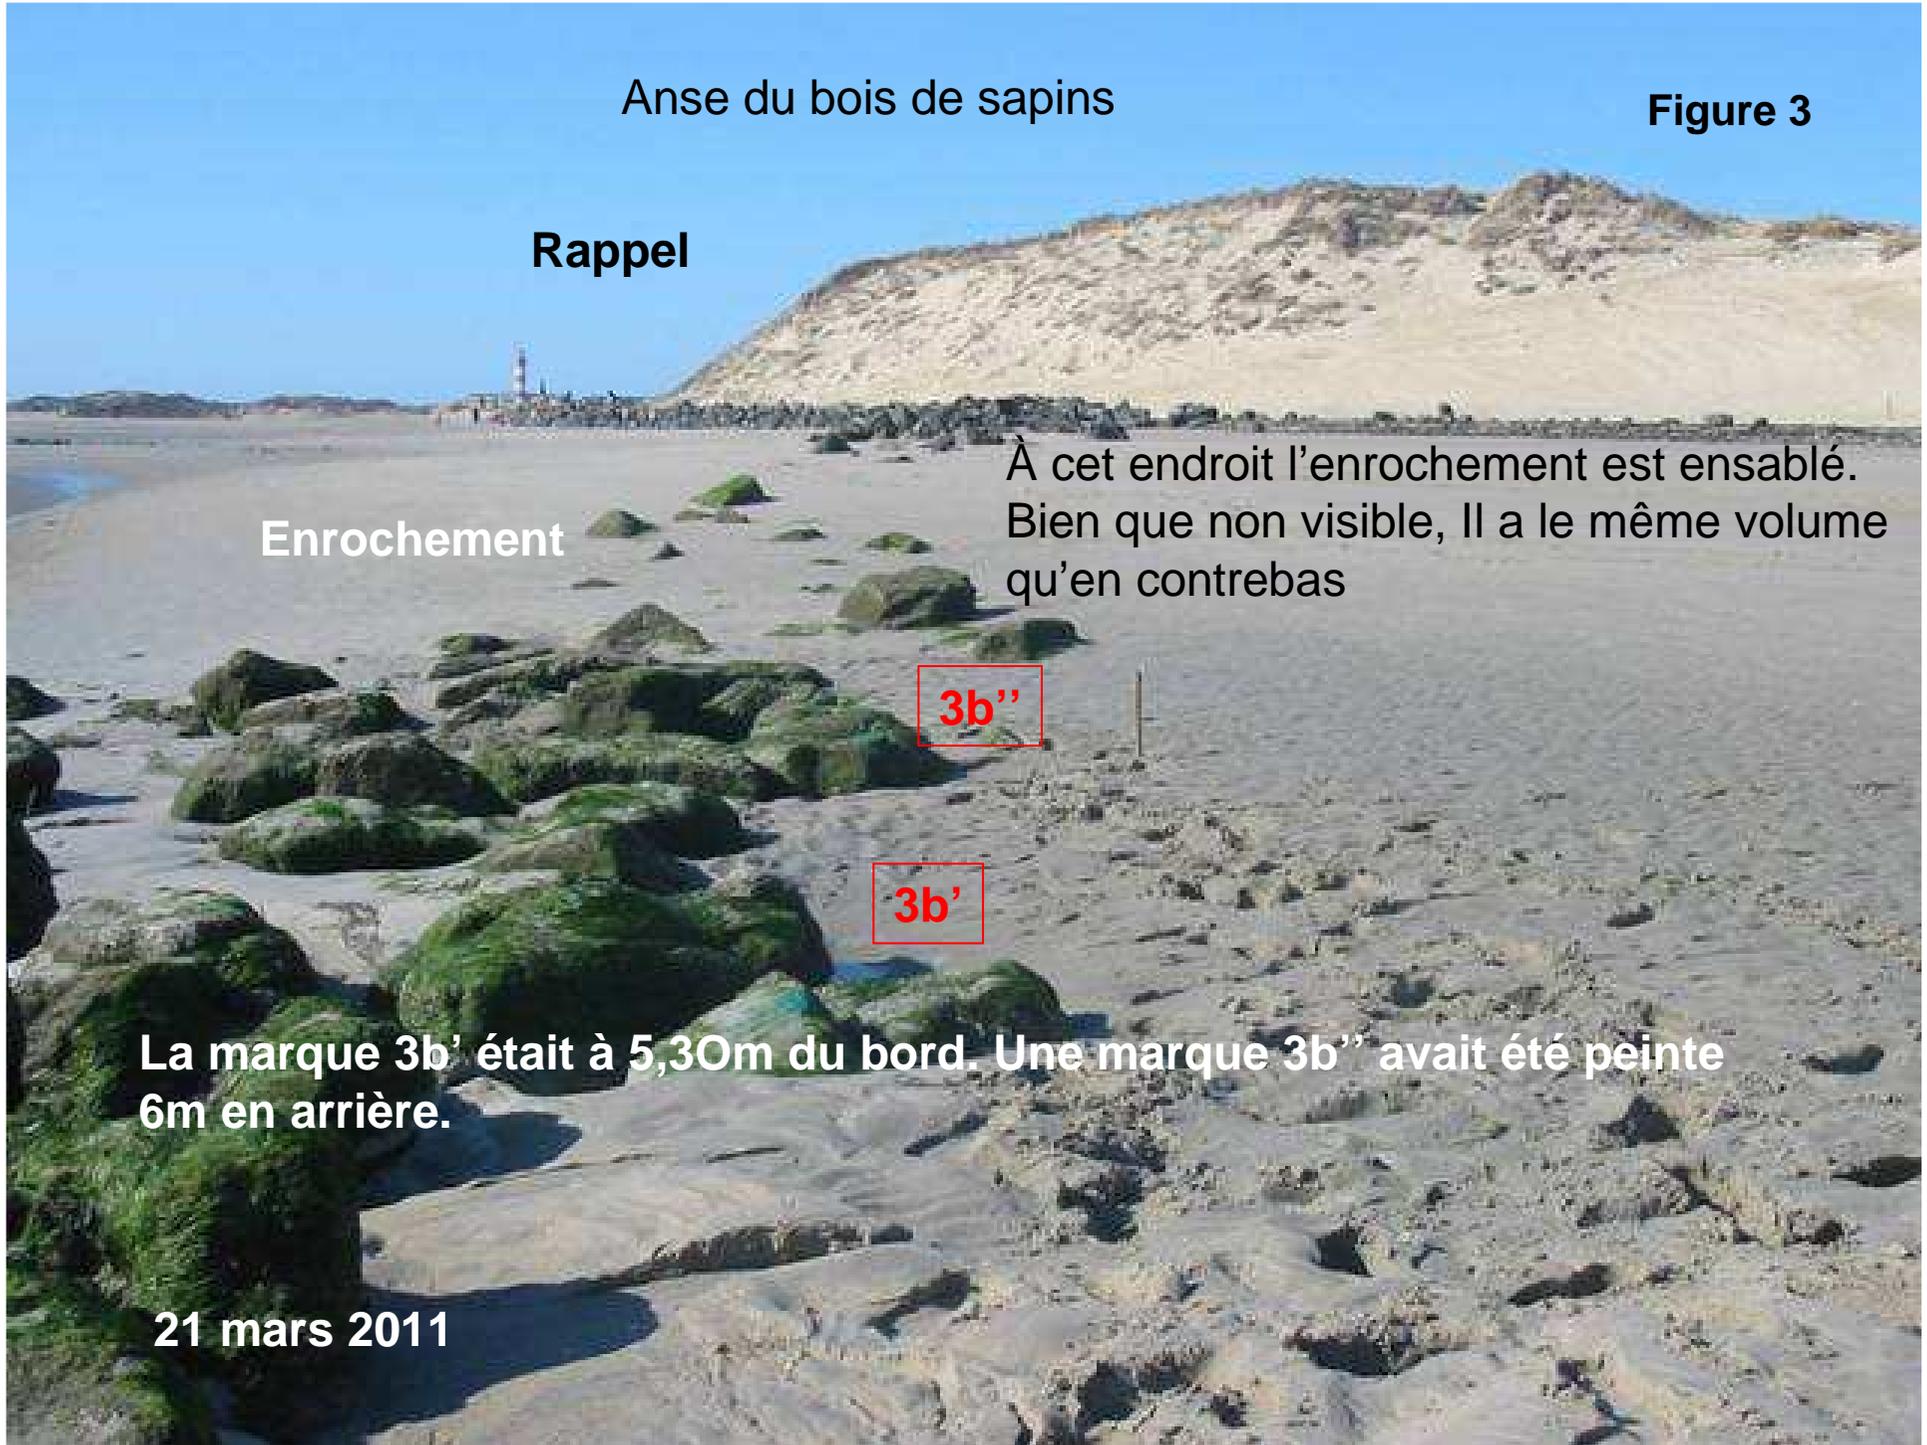
Figure 3

À cet endroit l'enrochement est ensablé.  
Bien que non visible, Il a le même volume  
qu'en contrebas

La marque 3b' était à 5,30m du bord. Une marque 3b'' avait été peinte  
6m en arrière.

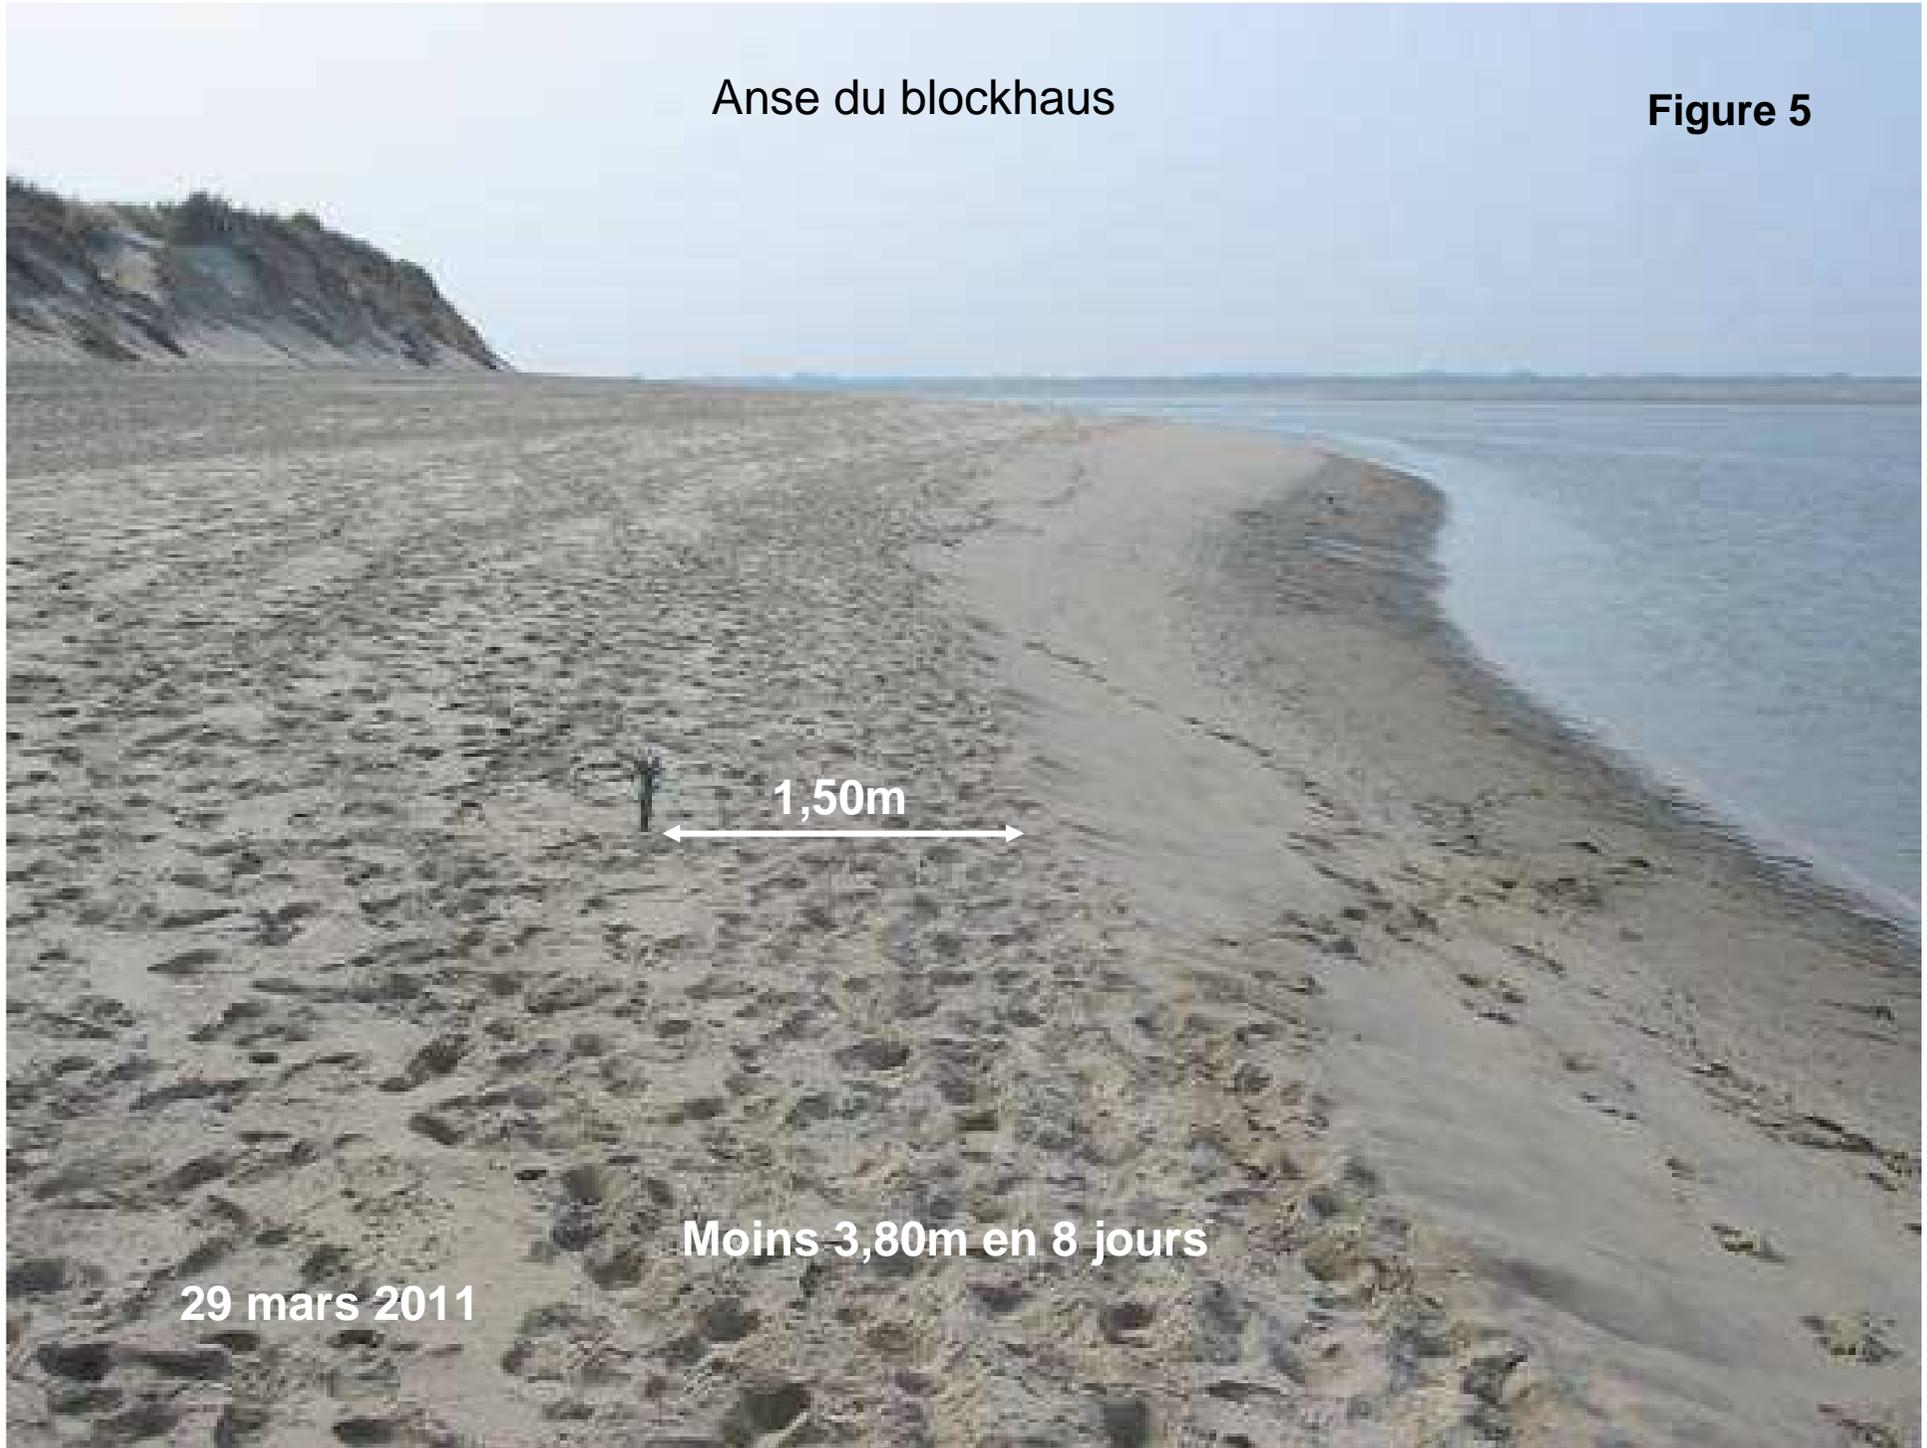
Figure 5

Moins 3,80m en 8 jours

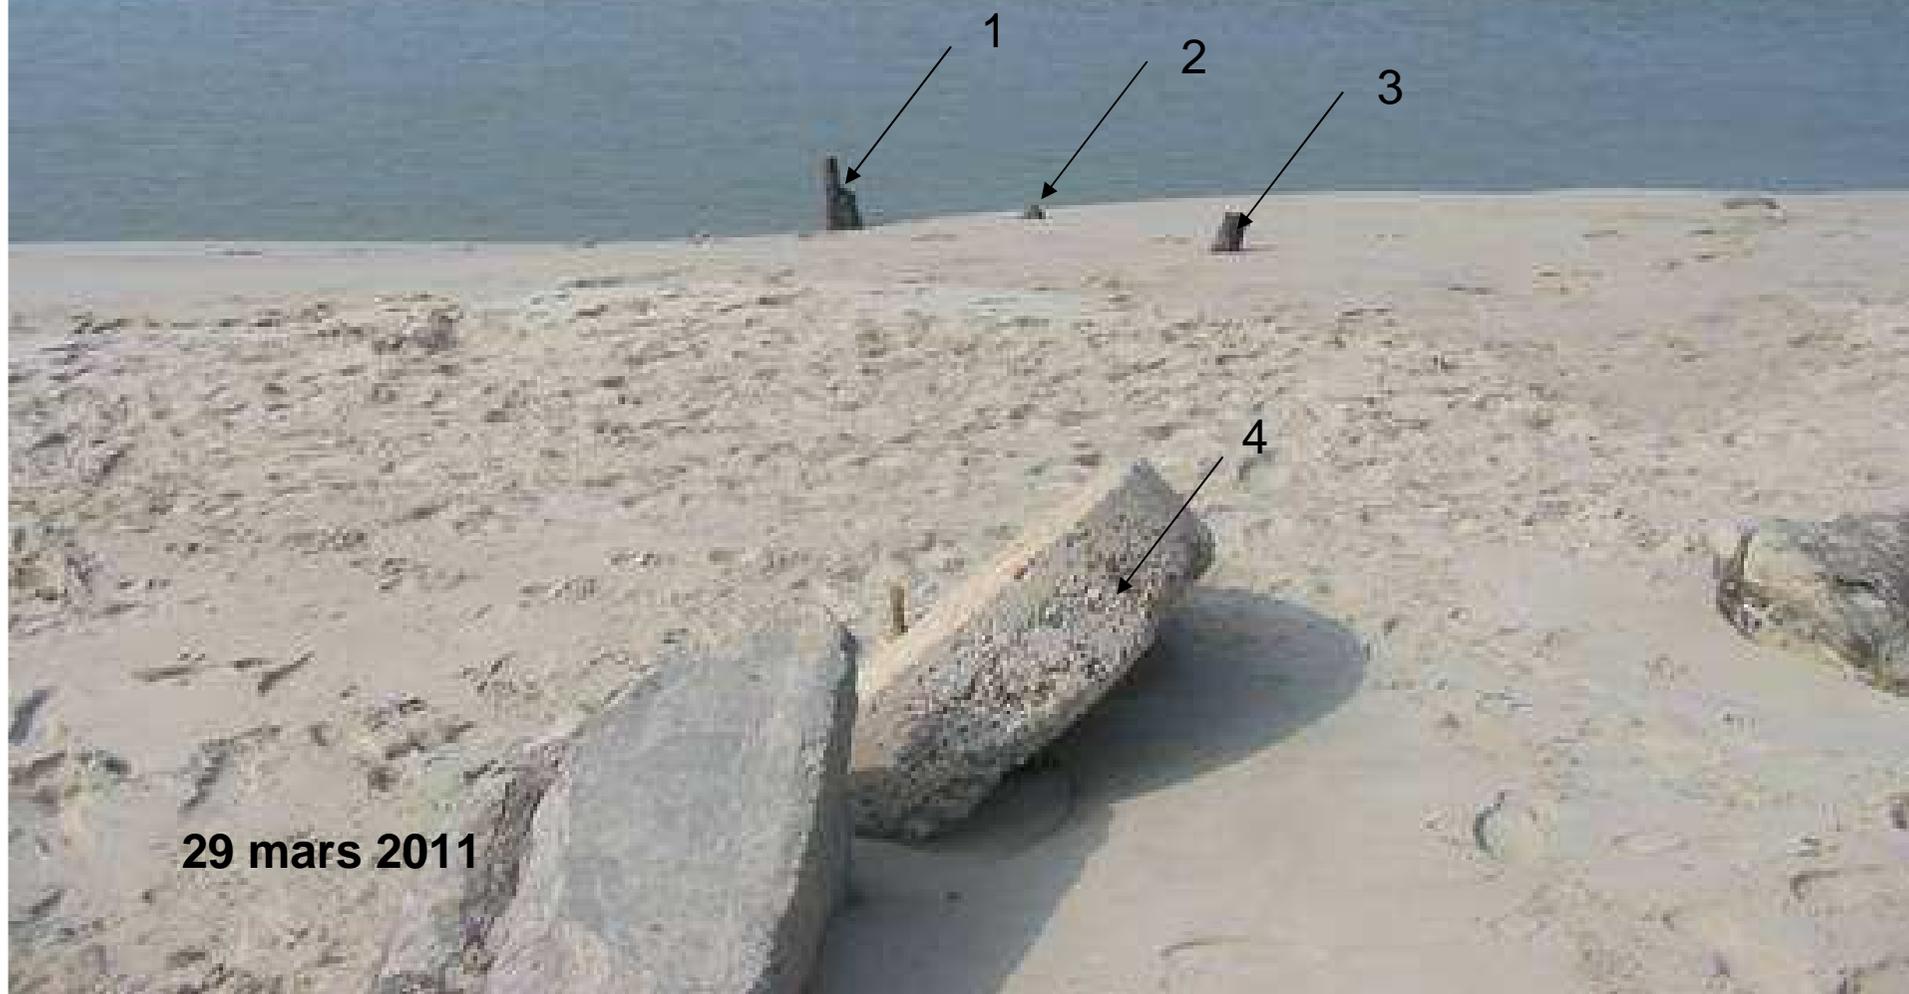
**Figure 7**

En fait, un troisième socle d' asperge Rommel est apparu entre les deux premiers photographiés la semaine dernière. Ils se situent à gauche des vestiges présent devant les ruines du blockhaus. Ce ne sont que des blocs de béton sans danger..

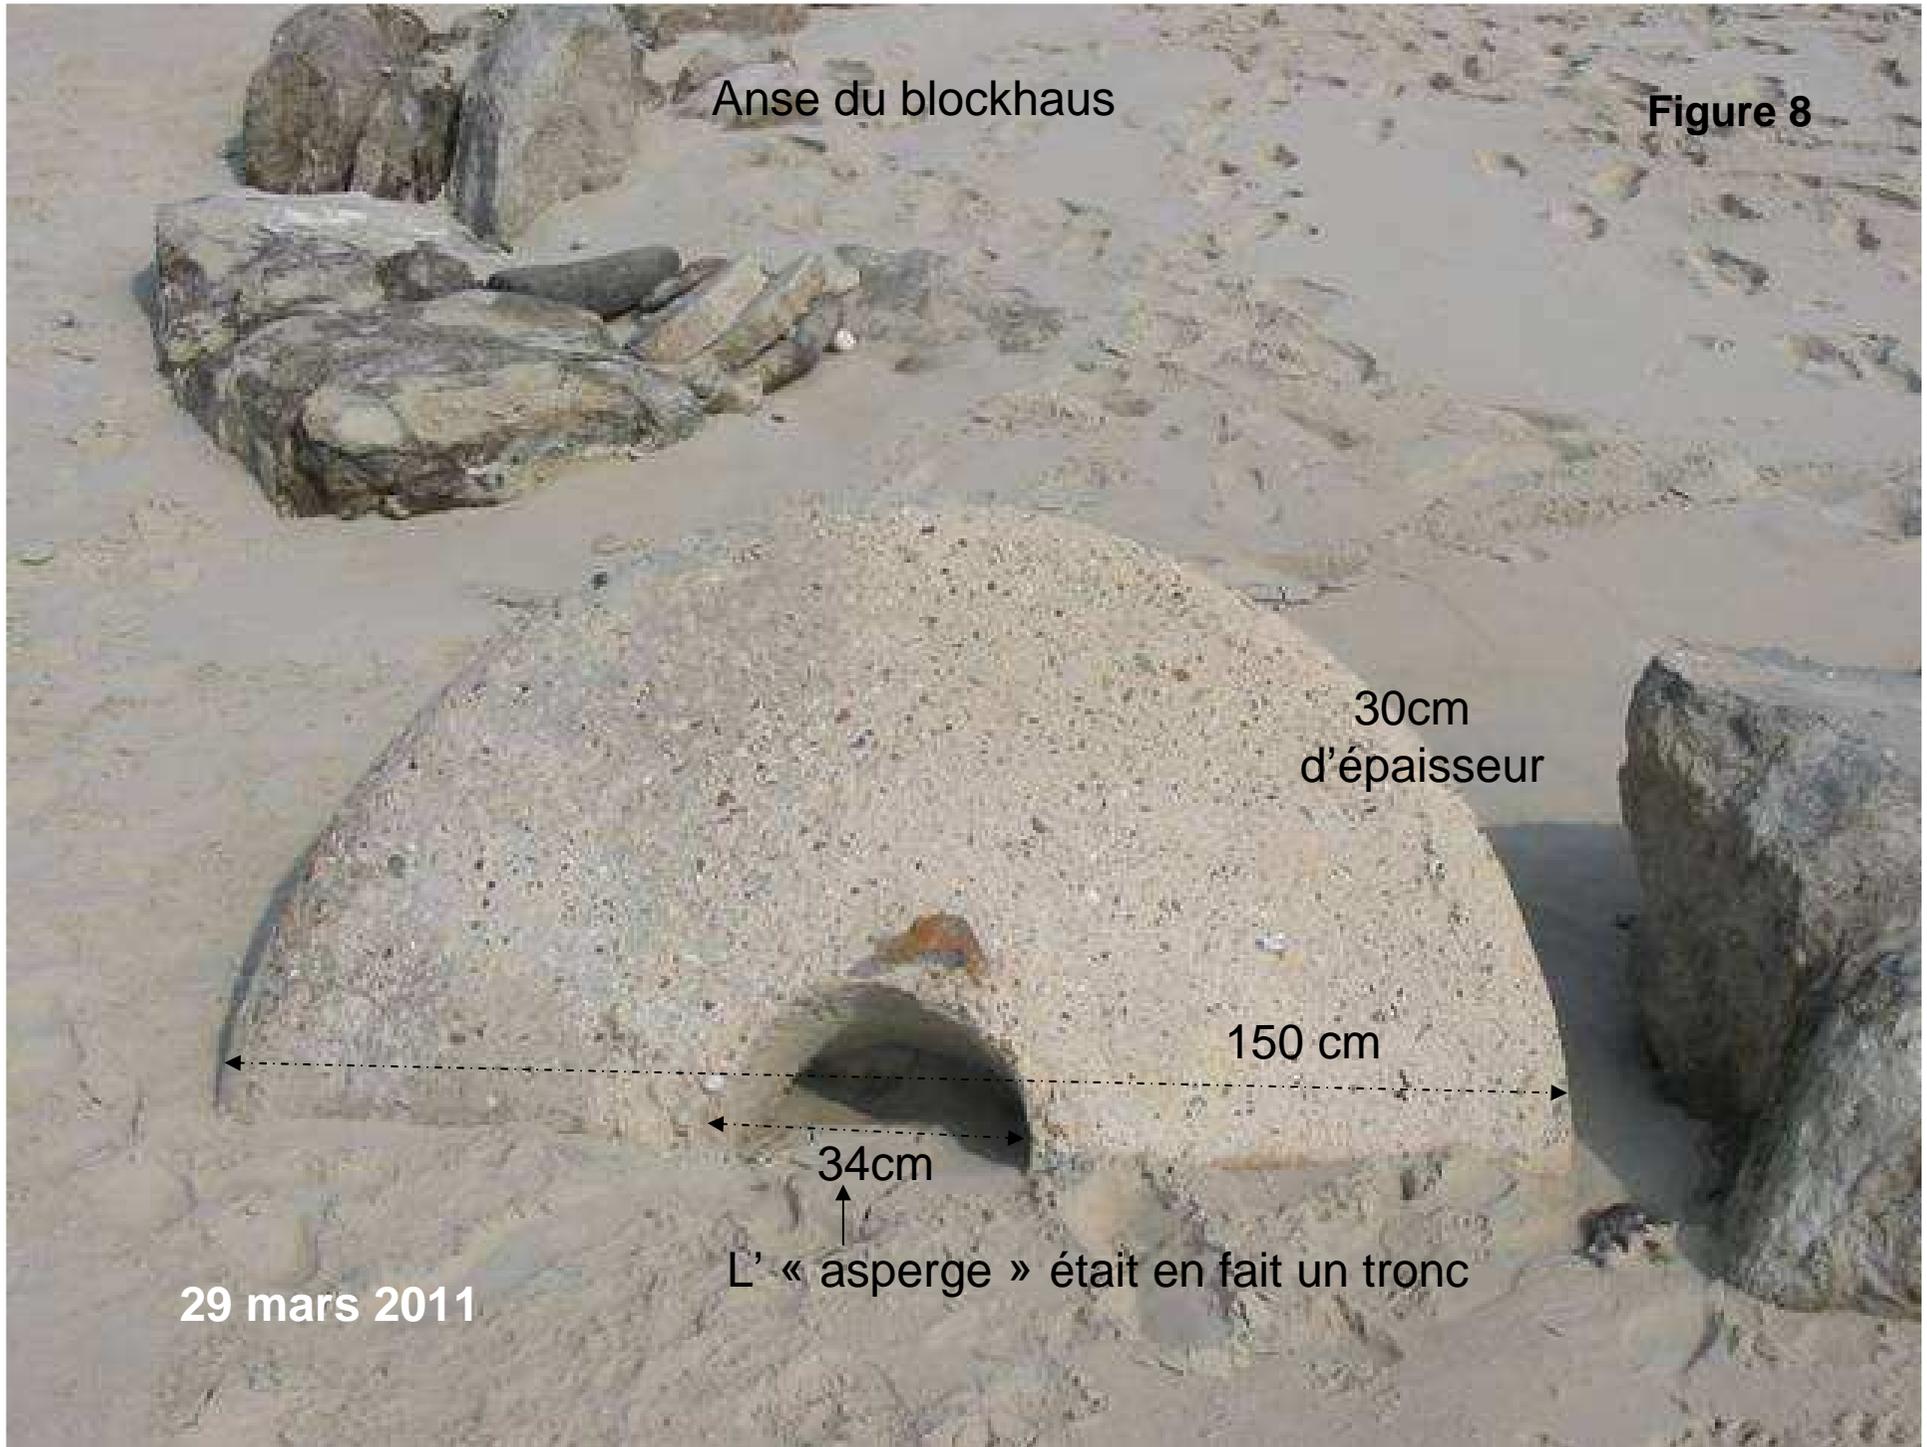
Figure 8

L' « asperge » était en fait un tronc

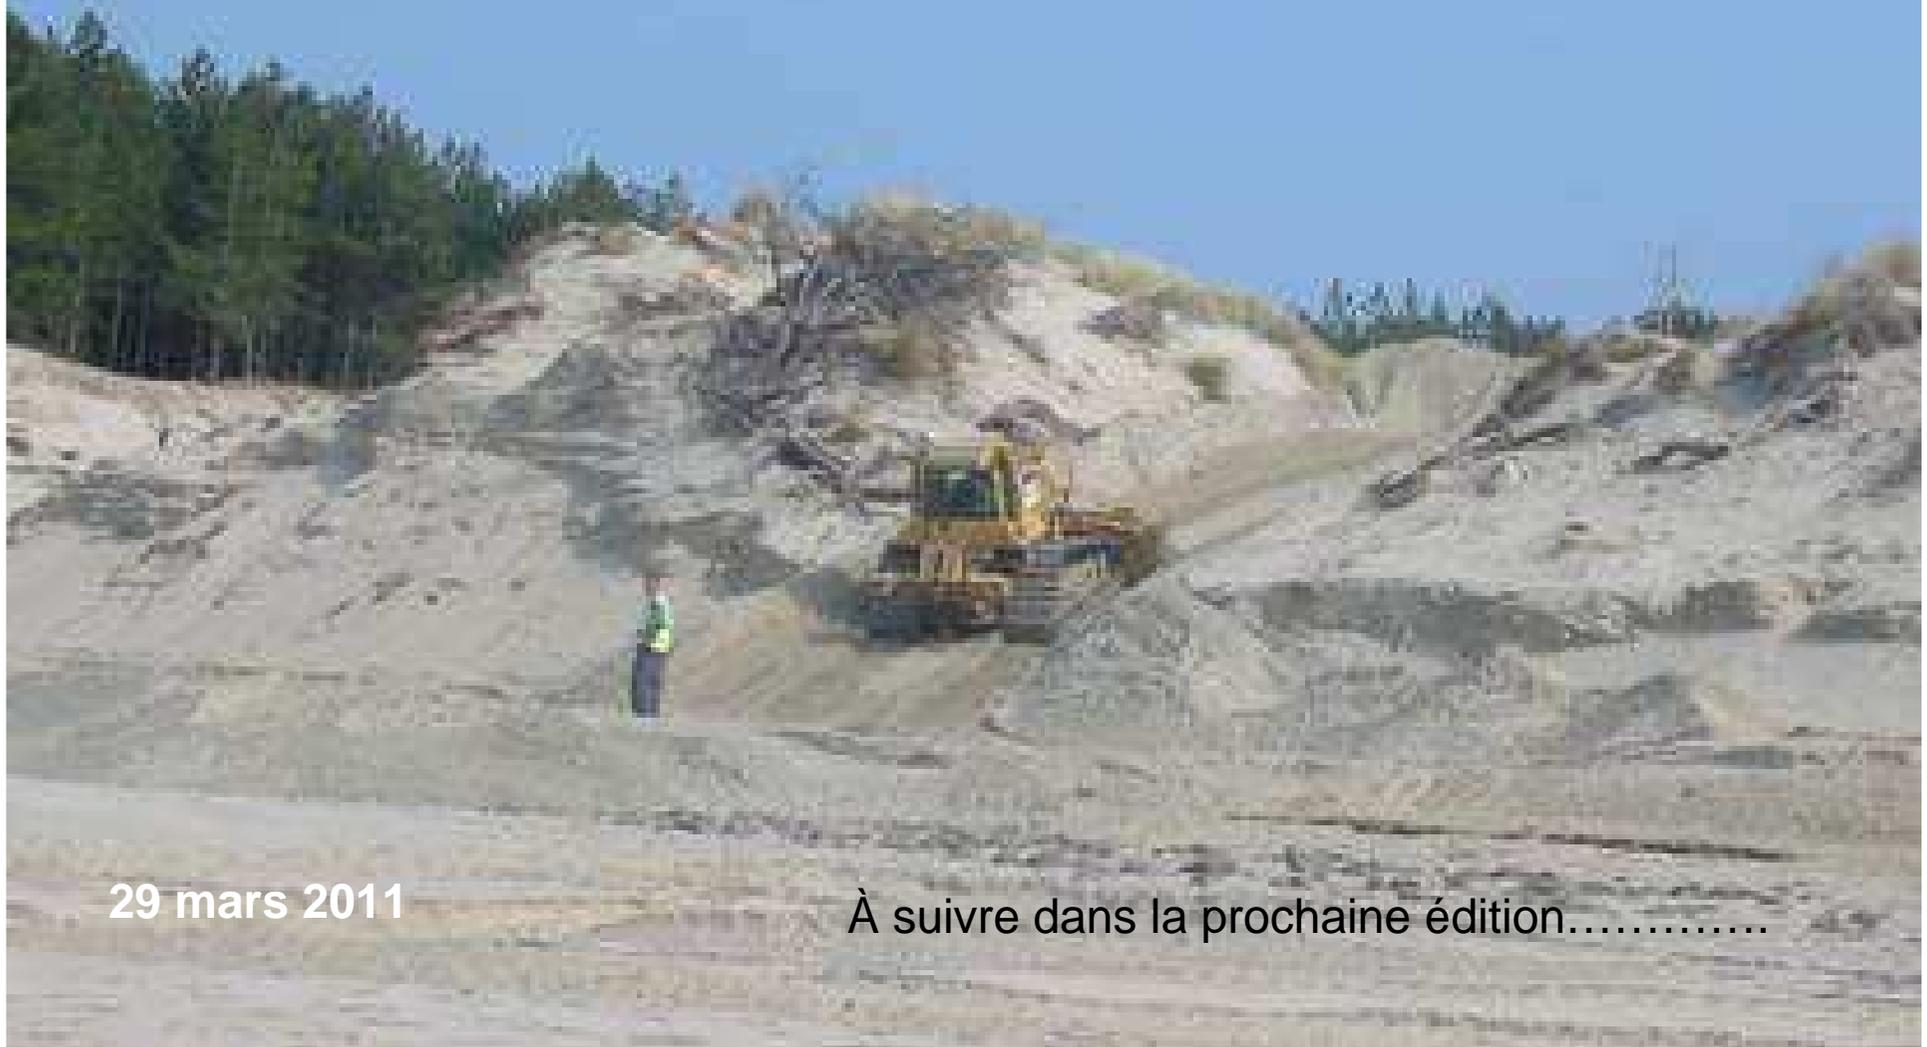
Figure 9

2<sup>ème</sup> phase de ré ensablement, à 200m environ à gauche du premier

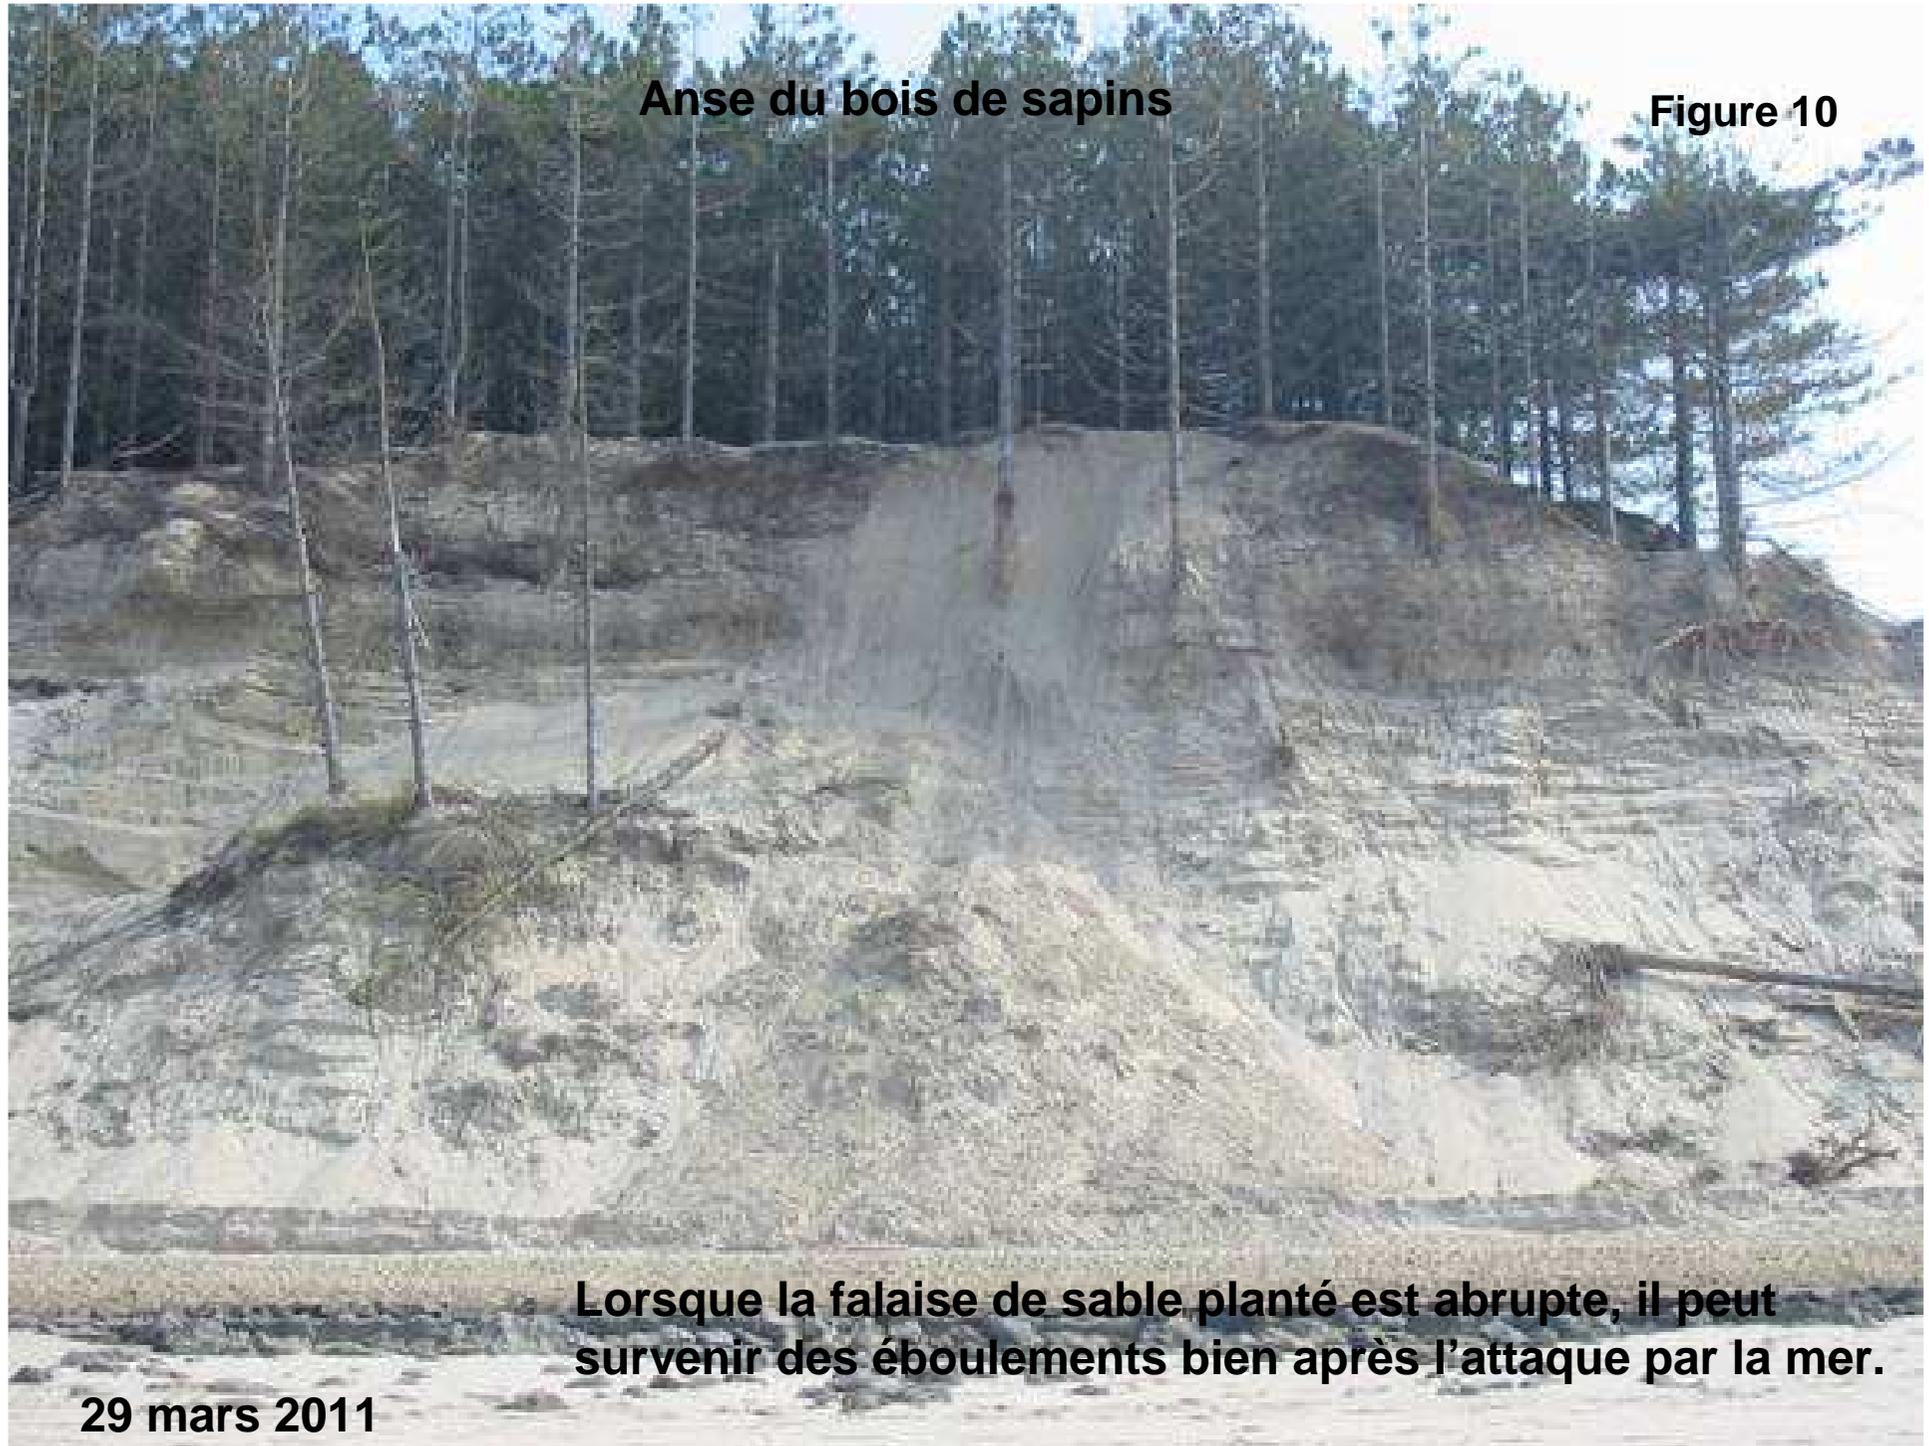
**Figure 10**

**Lorsque la falaise de sable planté est abrupte, il peut survenir des éboulements bien après l'attaque par la mer.**
