# L'anse du bois de sapins

## L'anse du blockhaus

29 mars 2011

Association de défense contre la mer en Baie d'Authie

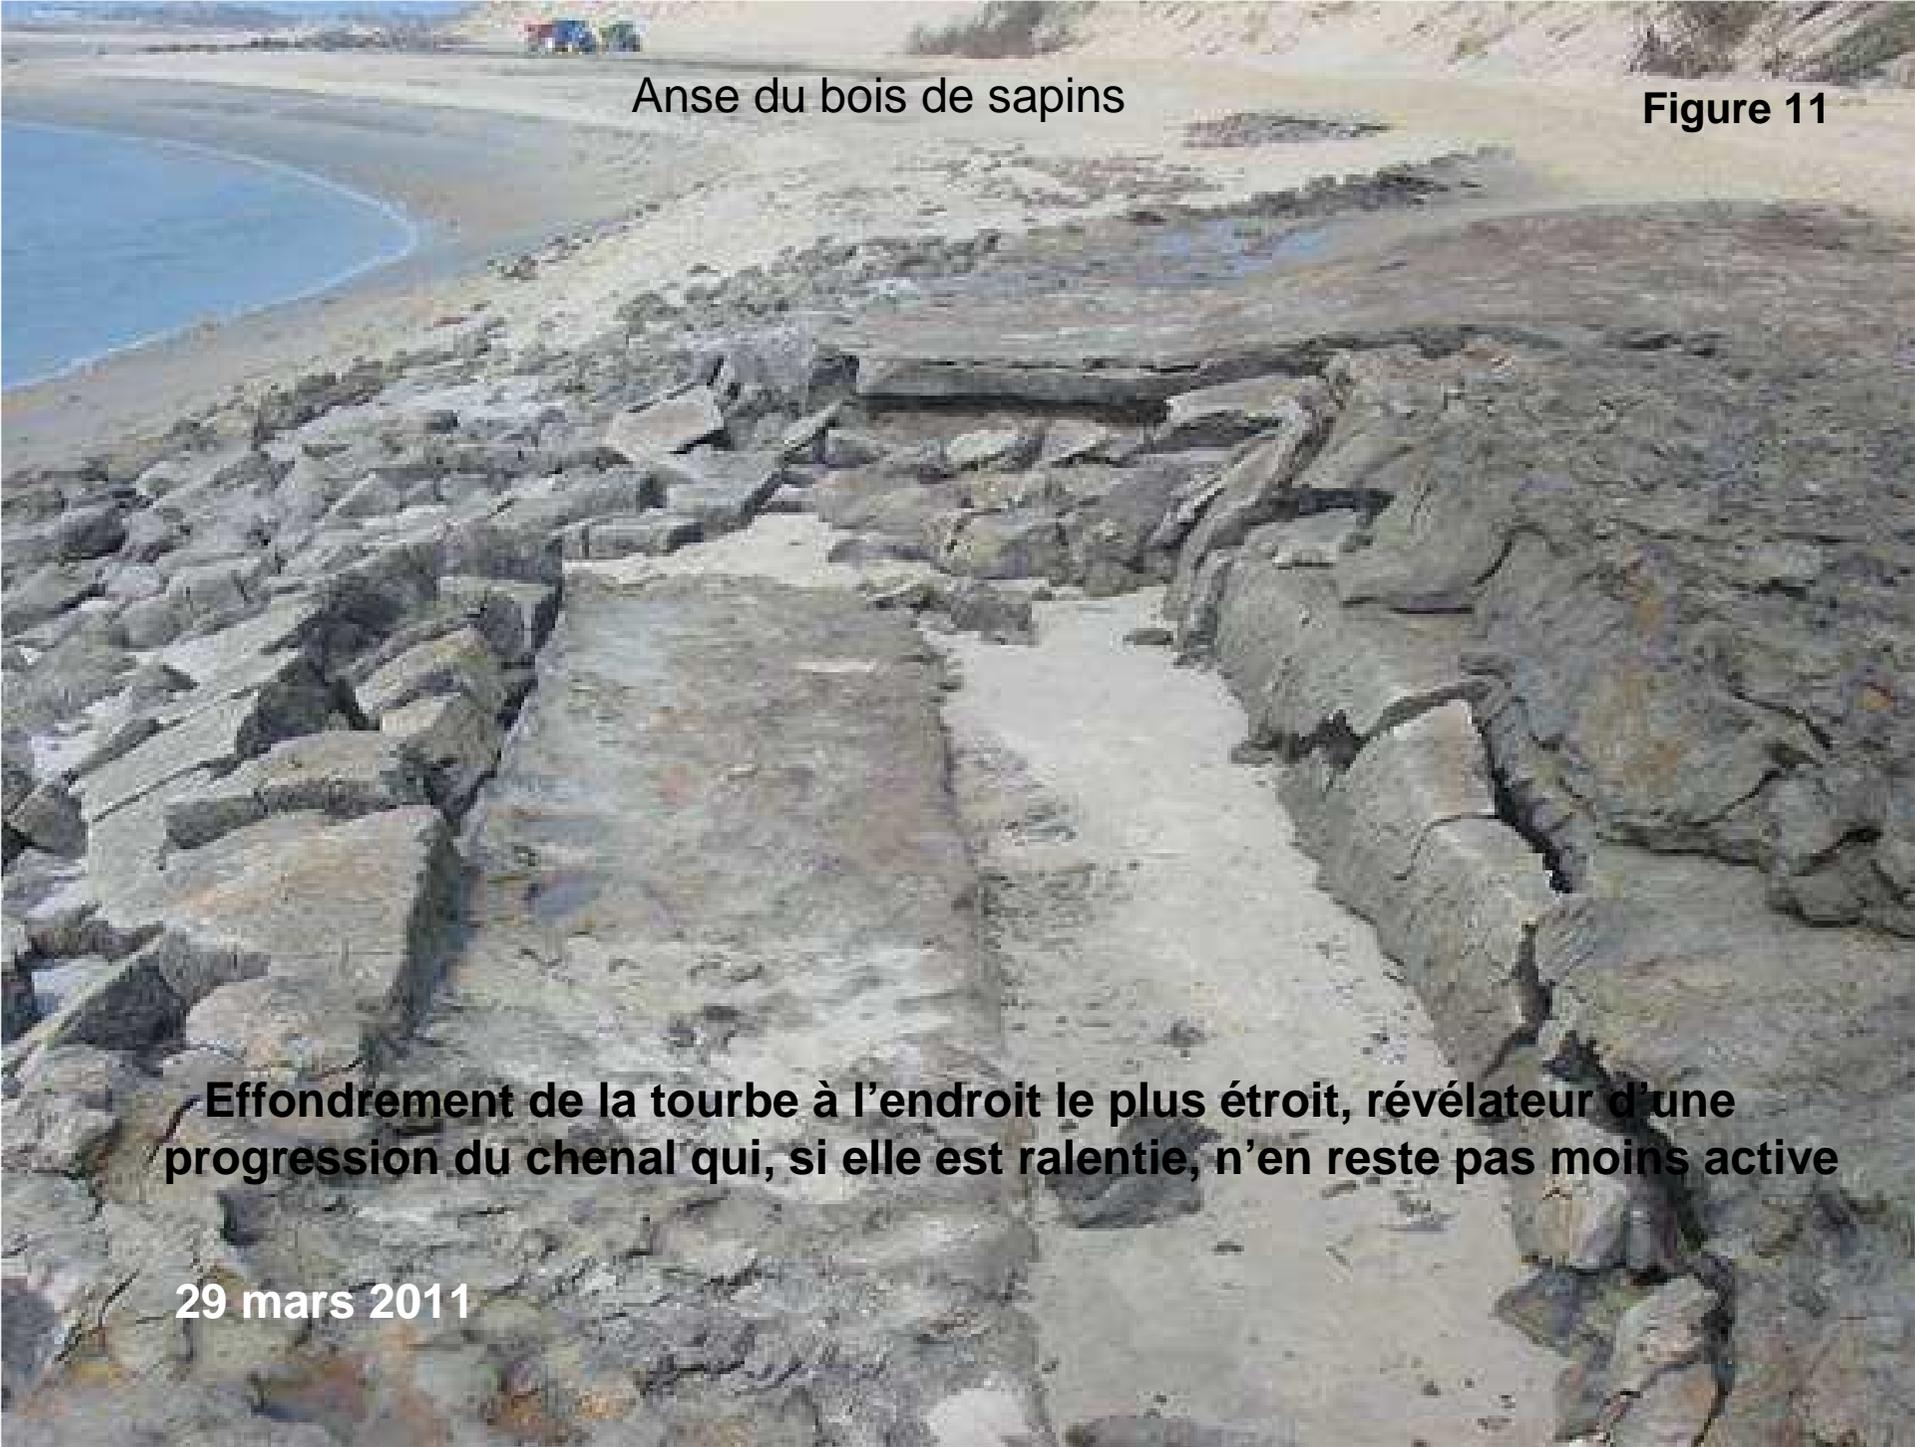
Figure 11

**Effondrement de la tourbe à l'endroit le plus étroit, révélateur d'une progression du chenal qui, si elle est ralentie, n'en reste pas moins active**

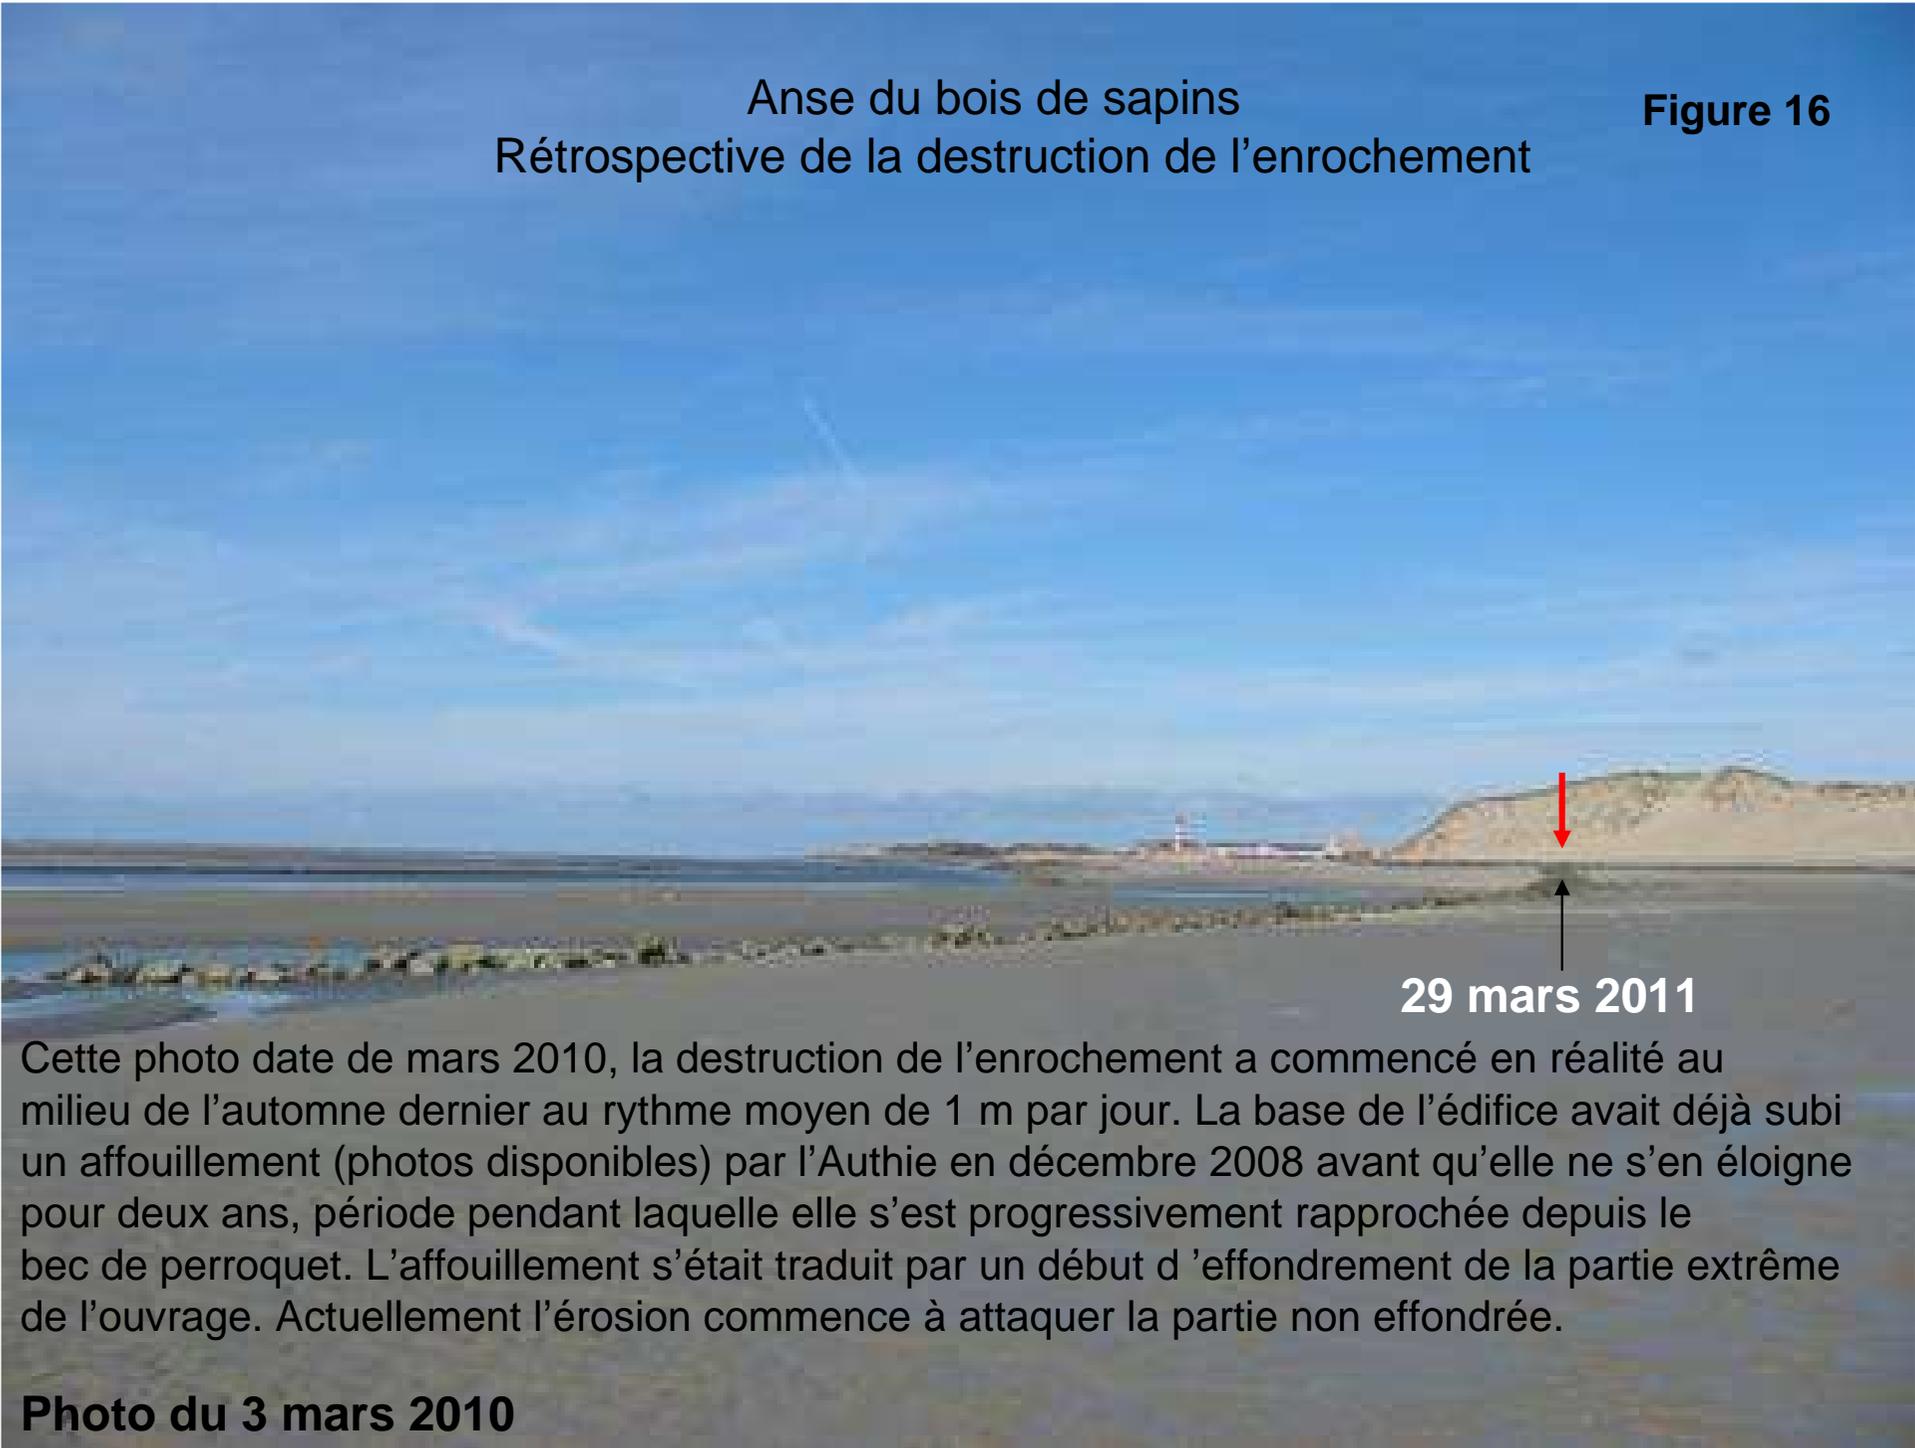
Figure 16

Cette photo date de mars 2010, la destruction de l'enrochement a commencé en réalité au milieu de l'automne dernier au rythme moyen de 1 m par jour. La base de l'édifice avait déjà subi un affouillement (photos disponibles) par l'Authie en décembre 2008 avant qu'elle ne s'en éloigne pour deux ans, période pendant laquelle elle s'est progressivement rapprochée depuis le bec de perroquet. L'affouillement s'était traduit par un début d'effondrement de la partie extrême de l'ouvrage. Actuellement l'érosion commence à attaquer la partie non effondrée.

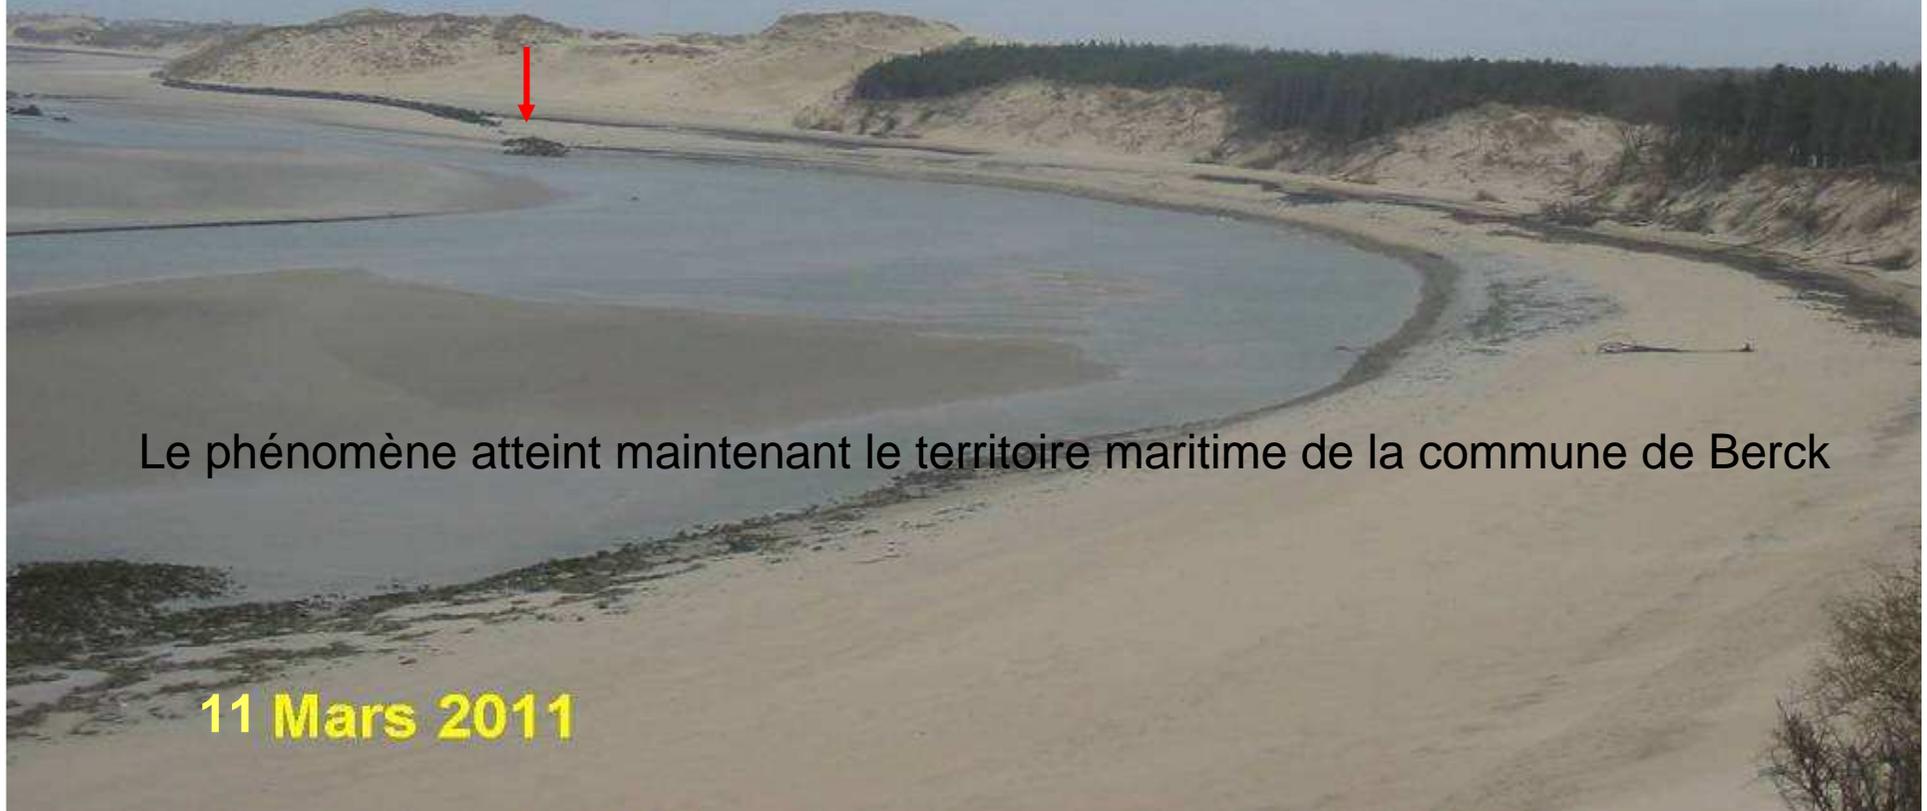
Figure 17

Le phénomène atteint maintenant le territoire maritime de la commune de Berck

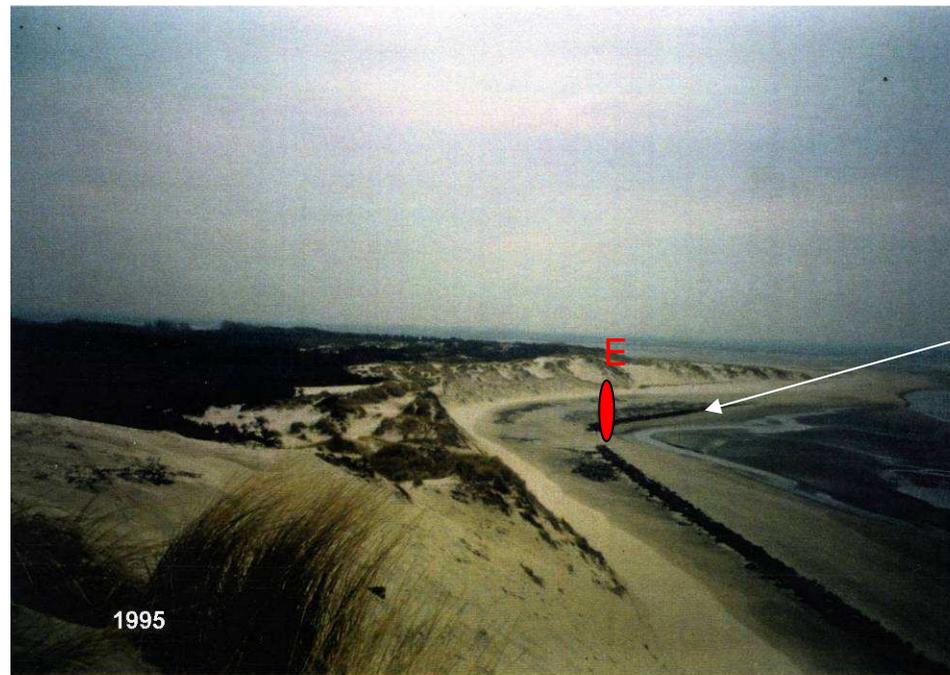
**Figure 18**

Cet enrochement situé en prolongement a disparu depuis une dizaine d'années
