## RETROSPECTIVE DES COURANTS DEVANT LE BOIS DE SAPINS

Ce dossier comporte deux parties,

1<sup>ère</sup> partie : témoignage du comportement apparent du filet test, procédé S Able, du 18 novembre 2014 au 20 octobre 2015,

2<sup>ème</sup> partie : évolution des chenaux et courants du bec de perroquet à la digue submersible, de Janvier 2011 à septembre 2015.

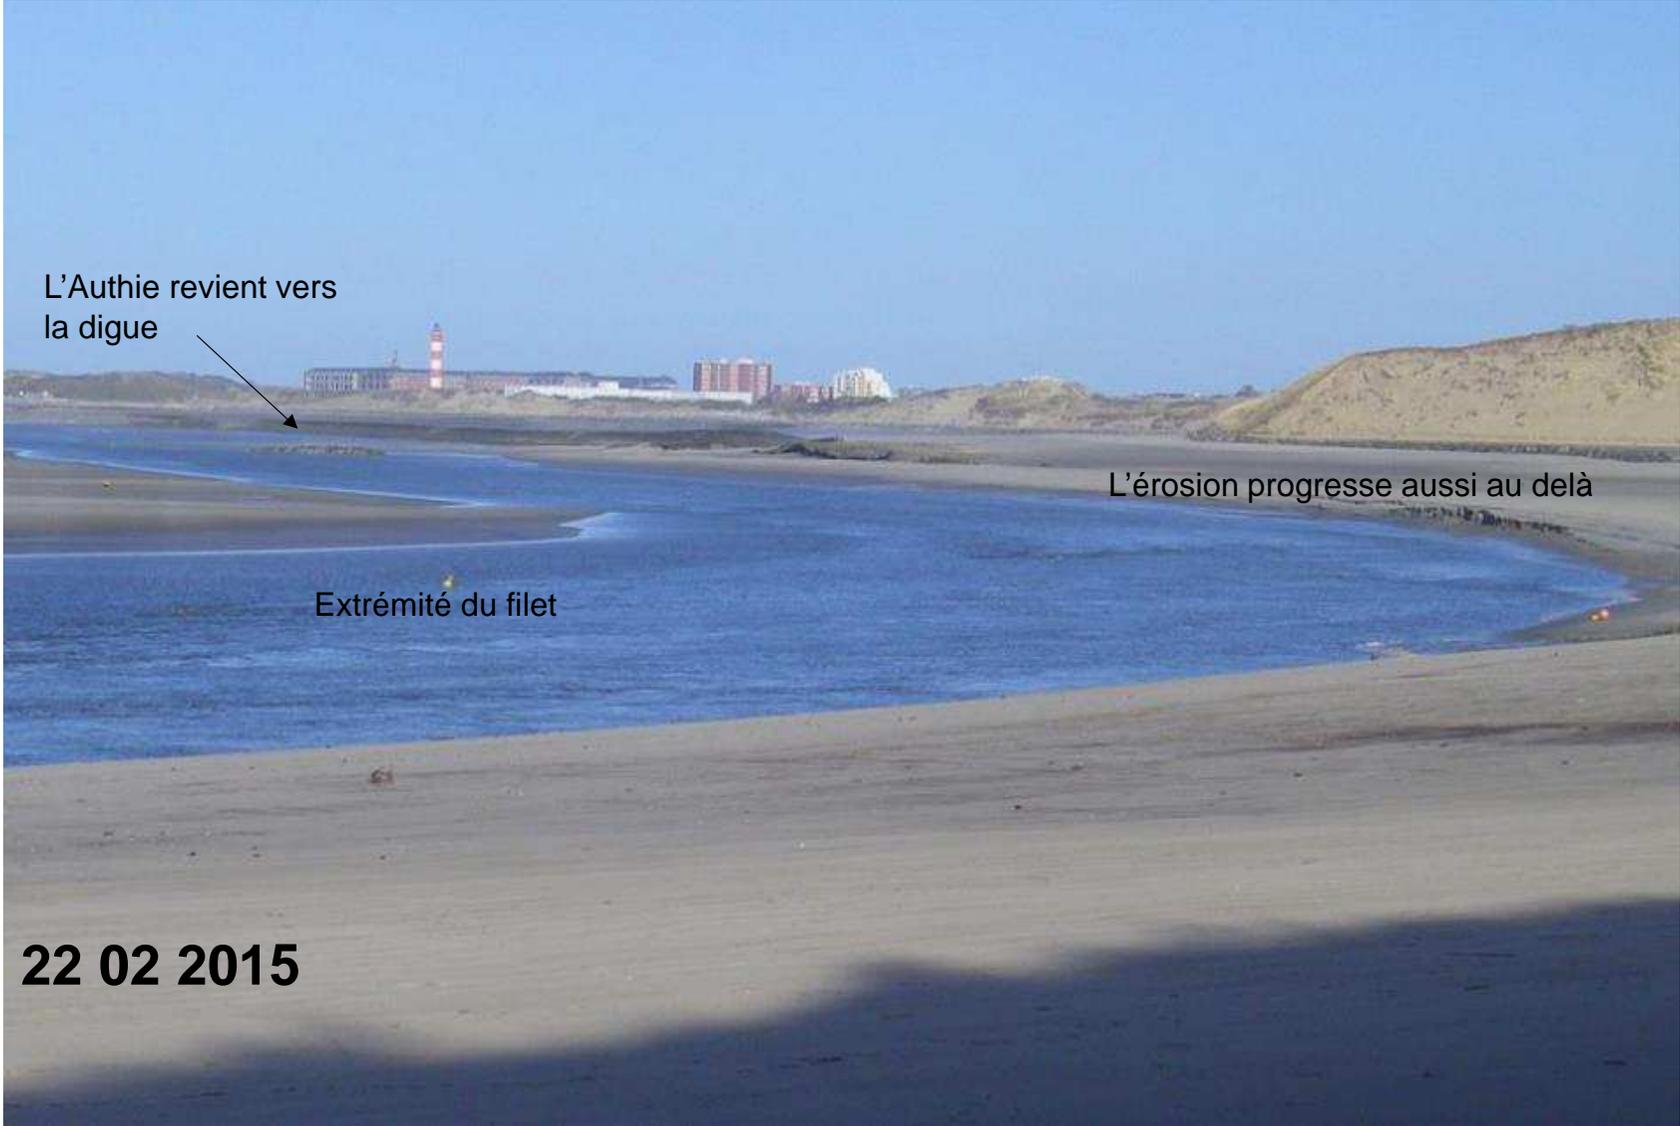
**22 02 2015**

L'Authie revient vers  
la digue

Extrémité du filet

L'érosion progresse aussi au delà

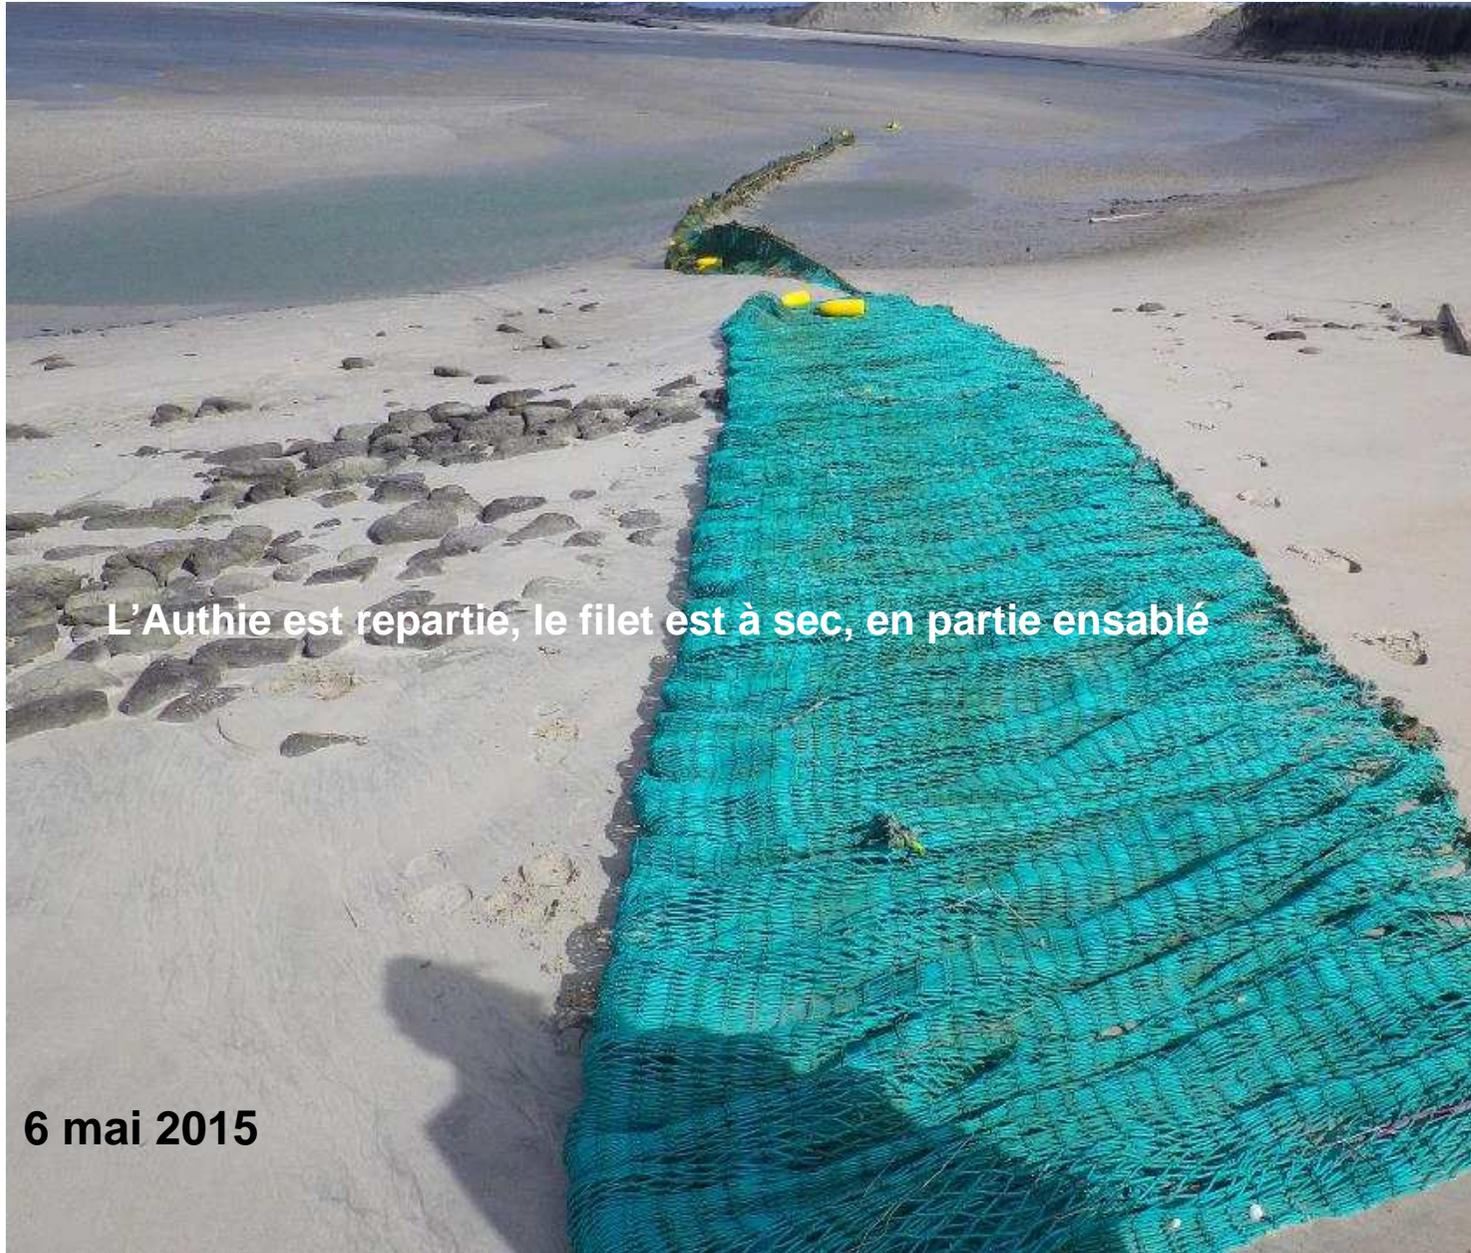
6 mai 2015

L'Authie est repartie, le filet est à sec, en partie ensablé

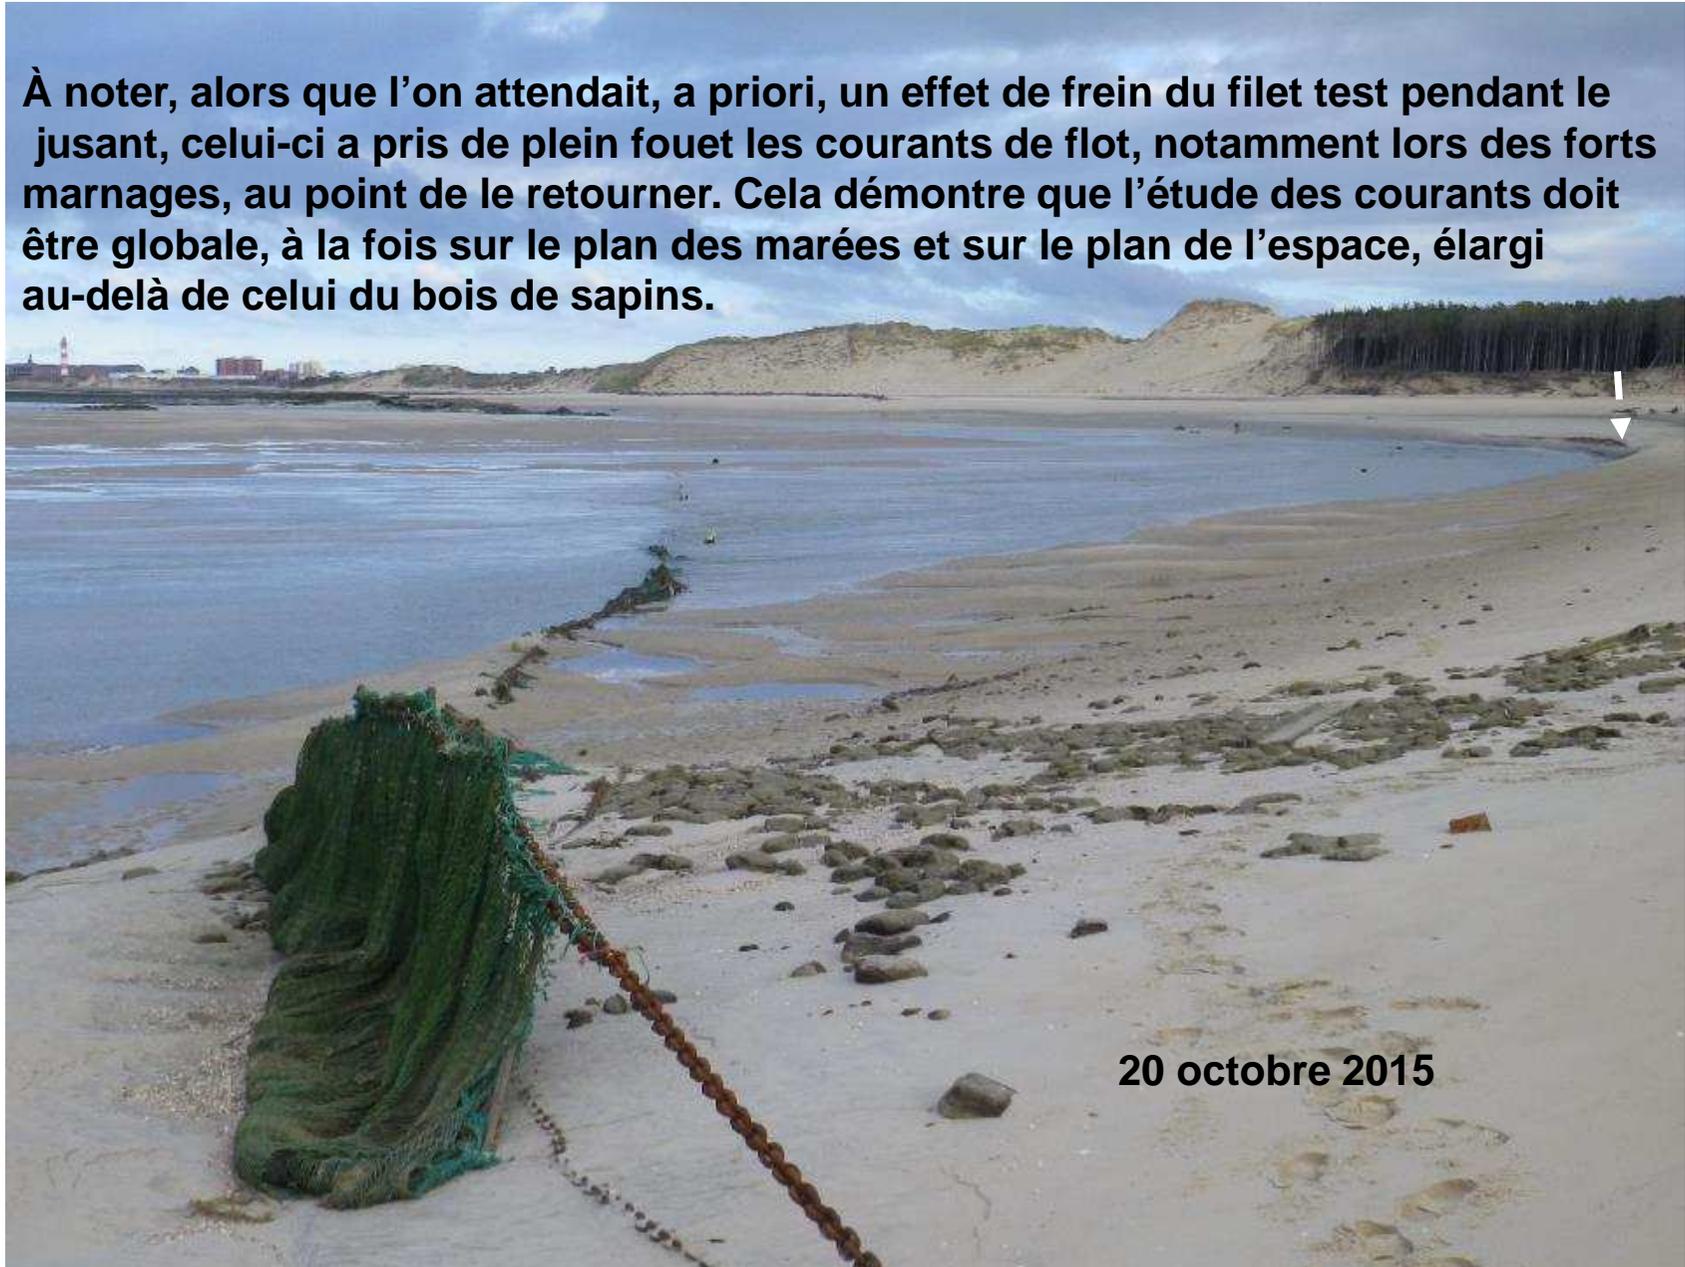
**20 octobre 2015**

**L'extrémité du filet est sur l'autre rive**

**À noter, alors que l'on attendait, a priori, un effet de frein du filet test pendant le jusant, celui-ci a pris de plein fouet les courants de flot, notamment lors des forts marnages, au point de le retourner. Cela démontre que l'étude des courants doit être globale, à la fois sur le plan des marées et sur le plan de l'espace, élargi au-delà de celui du bois de sapins.**

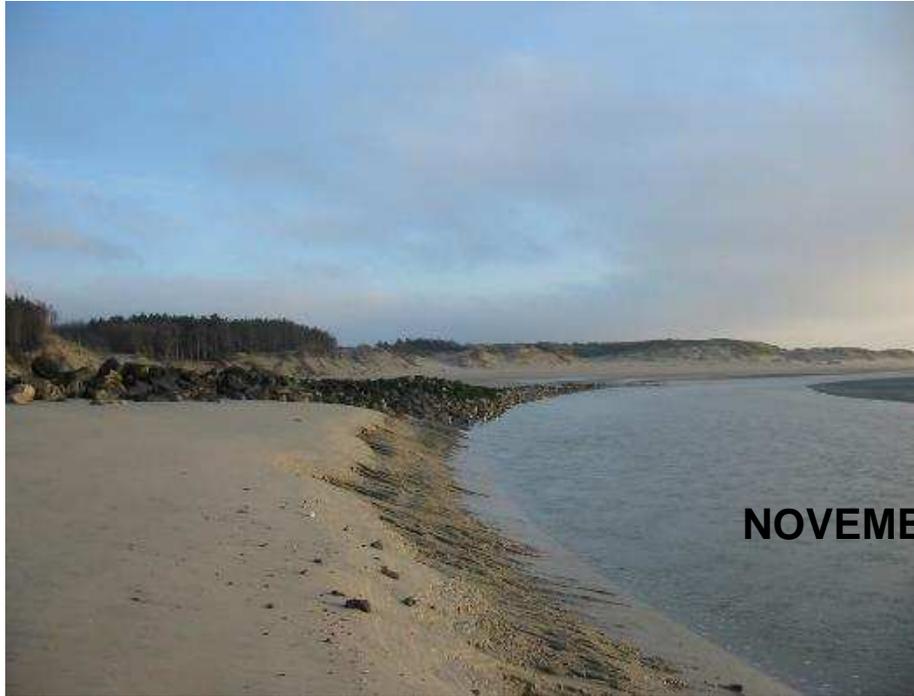
**NOVEMBRE 2008**

**En novembre 2008, un brusque et grand méandre se crée au droit de la brèche actuelle du bois de sapins, venant butter sur l'enrochement qui est fortement déstabilisé et dégradé. Ce phénomène inédit, annonçait en fait les futures dérives, l'Authie est ensuite rapidement revenue dans son lit précédent.**

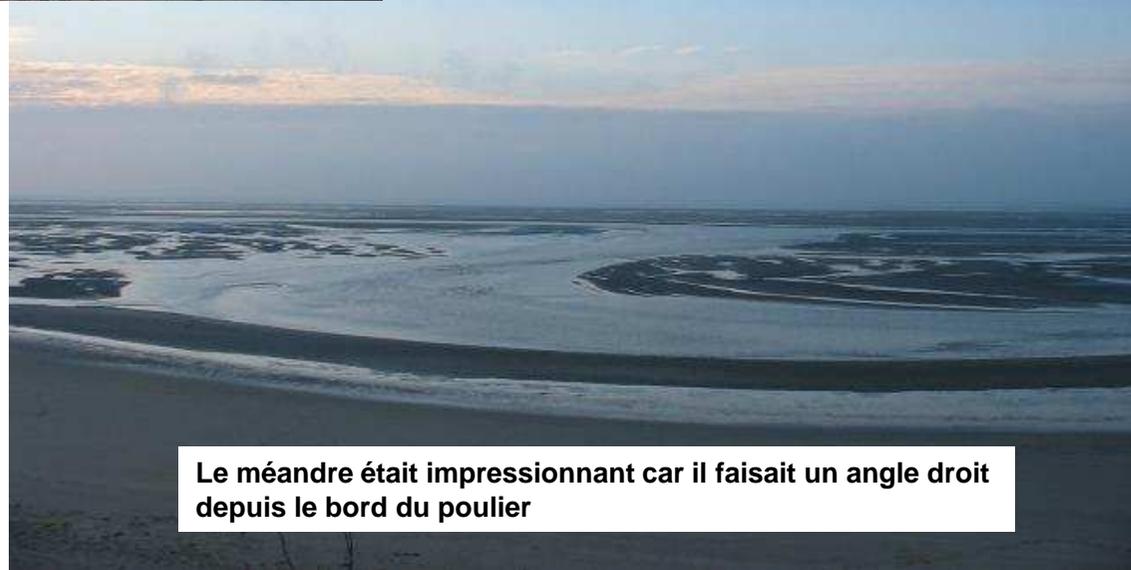
**Le méandre était impressionnant car il faisait un angle droit depuis le bord du poulier**

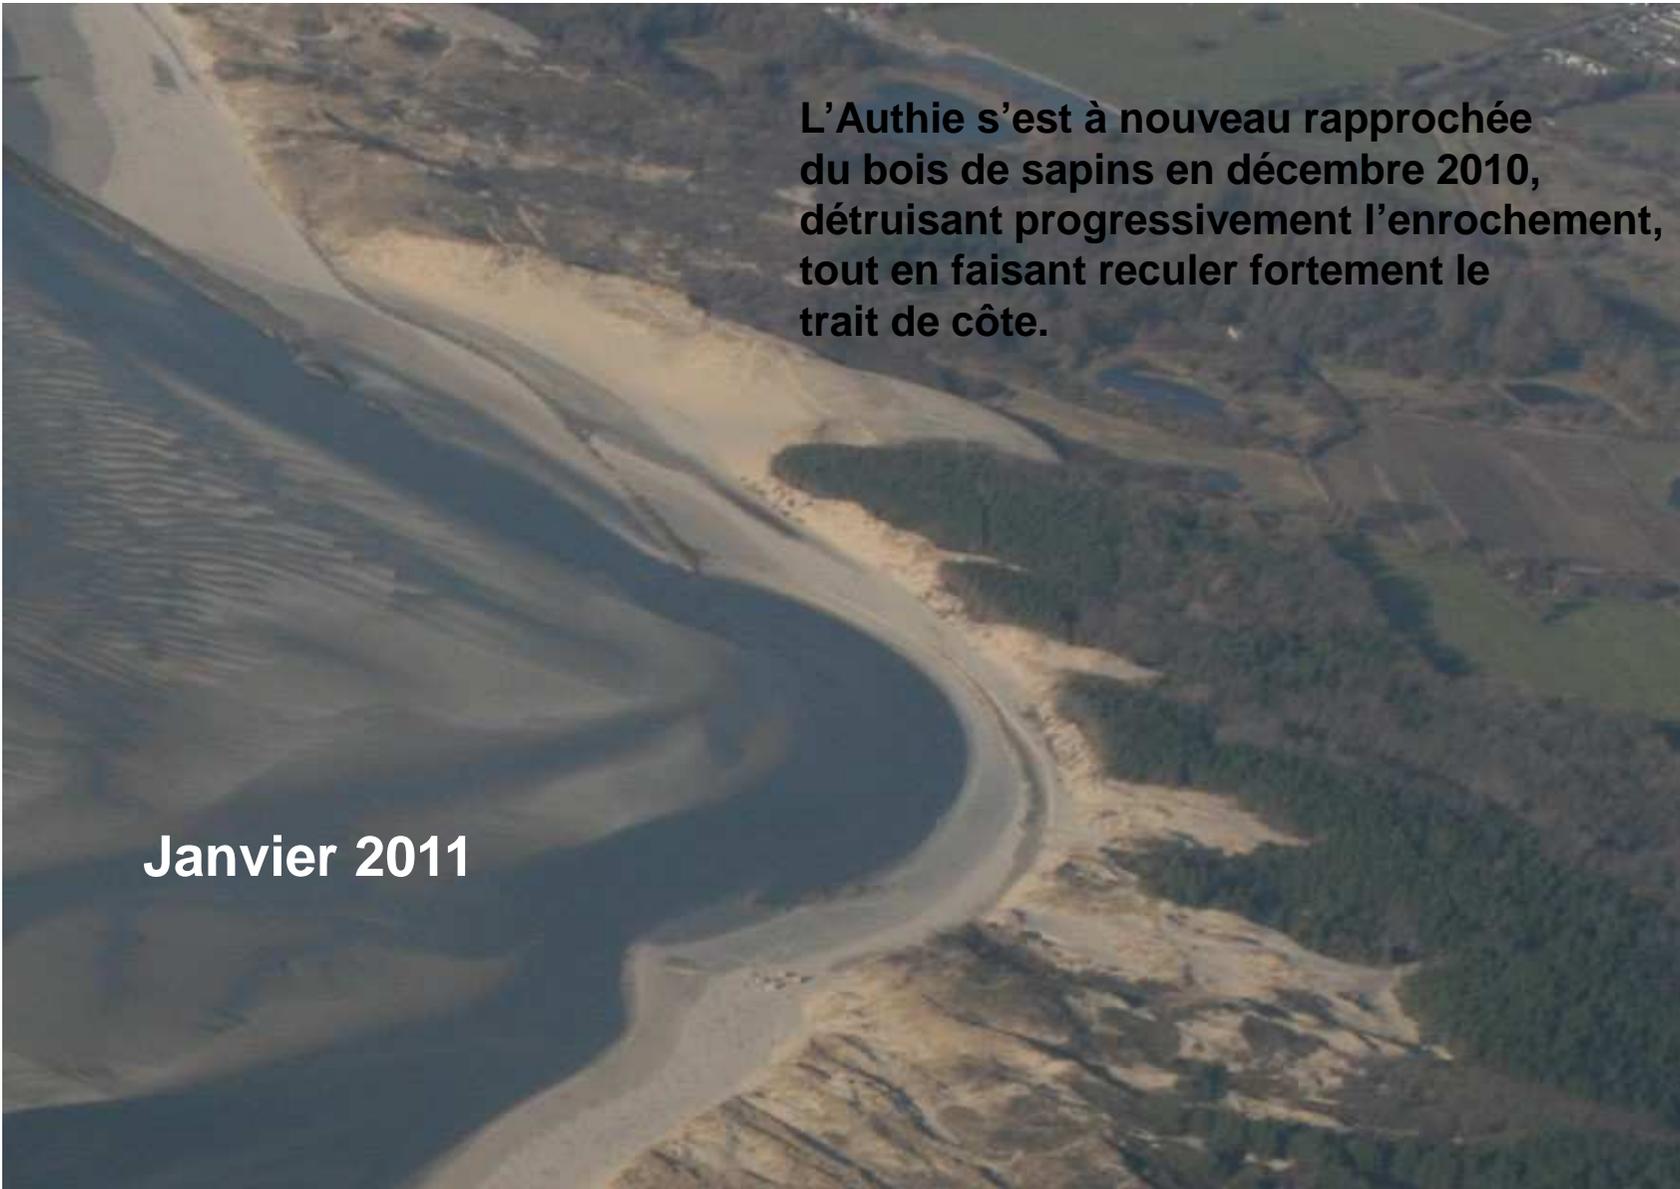
**Janvier 2011**

**L'Authie s'est à nouveau rapprochée  
du bois de sapins en décembre 2010,  
détruisant progressivement l'enrochement,  
tout en faisant reculer fortement le  
trait de côte.**

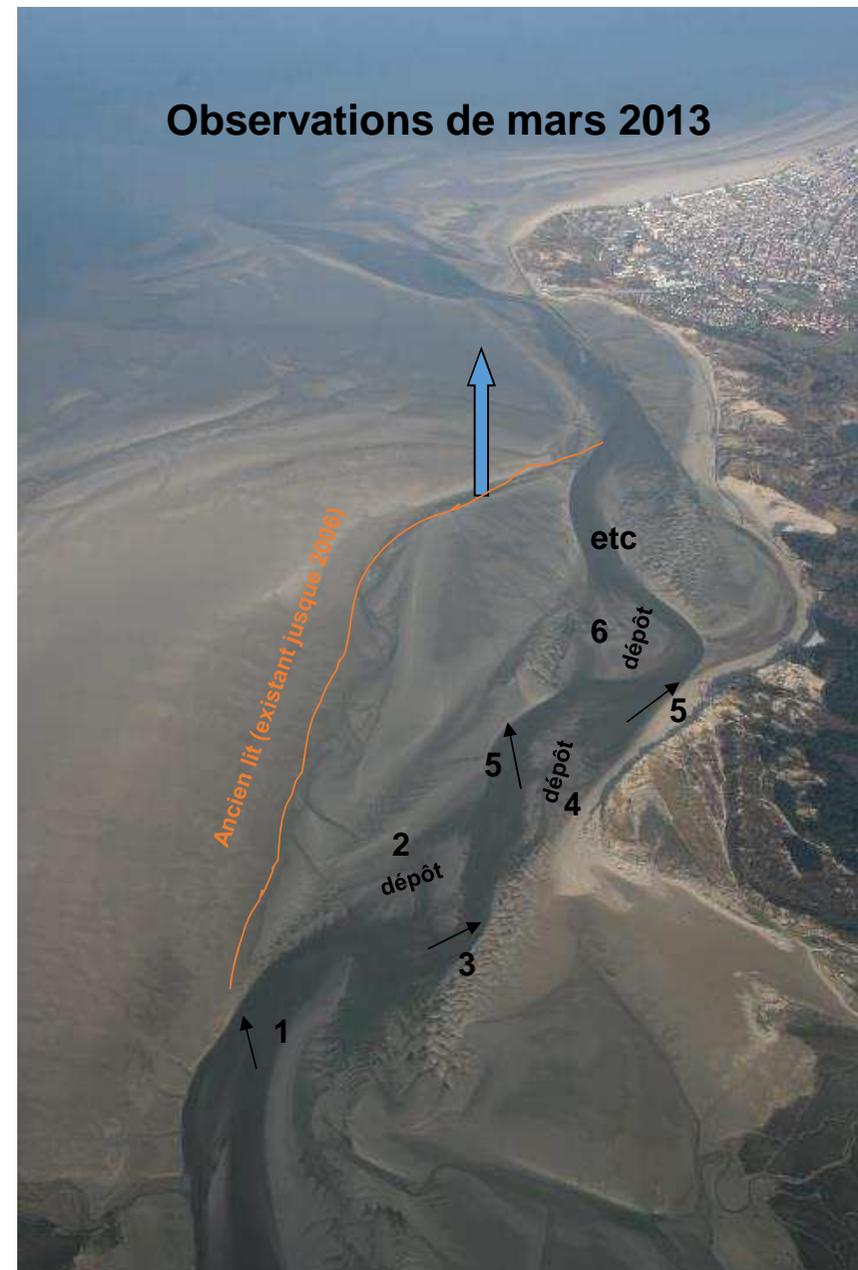
D'autre part il a été constaté à plusieurs reprises que le courant évolue en fonction de son orientation origine de sortie de fond de baie, celle-ci provoquant un déblai créant un remblai en aval qui dévie le courant, celui-ci provoquant un déblai et ainsi de suite, comme Indiqué sur la photo ci contre. Jusqu'à ce que l'obstruction, devenue trop importante, soit traversée par le courant avec des répercussions sur les méandres en aval qui commencent un nouveau cycle.

La poussée du poulrier se traduit par une compression continue de l'ensemble des évolutions vers la rive droite.
