**Association de Défense Contre la Mer en Baie d'Authie
ADCMBA**

évolution de l'estuaire de l'AUTHIE

de 1860 à nos jours

Version ext - 22 février 2012

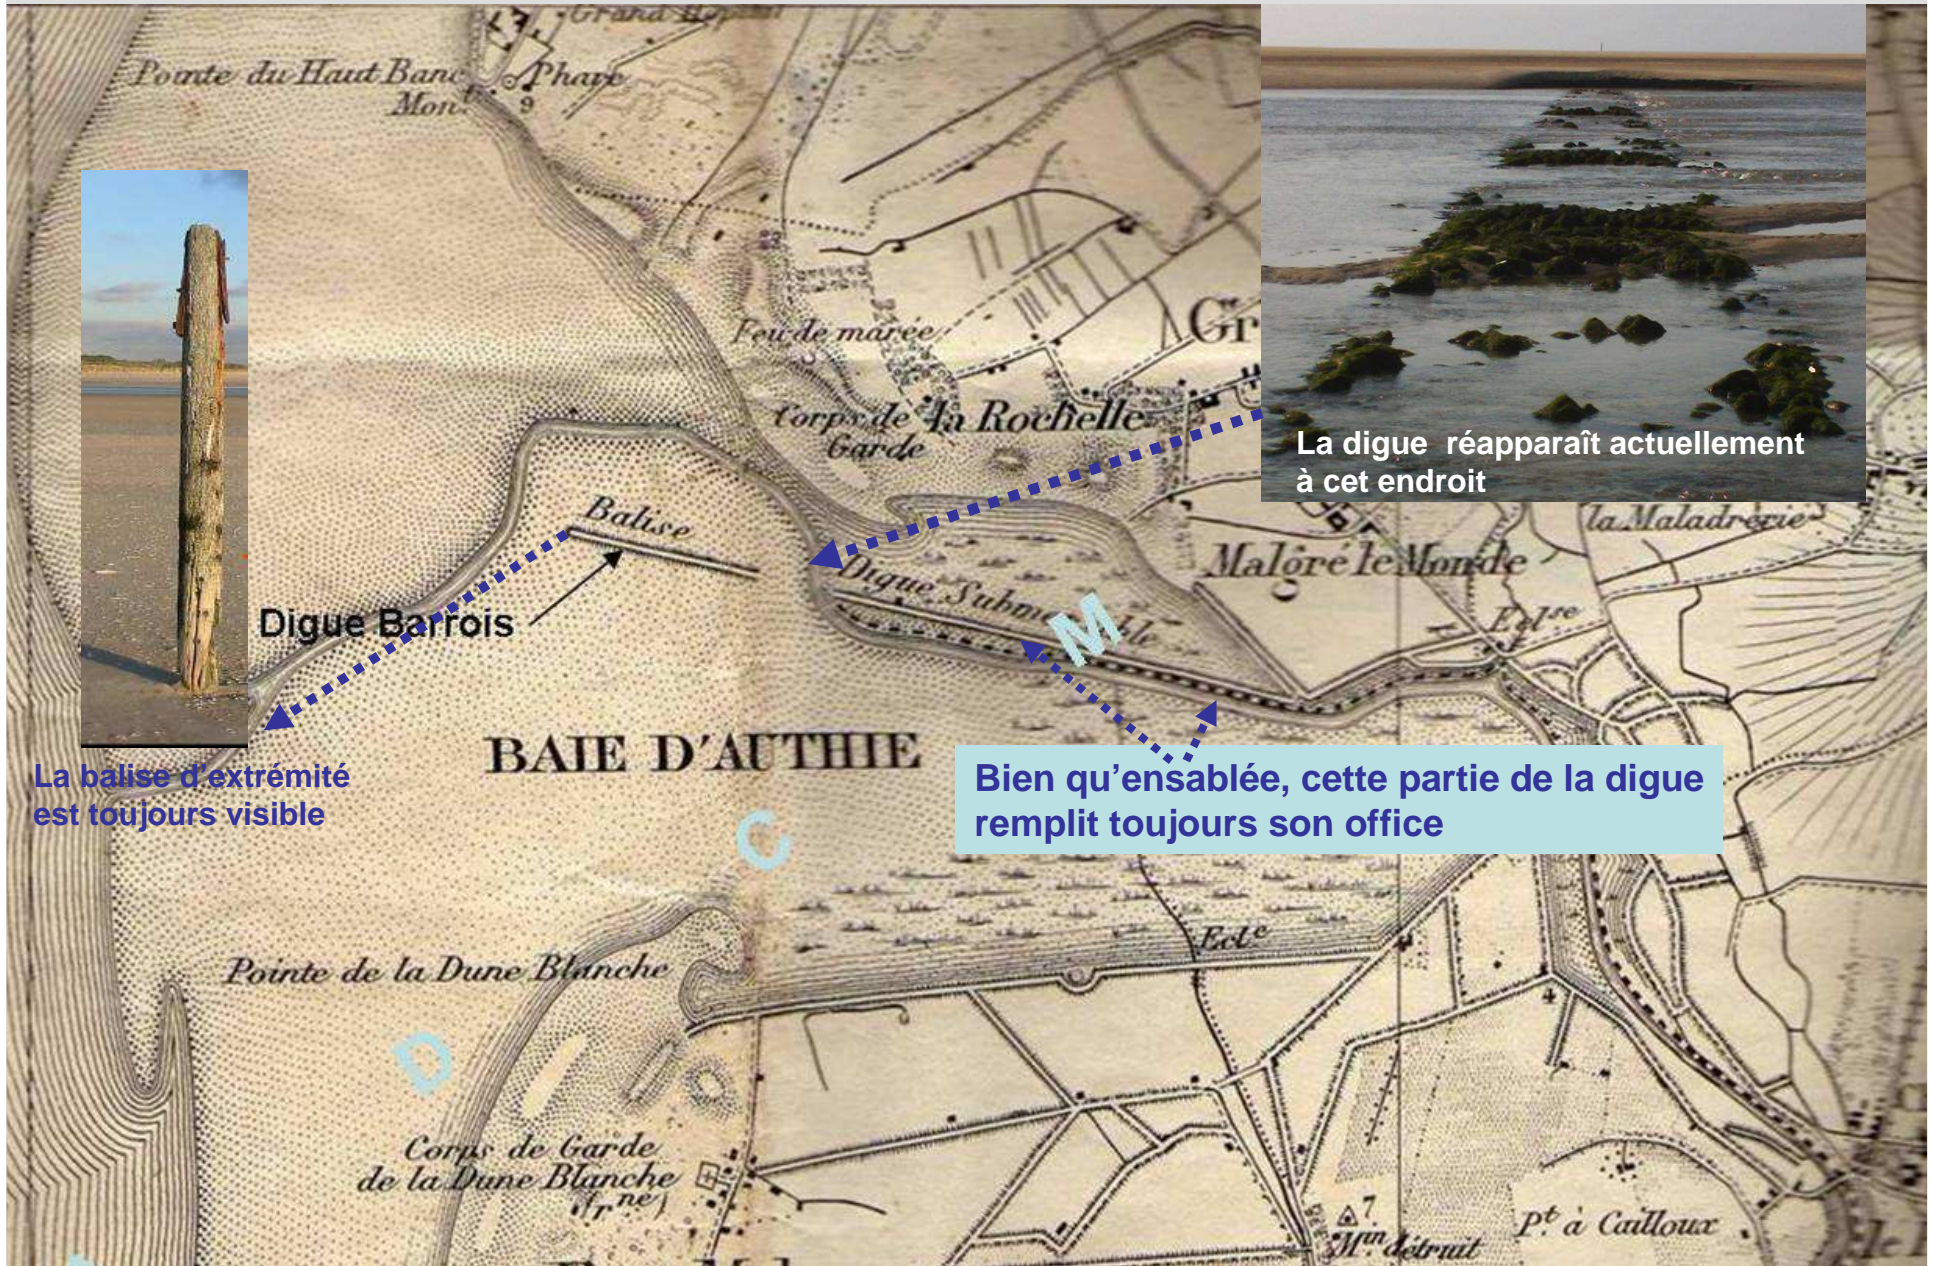
La digue Barrois

La balise d'extr\u00e9mit\u00e9 est toujours visible

La digue r\u00e9appara\u00eet actuellement \u00e0 cet endroit

Bien qu'ensabl\u00e9e, cette partie de la digue remplit toujours son office

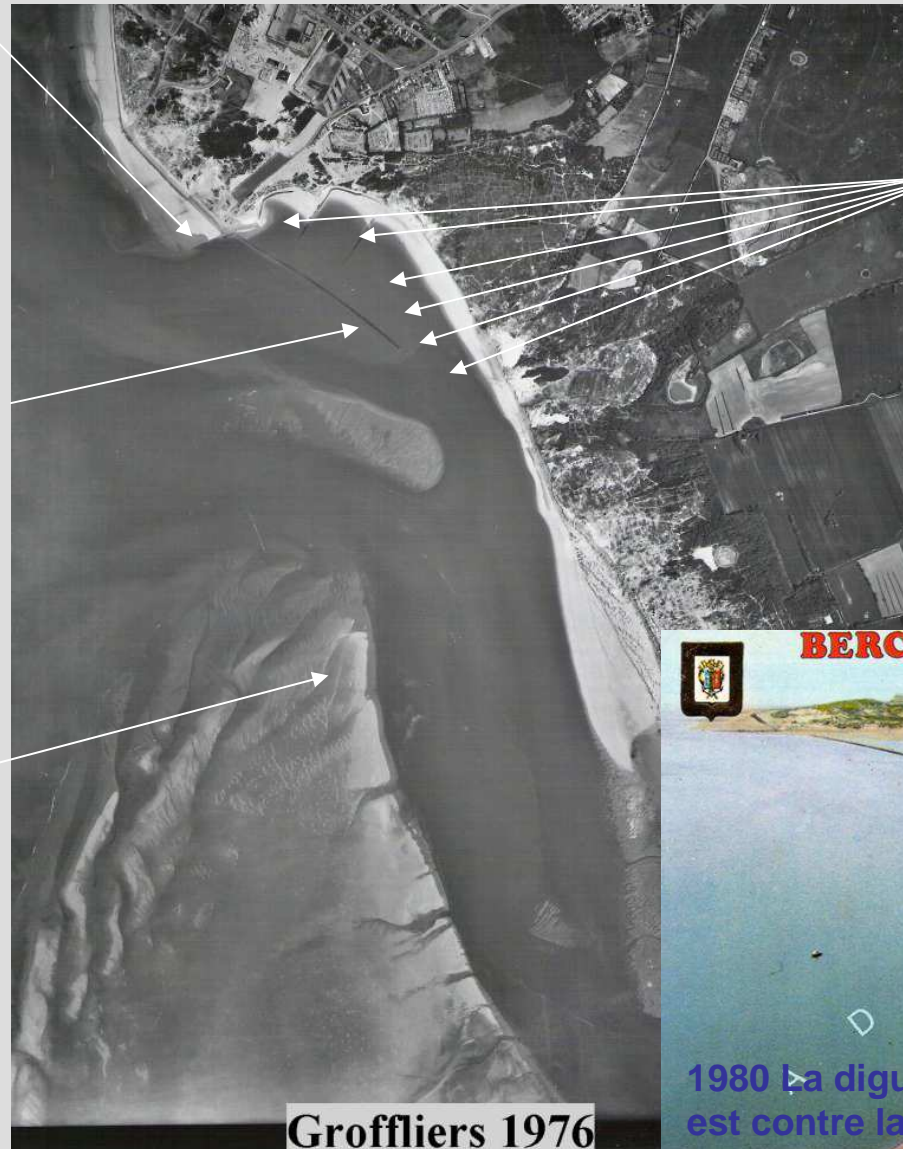
1966 Reconstruction « en dur » avec coffrage en palplanches de l'épi 16/17.

L'ouvrage n'est reconstruit qu'en partie. Les vestiges de l'extrémité de l'épi en bois sont toujours visibles.

1969 à 1980 Construction de la digue submersible (1200m), dans la même configuration que l'épi 16/17

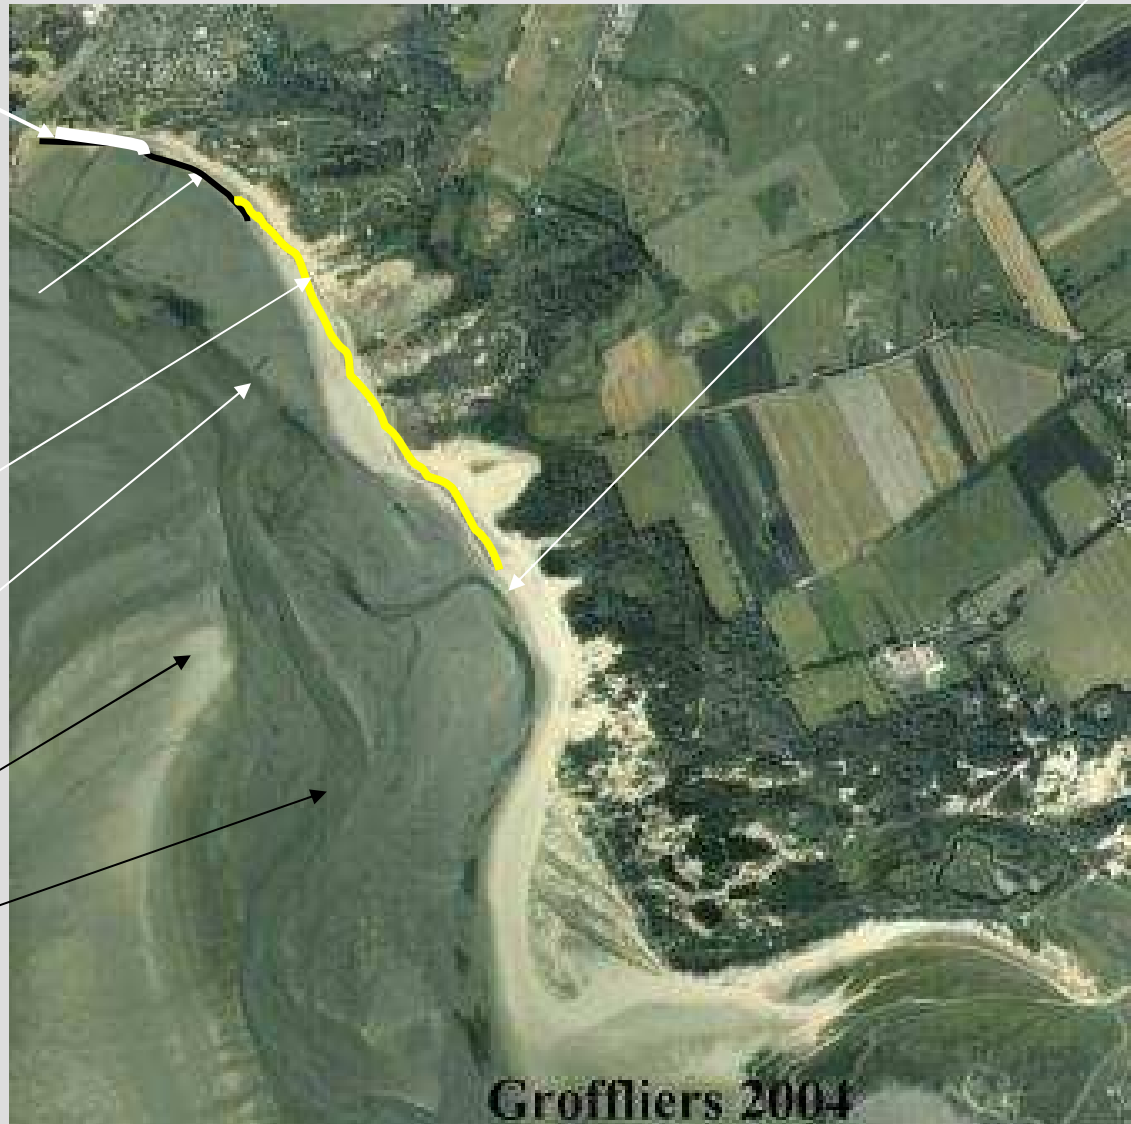
Le cordon dunaire recule malgré la digue submersible, une nouvelle anse se crée au bout de la digue, des enrochements sont édifiés en pied de dune

Après la tempête de
déc 1999,

rehaussement d'une
partie de l'enrochement
et re-profilage général

Construction d'un
premier enrochement
de 400 m en pied
de dune (*)

Prolongation de
l'enrochement.
+ 1000 m

Réfection de la
digue submersible

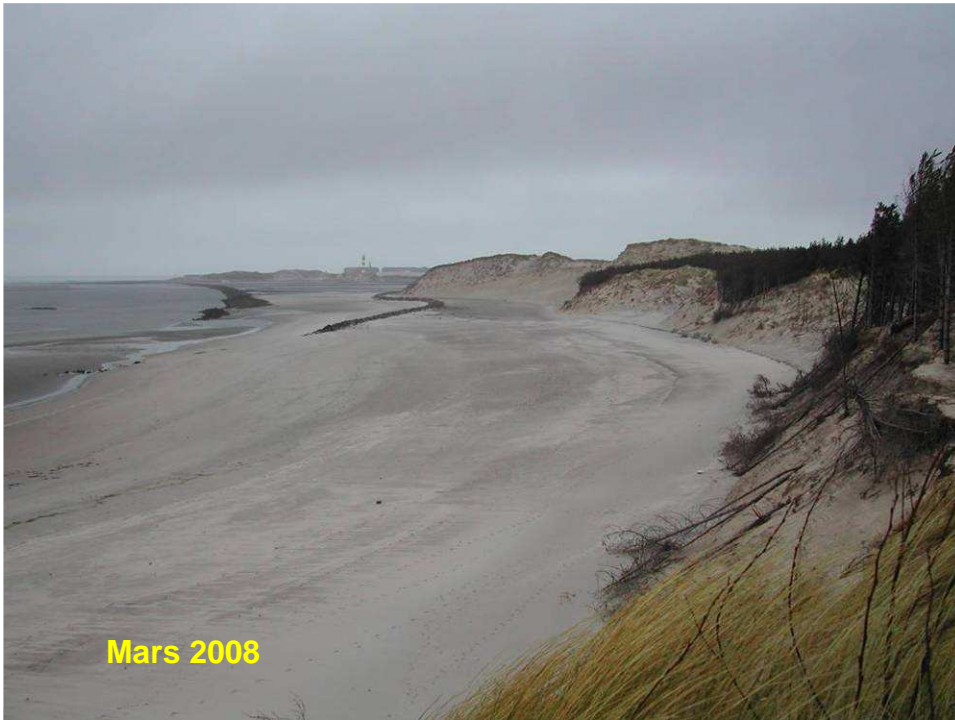
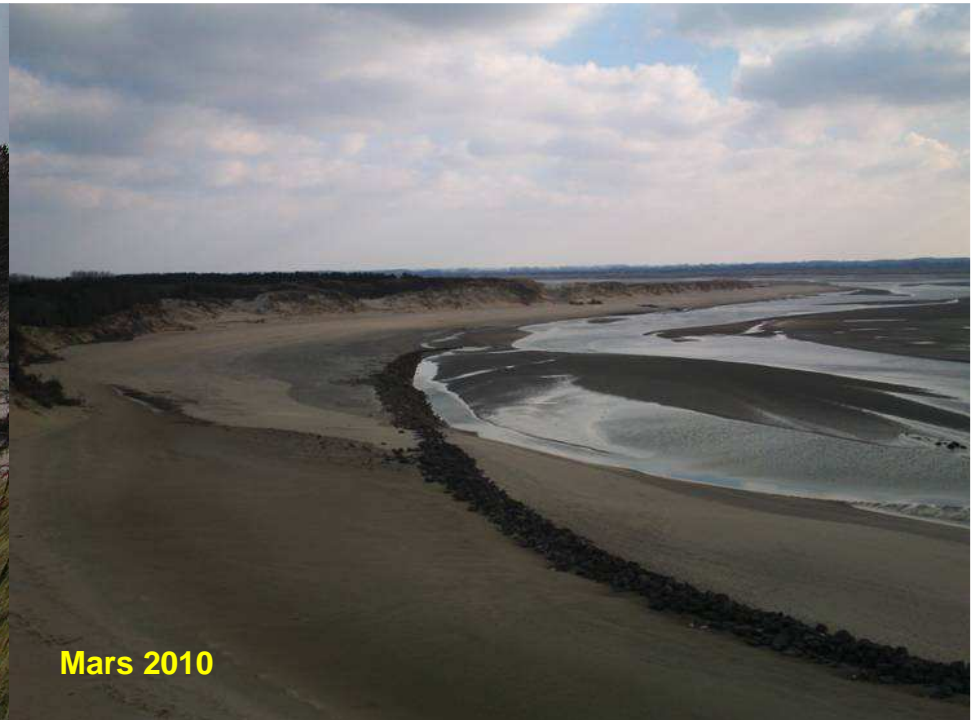
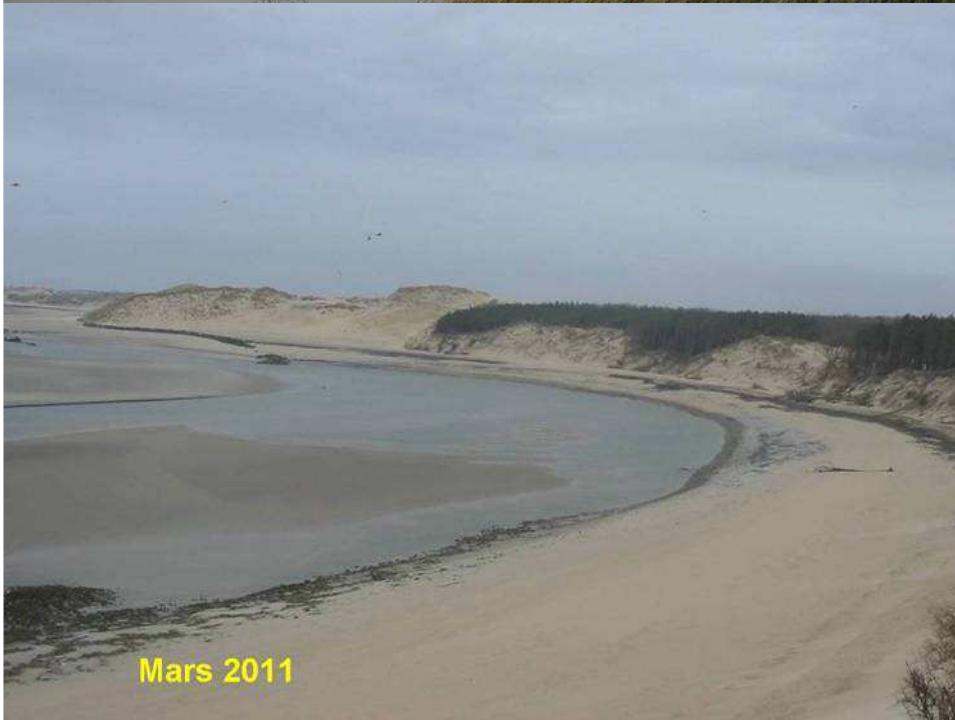
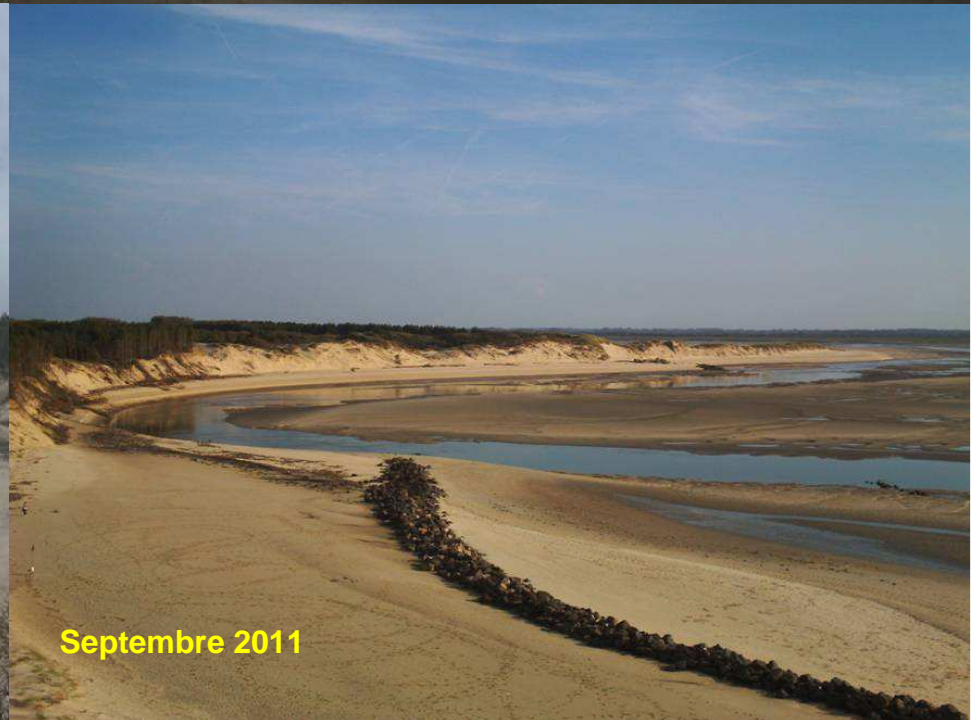
Cette période est marquée par une brusque et violente dérive de l'Authie vers le nord au lieu dit « le bois de sapins » au point d'atteindre le cordon dunaire à la limite de la rupture.

Depuis des décennies le cordon dunaire était sapé par la houle, à distance cependant du chenal de l'Authie qui se situait en bordure du poulier.

A partir de la fin de l'année 2008, le chenal s'est progressivement rapproché depuis le bec de perroquet, pour atteindre le bout de l'enrochement fin 2010. Depuis, l'avancée est rapide et continue. Le chenal a atteint la dune début septembre

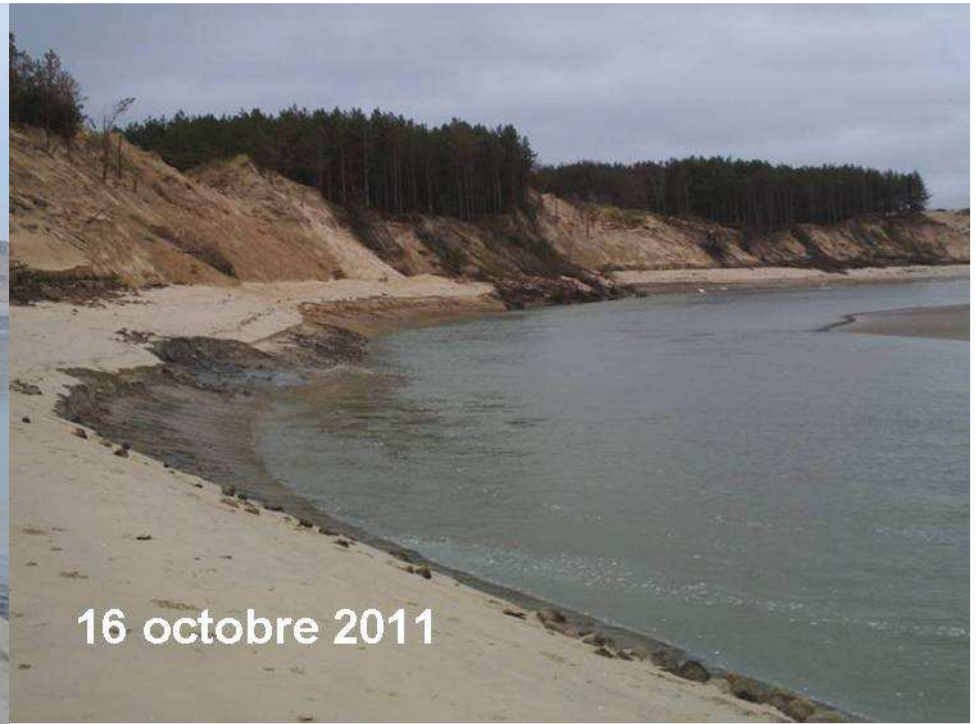
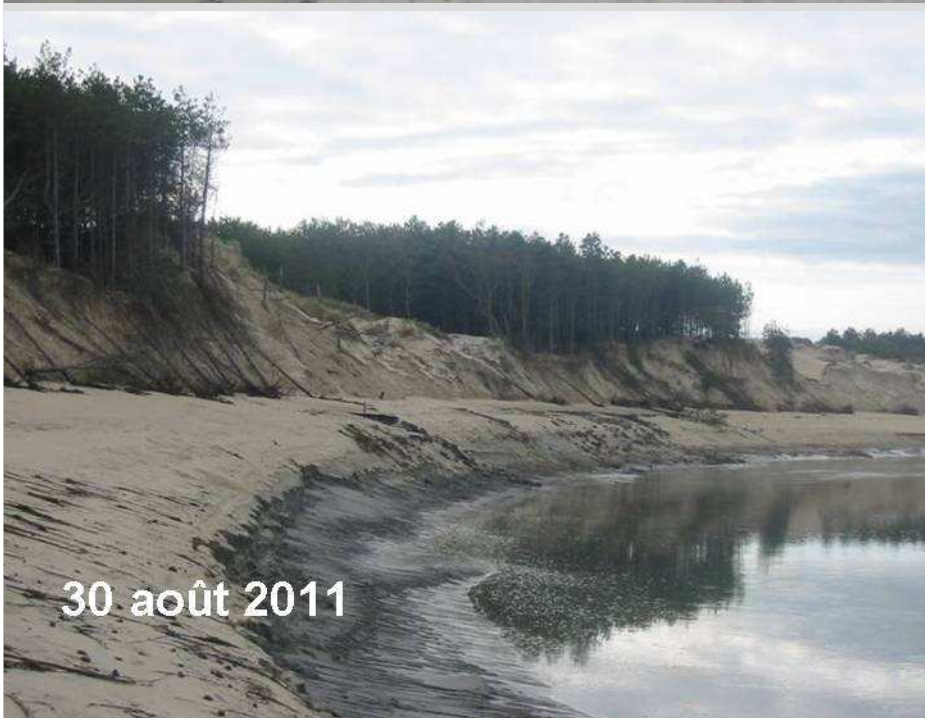
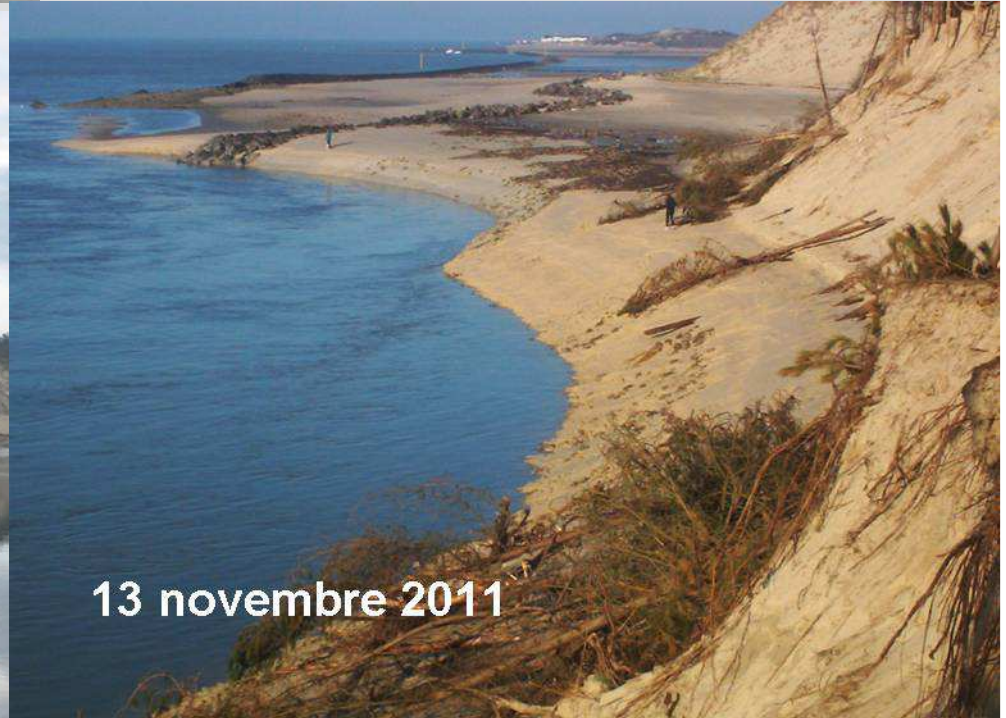
Accélération récente

L'érosion a persisté, pour s'accélérer depuis le mois d'août,

**L'Authie est dans la dune depuis le mois de Septembre,
le cordon ramené en mars à une profondeur de 35m à l'endroit du
premier renforcement (le plus fragile), a perdu 25m et il n'est plus
possible de passer par la plage pour effectuer une nouvelle opération.**

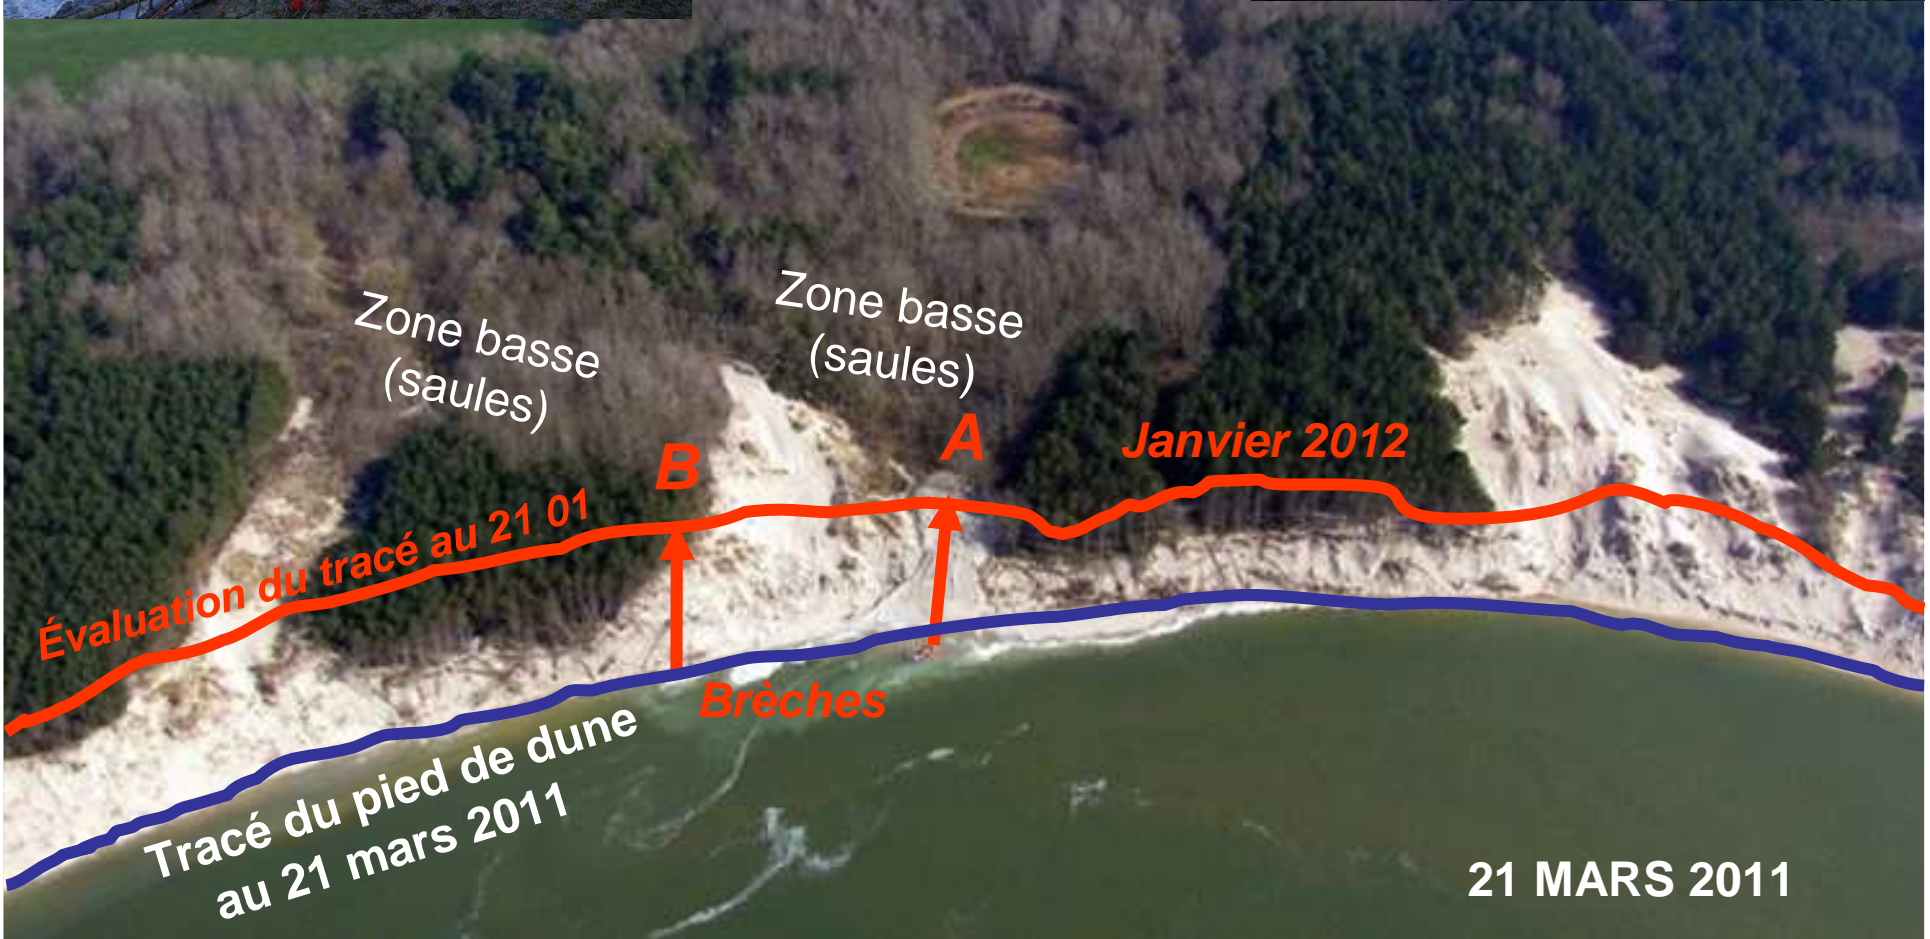
COMPARATIF

Le recul est de 25 m environ en cet endroit

Tracé du pied de dune

**Comparer les flèches repères,
La situation est grave.**
