**27 mars 2019**

Les marées d'équinoxe sont terminées. Elles se sont heureusement déroulées par un temps clément, sans vent. Que constate t-on?

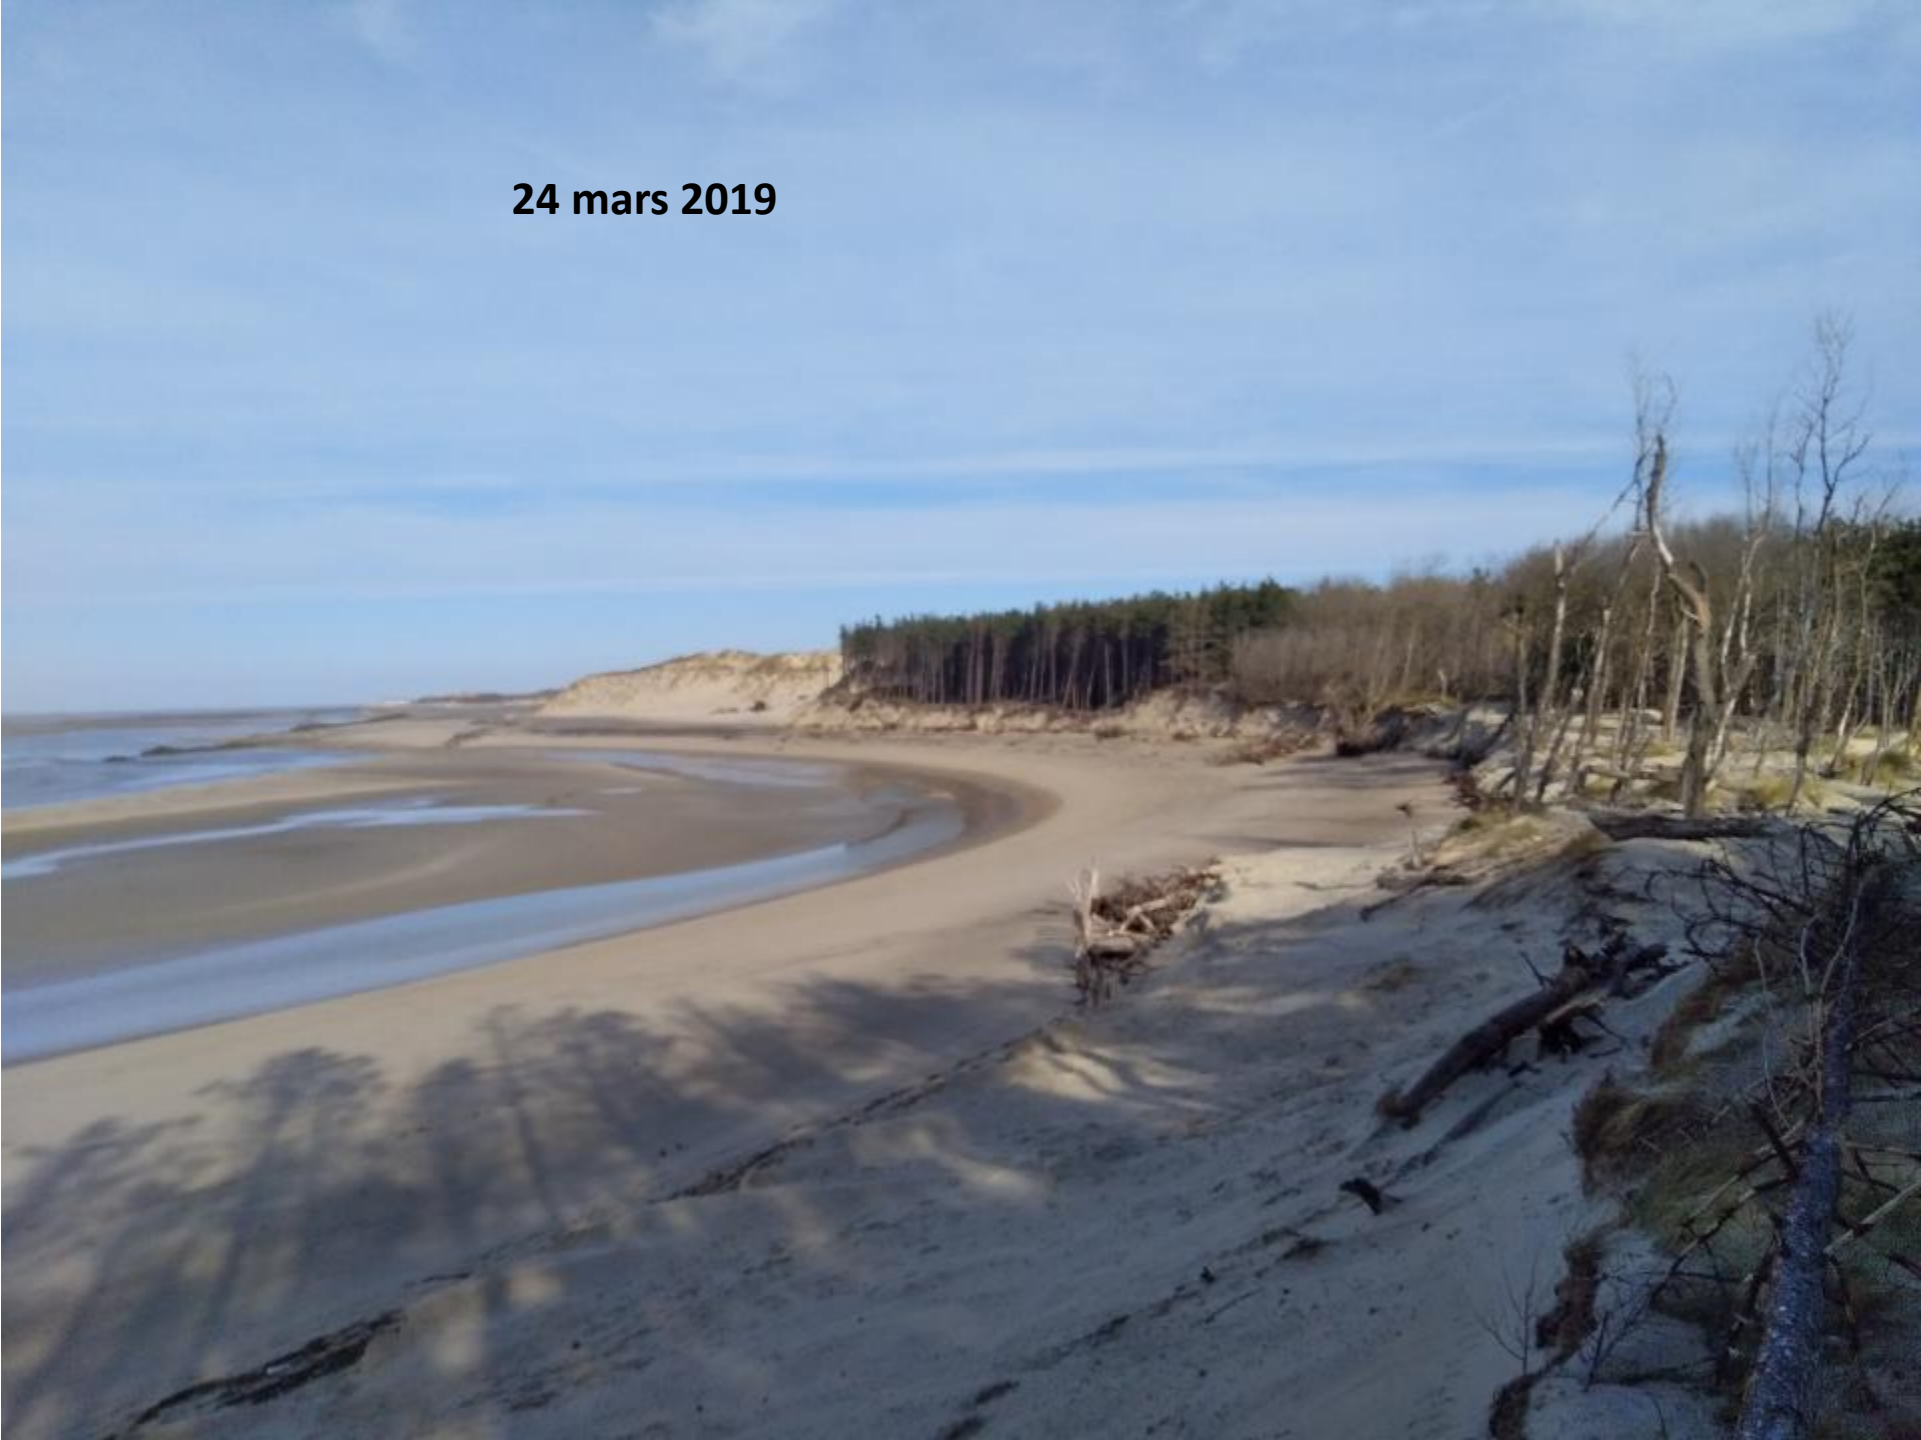
**24 mars 2019**

**Le bois de sapins** : Le cours de l'Authie se maintient au loin devant le bois de sapins, tout en se dirigeant droit derrière la digue submersible. Du rechargement de 35.000m<sup>3</sup>, il ne reste rien devant la brèche et au nord du bois, Il en reste peu et de moins en moins dans la zone la plus rechargée, mais qui ne protège pas une zone actuellement à risque . Le courant de marée a néanmoins lavé la plage qui, s'il y existe par endroit maintenant une pente douce, a repris son bas niveau en pied de dune, au nord et plus bas au sud ,derrière le blockhaus qui s'enfonce de plus en plus vite. A ce propos il faut vraiment s'interroger sur l'origine des turbulences se produisant en cet endroit lors de la marée montante. Il y a quelque temps le courant de flot, orienté par filet test, avait creusé un espace ente le filet et le blockhaus en en minant la base. Une rallonge de filet avait été fixée dans cet espace. Ce phénomène doit être approfondi, y aurait-il une contre productivité? S'en assurer.

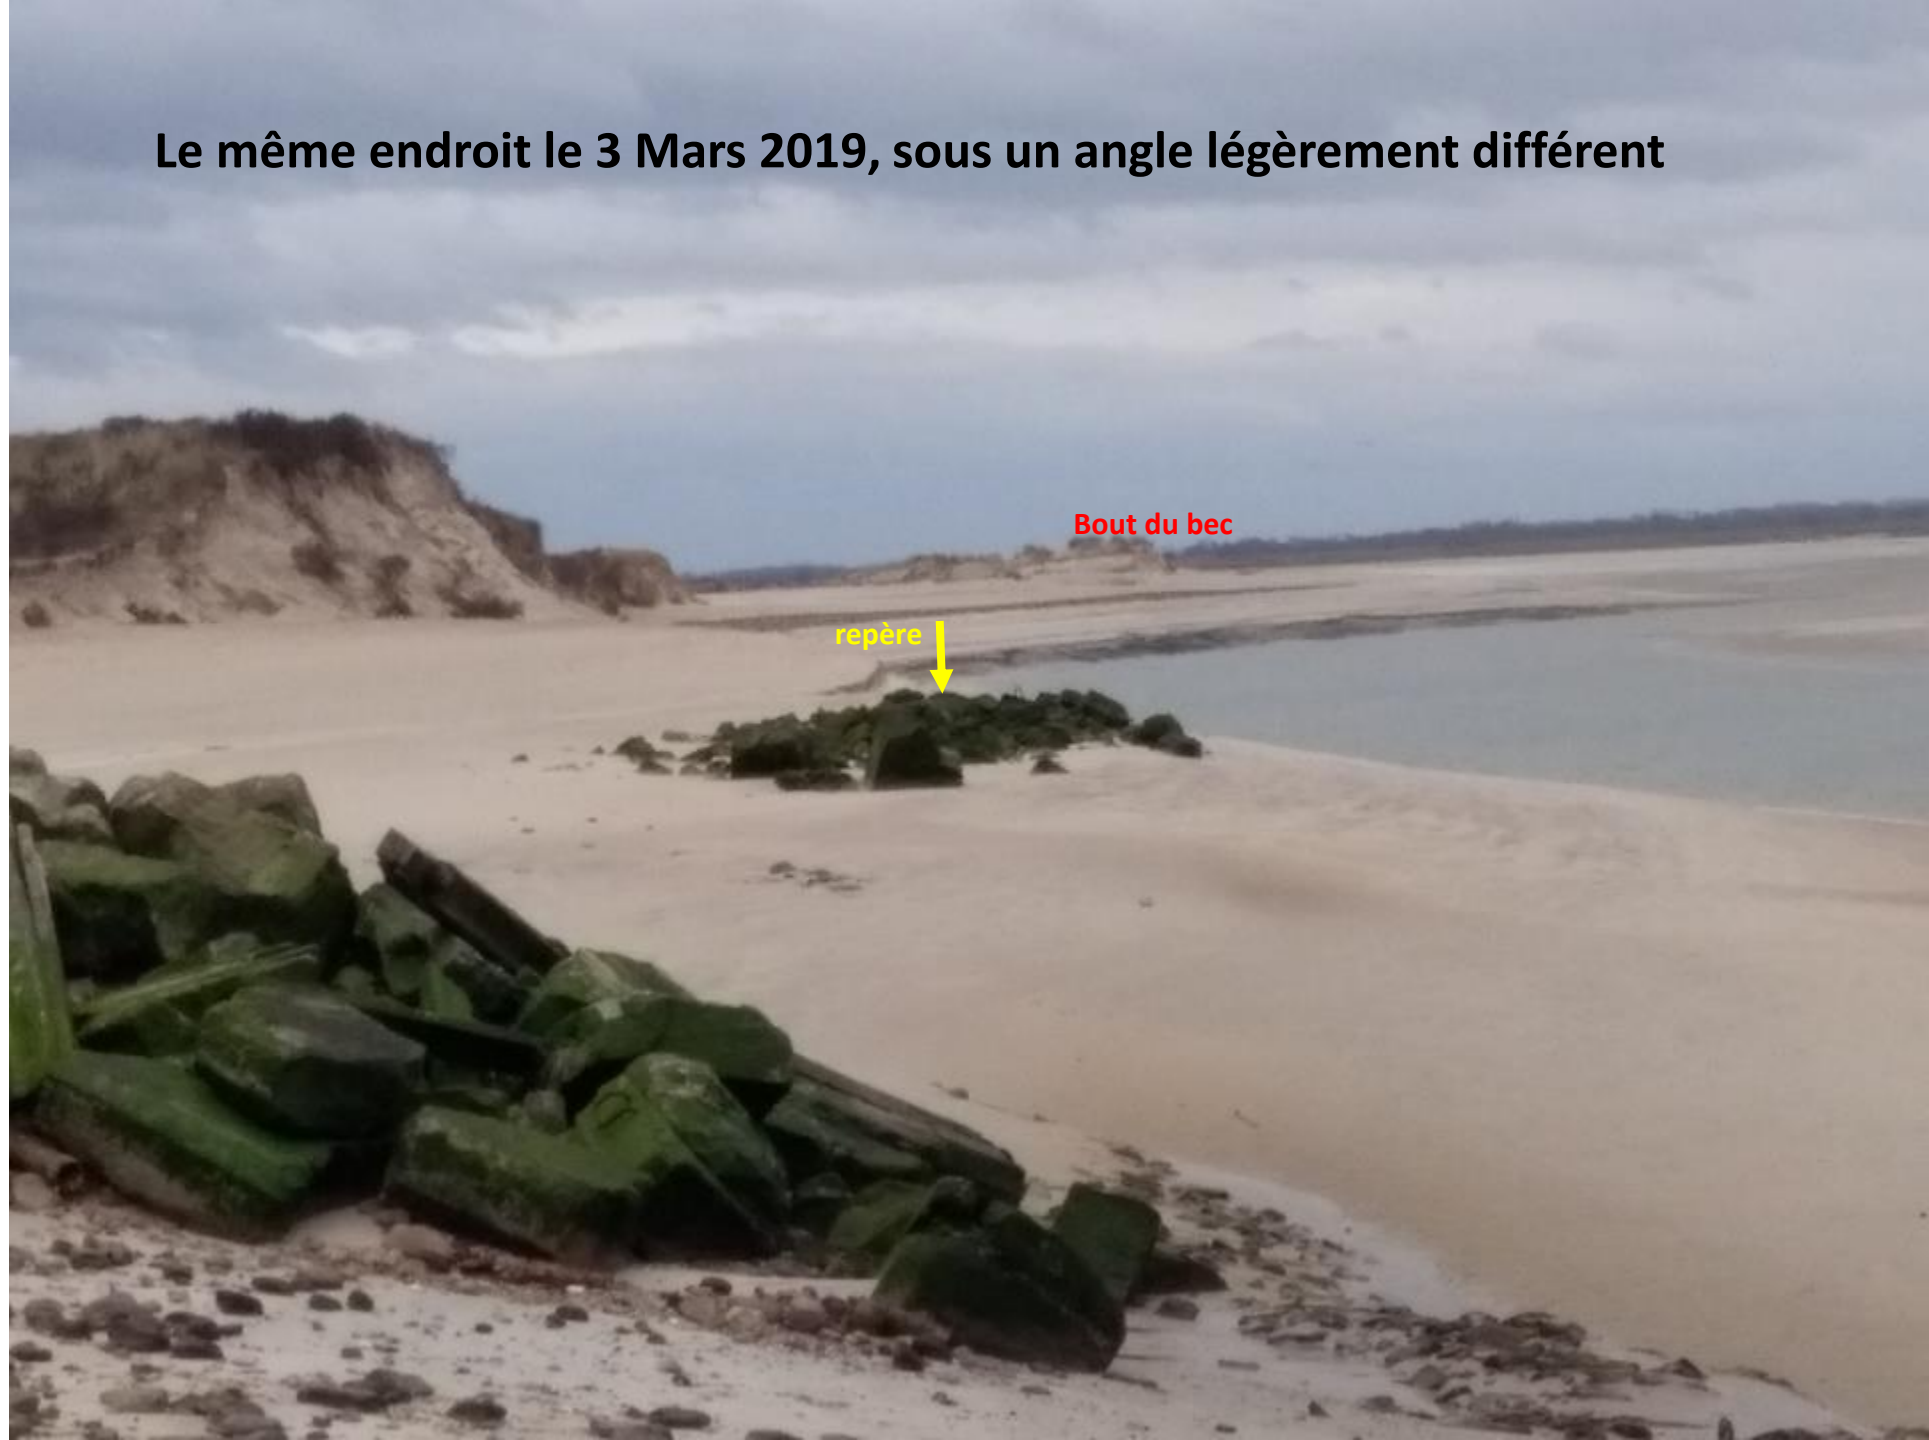
**Le même endroit le 3 Mars 2019, sous un angle légèrement différent**
